PROYECTO: ACONDICIONAMIENTO Y CONFORT TERMICO EN LA I.E. N° 1057 - NIVEL INICIAL	
PLANO DE: ARQUITECTURA EXISTENTE DEL MODULO III		UBICACION: C.P. SAN FERNANDO - DISTRITO DE PROGRESO PROV. DE GRAU - DEPART. DE APURIMAC	
UNIDAD GERENCIAL DE MANTENIMIENTO		SISTEMA: ACONDICIONAMIENTO	
REVISOR: PREVAED - UGM		CONSULTOR: ING. MELBI MARLENE MORENO URCO CIP. N°83235	
DIBUJO:		LAMINA: EX-2	
ESCALA: INDICADA		FECHA: NOVIEMBRE - 2020	
CODIGO: PREVAED 001

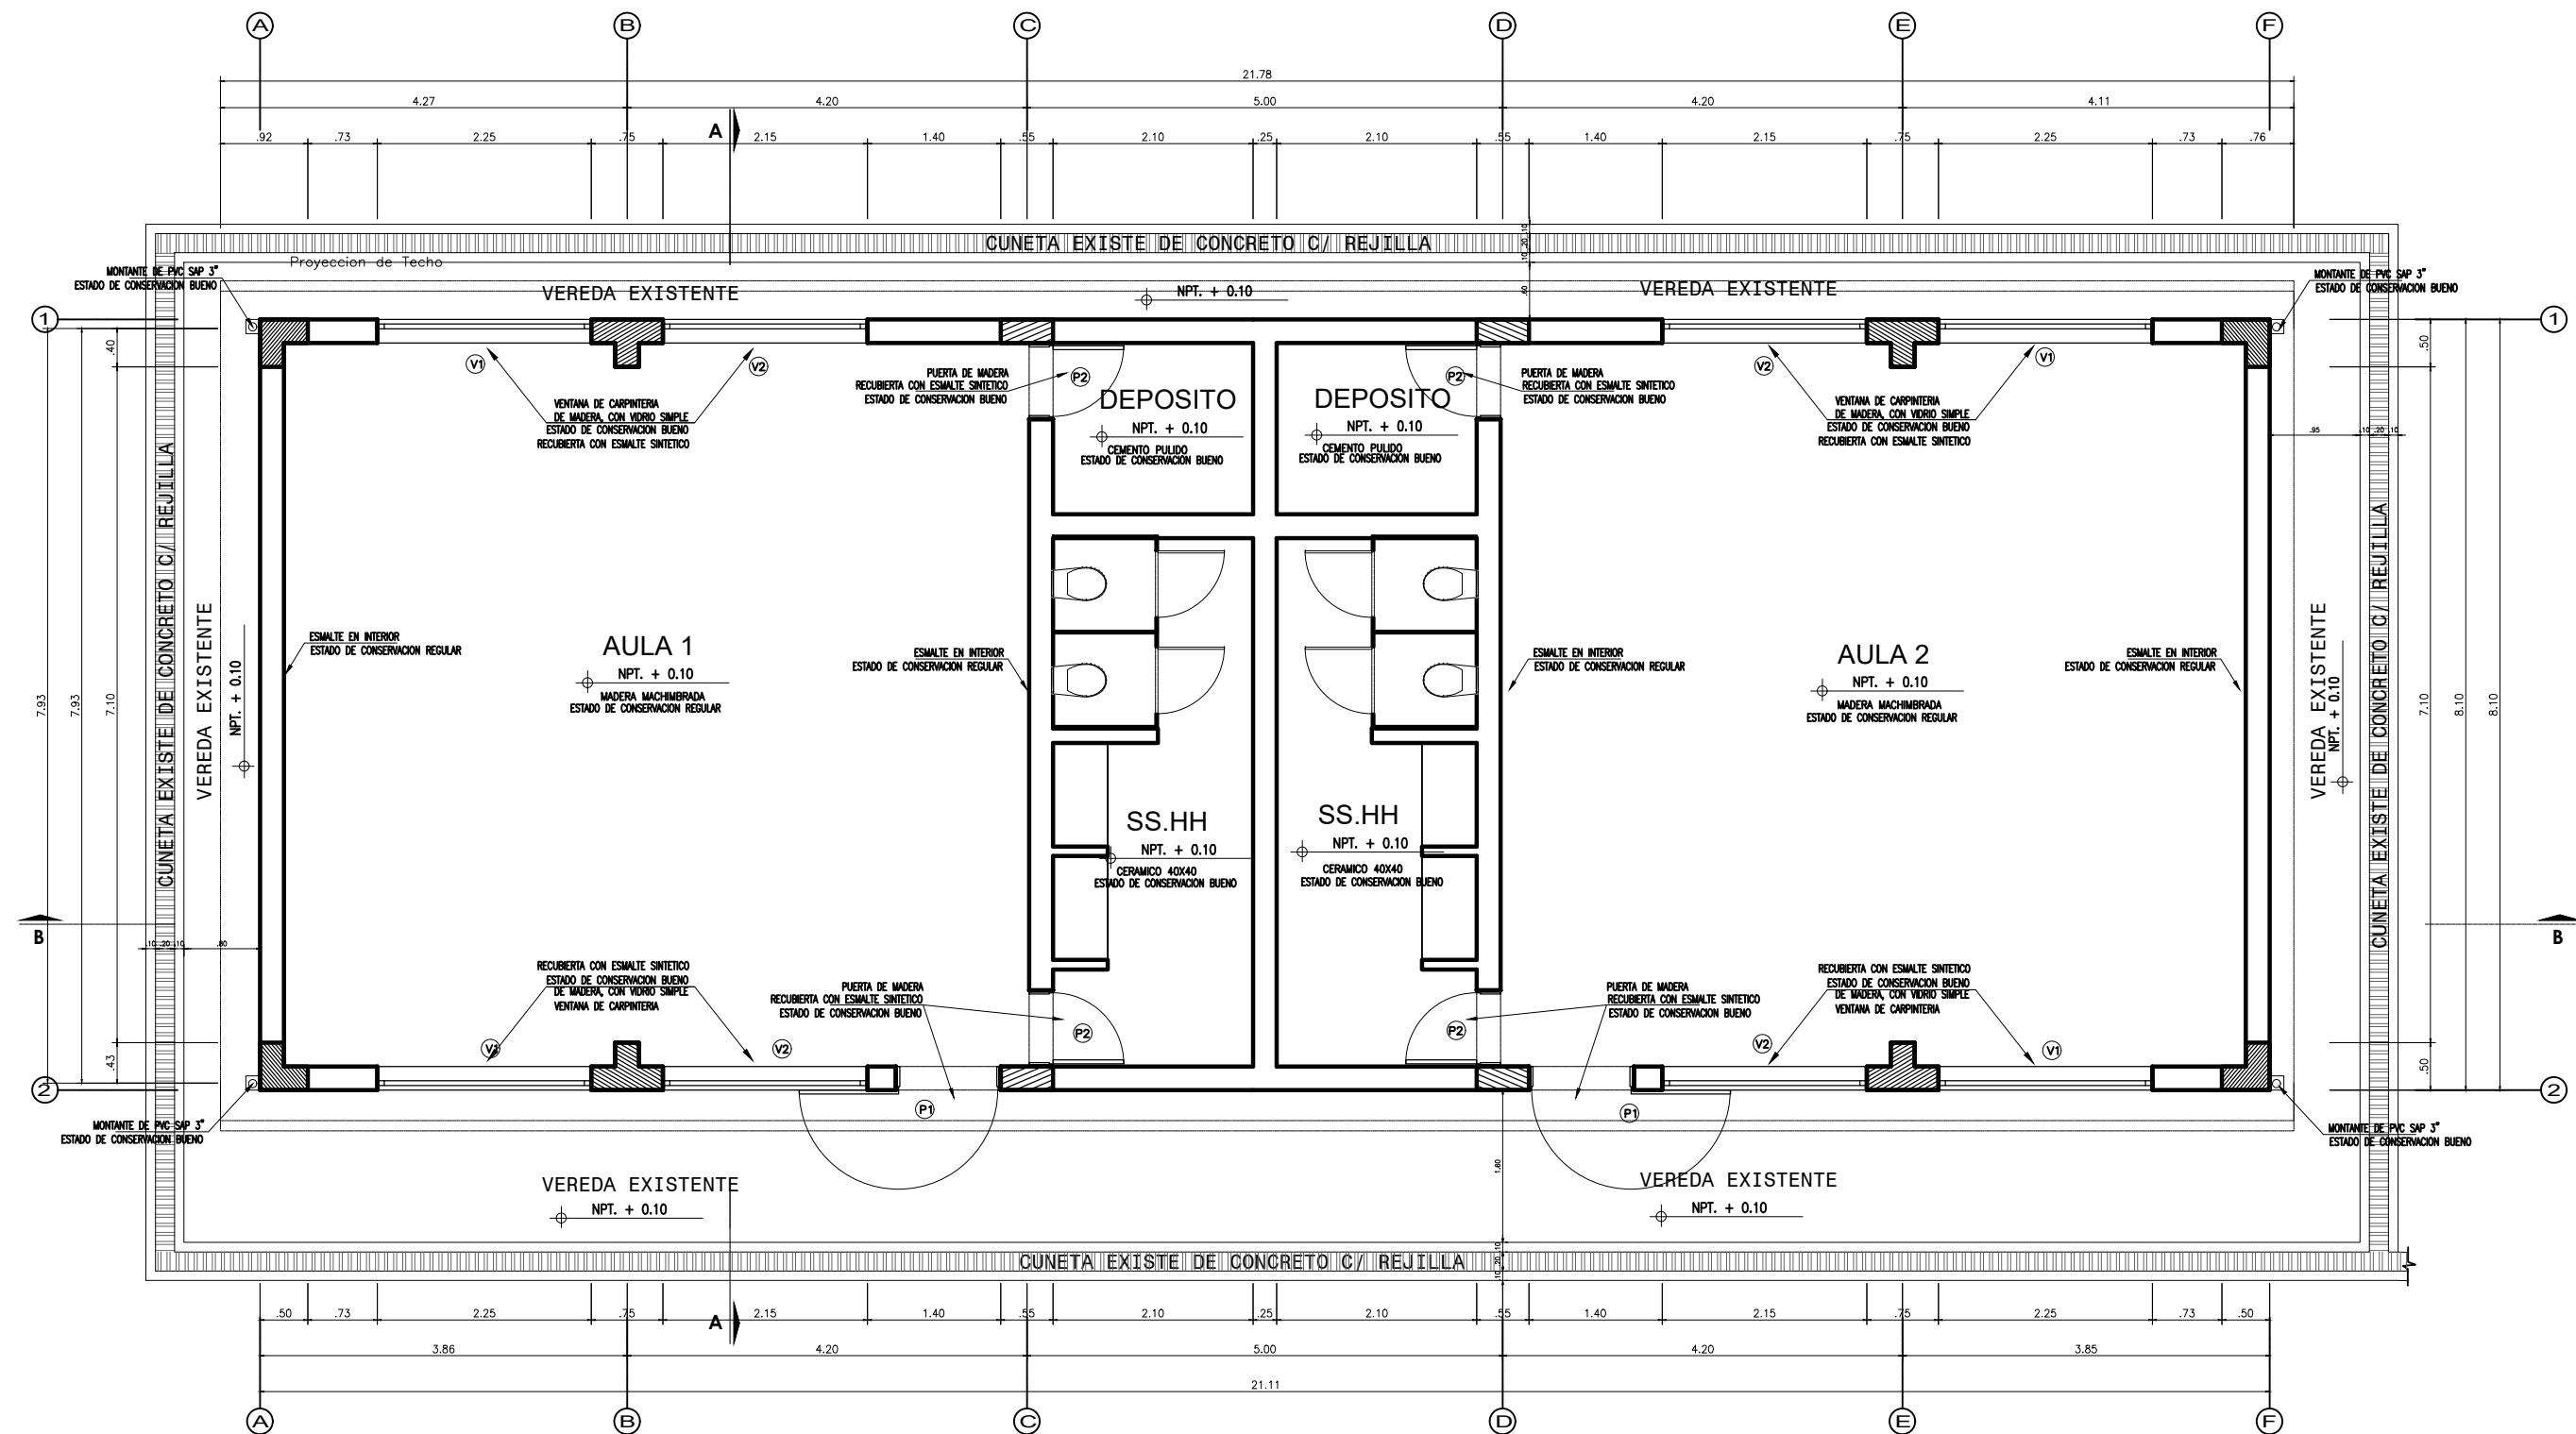
MODULO III
AULAS, SS.HH. Y DEPOSITOS
ESCALA 1/75

CUADRO DE CARACTERISTICAS Y ESTADO DE CONSERVACION DE LOS MATERIALES				
ELEMENTOS	CARACTERISTICAS DEL MATERIAL	ESTADO DE CONSERVACION DEL MATERIAL		
		BUENO	REGULAR	MALO
PISOS	PISO CEMENTO SEMI PULIDO (VEREDAS INTERIORES)	●		
	PISO CEMENTO SEMI PULIDO (VEREDAS EXTERIORES)		●	
	PISO MACHEMBRADO DE MADERA (INTERIORES)		●	
MUROS/TABIQUE	DE ADOSADO / TAPIAL			●
	TARRAJEO CON CEMENTO	●		
	TARRAJEO CON YESO			●
ZOCALOS	DE CEMENTO (INTERIORES)			●
	YESO			●
	DE TRIPLEXY	●		
TECHOS COBERTURAS	TECHO DE ESTRUCTURA DE MADERA CON PLANCHAS METALICAS	●		
	TECHO DE ESTRUCTURA DE MADERA CON PLANCHAS DE FIBRA MINERAL			●
	TECHO DE ESTRUCTURA DE MADERA CON PLANCHAS DE FIBRA MINERAL			●
FALSO CIELO RASO	SIN CIELO RASO			●
	BALDOSA YESO CON PERFILO METALICO			●
	MADERA MACHEMBRADA			●
VENTANAS	BALDOSA DE FIBRA MINERAL			●
	DE PLANCHAS DE TRIPLEXY			●
	QUINCHA DE YESO Y CABA			●
PUERTAS	ACABADO E YESO CON VIGAS ROBUSTA Y ROLIZA EUCALIPTO			●

MATERIAL			●
	PROTECTOR METALICO			●
PINTURA PAREDES	ESMALTE SINTETICO EN REJA DE VENTANA	●		
	BARNIZ EN COLOR NATURAL			●
	DE MADERA			●
PUERTAS	MATERIAL			●
	PROTECTOR METALICO			●
	ESMALTE SINTETICO EN REJA DE PUERTA			●
PINTURA PAREDES	ESMALTE SINTETICO EN PUERTA DE MADERA			●
	ESMALTE SINTETICO EN PLANCHA METALICA			●
	LATEX LAVABLE EN INTERIOR			●
PUERTAS	LATEX LAVABLE EN EXTERIOR			●
	ESMALTE EN INTERIOR			●
	ESMALTE EN EXTERIOR			●

CUADRO DE VANOS-PABELLON III							
	CODIGO	ANCHO	ALTO	ALFEIZER	CANT.	CARACTERISTICAS	ESTADO DE CONSERVACION
PUERTAS	P1	1.10	2.10	---	02	PUERTA EN MADERA CON ESMALTE SINTETICO	REGULAR
	P2	0.80	2.10	---	04	PUERTA EN MADERA CON ESMALTE SINTETICO	REGULAR
VENTANAS	V1	2.25	1.80	1.00	04	VENTANA DE CARPINTERIA METALICA DE ANGULOS, CON VIDRIO SIMPLE	BUENO
	V2	2.15	1.80	1.00	04	VENTANA DE CARPINTERIA METALICA DE ANGULOS, CON VIDRIO SIMPLE	BUENO
