PANEL FOTOGRÁFICO

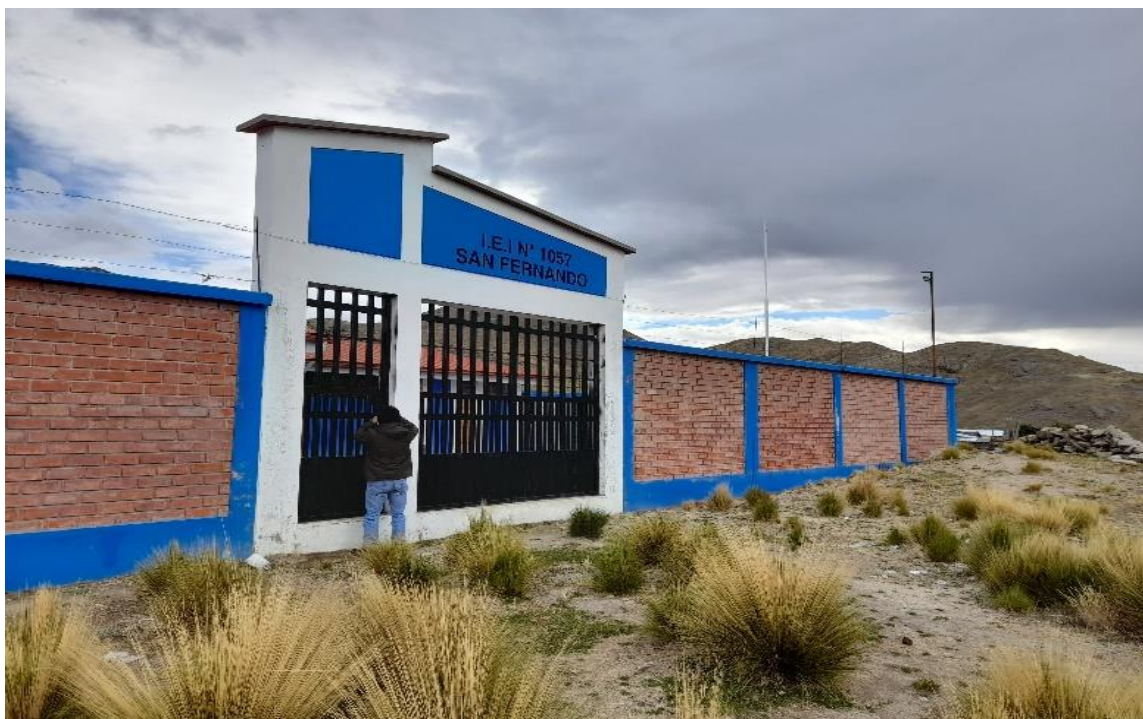
FOTO N° 1: Vista panorámica, del ingreso principal de la I.E.1057-San Fernando, se encuentra construido de albañilería confinada y puerta de reja metálica.

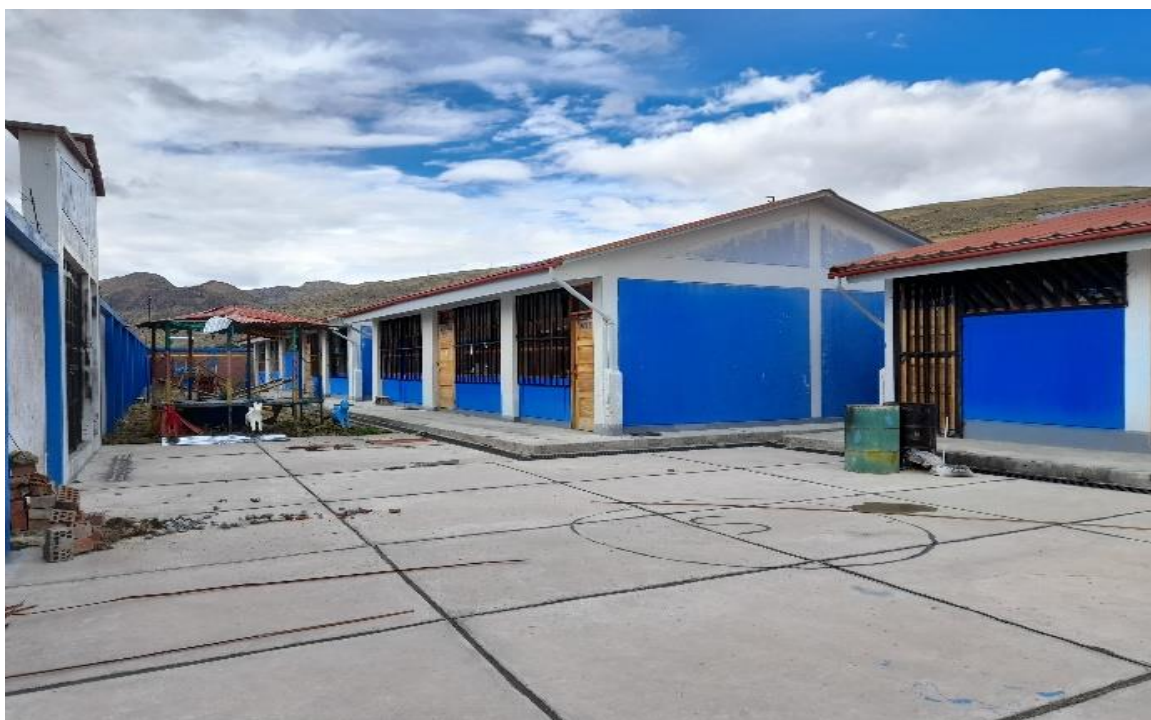
FOTO N° 2: Vista panorámica, del ingreso principal de la I.E.1057-San Fernando, se observa el Modulo I, Modulo II y Modulo III, losa de concreto de formación, su construcción es de concreto armado, su conservación es buena.

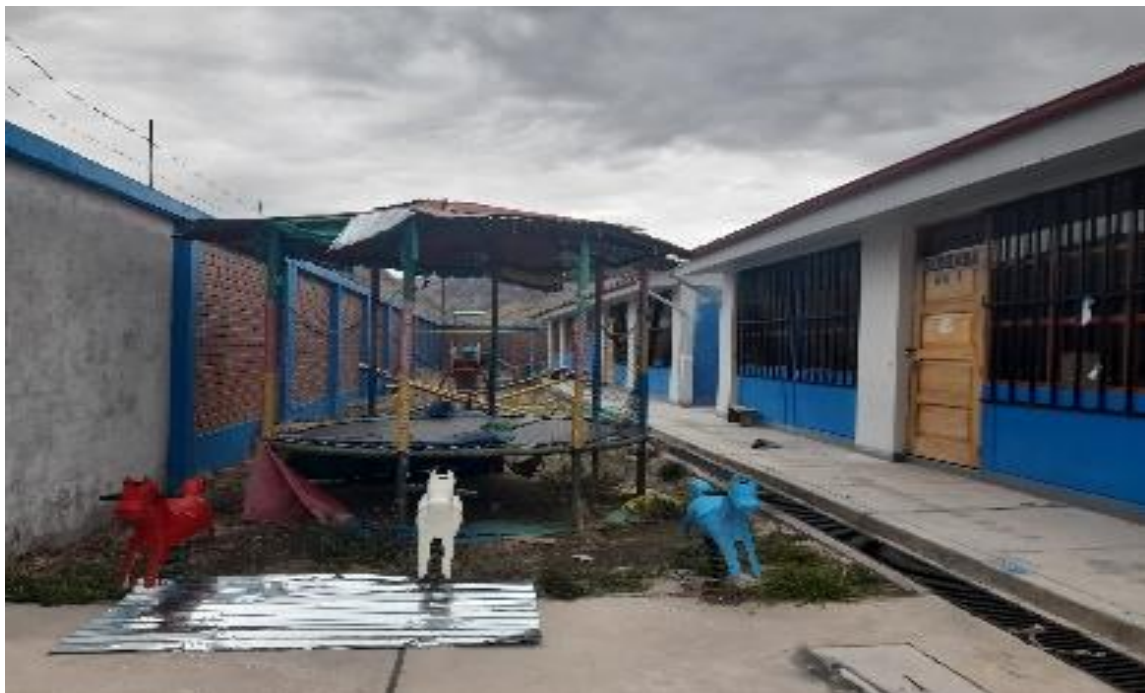
FOTO N° 3: Vista panorámica, del Módulo II y el área de juegos para niños y niñas, su conservación es buena.

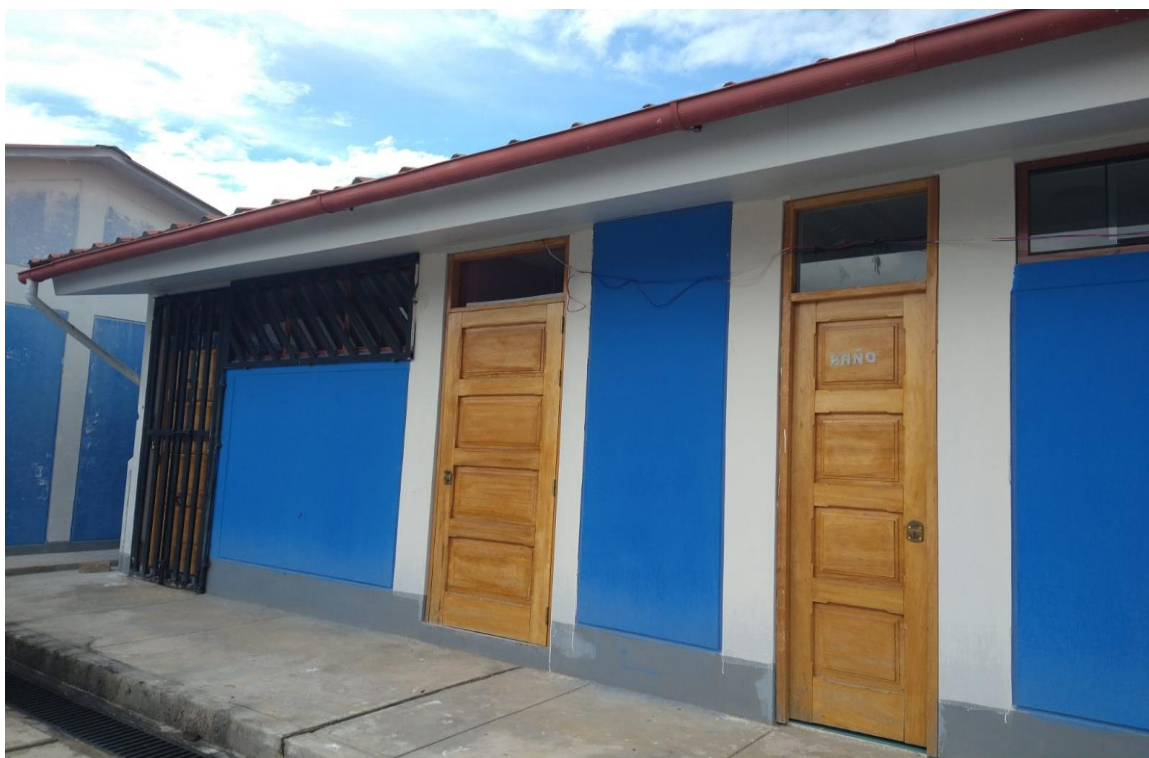
FOTO N° 4: Vista panorámica, del Módulo I (Dirección, SSHH, Tópico, Deposito) con una antigüedad de unos 03 años de antigüedad, cuenta con un sistema estructural de albañilería confinada con pórticos de concreto armado, su conservación es buena, no se intervendrá con acondicionamiento y confort térmico.

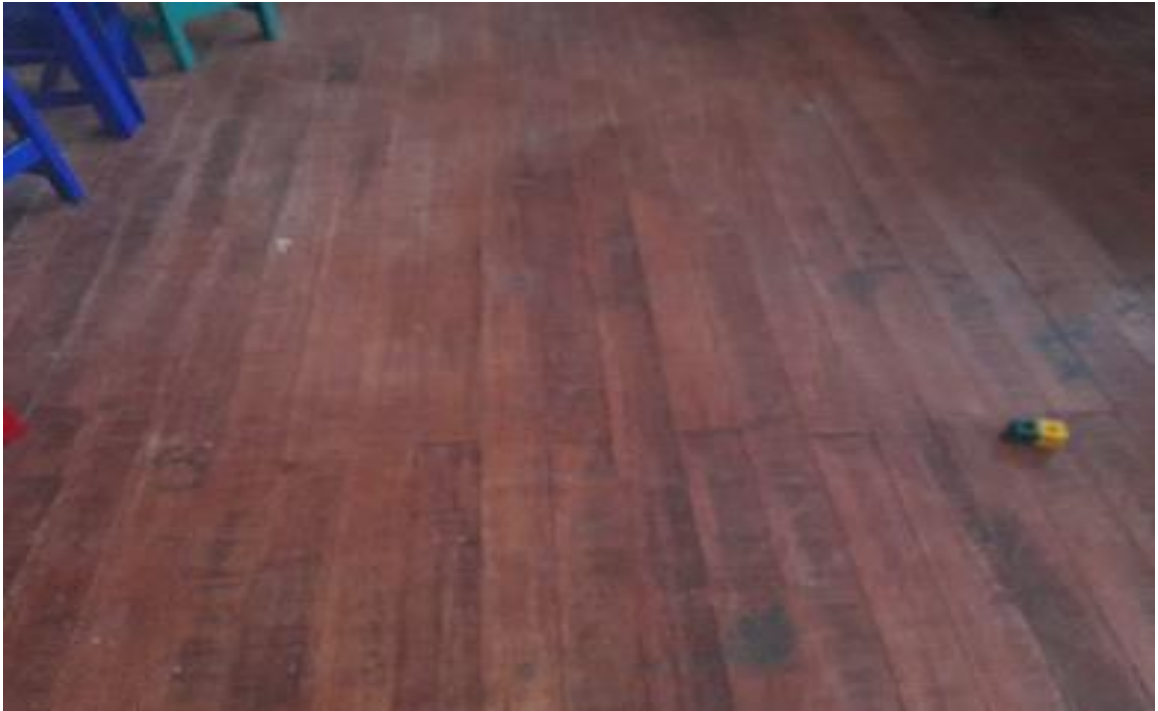
FOTO N° 5: Vista panorámica, del piso de madera machihembrado del Módulo I (Dirección), su estado de conservación es regular.

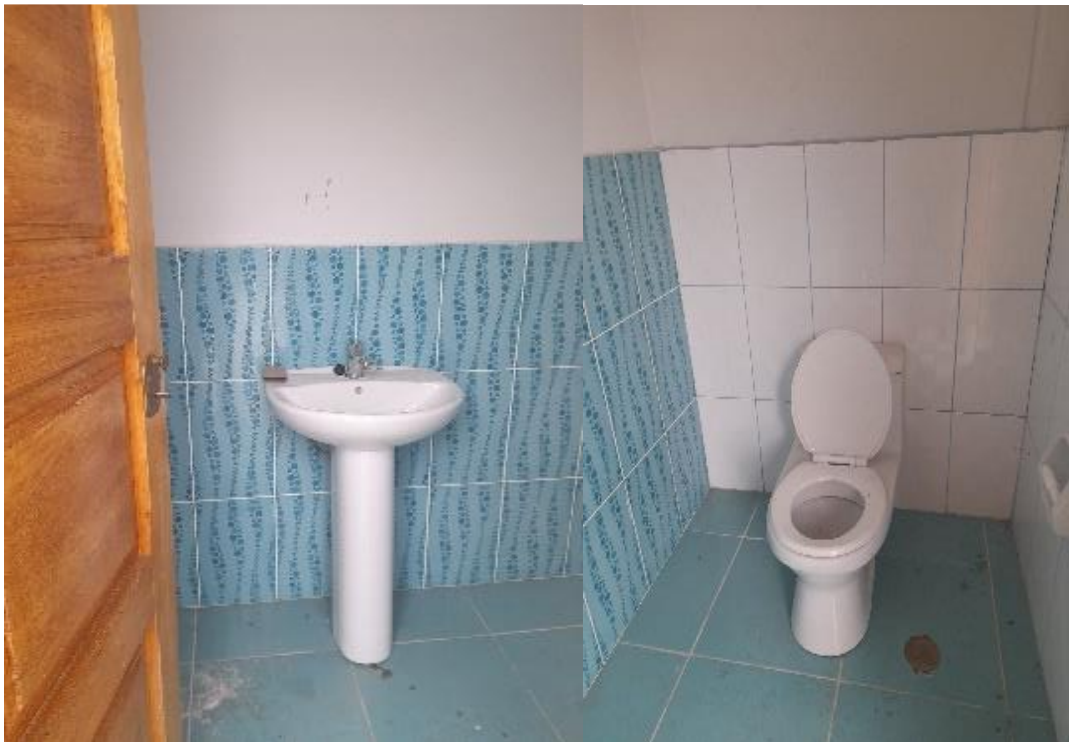
FOTO N° 6: Vista panorámica, de los aparatos sanitarios, y piso cerámico en SSHH, se encuentran en buen estado.

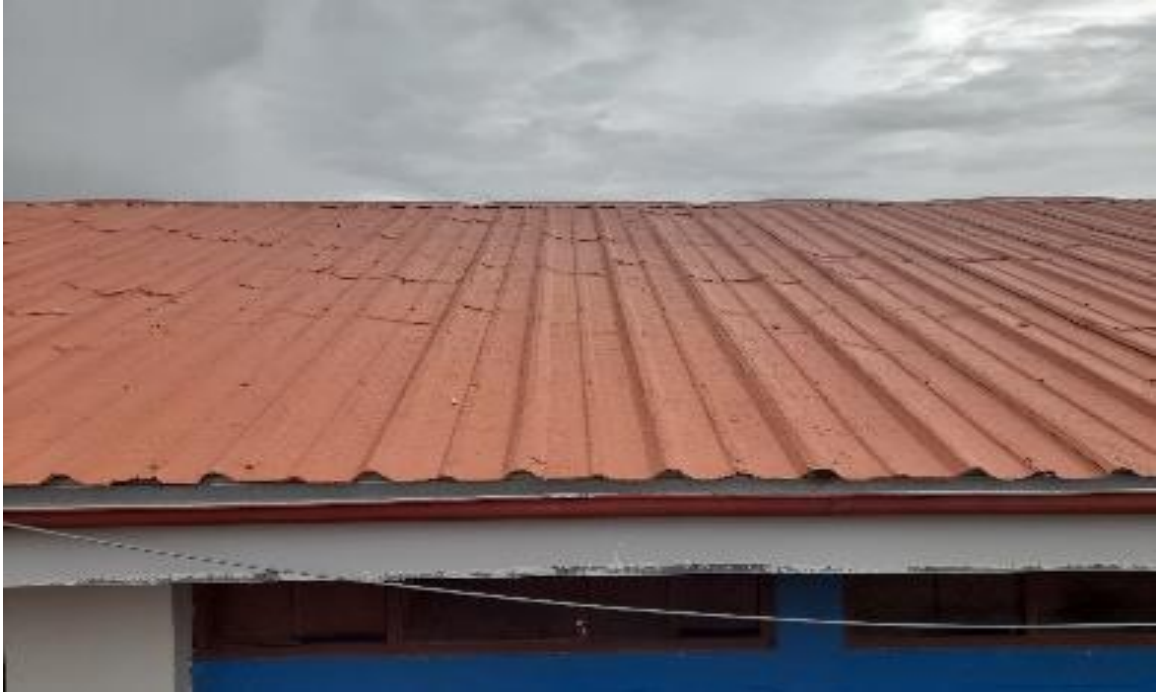
FOTO N° 7: Vista panorámica, del techo y cobertura del Módulo I es de estructura metálica tipo articulada, con planchas de aluzinc, inclinado a dos aguas., su estado de conservación es buena.

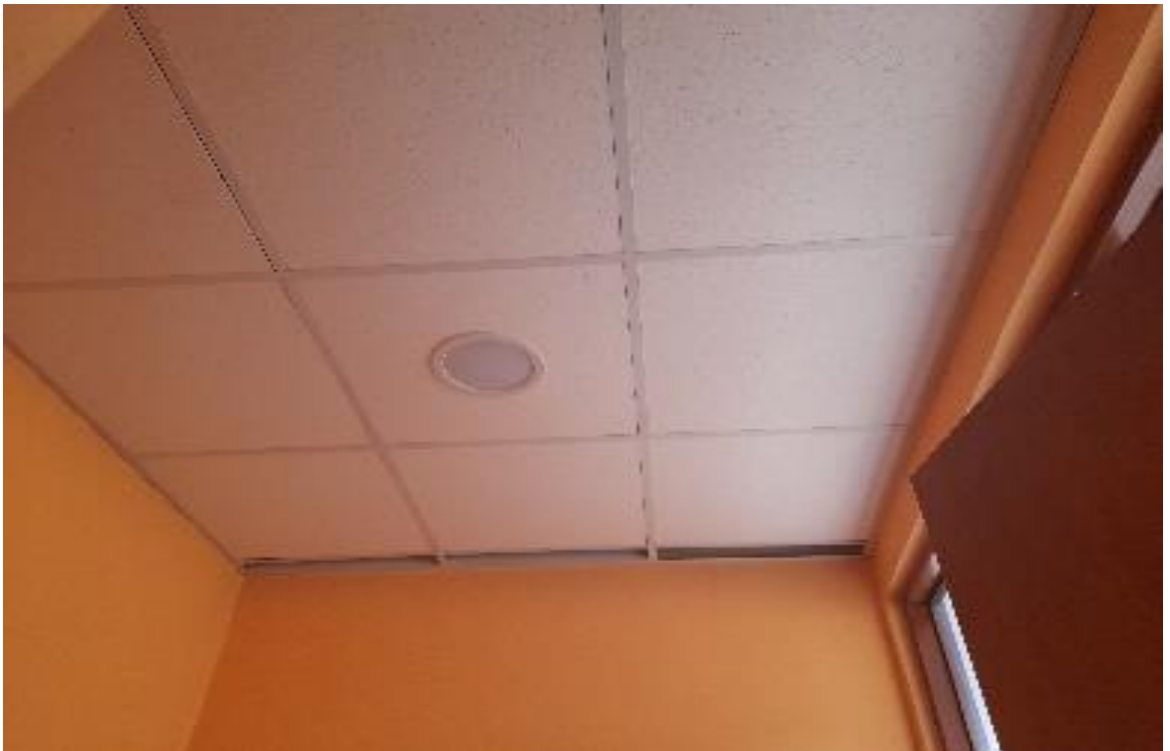
FOTO N° 8: Vista panorámica, del falso cielorraso está estructurado en paneles acústicos con perfilaría metálica, su estado de conservación es buena.

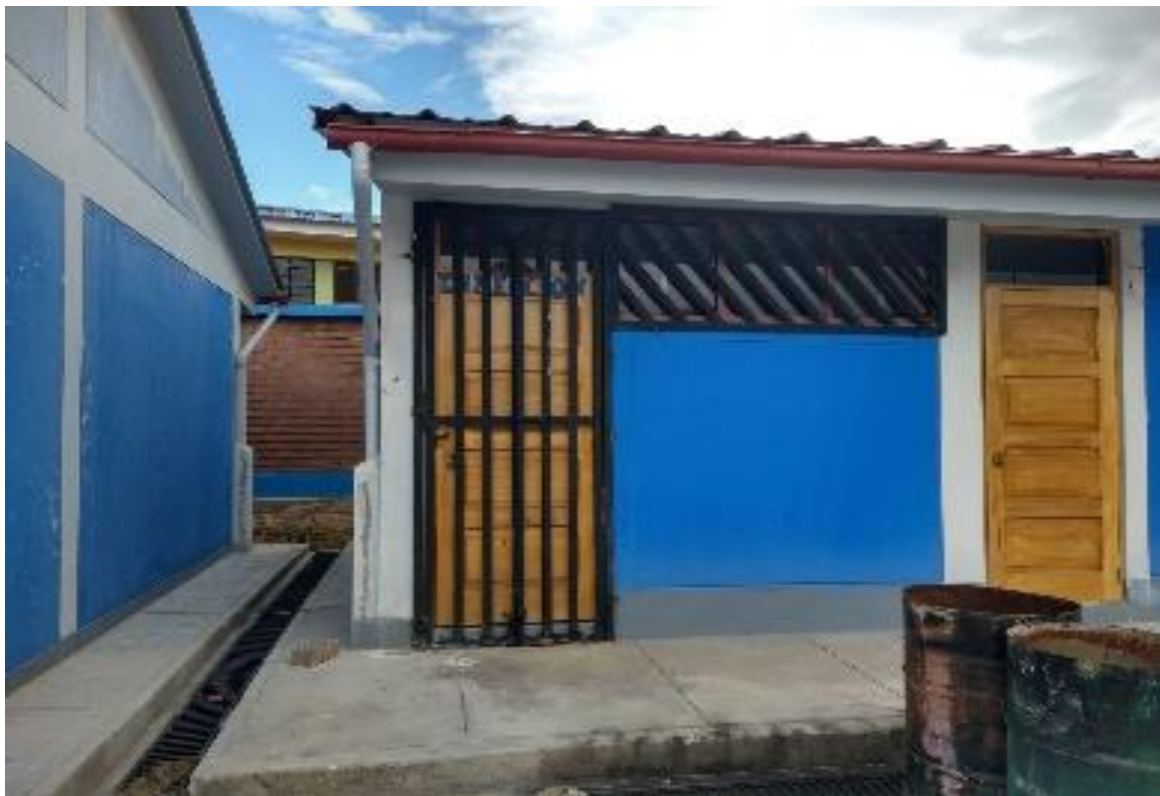
FOTO N° 9: Vista panorámica, de las puertas del Módulo I, son de tablero rebajado, con acabado natural, cuyo sentido de apertura es en dirección de la evacuación. Abre hacia afuera.

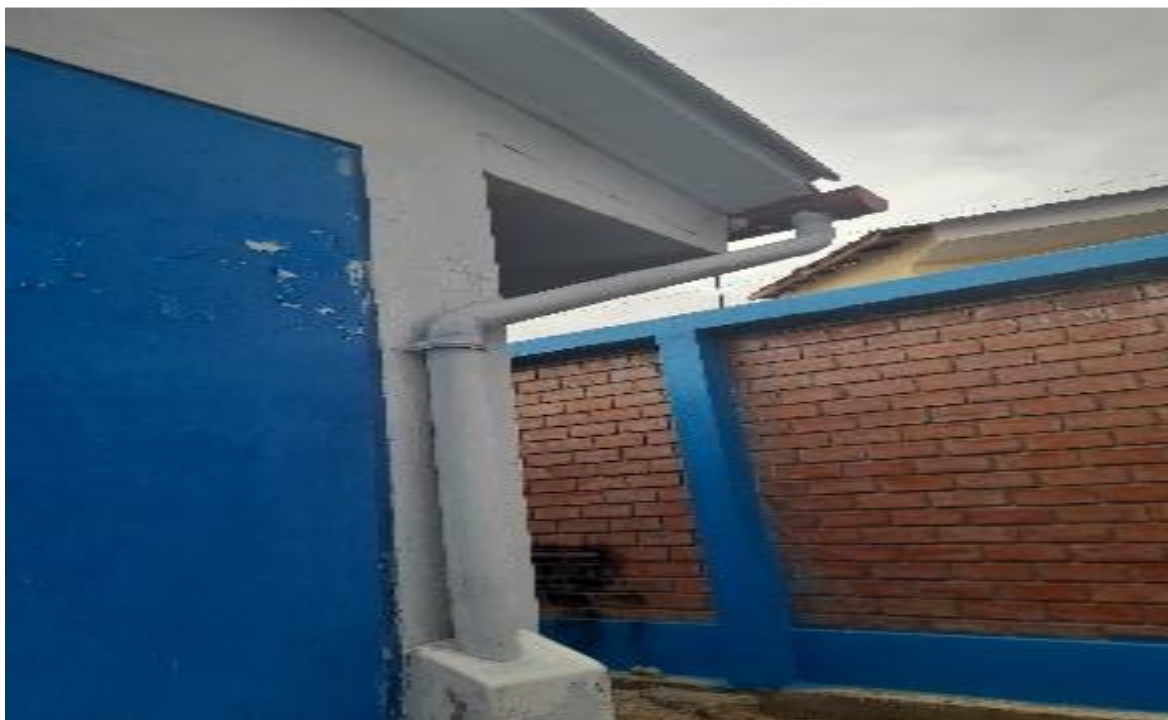
FOTO N° 10: Vista panorámica, Las canaletas de drenaje pluvial están construidas con plancha de acero galvanizado, tienen montantes de tubería de PVC que llegan a falsas columnas al nivel del terreno. La vereda, tiene canaletas laterales con una protección de rejilla de acero pintada.

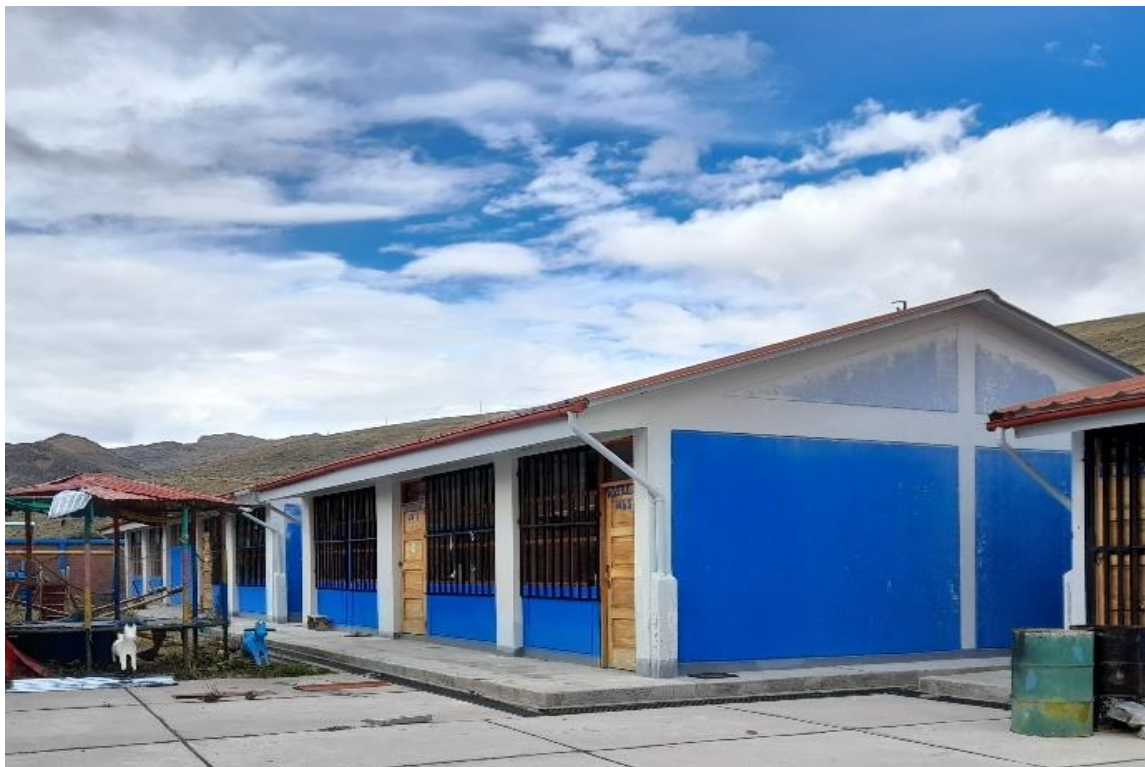
FOTO N° 11: Vista panorámica del Módulo II (cocina, dormitorio y aula), Este Bloque cuenta con 03 ambientes destinados una cocina, un dormitorio y un Aula que actualmente de usa como comedor, con una antigüedad no es más de 3 años, posee sistema estructural de albañilería confinada con pórticos de concreto armado se encuentra en buen estado, no se intervendrá el aula.

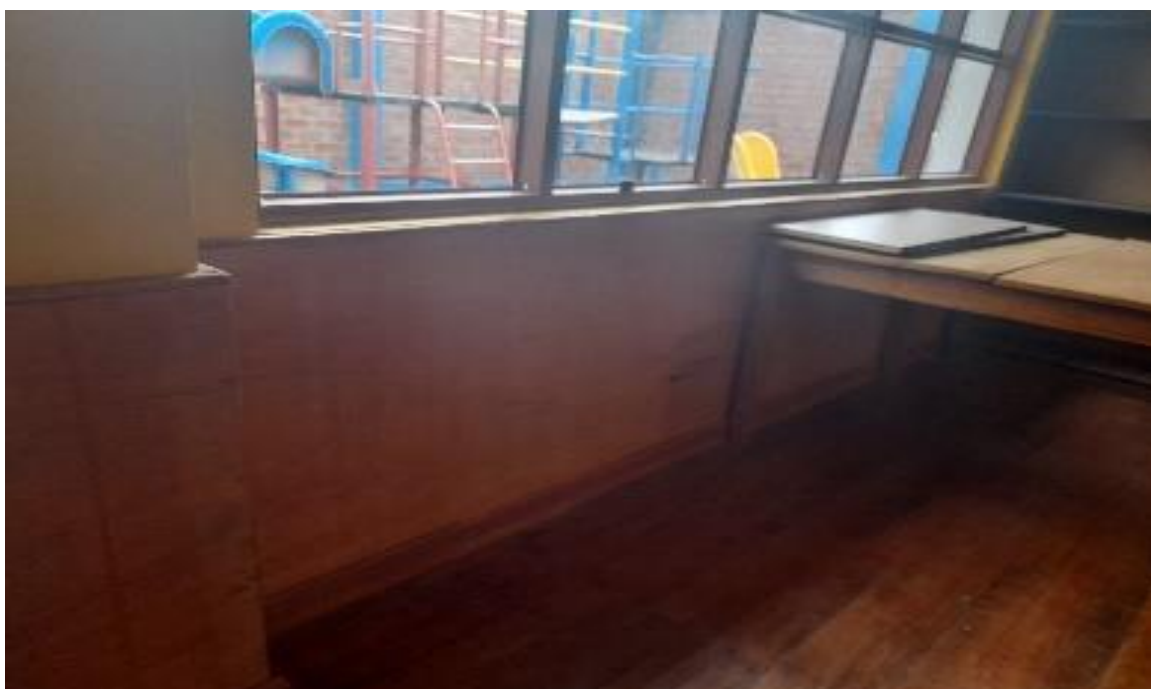
FOTO N° 12: Vista panorámica del piso de madera machihembra y zócalo de madera de h= 10cm, los muros tienen un zócalo de triplay barnizado de h= 0.90m su estado de conservación es regular, en comedor (aula)

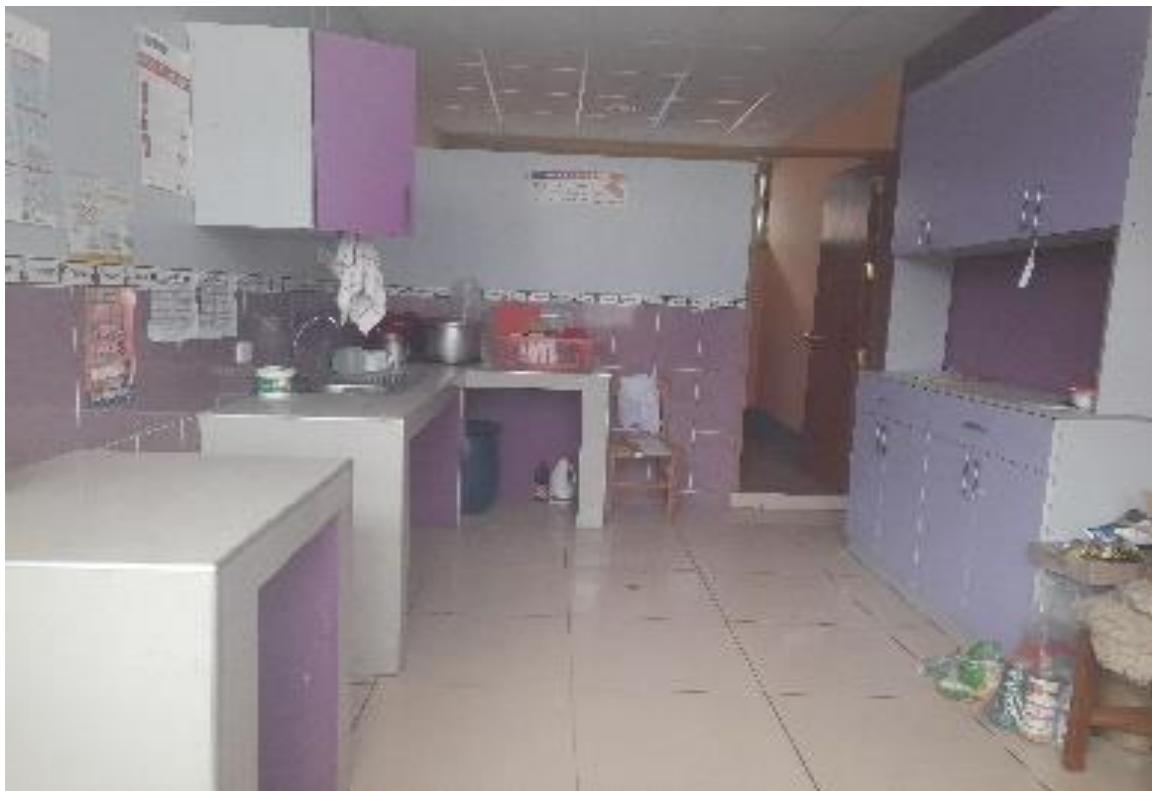
FOTO N° 13: Vista panorámica de la cocina, piso cerámico en buen estado

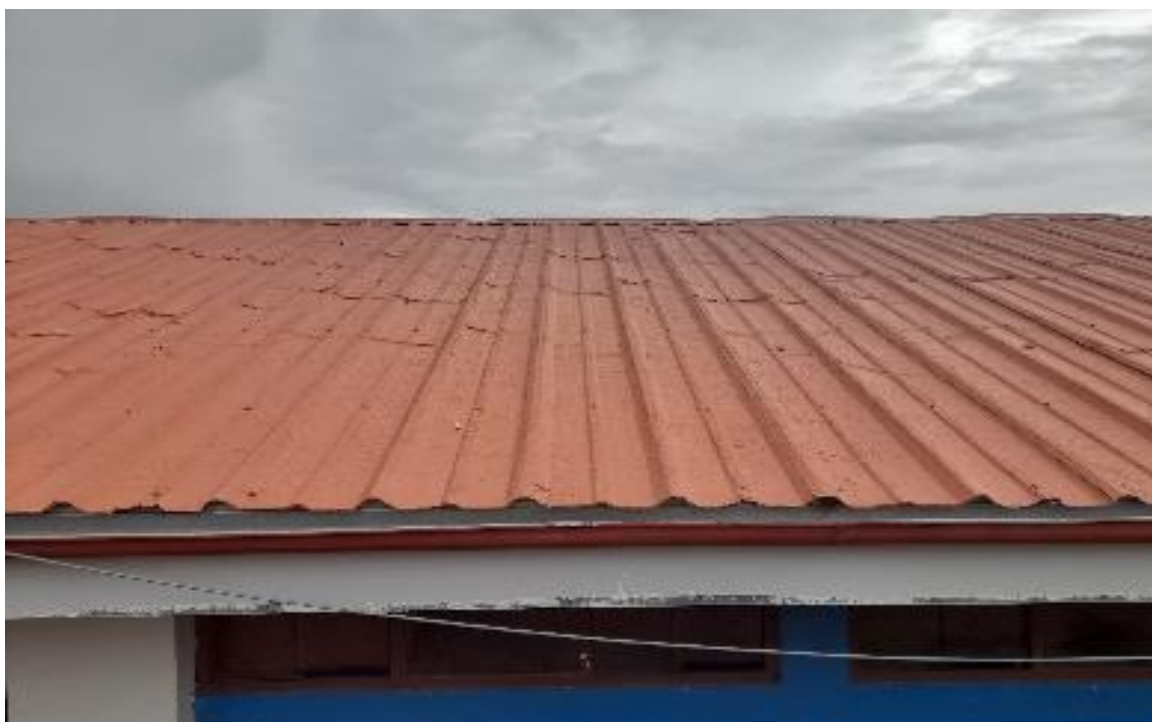
FOTO N° 14: Vista panorámica, de la cobertura del Módulo II, posee estructura metálica tipo articulada, con planchas de aluzinc, inclinado a dos aguas, su estado de conservación es buena.

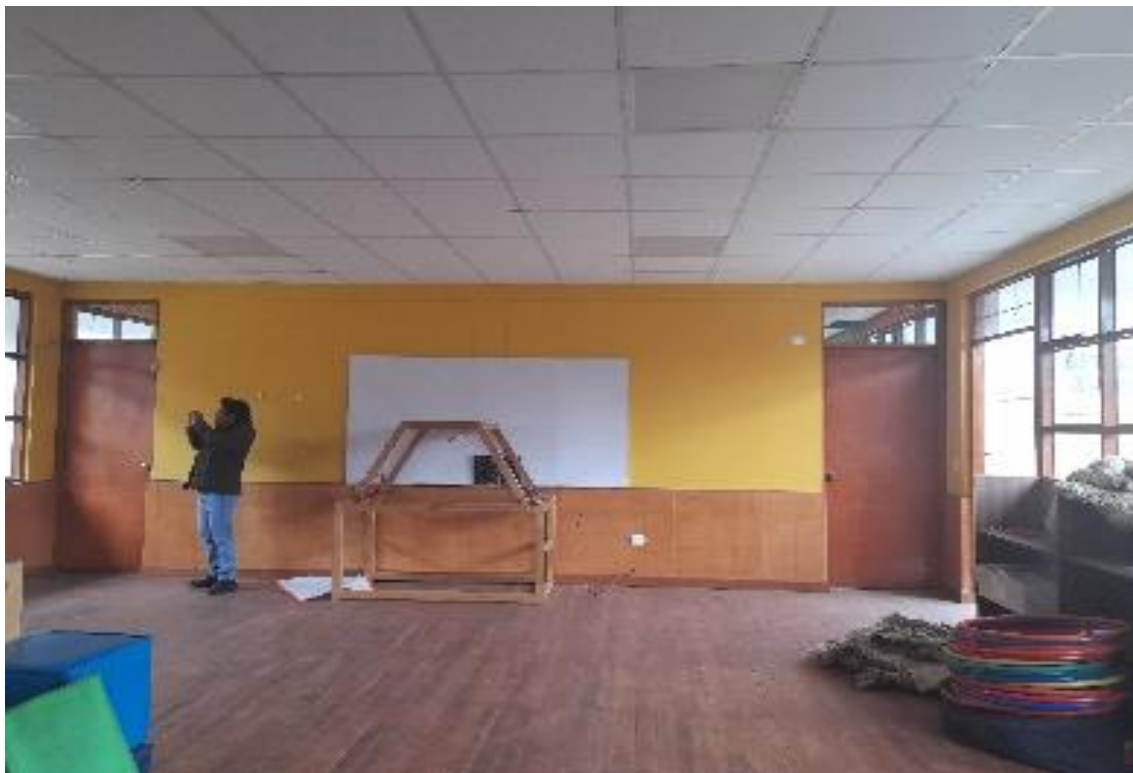
FOTO N° 15: Vista panorámica, del falso cieloraso está estructurado en paneles acústicos con perfilaría metálica, corresponde al aula del Módulo II, su conservación es regular, (se utiliza como comedor).

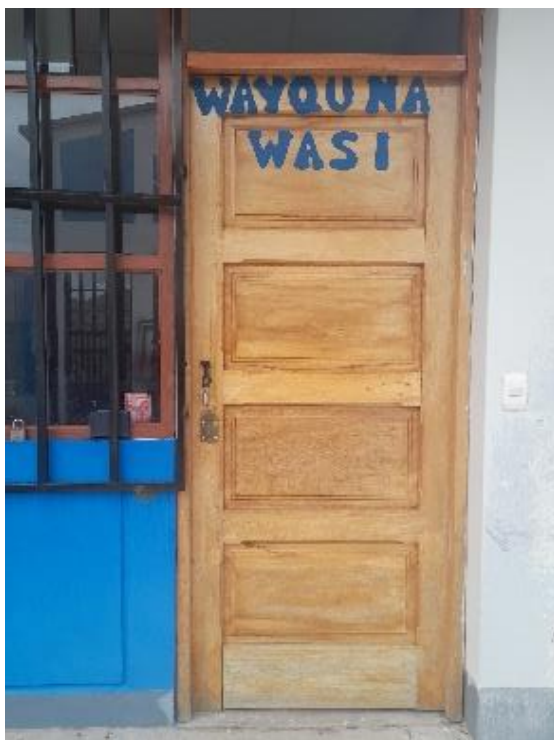
FOTO N° 16: Vista panorámica, de la puerta de madera del aula, su estado de conservación es buena.

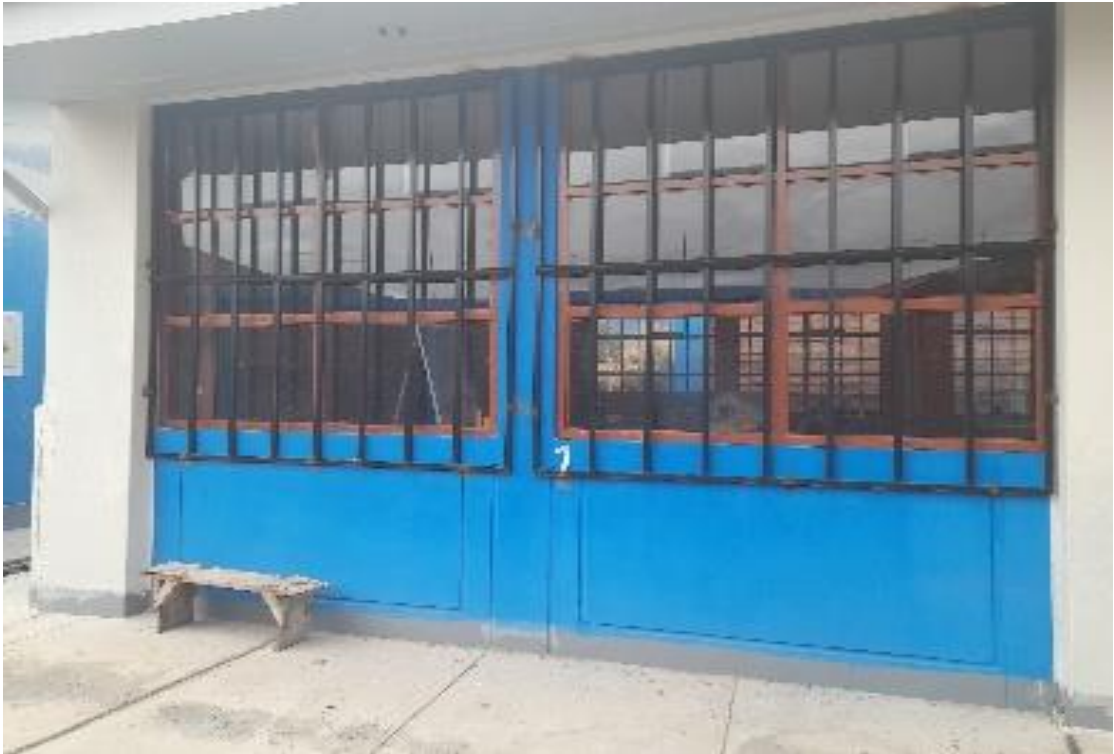
FOTO N° 17: Vista panorámica, de las ventanas, tiene estructura de aluminio tipo madera con protección metálica, su estado de conservación es buena.

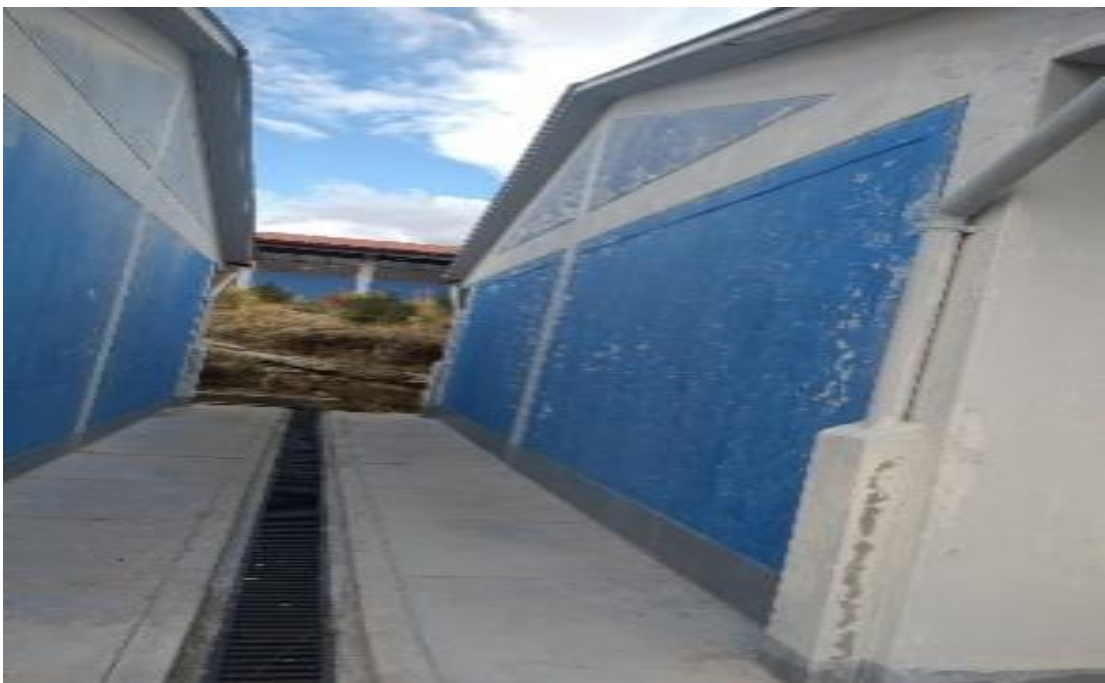
FOTO N° 18: vista panorámica de la vereda exterior y la cuneta de concreto con rejilla en buen estado, los montantes pluviales se encuentran en buen estado, intersección del Módulo II y Modulo III.

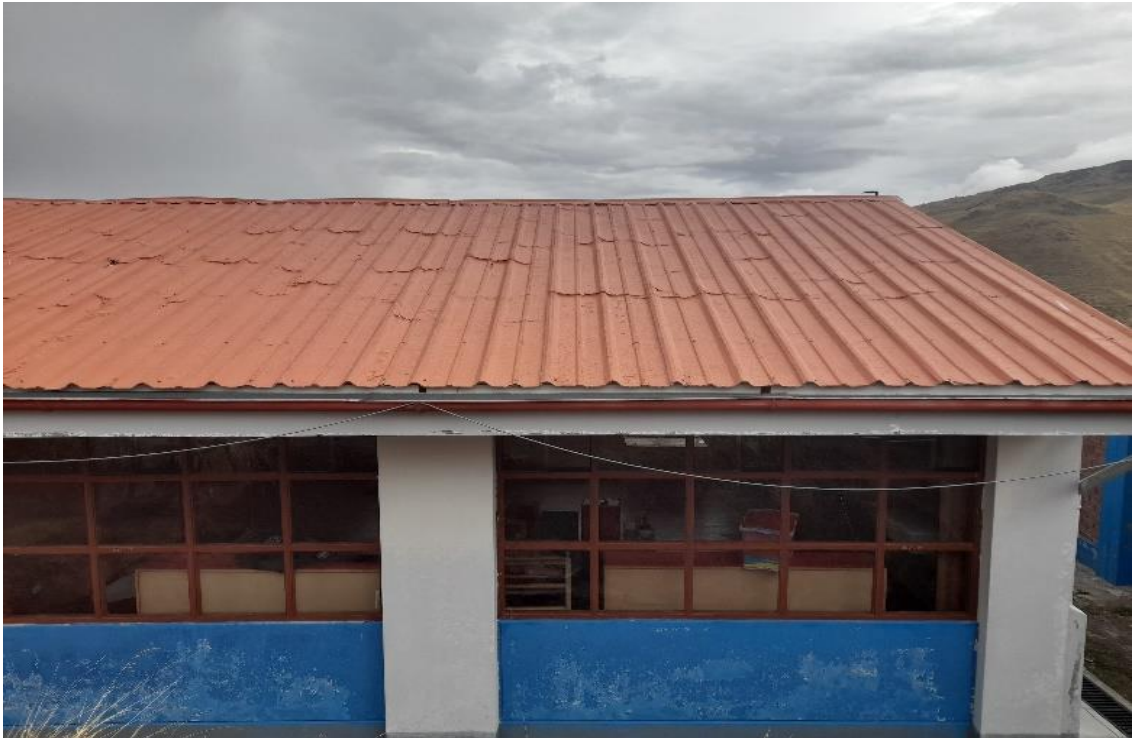
FOTO N° 19: Modulo III, Cuenta con cobertura de estructura metálica tipo articulada, con planchas de aluzinc, inclinado a dos aguas, su conservación es buena.

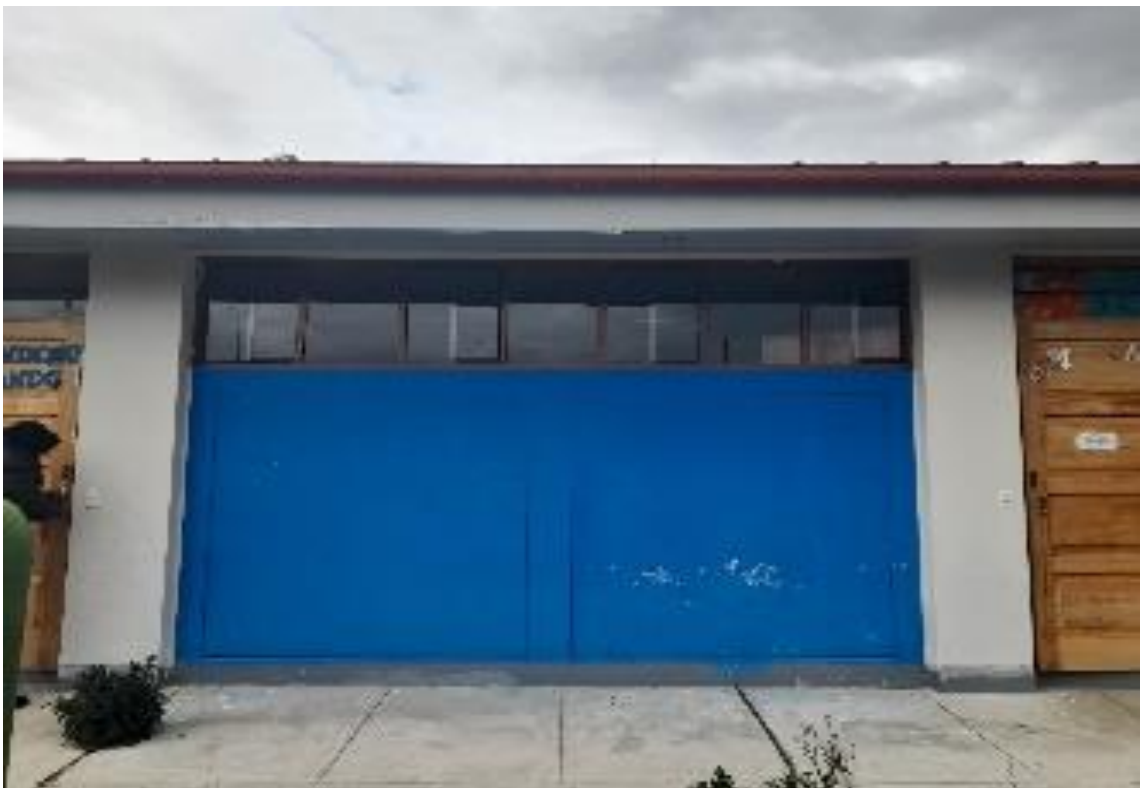
FOTO N° 20: Vista panorámica del muros, vigas y columnas, se encuentran pintadas con oleo mate, su estado de conservación es regular.

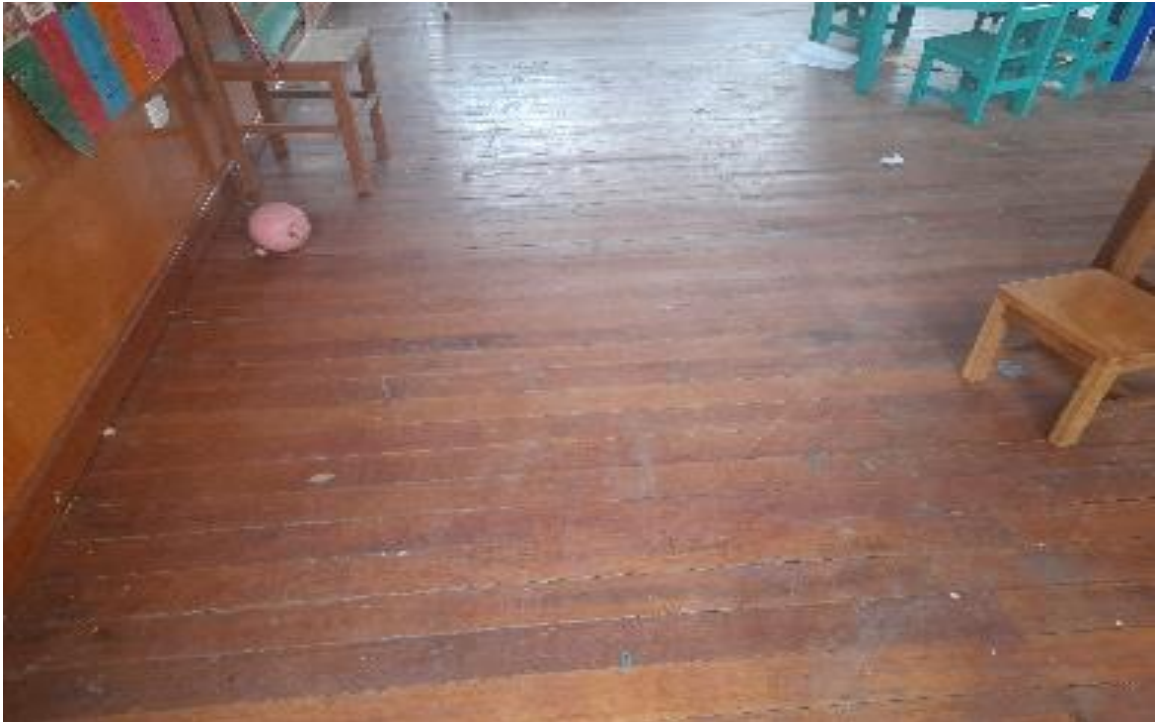
FOTO N° 21: Vista panorámica del piso de madera machihembrado y zócalo de madera de aula en estado regular, del Módulo III.(Aula 01)

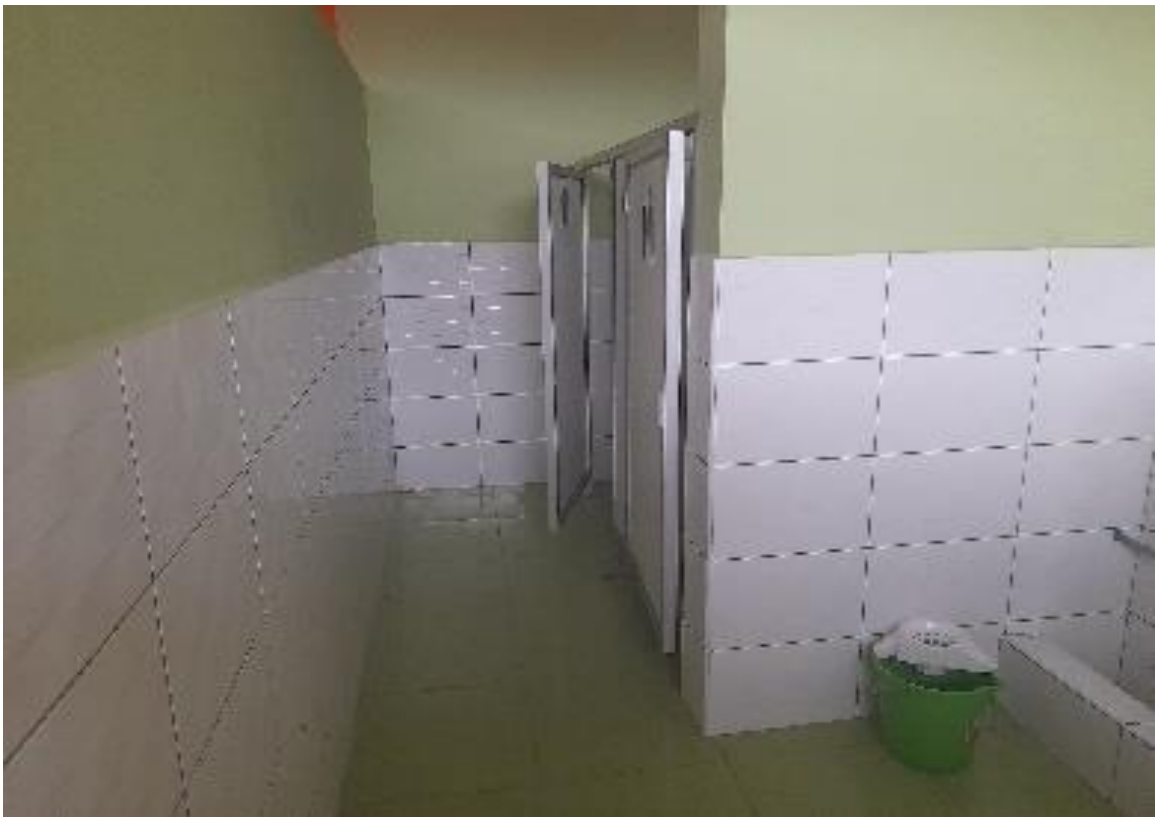
FOTO N° 22: Vista panorámica de los SS HH, piso, zócalos, en buen estado

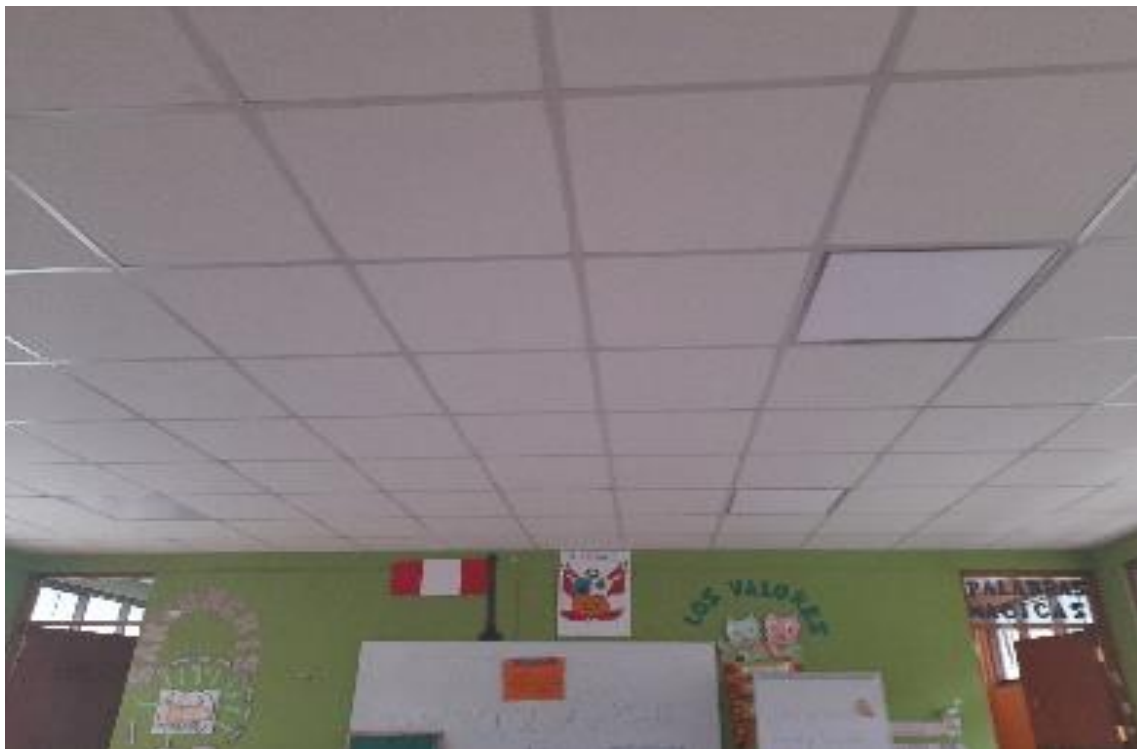
FOTO N° 23: El falso cielorraso está estructurado en paneles acústicos con perfilaría metálica, su estado de conservación es regular, corresponde al Aula 1 del Módulo III.

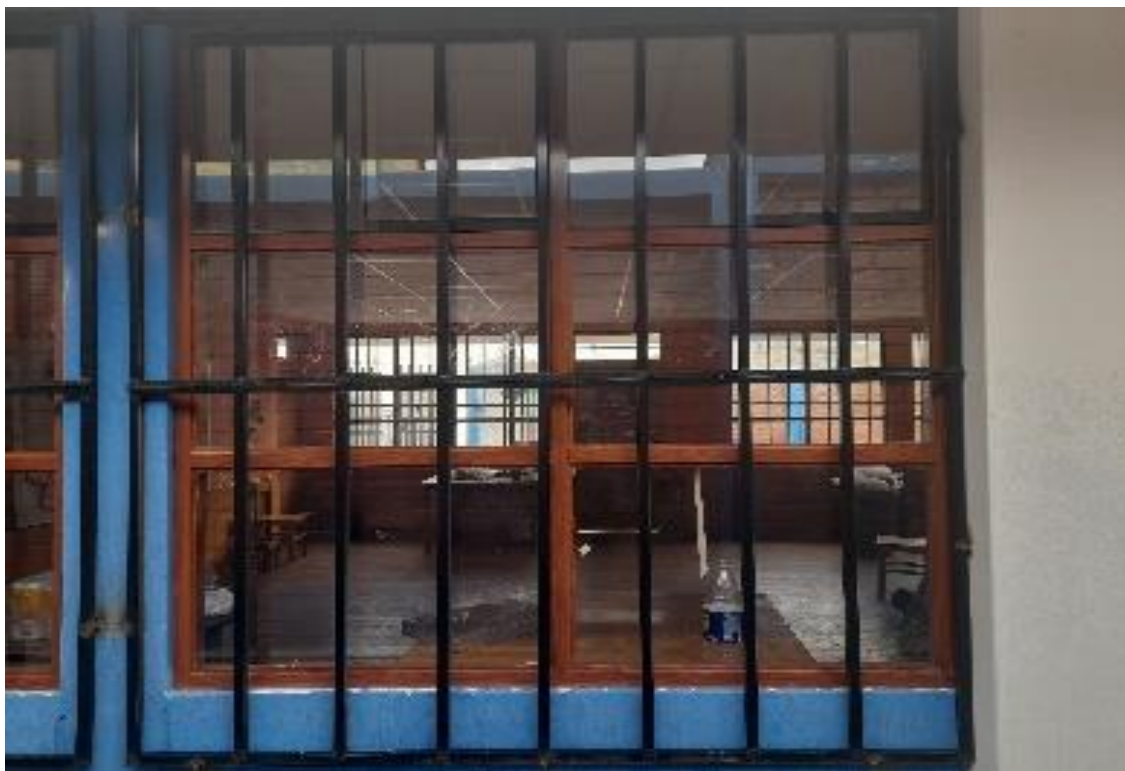
FOTO N° 24: Vista panorámica de las ventanas de estructura de aluminio color madera, con vidrio simple transparente fijados en sus cuatro lados al marco metálico de la ventana. Presenta rejillas

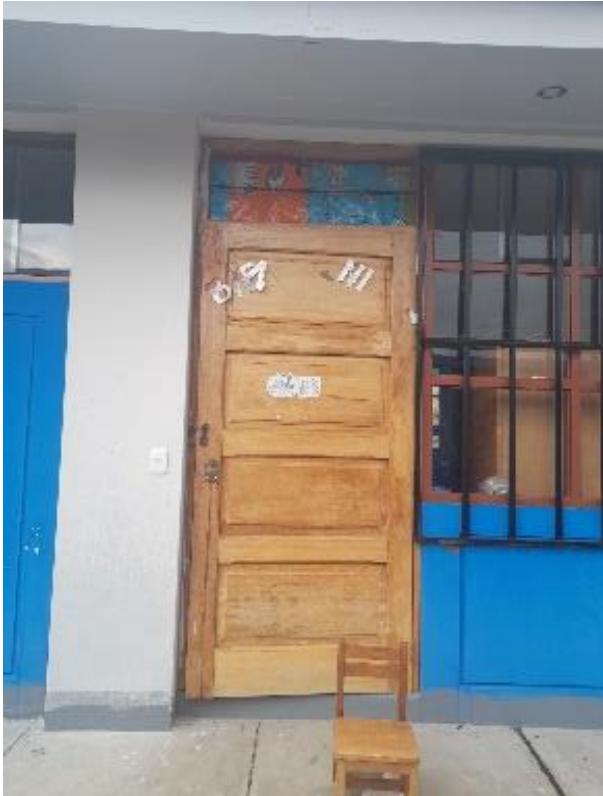
FOTO N° 25: Las puertas son de tablero rebajado, con acabado natural, cuyo sentido de apertura es en dirección de la evacuación. Abre hacia afuera.

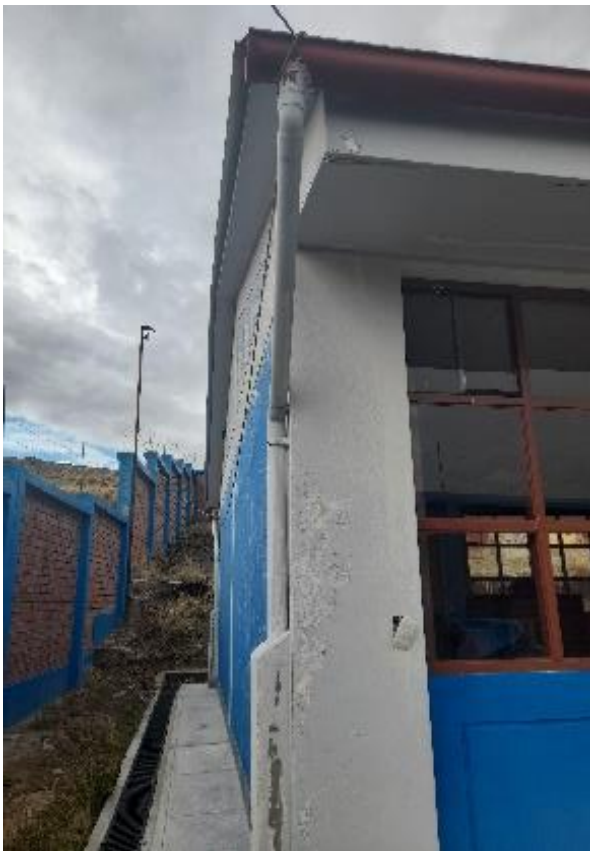
FOTO N° 26: Las canaletas de drenaje pluvial están construidas de planchas de acero galvanizado y tienen bajantes de tubería de PVC que llegan a falsas columnas al nivel del terreno. La vereda, tiene canaletas laterales con una protección de rejilla de acero pintada. Estado de Conservación es bueno

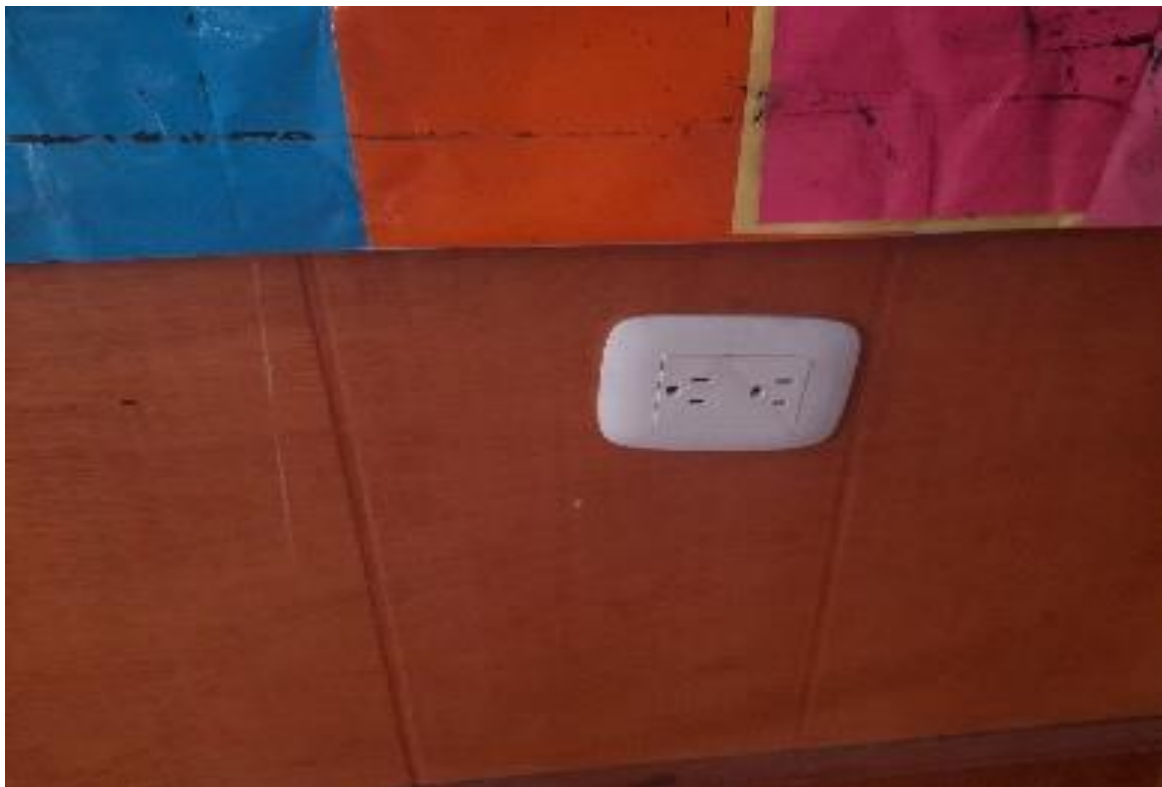
FOTO N° 27: Las instalaciones eléctricas internas del bloque son empotradas, y se encuentran en regular estado. Las luminarias externas son empotradas led y las internas son artefactos de rejilla empotrada con tubos fluorescentes.
