PANEL FOTOGRÁFICO

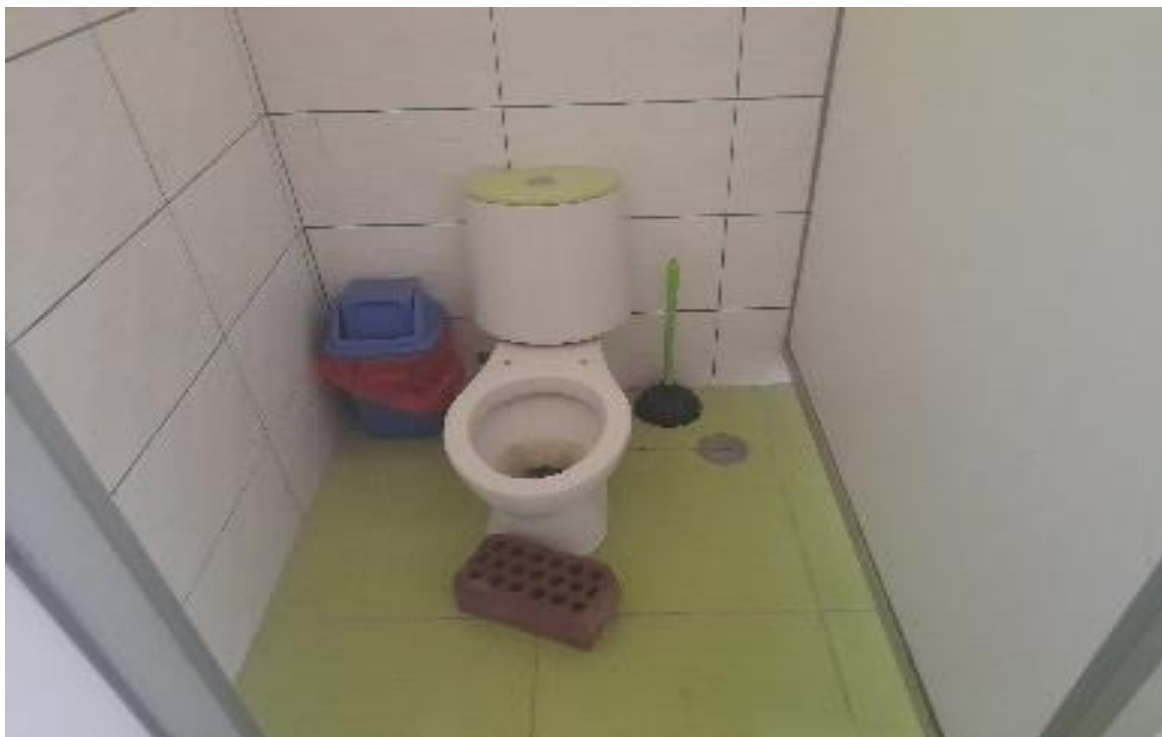
FOTO N° 28: vista de aparato sanitario, piso en buen estado de SSHH en Modulo III

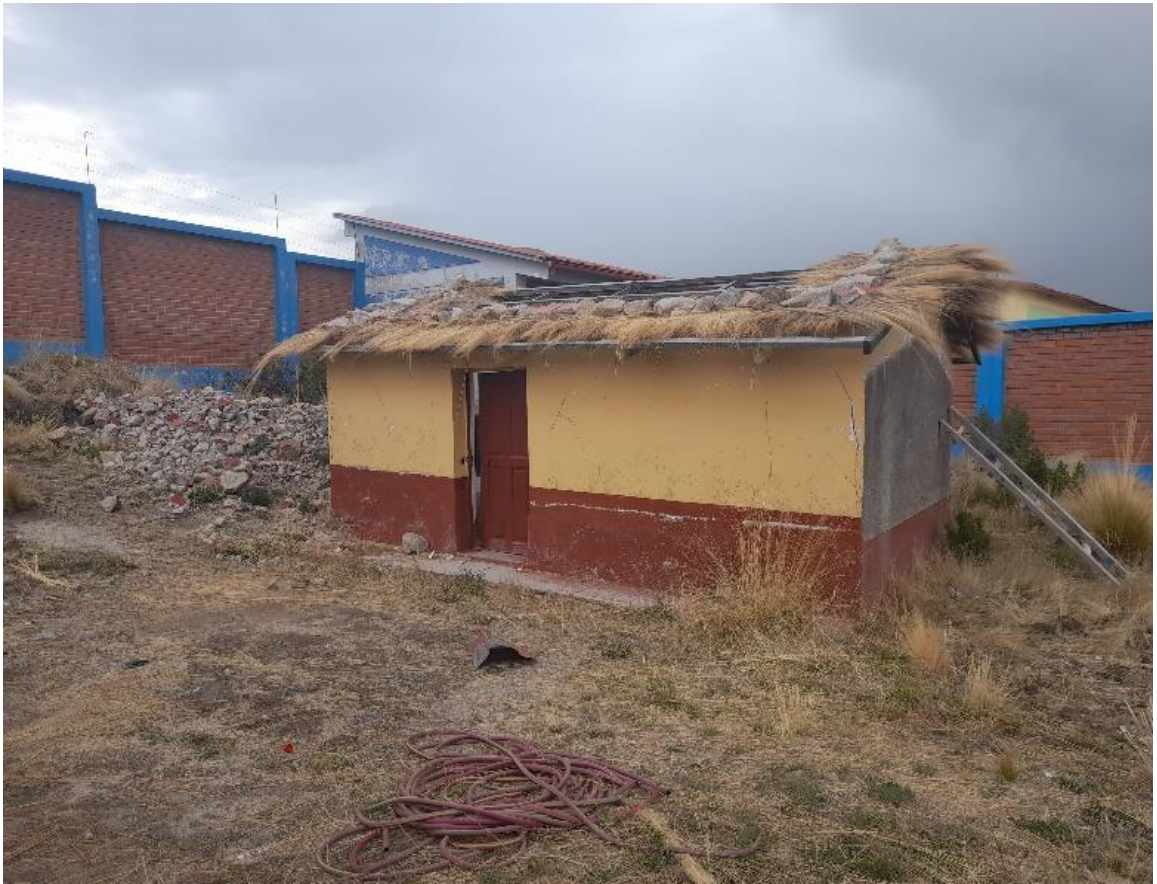
FOTO N° 29: vista de Modulo IV en desuso
