PANEL FOTOGRÁFICO

La Institución Educativa 6154 MAYOR EP. MARCO JARA SCHENONE con código local 314897 y la Institución Educativa 534 con código local 856267 se encuentran localizadas en el distrito de LURIN, provincia de LIMA en la región LIMA. Se encuentra ubicado en la CARRETERA ANTIGUA PANAMERICANA SUR KM 39.5 en el distrito de Lurín.

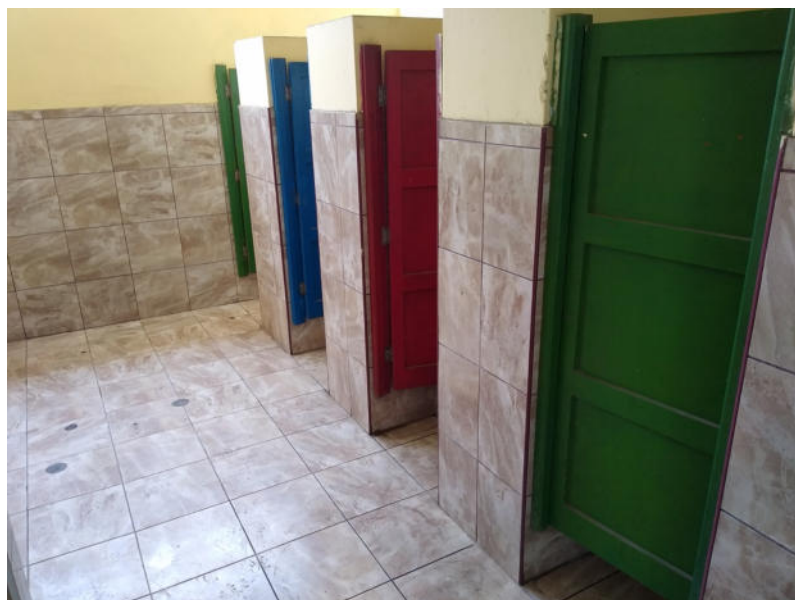
Fotografía 05: Módulo 01 (baño varones estudiantes de primaria), se evidencia el buen estado del enchape cerámico en zócalos y pisos. Asimismo, se muestra el estado regular de las puertas de madera en los cubículos

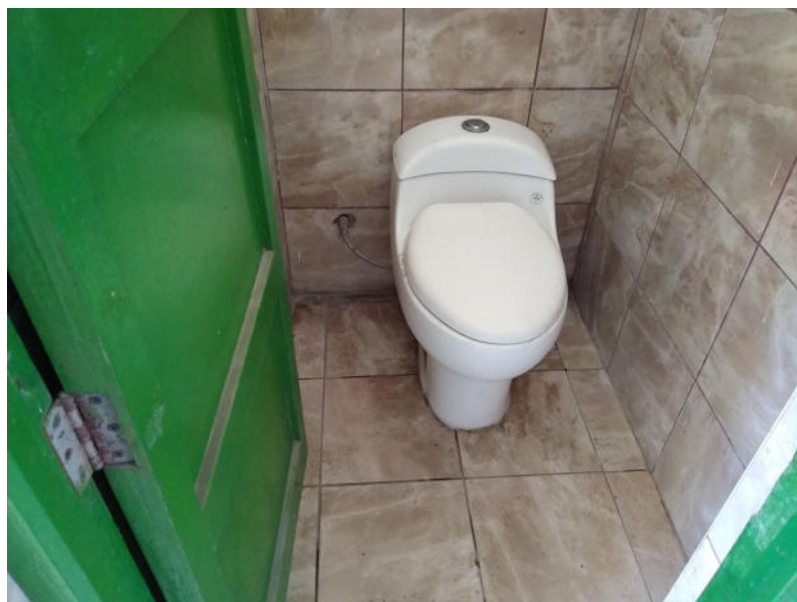
Fotografía 06: Módulo 01 (baño varones estudiantes de primaria), se evidencia el regular estado de la puerta de madera y bisagra con signo de corrosión, además se muestra el buen estado del inodoro.

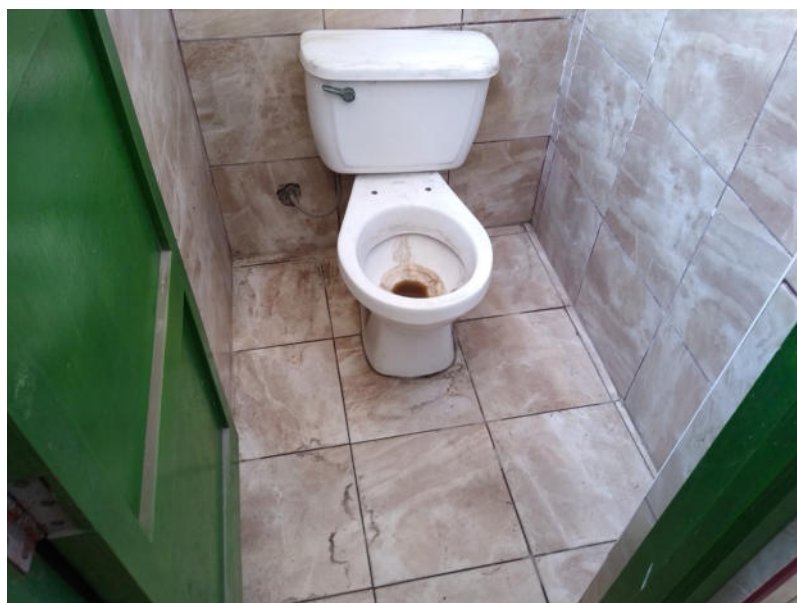
Fotografía 07: Módulo 01 (baño varones estudiantes de primaria), se evidencia el deterioro en un inodoro y cuyo modelo es distinto a los otros inodoros del módulo (tipo one piece).

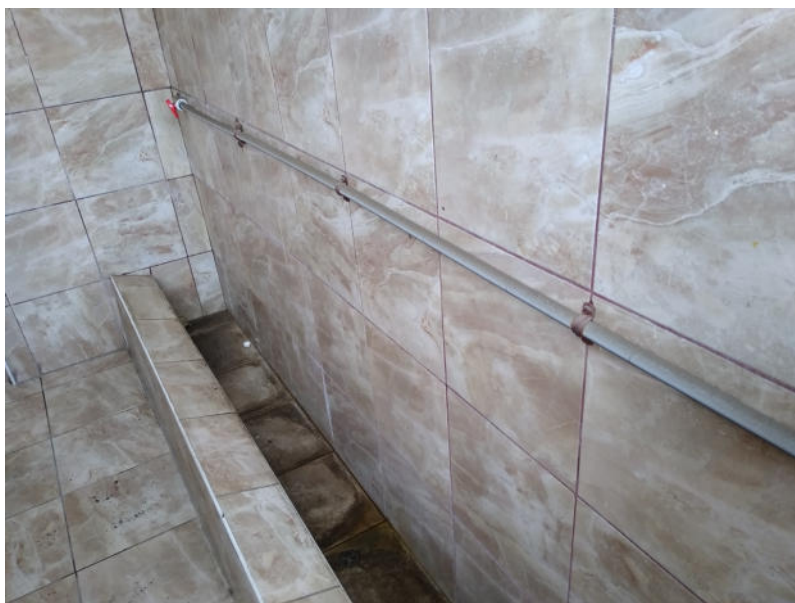
Fotografía 08: Módulo 01 (baño varones estudiantes de primaria), se evidencia el deterioro de la tubería rociadora del urinario corrido, así como que se encuentran oxidados los elementos de sujeción correspondientes.

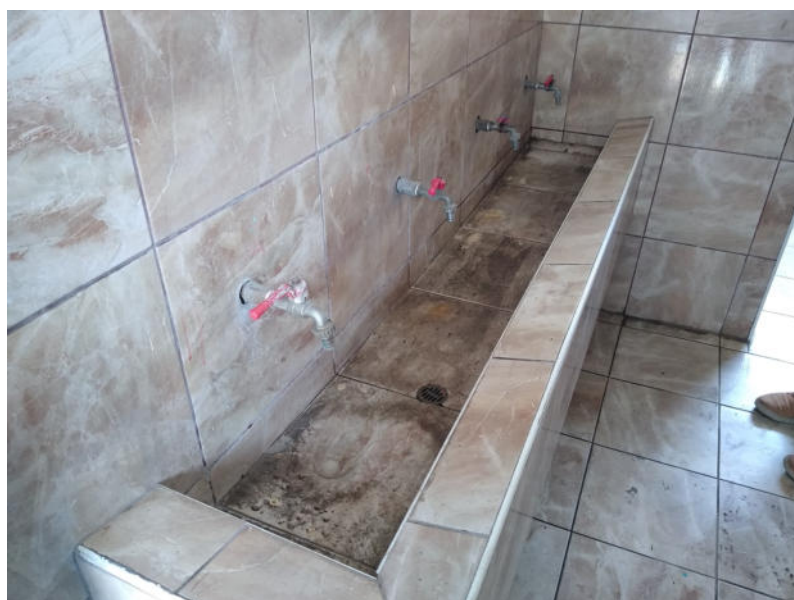
Fotografía 09: Módulo 01 (baño varones estudiantes de primaria). Se evidencia el buen estado del enchape cerámico del lavatorio corrido; sin embargo, las griferías se encuentran deterioradas.

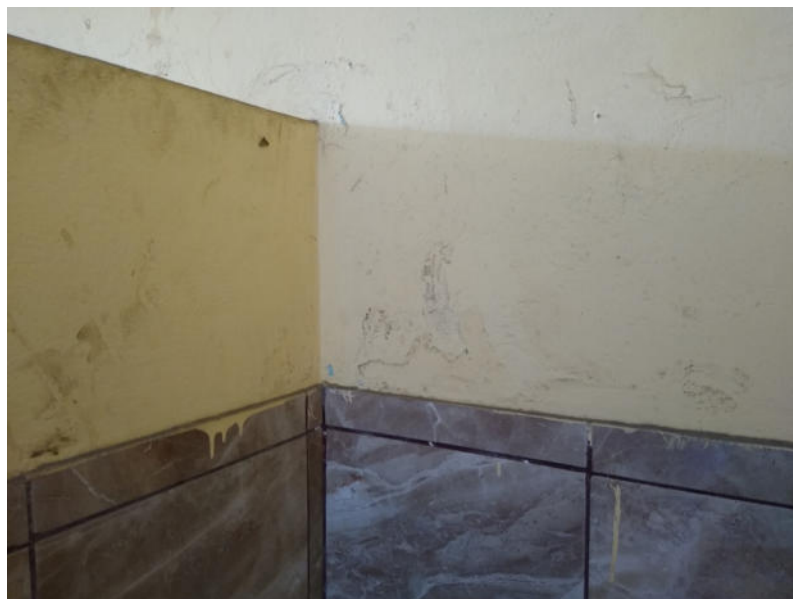
Fotografía 10: Módulo 01 (baño varones estudiantes de primaria). Se evidencia el deterioro moderado de pintura, afectado por la humedad.

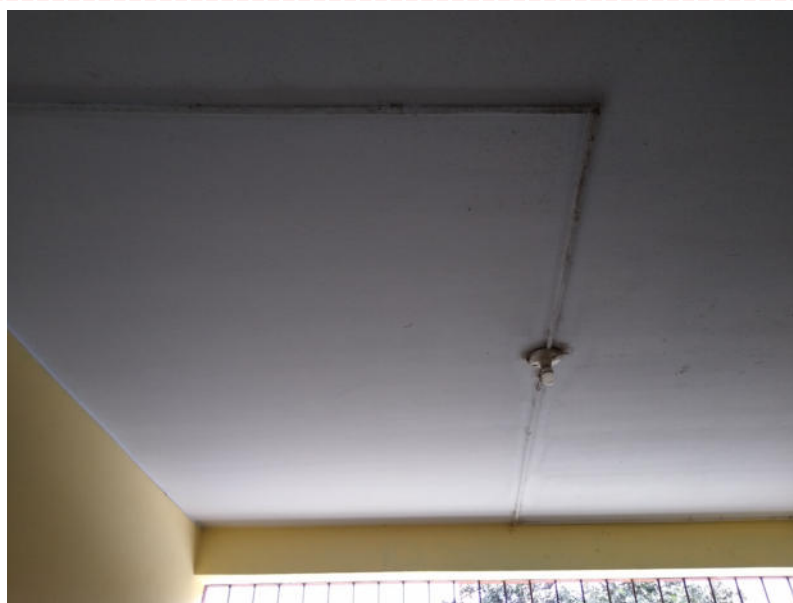
Fotografía 11: Módulo 01 (baño varones estudiantes de primaria). Se evidencia el uso de canaletas de PVC lo cual transporta los cables para el encendido de una luminaria, las cuales se encuentran en mal estado. Luminaria inadecuada y deteriorada.

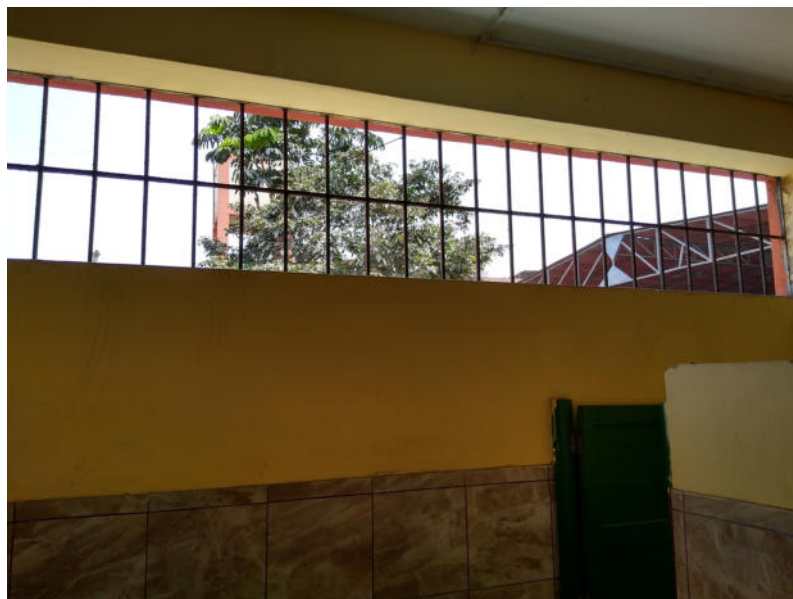
Fotografía 12: Módulo 01 (baño varones estudiantes de primaria). Ventanas de rejas metálicas con signos de corrosión y desprendimiento de pintura esmalte, y sin vidrios.

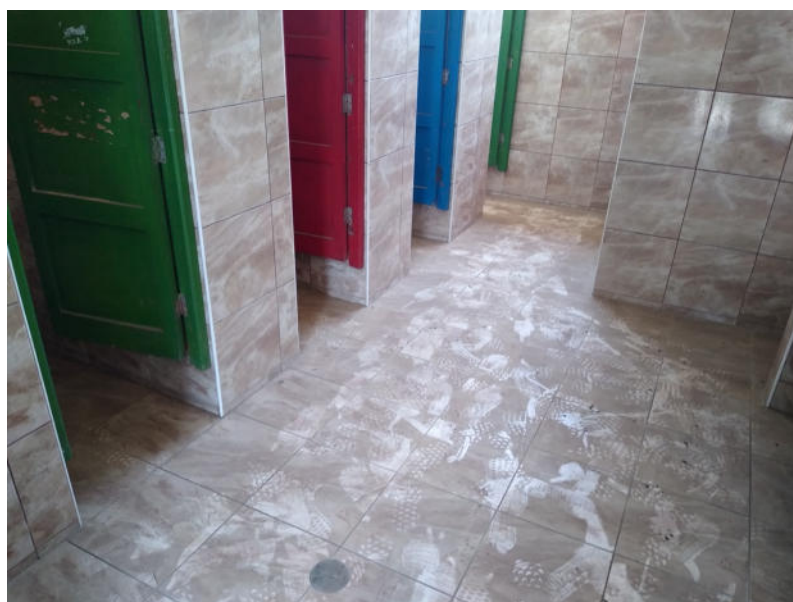
Fotografía 13: Módulo 02 (baño damas estudiantes de primaria), se evidencia el buen estado del enchape cerámico en zócalos y pisos. Asimismo, se muestra el estado regular de las puertas de madera en los cubículos.

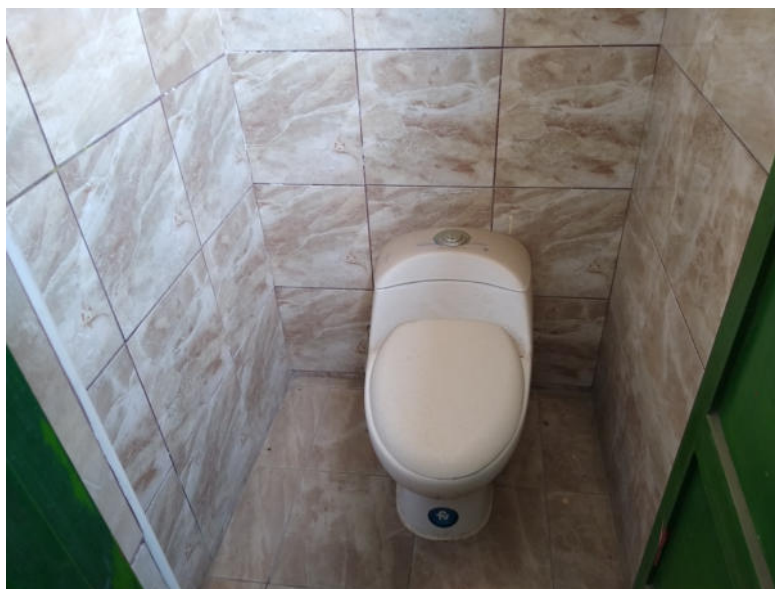
Fotografía 14: Módulo 02 (baño damas estudiantes de primaria). Se evidencia el buen estado de los inodoros tipo one piece y del enchape cerámico interior.

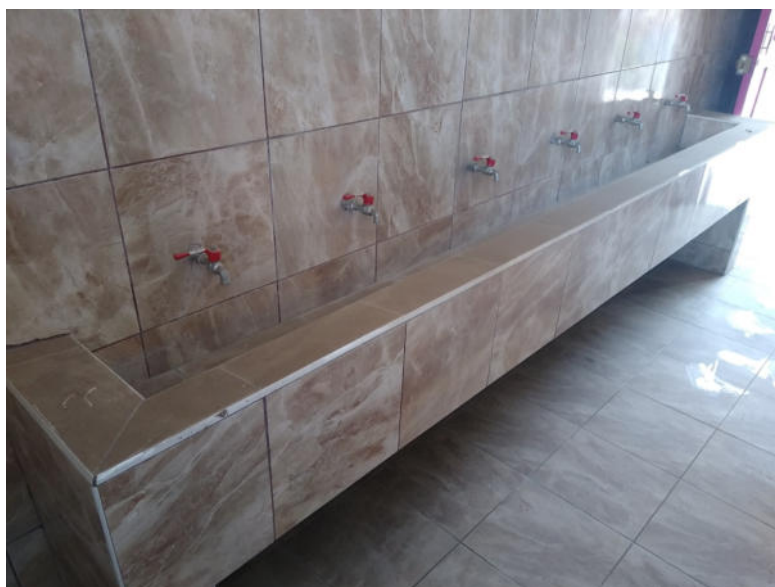
Fotografía 15: Módulo 02 (baño damas estudiantes de primaria). Se evidencia el buen estado del enchape cerámico del lavatorio corrido; así como de las griferías que han sido cambiadas recientemente.

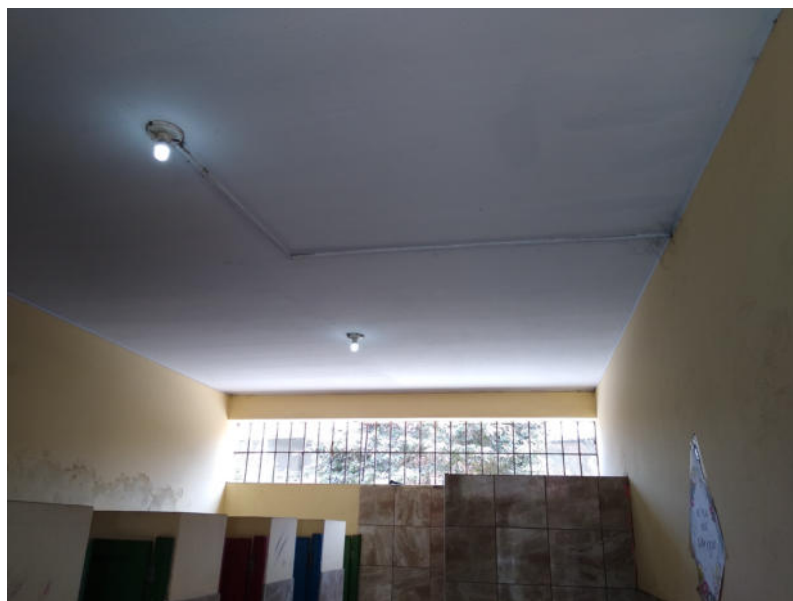
Fotografía 16: Módulo 02 (baño damas estudiantes de primaria). Se evidencia el uso de canaletas de PVC lo cual transporta los cables para el encendido de una luminaria, las cuales se encuentran en mal estado. Luminaria inadecuada y deteriorada.

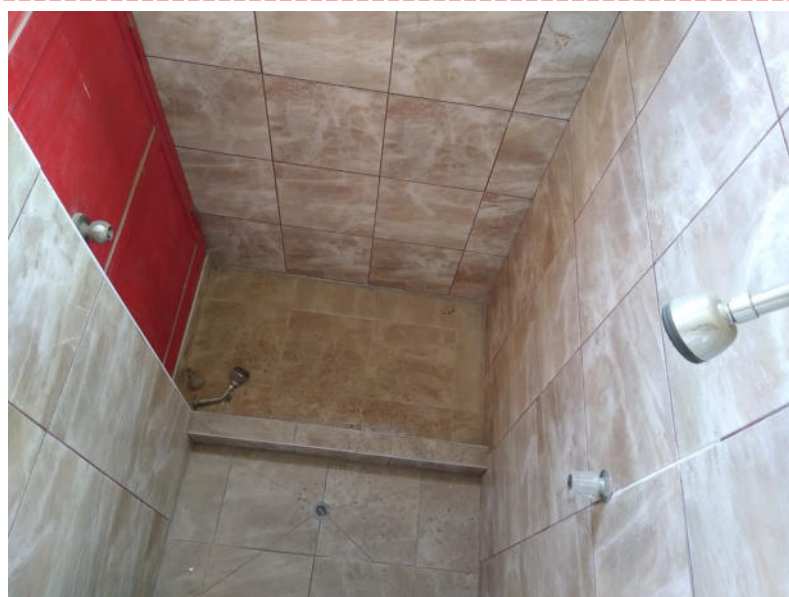
Fotografía 17: Módulo 02 (baño damas estudiantes de primaria). Se evidencia el buen estado del enchape cerámico en piso y pared de la ducha; así como de la llave y ducha cromada.

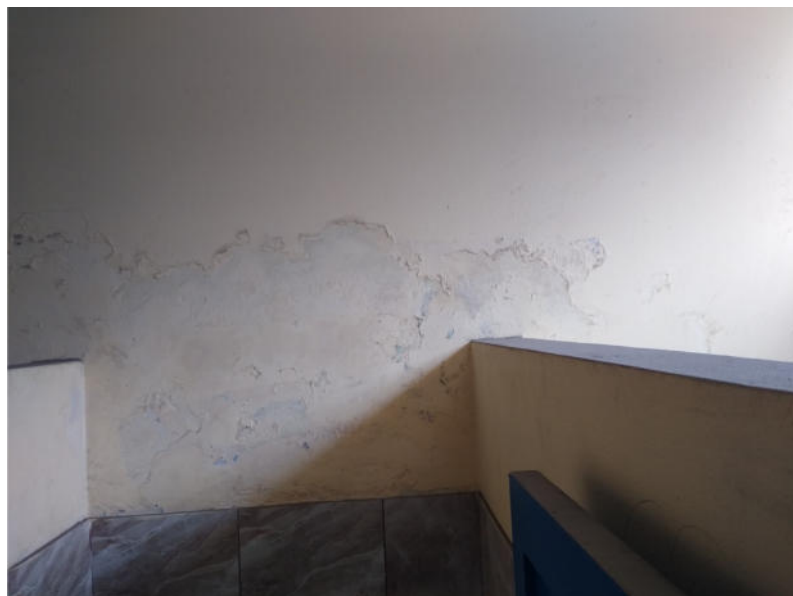
Fotografía 18: Módulo 02 (baño damas estudiantes de primaria). Se evidencia el deterioro moderado de la pintura debido a la humedad y el salitre.

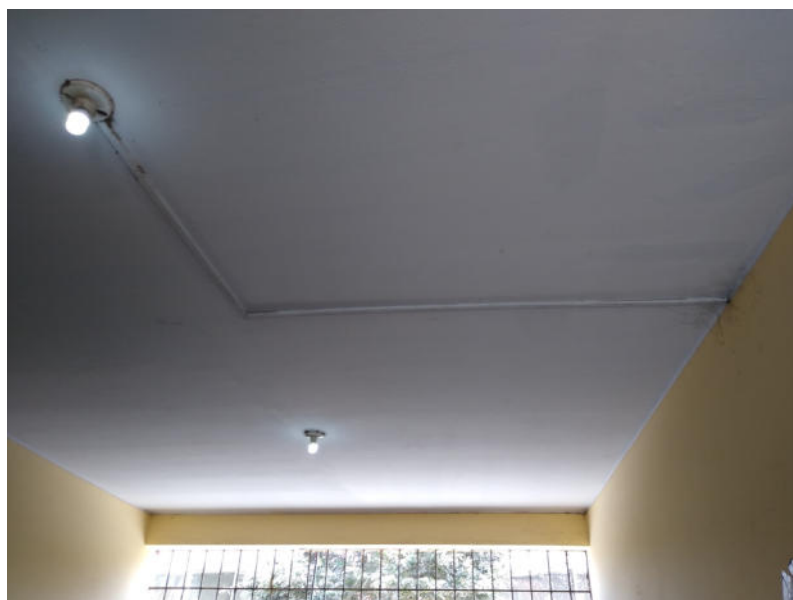
Fotografía 19: Módulo 02 (baño damas estudiantes de primaria). Ventanas de rejas metálicas con signos de corrosión y desprendimiento de pintura esmalte, y sin vidrios.

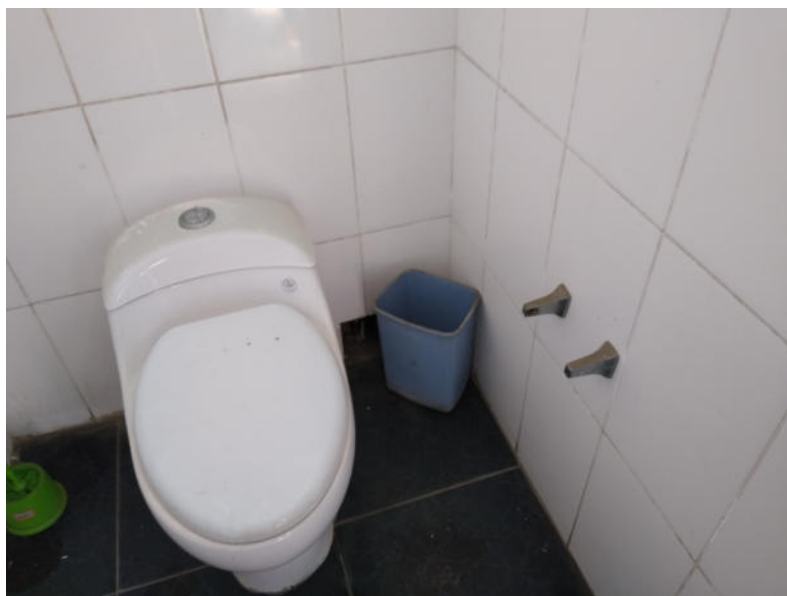
Fotografía 20: Módulo 03 (baño varones docentes de primaria), se evidencia el buen estado del inodoro, portarrollos de papel en mal estado y fragua del enchape cerámico en regular estado.

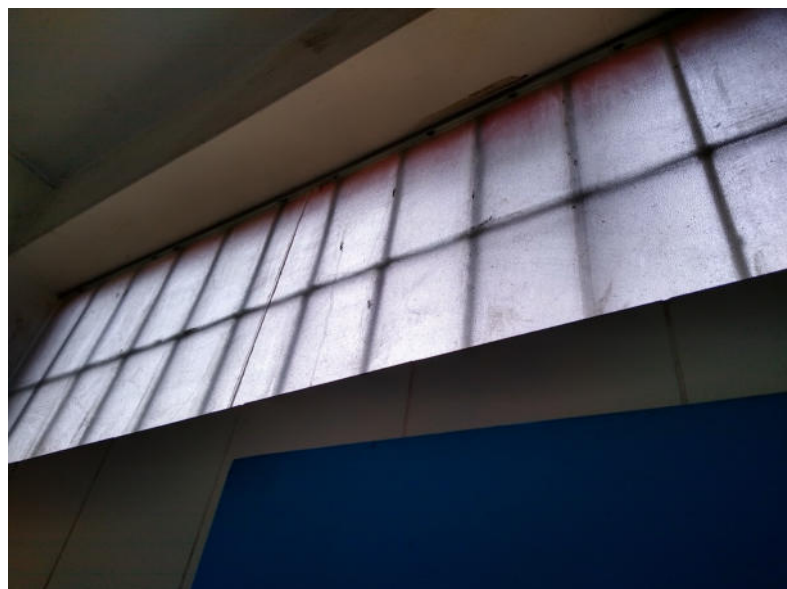
Fotografía 21: Módulo 03 (baño varones docentes de primaria), presencia de vidrios crudos sin laminar; así como carpintería metálica con signos de corrosión.

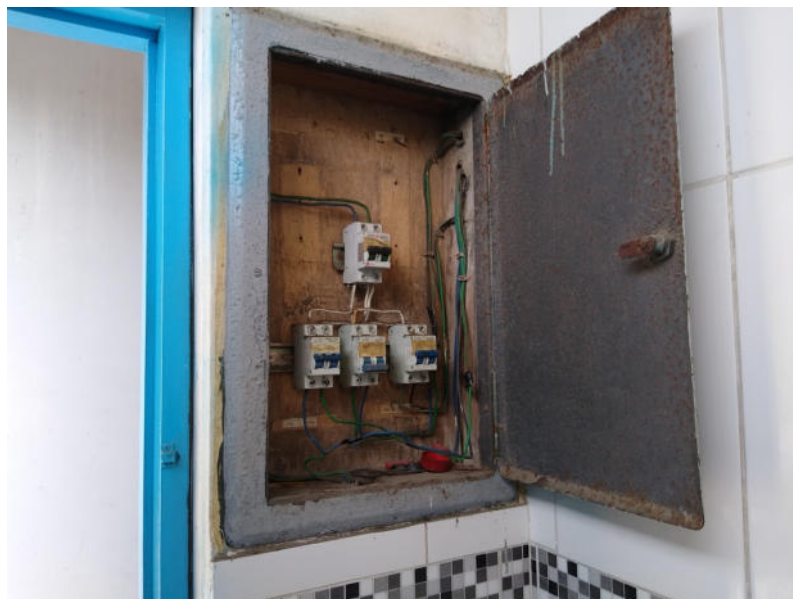
Fotografía 22: Módulo 03 (baño varones docentes de primaria). Se evidencia la existencia de un tablero eléctrico el cual se encuentra en mal estado y se debe reubicar.

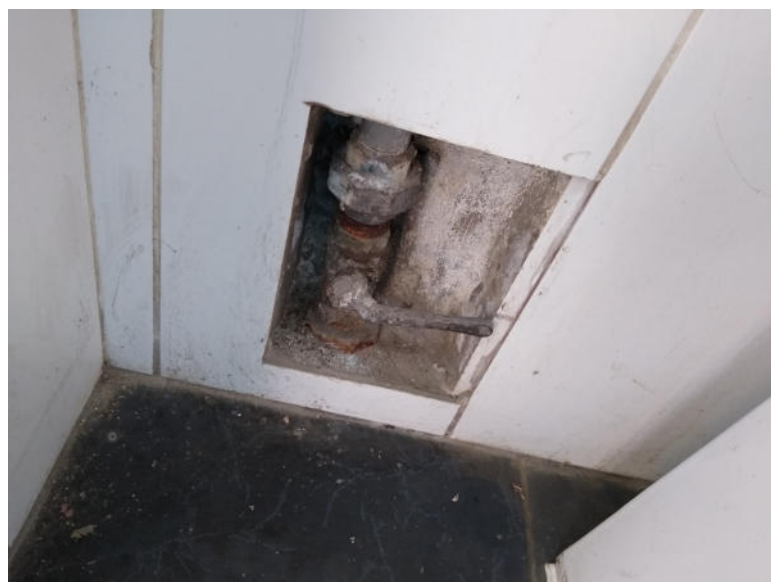
Fotografía 23: Módulo 03 (baño varones docentes de primaria). Se muestra válvula de compuerta y uniones universales en mal estado.

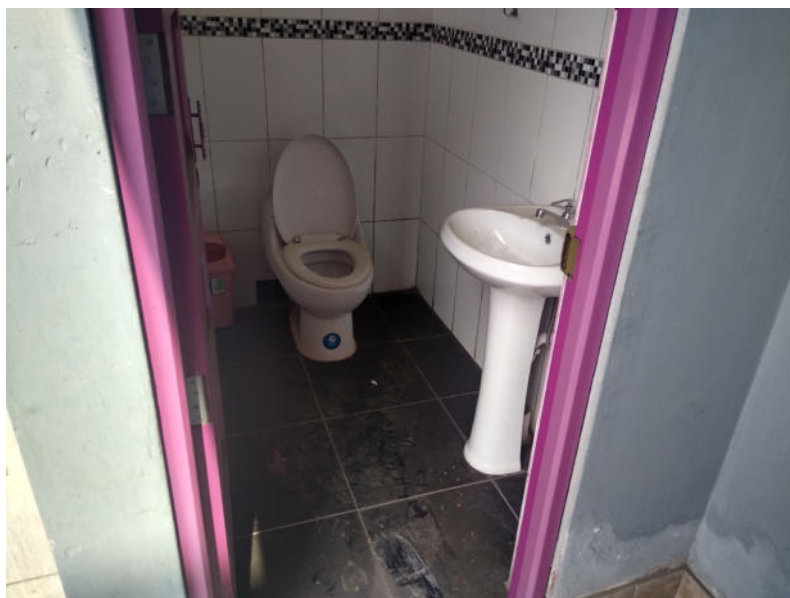
Fotografía 24: Módulo 04 (baño damas docentes de primaria), se evidencia el buen estado del inodoro y el lavatorio con pedestal; así como del cerámico de piso y pared. La fragua del enchape cerámico se observa que se encuentra en regular estado.

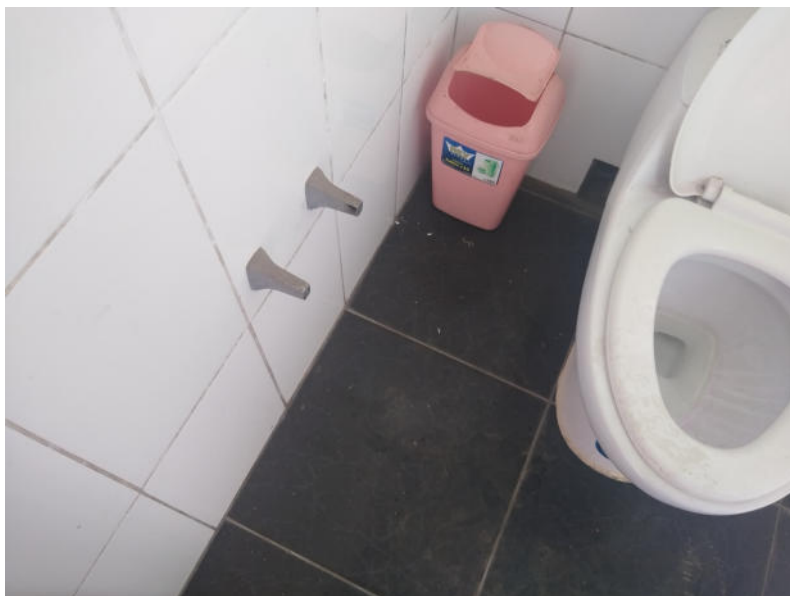
Fotografía 25: Módulo 04 (baño damas docentes de primaria), se evidencia el buen estado del inodoro y el mal estado del portarrollos de papel higiénico.

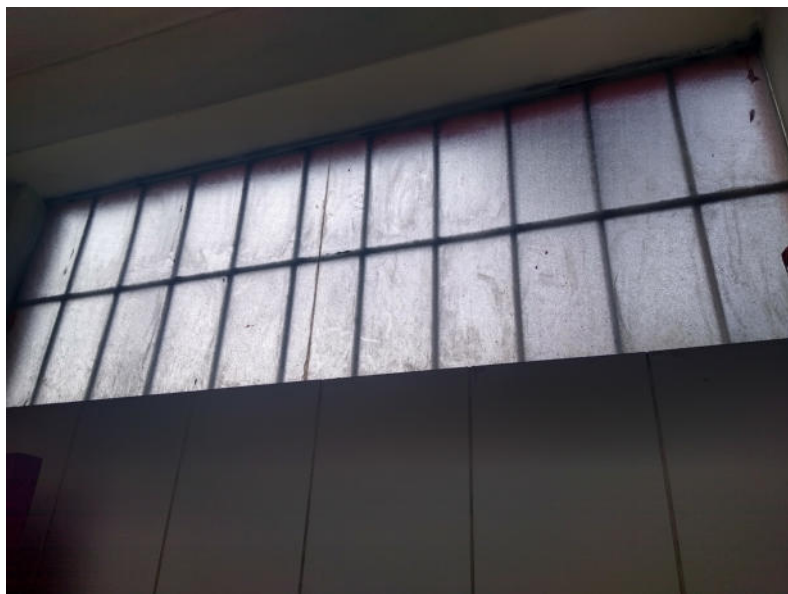
Fotografía 26: Módulo 04 (baño damas docentes de primaria), presencia de vidrios crudos sin laminar; así como carpintería metálica con signos de corrosión.

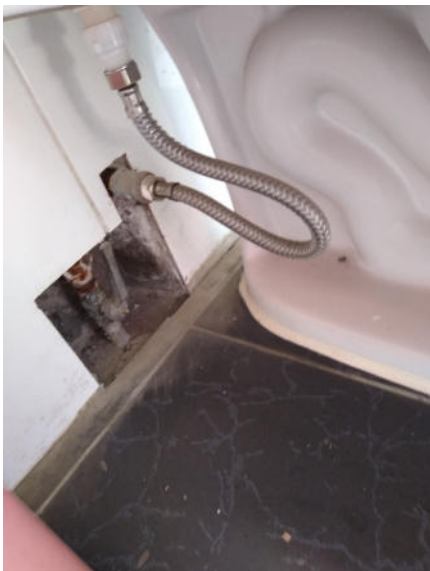
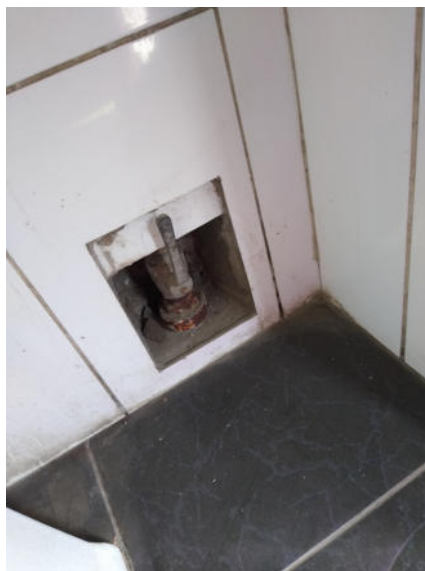
Fotografía 27: Módulo 04 (baño damas docentes de primaria). Se evidencia el deterioro en válvulas de compuerta con uniones universales oxidadas.

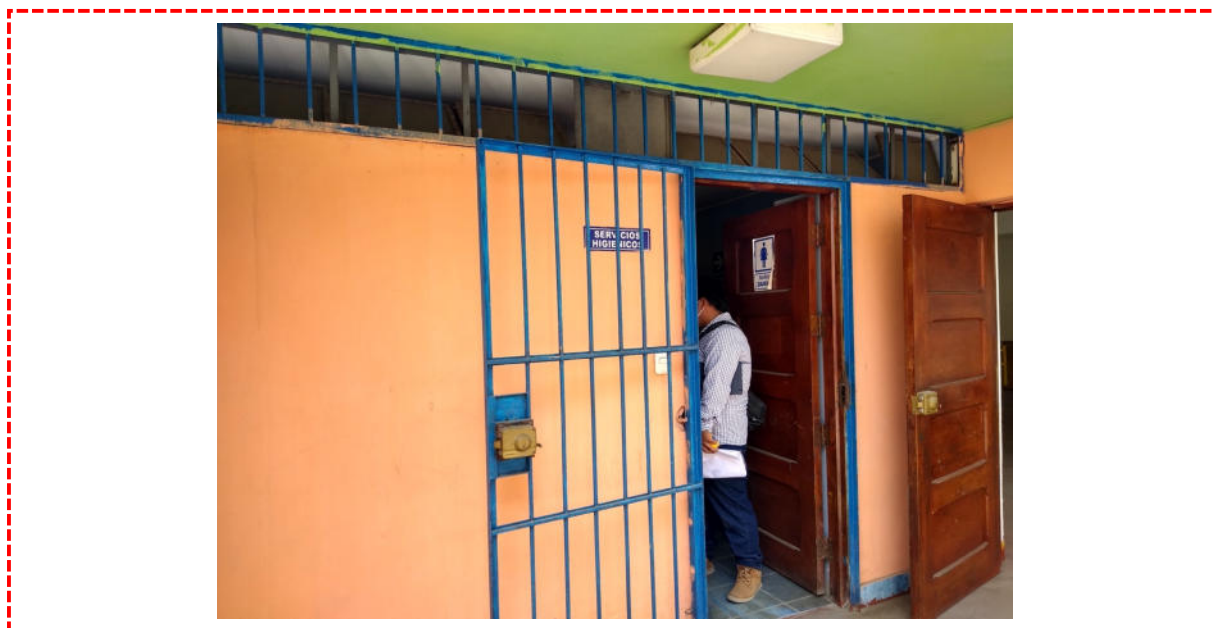
Fotografía 28: Elevación 02, Ingreso a la Unidad de SSHH 02 Módulo 05 (baño de damas inicial), se verifica el regular estado de la puerta principal de ingreso y rejas metálicas en la fachada. Asimismo, se observa ventanas metálicas con signos de corrosión y presencia de vidrios crudos sin láminas de seguridad.

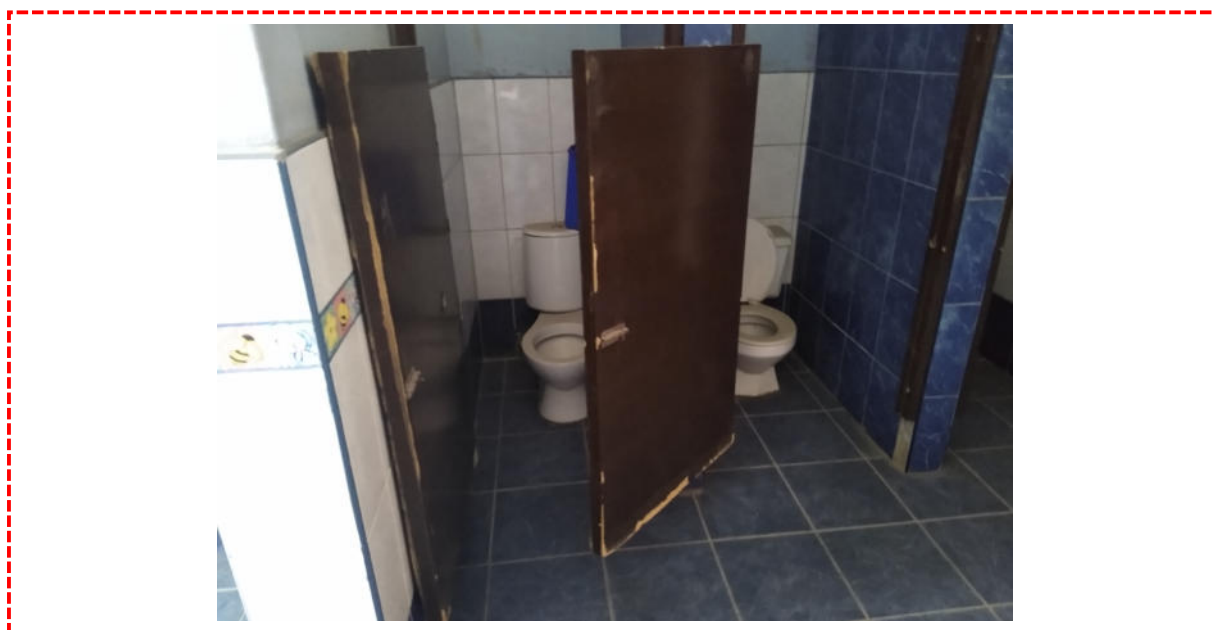
Fotografía 29: Módulo 05 (baño damas estudiantes de inicial). Se evidencia las malas condiciones del enchape de zócalos, el deterioro de pisos, las pésimas condiciones de las puertas de los cubículos y la desigualdad en el tipo de inodoro instalado.

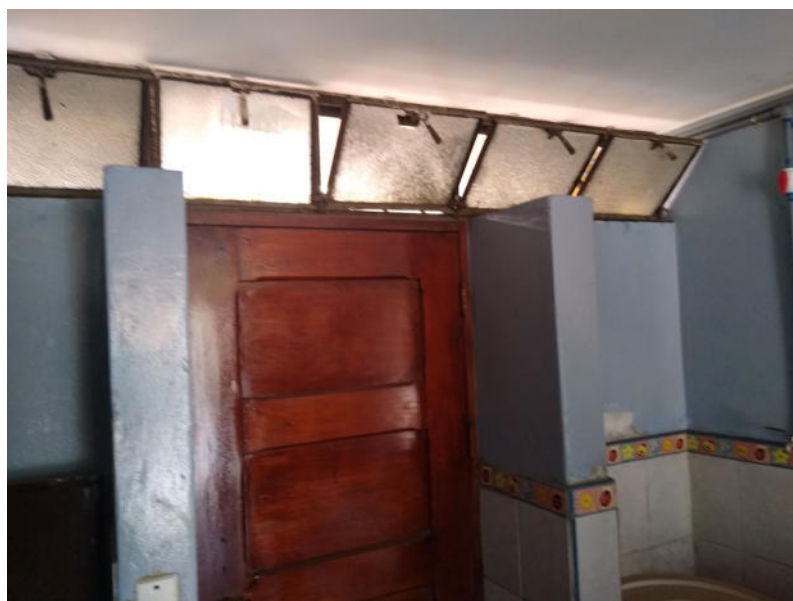
Fotografía 32: Módulo 05 (baño damas estudiantes de inicial). Se verifica las malas condiciones de ventanas y vidrios sin láminas de seguridad, deterioro de pintura en muros y enchape de zócalos. Puerta de madera en regular estado.

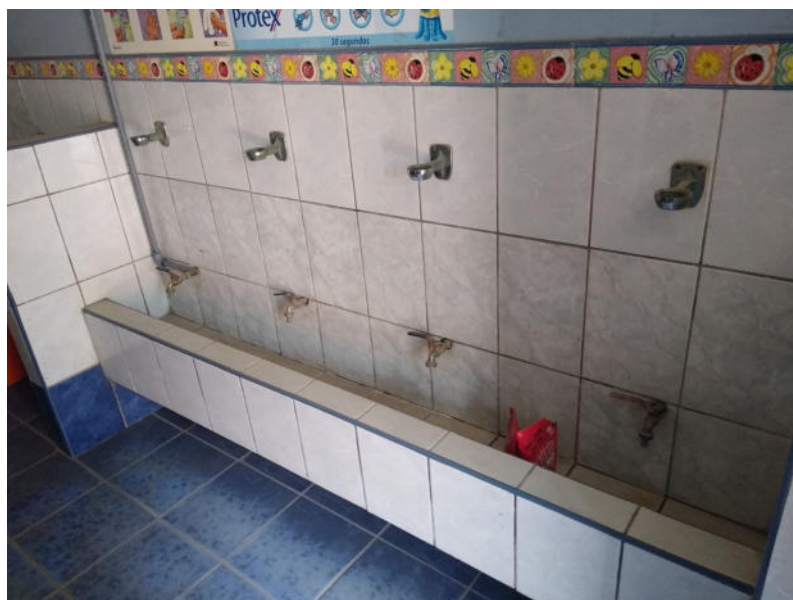
Fotografía 33: Módulo 05 (baño damas estudiantes de inicial). Se evidencia el mal estado de las conexiones en lavatorio y grifería, así como de los accesorios para dispensadores de jabón líquido.

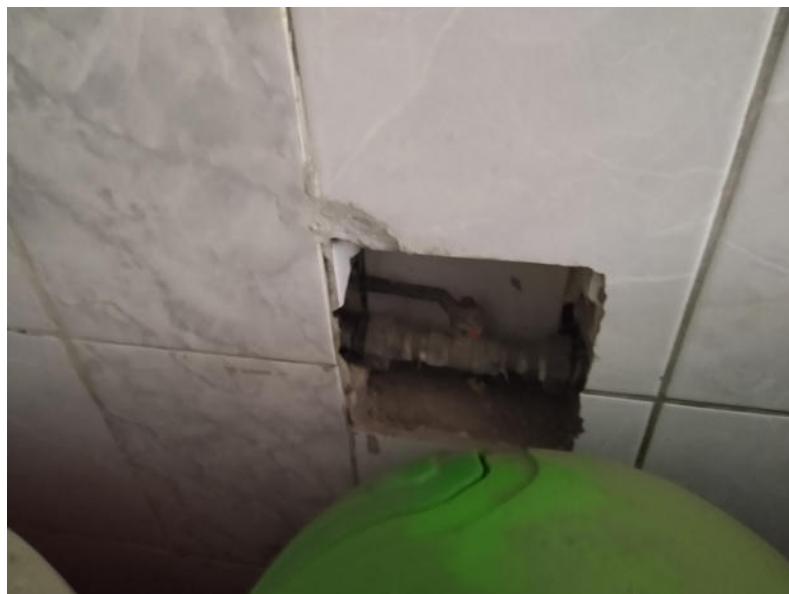
Fotografía 36: Módulo 05 (baño damas estudiantes de inicial). Se evidencia las pésimas condiciones de las válvulas de compuerta (no funcionan)

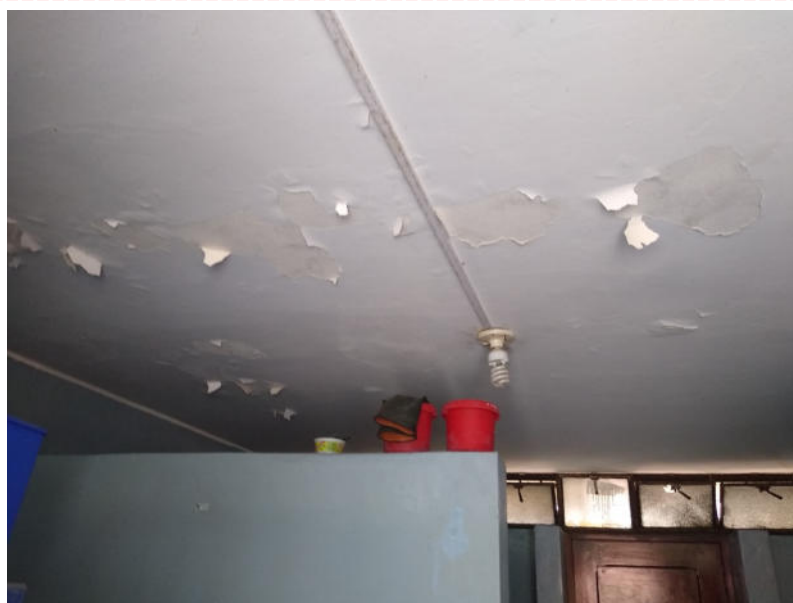
Fotografía 37: Módulo 05 (baño damas estudiantes de inicial). Se evidencia en el cielo raso el deterioro de la pintura por salitre y presencia de filtraciones. Luminaria inadecuada y deteriorada.

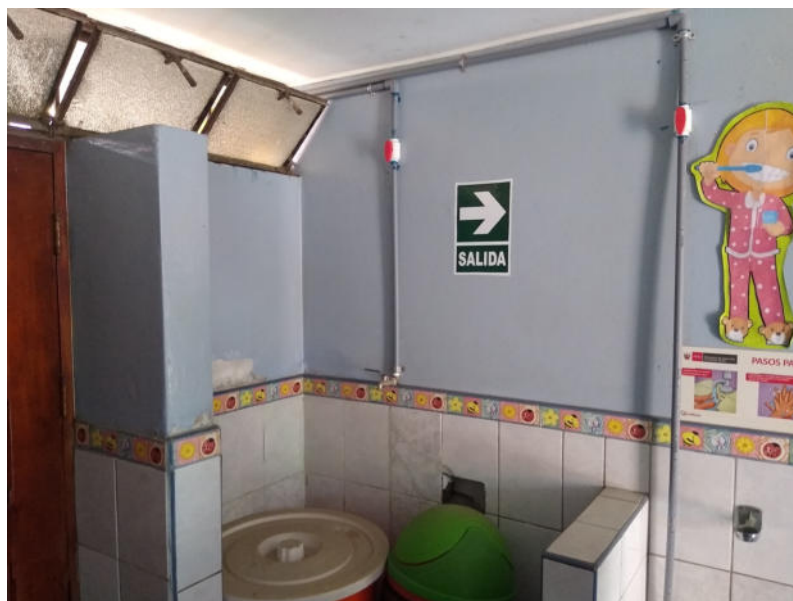
Fotografía 38: Módulo 05 (baño damas estudiantes de inicial). Se evidencia el deterioro de la pintura por la humedad y el salitre, así como tubos de PVC de agua fría sin empotrar.

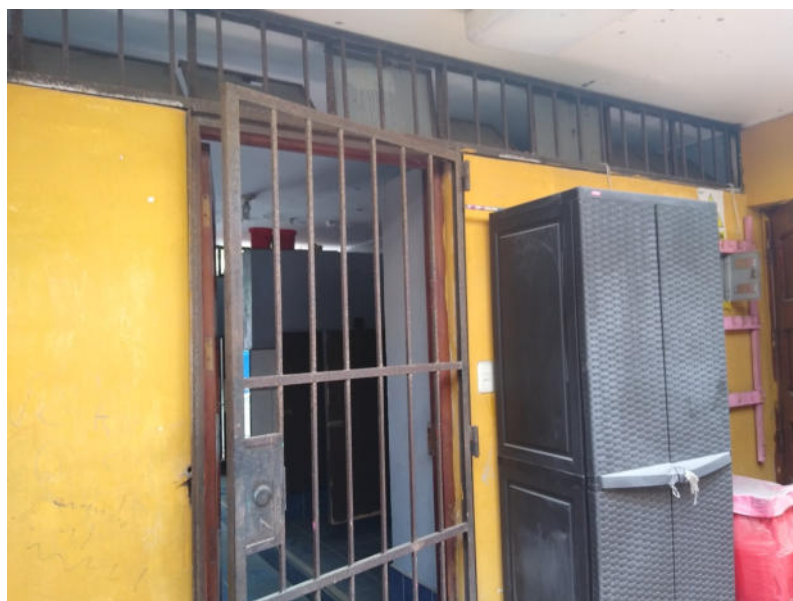
Fotografía 39: Módulo 05 (baño damas estudiantes de inicial). Puerta y ventanas posteriores de rejas metálicas en pésimas condiciones, totalmente corroídas.

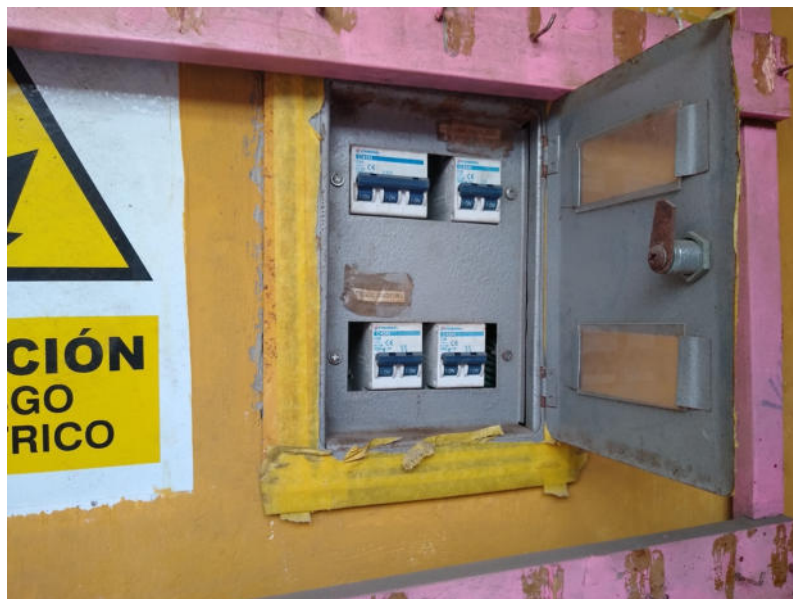
Fotografía 40: Módulo 05 (baño damas estudiantes de inicial). Gabinete de Subtablero 01 en mal estado, sin leyenda e interruptores termomagnéticos deteriorados.

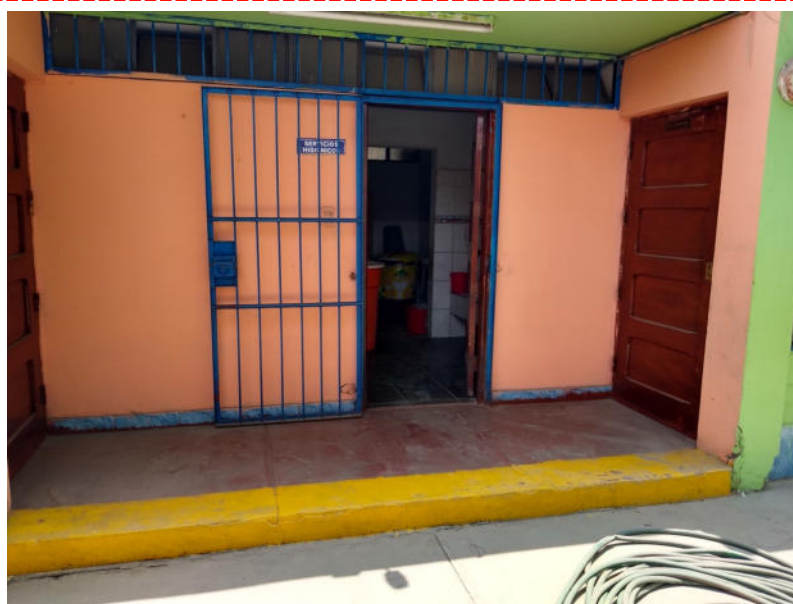
Fotografía 41: Elevación 03, Ingreso a la Unidad de SSHH 03 Módulo 06 y 07 (baño de damas inicial), se verifica el regular estado de la puerta principal de ingreso y rejas metálicas en la fachada. Asimismo, se observa ventanas metálicas con signos de corrosión y presencia de vidrios crudos sin láminas de seguridad, además de las luminarias existentes en mal estado.

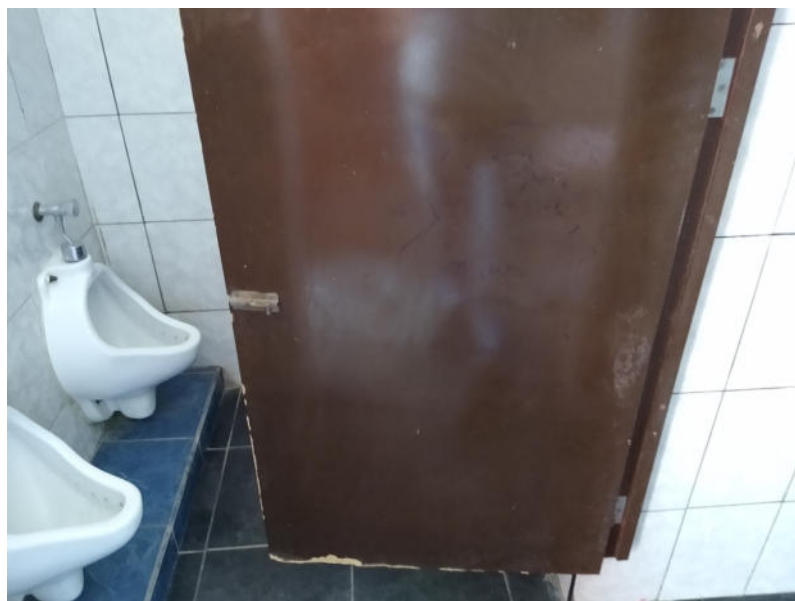
Fotografía 42: Módulo 06 (baño varones estudiantes de inicial). Se evidencia el deterioro en enchape de pisos, zócalo y puertas de cubículo. Asimismo, se observa los urinarios en regular estado y pernos de sujeción corroídos.

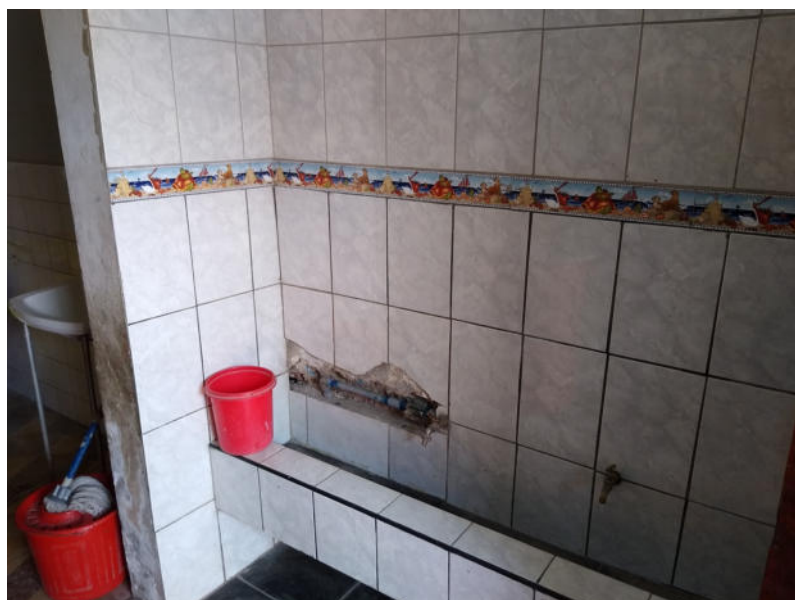
Fotografía 43: Módulo 06 (baño varones estudiantes de inicial). Se evidencia el deterioro en las conexiones, grifería y enchape de paredes en lavatorio corrido.

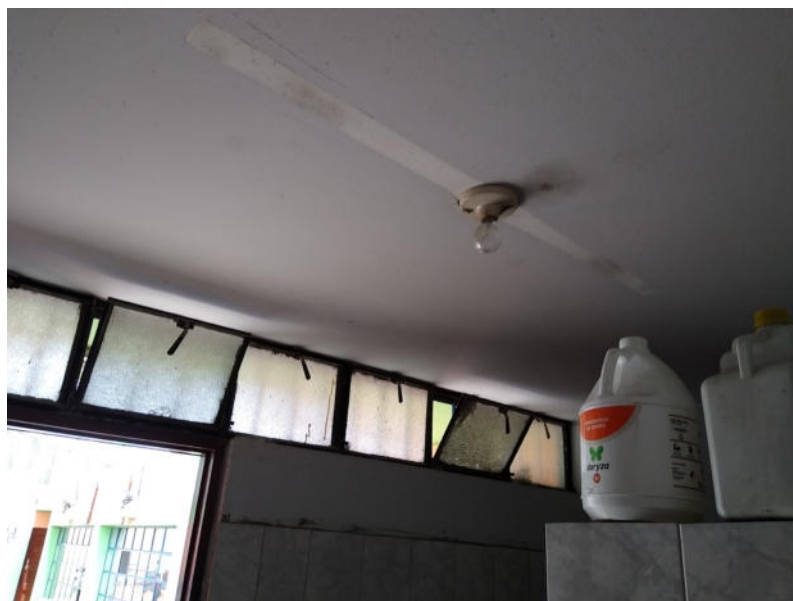
Fotografía 44: Módulo 06 (baño varones estudiantes de inicial). Se verifica las malas condiciones de las instalaciones eléctricas y ventanas.

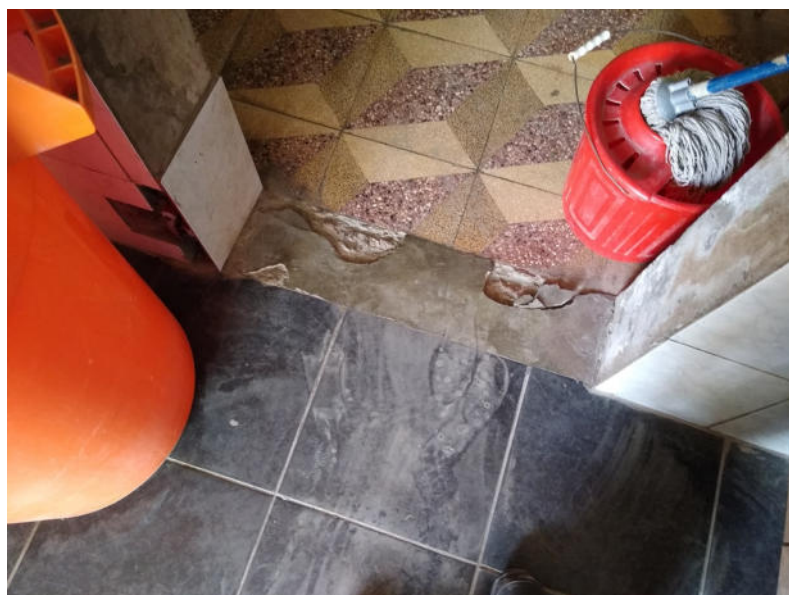
Fotografía 45: Módulo 06 (baño varones estudiantes de inicial). Se verifica las malas condiciones del enchape de pisos.

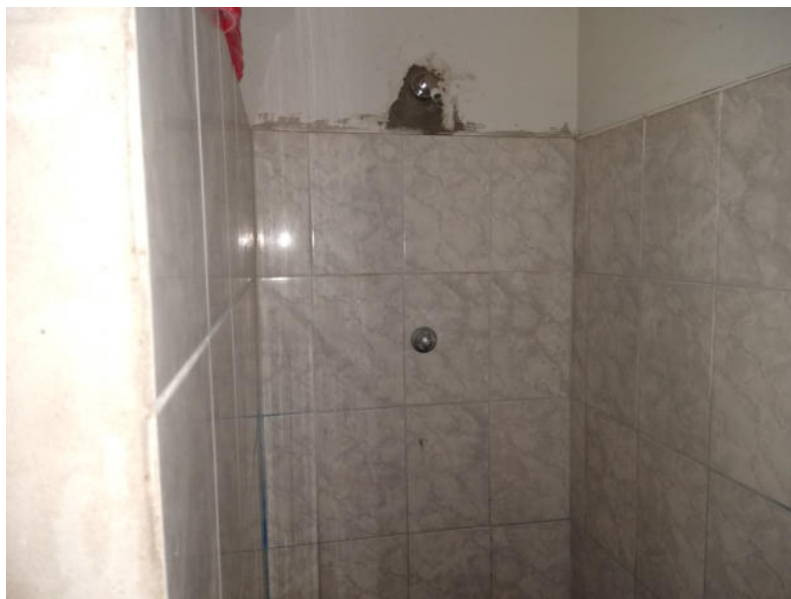
Fotografía 46: Módulo 07 (baño damas docentes de inicial). Se evidencia las malas condiciones de la ducha existente y el deterioro moderado de la pintura en muros.

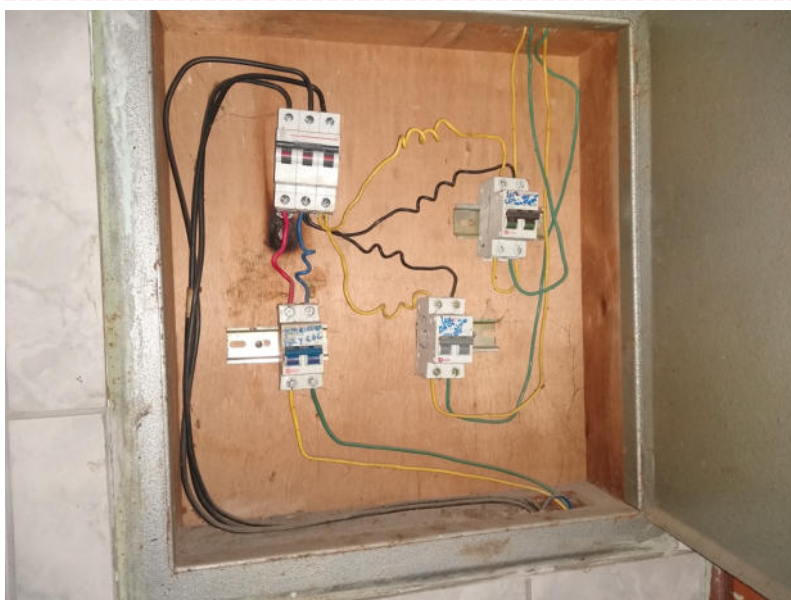
Fotografía 47: Módulo 07 (baño damas docentes de inicial). Se evidencia las malas condiciones del Tablero Eléctrico TD-02.

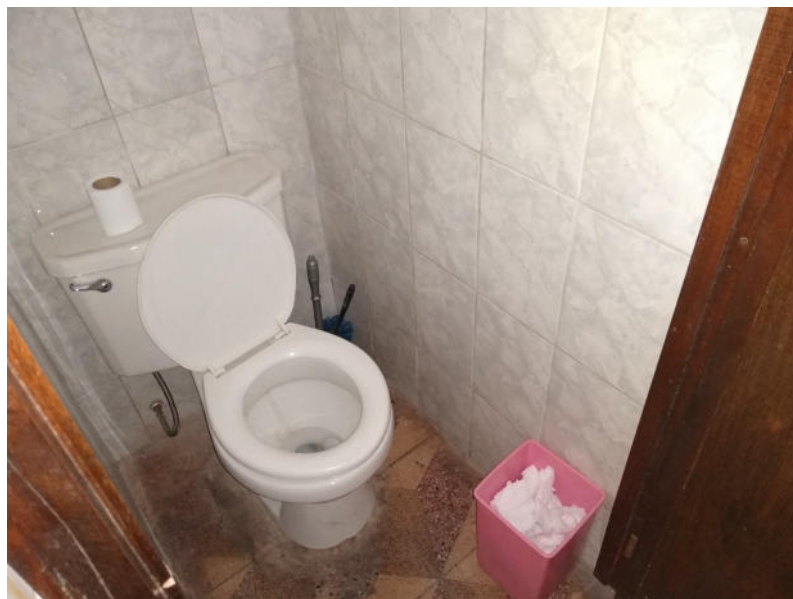
Fotografía 48: Módulo 07 (baño damas docentes de inicial). Se observa el inodoro en buenas condiciones; sin embargo se evidencia el mal estado del piso de loseta de concreto con la puerta de madera del cubículo.

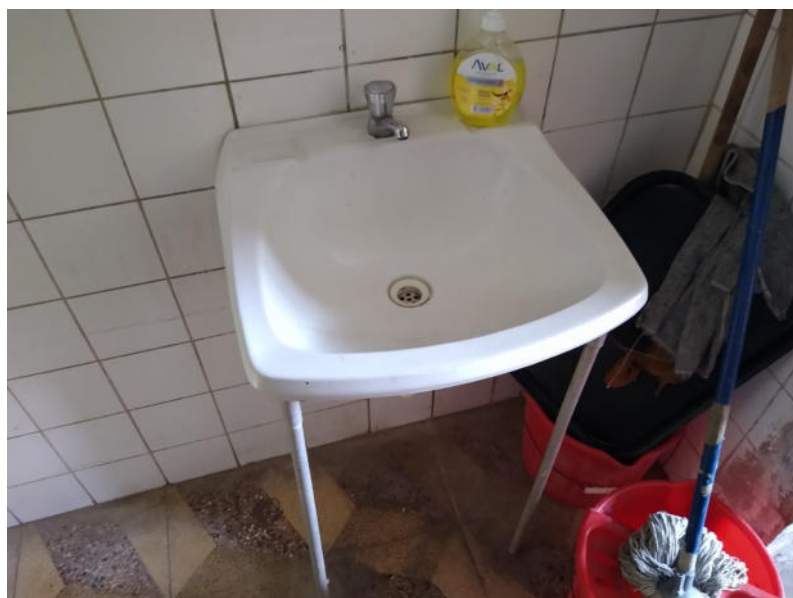
Fotografía 49: Módulo 07 (baño damas docentes de inicial). Se observa el lavatorio de loza vitrificada sin pedestal en regular estado. Asimismo, se evidencia el mal estado del enchape en piso y pared, además de no contar con un espacio para el almacenamiento de los artículos de limpieza.

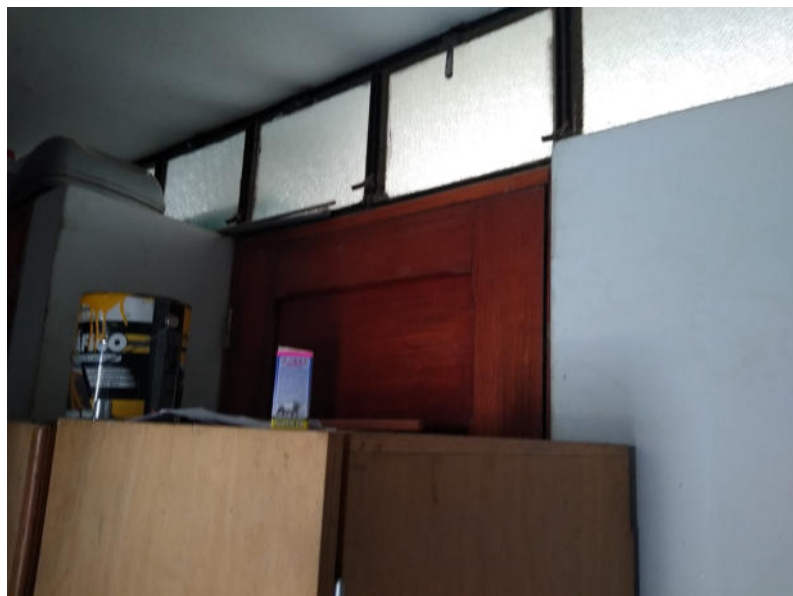
Fotografía 50: Módulo 07 (baño damas docentes de inicial). Ventanas metálicas en mal estado con vidrios crudos sin láminas de seguridad.
