PANEL FOTOGRÁFICO

La Institución Educativa 6154 MAYOR EP. MARCO JARA SCHENONE con código local 314897 y la Institución Educativa 534 con código local 856267 se encuentran localizadas en el distrito de LURIN, provincia de LIMA en la región LIMA. Se encuentra ubicado en la CARRETERA ANTIGUA PANAMERICANA SUR KM 39.5 en el distrito de Lurín.

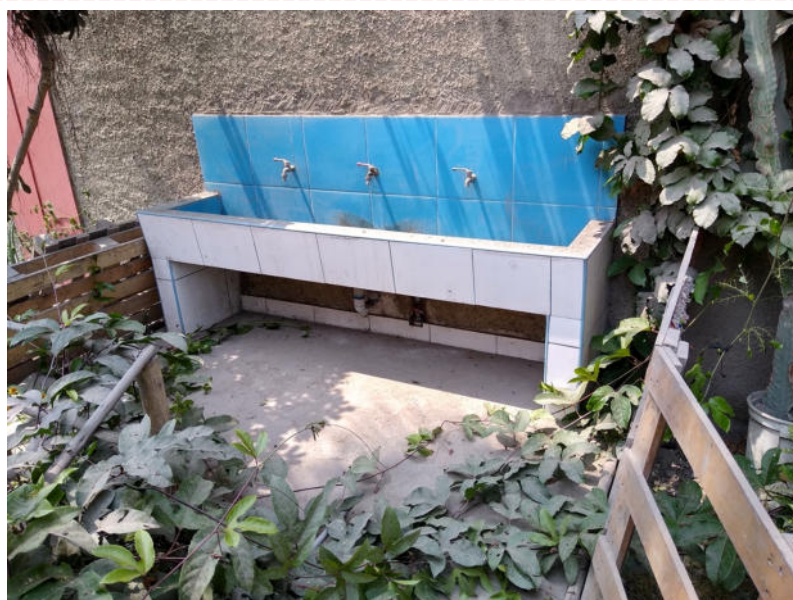
Fotografía 51: Vista del lavatorio externo donde se evidencia el regular estado del enchape cerámico y el mal estado de las griferías.

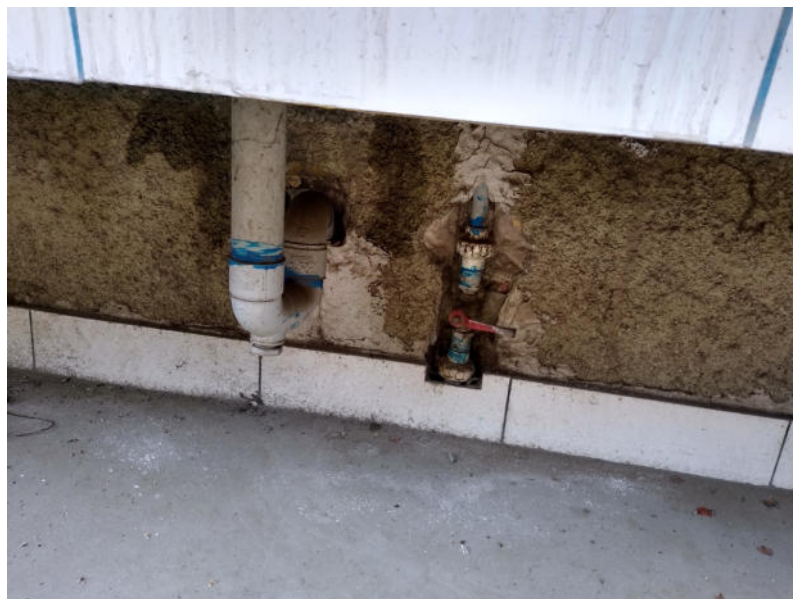
Fotografía 52: Tarrajeo deteriorado por la humedad debajo del lavatorio externo. Además, se visualiza el mal estado de la válvula de compuerta.

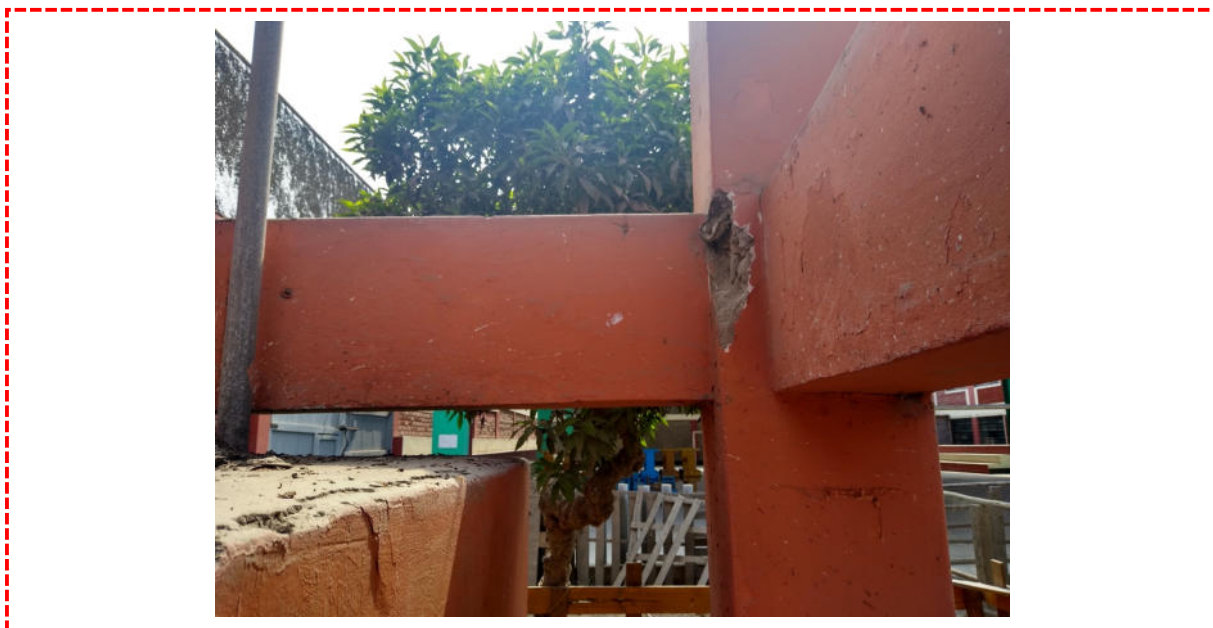
Fotografía 56: Elevación 06, tanque elevado de concreto existente (primaria). Se evidencia que existían problemas de filtración cuando estaba en uso, así mismo la presencia de múltiples agrietamientos y fisuras en estructura de soporte.

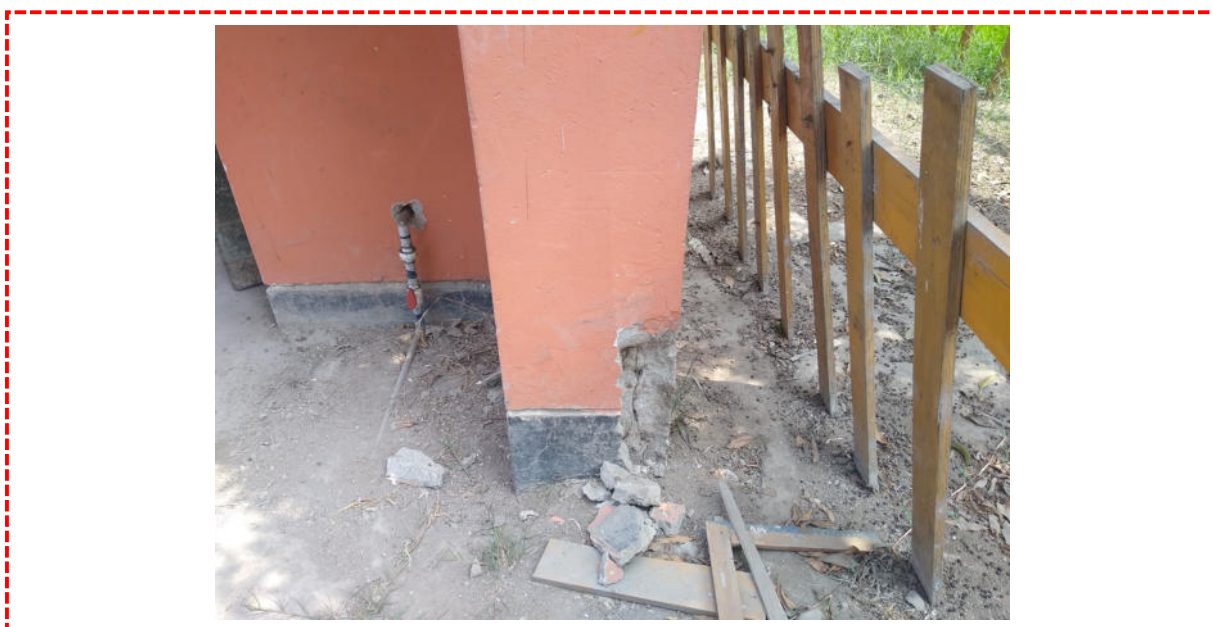
Fotografía 57: Base de tanque elevado de concreto existente (primaria), se encuentra deteriorado desprendiéndose el concreto y exponiendo el acero de refuerzo que se encuentra corroído, por sus condiciones representa un riesgo.

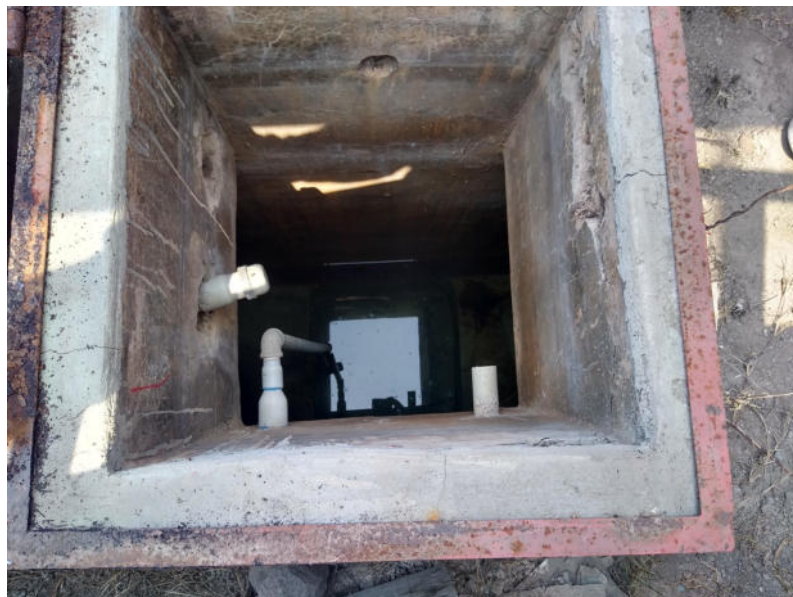
Fotografía 58: Cisterna en malas condiciones, sin mantenimiento, se observa tapa metálica oxidada, sin escalera de gato y paredes con tarrajeo pulido desprendido y fisuras.

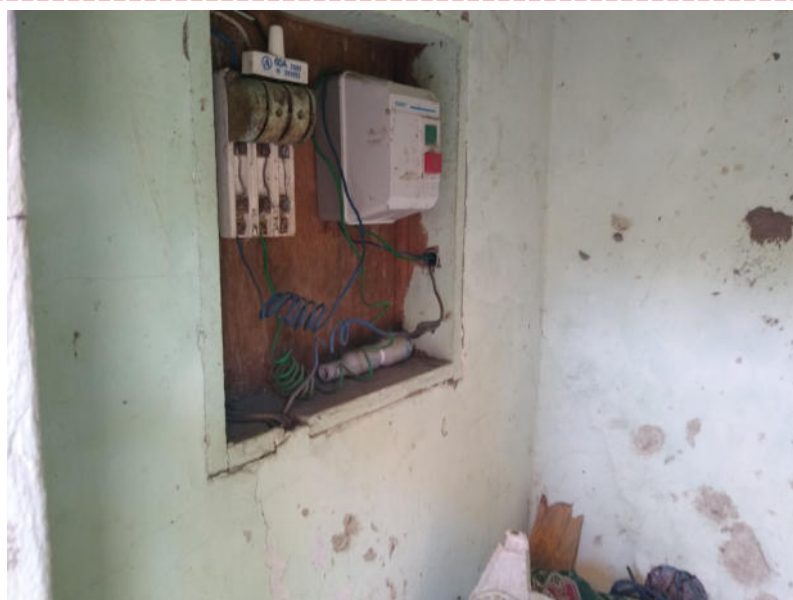
Fotografía 59: Cuarto de tablero y bombas para el cisterna y tanque elevado en pésimas condiciones, que no cumplen con las condiciones mínimas de seguridad referente al sistema eléctrico.

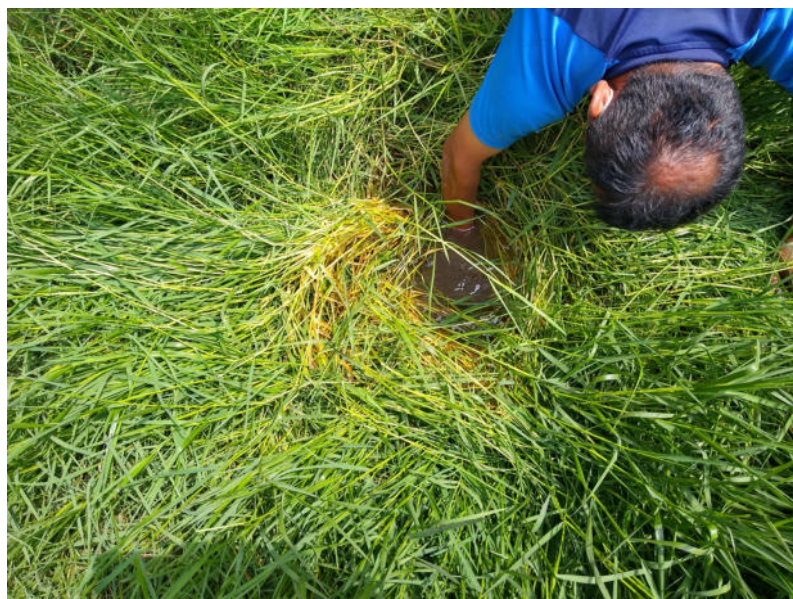
Fotografía 60: By pass de ingreso de agua desde la red pública. Se evidencia que no cuenta con tapa y cuya visualización de su estado se afecta por el área verde que no recibe mantenimiento.

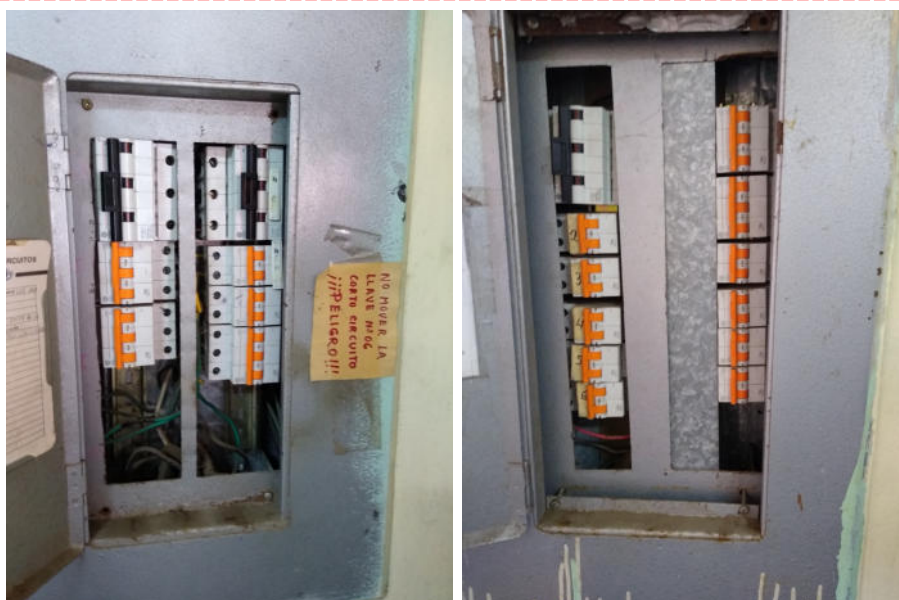
Fotografía 61: Tableros eléctricos (TG y TD-01) ubicados en la Edificación EP01, donde se evidencia que se encuentra en malas condiciones, sin trabajos de mantenimiento. No registra interruptores diferenciales.
