PANEL FOTOGRÁFICO DE LA SITUACIÓN ACTUAL DEL CEM TARAPOTO – SAN MARTÍN

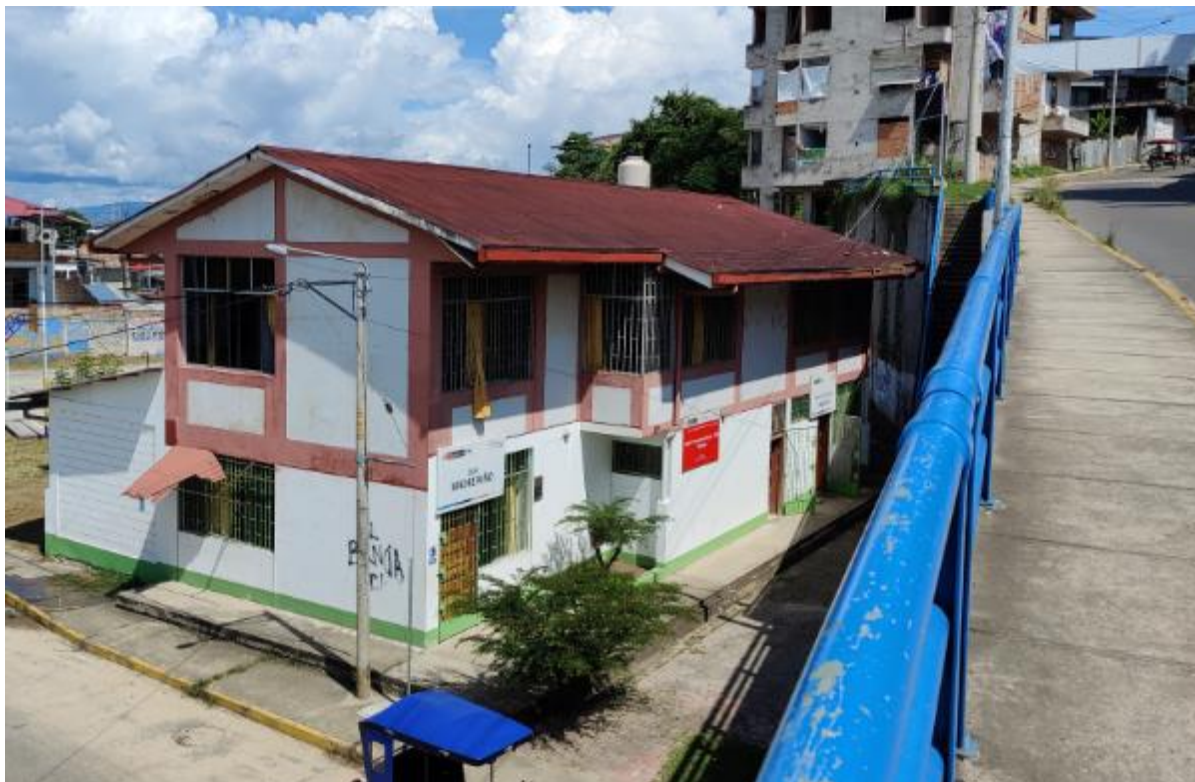
Foto 01: Vista del CEM Tarapoto dese el puente Shapaja.

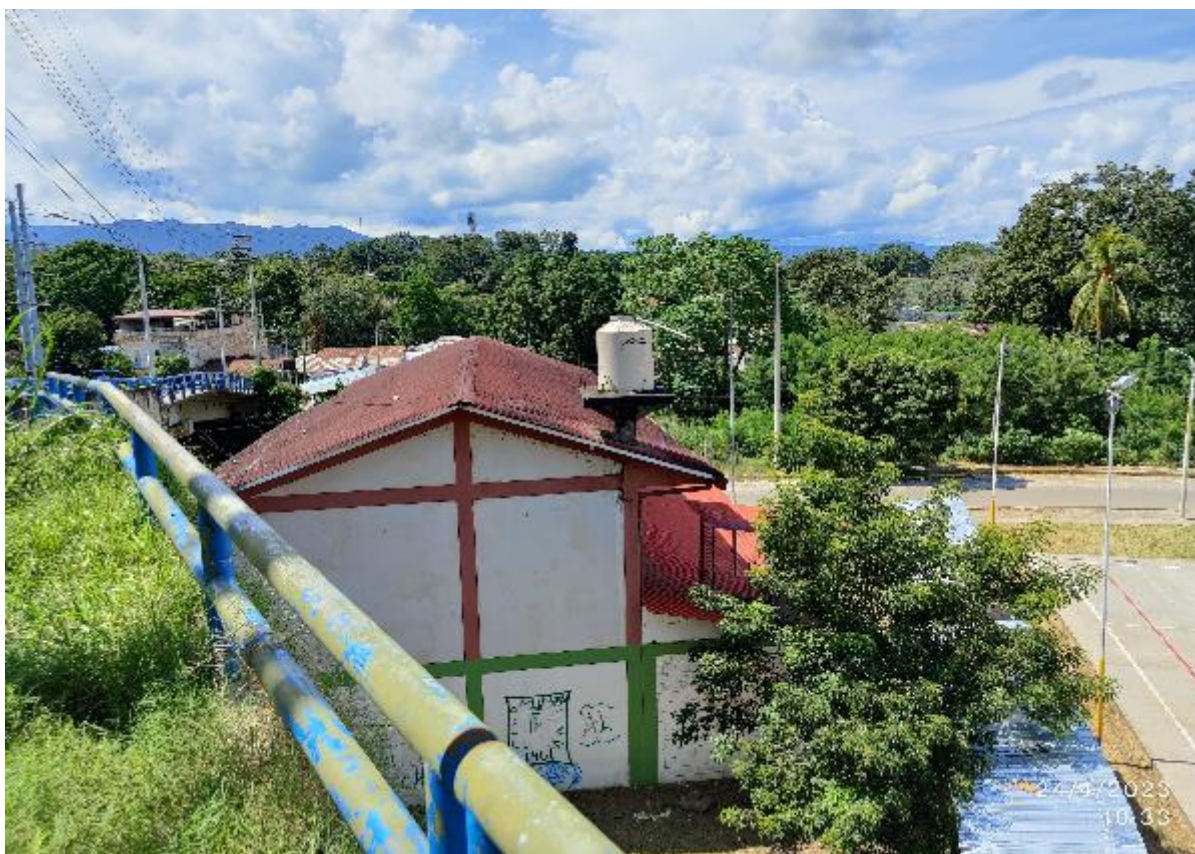
Foto 02: Vista del CEM Tarapoto dese el puente Shapaja.

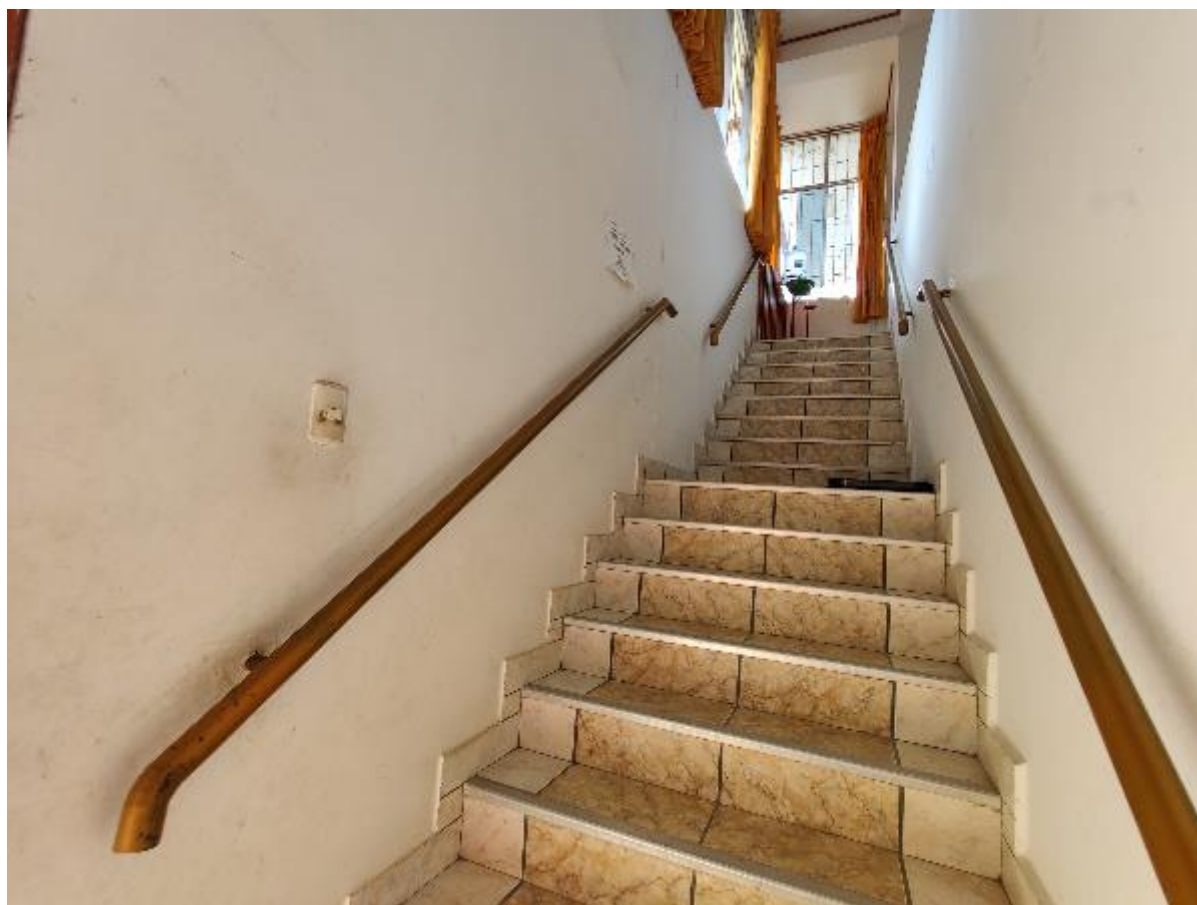
Foto 03: Escalera de acceso al CEM.

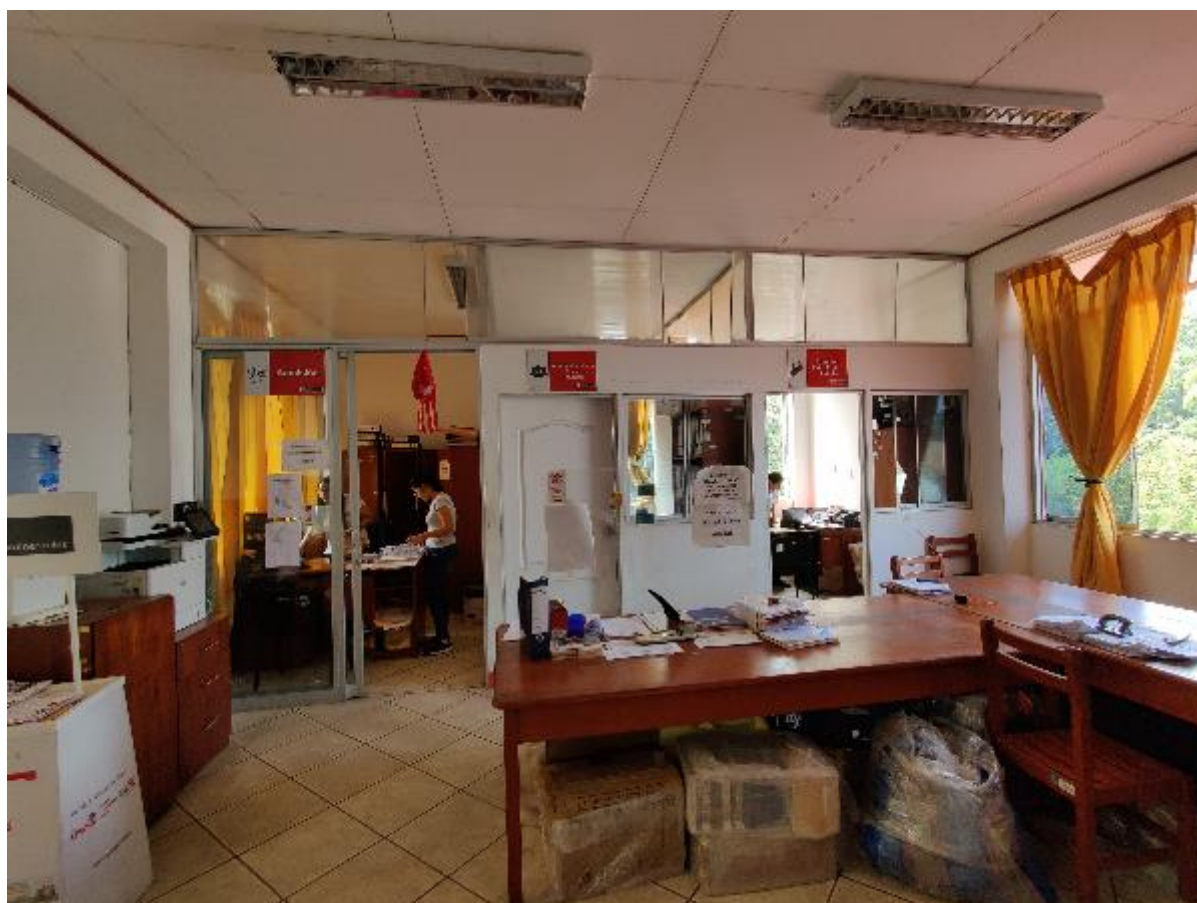
Foto 04: Hall de distribución.

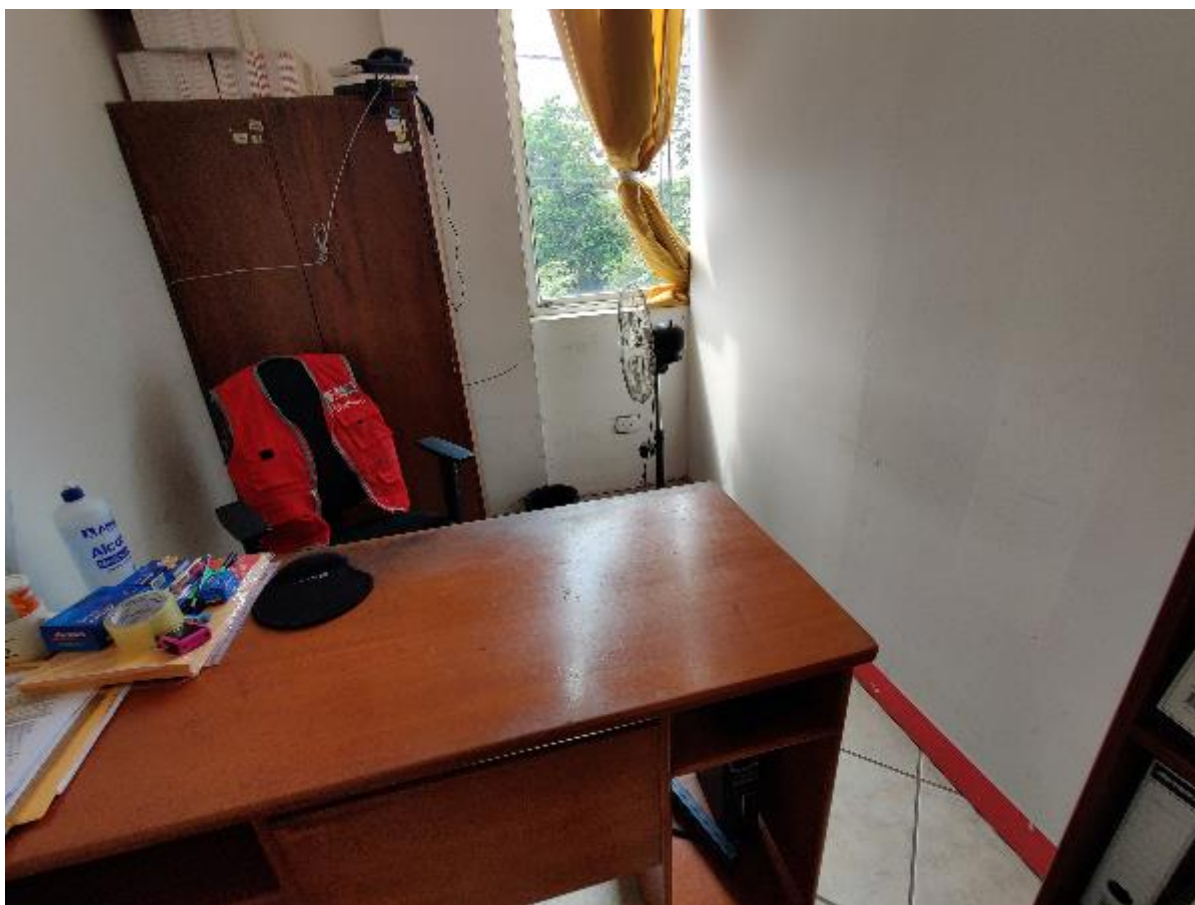
Foto 05: Oficina de asistencia social.

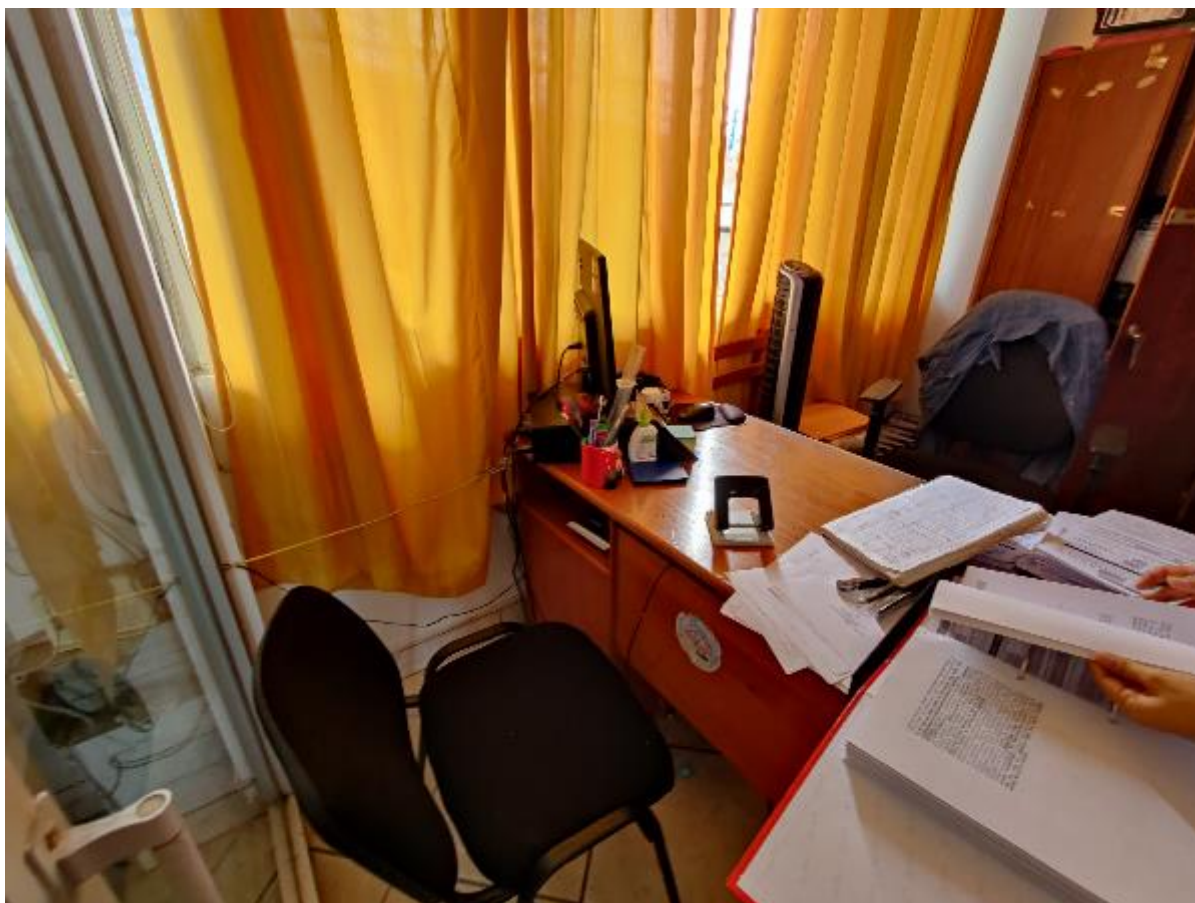
Foto 06: Oficina de admisión.

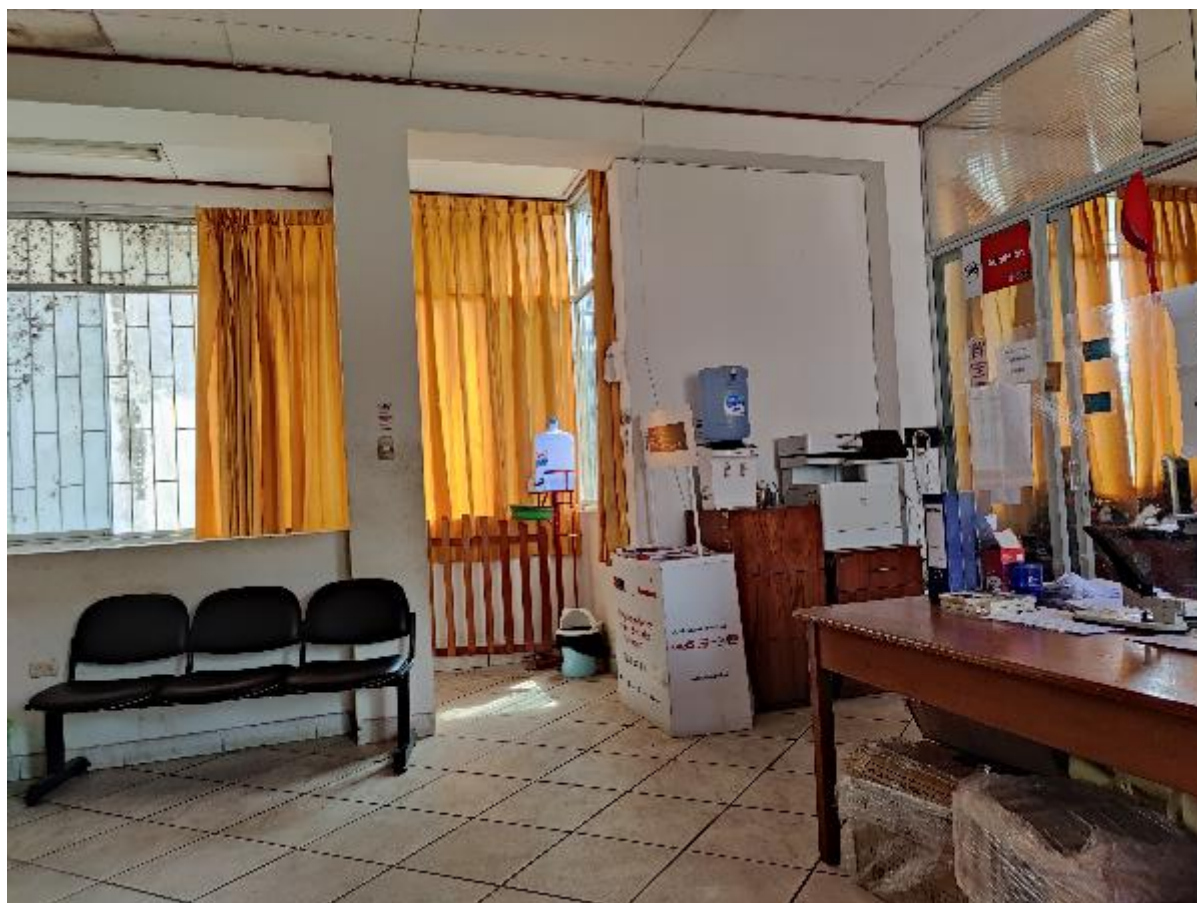
Foto 07: Hall de distribución

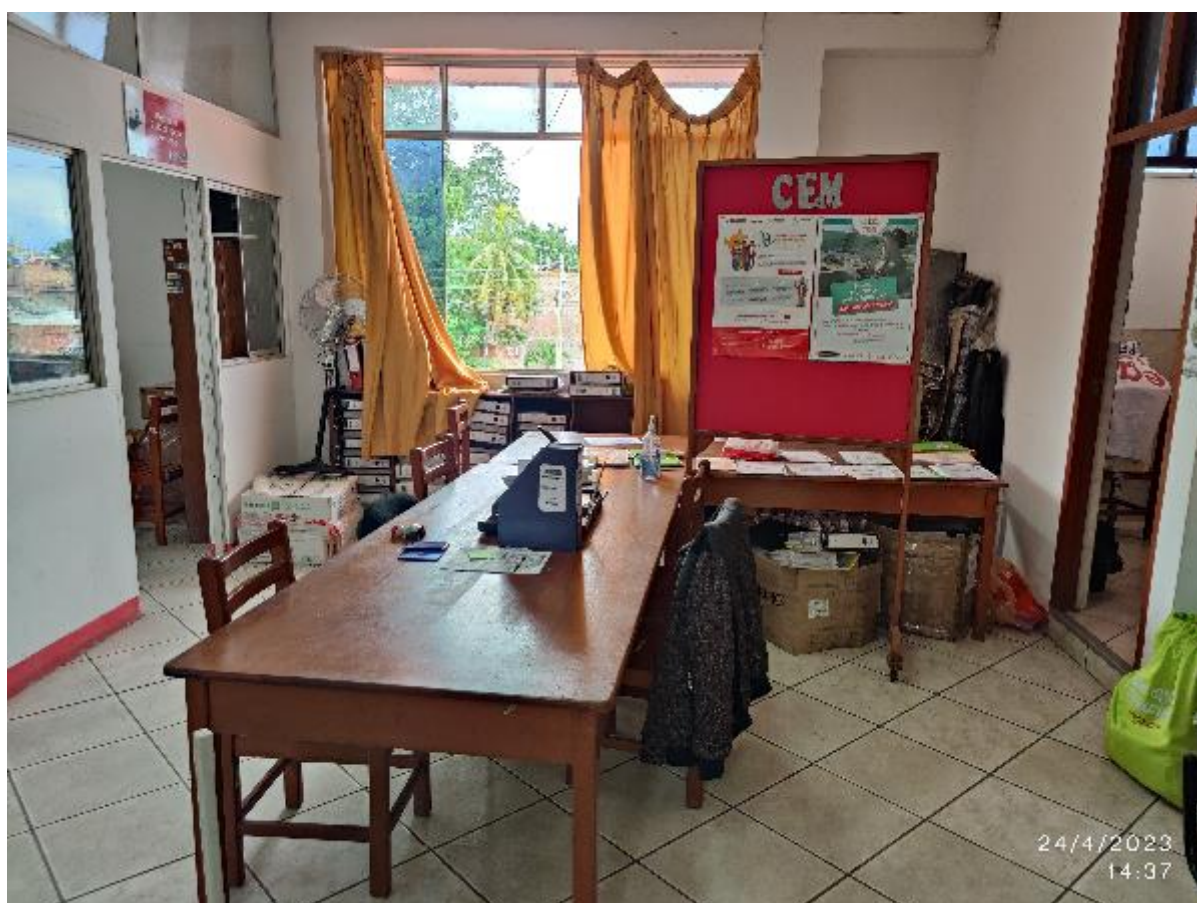
Foto 08: Mesas de trabajo en hall de distribución

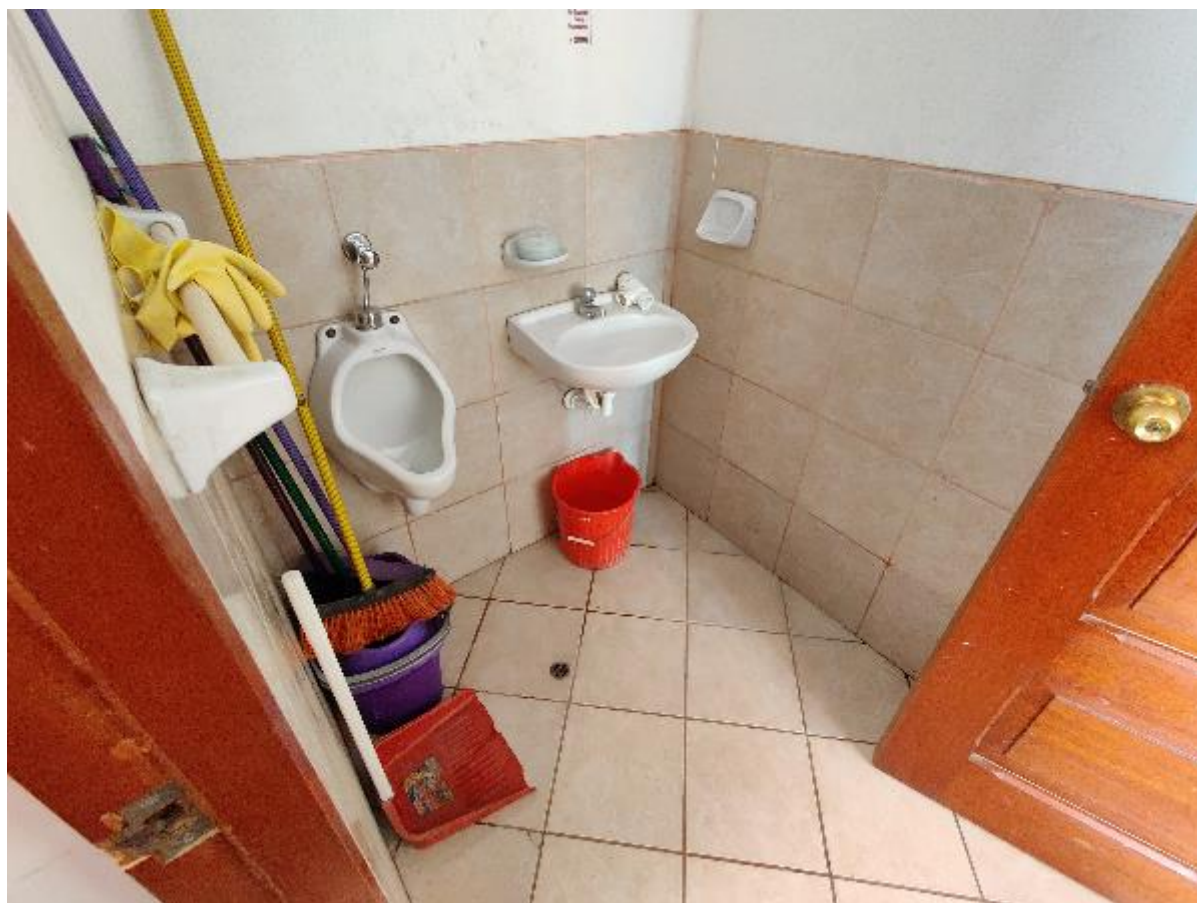
Foto 09: Servicio higiénico.

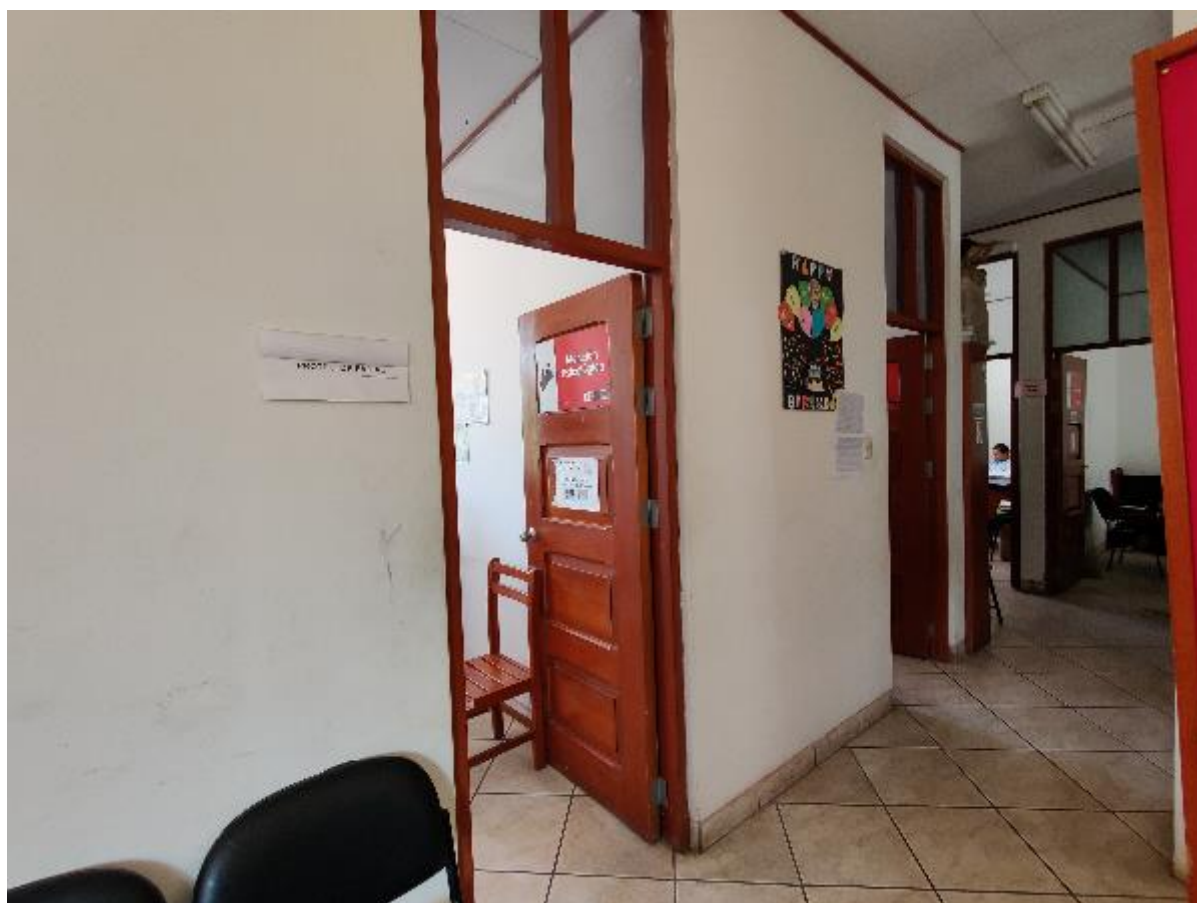
Foto 10: Corredor de circulación.

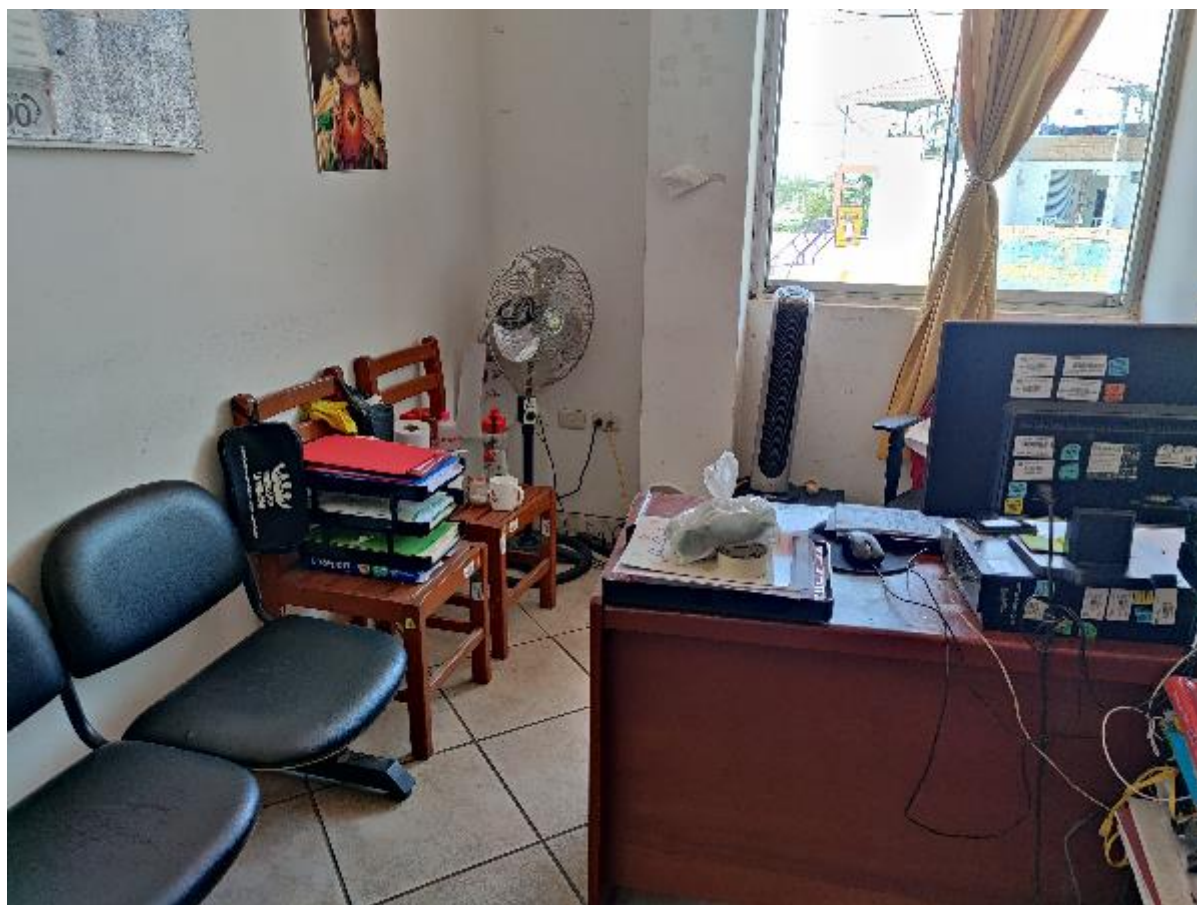
Foto 10: Oficina de asesoría psicológica 2.

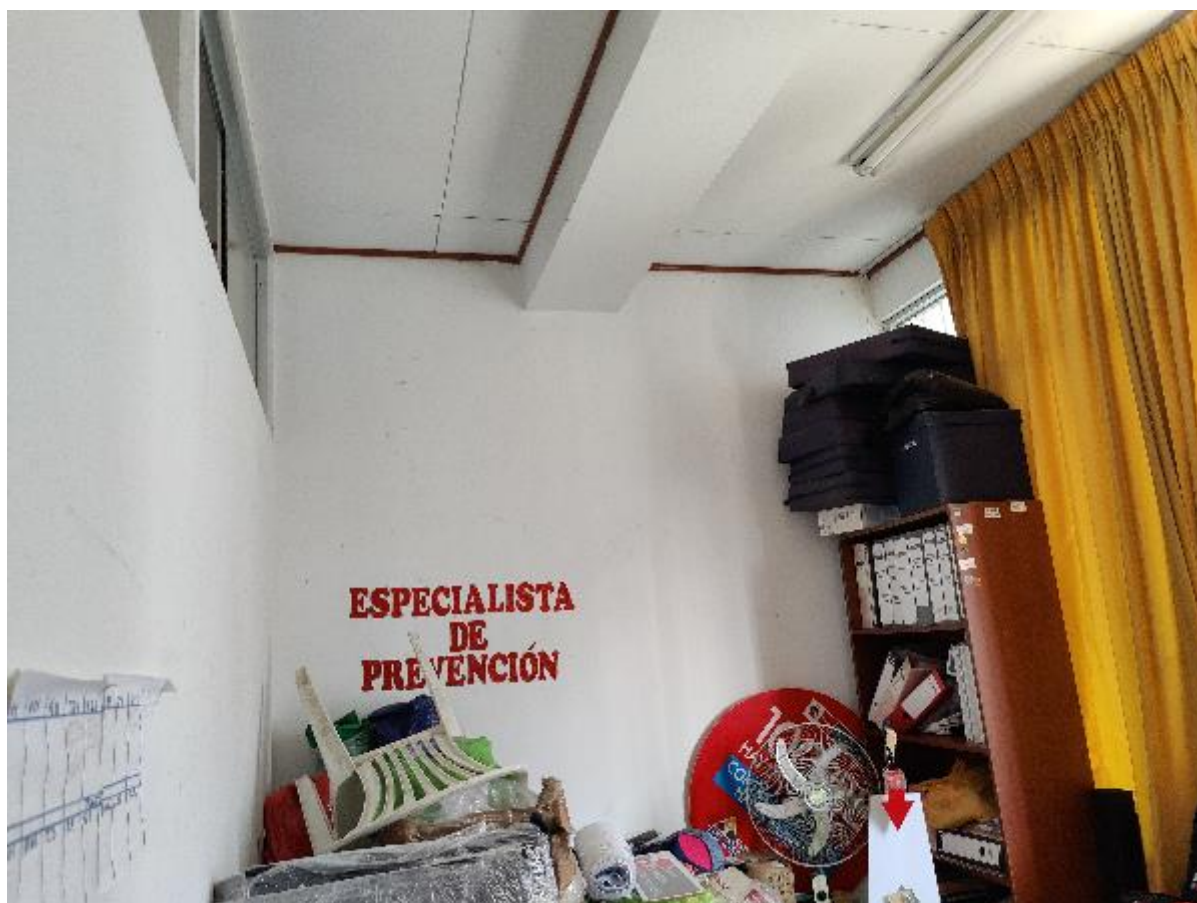
Foto 11: Oficina de prevención.

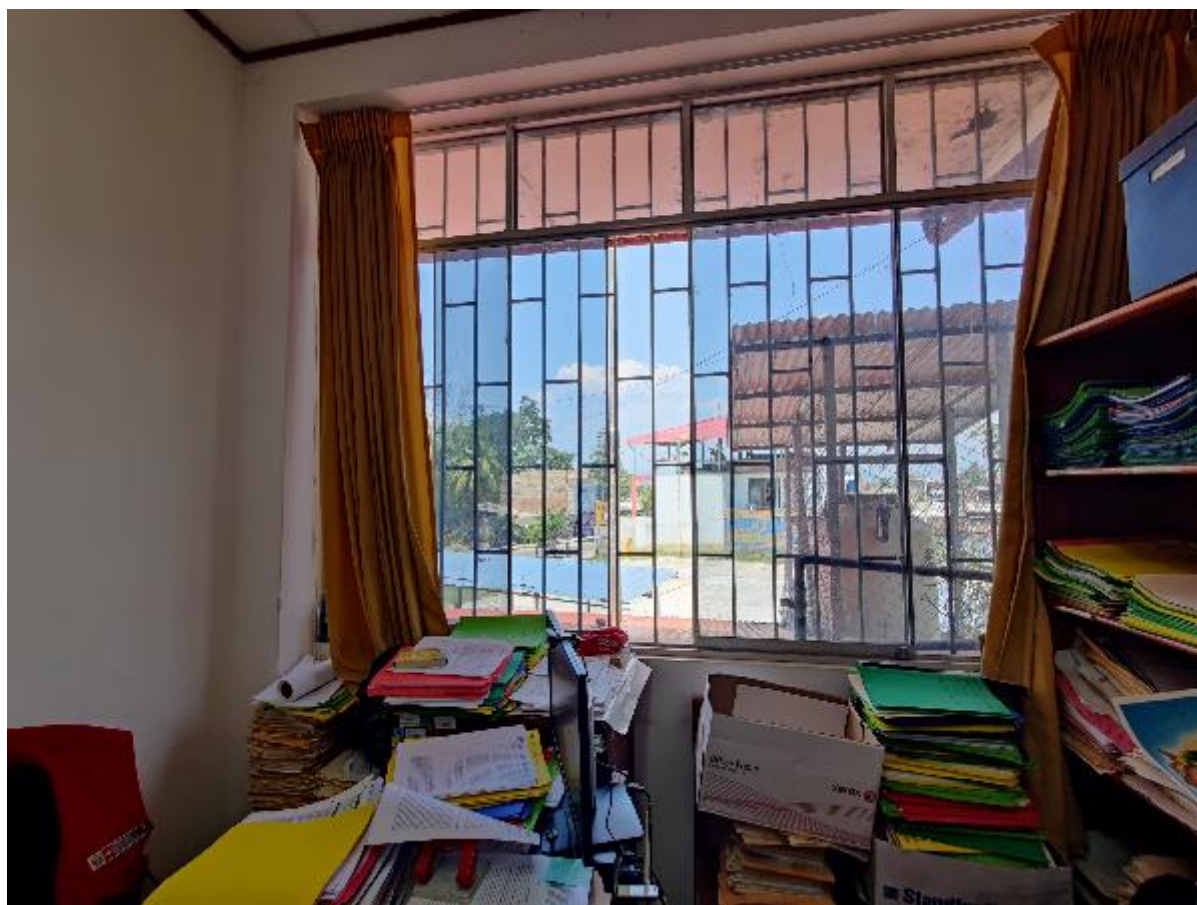
Foto 12: Oficina de asesoría legal.

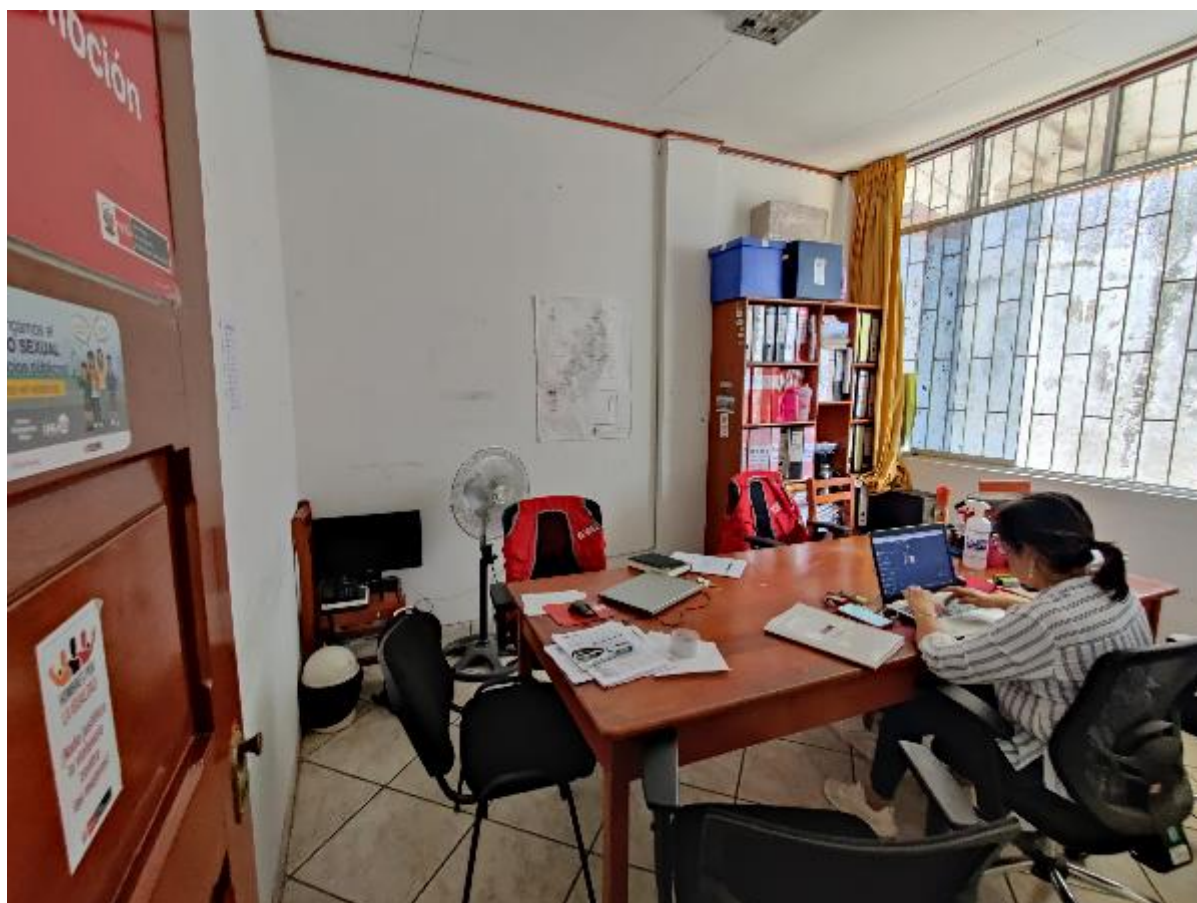
Foto 13: Oficina de promoción.

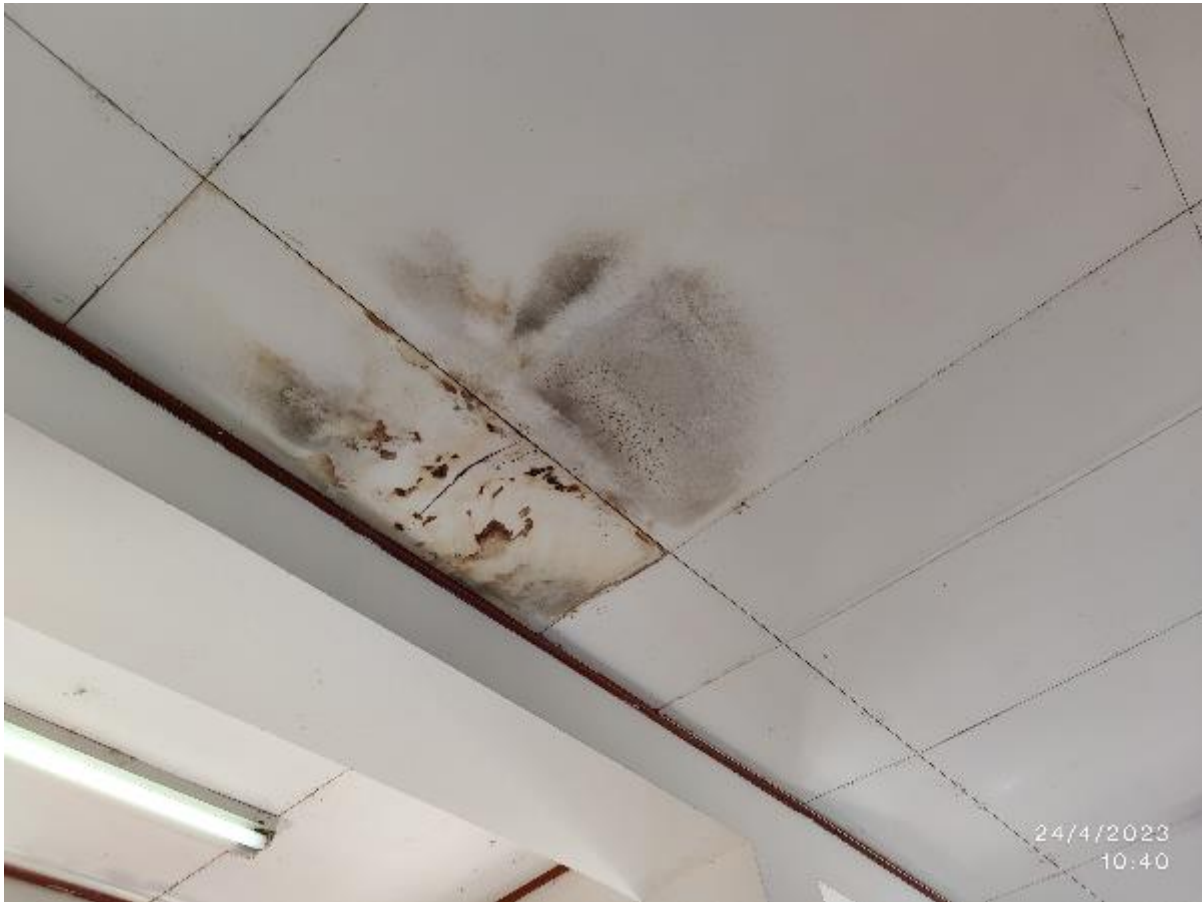
Foto 14: Macha de humedad en cielo raso de hall de distribución.

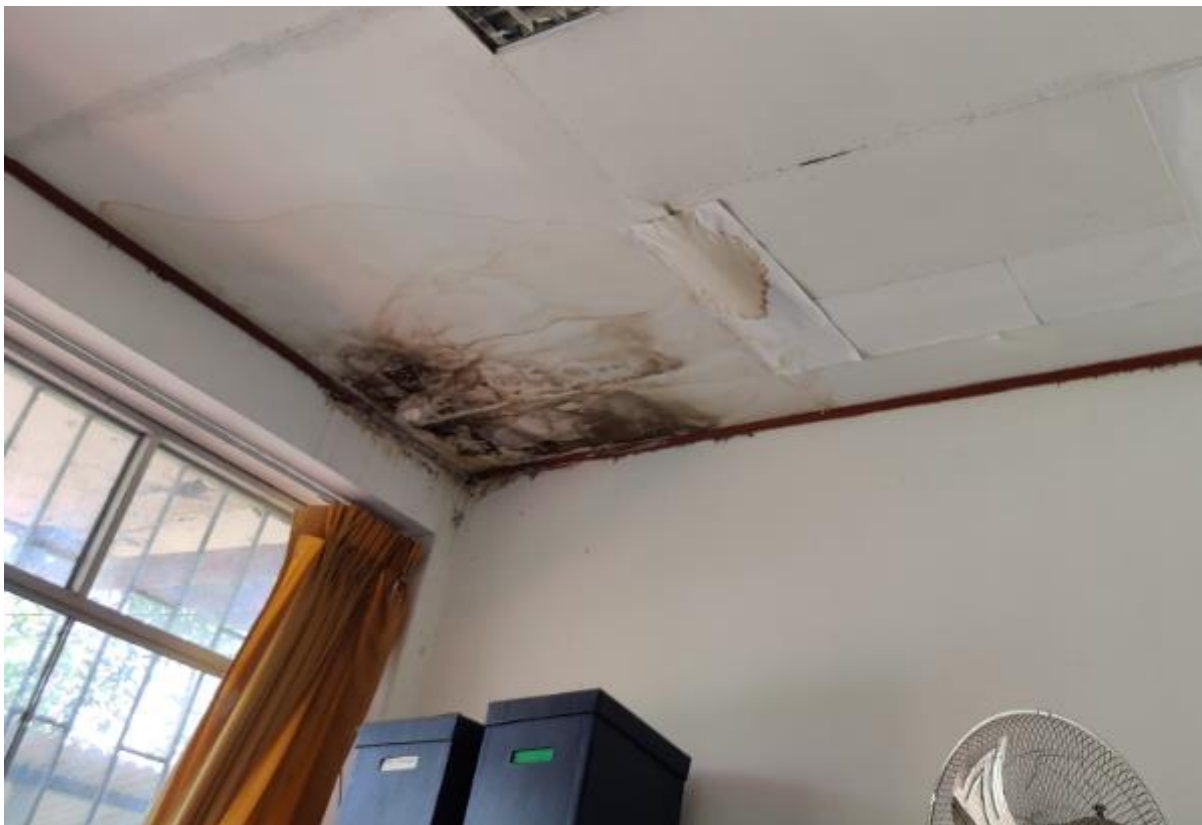
Foto 15: Mancha de humedad en cielo raso de asesoría legal.

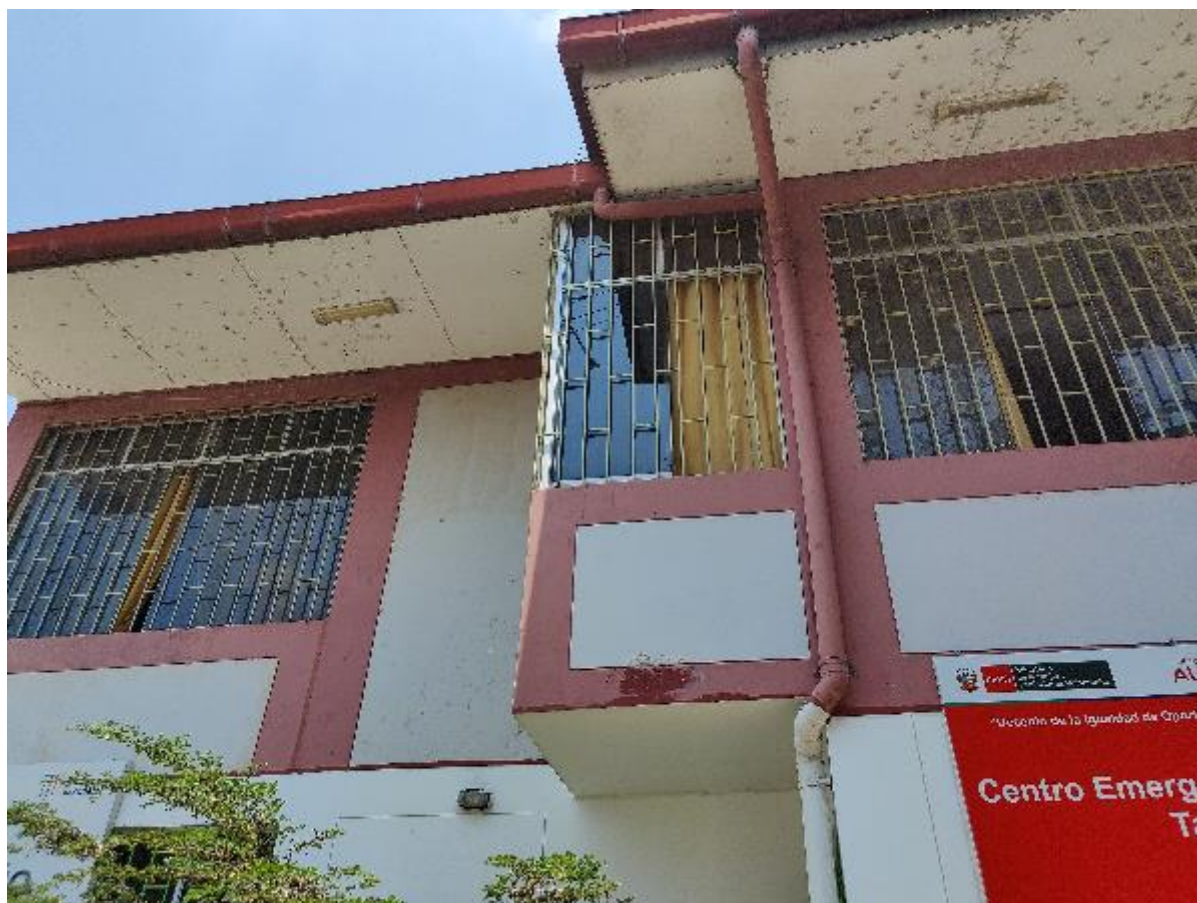
Foto 16: Fachada del CEM (Segundo piso).

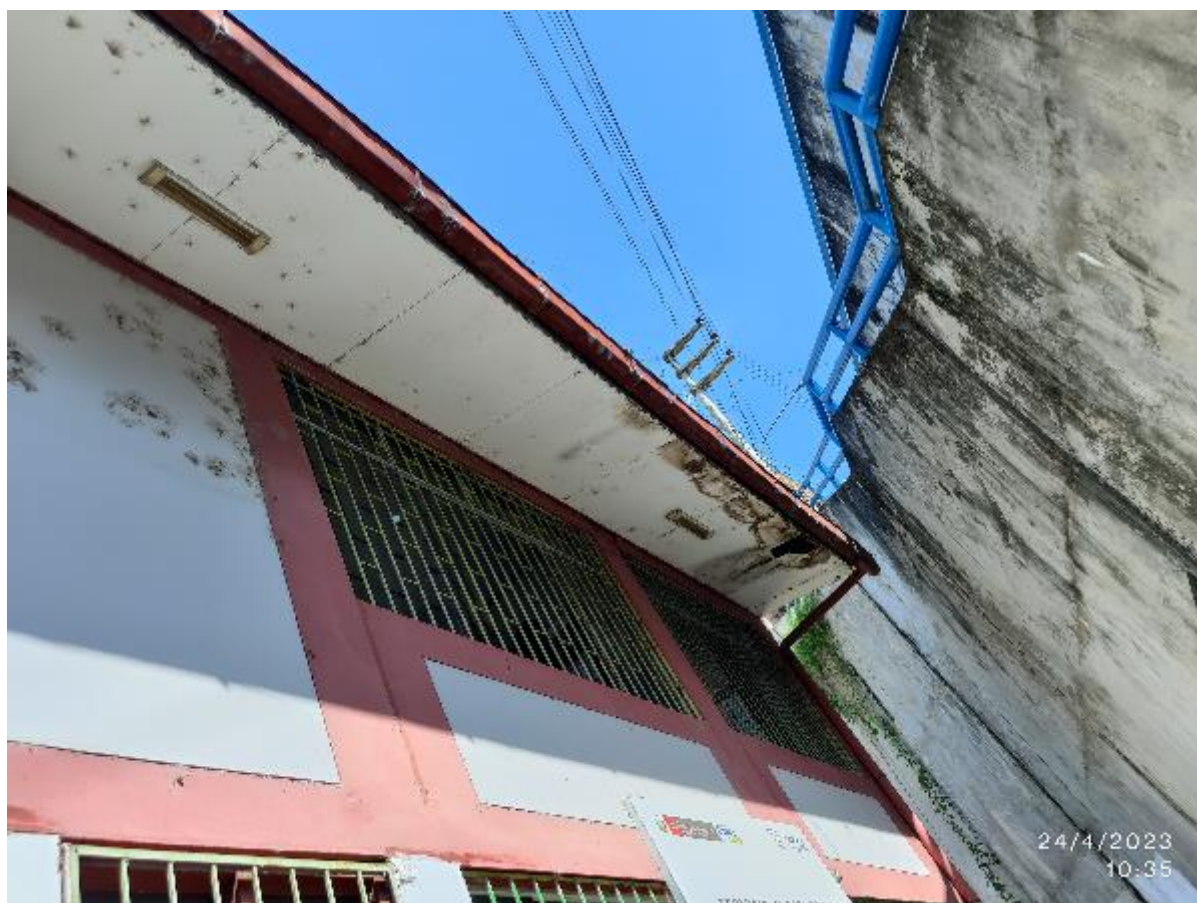
Foto 17: Aleros de la cobertura.

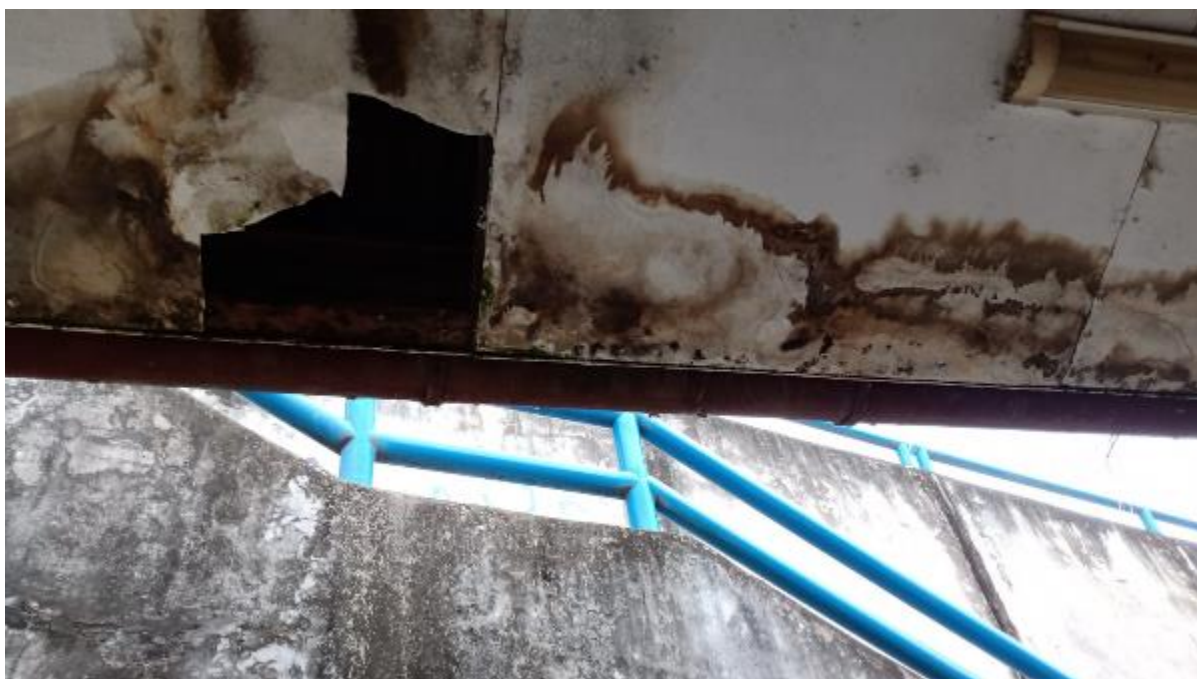
Foto 18: Cielo raso en alero dañado por la humedad.

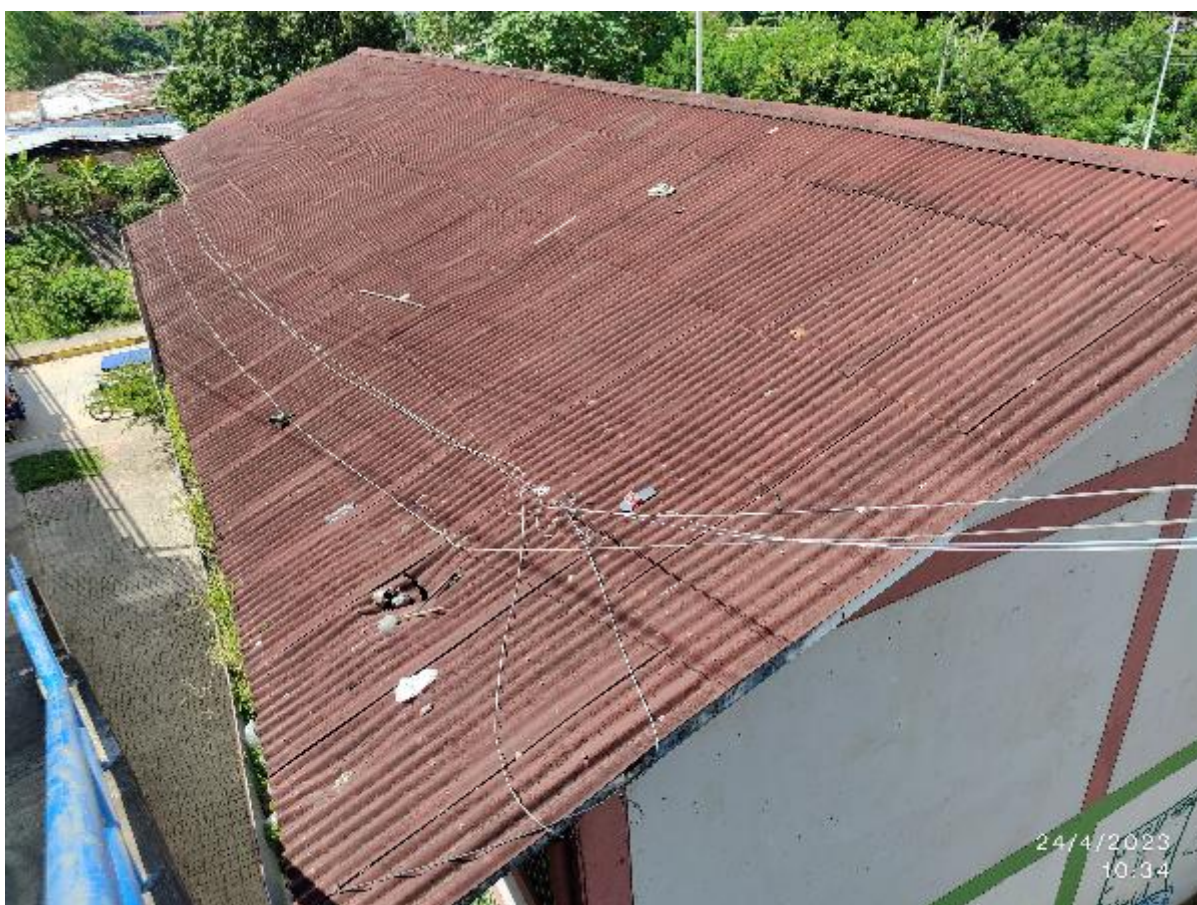
Foto 18: Cobertura de aluzinc.

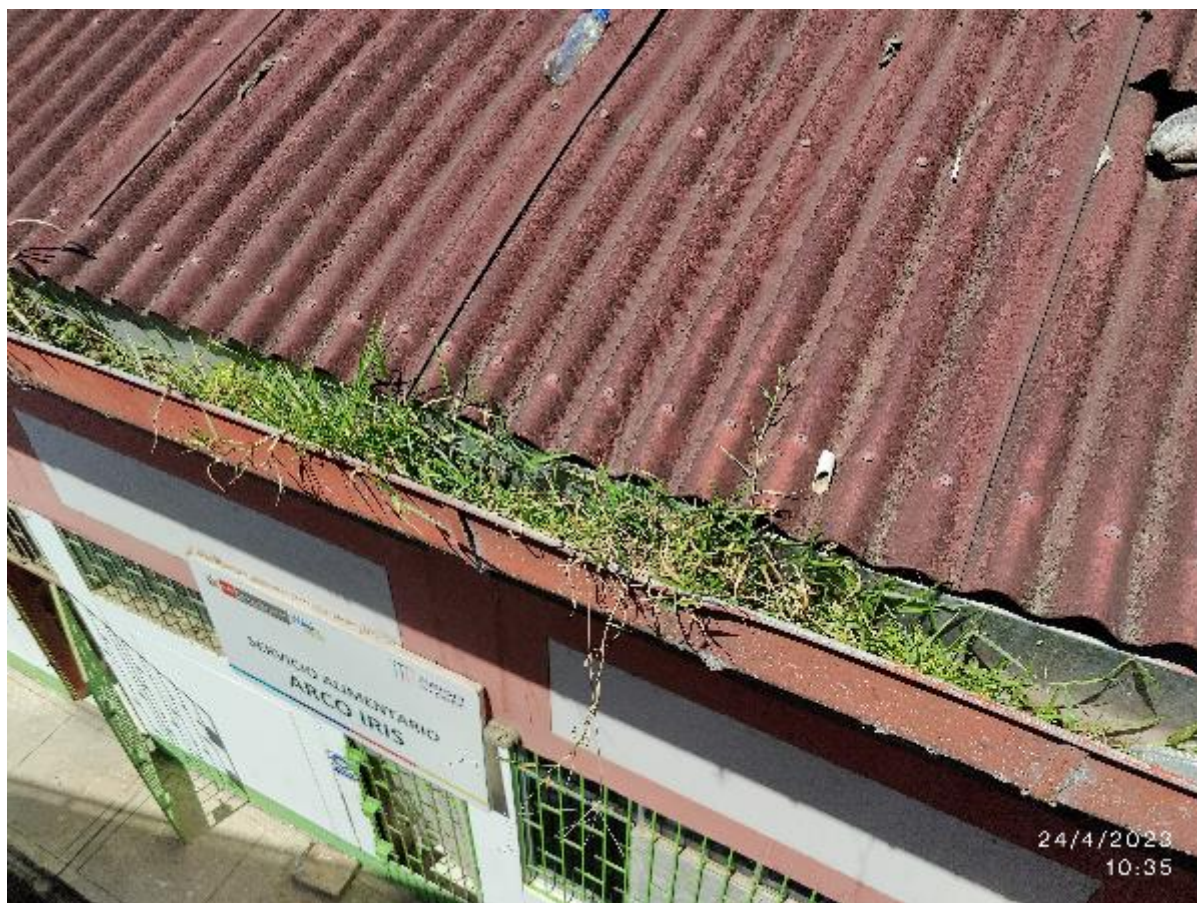
Foto 19: Canaleta pluvial.
