PANEL FOTOGRÁFICO DE LA SITUACIÓN ACTUAL DEL CEM TARAPOTO – SAN MARTÍN

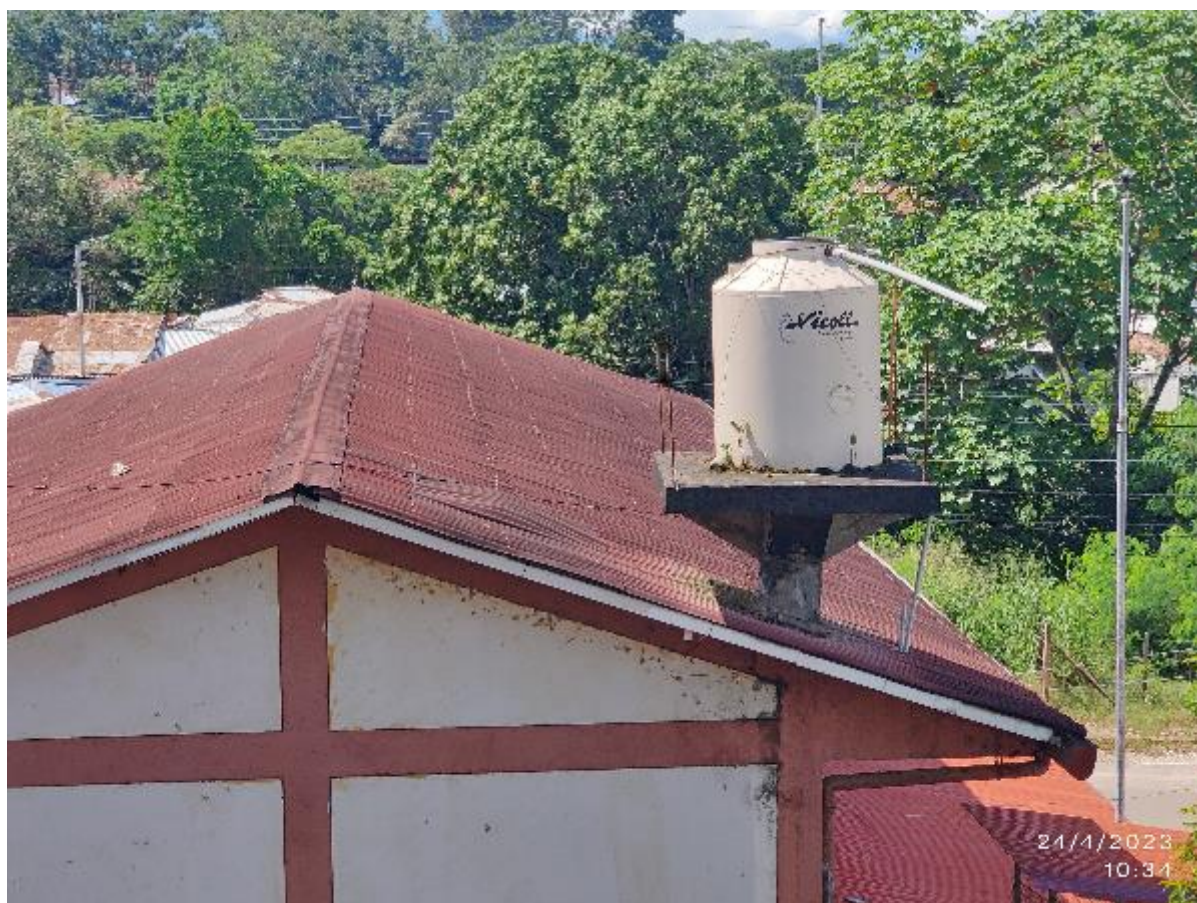
Foto 20: Intersección entre cobertura y columna de soporte del tanque elevado.

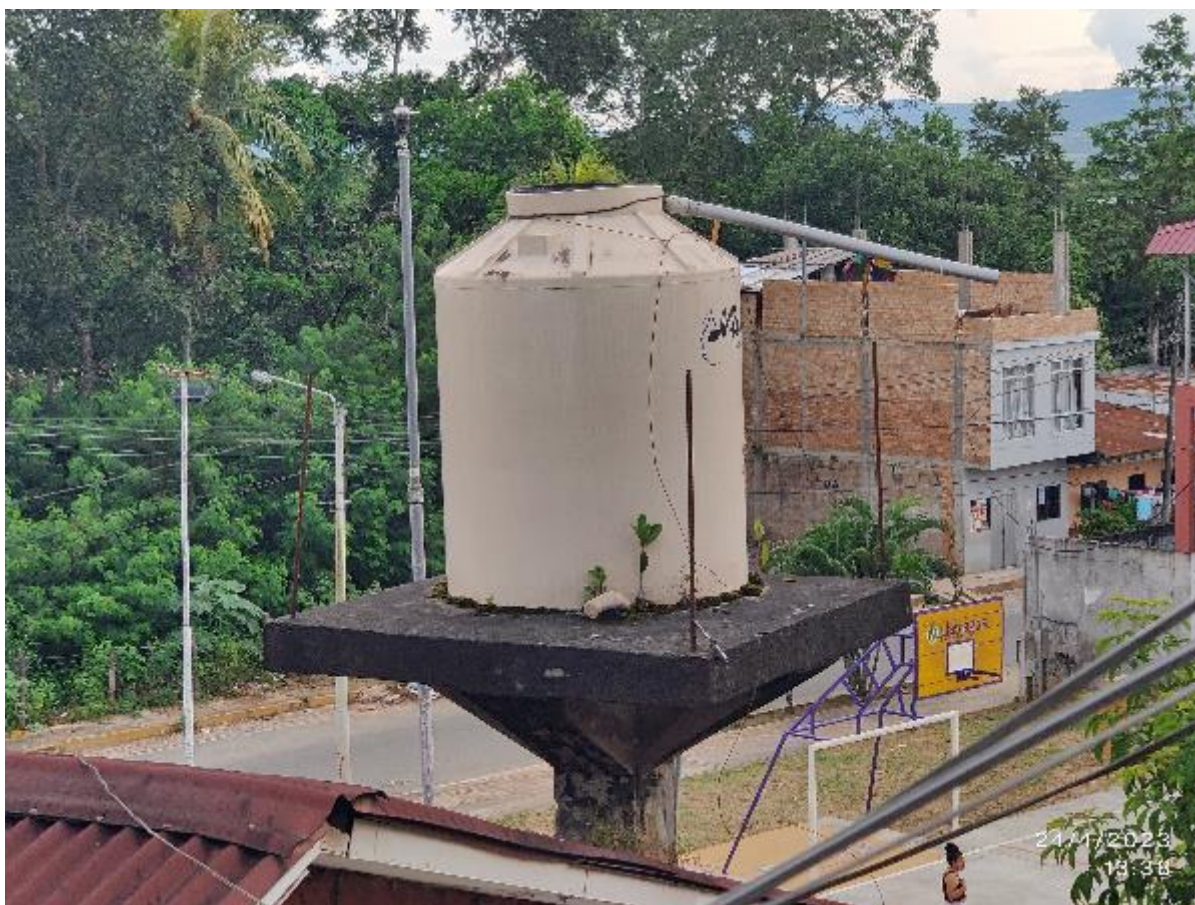
Foto 21: Intersección entre cobertura y columna de soporte del tanque elevado.

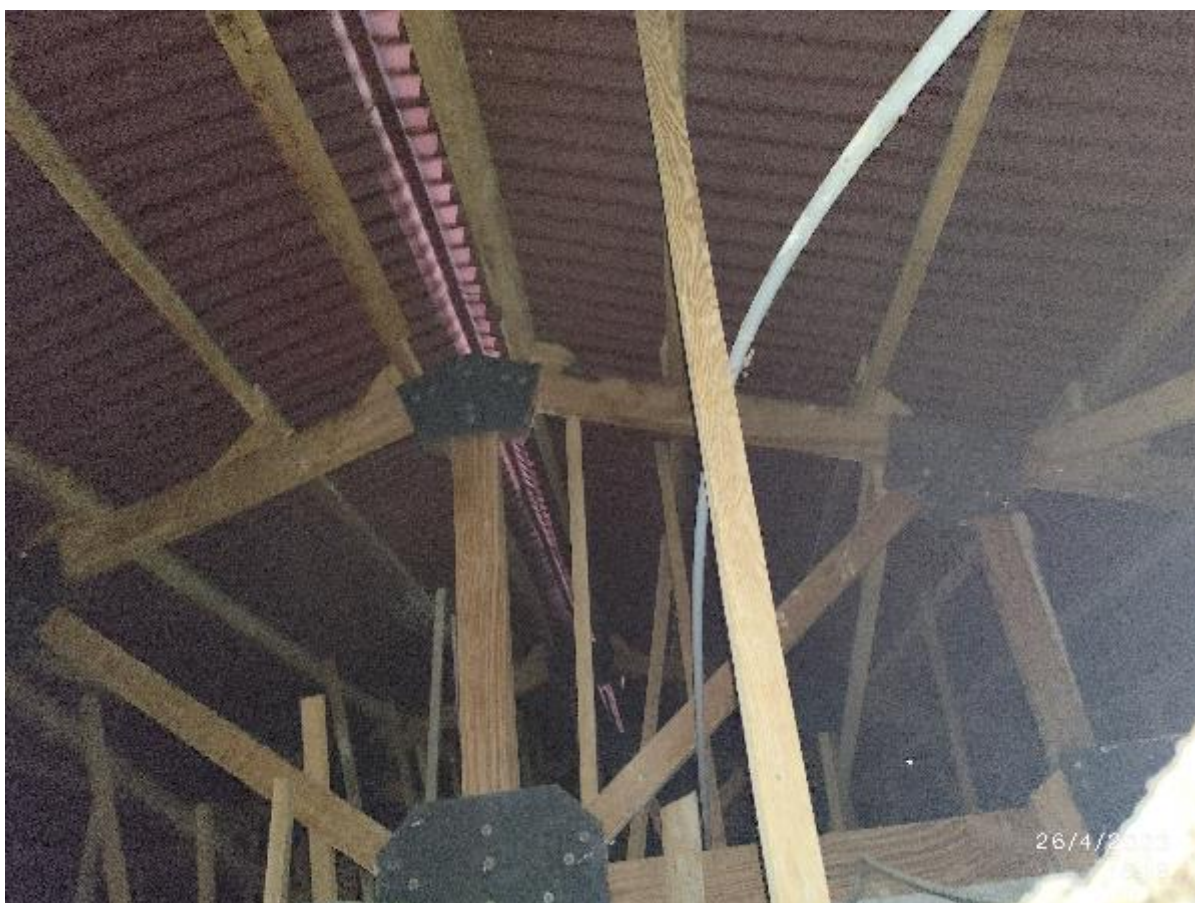
Foto 22: Estructura de soporte de la cobertura.
