PANEL FOTOGRAFICO

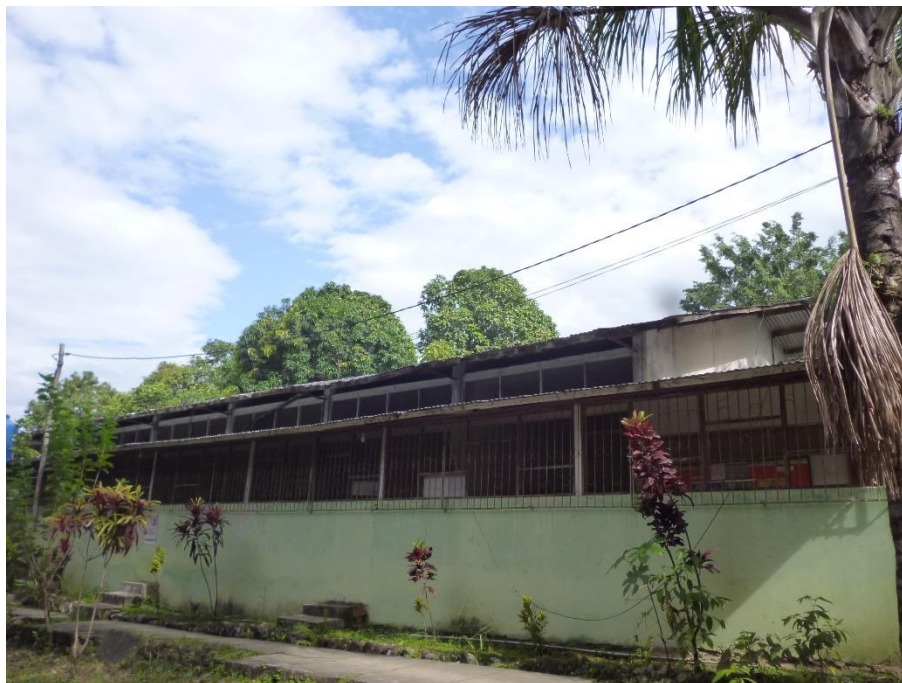
VISTA LATERAL DEL ESTADO SITUACIONAL QUE PRESENTA LA COBERTURA

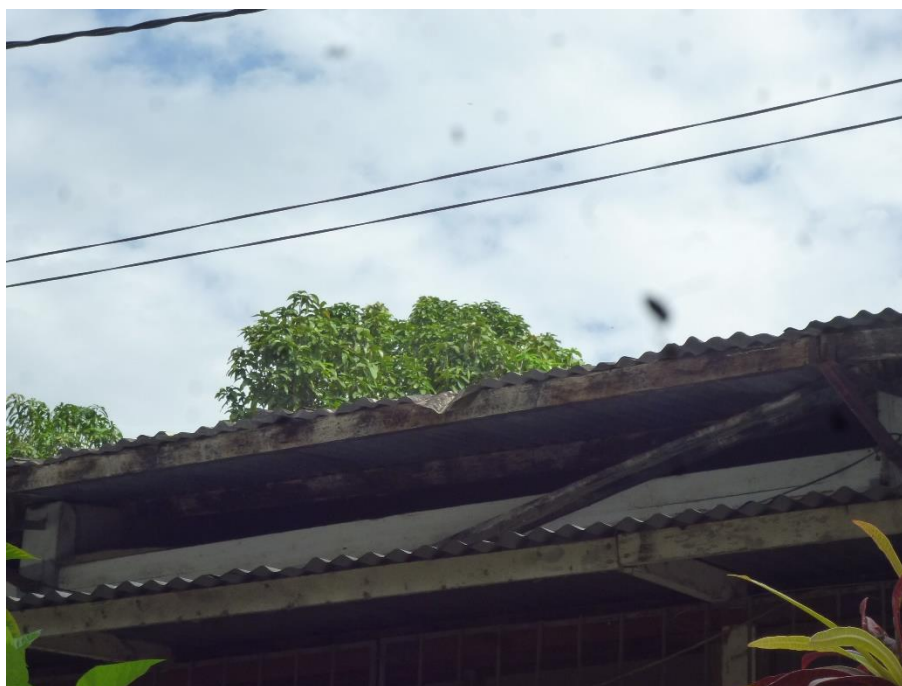
VISTA DEL ESTADO DE LA COBERTURA PRINCIPAL Y SOBLETECHO EN DETERIORO

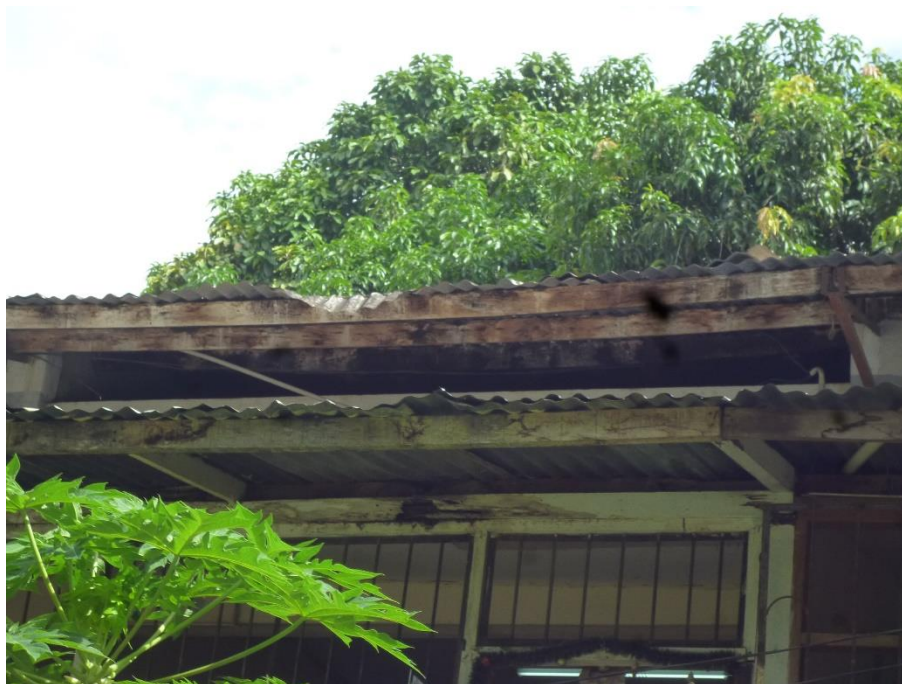
VISTA DEL ESTADO QUE PRESENTA EL MADERAJE QUE SOPORTA LA COBERTURA

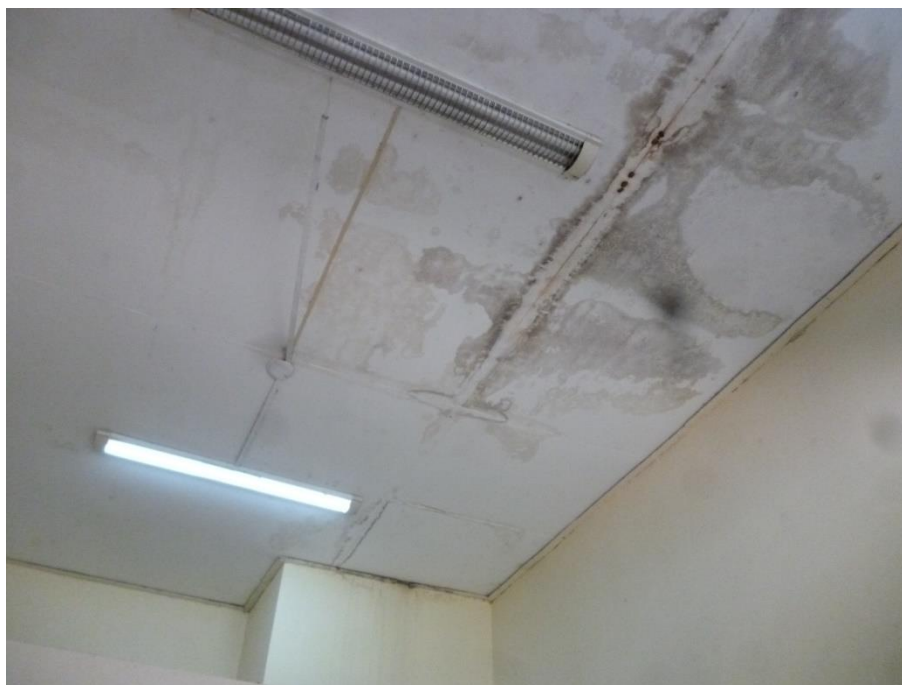
SE OBSERVA EL INTERIOR DEL CIELO RASO EN AMBIENTE DE REGISTRO TRABAJADORES DE C.C.

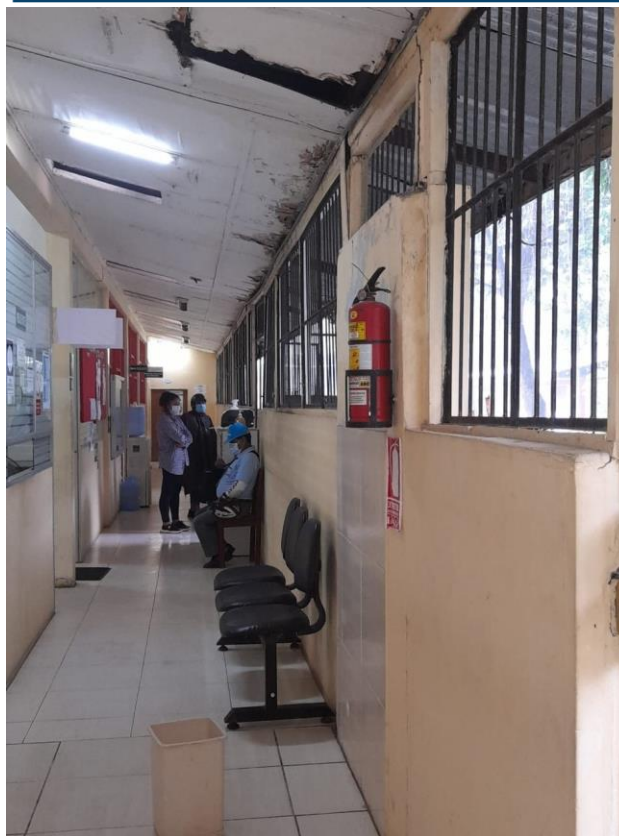
VISTA DEL INTERIOR DE PASADIZO CIELO RASO AVERIADO POR HUMEDAD

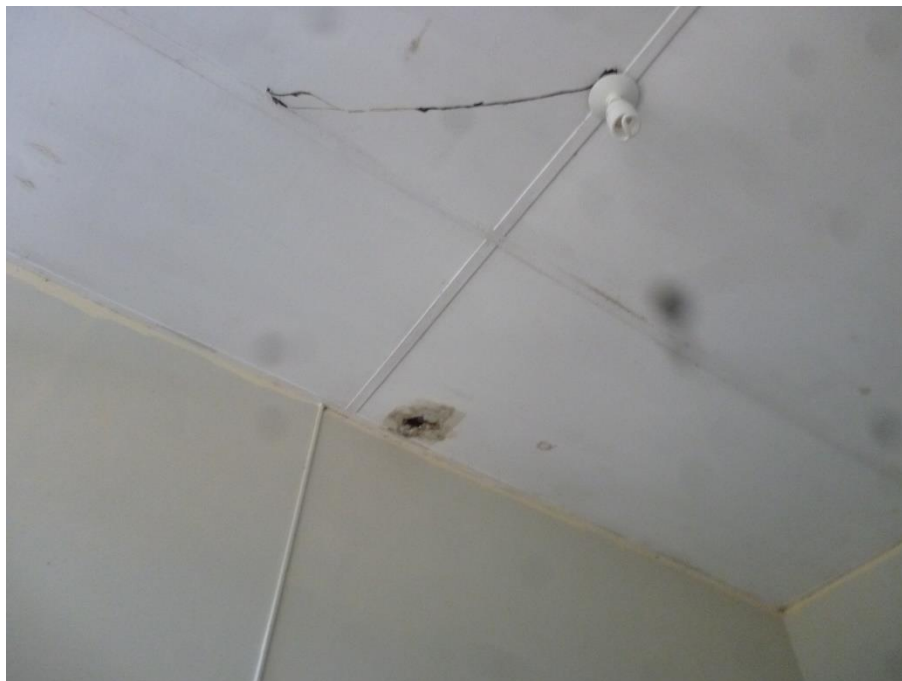
VISTA DE CENTRO DE LUZ CON LUMINARIA QUEMADA Y CABLE EXPUESTO, CIELO RASO PICADO

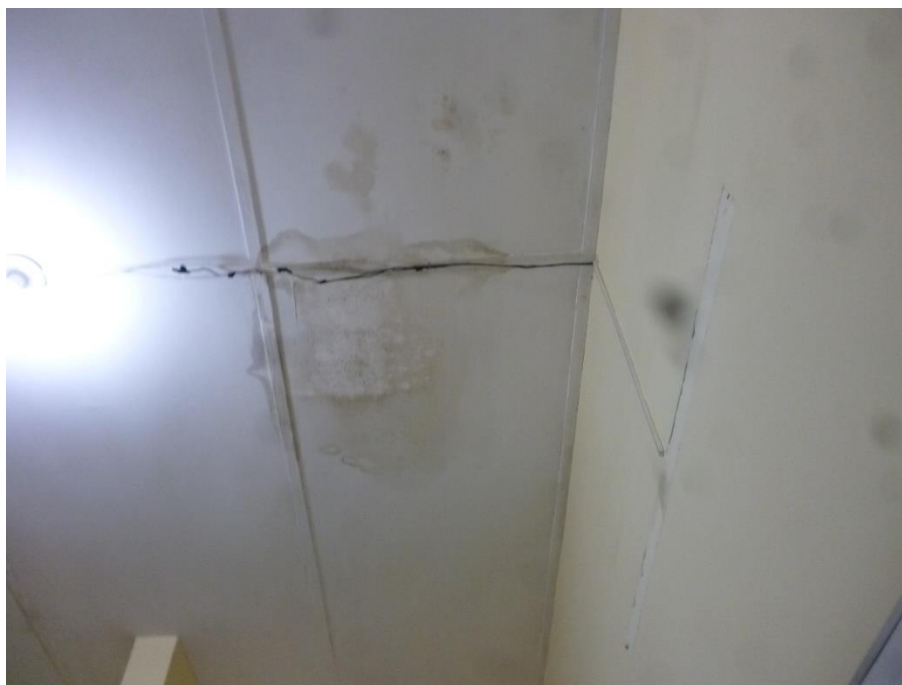
VISTA DE INTERIOR DEL CIELO RASO EN AMBIENTE DE MESA DE PARTES, CABLE EXPUESTO Y CIELO RASO HONGUEADO

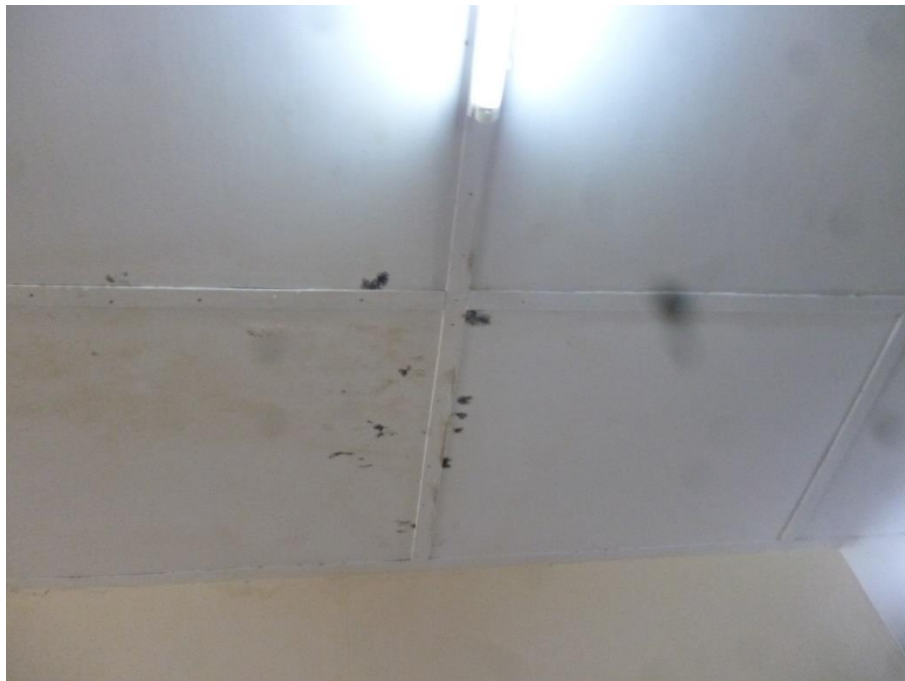
VISTA DEL CIELO RASO CON MANCHAS DE HUMEDECIMIENTO POR EFECTO DE GOTERAS

CALAMINA PICADA

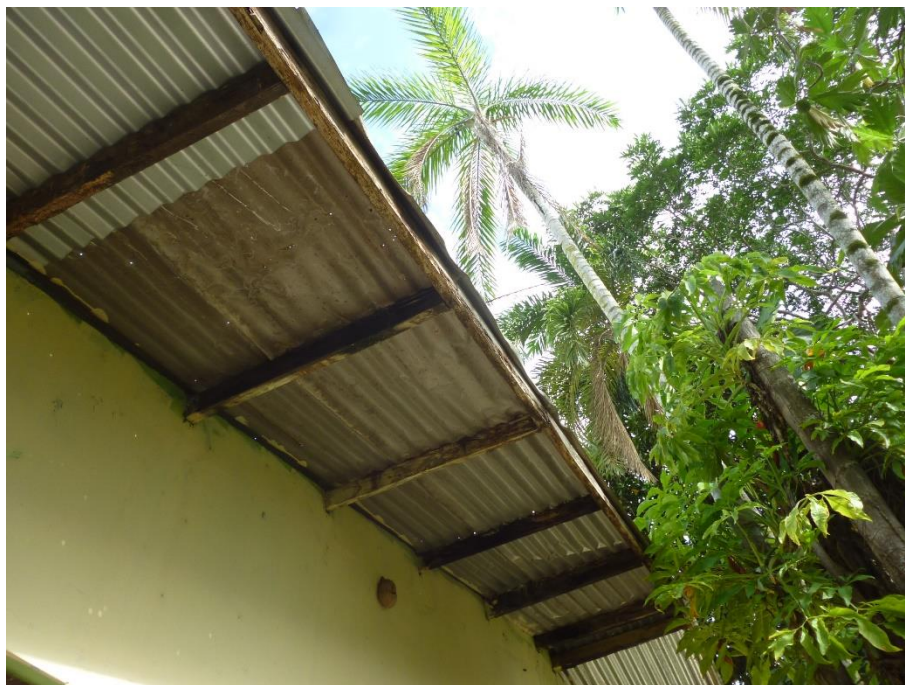
CORREAS DE MADERA EN SOBLETECHO DE COLA DE PATO HUMEDAS Y AVERIADAS

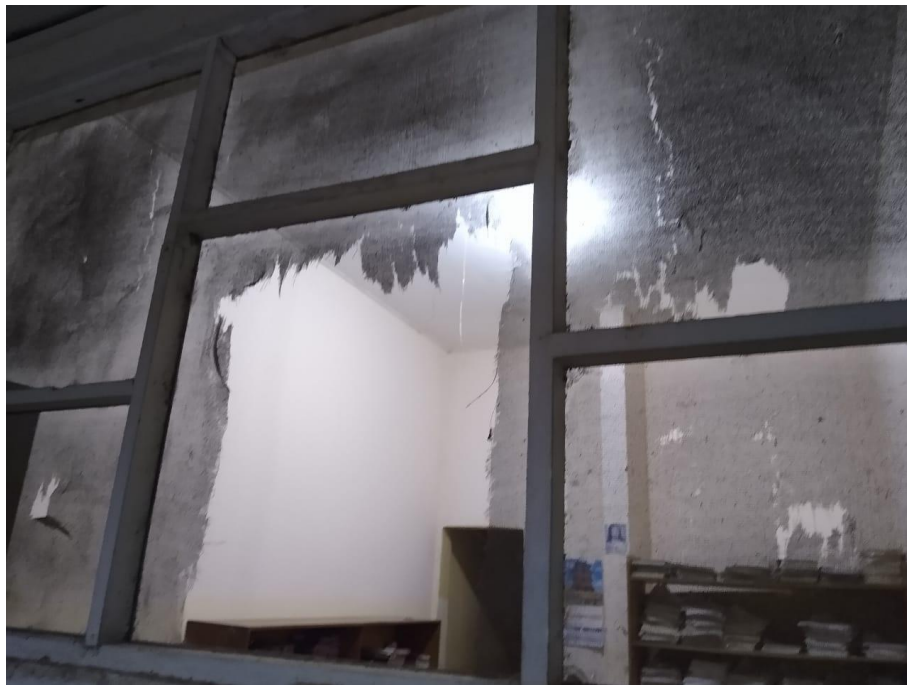
ESTADO EN QUE SE ENCUENTRAN LAS VENTANAS CON DOBLE MALLA METALICA

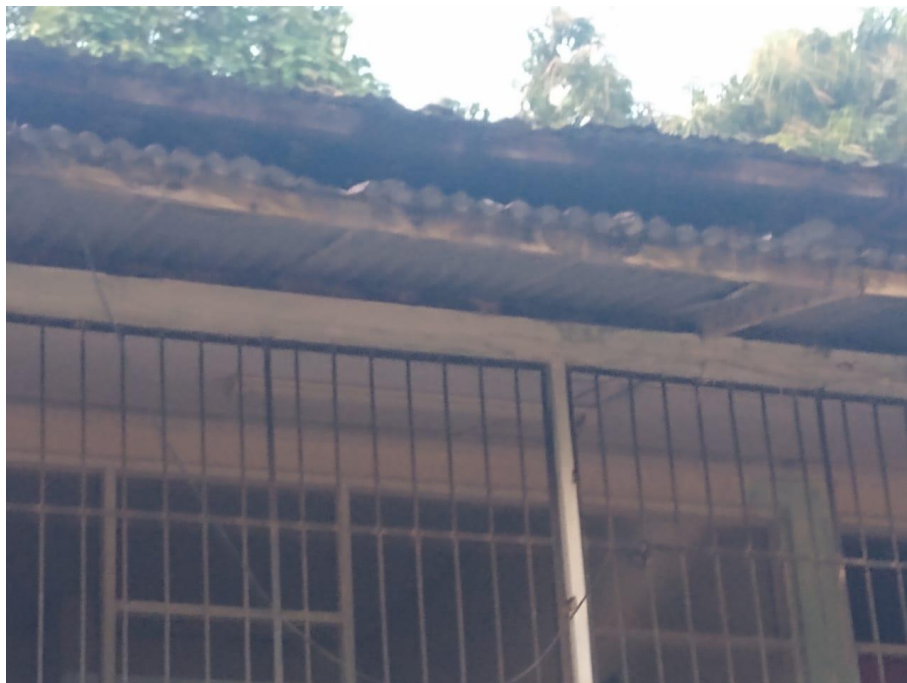
VISTA DEL TECHO DE LA NAVE PRINCIPAL Y SOBRE TECHO EN ALERO DE PASADIZO

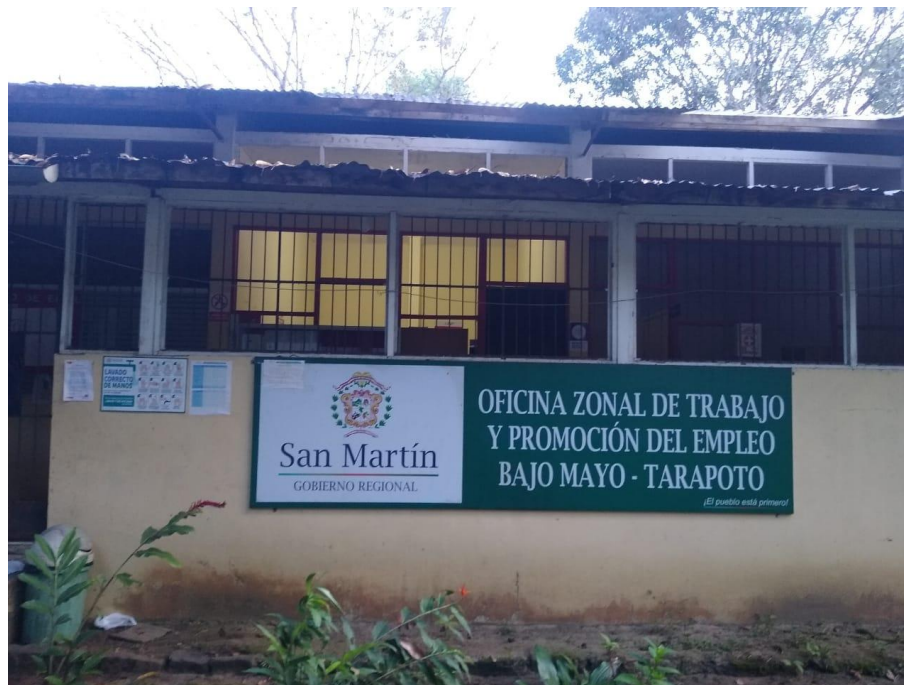
VISTA DEL INGRESO PRINCIPAL A LA INSTITUCION SE OBSERVA EL TECHO PRINCIPAL Y TECHO BAJO EN ALERO SOBRE PASADIZO

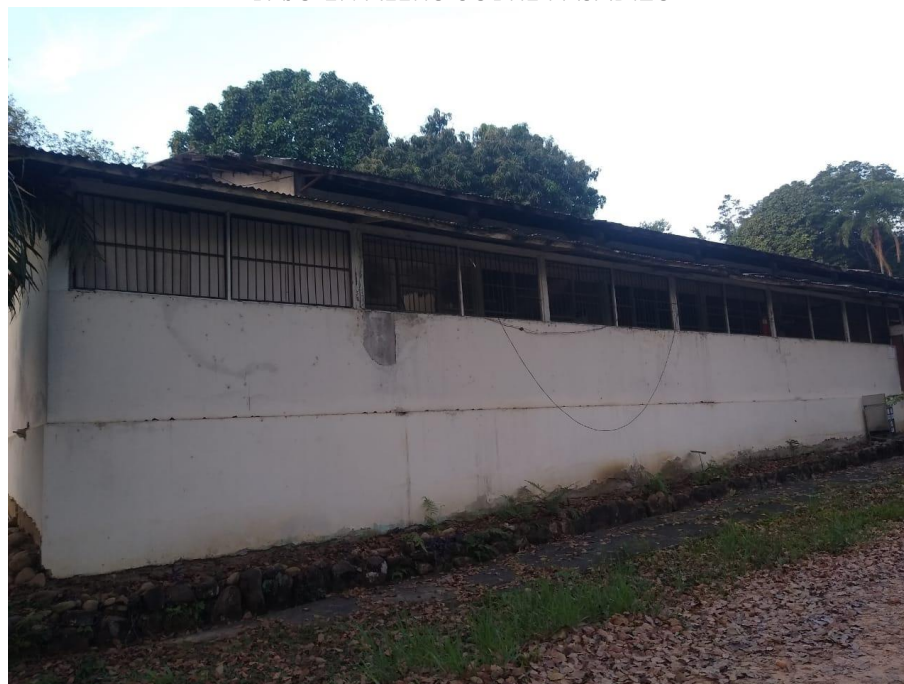
VISTA DEL LADO POSTERIOR A LA FACHADA REQUIERE DE MANTENIMIENTO GENERAL

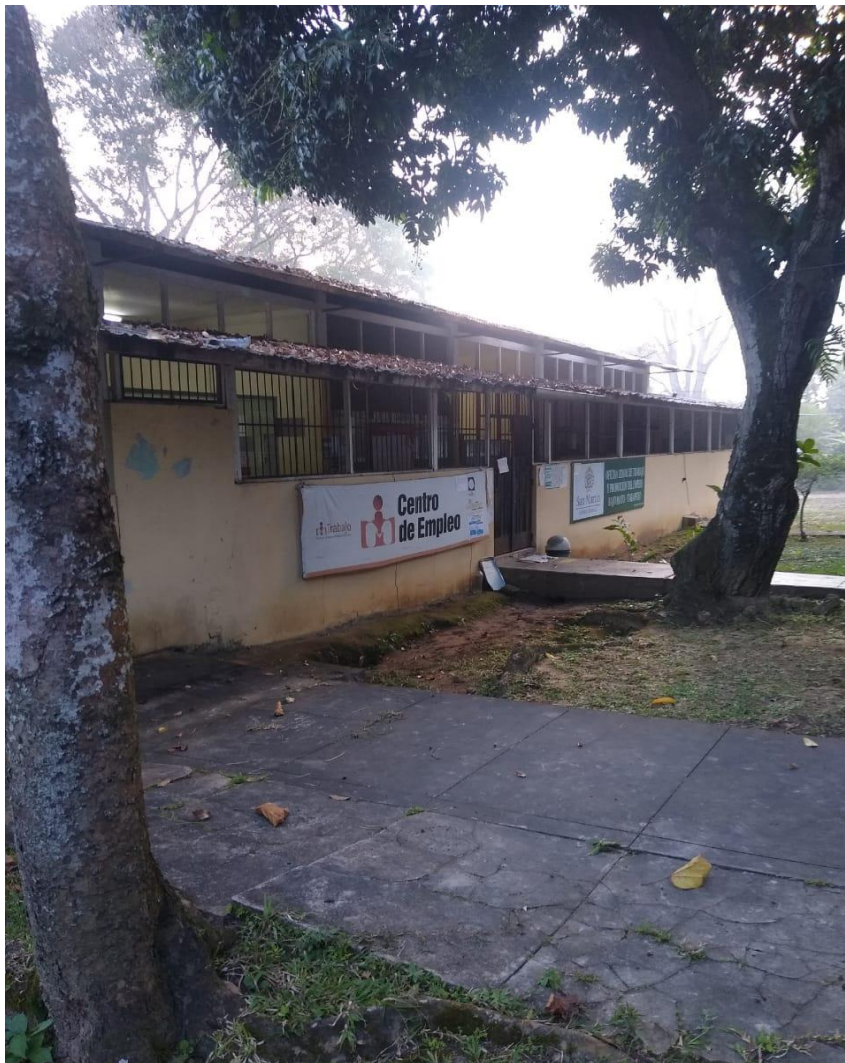
VISTA DEL INGRESO PRINCIPAL A LA INSTITUCION SE OBSERVA EL ESTADO DEL TECHO NAVE PRINCIPAL Y TECHO BAJO EN ALERO
