PANEL FOTOGRÁFICO

La Institución Educativa JOSE ABELARDO QUIÑONES GONZALES con código local 311144 se encuentra localizada en el distrito de LOS OLIVOS, provincia Lima en el departamento de Lima.

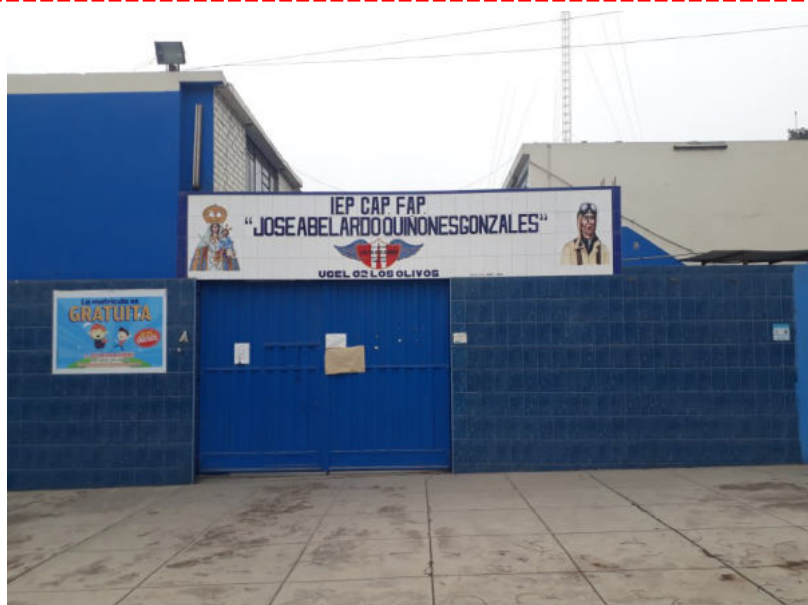
Fotografía 01: ingreso principal del Local Escolar .

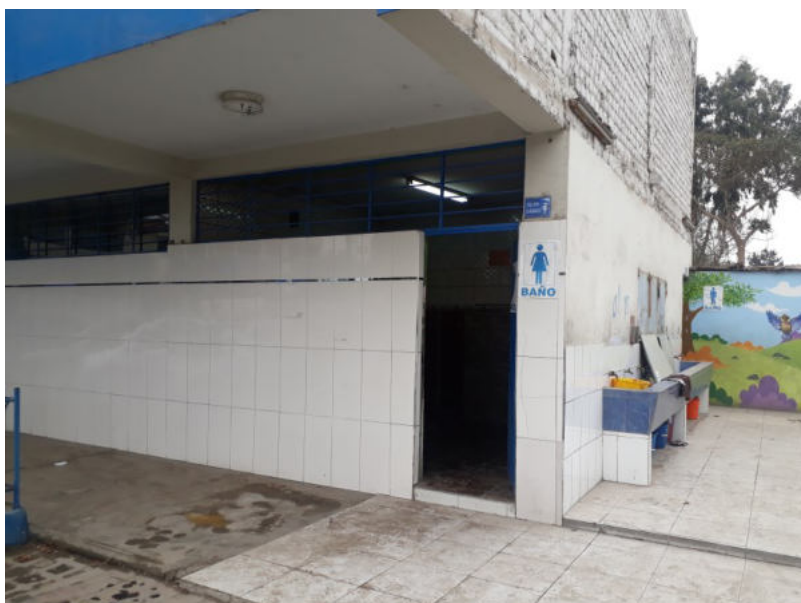
Fotografía 02: ingreso a los servicios higiénicos M1 mujeres. Se encuentra en buen estado.

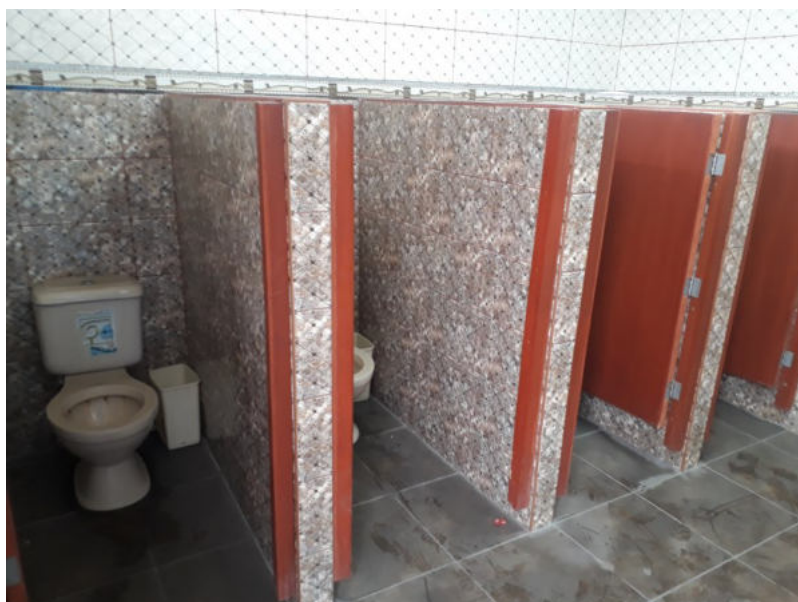
Fotografía 03: elevación 01 de los servicios higiénicos M1. Piso cerámico y enchape en paredes en buen estado de conservación. Puertas de cubículos de madera y aparatos sanitarios en buen estado.

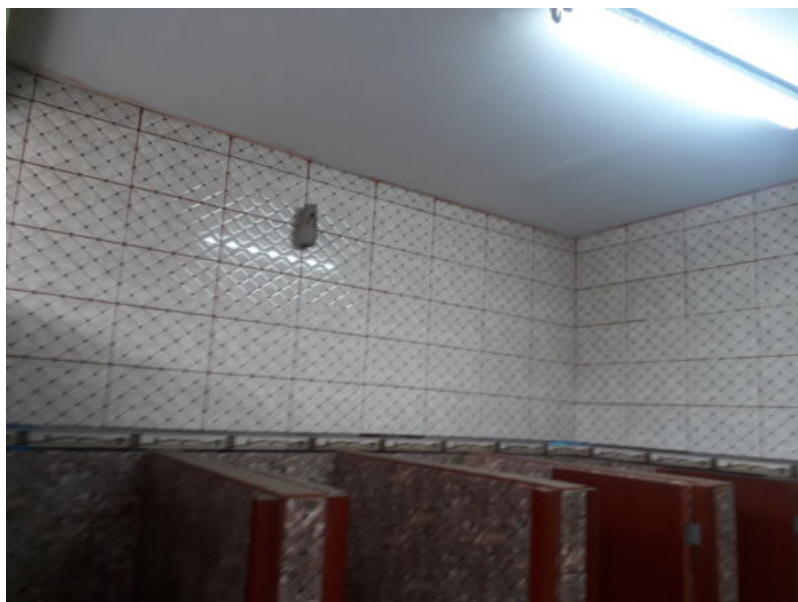
Fotografía 04: elevación 02 de los servicios higiénicos M1. Los enchapes de paredes y piso se encuentra en buen estado. Fluorescente en regular estado, no hermético por tanto, no es adecuado para un uso de baños.

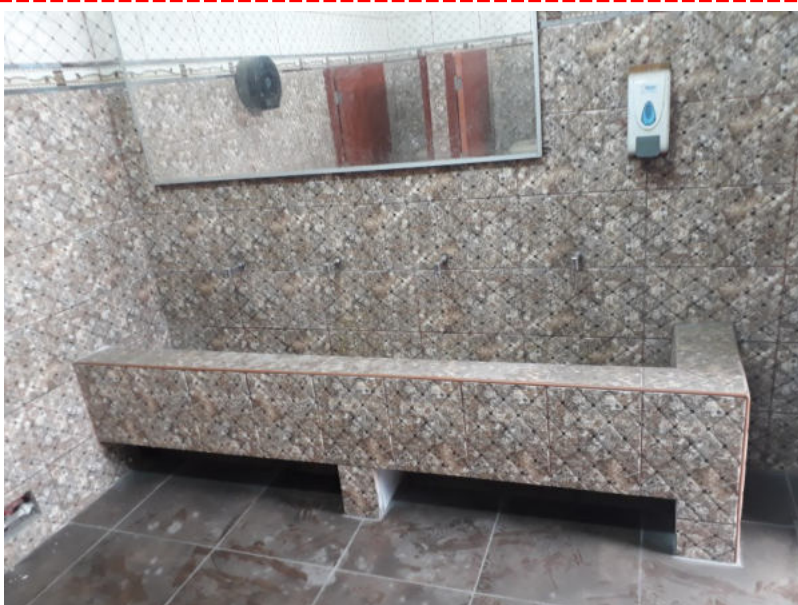
Fotografía 05: elevación 03 de los servicios higiénicos. Se visualiza el lavadero corrido enchapado con griferías en pared en buen estado de conservación.

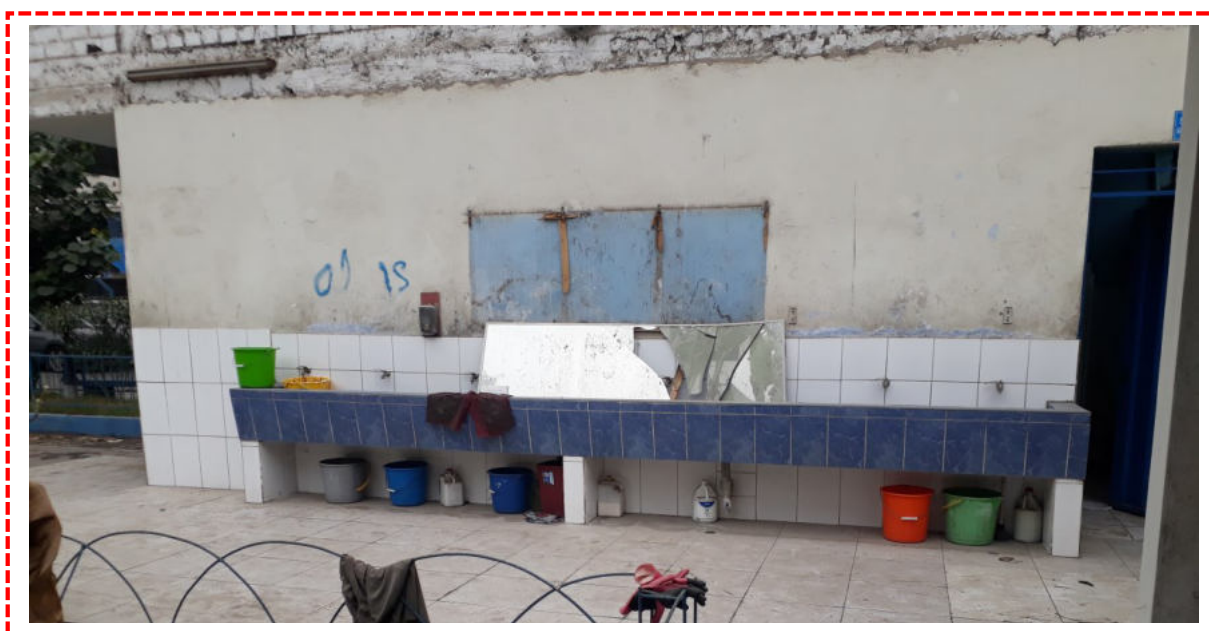
Fotografía 07: elevación 01 de los servicios higiénicos M2. Se evidencia el deterioro en la pintura de la pared, las 08 griferías están en mal estado. El lavadero se encuentra ubicado al ras de la puerta de ingreso, siendo un riesgo para la evacuación de los alumnos.

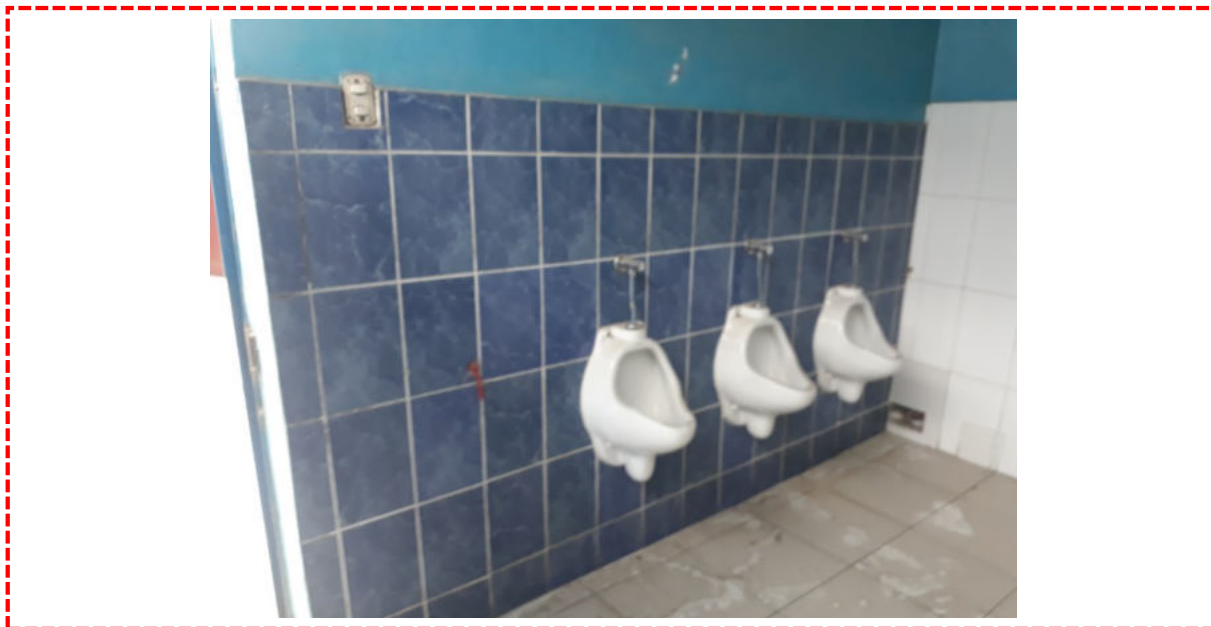
Fotografía 08: elevación 02 de los servicios higiénicos M2. Enchape en muros de dos colores y en alturas de instalación diferentes. Pisos enchapados en buen estado. Urinarios en buen estado de conservación. Interruptor instalado no se encuentra al ras de la superficie de enchape.

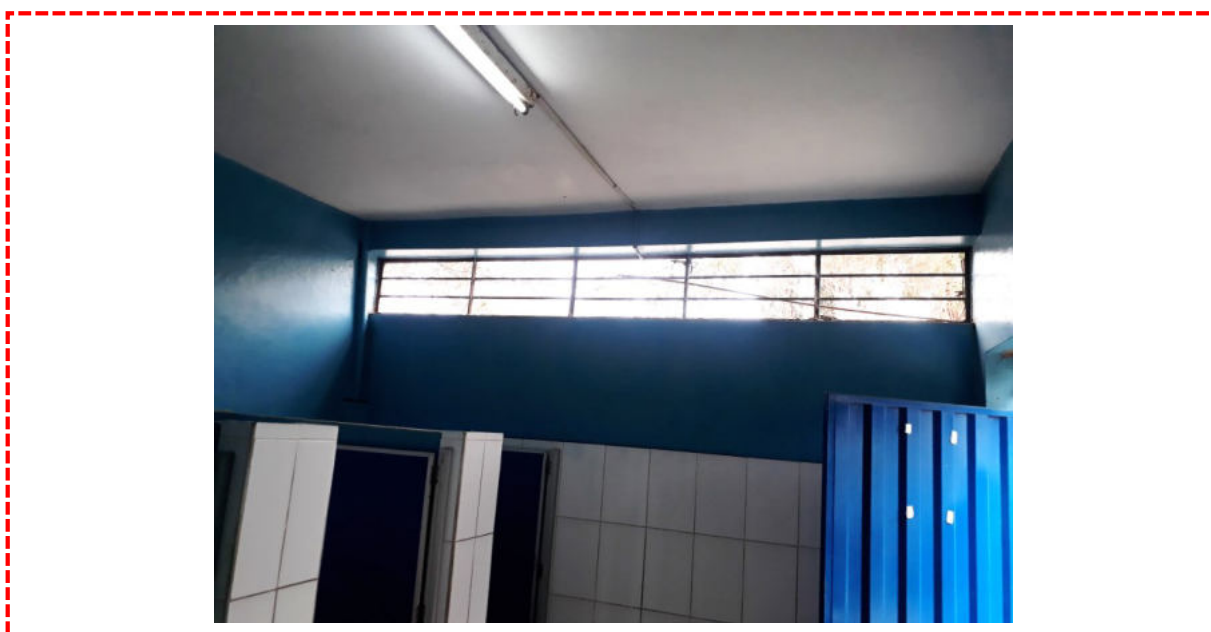
Fotografía 09: elevación 03 de los servicios higiénicos M2. Puerta metálica en buen estado de conservación. Ventanas altas con reja de protección despintadas, sin vidrios.

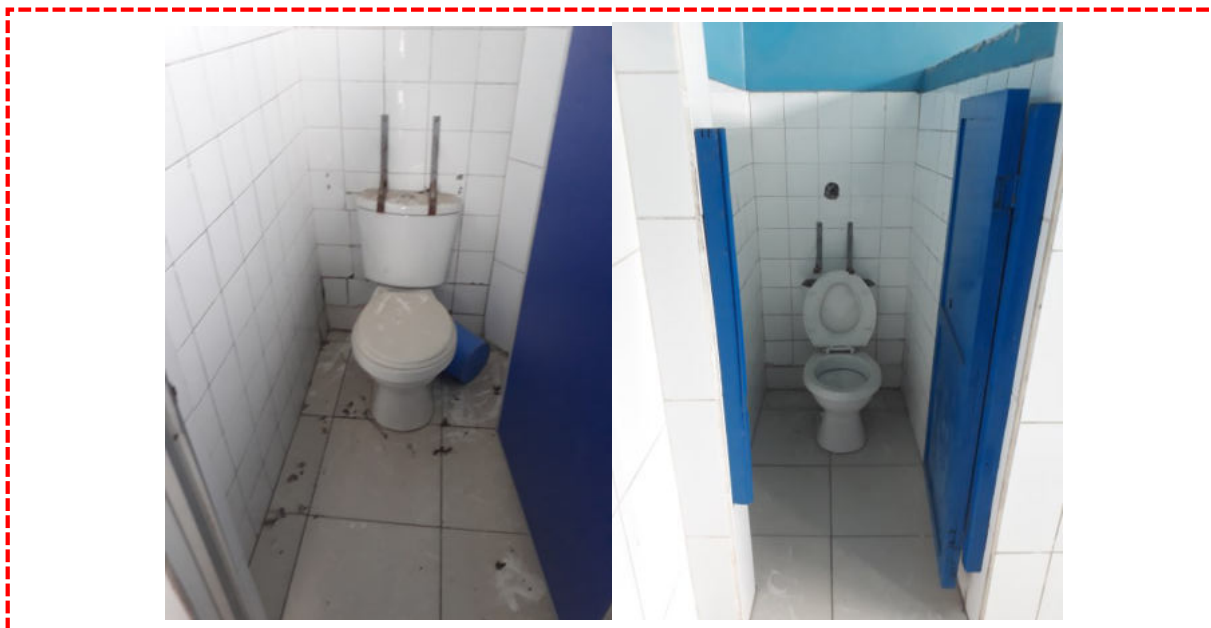
Fotografía 10: elevación 04 de los servicios higiénicos M2. Enchape interior de cubículos antiguos, con piezas parchadas, rotos, el formato es diferente al del resto del ambiente. Puertas de cubículos de madera y de melamina.

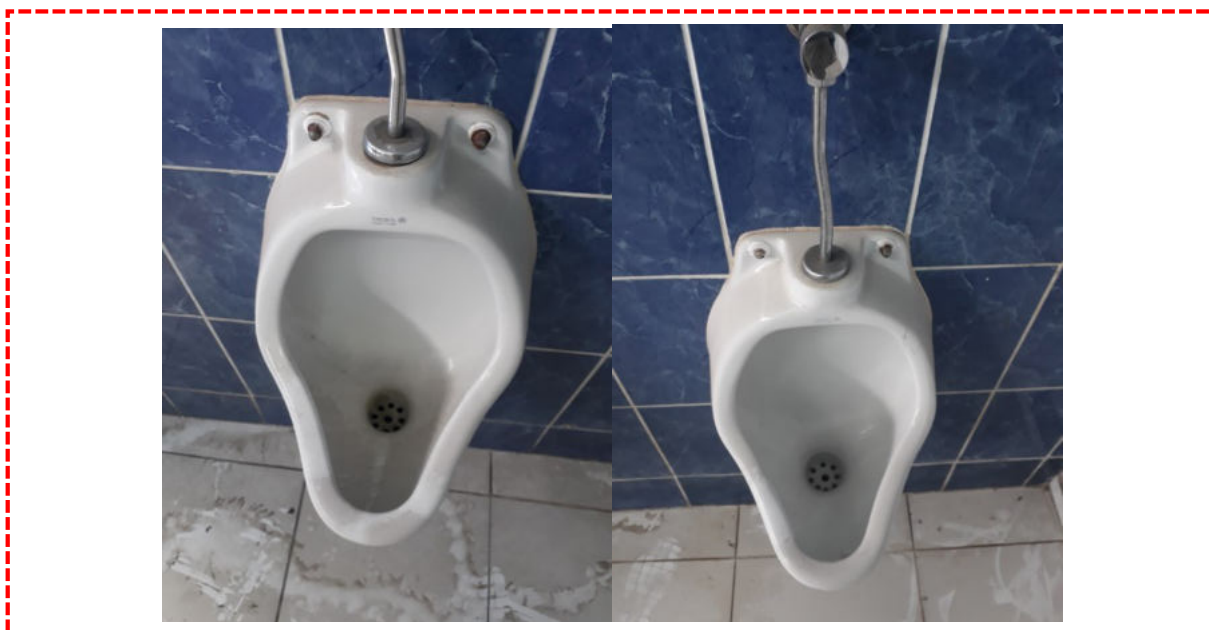
Fotografía 11: elevación 05 de los servicios higiénicos M2. Urinarios en buen estado de conservación, tornillos de fijación oxidados .

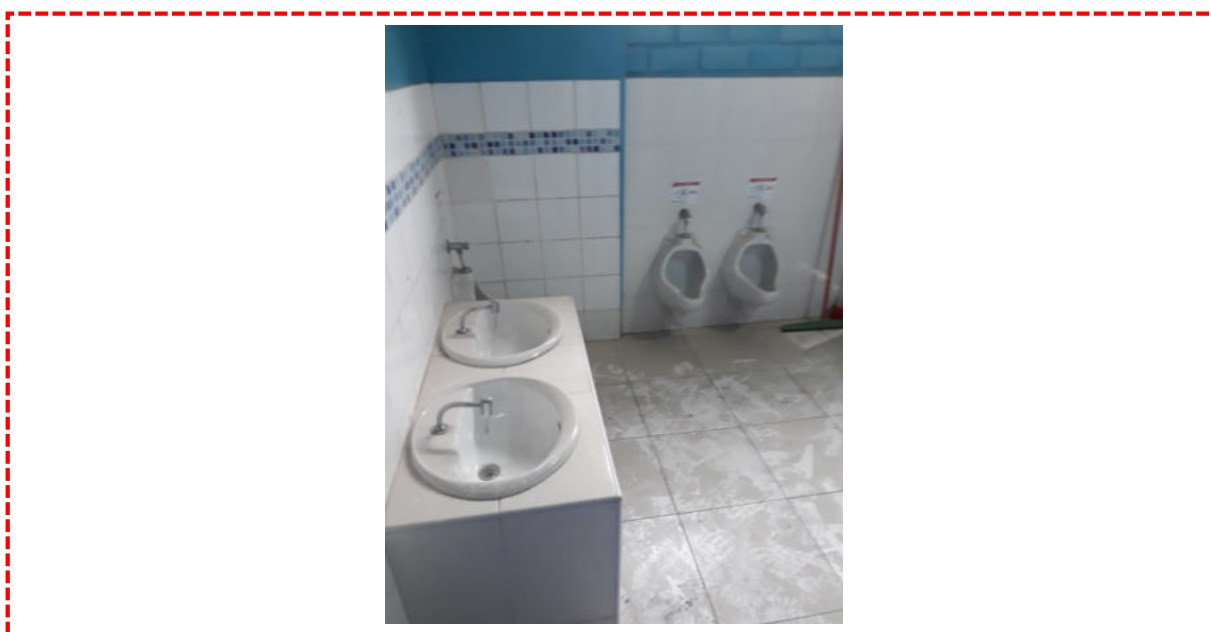
Fotografía 15: elevación 01 de los servicios higiénicos M3. Los urinarios que se visualizan no tienen la distancia adecuada de uso y no corresponden a aparatos para uso de niños de inicial. Enchape diferentes en el mismo ambiente.

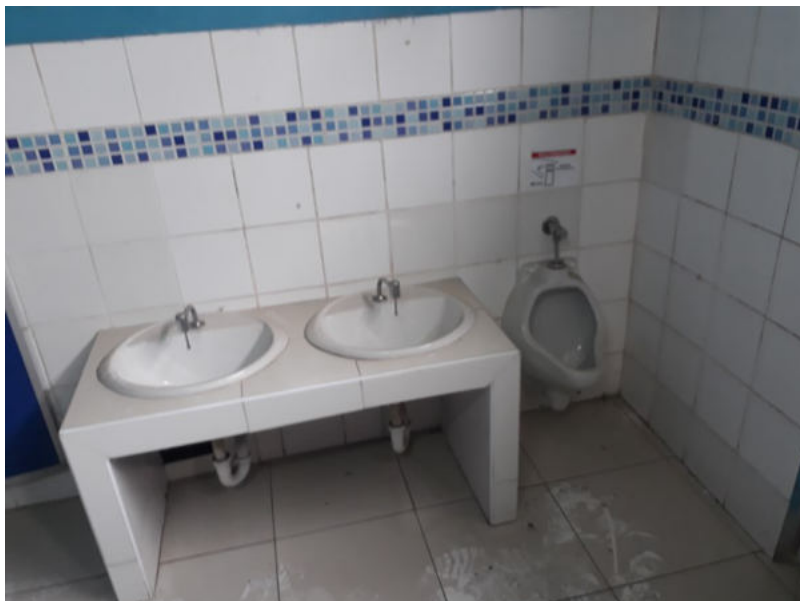
Fotografía 16: elevación 02 de los servicios higiénicos M3. El urinario se ha instalado cerca a los lavaderos, el espacio no es el suficiente para su uso.

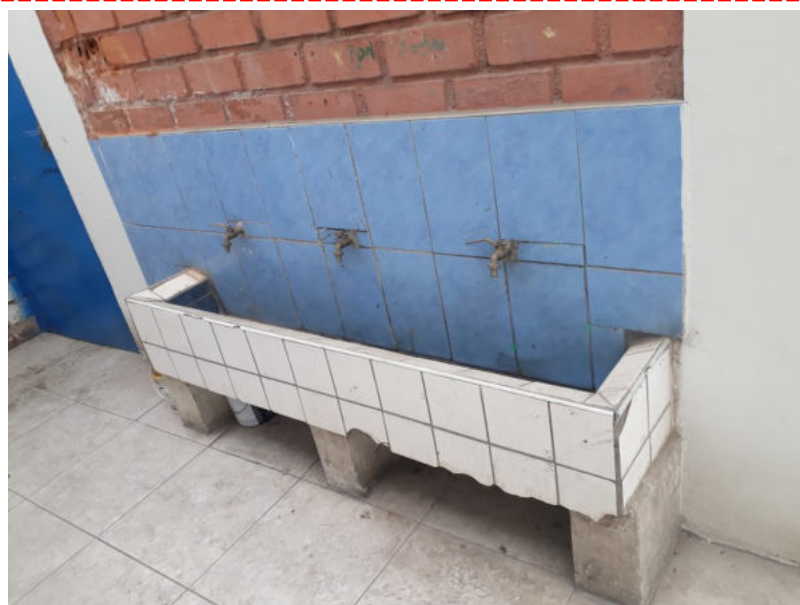
Fotografía 17: elevación 03 de los servicios higiénicos M3. Se visualiza un lavadero corrido para niños de nivel inicial, este se encuentra en mal estado, enchapes rotos, rajados y griferías con óxido.

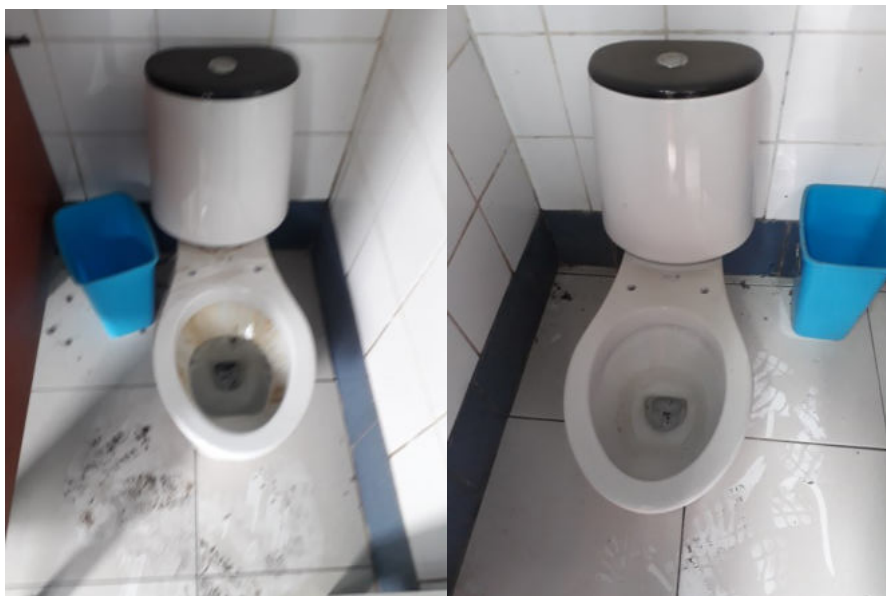
Fotografía 18: elevación 02 de los servicios higiénicos M3. Se visualiza que los inodoros no están correctamente colocados. Enchape en regular estado de conservación.

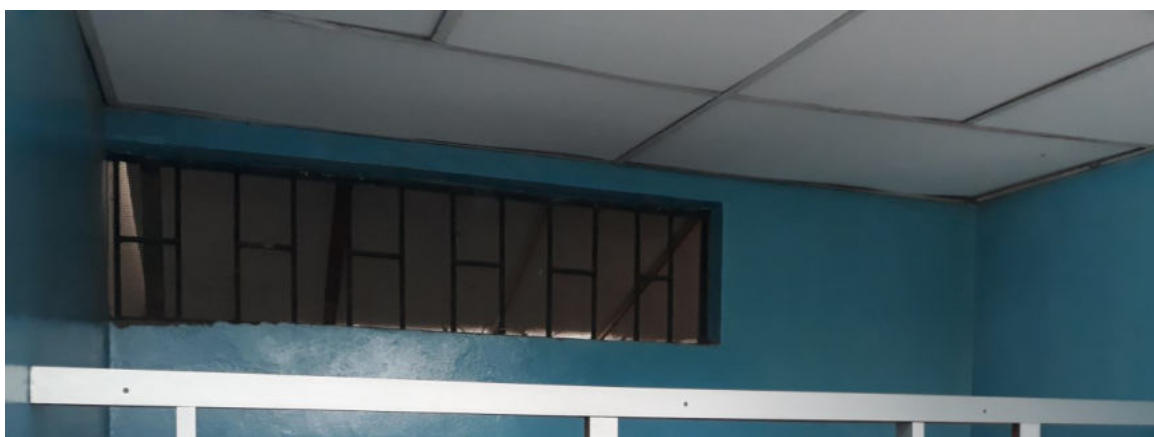
Fotografía 19: cielo raso de los servicios higiénicos M3. Se visualiza el techo en buenas condiciones, rejas de protección en ventanas altas despintadas y sin vidrios.

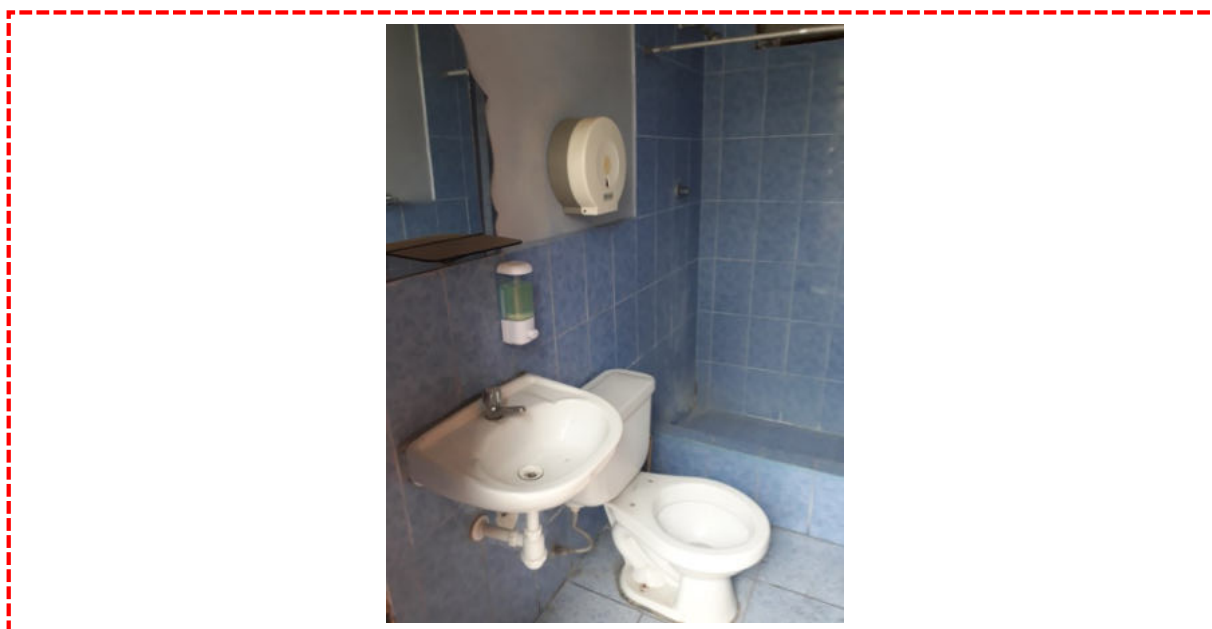
Fotografía 19: elevación 01 de los servicios higiénicos M4. Este sshh se encuentra en buen estado. Griferías en regular estado.

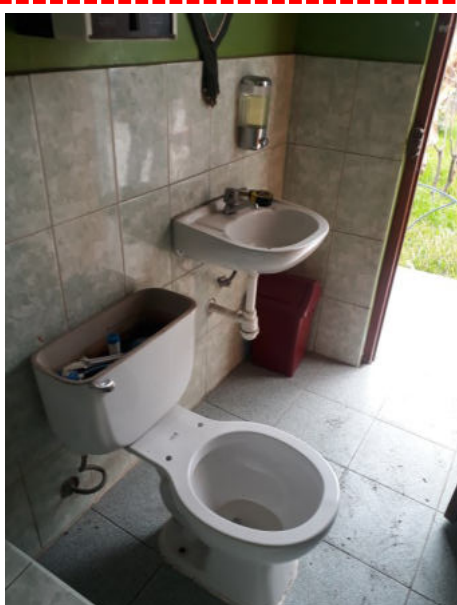
Fotografía 21: elevación 04 de los servicios higiénicos M5. Los enchapes en muros y pisos se encuentran en buen estado. Grifería en regular estado. Inodoro sin tapa en el tanque.

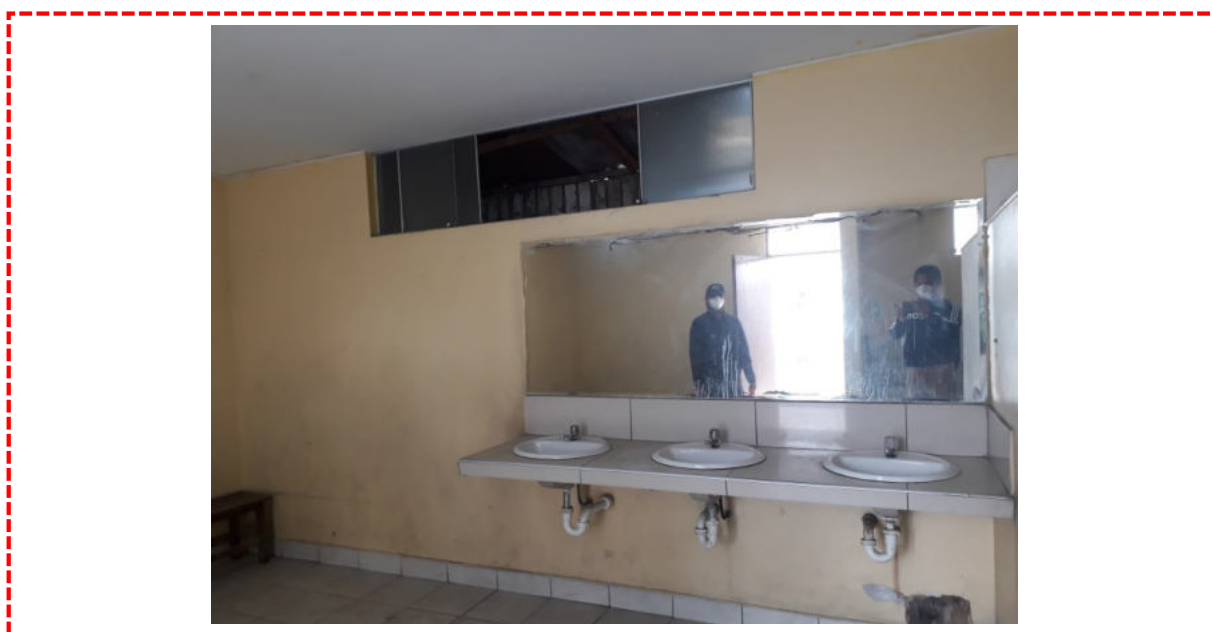
Fotografía 23: elevación 01 de los de los servicios higiénicos M7. Se evidencia el deterioro en la pintura de las paredes y techo. Las 03 griferías de los lavaderos se encuentran en regular estado.

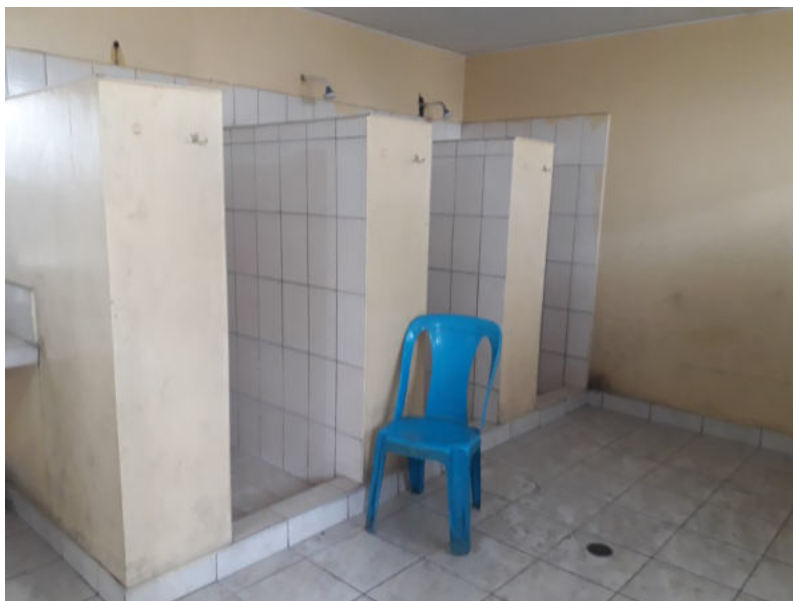
Fotografía 24: elevación 02 de los servicios higiénicos M7. Cubículos de duchas sin puertas. Una salida de cuha sin griferías. Enchapes en muros antiguos.

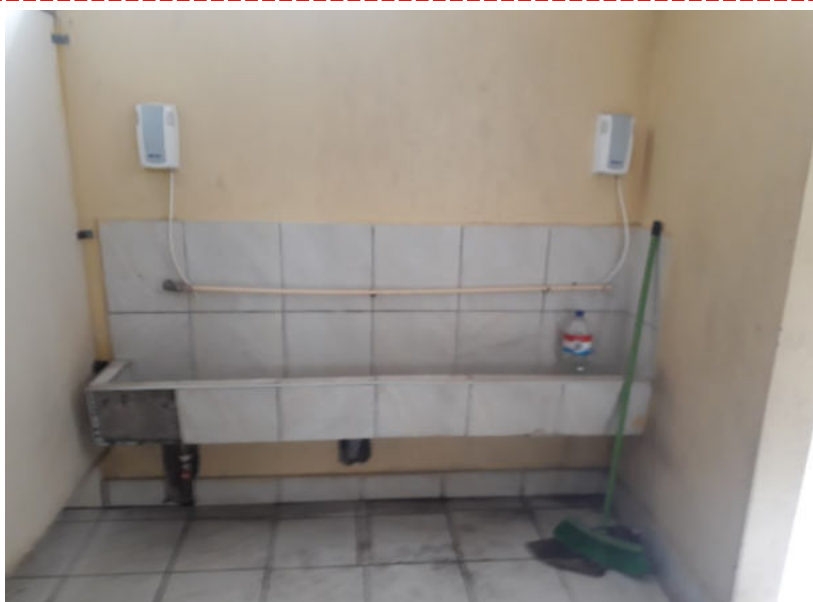
Fotografía 25 : elevación 03 de los servicios higiénicos M7. Urinario corrido con enchape desprendido. Tuberías de desagüe y llaves expuestas.

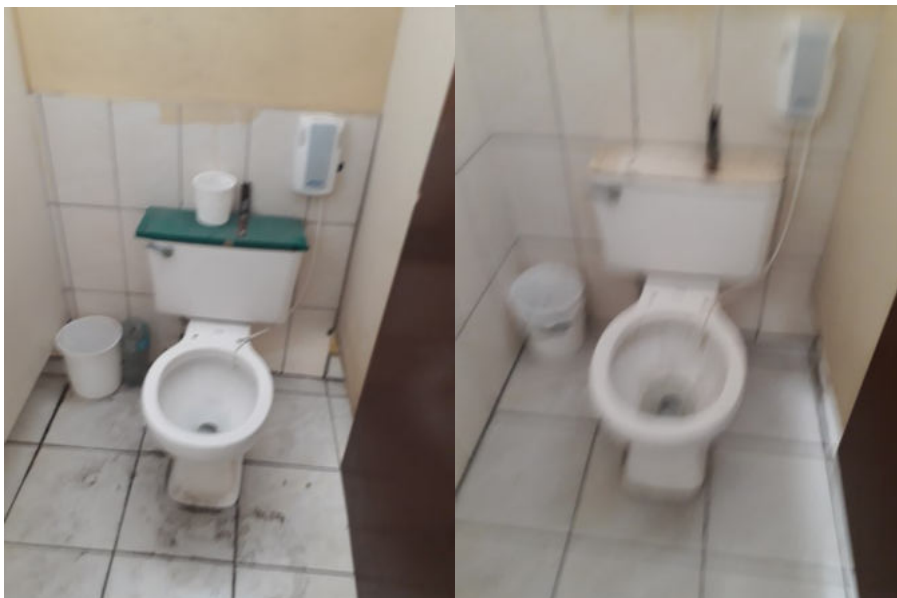
Fotografía 26: elevación 04 de los servicios higiénicos M7. Se evidencia el deterioro de los 02 inodoros, las tapas de los tanques son de madera. Enchape en muros antiguo.

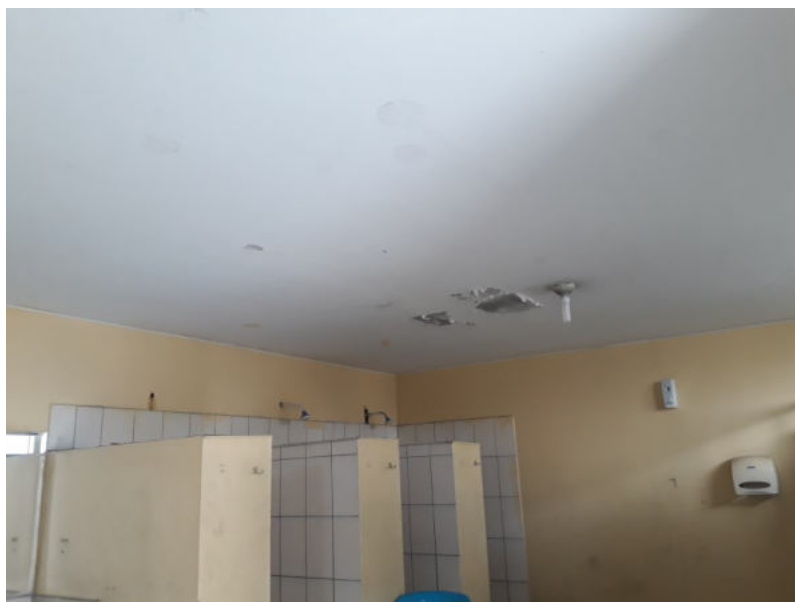
Fotografía 27: elevación 05 de los servicios higiénicos M7. Se evidencia el deterioro de la pintura en el cielo raso, con presencia de humedad. Pintura en regular estado, con manchas.

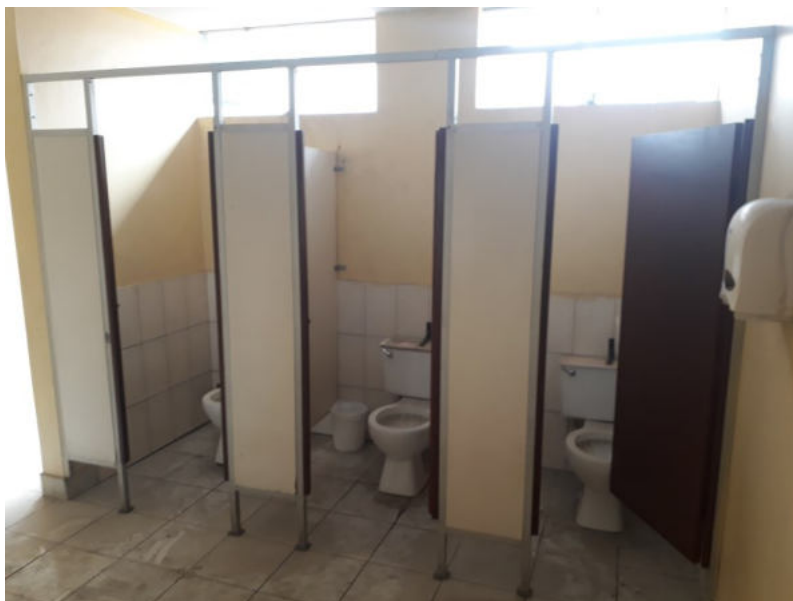
Fotografía 28: elevación 06 de los servicios higiénicos M6 .Cubículos de inodoros de material ligero en regular estado de conservación. Vanos con ventanas corredizas.

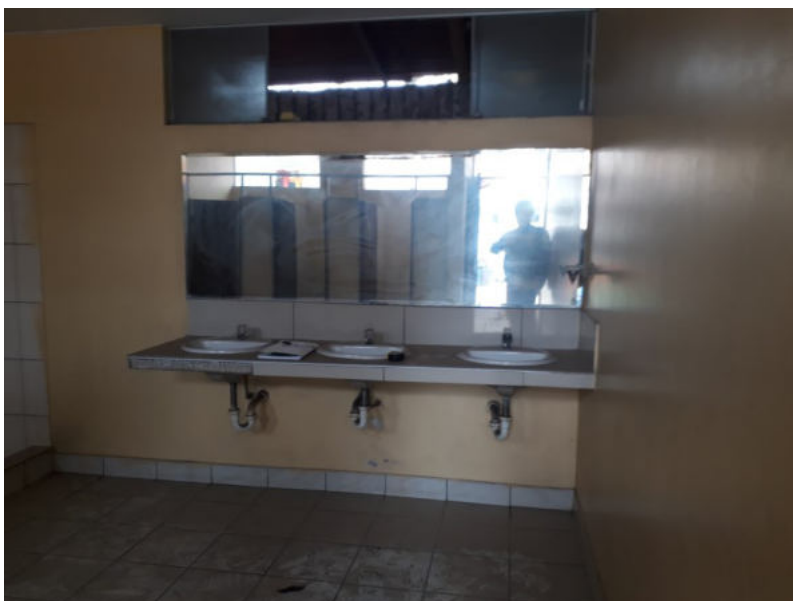
Fotografía 29: elevación 07 de los servicios higiénicos M6 , Se evidencia el deterioro en la pintura de las paredes y techo. Ventanas corredizas en buen estado. Enchape de lavadero con pieza desprendida y griferías en regular estado de conservación.

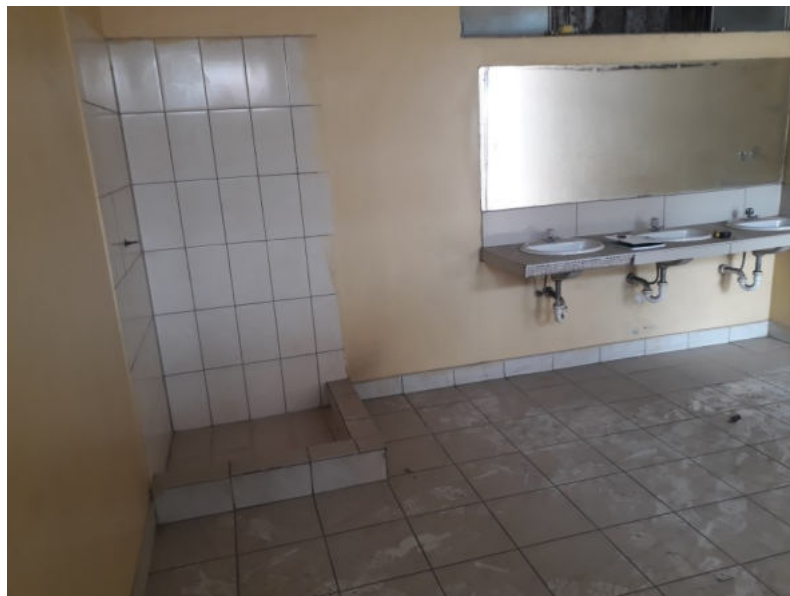
Fotografía 30: elevación 08 de los servicios higiénicos M6. Se visualiza una ducha sin cerramientos y sin griferías para su uso. Enchape en buen estado.

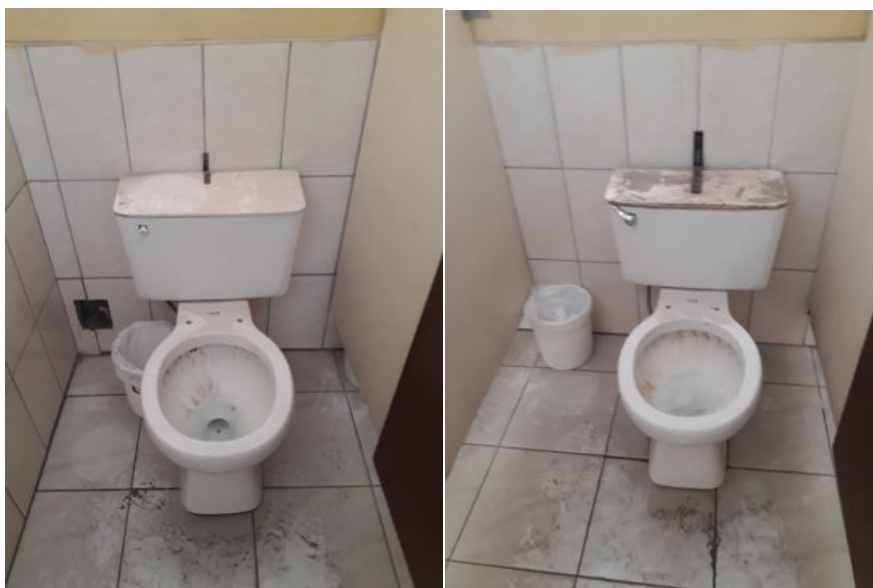
Fotografía 31: elevación 08 de los servicios higiénicos M6. Se evidencia el deterioro de los inodoros, se recomienda sus cambios, se debe implementar dispensador de papel higiénico y tapas en cada inodoro.

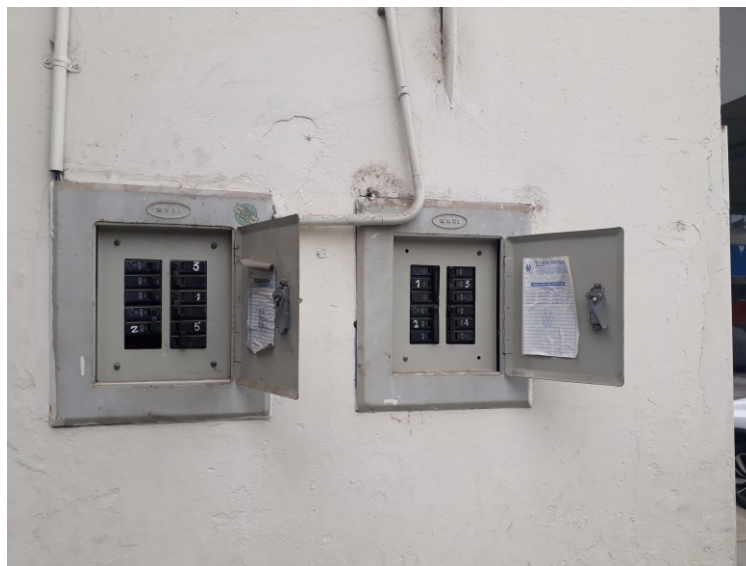
Fotografía 02: Derecha tablero general, izquierda tablero TD - 01
