PANEL FOTOGRÁFICO

La Institución Educativa 0024 Pedro Enrique Gonzales Soto con código local 291853 se encuentra localizada en el distrito de Ate, provincia Lima en el departamento de Lima. Se encuentra ubicado en la Av. Jose Carlos Mariátegui N° 835 de la ciudad de Lima.

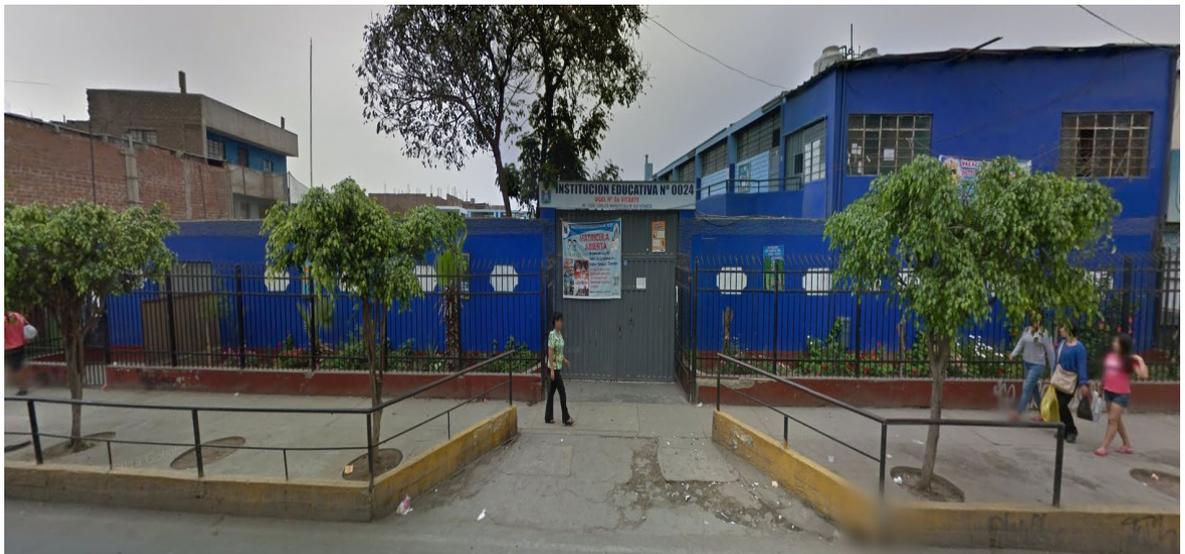
Fotografía 01: ingreso principal del Local Escolar por la Avenida Jose Carlos Mariátegui N°835

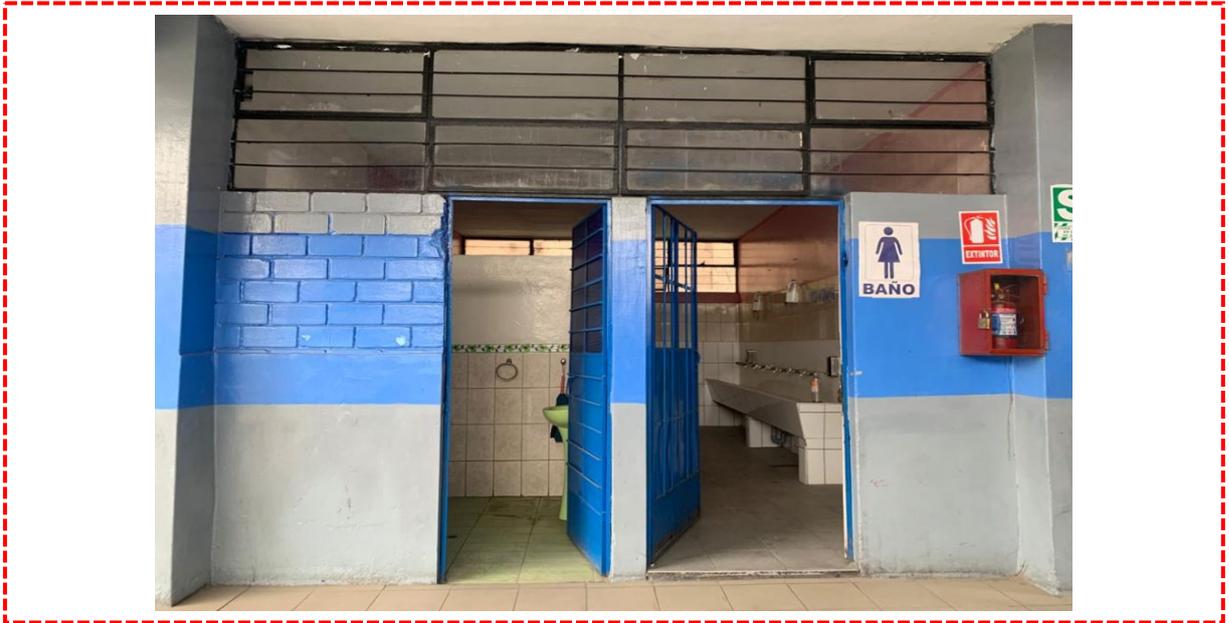
Fotografía 02: ingreso a los servicios higiénicos 01, en el pabellón A del nivel primaria.

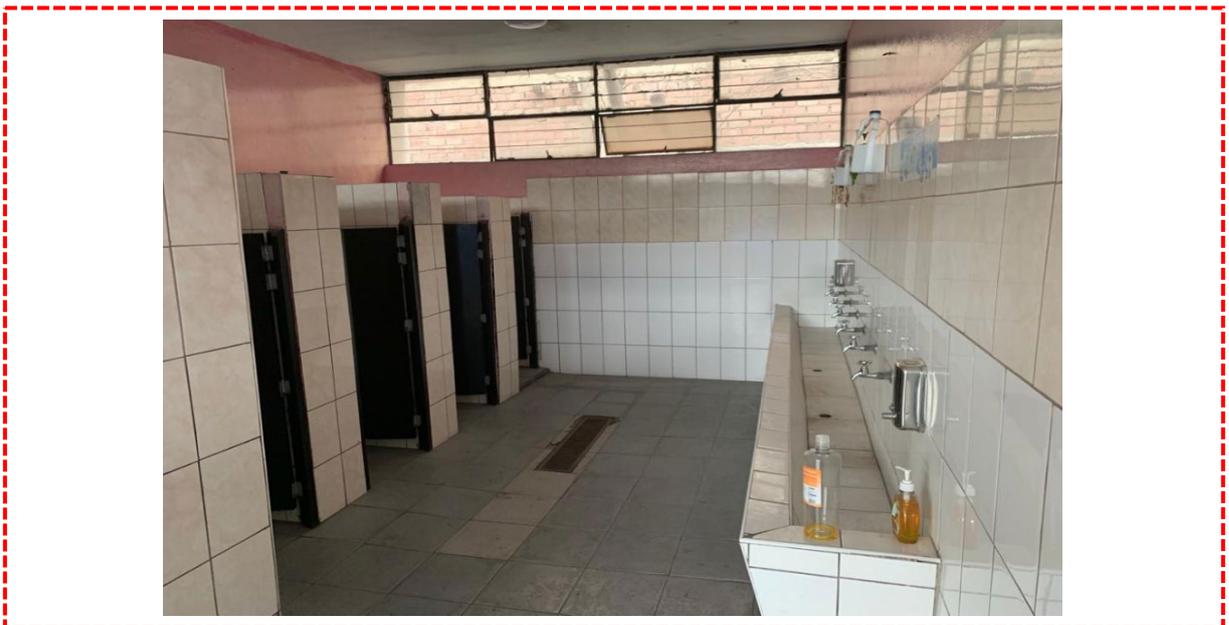
Fotografía 03: elevación 01 de los servicios higiénicos 01. Se evidencia que la puerta principal del ingreso al baño de mujeres no tiene vidrios de separación.

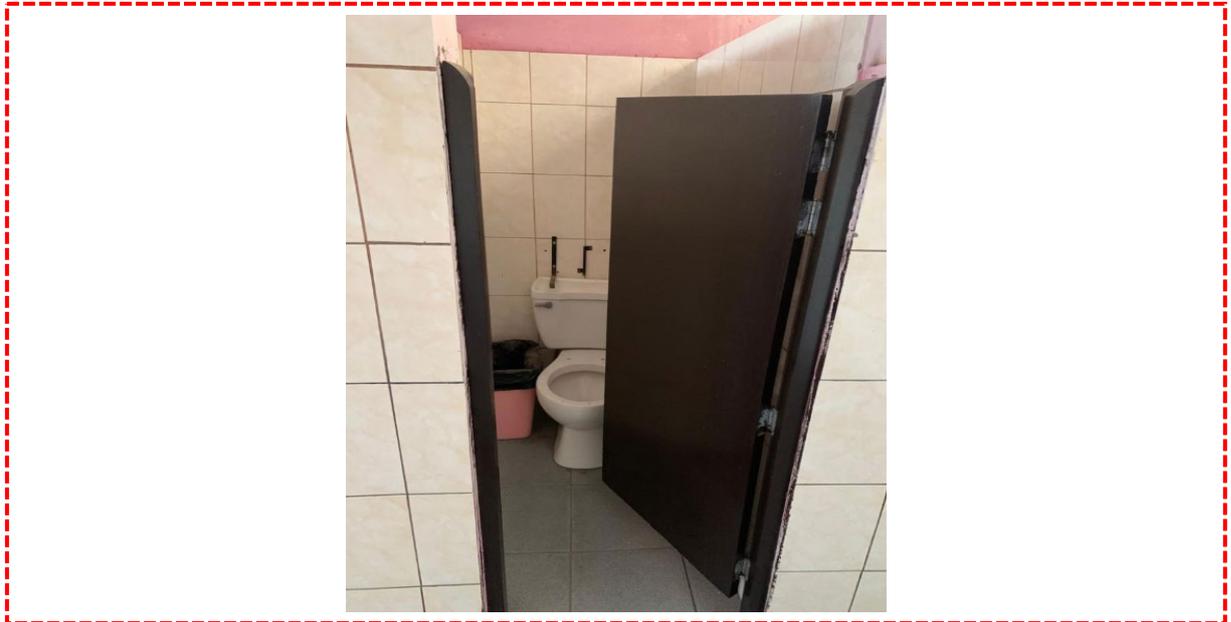
Fotografía 04: elevación 02 de los servicios higiénicos 01. No evidencia el deterioro en los pisos / muros / coberturas / equipamiento / accesorios / puertas / ventanas / otros.

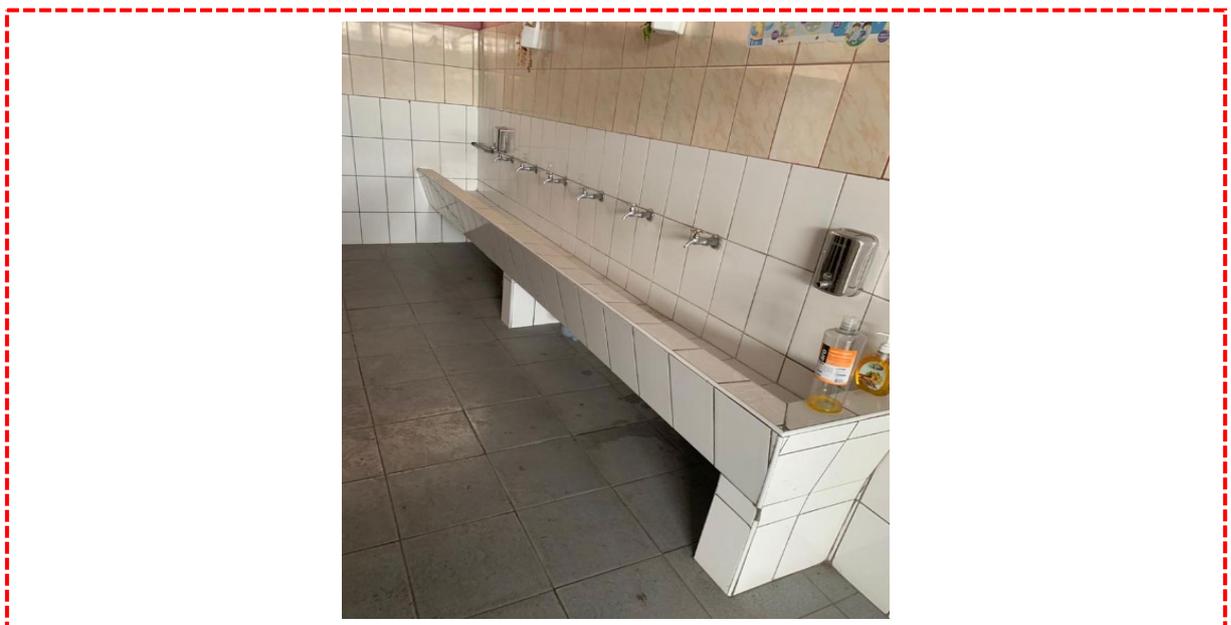
Fotografía 05: elevación 03 de los servicios higiénicos 01. No evidencia el deterioro en los pisos / muros / coberturas / equipamiento / accesorios / puertas / ventanas / otros.

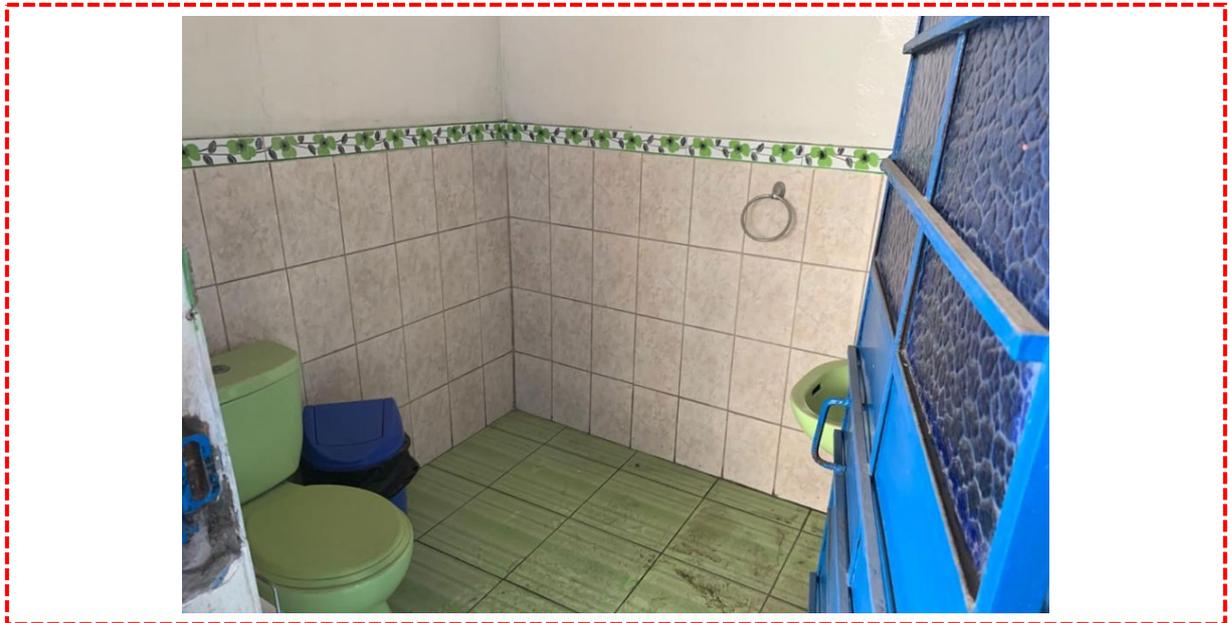
Fotografía 06: elevación 04 de los servicios higiénicos 01. No evidencia el deterioro en los pisos / muros / coberturas / equipamiento / accesorios / puertas / ventanas / otros.

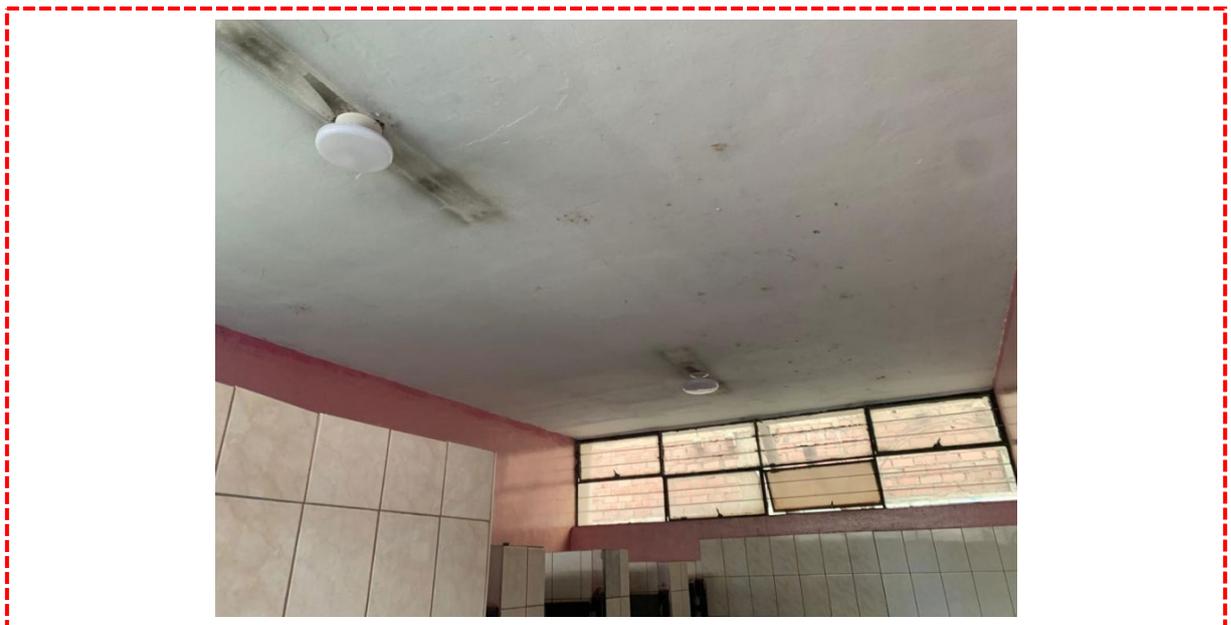
Fotografía 07: cielo raso de los servicios higiénicos 01. Se evidencia el deterioro de pintura y tarrajeo.

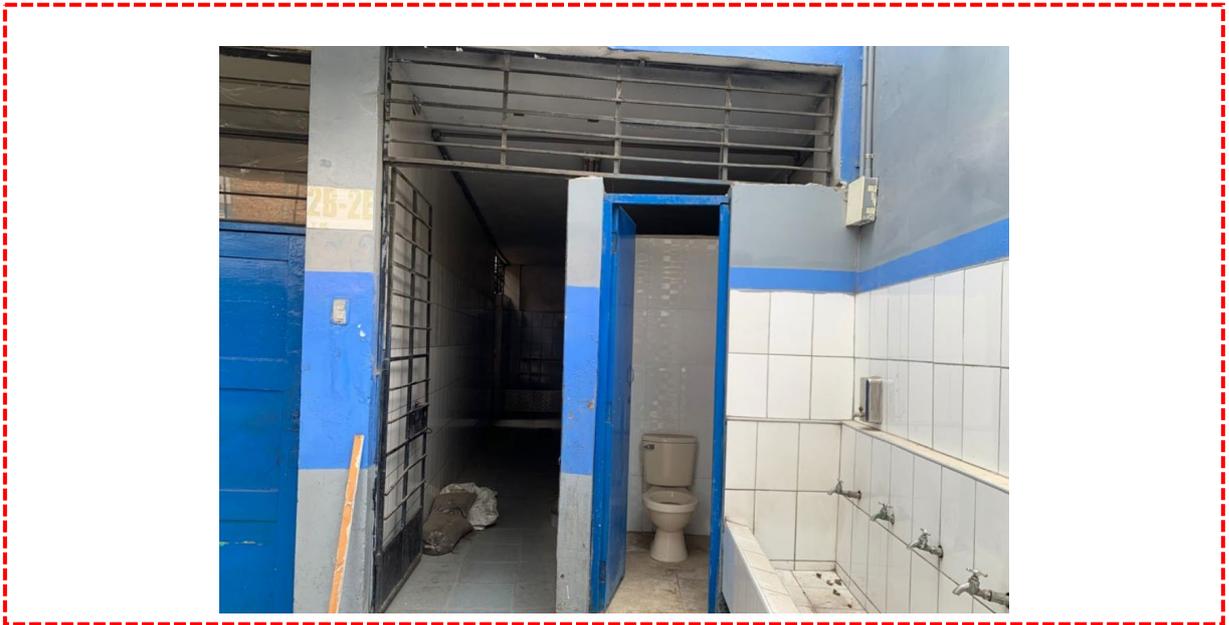
Fotografía 08: ingreso a los servicios higiénicos 02, en el pabellón 1 del nivel primaria.

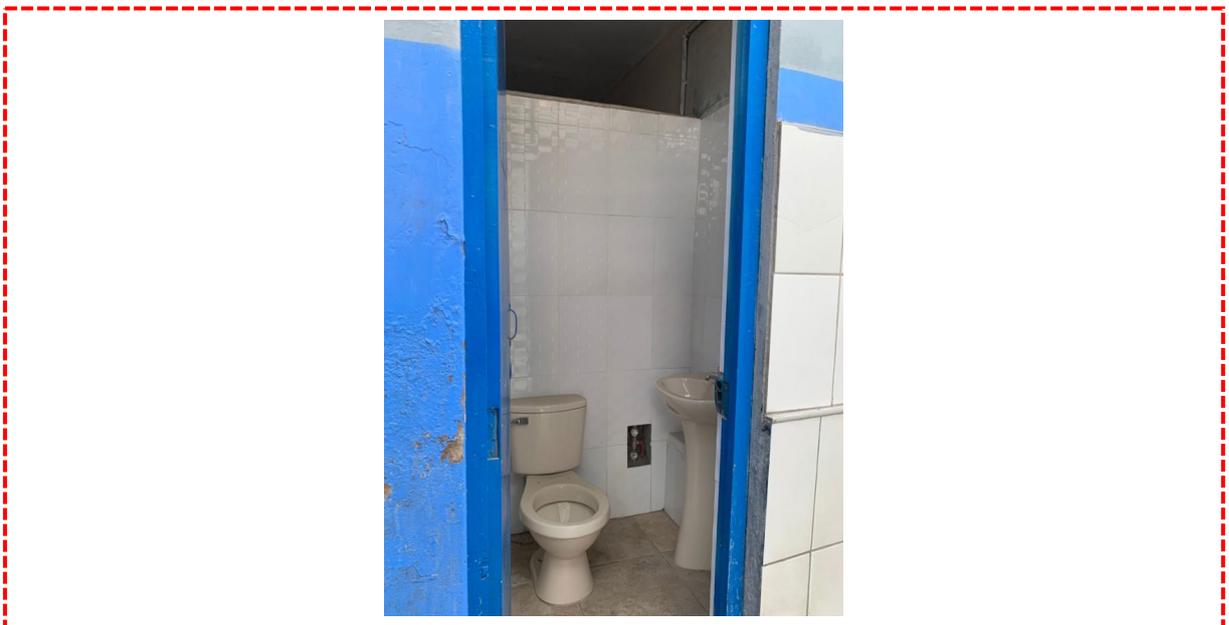
Fotografía 09: elevación 01 de los servicios higiénicos 02. No se evidencia el deterioro en los pisos / muros / coberturas / equipamiento / accesorios / puertas / ventanas / otros.

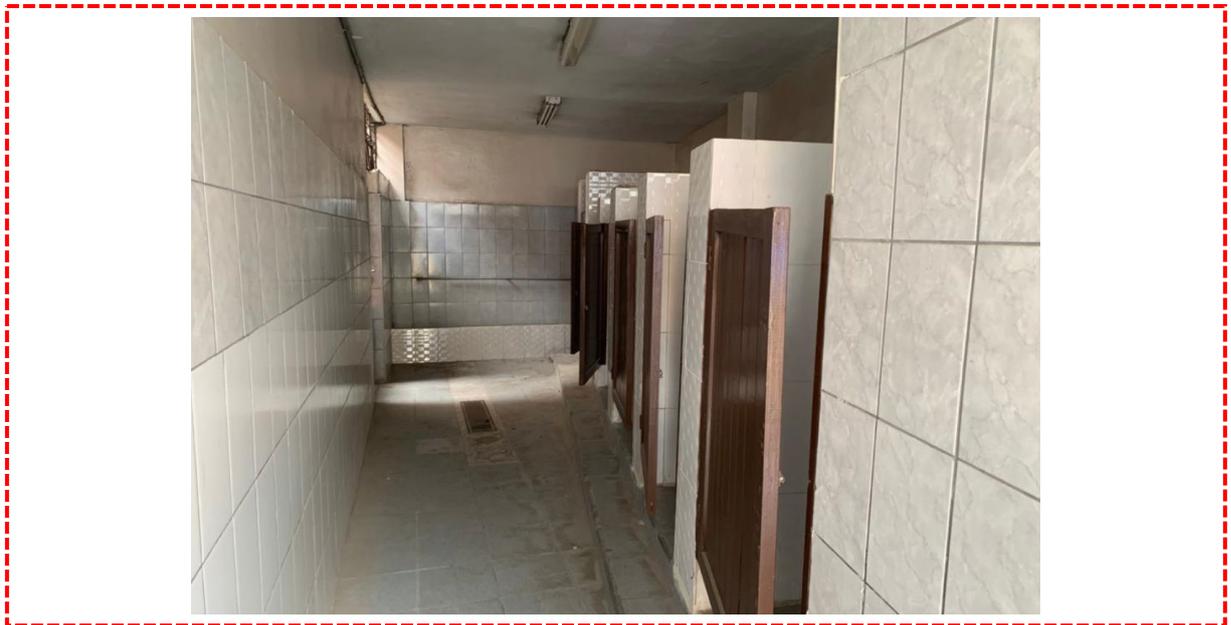
Fotografía 10: elevación 02 de los servicios higiénicos 02. Se evidencia el deterioro en el tarrajeo y pintura de las paredes del baño.

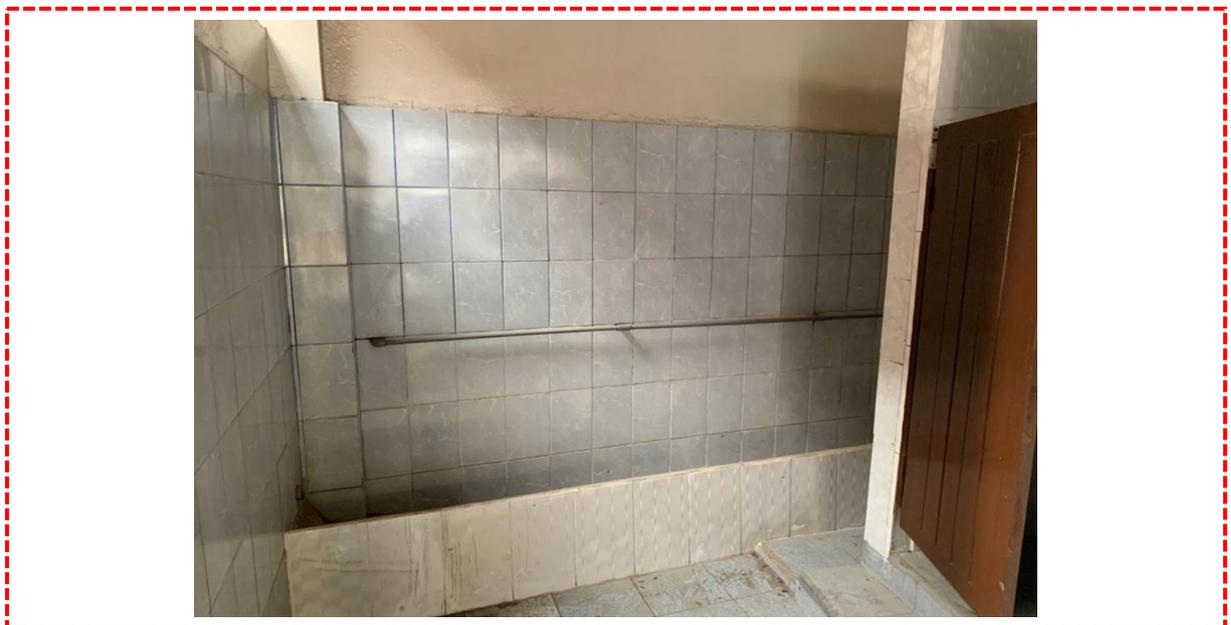
Fotografía 11: elevación 03 de los servicios higiénicos 02. Se evidencia el deterioro en los muros de los servicios higiénicos por falta de pintura y mantenimiento a las paredes.

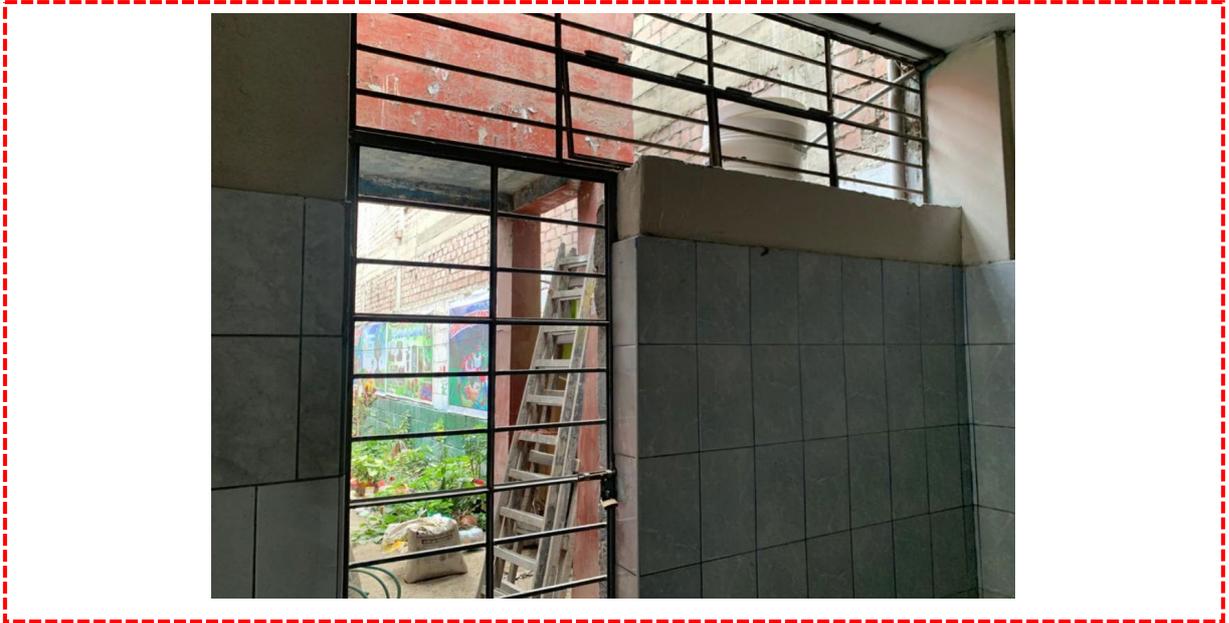
Fotografía 12: elevación 04 de los servicios higiénicos 02. Se evidencia que no existe vidrios en las puertas y ventanas que divida la parte externa (patio) con los servicios higiénicos.

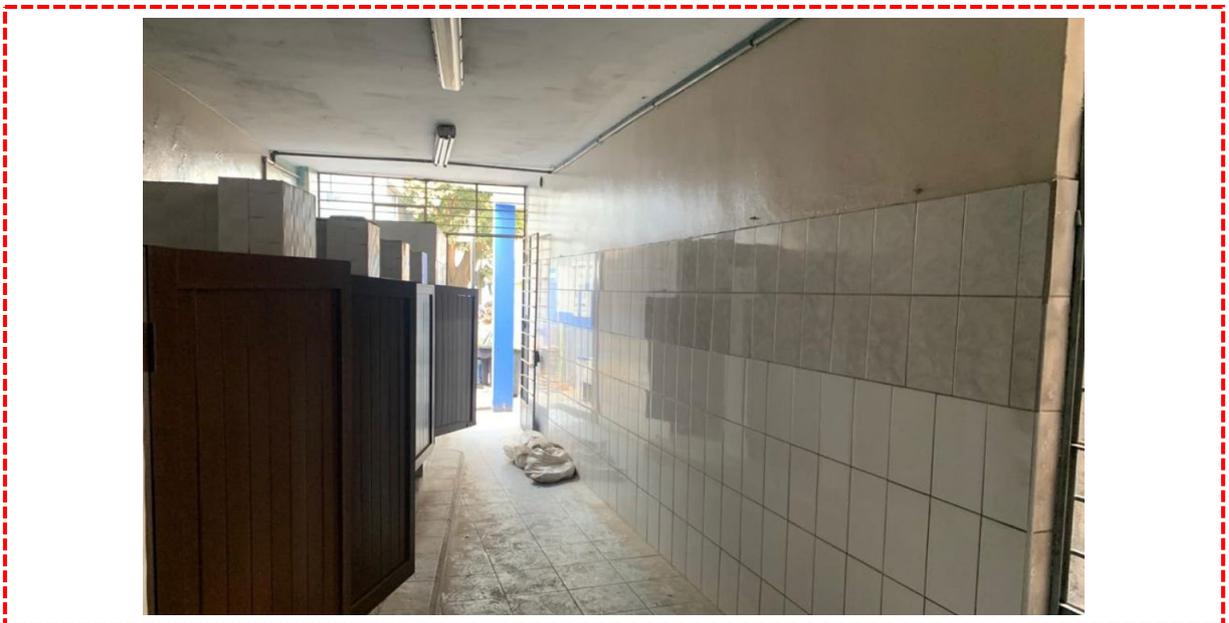
Fotografía 13: cielo raso de los servicios higiénicos 02. Se evidencia el deterioro de pintura y tarrajeo

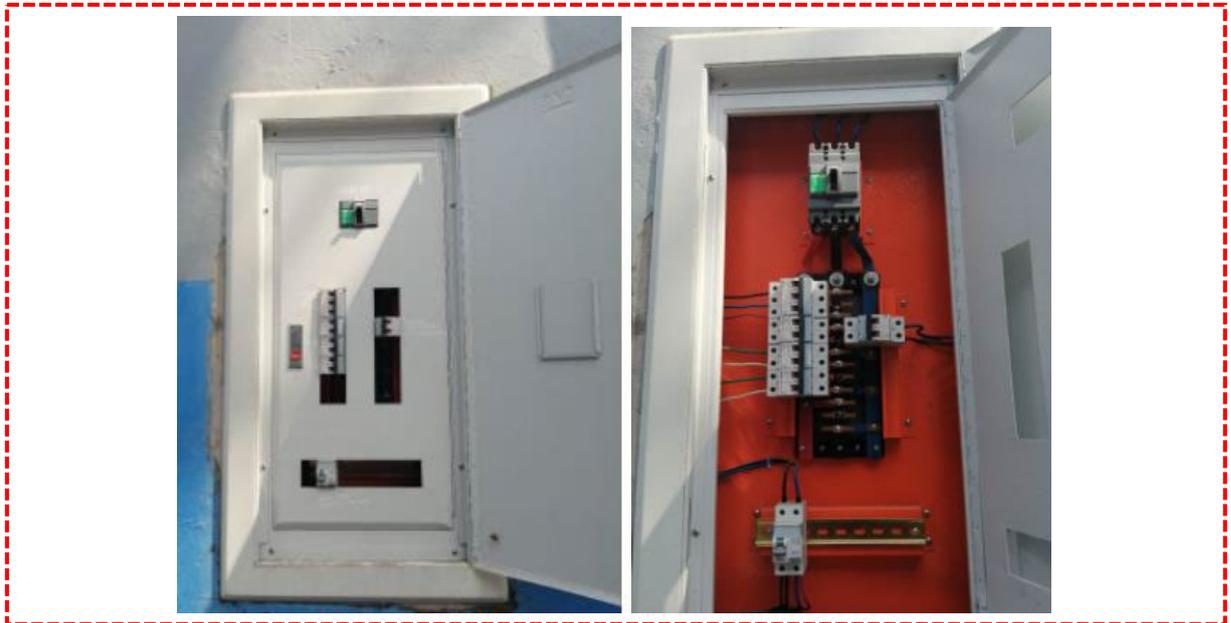
Fotografía 14 : Tablero General, el cual presenta un estado de conservación aceptable. El tablero cuenta con placa de protección de frente muerto (mandil), pero no cuenta con tapas ciegas. Los interruptores termomagnéticos (ITM's) corresponden a la capacidad de corrientes de los conductores que protegen. Los conductores utilizados se encuentran protegidos con canaletas, tuberías de PVC y tuberías metálicas.

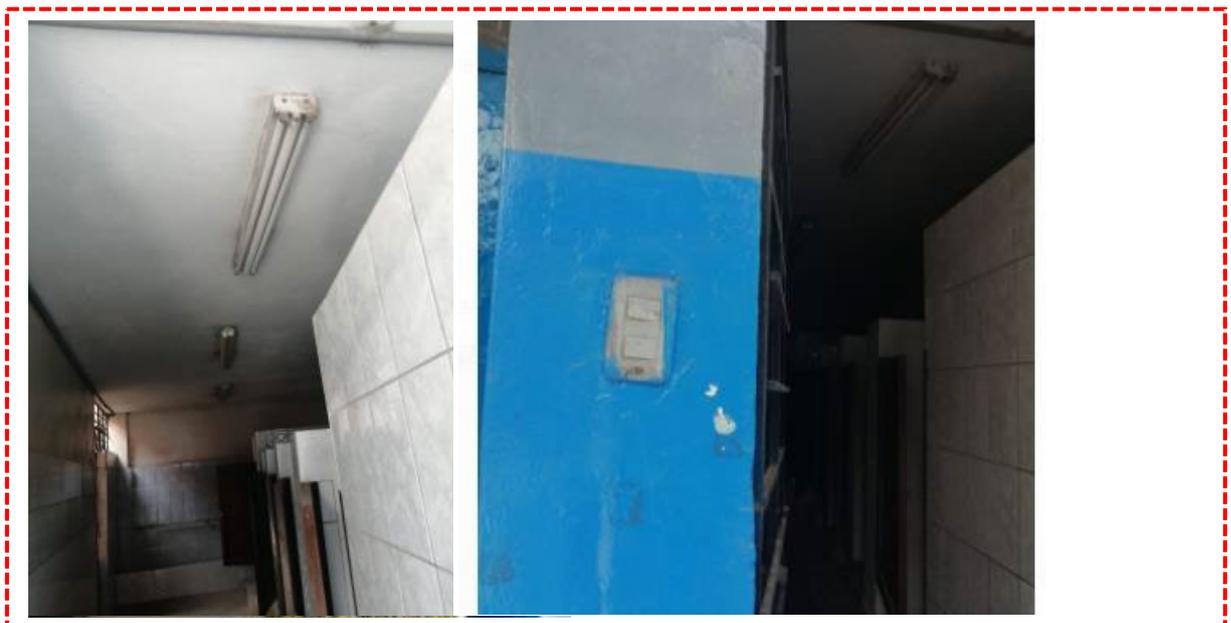
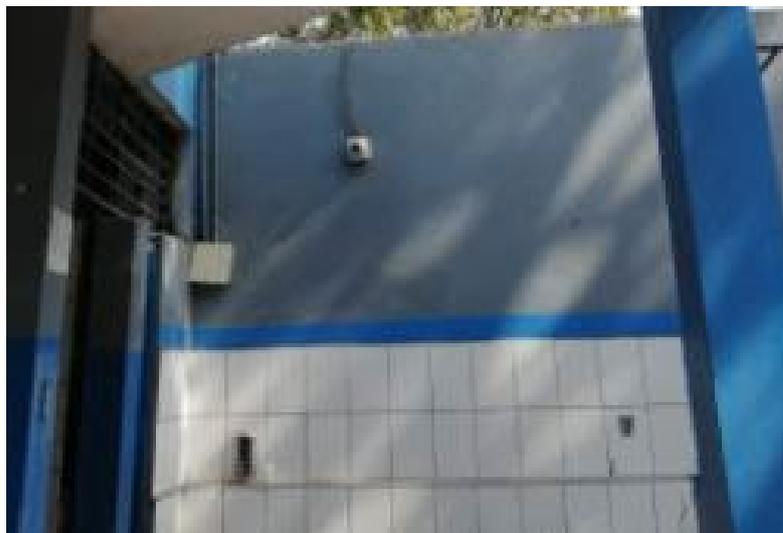
Fotografía 15: En el baño de varones los equipos de iluminación en mal estado del tipo fluorescente (no tiene cintillo de protección y presenta corrosión) no cumple con las condiciones necesarias para su uso en los SSHH. No cuenta con equipo de emergencia. El interruptor comparte con 01 salida de tomacorriente inadecuada y se encuentra en mal estado. Las instalaciones eléctricas de SHH se encuentran equipados mediante conductores de tipo THW, las conexiones están instaladas sin terminales ni marcadores. No cuenta con cable de protección a tierra.

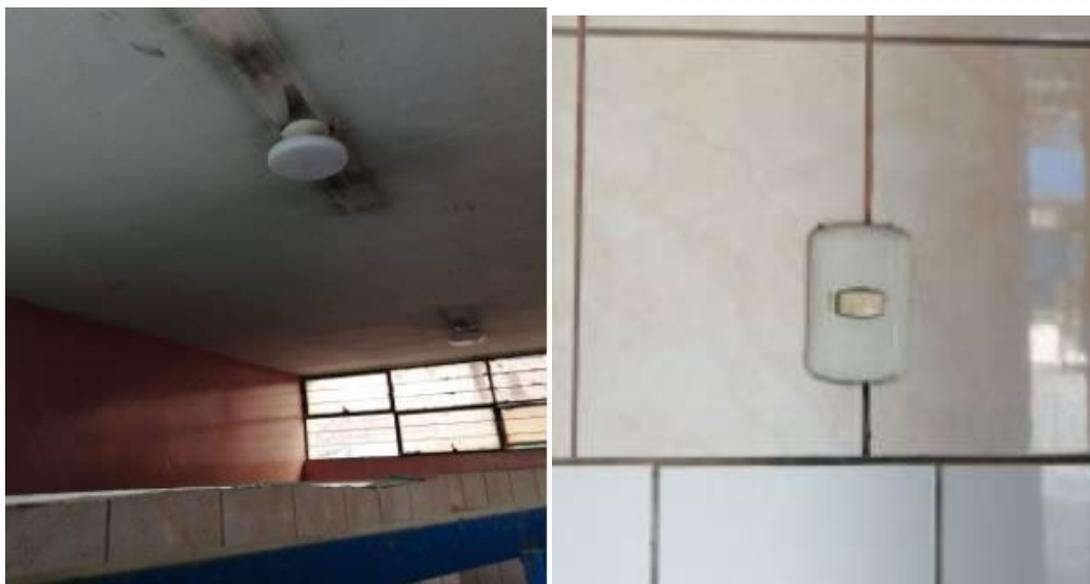
Fotografía 16: En el baño de mujeres los equipos de iluminación en mal estado y no cumple con las condiciones necesarias para su uso en los SSHH. No cuenta con equipo de emergencia. El interruptor se encuentra en mal estado. Las instalaciones eléctricas del SSHH se encuentra equipado mediante conductores de tipo THW, las conexiones están aisladas sin terminales, ni marcadores. No cuenta con cable de protección a tierra.

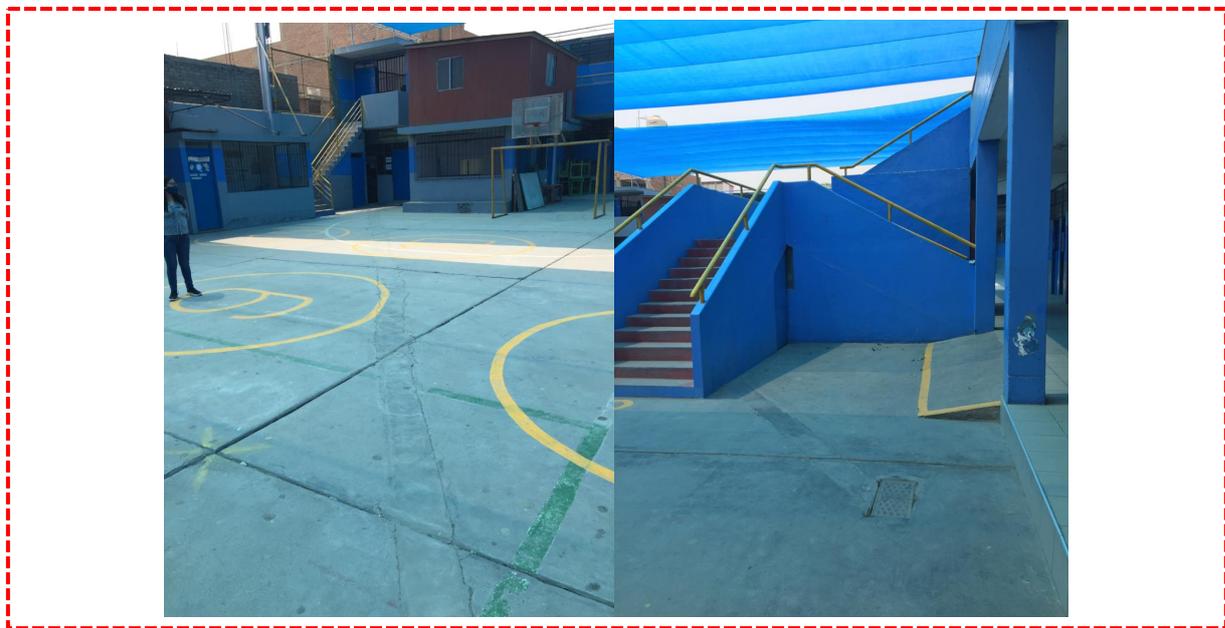
Fotografía 17: Se muestra la red de desagüe

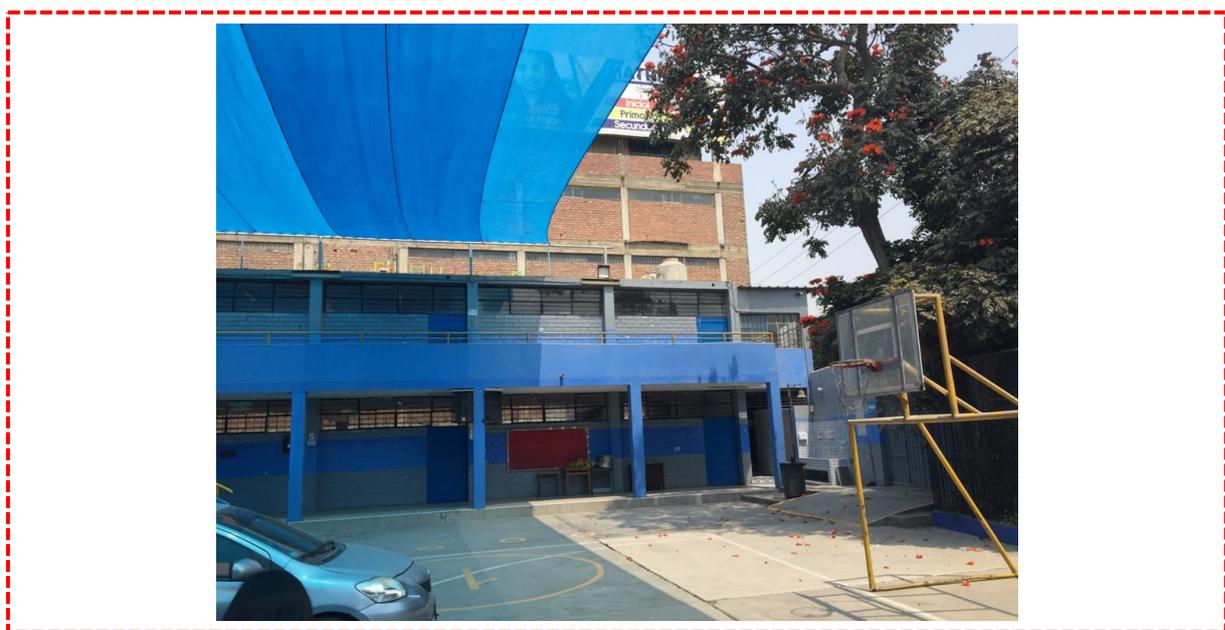
Fotografía 18: Se muestra 02 tanques Rotoplast
