Provias
Descentralizado

INFORME FINAL
EXPEDIENTE TÉCNICO DE MANTENIMIENTO
PERIÓDICO DEL CAMINO VECINAL
TRAMO 1: EMP. PE-18 (HUAYCHAUMARCA) –
SANTIAGO PAMPA – ANDACHACA – EMP. PA-
100 (CRUCE PUMAYARUS) – NUEVO
PROGRESO

CONSULTOR
ING. JOSÉ FRANCISCO CALLACNA YERREN

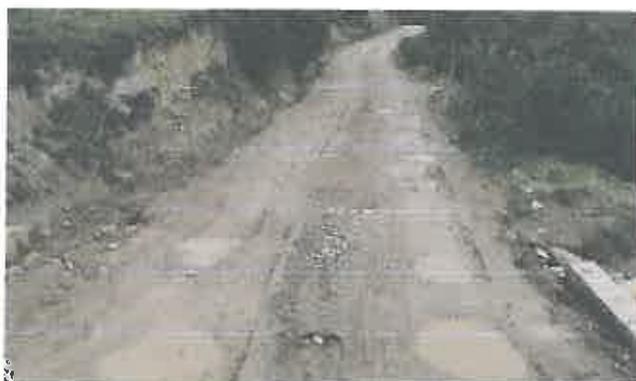
Descripción: Se aprecian los baches ocasionando daños en el pavimento entre el Km 03+085 al Km 03+090.

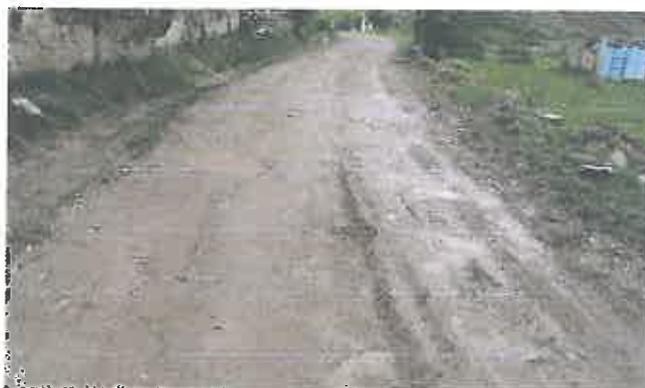
Descripción: Se aprecia cruce de agua ocasionando daños en el pavimento en el Km 03+700.

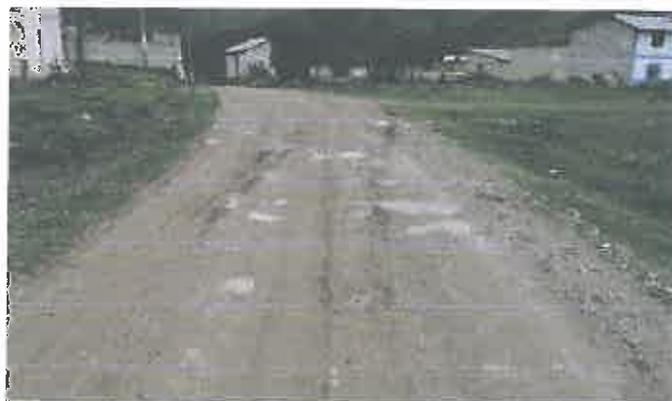
Descripción: Se aprecian los baches ocasionando daños en el pavimento entre el Km 03+845 al Km 03+850.

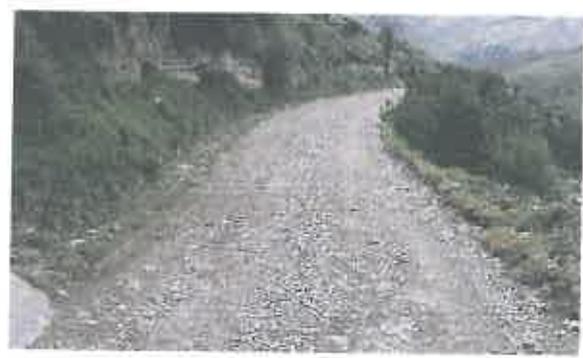
<p>Descripción: Se aprecia la erosión ocasionando el daño al pavimento en el Km 06+080 - Km 06+230.</p>

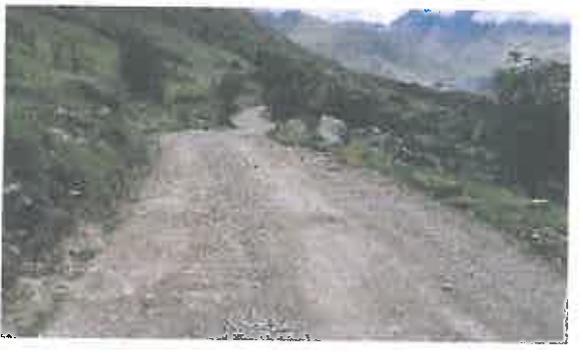
<p>Descripción: Se aprecia la erosión ocasionando el daño al pavimento en el Km 06+230 - Km 06+310.</p>

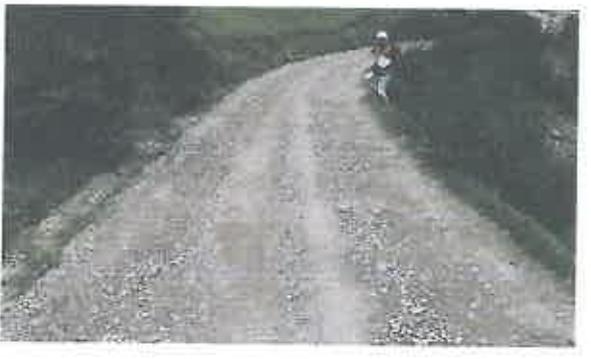
<p>Descripción: Se aprecia la erosión ocasionando el daño al pavimento en el Km 06+950 - Km 06+970.</p>

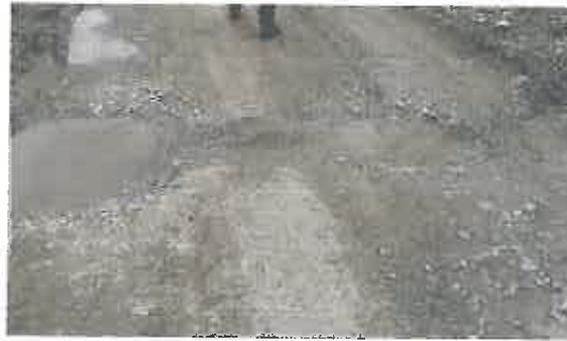
Descripción: Se aprecia cruce de agua ocasionando daños en el pavimento en el Km 07+405.

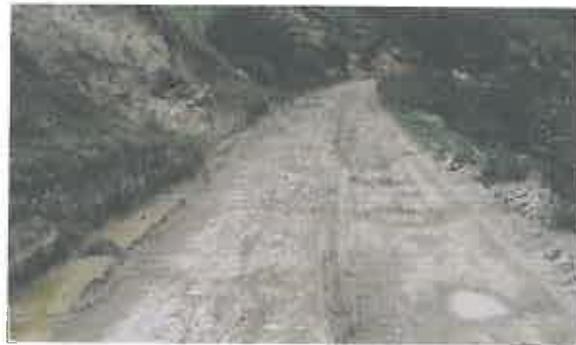
Descripción: Se aprecia los baches ocasionando daños en el pavimento en el Km 07+490 – 07+520.

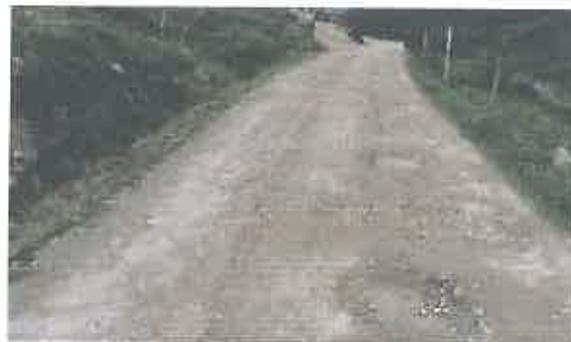
Descripción: Se aprecia los baches ocasionando daños al pavimento en el Km 07+940 - Km 07+980.

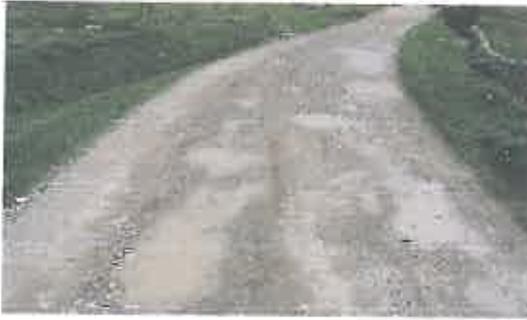
<p>Descripción: Se aprecia los baches ocasionando el daño al pavimento en el Km 08+060 - Km 08+080.</p>

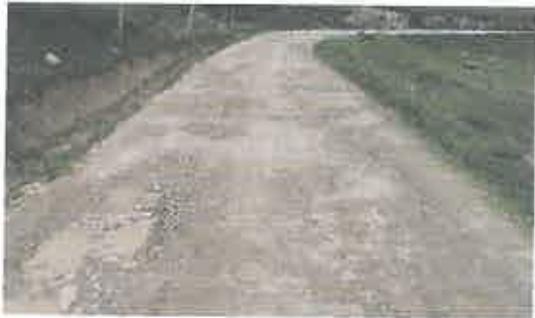
<p>Descripción: Se aprecia los baches ocasionando el daño al pavimento en el Km 08+445 - Km 08+595.</p>

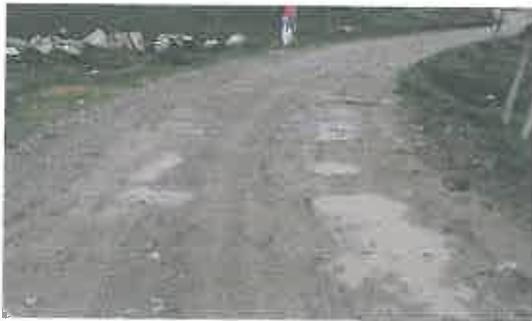
<p>Descripción: Se aprecia los baches ocasionando el daño al pavimento en el Km 08+950 - Km 08+965.</p>

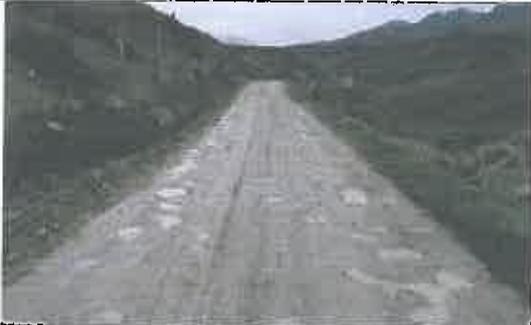
Descripción: Se aprecia los baches ocasionando el daño al pavimento en el Km 09+515 - Km 09+690.

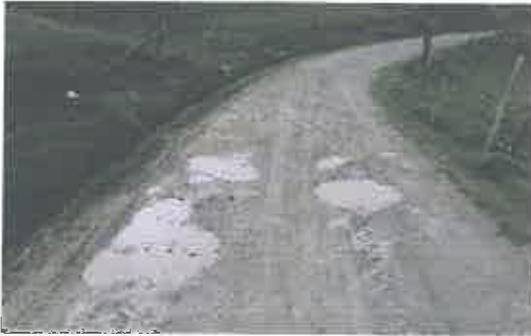
Descripción: Se aprecia los baches ocasionando daño al pavimento en el Km 09+790 - Km 09+910.

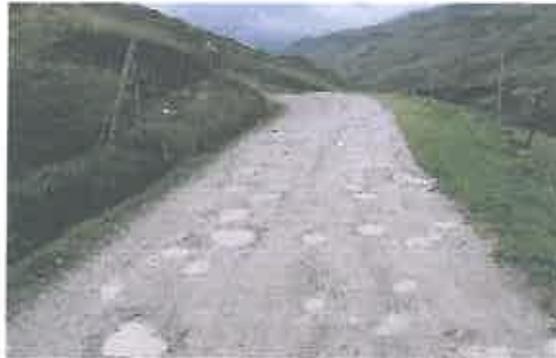
Descripción: Se aprecia los baches ocasionando el daño al pavimento en el Km 10+120 - Km 10+220.

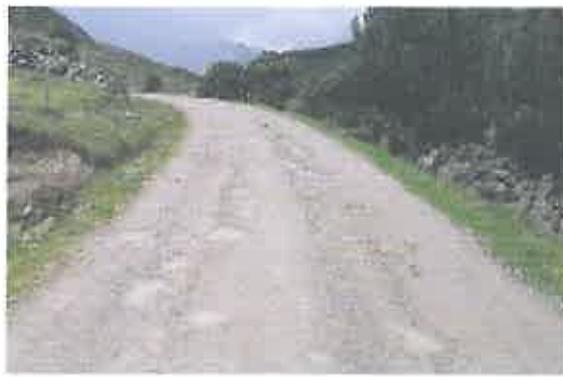
Descripción: Se aprecia los baches ocasionando el daño al pavimento en el Km 10+380 - Km 10+580.

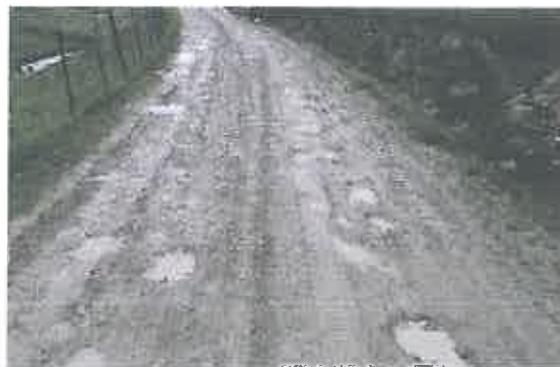
Descripción: Se aprecia los baches ocasionando el daño al pavimento en el Km 10+710 - Km 10+960.

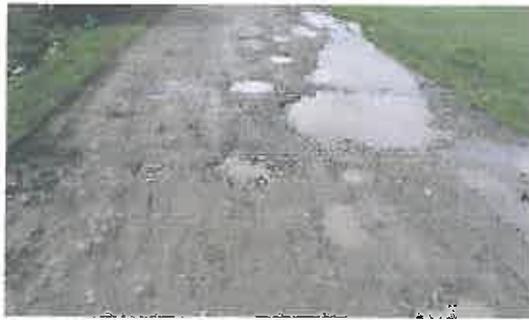
Descripción: Se aprecia cruce de agua ocasionando daño al pavimento en el Km 12+695.

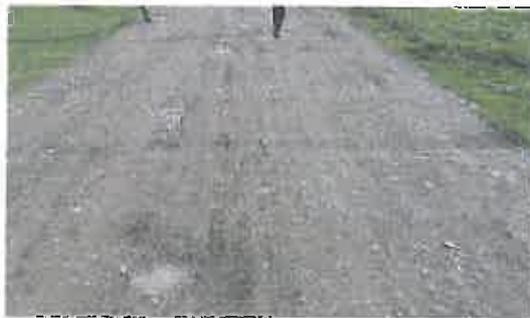
Descripción: Se aprecia cruce de agua ocasionando daño al pavimento en el Km 12+820.

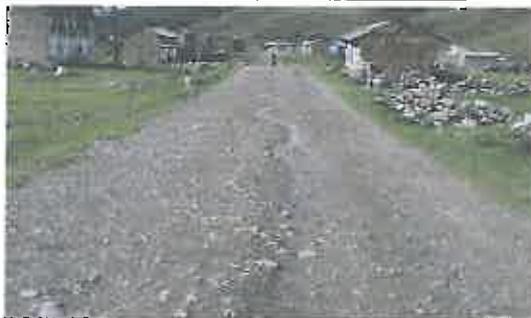
Descripción: Se aprecia la erosión ocasionando daño al pavimento en el Km 12+900 - Km 13+050.

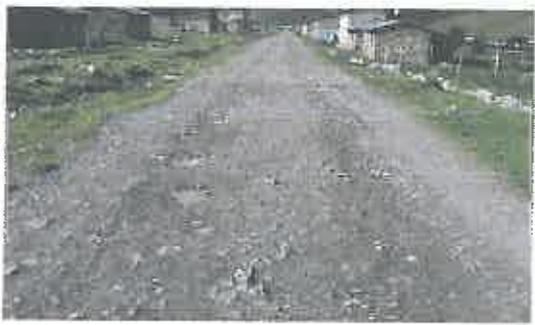
Descripción: Se aprecia la erosión ocasionando el daño al pavimento en el Km 13+050 - Km 13+330.

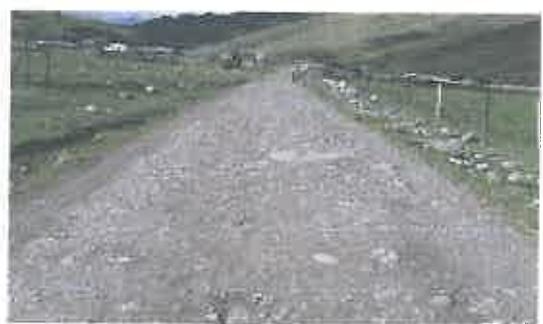
Descripción: Se aprecia la erosión ocasionando el daño al pavimento en el Km 13+340 - Km 13+490.

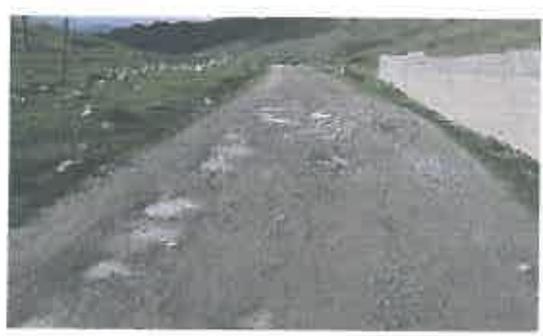
Descripción: Se aprecia los baches ocasionando el daño al pavimento en el Km 13+450 - Km 13+580.

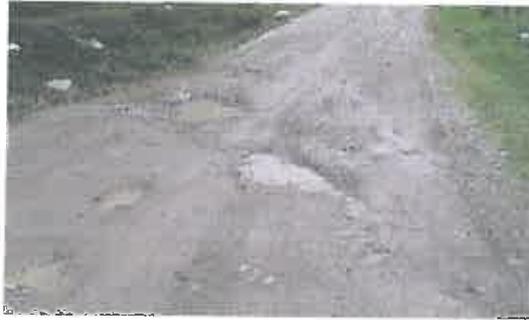
Descripción: Se aprecia cruce de agua ocasionando el daño al pavimento en el Km 13+675.

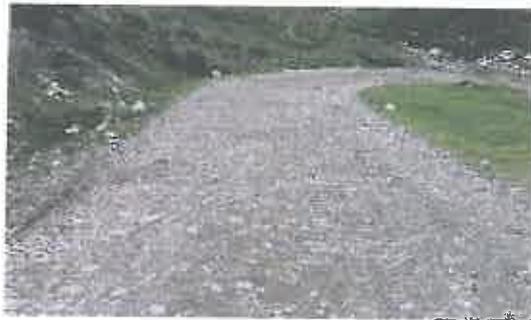
Descripción: Se aprecia la erosión ocasionando el daño al pavimento en el Km 13+660 - Km 13+850.

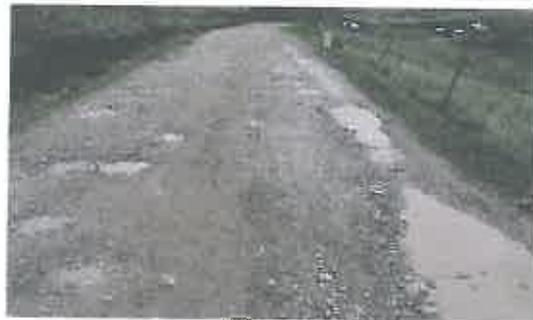
Descripción: Se aprecia la erosión ocasionando el daño al pavimento en el Km 13+850 - Km 14+000.

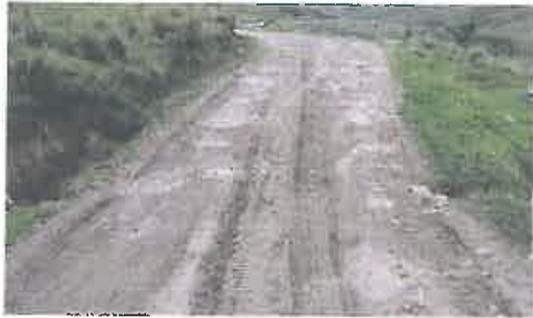
<p>Descripción: Se aprecia los baches ocasionando el daño al pavimento en el Km 14+015 - Km 14+055.</p>

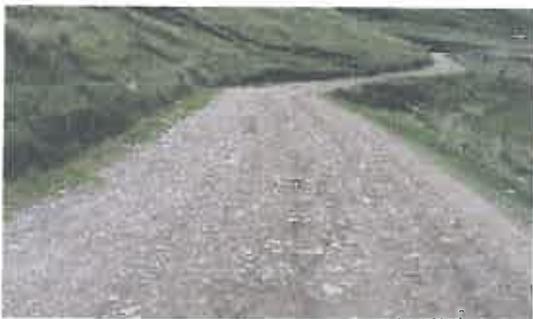
<p>Descripción: Se aprecia la erosión ocasionando daño al pavimento en el Km 14+050 - Km 14+100.</p>

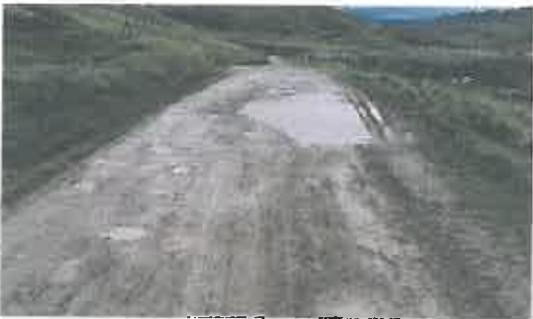
<p>Descripción: Se aprecia los baches ocasionando daño al pavimento en el Km 14+065 - Km 14+080.</p>

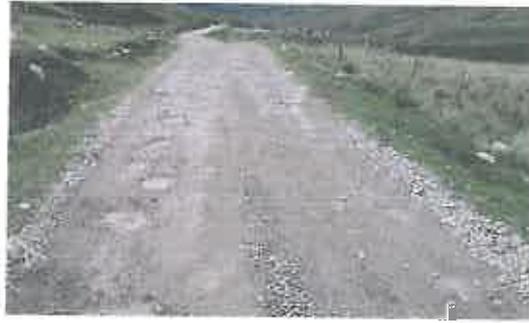
Descripción: Se aprecia los baches ocasionando daño al pavimento en el Km 14+390 - Km 14+410.

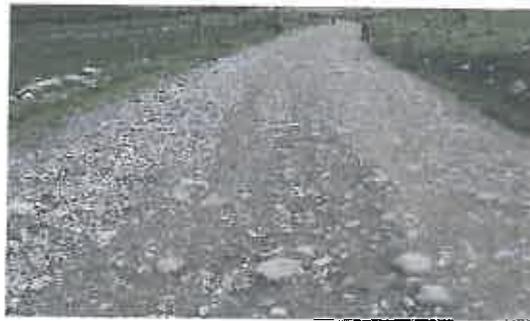
Descripción: Se aprecia la erosión ocasionando daño al pavimento en el Km 14+450 - Km 14+680.

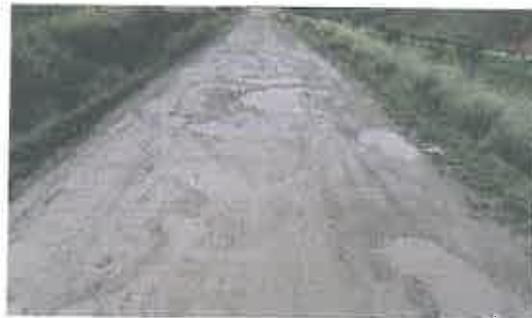
Descripción: Se aprecia los baches ocasionando daño al pavimento en el Km 14+885 - Km 15+000.

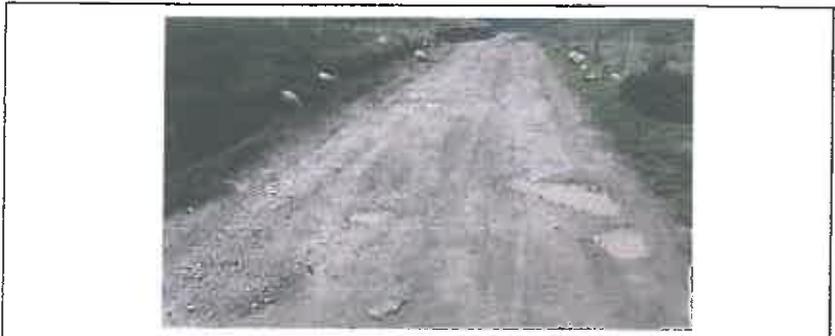
Descripción: Se aprecia los baches ocasionando daño al pavimento en el Km 15+600 - Km 15+630.

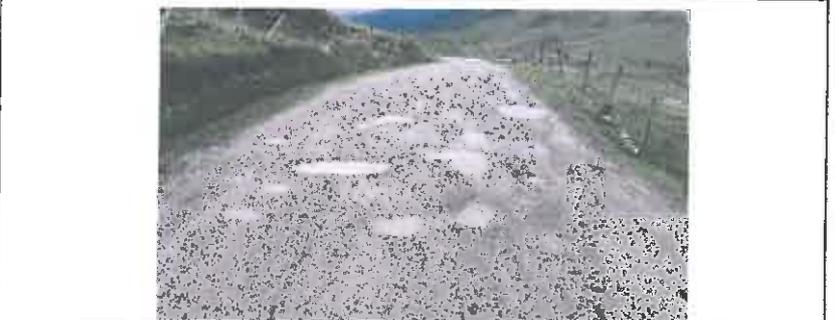
Descripción: Se aprecia los baches ocasionando daño al pavimento en el Km 15+780 - Km 15+785.

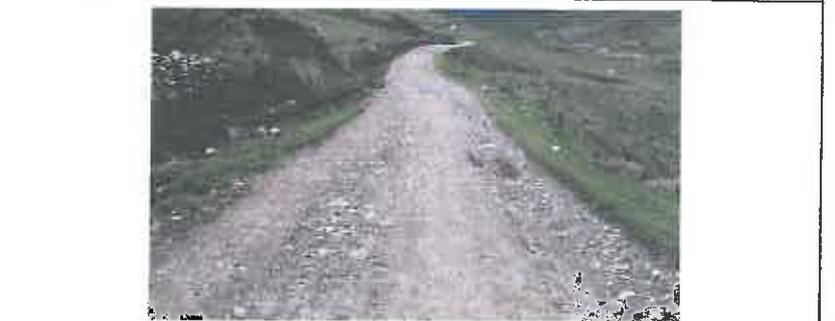
Descripción: Se aprecia la erosión ocasionando daño al pavimento en el Km 15+850 - Km 15+890.

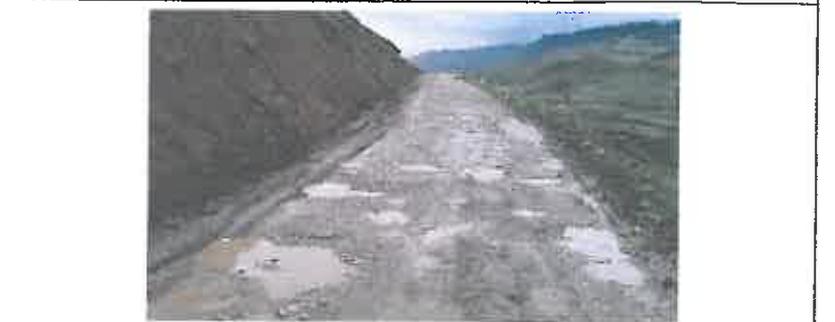
Descripción: Se aprecia los baches ocasionando daño al pavimento en el Km 15+910 - Km 15+970.

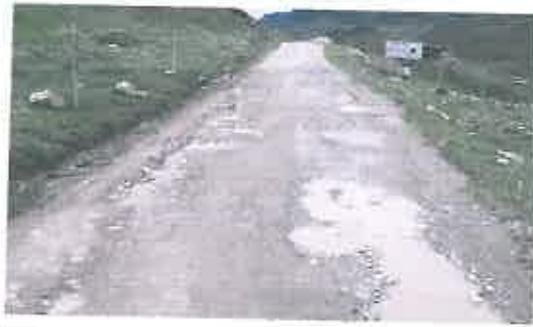
Descripción: Se aprecia los baches ocasionando daño al pavimento en el Km 16+670 - Km 16+685.

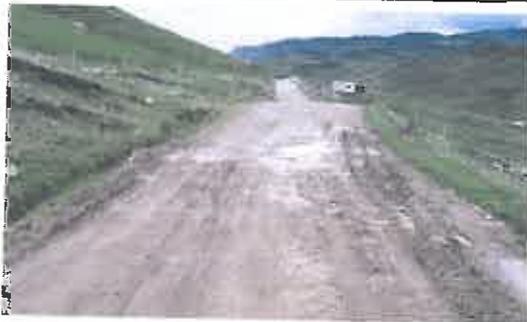
Descripción: Se aprecia los baches ocasionando daño al pavimento en el Km 16+740 - Km 16+748.

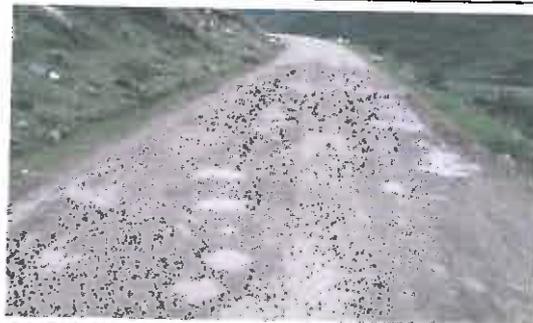
Descripción: Se aprecia los baches ocasionando daño al pavimento en el Km 16+875 - Km 16+900.

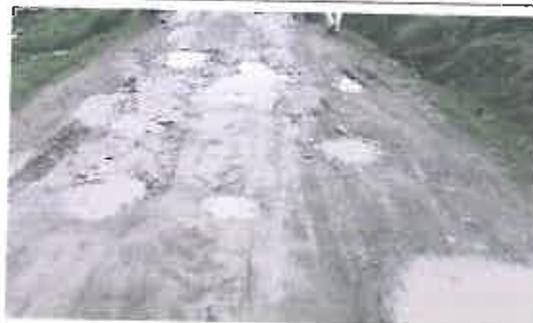
Descripción: Se aprecia los baches ocasionando daño al pavimento en el Km 16+960 - Km 16+980.

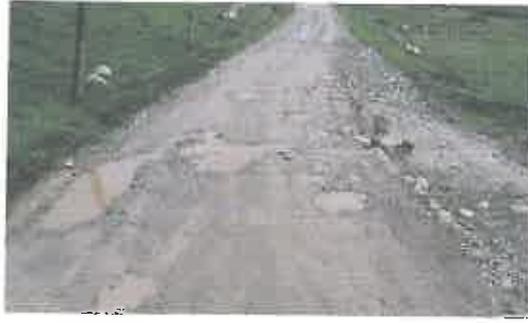
Descripción: Se aprecia cruce de agua ocasionando el daño al pavimento en el Km 17+375.

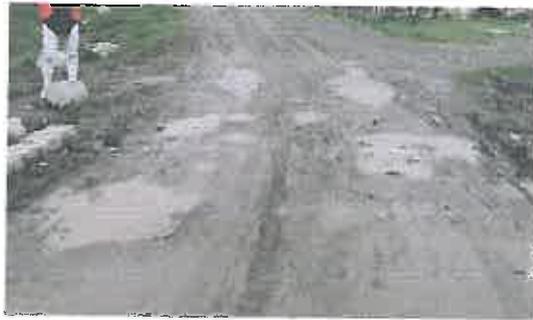
Descripción: Se aprecia los baches ocasionando daño al pavimento en el Km 17+890 - Km 17+900.

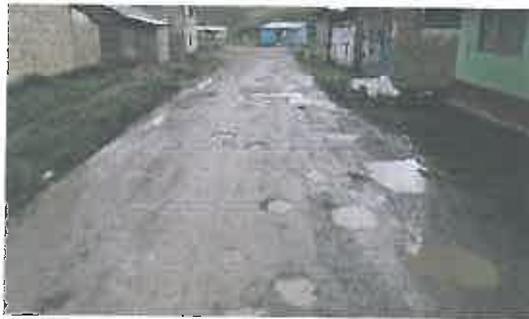
Descripción: Se aprecia los baches ocasionando daño al pavimento en el Km 17+915 - Km 18+000.

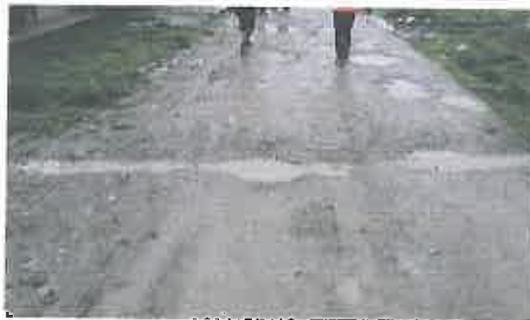
Descripción: Se aprecia cruce de agua ocasionando daño al pavimento en el Km 17+970.

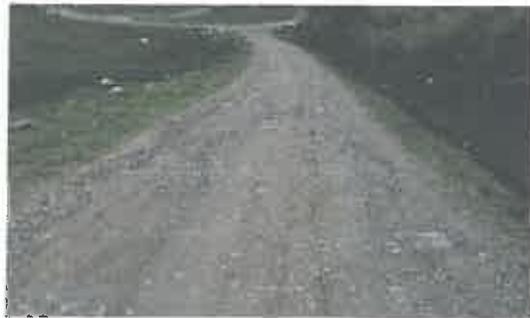
Descripción: Se aprecia la erosión ocasionando daño al pavimento en el Km 20+050 - Km 20+250.

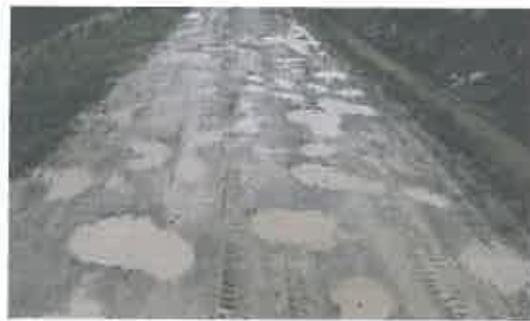
Descripción: Se aprecia los baches ocasionando daño al pavimento en el Km 20+400 - Km 20+475.

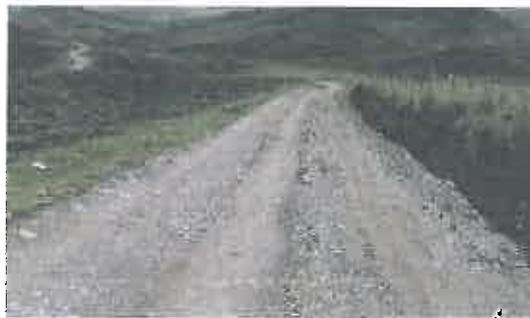
Descripción: Se aprecia la erosión ocasionando daño al pavimento en el Km 20+820 - Km 20+890.

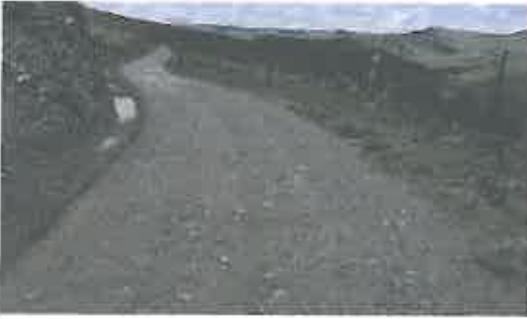
Descripción: Se aprecia la erosión ocasionando daño al pavimento en el Km 23+040 - Km 23+105.

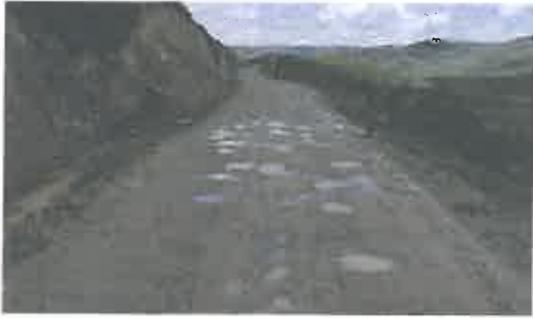
Descripción: Se aprecia los baches dañando al pavimento en el Km 23+150 - Km 23+370.

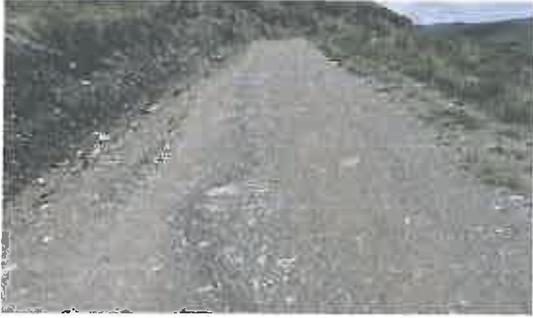
Descripción: Se aprecia la erosión ocasionando daño al pavimento en el Km 23+380 - Km 23+450.

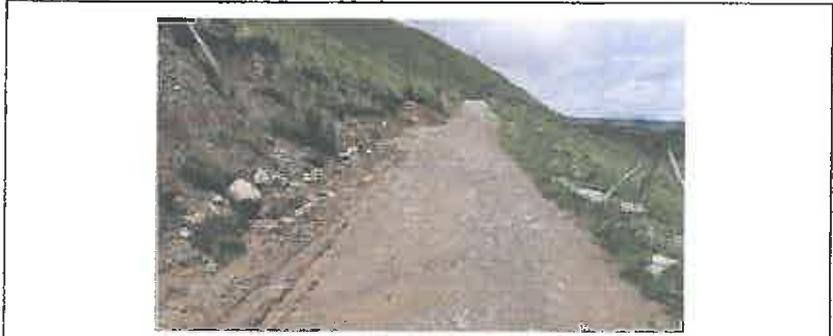
Descripción: Se aprecia la erosión ocasionando daño al pavimento en el Km 23+460 - Km 23+520.

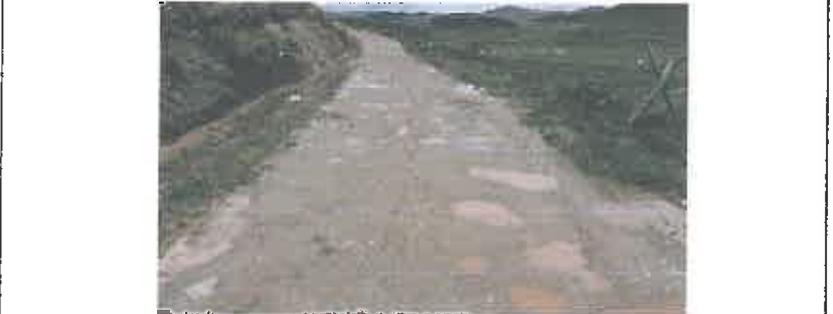
Descripción: Se aprecia los baches ocasionando daño al pavimento en el Km 23+520 - Km 23+575.

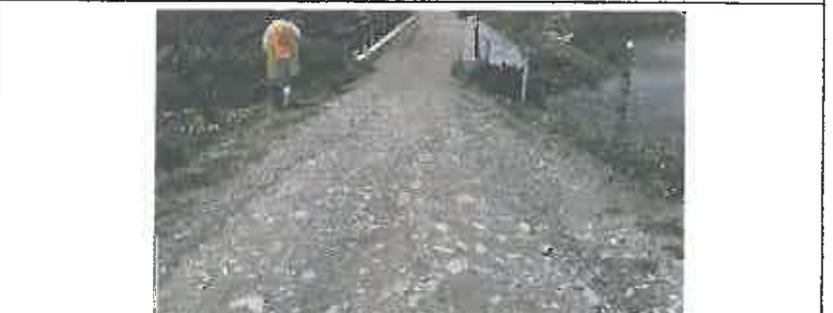
Descripción: Se aprecia la erosión ocasionando daño al pavimento en el Km 23+680 - Km 23+860.

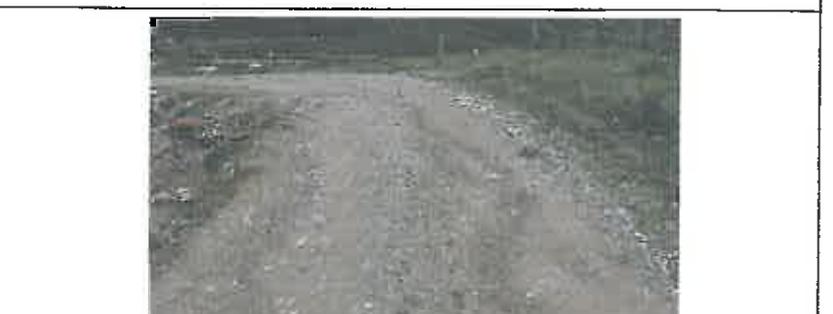
Descripción: Se aprecia la erosión ocasionando daño al pavimento en el Km 23+875 - Km 23+985.

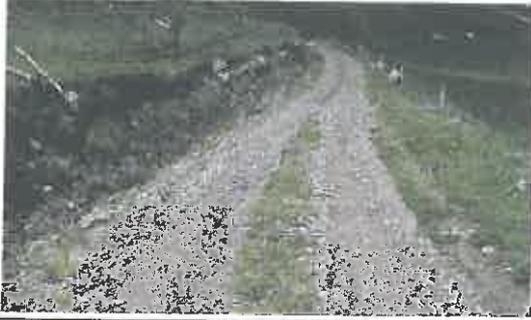
<p>Descripción: Se aprecia la erosión ocasionando daño al pavimento en el Km 24+095 - Km 24+295.</p>

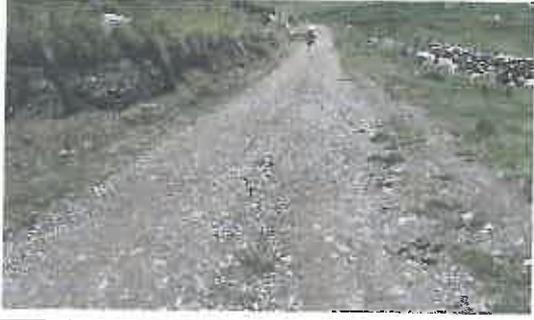
<p>Descripción: Se aprecia la erosión dañando al pavimento en el Km 24+420 - Km 24+515.</p>

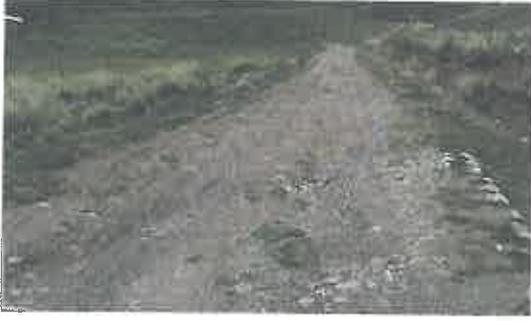
<p>Descripción: Se aprecia la erosión ocasionando daño al pavimento en el Km 24+590 - Km 24+830.</p>

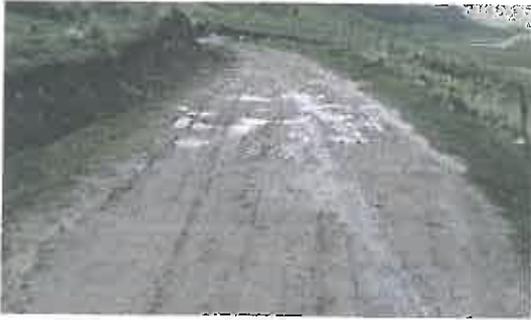
<p>Descripción: Se aprecia los baches ocasionando daño al pavimento en el Km 24+850 - Km 24+865.</p>

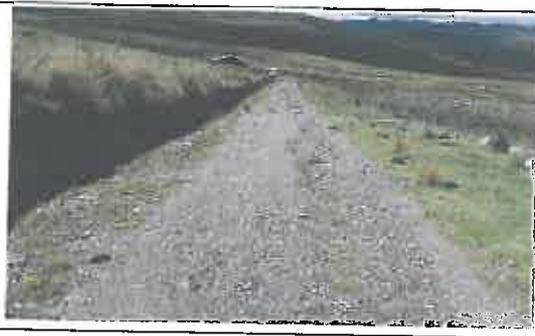
Descripción: Se aprecia la erosión ocasionando daño al pavimento en el Km 26+000 - Km 26+185.

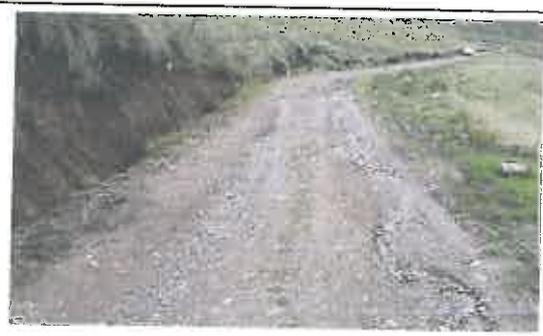
Descripción: Se aprecia la erosión ocasionando daño al pavimento en el Km 26+370 - Km 26+510.

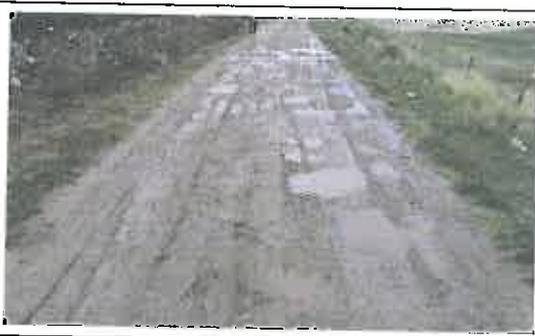
Descripción: Se aprecia los baches ocasionando daño al pavimento en el Km 26+740 - Km 26+785.

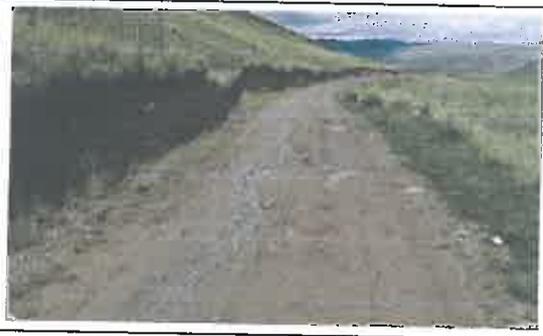
Descripción: Se aprecia la erosión ocasionando daño al pavimento en el Km 26+920 - Km 27+000.

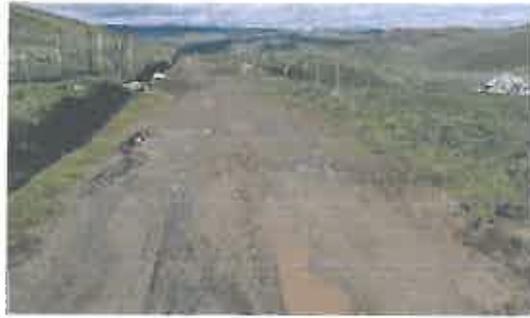
Descripción: Se aprecia la erosión ocasionando daño al pavimento en el Km 27+465 - Km 27+535.

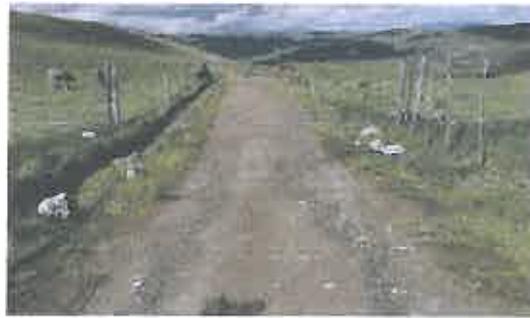
Descripción: Se aprecia la erosión ocasionando daño al pavimento en el Km 27+680 - Km 27+780.

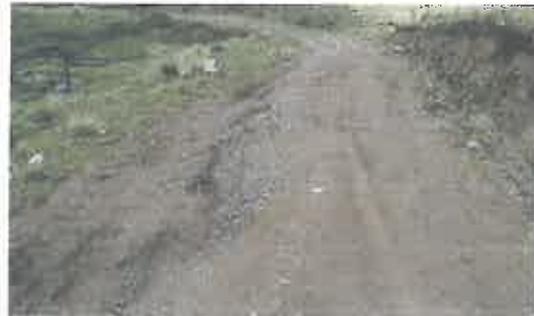
Descripción: Se aprecia la erosión ocasionando daño al pavimento en el Km 27+810 - Km 27+880.

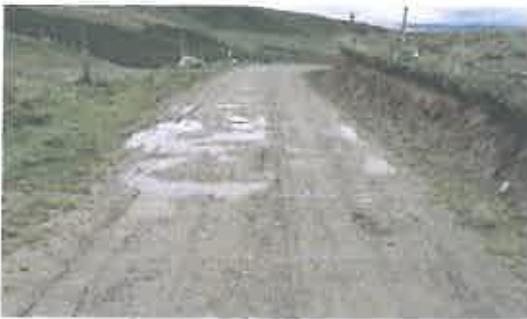
Descripción: Se aprecia los baches ocasionando daño al pavimento en el Km 28+050 - Km 28+055.

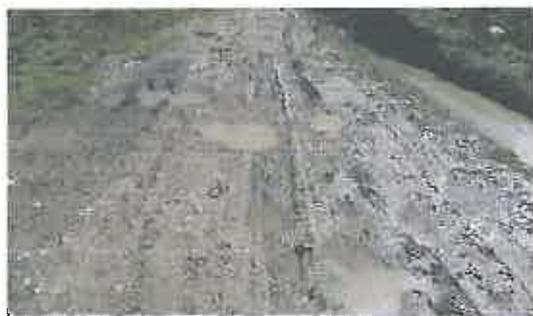
Descripción: Se aprecia los baches ocasionando daño al pavimento en el Km 28+680 - Km 28+755.

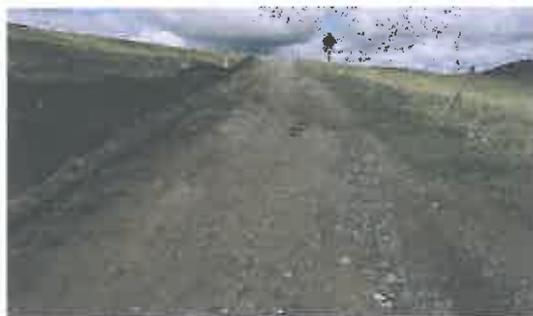
Descripción: Se aprecia la erosión ocasionando daño al pavimento en el Km 28+835 - Km 28+985.

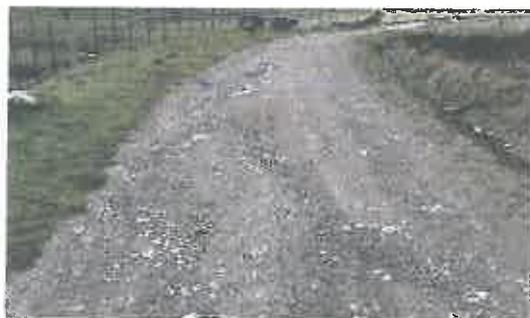
Descripción: Se aprecia la erosión ocasionando daño al pavimento en el Km 29+560 - Km 29+665.

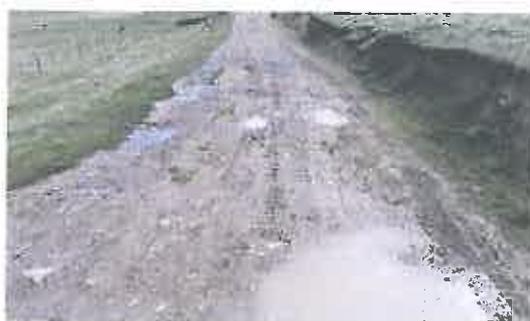
Descripción: Se aprecia los baches ocasionando daño al pavimento en el Km 29+640 - Km 29+645.
