PANEL FOTOGRÁFICO

El terreno destinado para los estacionamientos ubicados frente al Puesto de Control Aduanero Iñapari se encuentra localizado en el distrito de Iñapari, provincia Tahuamanu en el departamento de Madre de Dios.

Se encuentra ubicado en Carretera Interoceánica Sur, cruce de Av. León Velarde esquina con Jr. Industrial s/n, contiguo a la Gerencia Regional Forestal y de Fauna Silvestre (GERFOR) del Gobierno Regional de Madre de Dios, constituido por el Lote 1, Manzana A, de la Parcela 3.

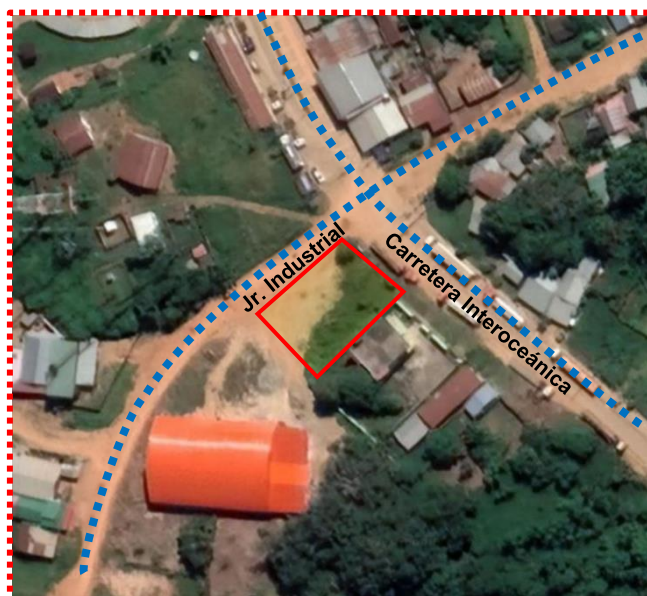
Ilustración 1. Vista desde Carretera Interoceánica con Jr. Industrial. El terreno 2 cuenta con módulos trasladados de manera temporal, los cuales deberán reubicarse conforme a los planos de propuesta arquitectónica.

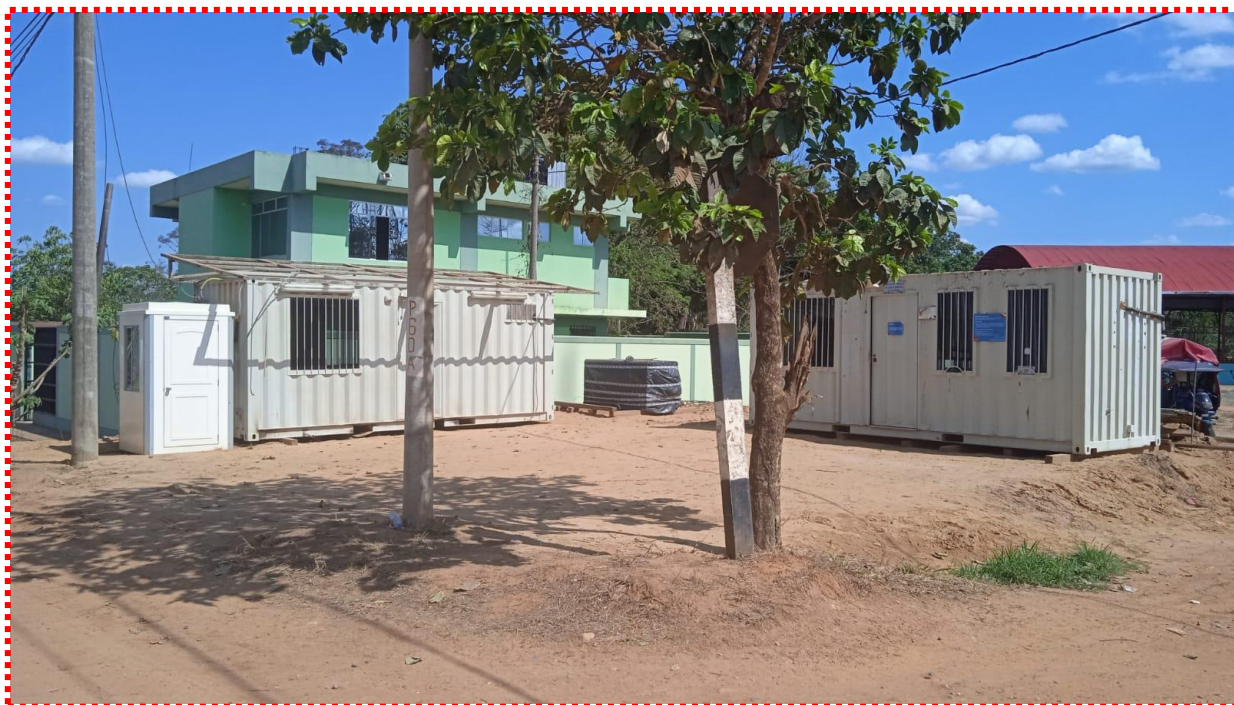
Ilustración 2. Vista de postes existentes y módulos prefabricados reubicados de manera temporal en el terreno 2.

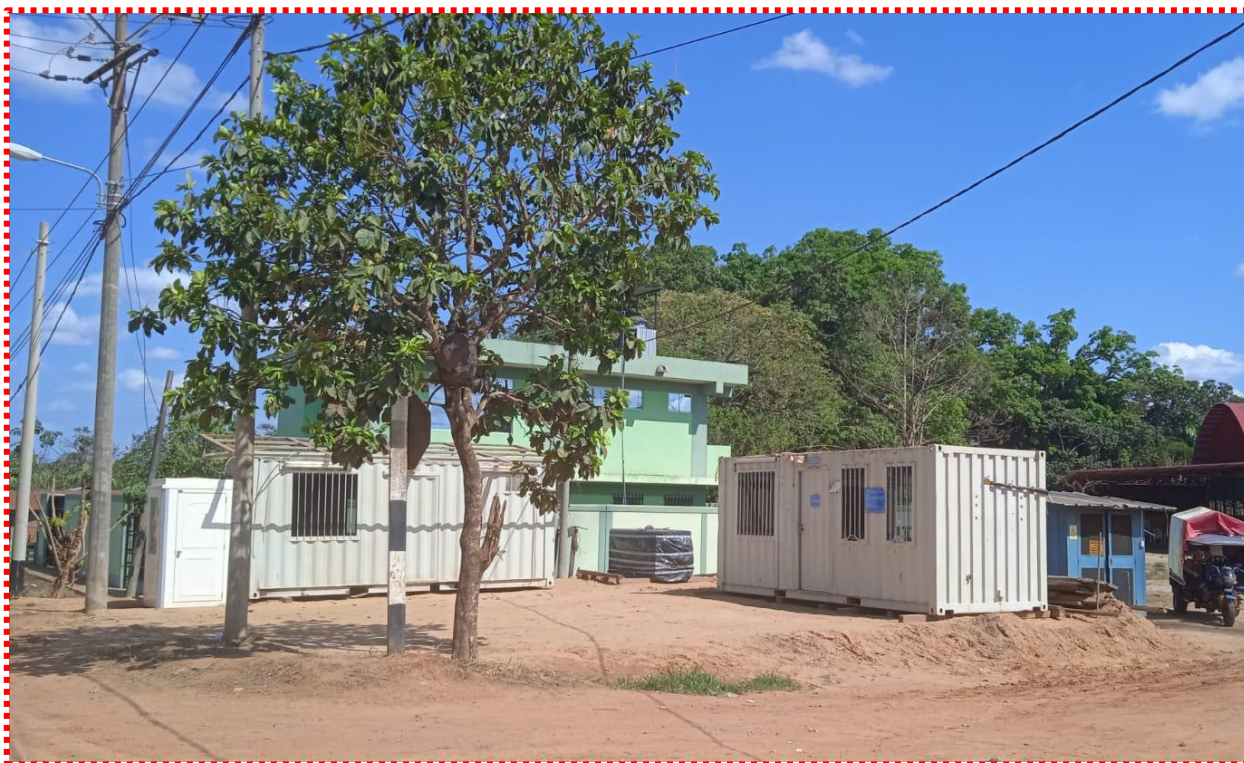
Ilustración 3. Vista desde carretera Interoceánica. Muro perimétrico de albañilería - GERFOR. El terreno natural, presenta desniveles y algunos elementos a retirar.

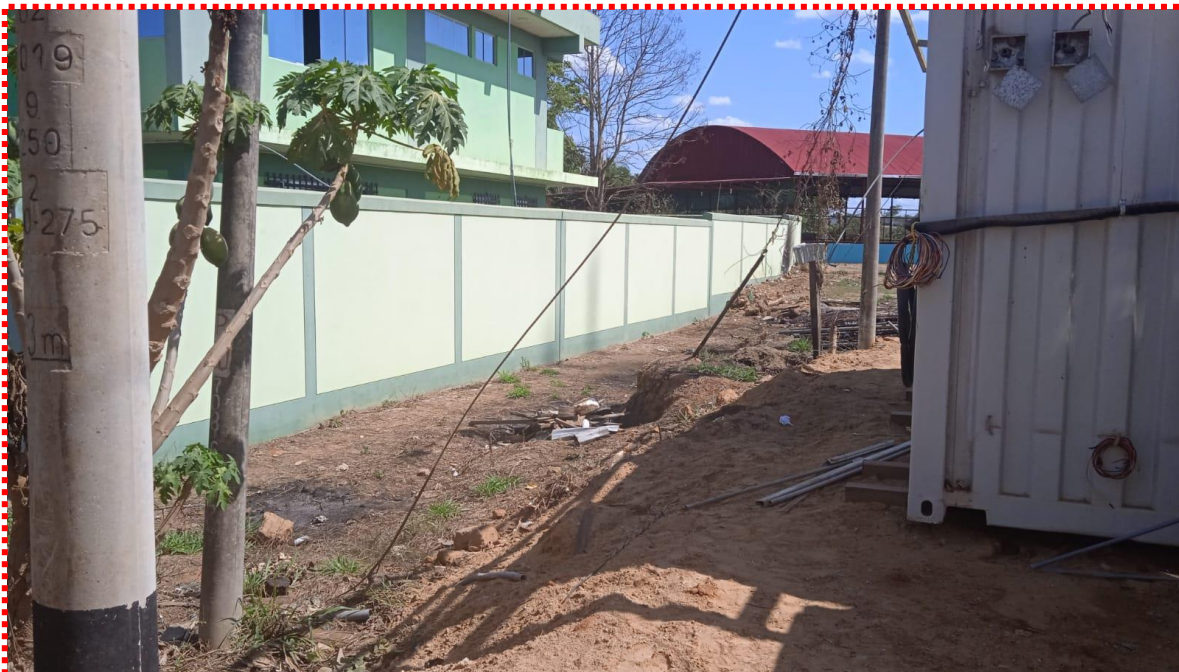
Ilustración 4. Vista de terreno natural (izquierda) y terreno con relleno afirmado (derecha) donde está ubicado la caseta de vigilancia y el módulo 1 reubicados de manera temporal

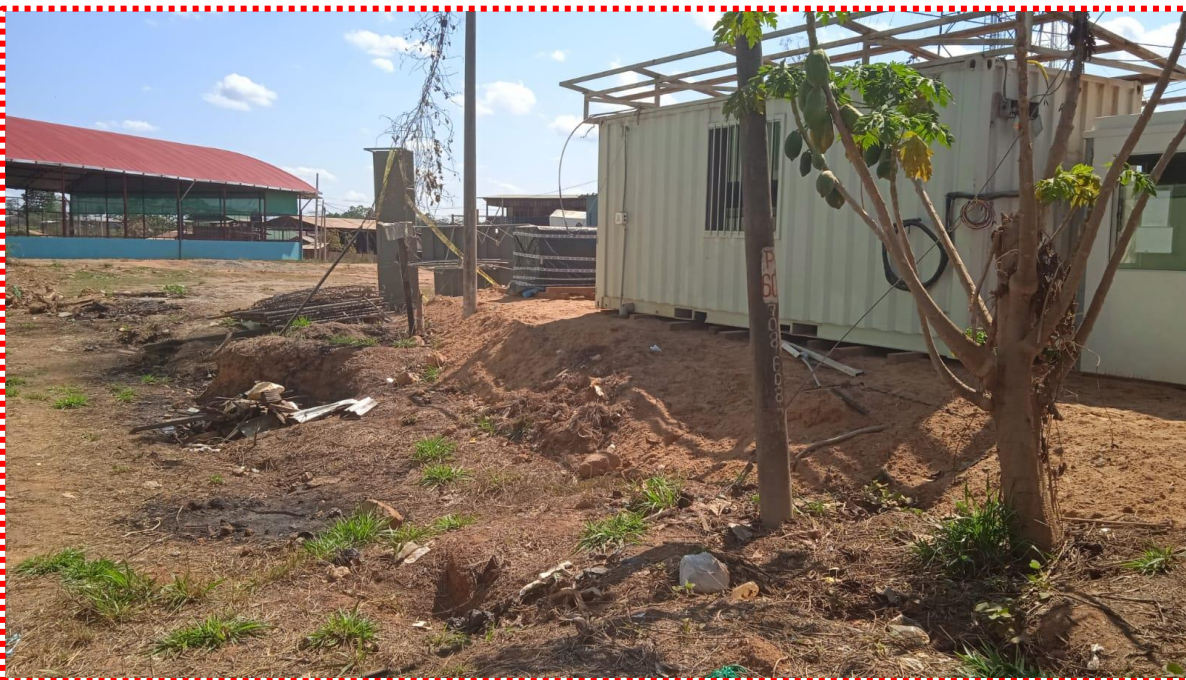
Ilustración 5. Caseta de vigilancia existente en buen estado a reubicar

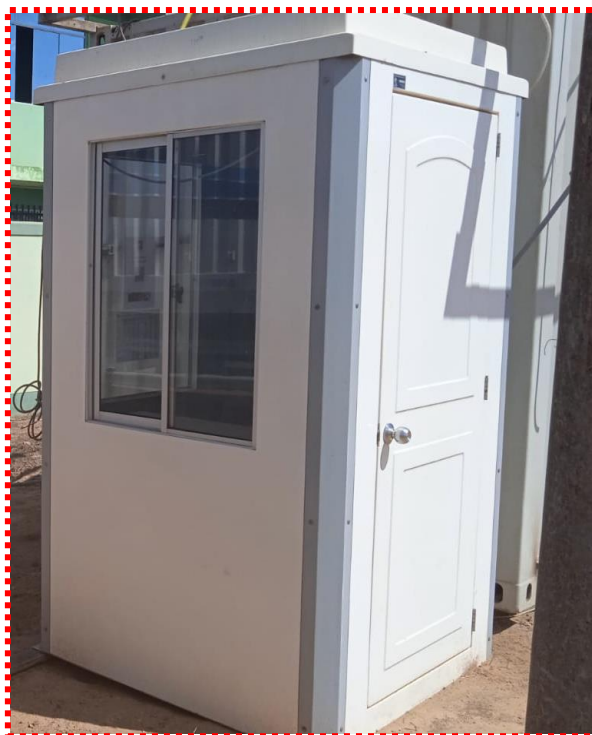
Ilustración 6. Caseta de vigilancia y módulo 1, ambas en buen estado, a reubicar de acuerdo a propuesta arquitectónica

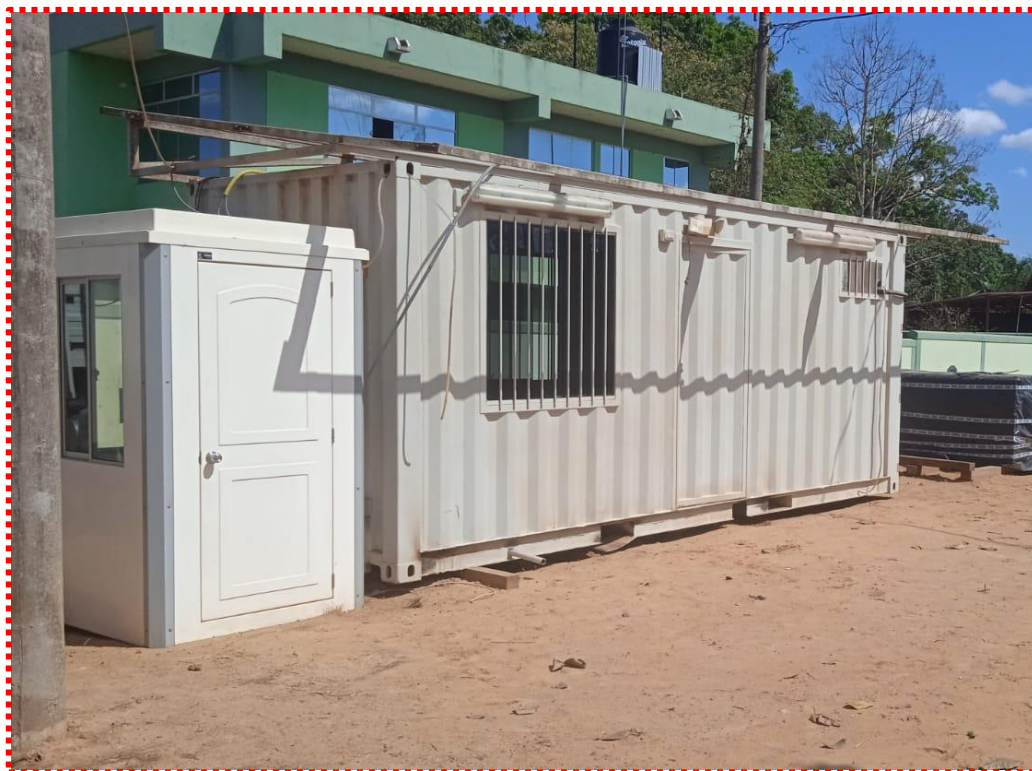
Ilustración 7. modulo 2 reubicado de manera provisional sobre terreno afirmado. Se observa un desnivel.

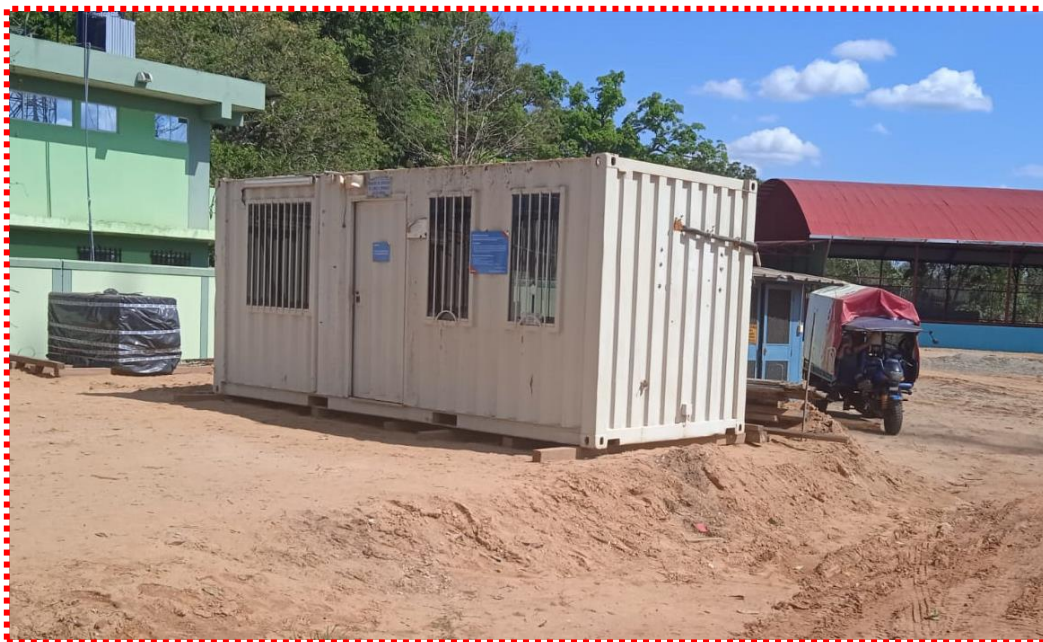
Ilustración 8. Vista frontal del terreno desde Jr. Industrial, al fondo el cerco perimétrico de GERFOR, se observa desnivel.

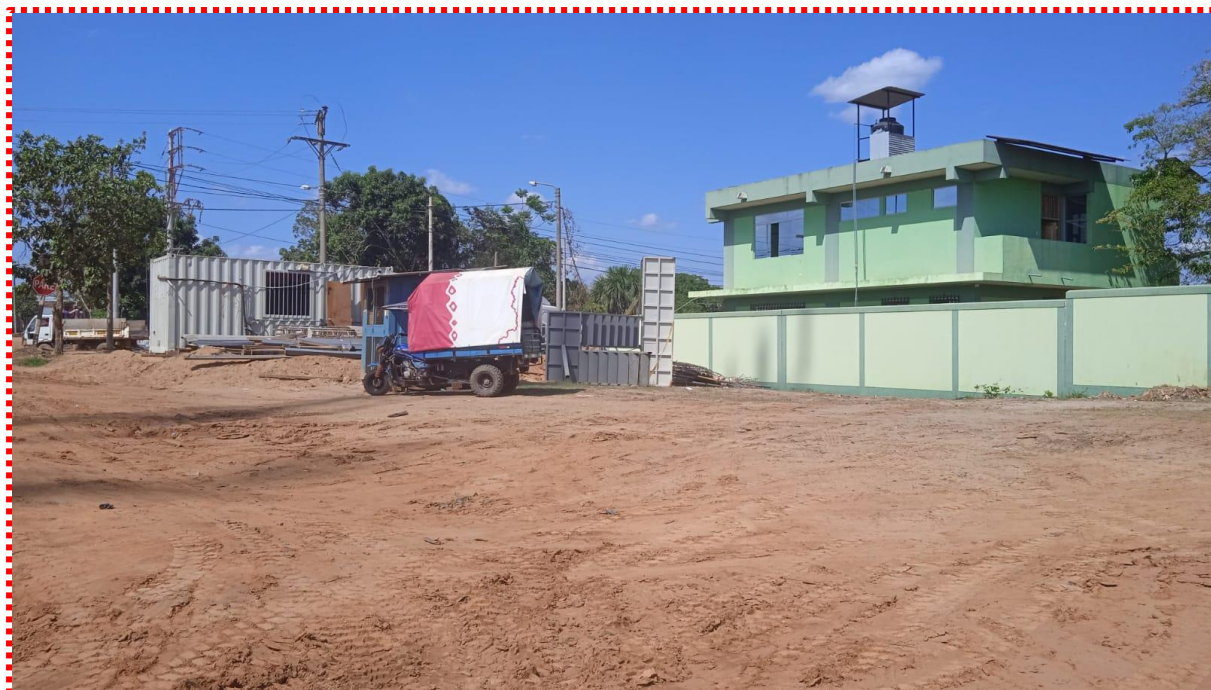
Ilustración 10. Vista del terreno desde el Pasaje 1 hacia carretera Interoceánica. Se observa elementos metálicos.

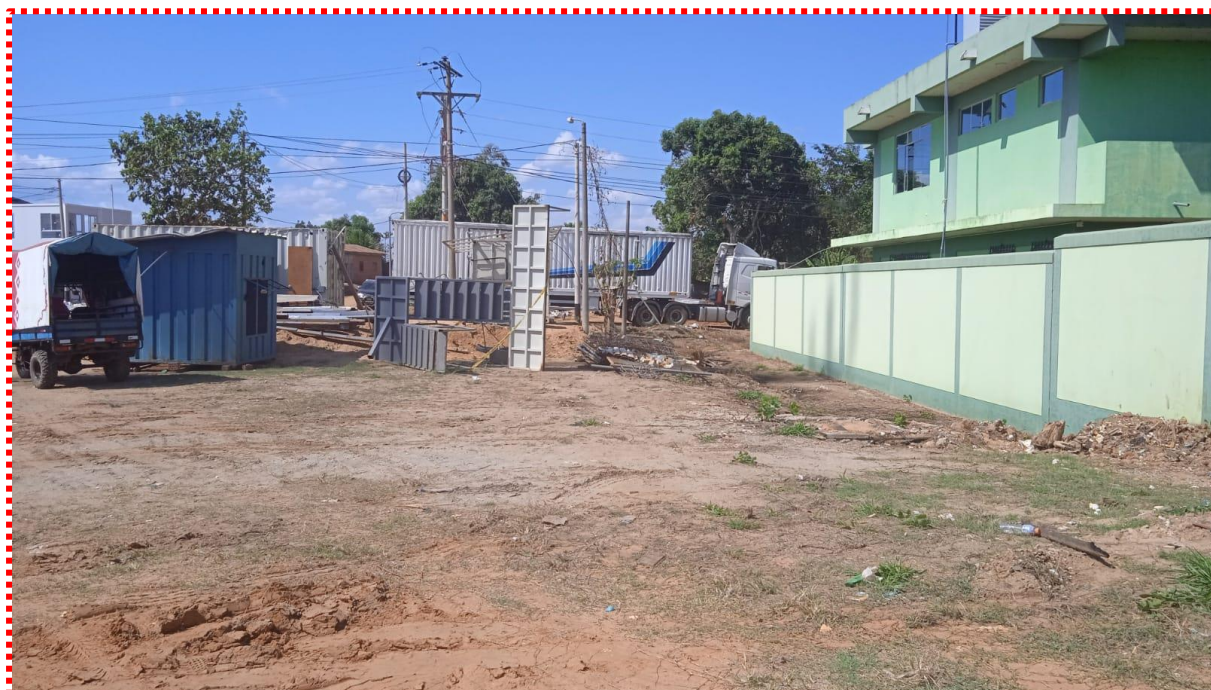
Ilustración 11. Vista desde el pasaje 1. Se observa el muro perimétrico de albañilería, vegetación en el terreno natural, caja de concreto a retirar.

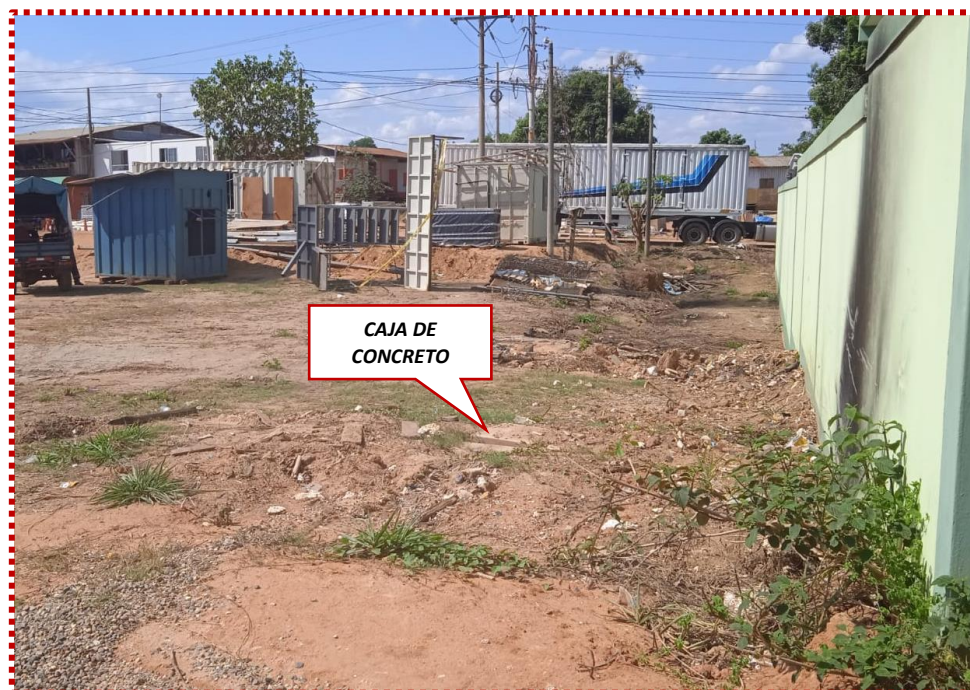
Ilustración 12. Vista desde el pasaje 1. Se observa maleza en el terreno natural, mototaxi, caseta temporal, elementos metálicos y caja de concreto.

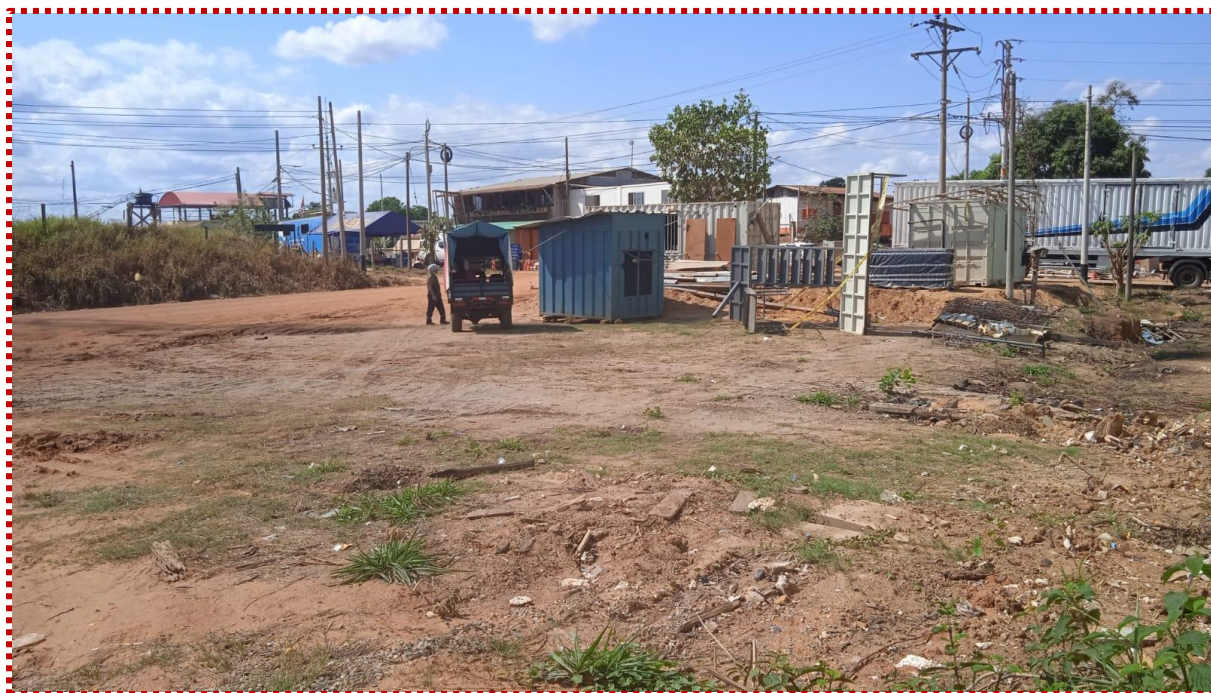
Ilustración 13. Vista desde el terreno hacia el Jr. Industrial. Se observa varillas de fierro, caseta temporal, listones de madera, container 2

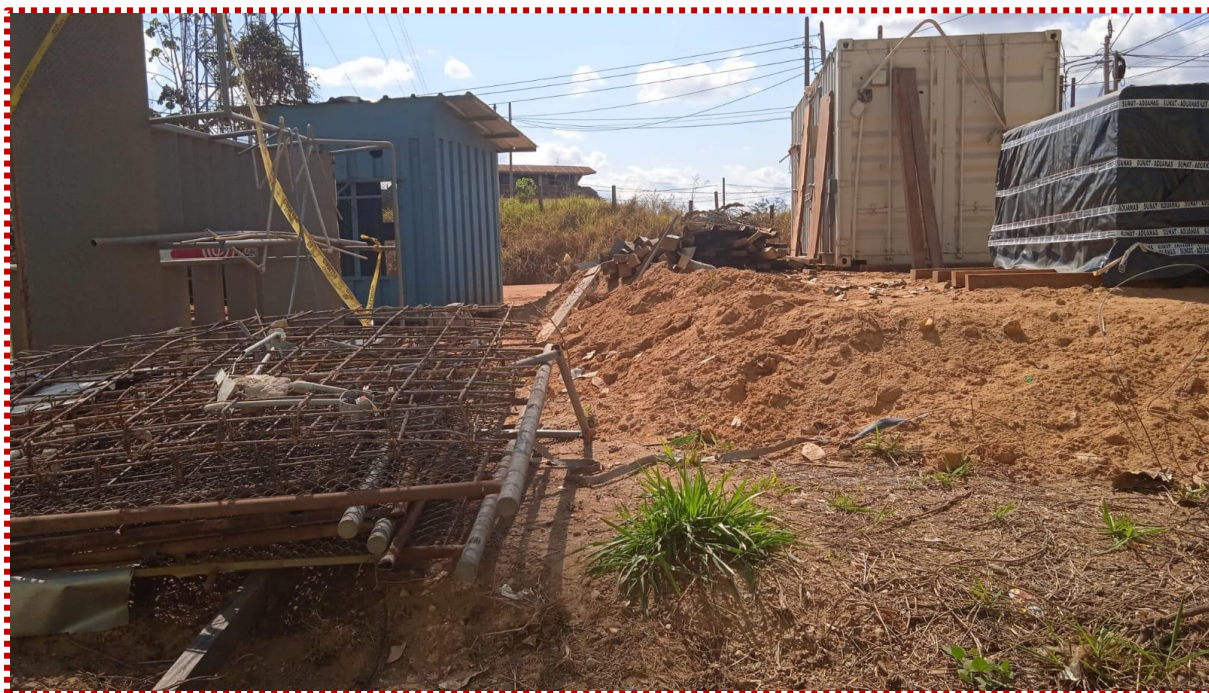
Ilustración 14. Varillas de fierro ubicadas en el terreno.

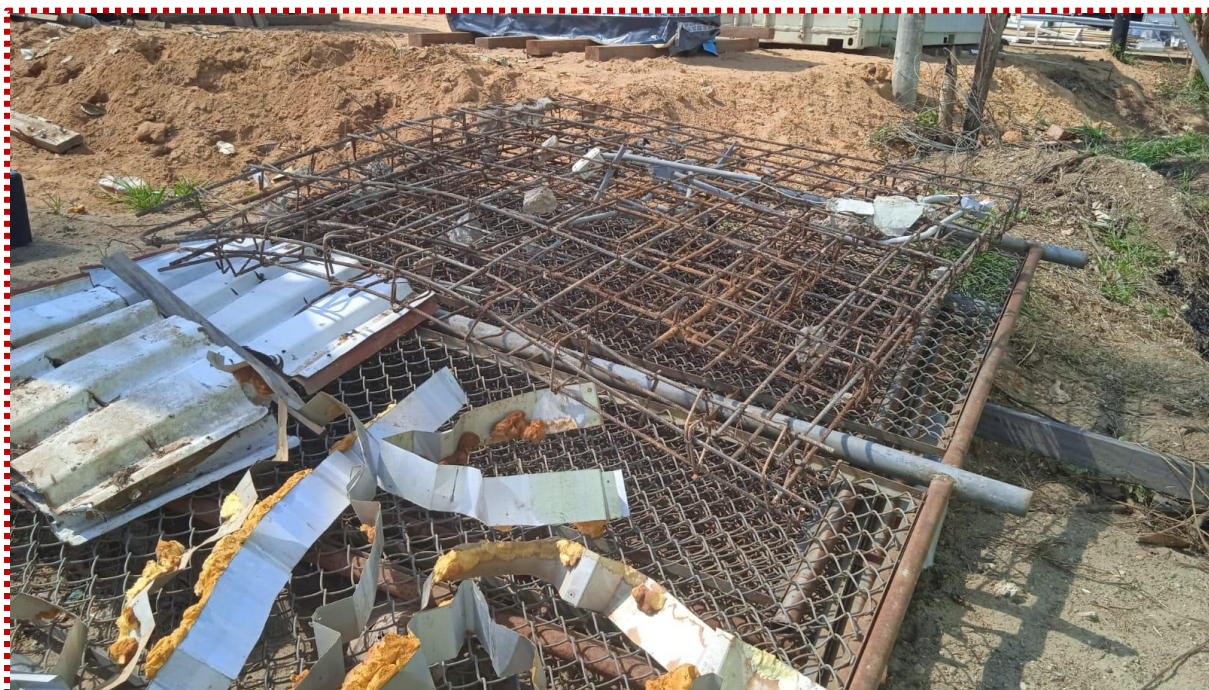
Ilustraci3n 15. Vista desde el terreno hacia la Carretera Interoceánica. Se observa restos de materiales de construcci3n.

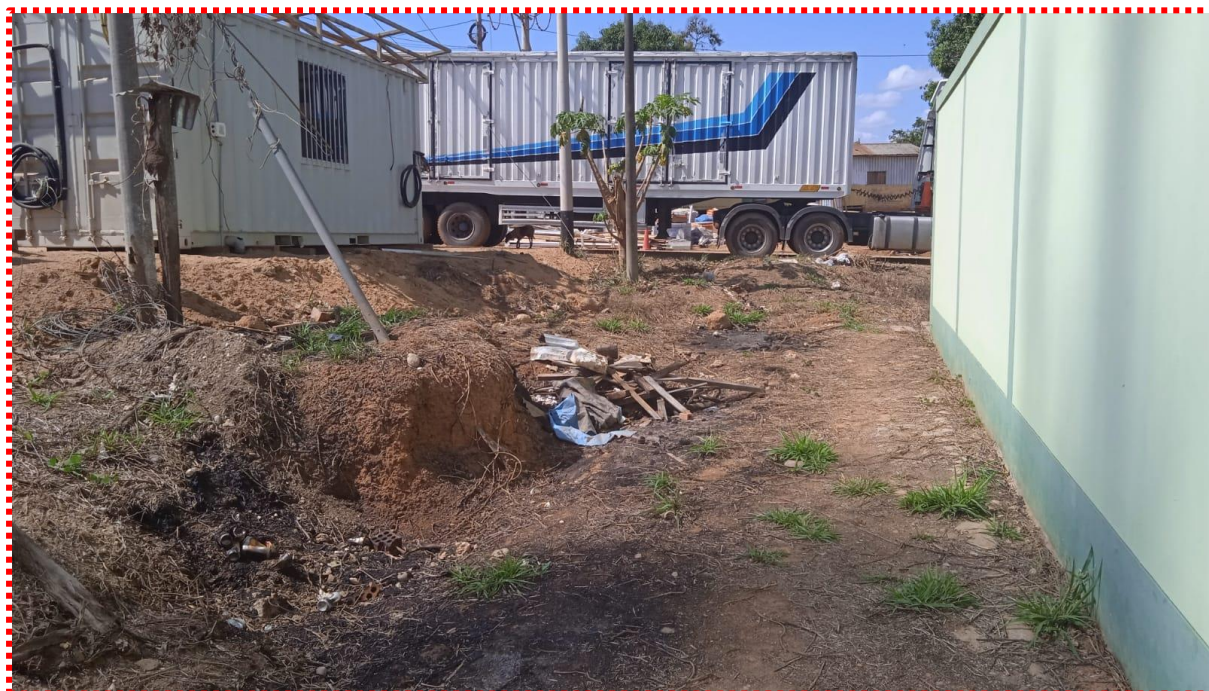
Ilustraci3n 16. M3dulo 2, se puede observar el desnivel del terreno.
