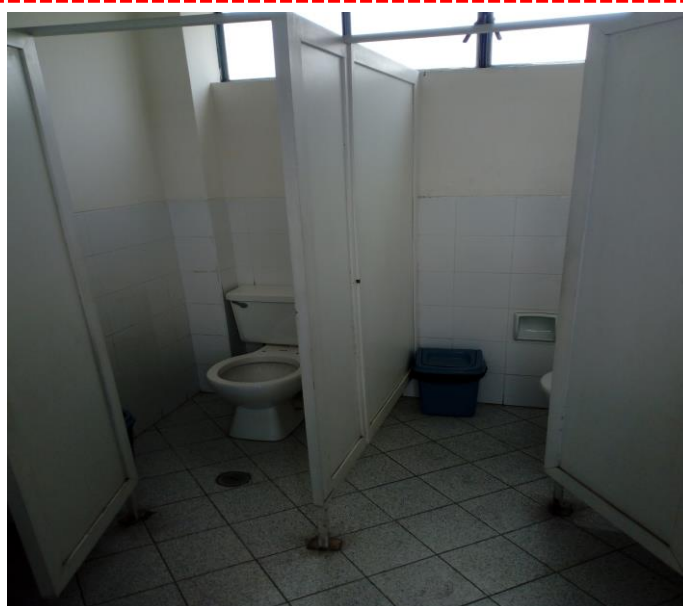
Fotografía 03: elevación 01 del módulo 01. Se evidencia el deterioro en los pisos / muros / coberturas / equipamiento / accesorios / puertas / ventanas / otros.

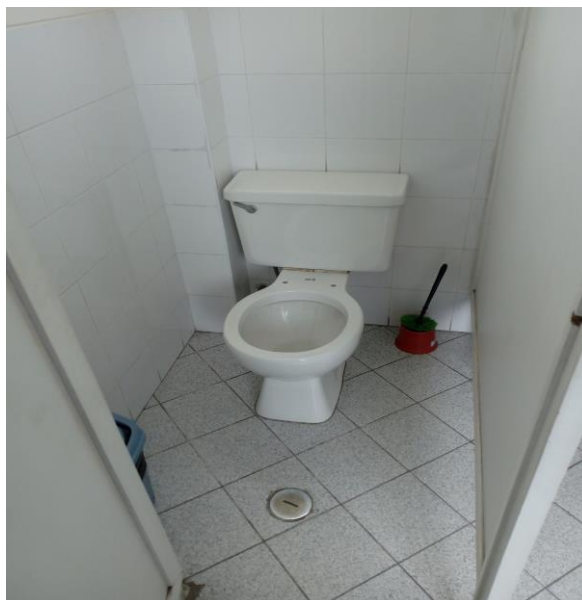
Fotografía 04: elevación 02 del módulo 01. Se evidencia el deterioro en los pisos / muros / coberturas / equipamiento / accesorios / puertas.

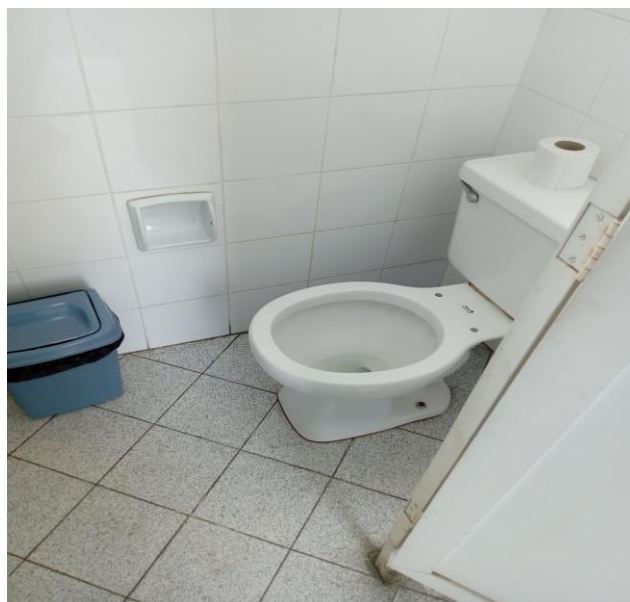
Fotografía 05: elevación 03 del módulo 01. Se evidencia el deterioro en los pisos / muros / coberturas / equipamiento / accesorios / puertas.

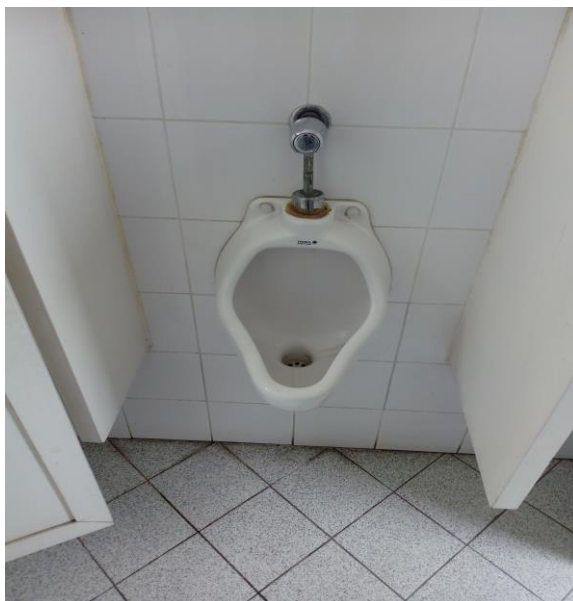
Fotografía 06: elevación 04 del módulo 01. Se evidencia el deterioro en los pisos / muros / coberturas / equipamiento / accesorios / puertas / ventanas / otros.

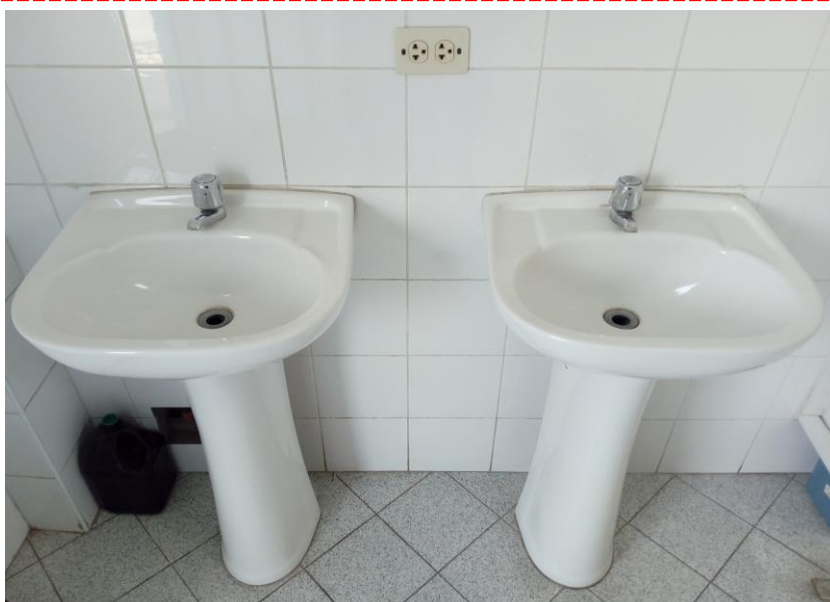
Fotografía 07: Elevación 05 del módulo 01. Se evidencia el deterioro en el equipamiento / accesorios.

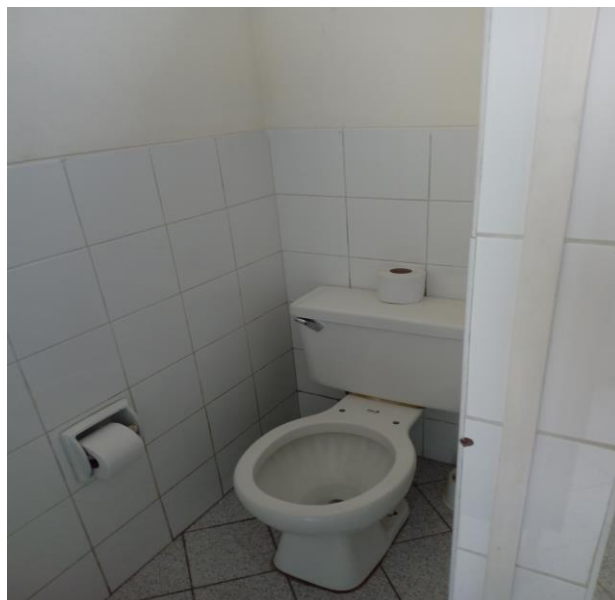
Fotografía 09: elevación 01 del módulo 02. Se evidencia el deterioro en las coberturas / equipamiento / accesorios / puertas.

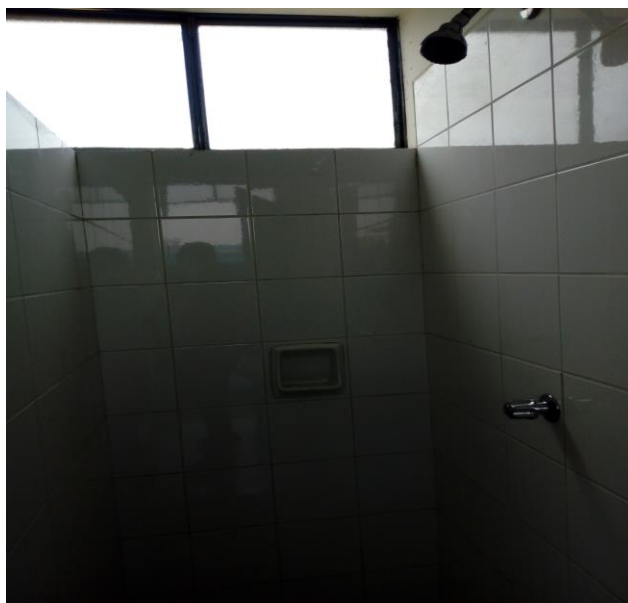
Fotografía 10: elevación 02 del módulo 02. Se evidencia el deterioro en los accesorios / puertas / ventanas.

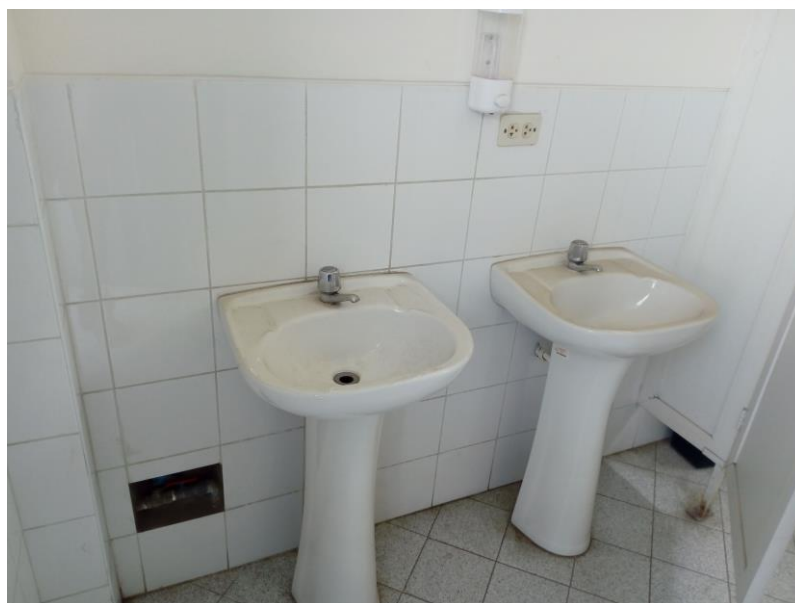
Fotografía 11: elevación 01 del módulo 03. Se evidencia el deterioro en las coberturas / equipamiento / accesorios / puertas.

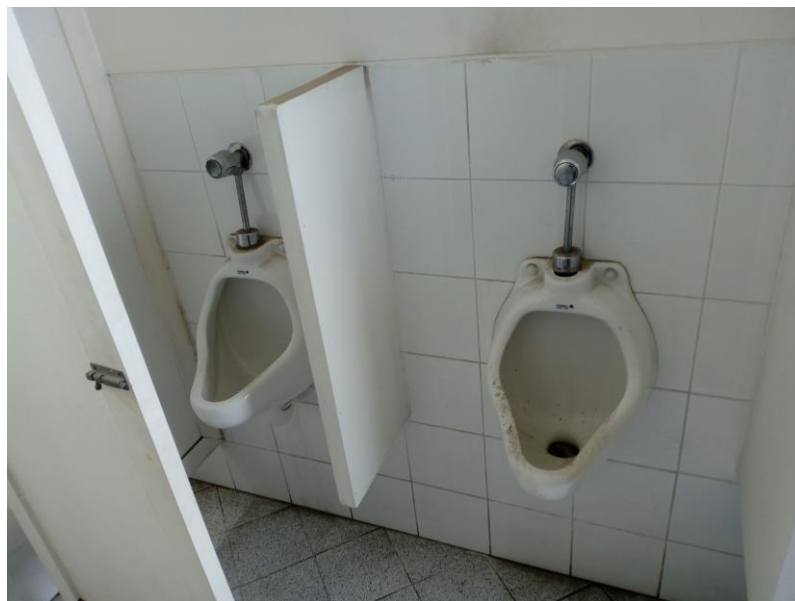
Fotografía 12: elevación 02 del módulo 03. Se evidencia el deterioro en las coberturas / equipamiento / accesorios / puertas

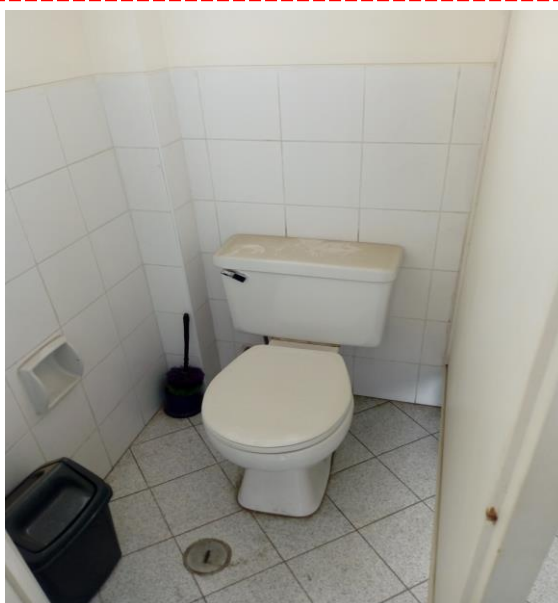
Fotografía 13: elevación 03 del módulo 03. Se evidencia el deterioro en las coberturas / equipamiento / accesorios / puertas

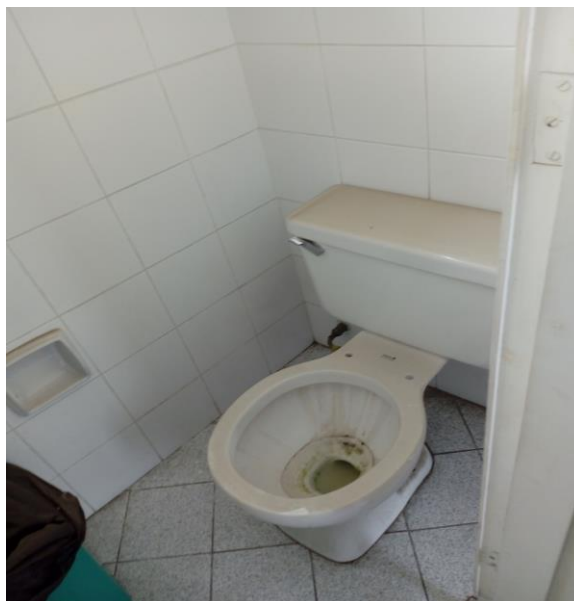
Fotografía 14: elevación 03 del módulo 03. Se evidencia el deterioro en las coberturas / equipamiento / accesorios / puertas.

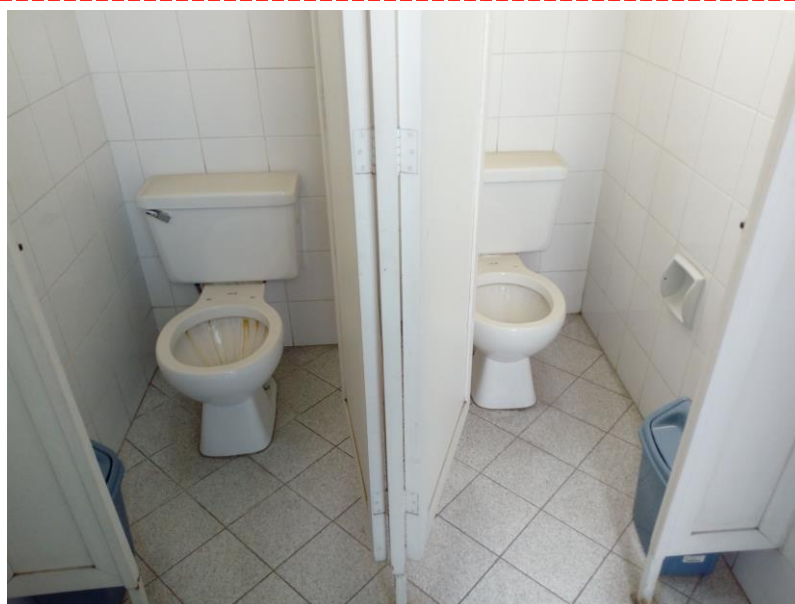
Fotografía 15: elevación 01 del módulo 04. Se evidencia el deterioro en las coberturas / equipamiento / accesorios / puertas.

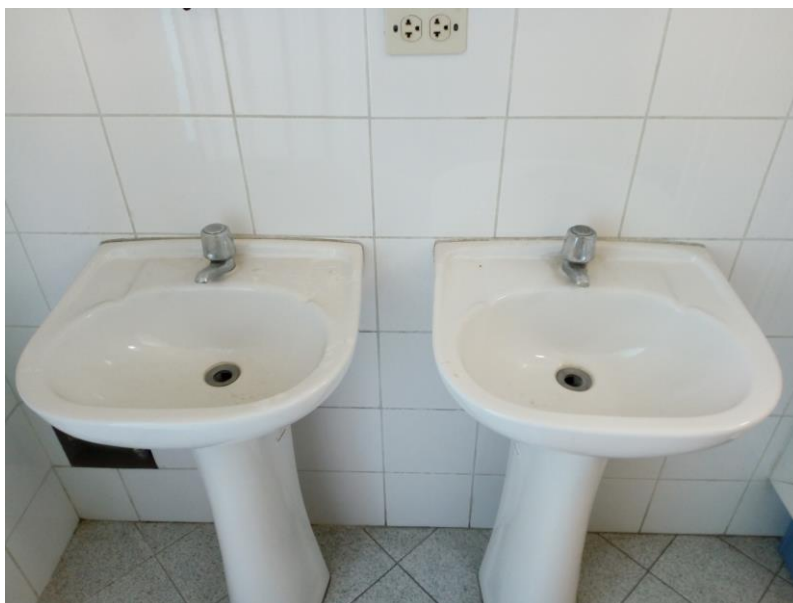
Fotografía 16: elevación 02 del módulo 04. Se evidencia el deterioro en los accesorios / puertas / ventanas.

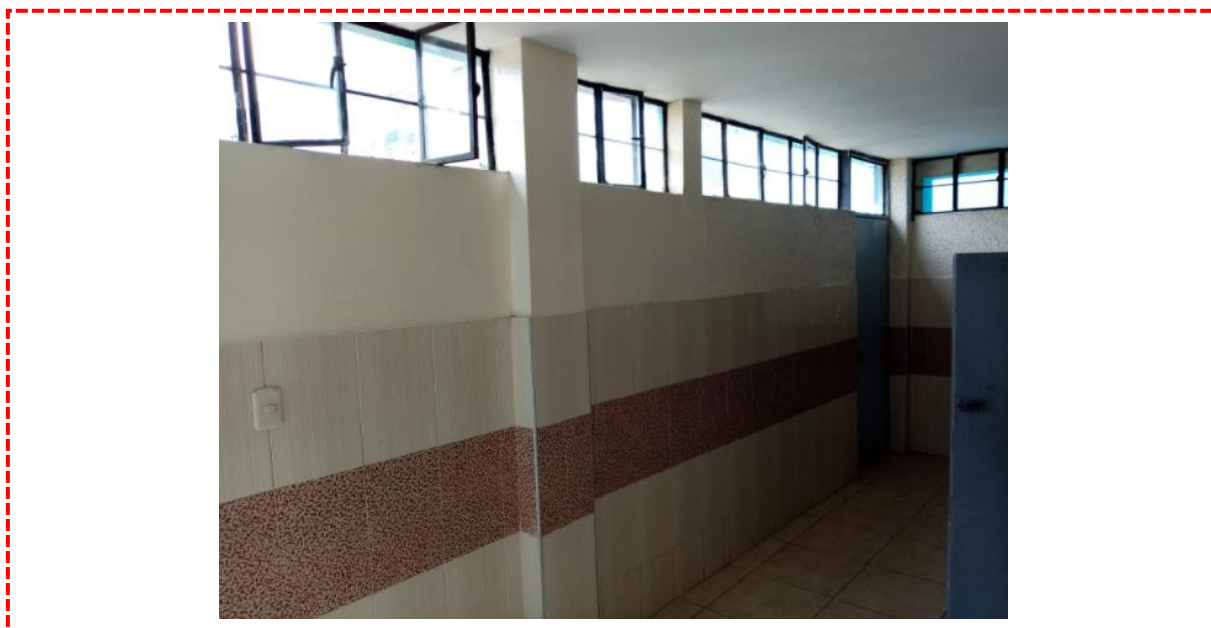
Fotografía 18: elevación 01 del módulo 05. Se evidencia el deterioro en las coberturas / puertas / ventanas / otros.

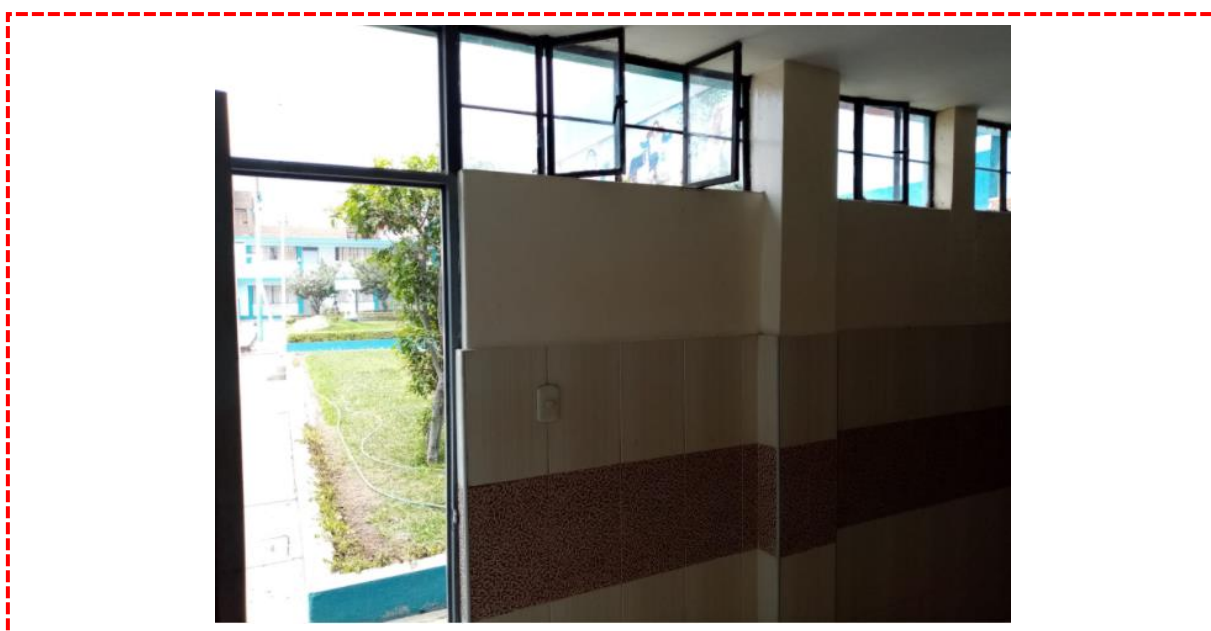
Fotografía 19: elevación 02 del módulo 01. Se evidencia el deterioro en las coberturas / equipamiento / accesorios / ventanas / puertas.

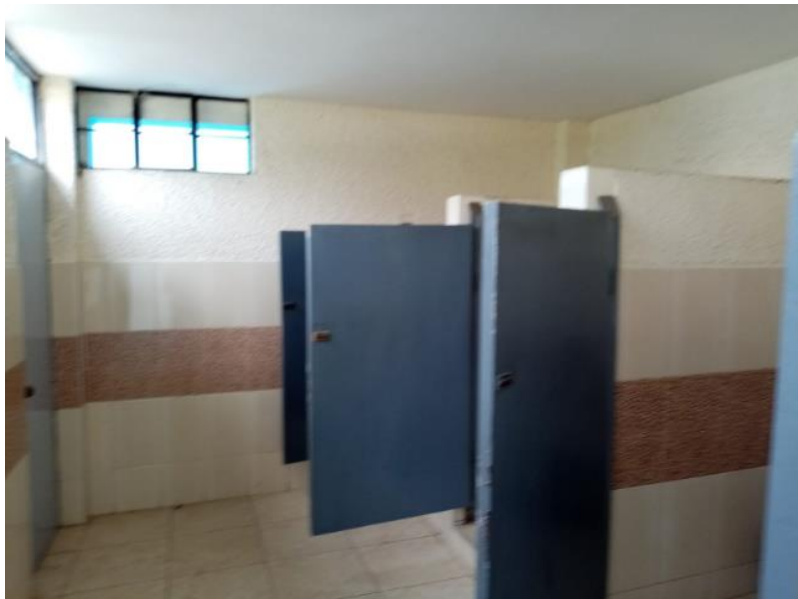
Fotografía 20: elevación 03 del módulo 05. Se evidencia el deterioro en las coberturas / puertas / ventanas / otros.

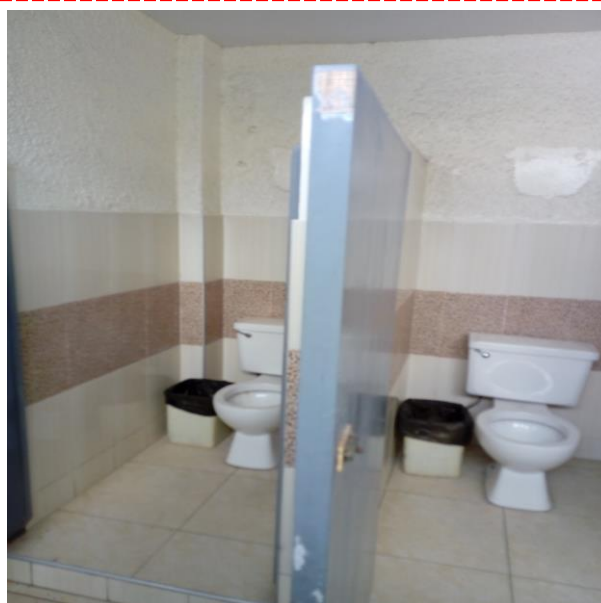
Fotografía 21: elevación 04 del módulo 05. Se evidencia el deterioro en las coberturas / equipamiento / accesorios / puertas.

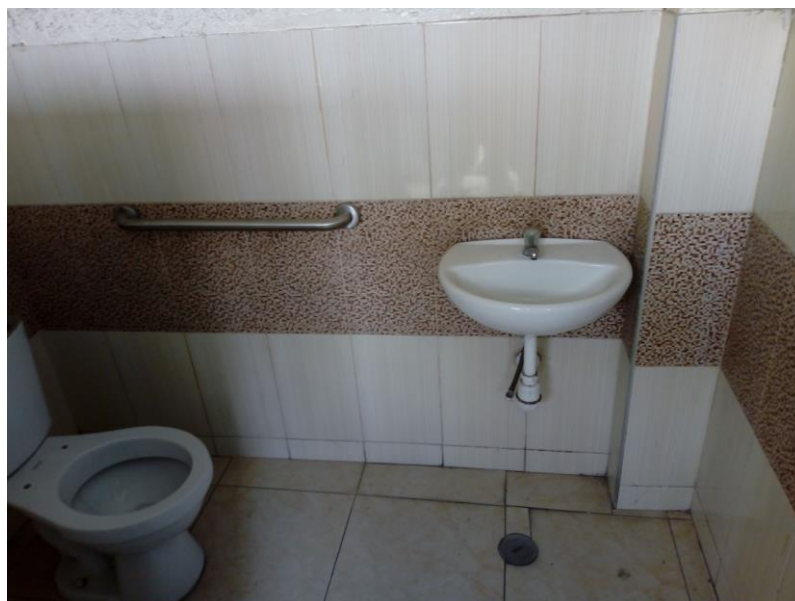
Fotografía 22: elevación 05 del módulo 05. Se evidencia el deterioro en las coberturas / equipamiento / accesorios / puertas.

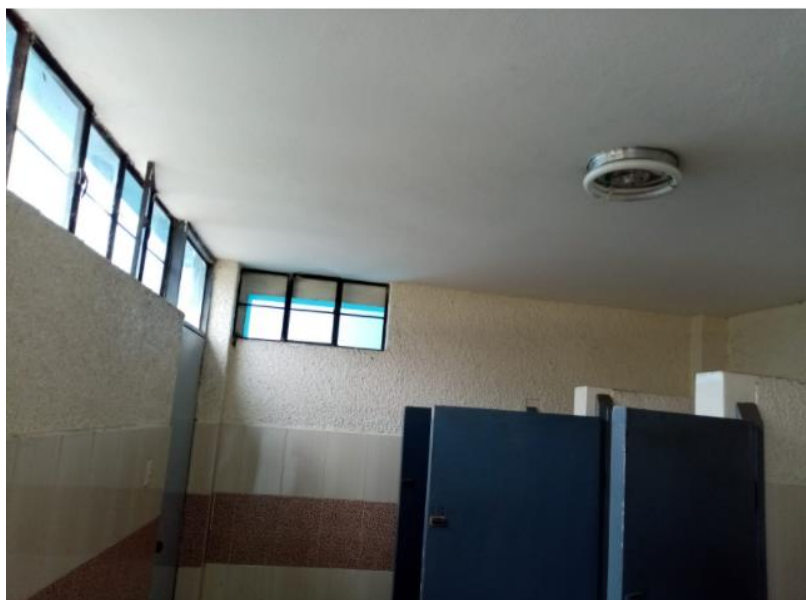
Fotografía 23: cielo raso del módulo 02. Se evidencia el deterioro de pintura / tarrajeo / baldosas acústicas / losa aligerada / otros.

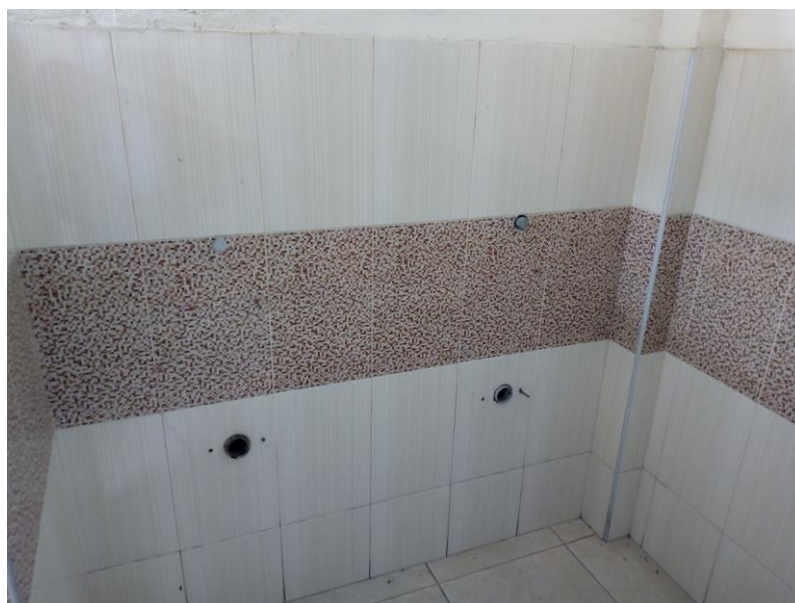
Fotografía 25: elevación 01 del módulo 06. Se evidencia el deterioro en las coberturas / accesorios.

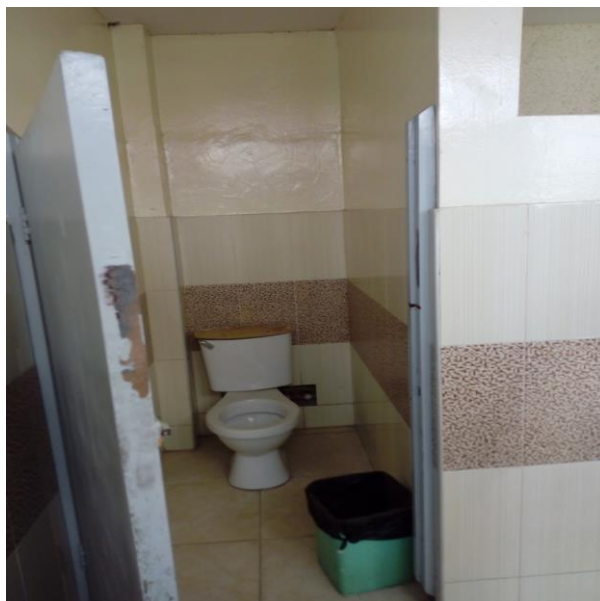
Fotografía 26: elevación 02 del módulo 06. Se evidencia el deterioro en las coberturas / equipamiento / accesorios / puertas.

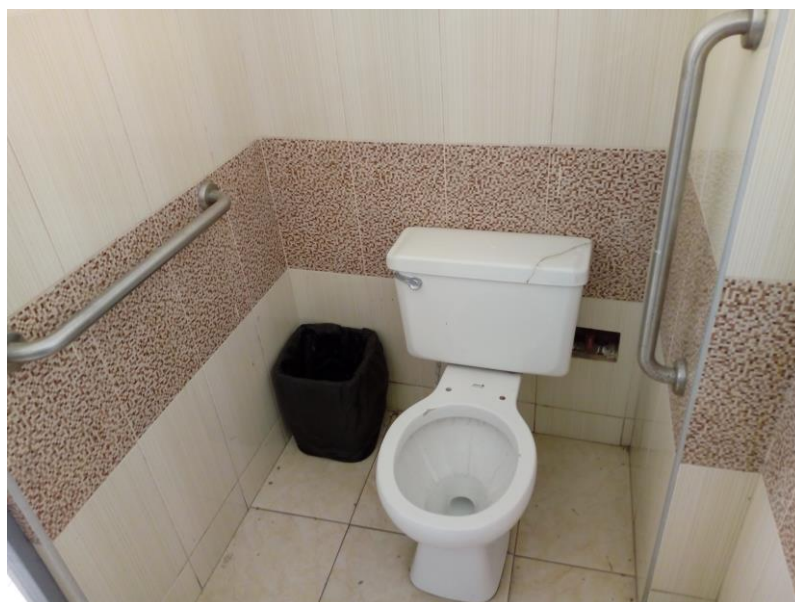
Fotografía 27: elevación 03 del módulo 06. Se evidencia el deterioro en las coberturas / puertas / accesorios / otros.

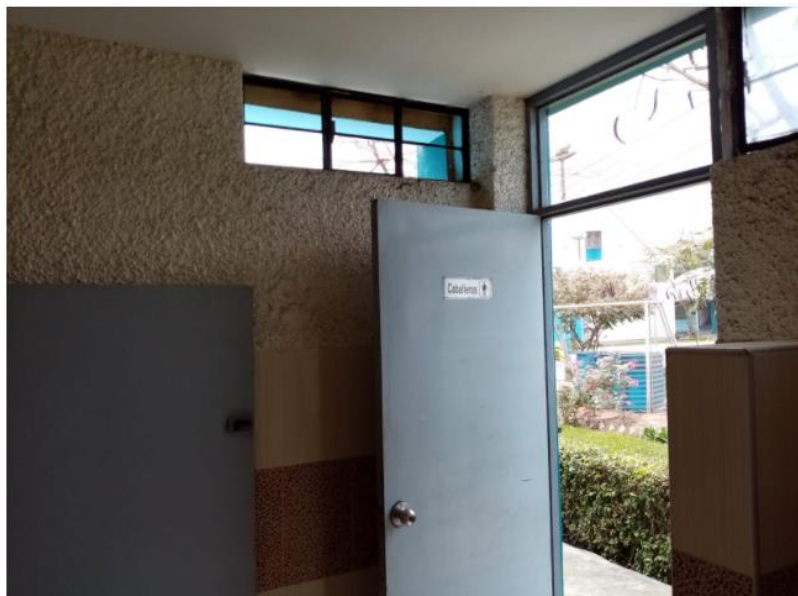
Fotografía 28: elevación 04 del módulo 06. Se evidencia el deterioro en las coberturas / equipamiento / accesorios / puertas.

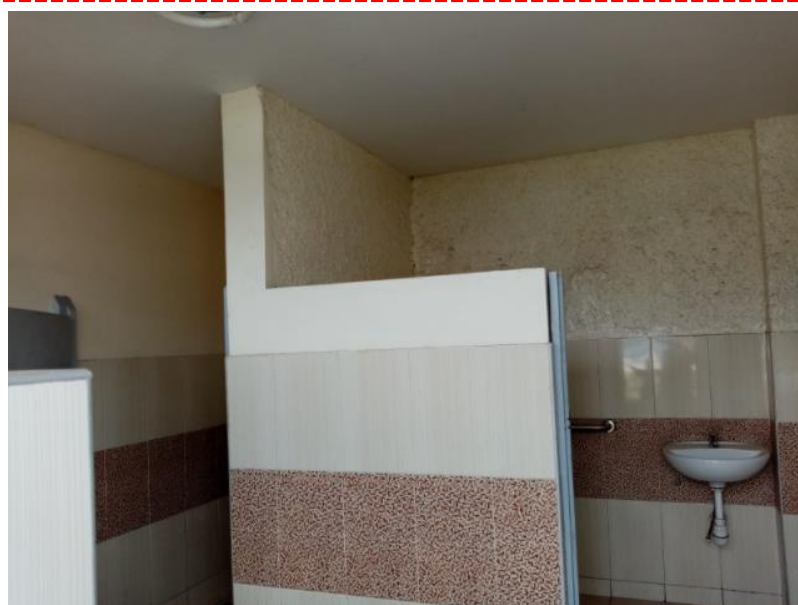
Fotografía 29: elevación 05 del módulo 06. Se evidencia el deterioro en las coberturas / equipamiento / accesorios / puertas.

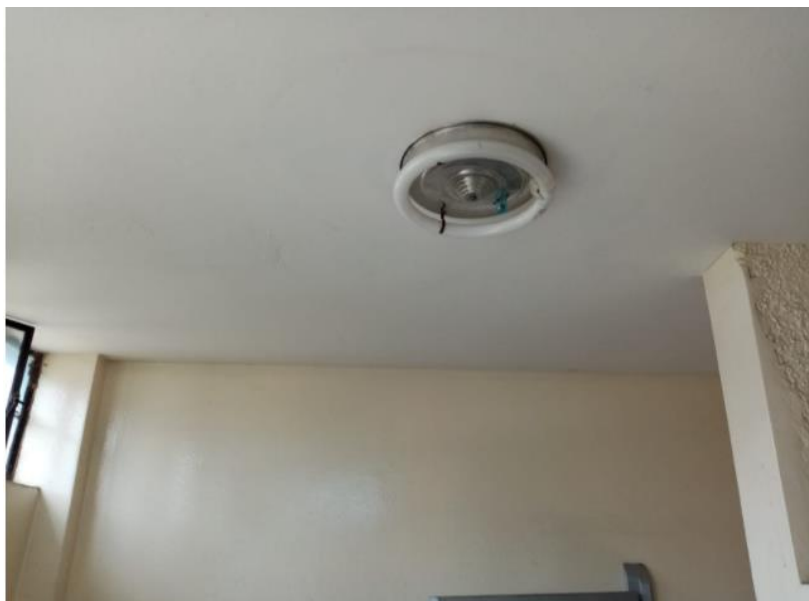
Fotografía 30: cielo raso del módulo 06. Se evidencia el deterioro de pintura / tarrajeo / baldosas acústicas / losa aligerada / otros.

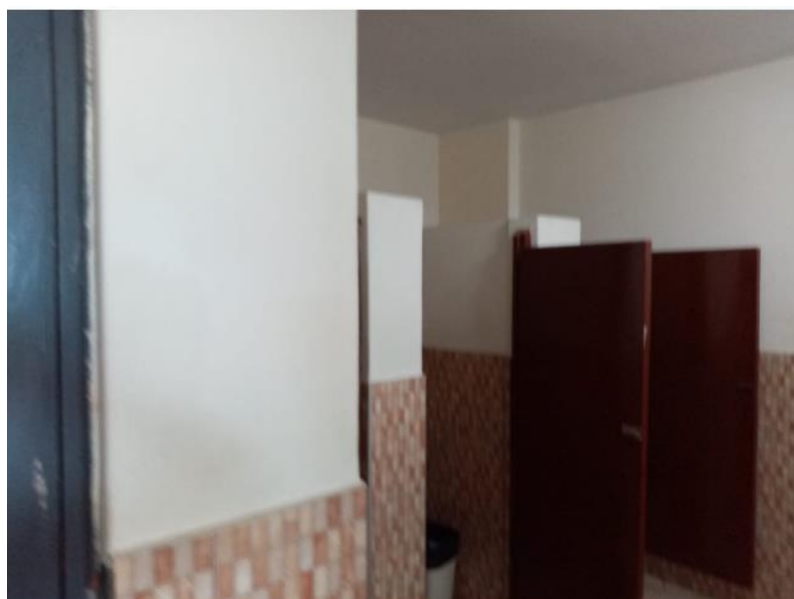
Fotografía 32: elevación 01 del módulo 07. Se evidencia el deterioro en las coberturas / accesorios / puertas.

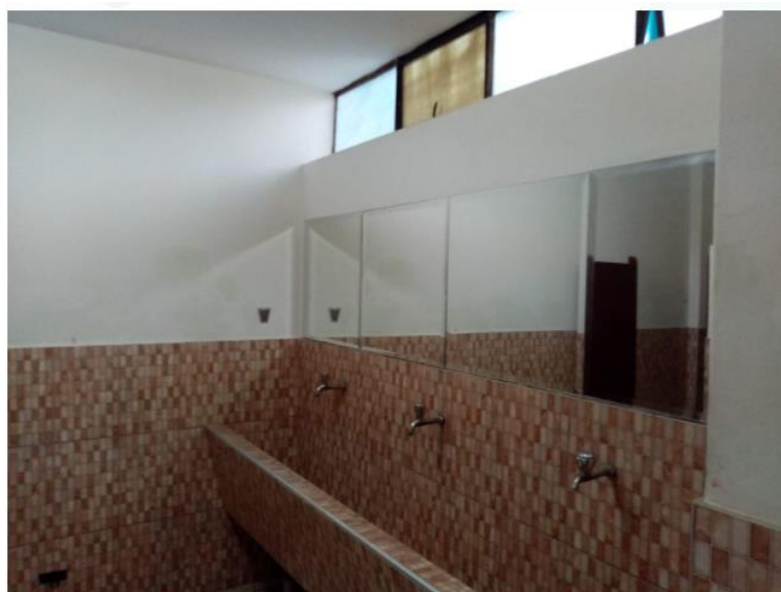
Fotografía 33: elevación 02 del módulo 07. Se evidencia el deterioro en las coberturas / equipamiento / accesorios / ventanas.

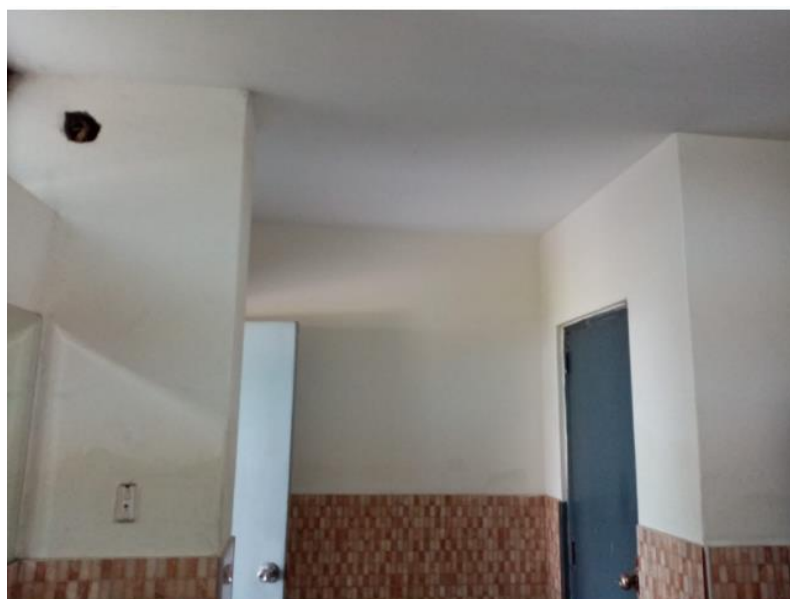
Fotografía 34: elevación 03 del módulo 07. Se evidencia el deterioro en las coberturas / puertas / accesorios / pintura.

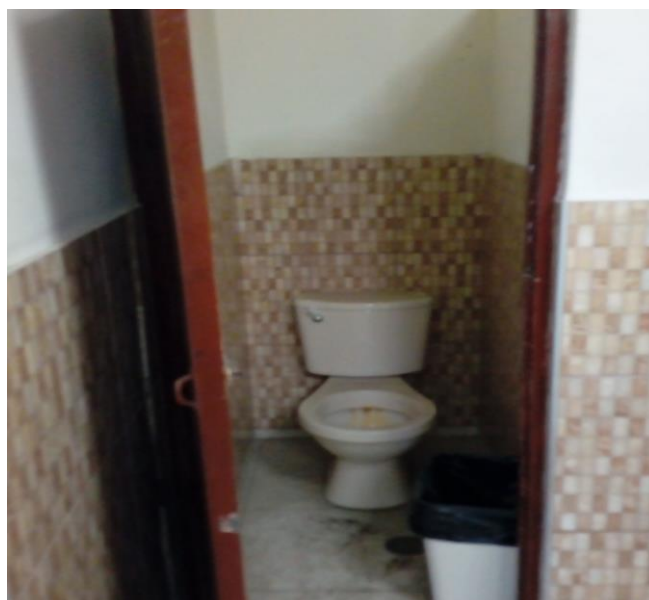
Fotografía 35: elevación 04 del módulo 07. Se evidencia el deterioro en las coberturas / equipamiento / accesorios / puertas.

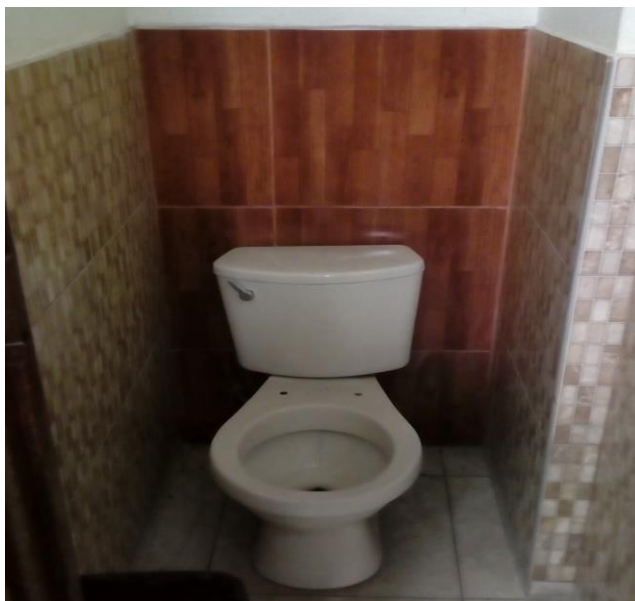
Fotografía 36: elevación 05 del módulo 07. Se evidencia el deterioro en las coberturas / equipamiento / accesorios / puertas.

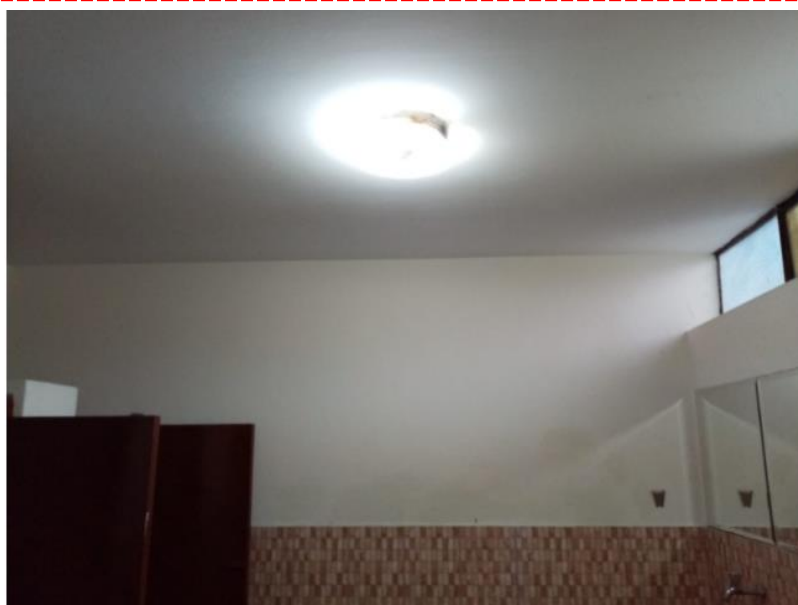
Fotografía 37: cielo raso del módulo 07. Se evidencia el deterioro de pintura.

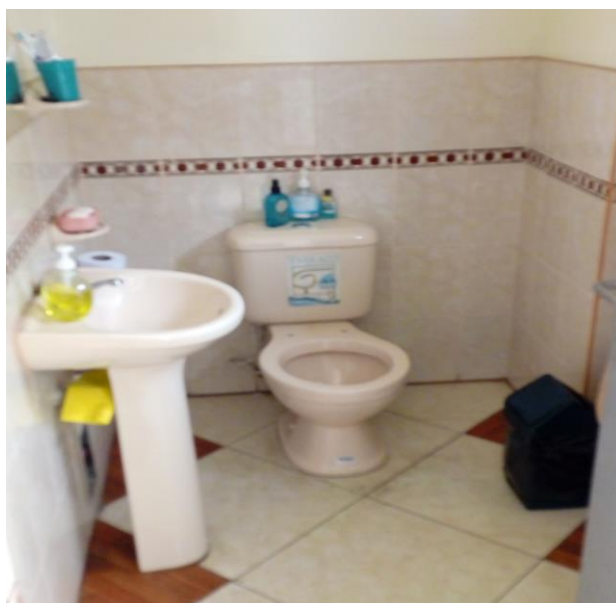
Fotografía 39: elevación 01 del módulo 08. Se evidencia el deterioro en las coberturas / accesorios.

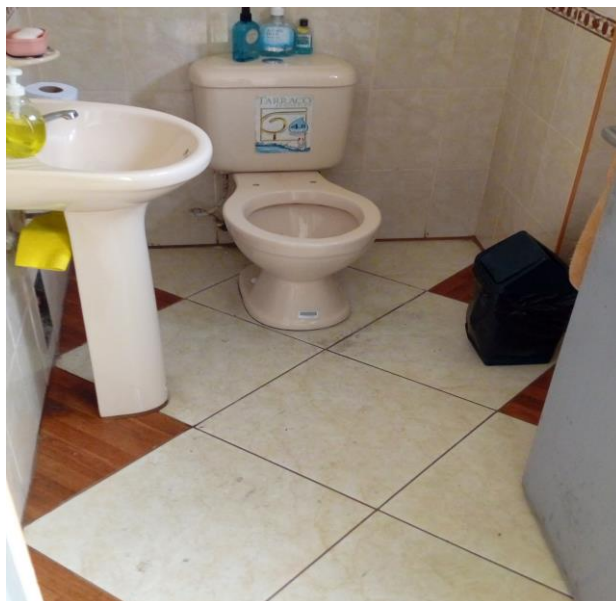
Fotografía 40: elevación 02 del módulo 08. Se evidencia el deterioro en las coberturas / equipamiento / accesorios / ventanas.

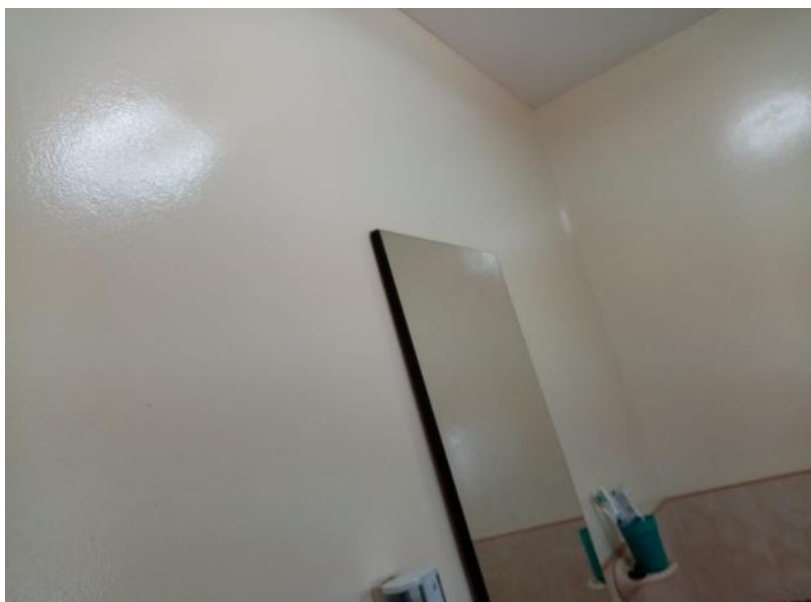
Fotografía 41: elevación 03 del módulo 08. Se evidencia el deterioro en las coberturas / accesorios / pintura.

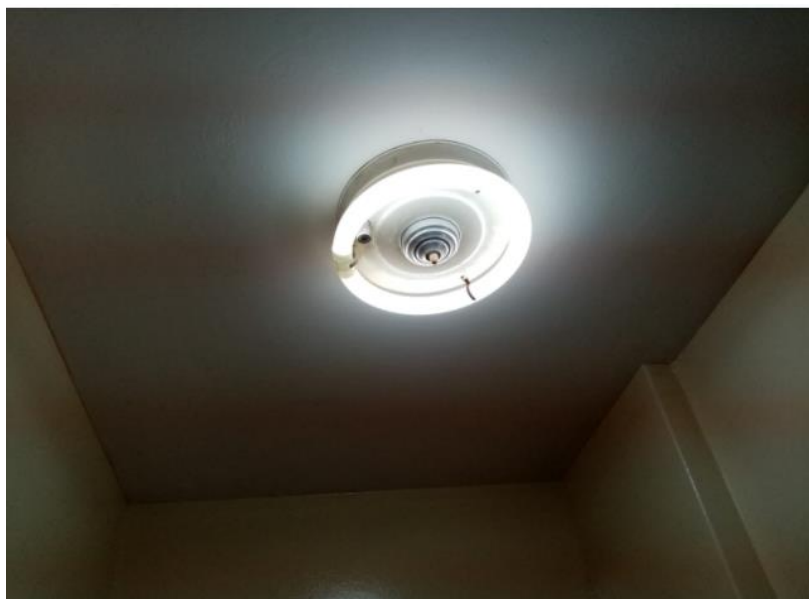
Fotografía 42: cielo raso del módulo 08. Se evidencia el deterioro de pintura.

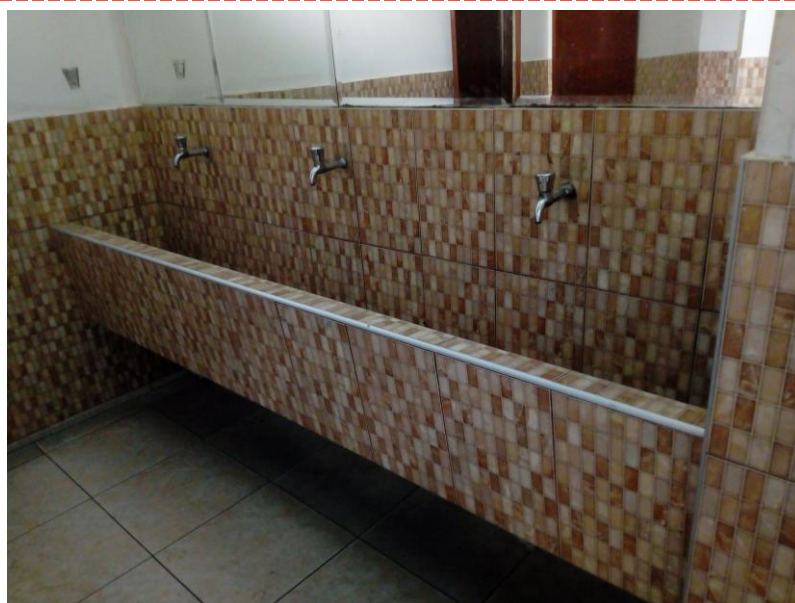
Fotografía 44: elevación 01 del módulo 09. Se evidencia el deterioro en las coberturas / accesorios.

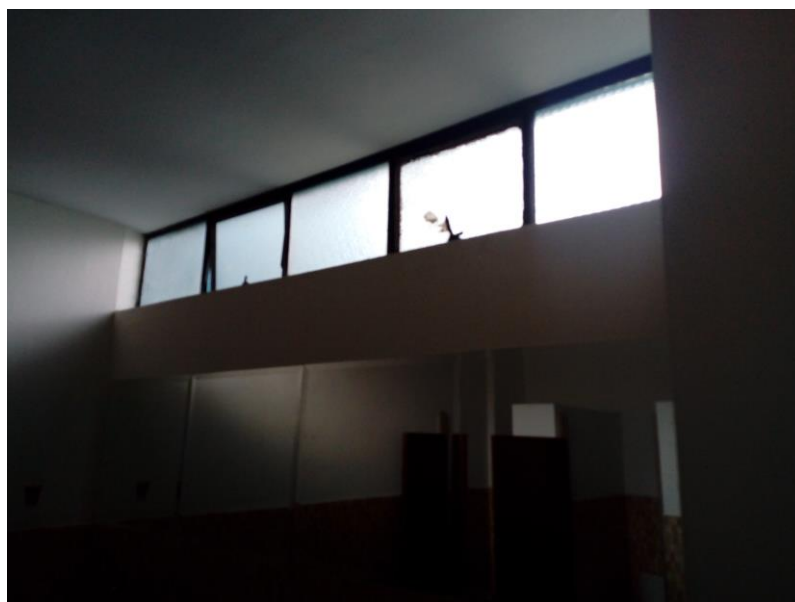
Fotografía 45: elevación 02 del módulo 09. Se evidencia el deterioro en las coberturas / equipamiento / accesorios / ventanas.

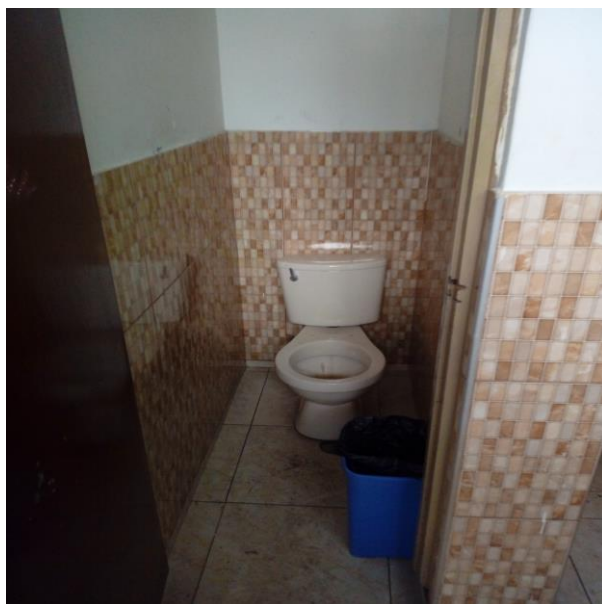
Fotografía 46: elevación 03 del módulo 09. Se evidencia el deterioro en las coberturas / puertas /

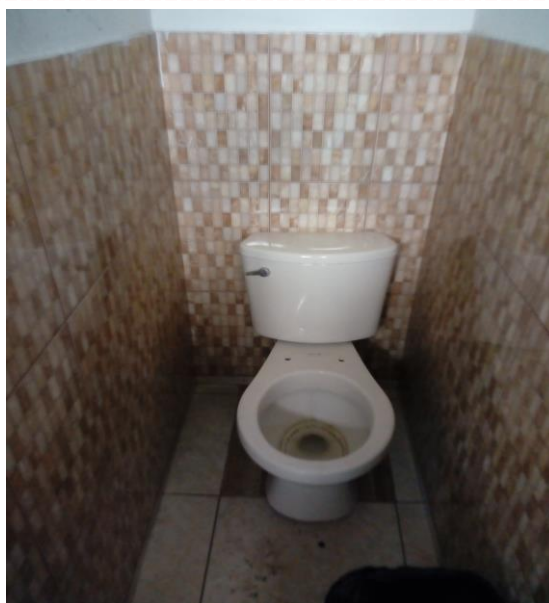
Fotografía 48: elevación 05 del módulo 09. Se evidencia el deterioro en las coberturas / equipamiento / accesorios / puertas.

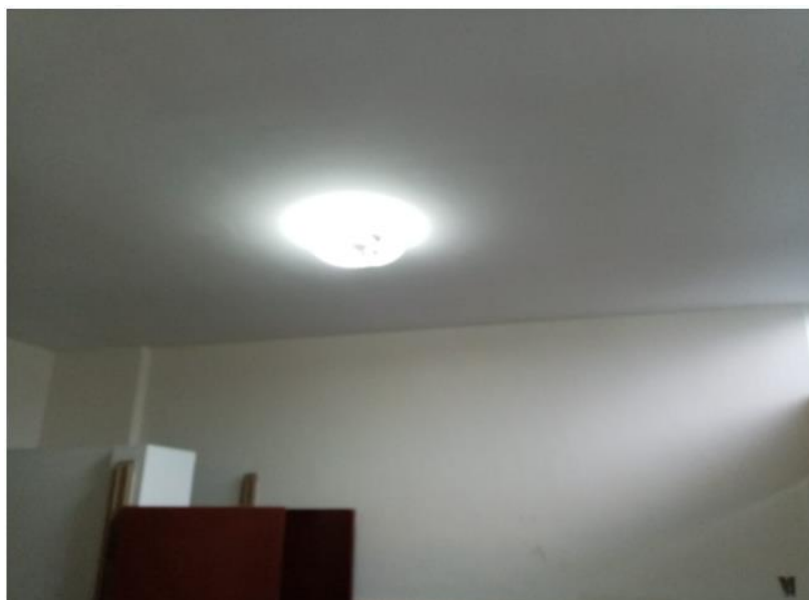
Fotografía 49: cielo raso del módulo 09. Se evidencia el deterioro de pintura.

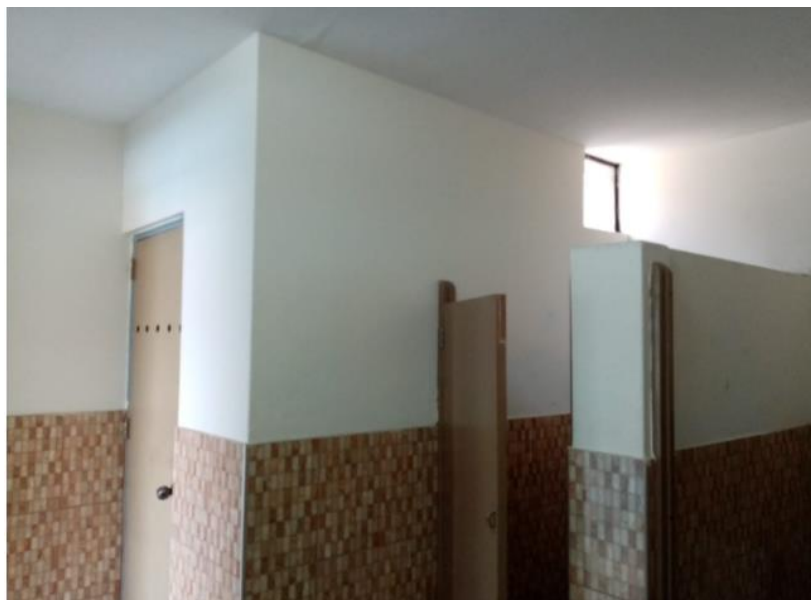
Fotografía 51: elevación 01 del módulo 10. Se evidencia el deterioro en las coberturas / ventanas / puertas.

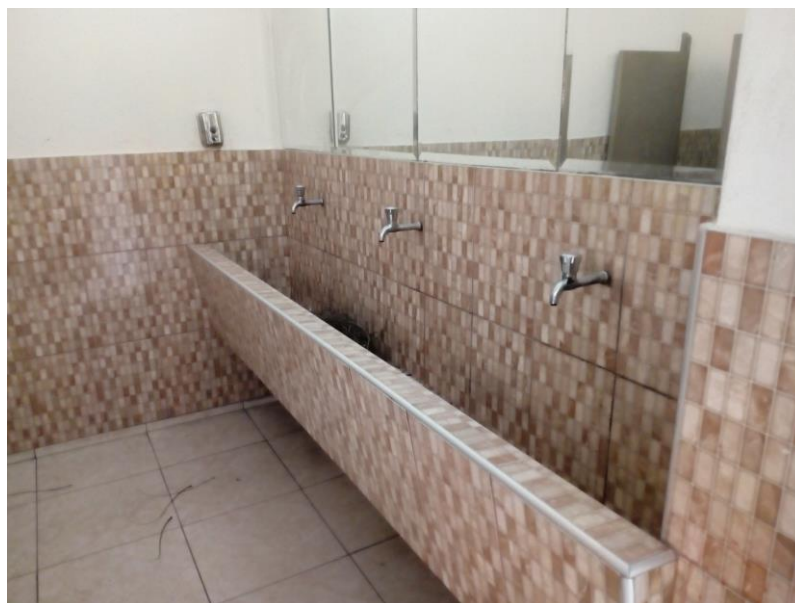
Fotografía 52: elevación 02 del módulo 10. Se evidencia el deterioro en las coberturas / equipamiento / accesorios.

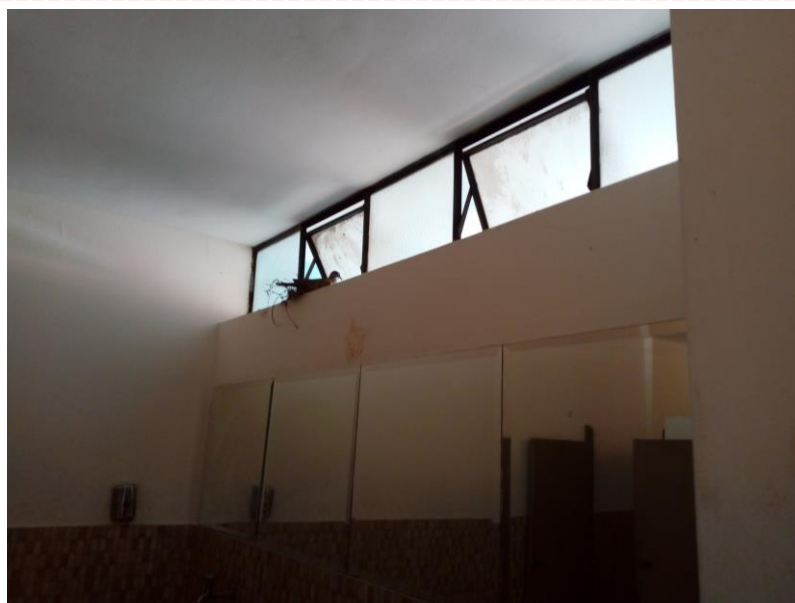
Fotografía 53: elevación 03 del módulo 10. Se evidencia el deterioro en las coberturas / accesorios / ventanas.

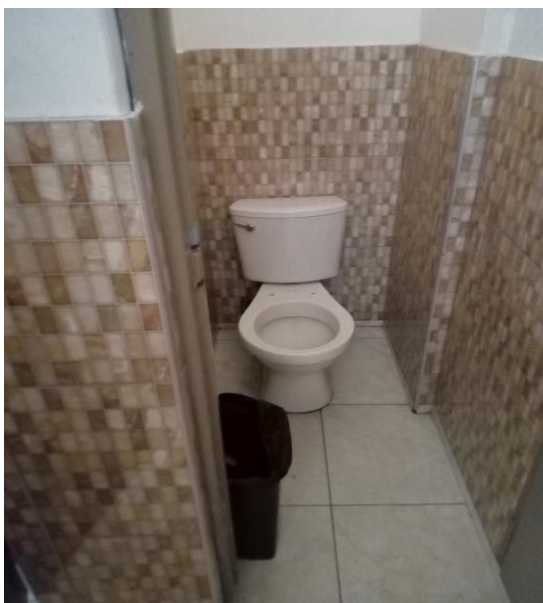
Fotografía 54: elevación 04 del módulo 10. Se evidencia el deterioro en las coberturas / equipamiento / accesorios / puertas.

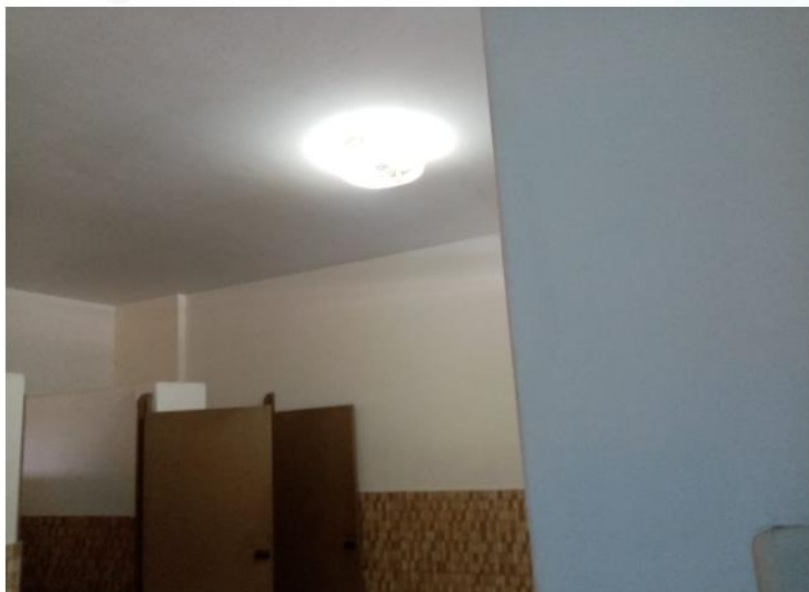
Fotografía 56: cielo raso del módulo 10. Se evidencia el deterioro de pintura.

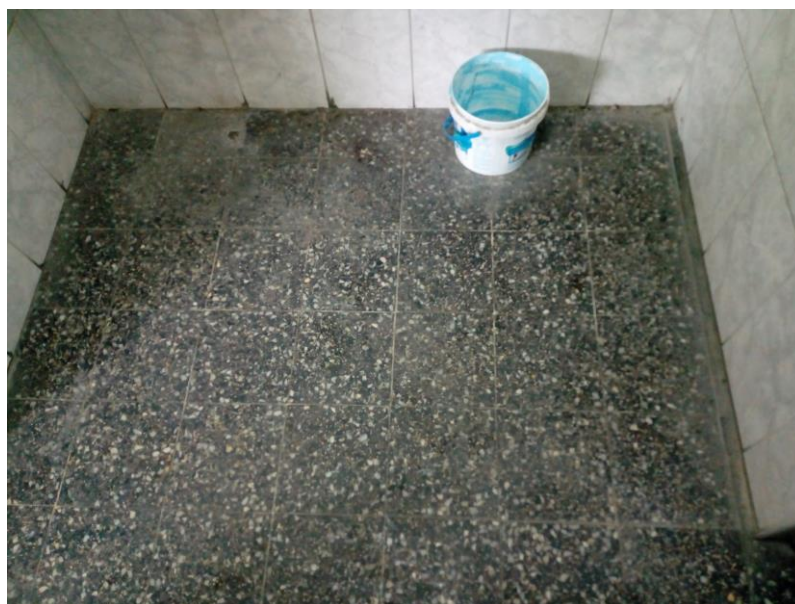
Fotografía 57: elevación 01 del módulo 11 SS.HH Administrativo . Se evidencia el deterioro en las coberturas / accesorios.

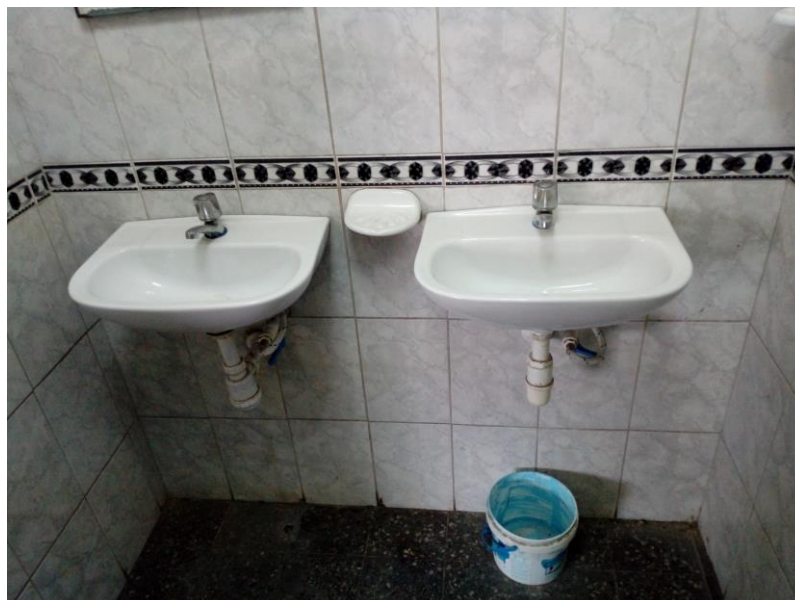
Fotografía 58: elevación 02 del módulo 11. Se evidencia el deterioro en las coberturas / equipamiento / accesorios.

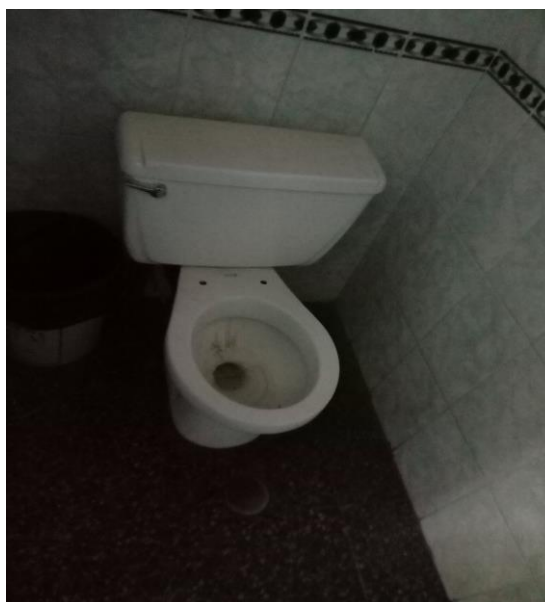
Fotografía 59: elevación 03 del módulo 11. Se evidencia el deterioro en las coberturas / accesorios / pintura.
