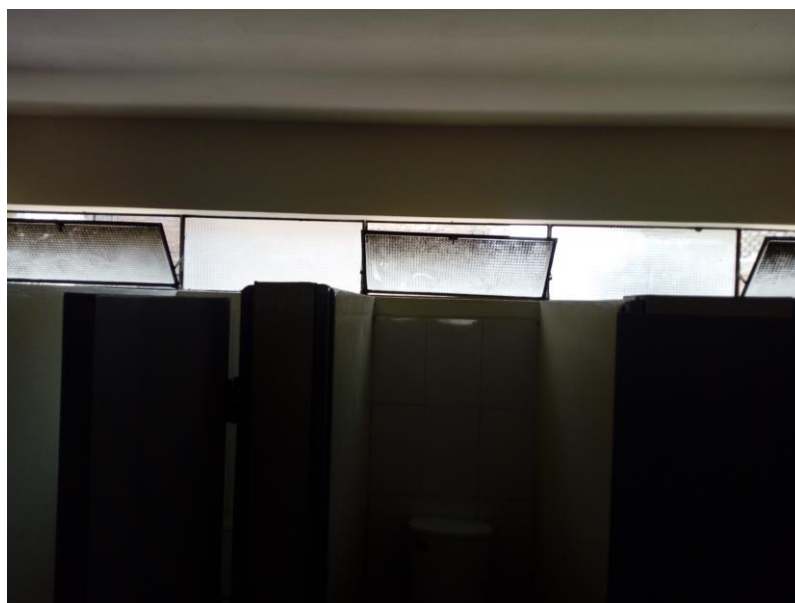
Fotografía 61: elevación 01 del módulo 12. Se evidencia el deterioro en las coberturas / ventanas / puertas.

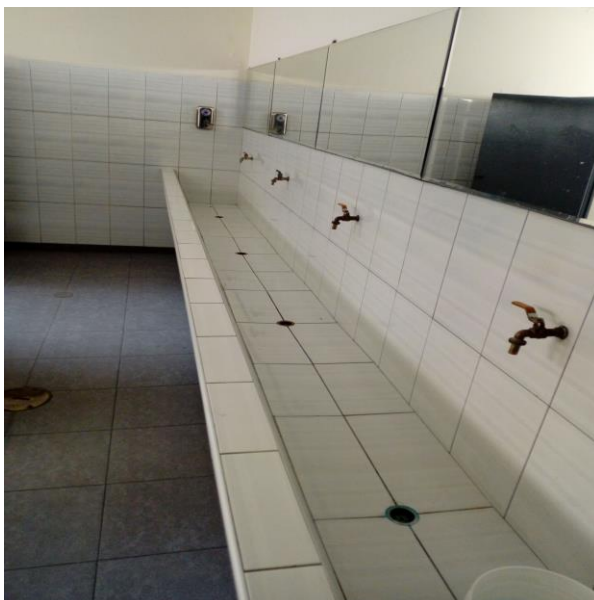
Fotografía 62: elevación 02 del módulo 12. Se evidencia el deterioro en las coberturas / equipamiento / accesorios.

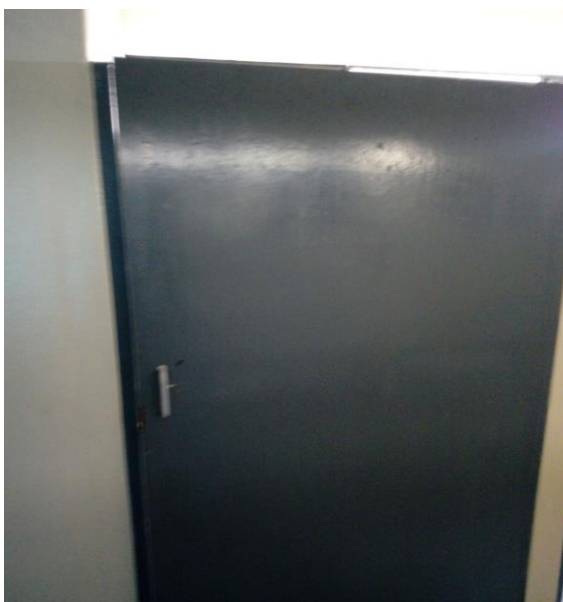
Fotografía 63: elevación 03 del módulo 12. Se evidencia el deterioro en las coberturas / accesorios / puerta/

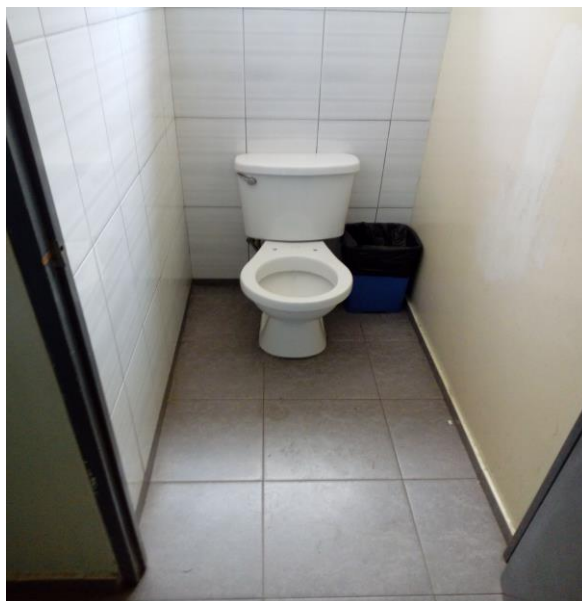
Fotografía 64: elevación 04 del módulo 12. Se evidencia el deterioro en las coberturas / equipamiento / accesorios / puertas.

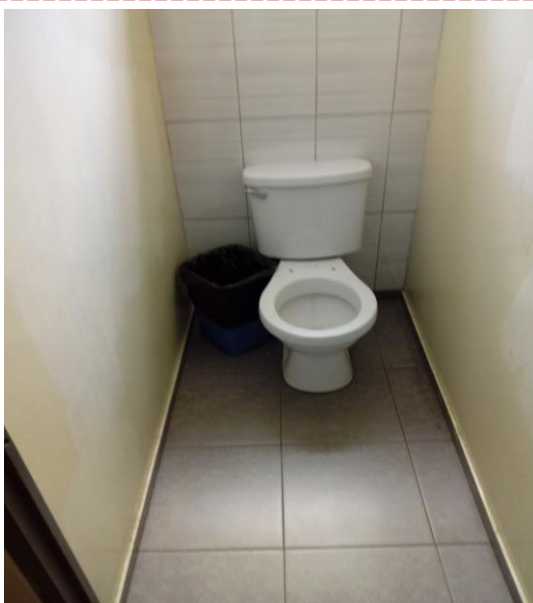
Fotografía 65: elevación 05 del módulo 12. Se evidencia el deterioro en las coberturas / equipamiento / accesorios / puertas.

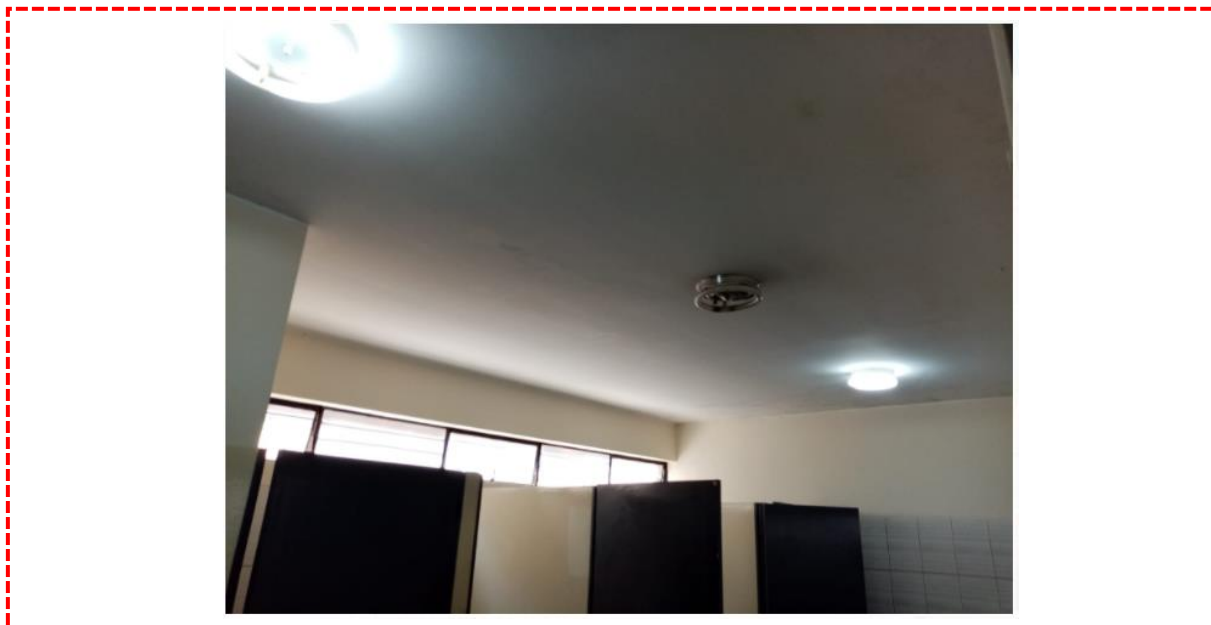
Fotografía 66: cielo raso del módulo 12. Se evidencia el deterioro de pintura.

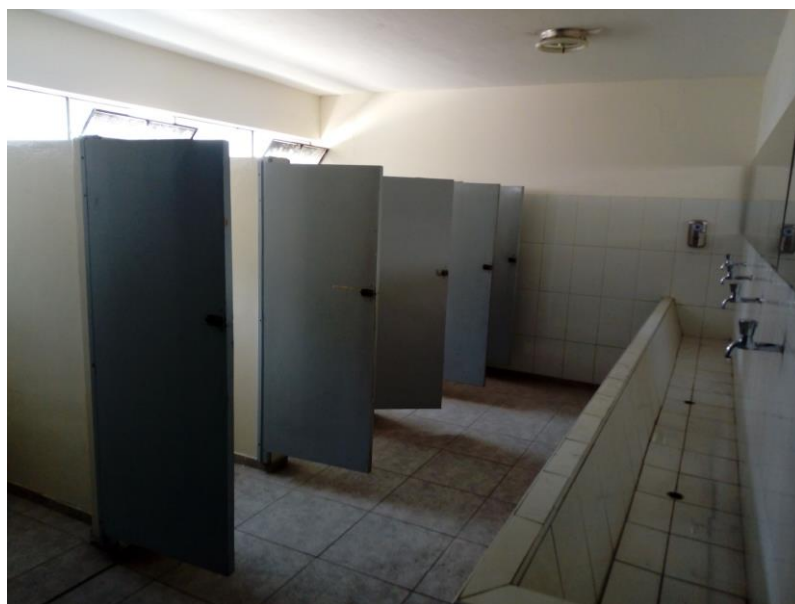
Fotografía 68: elevación 01 del módulo 13. Se evidencia el deterioro en las coberturas / ventanas / puertas.

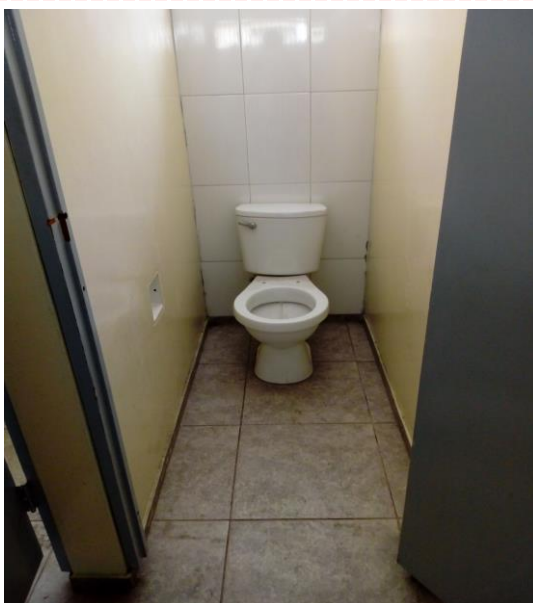
Fotografía 69: elevación 02 del módulo 13. Se evidencia el deterioro en las coberturas / equipamiento / accesorios.

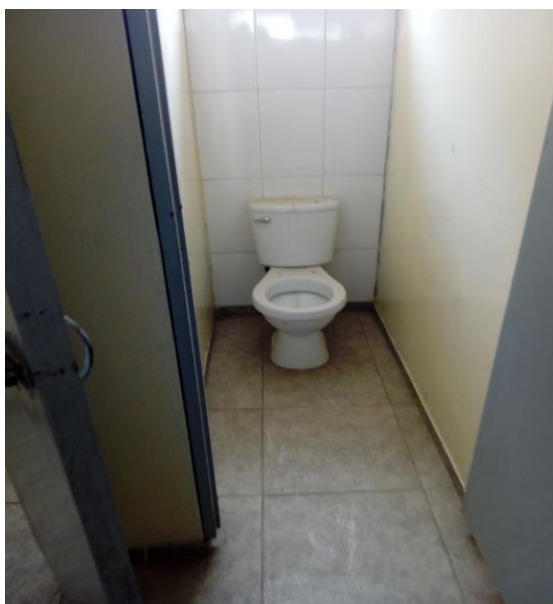
Fotografía 70: elevación 03 del módulo 13. Se evidencia el deterioro en las coberturas / accesorios / puertas.

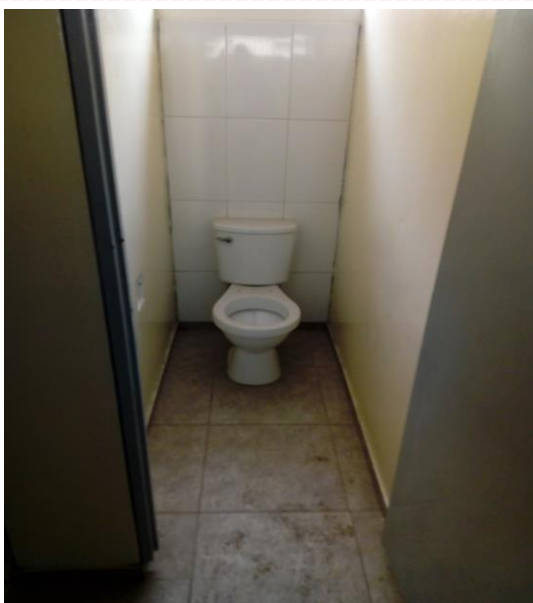
Fotografía 71: elevación 04 del módulo 13. Se evidencia el deterioro en las coberturas / equipamiento / accesorios / puertas.

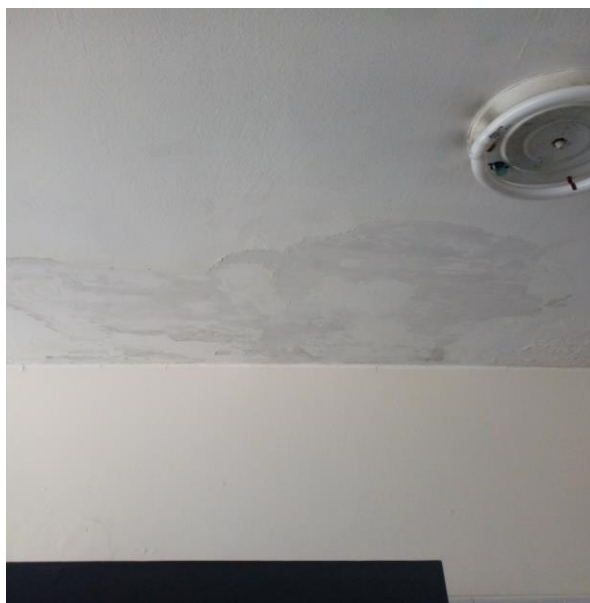
Fotografía 72: elevación 05 del módulo 13. Se evidencia el deterioro en las paredes y techo

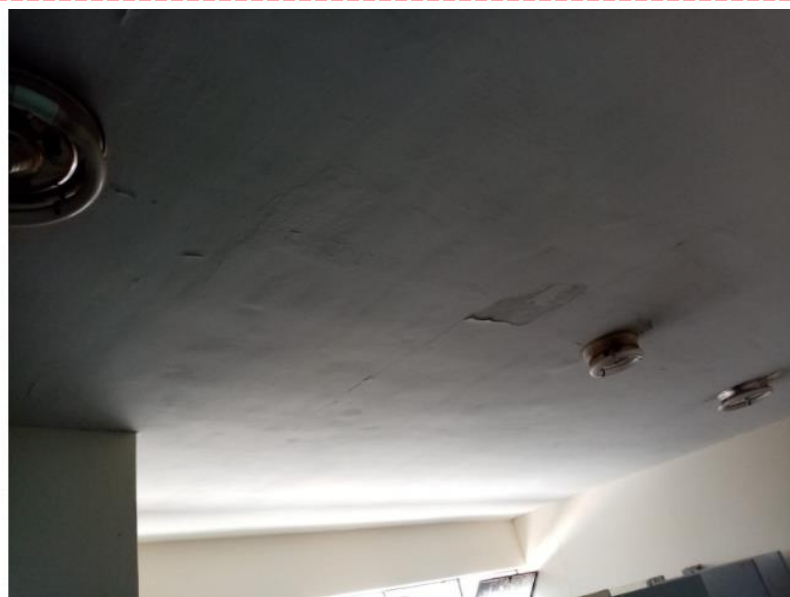
Fotografía 73: cielo raso del módulo 13. Se evidencia el deterioro de pintura.

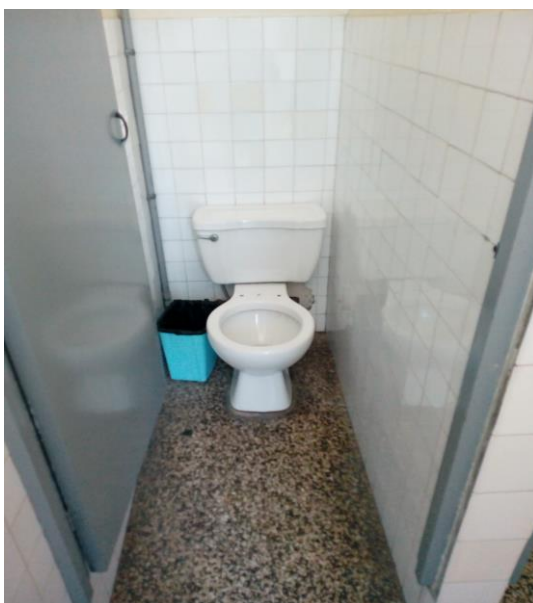
Fotografía 75: elevación 01 del módulo 14. Se evidencia el deterioro en las coberturas / accesorio / puertas.

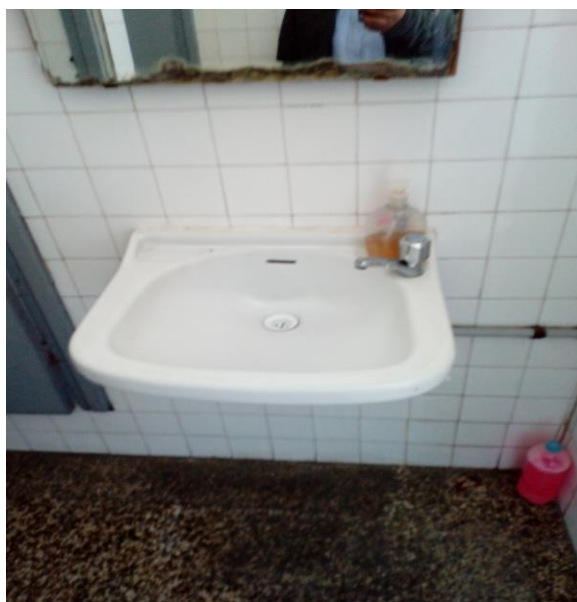
Fotografía 77: elevación 03 del módulo 14. Se evidencia el deterioro en las coberturas / accesorios / piso / pared.

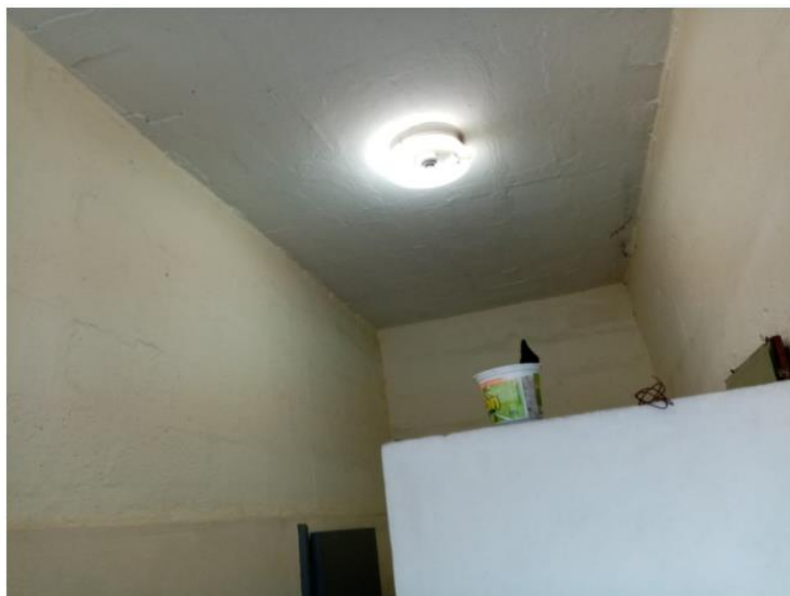
Fotografía 78: cielo raso del módulo 14. Se evidencia el deterioro de pintura.

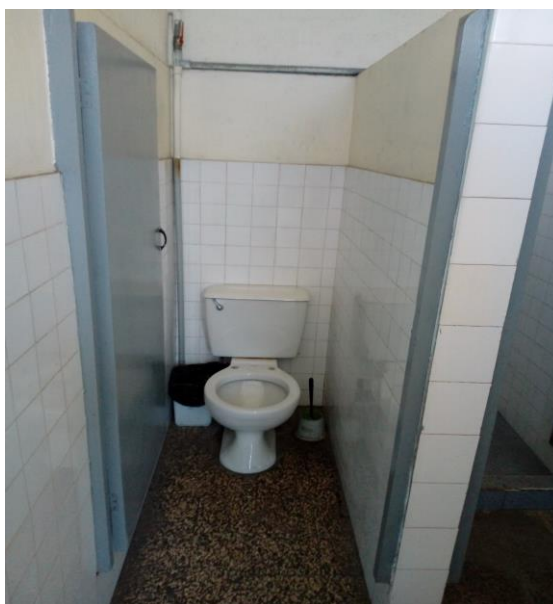
Fotografía 80: elevación 01 del módulo 15. Se evidencia el deterioro en las coberturas / accesorio / puertas.

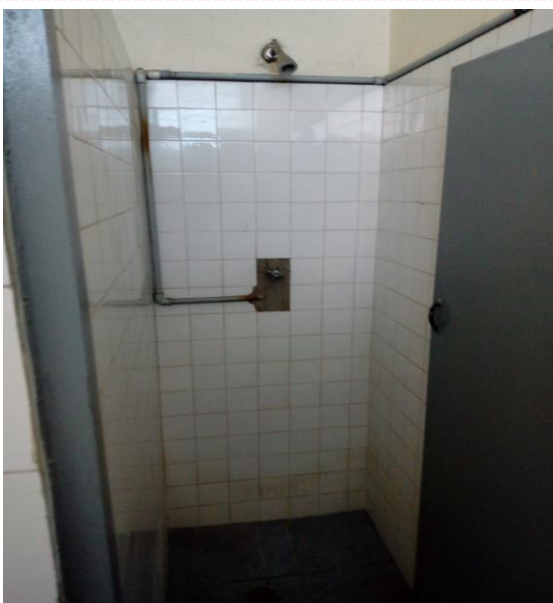
Fotografía 81: elevación 02 del módulo 15. Se evidencia el deterioro en las coberturas / equipamiento / accesorios.
