UBICACION DEL PROYECTO:  
E.P. LURIGANCHO  
DIST: S.J.L.  
PROV.: LIMA  
DEPART.: LIMA

PROPIETARIO: MINISTERIO DE JUSTICIA INSTITUTO NACIONAL PENITENCIARIO DIRECCION GENERAL DE INFRAESTRUCTURA			
PROYECTO: " SERVICIO DE MANTENIMIENTO PREVENTIVO Y CORRECTIVO DEL E.P. LURIGANCHO "			
DISEÑO:	TÍTULO: ANEXO 03- CORRECTIVO	LAMINA: <b>C-3</b>	
DESARROLLO:	PLANO: UBICACIÓN ESTRUCTURAS		
REVISADO:	ESCALA: 1/1500	FECHA: MAYO 2021	
UNIDAD MANTENIMIENTO – OIF

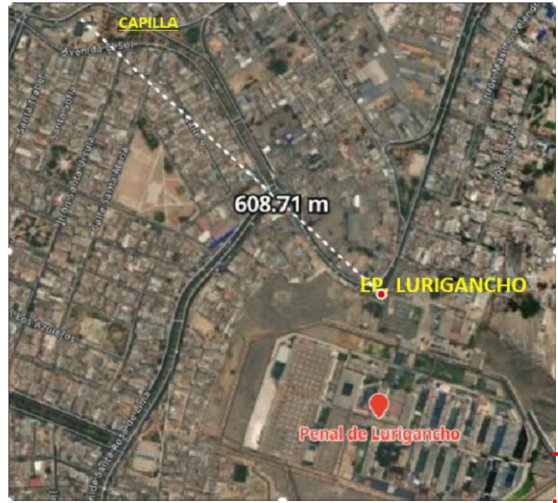
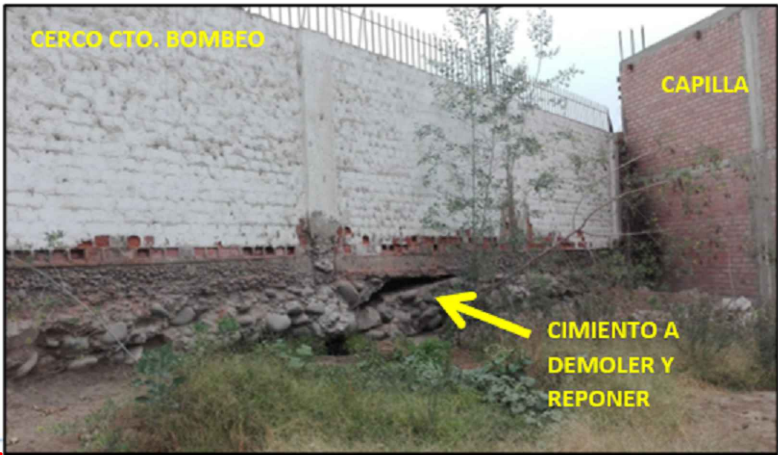
\*ACONDICIONAMIENTO DE CIMIENTO EN CERCO PERIMETRICO DE CTO. DE BOMBEO EN CAPILLA-EXTERIOR AL EP.

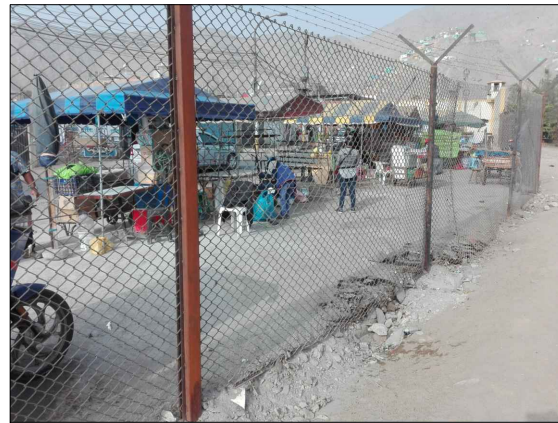
\*MANTENIMIENTO CON PINTURA EN PARANTE METÁLICO - CERCO TIPO 3 (ZONA DE PAMPA-AV. EL SOL)

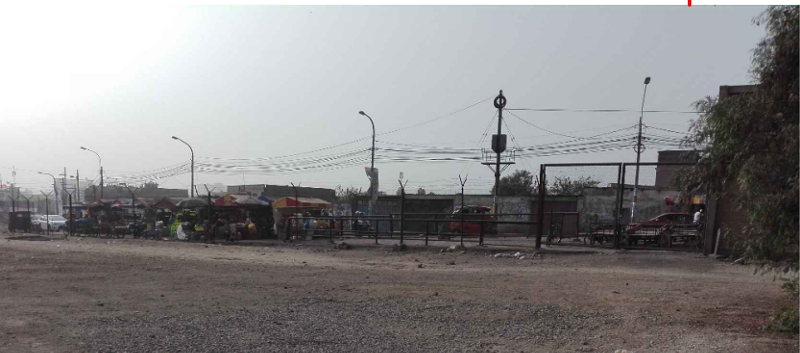
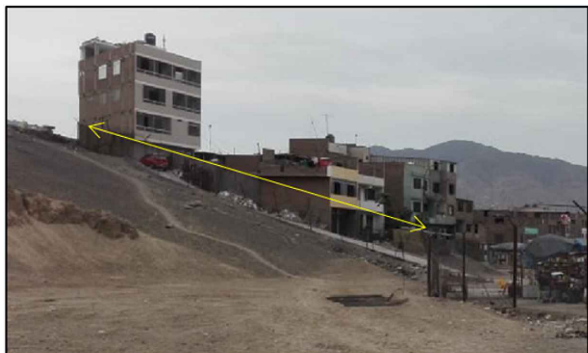
\*DESMONTAJE DE CERCO METÁLICO Y ALAMBRE DE PUAS (ZONA DE PAMPA-AV. EL SOL)-TRAMO L-H  
\*SUMINISTRO E INSTALACION DE CERCO METÁLICO (ZONA DE PAMPA-AV. EL SOL)-TRAMO L-H  
\*SUMINISTRO E INSTALACION DE CONCERTINAS (ZONA DE PAMPA-AV. EL SOL)-TRAMO L-H  
\*PICADO DE SOBREC./CMTO. ENCOFRADO Y DESENC. CONCRETO FC 175KG/CM2  
P/DADO DE CONCRETO P/CERCO (ZONA DE PAMPA-AV. EL SOL)-TRAMO L-H

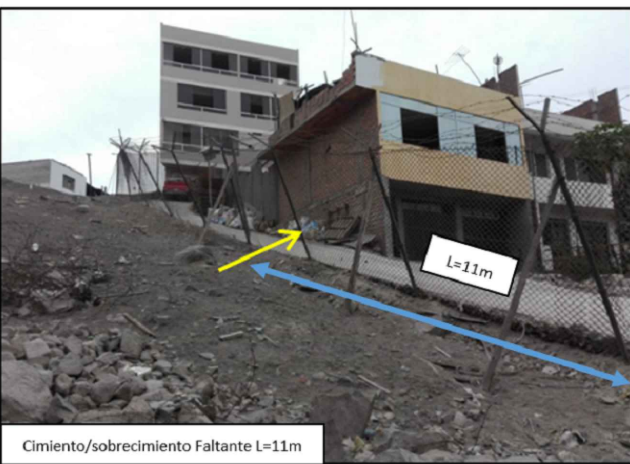
Cimiento/sobrecimiento Faltante L=11m

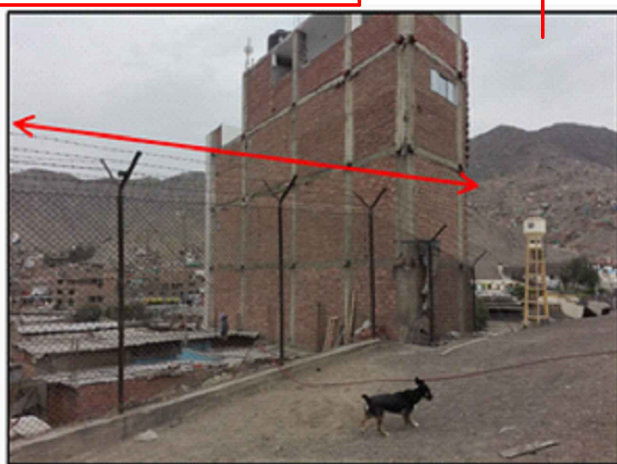
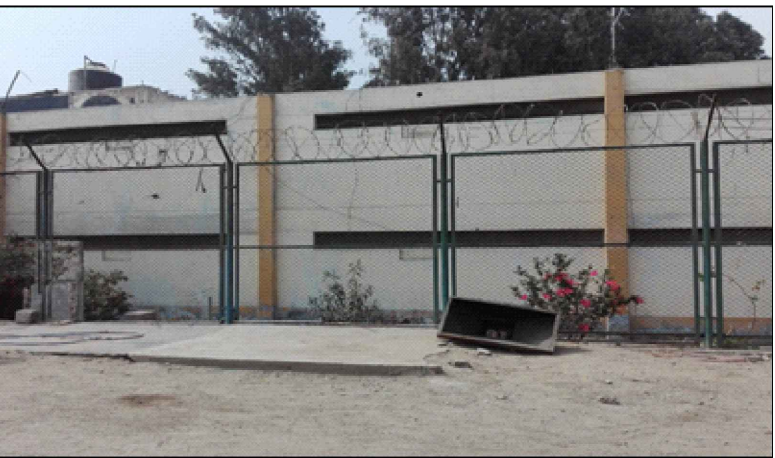
\*ACONDICIONAMIENTO DE CERCO METÁLICO TIPO 1- COLINDANTE PABELLÓN N°20, SUMINISTRO DE CONCERTINA; MANTENIMIENTO CON PINTURA  
\*DESMONTAJE PARCIAL DE CERCO METÁLICO TIPO 1- COLINDANTE PABELLÓN N°20, Y DESMONTAJE DE CONCERTINA.

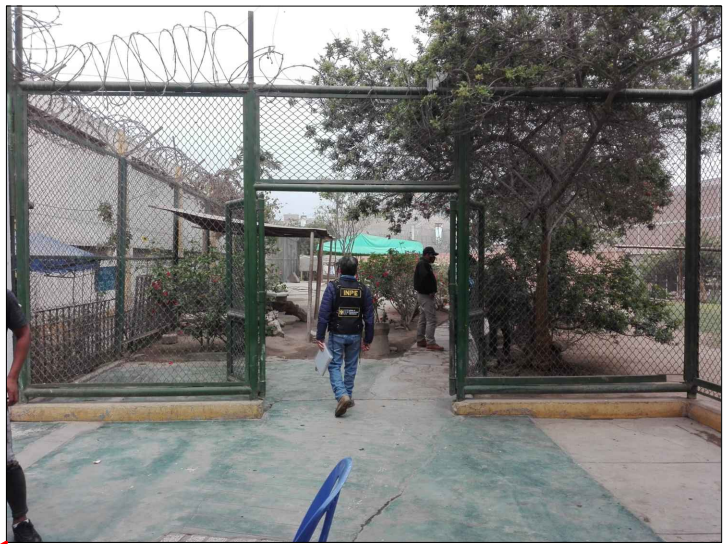
\*SUMINISTRO DE CONCERTINA; MANTENIMIENTO CON PINTURA PUERTA DOBLE HOJA Y CERCO ADYACENTE- PABELLON N°20

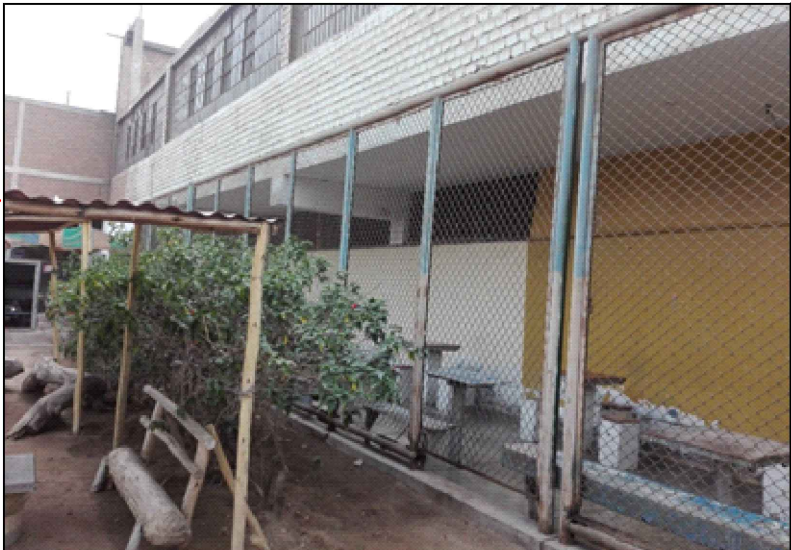
\*ACONDICIONAMIENTO DE CERCO METÁLICO TIPO 2- COLINDANTE PABELLÓN N°20; SUMINISTRO E INSTALACION DE CONCERTINAS  
\*DESMONTAJE PARCIAL DE CERCO METÁLICO TIPO 2- COLINDANTE PABELLÓN N°20.  
\*ACONDICIONAMIENTO DE BASE DE PARANTE CERCO TIPO 1 Y2

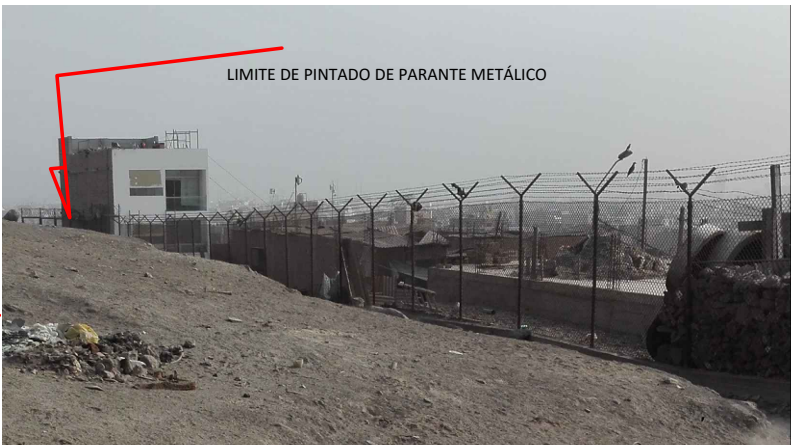
\*MANTENIMIENTO CON PINTURA EN PARANTE METÁLICO - CERCO TIPO 4 (ZONA DE PAMPA-AV. EL SOL)
