# INFORME TECNICO INSTALACIONES ELECTRICAS

## SERPOST

**Av. Las Américas No 1250 Balconcillo – La Victoria**

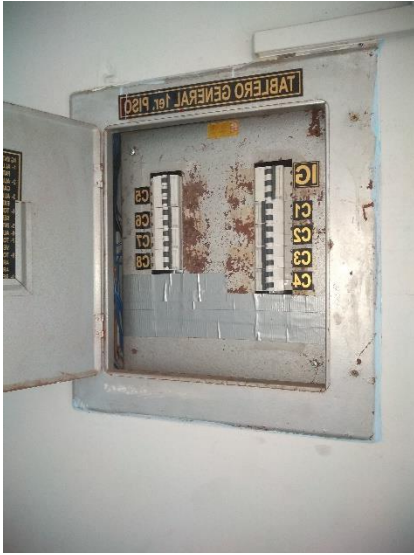
- Se observó que los gabinetes metálicos de los tableros eléctricos tanto del primer piso como de segundo piso se encuentran en mal estado de conservación presentan oxido en sus cuerpos metálicos CNE-U 020.024, 020.026 b.

**Foto N°1** Se observó que los gabinetes metálicos de los tableros eléctricos tanto del primer piso como de segundo piso se encuentran en mal estado de conservación presentan oxido en sus cuerpos metálicos

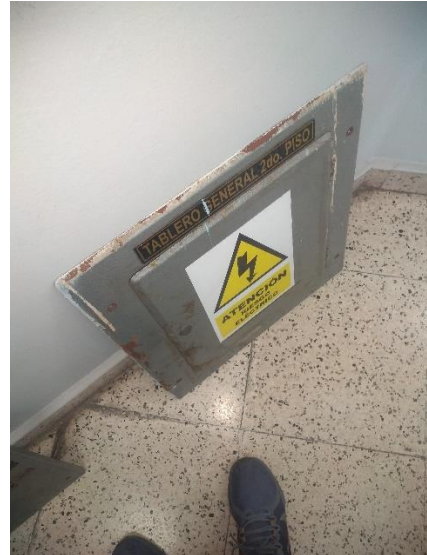
**Foto N°02:** Se observó que los gabinetes metálicos de los tableros eléctricos tanto del primer piso como de segundo piso se encuentran en mal estado de conservación presentan oxido en sus cuerpos metálicos

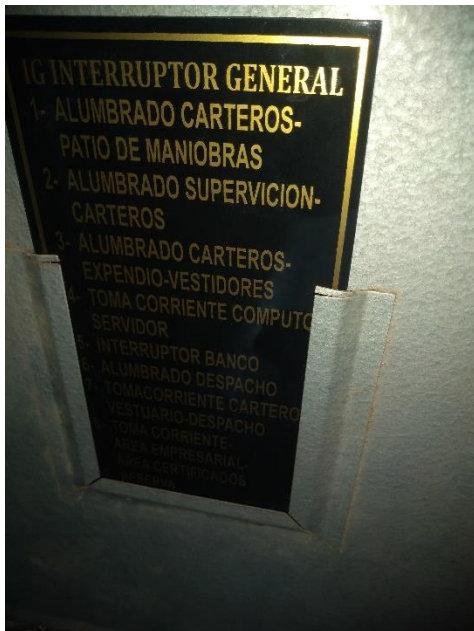
- Se observó que la leyenda o directorio del tablero del primer piso o tablero general se encuentra sin actualizar (circuito 5 figura como "Interruptor Banco, debe decir interruptor segundo Piso) CNE-U 020.100.1, 020.100.3.1., actualizar leyenda del tablero de interruptores diferenciales, ya que el diferencial 5 es reserva

**Foto N°03** Se observó que la leyenda o directorio del tablero del primer piso o tablero general se encuentra sin actualizar (circuito 5 figura como "Interruptor Banco, debe decir interruptor

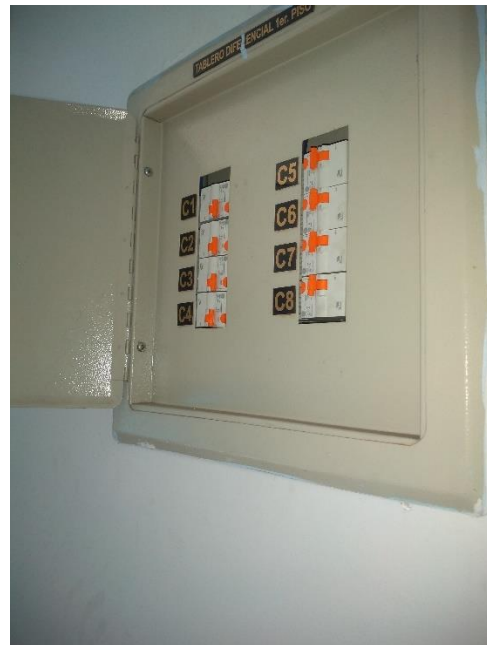
**Foto N°04** Actualizar leyenda del tablero de interruptores diferenciales, ya que el diferencial 5 es reserva

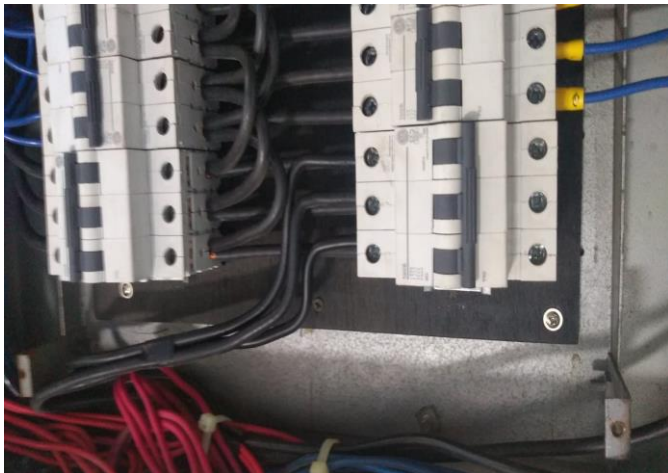
- Se observa conexión inadecuada en el tablero general del primer piso, la salida del alimentador eléctrico para el sub tablero del segundo piso, se conecta aguas arriba del interruptor que lo protege (conectar aguas abajo del interruptor) CNE-U 080.010, 080.100, 080.400.

**Foto N°05** Se observa conexión inadecuada en el tablero general del primer piso, la salida del alimentador eléctrico para el sub tablero del segundo piso, se conecta aguas arriba del interruptor que lo protege (conectar aguas abajo del interruptor)

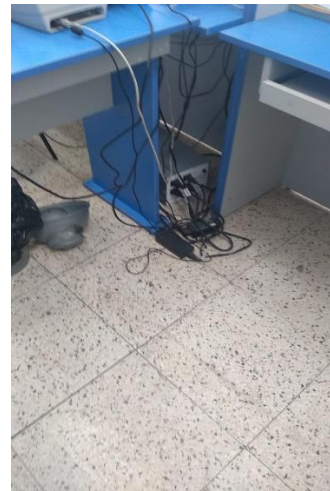
- Se observa extensiones sobrecargadas conectadas a tomacorrientes en oficinas, estabilizadores sobrecargados conectados a tomacorrientes CNE-U 080.100 a.

**Foto N°06:** Se observa extensiones sobrecargadas conectadas a tomacorrientes en oficinas, estabilizadores sobrecargados conectados a tomacorrientes

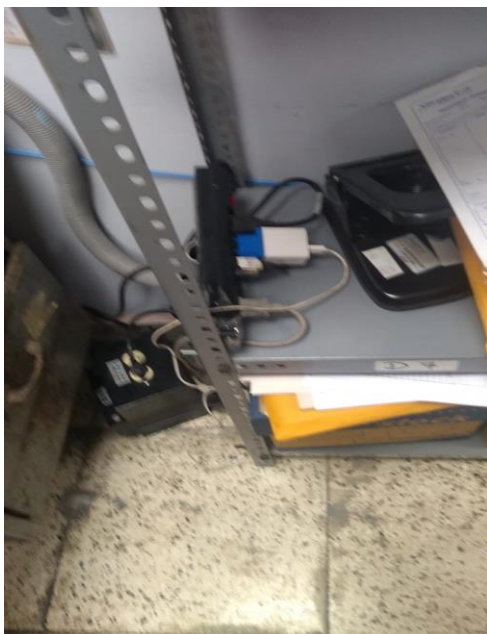
**Foto N°07:** Se observa extensiones sobrecargadas conectadas a tomacorrientes en oficinas, estabilizadores sobrecargados conectados a tomacorrientes

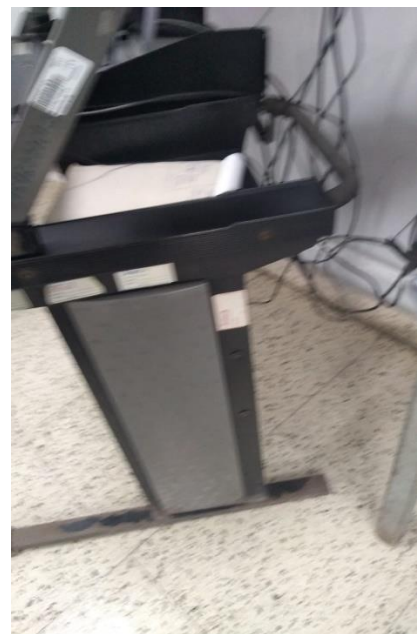
- Se observa muebles metálicos en donde se tiene equipos eléctricos sin conexión a tierra, transformador sin conexión a tierra, asimismo equipos de iluminación sin conexión a tierra CNE-U 060.002, 060.400

**Foto N°08:** Se observa muebles metálicos en donde se tiene equipos eléctricos sin conexión a tierra, transformador sin conexión a tierra, asimismo equipos de iluminación sin conexión a tierra

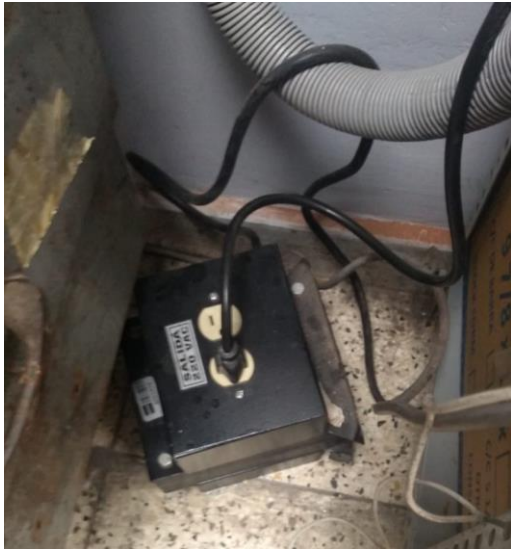
**Foto N°09:** Se observa muebles metálicos en donde se tiene equipos eléctricos sin conexión a tierra, transformador sin conexión a tierra, asimismo equipos de iluminación sin conexión a tierra

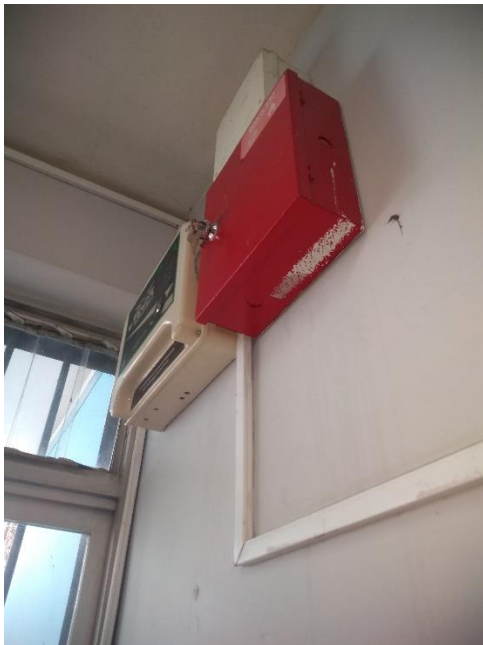
- Se observa el panel de alarmas contra incendios instalado a una altura no adecuada, deberá ser instalado a una altura maniobrable con la base superior a una altura máxima de 1.8 mt, asimismo se observa que dicho panel se conecta eléctricamente a través de un tomacorriente cercano. Dicho panel debe conectarse a un circuito independiente directamente desde el tablero eléctrico CNE-U 370.108

**Foto N°11:** Se observa el panel de alarmas contra incendios instalado a una altura no adecuada, deberá ser instalado a una altura maniobrable con la base superior a una altura máxima de 1.8 mt, asimismo se observa que dicho panel se conecta eléctricamente a través de un tomacorriente cercano. Dicho panel debe conectarse a un circuito independiente directamente desde el tablero eléctrico

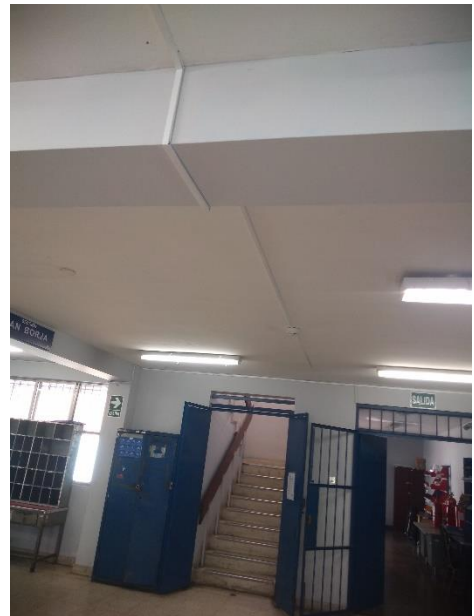
- Se observa que las canalizaciones para los detectores de humo son a través de canaletas de PVC. Dichas canalizaciones deberán ser de tubería metálica CNE-U 370.102.

**Foto N°12** Se observa que las canalizaciones para los detectores de humo son a través de canaletas de PVC. Dichas canalizaciones deberán ser de tubería metálica

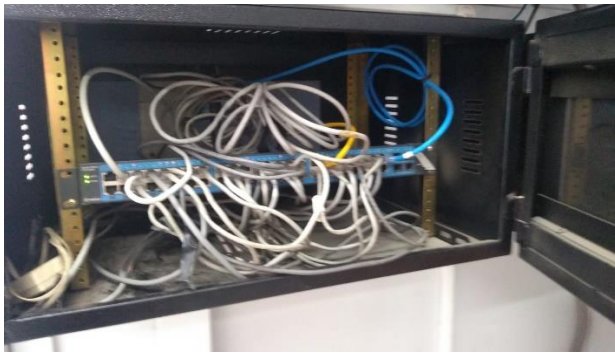
- Se observa racks de comunicaciones sin aterrar, asimismo el panel de alarmas contra incendios debe conectarse al sistema de puesta a tierra su gabinete metálico CNE-U 060.102, 060.106.

**Foto N°13: Se observa racks de comunicaciones sin aterrar**

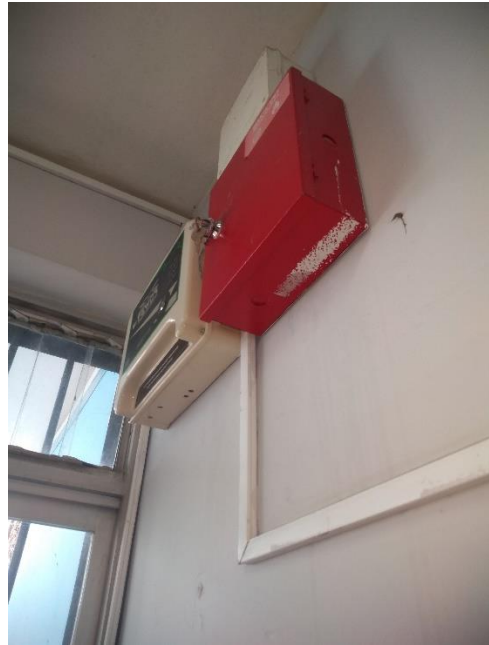
**Foto N°14 El panel de alarmas contra incendios debe conectarse al sistema de puesta a tierra su gabinete metálico,**

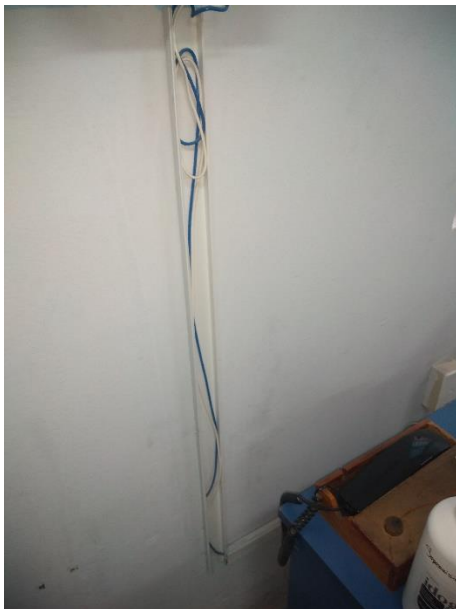
- Se observa cables eléctricos expuestos en canaletas sin tapa protectora CNE-U 070.212
- Se observa dentro del tablero eléctrico del primer piso, cables desconectados (sin aislamiento, y sin identificación), asimismo empalmes inadecuados.

**Foto N°15: Se observa cables eléctricos expuestos en canaletas sin tapa protectora**

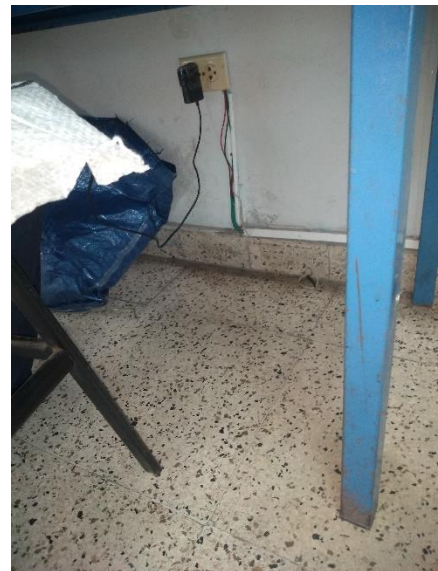
**Foto N°16: Se observa cables eléctricos expuestos en canaletas sin tapa protectora**

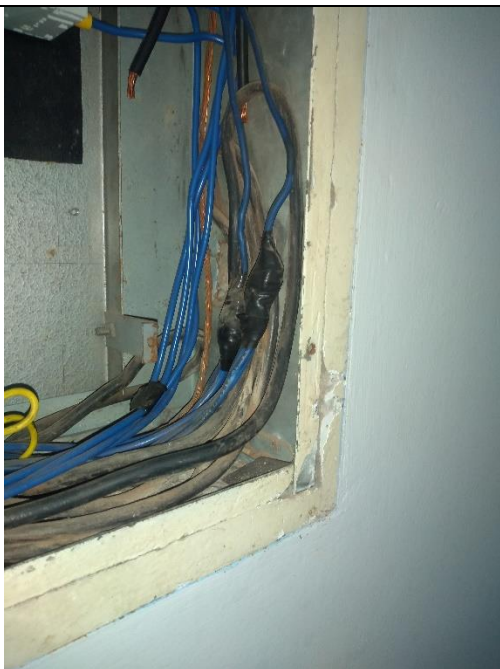
**Foto N°17:** Se observa dentro del tablero eléctrico del primer piso, cables desconectados (sin aislamiento, y sin identificación), asimismo empalmes inadecuados.

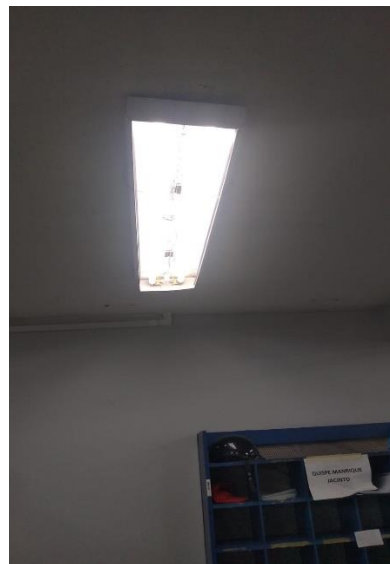
- Presentar ficha técnica de los interruptores tipo engrampe (que tengan función termomagnética).
- Las luminarias deben estar equipados con difusores o pantallas protectoras CNE-U 020.300

**Foto N°18:** Las luminarias deben estar equipados con difusores o pantallas protectoras

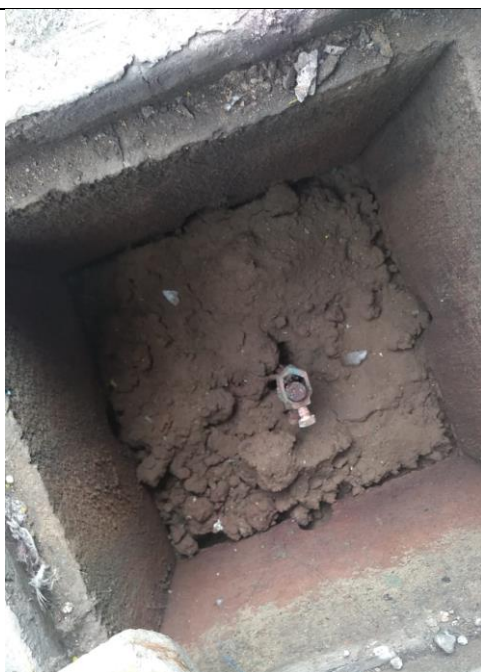
- Los componentes del pozo a tierra presentan oxido, conector y varilla en mal estado de conservación. CNE-U 010.010.3
- El letrero luminoso debe estar conectado a un circuito independiente desde el tablero eléctrico cercano CNE-U 080.010, 080.100, 080.400.

**Foto N°19:** Los componentes del pozo a tierra presentan oxido, conector y varilla en mal estado de conservación

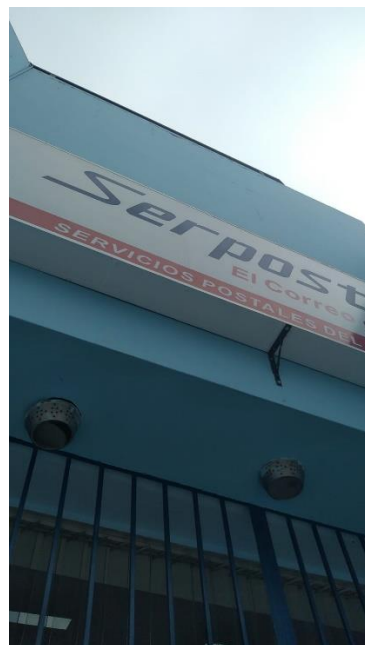
**Foto N°20:** El letrero luminoso debe estar conectado a un circuito independiente desde el tablero eléctrico cercano
