OBSERVACIONES SERPOST

ESPECIALIDAD: ESTRUCTURAS Y SANITARIAS

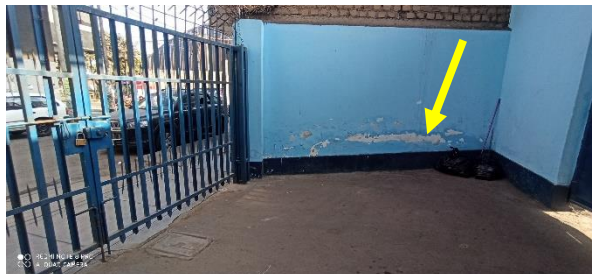
2	<p>Verificación: Se observa problemas de pintado en la fachada del cerco perimétrico.</p>	<p>Fotografía:</p>
	<p>Normatividad: E-070.</p>	
	<p>Recomendación: Repintar los muros del cerco perimétrico que presenten en mal estado.</p>

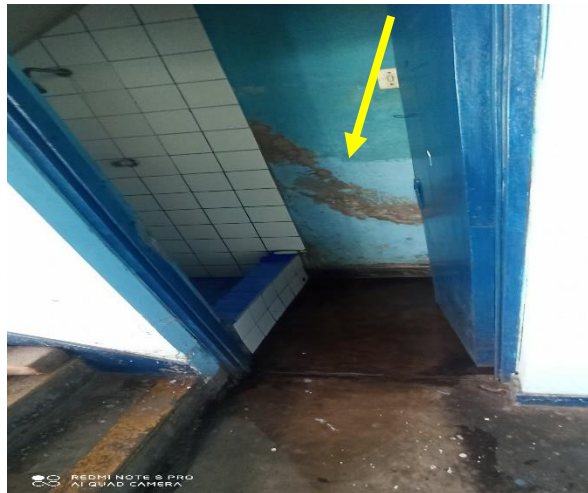
3	<p>Verificación: Se observa problemas de humedad en los muros de albañilería de las oficinas administrativas (SERPOST SEDE LA VICTORIA)</p>	<p>Fotografía:</p>
	<p>Normatividad: E-070.</p>	
	<p>Recomendación: Identificar la causa de los problemas de humedad, repararla y luego resanar los muros, finalmente, pintarlos.</p>

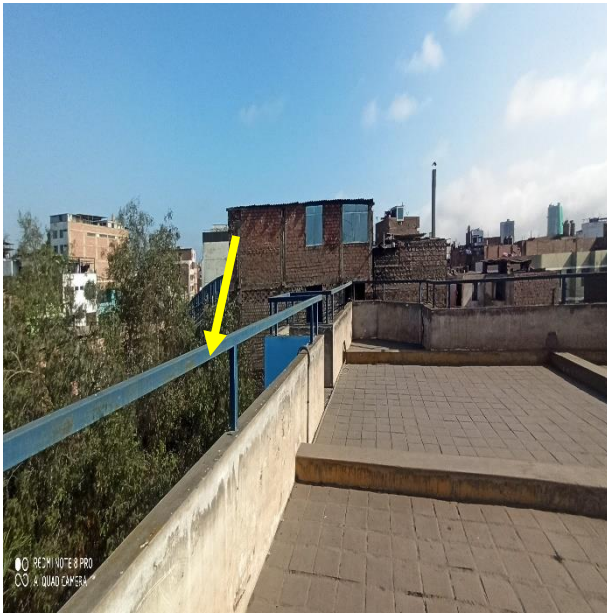
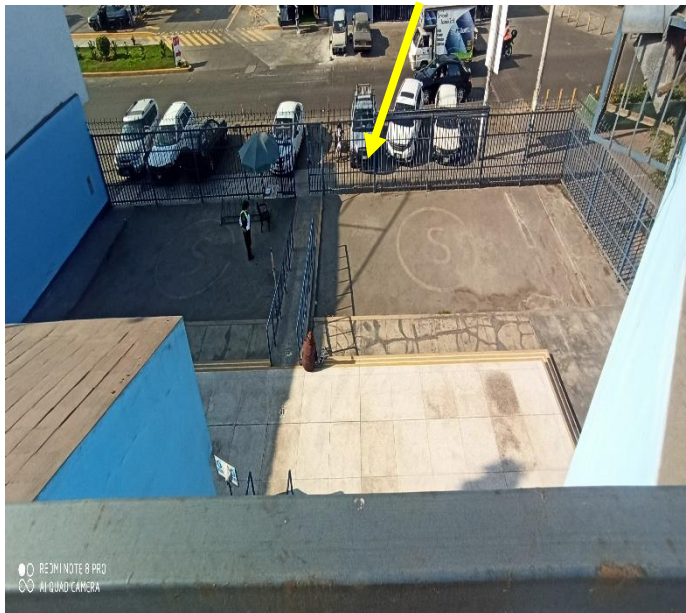
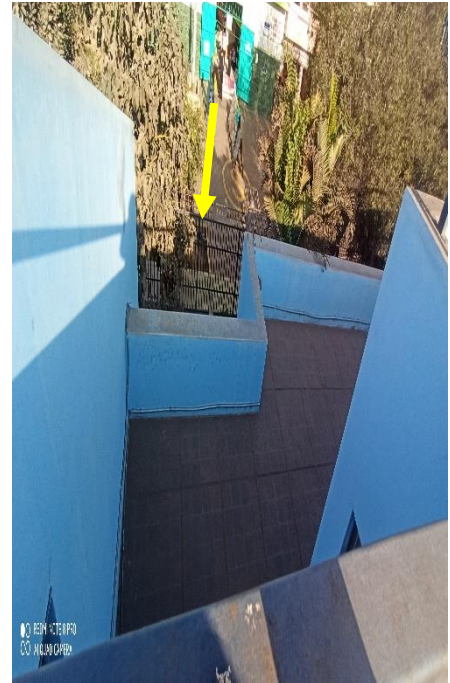
4 Verificación:
El cerco metálico del local Serpost, y
Asimismo, los parapetos de la azotea oxidados

Normatividad:
E-060, E-090

Recomendación:
Reparar el cerco perimétrico del local Serpost, y
barandas de la azotea(parapeto) para esto se les
deberá lijarlos, aplicarles dos manos de pintura
epóxica anticorrosiva.

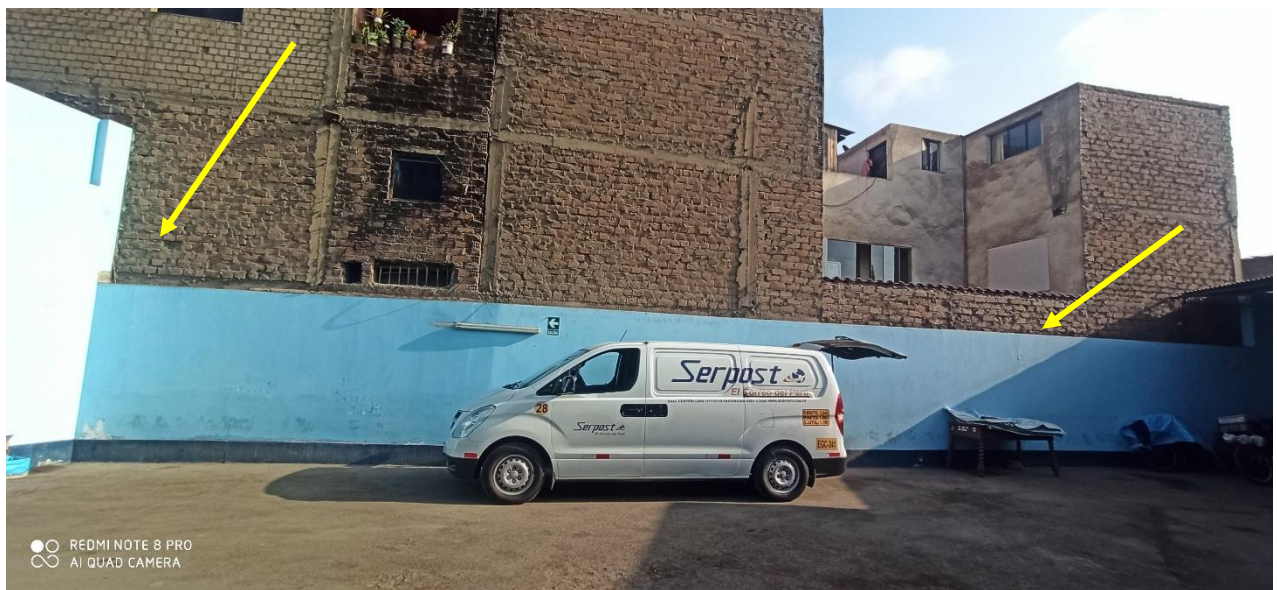
El cerco perimétrico no respeta los criterios de adecuado arriostramiento ni confinamiento, se ha incrementado su altura, encimándolo con ladrillos que no están aplomados con el muro sobre el cual descansan (parte inferior). Las columnas han mantenido el mismo peralte y solamente se las ha hecho crecer en altura, adicionalmente no presenta viga solera que confine al muro.

E-070, Art. 14, 15, 18, 19, 20, 27 y 31.

Reparar y reforzar los muros del cerco perimétrico, asesorarse con un Ingeniero Civil, Colegiado y Habilitado, el mismo que elaborará un procedimiento de reparación y reforzamiento, y supervisará la ejecución de los trabajos. Emitirá una Carta de Seguridad Estructural por la estabilidad al volteo de los muros del cerco perimétrico en la ocurrencia de un sismo severo. El muro reparado y reforzado deberá cumplir con el RNE en toda su extensión.

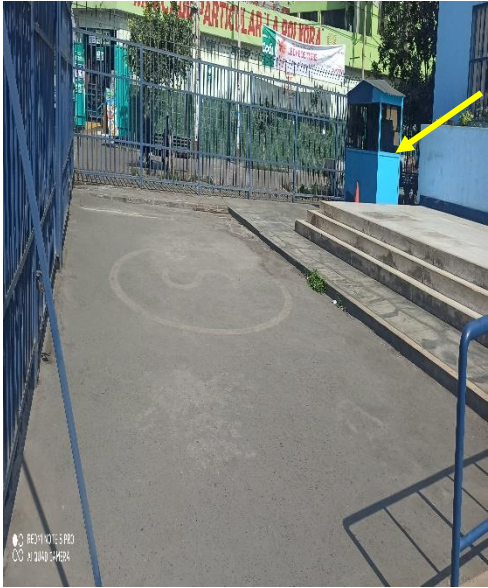
7	<p>Verificación: Existe una caseta de vigilancia precaria de madera.</p> <p>Normatividad: E-010, E-100, E-030</p> <p>Recomendación:</p> <ul style="list-style-type: none"> • Aplicar pintura retardante de fuego; en este último caso un ingeniero Civil, Colegiado y Habilitado deberá emitir las constancias de aplicación de los productos indicados. 	<p>Fotografía:</p>

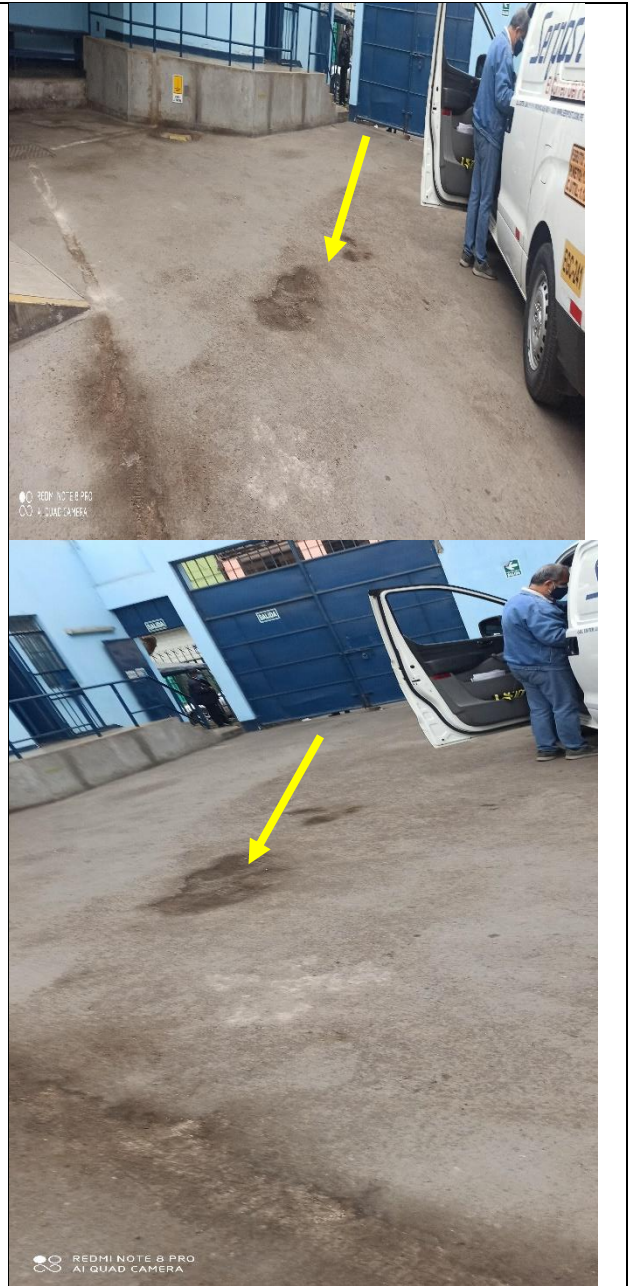
Existe huecos en las pistas.

- Se recomienda resanar oquedades en las pistas, pues en caso de evacuación

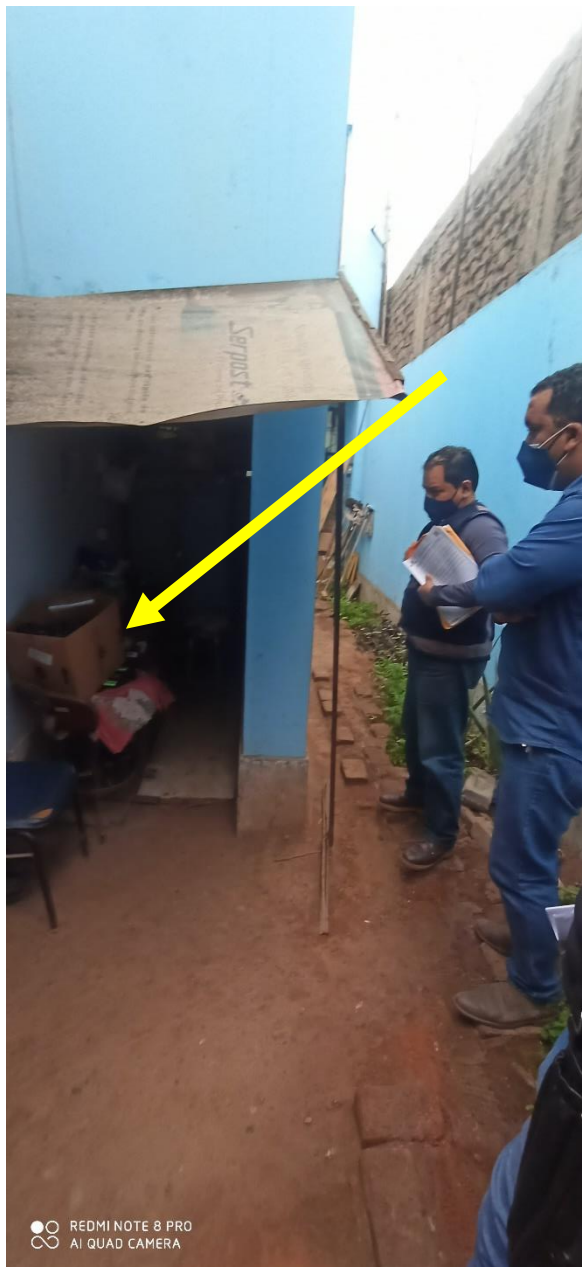
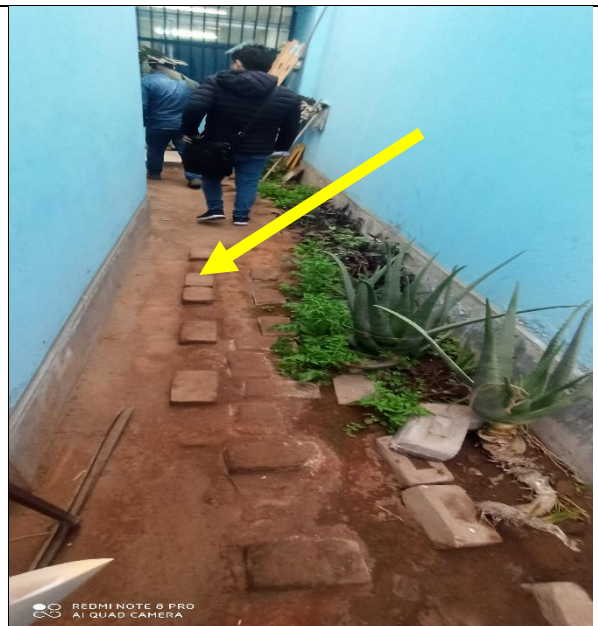
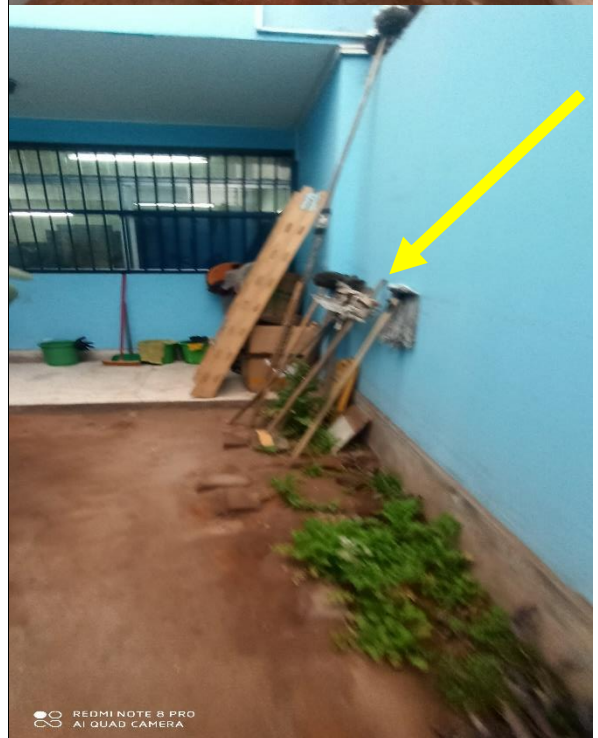
Existe el área de productos de limpieza que se encuentran almacenados en un área inadecuada, debajo de escaleras y almacenadas en el jardín.

- Se recomienda ordenar y mejorar dicha de área de almacenamiento de productos químicos y escobas de limpieza y realizar una vereda de tránsito, ya que existe desniveles de ladrillos que en caso de una emergencia el personal podría tener una caída y causar un accidente.

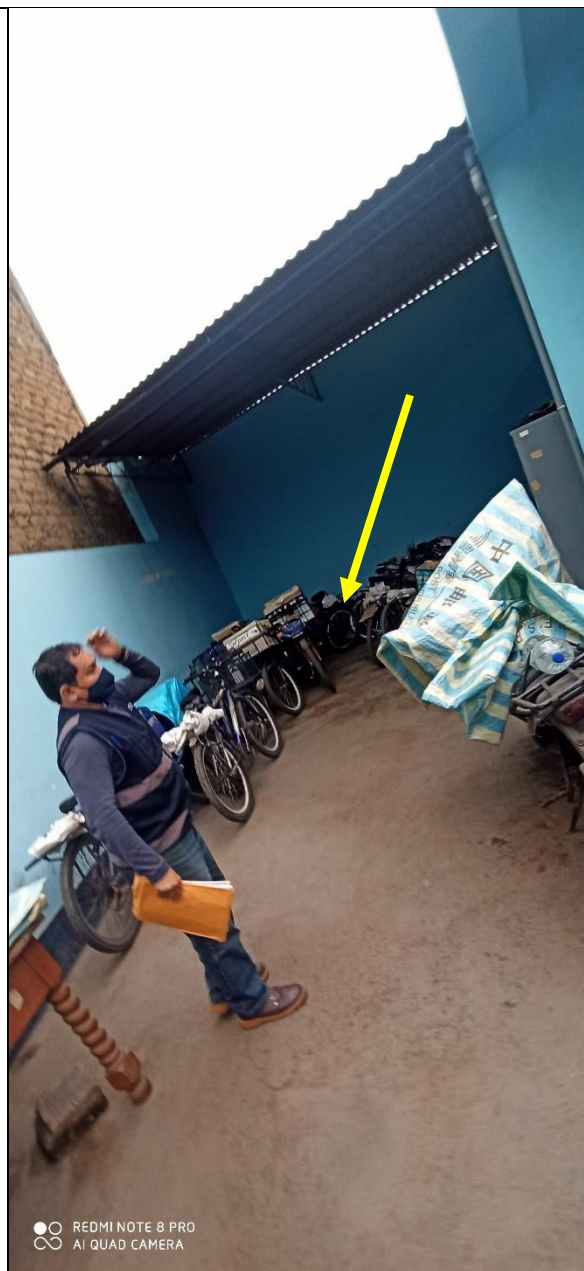
Existe ubicados una cantidad de bicicletas estacionadas en un área en donde no existe un orden de estacionamiento de bicicletas

- Se recomienda ordenar y mejorar dicha de área de estacionamiento de bicicletas, crear bases para bicicletas, para evitar que caigan en caso de un sismo.
