PANEL FOTOGRÁFICO

La Institución Educativa 2068 JOSE MARIA ARGUEDAS con código local 319084 se encuentra localizada en el distrito de PUENTE PIEDRA, provincia Lima en el departamento de Lima. Se encuentra ubicado en el AVENIDA INDEPENDENCIA S/N de la ciudad de Lima.

PANEL FOTOGRÁFICO INSTALACIONES ELÉCTRICAS

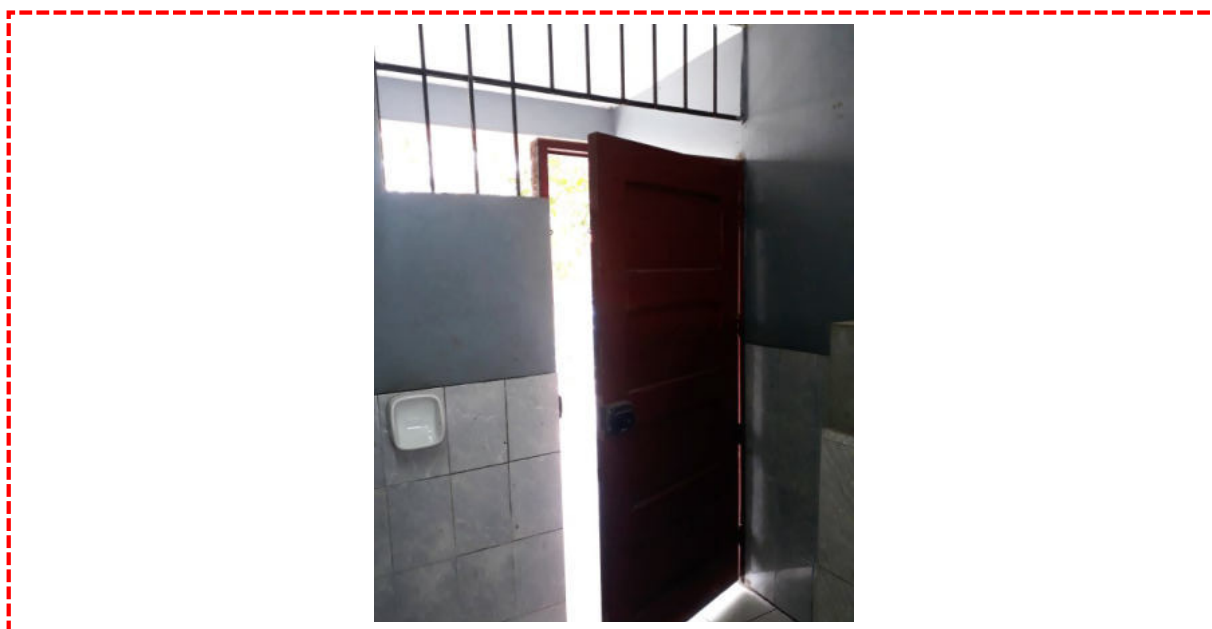
Fotografía 03: elevación 01 de los servicios higiénicos SSHH 1, M1. Se visualiza el buen estado de la puerta de madera, las rejas de protección de fierro se encuentran despintadas con posible presencia de óxido, además de no empalmar con el marco de madera de la puerta.

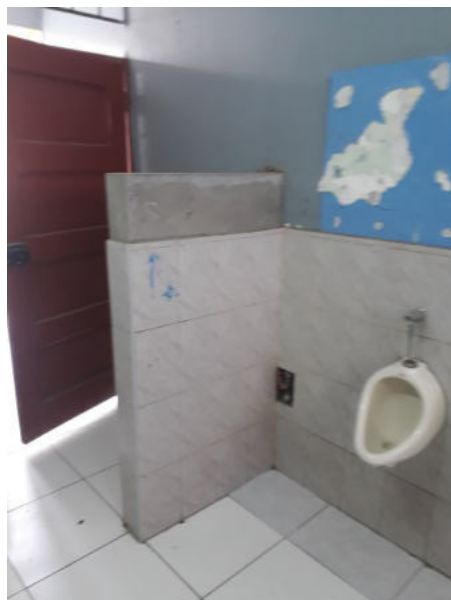
Fotografía 04: elevación 02 de los servicios higiénicos SSHH 1, M1. Se verifica el deterioro de la pintura en las paredes, enchapes con dos tipos en pisos por reparaciones posteriores, además de la tabiquería sin pintura en la parte superior no enchapada.

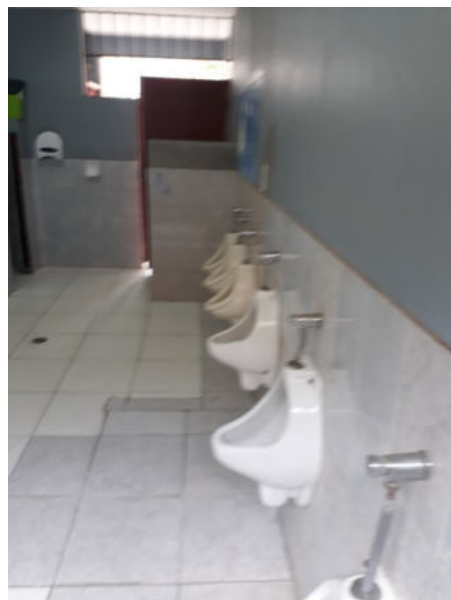
Fotografía 05: elevación 03 de los servicios higiénicos SSHH 1, M1. Se visualiza dos tipos de enchapes en el piso, además del desnivel en las losas por la mala instalación.

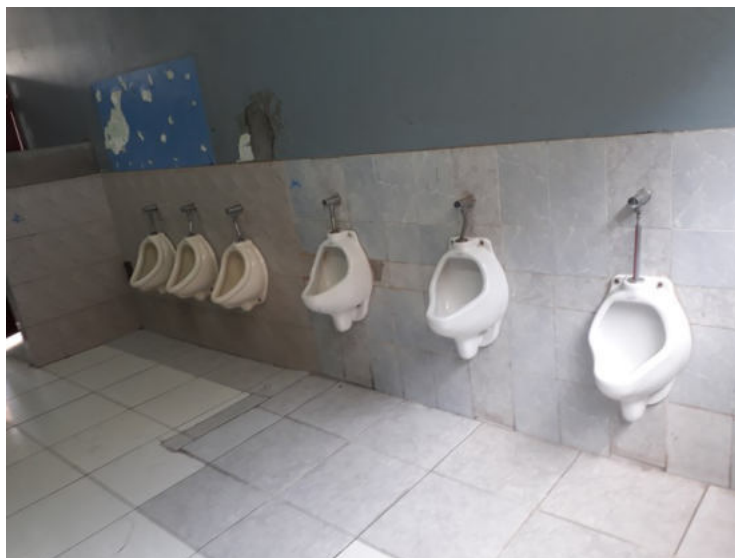
Fotografía 06: elevación 04 de los servicios higiénicos SSHH 1, M1. Los urinarios vistos en la izquierda, no mantienen el distanciamiento mínimo (60cm), las llaves de los urinarios se encuentran oxidadas. Se muestra el enchape del piso con dos tipos de cerámicos y dos tonos.

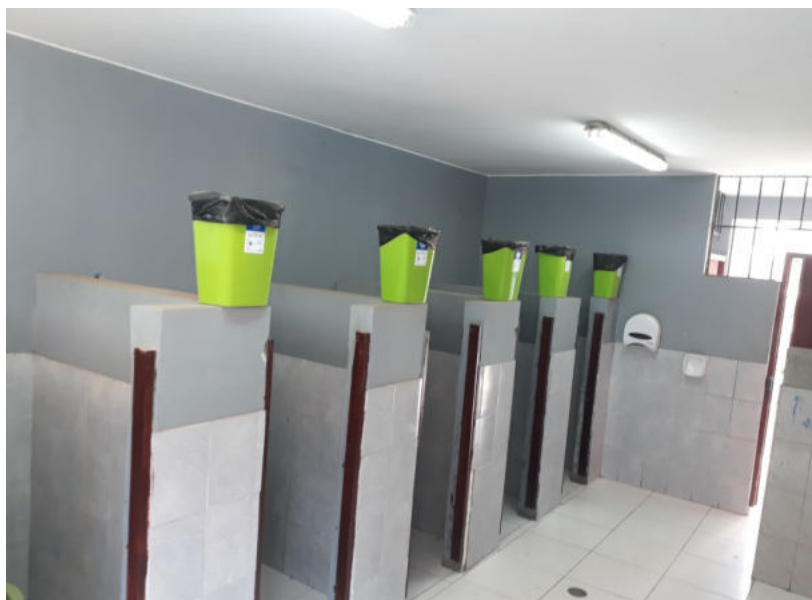
Fotografía 07: elevación 05 de los servicios higiénicos SSHH 1, M1. Las puertas de cubículos se encuentran despintadas y no tienen pestillos.

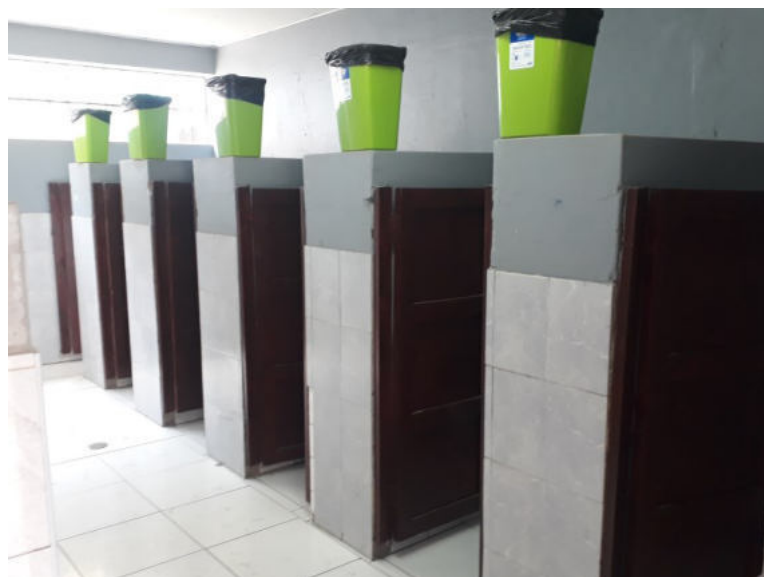
Fotografía 08: elevación 06 de los servicios higiénicos SSHH 1, M1. Se puede verificar que los cubículos y sus puertas tienen las medidas reglamentarias

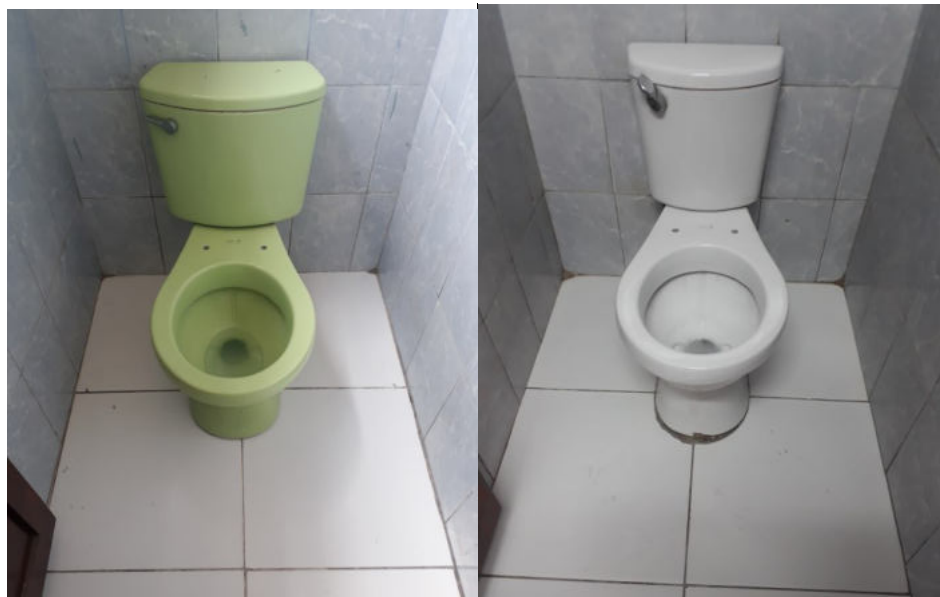
Fotografía 09: elevación 07 de los servicios higiénicos SSHH 1, M1. Se verifica que los 06 inodoros existentes se encuentran en buen estado y en funcionamiento. Las tuberías de abasto no consideran llaves angulares y faltan accesorios de uso como asientos para inodoros, dispensadores de papel.

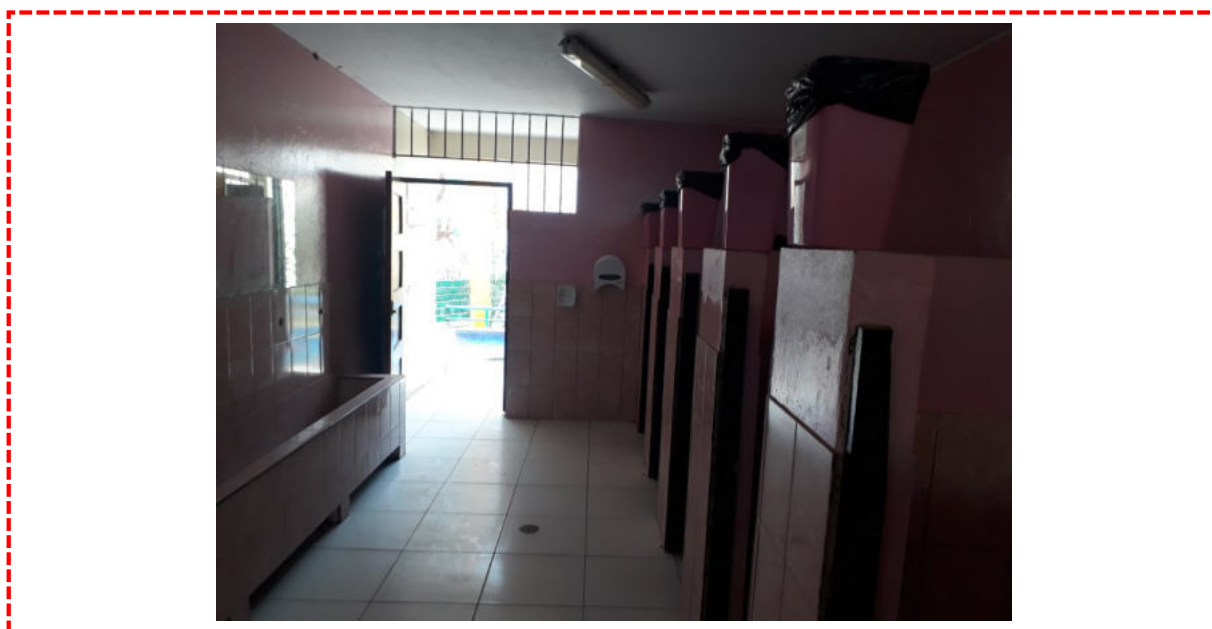
Fotografía 11: elevación 01 de los servicios higiénicos SSHH 1, M2. Se visualiza el buen estado del revestimiento del piso. La puerta de ingreso se encuentra en buen estado y las rejillas se encuentran despintadas y con posible presencia de óxido, además de no empalmar con el marco de madera de la puerta.

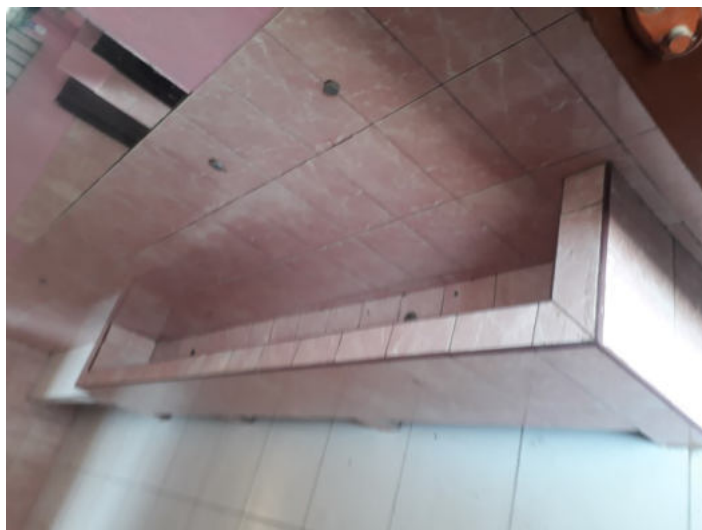
Fotografía 12: elevación 02 de los servicios higiénicos SSHH 1, M2. Los revestimientos de zócalos son antiguos de 10 años. Se puede verificar que el lavadero corrido no cuenta con griferías.

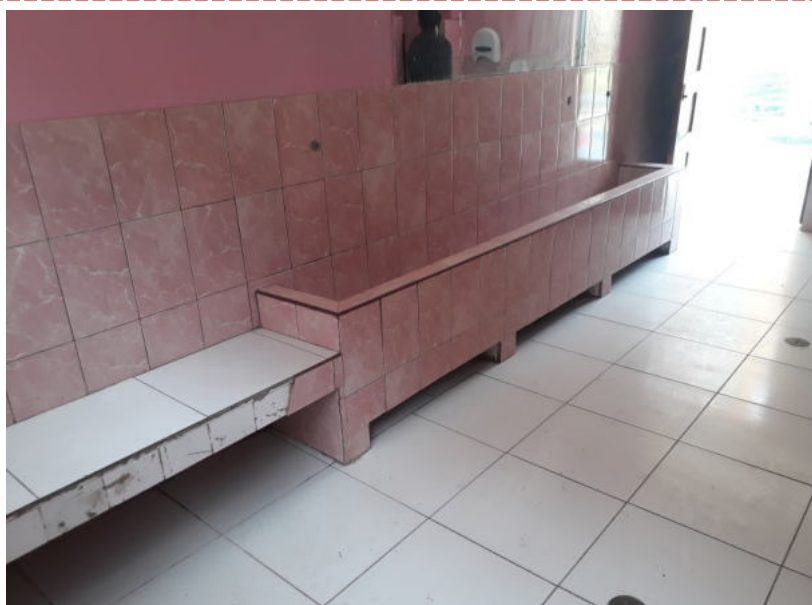
Fotografía 13: elevación 03 de los servicios higiénicos SSHH 1, M2. Se muestra la banqueta lateral al lavatorio con quiñado en su revestimiento. El lavatorio al tener un mandil muy bajo, no permite el mantenimiento de las tuberías de desagüe.

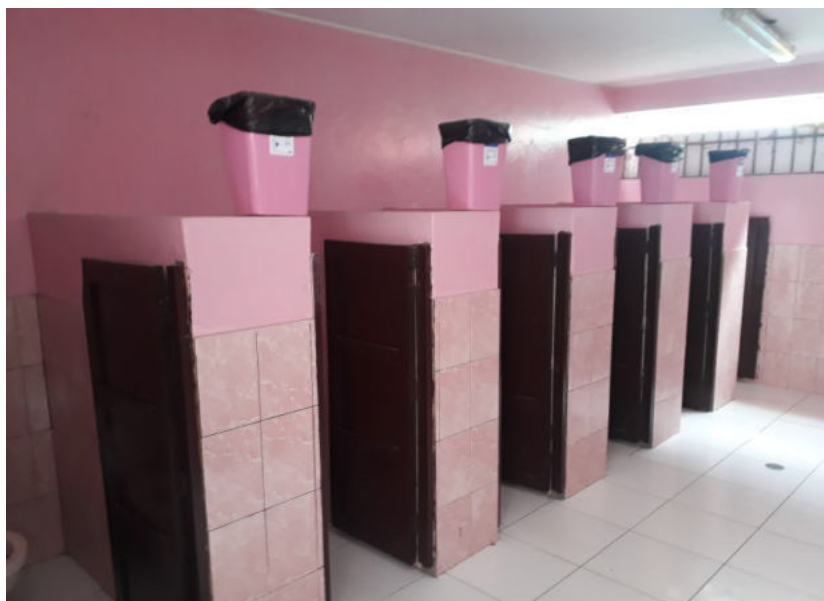
Fotografía 14: elevación 04 de los servicios higiénicos SSHH1, M2. Se puede visualizar que las puertas de cubículos, no todas las puertas contienen cerraduras.

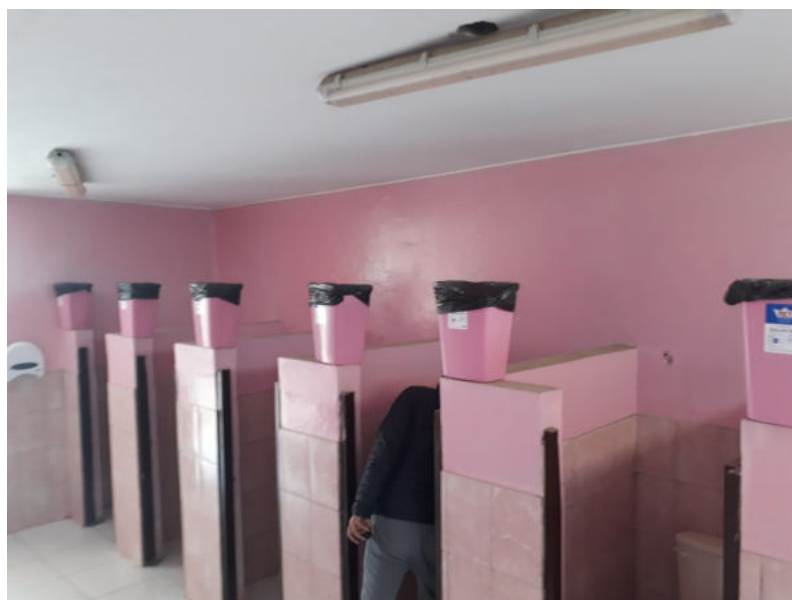
Fotografía 15: elevación 05 de los servicios higiénicos SSHH 1, M2. Se evidencia que las luminarias están mal colocadas, se recomienda retirarlos para mejorar su conexión e instalación.

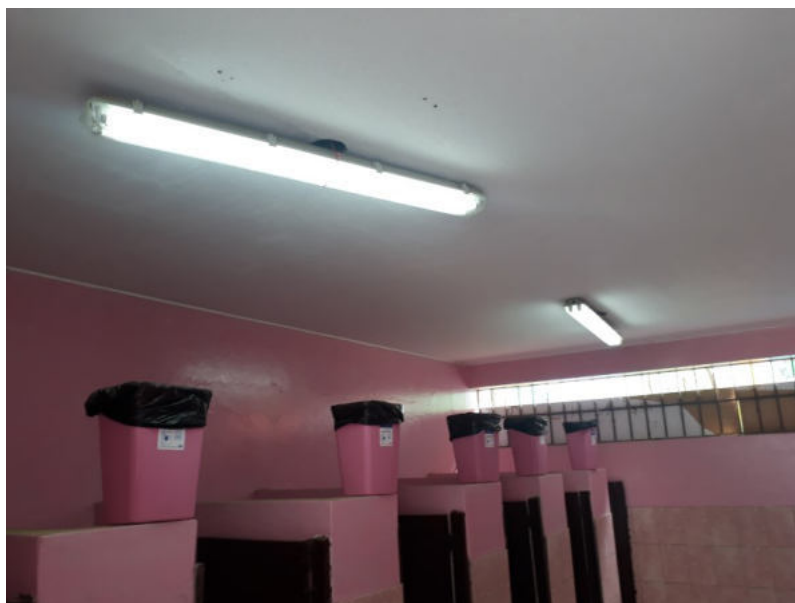
Fotografía 16: elevación 06 de los servicios higiénicos SSHH 1, M2. Las luminarias no son herméticas y no corresponden al uso de servicios higiénicos. Las rejas de protección en las ventanas se encuentran despintadas y con posible presencia de óxido.

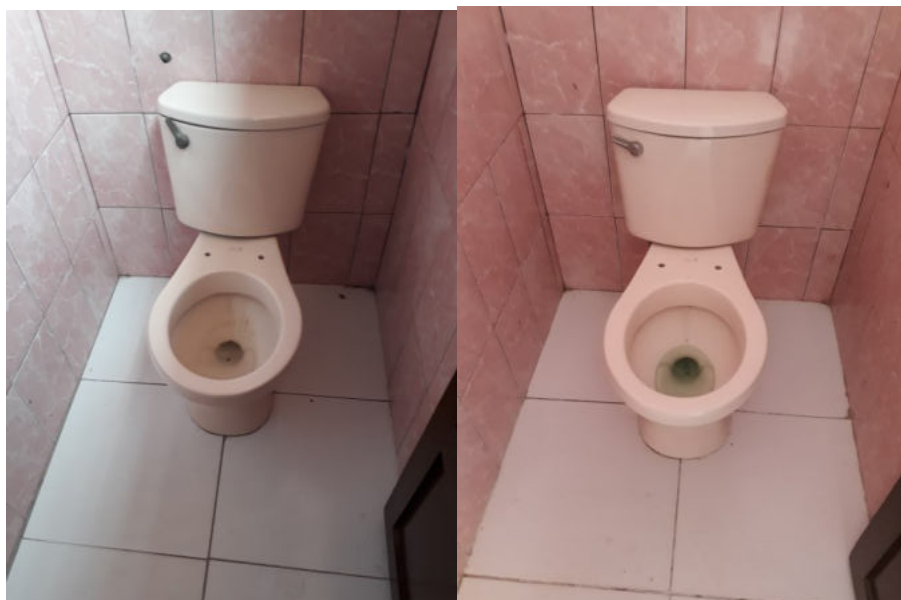
Fotografía 17: elevación 07 de los servicios higiénicos SSHH 1, M2. Se visualiza que los inodoros se encuentran en buen estado de conservación, sin embargo no cuentan con tapas, y tampoco tienen dispensador de papel higiénico.

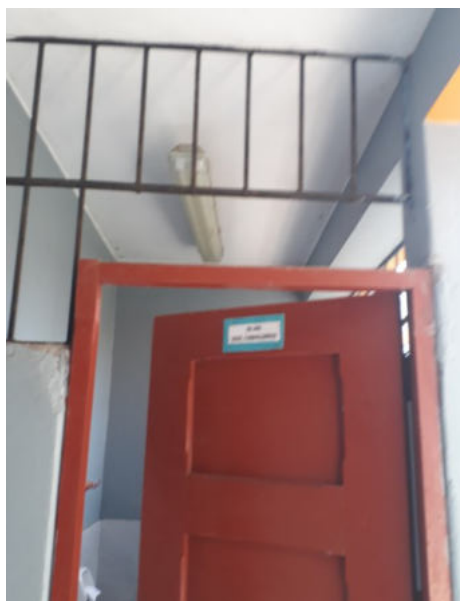
Fotografía 18: elevación 01 de los servicios higiénicos SSHH 1, M3. Se visualiza la puerta de ingreso al sshh de profesores, las rejas se encuentran despintadas y con posible presencia de óxido, además de no empalmar con el marco de madera de la puerta.

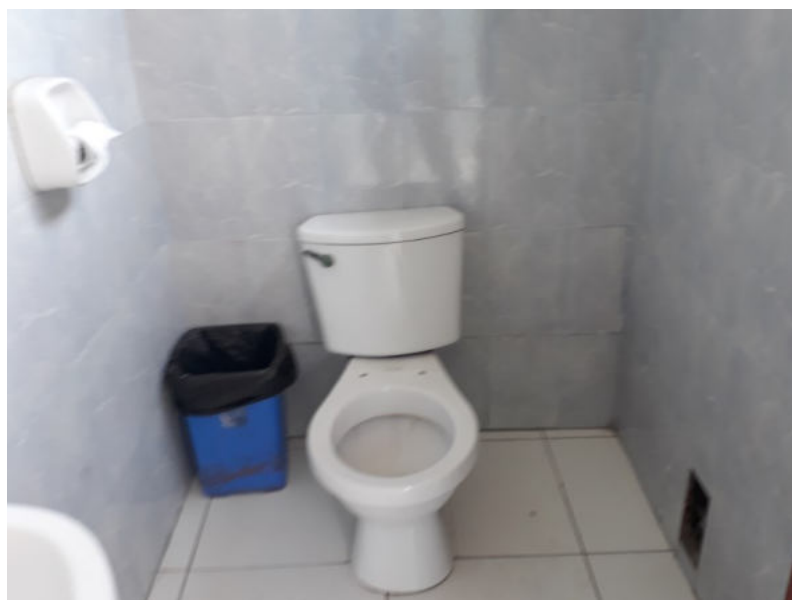
Fotografía 19: elevación 02 de los servicios higiénicos SSHH 1, M3. Se visualiza el buen estado de conservación que tiene este servicio higiénico.

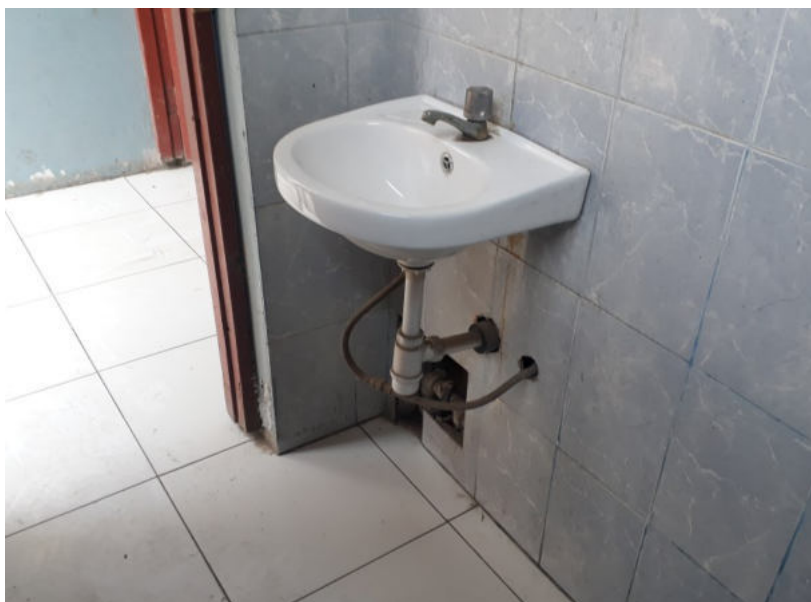
Fotografía 20: elevación 03 de los servicios higiénicos SSHH 1, M3. El lavadero cuenta con conexiones deterioradas, tuberías de abasto y grifería oxidadas.

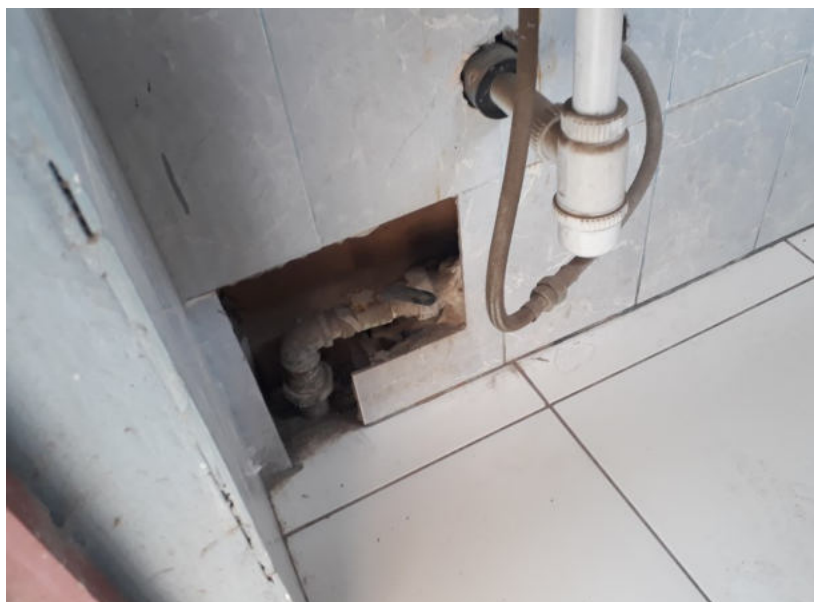
Fotografía 21: elevación 04 de los servicios higiénicos SSHH 1, M3. La válvula de control de agua sin tapa y con la llave oxidada.

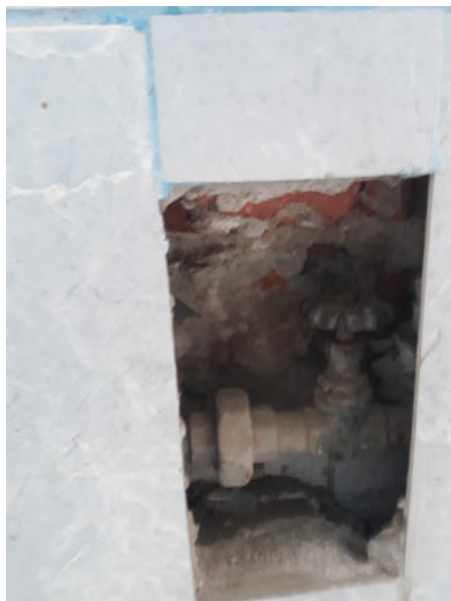
Fotografía 22: elevación 05 de los servicios higiénicos SSHH 1, M3. Se visualiza una llave de control en mal estado, sin tapa y con dificultad para el cierre.

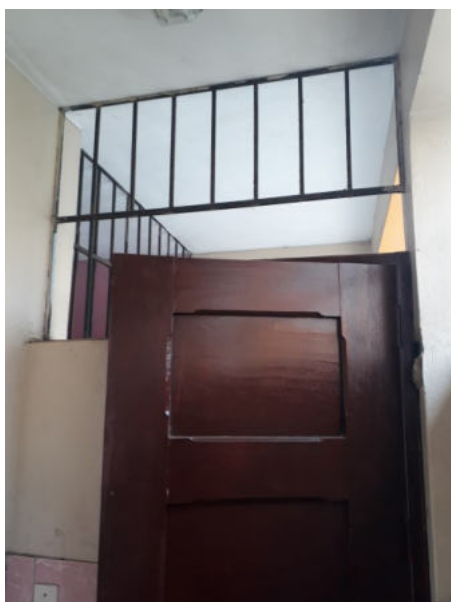
Fotografía 23: elevación 01 de los servicios higiénicos SSHH 1, M4. Se visualiza la puerta de ingreso al sshh de profesoras (damas). Los fierros de protección de la sobre luz se encuentran despintados y con posible presencia de óxido.

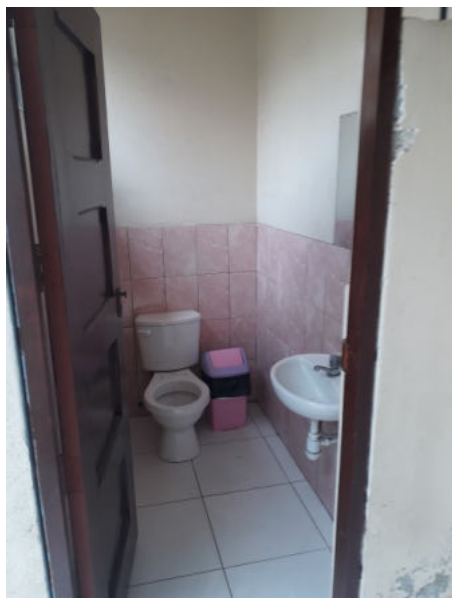
Fotografía 24: elevación 02 de los servicios higiénicos SSHH 1, M4. Se visualiza el buen estado de conservación en los revestimientos de pisos y paredes. Las grifería del lavadero, además de su tubería de abasto se encuentra oxidada.

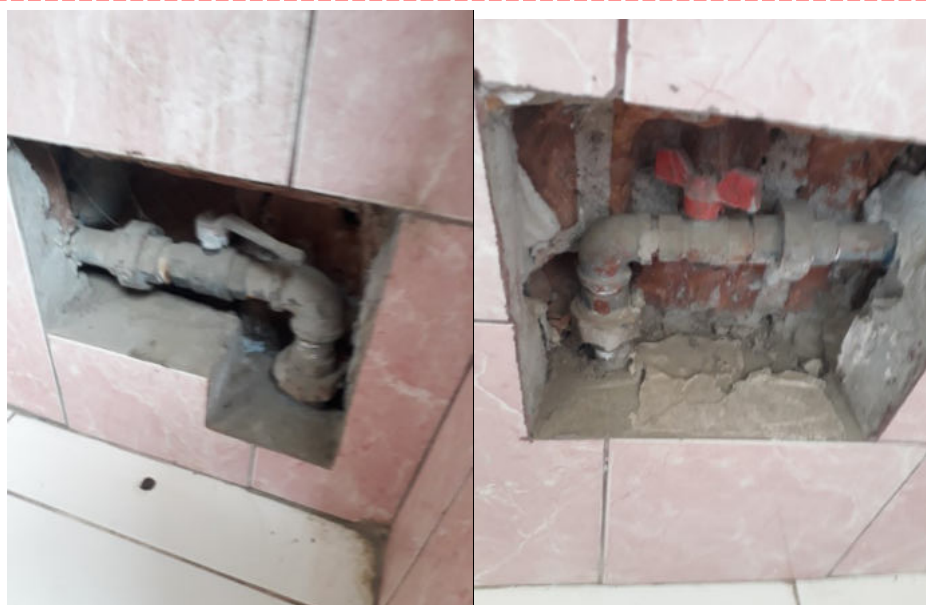
Fotografía 25: elevación 03 de los servicios higiénicos SSHH 1, M4. Se visualiza las 02 llaves de control en mal estado, sin tapa y con concreto sobre la tubería. La válvula de control de la foto derecha presenta dificultad para su manipulación.
