**I.E. PRESENTACION DE MARIA 41 - PLANTA EXISTENTE**  
**PLANO DE LEVANTAMIENTO**  
**PLANTA PRIMER PISO**

SERVICIO:  
"ACONDICIONAMIENTO DE  
SERVICIOS HIGIENICOS PARA LA  
INSTITUCION EDUCATIVA  
PRESENTACION DE MARIA 41, EN EL  
DISTRITO DE COMAS, PROVINCIA DE  
LIMA Y REGION DE LIMA"

NOMBRE:  
INSTITUCION EDUCATIVA PRESENTACION  
DE MARIA 41  
(CODIGO LOCAL 303733)

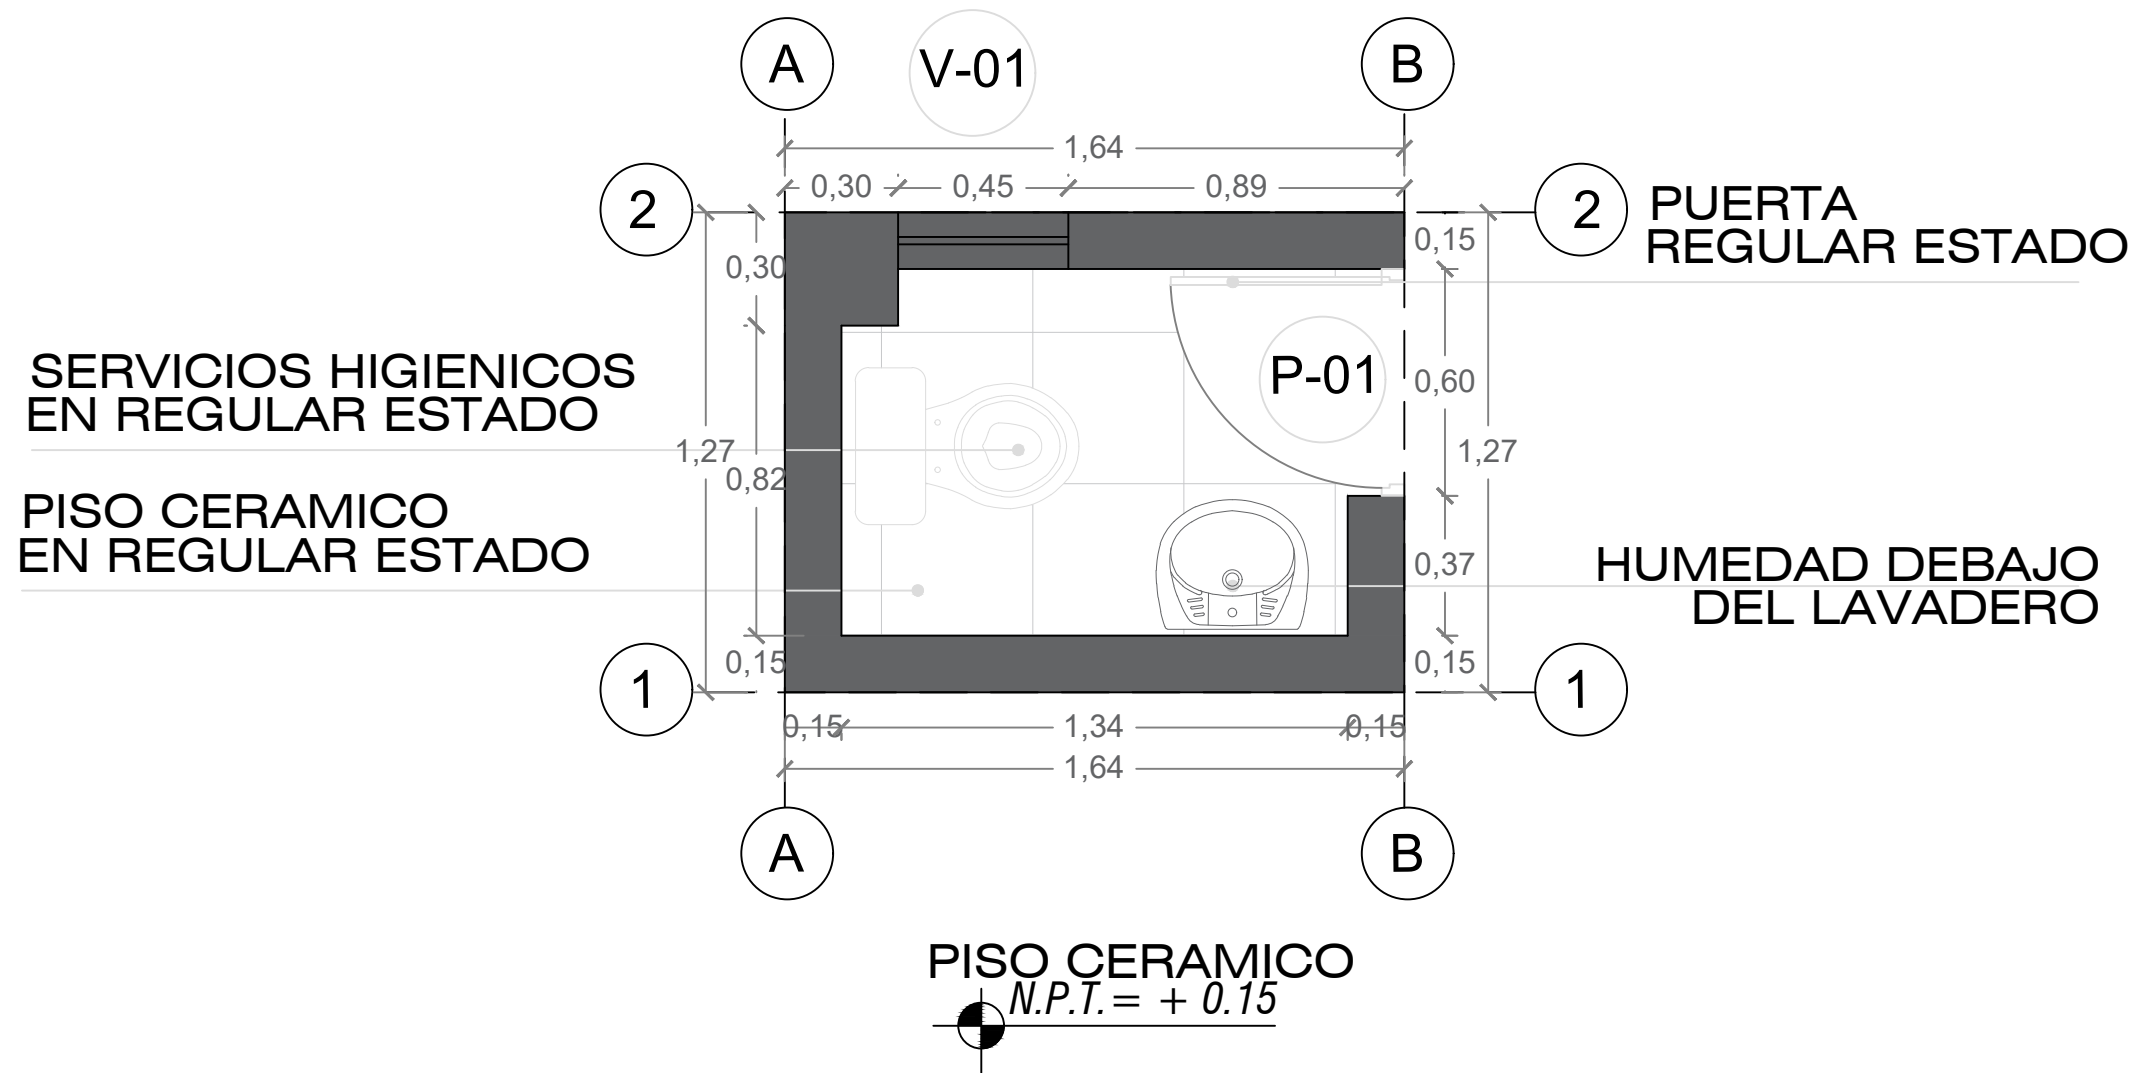
L - 01

- CERAMICO EN BUEN ESTADO
- CAMBIO DE GRIFERIA
- REQUIERE CAMBIO DE SSHH
- SE NECESITA TRABAJO DE SALITRE Y PINTURA
- CAMBIO DE VIDRIOS

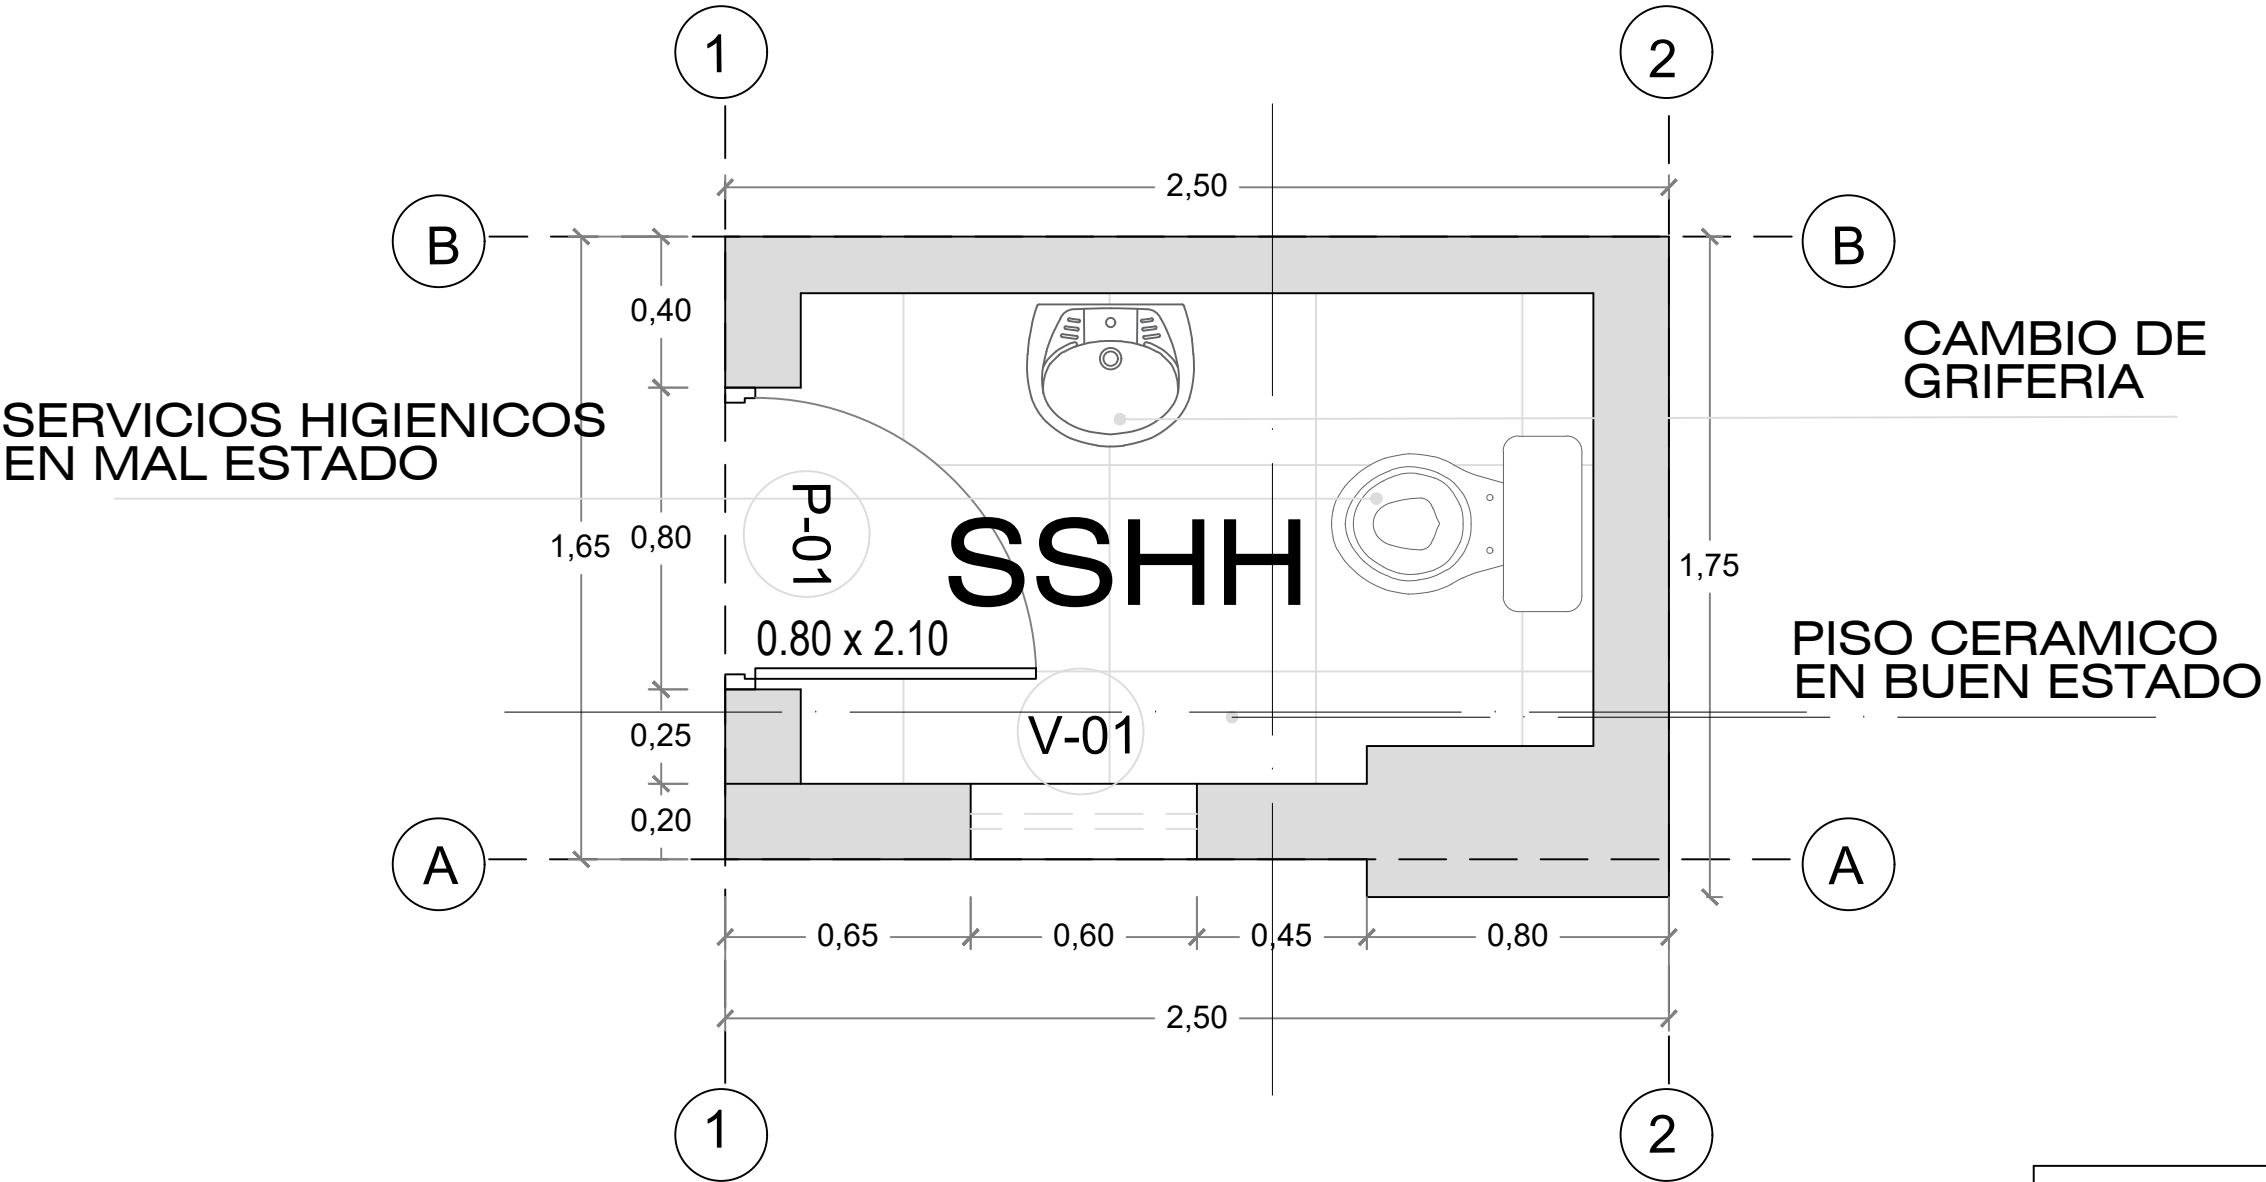
L - 04

CERAMICO EN BUEN ESTADO

CAMBIO DE GRIFERIA

REQUIERE CAMBIO DE SSHH

REQUIERE TRABAJO DE PINTURA Y SALTRE

CAMBIO DE VIDRIO

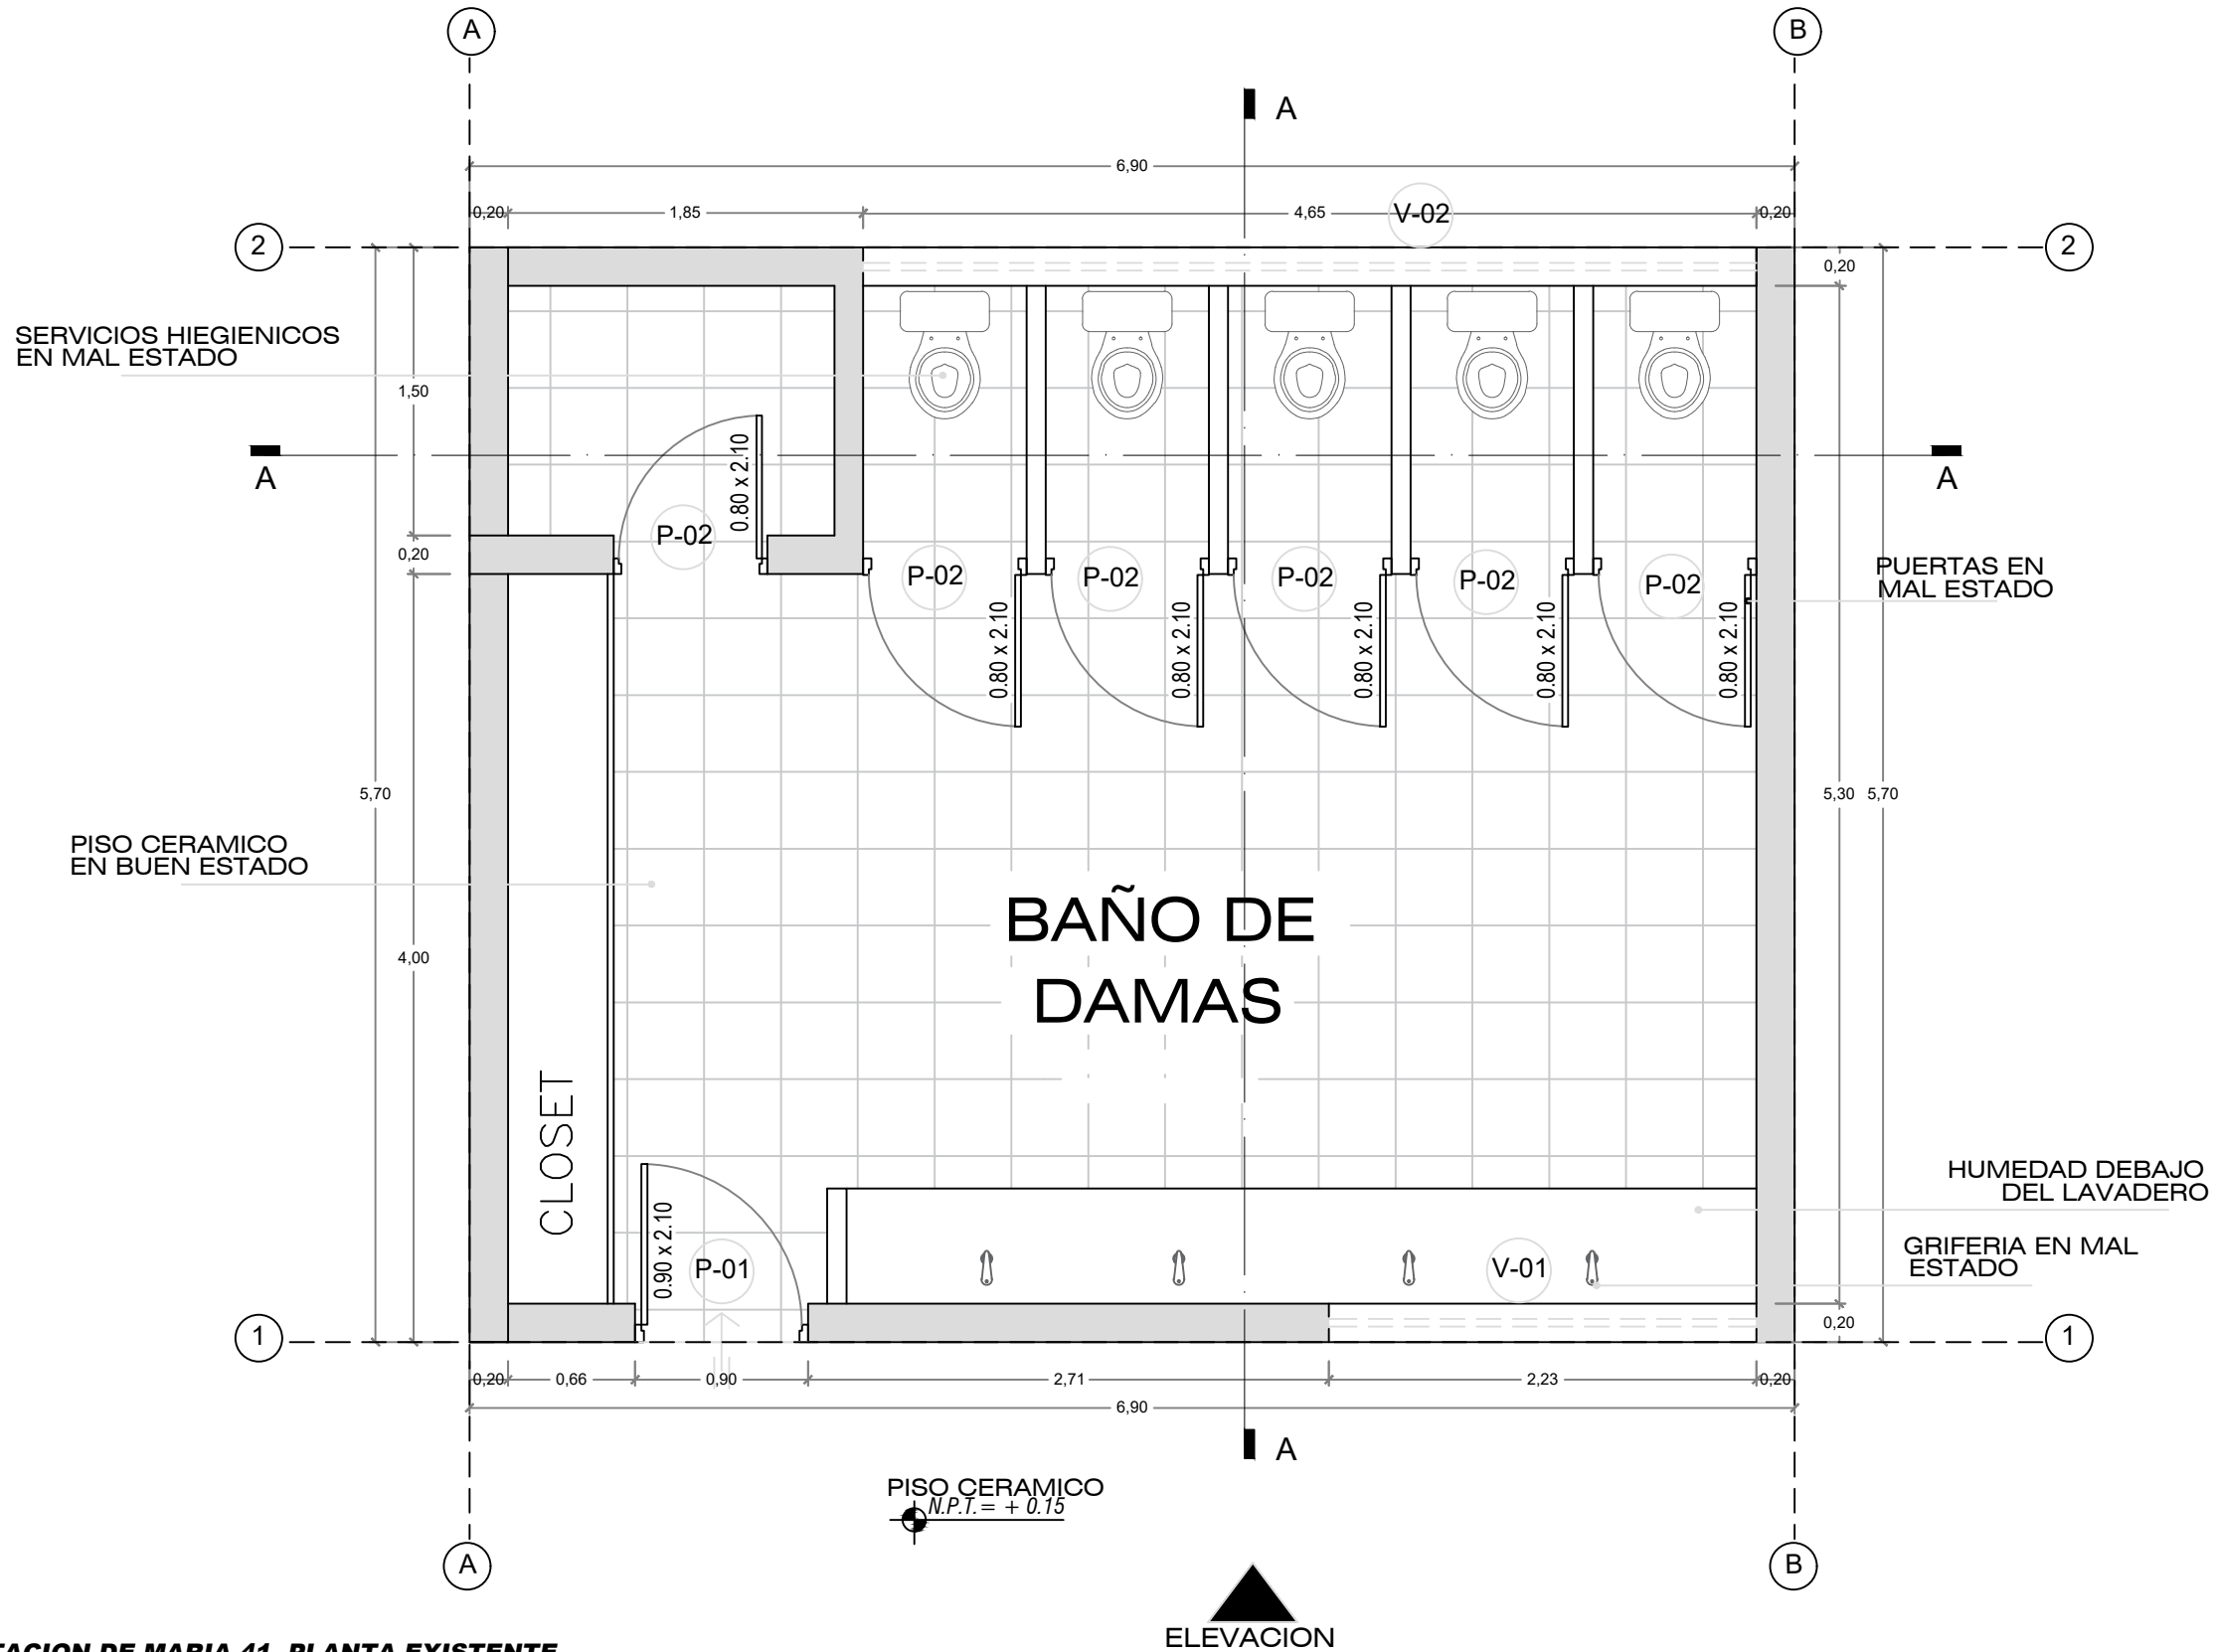
PLANO:  
LEVANTAMIENTO:  
PLANTA MODULO 6  
ESCALA:  
1/50  
LÁMINA:  
L - 05  
FECHA:  
OCTUBRE - 2020

LEYENDA	
	CERAMICO EN BUEN ESTADO
	CAMBIO DE GRIFERIA
	REQUIERE CAMBIO DE SSHH
	CAMBIO DE PUERTAS
	TRABAJO DE PINTURA Y SALITRE
	VIDRIO DE LA VENTANA EN MAL ESTADO
