# SERPOST

## CENTRO DE SERVICIOS SEDE LA VICTORIA

### MEMORIA DESCRIPTIVA DE PROPUESTA ARQUITECTONICA PARA ADECUACION

## EDIFICIO PRINCIPAL

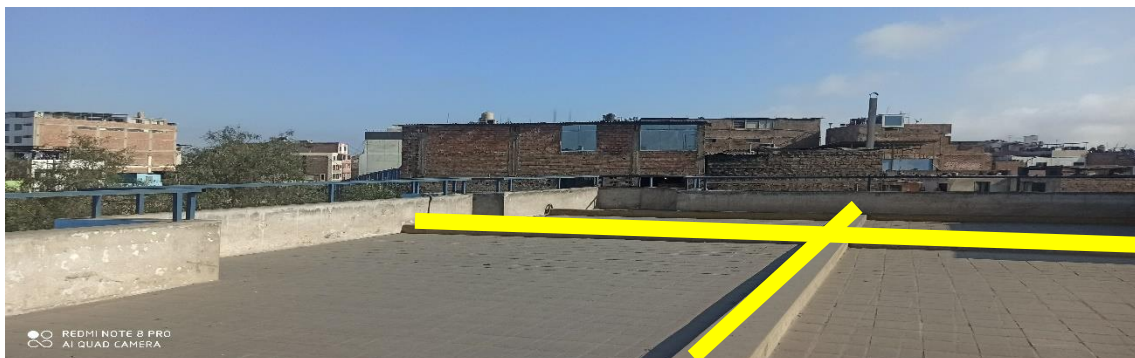
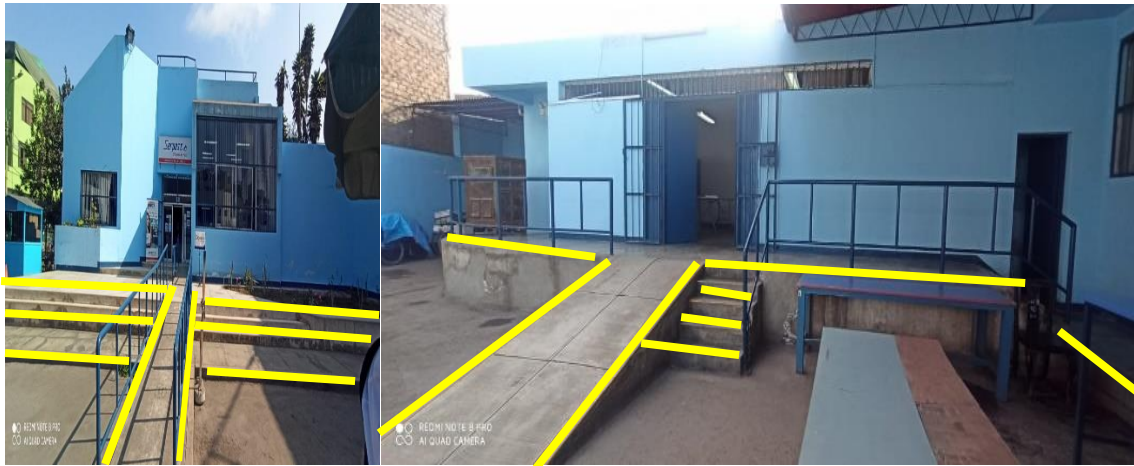
- El ingreso de gradas Serpost de la parte externa y de la zona de patio, rampa debe estar bien estar señalizado y pintado amarillo tráfico, así mismo las zonas seguras.

**El pintado deberá ser con pintura amarillo tráfico.**

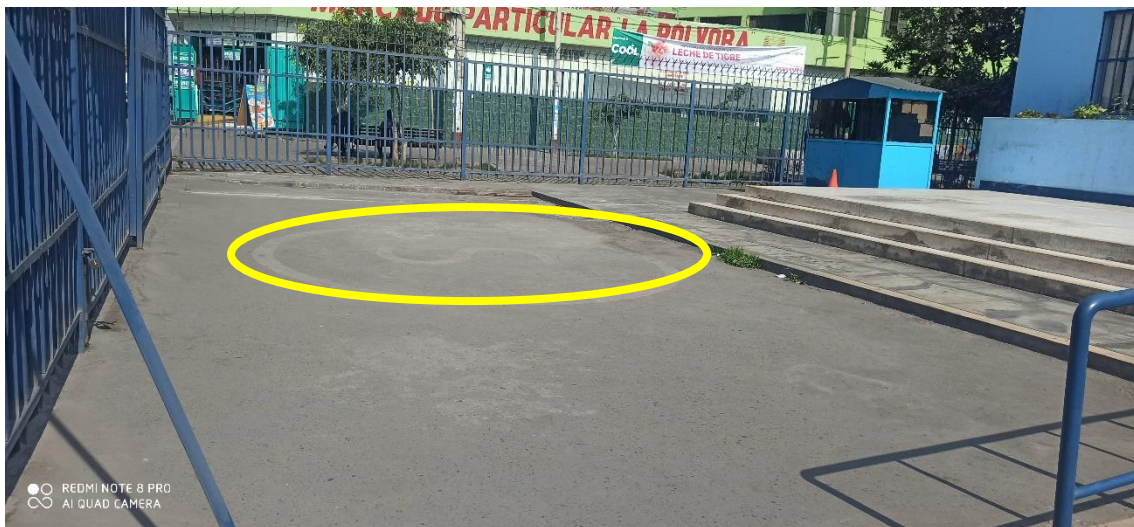
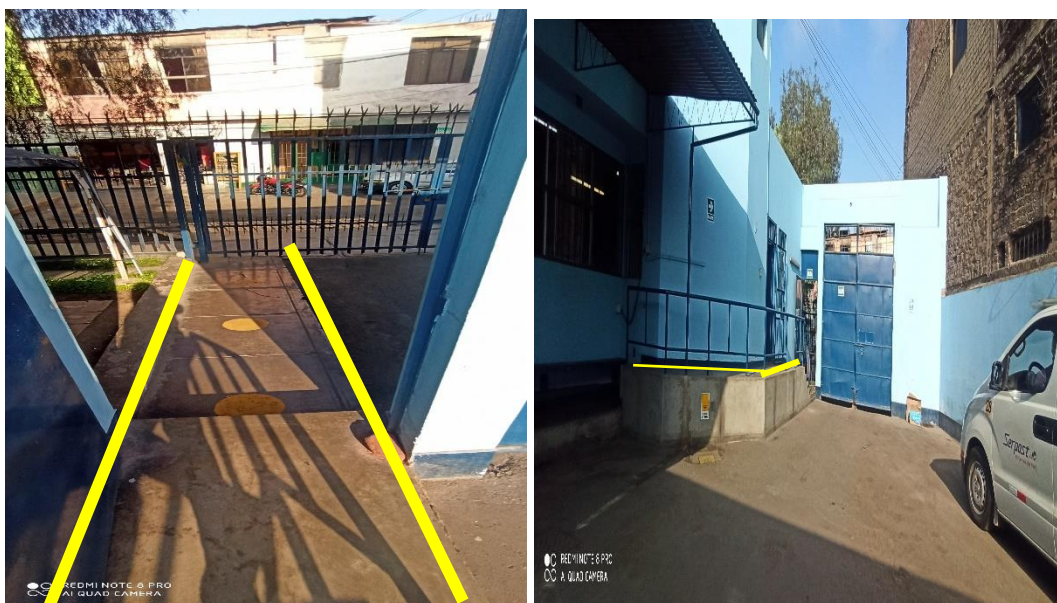
**Pintado de zonas seguras Internas.**

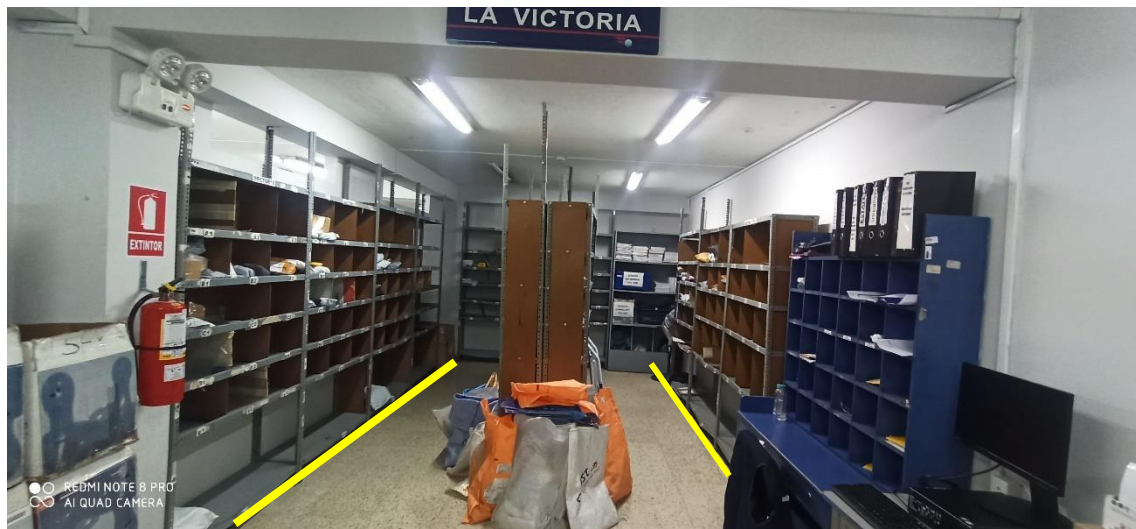
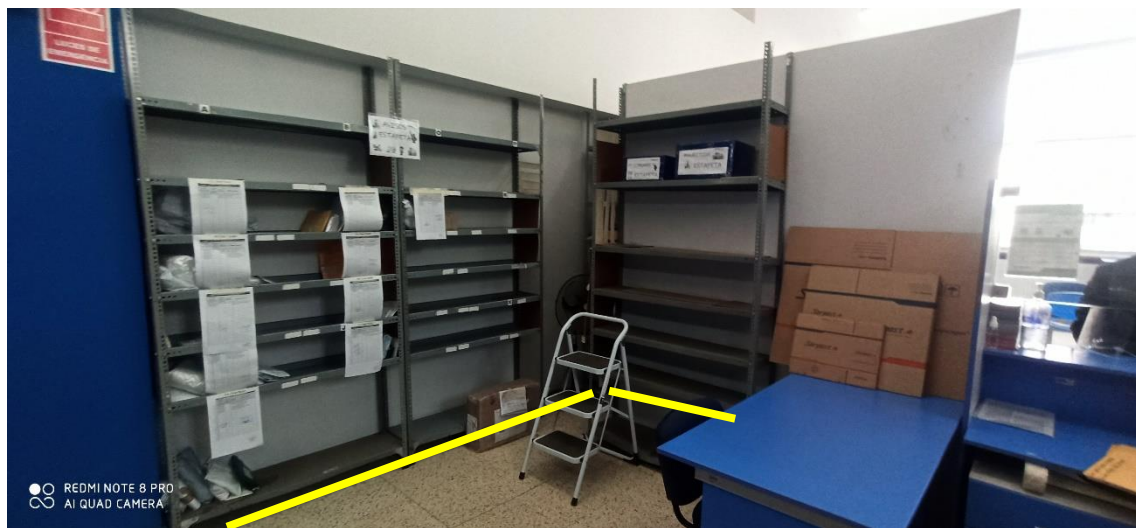
- Las áreas almacenadas deben estar delimitadas: Esto se puede realizar con cintas amarillo trafico o cintas amarillo con negro de plástico.

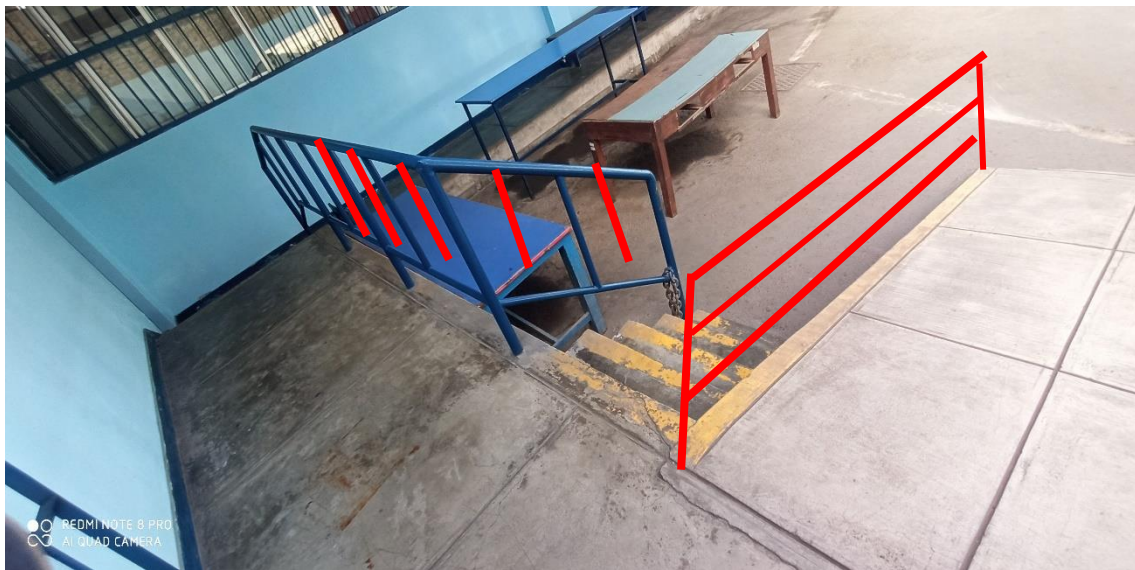
- Completar travesaños en escaleras (RNE ART 33)

COMPLETAR TRAVESAÑOS CADA 13 CM Y HACER LA BARANDA EN LA RAMPA.

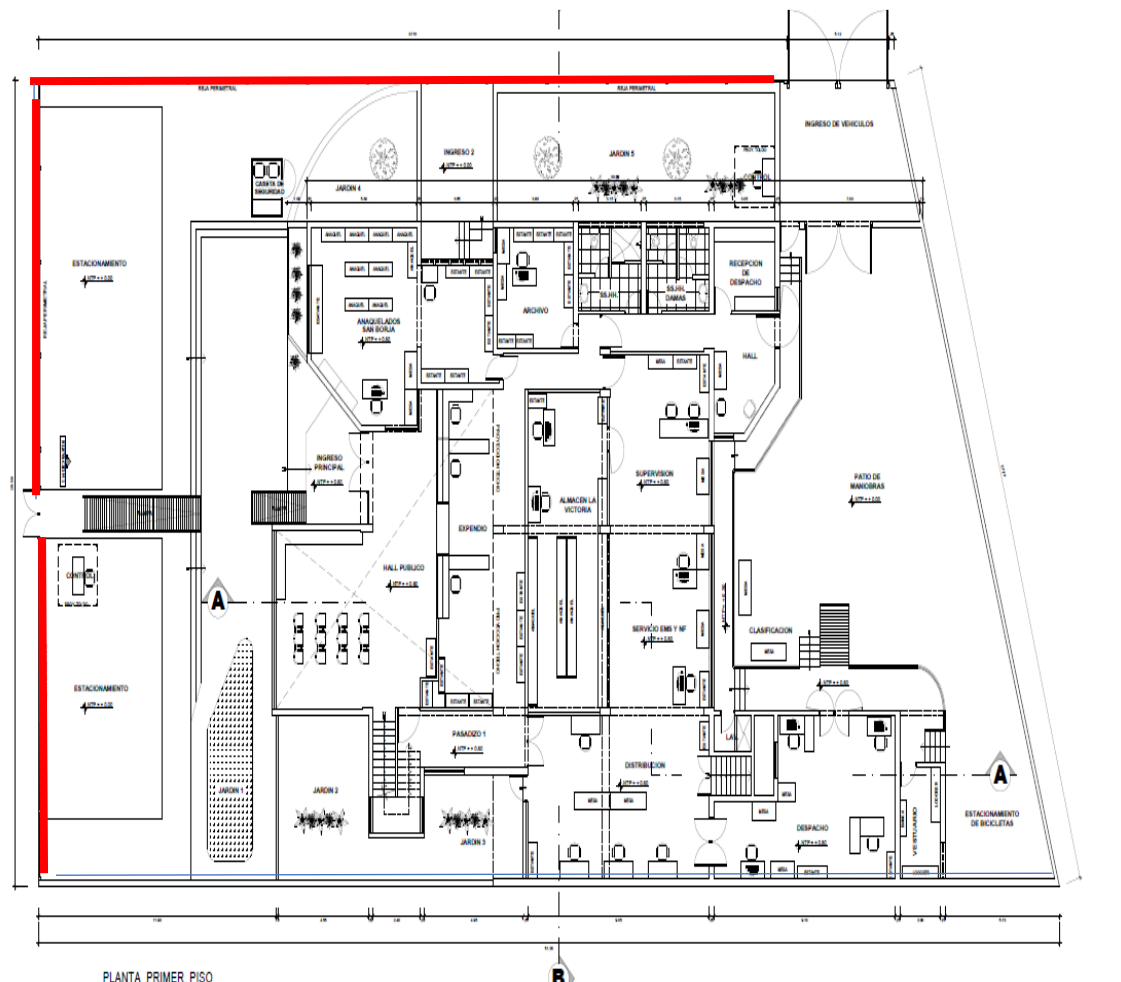
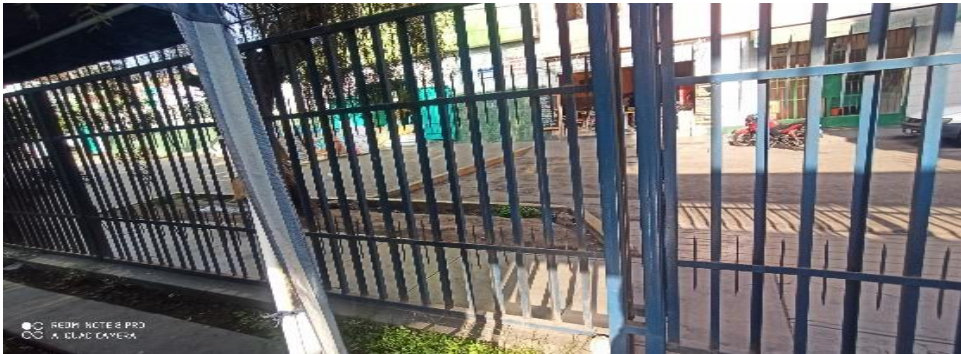
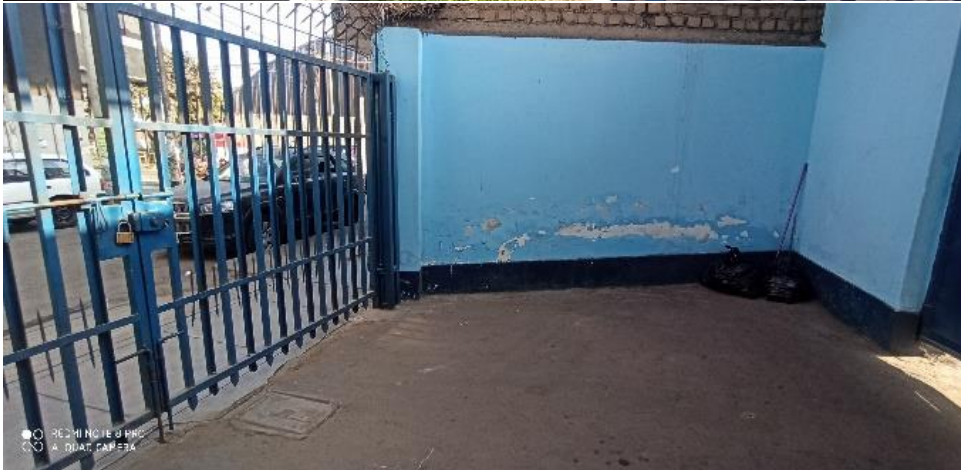
- Se debe dar tratamiento del oxido al cerco perimétrico
