BASES ADMINISTRATIVAS DEL PROCEDIMIENTO DE CONTRATACIÓN PÚBLICA ESPECIAL PARA LA RECONSTRUCCIÓN CON CAMBIOS CONTRATACIÓN DE EJECUCIÓN DE OBRAS¹

**PROCEDIMIENTO DE CONTRATACIÓN PÚBLICA
ESPECIAL - NUEVA CONVOCATORIA POR DESIERTO
N° 05-2021-MDS-CS**

**CONTRATACIÓN DE LA EJECUCIÓN DE LA OBRA:
"REHABILITACIÓN DEL SISTEMA DE SANEAMIENTO
BÁSICO DE LA LOCALIDAD DE SANTIAGO DEL DISTRITO
DE SUYO, PROVINCIA DE AYABACA, REGIÓN PIURA"
CON CÓDIGO ÚNICO DE INVERSIÓN 2452341**

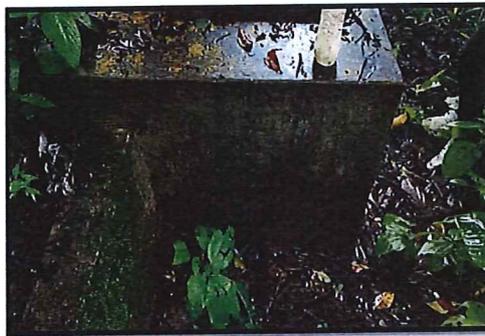
Fotografía N°01 Del Caserío Santiago

Estado de la Estructura	Captacion sanlago		Esquema de captacion actual			
	Afectado por FEN	X				
No Afectado por FEN						
Estado operatividad	Inoperativo					
	Operativo	X				
Capacidad	0.21 L/S					
Longitud Total						
Material	Concreto simple		Filtración de agua			
Esquema

Fotografía N°01 captación Santiago donde se observa que la cámara húmeda se desbordó a consecuencia de las constantes lluvias del 2017

Parte / Accesorio	Cant.	Largo (m)	Ancho (m)	Altura (m)	Estado	Observación
Estructura y accesorios de la Captación	1	1	1	0.6	malo	Estructura de concreto simple con presencia de filtraciones y deterioro en caja de concreto, con válvulas y accesorios en mal estado.

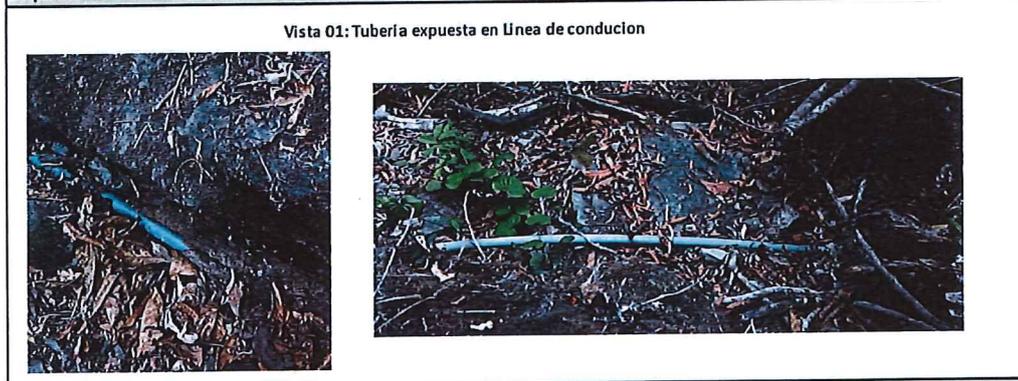
Tipo	Tubería en Línea de conducción Afectada						
Ubicación Geográfica (UTM DATUM WGS 84)	DESCRIPCION	N° De orden	COORDENADAS			Altura (msnm)	Antigüedad
	INICIO (PROGRESIVA (0+ 050.00))	tramo N° 01	Norte	Este	Zona	1718	20 Años
	FIN (PROGRESIVA (0+ 486.00))		9495852.64	627493.494	17M		
DESCRIPCIÓN del estado de actual	Las Tubería y uniones de la línea de conducción de PVC SAP de 1", se encuentra expuesta ante la intemperie y deteriorada, ya que el terreno es de material semirrocoso, difícil de excavar zanjas para enterrarla, además hay tramos con manguera de plástico lo cual presenta roturas, fuga de agua.						
Causas del deterioro	Los tramos de tubería fueron afectados en las lluvias del niño costero en el año 2017, por el esponjamiento de suelos, deslizamiento de huacos rocas lo que arrasó con la tubería dejándola en mal estado y fugas de agua, los moradores se vieron en la necesidad del recurso hídrico idearon conectar a la tubería de PVC SAP con mangueras de plástico y o tubos, lo cual esta expuesto a los fenómenos naturales.

Estado de la Estructura	Afectado por FEN	0					
	No Afectado por FEN	X					
Estado operatividad	Inoperativo						
	Operativo	X					
Longitud Total de tubería afectada	436 m						
Material	PVC-SAP

Parte / Accesorio	Cant. Tramos	Largo (m)	Ancho (m)	Altura (m)	Estado	Observación
Tubería de PVC sap 1" existente	1	436.00			malo	Se recomienda la rehabilitación de la línea de conducción en los tramos afectados. Tratar de considerar tubería de HDPE de 1" ya que se encuentran expuesta sobre un material rocoso imposible de excavar, para así evitar el deterioro que pueda ocasionar el deslizamiento de rocas, y además es resistente ante los golpes e intemperie.

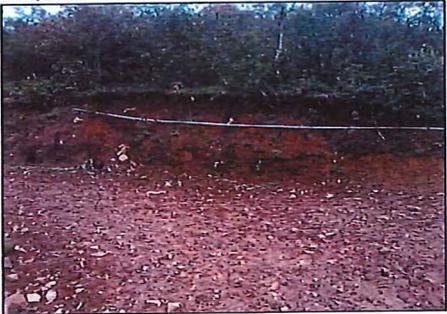
Longitud Total (m)	X					
Material	PVC/ Madera						
Esquema							
<p>Fotografía N°4 se visualiza la tubería expuesta al aire libre donde existía un pase aéreo pero los pobladores a colocado la tubería sin soportes .</p>							
Parte / Accesorio	Cant.	Largo (m)	Ancho (m)	Altura (m)	Estado	Observación	
tubería de PVC sin apoyos	1	20			malo	La Tubería de PVC de 1" apoyada en terreno y colgada , necesita de una estructura adecuada (Pase Aéreo)

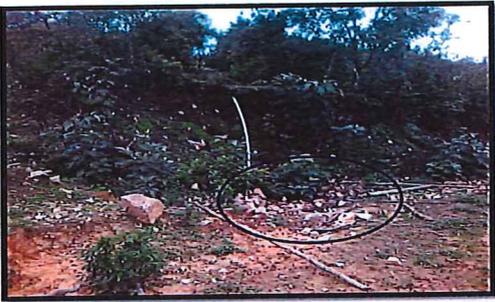
Tipo	Estructura de concreto armado; CAMARA ROMPE PRESION TIPO 06						
Ubicación Geográfica (UTM DATUM WGS 84)	DESCRIPCION	N° ORDEN	COORDENADAS		Zona	Altura (msnm)	Vigencia
			Norte	Este			
	PROGRESIVA (0+223.50)	N° 01	9495932.22	627347.99	17M	1674.71	20 Años
Descripción del estado de actual	La estructura se encuentra deteriorada a causa del acontecimiento del fenómeno del niño costero del 2017, encontrando que la estructura a colapsado totalmente producto de los huaycos o deslizamientos del terreno en donde se ubicaba la estructura, siendo así que solo se unieron las tuberías lo que ocasiona actualmente una gran presión sobre las tuberías exponiéndose que en cualquier momento colapse algún tramo de tubería.						
Causas del deterioro	En las fuertes lluvias del fenómeno del niño el año 2017 afectó la estructura por el esponjamiento de terreno natural lo cual generó daños estructurales como son grietas, fisuras.

Estado de la Estructura		CRPT6					
	Afectado por FEN	X					
	No Afectado por FEN						
Estado operatividad	Inoperativo						
	Operativo	X					
Capacidad							
Longitud							
Material		concreto armado					
Esquema	<p>Fotografía N°08 Estado situacional de la cámara CRP # 6 se encuentra totalmente deteriorada por las constantes lluvias del fenómeno del niño 2017</p>

Parte / Accesorio	CANTIDAD	Largo (m)	Ancho (m)	Altura (m)	Estado	Observación	
ESTRUCTURA Y ACCESORIOS DE CRPT6	1	1	1	0.9	malo	Se recomienda inmediata renovación de la CRPT6, ya que es una parte fundamental de sistema con fines de lograr amortiguar las presiones en las tuberías que tienen a causa del gran desnivel del terreno.

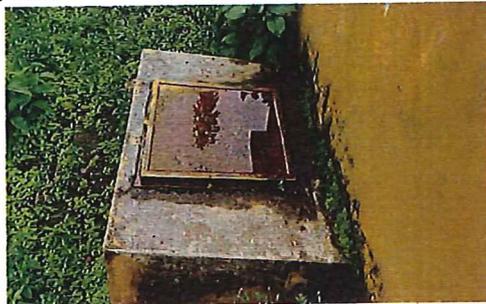
Tipo	Estructura de concreto Armado; RESERVORIO APOYADO						
Ubicación Geográfica (UTM DATUM WGS 84)	COORDENADAS	reservorio	Norte	Este	Zona	Altura (msnm)	Antigüedad
	(PROGRESIVA (D+ 536.52)	N° 01	9496048.77	627067.09	17M	1609.81	20Años
Descripción del estado de la Infraestructura	Estructura tipo Apoyado-cuadrado; muros y techo de concreto armado posee una cámara de almacenamiento de 2.34 de largo ,2.34 de ancho por 1.40 de altura, capacidad de almacenamiento de 5 m3 y una caseta de válvulas de PVC 1". Se encuentra deteriorada por lesiones patológicas físicas (fisuras, eflorescencia, suciedad), químicas (acero corroído,) y mecánicas (empuje de los suelos, desprendimiento del concreto). Producidas por la intemperie de los fenómenos naturales como es viento sol y la lluvia. No cuenta con sistema de cloración, ni cerco perimétrico.						
Causas del deterioro	En las fuertes lluvias del fenómeno del niño el año 217 afecto el reservorio el esponjamiento de terreno natural lo cual género daños estructurales como son grietas, fisuras en el fondo de la estructura y paredes.

Vista 01: Caseta con Tapas oxidadas y presencia de eflorescencia interna y externa

Vista 02: Cuba con presencia de filtración en estructura y salitre en paredes

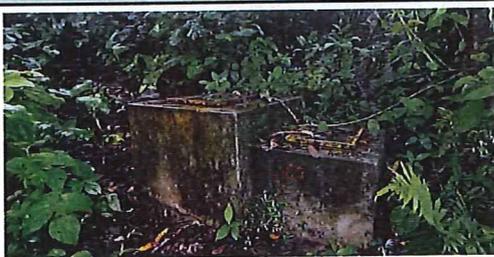
Causas del deterioro	En las fuertes lluvias del fenómeno del niño el año 2017 afecto la estructura por el esponjamiento de terreno natural lo cual genero daños estructurales como son grietas, fisuras.						
Estado de la Estructura		CRPT 7	Proyeccion CRPT 7				
	Afectado por FEN	X

No Afectado por FEN							
Estado operatividad	Inoperativo						
	Operativo	X					
Capacidad							
Longitud							
Material	concreto armado						
Esquema	<p>Vista 01: Camara rompe presion tipo 07 en mal estado con presencia de eflorescencia, salitre y atorada</p>

Parte / Accesorio	CANTIDAD	Largo (m)	Ancho (m)	Altura (m)	Estado	Observación	
ESTRUCTURA Y ACCESORIOS DE CRPT7	6	1	1	0.9	malo	Se recomienda inmediata renovación de la CRPT7, ya que es una parte fundamental de sistema con fines de lograr amortiguar las presiones en las tuberías que tienen a causa del gran desnivel del terreno.

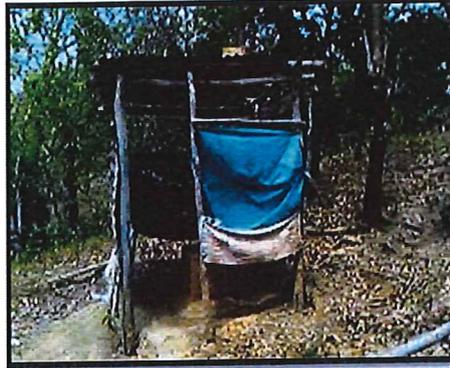
Fotografía N°15 estado de letrinas en condiciones precarias

**Letrinas de hoyo seco
 No adecuadas para la
 vida y salud humana**

Parte / Accesorio	Cant. UBS	Largo (m)	Ancho (m)	Altura (m)	Estado	Observación
Son letrinas de hoyo seco que están formados actualmente de paredes, techos, de palos y plásticos con madera	22	1.2	1.2	1.8	malo	Todas las letrinas de hoyo seco están totalmente en muy mal estado e inoperativas, por tal motivo es necesario que la población de la zona cuente con una nueva infraestructura de UBS, logrando así evitar a futuras graves enfermedades o daños a la salud de la población causadas por el mismo ambiente en el que conviven.

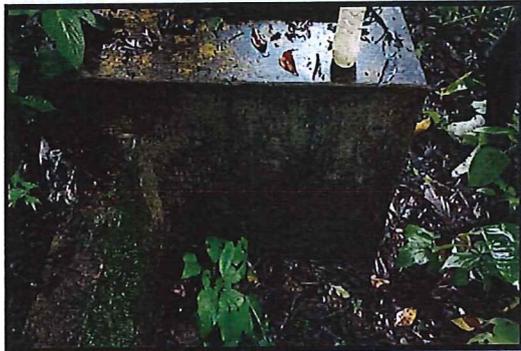
Afectado por FEN	X				
Estado operatividad	No Afectado por FEN					
	Inoperativo					
Capacidad	Operativo		X			
	Longitud Total	0.21 L/S				
Material	Concreto simple					
Esquema						
Fotografía N°01 Del Caserío Santiago

Fotografía N°01 captación Santiago donde se observa que la cámara húmeda se desbordó a consecuencia de las constantes lluvias del 2017

Parte / Accesorio	Cant.	Largo (m)	Ancho (m)	Altura (m)	Estado	Observación
Estructura y accesorios de la Captación	1	1	1	0.6	malo	Estructura de concreto simple con presencia de filtraciones y deterioro en caja de concreto, con válvulas y accesorios en mal estado.

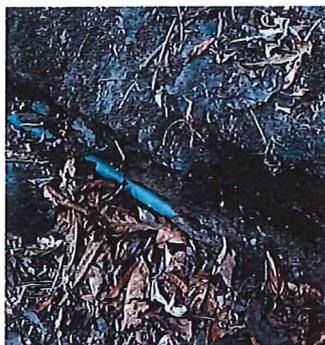
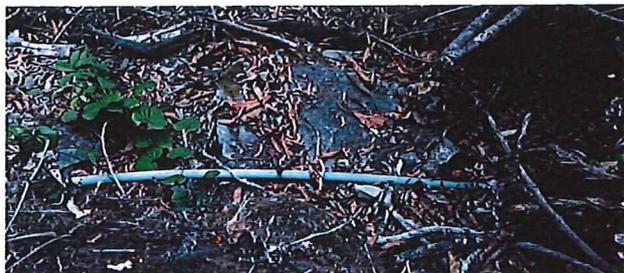
Tubería en Línea de conducción Afectada							
Ubicación Geográfica (UTM DATUM WGS 84)	DESCRIPCION	N° De orden	COORDENADAS			Altura (msnm)	Antigüedad
			Norte	Este	Zona		
			INICIO (PROGRESIVA (0+ 050.00))	tramo N° 01	9495852.64		
FIN (PROGRESIVA (0+ 486.00))	9496029.998	627112.425	1618				
Descripción del estado de actual	Las Tubería y uniones de la línea de conducción de PVC SAP de 1", se encuentra expuesta ante la intemperie y deteriorada, ya que el terreno es de material semirrocoso, difícil de excavar zanjas para enterrarla, además hay tramos con manguera de plástico lo cual presenta roturas, fuga de agua.						
Causas del deterioro	Los tramos de tubería fueron afectados en las lluvias del niño costero en el año 2017, por el esponjamiento de suelos, deslizamiento de huacos rocas lo que arrasó con la tubería dejándola en mal estado y fugas de agua, los moradores se vieron en la necesidad del recurso hídrico idearon conectar a la tubería de PVC SAP con mangueras de plástico y tubos, lo cual esta expuesto a los fenómenos naturales.

Vista 01: Tubería expuesta en Línea de conducción

Parte / Accesorio	Cant. Tramos	Largo (m)	Ancho (m)	Altura (m)	Estado	Observación
Tubería de PVC sap 1" existente	1	436.00			malo	Se recomienda la rehabilitación de la línea de conducción en los tramos afectados. Tratar de considerar tubería de HDPE de 1" ya que se encuentran expuesta sobre un material rocoso imposible de excavar, para así evitar el deterioro que pueda ocasionar el deslizamiento de rocas, y además es resistente ante los golpes e intemperie.

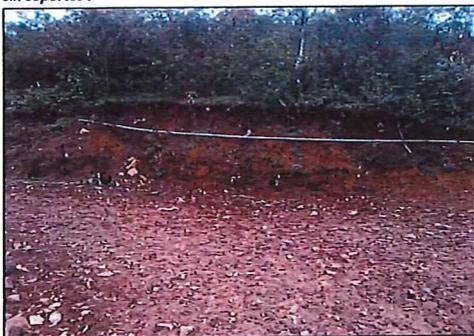
Estado de la Estructura	pases aéreos		esquema de PASE AÉREO proyectado				
	Afectado por FEN	X					
	No Afectado por FEN						
Estado operatividad	Inoperativo						
	Operativo		X				
Capacidad							
Longitud Total (m)							
Material	PVC/Madera						
Esquema	<p>Fotografía N°4 se visualiza la tubería expuesta al aire libre donde existía un pase aéreo pero los pobladores colocaron la tubería sin soportes.</p>

Parte / Accesorio	Cant.	Largo (m)	Ancho (m)	Altura (m)	Estado	Observación	
tubería de PVC sin apoyos	1	20			malo	La Tubería de PVC de 1" apoyada en terreno y colgada, necesita de una estructura adecuada (Pase Aéreo)

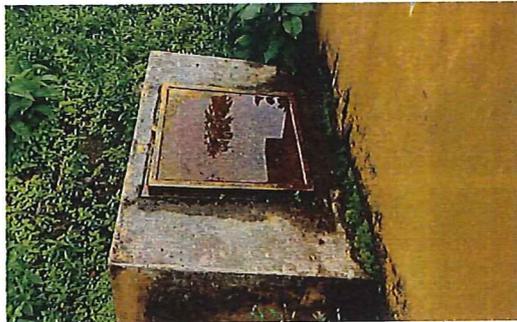
Vista 01: Caseta con Tapas oxidadas y presencia de eflorescencia interna y externa

Vista 02: Cuba con presencia de filtración en estructura y salitre en paredes

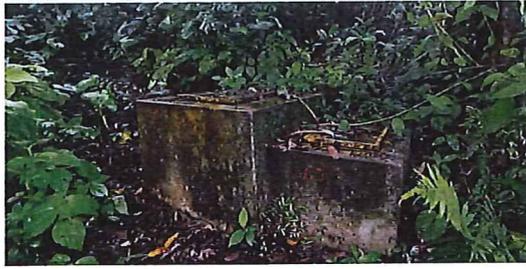
No Afectado por FEN							
Estado operatividad	Inoperativo						
	Operativo	X					
Capacidad							
Longitud							
Material		concreto armado					
Esquema	<p>Vista 01: Camara rompe presion tipo 07 en mal estado con presencia de eflorescencia, salitre y atorada</p>

Parte / Accesorio	CANTIDAD	Largo (m)	Ancho (m)	Altura (m)	Estado	Observación	
ESTRUCTURA Y ACCESORIOS DE CRPT7	6	1	1	0.9	malo	Se recomienda inmediata renovación de la CRPT7, ya que es una parte fundamental de sistema con fines de lograr amortiguar las presiones en las tuberías que tienen a causa del gran desnivel del terreno.
