# **BASES ADMINISTRATIVAS DEL PROCEDIMIENTO DE CONTRATACIÓN PÚBLICA ESPECIAL PARA LA RECONSTRUCCIÓN CON CAMBIOS CONTRATACIÓN DE EJECUCIÓN DE OBRAS<sup>1</sup>**

**PROCEDIMIENTO DE CONTRATACIÓN PÚBLICA  
ESPECIAL - NUEVA CONVOCATORIA POR DESIERTO  
N° 05-2021-MDS-CS**

**CONTRATACIÓN DE LA EJECUCIÓN DE LA OBRA:  
"REHABILITACIÓN DEL SISTEMA DE SANEAMIENTO  
BÁSICO DE LA LOCALIDAD DE SANTIAGO DEL DISTRITO  
DE SUYO, PROVINCIA DE AYABACA, REGIÓN PIURA"  
CON CÓDIGO ÚNICO DE INVERSIÓN 2452341**

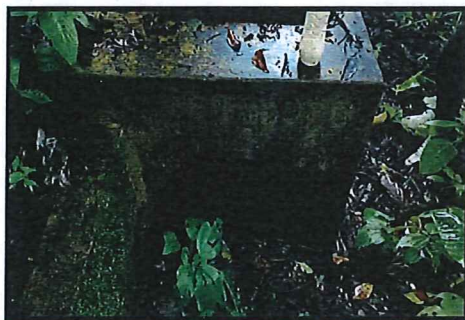
Fotografía N°01 Del Caserío Santiago

Fotografía N°01 captación Santiago donde se observa que la cámara húmeda se desbordó a consecuencia de las constantes lluvias del 2017

Parte / Accesorio	Cant.	Largo (m)	Ancho (m)	Altura (m)	Estado	Observación
Estructura y accesorios de la Captación	1	1	1	0.6	malo	Estructura de concreto simple con presencia de filtraciones y deterioro en caja de concreto, con válvulas y accesorios en mal estado.

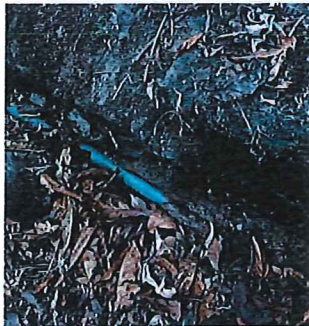
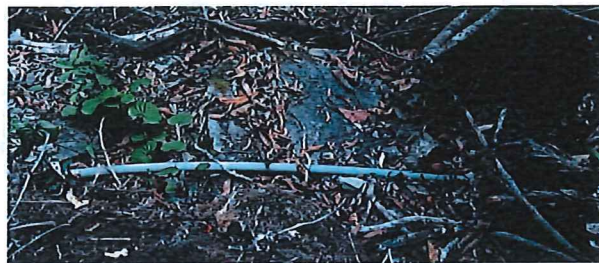
Vista 01: Tubería expuesta en Línea de conducción

Parte / Accesorio	Cant. Tramos	Largo (m)	Ancho (m)	Altura (m)	Estado	Observación
Tubería de PVC sap 1" existente	1	436.00			malo	Se recomienda la rehabilitación de la línea de conducción en los tramos afectados. Tratar de considerar tubería de HDPE de 1" ya que se encuentran expuesta sobre un material rocoso imposible de excavar, para así evitar el deterioro que pueda ocasionar el deslizamiento de rocas, y además es resistente ante los golpes e intemperie.

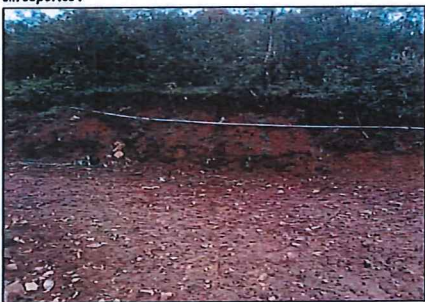
No Afectado por FEN						
Estado operatividad	Inoperativo						
	Operativo	X					
Capacidad							
Longitud Total (m)							
Material	PVC/Madera						
Esquema							
<p>Fotografía N°4 se visualiza la tubería expuesta al aire libre donde existía un pase aéreo pero los pobladores colocaron la tubería sin soportes.</p>

Parte / Accesorio	Cant.	Largo (m)	Ancho (m)	Altura (m)	Estado	Observación	
tubería de PVC sin apoyos	1	20			mal	La Tubería de PVC de 1" apoyada en terreno y colgada, necesita de una estructura adecuada (Pase Aéreo)

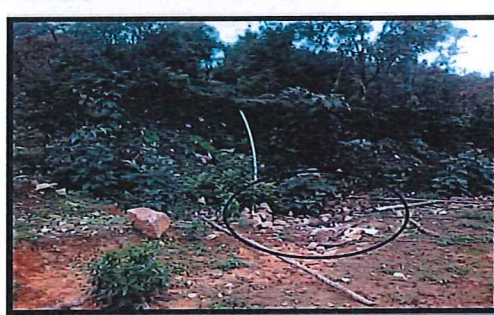
<b>Tipo</b>	Estructura de concreto armado; CAMARA ROMPE PRESION TIPO 06						
<b>Ubicación Geográfica</b> (UTM DATUM WGS 84)	<b>DESCRIPCION</b>	<b>N° ORDEN</b>	<b>COORDENADAS</b>		<b>Zona</b>	<b>Altura (msnm)</b>	<b>Antigüedad</b>
			<b>Norte</b>	<b>Este</b>			
	PROGRESIVA (0+ 223,50)	N° 01	9495932.22	627347.99	17M	1674.71	20 Años
<b>Descripción del estado de actual</b>	La estructura se encuentra deteriorada a causa del acontecimiento del fenómeno del niño costero del 2017, encontrando que la estructura a colapsado totalmente producto de los huaycos o deslizamientos del terreno en donde se ubicaba la estructura, siendo así que solo se unieron las tuberías lo que ocasiona actualmente una gran presión sobre las tuberías exponiendo que en cualquier momento colapse algún tramo de tubería.						
<b>Causas del deterioro</b>	En las fuertes lluvias del fenómeno del niño el año 2017 afectó la estructura por el esponjamiento de terreno natural lo cual genera daños estructurales como son grietas, fisuras.

Afectado por FEN	X					
<b>Estado operatividad</b>	No Afectado por FEN						
	Inoperativo						
<b>Capacidad</b>	Operativo	X					
<b>Longitud</b>							
<b>Material</b>	concreto armado						
<b>Esquema</b>							
<p>Fotografía N°08 Estado situacional de la cámara CRP # 6 se encuentra totalmente deteriorada por las constantes lluvias del fenómeno del niño 2017</p>

<b>Parte / Accesorio</b>	<b>CANTIDAD</b>	<b>Largo (m)</b>	<b>Ancho (m)</b>	<b>Altura (m)</b>	<b>Estado</b>	<b>Observación</b>	
ESTRUCTURA Y ACCESORIOS DE CRPT6	1	1	1	0.9	malo	Se recomienda inmediata renovación de la CRPT6, ya que es una parte fundamental de sistema con fines de lograr amortiguar las presiones en las tuberías que tienen a causa del gran desnivel del terreno.

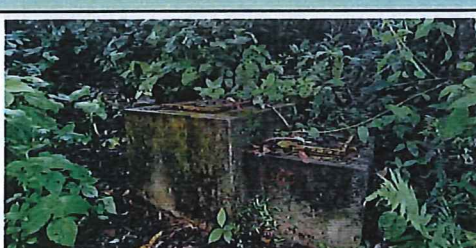
Causas del deterioro	En las fuertes lluvias del fenómeno del niño el año 2017 afecto la estructura por el esponjamiento de terreno natural lo cual genero daños estructurales como son grietas, fisuras.						
Estado de la Estructura		CRPT 7	Proyeccion CRPT 7				
	Afectado por FEN	X					
	No Afectado por FEN						
Estado operativo	Inoperativo						
	Operativo	X					
Capacidad							
Longitud							
Material	concreto armado						
Esquema	 						
Vista 01: Camara rompe presion tipo 07 en mal estado con presencia de eflorescencia, salitre y atorada

Parte / Accesorio	CANTIDAD	Largo (m)	Ancho (m)	Altura (m)	Estado	Observación	
ESTRUCTURA Y ACCESORIOS DE CRPT 7	6	1	1	0.9	malo	Se recomienda inmediata renovación de la CRPT7, ya que es una parte fundamental de sistema con fines de lograr amortiguar las presiones en las tuberías que tienen a causa del gran desnivel del terreno.

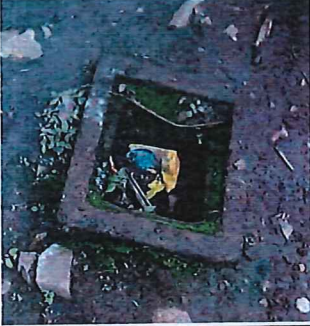
<b>Tipo</b>	Estructura de concreto simple; VALVULA DE CONTROL						
<b>Ubicación Geográfica</b> (UTM DATUM WGS 84)	<b>DESCRIPCION</b>	<b>N° ORDEN</b>	<b>COORDENADAS</b>		<b>Zona</b>	<b>Altura</b> (msnm)	<b>Antigüedad</b>
			<b>Norte</b>	<b>Este</b>			
	PROGRESIVA Km: 0+080.00	VC # 01	9496106.21	627016.295	17M	1586.61	20 Años
<b>Descripción del estado de actual</b>	La estructura se encuentra deteriorada a causa de la falta de mantenimientos y mas aún por el acontecimiento del fenómeno del niño costero del 2017, encontrando algunas patológicas físicas (fisuras, eflorescencia, suciedad), y mecánicas (empuje de los suelos, desprendimiento del concreto). Producidas por la intemperie de los fenómenos naturales como es viento sol y la lluvia. Además internamente se encuentra atorada por tierra arcillosa y palizadas.						
<b>Causas del deterioro</b>	En las fuertes lluvias del fenómeno del niño el año 2017 afecto la estructura por el esponjamiento de terreno natural lo cual genero daños estructurales como son grietas, fisuras.

<b>Longitud</b>							
<b>Material</b>	concreto Simple						
<b>Esquema</b>							
<b>Vista 01: Valvula de control en mal estado colmatada</b>

<b>Parte / Accesorio</b>	<b>CANTIDAD</b>	<b>Largo (m)</b>	<b>Ancho (m)</b>	<b>Altura (m)</b>	<b>Estado</b>	<b>Observación</b>	
<b>ESTRUCTURA Y ACCESORIOS DE VALVULA CONTROL</b>	1	1	1	0.9	malo	Se recomienda la inmediata renovación de la Valvula control, ya que es una parte fundamental de sistema con fines de lograr distribuir la cantidad exacta de los caudales a los distintas redes de agua.

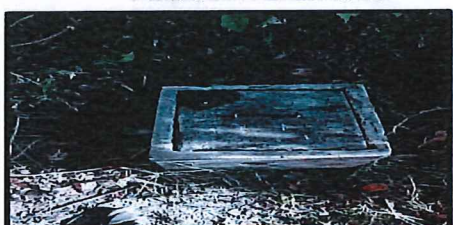
<b>Tipo</b>	<b>Estructura de concreto simple; VALVULA DE PURGA</b>						
<b>Ubicación Geográfica</b> (UTM DATUM WGS 84)	<b>DESCRIPCION</b>	<b>N° ORDEN</b>	<b>COORDENADAS</b>		<b>Zona</b>	<b>Altura (msnm)</b>	<b>Antigüedad</b>
			<b>Norte</b>	<b>Este</b>			
	Km: 0+554.8	VP-01	9496078.28	626556.024	17M	1468.67	20 Años
	Km: 0+660.39	VP-02	9496232.2	626452.905	17M	1421.86	20 Años
	Km: 0+670.20	VP-03	9496695.23	627262.411	17M	1441.47	20 Años
<b>Descripción del estado de actual</b>	La estructura se encuentra deteriorada a causa de la falta de mantenimientos y mas aún por el acontecimiento del fenómeno del niño costero del 2017, encontrando algunas patológicas físicas (fisuras, eflorescencia, suciedad), y mecánicas (empuje de los suelos, desprendimiento del concreto). Producidas por la intemperie de los fenómenos naturales como es viento sol y la lluvia. Además internamente se encuentra atorada por tierra arcillosa y palizadas.

<b>Causas del deterioro</b>	En las fuertes lluvias del fenómeno del niño el año 2017 afectó la estructura por el esponjamiento de terreno natural lo cual generó daños estructurales como son grietas, fisuras.						
<b>Estado de la Estructura</b>		CRPT 7	<b>Proyección VALVULA PURGA</b>

Afectado por FEN	X					
	No Afectado por FEN						
<b>Estado operatividad</b>	Inoperativo						
	Operativo	X					
<b>Capacidad</b>							
<b>Longitud</b>							
<b>Material</b>		concreto Simple					
<b>Esquema</b>							
<b>Fotografía 11 Válvula de purga</b>

<b>Estado situacional de Inoperativo de válvula de purga</b>							
<b>Parte / Accesorio</b>	<b>CANTIDAD</b>	<b>Largo (m)</b>	<b>Ancho (m)</b>	<b>Altura (m)</b>	<b>Estado</b>	<b>Observación</b>	
<b>ESTRUCTURA Y ACCESORIOS DE VALVULA PURGA</b>	3	0.9	0.8	0.9	malo	Se recomienda la inmediata renovación de la Válvulas de purga, ya que es son una parte fundamental de sistema con fines de lograr limpiar los sedimentos que arrastran las redes de agua, y así evitar pérdidas del caudal.

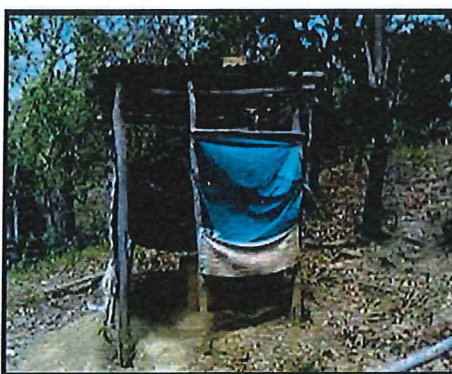
Fotografía N°15 estado de letrinas en condiciones precarias

**Letrinas de hoyo seco  
No adecuadas para la  
vida y salud humana**

Parte / Accesorio	Cant. UBS	Largo (m)	Ancho (m)	Altura (m)	Estado	Observación
Son letrinas de hoyo seco que están formados actualmente de paredes, techos, de palos y plásticos con madera	22	1.2	1.2	1.8	malo	Todas las letrinas de hoyo seco están totalmente en muy mal estado e inoperativas, por tal motivo es necesario que la población de la zona cuente con una nueva infraestructura de UBS, logrando así evitar a futuras graves enfermedades o daños a la salud de la población causadas por el mismo ambiente en el que conviven.

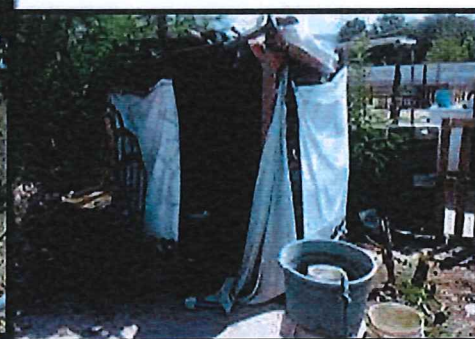
Fotografía N°14 estado actual de letrinas en el caserío de Santiago

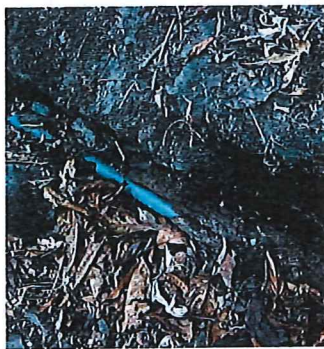
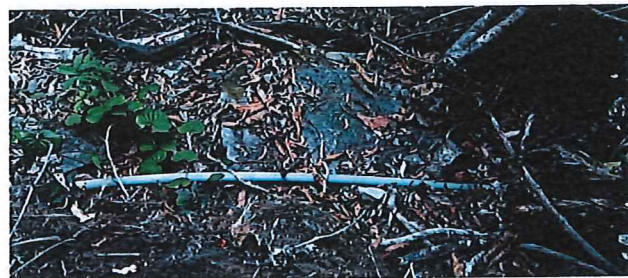
Vista 01: Tubería expuesta en Línea de conducción

Parte / Accesorio	Cant. Tramos	Largo (m)	Ancho (m)	Altura (m)	Estado	Observación
Tubería de PVC sap 1" existente	1	436.00			malo	Se recomienda la rehabilitación de la línea de conducción en los tramos afectados. Tratar de considerar tubería de HDPE de 1" ya que se encuentran expuesta sobre un material rocoso imposible de excavar, para así evitar el deterioro que pueda ocasionar el deslizamiento de rocas, y además es resistente ante los golpes e intemperie.

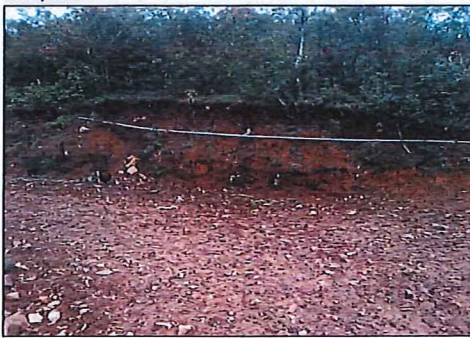
Afectado por FEN	X					
	No Afectado por FEN						
Estado operatividad	Inoperativo						
	Operativo	X					
Capacidad							
Longitud Total (m)							
Material	PVC / Madera						
Esquema							
<p>Fotografía N°4 se visualiza la tubería expuesta al aire libre donde existía un pase aéreo pero los pobladores a colocados la tubería sin soportes.</p>

Parte / Accesorio	Cant.	Largo (m)	Ancho (m)	Altura (m)	Estado	Observación	
tubería de PVC sin apoyos	1	20			malo	La Tubería de PVC de 1" apoyada en terreno y colgada, necesita de una estructura adecuada (Pase Aéreo)

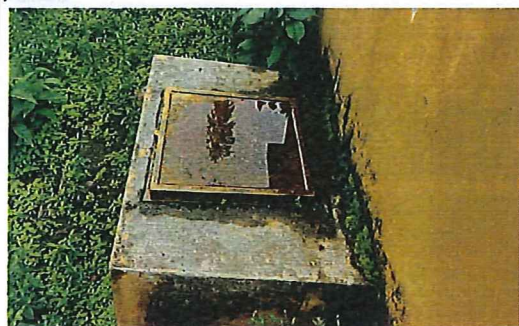
Vista 01: Caseta con Tapas oxidadas y presencia de eflorescencia interna y externa

Vista 02: Cuba con presencia de filtración en estructura y salitre en paredes

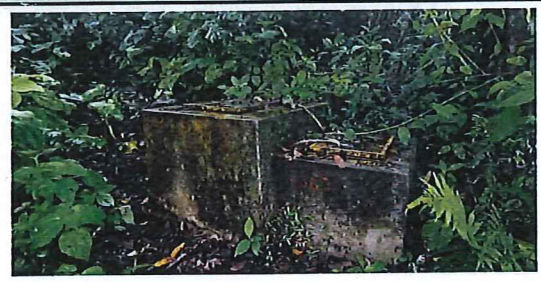
No Afectado por FEN						
<b>Estado operatividad</b>	Inoperativo						
	Operativo	<b>X</b>					
<b>Capacidad</b>							
<b>Longitud</b>							
<b>Material</b>	concreto armado						
<b>Esquema</b>							
<b>Vista 01: Camara rompe presion tipo 07 en mal estado con presencia de eflorescencia, salitre y atorada</b>

<b>Parte / Accesorio</b>	<b>CANTIDAD</b>	<b>Largo (m)</b>	<b>Ancho (m)</b>	<b>Altura (m)</b>	<b>Estado</b>	<b>Observación</b>	
<b>ESTRUCTURA Y ACCESORIOS DE CRPT7</b>	<b>6</b>	<b>1</b>	<b>1</b>	<b>0.9</b>	<b>malo</b>	Se recomienda inmediata renovación de la CRPT7, ya que es una parte fundamental de sistema con fines de lograr amortiguar las presiones en las tuberías que tienen a causa del gran desnivel del terreno.

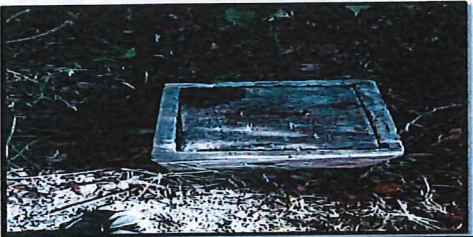
Afectado por FEN	<b>X</b>					
<b>Estado operatividad</b>	No Afectado por FEN						
	Inoperativo						
	Operativo	<b>X</b>					
<b>Capacidad</b>							
<b>Longitud</b>							
<b>Material</b>	concreto Simple						
<b>Esquema</b>							
<b>Fotografía 11 Válvula de purga</b>

<b>Estado situacional de Inoperativo de válvula de purga</b>			
<b>Parte / Accesorio</b>	<b>CANTIDAD</b>	<b>Largo (m)</b>	<b>Ancho (m)</b>	<b>Altura (m)</b>	<b>Estado</b>	<b>Observación</b>	
<b>ESTRUCTURA Y ACCESORIOS DE VALVULA PURGA</b>	<b>3</b>	<b>0.9</b>	<b>0.8</b>	<b>0.9</b>	<b>malo</b>	Se recomienda la inmediata renovación de la Valvulas de purga, ya que es son una parte fundamental de sistema con fines de lograr limpiar los sedimentos que arrastran las redes de agua, y así evitar perdidas del caudal.

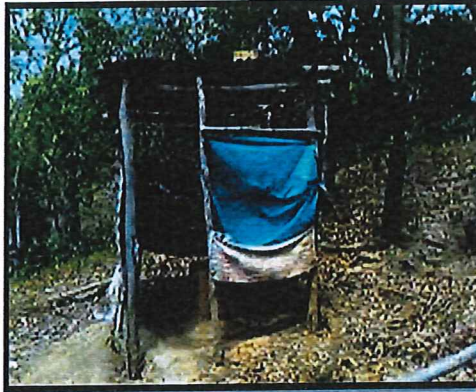
Fotografía N°15 estado de letrinas en condiciones precarias

Parte / Accesorio	Cant. UBS	Largo (m)	Ancho (m)	Altura (m)	Estado	Observación
Son letrinas de hoyo seco que están formados actualmente de paredes, techos, de palos y plásticos con madera	22	1.2	1.2	1.8	malo	Todas las letrinas de hoyo seco están totalmente en muy mal estado e inoperativas, por tal motivo es necesario que la población de la zona cuente con una nueva infraestructura de UBS, logrando así evitar a futuras graves enfermedades o daños a la salud de la población causadas por el mismo ambiente en el que conviven.

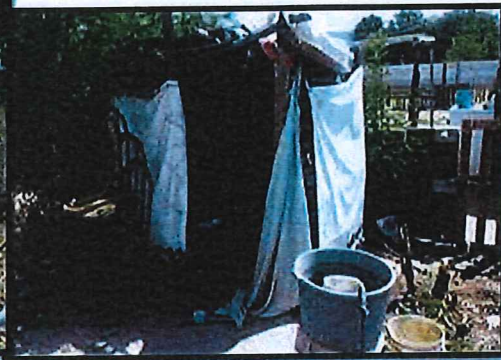
Fotografía N°14 estado actual de letrinas en el caserío de Santiago
