PANEL FOTOGRÁFICO

La Institución Educativa 6154 MAYOR EP. MARCO JARA SCHENONE con código local 314897 y la Institución Educativa 534 con código local 856267 se encuentran localizadas en el distrito de LURIN, provincia de LIMA en la región LIMA. Se encuentra ubicado en la CARRETERA ANTIGUA PANAMERICANA SUR KM 39.5 en el distrito de Lurín.

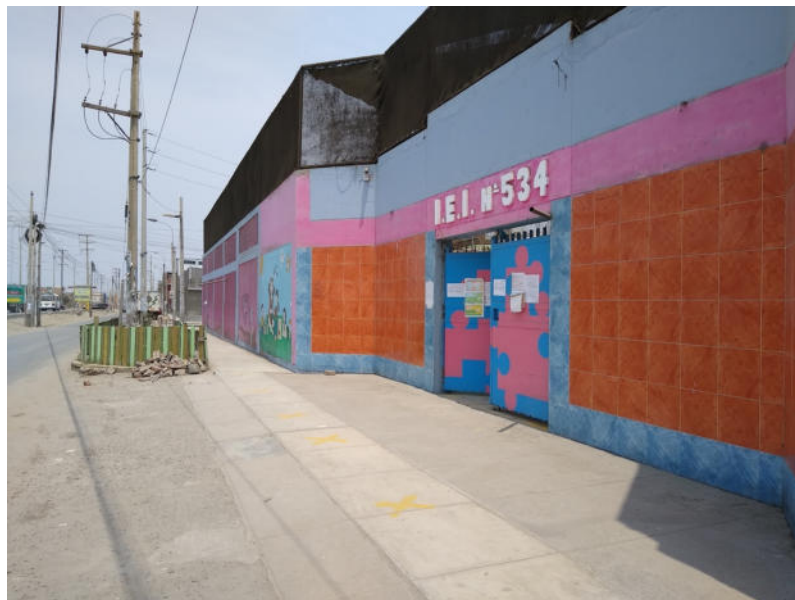
Fotografía 02: Ingreso principal a la Institución Educativa 534 por la Carretera Antigua Panamericana Sur

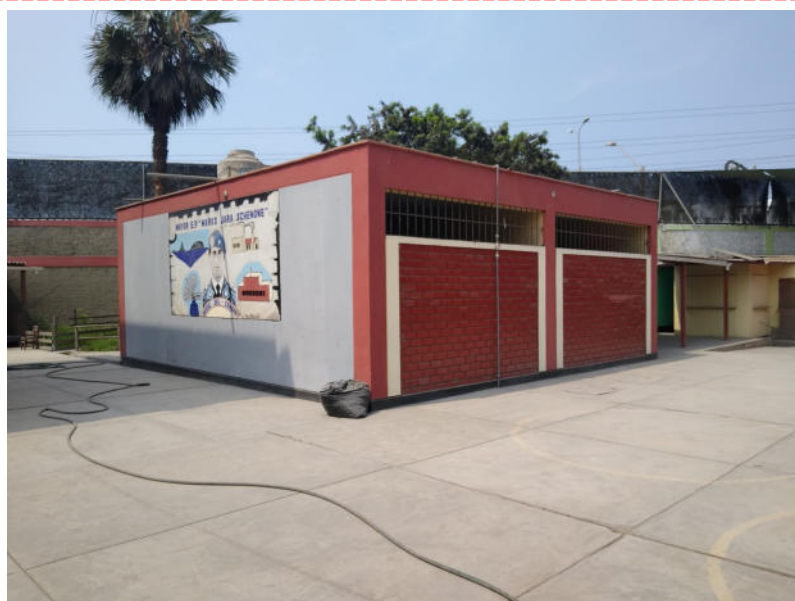
Fotografía 03: Vista volumétrica de la Unidad de SSHH 01, ubicada a lado izquierdo del pabellón del nivel de educación primaria y frente al Patio 02.

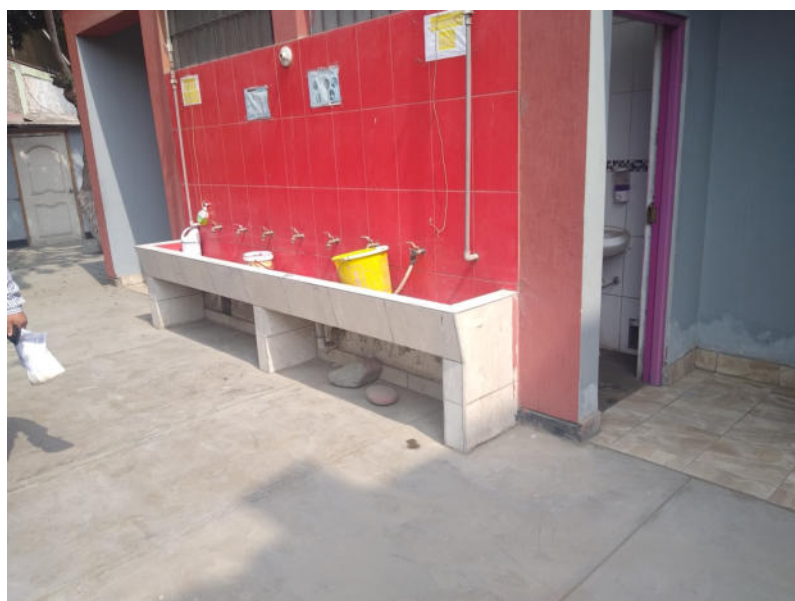
Fotografía 04: Elevación 01, Ingreso a los servicios higiénicos y vista del lavatorio exterior de uso mixto para los estudiantes del nivel de educación primaria.

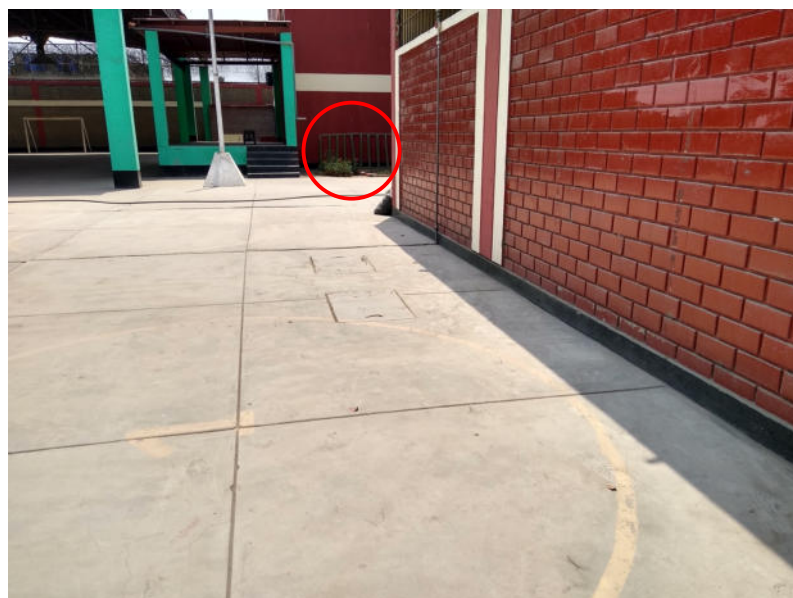
Fotografía 53: Vista del patio de servicio donde se emplazará el nuevo Módulo de SSHH Tipo C adaptado para personas con discapacidad motora (nivel de educación primaria), colindante a la Unidad de SSHH 01.

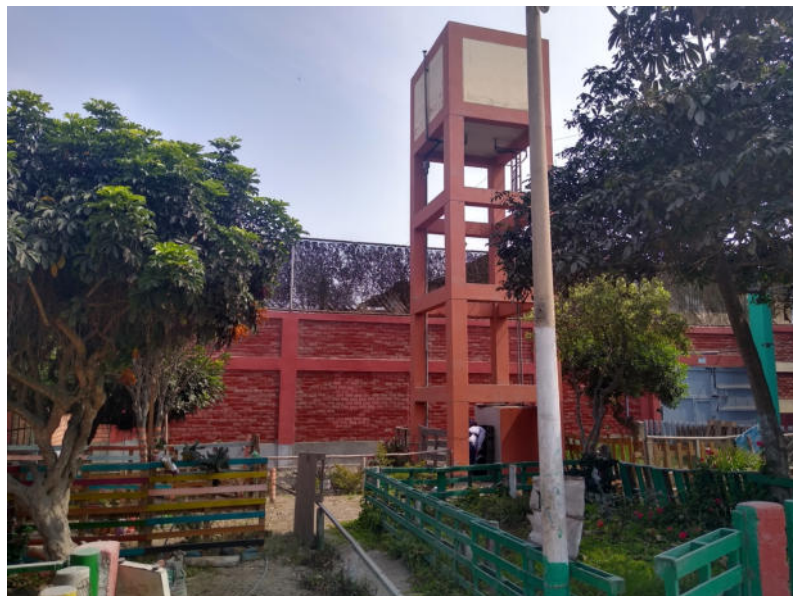
Fotografía 55: Vista del área verde donde se emplazará el nuevo Módulo de Cisterna - tanque elevado de PVC y electrobombas, a ser ubicado entre la Edificación EI02 del nivel de educación inicial y la cisterna - tanque elevado existente.
