**I.E. PRESENTACION DE MARIA 41 - PLANTA EXISTENTE**  
**PLANO DE LEVANTAMIENTO**  
**PLANTA PRIMER PISO**

SERVICIO:  
"ACONDICIONAMIENTO DE  
SERVICIOS HIGIENICOS PARA LA  
INSTITUCION EDUCATIVA  
PRESENTACION DE MARIA 41, EN EL  
DISTRITO DE COMAS, PROVINCIA DE  
LIMA Y REGION DE LIMA"

NOMBRE:  
INSTITUCION EDUCATIVA PRESENTACION  
DE MARIA 41  
(CODIGO LOCAL 303733)

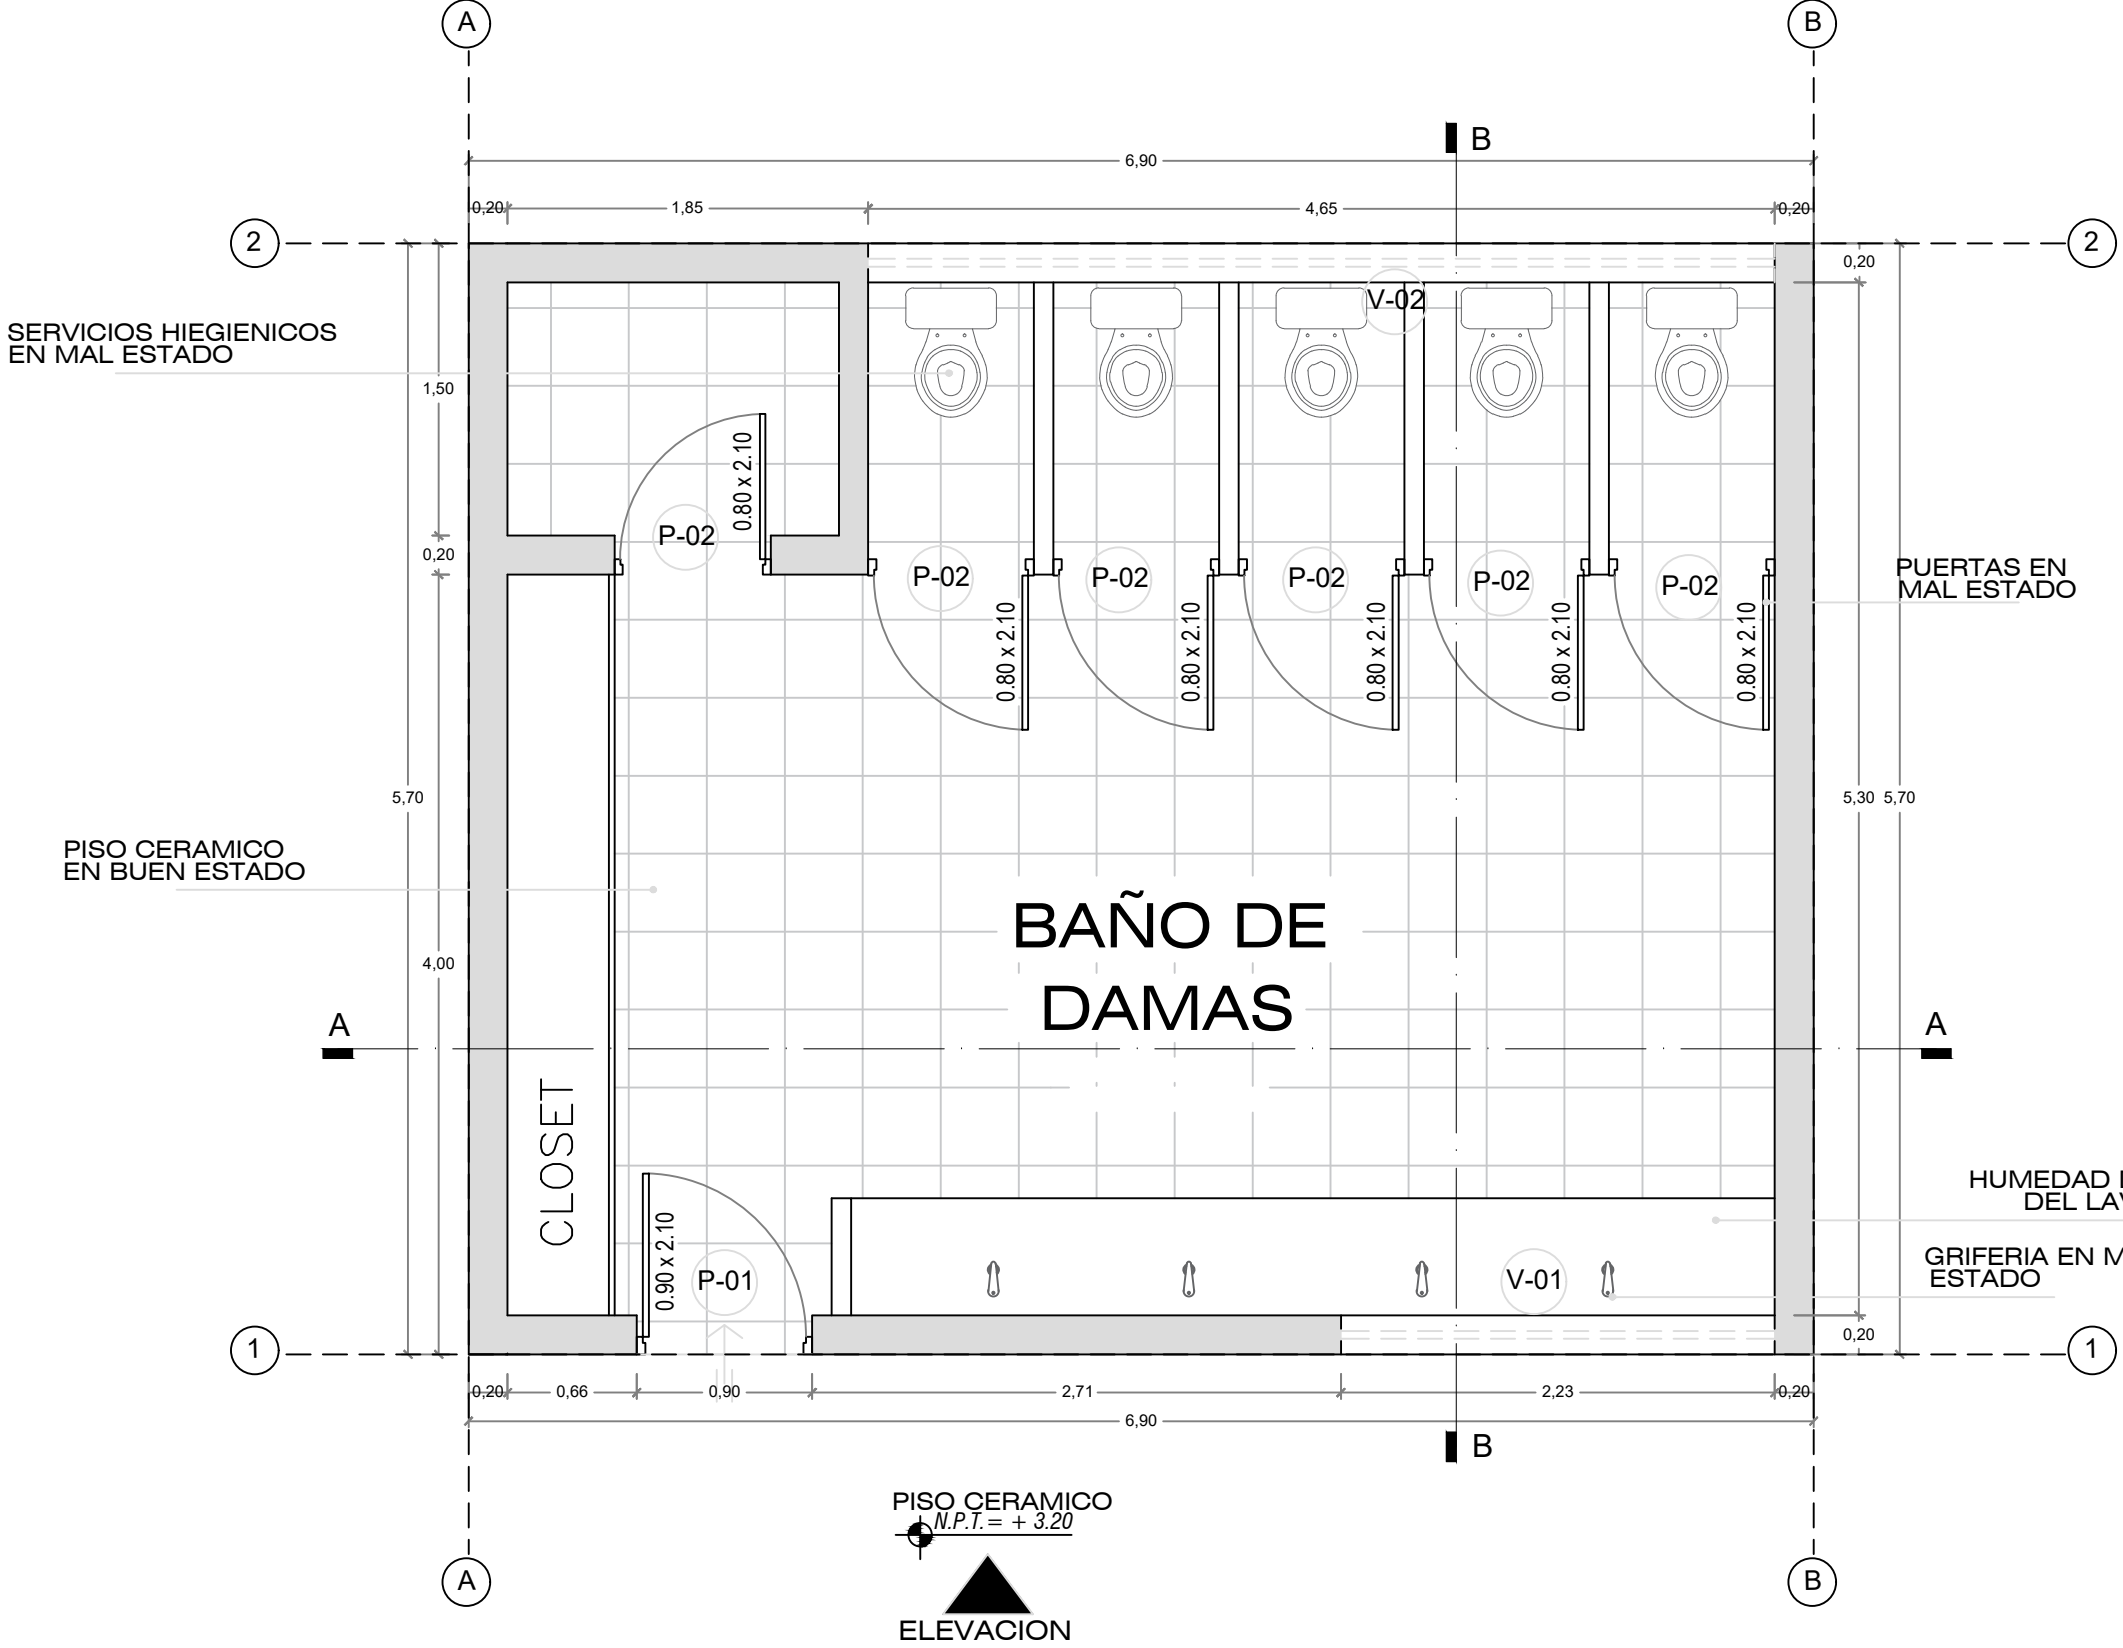
L - 13

CERAMICO EN BUEN ESTADO

CAMBIO DE GRIFERIA

REQUIERE CAMBIO DE SSHH

CAMBIO DE PUERTAS

TRABAJO DE PINTURA Y SALTRE

VIDRIO DE LA VENTANA EN MAL ESTADO

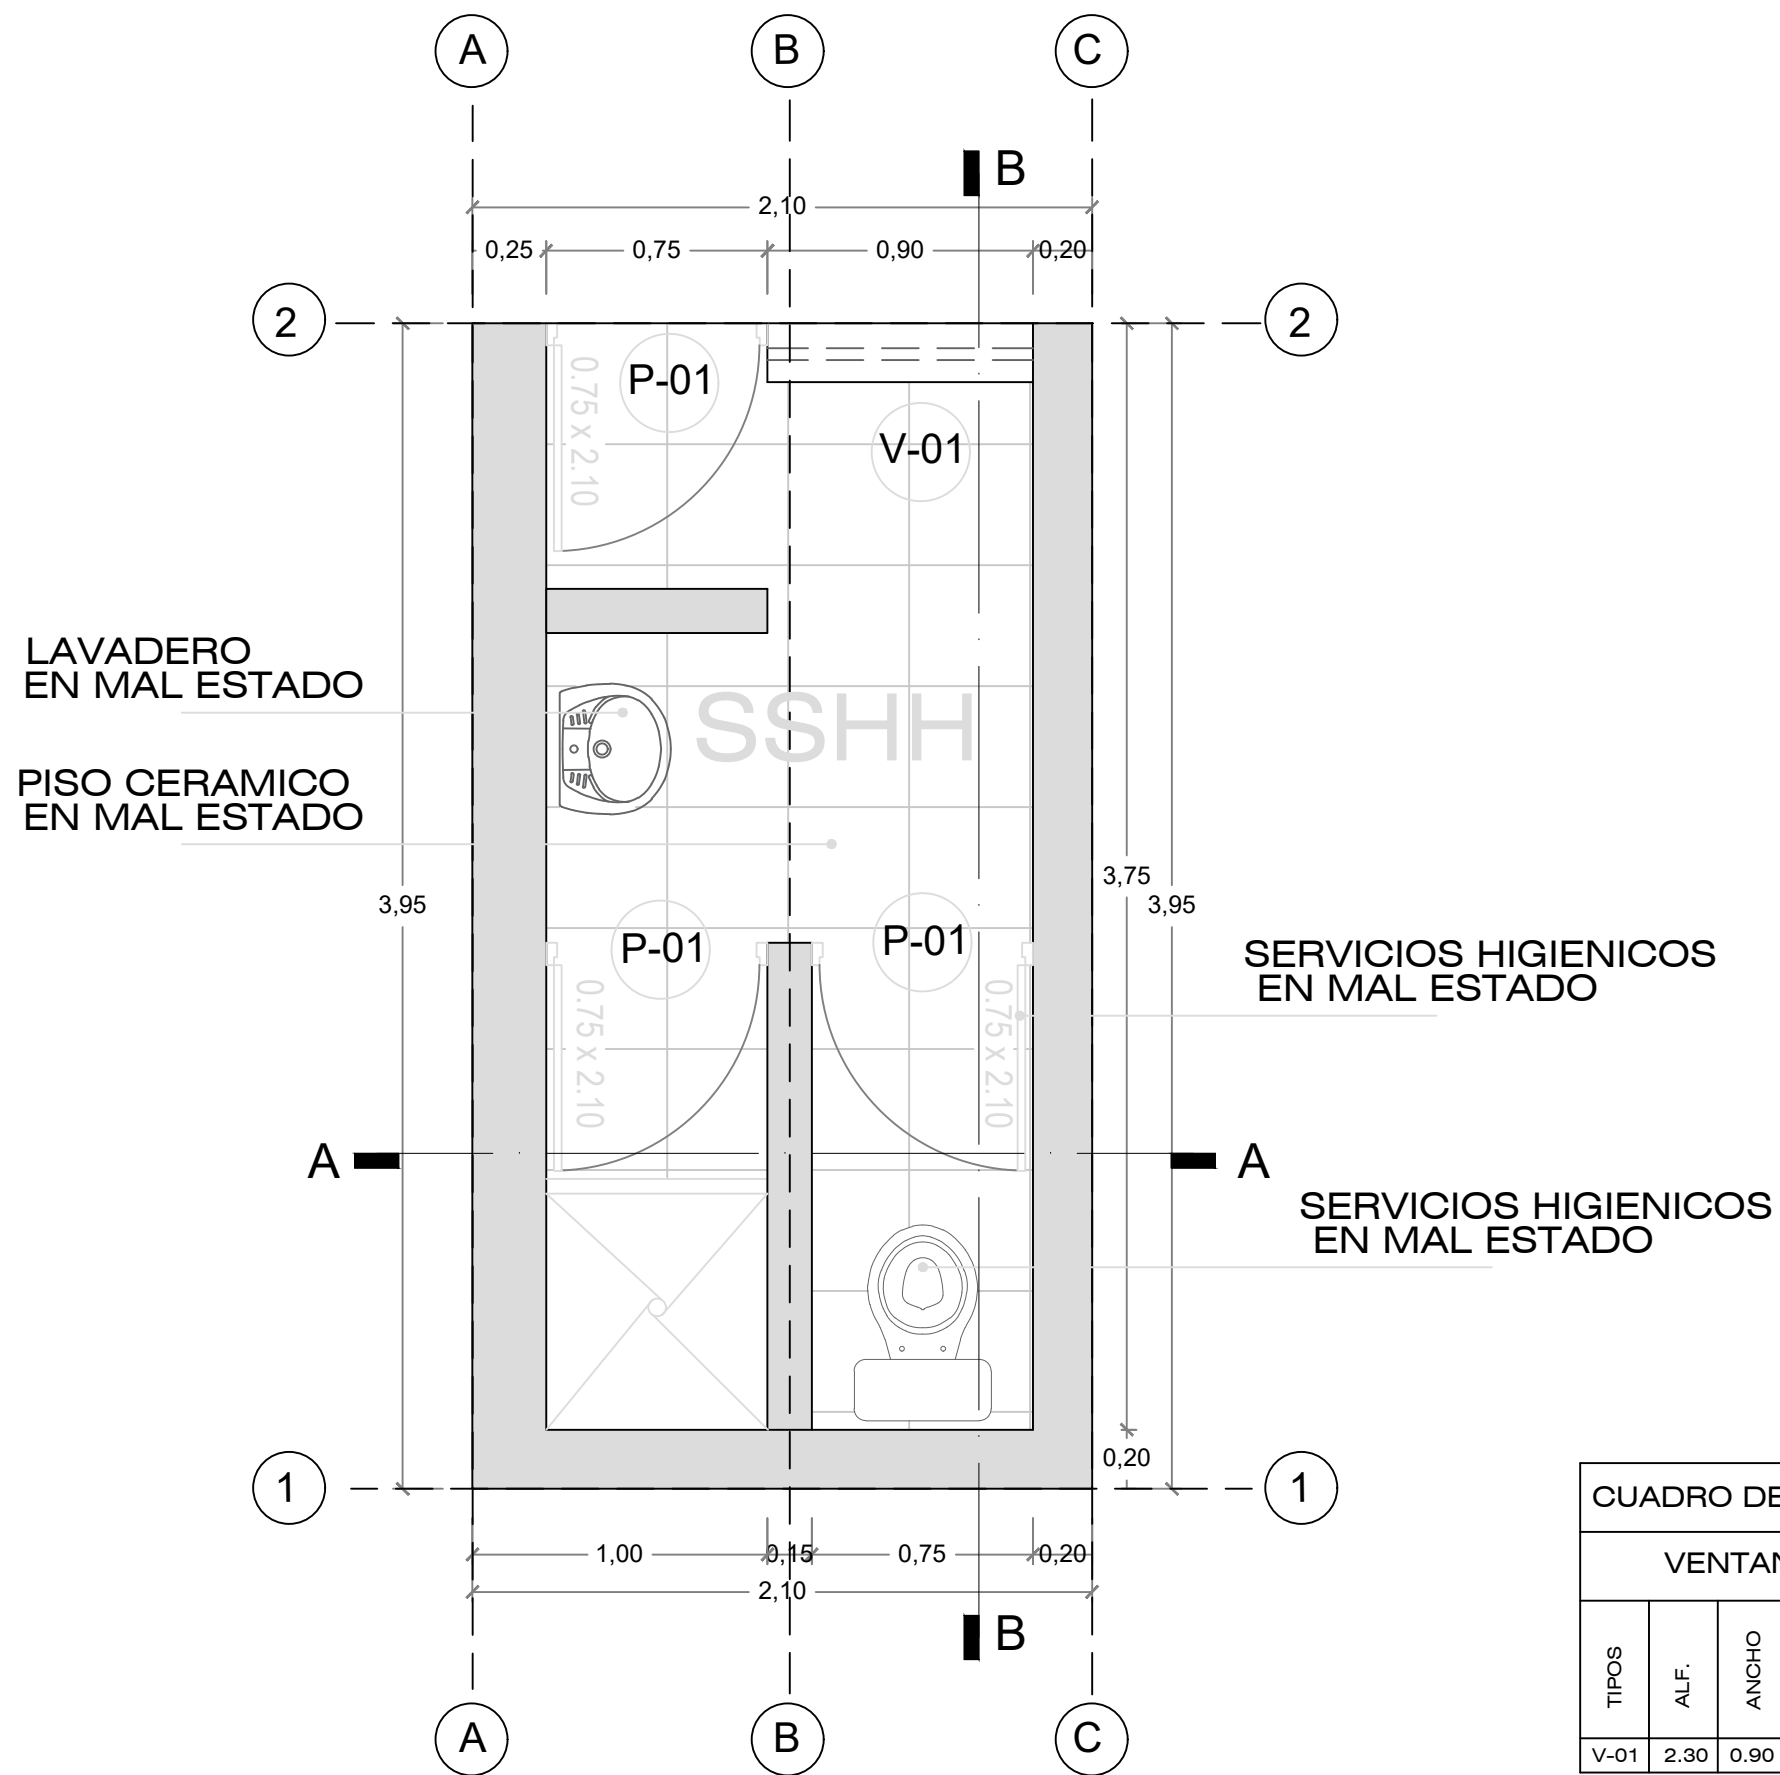
L - 14

CERAMICO EN MAL ESTADO

CAMBIO DE GRIFERIA

REQUIERE CAMBIO DE SSHH

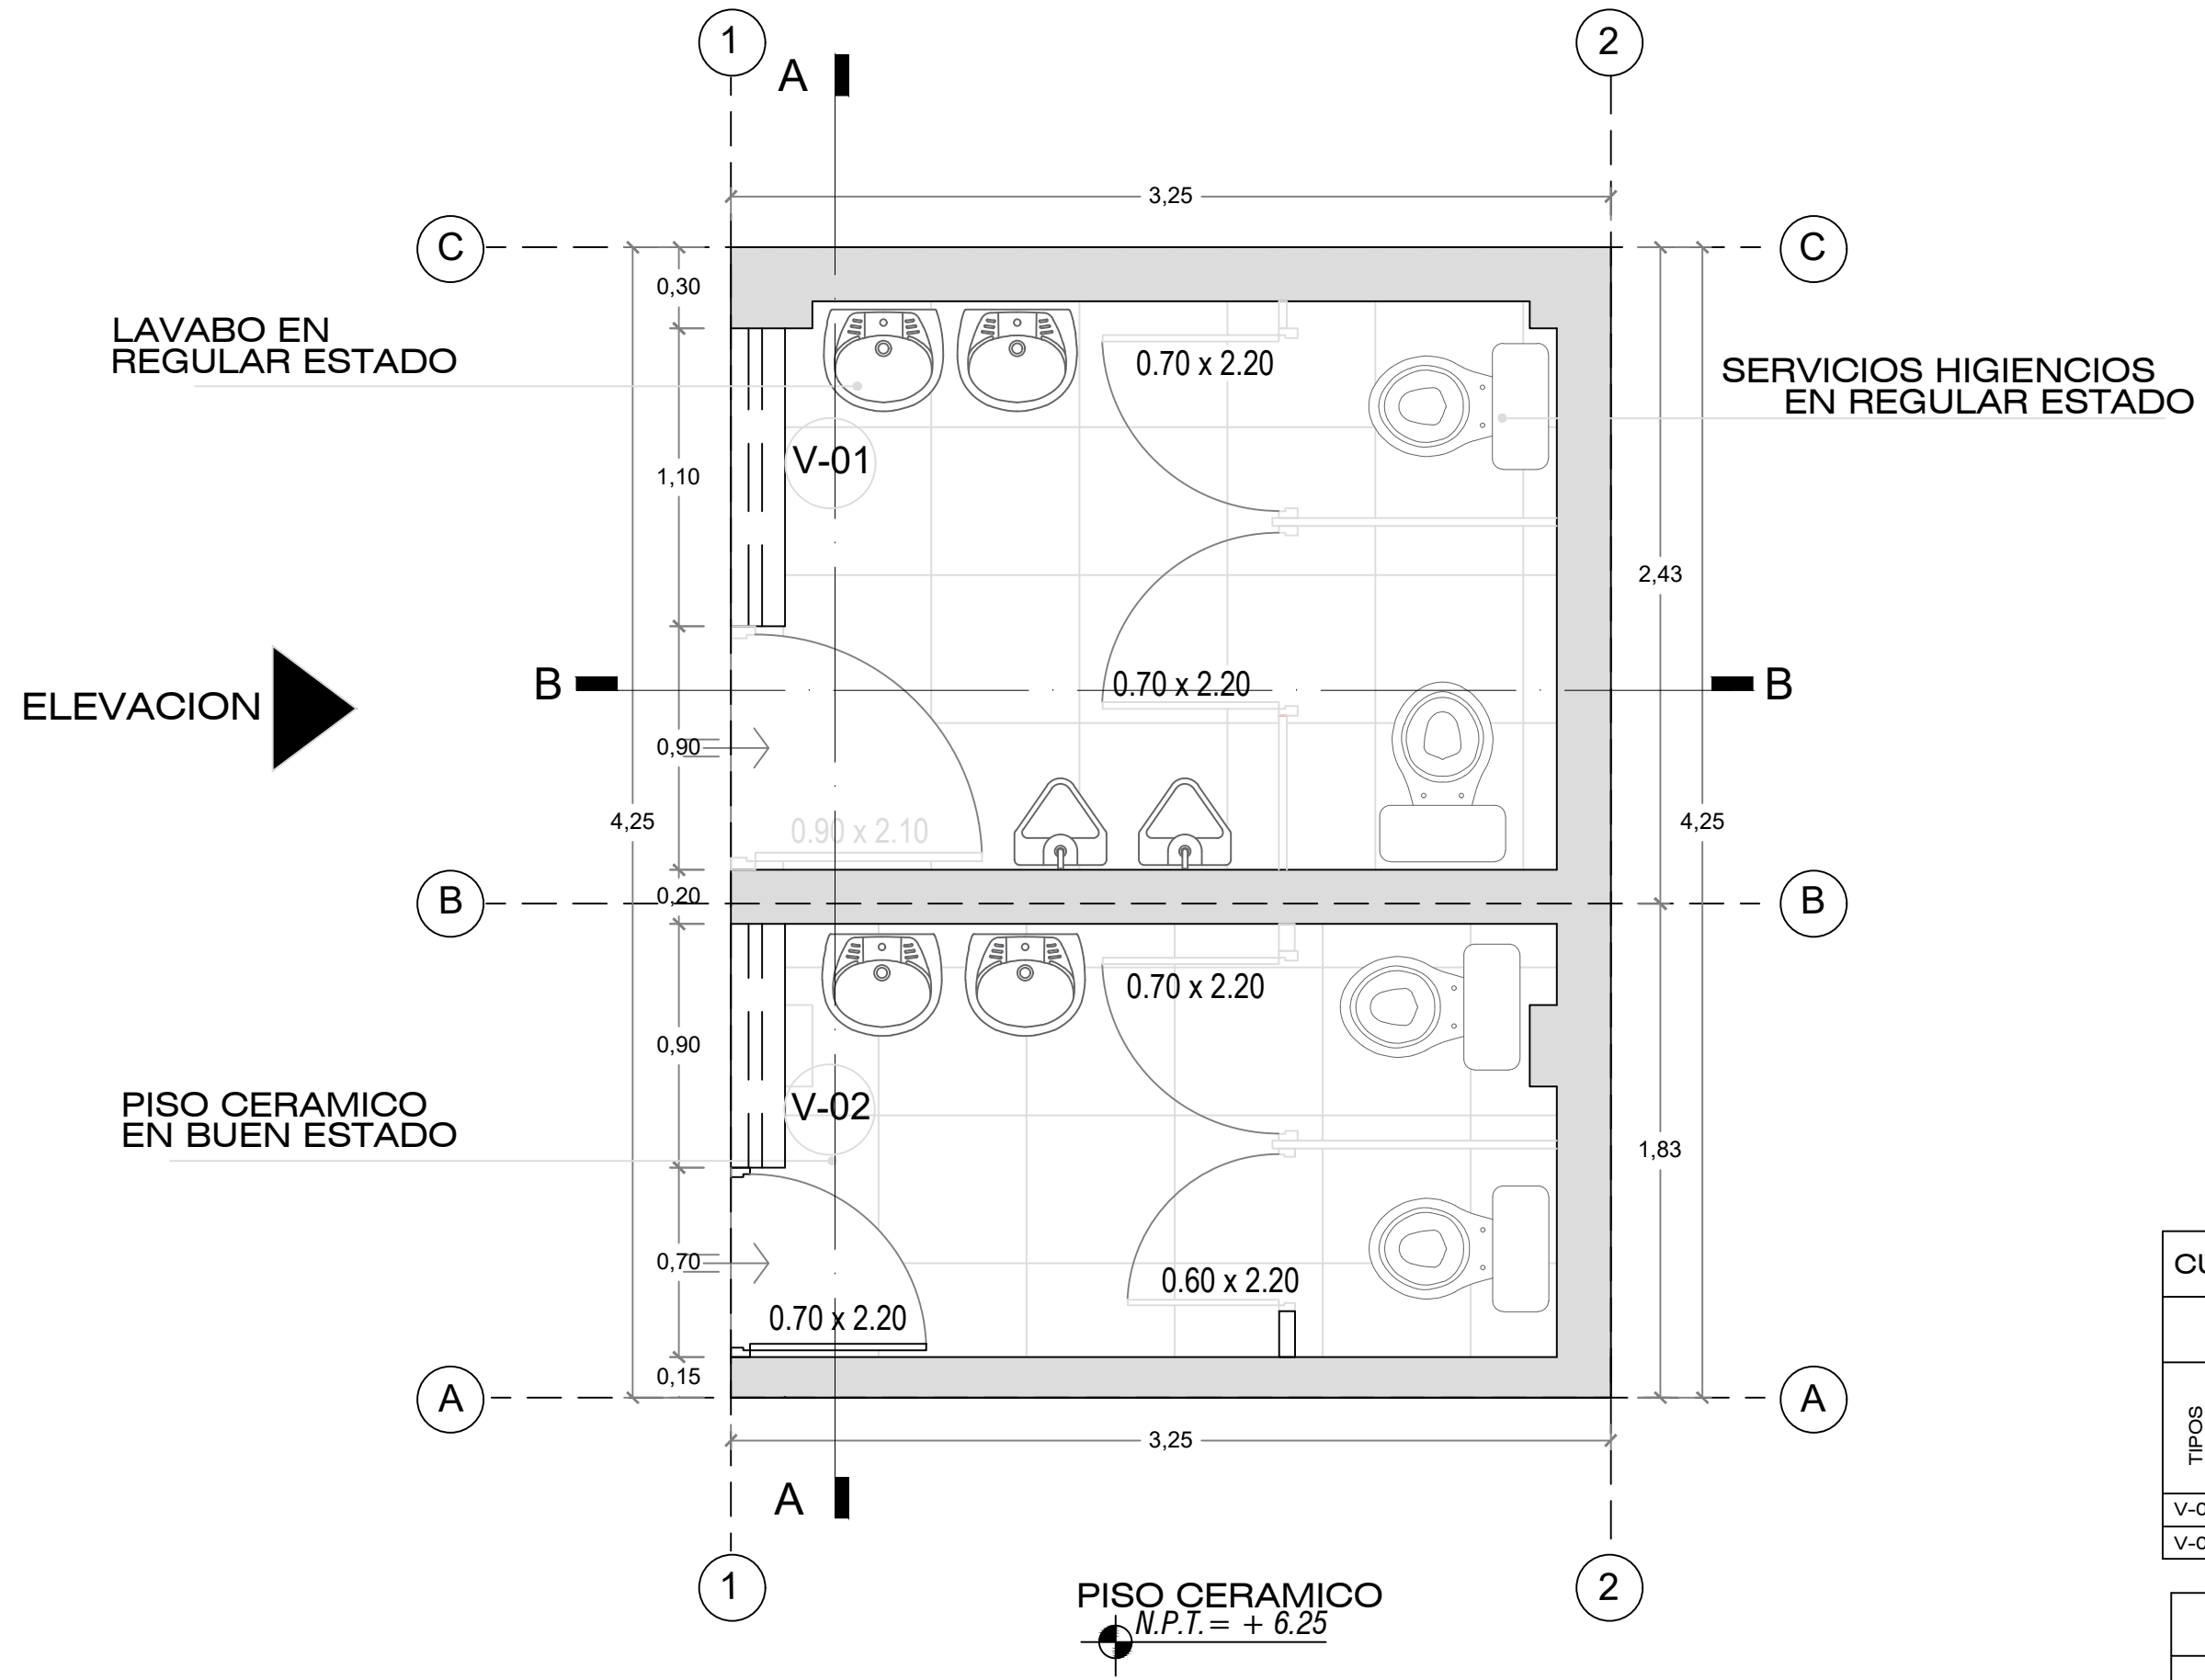
PLANO: LEVANTAMIENTO: PLANTA MODULO 18 Y 19	LÁMINA : L - 16
ESCALA: 1/50	FECHA: SEPTIEMBRE - 2020

LEYENDA	
	CERAMICO EN REGULAR ESTADO
	CAMBIO DE GRIFERIA
	REQUIERE CAMBIO DE SSHH
	REQUIERE CAMBIO DE PUERTAS
	REQUIERE TRABAJO DE PINTURA Y SAUTRE
	REQUIERE CAMBIO DE VIDRIOS DE VENTANA

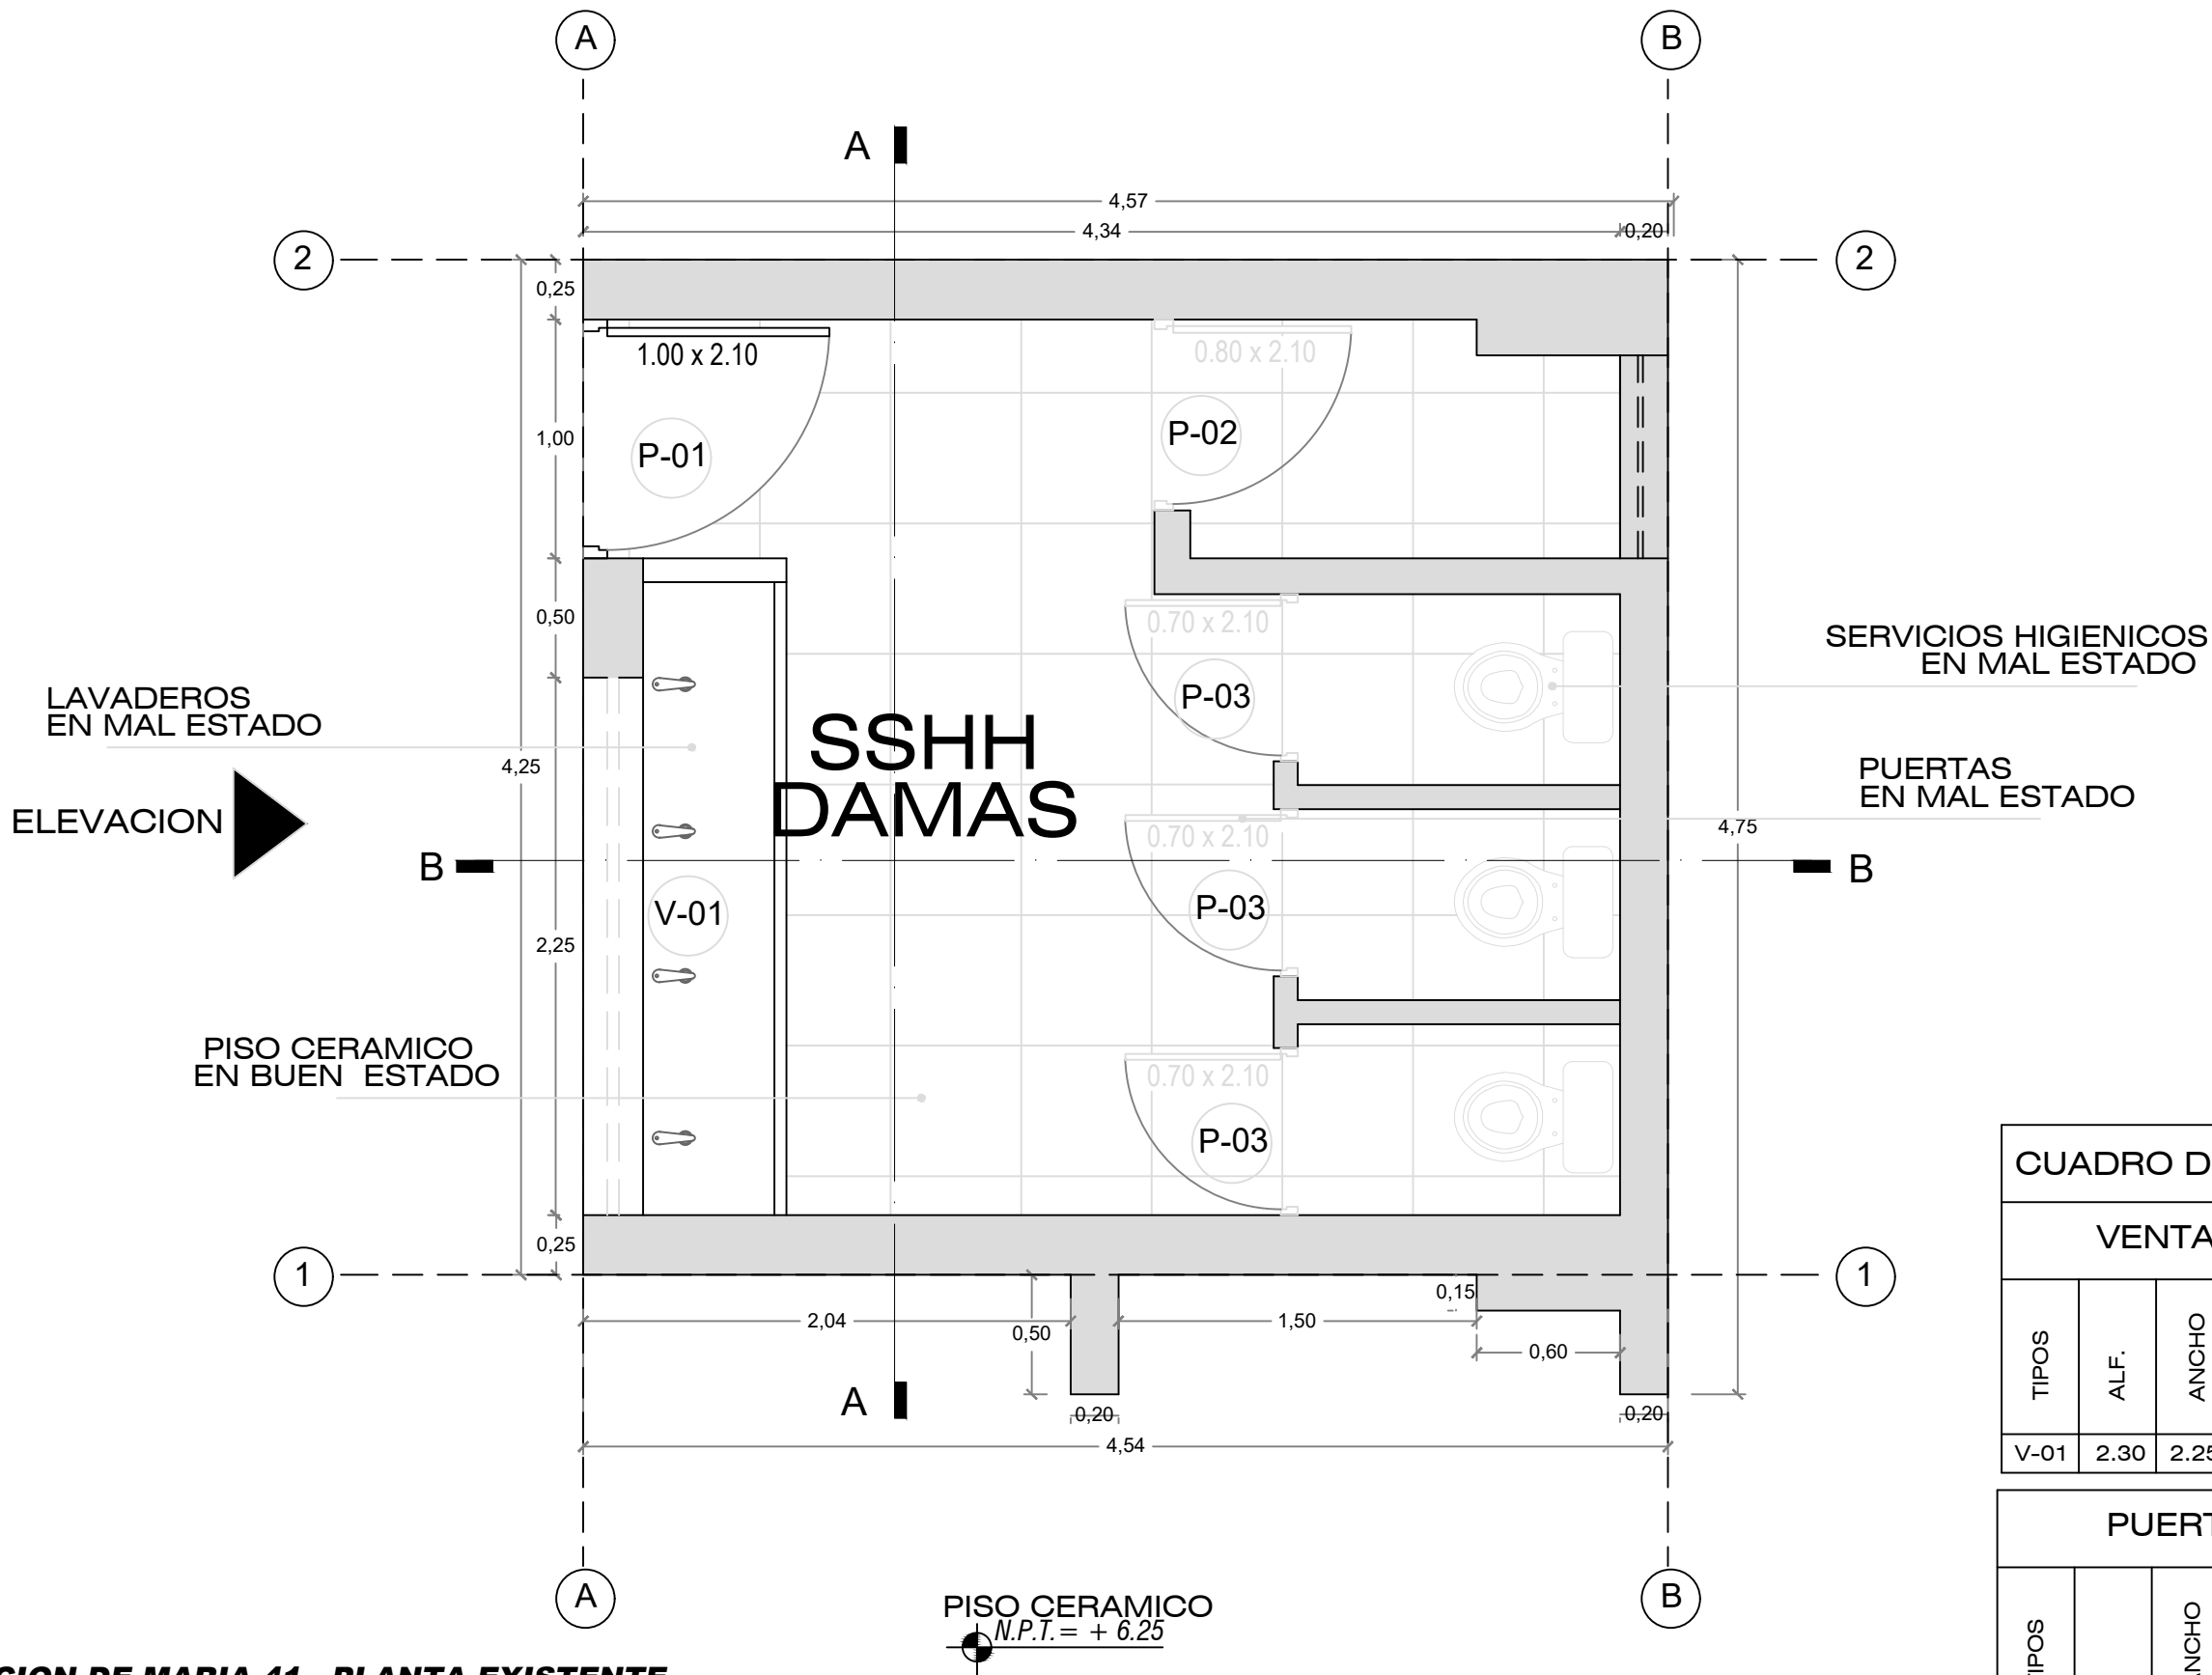
L - 17

CERAMICO EN BUEN ESTADO

CAMBIO DE GRIFERIA

REQUIERE CAMBIO DE SSHH

REQUIERE CAMBIO DE LAVABOS

REQUIERE CAMBIO DE PUERTAS

REQUIERE TRABAJO DE PINTURA Y SALITRE

EL TECHO TIENE PROBLEMAS DE HUMEDAD

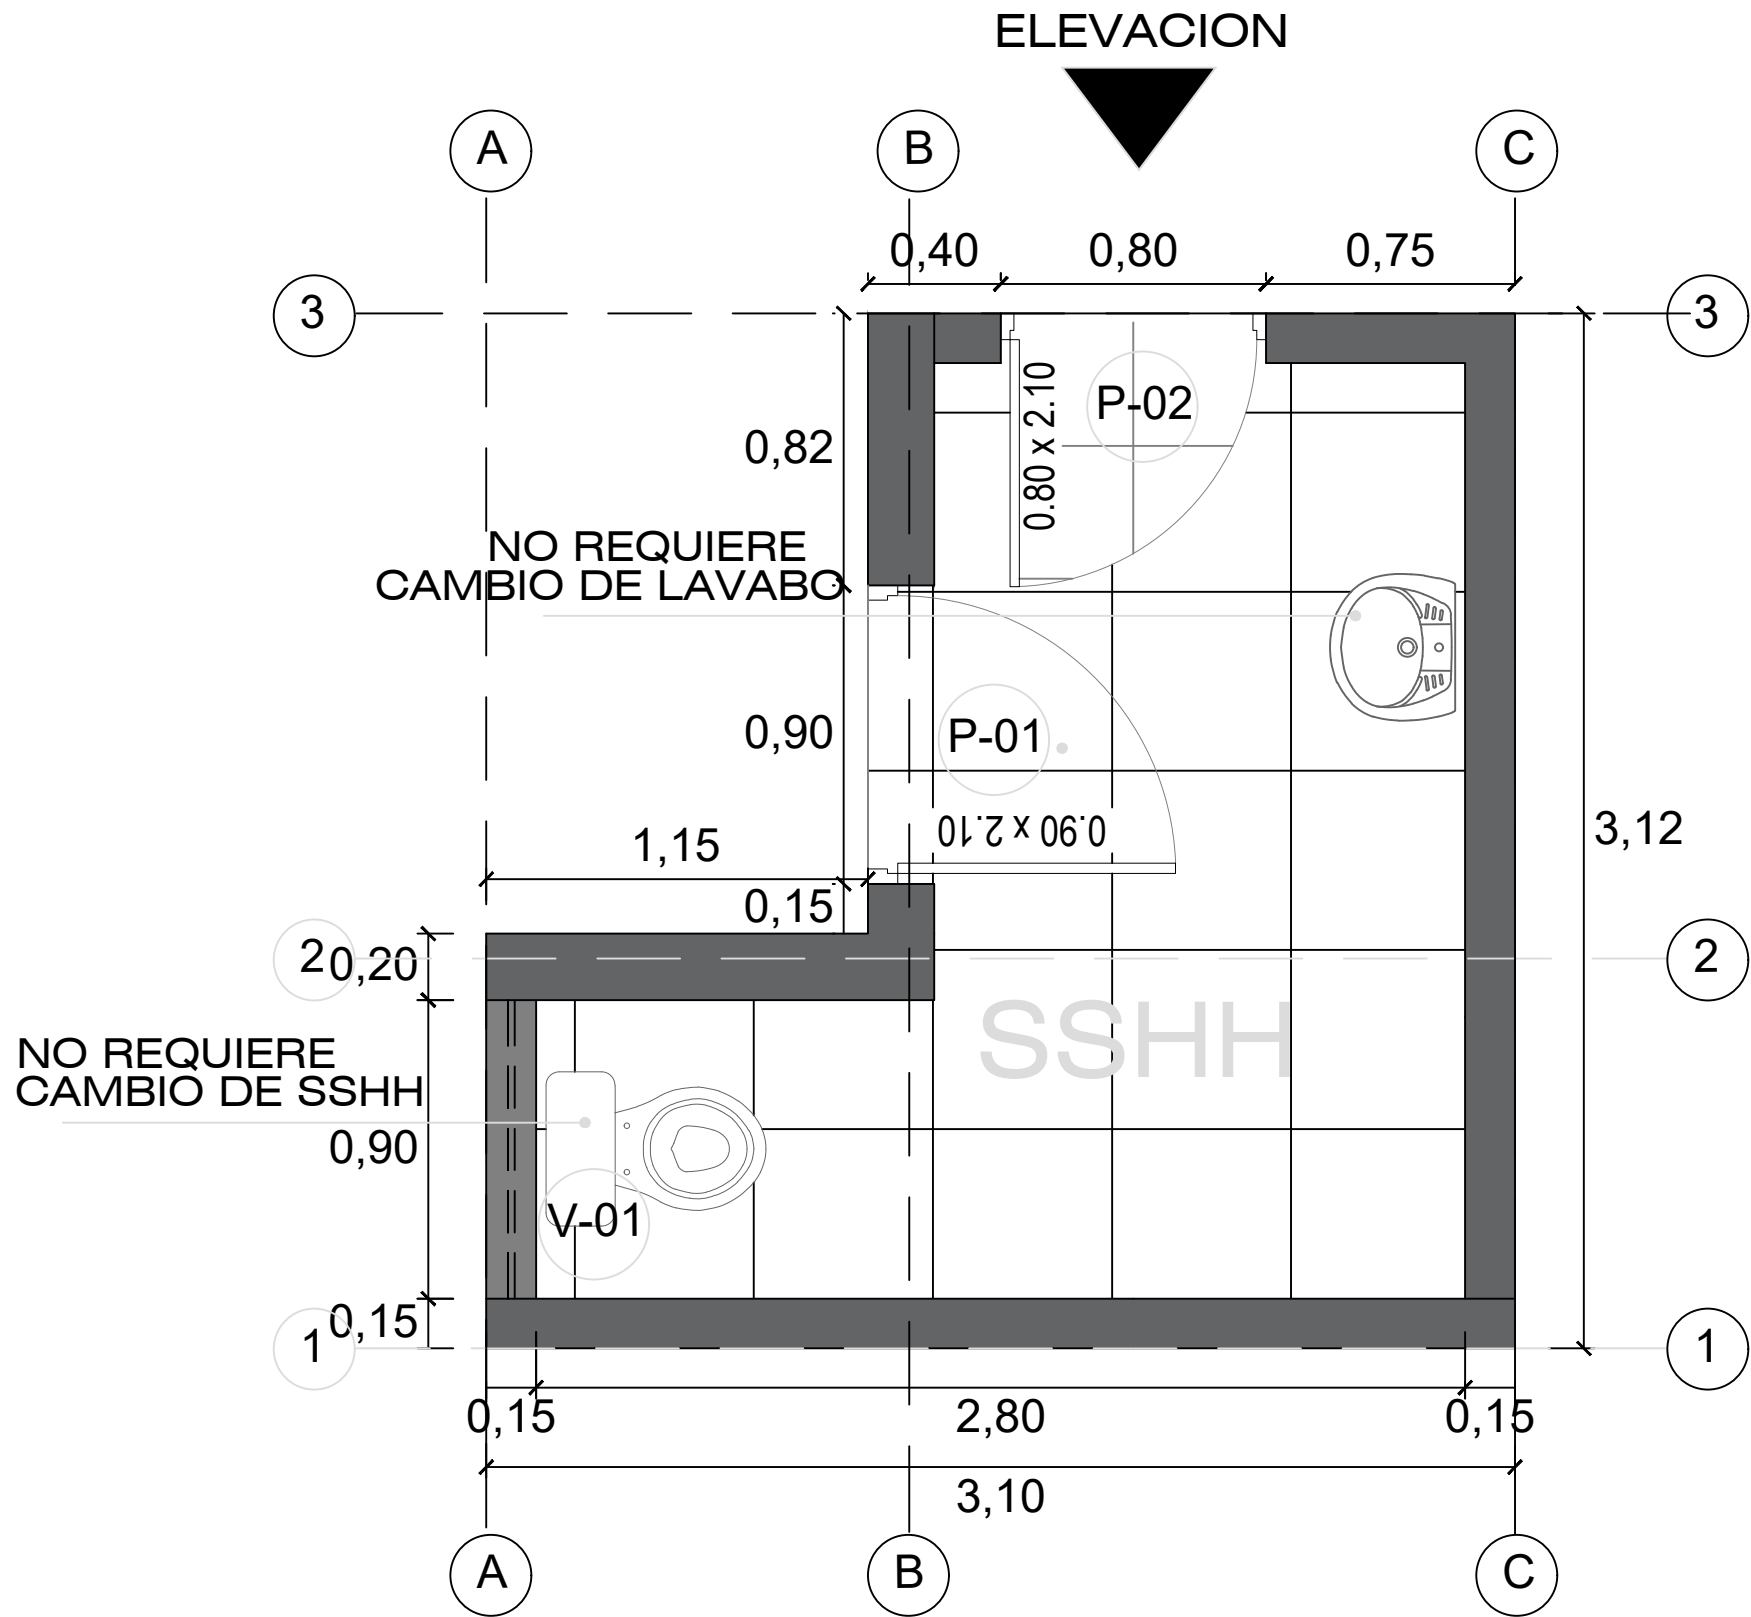
LEVANTAMIENTO: PLANTA MODULO 9

NO SE VA INTERVENIR ESTE MODULO DE SSHH

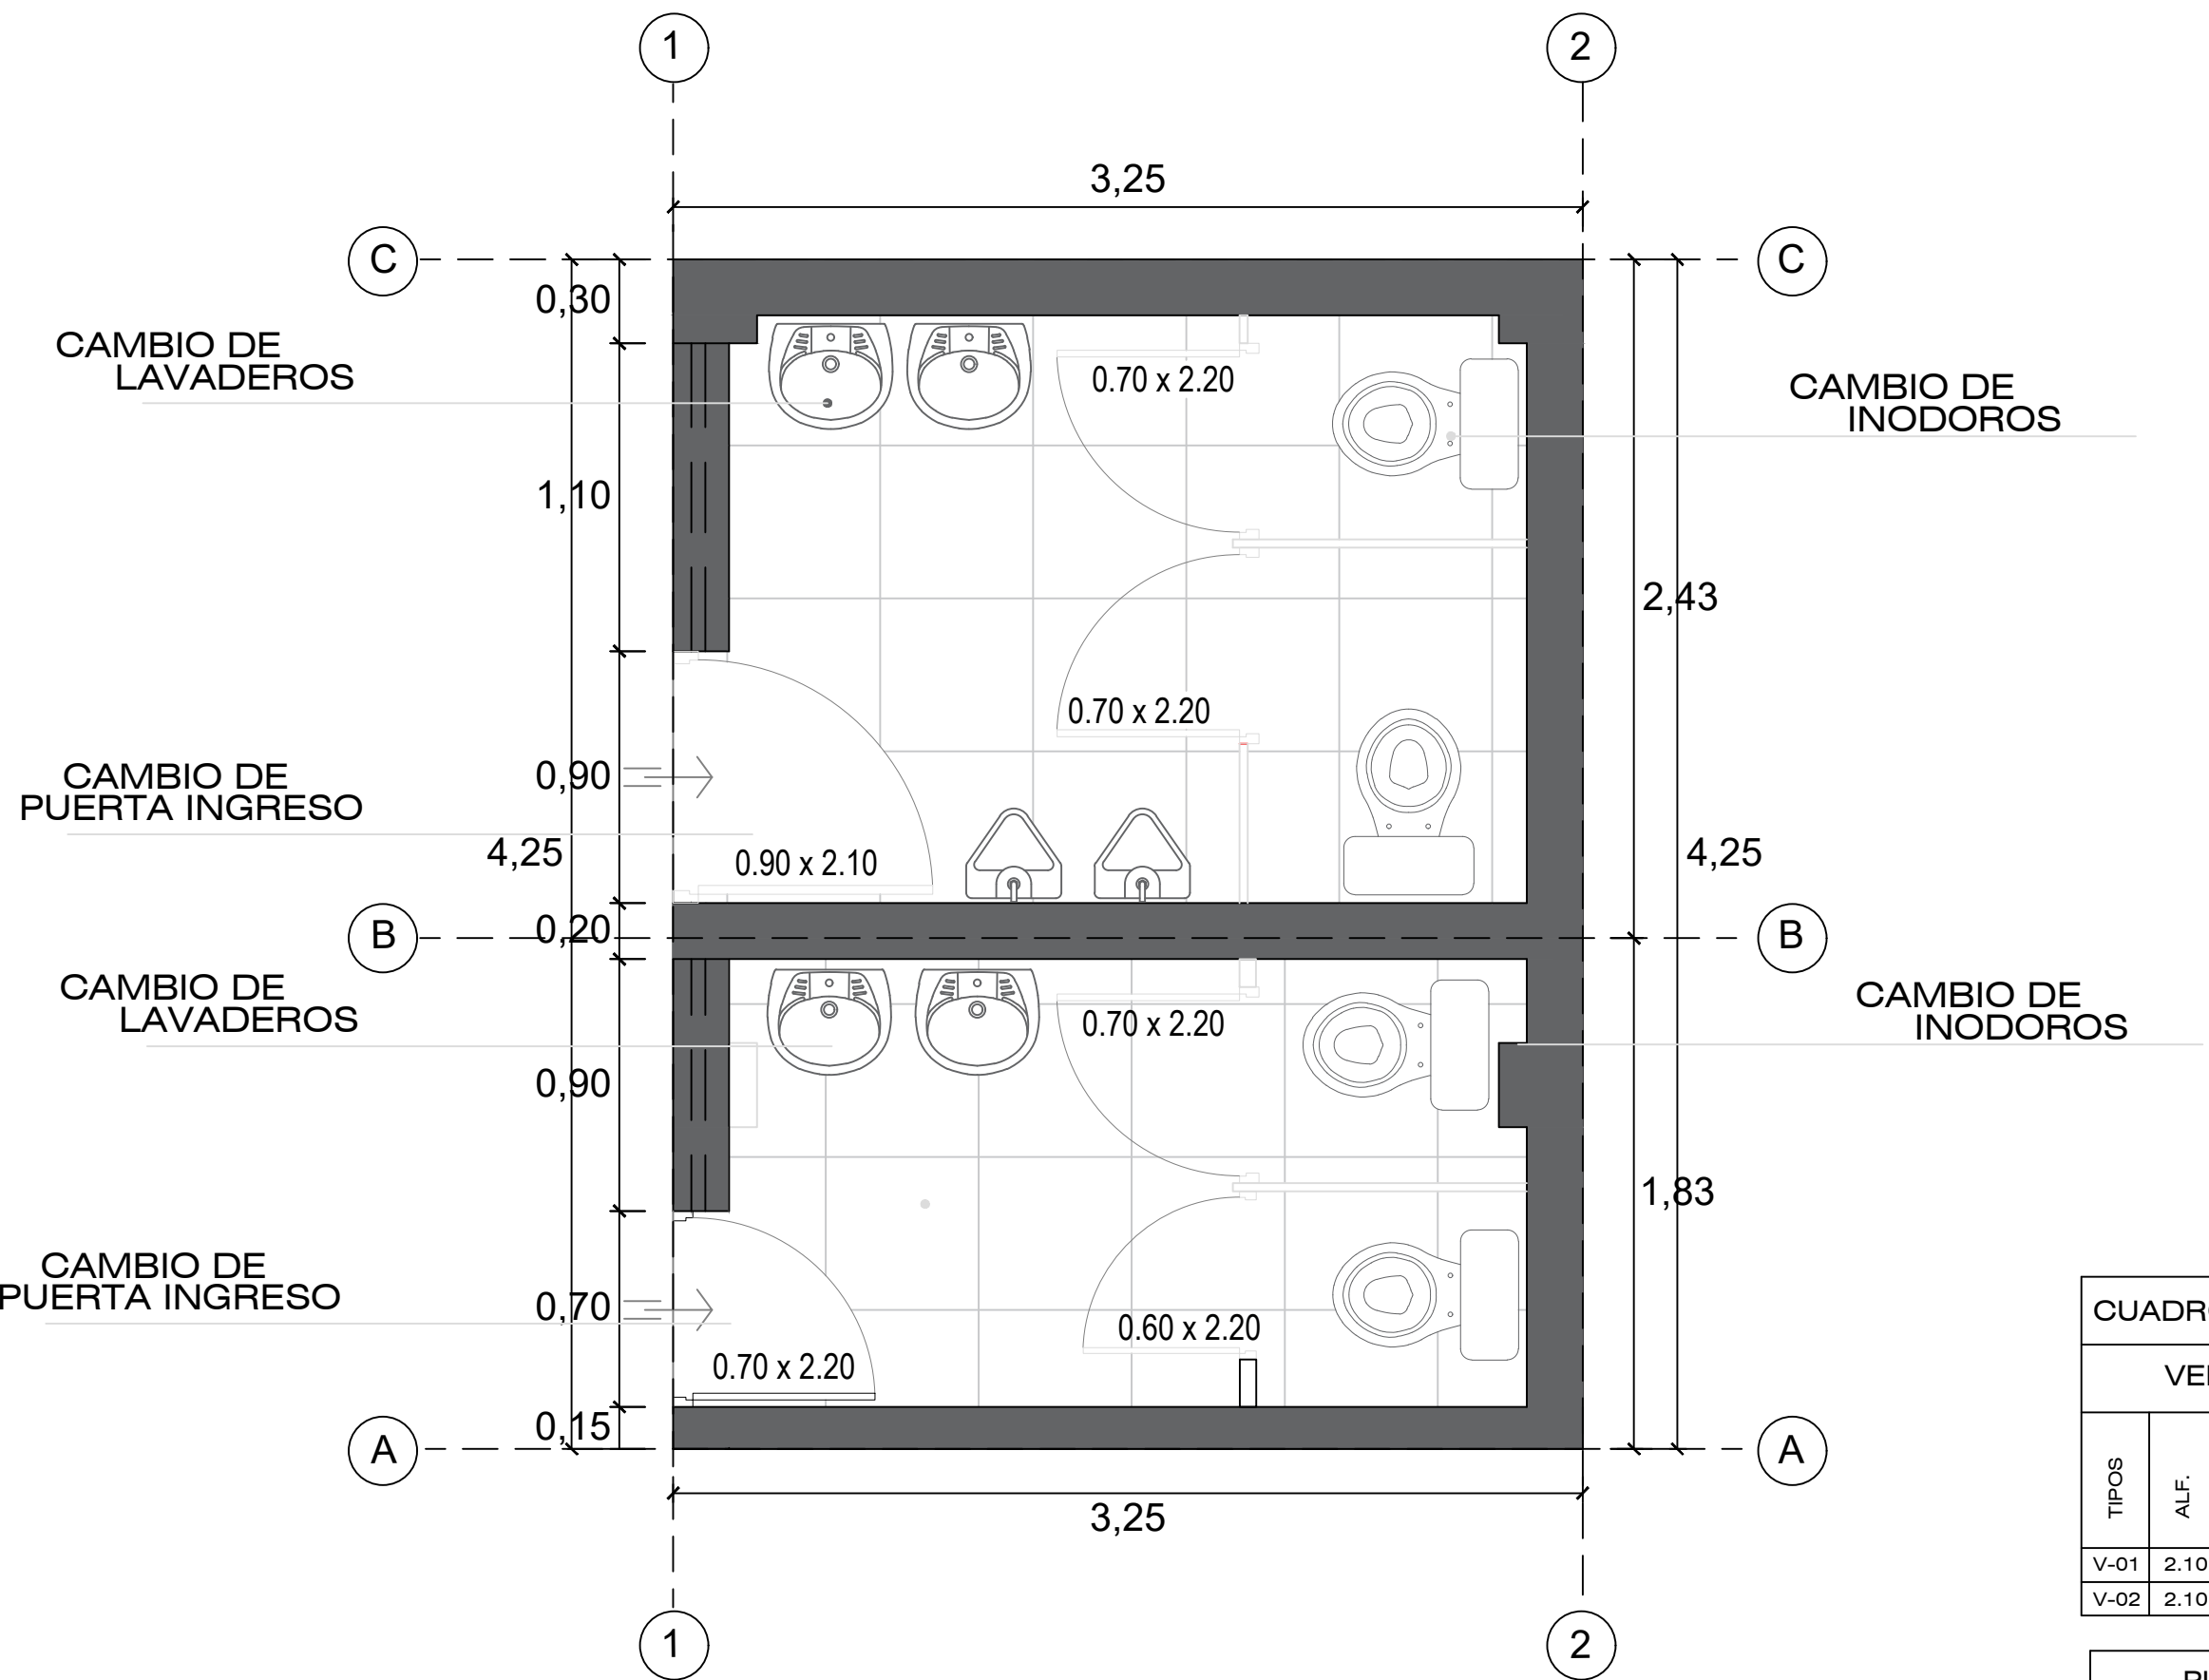
PLANO :  
LEVANTAMIENTO :  
PLANTA MODULO 10 Y 11  
ESCALA :  
1/50

CERAMICO EN REGULAR ESTADO
CAMBIO DE GRIFERIA
CAMBIO DE SSHH
CAMBIO DE PUERTAS
REQUIERE TRABAJO DE PINTURA Y SALTIRE
REQUIERE CAMBIO DE VIDRIOS DE VENTANA
