**I.E. PRESENTACION DE MARIA 41 - PLANTA EXISTENTE**  
**PLANO DE LEVANTAMIENTO**  
**PLANTA PRIMER PISO**

SERVICIO:  
"ACONDICIONAMIENTO DE  
SERVICIOS HIGIENICOS PARA LA  
INSTITUCION EDUCATIVA  
PRESENTACION DE MARIA 41, EN EL  
DISTRITO DE COMAS, PROVINCIA DE  
LIMA Y REGION DE LIMA"

NOMBRE:  
INSTITUCION EDUCATIVA PRESENTACION  
DE MARIA 41  
(CODIGO LOCAL 303733)

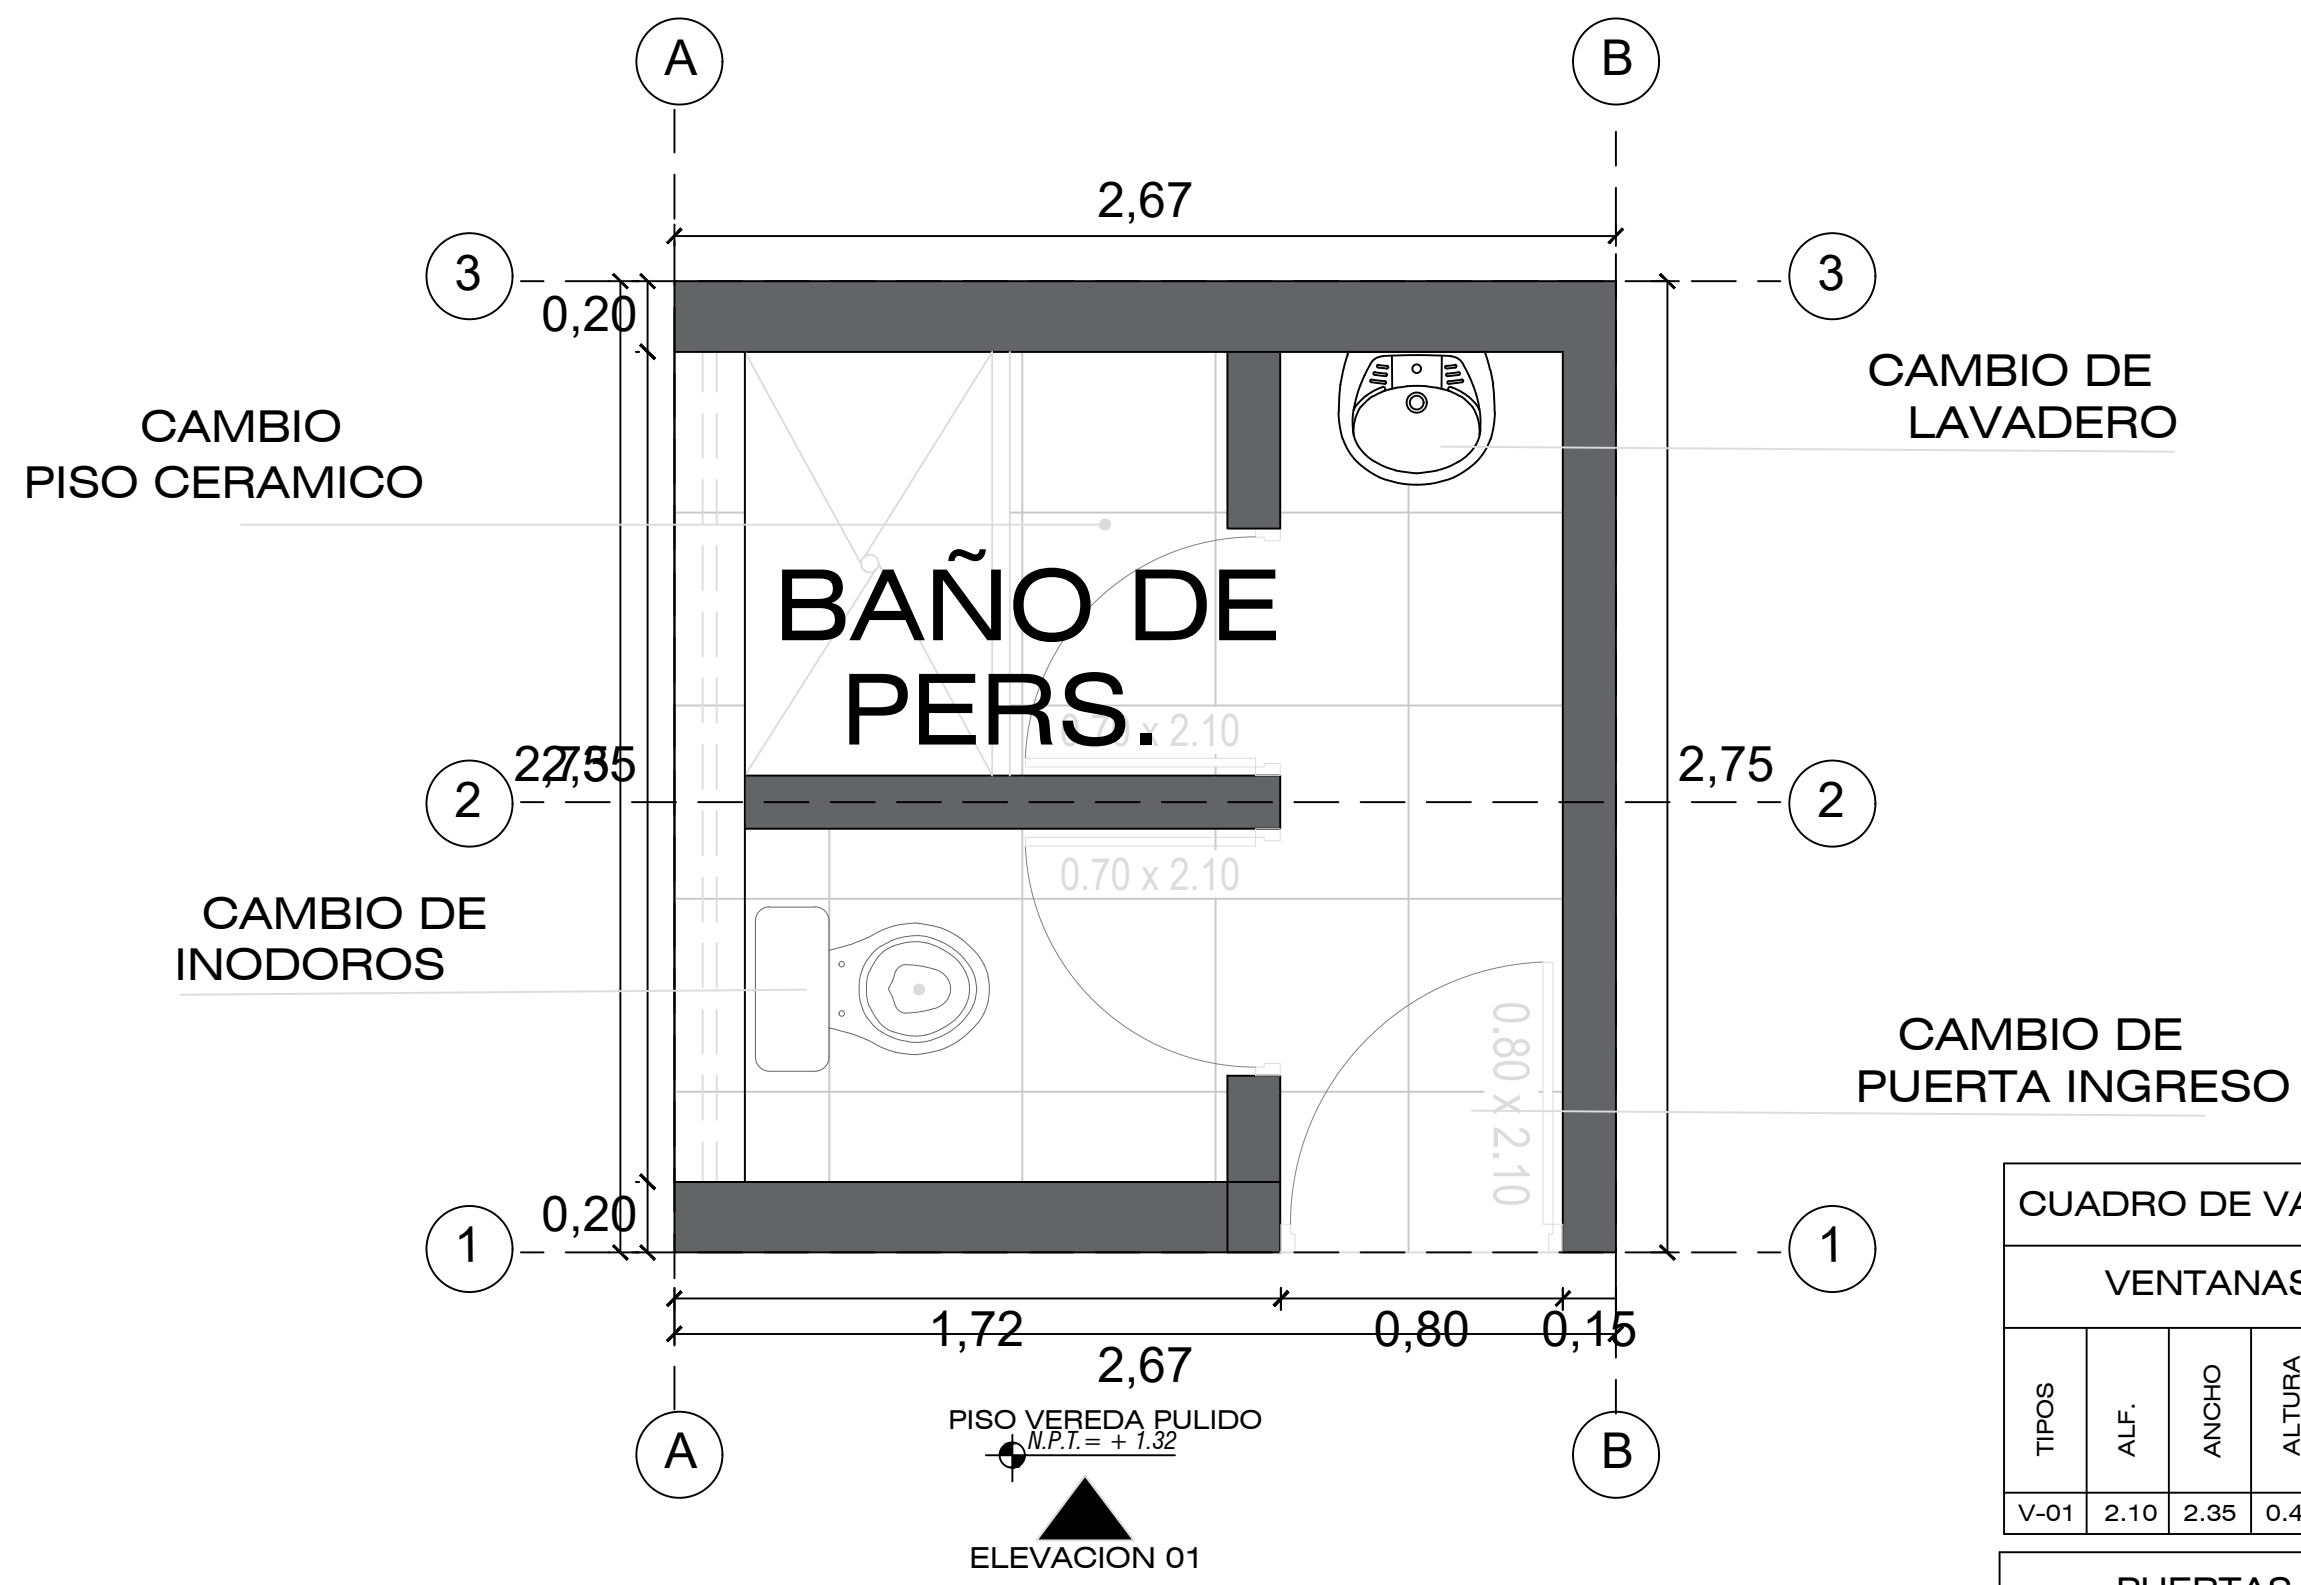
LEVANTAMIENTO: PLANTA MODULO 12

- CERAMICO EN BUEN ESTADO
- CAMBIO DE GRIFERIA
- REQUIERE CAMBIO DE SSHH
- REQUIERE TRABAJO DE PINTURA Y SALITRE
- REQUIERE CAMBIO DE VIDRIO DE VENTANAS

TARRAJEO, EMPASTADO  
Y PINTADO CON PINTURA  
ESMALTE COLOR SEGÚN II.EE.
