NIVEL 2
ESC. 1/500

PROYECTO: MINISTERIO DE JUSTICIA INSTITUTO NACIONAL PENITENCIARIO DIRECCIÓN GENERAL DE INFRAESTRUCTURA	
	OBJETO: "SERVICIO DE MANTENIMIENTO PREVENTIVO Y CORRECTIVO DEL EP. VIRGEN DE FÁTIMA"	
UBICACIÓN DEL PROYECTO: EP. VIRGEN DE FÁTIMA	TÍTULO: ANEXO 03- CORRECTIVO	FECHA: ABRIL 2021
DET: CHURILLOS	PLAZA: UBICACIÓN SANITARIAS NIVEL 2	
PROY: LIMA	ESCALA: 1/500	
DEPART: LIMA	UNIDAD MANTENIMIENTO - OIP

A-06

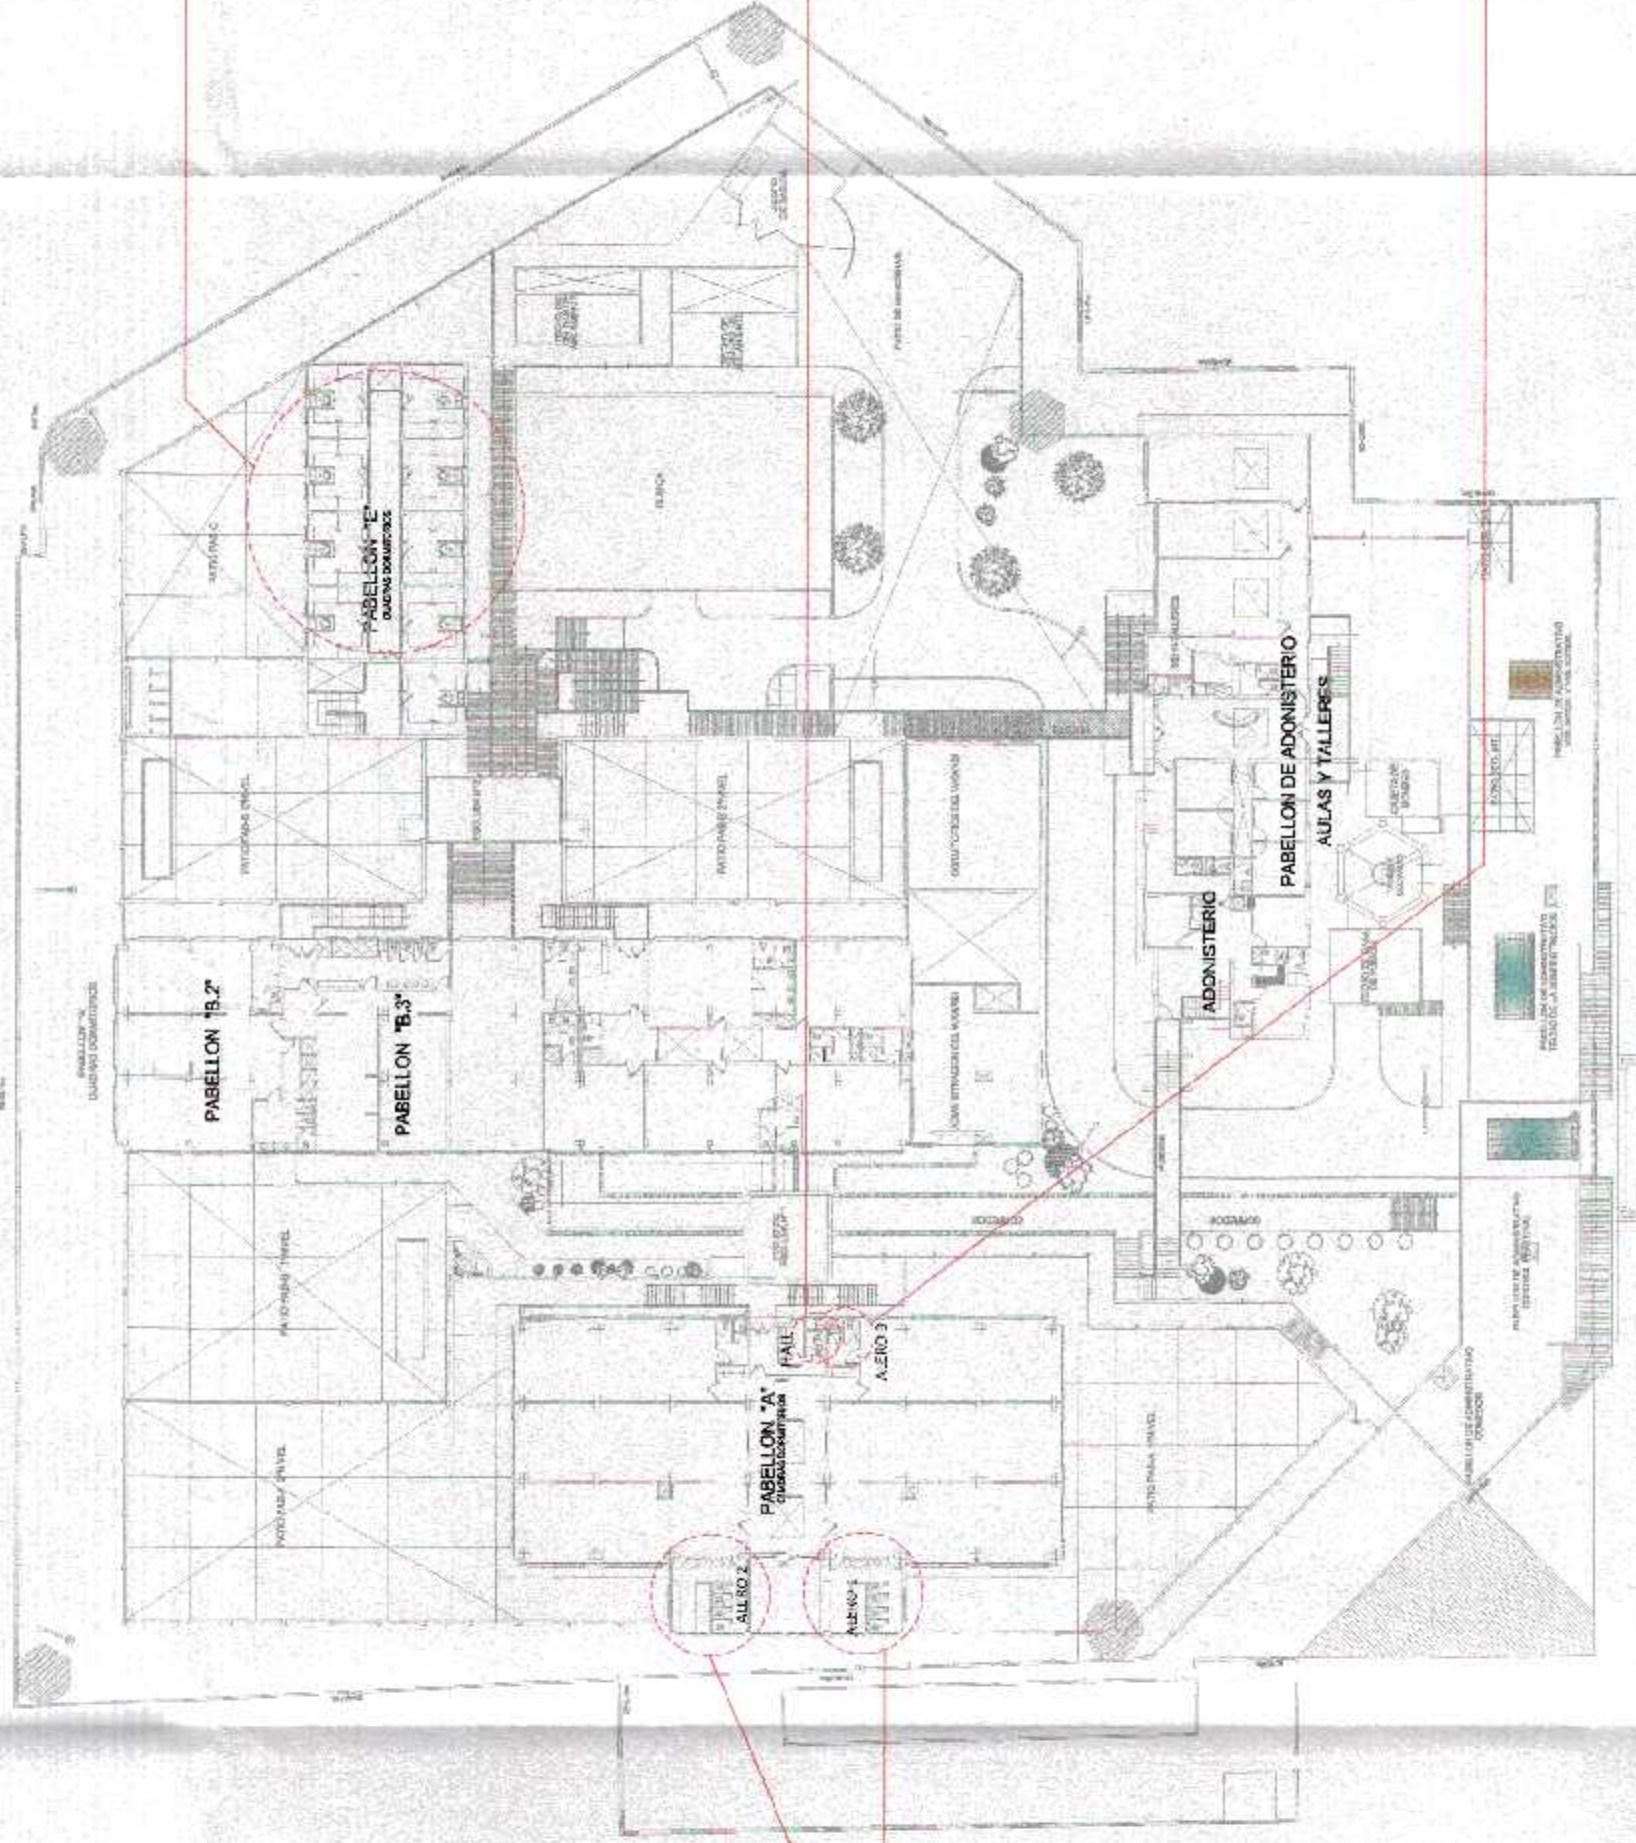
- REEMPLAZO DE ACCESORIOS EN INODORO
- REEMPLAZO DE ACCESORIOS PARA LAVATORIO
- REEMPLAZO DE CAÑO DE BRONCE DE 1/2" CON MANIJA T, INCLUYE DESMONTAJE DEL DETERIORADO

- RETIRO DE TAZA TURCA Y REPARACIÓN DE FILTRACIÓN EXISTENTE
- SUMINISTRO E INSTALACIÓN DE TAZA TURCA
- REEMPLAZO DE TUBERÍA DE PVC DE DESAGÜE DEL LAVADERO HACIA TAZA TURCA EN CELDA N° 6 Y 7
- SUMINISTRO E INSTALACIÓN EN PARED DE LLAVE DE DUCHA CROMADO CON PERILLA DE ACRÍLICO Y REGADERA DE DUCHA DESATORO DE DESAGÜE DE LAVADERO HACIA LA TAZA TURCA (Ver esquemas Inst. Sanitarias)

- SUMINISTRO E INSTALACIÓN EN PARED DE LLAVE DE DUCHA CROMADO CON PERILLA DE ACRÍLICO Y REGADERA DE DUCHA
- REEMPLAZO DE ACCESORIOS PARA LAVATORIO (Ver esquemas Inst. Sanitarias)

- REEMPLAZO DE CAÑO DE BRONCE DE 1/2" CON MANIJA T, INCLUYE DESMONTAJE DEL DETERIORADO (Ver esquemas Inst. Sanitarias)
