**PROYECTO:** "MEJORAMIENTO DEL SERVICIO DE EDUCACIÓN PRIMARIA DE LAS INSTITUCIONES EDUCATIVAS N° 14024 DEL CENTRO POBLADO CHEPITO, N° 14026 DE CHANCAY Y N° 14027 DE CORONADO, EN EL DISTRITO DE BERNAL – PROVINCIA DE SECHURA – DEPARTAMENTO DE PIURA - CUI: 2491860

### **TERMINOS DE REFERENCIA**

#### **EJECUCION DE LA OBRA: "MEJORAMIENTO DE LA INSTITUCIÓN EDUCATIVA DEL CENTRO POBLADO DE CHEPITO N° 14024 DEL DISTRITO DE BERNAL – PROVINCIA DE SECHURA – DEPARTAMENTO DE PIURA" CUI 2491860**

**Código del Local: 440481 Código Modular: 0341800**

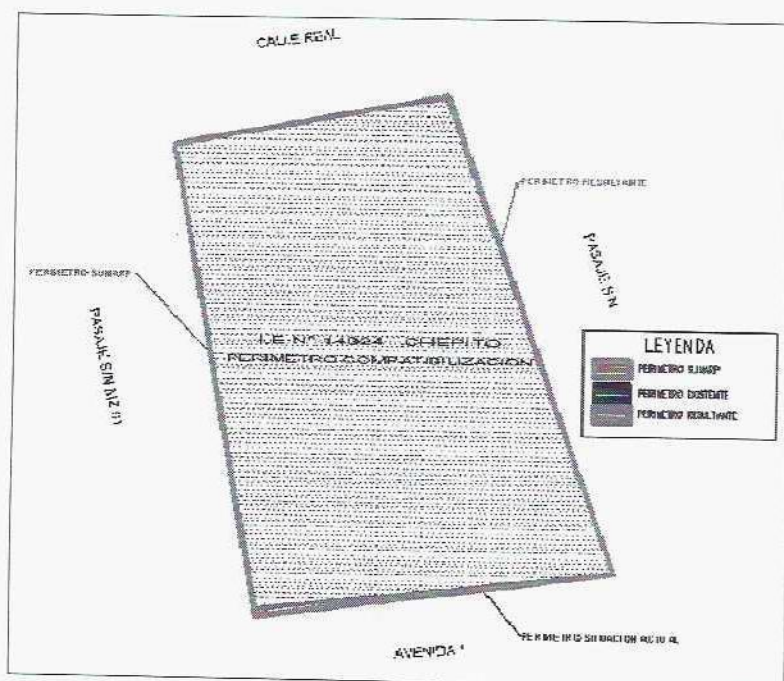
poligonal  
resultante no  
a ningún predio  
existente. El área  
inscrita en  
SUNARP es  
10183.25 m2, el  
según Topografía  
(situación actual)  
10101.93 m2, el

área de Poligonal Resultante 10101.93 m2, cumple la Tolerancia Catastral Urbana +-1%.

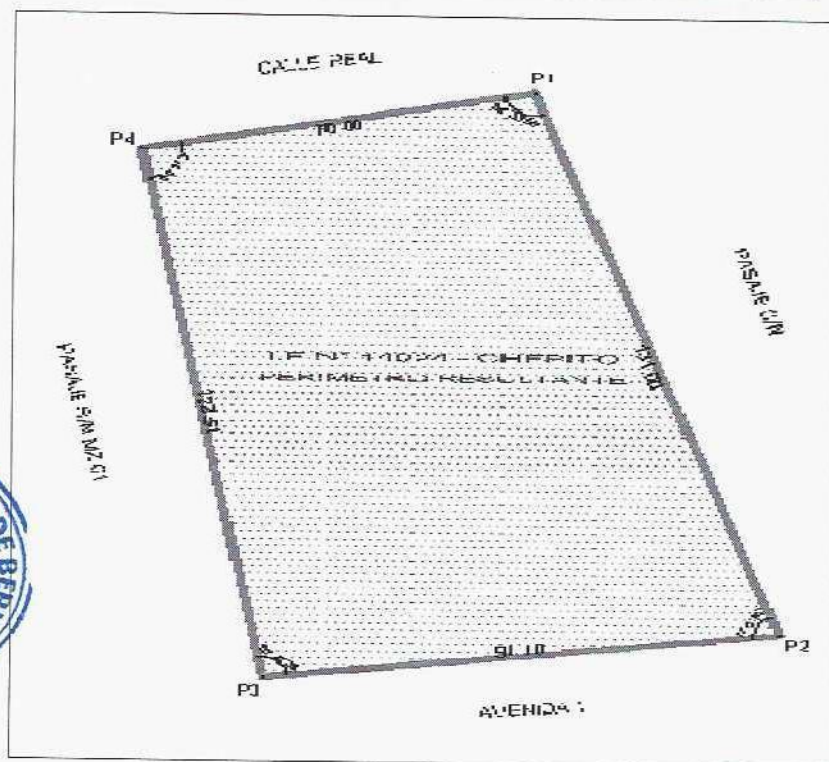
### POLIGONAL RESULTANTE- WGS 84 ZONA 17 S

Por el Norte : en línea recta de 01 tramo de 70.00 ml, colinda con la calle Real  
Por el Sur : en línea recta de 01 tramo de 91.1000 ml, colinda con la Av. 1.  
Por el Este : en línea recta de 01 tramo de 131.00 ml, colinda con Pasaje S/N.  
Por el Oeste : en línea recta de 01 tramo de 122.51 ml, colinda con la Av. Pasaje S/N, Mz 61.

El área del terreno, es de: 10,183.25 m<sup>2</sup> y el perímetro es de: 414.00 ml.

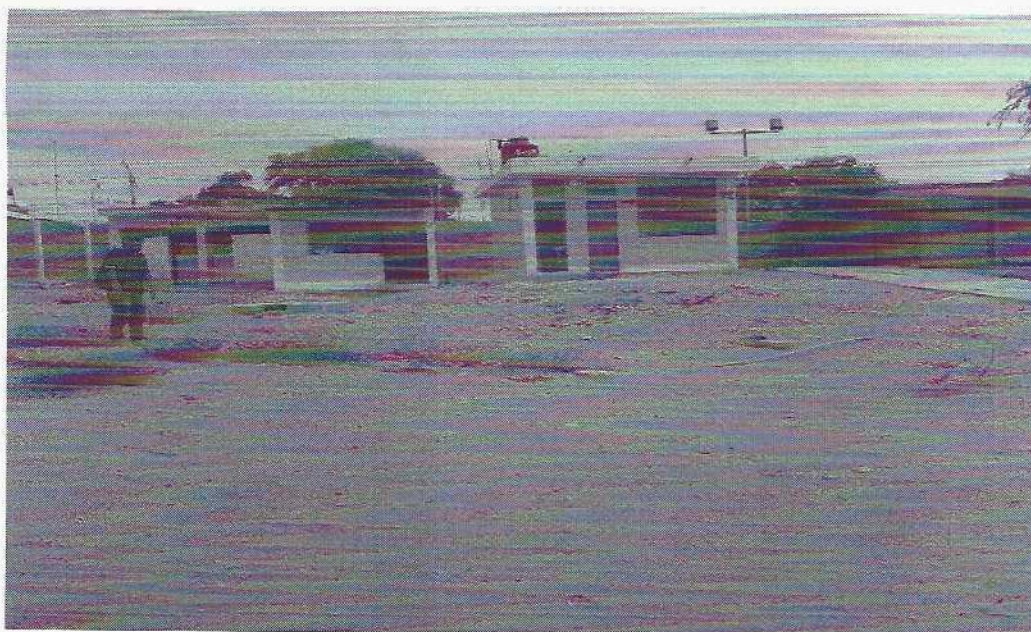
**Fotografía N° 01: Vista interior de la I.E. N° 14024**

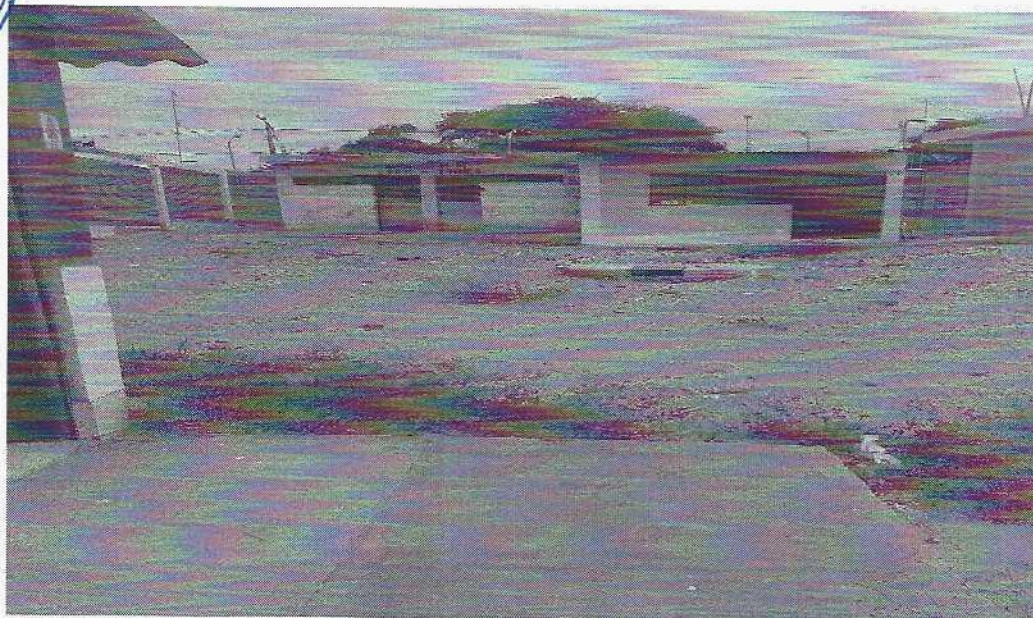
**Fotografía N° 02: Vista de ambientes deteriorados de la I.E. N° 14024**

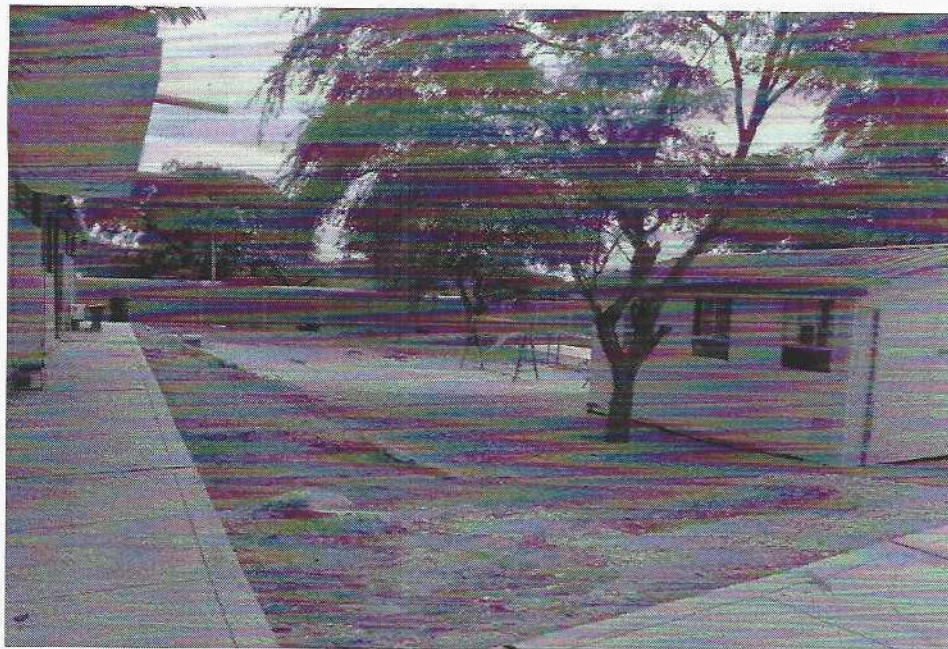
**Fotografía N° 03: Aulas y zona de juegos de la I.E. N° 14024**

En la actualidad la Institución Educativa cuenta con aulas y ambientes de servicios generales, de ladrillo artesanal, autoconstruidas sin ningún sustento técnico, ya que sus elementos estructurales como columnas y vigas presentan fisuras, levantamiento y asentamientos de veredas; que han sido adaptadas con tubos para instalaciones eléctricas, causando un peligro para los estudiantes.

Así mismo presenta una losa deportiva, y área de juegos deteriorados por la antigüedad de su construcción.

La propuesta del Expediente Técnico, conviene en demoler integralmente toda infraestructura existente pues ésta constituye una interferencia en la propuesta de zonificación integral y funcional para las nuevas instalaciones.

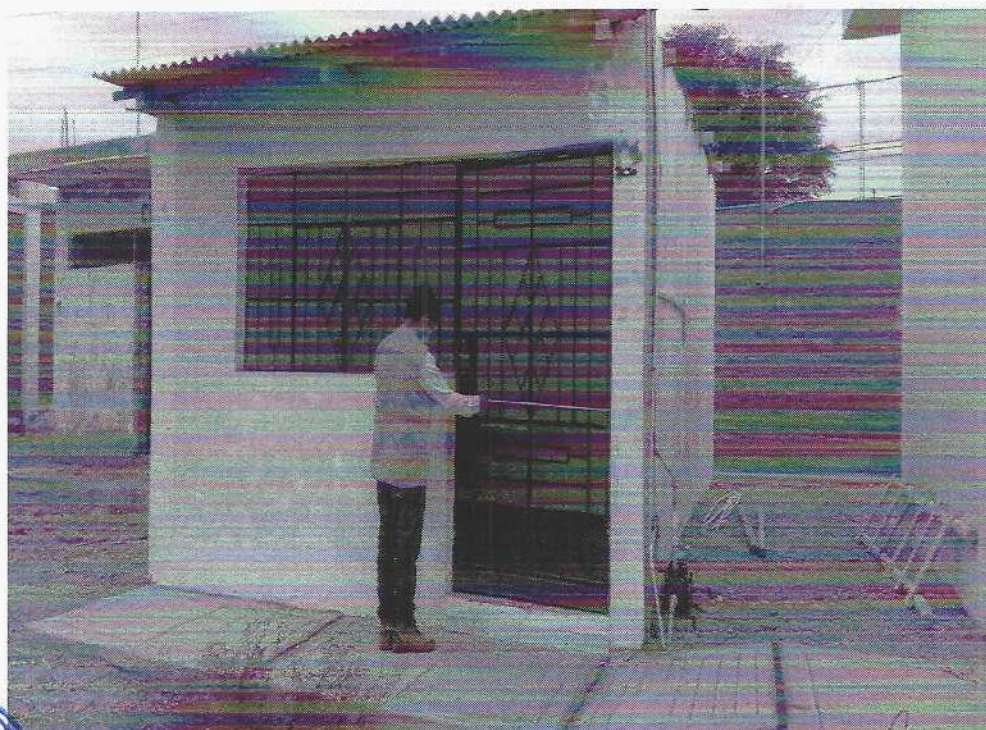
**Fotografía N°06: Vista frontal de almacén en mal estado**

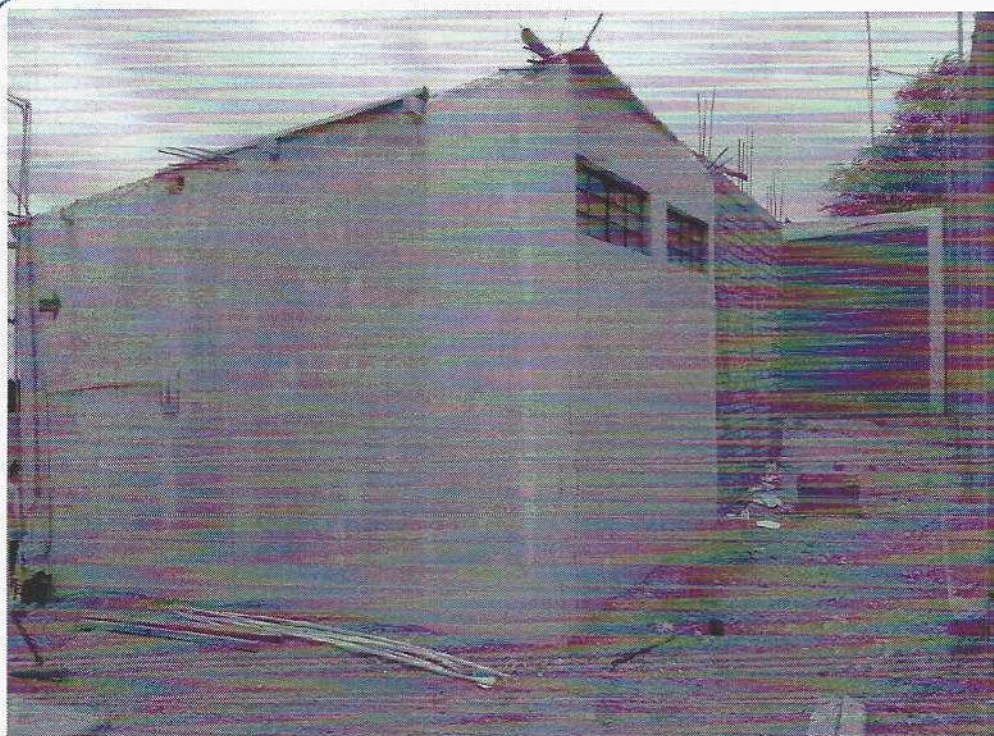
**Fotografía N°07: Vista posterior de almacén en mal estado**

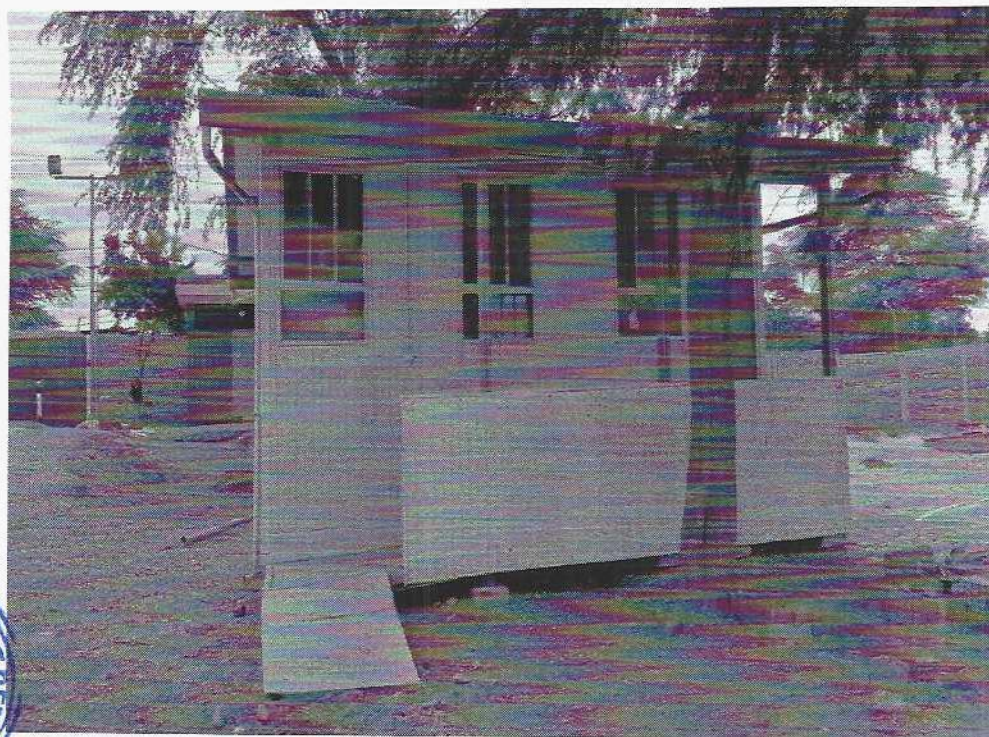
**Fotografía N°10: Vista frontal de módulo prefabricado usado como aula**

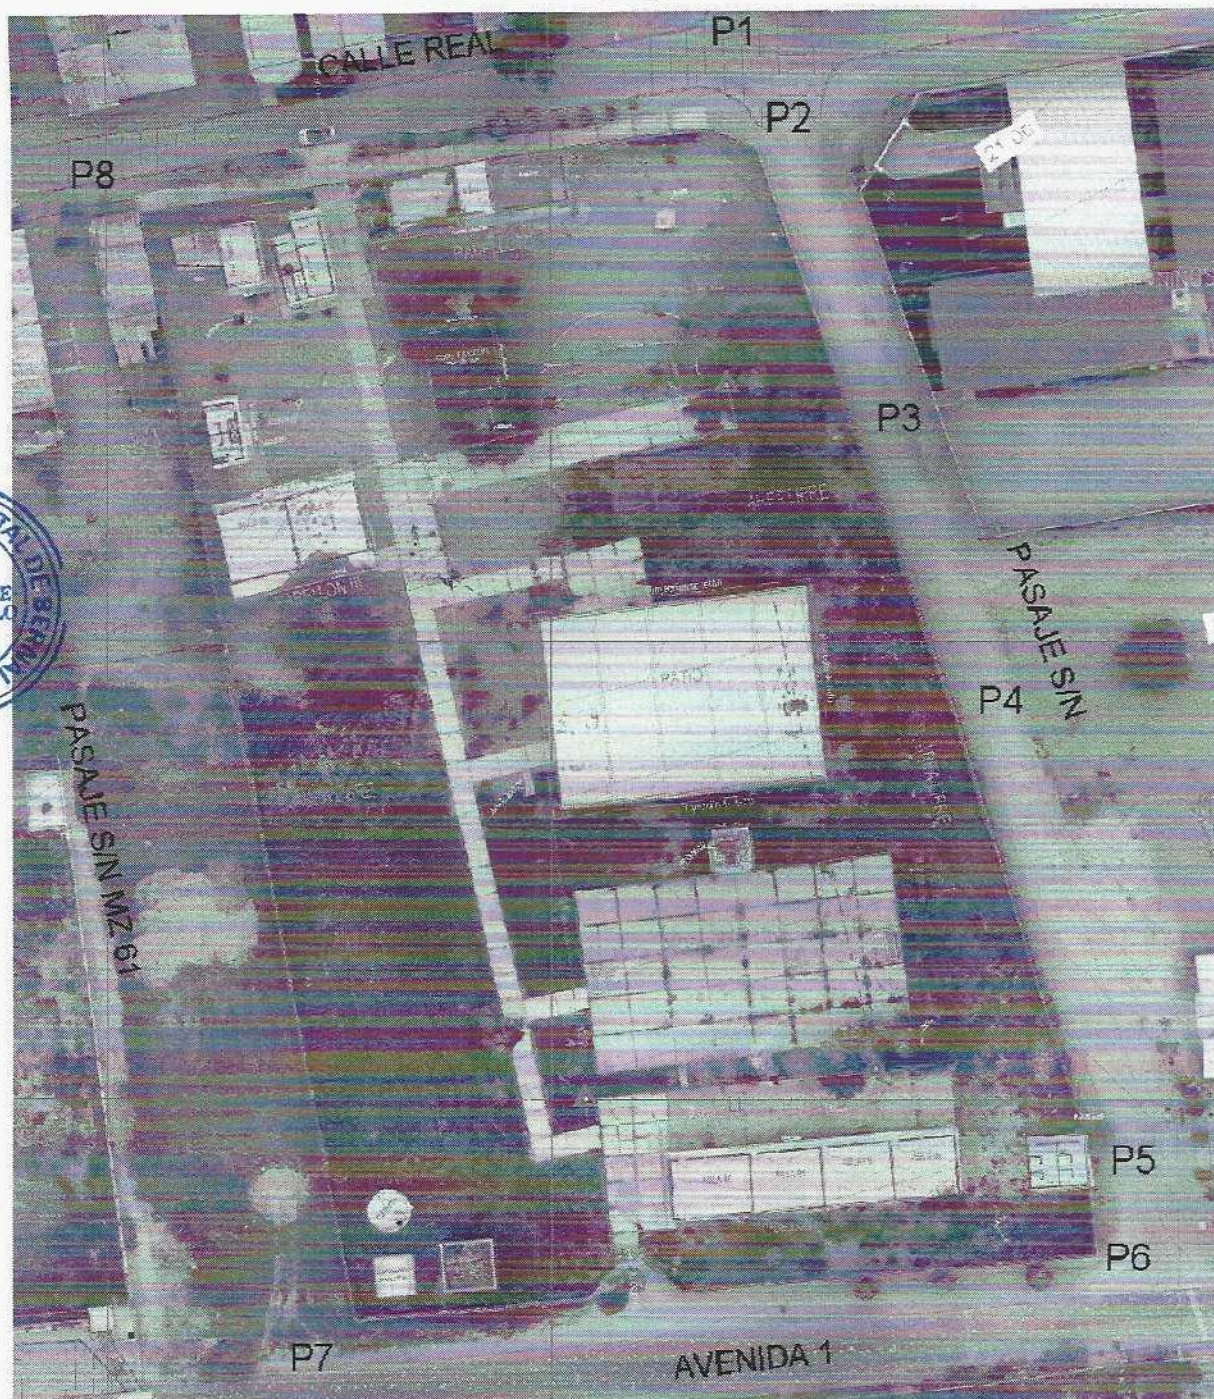
### Imagen N°11

#### Levantamiento topográfico de la I.E.

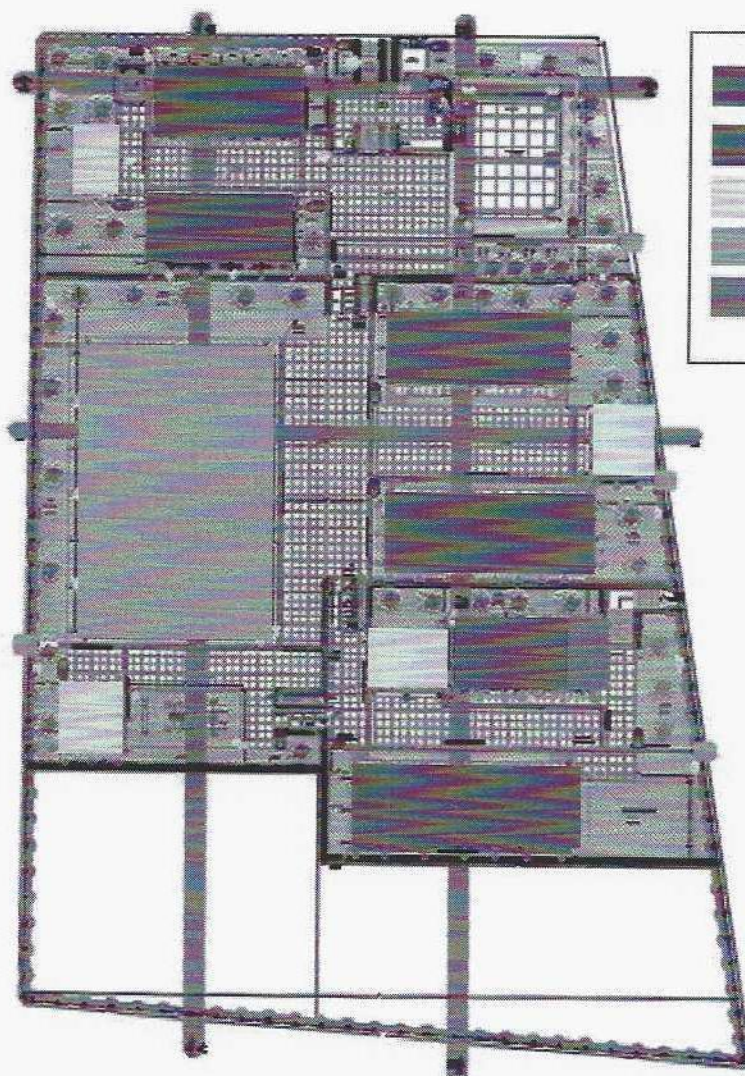
##### PRIMER PISO

#### ZONIFICACION SEGÚN FUNCION

ZONA PEDAGOGICA
	ZONA ADM.
	ZONA S.H
	ZONA DEPORTIVA
	SERVICIOS GENERALES

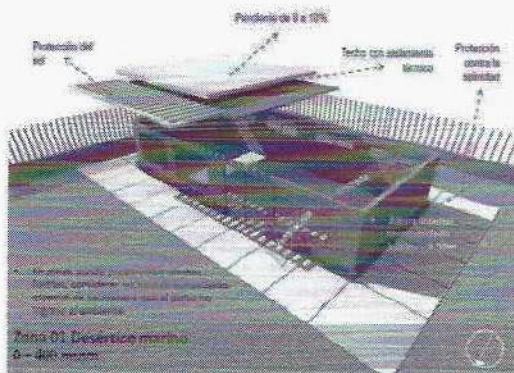
Gráfico N° 65: Zona 01 Desértico marino  
Respuesta arquitectónica

Para el desarrollo del proyecto, se consideras las siguientes respuestas arquitectónicas, según los parámetros bioclimáticos y recomendaciones.

- Orientación norte-sur de bloques con ambientes pedagógicos, de losas deportivas.
- La Altura de los ambientes pedagógicos propuestos es de 3.00 a 3.50m.
- Contrazocalos para protección de salinidad y humedad.
- Ventilación cruzada en ambientes pedagógicos.
- Celosías metálicas para la protección solar en vanos orientados hacia el norte y noroeste.
- Los bloques educativos contarán con una cubierta de aluzinc tr4 con una pendiente de 23% contando con control de desagüe para la evacuación pluvial, según coordinación con especialidad de Instalaciones Sanitarias.
- Las zonas exteriores como zonas de juegos infantiles, patios cívicos, losas deportivas y puentes, contarán con una cubierta de protección solar, con cobertura de Aluzinc Tr4

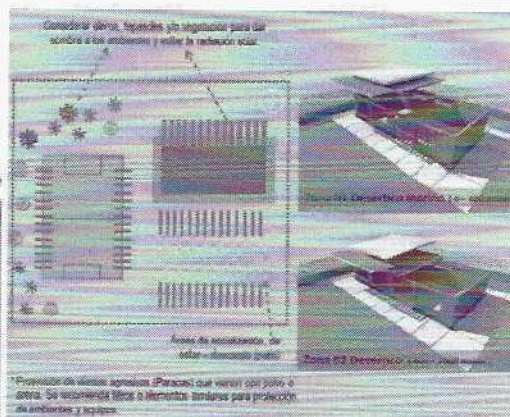
Gráfico N° 67: Esquema de respuesta arquitectónica  
Zonas 01 y 02
