DEPARTAMENTO : LIMA
PROVINCIA : LIMA
DISTRITO : ANCÓN
CENTRO POBLADO : ANCÓN
DIRECCIÓN : AV. JULIO C. TELLO
1era CUADRA - S/N

"ACONDICIONAMIENTO E INSTALACION DE SERVICIOS HIGIENICOS DE LOCALES ESCOLARES"

II.EE. 3069 GENERALÍSIMO
 JOSE DE SAN MARTIN
 CODIGO LOCAL: 291283

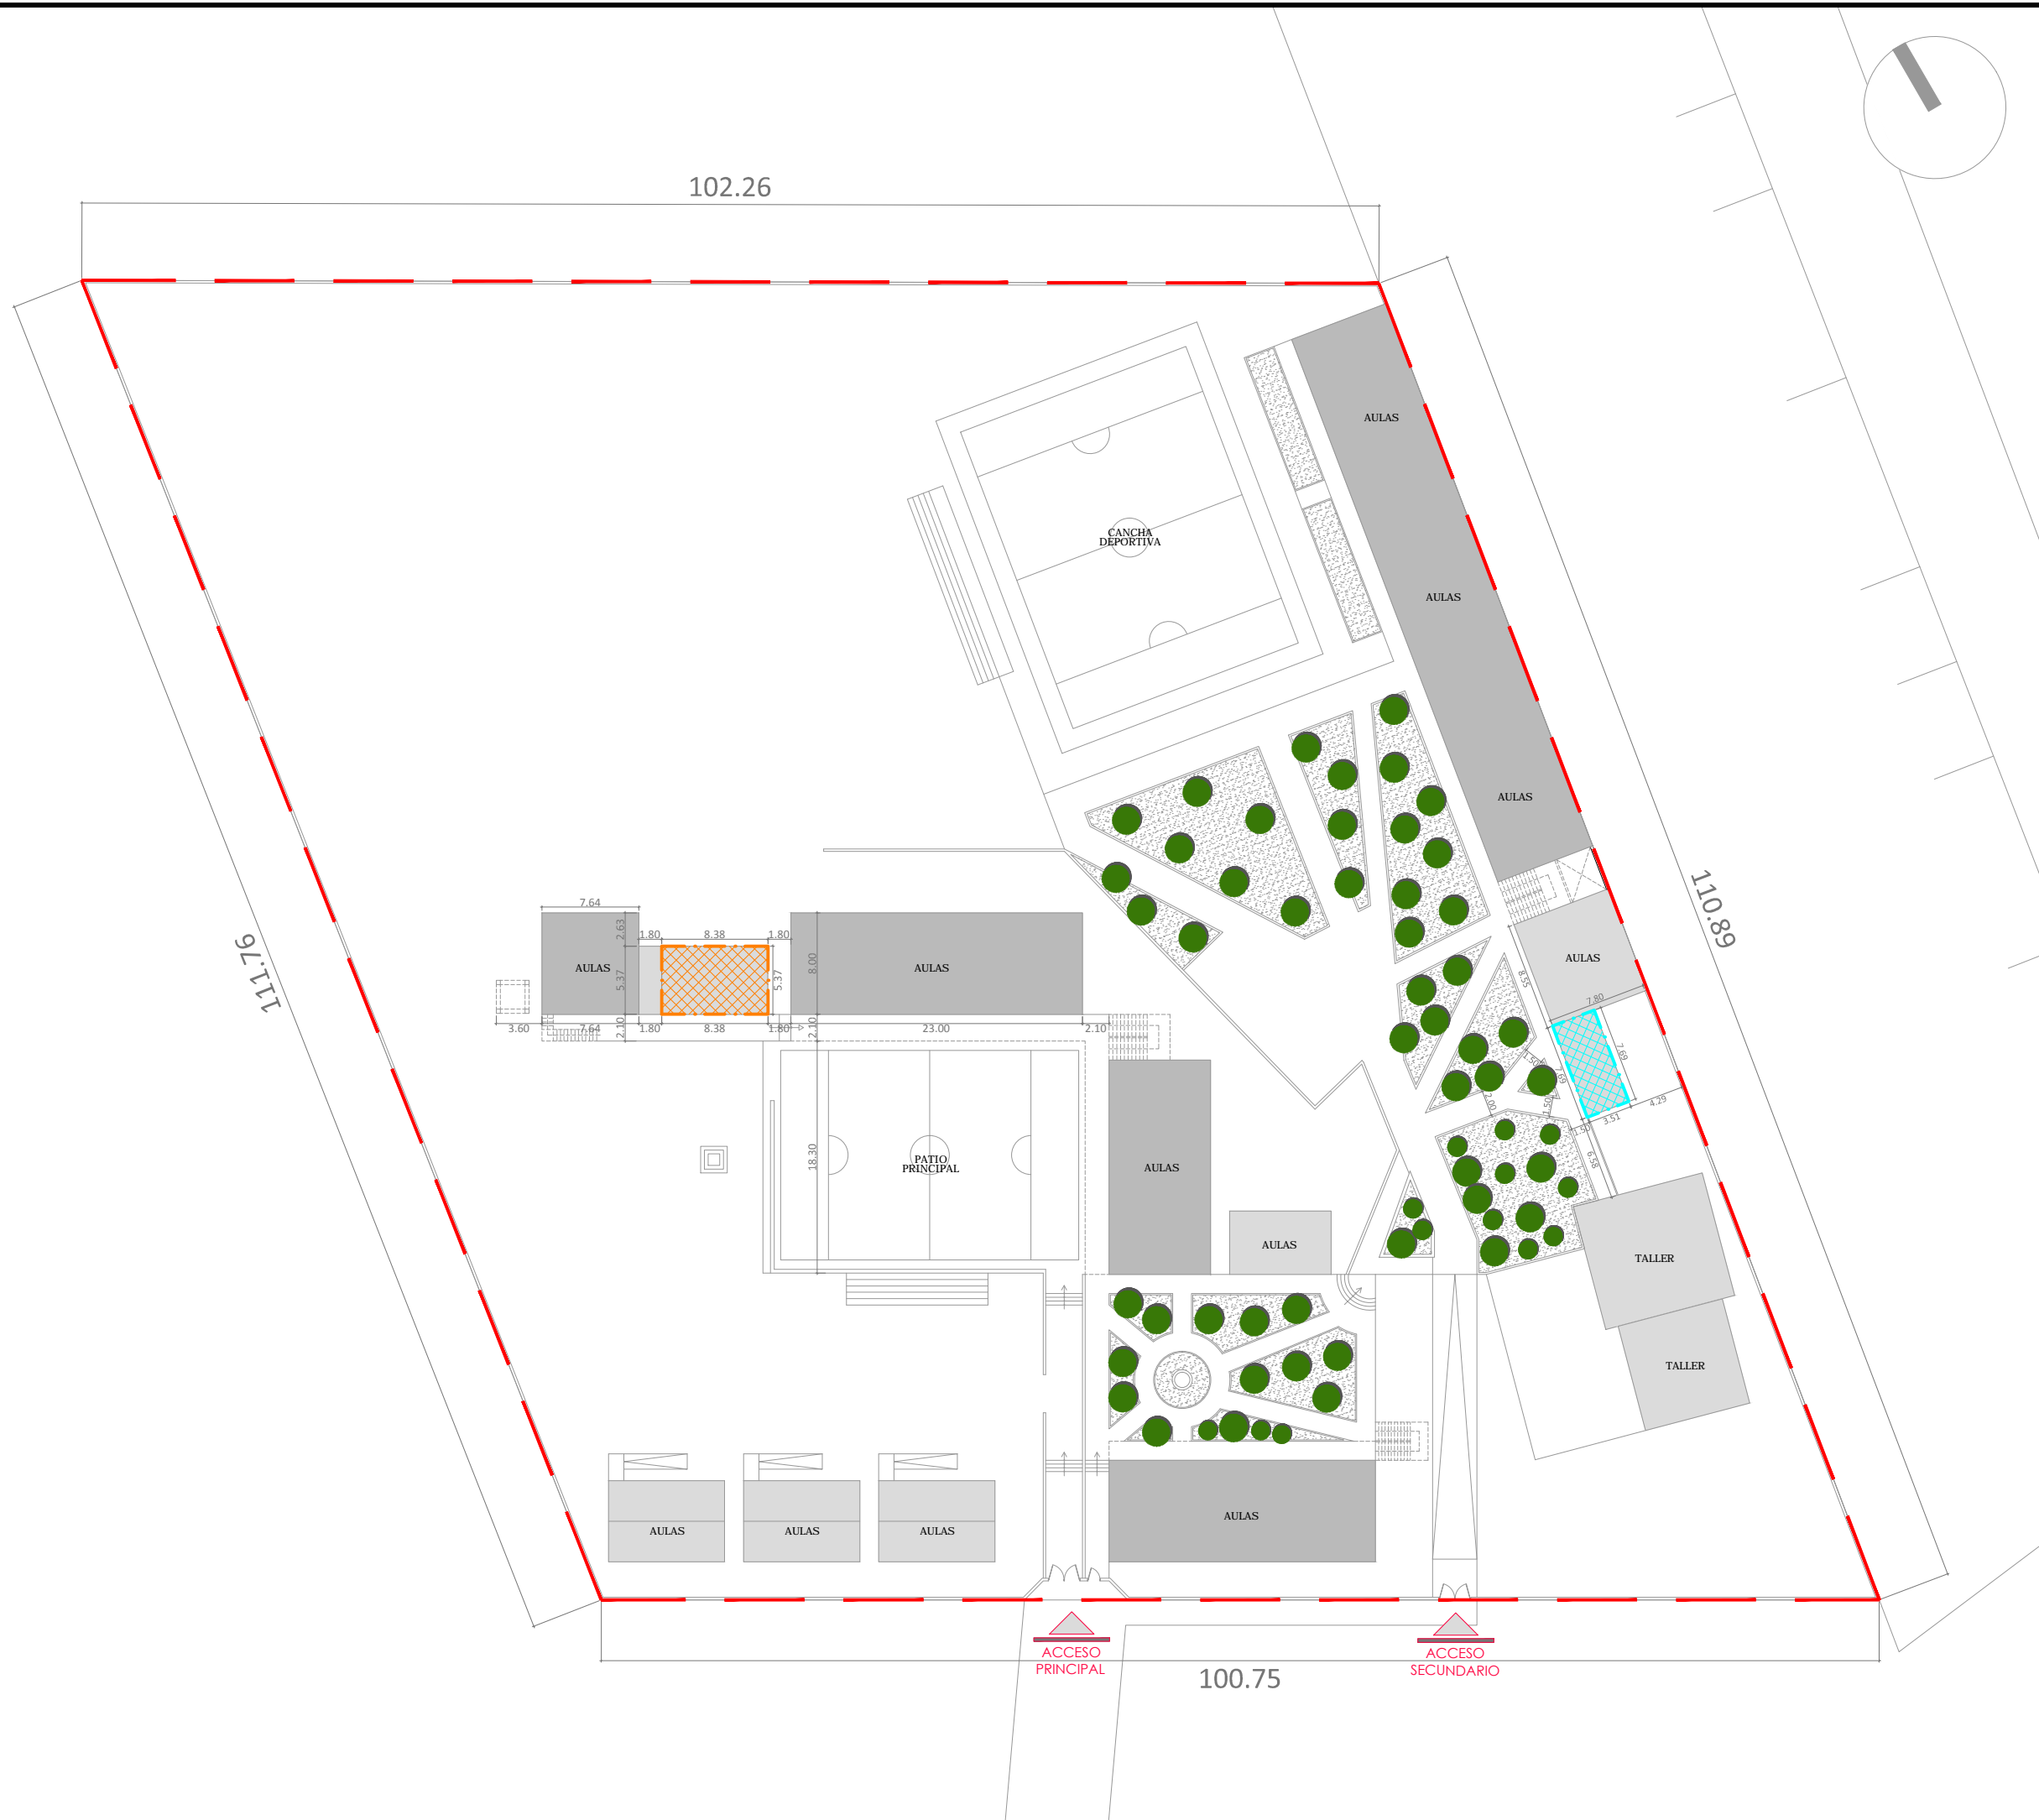
LÁMINA:
L - 02

PLANO:
LEVANTAMIENTO:
SSHH 01
PLANTA

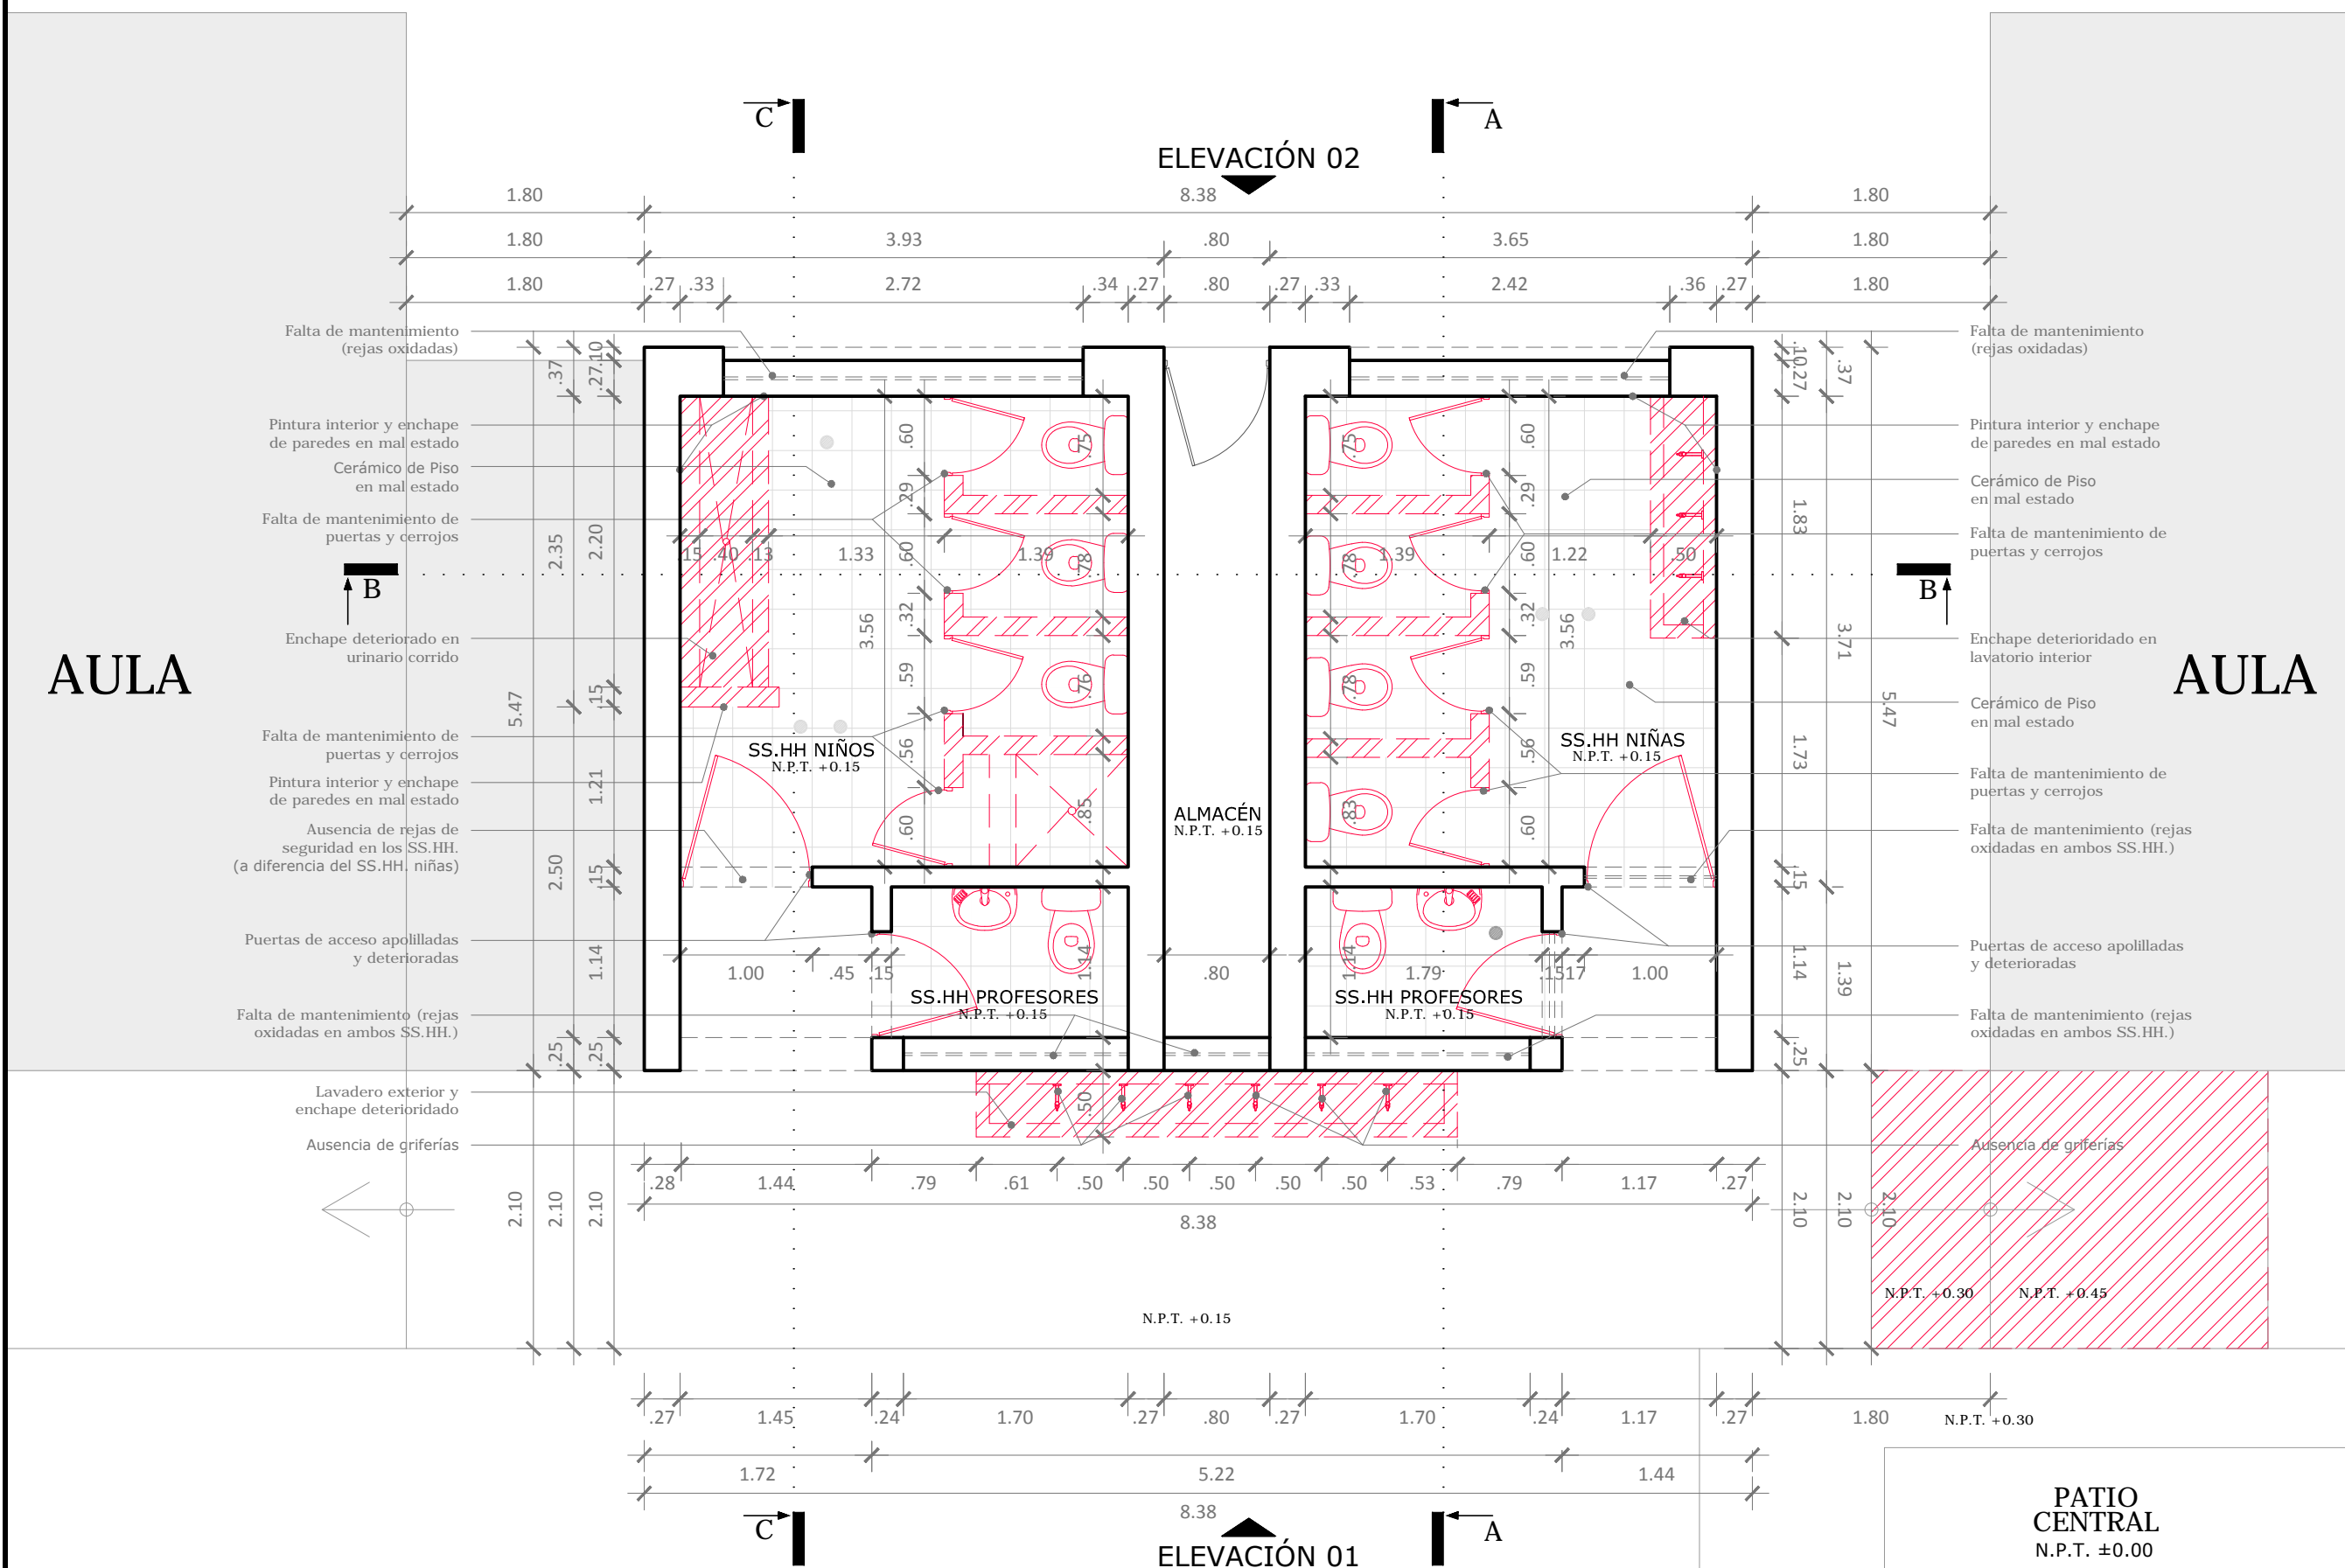
LÁMINA:
L - 03

PLANO:
LEVANTAMIENTO:
SSHH 01
CORTES A-A, B-B y C-C

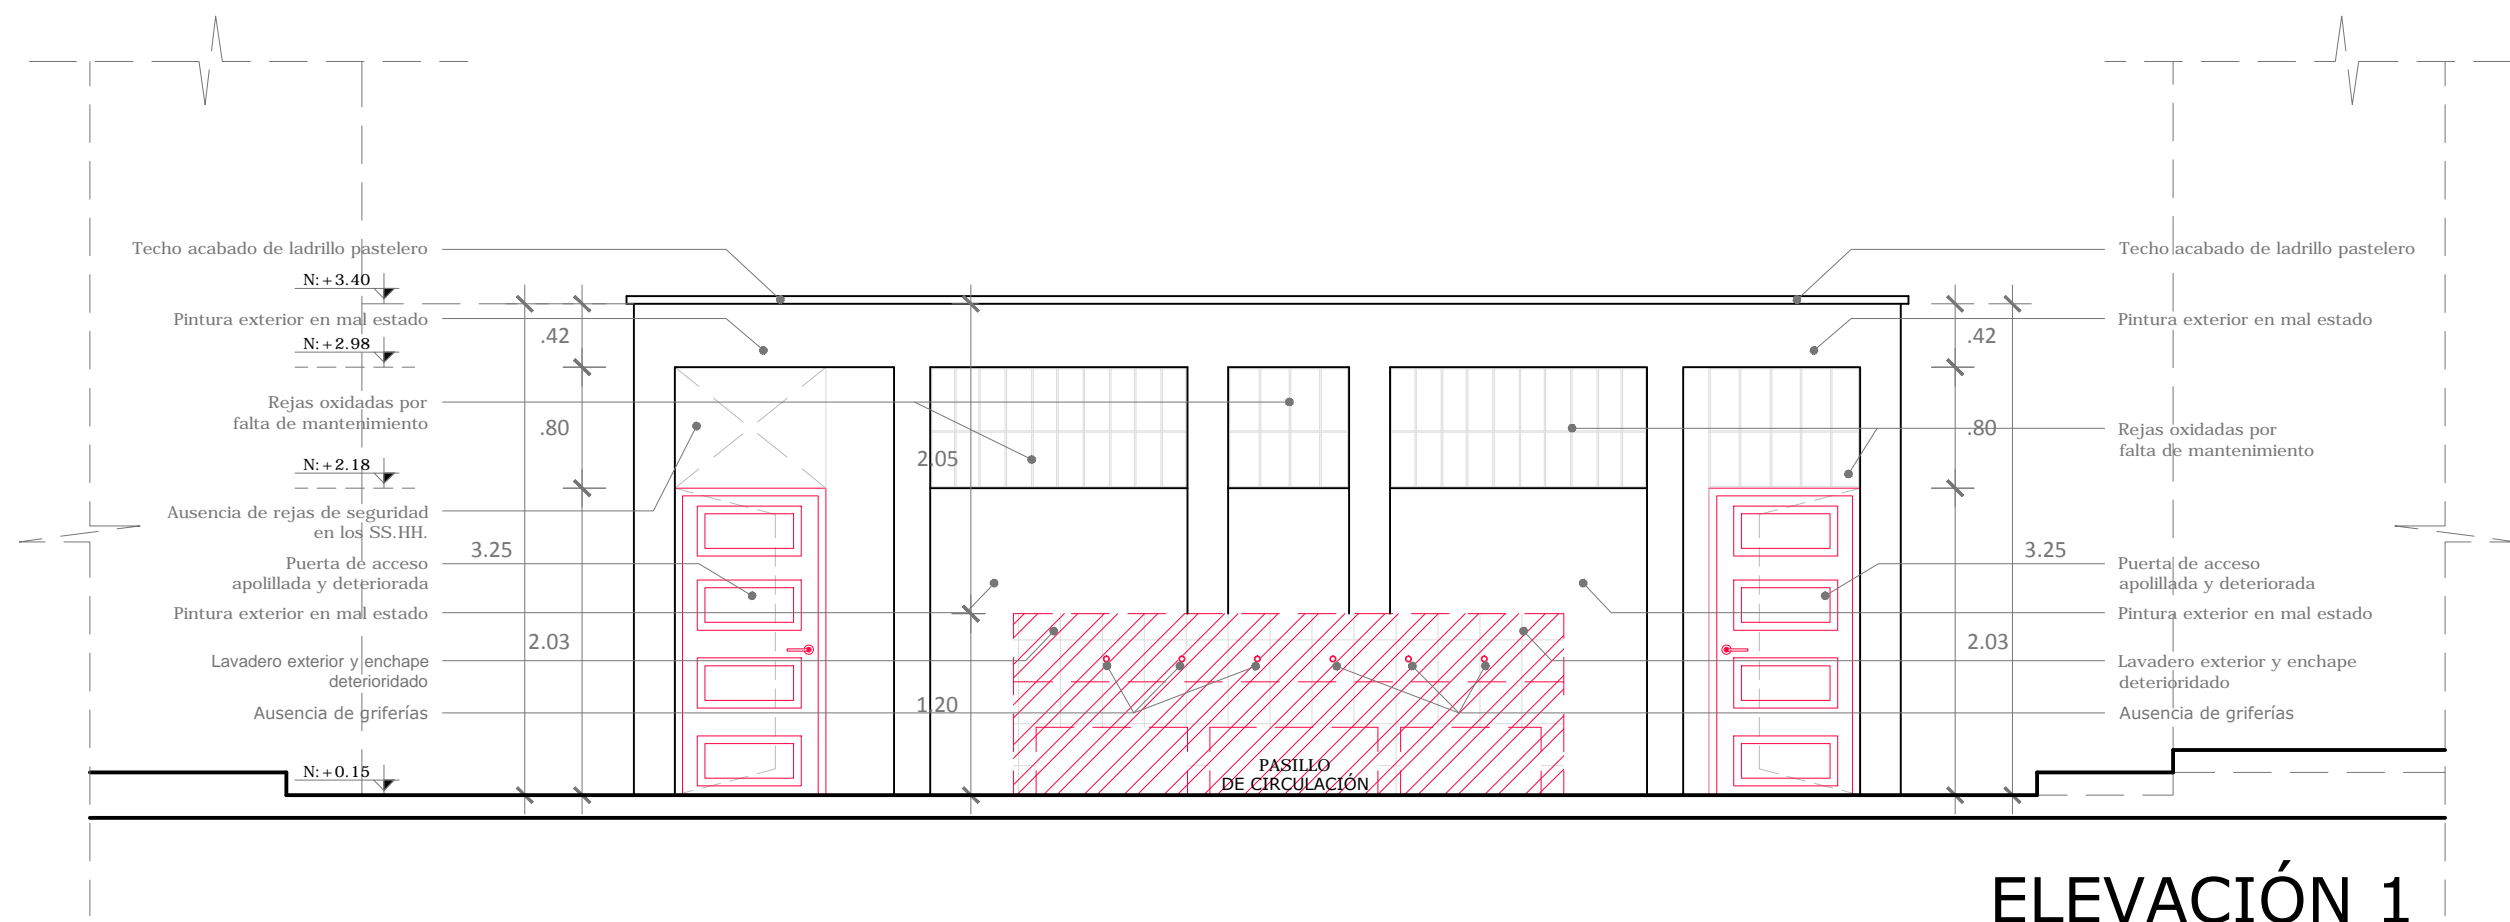
ELEVACIÓN 1

PLANO:
LEVANTAMIENTO:
SSHH 01
ELEVACIONES 1 y 2

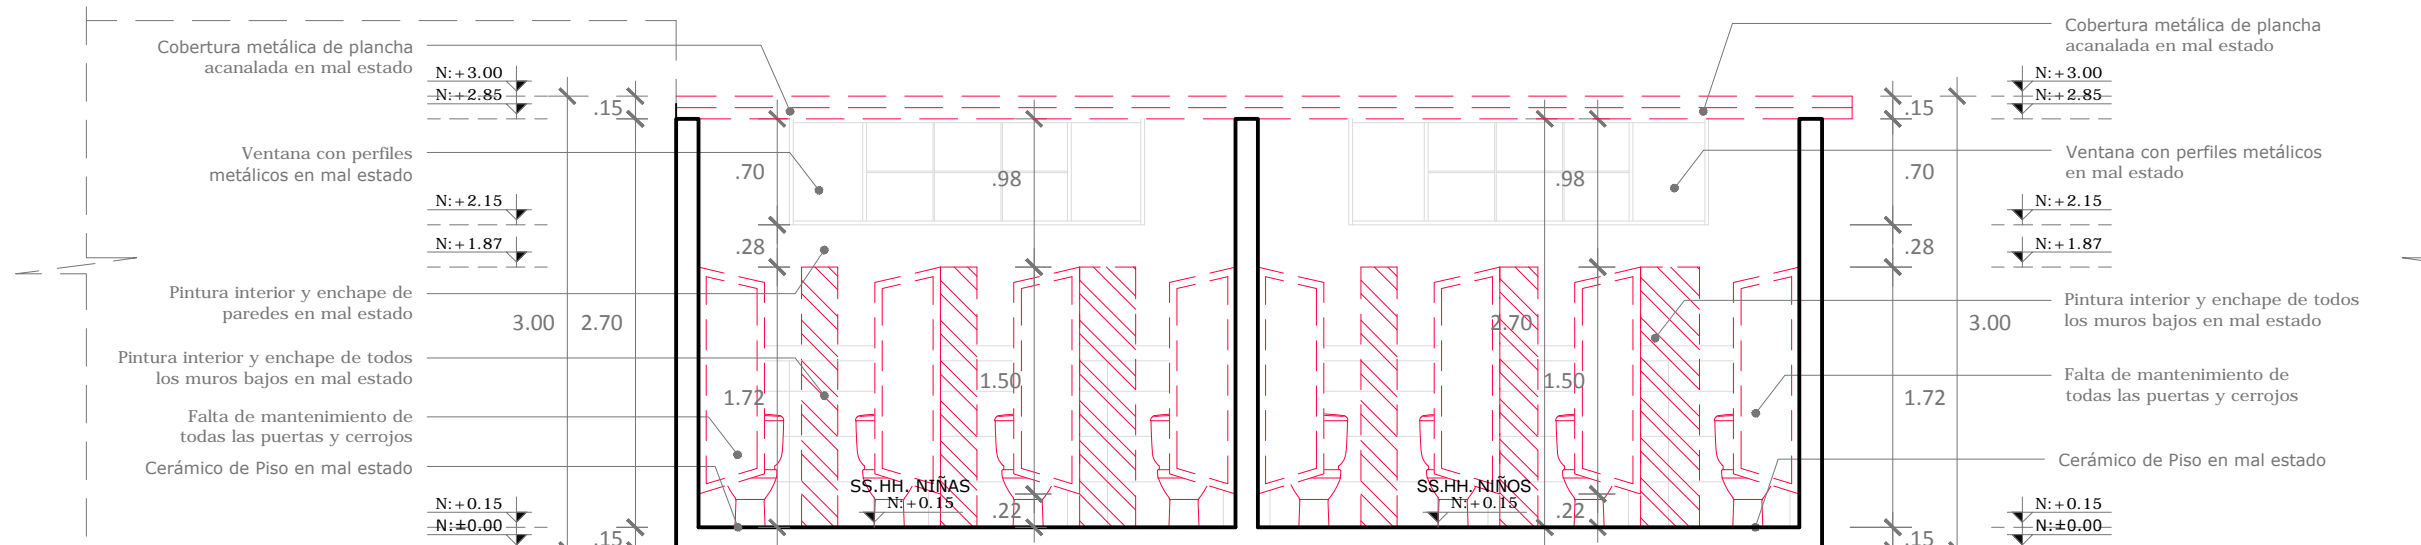
CORTE A-A

LEVANTAMIENTO:
SSH 02
CORTES A-A y B-B

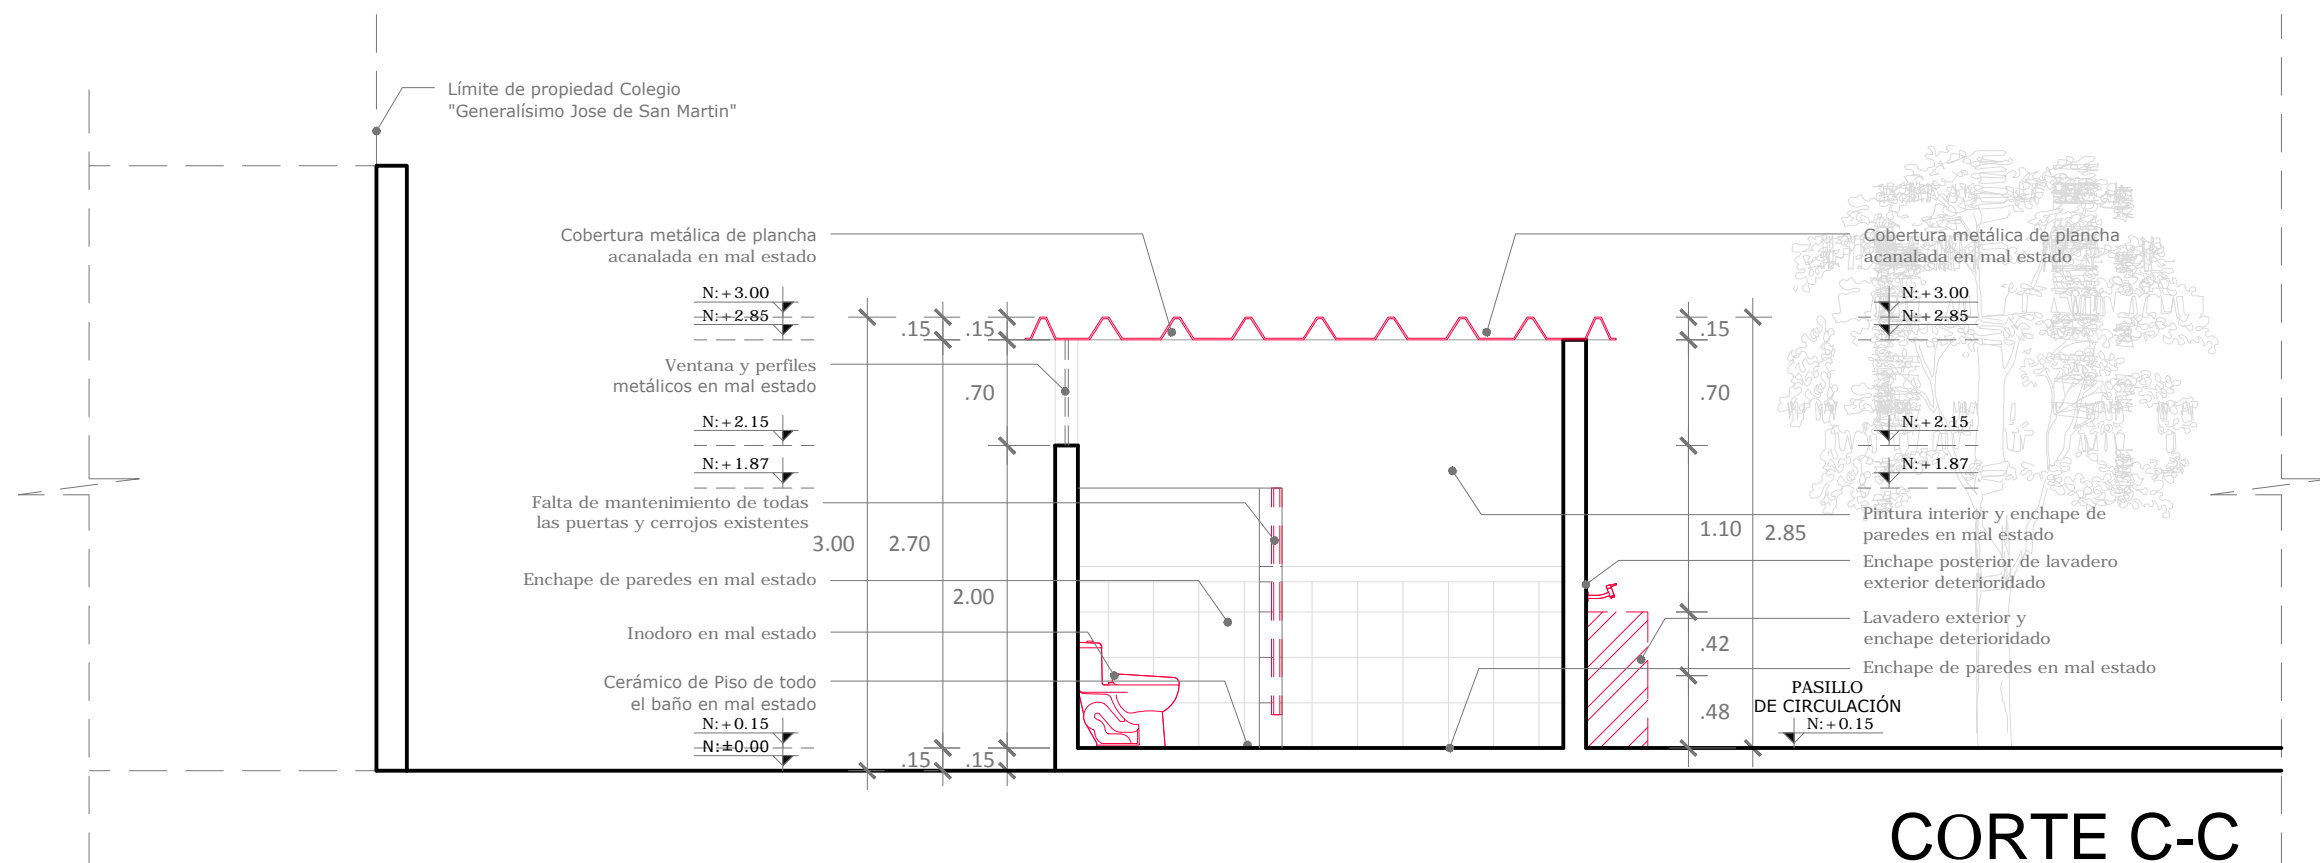
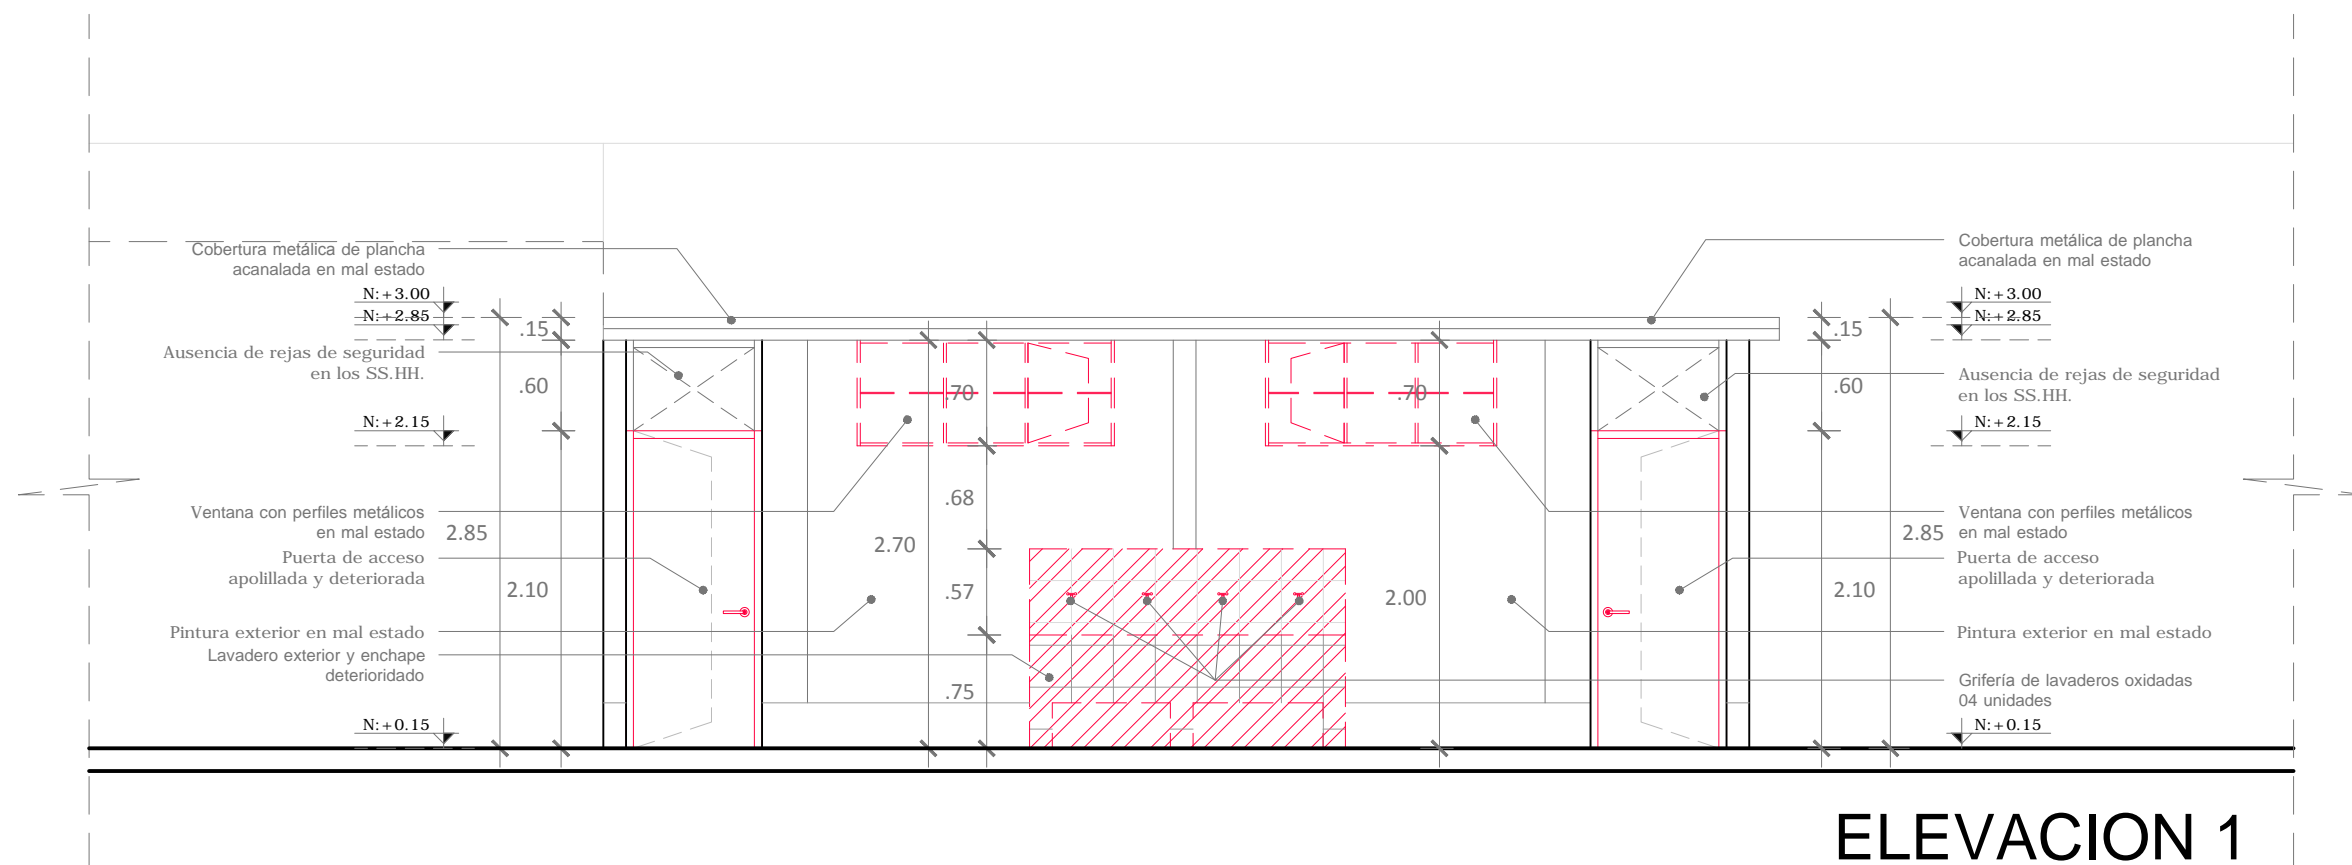
LÁMINA:
L - 07

PLANO:
LEVANTAMIENTO:
SSH 02
CORTE C-C y ELEVACION 1

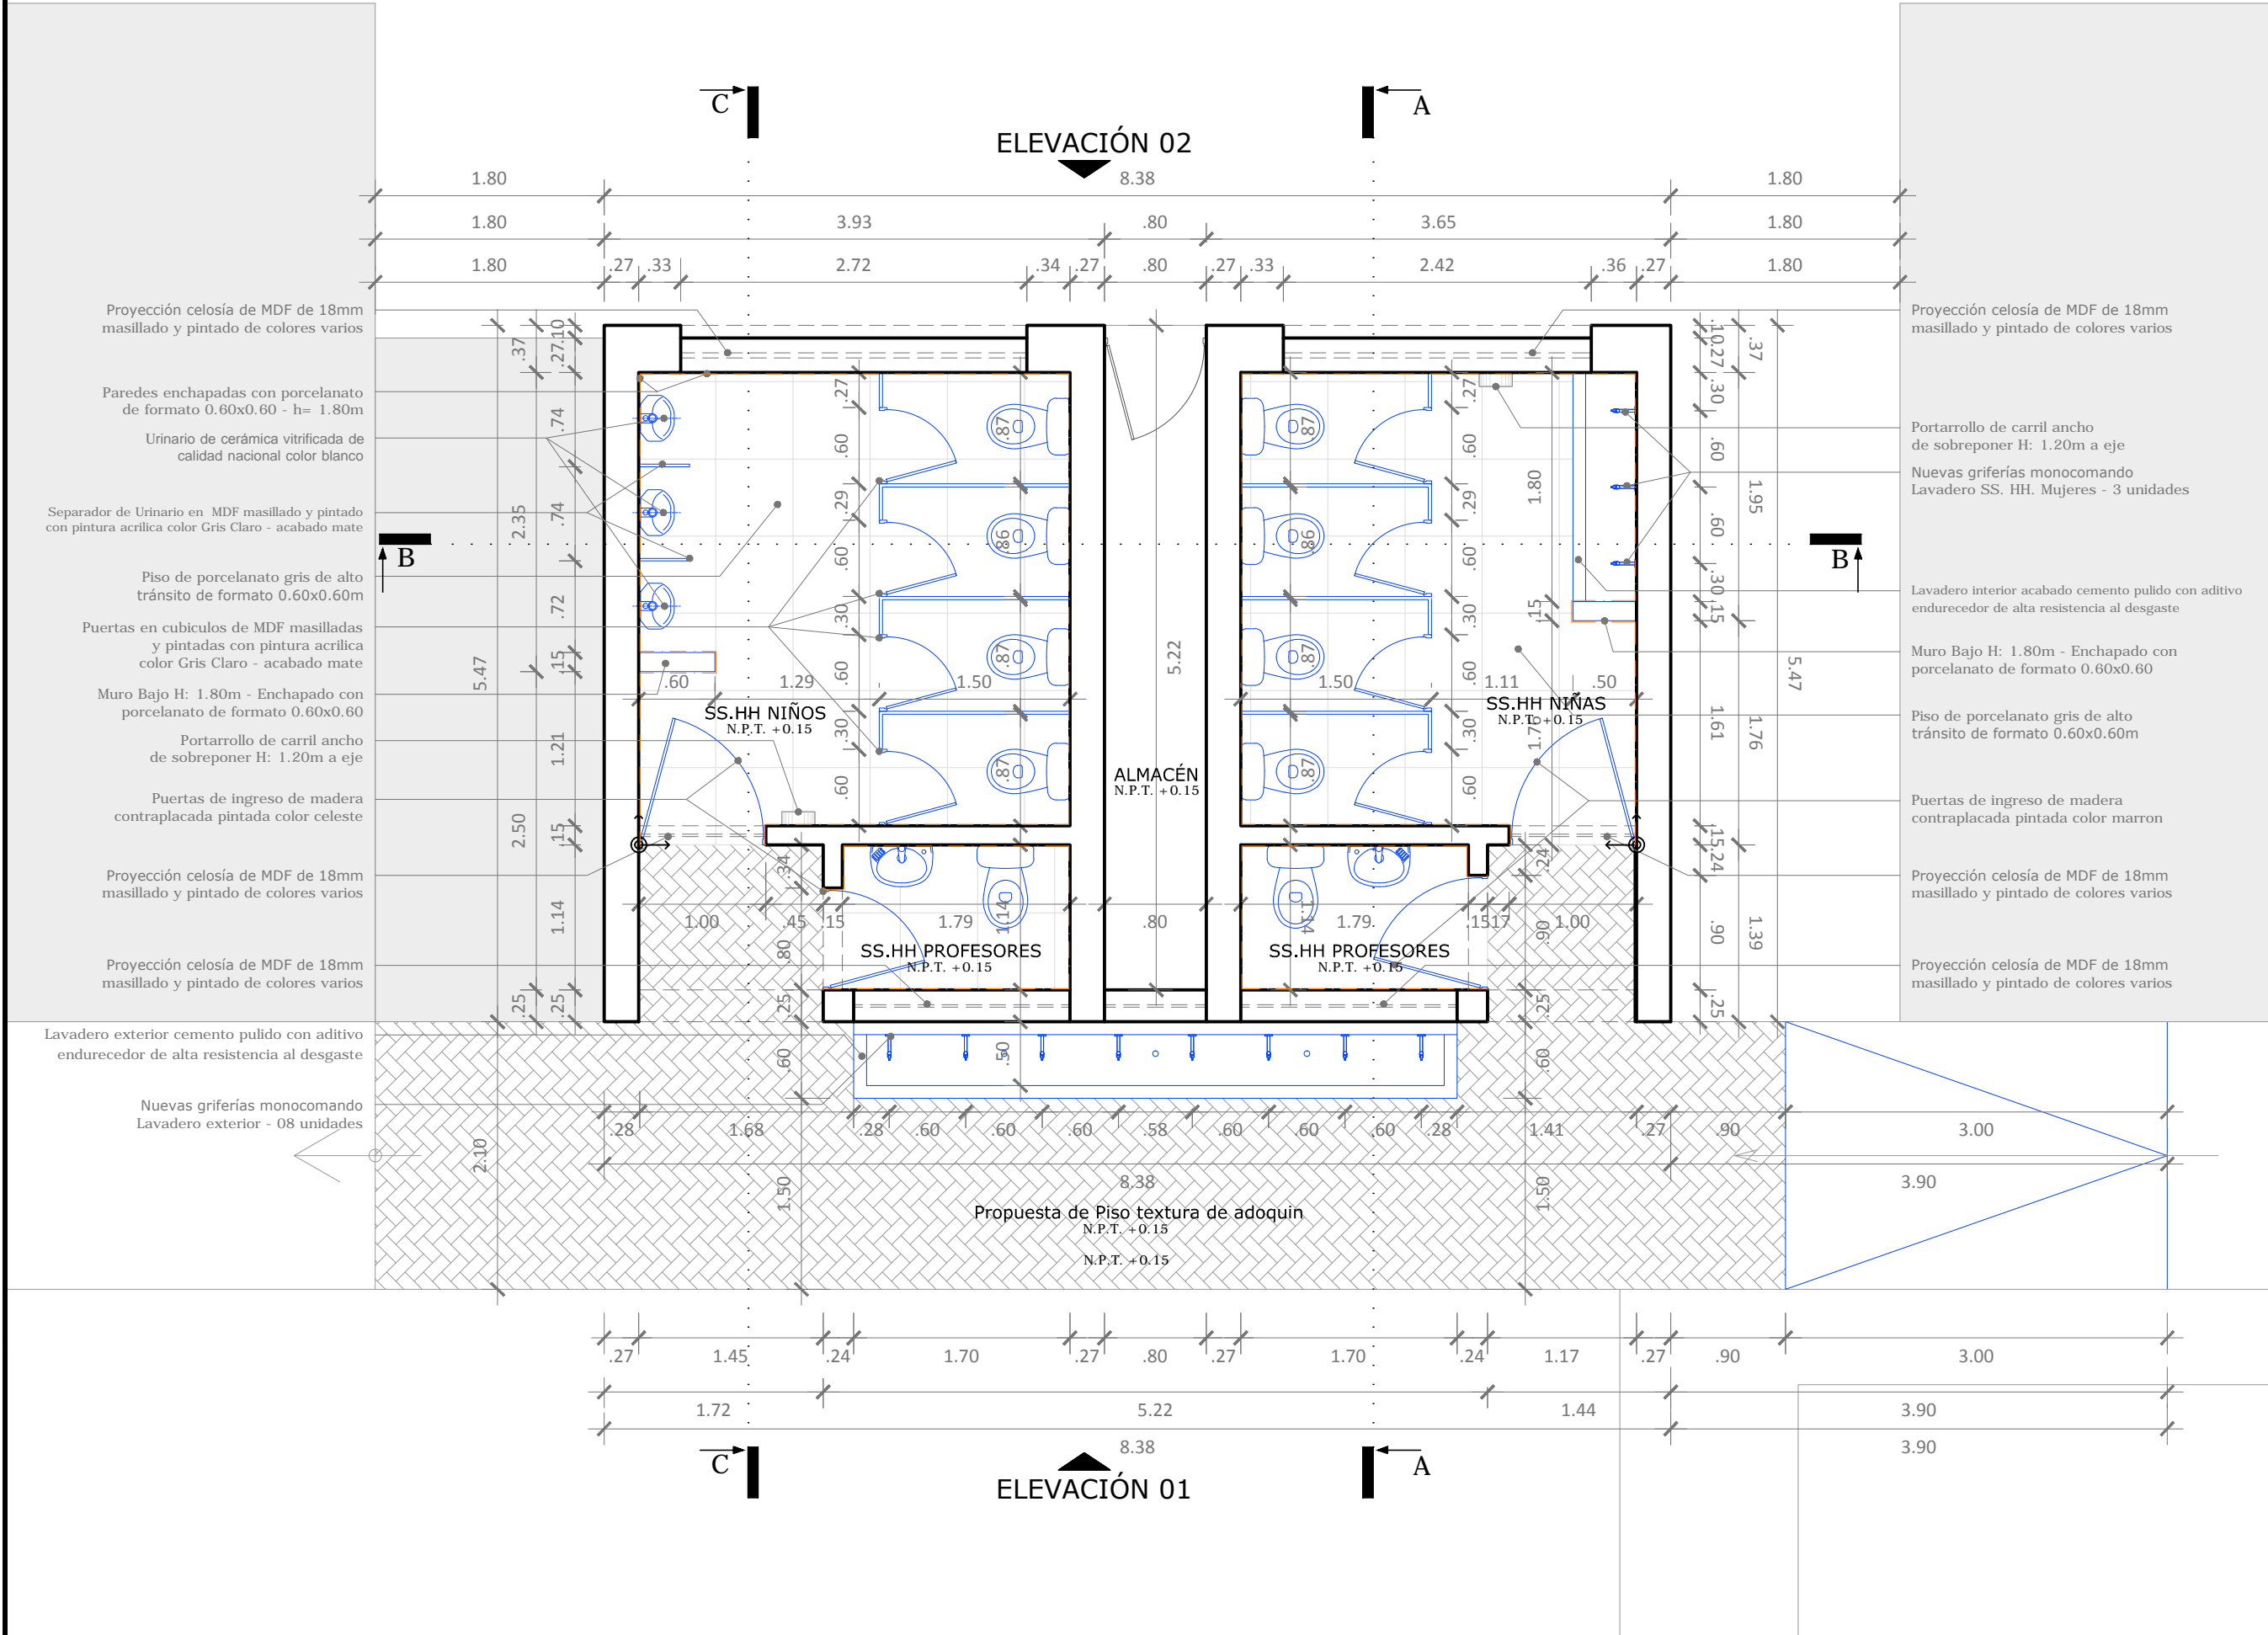
A - 02

ENCHAPE NUEVO

ARQUITECTURA:
SSHH 01
PLANTA

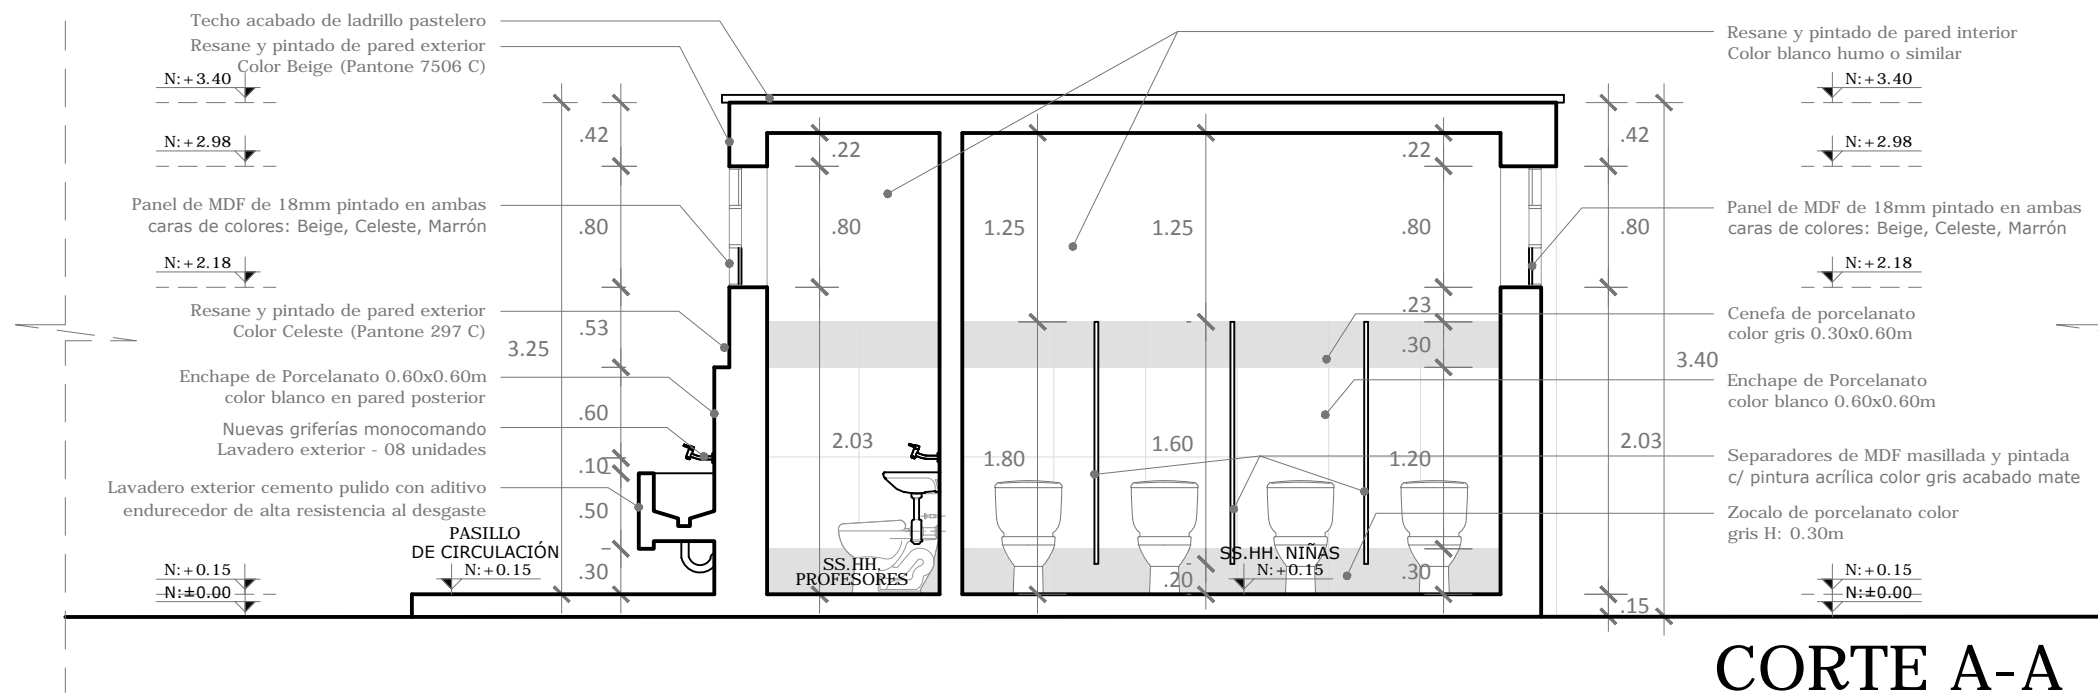
CORTE A-A

PLANO:
ARQUITECTURA:
SSHH 01
CORTES A-A, B-B y C-C
