DEPARTAMENTO : LIMA
PROVINCIA : LIMA
DISTRITO : ANCÓN
CENTRO POBLADO : ANCÓN
DIRECCIÓN : AV. JULIO C. TELLO
1era CUADRA - S/N

"ACONDICIONAMIENTO E INSTALACION DE SERVICIOS HIGIENICOS DE LOCALES ESCOLARES"

II.EE. 3069 GENERALÍSIMO
 JOSE DE SAN MARTIN
 CODIGO LOCAL: 291283

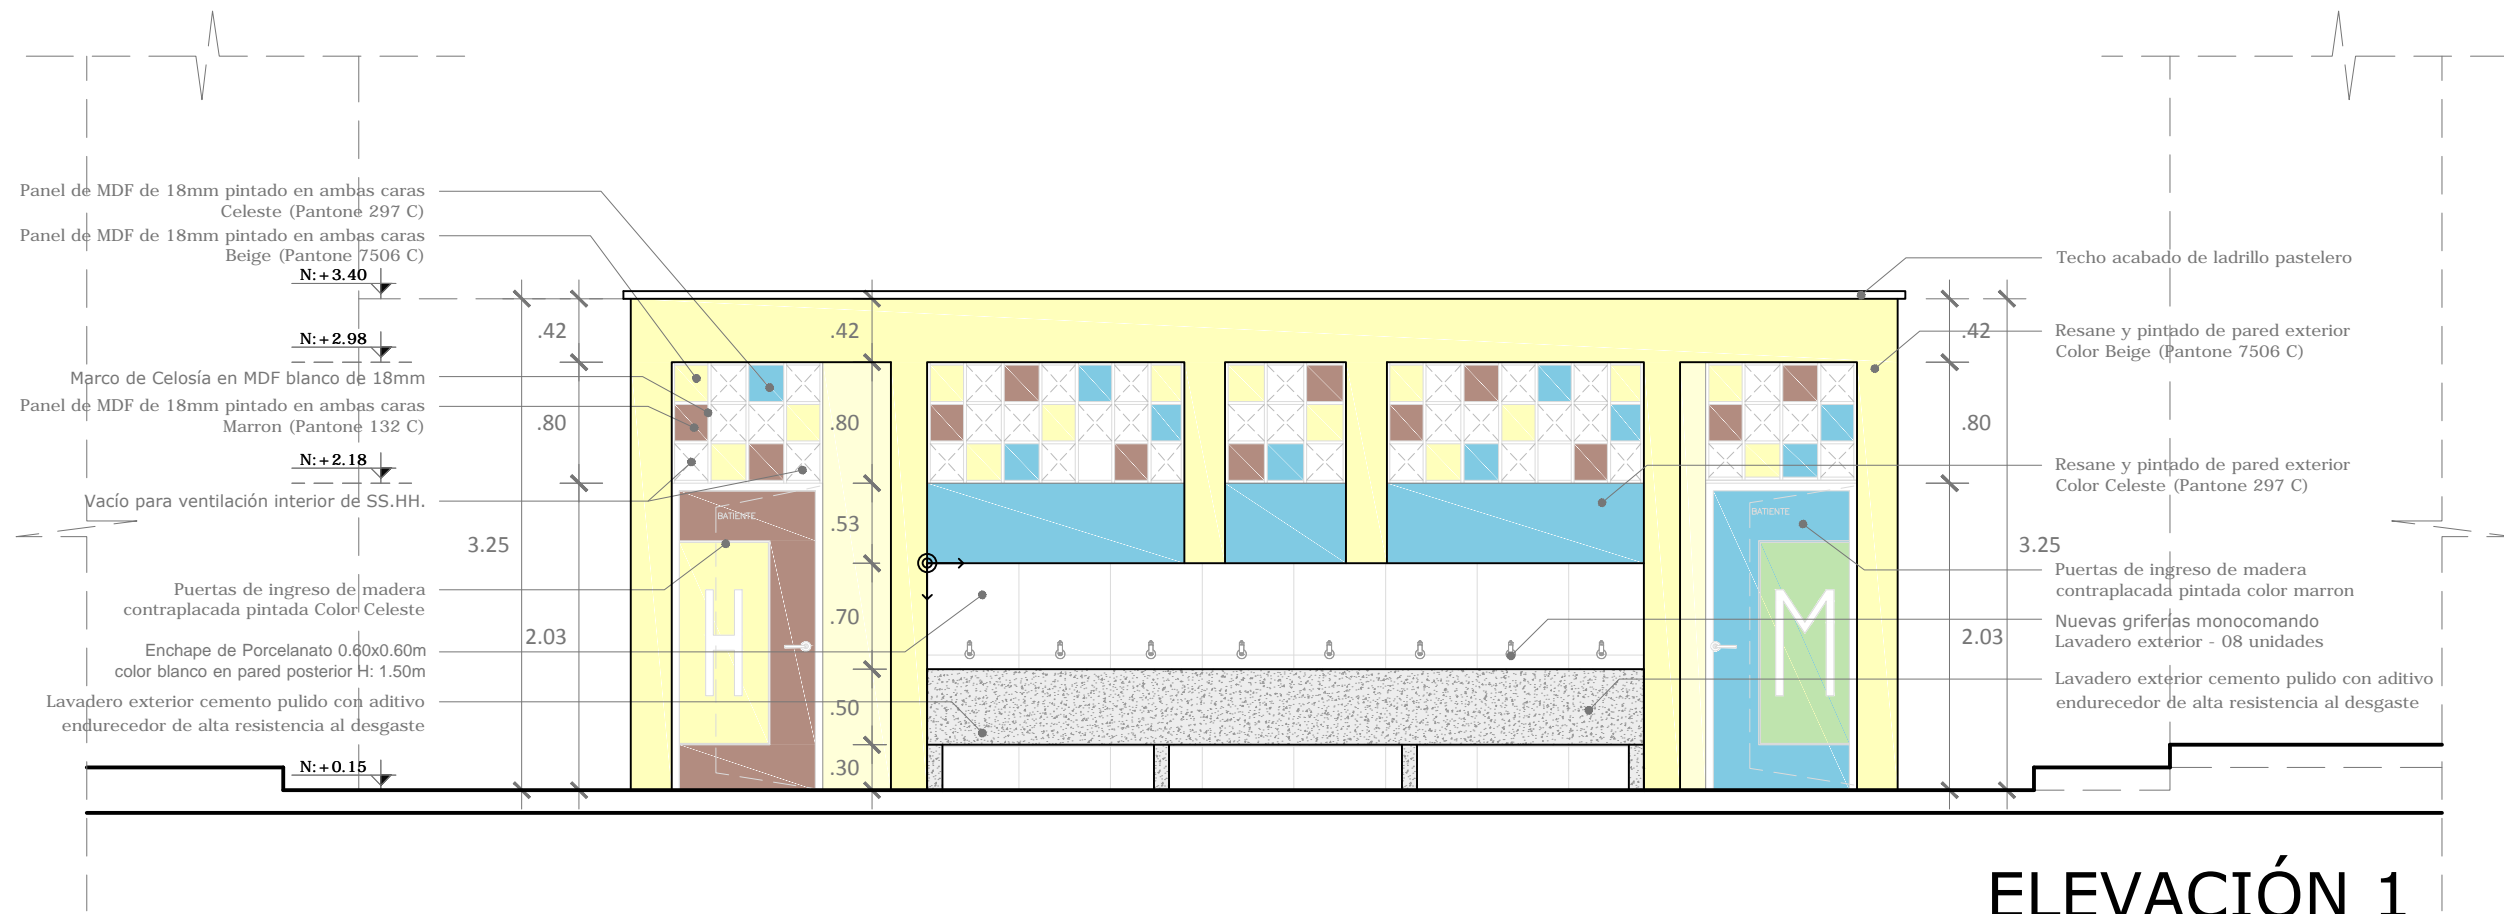
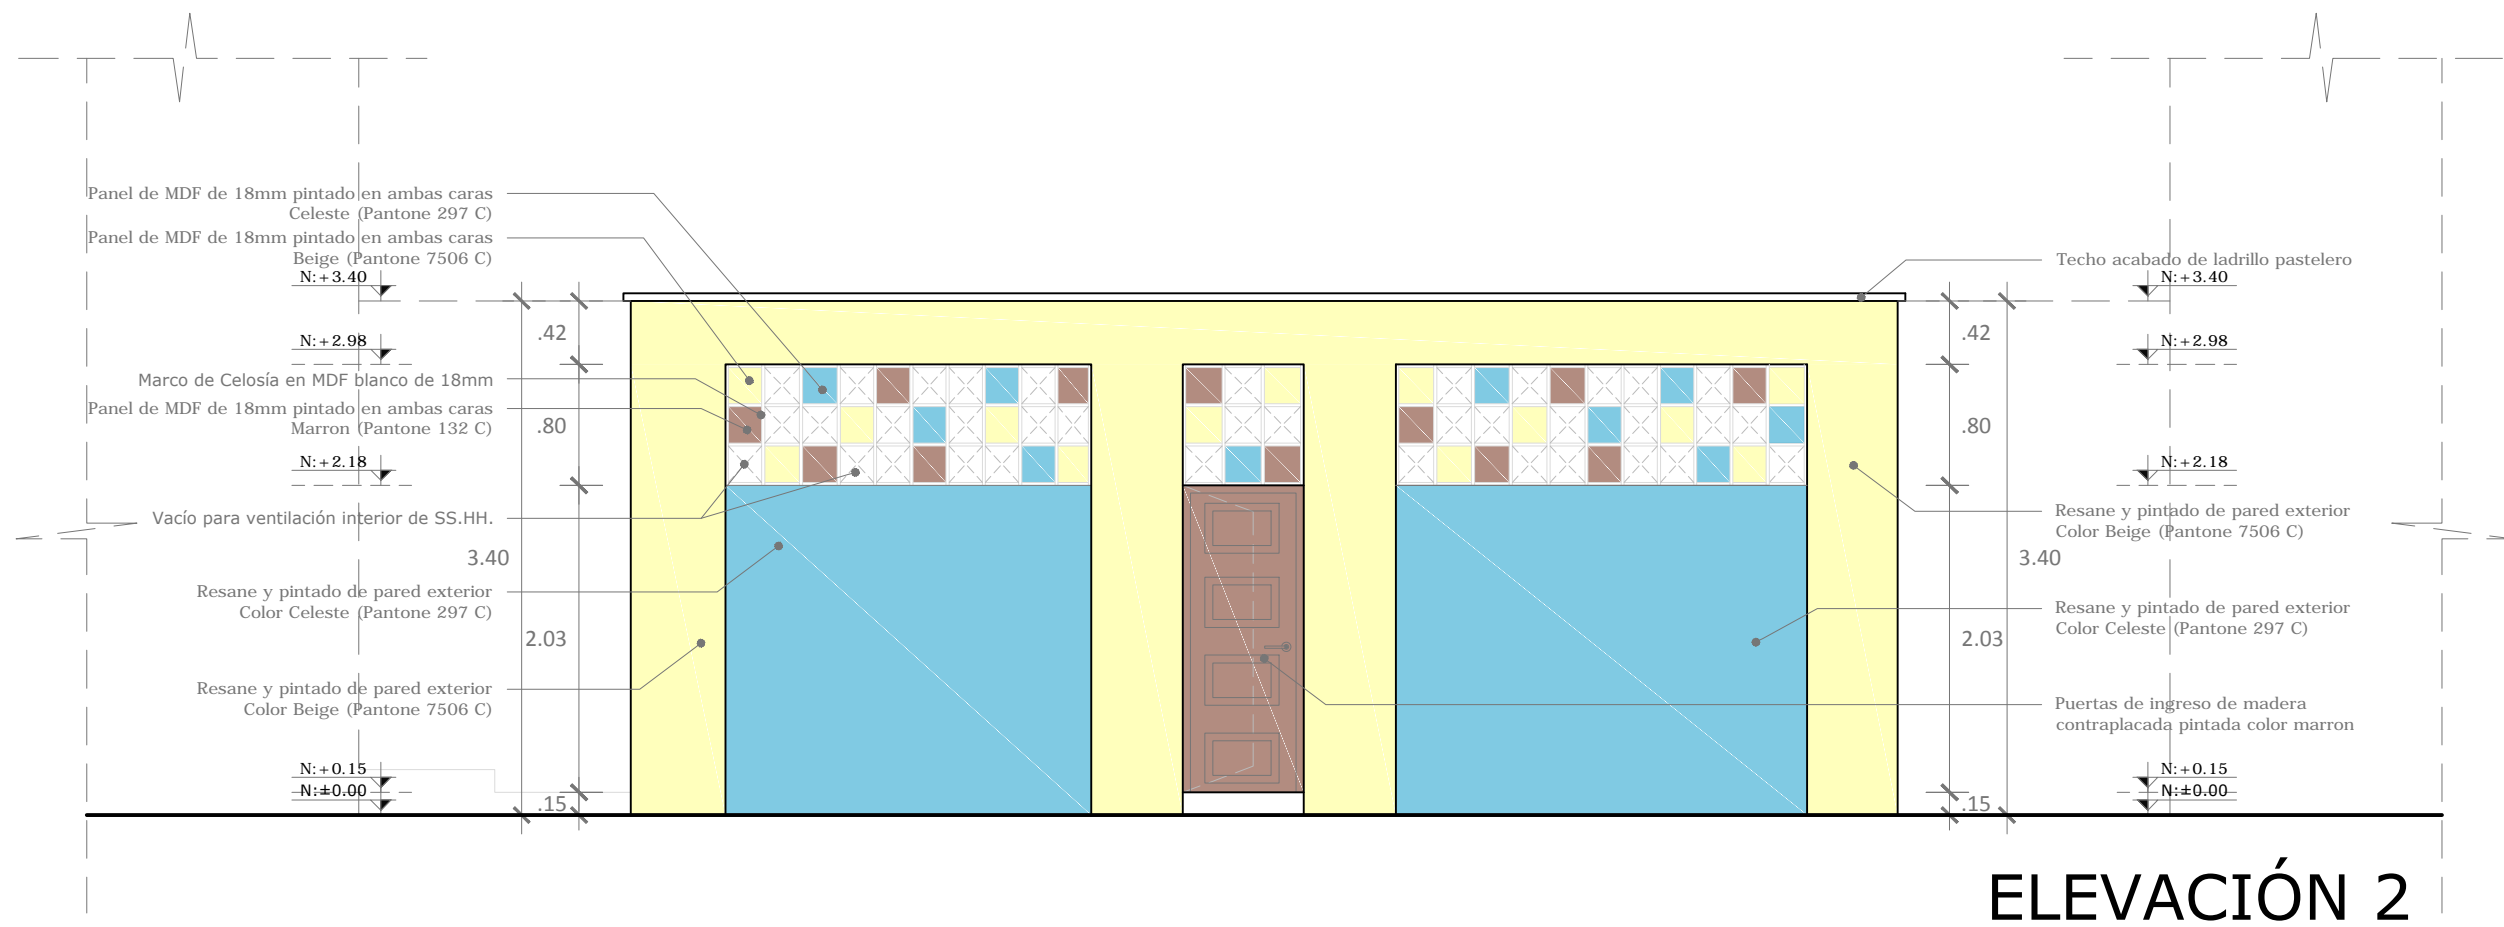
A - 04

ARQUITECTURA:
SSH 01
ELEVACIONES 1 y 2

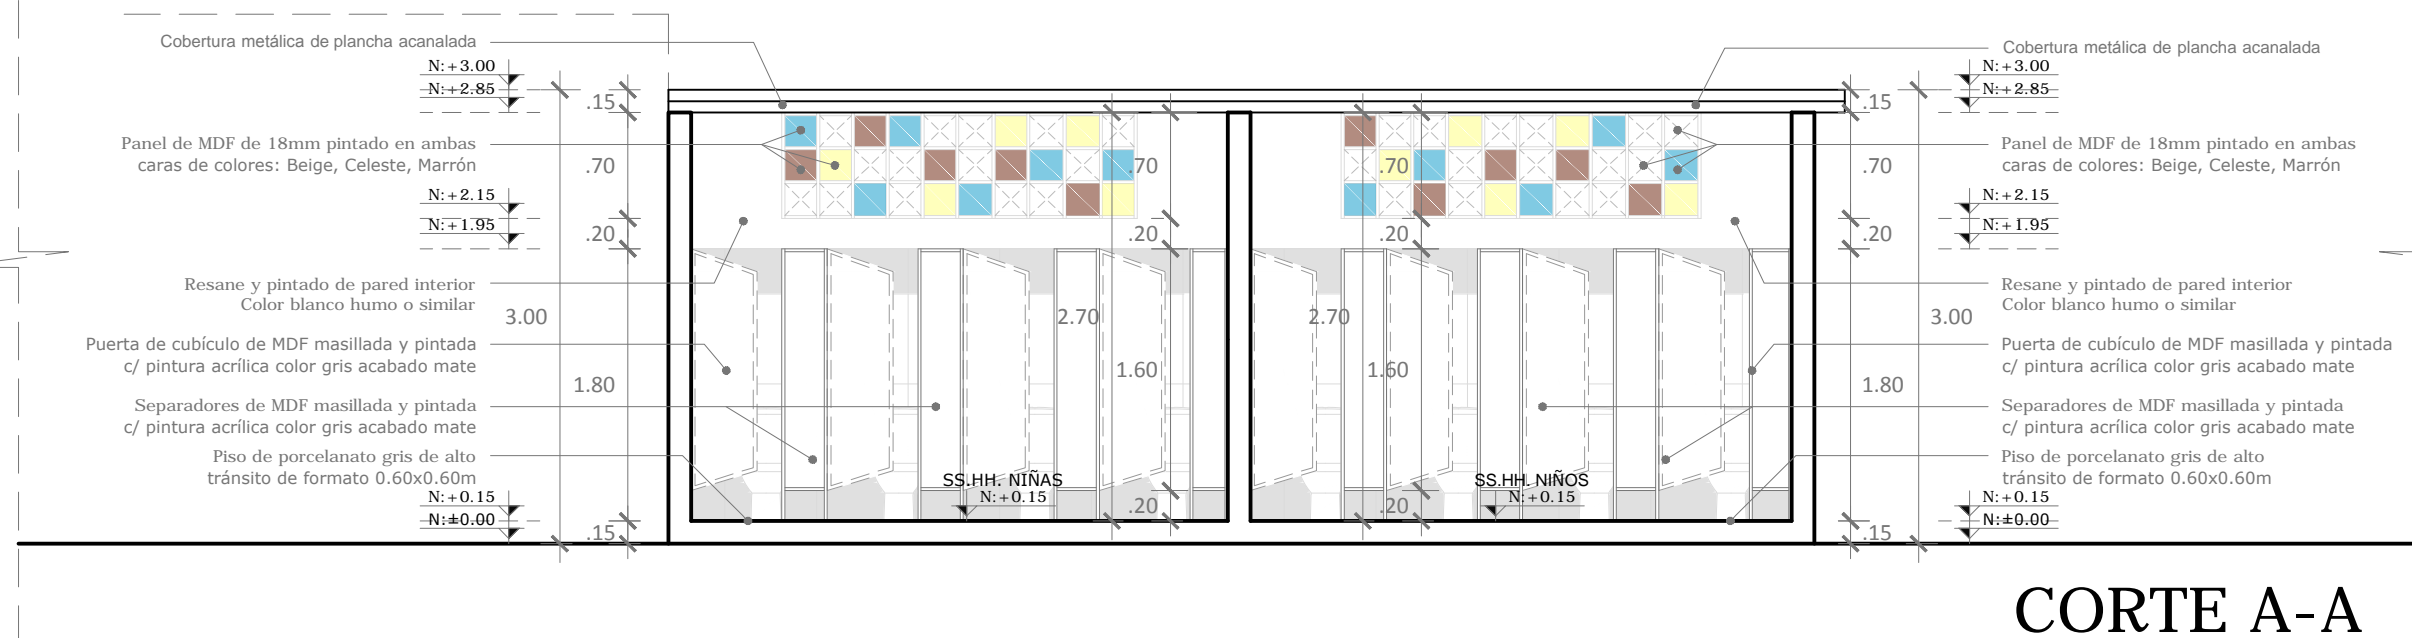
CORTE A-A

PLANO:
 LEVANTAMIENTO:
 SSHH 02
 CORTES A-A y B-B

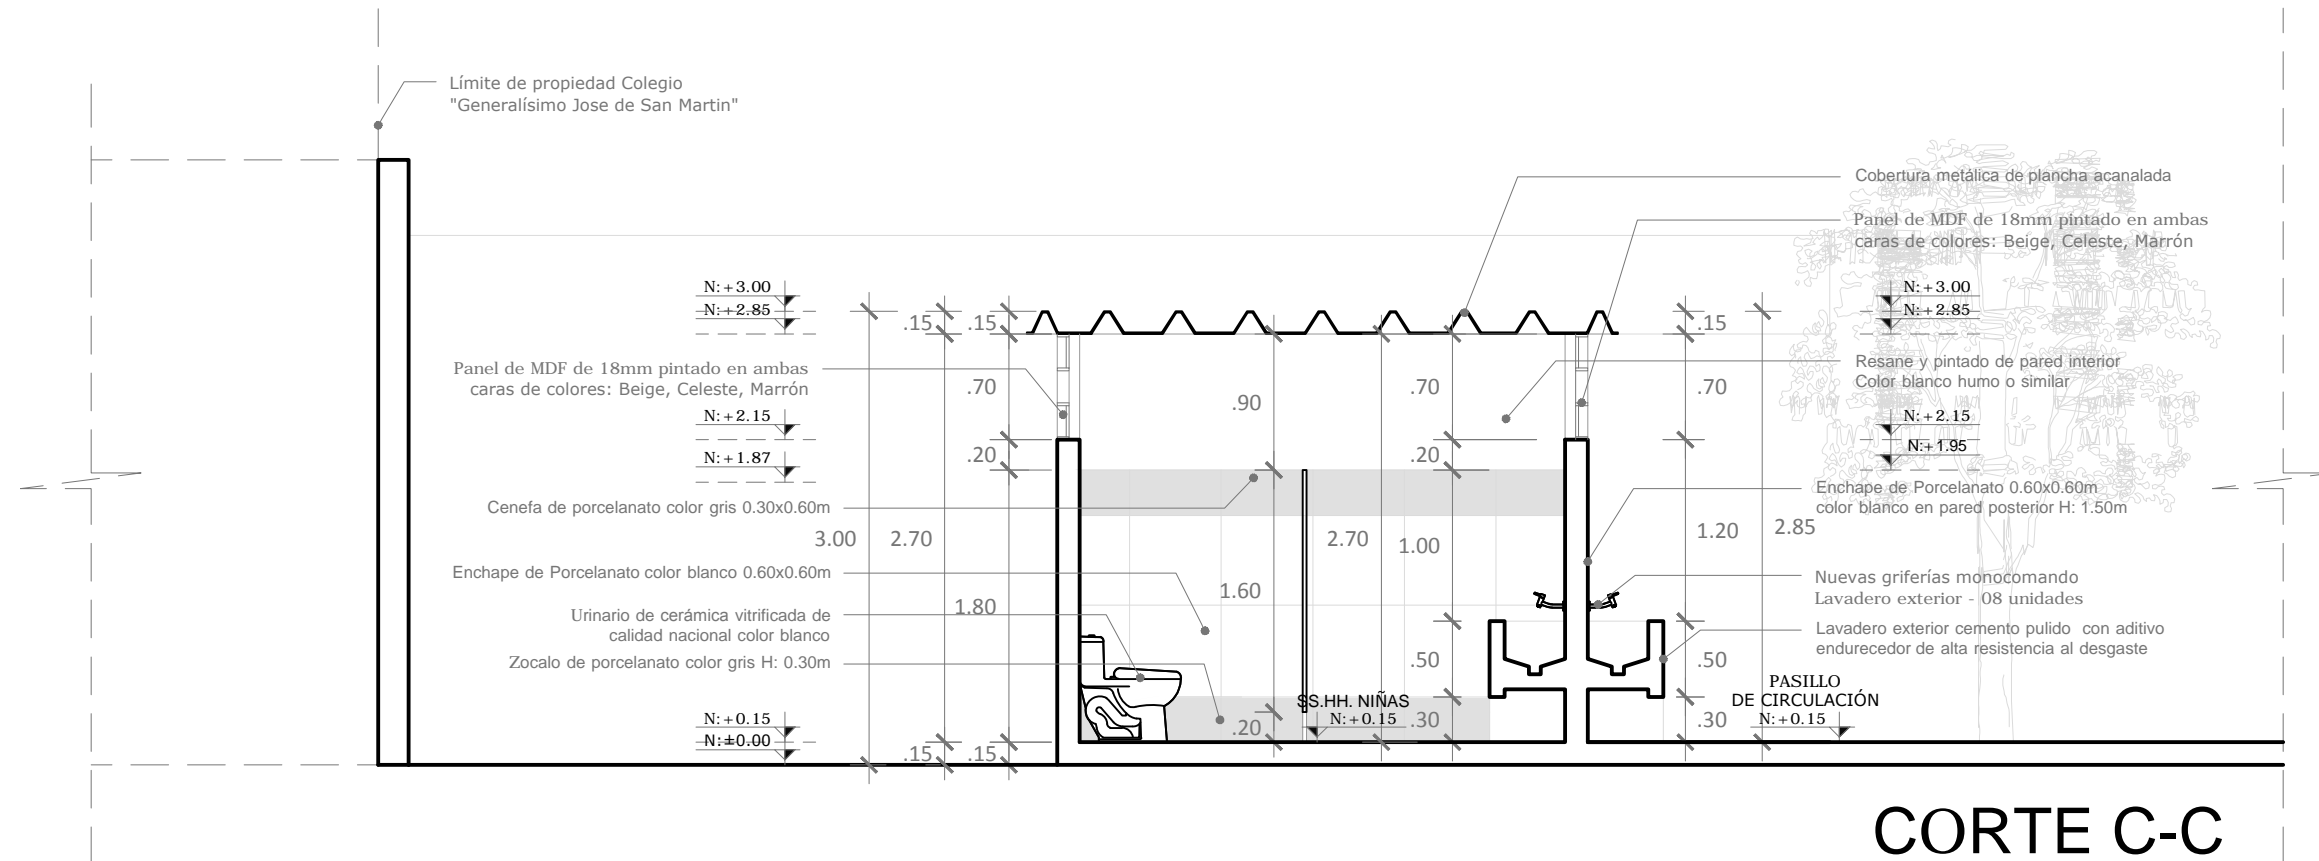
LEVANTAMIENTO:
SSH 02
CORTE C-C y ELEVACIÓN 1

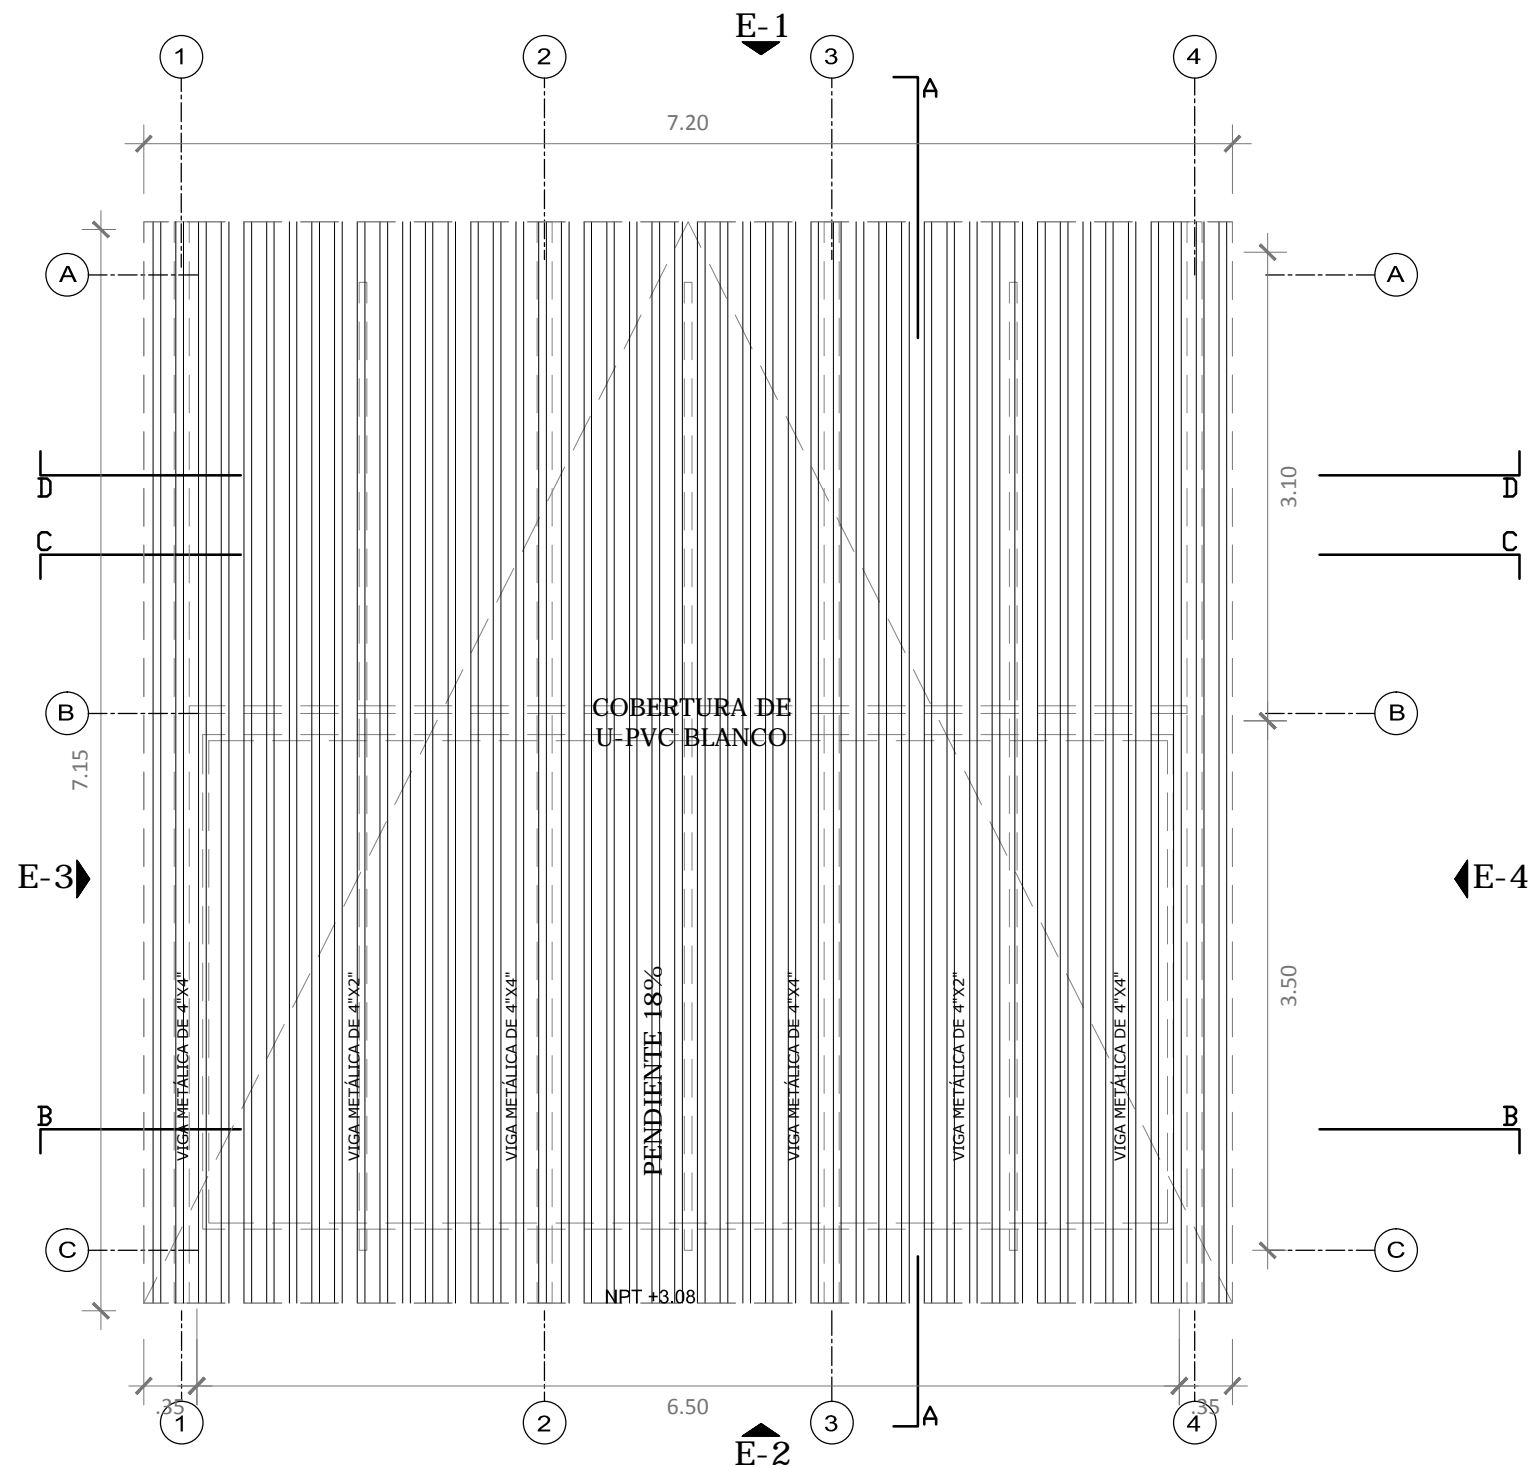
PLANTA COBERTURA

PLANO:
ARQUITECTURA:
MODULO "A"
PLANO DE TECHOS

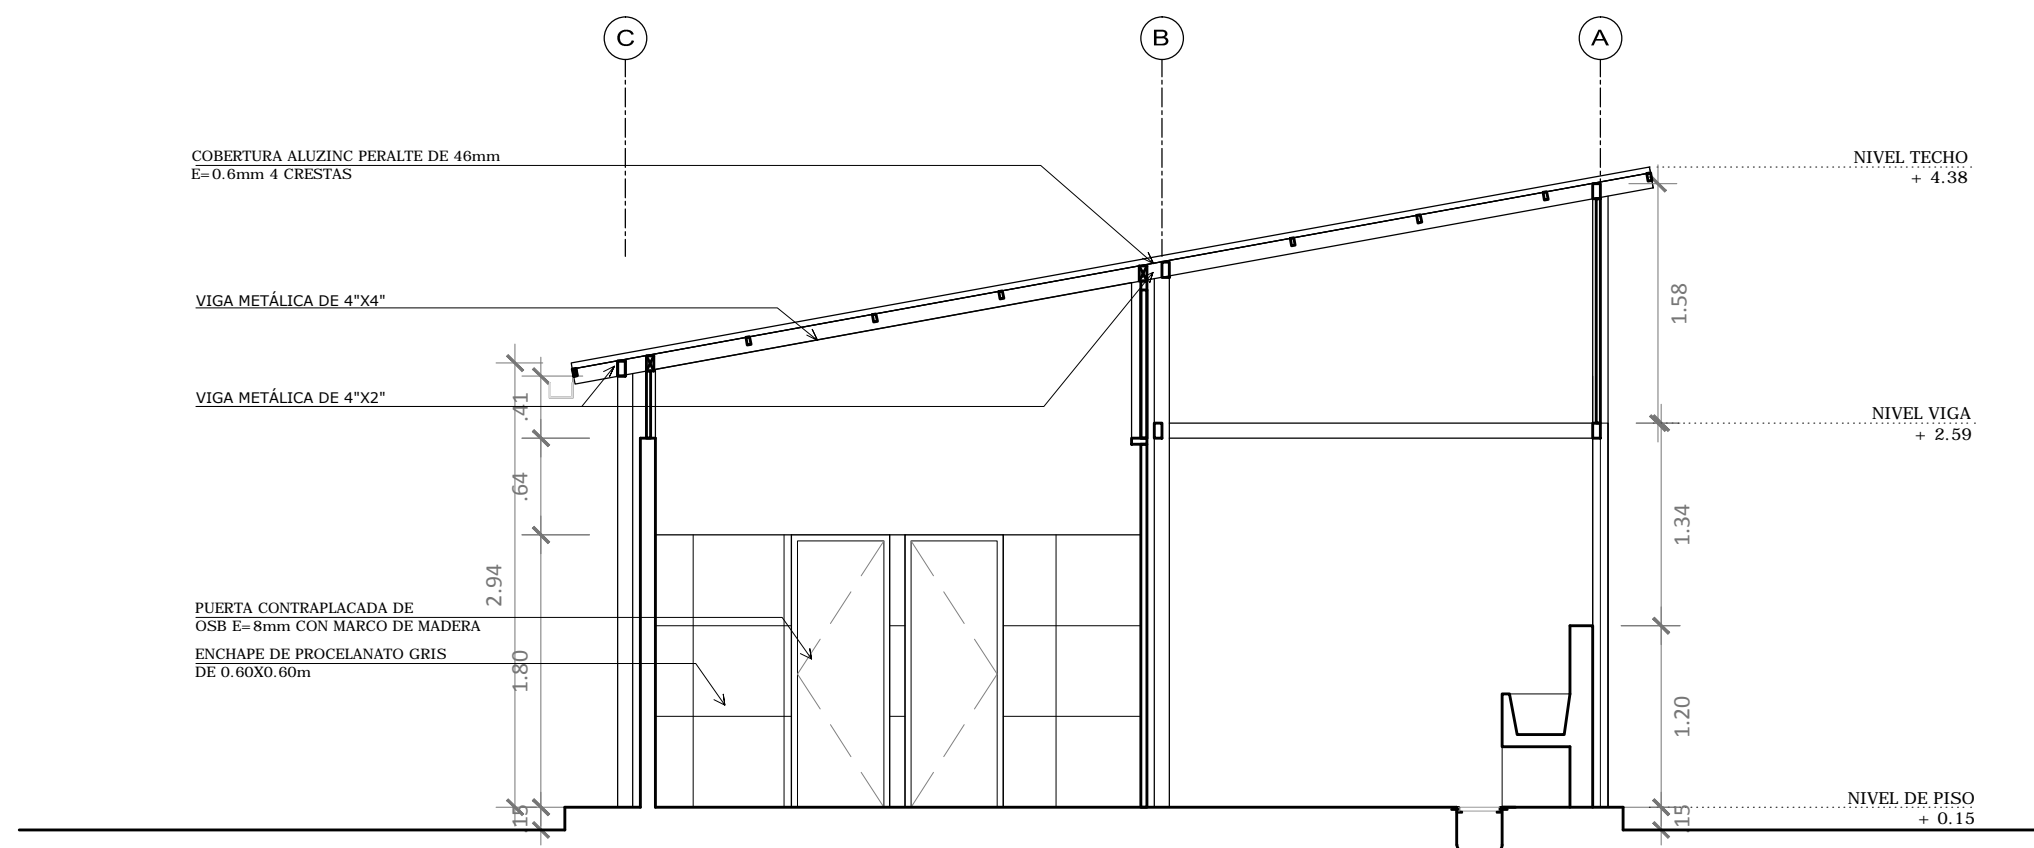
CORTE A-A

ARQUITECTURA:
MÓDULO "A"
CORTES A-A y B-B

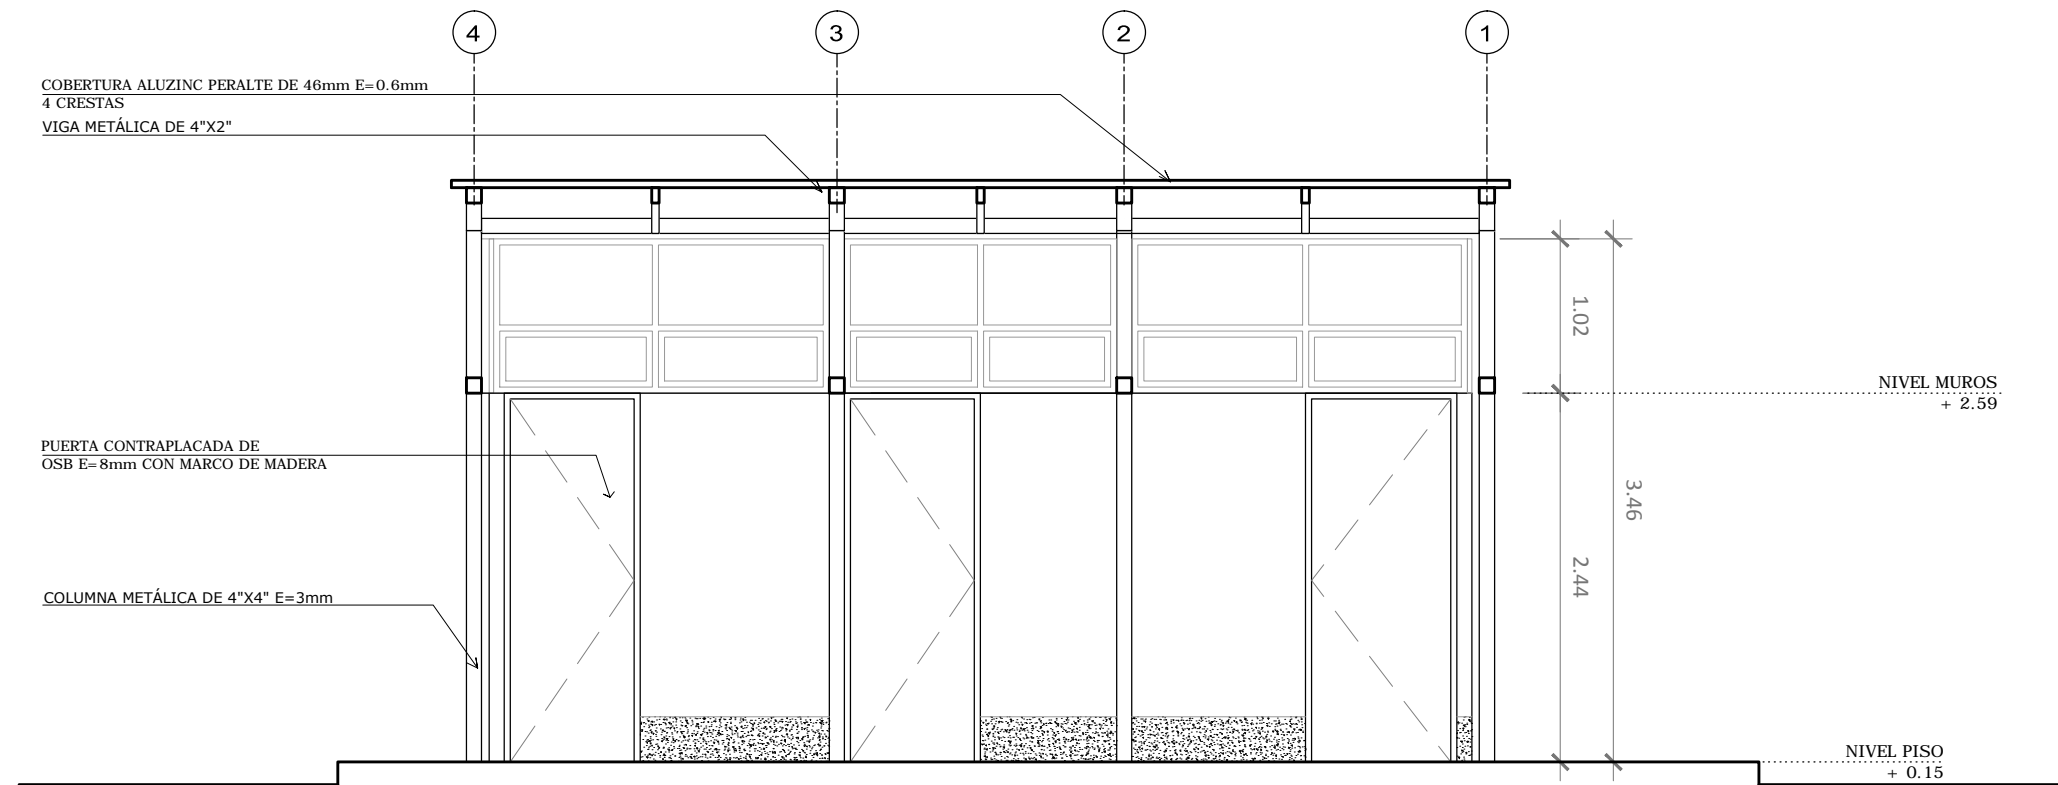
CORTE C-C

ARQUITECTURA:
MODULO "A"
CORTES C-C y D-D

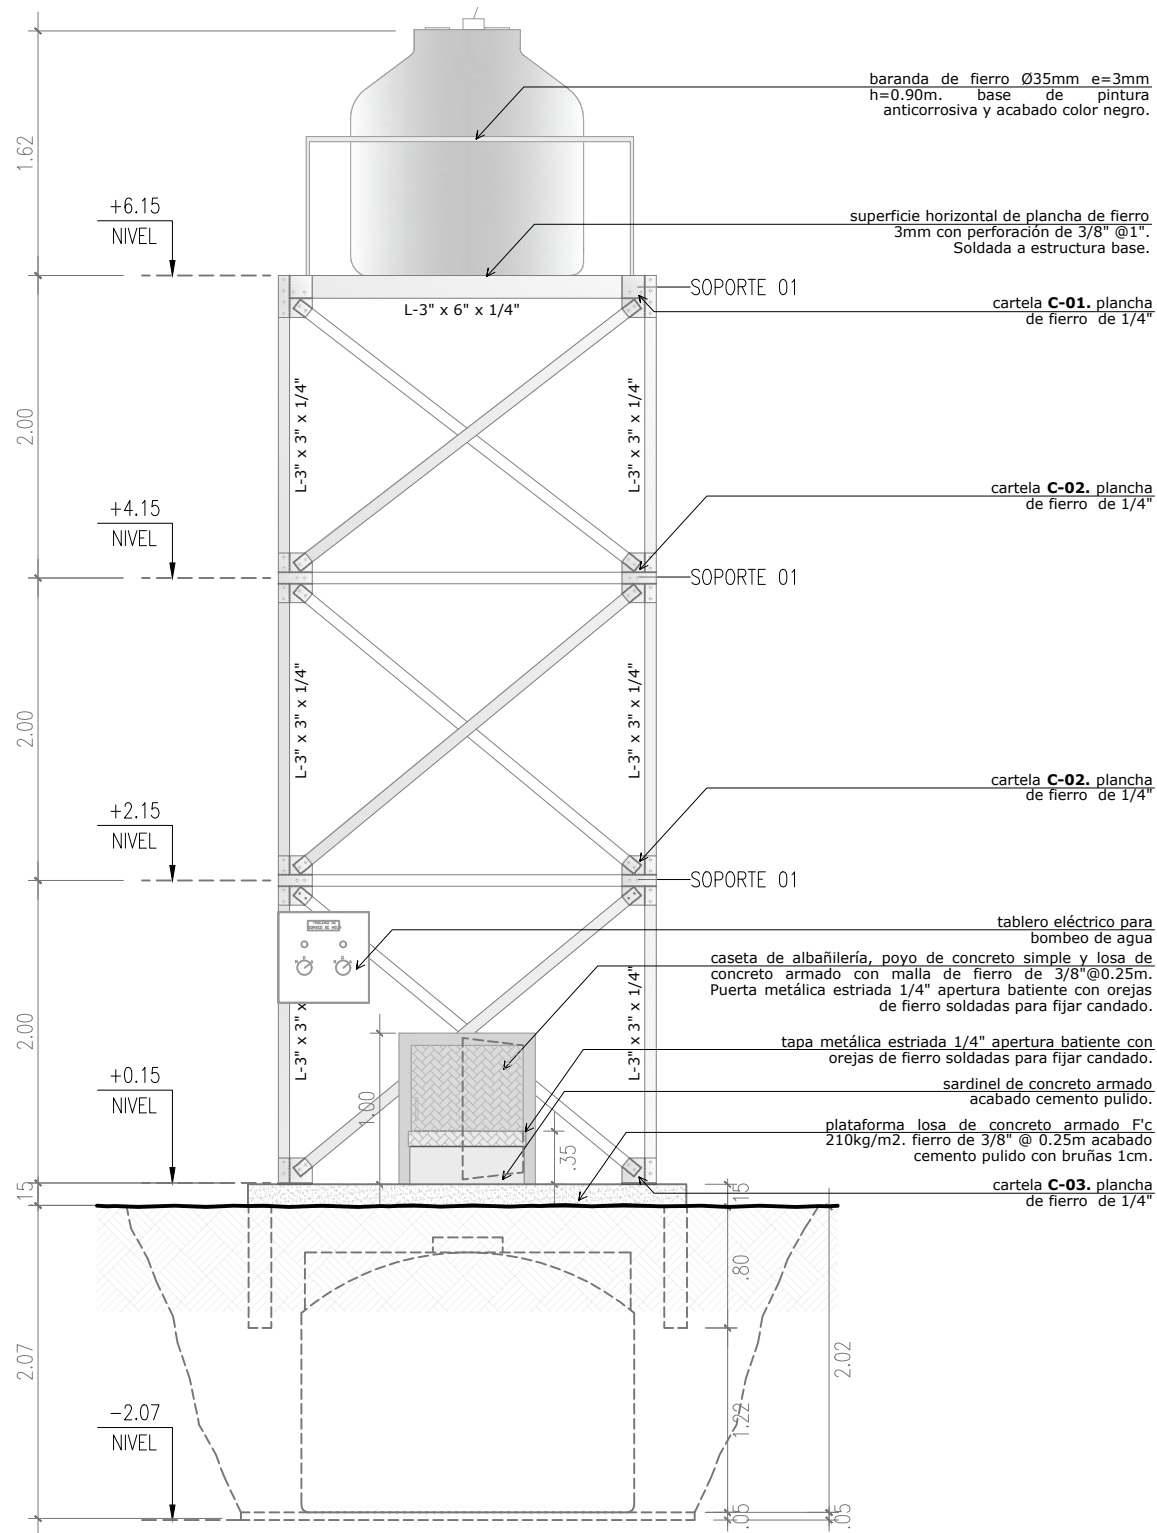
ELEVACIÓN A
ESC. 1/50

ARQUITECTURA:
MODULO CISTERNA Y TANQUE ELEVADO
CORTE 1-1 y ELEVACION 1

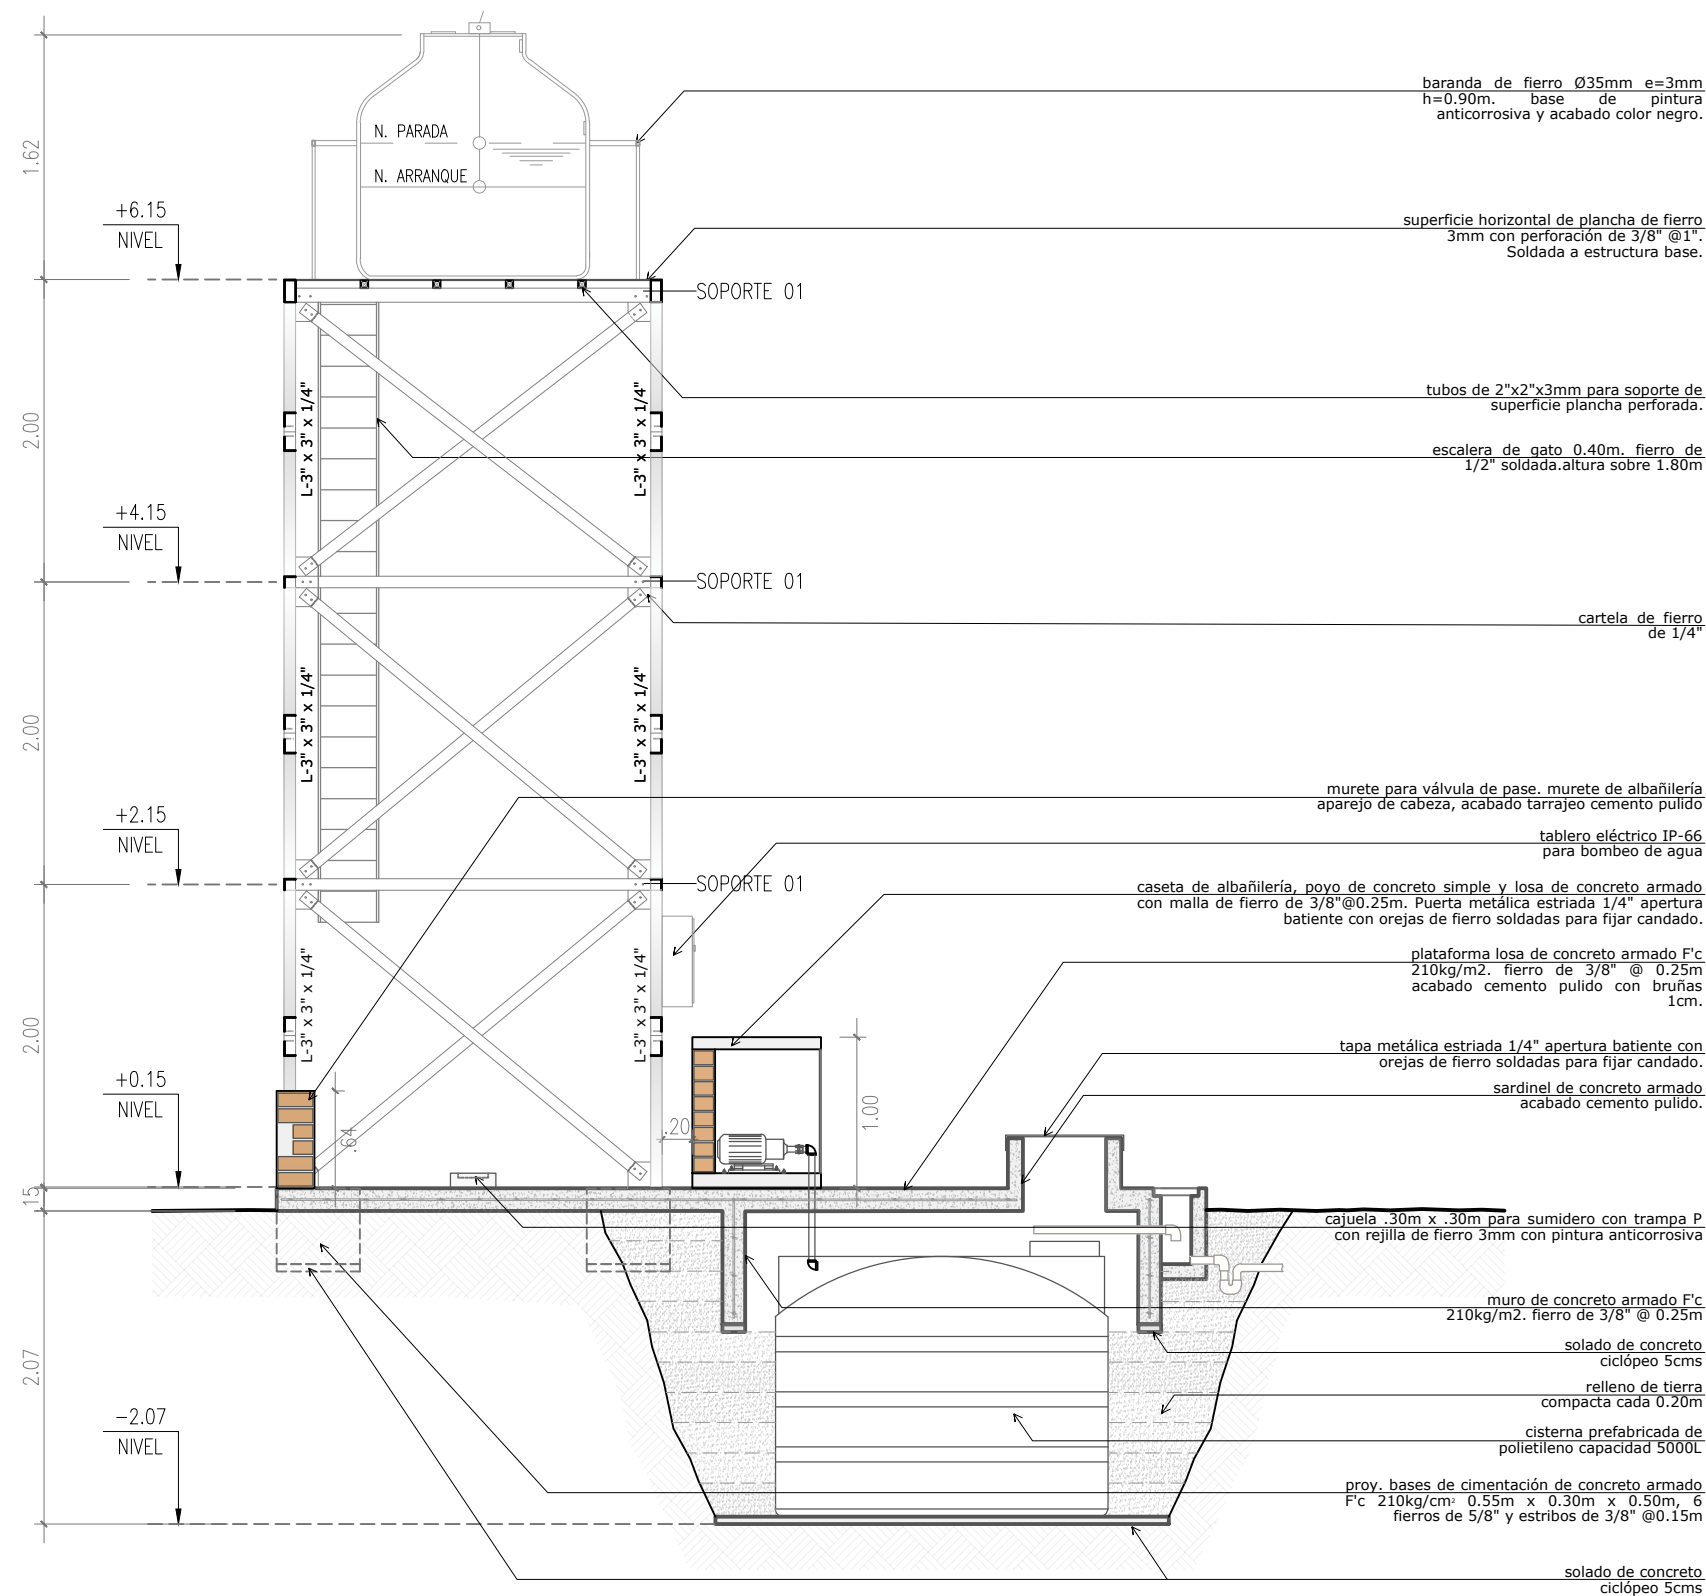
CORTE 02
ESC. 1/50

PLANO:
ARQUITECTURA:
MODULO CISTERNA Y TANQUE ELEVADO
CORTE 2-2

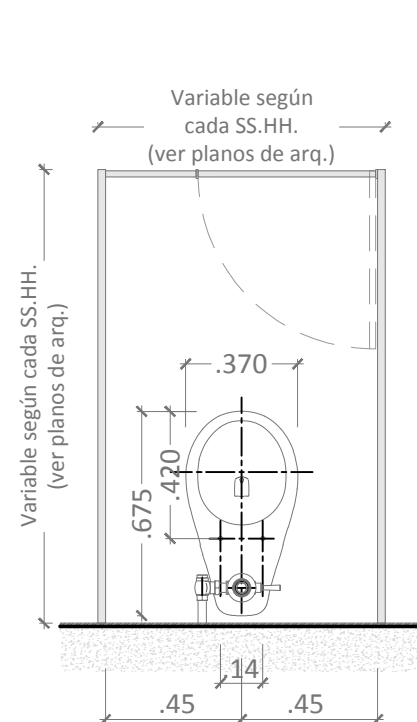
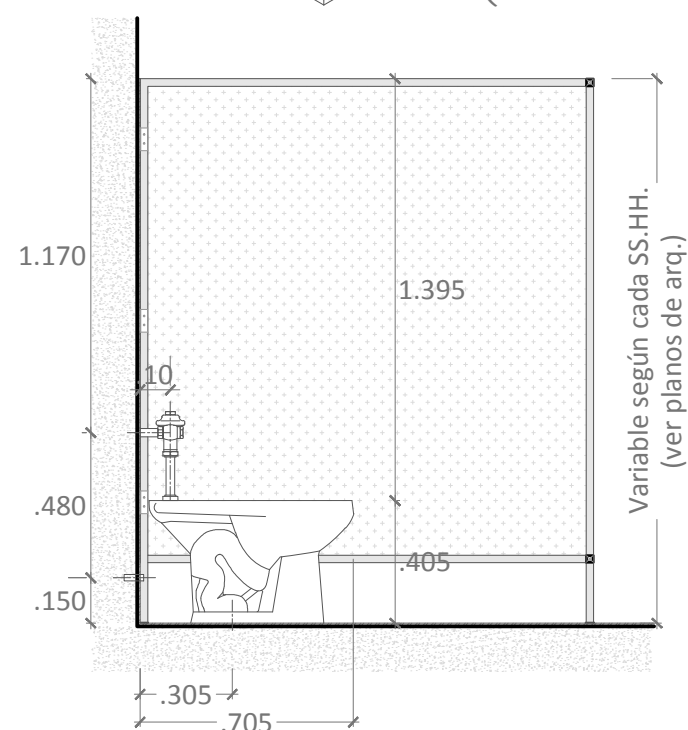
INODOROS

Separador de MDF masillada y pintada c/ pintura acrílica color gris acabado mate

Puerta de MDF masillada y pintada c/ pintura acrílica color gris acabado mate

Parante Metálico de 2"

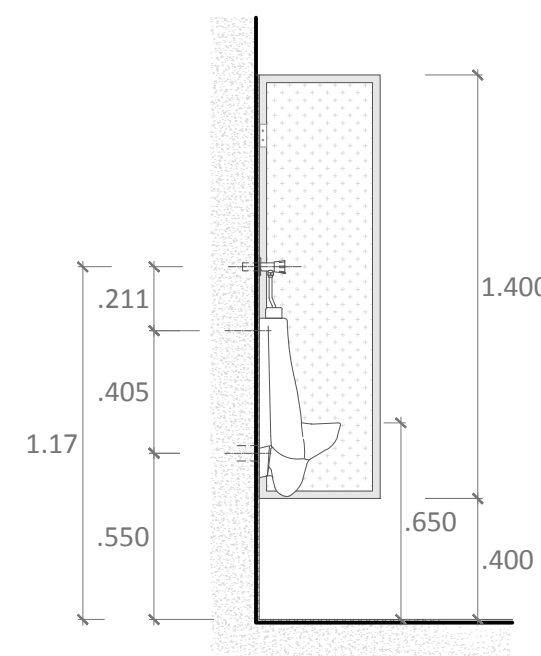
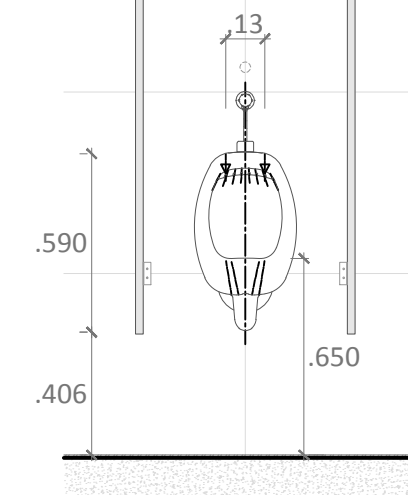
URINARIOS

Separador de MDF masillada y pintada c/ pintura acrílica color gris acabado mate

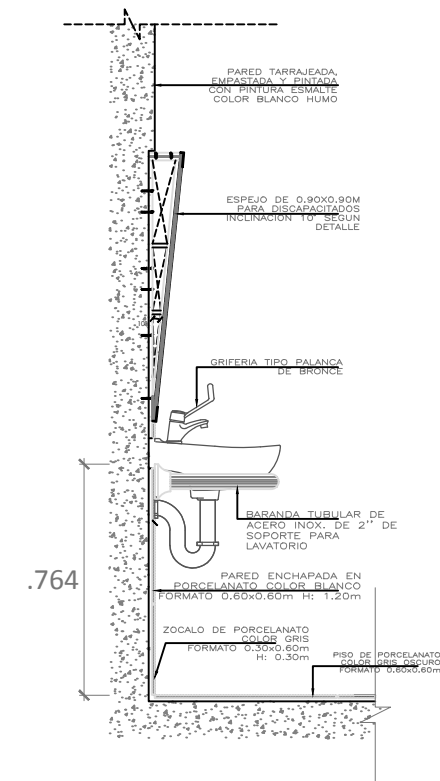
ELEVACION LATERAL
DETALLE LAVADERO
SSHH DISCAPACITADOS

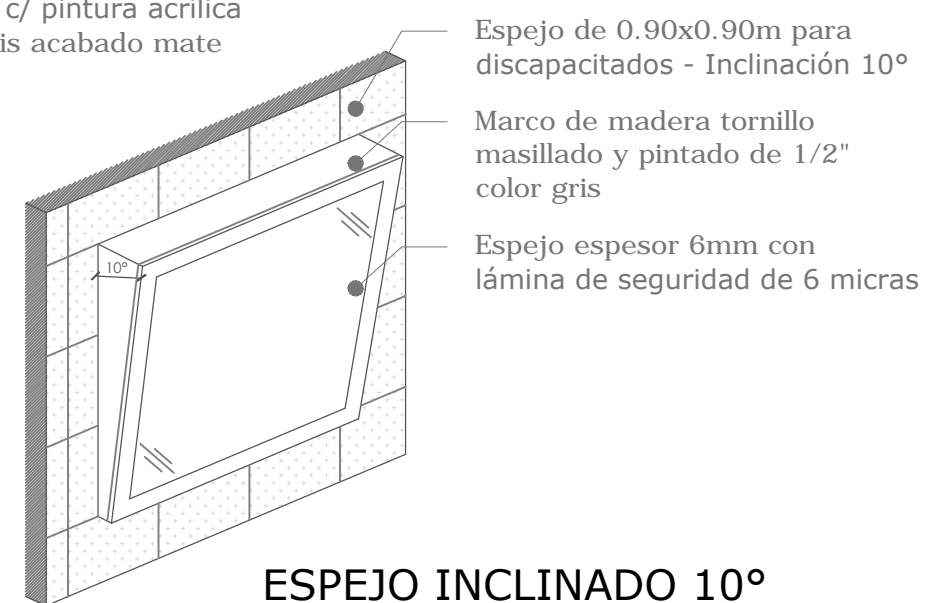
ESPEJO INCLINADO 10°

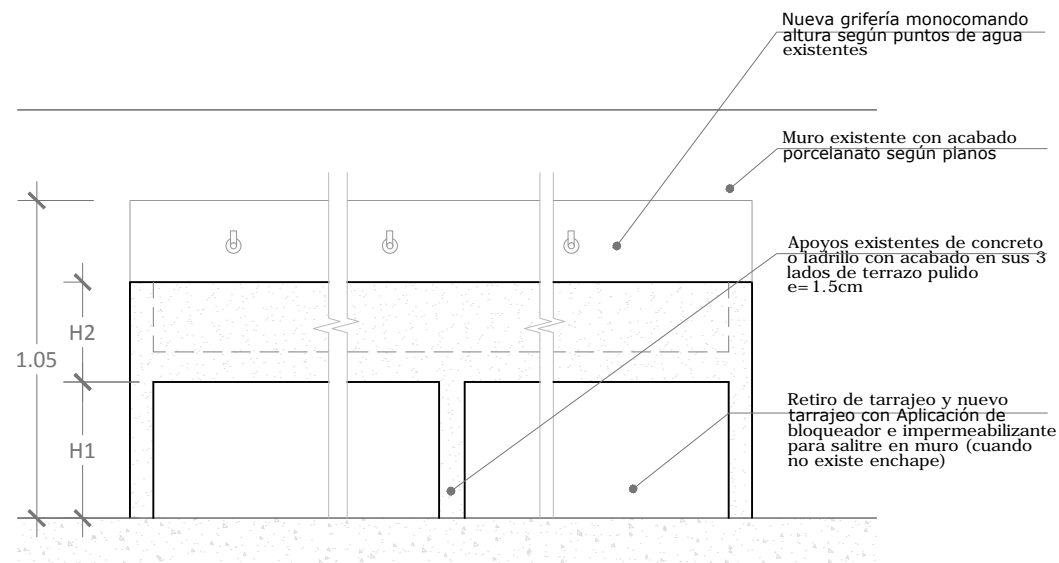
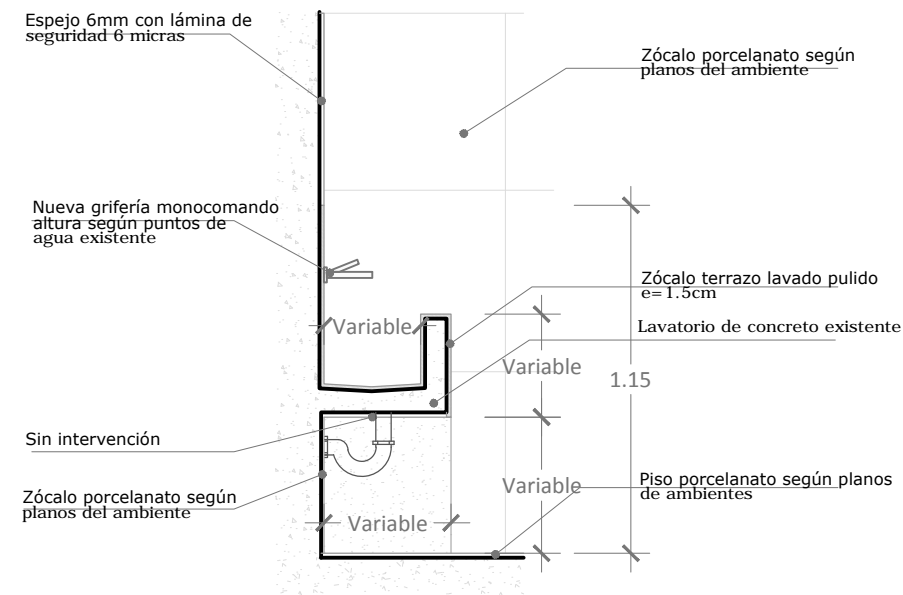
DETALLE TÍPICO DE LAVATORIOS INTERIOR EN LOS SS.HH. A DESARROLLAR ELEVACION

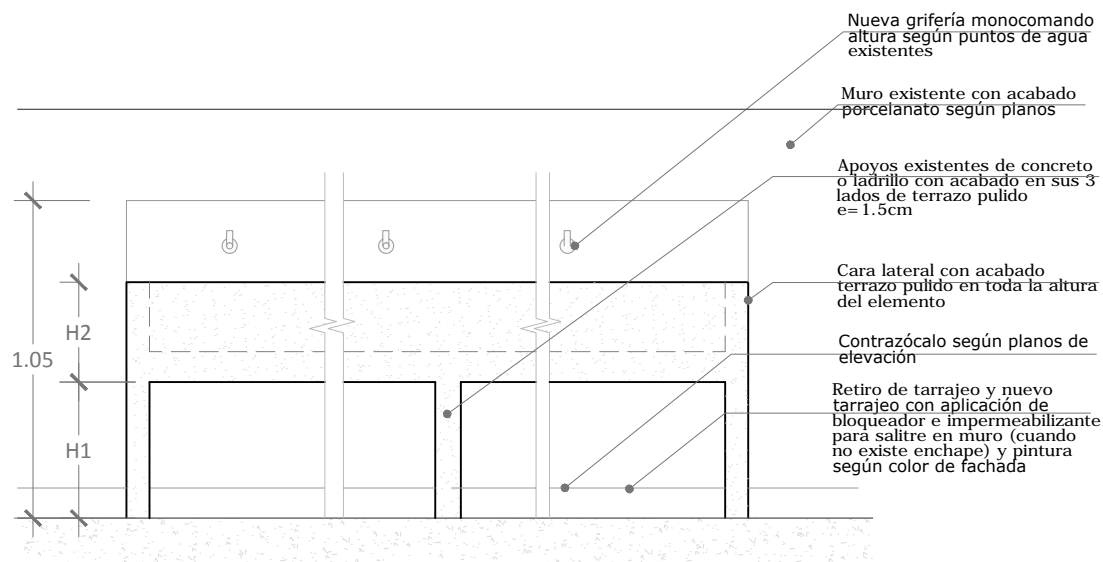
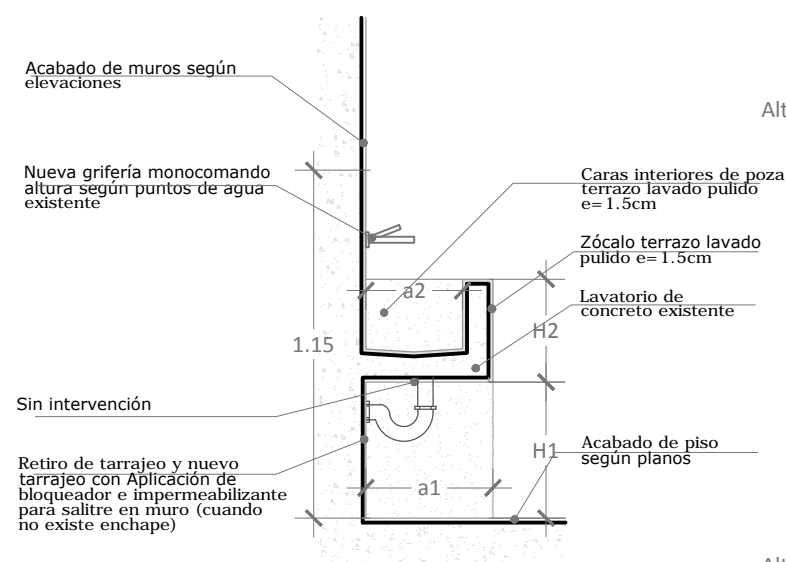
DETALLE TÍPICO DE LAVATORIO EXTERIOR EN LOS SS.HH. A DESARROLLAR ELEVACION
