DEPARTAMENTO : LIMA
PROVINCIA : LIMA
DISTRITO : ANCÓN
CENTRO POBLADO : ANCÓN
DIRECCIÓN : AV. JULIO C. TELLO
1era CUADRA - S/N

"ACONDICIONAMIENTO E INSTALACION DE SERVICIOS HIGIENICOS DE LOCALES ESCOLARES"

II.EE. 3069 GENERALÍSIMO
 JOSE DE SAN MARTIN
 CODIGO LOCAL: 291283

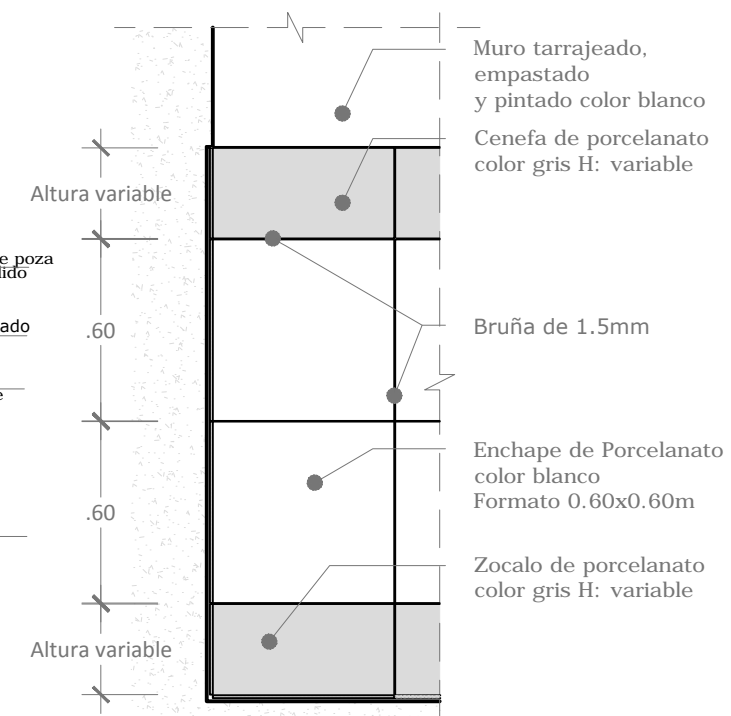
DETALLE ENCHAFE DE PORCELANATO EN PAREDES

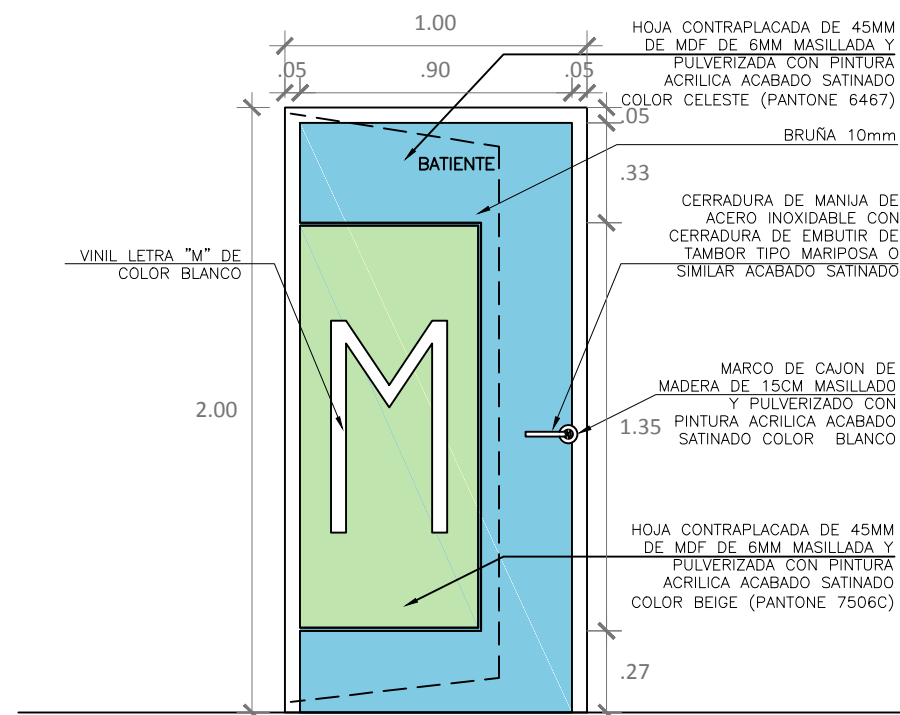
DETALLE DE PUERTA
BAÑO DE MUJERES
ESC 1/25

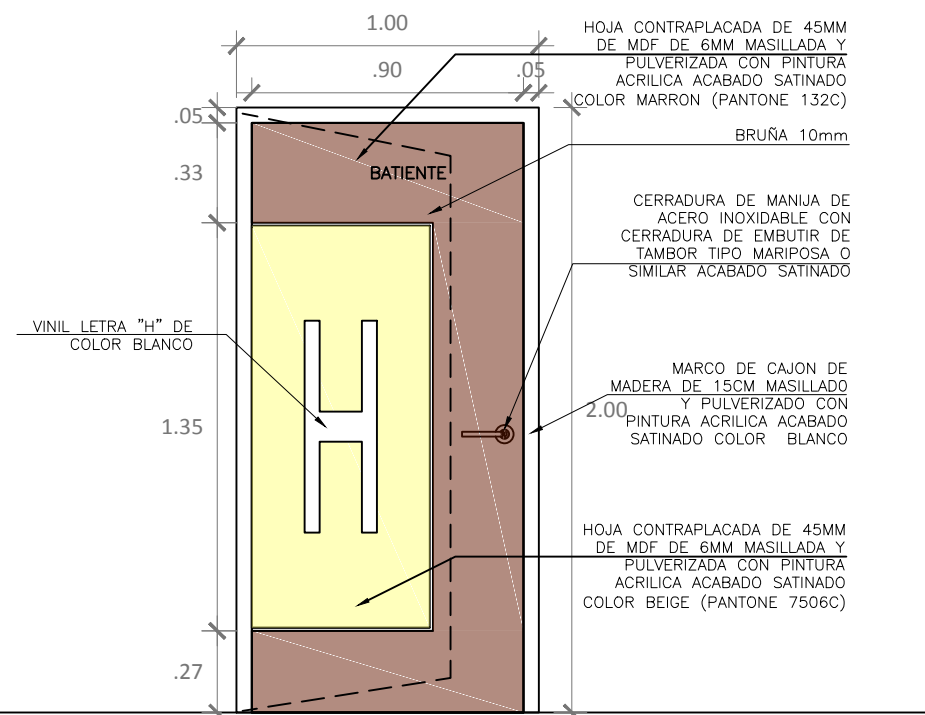
DETALLE DE PUERTA
BAÑO DE HOMBRES
ESC 1/25

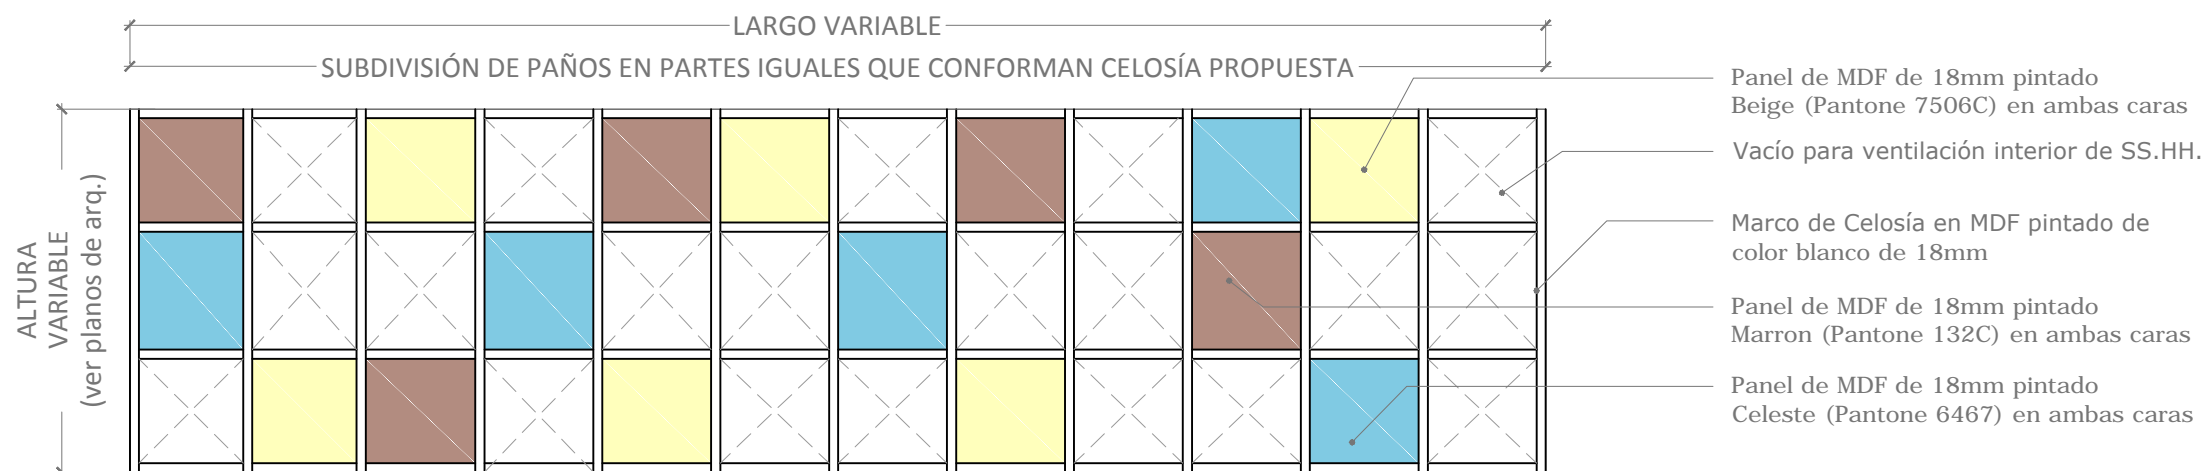
ELEVACION TÍPICA DE CELOSÍA

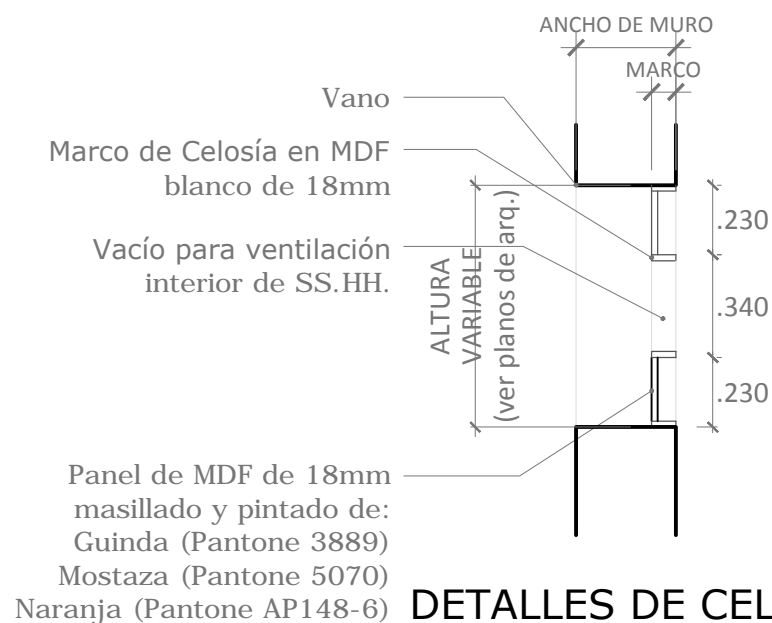
DETALLES DE CELOSÍA

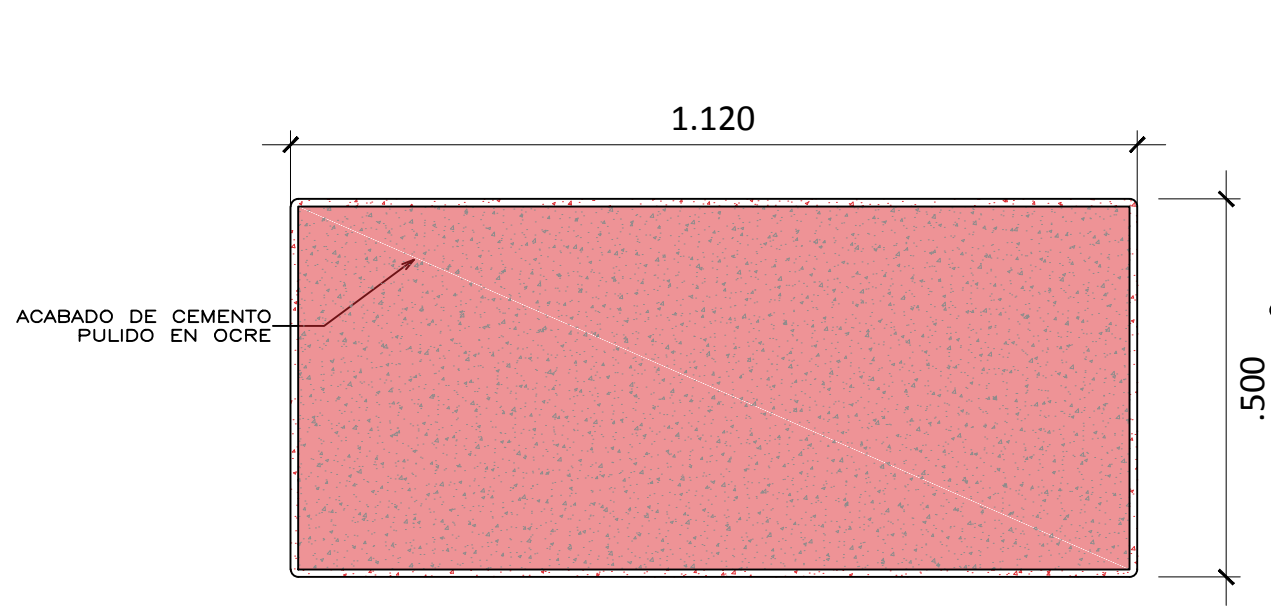
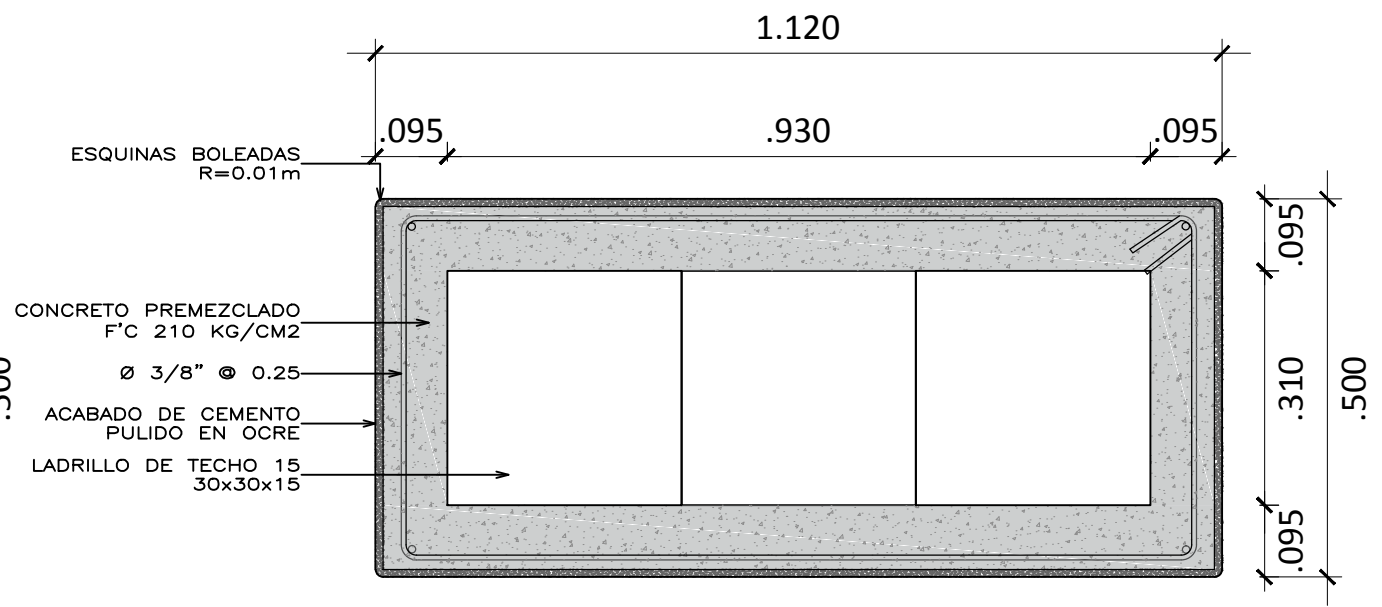
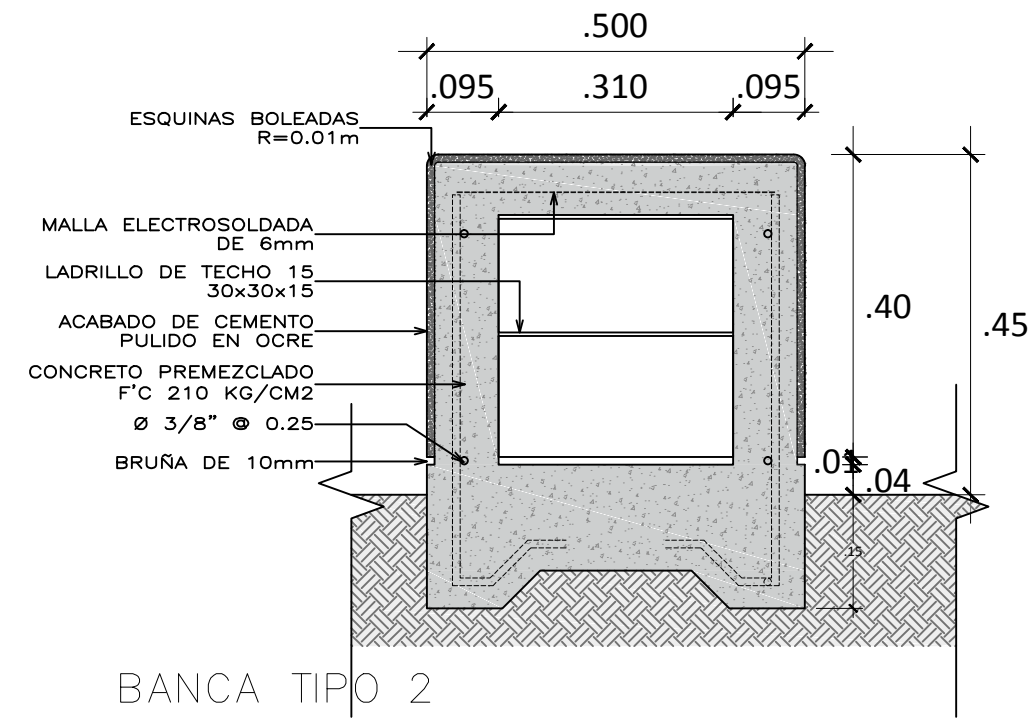
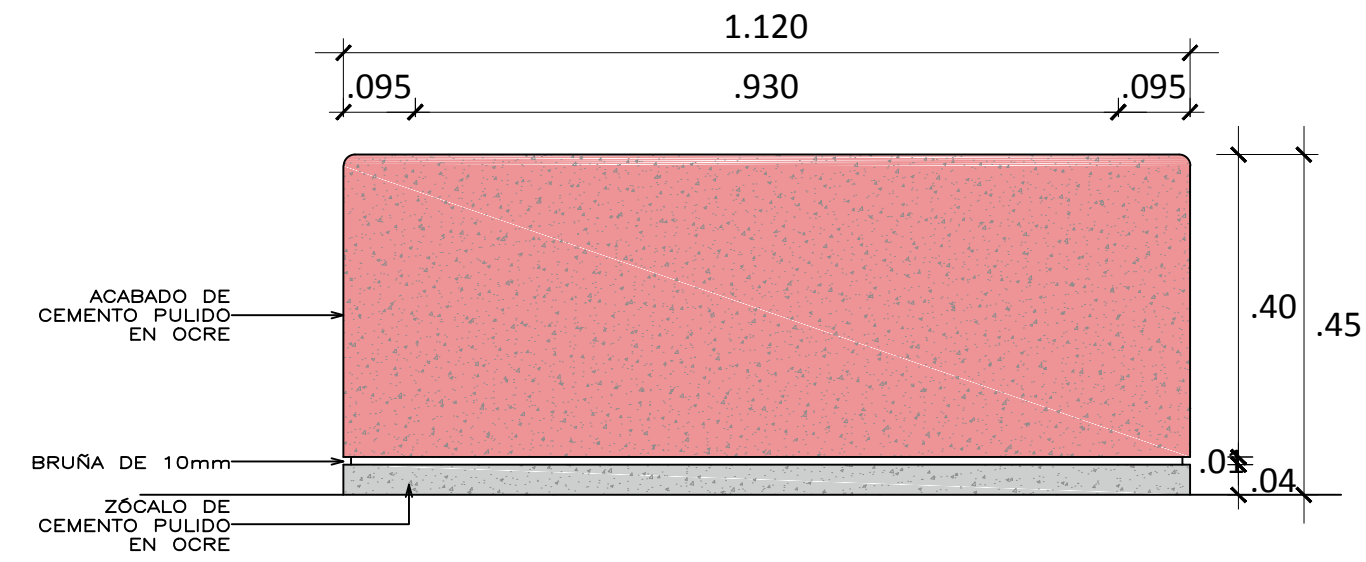
BANCA TIPO 2
PLANTA
ESC. 1/10

BANCA TIPO 2
CORTE
ESC. 1/10

BANCA TIPO 2
ELEVACIÓN
ESC. 1/10

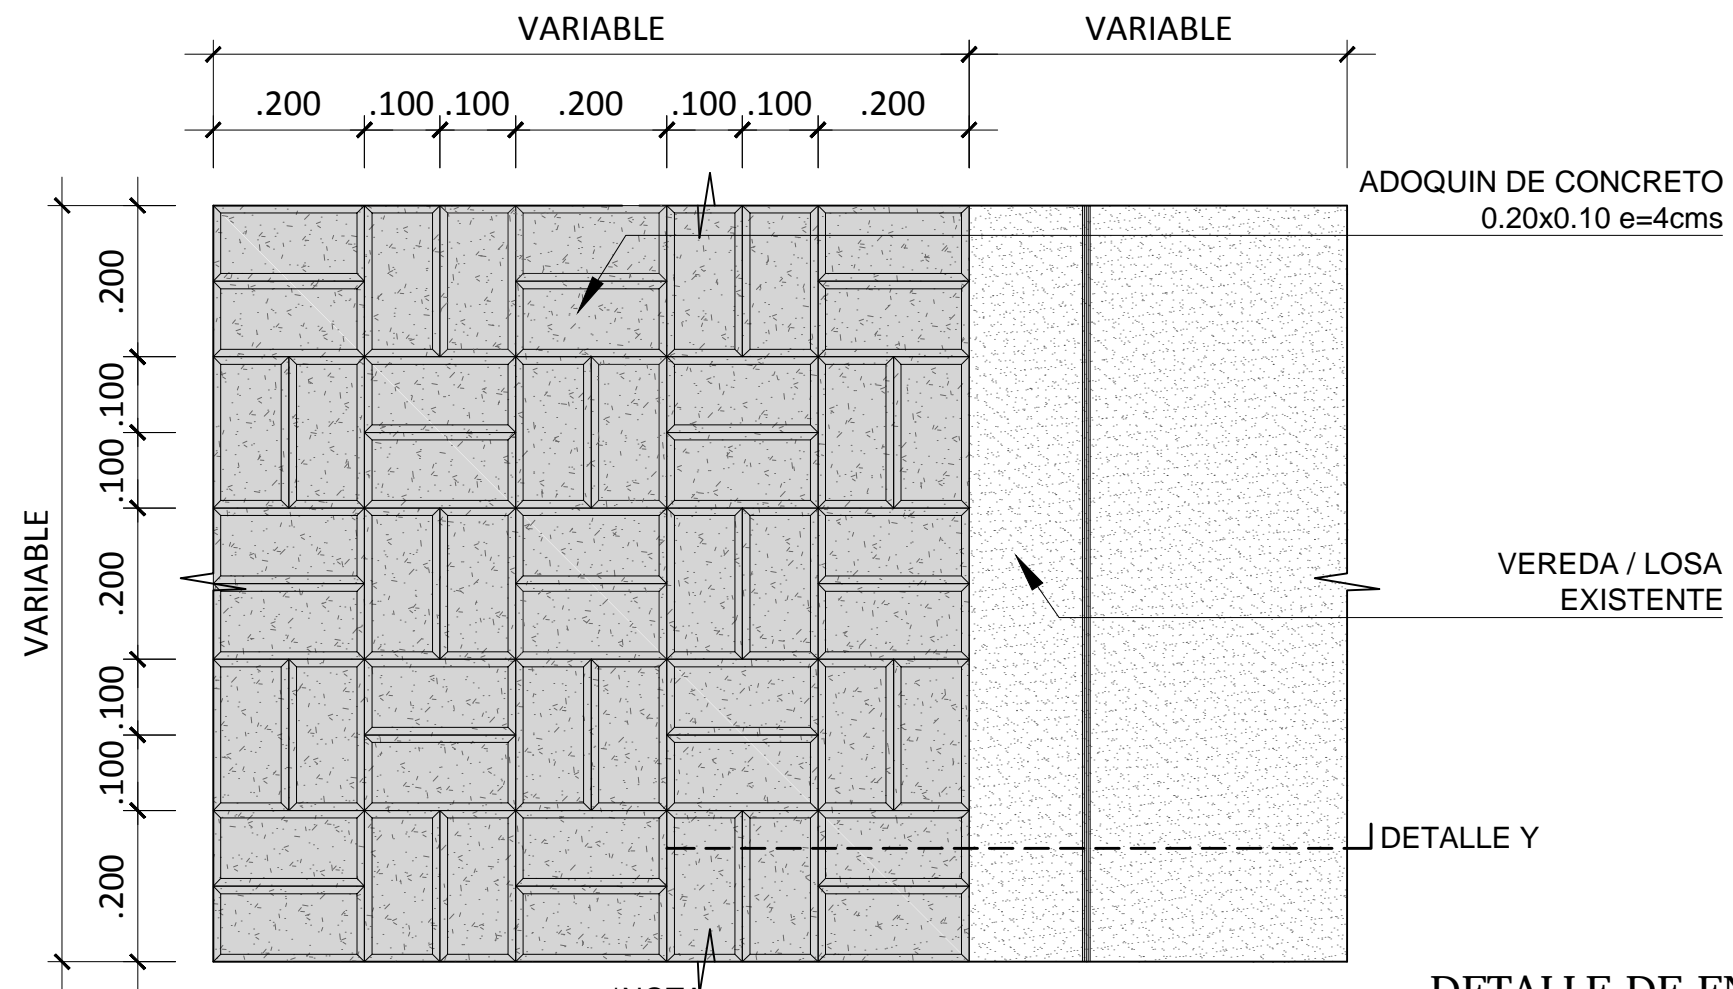
*NOTA:
EL RENDIMIENTO DEL ADOQUIN DE CONCRETO DE
0.20x0.10 e=4cms x m2 ES DE 50 UNIDADES.

DETALLE DE ENCUENTRO ADOQUIN / LOSA EXISTENTE
