**ADJUDICACIÓN SIMPLIFICADA N°003-2023-HNAL-1 – “SERVICIO DE MANTENIMIENTO A LAS PUERTAS Y VENTANAS EXISTENTES DE LA UPSS DIAGNÓSTICO POR IMÁGENES UBICADO EN BLOQUE J (OSCAR SOTO) DEL HOSPITAL NACIONAL ARZOBISPO LOAYZA”**

**CONTRATACIÓN DE SERVICIO DE  
MANTENIMIENTO A LAS PUERTAS Y VENTANAS  
EXISTENTES DE LA UPSS DIAGNÓSTICO POR IMÁGENES  
UBICADO EN BLOQUE J (OSCAR SOTO) DEL HOSPITAL  
NACIONAL ARZOBISPO LOAYZA**

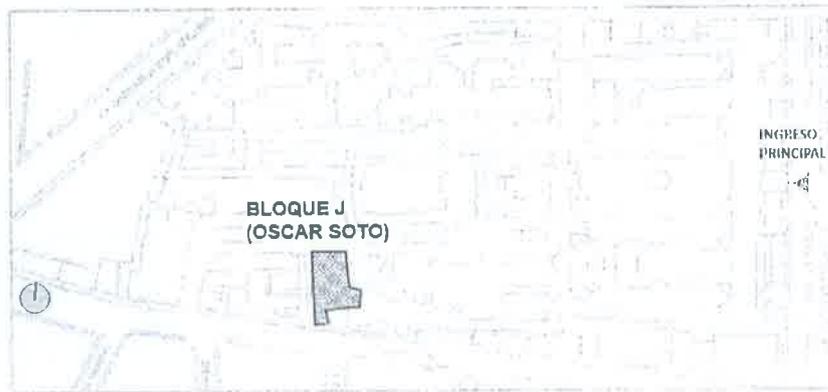
La zona en estudio se encuentra ubicada en el sótano, primer y segundo nivel del Bloque J (Oscar Soto), en la zona sur de la composición del Hospital Nacional Arzobispo Loayza.

Las puertas y ventanas de los ambientes a intervenir se encuentran en el Bloque J (Oscar Soto).

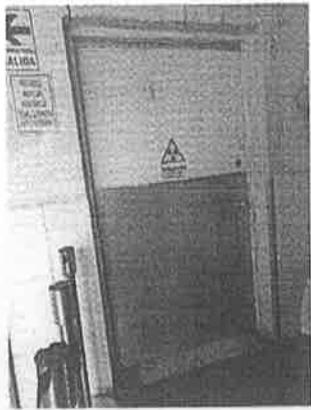
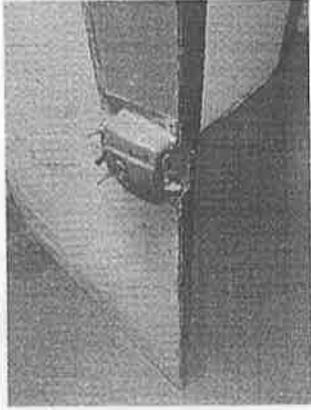
AMBIENTE	DESCRIPCIÓN	FOTOGRAFÍA
-SALA DE TOMOGRAFÍA 01  -SALA DE RADIOLOGÍA DIGESTIVO  -RAYOS X TORAXICO – SALA 03  -RAYOS X DIGITAL (SALA DE EXAMENES DE HUESOS) SALA 04  -VESTIDOR  -COMANDO  -RAYOS X ESPECIAL – SALA 05  -SALA DE DESNSITOMETRIA  -SALA DE RADIOLOGÍA DIGESTIVO  -SSH  -CAMARA GAMMA	<b>Arquitectura:</b> - Puertas emplomadas deterioradas en un 95% por paso del tiempo y protección anti Impacto de camillas en condiciones inadecuadas. - Mirillas de vidrio simple con lámina de seguridad básica. - Cerraduras de puertas inoperativas en un 100% por corrosión interna - Defectos en la operación de la cerradura: pestillos o picaportes atascados. - Marco de puertas mal instalados. - Bisagras, topes de puerta brazos hidráulicos, roda pines deterioradas en un 80% por óxido - Señaléticas Identificativas desgastadas colocadas en puertas.

- Presenta vidrios rotos - Ventanas metálicas oxidadas. - Presentan vidrios sin lámina de seguridad. - Masilla o sellos de vidrios defectuosos. - En esquinas del marco con el rasgo de la ventana, falla del sello de la junta, por término de su vida útil.

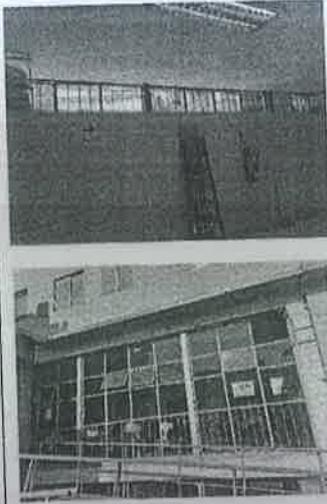
<p>SALA DE ESPERA</p>	<ul style="list-style-type: none"> <li>- Ventanas metálicas con presencia de óxido, deterioradas en un 95% por paso del tiempo.</li> <li>- Masillas o sellos de vidrios defectuosos.</li> <li>- Barandas metálicas con falta de mantenimiento de pintura.</li> <li>- Marco de la ventana suelto (elementos desunidos); anclajes sueltos; tornillos torcidos (elementos deformados).</li> <li>- Acumulación de pintura en la hoja y/o marco de la ventana.</li> <li>- Falta de Mantención y limpieza.</li> </ul>

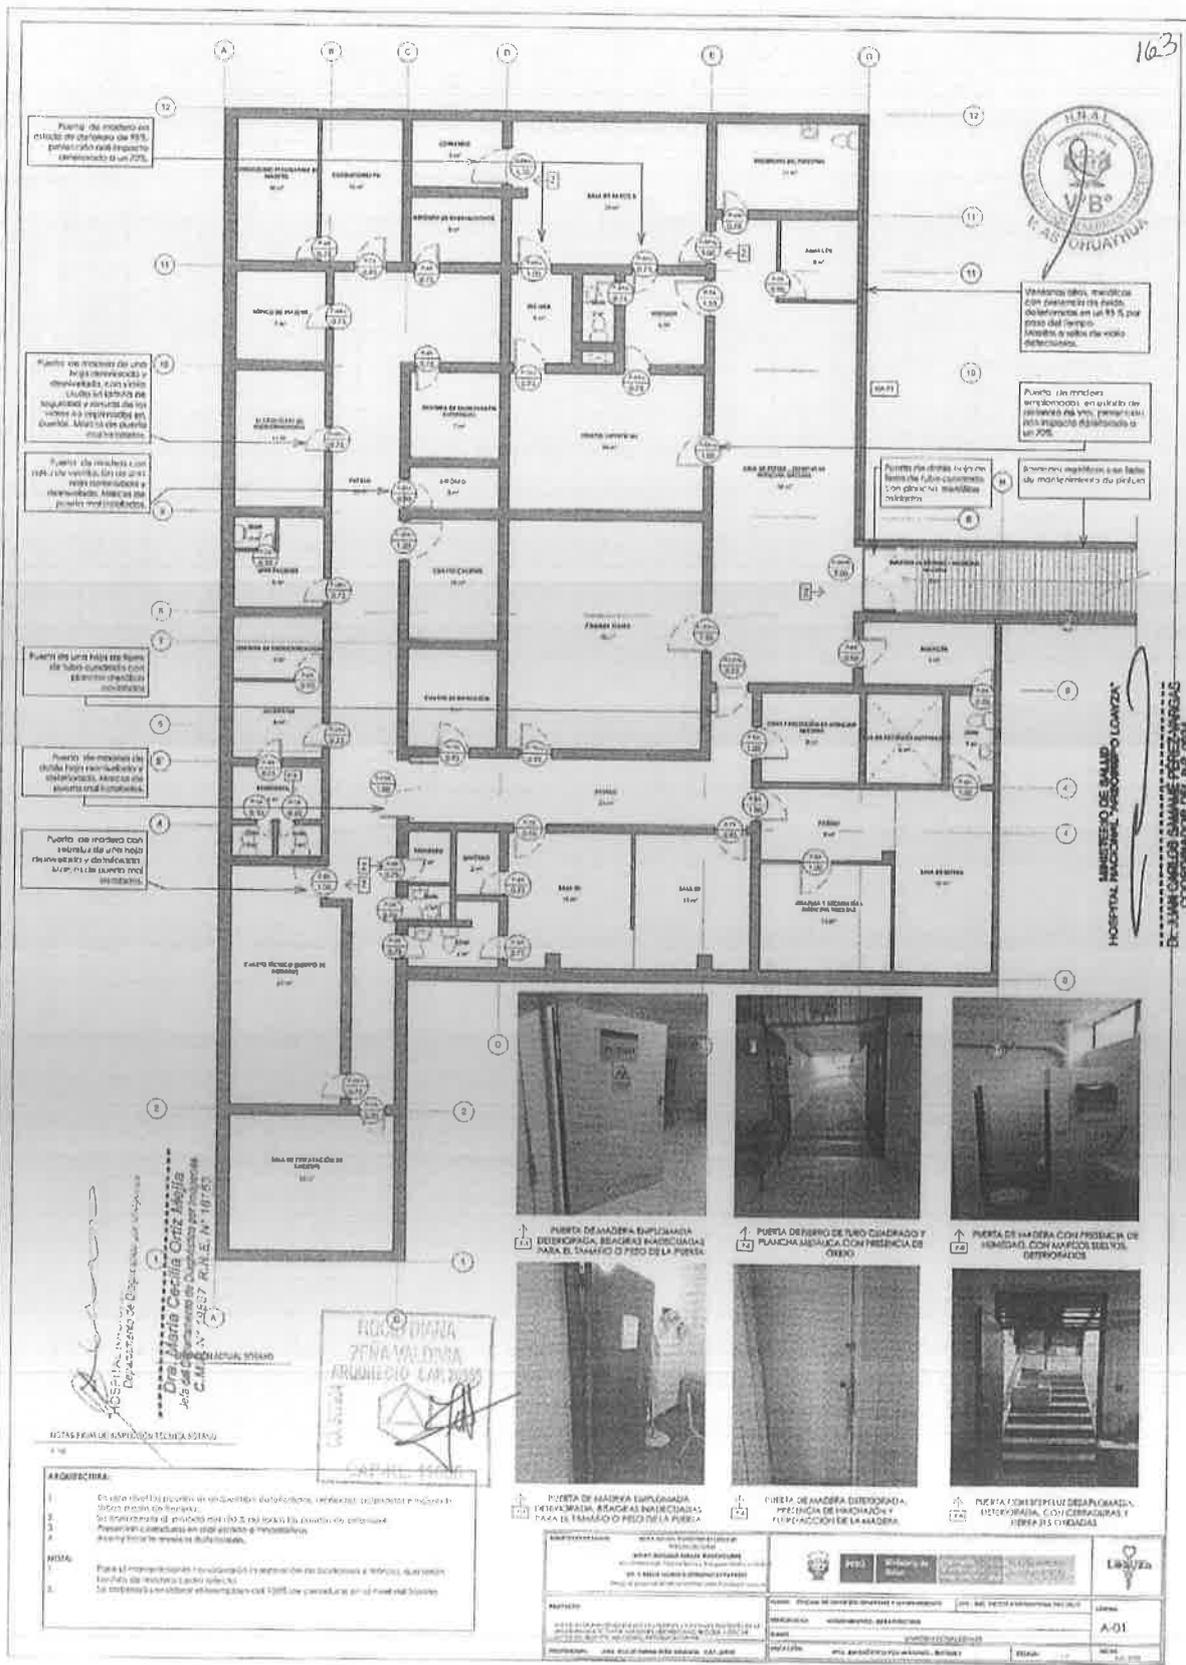
12 Puerta de madera en estado de deterioro del 95%, por lo que se debe reemplazar por una de aluminio con un 25%.

18 Puerta de aluminio de una hoja con cerradura y manivela, con un 10% de deterioro, se debe reemplazar por una de aluminio con un 25%.

11 Ventanas tipo aluminio con persianas de aluminio, con un 10% de deterioro, se debe reemplazar por una de aluminio con un 25%.

10 Puerta de aluminio con una hoja con cerradura y manivela, con un 10% de deterioro, se debe reemplazar por una de aluminio con un 25%.

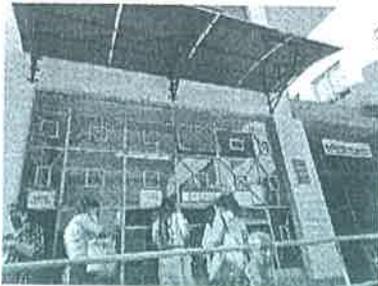
<p>07</p>	<ul style="list-style-type: none"> <li>- Ventana de fierro de tubo cuadrado metálica oxidados.</li> <li>- Vidrios rotos</li> <li>- Presenta piezas de vidrios sin lámina de seguridad</li> <li>- Desgaste normal de la pintura (término de la vida útil)</li> <li>- Masillas o sellos de vidrios defectuosos.</li> </ul>

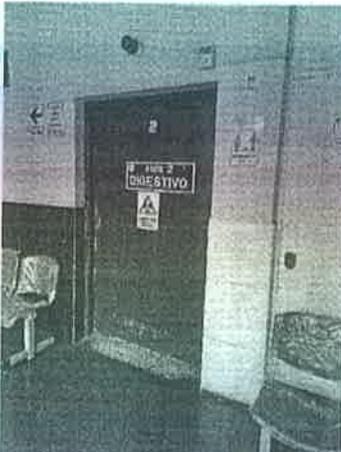
<p>08</p>	<ul style="list-style-type: none"> <li>- Puertas emplomadas deterioradas en un 95% por paso del tiempo y protección anti impacto de camillas en condiciones inadecuadas.</li> <li>- Cerraduras de puertas inoperativas en un 100% por corrosión interna</li> <li>- Defectos en la operación de la cerradura: pestillos o picaportes atascados.</li> <li>- Marco de puertas mal instalados.</li> <li>- Bisagras, topes de puerta brazos hidráulicos, roda pines deterioradas en un 80% por óxido</li> <li>- Señaléticas identificativas desgastadas colocadas en puertas.</li> </ul>

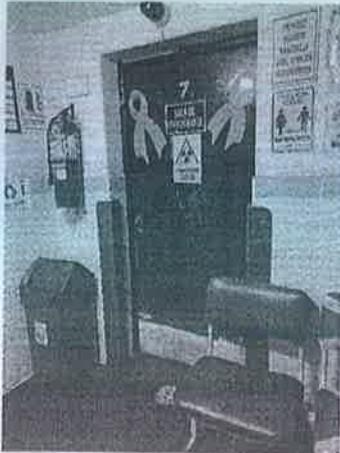
<p>09</p>	<ul style="list-style-type: none"> <li>- Puertas emplomadas deterioradas en un 95% por paso del tiempo y protección anti impacto de camillas en condiciones inadecuadas.</li> <li>- Cerraduras de puertas inoperativas en un 100% por corrosión interna</li> <li>- Defectos en la operación de la cerradura: pestillos o picaportes atascados.</li> <li>- Marco de puertas mal instalados.</li> <li>- Bisagras, topes de puerta brazos hidráulicos, roda pines deterioradas en un 80% por óxido</li> <li>- Señaléticas identificativas desgastadas colocadas en puertas.</li> </ul>

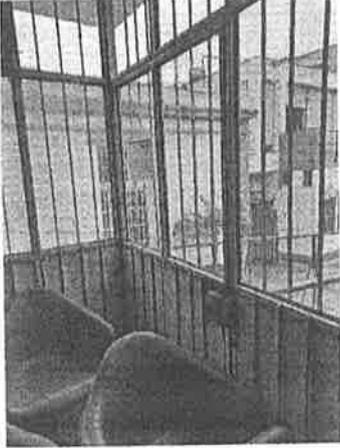
<p>10</p>	<ul style="list-style-type: none"> <li>- Puerta y/o ventana de fierro de tubo cuadrado con plancha metálica oxidados.</li> <li>- Deterioro del tratamiento superficial por término de vida útil o por acción de rayos UV del sol.</li> <li>- Filtración de humedad del exterior y/o condensación del interior.</li> <li>- Ranuras de los vidrios no emprimadas en puertas y ventanas metálicas.</li> <li>- Juntas no imprimadas.</li> <li>- Cerraduras en condiciones inadecuadas.</li> </ul>

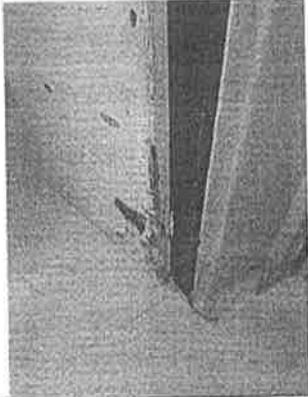
<p>11</p>	<ul style="list-style-type: none"> <li>- Puertas dañadas por impacto</li> <li>- Desgaste normal de la pintura (término de la vida útil)</li> <li>- Hinchazón y putrefacción de la madera.</li> <li>- Puerta desajustada</li> <li>- Marco suelto (mal anclado) o desajustado.</li> <li>- Bisagras inadecuadas para el tamaño o peso de la puerta</li> </ul>

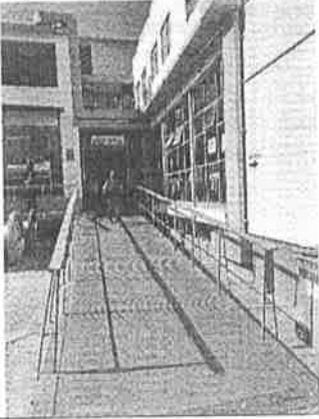
<p>12</p>	<ul style="list-style-type: none"> <li>- Barandas metálicas con falta de mantenimiento de pintura.</li> <li>- Falta de Mantenión y limpieza.</li> <li>- Falta reforzamiento de barandas.</li> </ul>

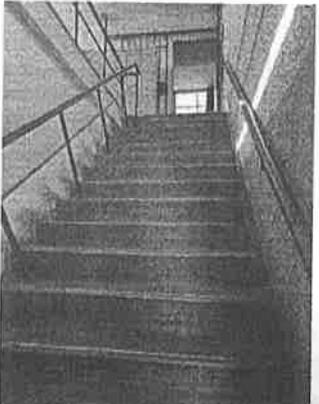
<p>13</p>	<ul style="list-style-type: none"> <li>- Barandas metálicas con falta de mantenimiento de pintura.</li> <li>- Falta de Mantenición y limpieza.</li> </ul>

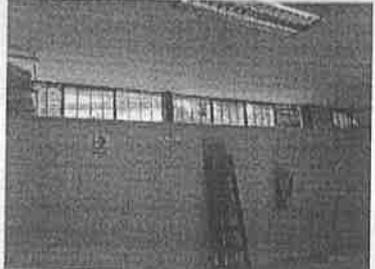
<p>14</p>	<ul style="list-style-type: none"> <li>- Ventana de fierro de tubo cuadrado oxidados</li> <li>- Vidrios rotos</li> <li>- Presenta piezas de vidrios sin lámina de seguridad</li> <li>- Desgaste normal de la pintura (término de la vida útil)</li> <li>- Masillas o sellos de vidrios defectuosos.</li> </ul>
