PROPIETARIO: MINISTERIO DE JUSTICIA INSTITUTO NACIONAL PENITENCIARIO DIRECCION GENERAL DE INFRAESTRUCTURA		
	PROYECTO: "SERVICIO DE MANTENIMIENTO PREVENTIVO Y CORRECTIVO DEL EP. LURIGANCHO"		
	DISEÑO: G.L.H.A.	TÍTULO: ANEXO 03- PREVENTIVO	LAMINA: C-4
	DESARROLLO:	PLANO: ESQUEMAS ARQUITECTURA	
UBICACION DEL PROYECTO: E.P. LURIGANCHO DIST.: SAN JUAN DE LURIGANCHO PROV.: LIMA DEPART.: LIMA	REVISADO: UNIDAD MANTENIMIENTO – OIF	ESCALA: INDICADA	FECHA: MAYO 2021

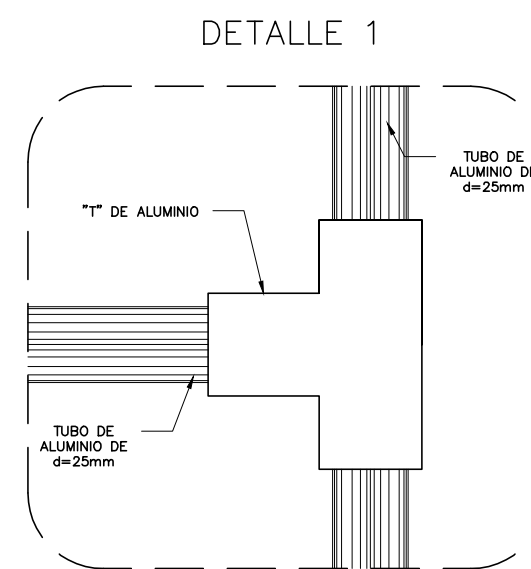
DETALLE DE ENCUENTRO DE TUBOS DE ALUMINIO
ESC : 1:2.5

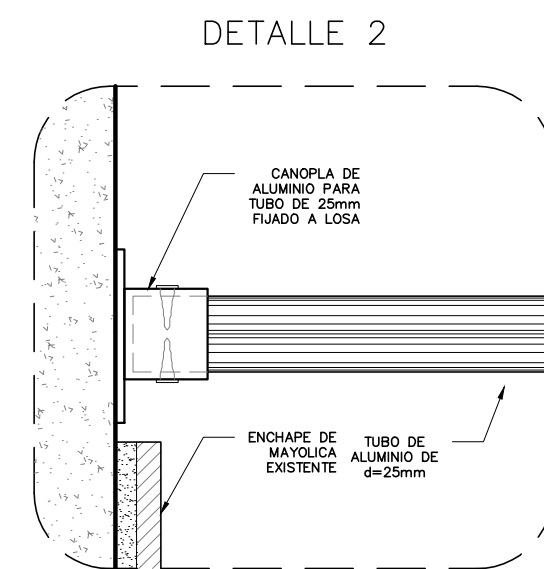
DETALLE DE ENCUENTRO MURO Y TUBO DE ALUMINIO
ESC : 1:2.5

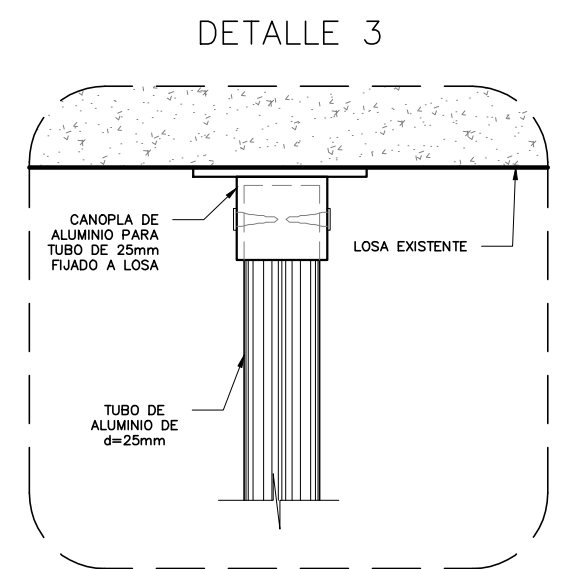
DETALLE DE ENCUENTRO DE PARANTE VERTICAL CON LOSA
ESC : 1:2.5
