UBICACION DEL PROYECTO:
E.P. LURIGANCHO

PROPIETARIO:				MINISTERIO DE JUSTICIA			
				INSTITUTO NACIONAL PENITENCIARIO			
				DIRECCION GENERAL DE INFRAESTRUCTURA			
PROYECTO:							
" SERVICIO DE MANTENIMIENTO PREVENTIVO Y CORRECTIVO DEL E.P. LURIGANCHO "							
DISEÑO:		TÍTULO:				LAMINA:	
		ANEXO 03- CORRECTIVO				C-5	
DESARROLLO:		PLANO:					
		ESQUEMA ARQUITECTURA Y SANITARIAS					
REVISADO:		ESCALA:		FECHA:			
UNIDAD MANTENIMIENTO – OIP		S/E		MAYO 2021

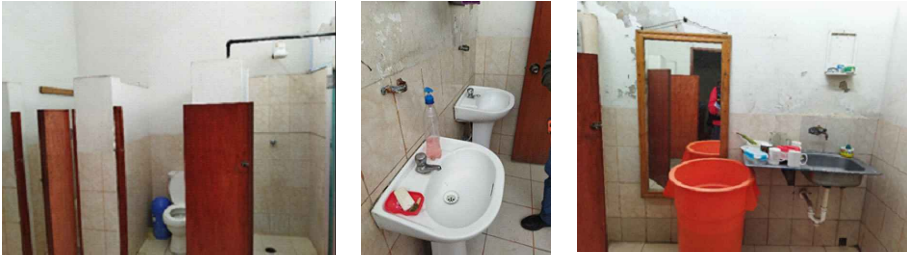
- MEJORAMIENTO DE SS.HH. 1 DAMAS**
- ARQUITECTURA**
- EMPASTADO Y PINTADO CON PINTURA LATEX EN MURO Y CIELORASO INTERIOR (2 MANOS IMPRIMANTE Y 2 MANOS LATEX)
- SANITARIAS**
- SUMINISTRO E INSTALACION DE ASIENTO PARA INODORO.
 - REEMPLAZO DE ACCESORIOS EN INODORO.
 - REFORZAR FIJACION DE LAVATORIO EN PARED.
 - REEMPLAZO DE CAÑO PERILLA CROMADA Y TUBO DE ABASTO PARA LAVATORIO.
 - SUMINISTRO E INSTALACION DE LLAVE ESFERICA CROMADA PARA LAVADERO 150 LB. 1/2", INCLUYE DESMONTAJE DE LA LLAVE DETERIORADA.

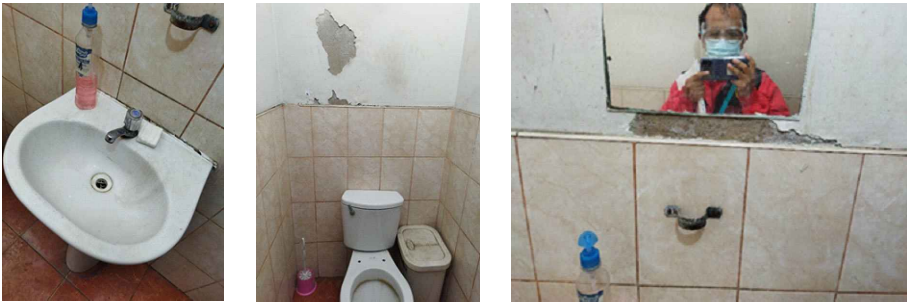
- MEJORAMIENTO DE SS.HH. 2 DAMAS**
- ARQUITECTURA**
- EMPASTADO Y PINTADO CON PINTURA LATEX EN MURO Y CIELORASO INTERIOR (2 MANOS IMPRIMANTE Y 2 MANOS LATEX)
- SANITARIAS**
- SUMINISTRO E INSTALACION DE ASIENTO PARA INODORO.
 - REEMPLAZO DE ACCESORIOS EN INODORO.
 - REEMPLAZO DE DESAGUE Y TRAMPA DE PVC CON REJILLA PARA LAVADERO / LAVATORIO.
 - REFORZAR FIJACION DE LAVATORIO EN PARED.

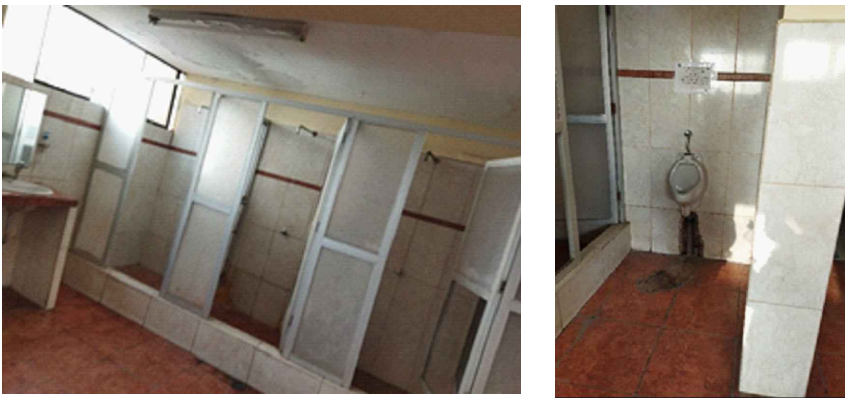
- MEJORAMIENTO DE SS.HH. 3 DAMAS**
- ARQUITECTURA**
- SUMINISTRO E INSTALACIÓN DE CERRADURA DE POMO
- SANITARIAS**
- SUMINISTRO E INSTALACION DE ASIENTO PARA INODORO.

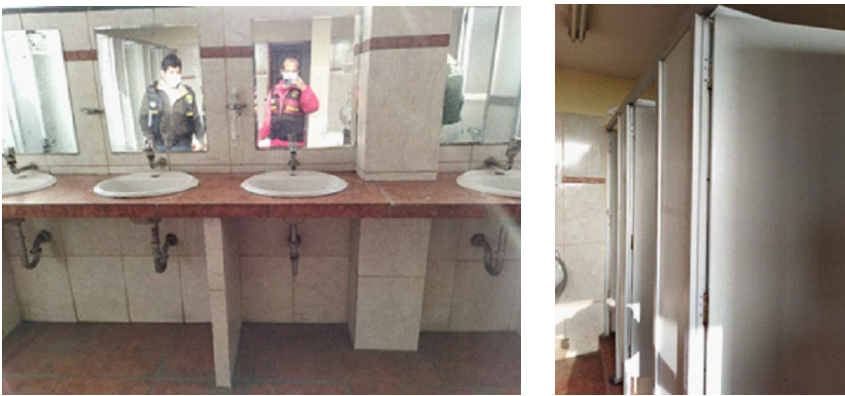
- MEJORAMIENTO DE SS.HH. N°1 DE SEGURIDAD EXTERNA - 2DO PISO**
- ARQUITECTURA** (VER ESQUEMAS EN LÁMINA C-4)
- RETIRO DE PANELES SEPARADORES DE ACRÍLICO CON PERFILERÍA DE ALUMINIO.

- SUMINISTRO E INSTALACIÓN DE SEPARADORES DE DUCHA Y CABINAS DE INODORO CON PANELES DE POLICARBONATO BLANCO Y PERFILERÍA DE ALUMINIO. (Ver esquemas E1, E2 en lámina C-4).

- SUMINISTRO E INSTALACIÓN DE BARRA DE ALUMINIO DESCOLGADA DE TECHO PARA CORTINA DE DUCHA. (Ver esquemas E3 en lámina C-4)
 - LIJADO Y PINTADO DE PUERTA METÁLICA.

- SANITARIAS**
- SUMINISTRO E INSTALACION DE LLAVE DE LAVATORIO TIPO CUELLO DE CISNE EN PARED.
 - REEMPLAZO DE DESAGUE Y TRAMPA P CROMADO CON REJILLA PARA LAVATORIO.

- SUMINISTRO E INSTALACION EN PARED DE LLAVE DE DUCHA CROMADO CON PERILLA DE ACRILICO Y VASTAGO DE BRONCE Y SALIDA DE DUCHA CON ROCIADOR.
 - REEMPLAZO DE ACCESORIOS EN INODORO.

- SUMINISTRO E INSTALACION DE ASIENTO PARA INODORO.
 - DESATORO DE DESAGUE CON MAQUINA ROTOSONDA.

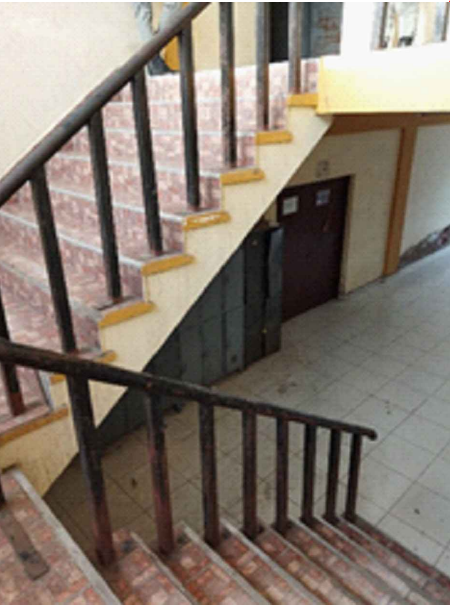
- CIRCULACION ARQUITECTURA**
- MANTENIMIENTO DE BARANDA METÁLICA.
