CERTIFICADO DE OPERATIVIDAD LUMINARIAS DE EMERGENCIA

OFICINAS SERPOST LA VICTORIA

AV. LAS AMERICAS N°1250 BALCONCILLO LA VICTORIA

INFORME INSPECCION DEL SISTEMA DE ALARMA CONTRA INCENDIO

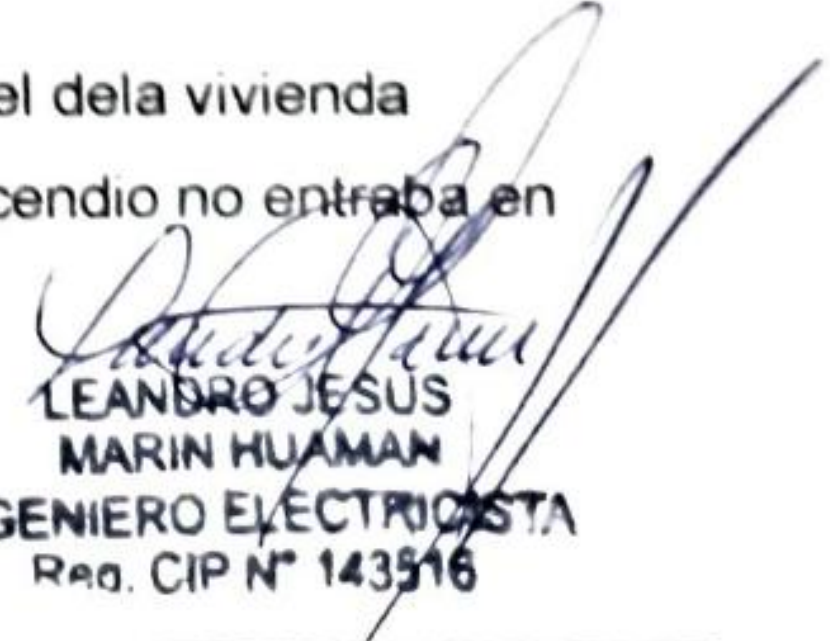
5.2.-Sin embargo, en la prueba realizada al detector de humo en el tercer nivel si se activaba la central de alarma, mediante su elemento de

5.3.-Se verifico el estado de la batería de la central de alarma contra incendio el cual media 13 vol DC

5.4.-La caja metálica de la central de alarma contra incendio presenta desperfecto en la chapa de puerta.

5.5.-Se está usando canaleta de PVC para el cableado de los detectores de humo.

5.6.- Se verifico el buen estado del elemento de salida como la luz estroboscópica

5.1.- Se verifico el estado de operatividad de 03 detectores de humo del primer nivel dela vivienda obteniéndose su buen estado de operatividad. Pero La central de alarma contra incendio no entraba en activación al activarse los detectores de humo.

7.1.-Recomendamos que se repare la zona comprendida del primer nivel por estar inoperativa y lo mismo para las demás zonas verificar su estado de funcionamiento.

7.2.-Se cambie la chapa de la puerta dela central de alarma contra incendio

7.3.-Se cambie la canalización de PVC por tubería metálica EMT
