Provias
Descentralizado

INFORME FINAL
EXPEDIENTE TÉCNICO DE MANTENIMIENTO
PERIÓDICO DEL CAMINO VECINAL
TRAMO 1: EMP. PE-18 (HUAYCHAUMARCA) –
SANTIAGO PAMPA – ANDACHACA – EMP. PA-
100 (CRUCE PUMAYARUS) – NUEVO
PROGRESO

CONSULTOR
ING. JOSÉ FRANCISCO CALLACNA YERREN

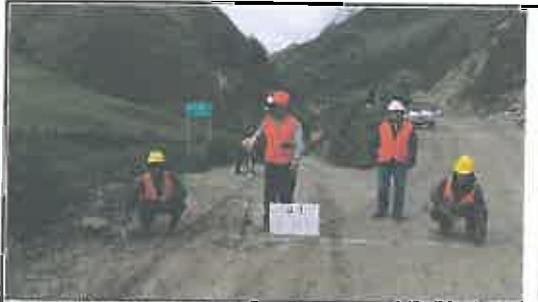
Foto N° 1: Prueba de la anchura de la superficie de rodadura en el Km 00+000.

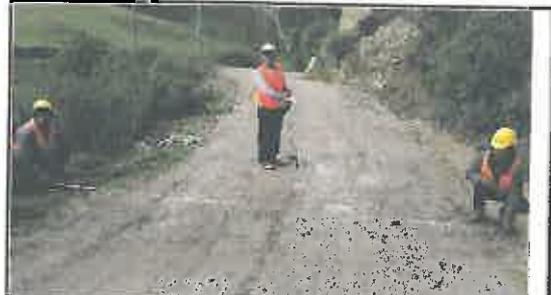
Foto N° 2: Prueba de la anchura de la superficie de rodadura en el Km 00+050.

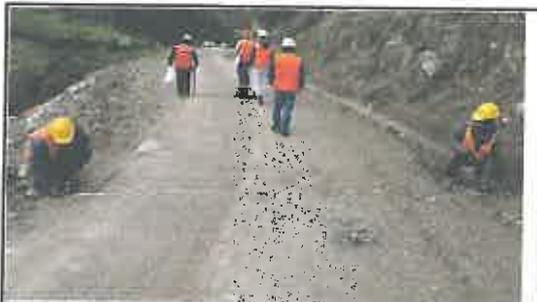
Foto N° 3: Prueba de la anchura de la superficie de rodadura en el Km 00+100.

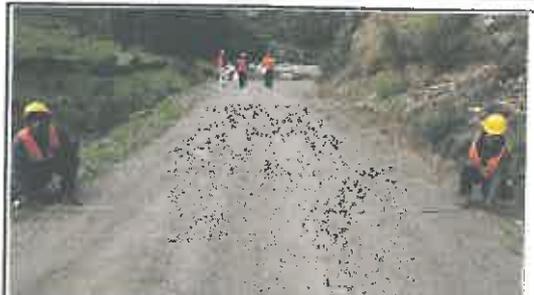
Foto N° 4: Prueba de la anchura de la superficie de rodadura en el Km 00+150.

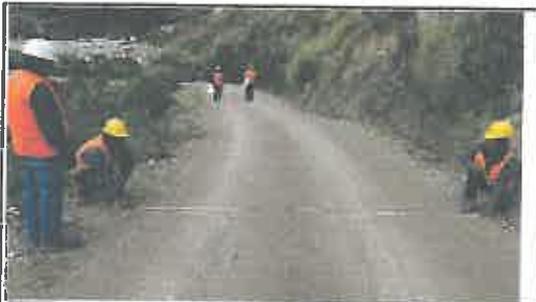
Foto N° 5: Prueba de la anchura de la superficie de rodadura en el Km 00+200.

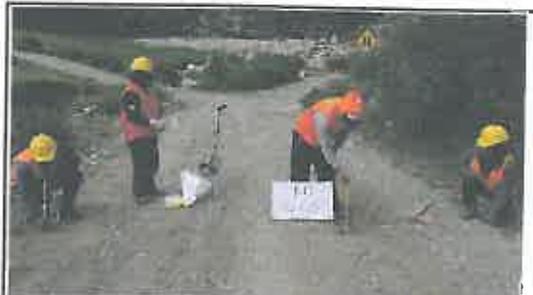
Foto N° 6: Prueba de la anchura de la superficie de rodadura en el Km 00+250.

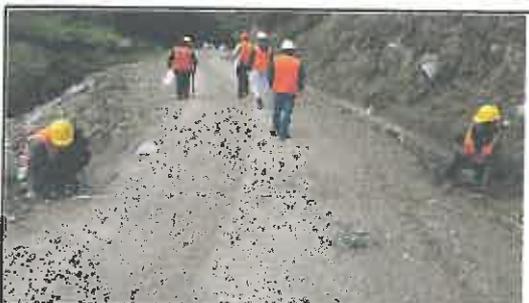
Foto N° 7: Prueba de la anchura de la superficie de rodadura en el Km 00+300.

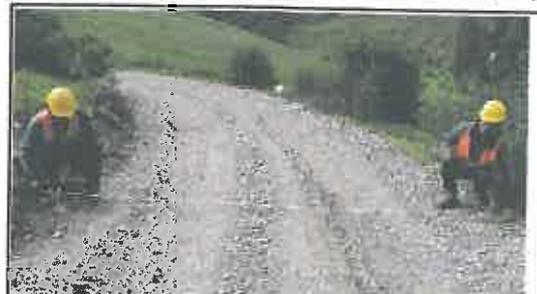
Foto N° 8: Prueba de la anchura de la superficie de rodadura en el Km 00+350.

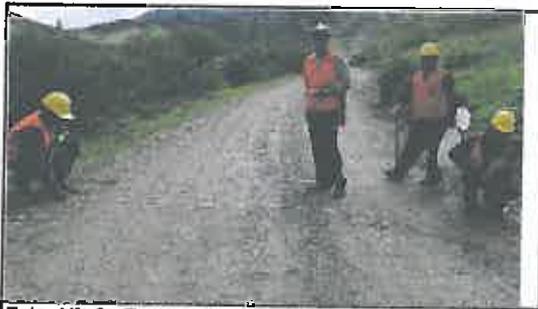
Foto N° 9: Prueba de la anchura de la superficie de rodadura en el Km 00+400.

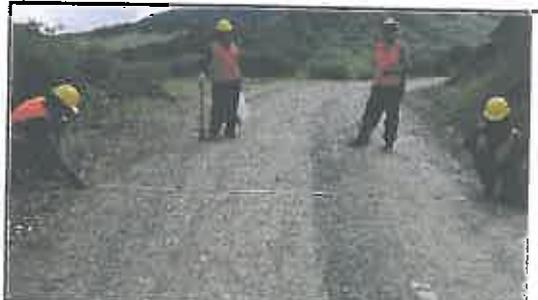
Foto N° 10: Prueba de la anchura de la superficie de rodadura en el Km 00+450.

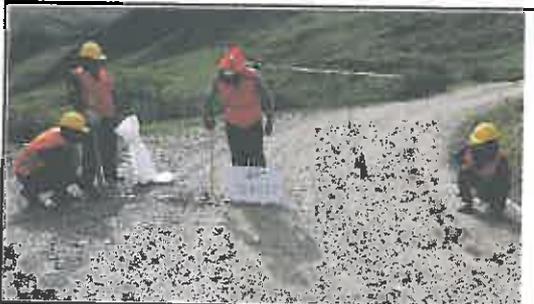
Foto N° 11: Prueba de la anchura de la superficie de rodadura en el Km 00+500.

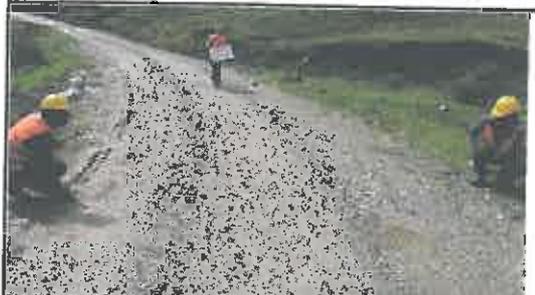
Foto N° 12: Prueba de la anchura de la superficie de rodadura en el Km 00+550.

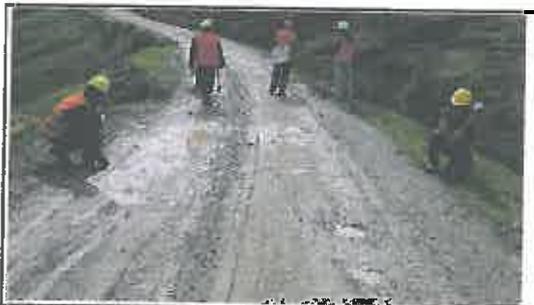
Foto N° 13: Prueba de la anchura de la superficie de rodadura en el Km 00+600.

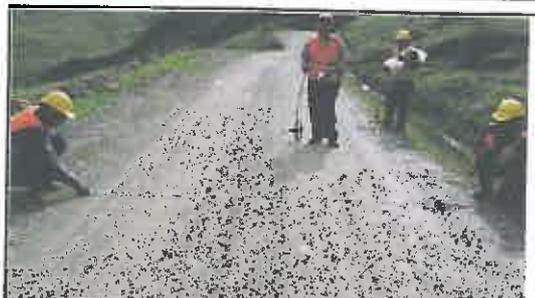
Foto N° 14: Prueba de la anchura de la superficie de rodadura en el Km 00+650.

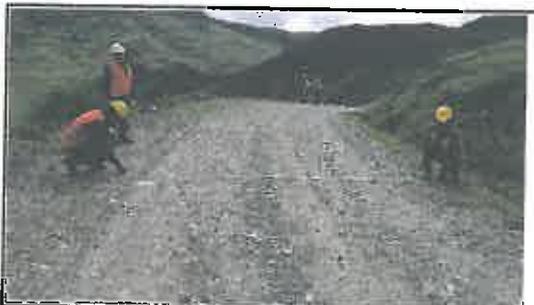
Foto N° 15: Prueba de la anchura de la superficie de rodadura en el Km 00+700.

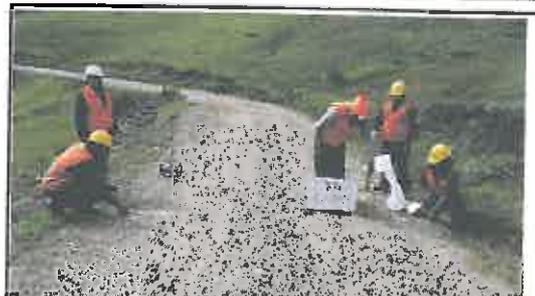
Foto N° 16: Prueba de la anchura de la superficie de rodadura en el Km 00+750.

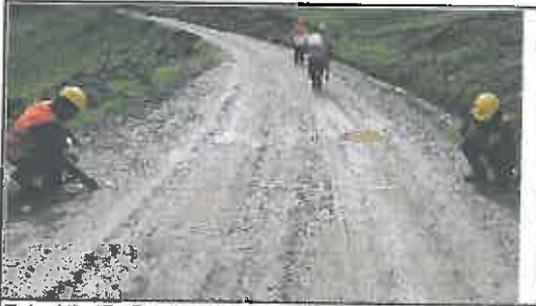
Foto N° 17: Prueba de la anchura de la superficie de rodadura en el Km 00+800.

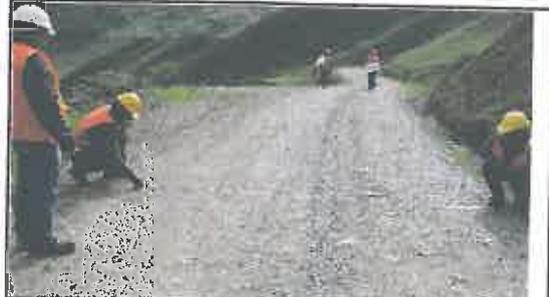
Foto N° 18: Prueba de la anchura de la superficie de rodadura en el Km 00+850.

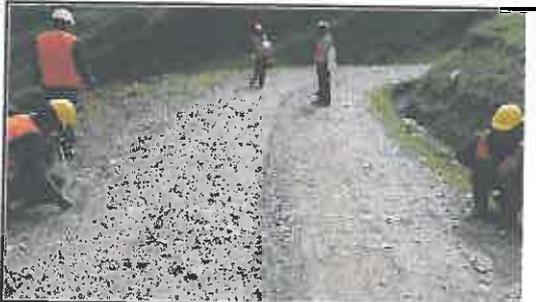
Foto N° 19: Prueba de la anchura de la superficie de rodadura en el Km 00+900.

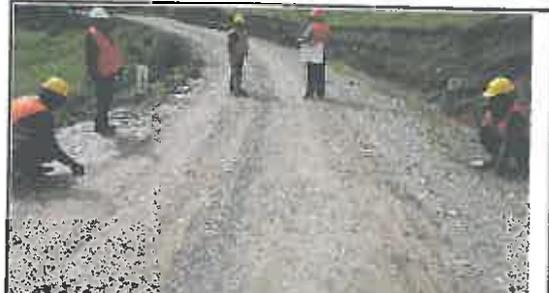
Foto N° 20: Prueba de la anchura de la superficie de rodadura en el Km 00+950.

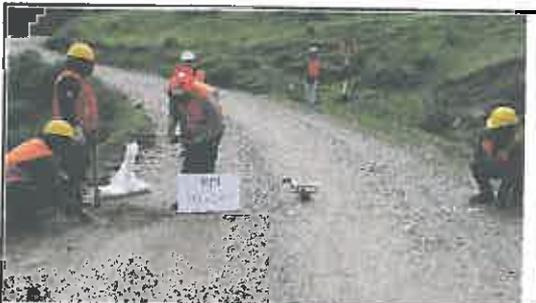
Foto N° 21: Prueba de la anchura de la superficie de rodadura en el Km 01+000.

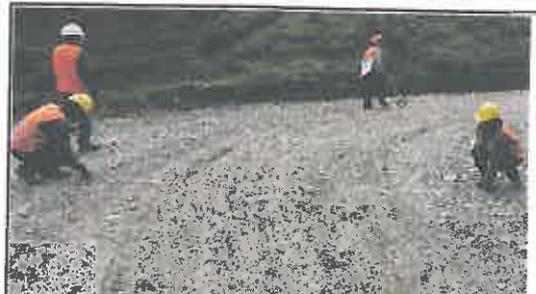
Foto N° 22: Prueba de la anchura de la superficie de rodadura en el Km 01+050.

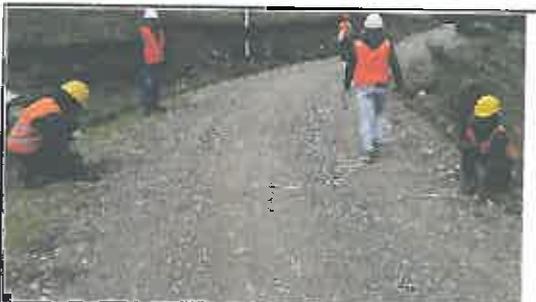
Foto N° 23: Prueba de la anchura de la superficie de rodadura en el Km 01+100.

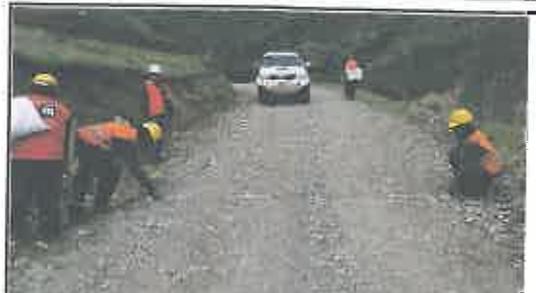
Foto N° 24: Prueba de la anchura de la superficie de rodadura en el Km 01+150.

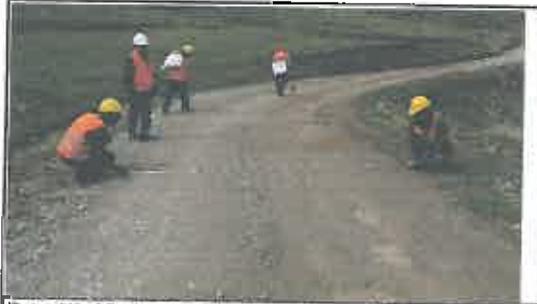
Foto N° 25: Prueba de la anchura de la superficie de rodadura en el Km 01+200.

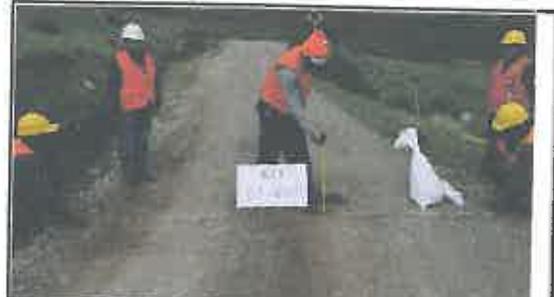
Foto N° 26: Prueba de la anchura de la superficie de rodadura en el Km 01+250.

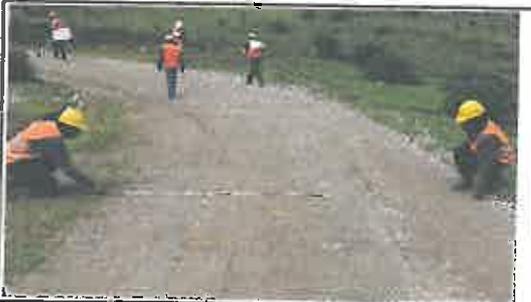
Foto N° 27: Prueba de la anchura de la superficie de rodadura en el Km 01+300.

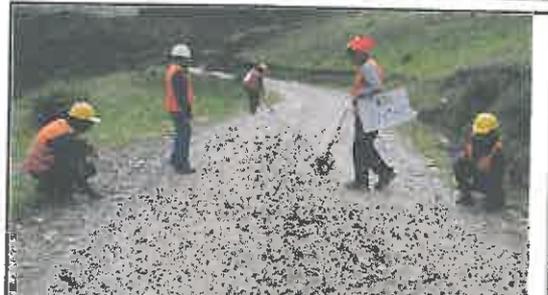
Foto N° 28: Prueba de la anchura de la superficie de rodadura en el Km 01+350.

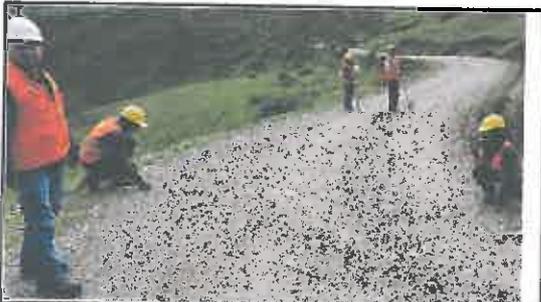
Foto N° 29: Prueba de la anchura de la superficie de rodadura en el Km 01+400.

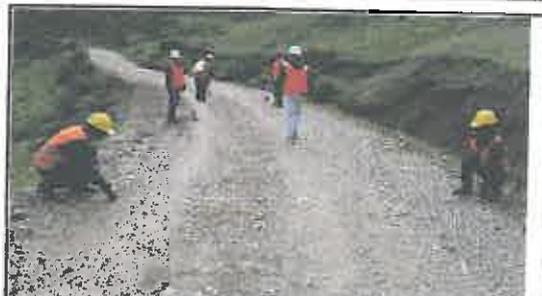
Foto N° 30: Prueba de la anchura de la superficie de rodadura en el Km 01+450.

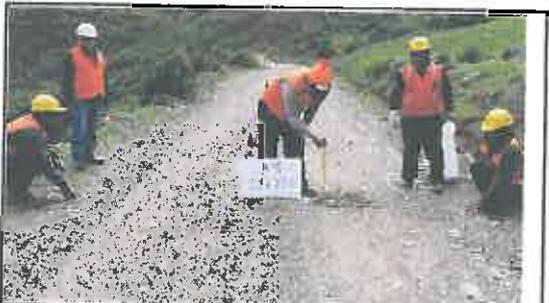
Foto N° 31: Prueba de la anchura de la superficie de rodadura en el Km 01+500.

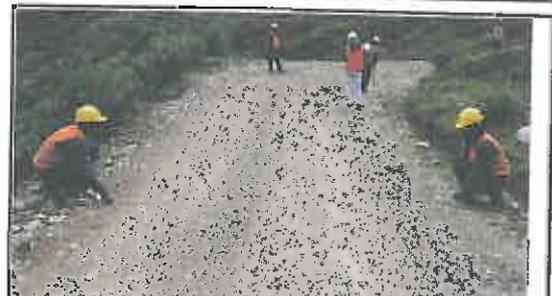
Foto N° 32: Prueba de la anchura de la superficie de rodadura en el Km 01+550.

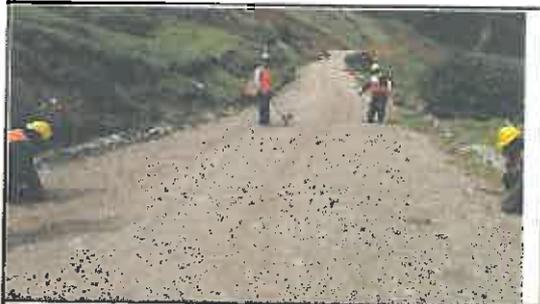
Foto N° 33: Prueba de la anchura de la superficie de rodadura en el Km 01+600.

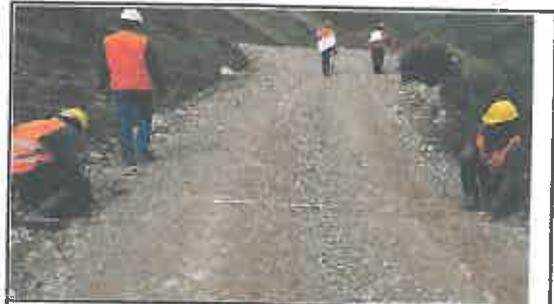
Foto N° 34: Prueba de la anchura de la superficie de rodadura en el Km 01+650.

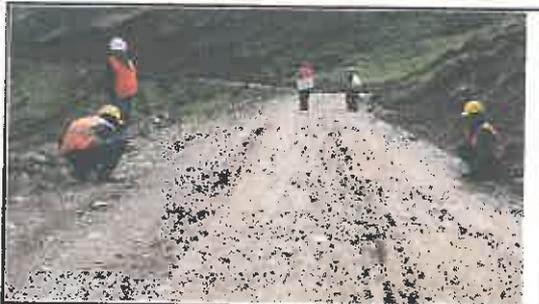
Foto N° 35: Prueba de la anchura de la superficie de rodadura en el Km 01+700.

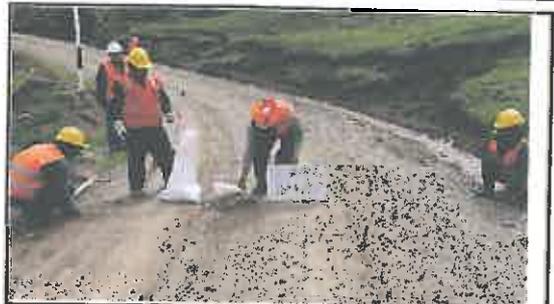
Foto N° 36: Prueba de la anchura de la superficie de rodadura en el Km 01+750.

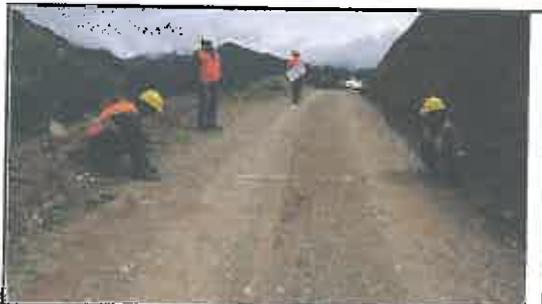
Foto N° 37: Prueba de la anchura de la superficie de rodadura en el Km 01+800.

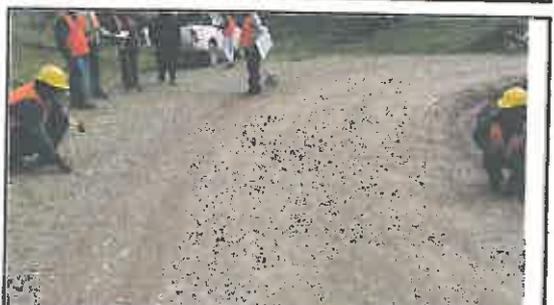
Foto N° 38: Prueba de la anchura de la superficie de rodadura en el Km 01+850.

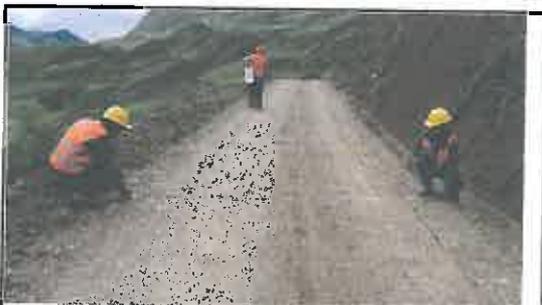
Foto N° 39: Prueba de la anchura de la superficie de rodadura en el Km 01+900.

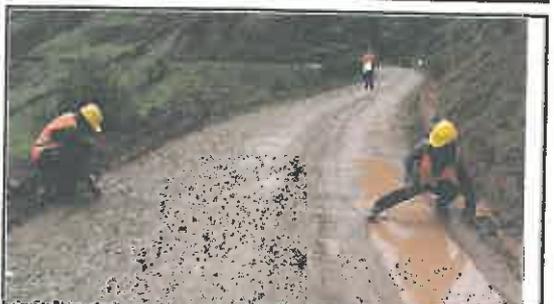
Foto N° 40: Prueba de la anchura de la superficie de rodadura en el Km 01+950.

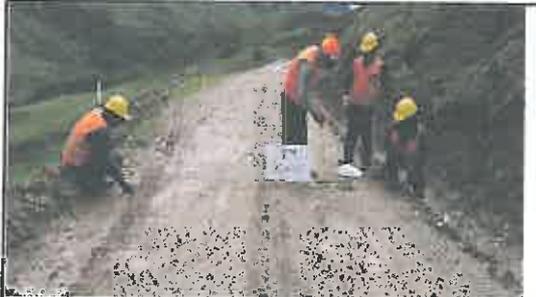
Foto N° 41: Prueba de la anchura de la superficie de rodadura en el Km 02+000.

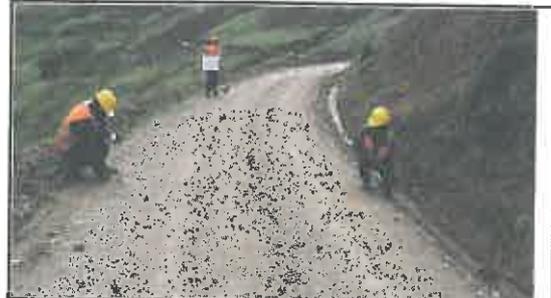
Foto N° 42: Prueba de la anchura de la superficie de rodadura en el Km 02+050.

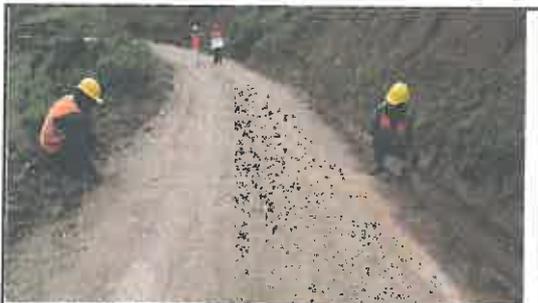
Foto N° 43: Prueba de la anchura de la superficie de rodadura en el Km 02+100.

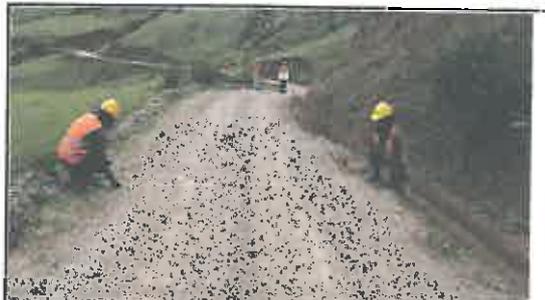
Foto N° 44: Prueba de la anchura de la superficie de rodadura en el Km 02+150.

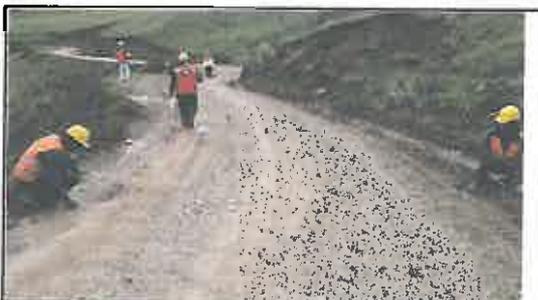
Foto N° 45: Prueba de la anchura de la superficie de rodadura en el Km 02+200.

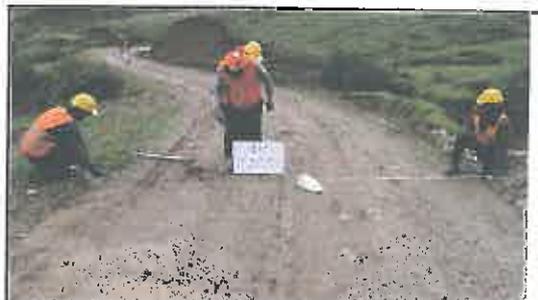
Foto N° 46: Prueba de la anchura de la superficie de rodadura en el Km 02+250.

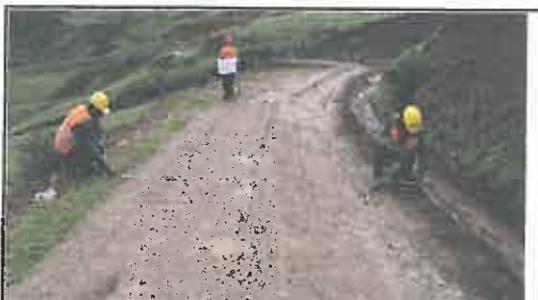
Foto N° 47: Prueba de la anchura de la superficie de rodadura en el Km 02+300.

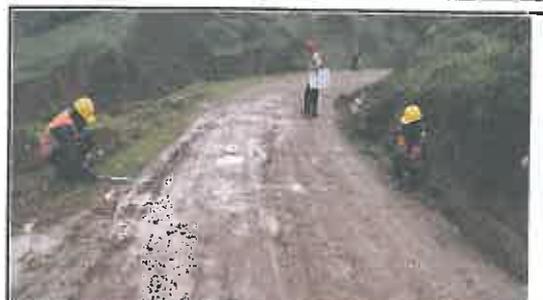
Foto N° 48: Prueba de la anchura de la superficie de rodadura en el Km 02+350.

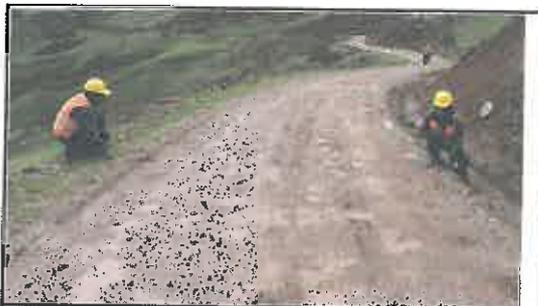
Foto N° 49: Prueba de la anchura de la superficie de rodadura en el Km 02+400.

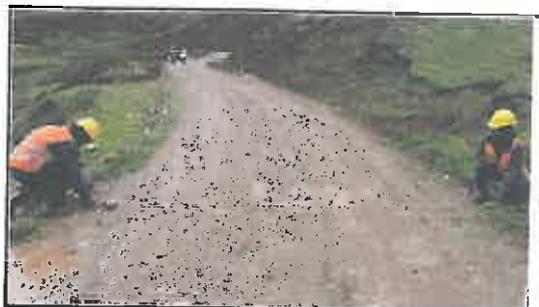
Foto N° 50: Prueba de la anchura de la superficie de rodadura en el Km 02+450.

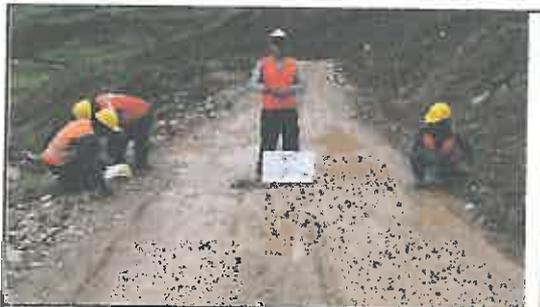
Foto N° 51: Prueba de la anchura de la superficie de rodadura en el Km 02+500.

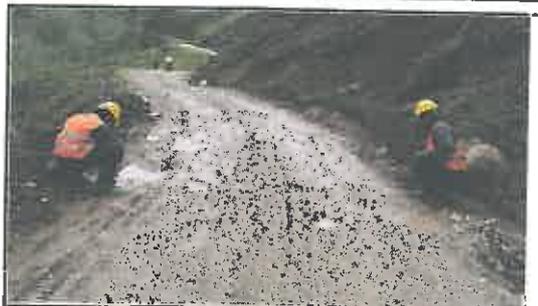
Foto N° 52: Prueba de la anchura de la superficie de rodadura en el Km 02+550.

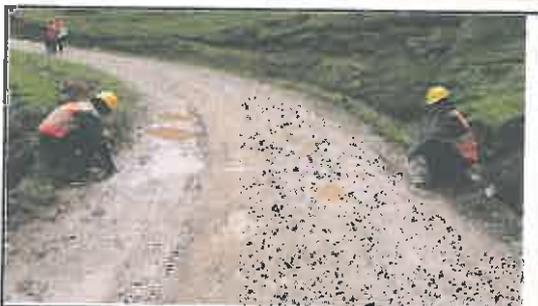
Foto N° 53: Prueba de la anchura de la superficie de rodadura en el Km 02+600.

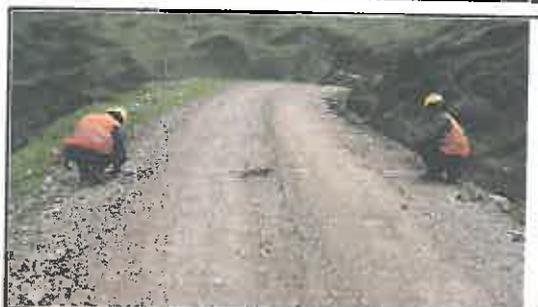
Foto N° 54: Prueba de la anchura de la superficie de rodadura en el Km 02+650.

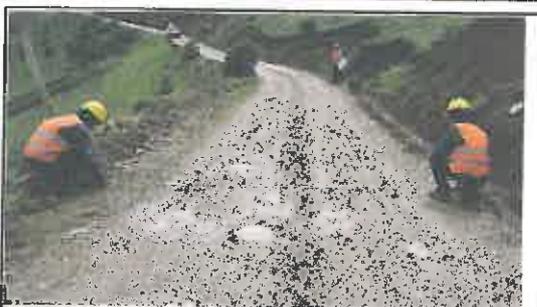
Foto N° 55: Prueba de la anchura de la superficie de rodadura en el Km 02+700.

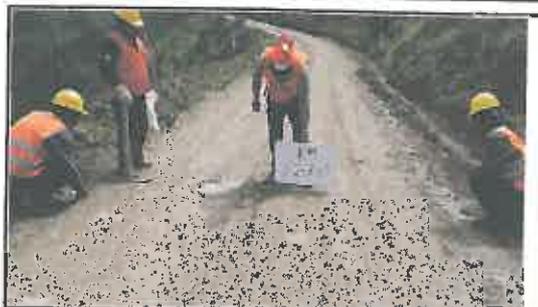
Foto N° 56: Prueba de la anchura de la superficie de rodadura en el Km 02+750.

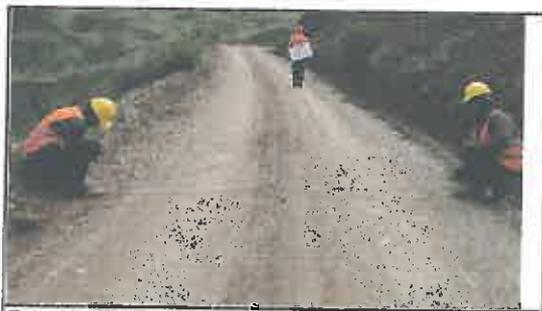
Foto N° 57: Prueba de la anchura de la superficie de rodadura en el Km 02+800.

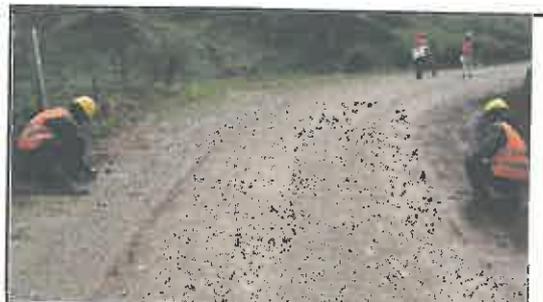
Foto N° 58: Prueba de la anchura de la superficie de rodadura en el Km 02+850.

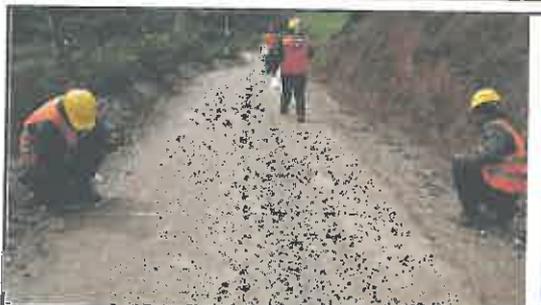
Foto N° 59: Prueba de la anchura de la superficie de rodadura en el Km 02+900.

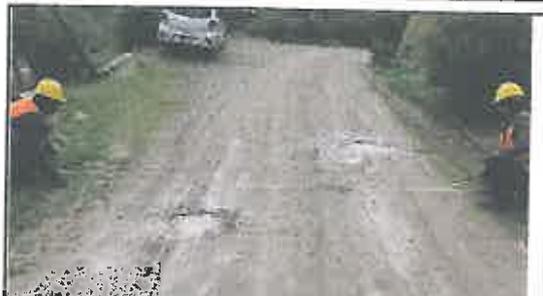
Foto N° 60: Prueba de la anchura de la superficie de rodadura en el Km 02+950.

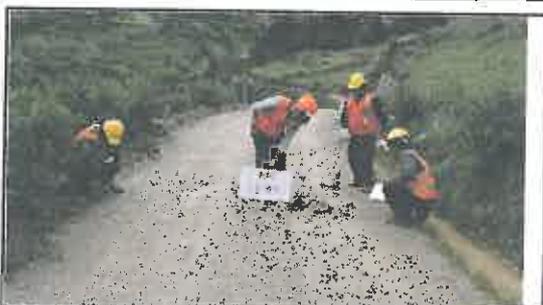
Foto N° 61: Prueba de la anchura de la superficie de rodadura en el Km 03+000.

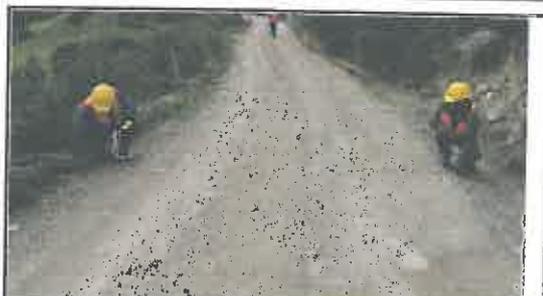
Foto N° 62: Prueba de la anchura de la superficie de rodadura en el Km 03+050.

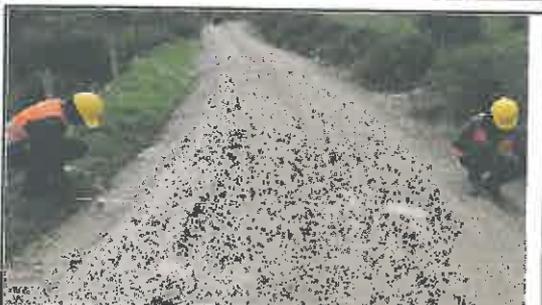
Foto N° 63: Prueba de la anchura de la superficie de rodadura en el Km 03+100.

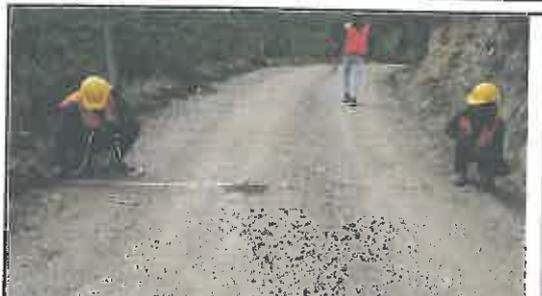
Foto N° 64: Prueba de la anchura de la superficie de rodadura en el Km 03+150.

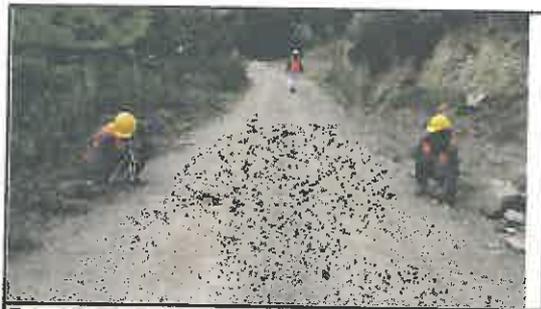
Foto N° 65: Prueba de la anchura de la superficie de rodadura en el Km 03+200.

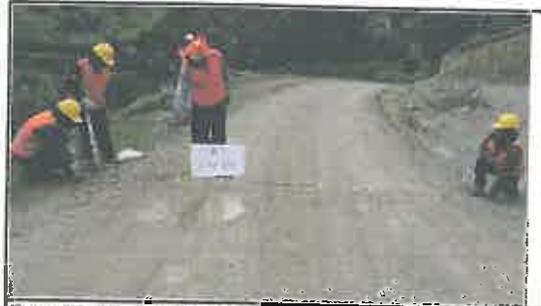
Foto N° 66: Prueba de la anchura de la superficie de rodadura en el Km 03+250.

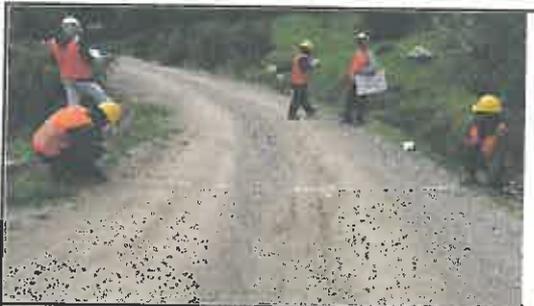
Foto N° 67: Prueba de la anchura de la superficie de rodadura en el Km 03+300.

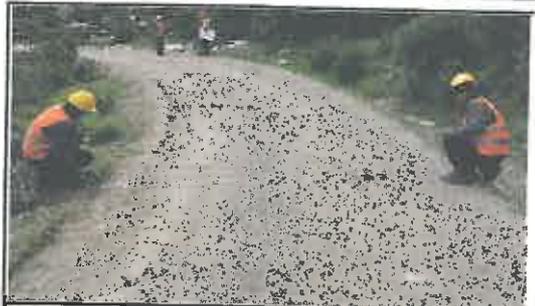
Foto N° 68: Prueba de la anchura de la superficie de rodadura en el Km 03+350.

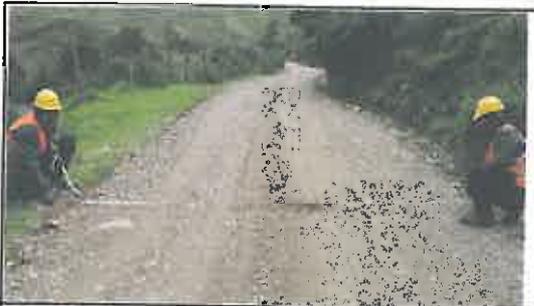
Foto N° 69: Prueba de la anchura de la superficie de rodadura en el Km 03+400.

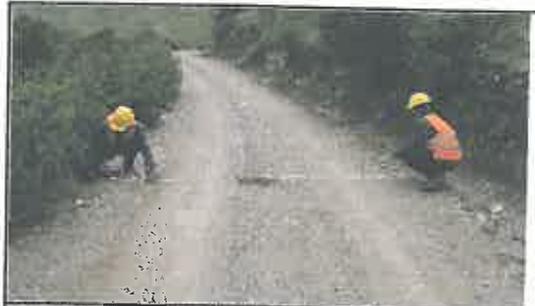
Foto N° 70: Prueba de la anchura de la superficie de rodadura en el Km 03+450.

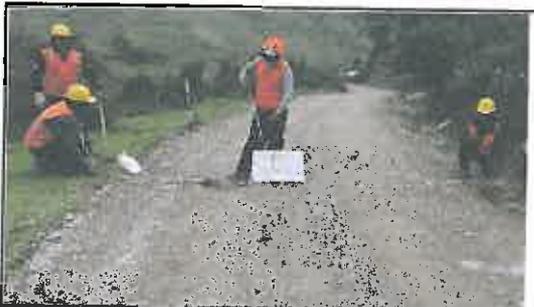
Foto N° 71: Prueba de la anchura de la superficie de rodadura en el Km 03+500.

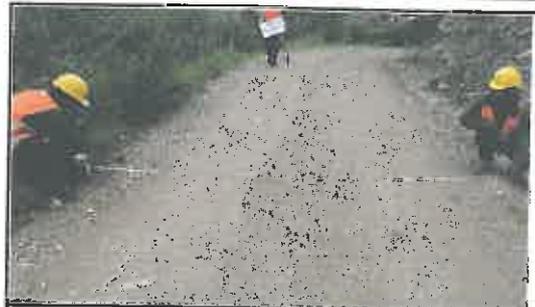
Foto N° 72: Prueba de la anchura de la superficie de rodadura en el Km 03+550.

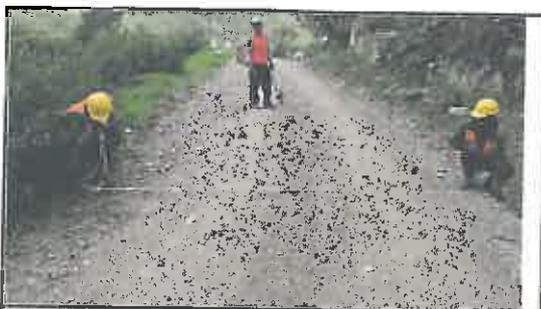
Foto N° 73: Prueba de la anchura de la superficie de rodadura en el Km 03+600.

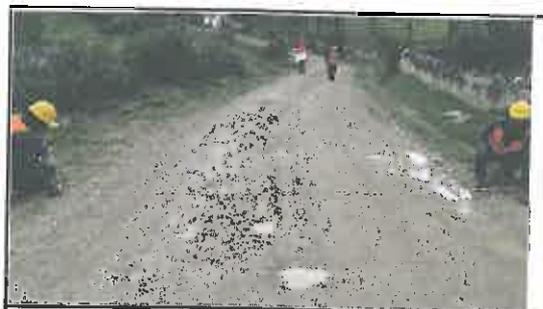
Foto N° 74: Prueba de la anchura de la superficie de rodadura en el Km 03+650.

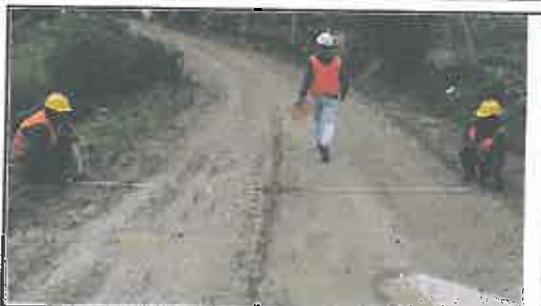
Foto N° 75: Prueba de la anchura de la superficie de rodadura en el Km 03+700.

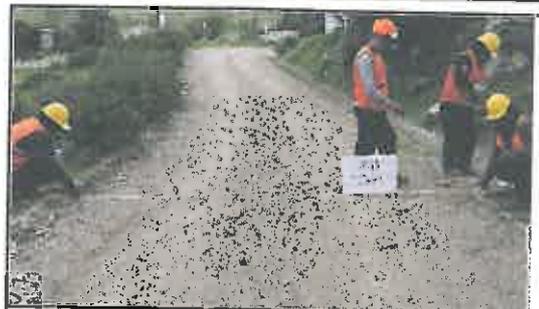
Foto N° 76: Prueba de la anchura de la superficie de rodadura en el Km 03+750.

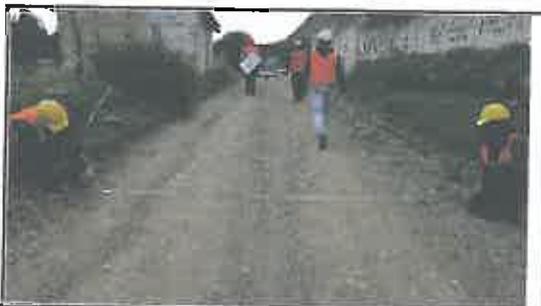
Foto N° 77: Prueba de la anchura de la superficie de rodadura en el Km 03+800.

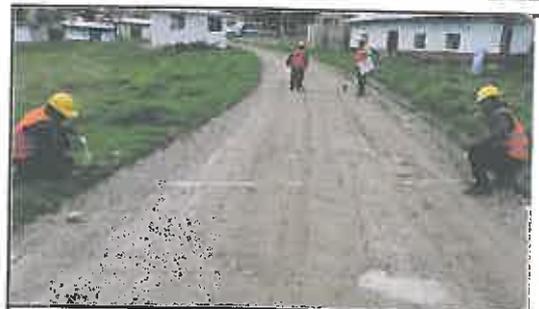
Foto N° 78: Prueba de la anchura de la superficie de rodadura en el Km 03+850.

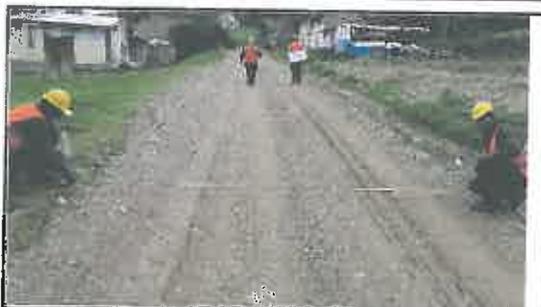
Foto N° 79: Prueba de la anchura de la superficie de rodadura 03+900.

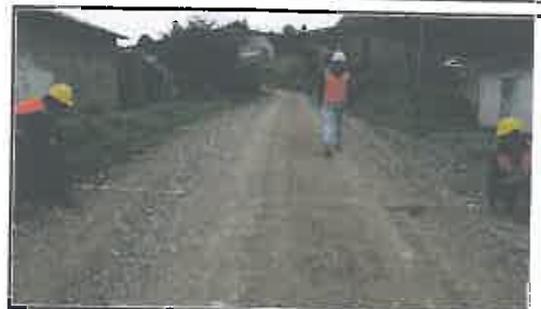
Foto N° 80: Prueba de la anchura de la superficie de rodadura en el Km 03+950.

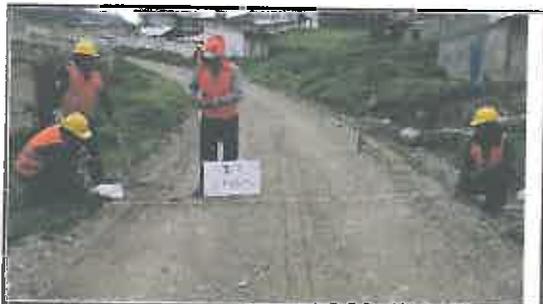
Foto N° 81: Prueba de la anchura de la superficie de rodadura en el Km 04+000.

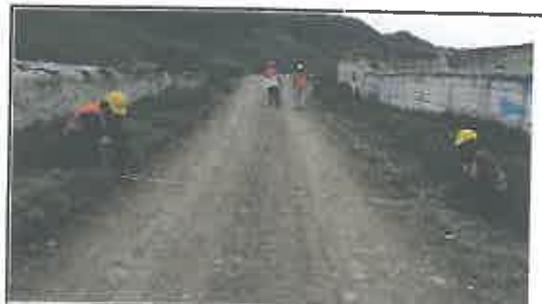
Foto N° 82: Prueba de la anchura de la superficie de rodadura en el Km 04+050.

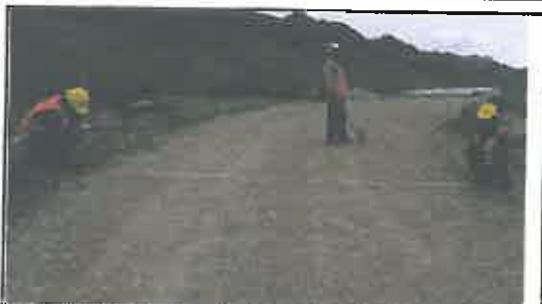
Foto N° 83: Prueba de la anchura de la superficie de rodadura en el Km 04+100.

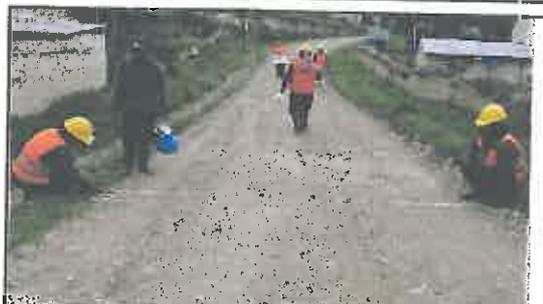
Foto N° 84: Prueba de la anchura de la superficie de rodadura en el Km 04+150.

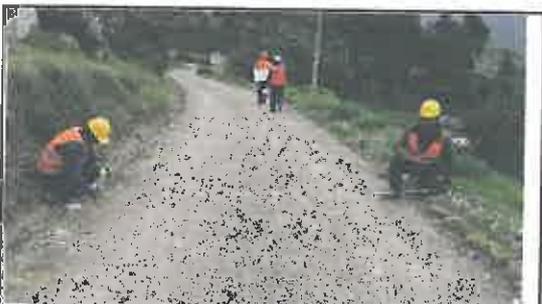
Foto N° 85: Prueba de la anchura de la superficie de rodadura en el Km 04+200.

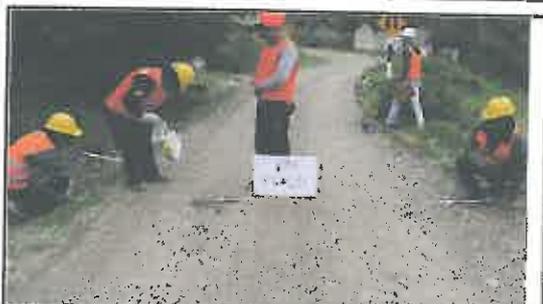
Foto N° 86: Prueba de la anchura de la superficie de rodadura en el Km 04+250.

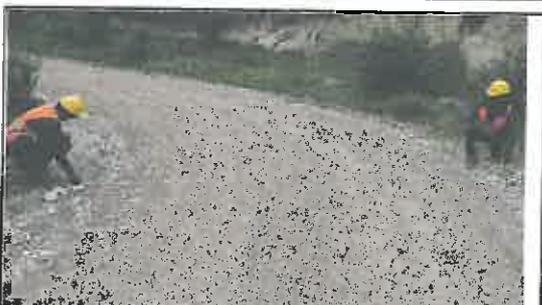
Foto N° 87: Prueba de la anchura de la superficie de rodadura en el Km 04+300.

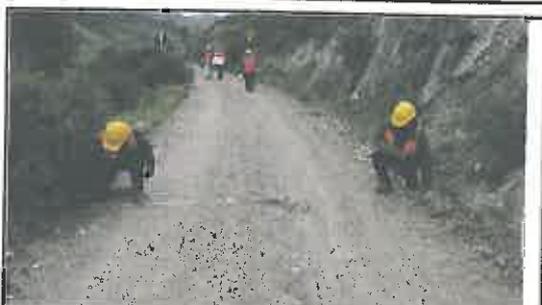
Foto N° 88: Prueba de la anchura de la superficie de rodadura en el Km 04+350.

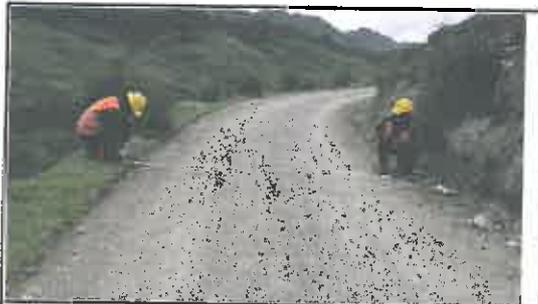
Foto N° 89: Prueba de la anchura de la superficie de rodadura en el Km 04+400.

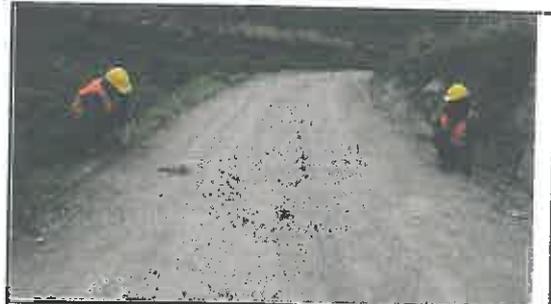
Foto N° 90: Prueba de la anchura de la superficie de rodadura en el Km 04+450.

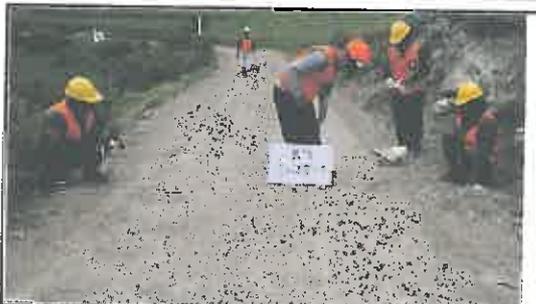
Foto N° 91: Prueba de la anchura de la superficie de rodadura en el 04+500.

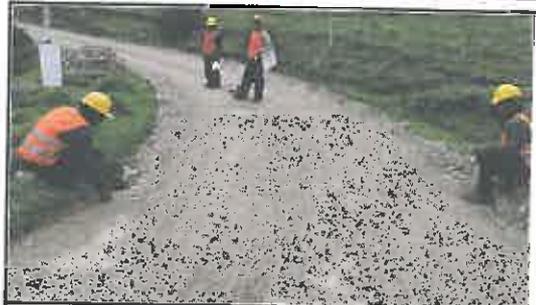
Foto N° 92: Prueba de la anchura de la superficie de rodadura en el Km 04+550.

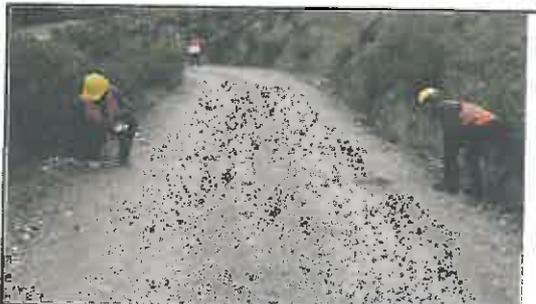
Foto N° 93: Prueba de la anchura de la superficie de rodadura en el Km 04+600.

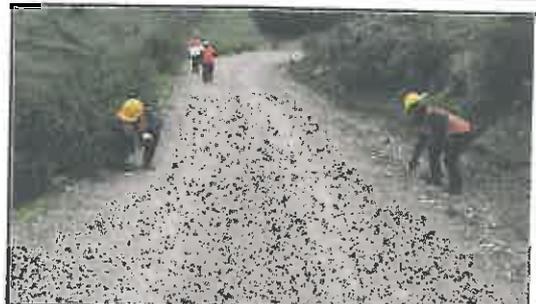
Foto N° 94: Prueba de la anchura de la superficie de rodadura en el Km 04+650.

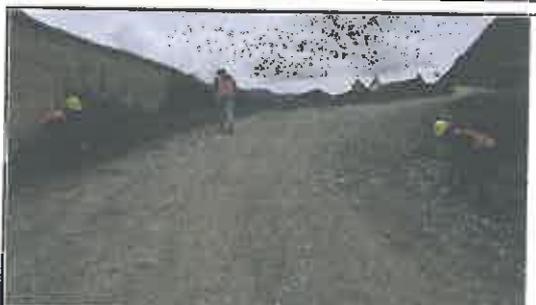
Foto N° 95: Prueba de la anchura de la superficie de rodadura en el Km 04+700.

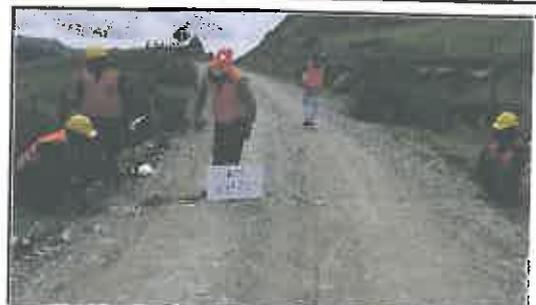
Foto N° 96: Prueba de la anchura de la superficie de rodadura en el Km 04+750.

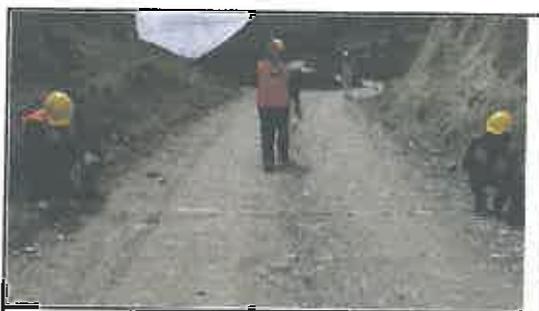
Foto N° 97: Prueba de la anchura de la superficie de rodadura en el Km 04+800.

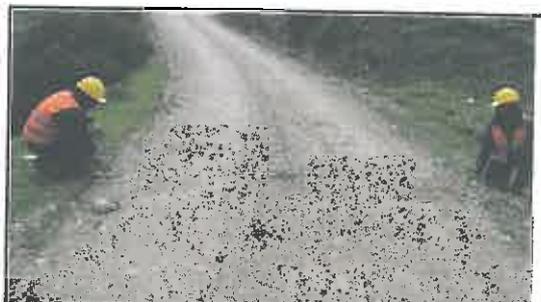
Foto N° 98: Prueba de la anchura de la superficie de rodadura en el Km 04+850.

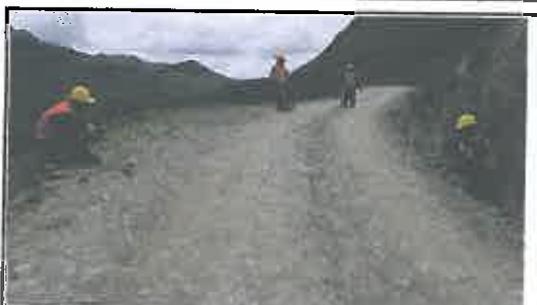
Foto N° 99: Prueba de la anchura de la superficie de rodadura en el Km 04+900.

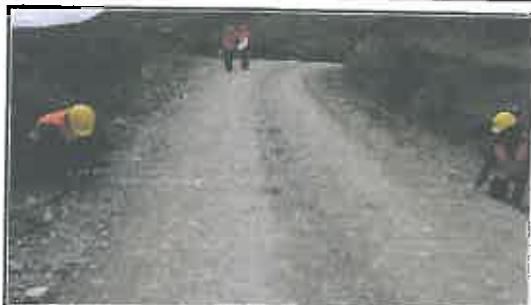
Foto N° 100: Prueba de la anchura de la superficie de rodadura en el Km 04+950.

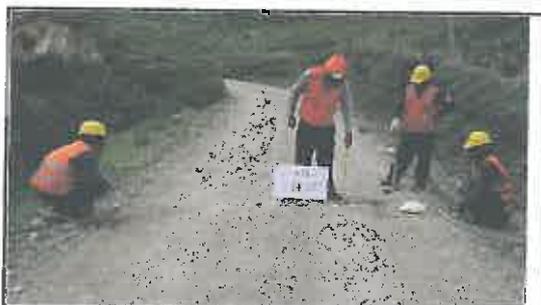
Foto N° 101: Prueba de la anchura de la superficie de rodadura en el Km 05+000.

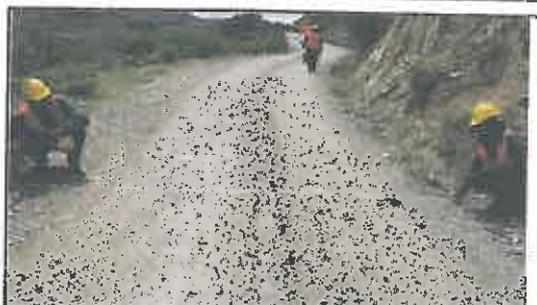
Foto N° 102: Prueba de la anchura de la superficie de rodadura en el Km 05+050.

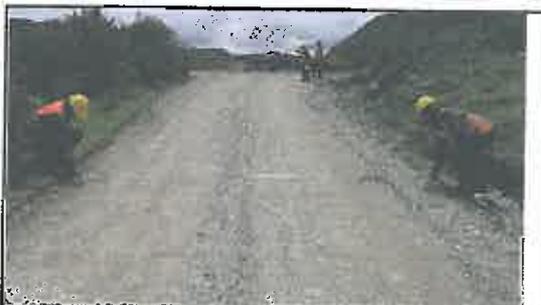
Foto N° 103: Prueba de la anchura de la superficie de rodadura en el Km 05+100.

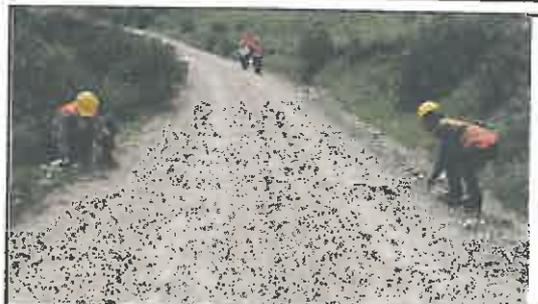
Foto N° 104: Prueba de la anchura de la superficie de rodadura en el Km 05+150.

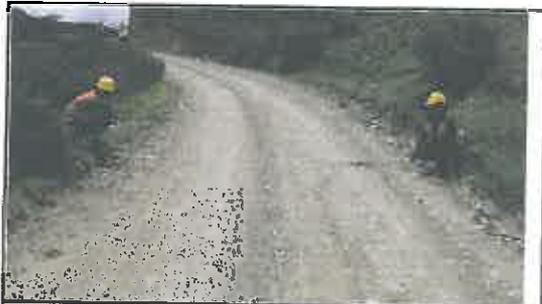
Foto N° 105: Prueba de la anchura de la superficie de rodadura en el Km 05+200.

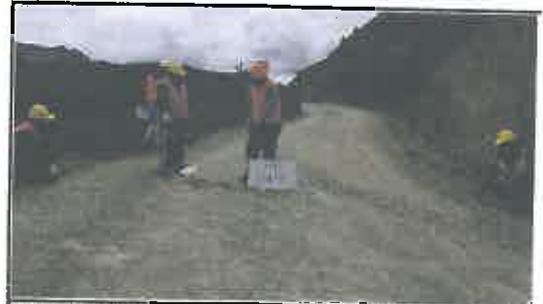
Foto N° 106: Prueba de la anchura de la superficie de rodadura en el Km 05+250.

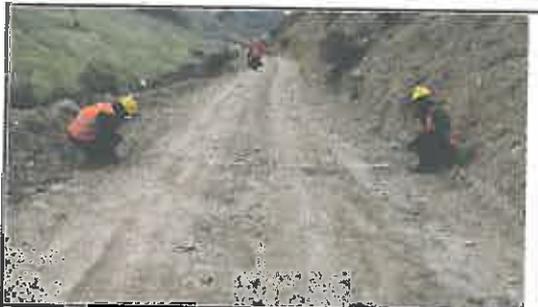
Foto N° 107: Prueba de la anchura de la superficie de rodadura en el Km 05+300.

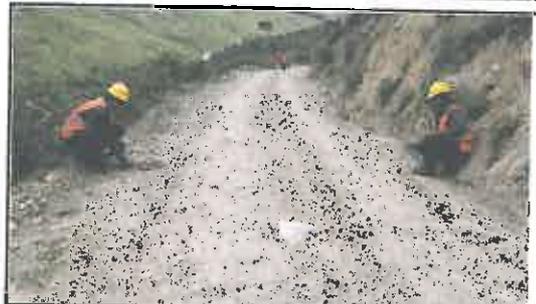
Foto N° 108: Prueba de la anchura de la superficie de rodadura en el Km 05+350.

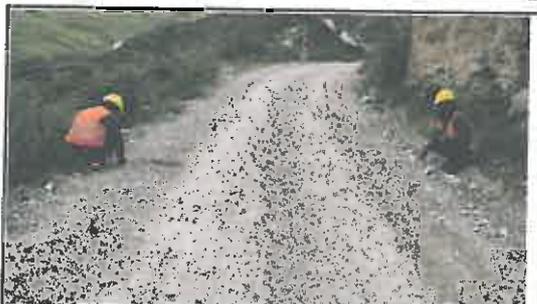
Foto N° 109: Prueba de la anchura de la superficie de rodadura en el Km 05+400.

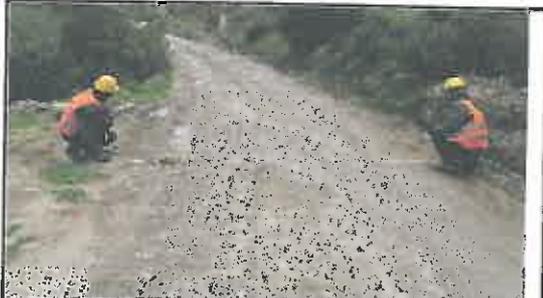
Foto N° 150: Prueba de la anchura de la superficie de rodadura en el Km 07+450.

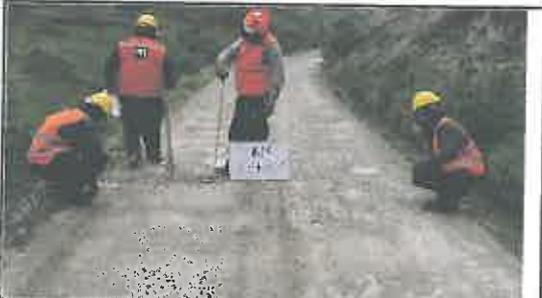
Foto N° 151: Prueba de la anchura de la superficie de rodadura en el Km 07+500.

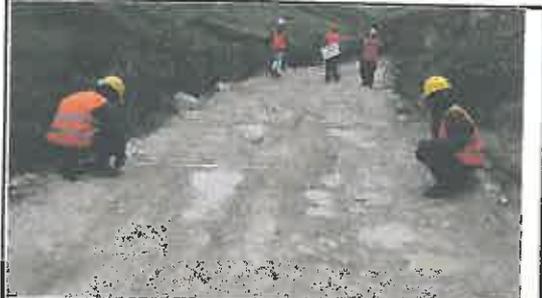
Foto N° 152: Prueba de la anchura de la superficie de rodadura en el Km 07+550.

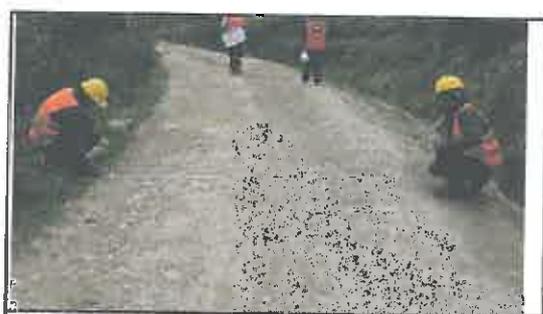
Foto N° 153: Prueba de la anchura de la superficie de rodadura en el Km 07+600.

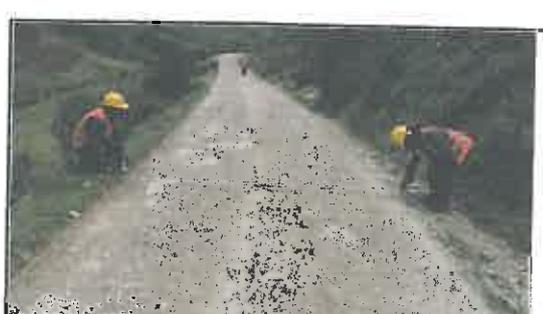
Foto N° 154: Prueba de la anchura de la superficie de rodadura en el Km 07+650.

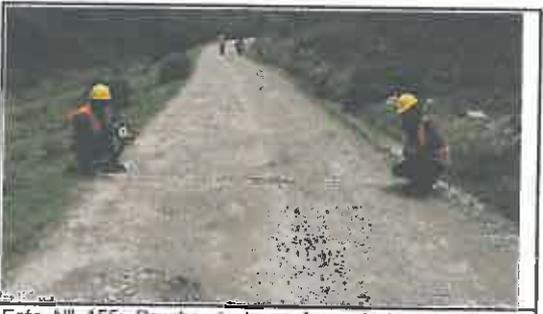
Foto N° 155: Prueba de la anchura de la superficie de rodadura en el Km 07+700.

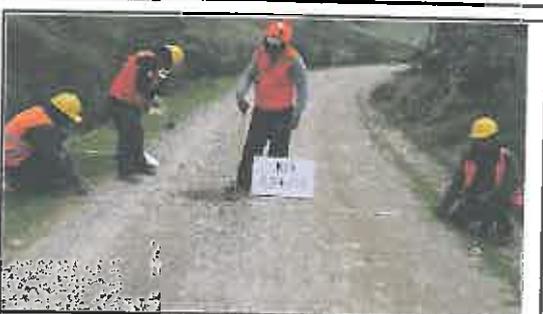
Foto N° 156: Prueba de la anchura de la superficie de rodadura en el Km 07+750.

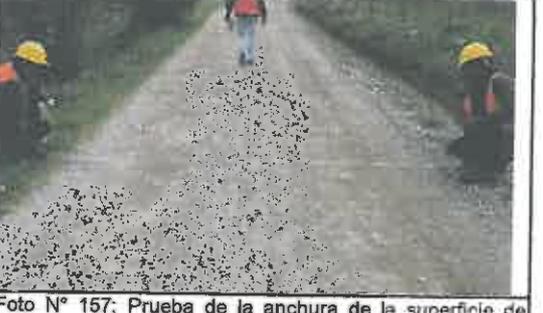
Foto N° 157: Prueba de la anchura de la superficie de rodadura en el Km 07+800.

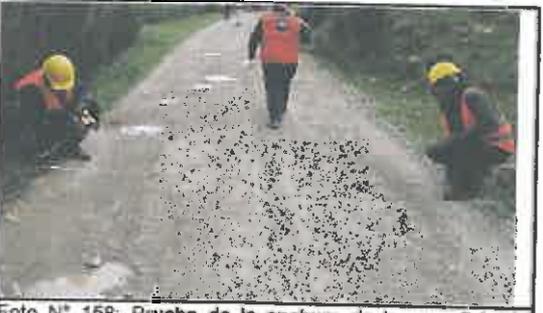
Foto N° 158: Prueba de la anchura de la superficie de rodadura en el Km 07+850.

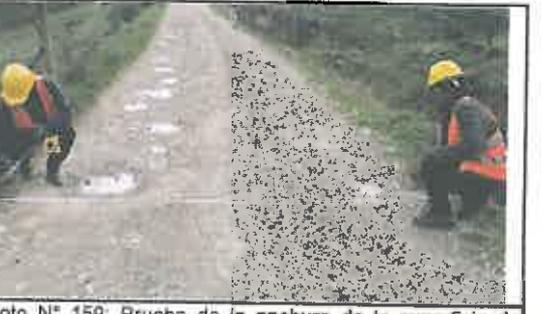
Foto N° 159: Prueba de la anchura de la superficie de rodadura en el Km 07+900.

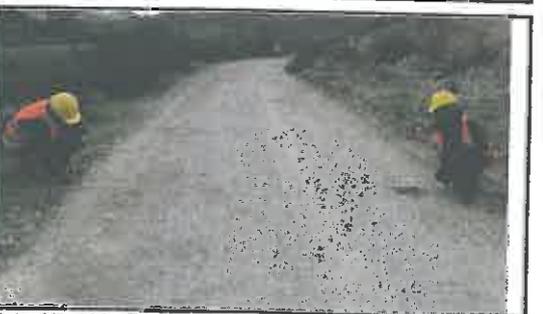
Foto N° 160: Prueba de la anchura de la superficie de rodadura en el Km 07+950.

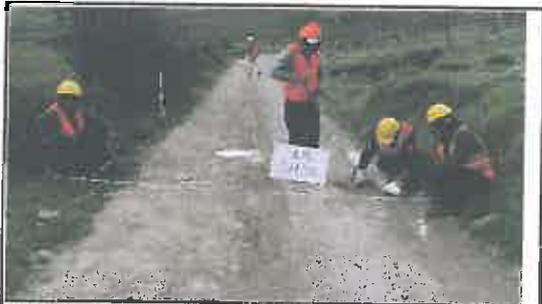
Foto N° 161: Prueba de la anchura de la superficie de rodadura en el Km 08+000.

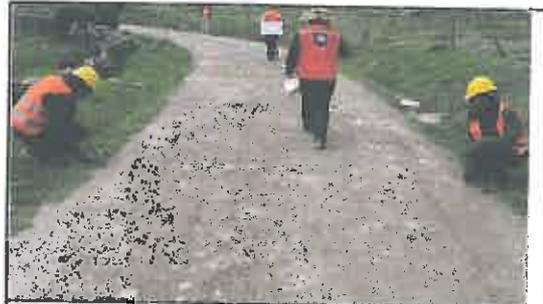
Foto N° 162: Prueba de la anchura de la superficie de rodadura en el Km 08+150.

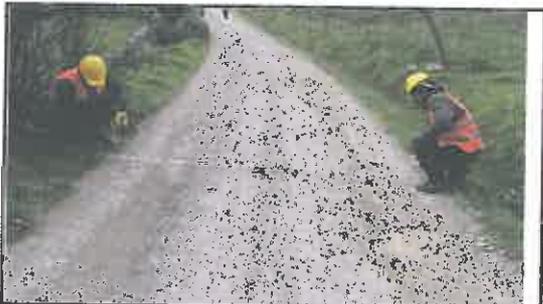
Foto N° 163: Prueba de la anchura de la superficie de rodadura en el Km 08+100.
