Provias
Descentralizado

INFORME FINAL
EXPEDIENTE TÉCNICO DE MANTENIMIENTO
PERIÓDICO DEL CAMINO VECINAL
TRAMO 1: EMP. PE-18 (HUAYCHAUMARCA) –
SANTIAGO PAMPA – ANDACHACA – EMP. PA-
100 (CRUCE PUMAYARUS) – NUEVO
PROGRESO

CONSULTOR
ING. JOSÉ FRANCISCO CALLACNA YERREN

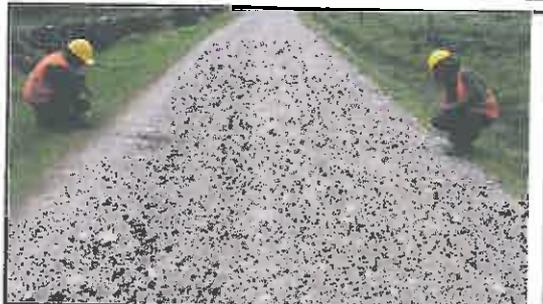
Foto N° 164: Prueba de la anchura de la superficie de rodadura en el Km 08+150.

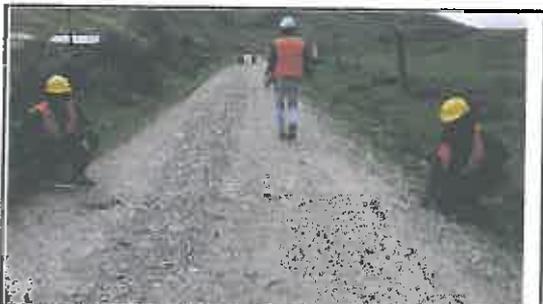
Foto N° 165: Prueba de la anchura de la superficie de rodadura en el Km 08+200.

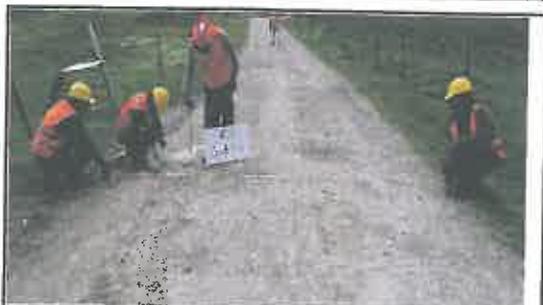
Foto N° 166: Prueba de la anchura de la superficie de rodadura en el Km 08+250.

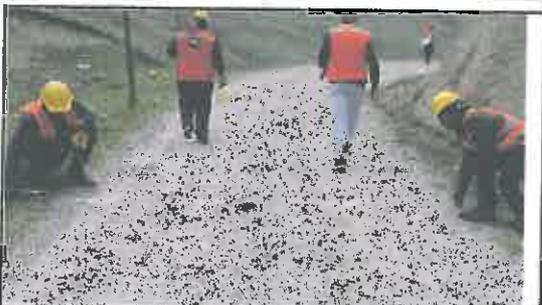
Foto N° 167: Prueba de la anchura de la superficie de rodadura en el Km 08+300.

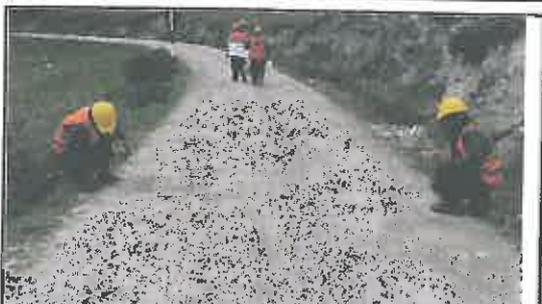
Foto N° 168: Prueba de la anchura de la superficie de rodadura en el Km 08+350.

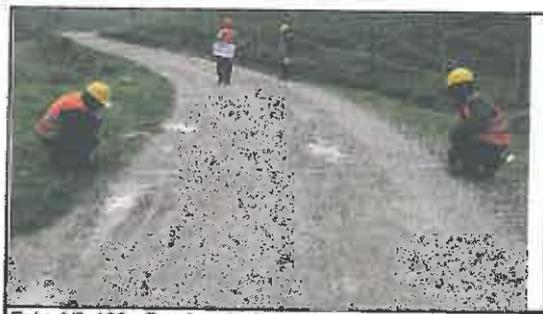
Foto N° 169: Prueba de la anchura de la superficie de rodadura en el Km 08+400.

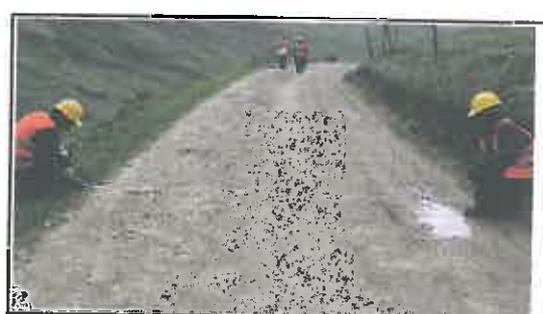
Foto N° 170: Prueba de la anchura de la superficie de rodadura en el Km 08+450.

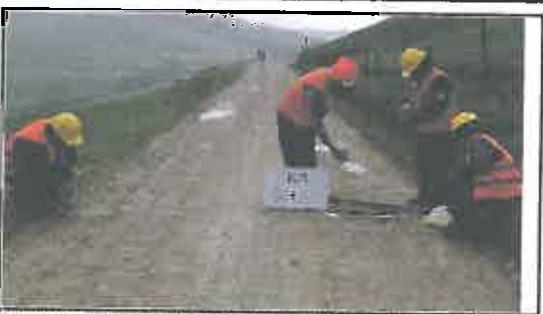
Foto N° 171: Prueba de la anchura de la superficie de rodadura en el Km 08+500.

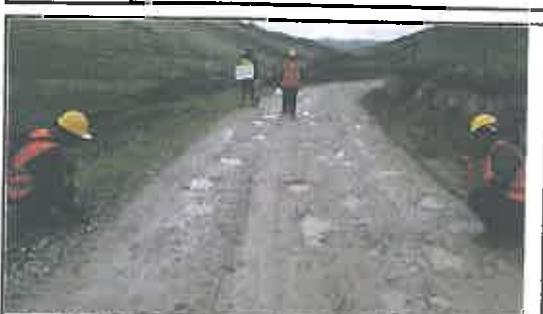
Foto N° 172: Prueba de la anchura de la superficie de rodadura en el Km 08+550.

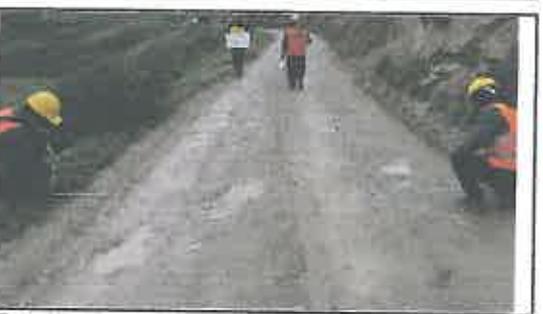
Foto N° 173: Prueba de la anchura de la superficie de rodadura en el Km 08+600.

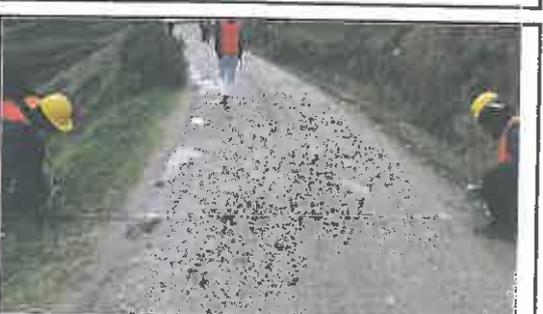
Foto N° 174: Prueba de la anchura de la superficie de rodadura en el Km 08+650.

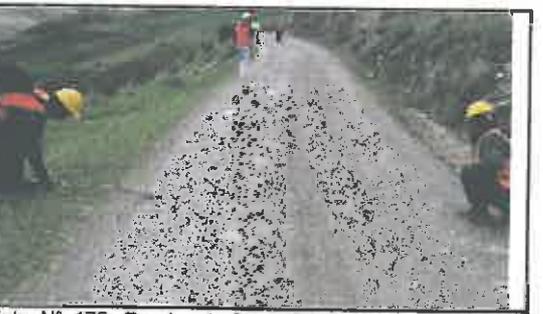
Foto N° 175: Prueba de la anchura de la superficie de rodadura en el Km 08+700.

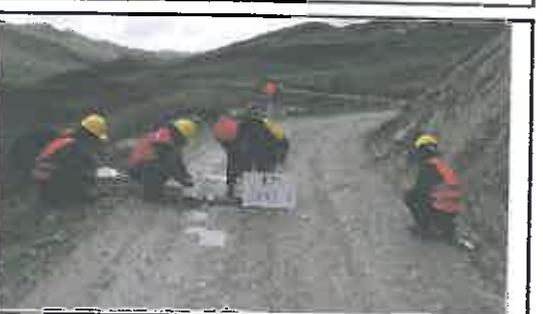
Foto N° 176: Prueba de la anchura de la superficie de rodadura en el Km 08+750.

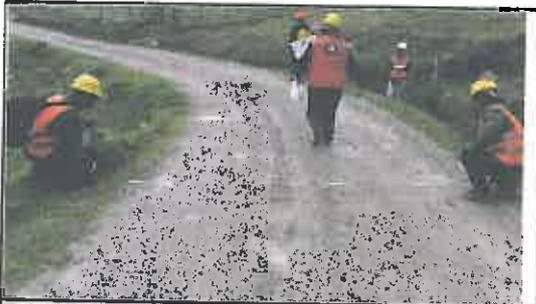
Foto N° 177: Prueba de la anchura de la superficie de rodadura en el Km 08+800.

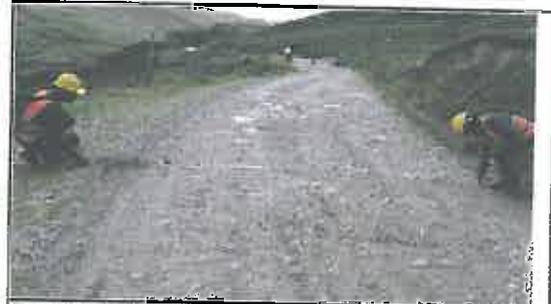
Foto N° 178: Prueba de la anchura de la superficie de rodadura en el Km 80+850.

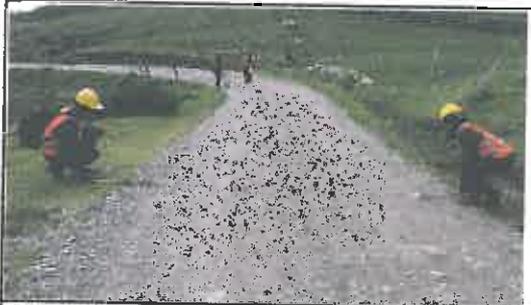
Foto N° 179: Prueba de la anchura de la superficie de rodadura en el Km 08+900.

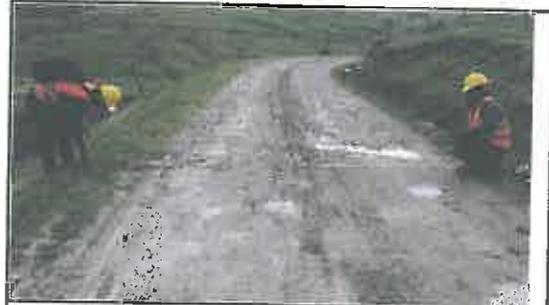
Foto N° 180: Prueba de la anchura de la superficie de rodadura en el Km 08+950.

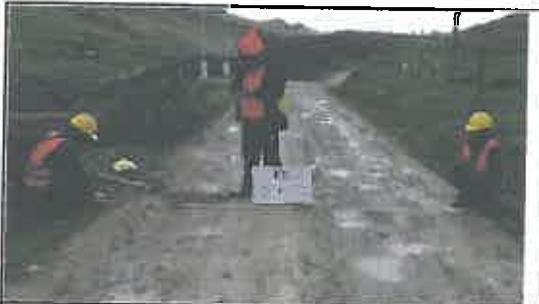
Foto N° 181: Prueba de la anchura de la superficie de rodadura en el Km 09+000.

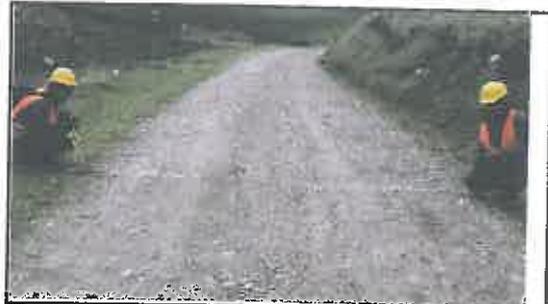
Foto N° 182: Prueba de la anchura de la superficie de rodadura en el Km 09+050.

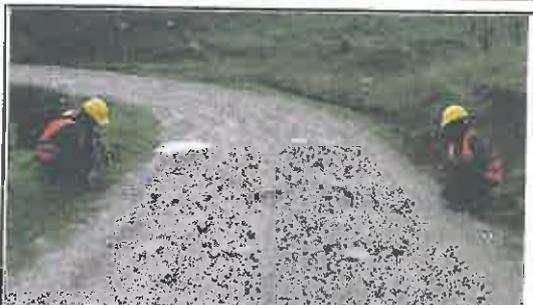
Foto N° 183: Prueba de la anchura de la superficie de rodadura en el Km 09+100.

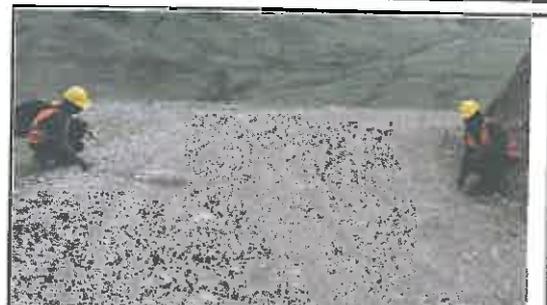
Foto N° 184: Prueba de la anchura de la superficie de rodadura en el Km 09+150

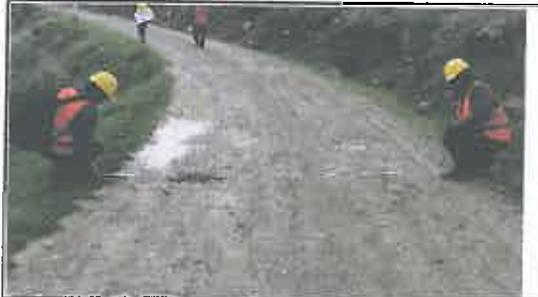
Foto N° 185: Prueba de la anchura de la superficie de rodadura en el Km 09+200.

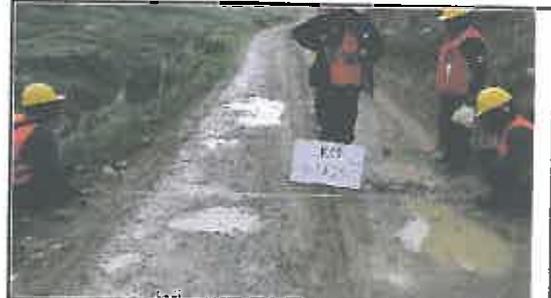
Foto N° 186: Prueba de la anchura de la superficie de rodadura en el Km 09+250.

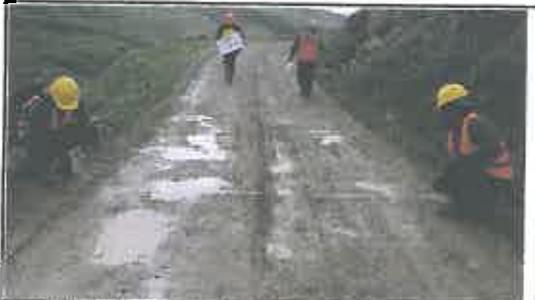
Foto N° 187: Prueba de la anchura de la superficie de rodadura en el Km 09+300.

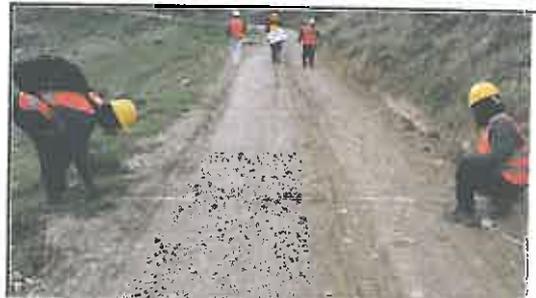
Foto N° 188: Prueba de la anchura de la superficie de rodadura en el Km 09+350.

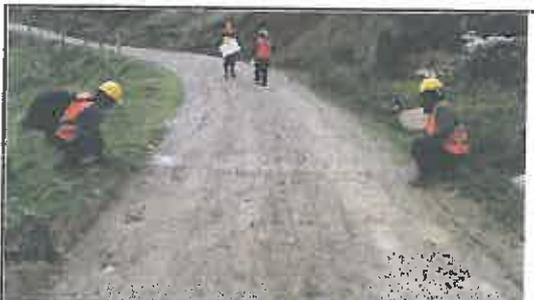
Foto N° 189: Prueba de la anchura de la superficie de rodadura en el Km 09+400.

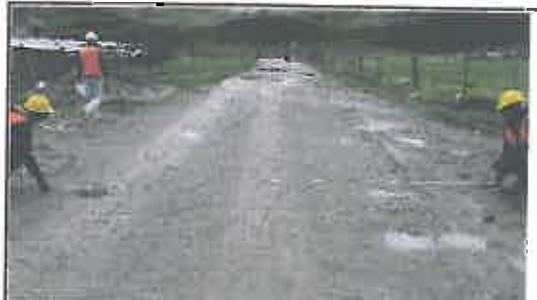
Foto N° 350: Prueba de la anchura de la superficie de rodadura en el Km 17+450.

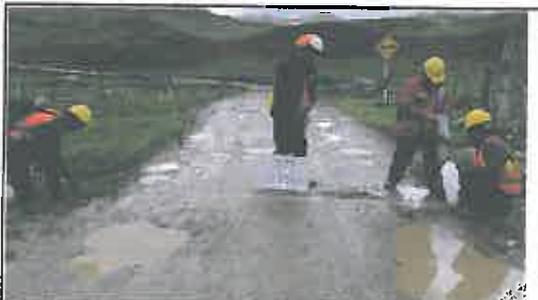
Foto N° 351: Prueba de la anchura de la superficie de rodadura en el Km 17+500.

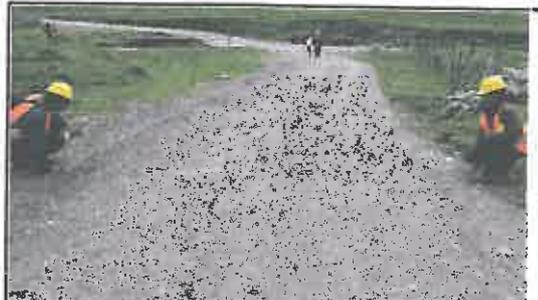
Foto N° 352: Prueba de la anchura de la superficie de rodadura en el Km 17+550.

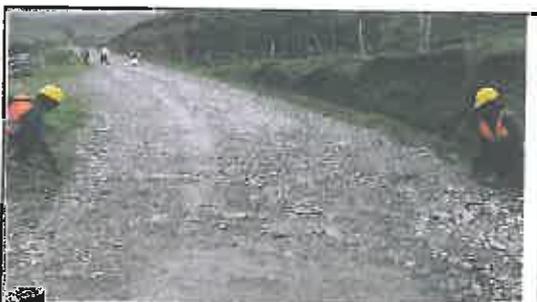
Foto N° 353: Prueba de la anchura de la superficie de rodadura en el Km 17+600.

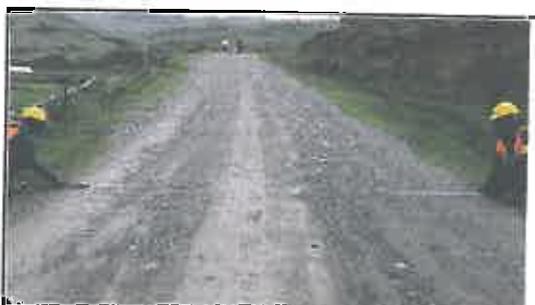
Foto N° 354: Prueba de la anchura de la superficie de rodadura en el Km 17+650.

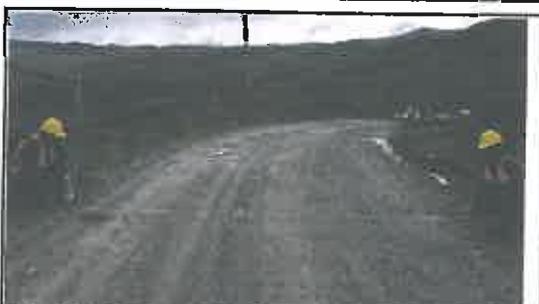
Foto N° 355: Prueba de la anchura de la superficie de rodadura en el Km 17+700.

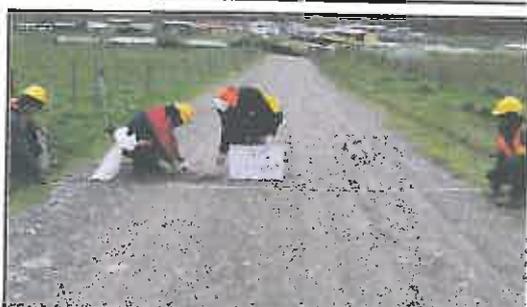
Foto N° 356: Prueba de la anchura de la superficie de rodadura en el Km 17+750.

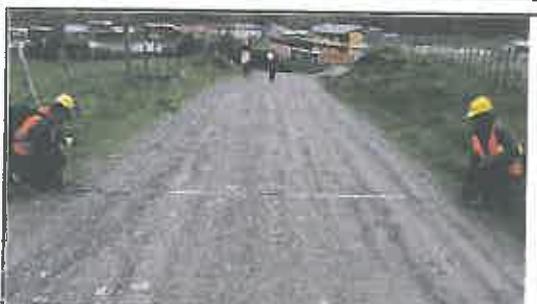
Foto N° 357: Prueba de la anchura de la superficie de rodadura en el Km 17+800.

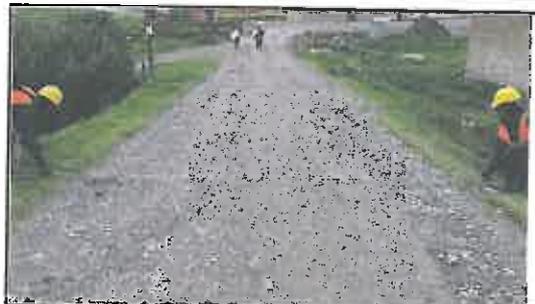
Foto N° 358: Prueba de la anchura de la superficie de rodadura en el Km 17+850.

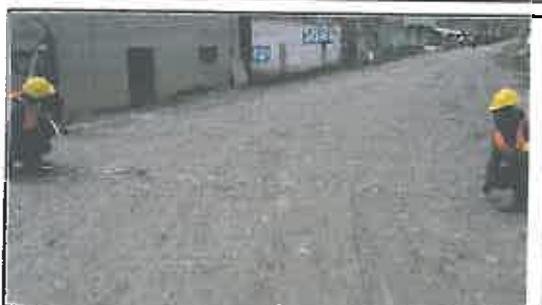
Foto N° 359: Prueba de la anchura de la superficie de rodadura en el Km 17+900.

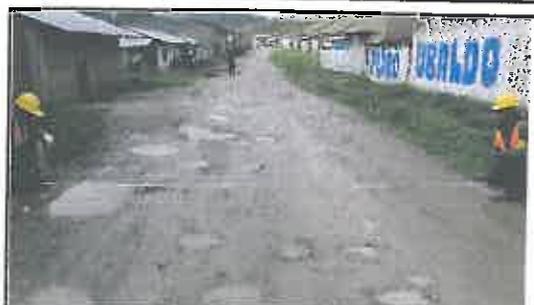
Foto N° 360: Prueba de la anchura de la superficie de rodadura en el Km 17+950.

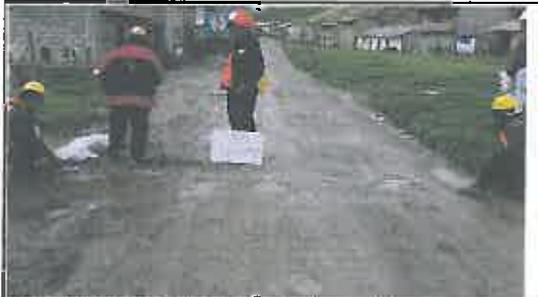
Foto N° 361: Prueba de la anchura de la superficie de rodadura en el Km 18+000.

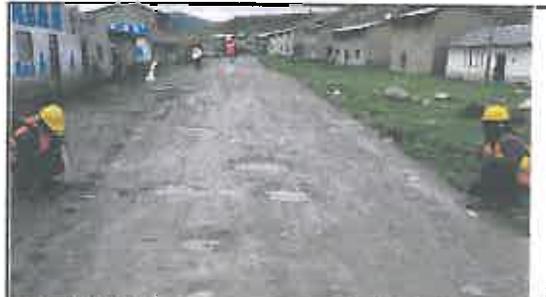
Foto N° 362: Prueba de la anchura de la superficie de rodadura en el Km 18+050.

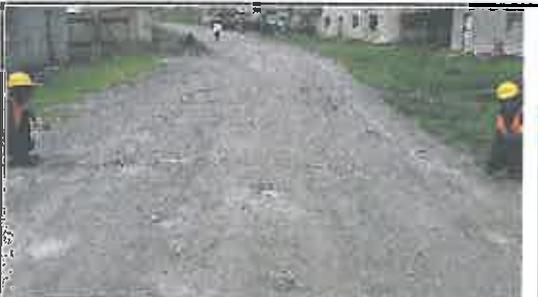
Foto N° 363: Prueba de la anchura de la superficie de rodadura en el Km 18+100.

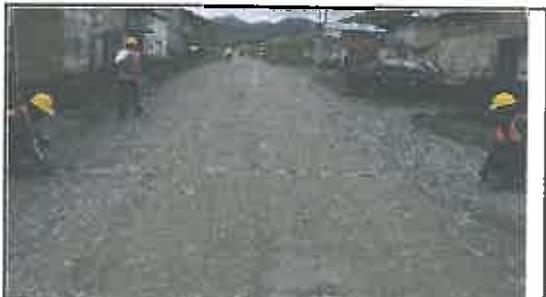
Foto N° 364: Prueba de la anchura de la superficie de rodadura en el Km 18+150.

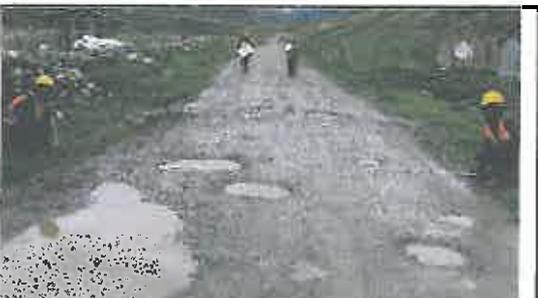
Foto N° 365: Prueba de la anchura de la superficie de rodadura en el Km 18+200.

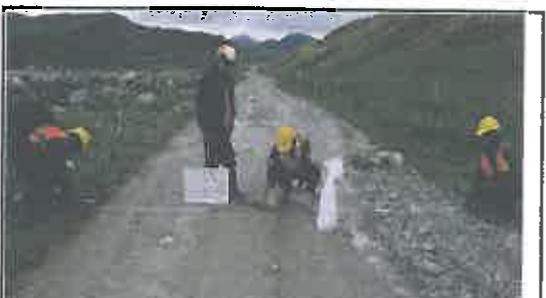
Foto N° 366: Prueba de la anchura de la superficie de rodadura en el Km 18+250.

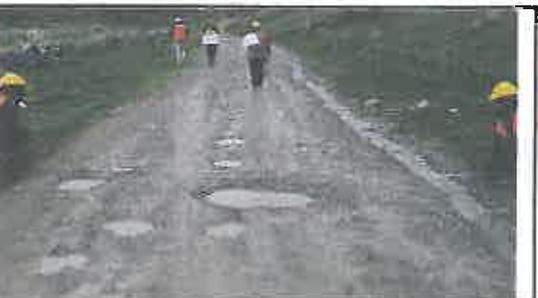
Foto N° 367: Prueba de la anchura de la superficie de rodadura en el Km 18+300.

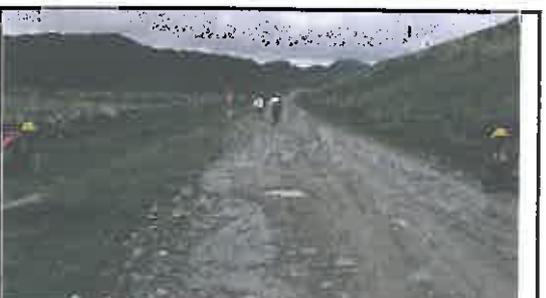
Foto N° 368: Prueba de la anchura de la superficie de rodadura en el Km 18+350.

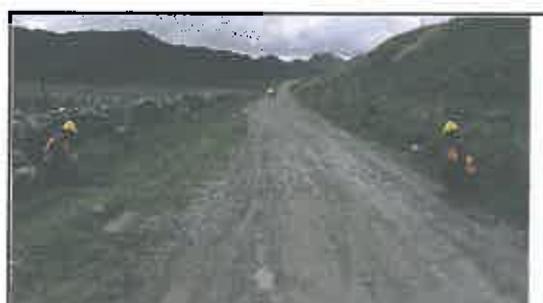
Foto N° 369: Prueba de la anchura de la superficie de rodadura en el Km 18+400.

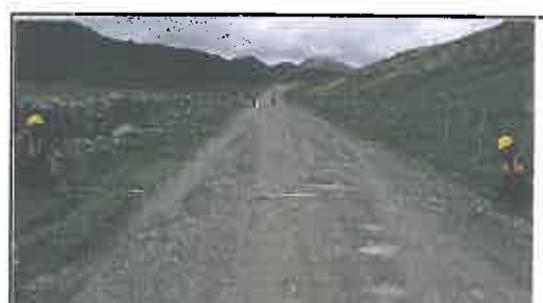
Foto N° 370: Prueba de la anchura de la superficie de rodadura en el Km 18+450.

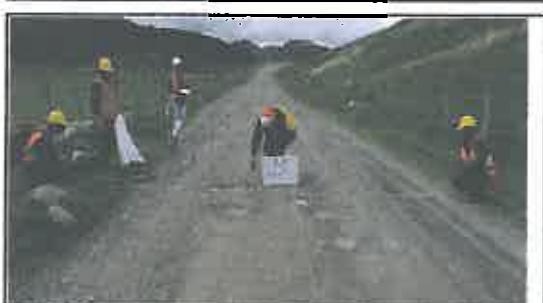
Foto N° 371: Prueba de la anchura de la superficie de rodadura en el Km 18+500.

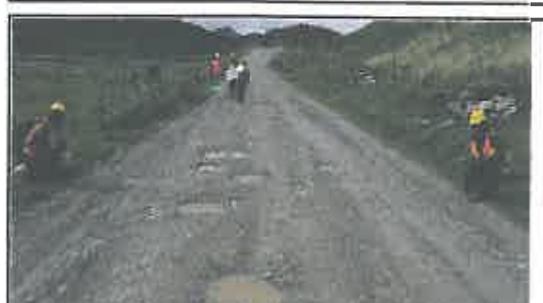
Foto N° 372: Prueba de la anchura de la superficie de rodadura en el Km 18+550.

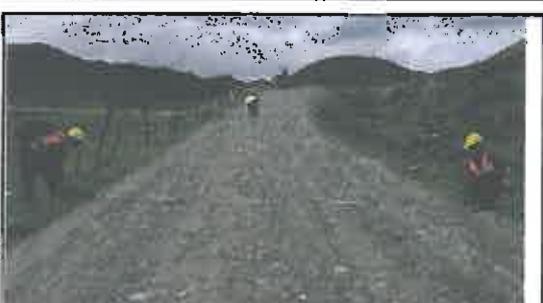
Foto N° 373: Prueba de la anchura de la superficie de rodadura en el Km 18+600.

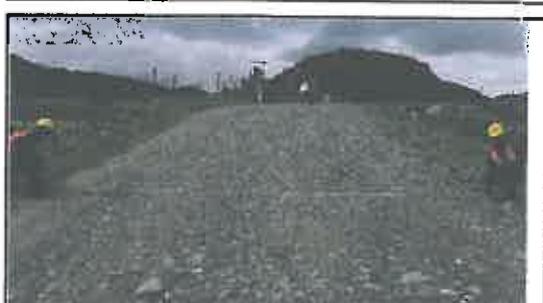
Foto N° 374: Prueba de la anchura de la superficie de rodadura en el Km 18+650.

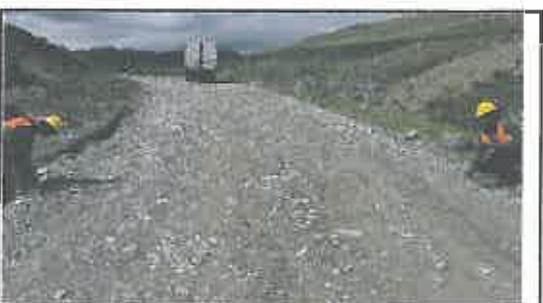
Foto N° 375: Prueba de la anchura de la superficie de rodadura en el Km 18+700.

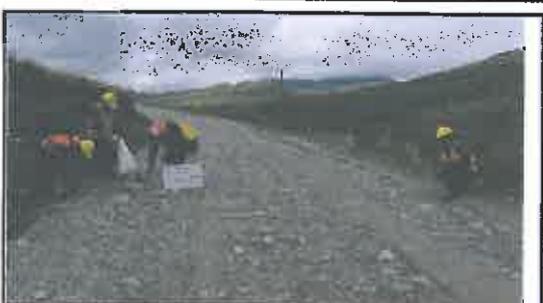
Foto N° 376: Prueba de la anchura de la superficie de rodadura en el Km 18+750.

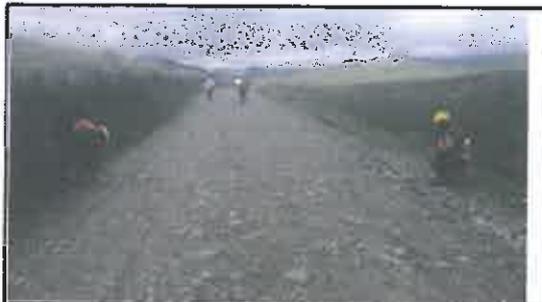
Foto N° 377: Prueba de la anchura de la superficie de rodadura en el Km 18+800.

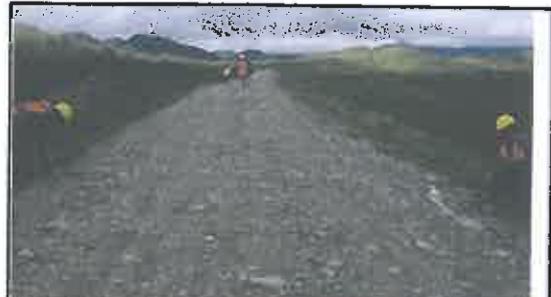
Foto N° 378: Prueba de la anchura de la superficie de rodadura en el Km 18+850.

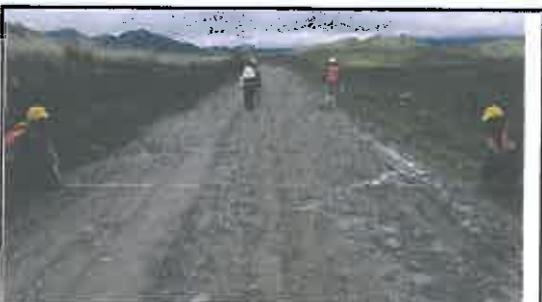
Foto N° 379: Prueba de la anchura de la superficie de rodadura en el Km 18+900.

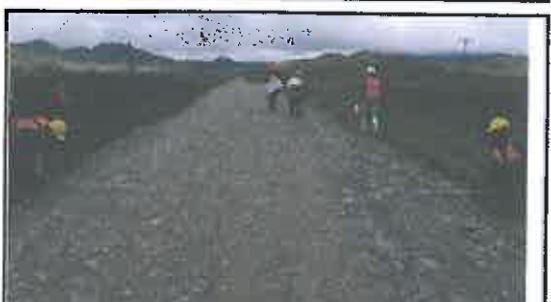
Foto N° 380: Prueba de la anchura de la superficie de rodadura en el Km 18+950.

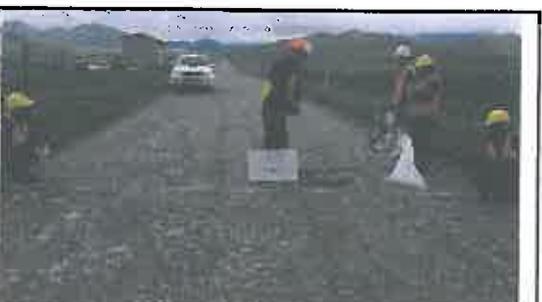
Foto N° 381: Prueba de la anchura de la superficie de rodadura en el Km 19+000.

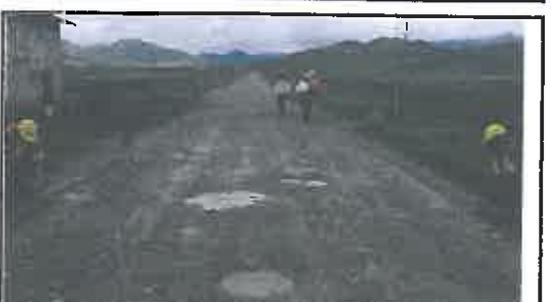
Foto N° 382: Prueba de la anchura de la superficie de rodadura en el Km 19+050.

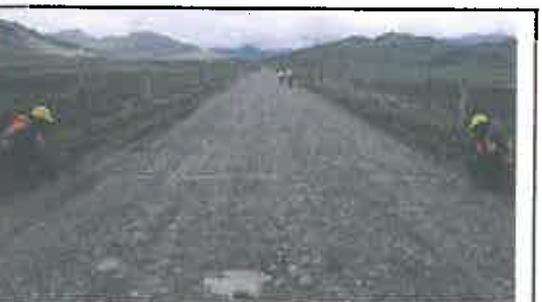
Foto N° 383: Prueba de la anchura de la superficie de rodadura en el Km 19+100.

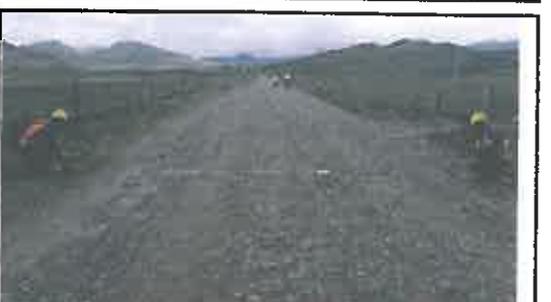
Foto N° 384: Prueba de la anchura de la superficie de rodadura en el Km 19+150.

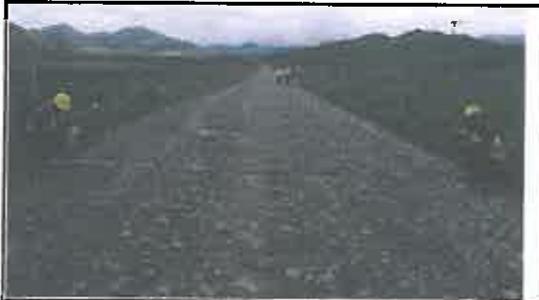
Foto N° 385: Prueba de la anchura de la superficie de rodadura en el Km 19+200.

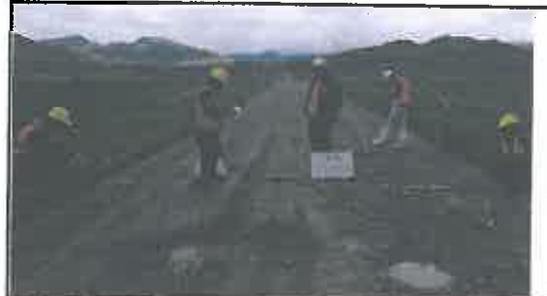
Foto N° 386: Prueba de la anchura de la superficie de rodadura en el Km 19+250.

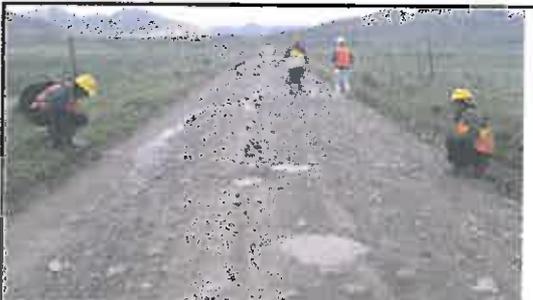
Foto N° 387: Prueba de la anchura de la superficie de rodadura en el Km 19+300.

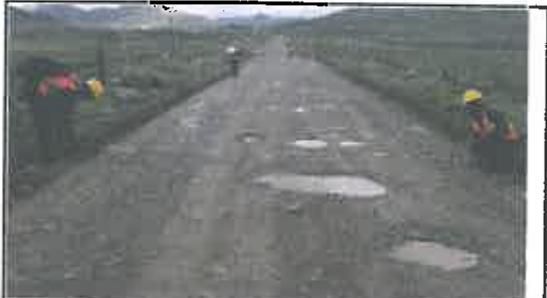
Foto N° 388: Prueba de la anchura de la superficie de rodadura en el Km 19+350.

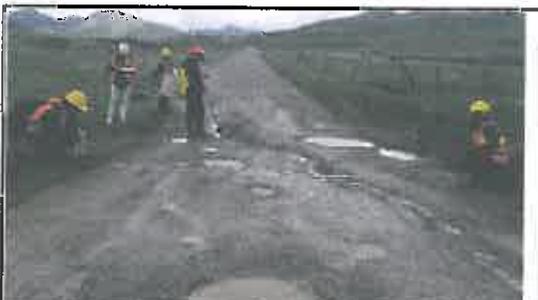
Foto N° 389: Prueba de la anchura de la superficie de rodadura en el Km 19+400.

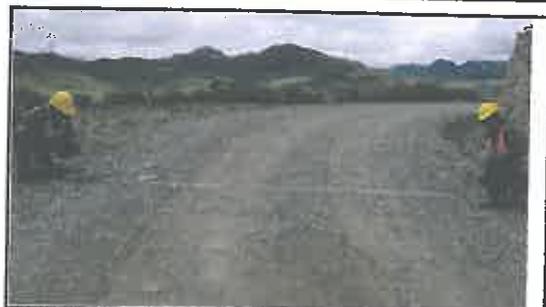
Foto N° 430: Prueba de la anchura de la superficie de rodadura en el Km 21+450.

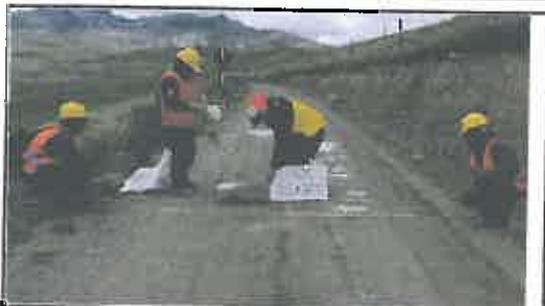
Foto N° 431: Prueba de la anchura de la superficie de rodadura en el Km 21+500.

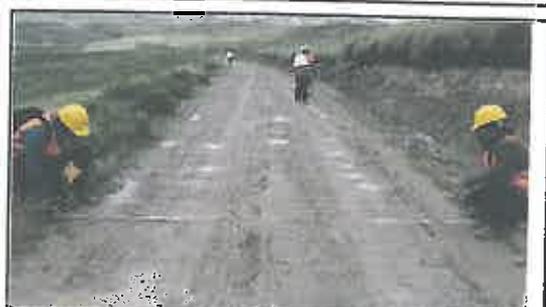
Foto N° 432: Prueba de la anchura de la superficie de rodadura en el Km 21+550.

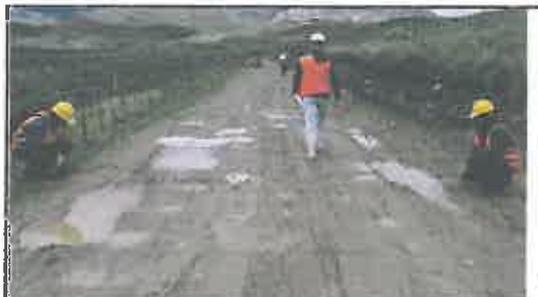
Foto N° 433: Prueba de la anchura de la superficie de rodadura en el Km 21+600.

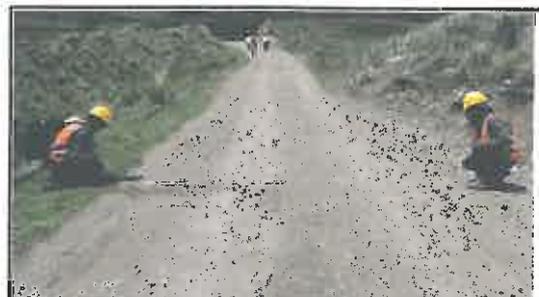
Foto N° 434: Prueba de la anchura de la superficie de rodadura en el Km 21+650.

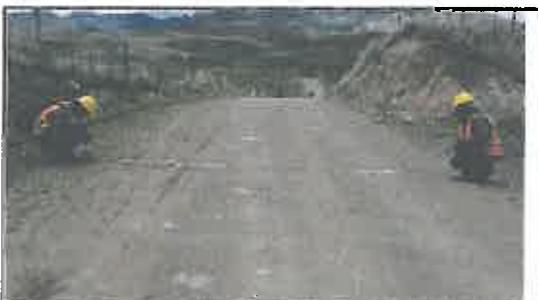
Foto N° 436: Prueba de la anchura de la superficie de rodadura en el Km 21+700.

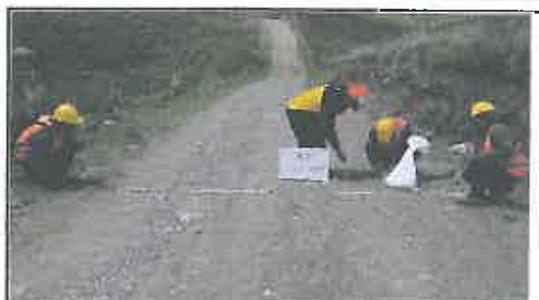
Foto N° 436: Prueba de la anchura de la superficie de rodadura en el Km 21+750.

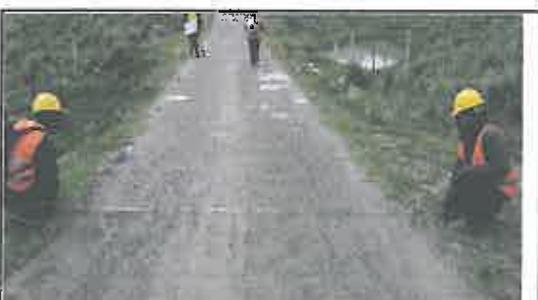
Foto N° 437: Prueba de la anchura de la superficie de rodadura en el Km 21+800.

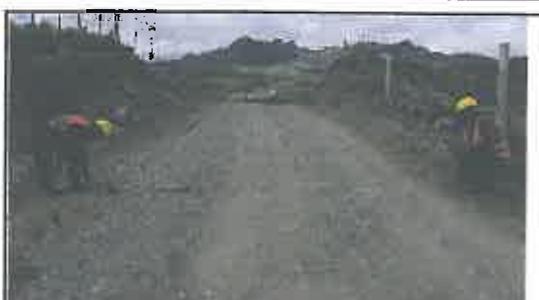
Foto N° 438: Prueba de la anchura de la superficie de rodadura en el Km 21+850.

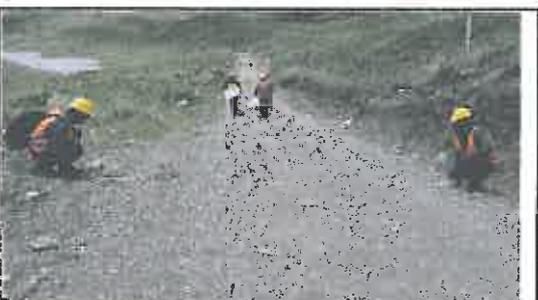
Foto N° 439: Prueba de la anchura de la superficie de rodadura en el Km 21+900.

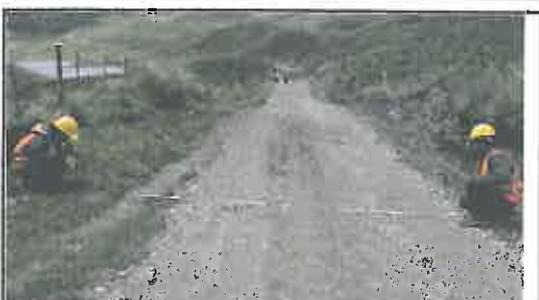
Foto N° 440: Prueba de la anchura de la superficie de rodadura en el Km 21+950.

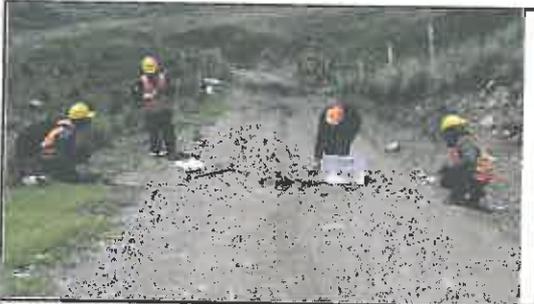
Foto N° 441: Prueba de la anchura de la superficie de rodadura en el Km 22+000.

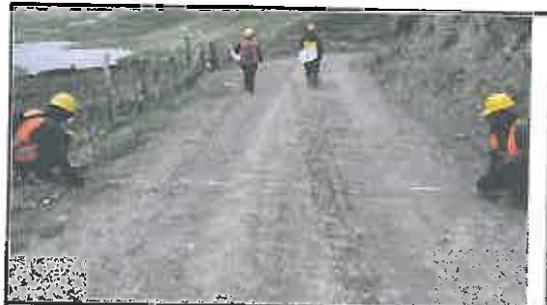
Foto N° 442: Prueba de la anchura de la superficie de rodadura en el Km 22+050.

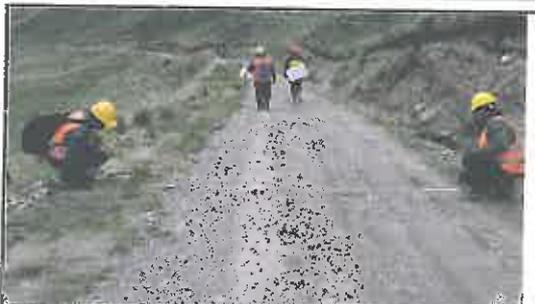
Foto N° 443: Prueba de la anchura de la superficie de rodadura en el Km 22+100.

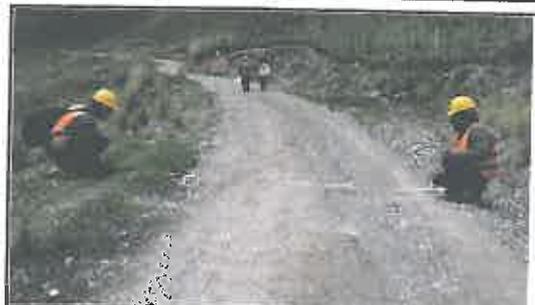
Foto N° 444: Prueba de la anchura de la superficie de rodadura en el Km 22+150.

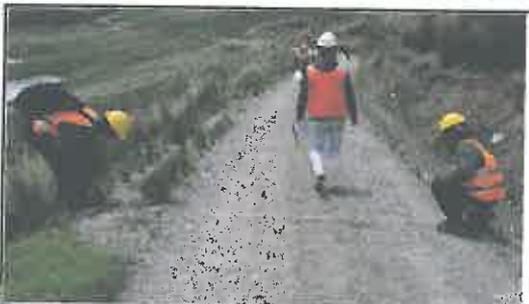
Foto N° 445: Prueba de la anchura de la superficie de rodadura en el Km 22+200.

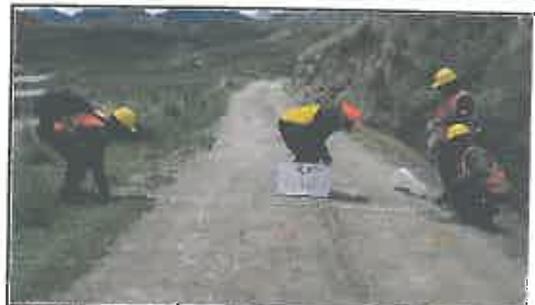
Foto N° 446: Prueba de la anchura de la superficie de rodadura en el Km 22+250.

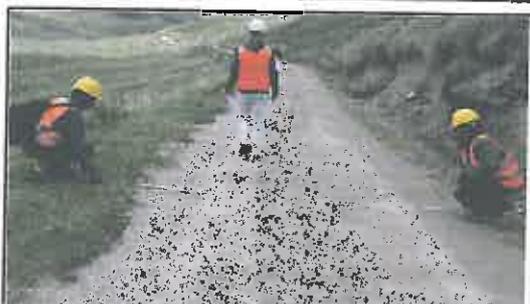
Foto N° 447: Prueba de la anchura de la superficie de rodadura en el Km 22+300.

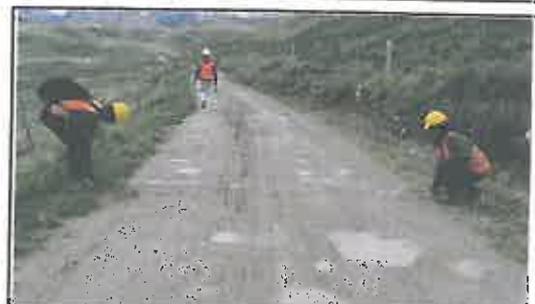
Foto N° 448: Prueba de la anchura de la superficie de rodadura en el Km 22+350.

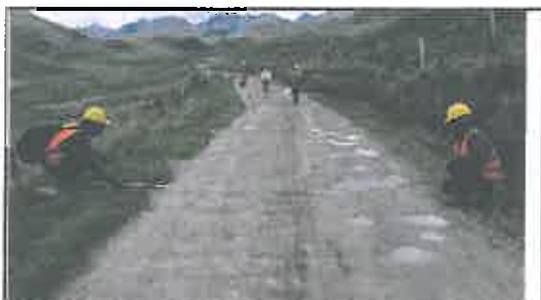
Foto N° 448: Prueba de la anchura de la superficie de rodadura en el Km 22+400.

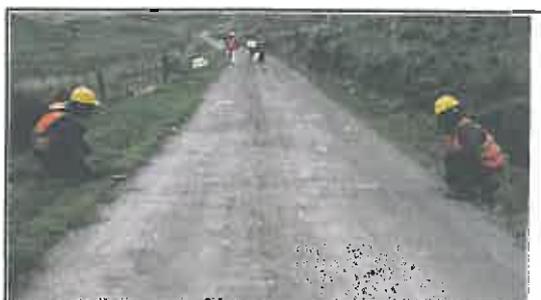
Foto N° 450: Prueba de la anchura de la superficie de rodadura en el Km 22+450.

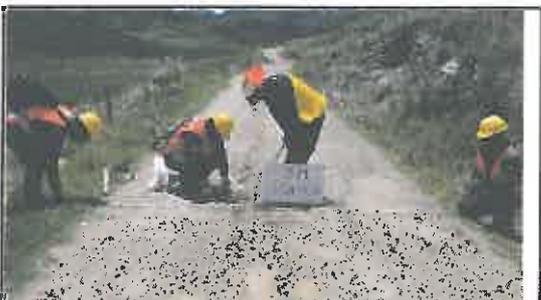
Foto N° 451: Prueba de la anchura de la superficie de rodadura en el Km 22+500.

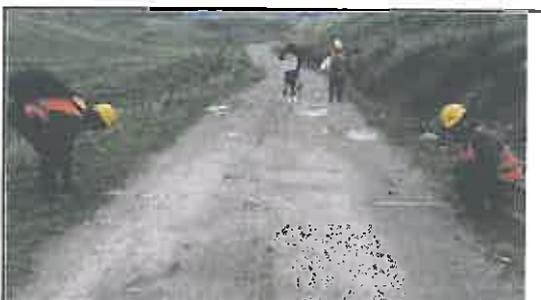
Foto N° 452: Prueba de la anchura de la superficie de rodadura en el Km 22+550.

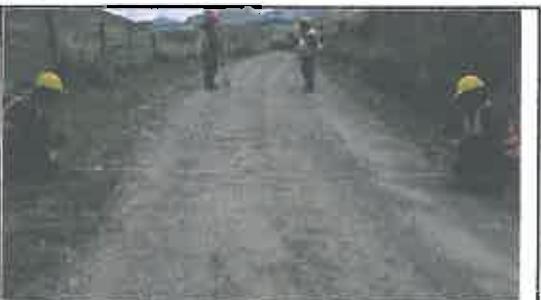
Foto N° 453: Prueba de la anchura de la superficie de rodadura en el Km 22+600.

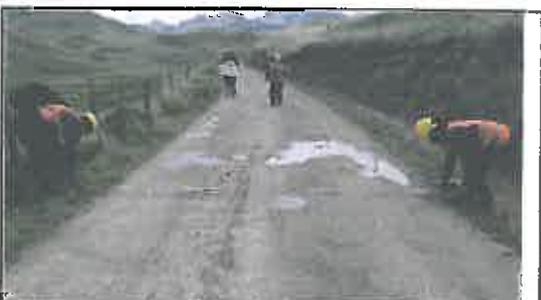
Foto N° 454: Prueba de la anchura de la superficie de rodadura en el Km 22+650.

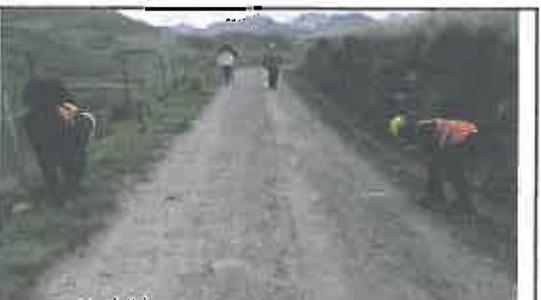
Foto N° 455: Prueba de la anchura de la superficie de rodadura en el Km 22+700.

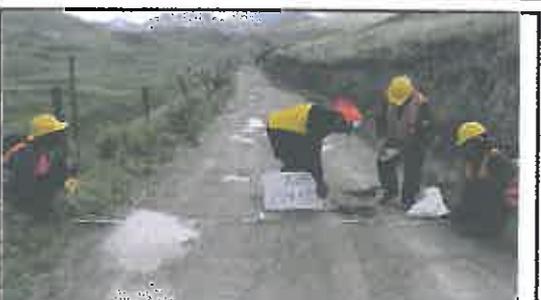
Foto N° 456: Prueba de la anchura de la superficie de rodadura en el Km 22+750.

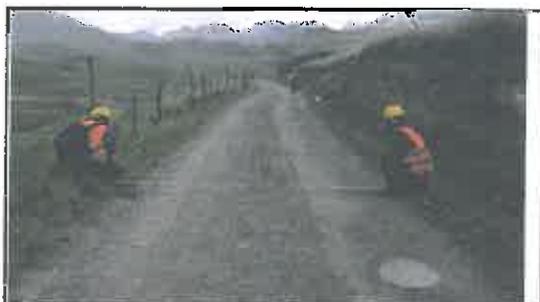
Foto N° 457: Prueba de la anchura de la superficie de rodadura en el Km 22+800.

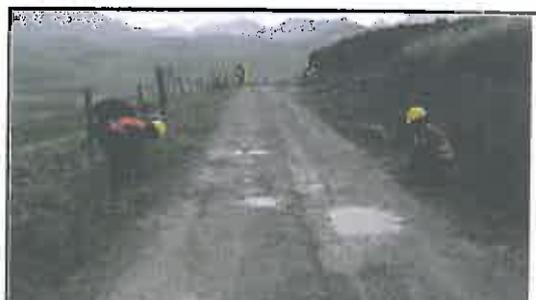
Foto N° 458: Prueba de la anchura de la superficie de rodadura en el Km 22+850.

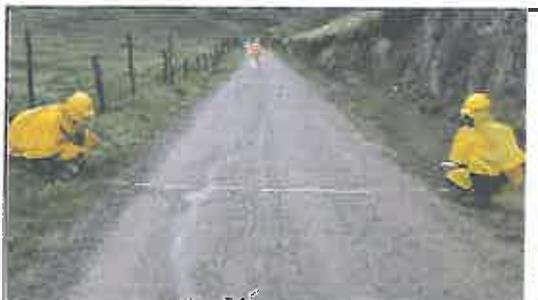
Foto N° 459: Prueba de la anchura de la superficie de rodadura en el Km 22+900.

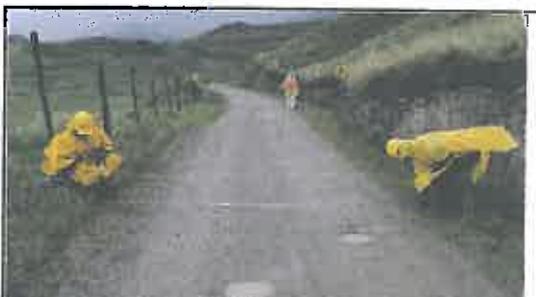
Foto N° 460: Prueba de la anchura de la superficie de rodadura en el Km 22+950.

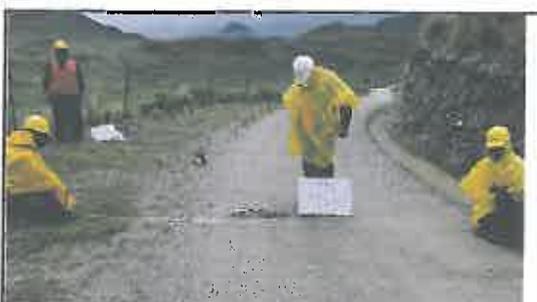
Foto N° 461: Prueba de la anchura de la superficie de rodadura en el Km 23+000.

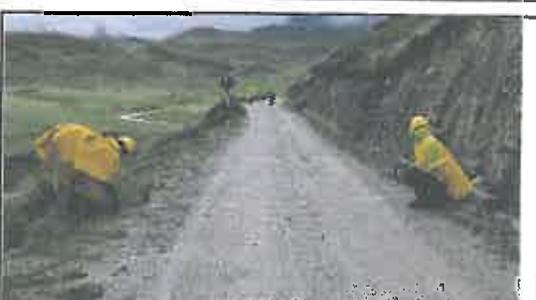
Foto N° 462: Prueba de la anchura de la superficie de rodadura en el Km 23+050.

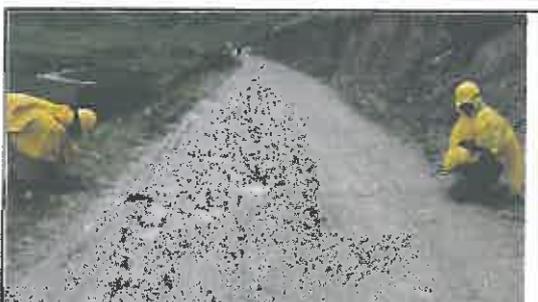
Foto N° 463: Prueba de la anchura de la superficie de rodadura en el Km 23+100.

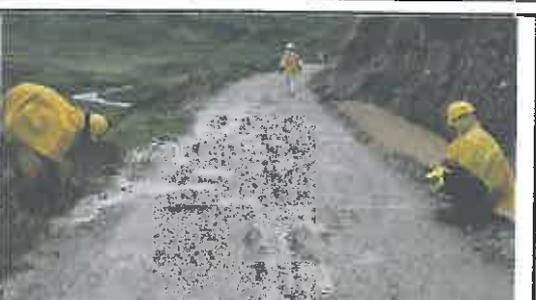
Foto N° 464: Prueba de la anchura de la superficie de rodadura en el Km 23+150.

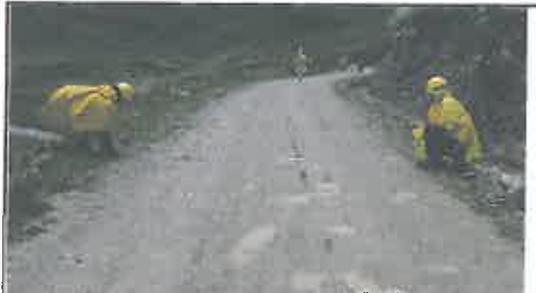
Foto N° 465: Prueba de la anchura de la superficie de rodadura en el Km 23+200.

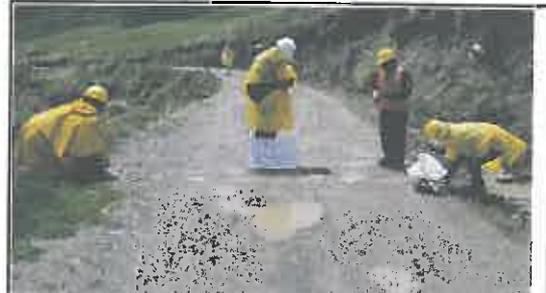
Foto N° 466: Prueba de la anchura de la superficie de rodadura en el Km 23+250.

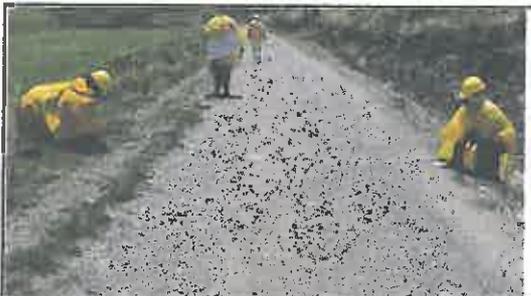
Foto N° 467: Prueba de la anchura de la superficie de rodadura en el Km 23+300.

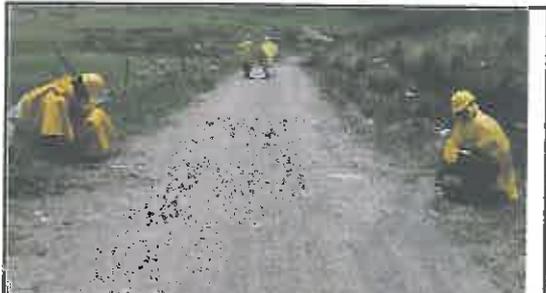
Foto N° 468: Prueba de la anchura de la superficie de rodadura en el Km 23+350.

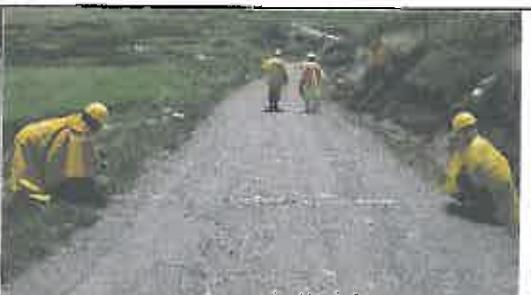
Foto N° 469: Prueba de la anchura de la superficie de rodadura en el Km 23+400.

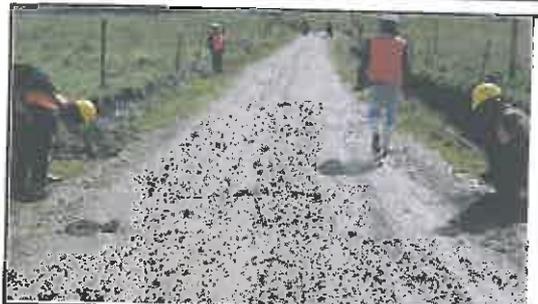
Foto N° 550: Prueba de la anchura de la superficie de rodadura en el Km 27+450.

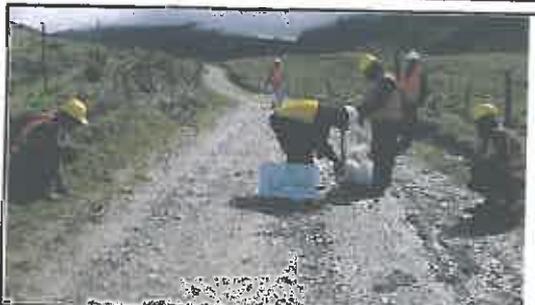
Foto N° 551: Prueba de la anchura de la superficie de rodadura en el Km 27+500.

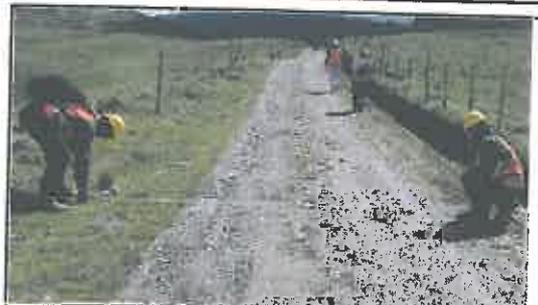
Foto N° 552: Prueba de la anchura de la superficie de rodadura en el Km 27+550.

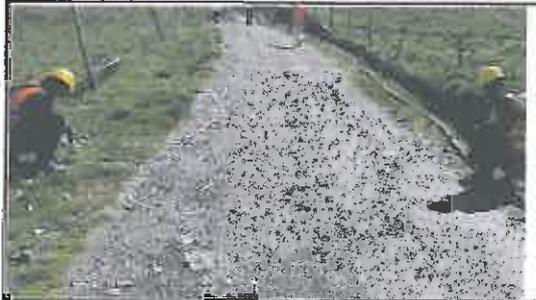
Foto N° 553: Prueba de la anchura de la superficie de rodadura en el Km 27+600.

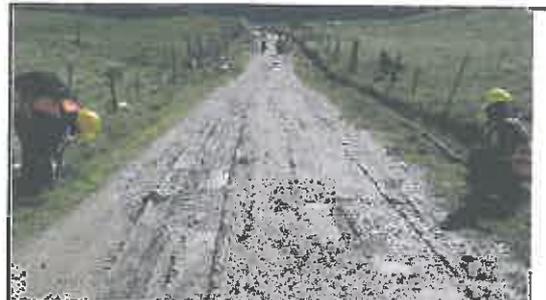
Foto N° 554: Prueba de la anchura de la superficie de rodadura en el Km 27+650.

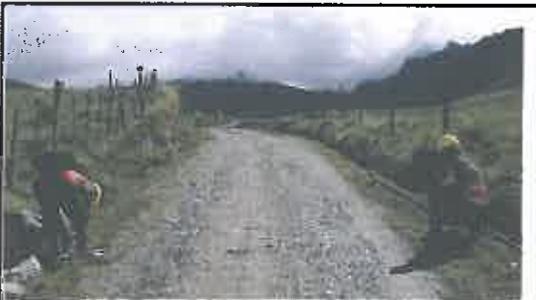
Foto N° 555: Prueba de la anchura de la superficie de rodadura en el Km 27+700.

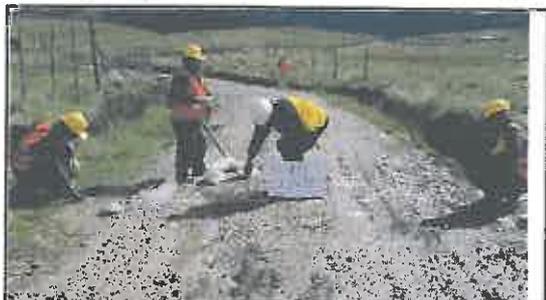
Foto N° 556: Prueba de la anchura de la superficie de rodadura en el Km 27+750.

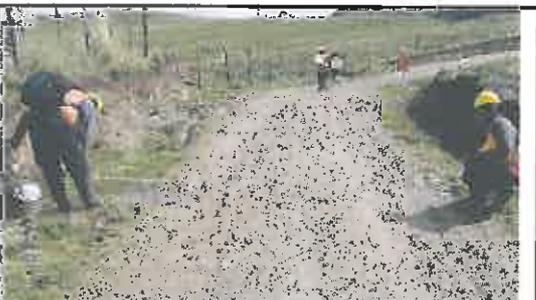
Foto N° 557: Prueba de la anchura de la superficie de rodadura en el Km 27+800.

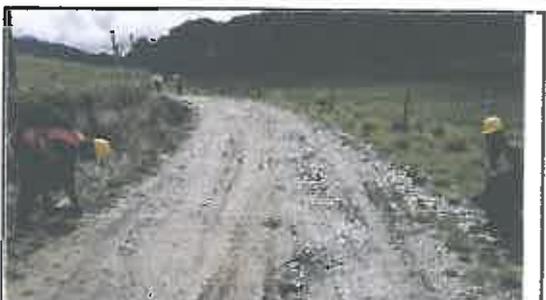
Foto N° 558: Prueba de la anchura de la superficie de rodadura en el Km 27+850.

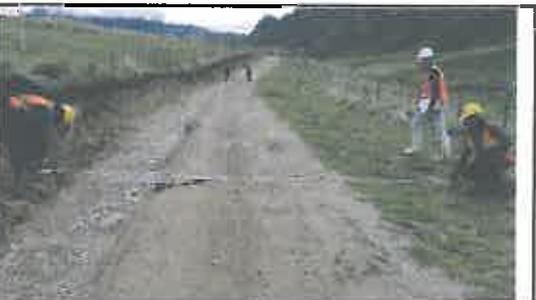
Foto N° 559: Prueba de la anchura de la superficie de rodadura en el Km 27+900.

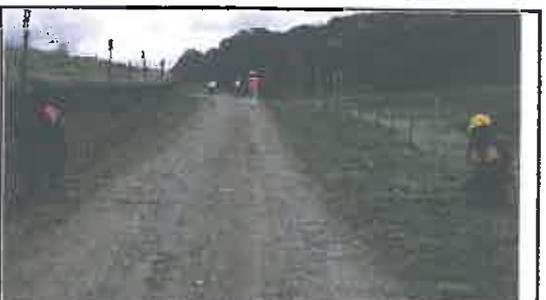
Foto N° 560: Prueba de la anchura de la superficie de rodadura en el Km 27+950.

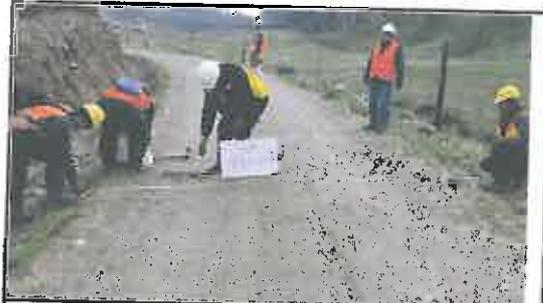
Foto N° 561: Prueba de la anchura de la superficie de rodadura en el Km 28+000.

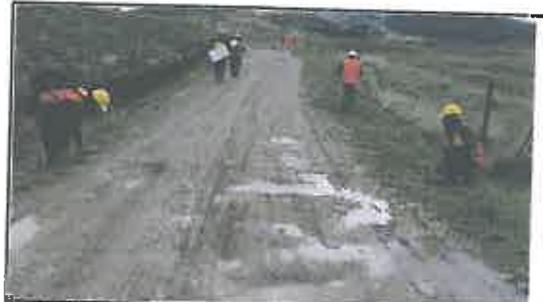
Foto N° 562: Prueba de la anchura de la superficie de rodadura en el Km 28+050.

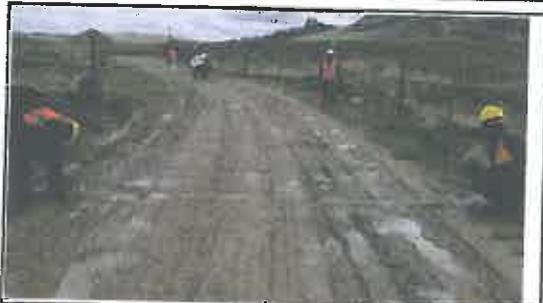
Foto N° 563: Prueba de la anchura de la superficie de rodadura en el Km 28+100.

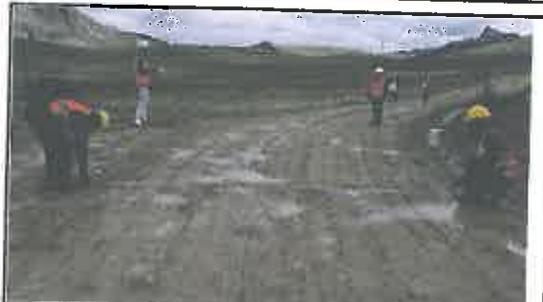
Foto N° 564: Prueba de la anchura de la superficie de rodadura en el Km 28+150.

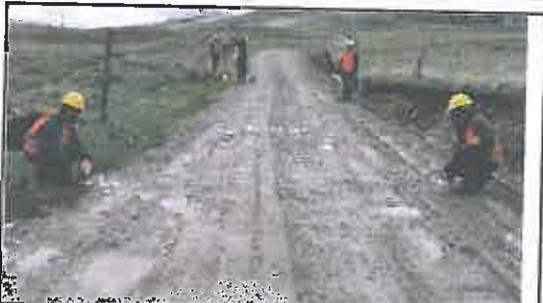
Foto N° 565: Prueba de la anchura de la superficie de rodadura en el Km 28+200.

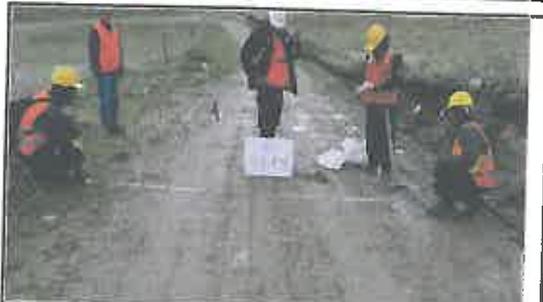
Foto N° 566: Prueba de la anchura de la superficie de rodadura en el Km 28+250.

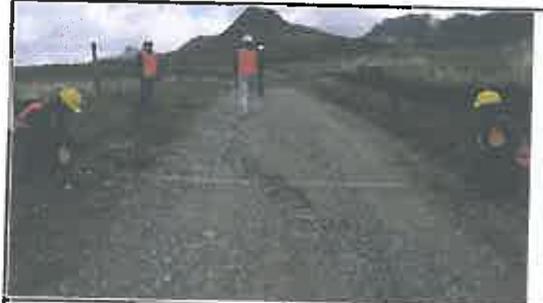
Foto N° 567: Prueba de la anchura de la superficie de rodadura en el Km 28+300.
