Provias
Descentralizado

INFORME FINAL
EXPEDIENTE TÉCNICO DE MANTENIMIENTO
PERIÓDICO DEL CAMINO VECINAL
TRAMO 1: EMP. PE-18 (HUAYCHAUMARCA) –
SANTIAGO PAMPA – ANDACHACA – EMP. PA-
100 (CRUCE PUMAYARUS) – NUEVO
PROGRESO

CONSULTOR
ING. JOSÉ FRANCISCO CALLACNA YERREN

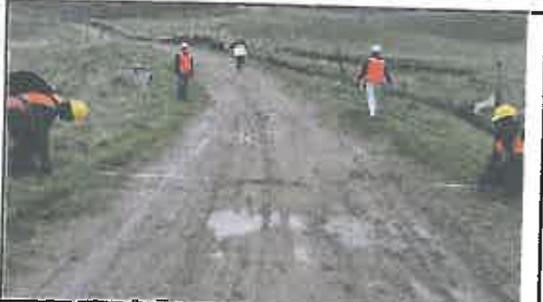
Foto N° 568: Prueba de la anchura de la superficie de rodadura en el Km 28+350.

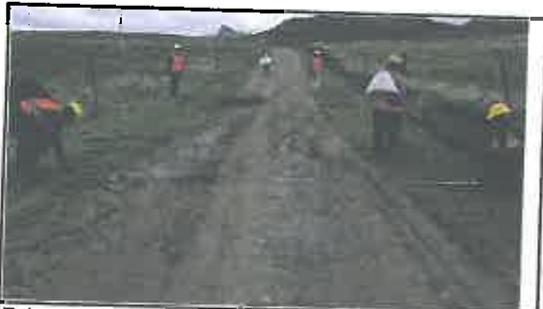
Foto N° 569: Prueba de la anchura de la superficie de rodadura en el Km 28+400.

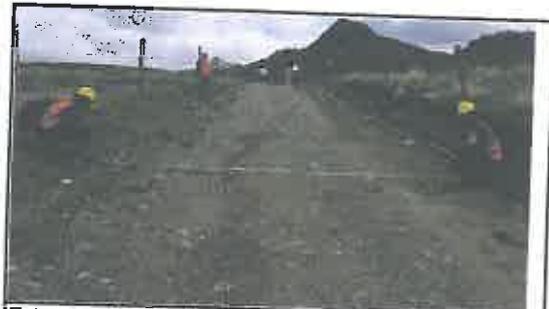
Foto N° 570: Prueba de la anchura de la superficie de rodadura en el Km 28+450.

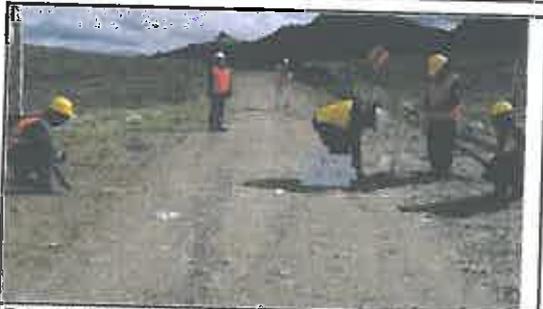
Foto N° 571: Prueba de la anchura de la superficie de rodadura en el Km 28+500.

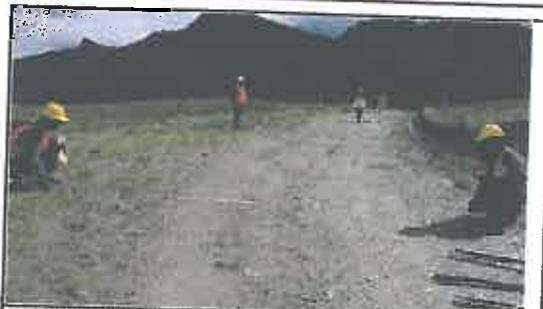
Foto N° 572: Prueba de la anchura de la superficie de rodadura en el Km 28+550.

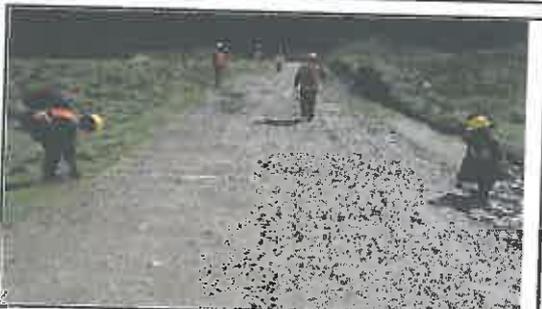
Foto N° 573: Prueba de la anchura de la superficie de rodadura en el Km 28+600.

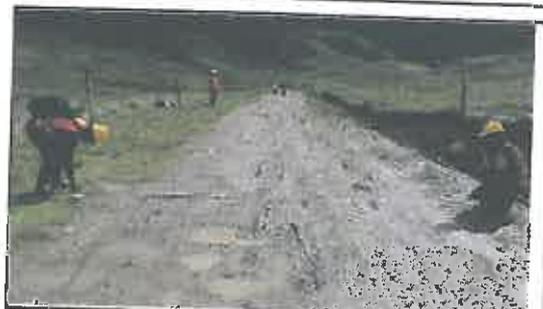
Foto N° 574: Prueba de la anchura de la superficie de rodadura en el Km 28+650.

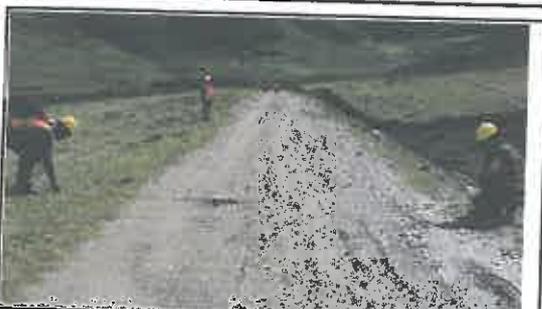
Foto N° 575: Prueba de la anchura de la superficie de rodadura en el Km 28+700.

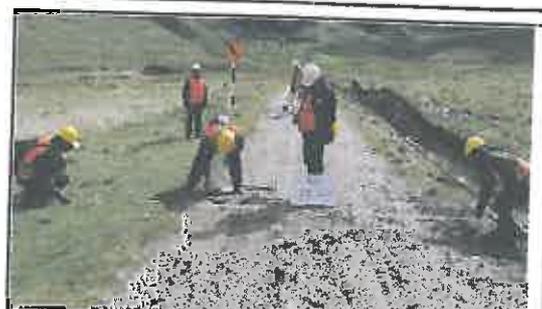
Foto N° 576: Prueba de la anchura de la superficie de rodadura en el Km 28+750.

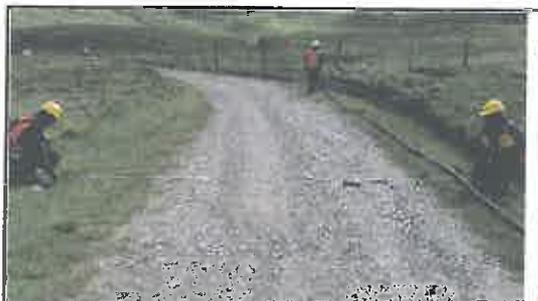
Foto N° 577: Prueba de la anchura de la superficie de rodadura en el Km 28+800.

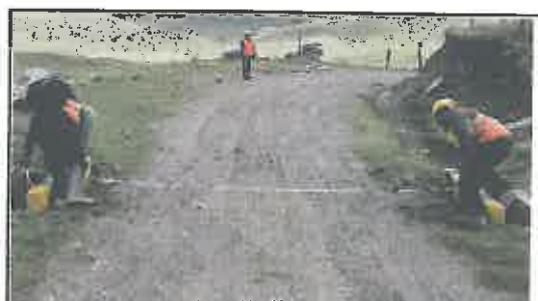
Foto N° 578: Prueba de la anchura de la superficie de rodadura en el Km 28+850.

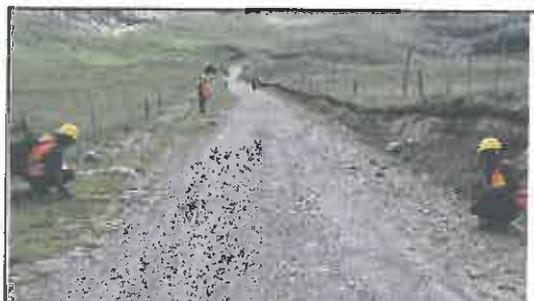
Foto N° 579: Prueba de la anchura de la superficie de rodadura en el Km 28+900.

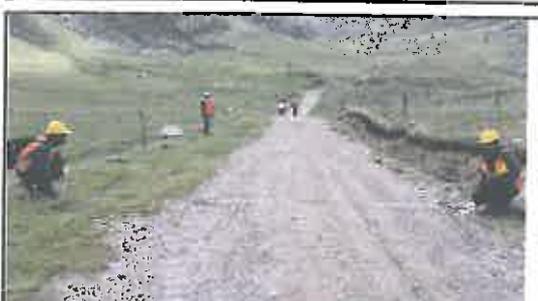
Foto N° 580: Prueba de la anchura de la superficie de rodadura en el Km 28+950.

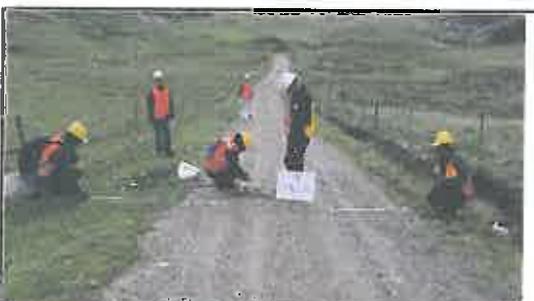
Foto N° 581: Prueba de la anchura de la superficie de rodadura en el Km 29+000.

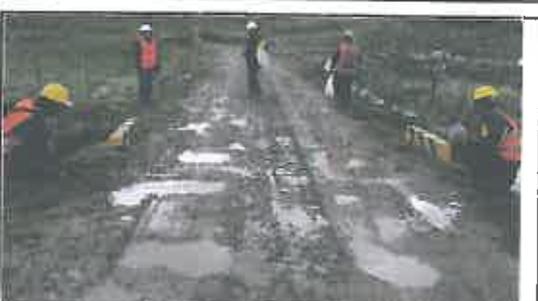
Foto N° 582: Prueba de la anchura de la superficie de rodadura en el Km 29+050.

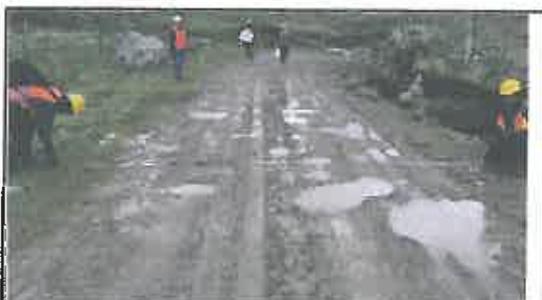
Foto N° 583: Prueba de la anchura de la superficie de rodadura en el Km 29+100.

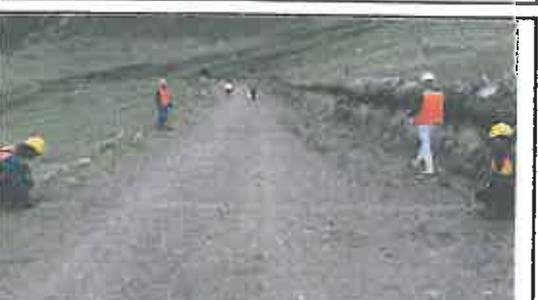
Foto N° 584: Prueba de la anchura de la superficie de rodadura en el Km 29+150.

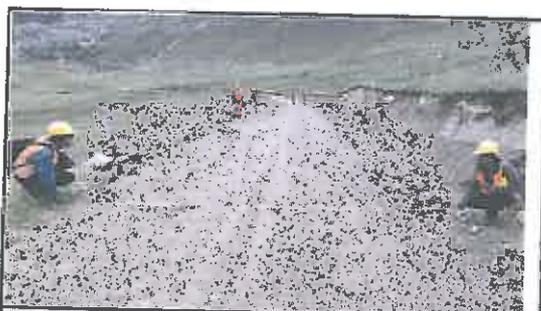
Foto N° 585: Prueba de la anchura de la superficie de rodadura en el Km 29+200.

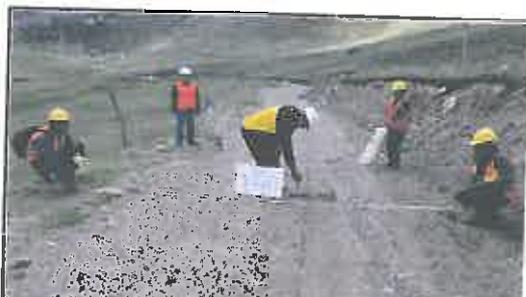
Foto N° 586: Prueba de la anchura de la superficie de rodadura en el Km 29+250.

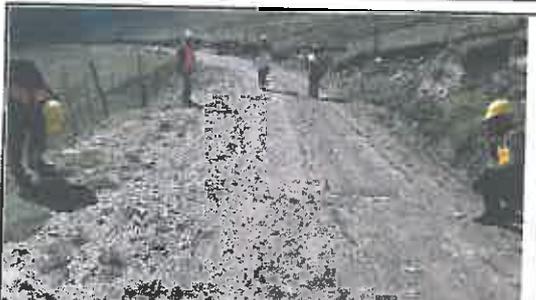
Foto N° 587: Prueba de la anchura de la superficie de rodadura en el Km 29+300.

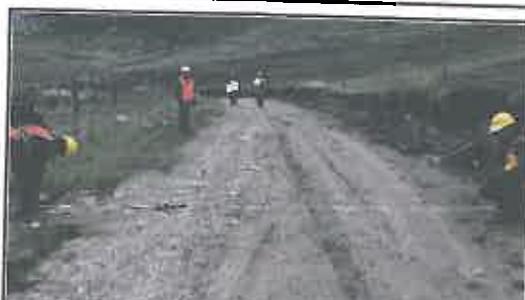
Foto N° 588: Prueba de la anchura de la superficie de rodadura en el Km 29+350.

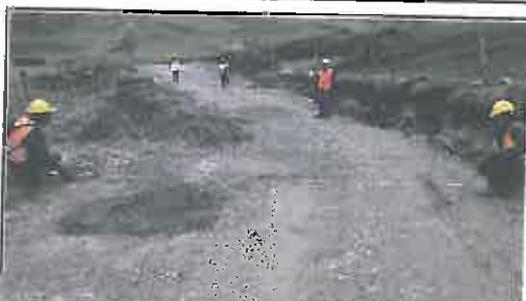
Foto N° 589: Prueba de la anchura de la superficie de rodadura en el Km 29+400.

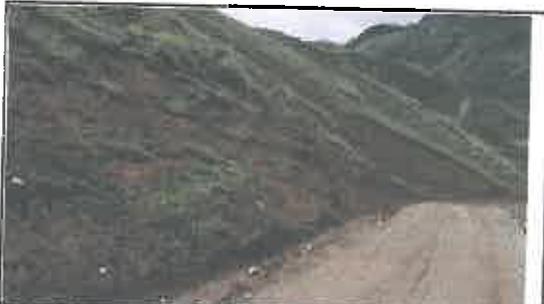
Foto N° 9: Evidencia de erosión del talud superior en el Km 01+720

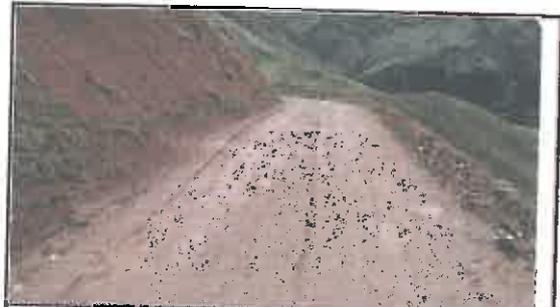
Foto N° 10: Evidencia de erosión del talud superior en el Km 01+885

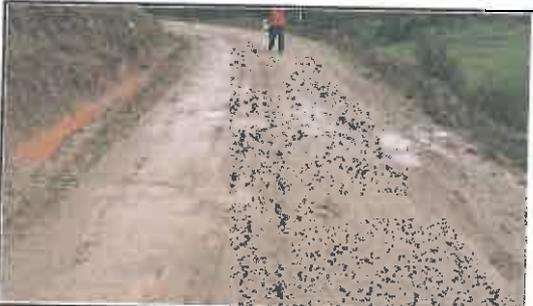
Foto N° 11: Evidencia de cruce de agua afectando la plataforma en el Km 01+970

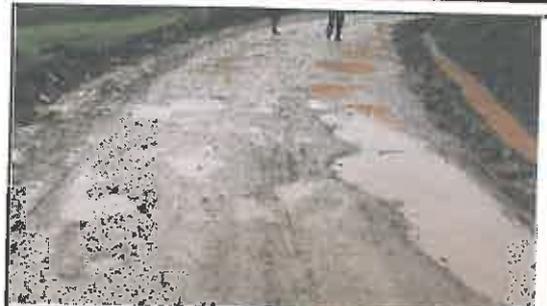
Foto N° 12: Evidencia de baches afectando la plataforma en el Km 02+060

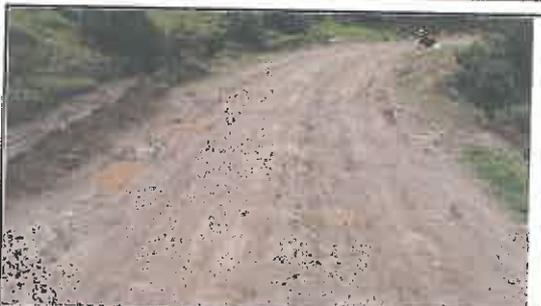
Foto N° 13: Evidencia de baches afectando la plataforma en el Km 02+260

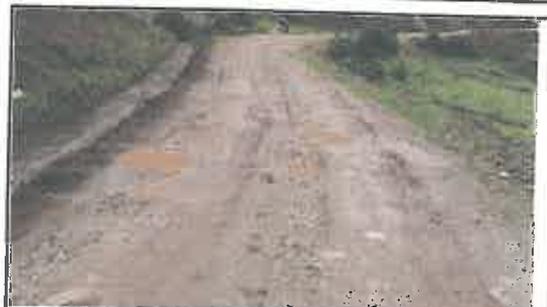
Foto N° 14: Evidencia de cruce de agua afectando la plataforma en el Km 02+290

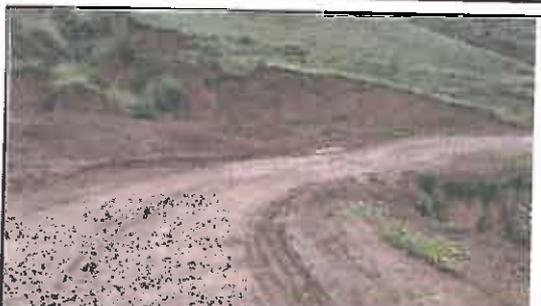
Foto N° 15: Evidencia de cruce de agua afectando la plataforma en el Km 02+340

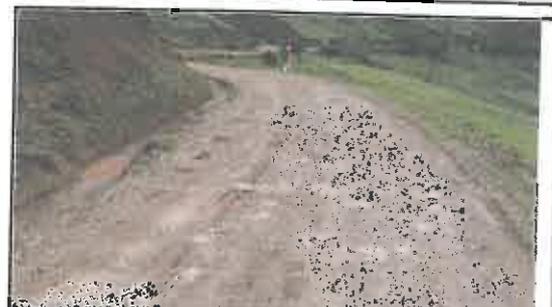
Foto N° 16: Evidencia de baches afectando la plataforma en el Km 02+370

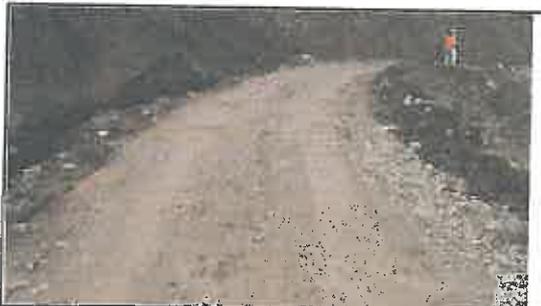
Foto N° 17: Evidencia de erosión afectando la plataforma en el Km 02+500

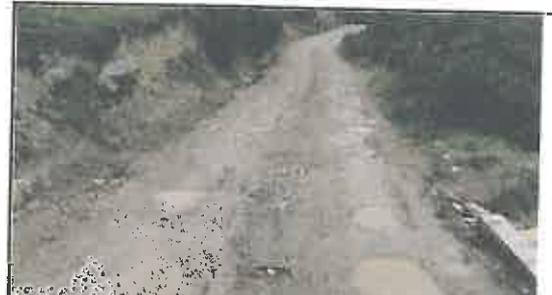
Foto N° 18: Evidencia de baches afectando la plataforma en el Km 03+085

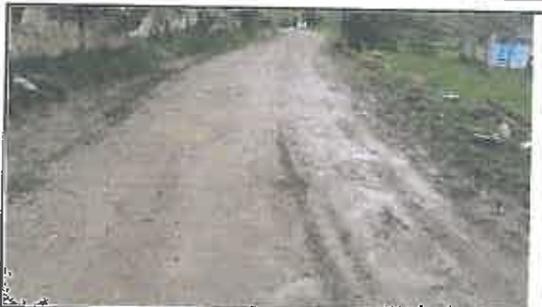
Foto N° 19: Evidencia de cruce de agua afectando la plataforma en el Km 03+700

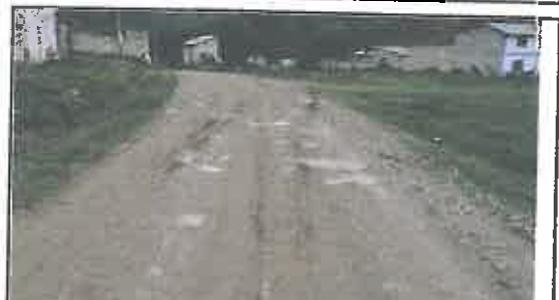
Foto N° 20: Evidencia de baches afectando la plataforma en el Km 03+845

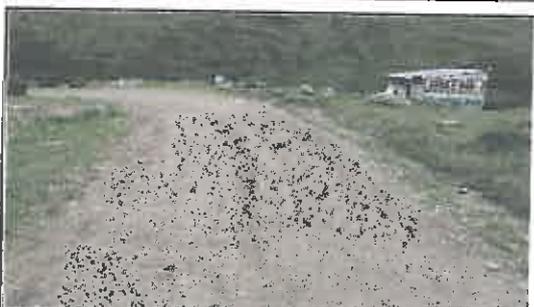
Foto N° 21: Evidencia de erosión afectando la plataforma en el Km 04+125

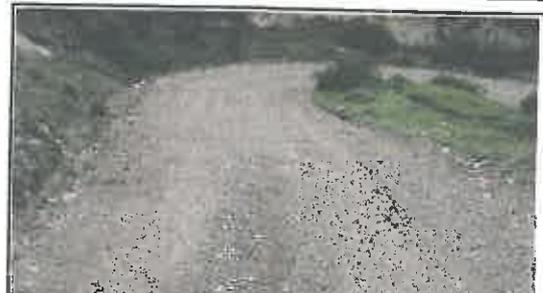
Foto N° 22: Evidencia de erosión afectando la plataforma en el Km 04+310

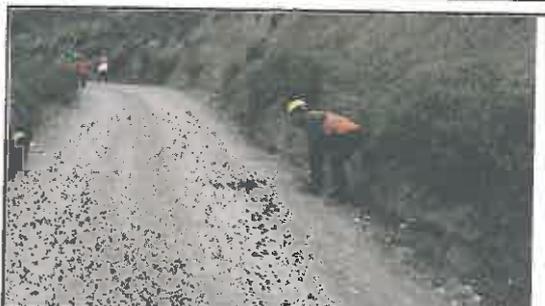
Foto N° 23: Evidencia de erosión del talud superior en el Km 04+600

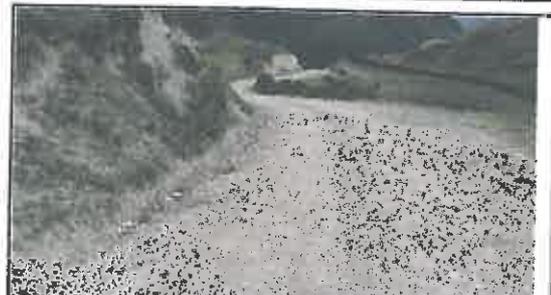
Foto N° 24: Evidencia de erosión del talud superior en el Km 04+900

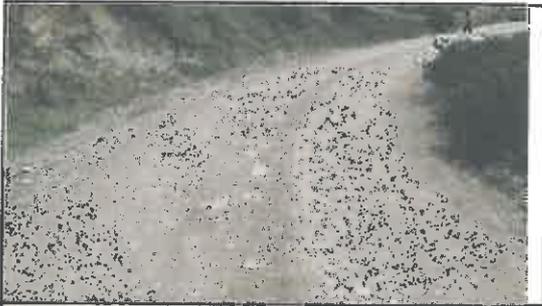
Foto N° 25: Evidencia de erosión afectando la plataforma en el Km 05+020

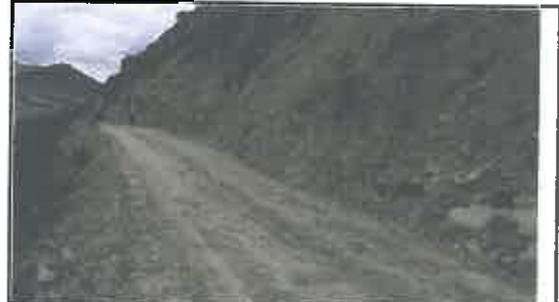
Foto N° 26: Evidencia de erosión del talud superior en el Km 05+300

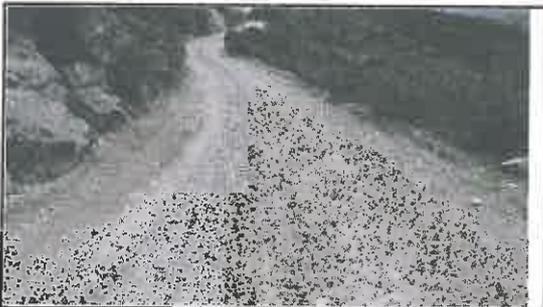
Foto N° 27: Evidencia de erosión afectando la plataforma en el Km 05+630

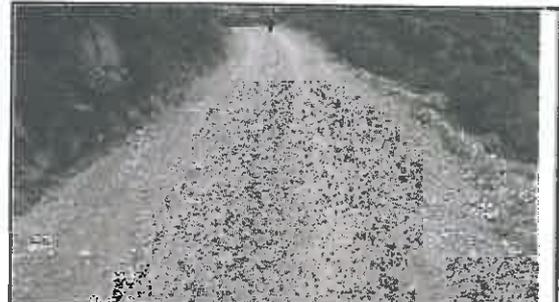
Foto N° 28: Evidencia de erosión afectando la plataforma en el Km 05+800

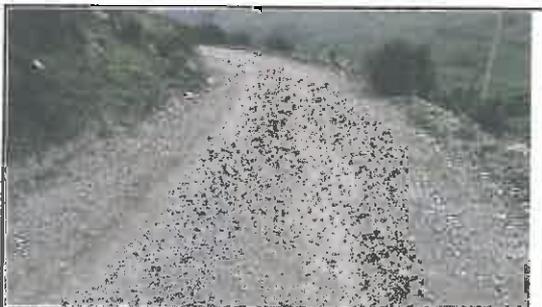
Foto N° 29: Evidencia de erosión afectando la plataforma en el Km 05+950

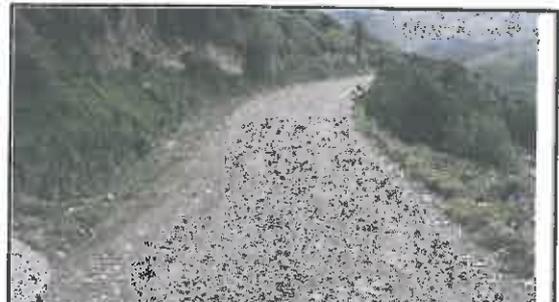
Foto N° 30: Evidencia de erosión afectando la plataforma en el Km 06+080

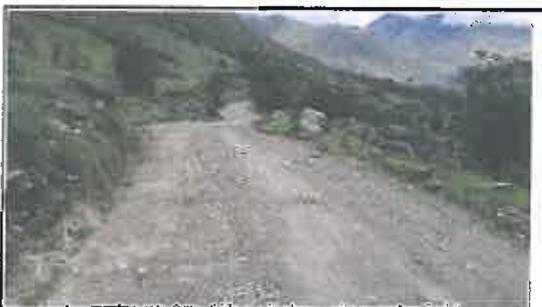
Foto N° 31: Evidencia de erosión afectando la plataforma en el Km 06+200

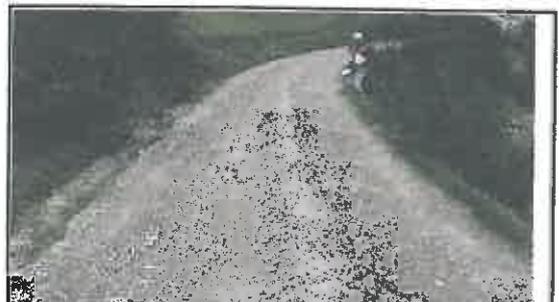
Foto N° 32: Evidencia de erosión afectando la plataforma en el Km 06+950

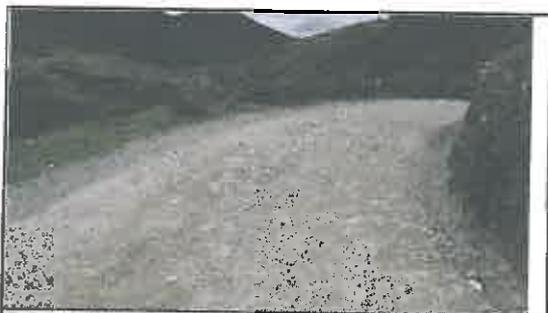
Foto N° 33: Evidencia de erosión afectando la plataforma en el Km 07+035

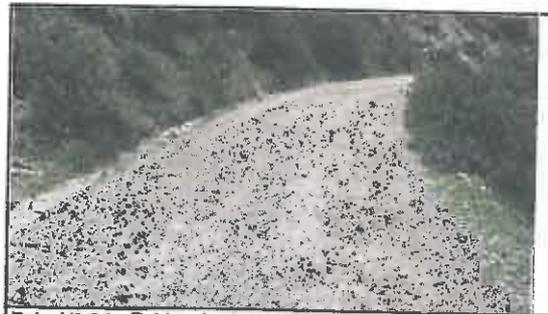
Foto N° 34: Evidencia de erosión afectando la plataforma en el Km 07+090

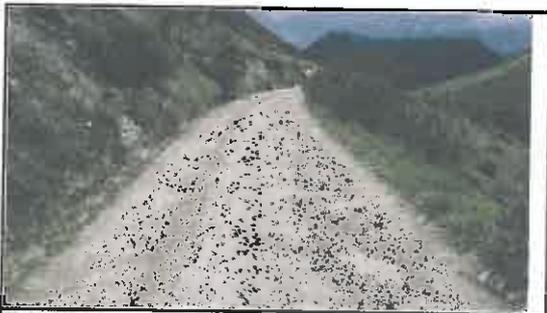
Foto N° 35: Evidencia de erosión afectando la plataforma en el Km 07+240

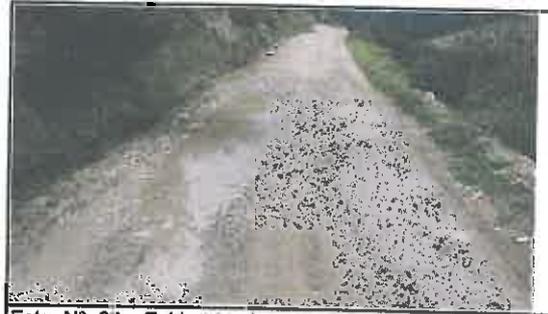
Foto N° 36: Evidencia de cruce de agua afectando la plataforma en el Km 07+400

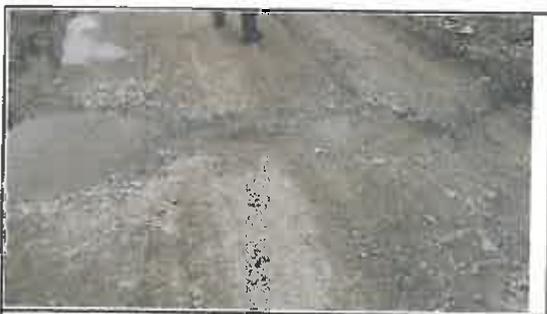
Foto N° 37: Evidencia de cruce de agua afectando la plataforma en el Km 07+405

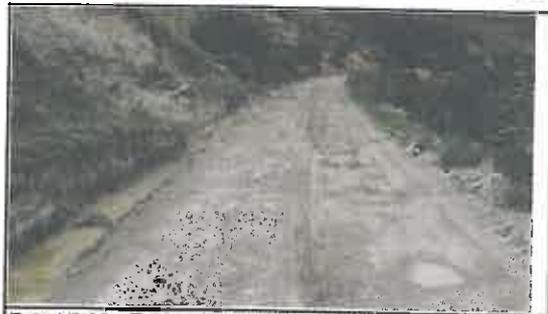
Foto N° 38: Evidencia de baches afectando la plataforma en el Km 07+490

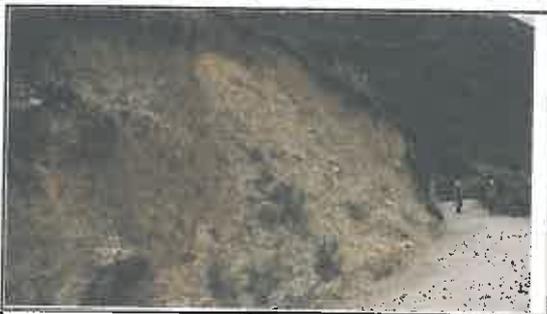
Foto N° 39: Evidencia de erosión del talud superior en el Km 07+610

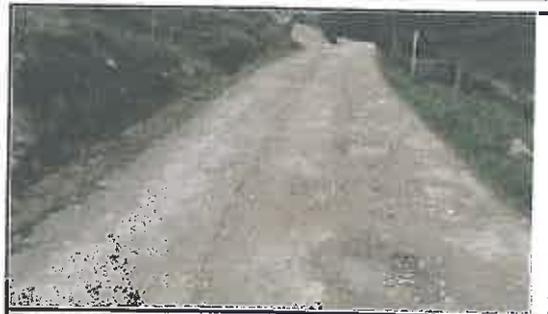
Foto N° 40: Evidencia de baches afectando la plataforma en el Km 07+940

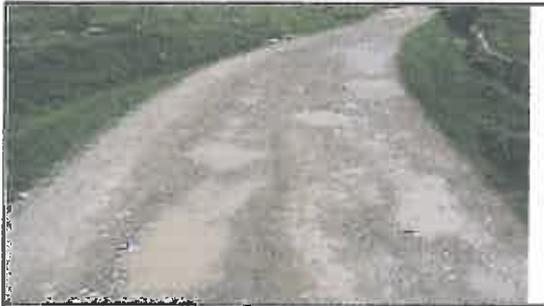
Foto N° 41: Evidencia de baches afectando la plataforma en el Km 08+060

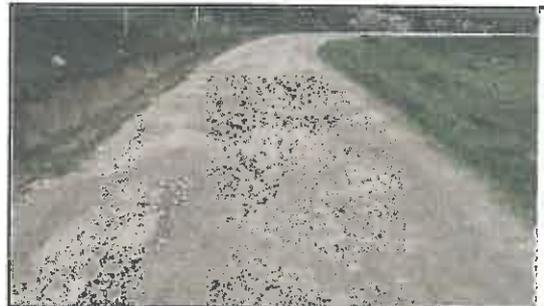
Foto N° 42: Evidencia de baches afectando la plataforma en el Km 08+445

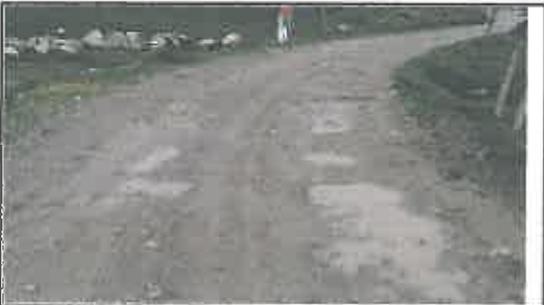
Foto N° 43: Evidencia de baches afectando la plataforma en el Km 08+950

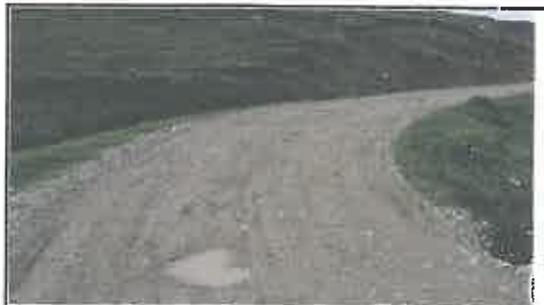
Foto N° 44: Evidencia de erosión afectando la plataforma en el Km 09+105

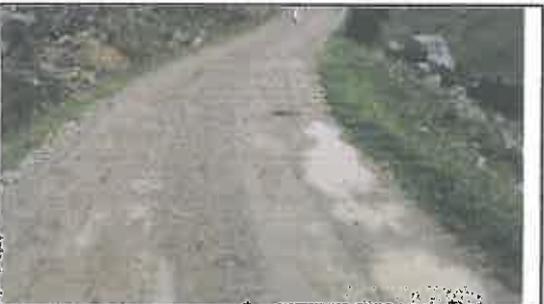
Foto N° 45: Evidencia de baches afectando la plataforma en el Km 09+200

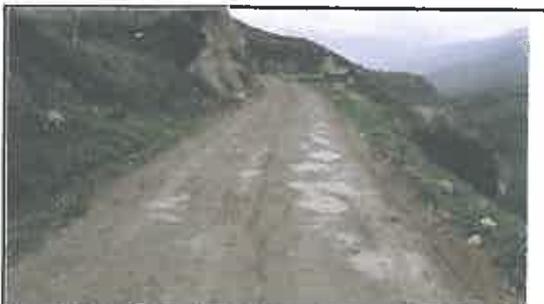
Foto N° 46: Evidencia de baches afectando la plataforma en el Km 09+305

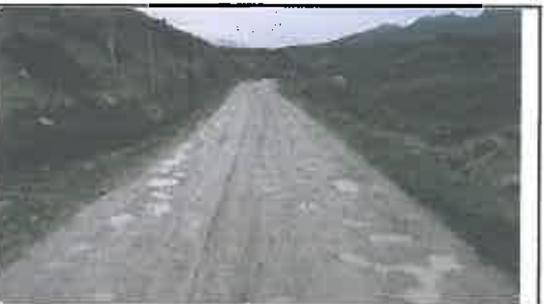
Foto N° 47: Evidencia de baches afectando la plataforma en el Km 09+515

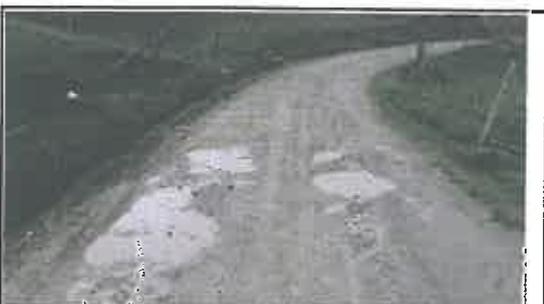
Foto N° 48: Evidencia de baches afectando la plataforma en el Km 09+790

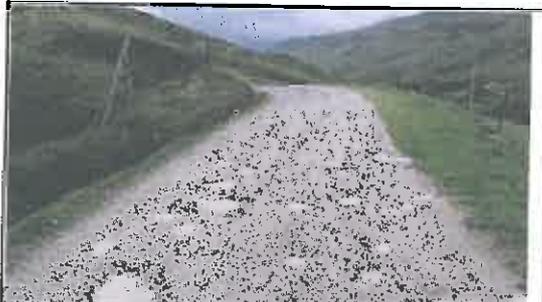
Foto N° 49: Evidencia de baches afectando la plataforma en el Km 10+120

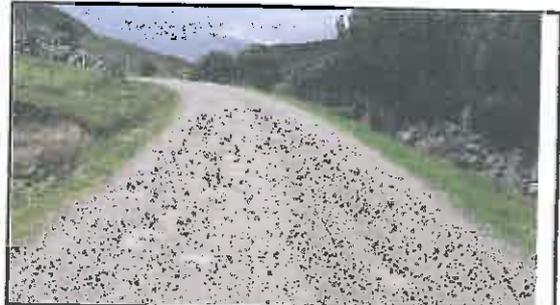
Foto N° 50: Evidencia de baches afectando la plataforma en el Km 10+380

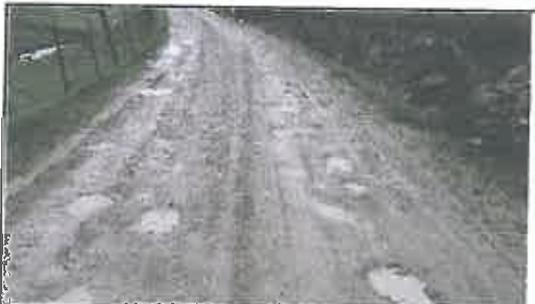
Foto N° 51: Evidencia de baches afectando la plataforma en el Km 10+710

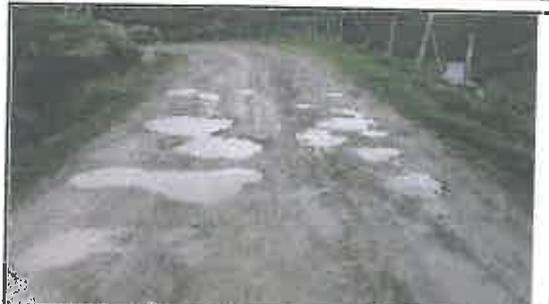
Foto N° 52: Evidencia de baches afectando la plataforma en el Km 11+045

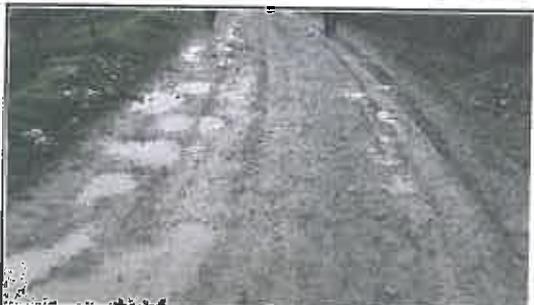
Foto N° 53: Evidencia de baches afectando la plataforma en el Km 11+305

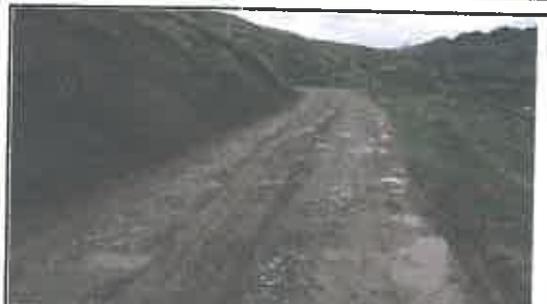
Foto N° 54: Evidencia de baches afectando la plataforma en el Km 11+520

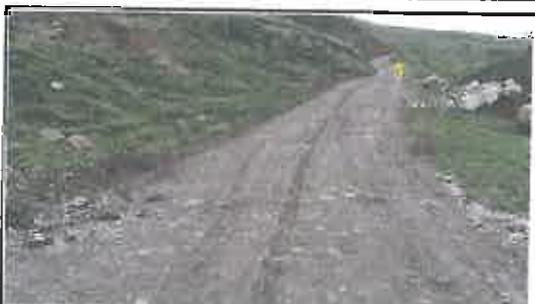
Foto N° 55: Evidencia de cruce de agua afectando la plataforma en el Km 11+685

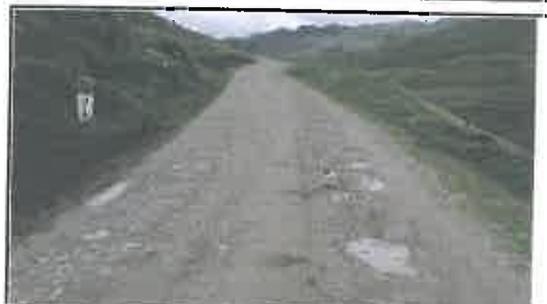
Foto N° 56: Evidencia de baches afectando la plataforma en el Km 11+900

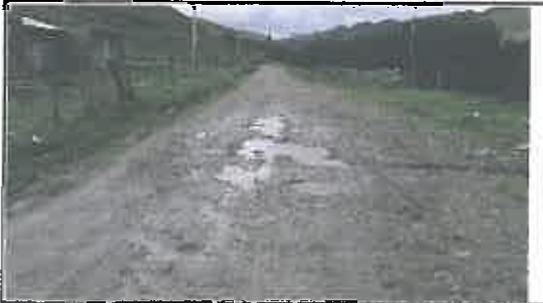
Foto N° 57: Evidencia de baches afectando la plataforma en el Km 12+320

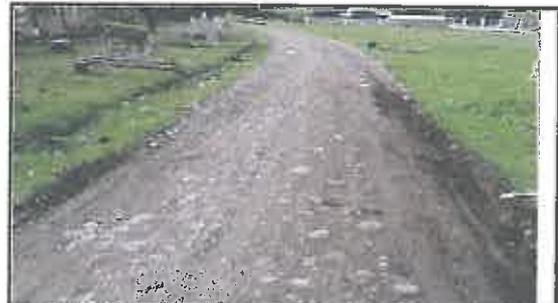
Foto N° 58: Evidencia de erosión afectando la plataforma en el Km 12+400

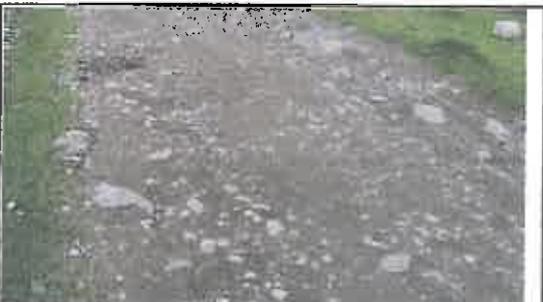
Foto N° 59: Evidencia de cruce de agua afectando la plataforma en el Km 12+500

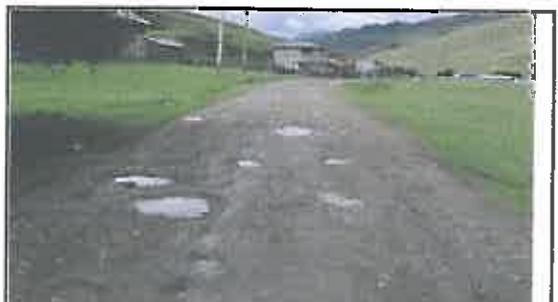
Foto N° 60: Evidencia de cruce de agua afectando la plataforma en el Km 12+595

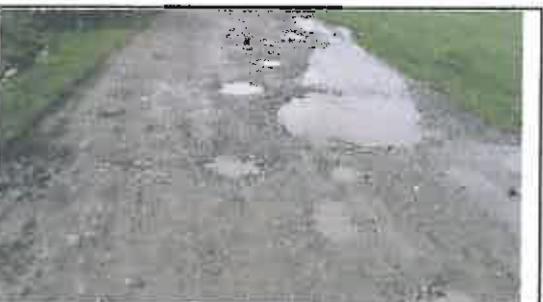
Foto N° 61: Evidencia de cruce de agua afectando la plataforma en el Km 12+695

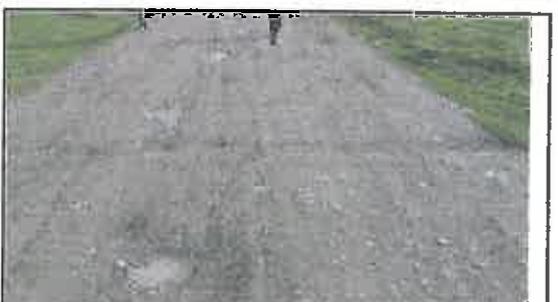
Foto N° 62: Evidencia de cruce de agua afectando la plataforma en el Km 12+820

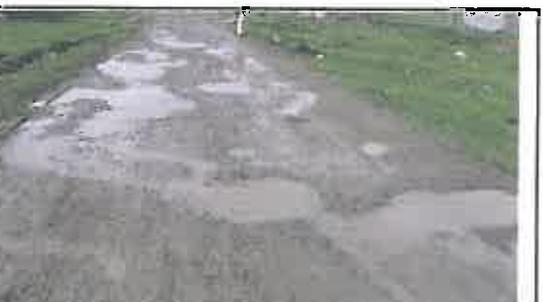
Foto N° 63: Evidencia de baches afectando la plataforma en el Km 12+860

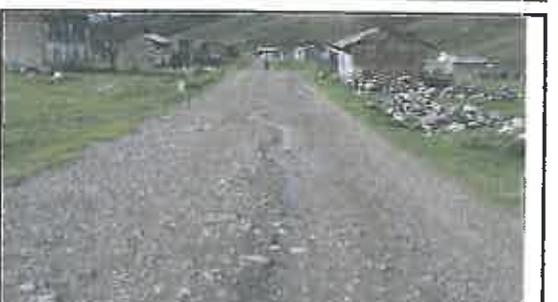
Foto N° 64: Evidencia de erosión afectando la plataforma en el Km 12+950

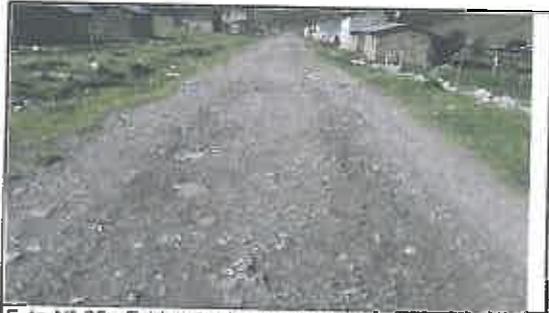
Foto N° 85: Evidencia de erosión afectando la plataforma en el Km 13+235

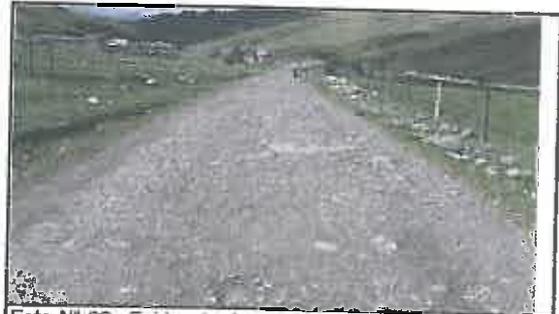
Foto N° 86: Evidencia de erosión afectando la plataforma en el Km 13+340

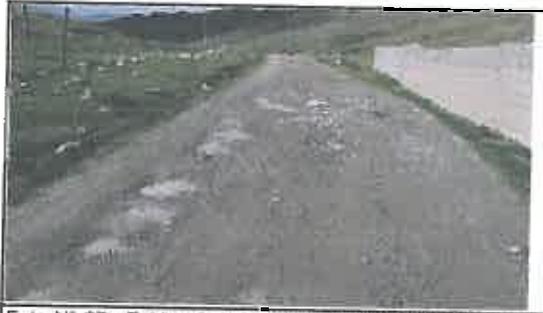
Foto N° 87: Evidencia de baches afectando la plataforma en el Km 13+450

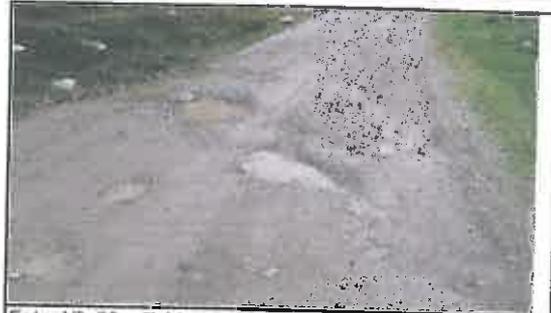
Foto N° 88: Evidencia de cruce de agua afectando la plataforma en el Km 13+675

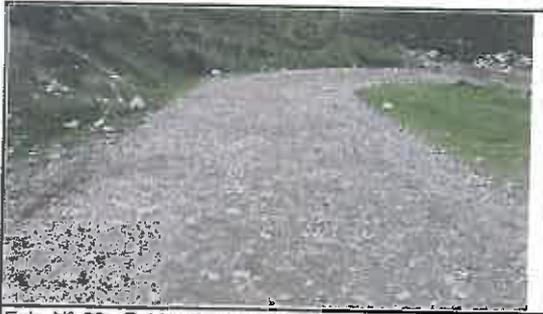
Foto N° 69: Evidencia de erosión afectando la plataforma en el Km 13+750

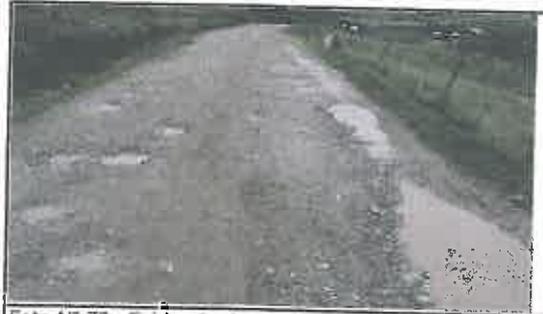
Foto N° 70: Evidencia de erosión afectando la plataforma en el Km 13+850

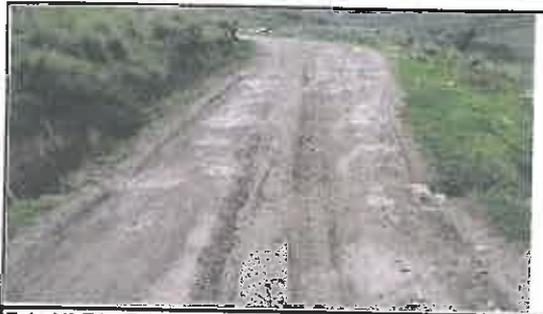
Foto N° 71: Evidencia de baches afectando la plataforma en el Km 14+015

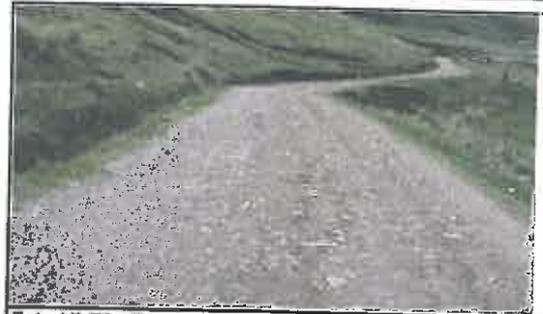
Foto N° 72: Evidencia de erosión afectando la plataforma en el Km 14+050

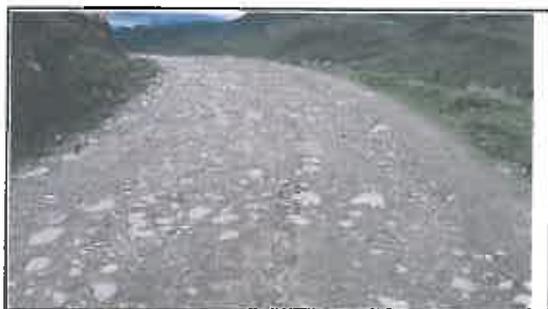
Foto N° 81: Evidencia de erosión afectando la plataforma en el Km 15+490

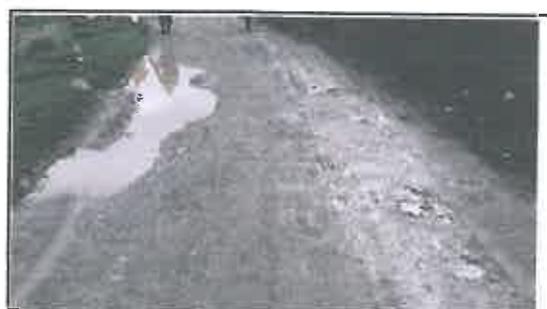
Foto N° 82: Evidencia de baches afectando la plataforma en el Km 15+510

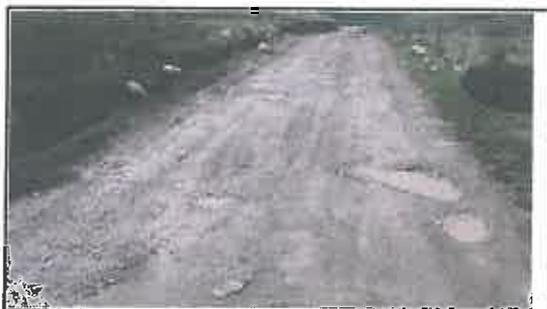
Foto N° 83: Evidencia de baches afectando la plataforma en el Km 15+600

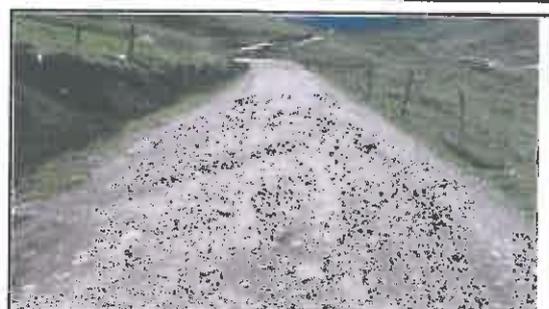
Foto N° 84: Evidencia de erosión afectando la plataforma en el Km 15+710

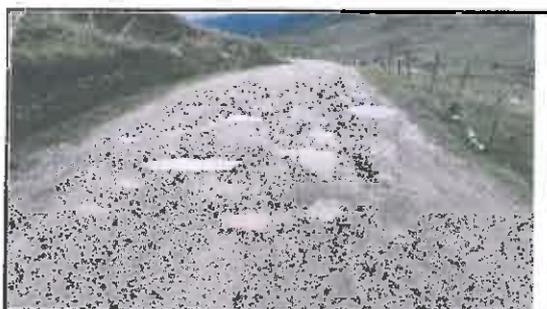
Foto N° 85: Evidencia de baches afectando la plataforma en el Km 15+780

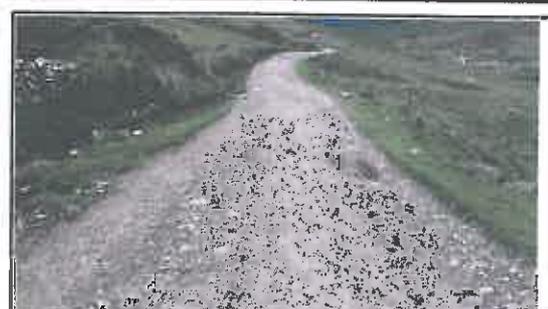
Foto N° 86: Evidencia de erosión afectando la plataforma en el Km 15+850

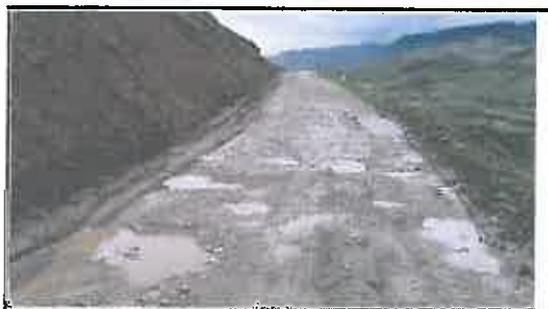
Foto N° 87: Evidencia de baches afectando la plataforma en el Km 15+970

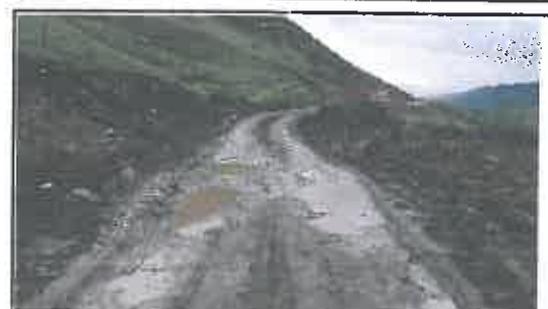
Foto N° 88: Evidencia de baches afectando la plataforma en el Km 16+050

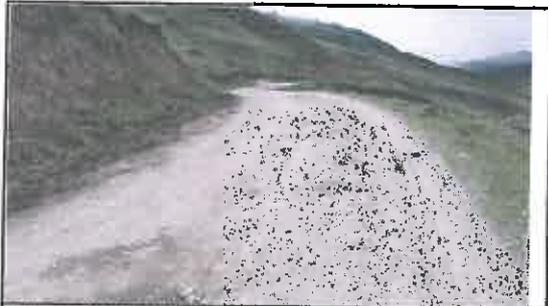
Foto N° 89: Evidencia de baches afectando la plataforma en el Km 16+220

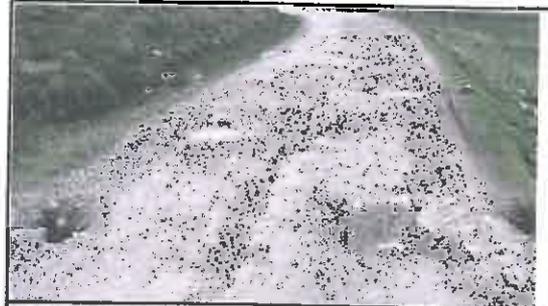
Foto N° 90: Evidencia de baches afectando la plataforma en el Km 16+330

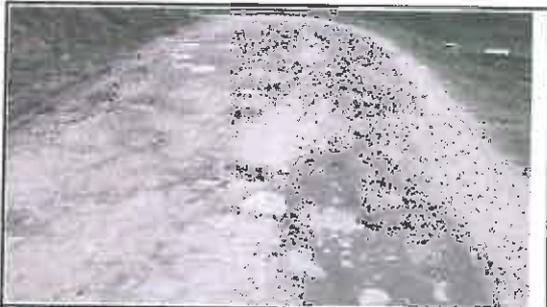
Foto N° 91: Evidencia de baches afectando la plataforma en el Km 16+400

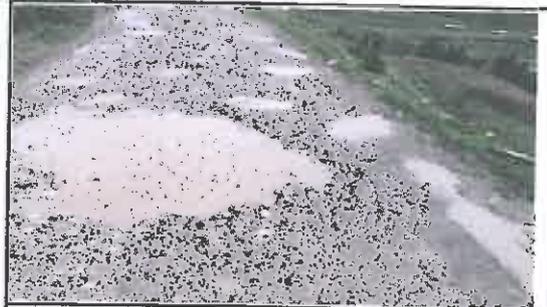
Foto N° 92: Evidencia de baches afectando la plataforma en el Km 16+525

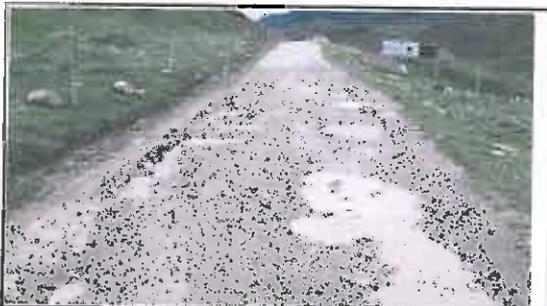
Foto N° 93: Evidencia de baches afectando la plataforma en el Km 16+670

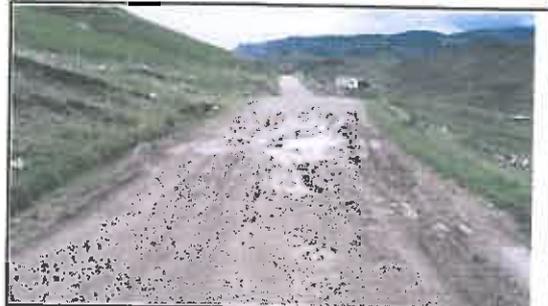
Foto N° 94: Evidencia de baches afectando la plataforma en el Km 16+740

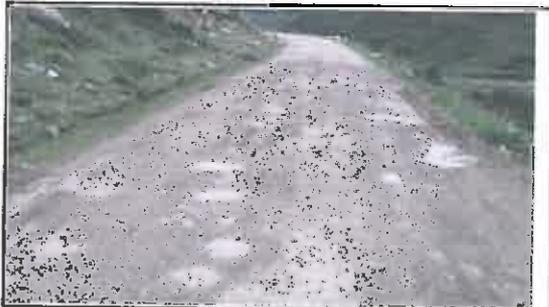
Foto N° 95: Evidencia de baches afectando la plataforma en el Km 16+875

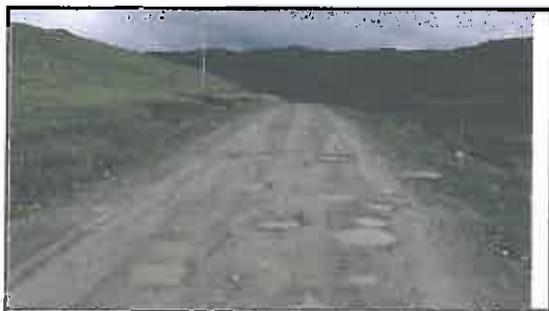
Foto N° 97: Evidencia de baches afectando la plataforma en el Km 17+050

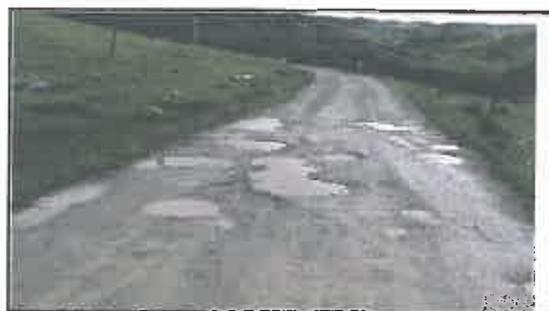
Foto N° 98: Evidencia de baches afectando la plataforma en el Km 17+200

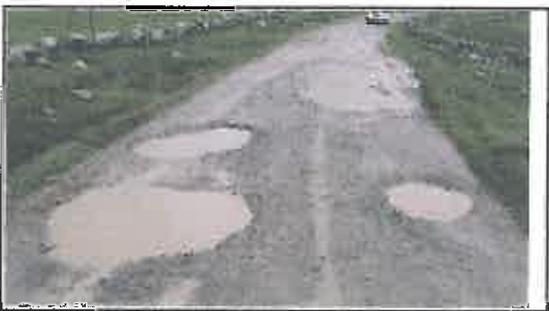
Foto N° 99: Evidencia de baches afectando la plataforma en el Km 17+260

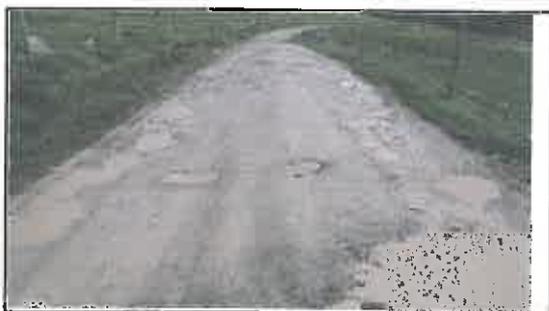
Foto N° 100: Evidencia de baches afectando la plataforma en el Km 17+350

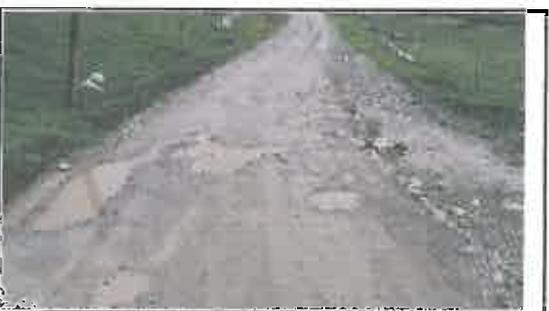
Foto N° 101: Evidencia de cruce de agua afectando la plataforma en el Km 17+375

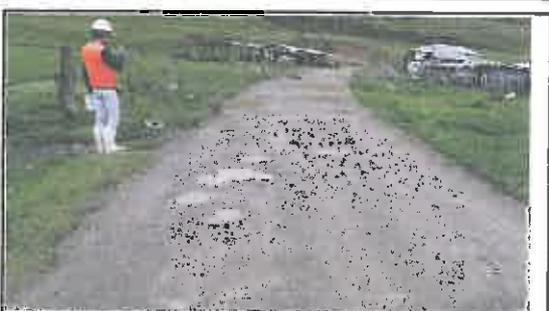
Foto N° 102: Evidencia de baches afectando la plataforma en el Km 17+500

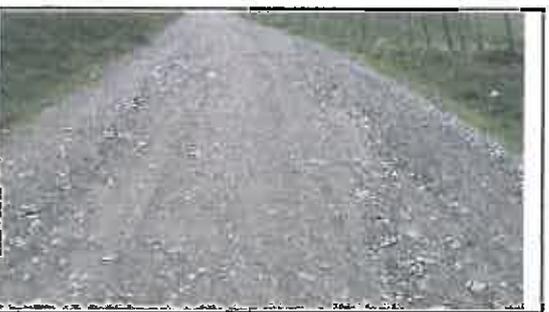
Foto N° 103: Evidencia de erosión afectando la plataforma en el Km 17+800

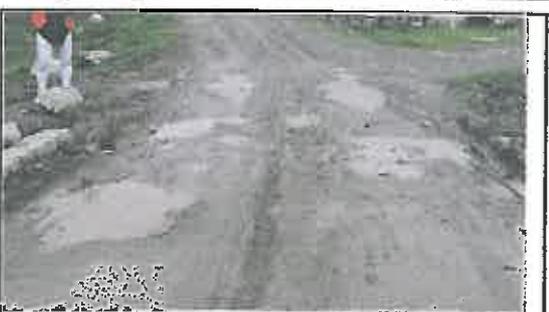
Foto N° 104: Evidencia de baches afectando la plataforma en el Km 17+890

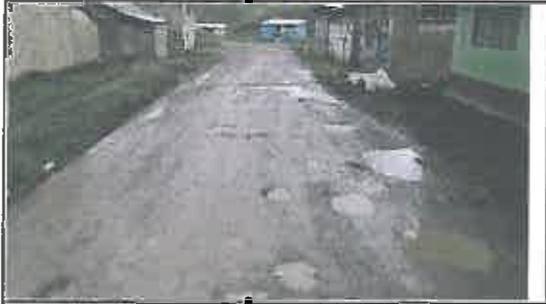
Foto N° 105: Evidencia de baches afectando la plataforma en el Km 17+950

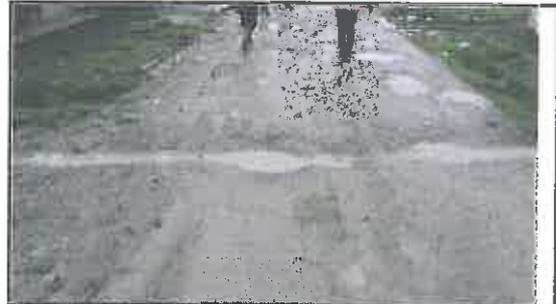
Foto N° 106: Evidencia de cruce de agua afectando la plataforma en el Km 17+970

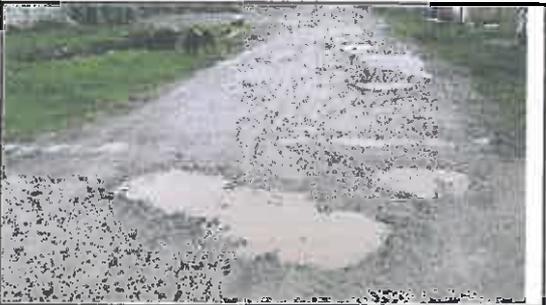
Foto N° 107: Evidencia de cruce de agua afectando la plataforma en el Km 18+205

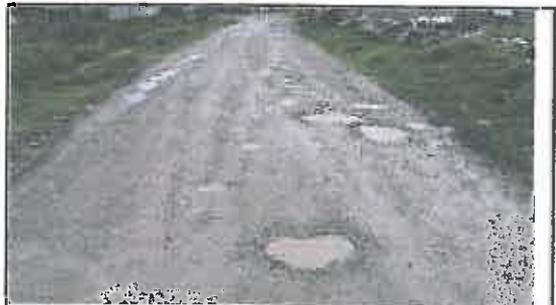
Foto N° 108: Evidencia de baches afectando la plataforma en el Km 18+220

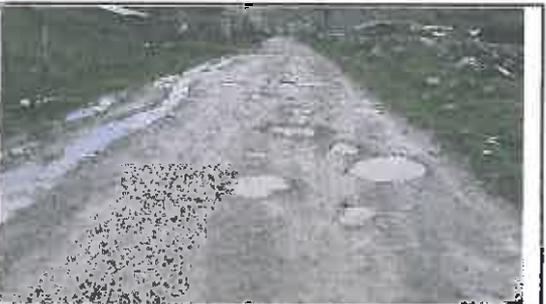
Foto N° 109: Evidencia de erosión con presencia de baches afectando la plataforma en el Km 18+300

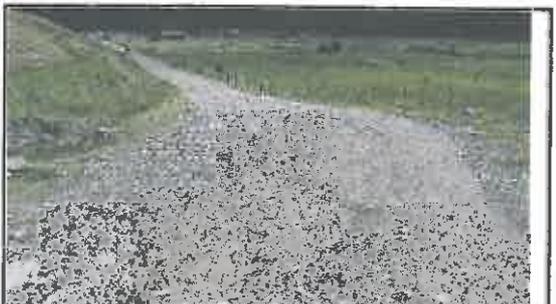
Foto N° 110: Evidencia de erosión afectando la plataforma en el Km 18+550

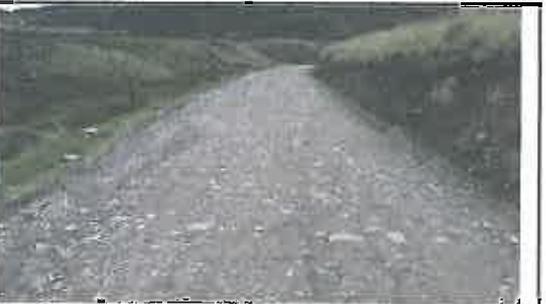
Foto N° 111: Evidencia de erosión afectando la plataforma en el Km 18+820

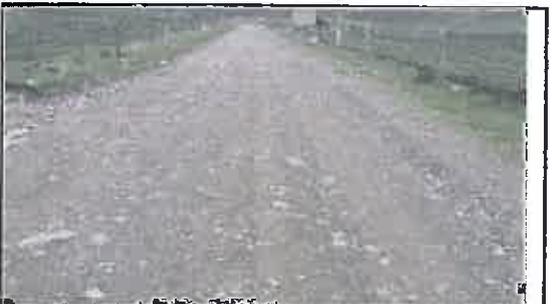
Foto N° 112: Evidencia de erosión afectando la plataforma en el Km 19+200

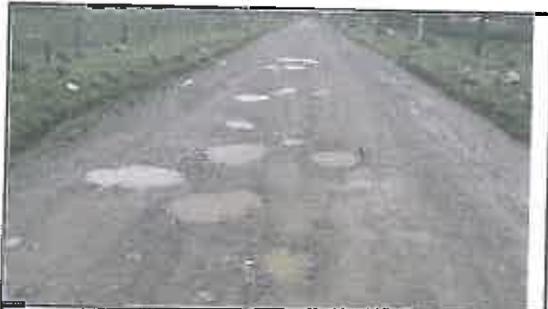
Foto N° 113: Evidencia de baches afectando la plataforma en el Km 19+400

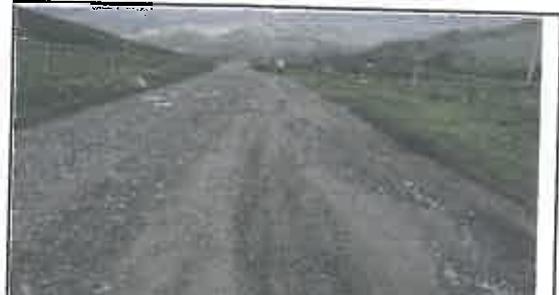
Foto N° 114: Evidencia de erosión afectando la plataforma en el Km 19+450

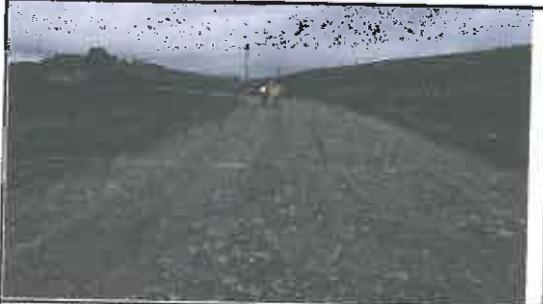
Foto N° 115: Evidencia de erosión afectando la plataforma en el Km 19+850

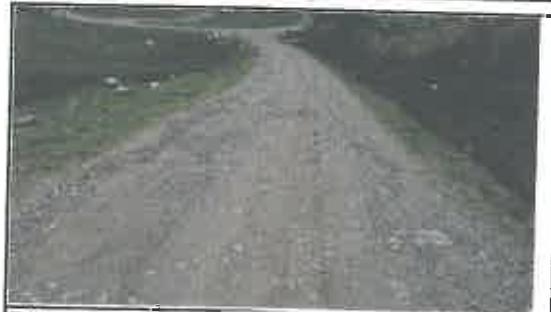
Foto N° 116: Evidencia de erosión afectando la plataforma en el Km 20+050

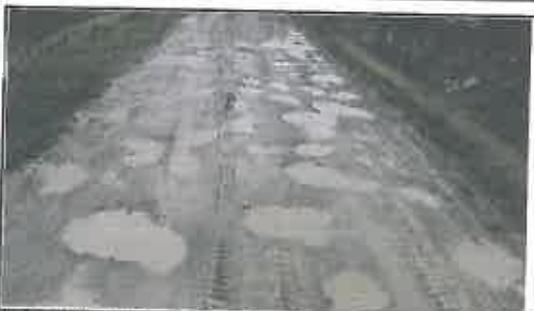
Foto N° 117: Evidencia de baches afectando la plataforma en el Km 20+400
