Provias
Descentralizado

INFORME FINAL
EXPEDIENTE TÉCNICO DE MANTENIMIENTO
PERIÓDICO DEL CAMINO VECINAL
TRAMO 1: EMP. PE-18 (HUAYCHAUMARCA) –
SANTIAGO PAMPA – ANDACHACA – EMP. PA-
100 (CRUCE PUMAYARUS) – NUEVO
PROGRESO

CONSULTOR
ING. JOSÉ FRANCISCO CALLACNA YERREN

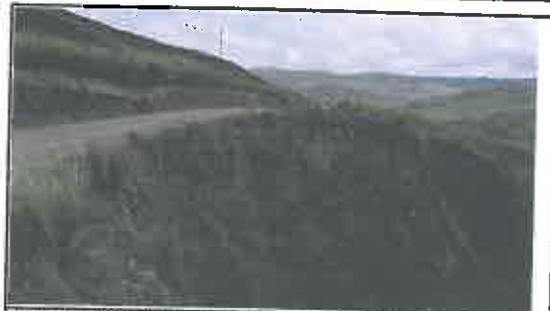
Foto N° 118: Evidencia de erosión del talud inferior en el Km 20+550

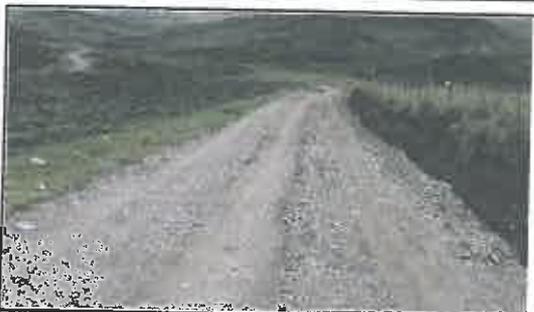
Foto N° 119: Evidencia de erosión afectando la plataforma en el Km 20+820

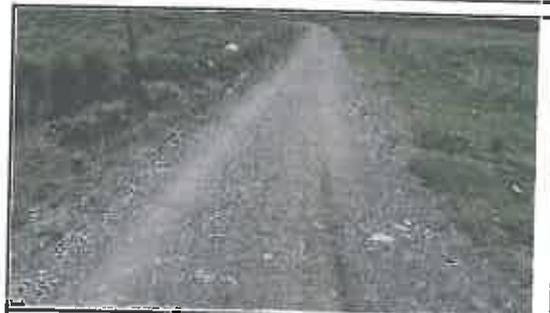
Foto N° 120: Evidencia de erosión afectando la plataforma en el Km 21+350

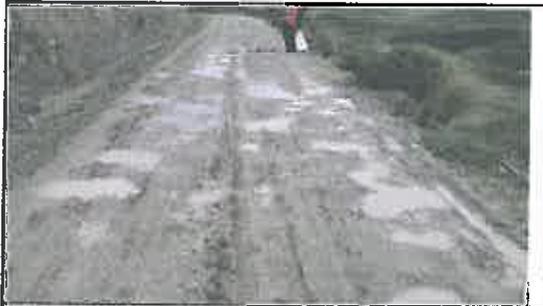
Foto N° 121: Evidencia de baches afectando la plataforma en el Km 21+580

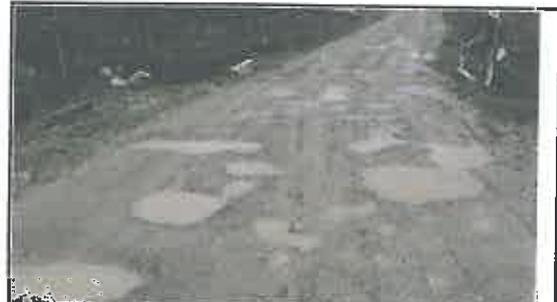
Foto N° 122: Evidencia de baches afectando la plataforma en el Km 21+680

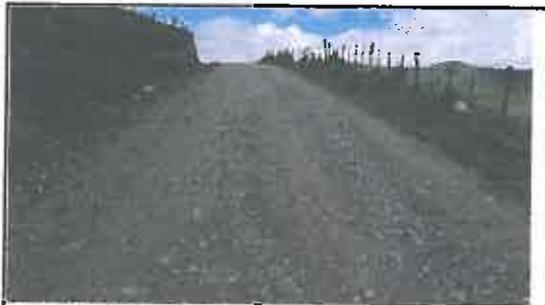
Foto N° 123: Evidencia de erosión afectando la plataforma en el Km 21+790

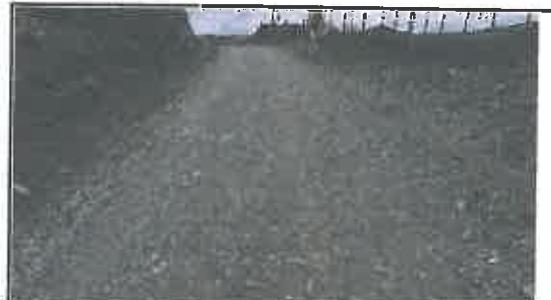
Foto N° 124: Evidencia de erosión afectando la plataforma en el Km 21+940

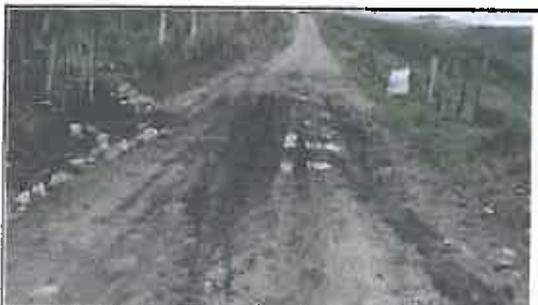
Foto N° 125: Evidencia de ahuecamiento afectando la plataforma en el Km 22+020

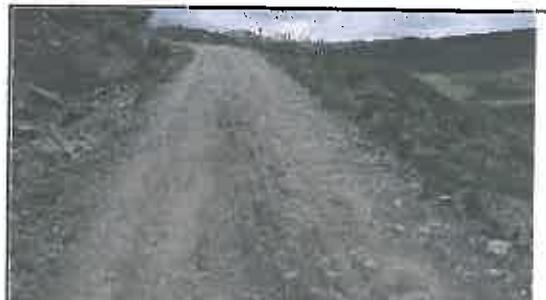
Foto N° 126: Evidencia de erosión afectando la plataforma en el Km 22+130

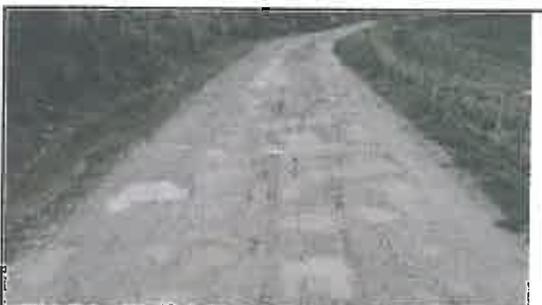
Foto N° 127: Evidencia de baches afectando la plataforma en el Km 22+415

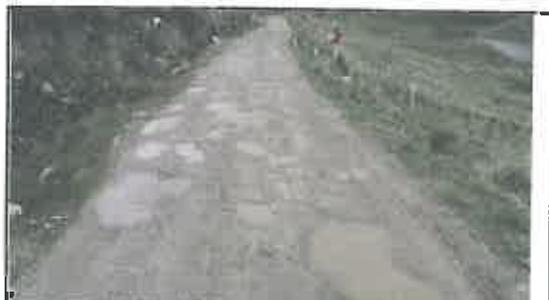
Foto N° 128: Evidencia de baches afectando la plataforma en el Km 22+550

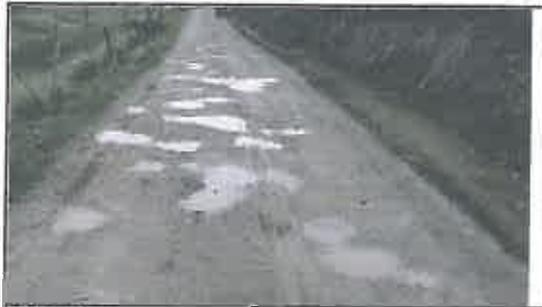
Foto N° 129: Evidencia de baches afectando la plataforma en el Km 22+770

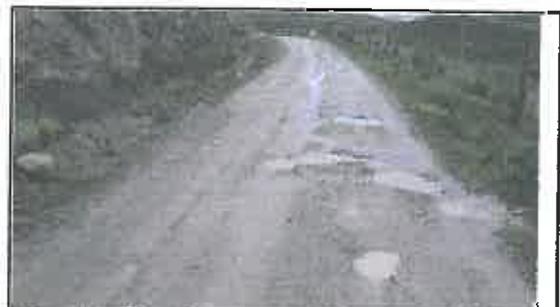
Foto N° 130: Evidencia de erosión afectando la plataforma en el Km 22+900

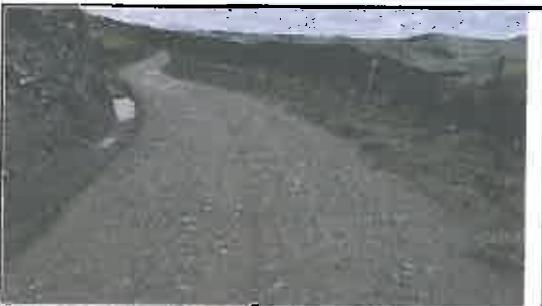
Foto N° 131: Evidencia de erosión afectando la plataforma en el Km 23+040

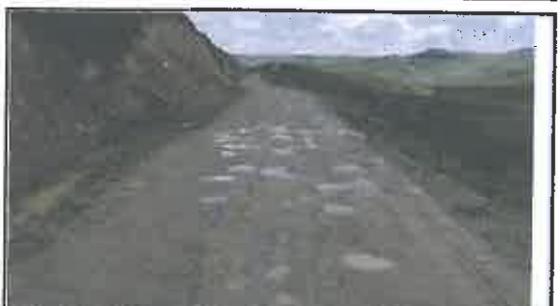
Foto N° 132: Evidencia de baches afectando la plataforma en el Km 23+150

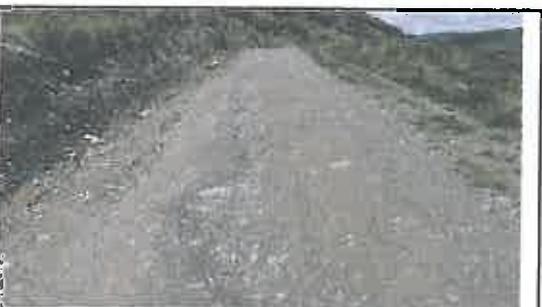
Foto N° 133: Evidencia de erosión afectando la plataforma en el Km 23+390

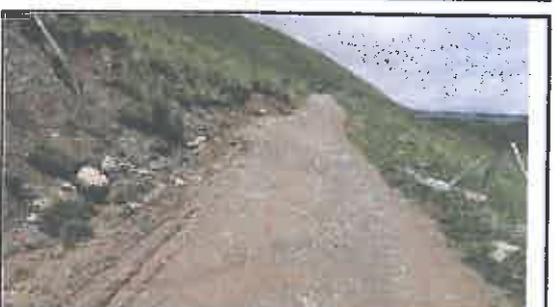
Foto N° 134: Evidencia de erosión afectando la plataforma en el Km 23+460

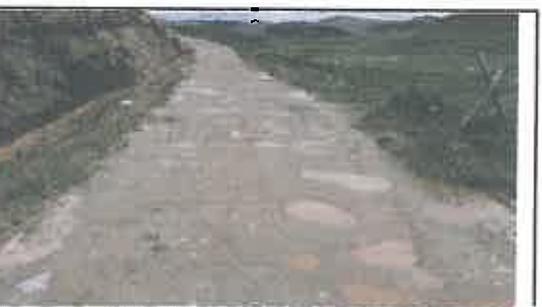
Foto N° 135: Evidencia de baches afectando la plataforma en el Km 23+520

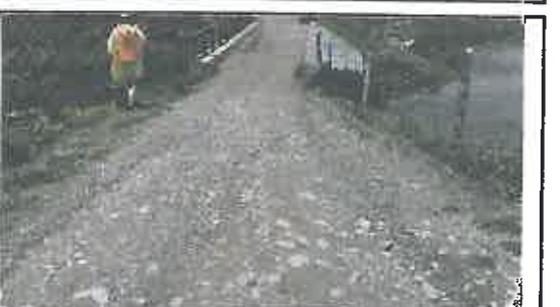
Foto N° 136: Evidencia de erosión afectando la plataforma en el Km 23+680

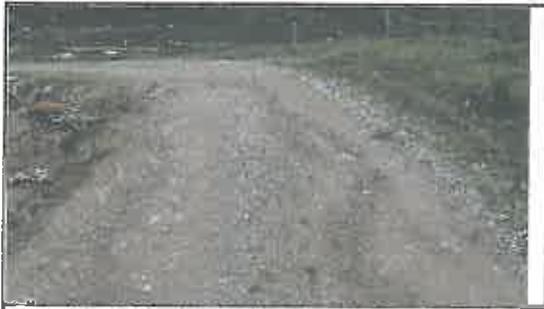
Foto N° 137: Evidencia de erosión afectando la plataforma en el Km 23+875

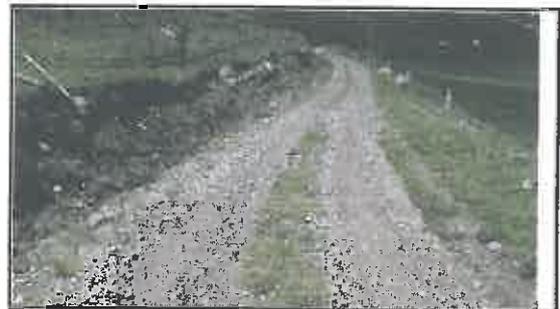
Foto N° 138: Evidencia de erosión afectando la plataforma en el Km 24+095

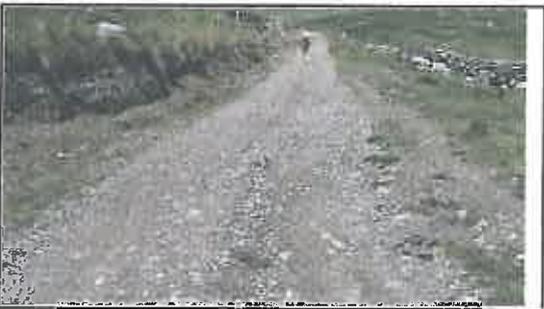
Foto N° 139: Evidencia de erosión afectando la plataforma en el Km 24+420

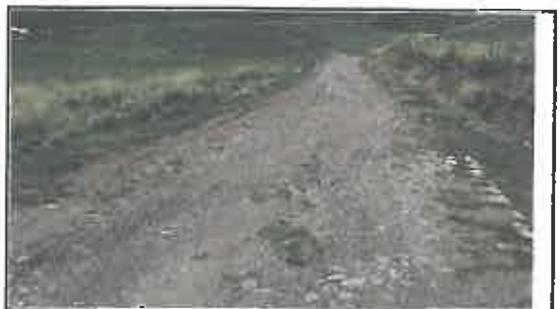
Foto N° 140: Evidencia de erosión afectando la plataforma en el Km 24+630

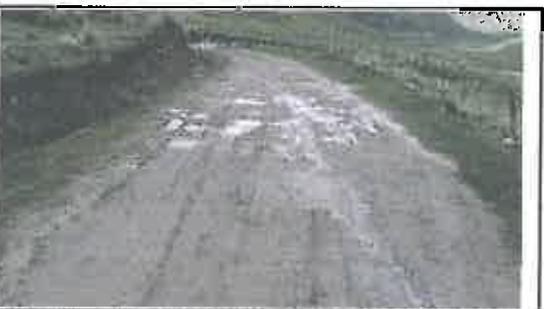
Foto N° 141: Evidencia de baches afectando la plataforma en el Km 24+850

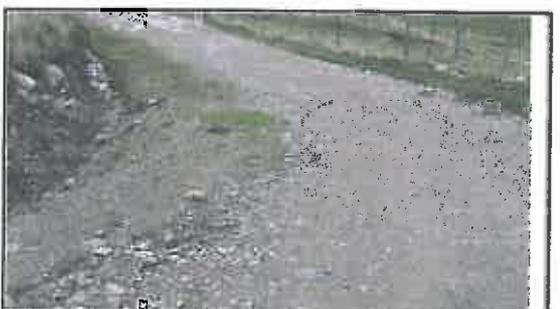
Foto N° 142: Evidencia de erosión afectando la plataforma en el Km 24+880

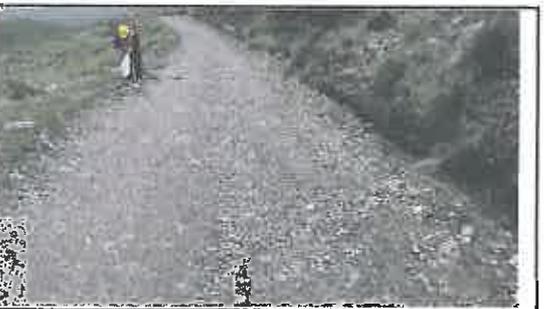
Foto N° 143: Evidencia de erosión afectando la plataforma en el Km 25+110

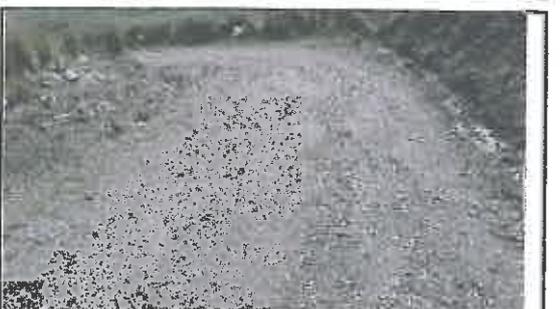
Foto N° 144: Evidencia de erosión afectando la plataforma en el Km 25+400

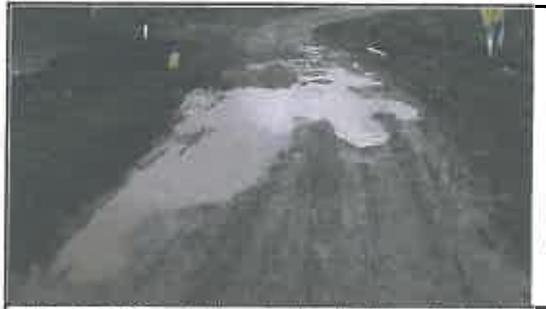
Foto N° 145: Evidencia de baches afectando la plataforma en el Km 25+605

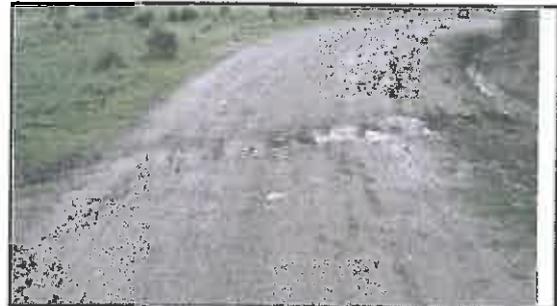
Foto N° 146: Evidencia de cruce de agua afectando la plataforma en el Km 25+615

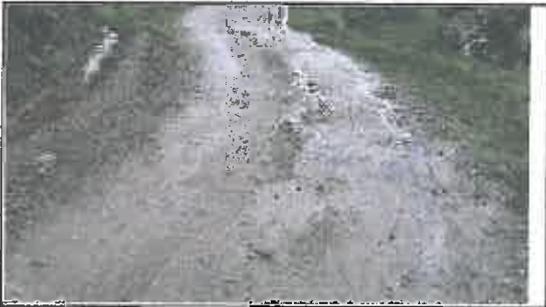
Foto N° 147: Evidencia de erosión afectando la plataforma en el Km 25+860

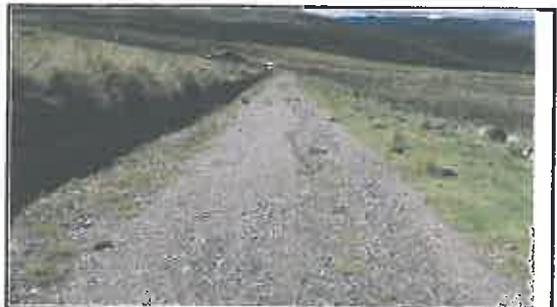
Foto N° 148: Evidencia de erosión afectando la plataforma en el Km 26+085

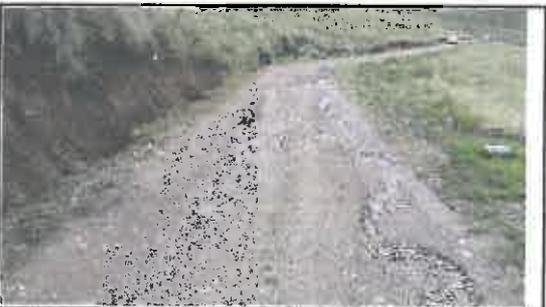
Foto N° 149: Evidencia de erosión afectando la plataforma en el Km 26+370

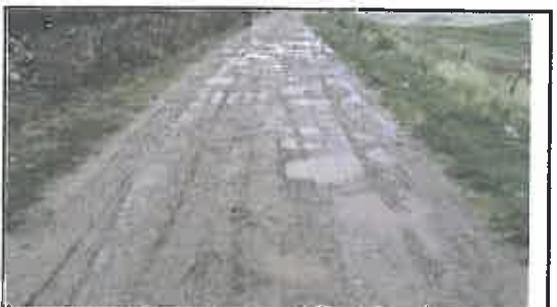
Foto N° 150: Evidencia de baches afectando la plataforma en el Km 26+740

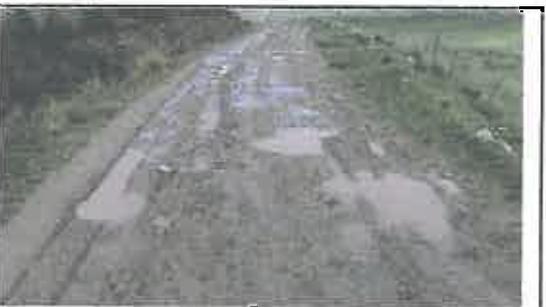
Foto N° 151: Evidencia de baches afectando la plataforma en el Km 26+880

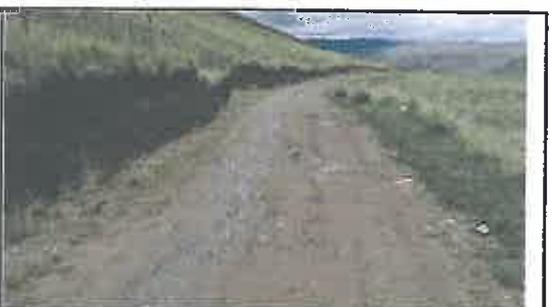
Foto N° 152: Evidencia de erosión afectando la plataforma en el Km 26+950

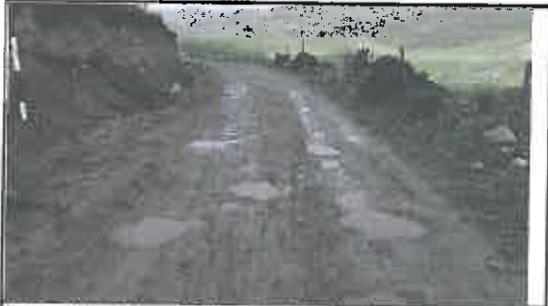
Foto N° 153: Evidencia de baches afectando la plataforma en el Km 27+065

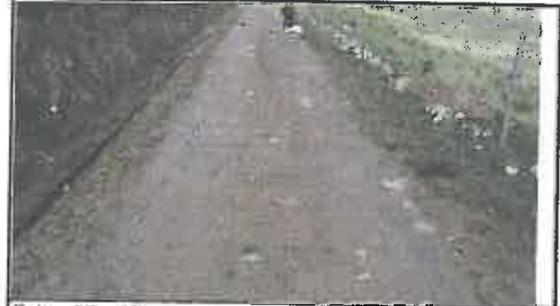
Foto N° 154: Evidencia de erosión afectando la plataforma en el Km 27+260

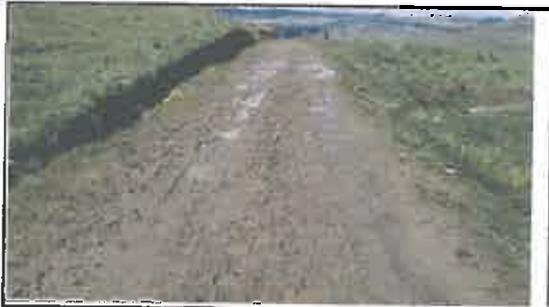
Foto N° 155: Evidencia de baches afectando la plataforma en el Km 27+355

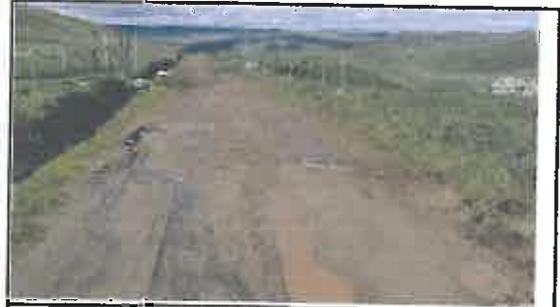
Foto N° 156: Evidencia de erosión afectando la plataforma en el Km 27+465

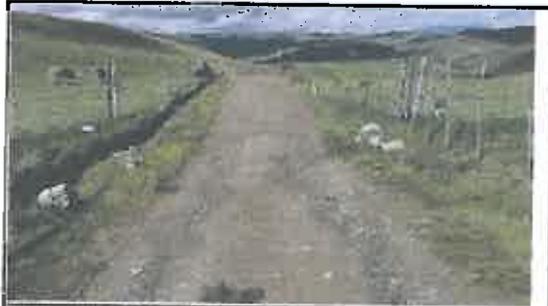
Foto N° 157: Evidencia de erosión afectando la plataforma en el Km 27+680

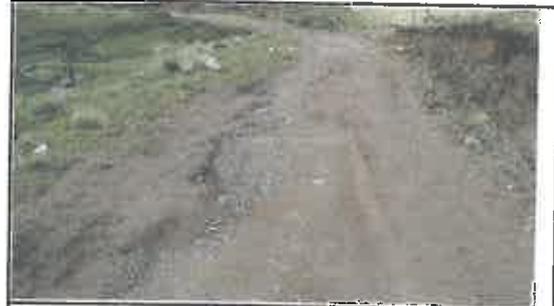
Foto N° 158: Evidencia de erosión afectando la plataforma en el Km 27+810

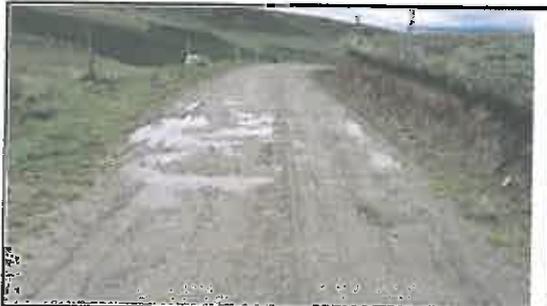
Foto N° 159: Evidencia de baches afectando la plataforma en el Km 28+050

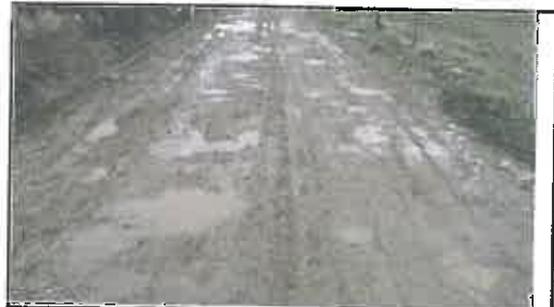
Foto N° 160: Evidencia de baches afectando la plataforma en el Km 28+170

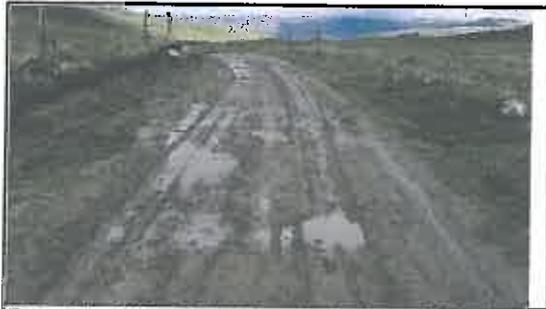
Foto N° 161: Evidencia de baches afectando la plataforma en el Km 28+380

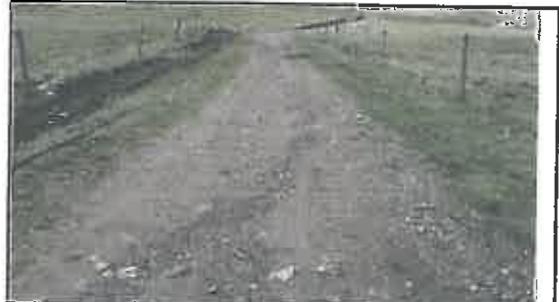
Foto N° 162: Evidencia de erosión afectando la plataforma en el Km 28+500

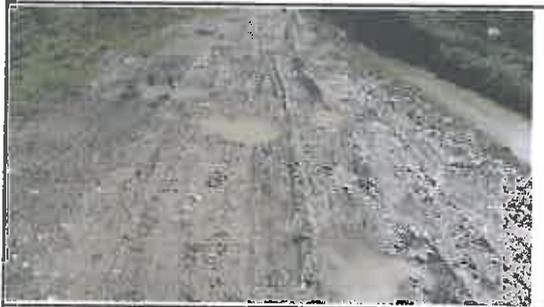
Foto N° 163: Evidencia de baches afectando la plataforma en el Km 28+680

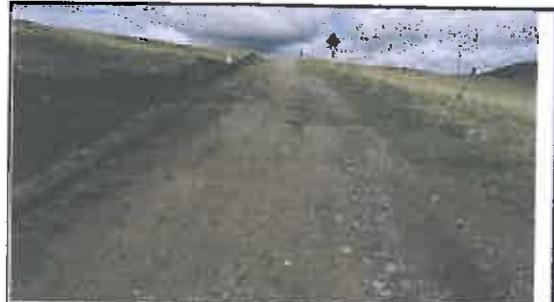
Foto N° 164: Evidencia de erosión afectando la plataforma en el Km 28+835

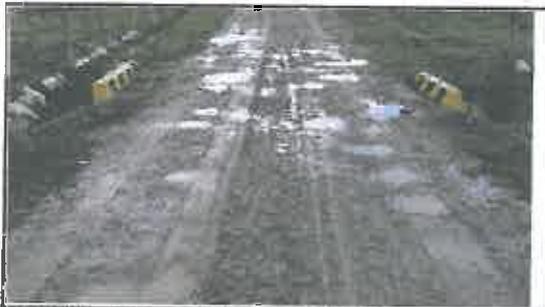
Foto N° 165: Evidencia de baches afectando la plataforma en el Km 29+075

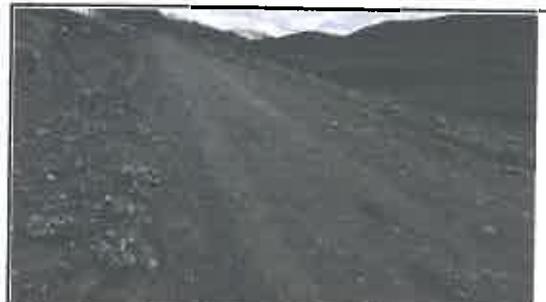
Foto N° 166: Evidencia de erosión afectando la plataforma en el Km 29+245

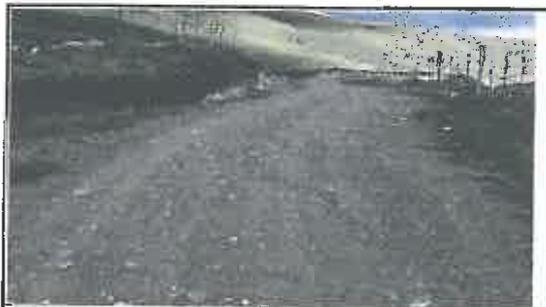
Foto N° 167: Evidencia de erosión afectando la plataforma en el Km 29+485

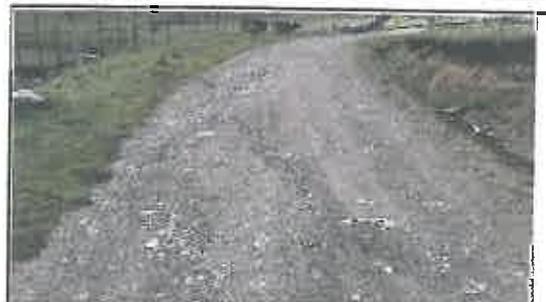
Foto N° 168: Evidencia de erosión afectando la plataforma en el Km 29+560

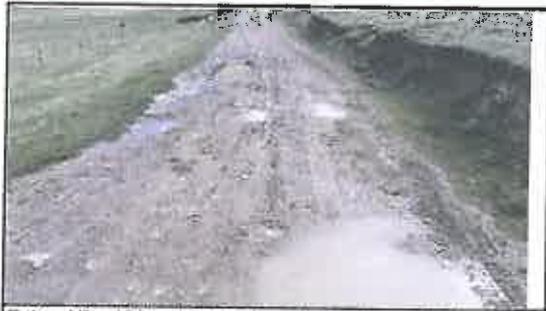
Foto N° 169: Evidencia de baches afectando la plataforma en el Km 29+640

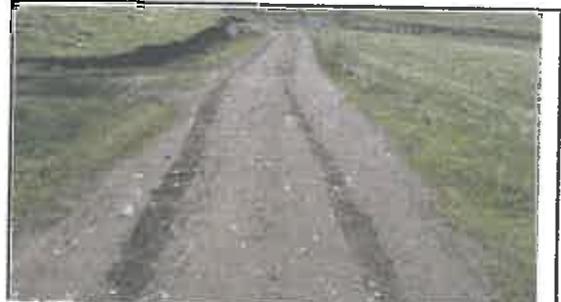
Foto N° 170: Evidencia de erosión afectando la plataforma en el Km 29+710

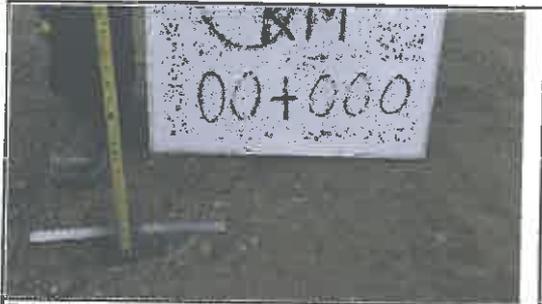
Foto N° 1: Desgaste del espesor del afirmado

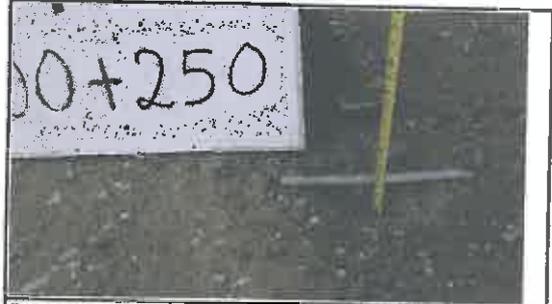
Foto N° 2: Desgaste del espesor del afirmado

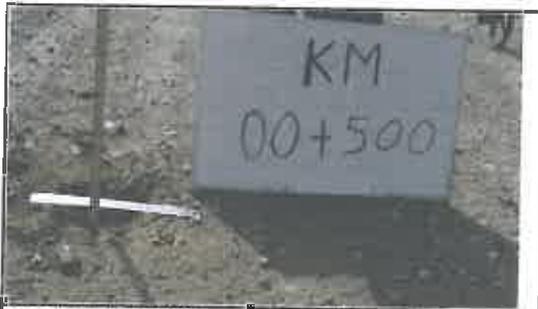
Foto N° 3: Desgaste del espesor del afirmado

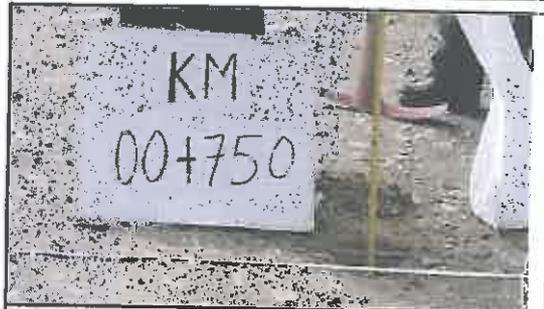
Foto N° 4: Desgaste del espesor del afirmado

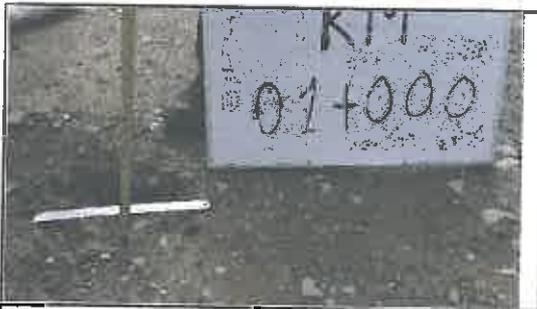
Foto N° 5: Desgaste del espesor del afirmado

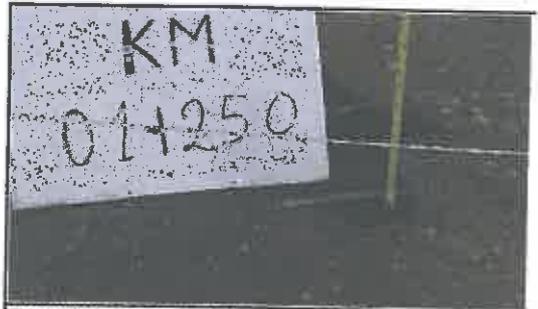
Foto N° 6: Desgaste del espesor del afirmado

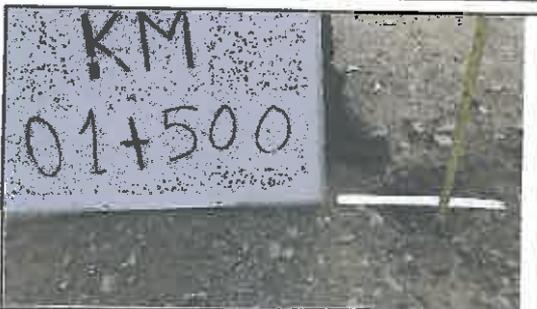
Foto N° 7: Desgaste del espesor del afirmado

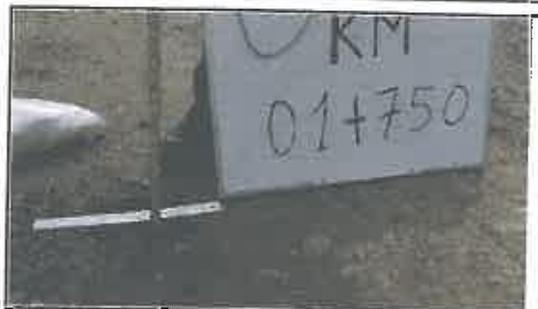
Foto N° 8: Desgaste del espesor del afirmado

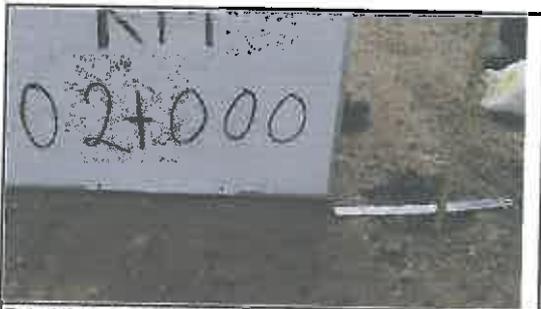
Foto N° 9: Desgaste del espesor del afirmado

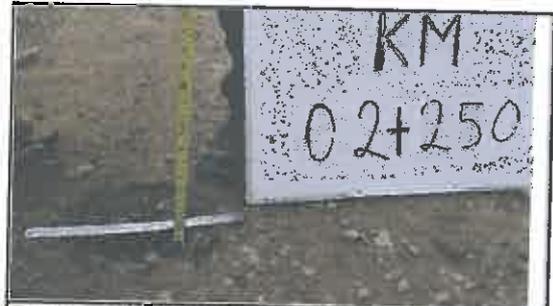
Foto N° 10: Desgaste del espesor del afirmado

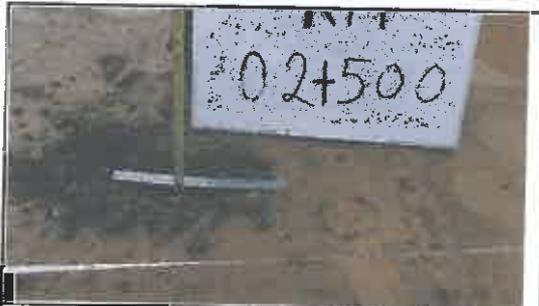
Foto N° 11: Desgaste del espesor del afirmado

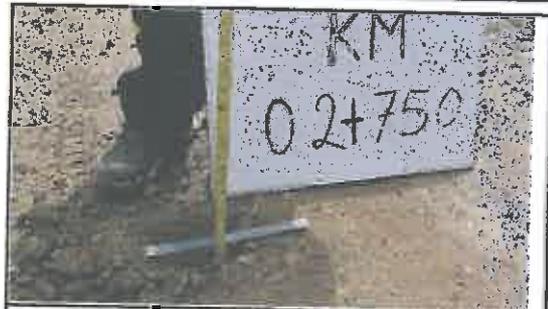
Foto N° 12: Desgaste del espesor del afirmado

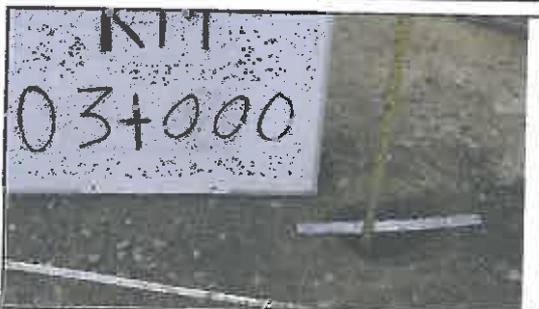
Foto N° 13: Desgaste del espesor del afirmado

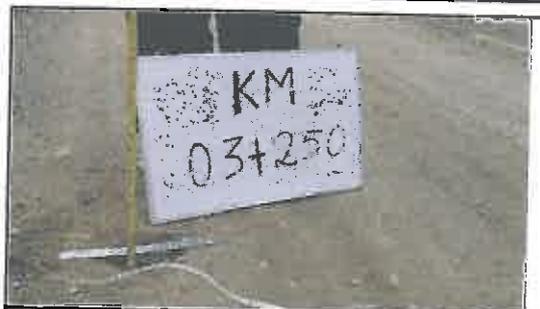
Foto N° 14: Desgaste del espesor del afirmado

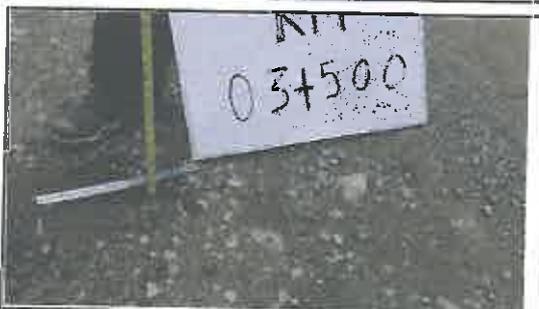
Foto N° 15: Desgaste del espesor del afirmado

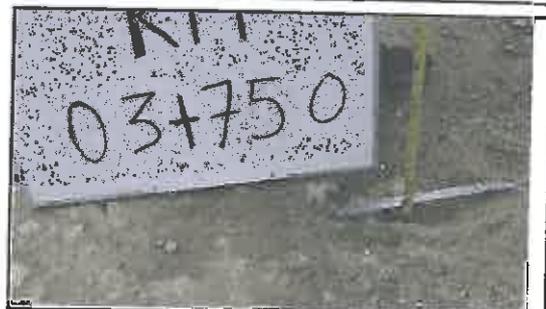
Foto N° 16: Desgaste del espesor del afirmado

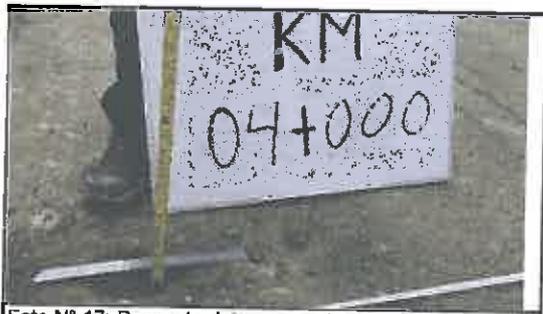
Foto N° 17: Desgaste del espesor del afirmado

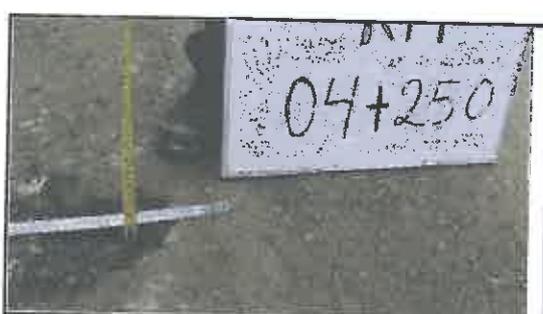
Foto N° 18: Desgaste del espesor del afirmado

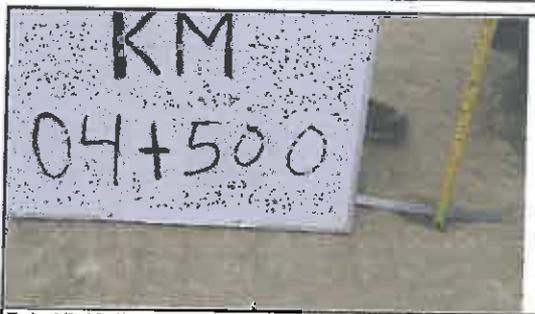
Foto N° 19: Desgaste del espesor del afirmado

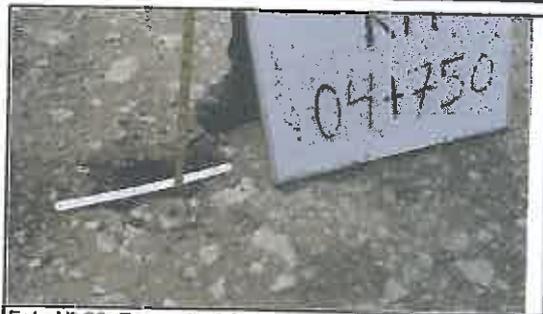
Foto N° 20: Desgaste del espesor del afirmado

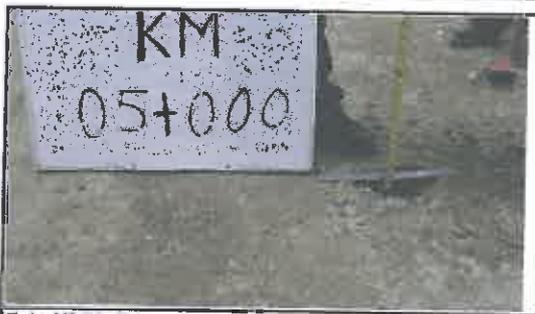
Foto N° 21: Desgaste del espesor del afirmado

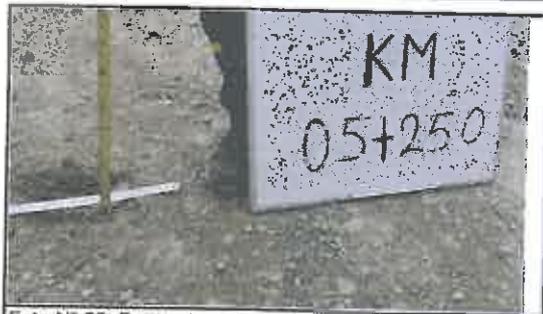
Foto N° 22: Desgaste del espesor del afirmado

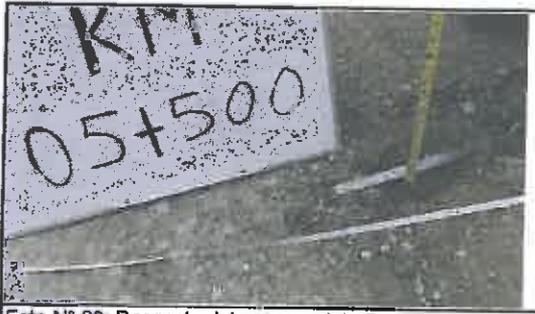
Foto N° 23: Desgaste del espesor del afirmado

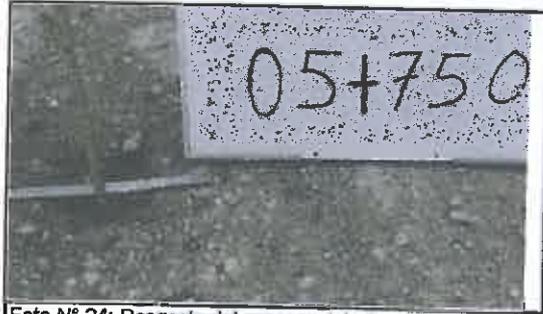
Foto N° 24: Desgaste del espesor del afirmado

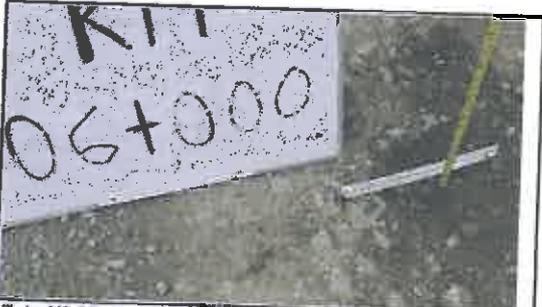
Foto N° 25: Desgaste del espesor del afirmado

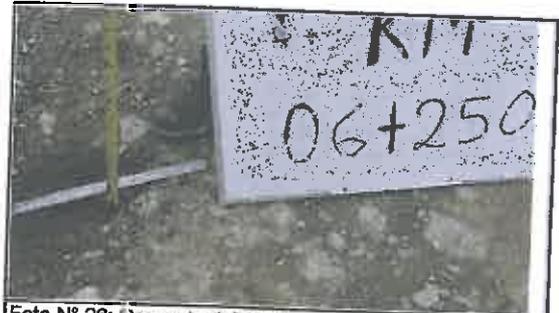
Foto N° 26: Desgaste del espesor del afirmado

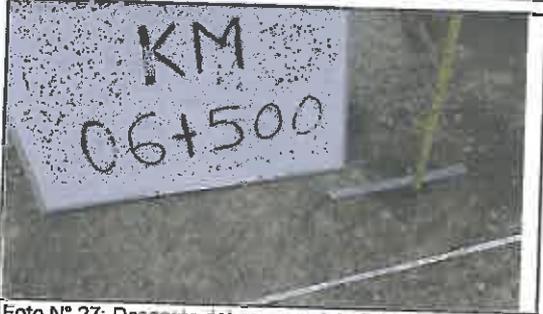
Foto N° 27: Desgaste del espesor del afirmado

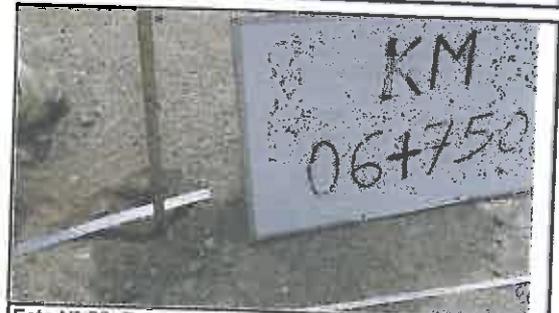
Foto N° 28: Desgaste del espesor del afirmado

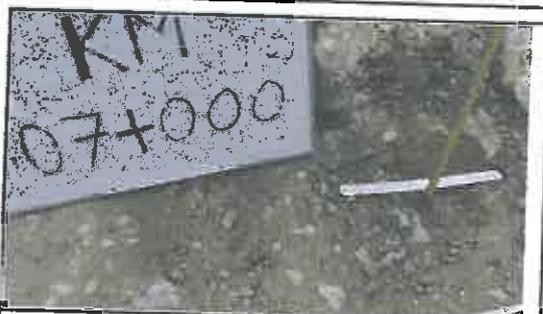
Foto N° 29: Desgaste del espesor del afirmado

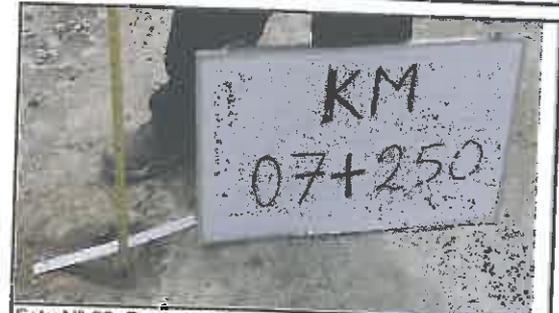
Foto N° 30: Desgaste del espesor del afirmado

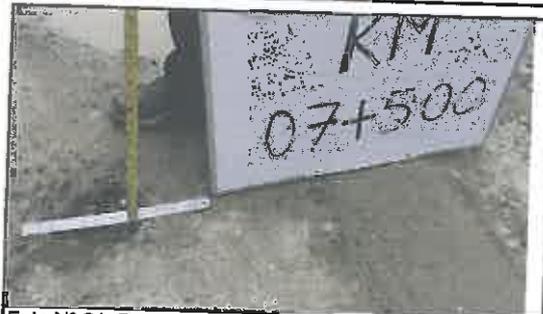
Foto N° 31: Desgaste del espesor del afirmado

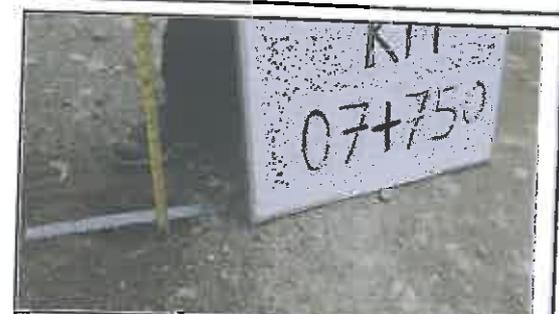
Foto N° 32: Desgaste del espesor del afirmado

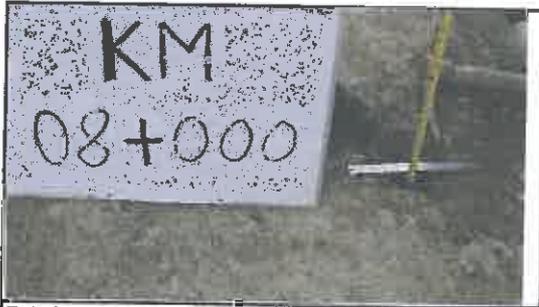
Foto N° 33: Desgaste del espesor del afirmado

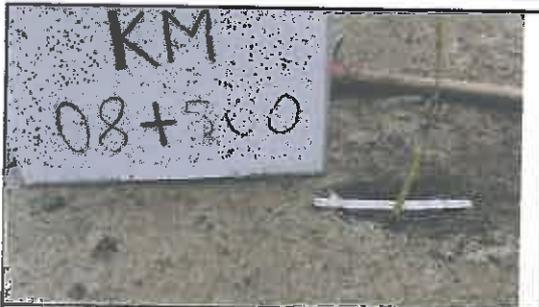
Foto N° 35: Desgaste del espesor del afirmado

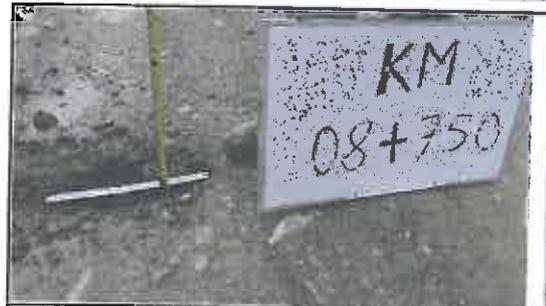
Foto N° 36: Desgaste del espesor del afirmado

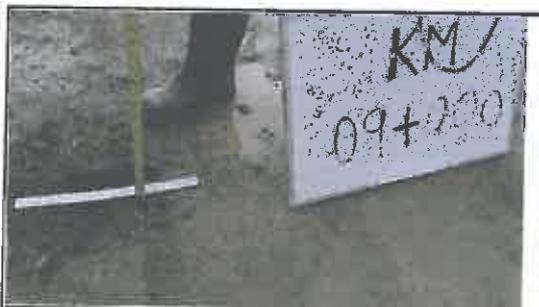
Foto N° 37: Desgaste del espesor del afirmado

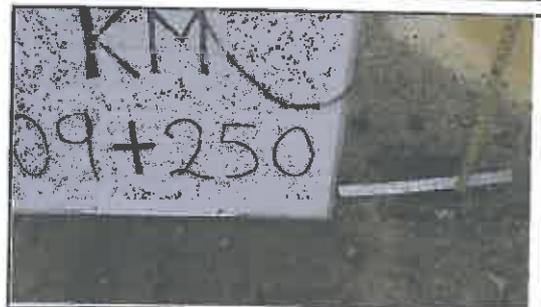
Foto N° 38: Desgaste del espesor del afirmado

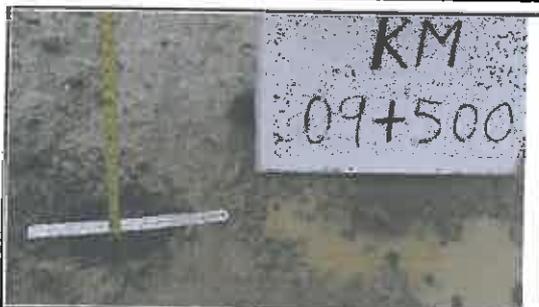
Foto N° 39: Desgaste del espesor del afirmado

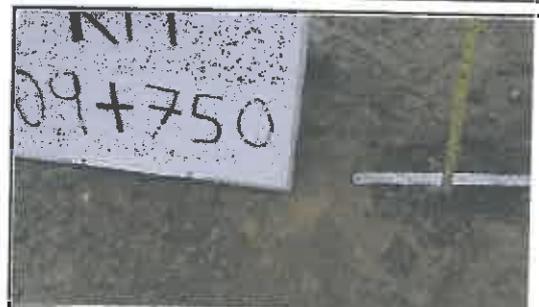
Foto N° 40: Desgaste del espesor del afirmado

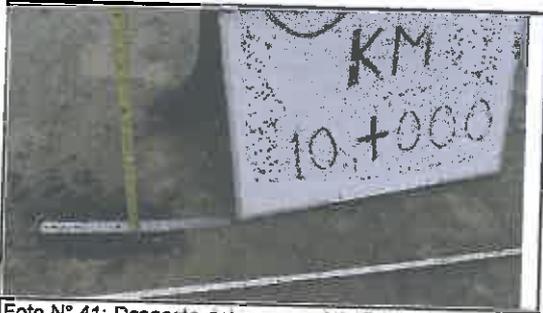
Foto N° 41: Desgaste del espesor del afirmado

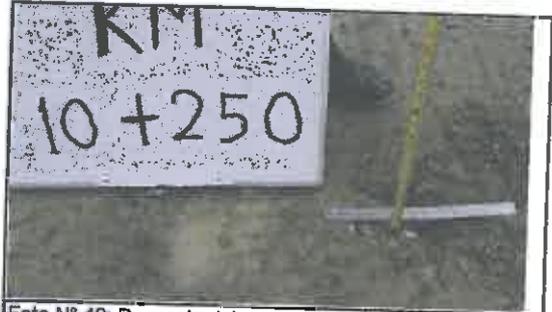
Foto N° 42: Desgaste del espesor del afirmado

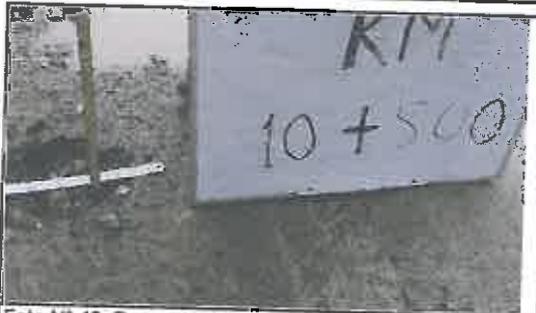
Foto N° 43: Desgaste del espesor del afirmado

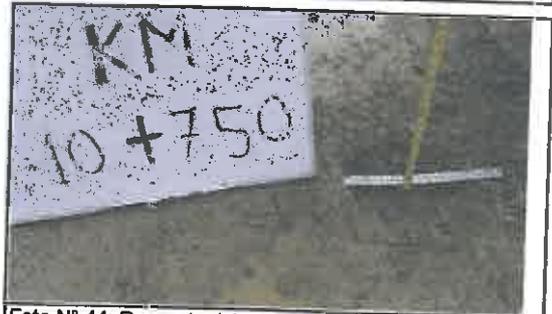
Foto N° 44: Desgaste del espesor del afirmado

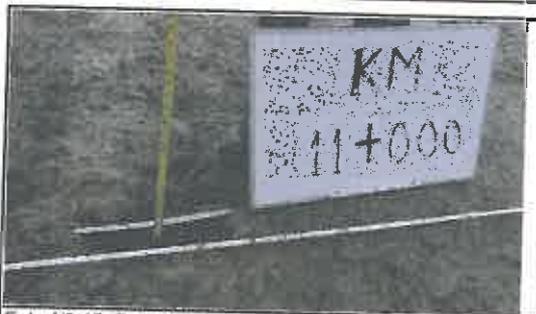
Foto N° 45: Desgaste del espesor del afirmado

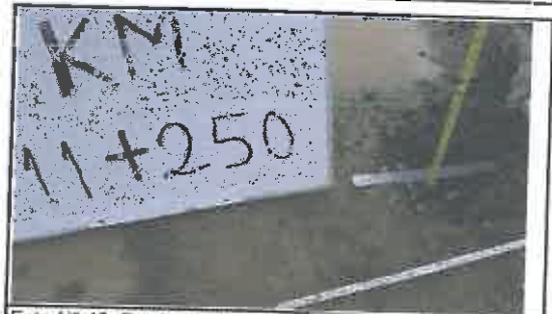
Foto N° 46: Desgaste del espesor del afirmado

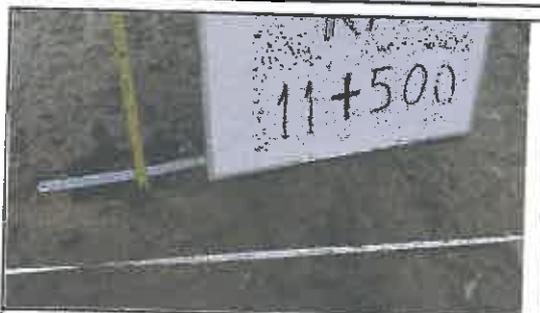
Foto N° 47: Desgaste del espesor del afirmado

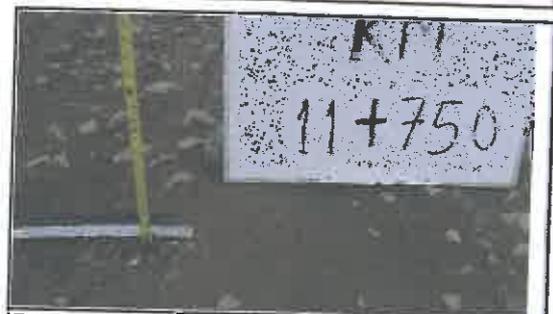
Foto N° 48: Desgaste del espesor del afirmado

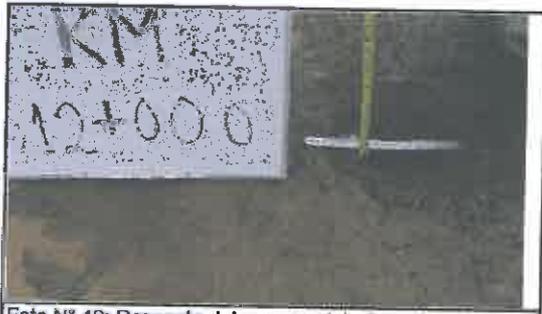
Foto N° 49: Desgaste del espesor del afirmado

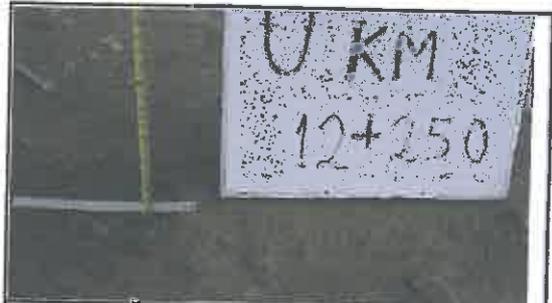
Foto N° 50: Desgaste del espesor del afirmado

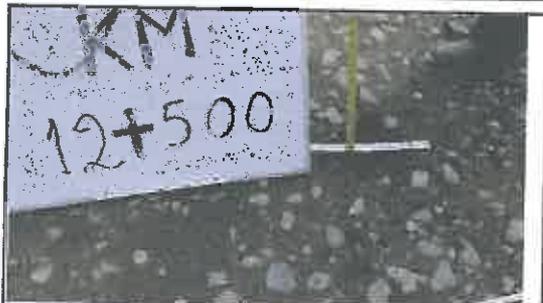
Foto N° 51: Desgaste del espesor del afirmado

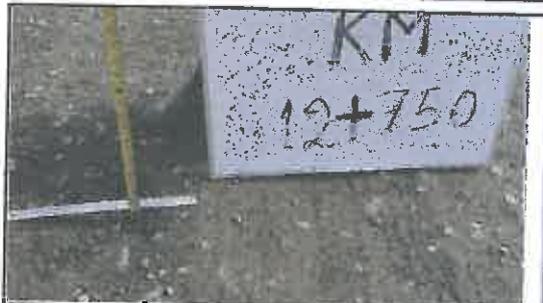
Foto N° 52: Desgaste del espesor del afirmado

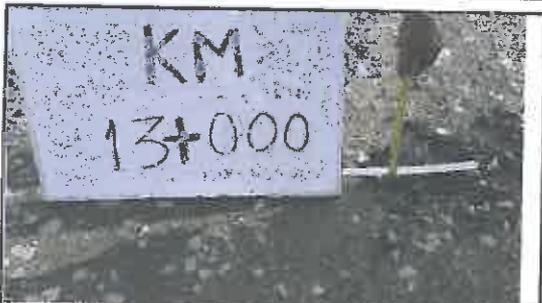
Foto N° 53: Desgaste del espesor del afirmado

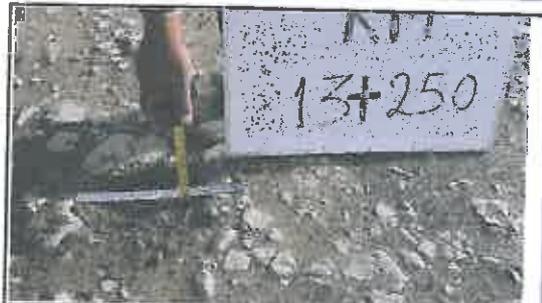
Foto N° 54: Desgaste del espesor del afirmado

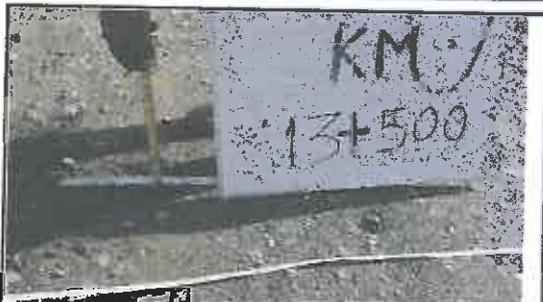
Foto N° 55: Desgaste del espesor del afirmado

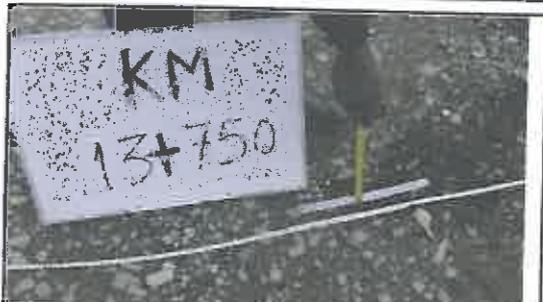
Foto N° 56: Desgaste del espesor del afirmado

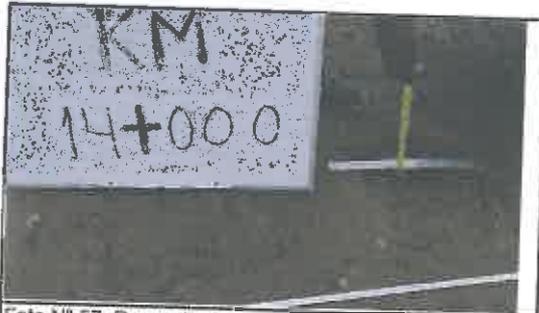
Foto N° 57: Desgaste del espesor del afirmado

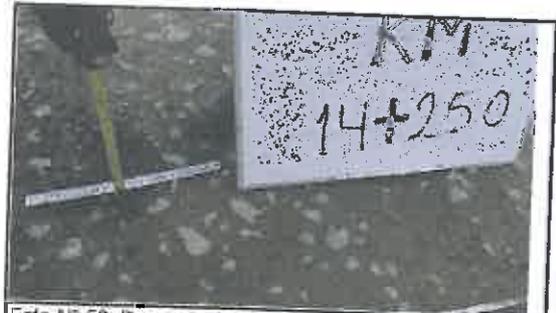
Foto N° 58: Desgaste del espesor del afirmado

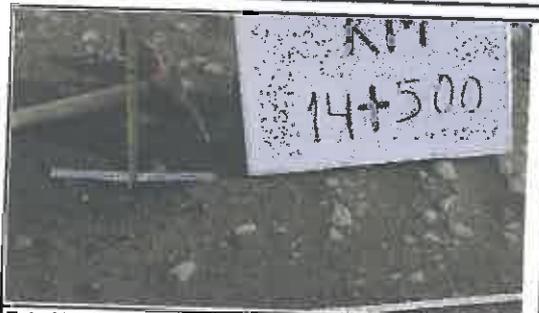
Foto N° 59: Desgaste del espesor del afirmado

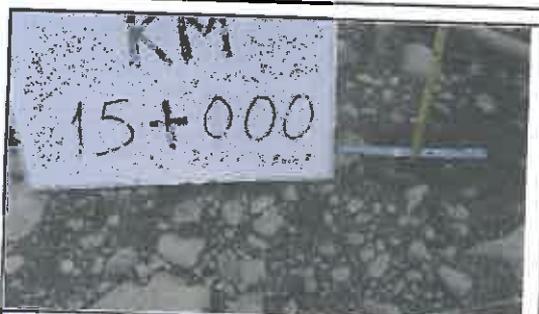
Foto N° 61: Desgaste del espesor del afirmado

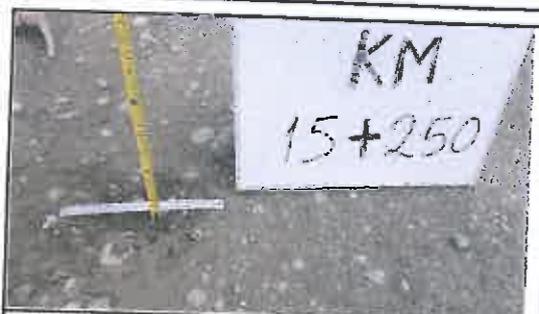
Foto N° 62: Desgaste del espesor del afirmado

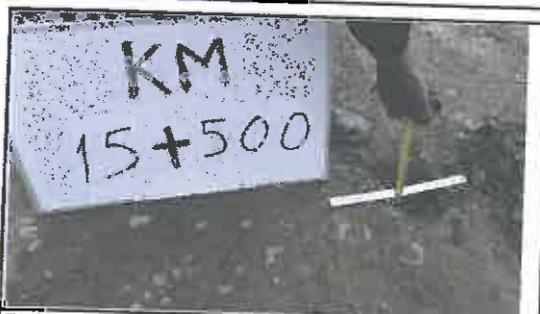
Foto N° 63: Desgaste del espesor del afirmado

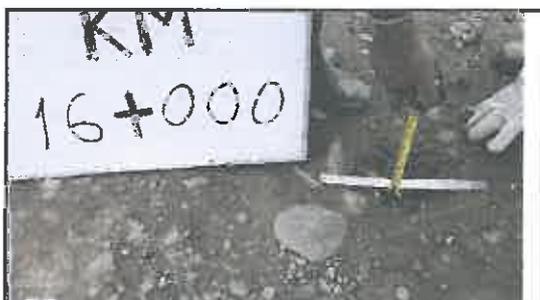
Foto N° 65: Desgaste del espesor del afirmado

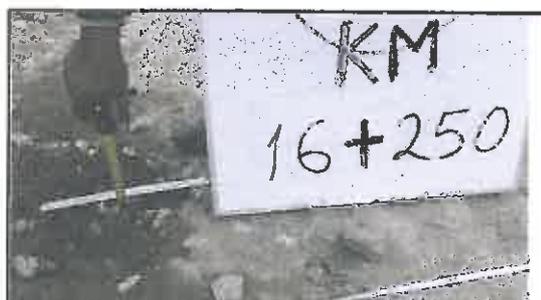
Foto N° 66: Desgaste del espesor del afirmado

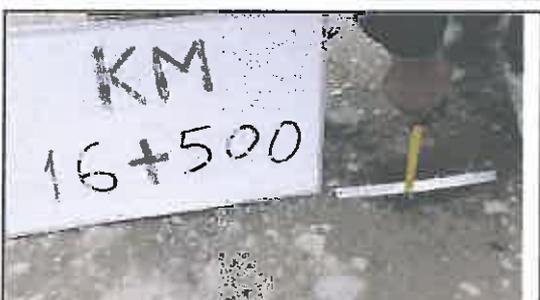
Foto N° 67: Desgaste del espesor del afirmado

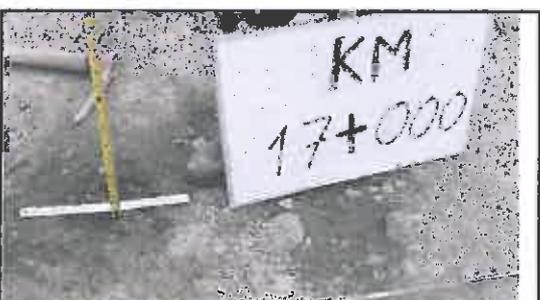
Foto N° 69: Desgaste del espesor del afirmado

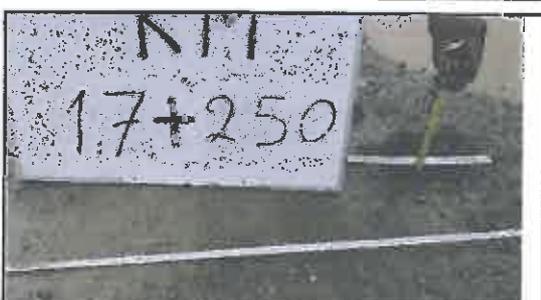
Foto N° 70: Desgaste del espesor del afirmado

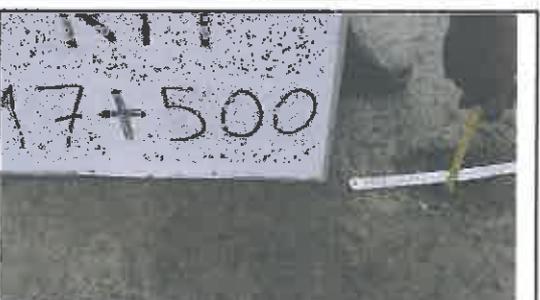
Foto N° 71: Desgaste del espesor del afirmado

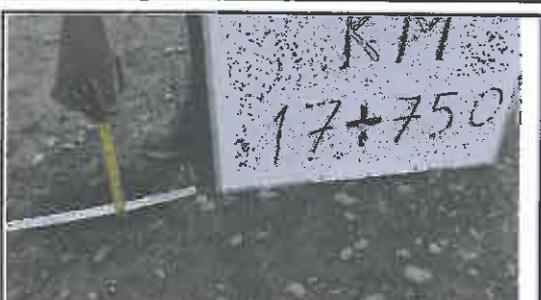
Foto N° 72: Desgaste del espesor del afirmado

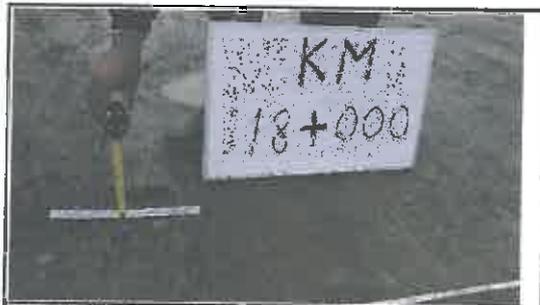
Foto N° 73: Desgaste del espesor del afirmado

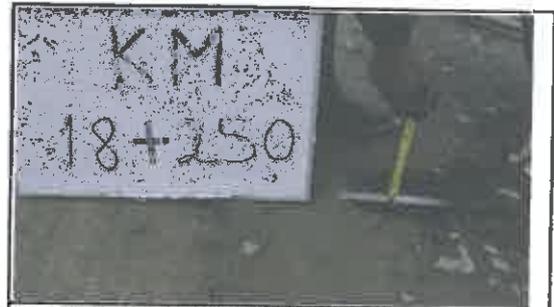
Foto N° 74: Desgaste del espesor del afirmado

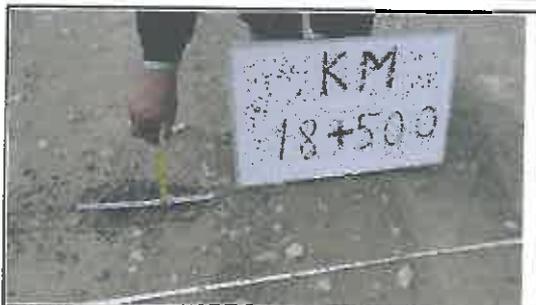
Foto N° 75: Desgaste del espesor del afirmado

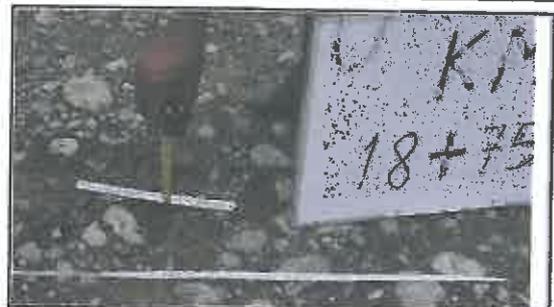
Foto N° 76: Desgaste del espesor del afirmado
