Provias
Descentralizado

INFORME FINAL
EXPEDIENTE TÉCNICO DE MANTENIMIENTO
PERIÓDICO DEL CAMINO VECINAL
TRAMO 1: EMP. PE-18 (HUAYCHAUMARCA) –
SANTIAGO PAMPA – ANDACHACA – EMP. PA-
100 (CRUCE PUMAYARUS) – NUEVO
PROGRESO

CONSULTOR
ING. JOSÉ FRANCISCO CALLACNA YERREN

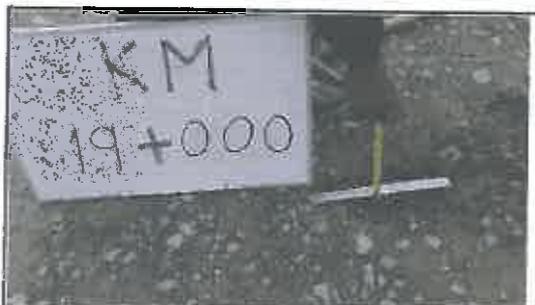
Foto N° 77: Desgaste del espesor del afirmado

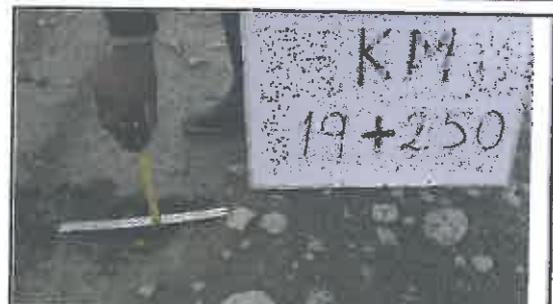
Foto N° 78: Desgaste del espesor del afirmado

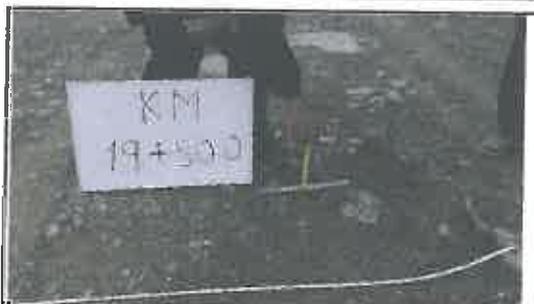
Foto N° 79: Desgaste del espesor del afirmado

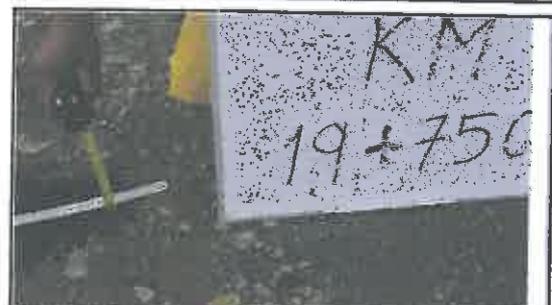
Foto N° 80: Desgaste del espesor del afirmado

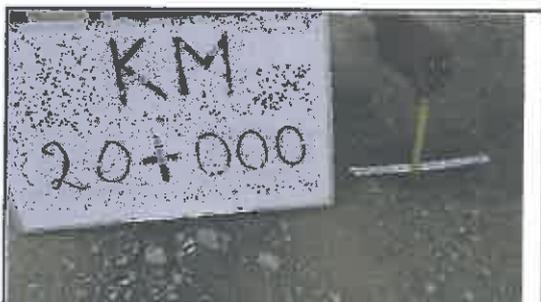
Foto N° 81: Desgaste del espesor del afirmado

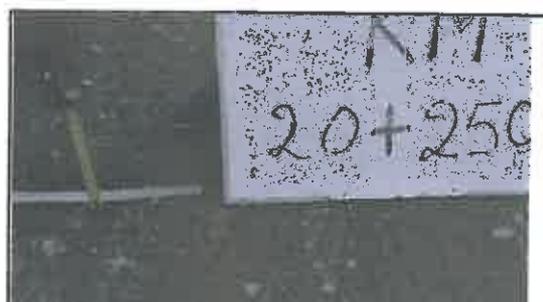
Foto N° 82: Desgaste del espesor del afirmado

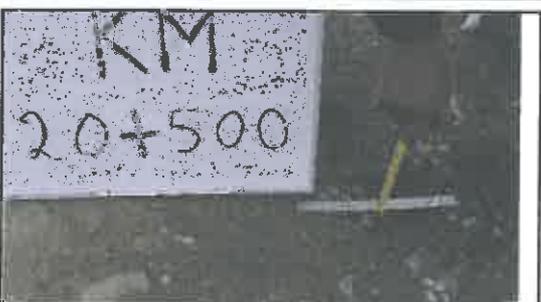
Foto N° 83: Desgaste del espesor del afirmado

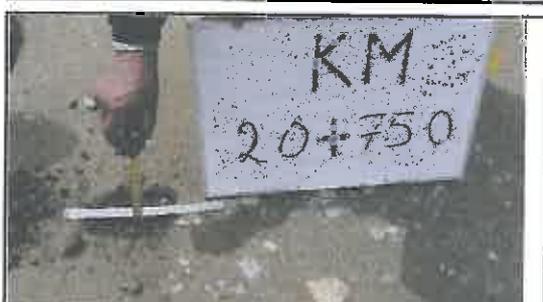
Foto N° 84: Desgaste del espesor del afirmado

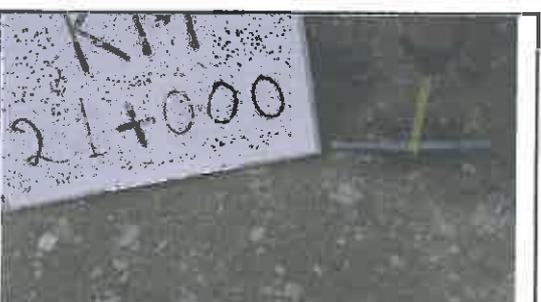
Foto N° 85: Desgaste del espesor del afirmado

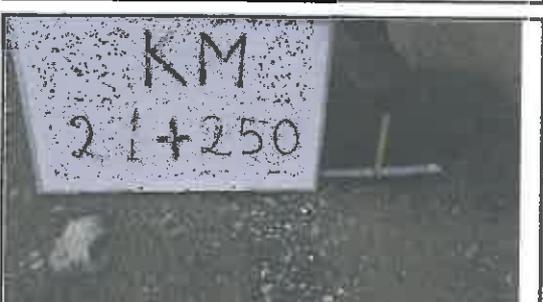
Foto N° 86: Desgaste del espesor del afirmado

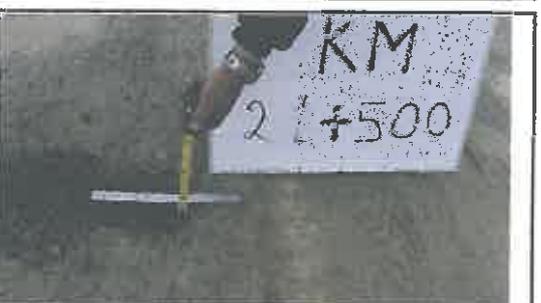
Foto N° 87: Desgaste del espesor del afirmado

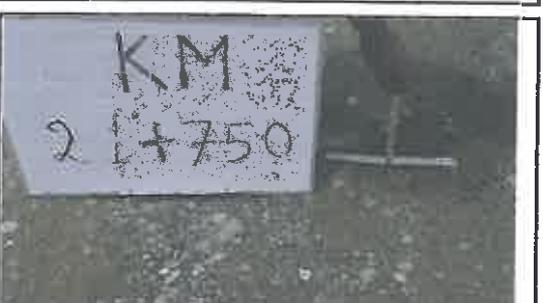
Foto N° 88: Desgaste del espesor del afirmado

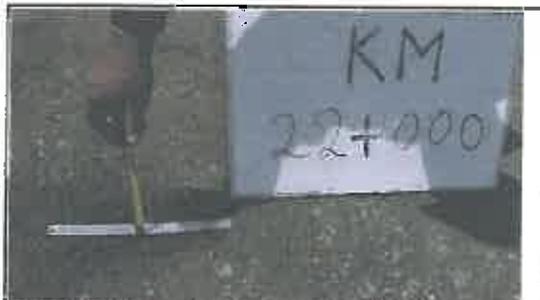
Foto N° 89: Desgaste del espesor del afirmado

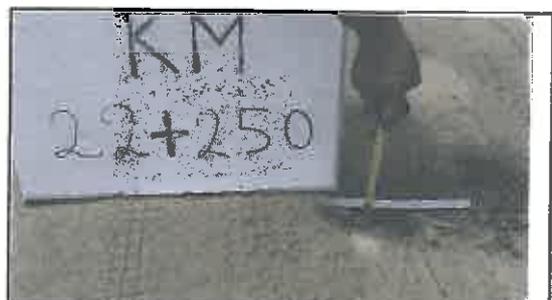
Foto N° 90: Desgaste del espesor del afirmado

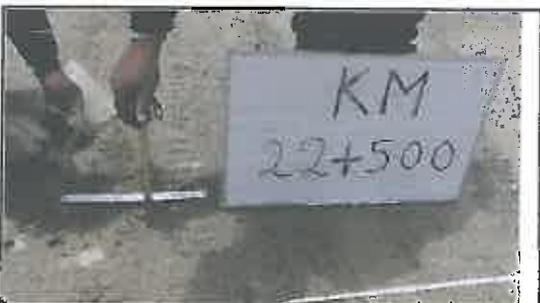
Foto N° 91: Desgaste del espesor del afirmado

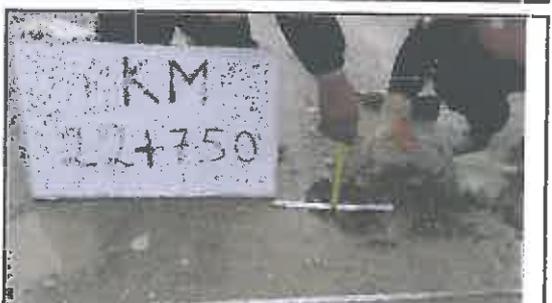
Foto N° 92: Desgaste del espesor del afirmado

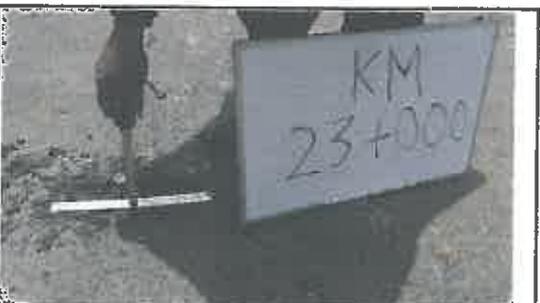
Foto N° 93: Desgaste del espesor del afirmado

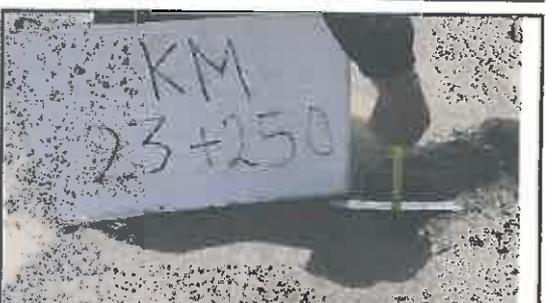
Foto N° 94: Desgaste del espesor del afirmado

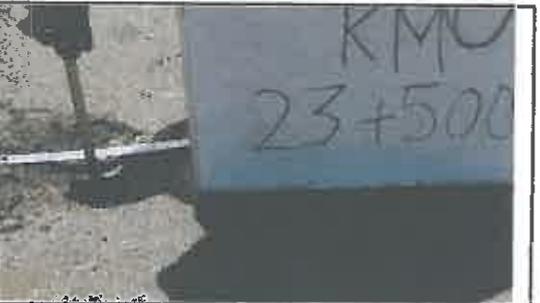
Foto N° 95: Desgaste del espesor del afirmado

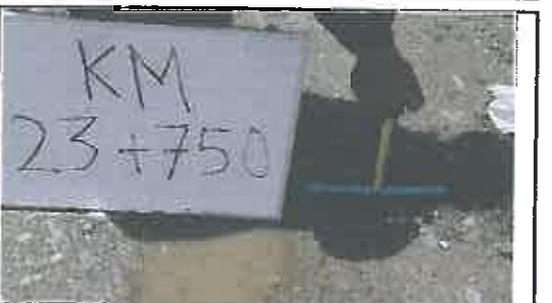
Foto N° 96: Desgaste del espesor del afirmado

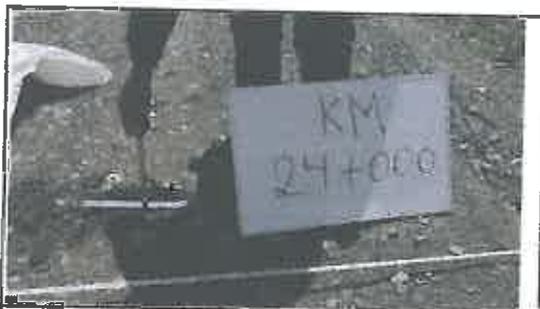
Foto N° 97: Desgaste del espesor del afirmado

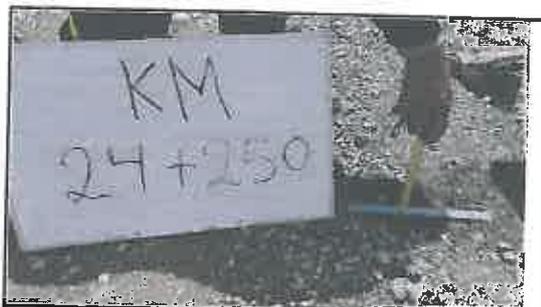
Foto N° 98: Desgaste del espesor del afirmado

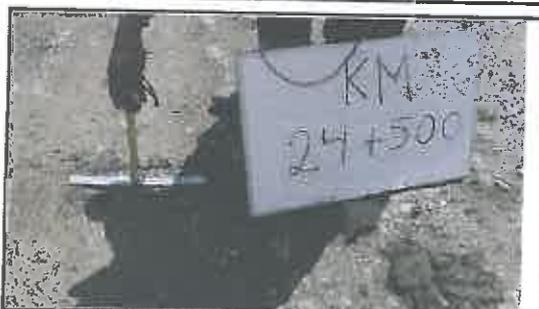
Foto N° 99: Desgaste del espesor del afirmado

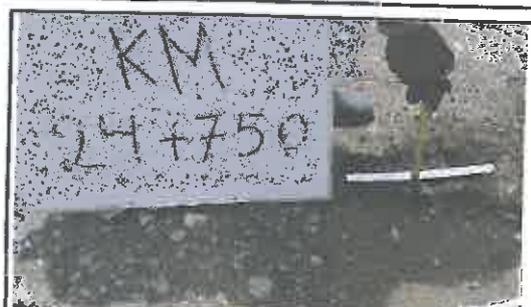
Foto N° 100: Desgaste del espesor del afirmado

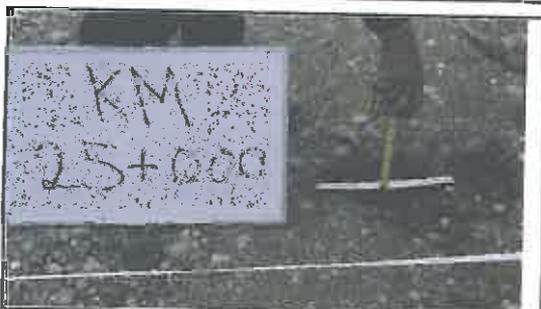
Foto N° 101: Desgaste del espesor del afirmado

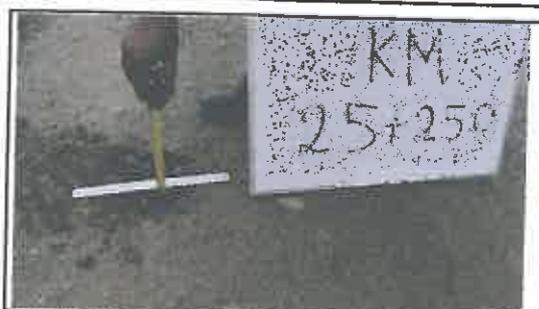
Foto N° 102: Desgaste del espesor del afirmado

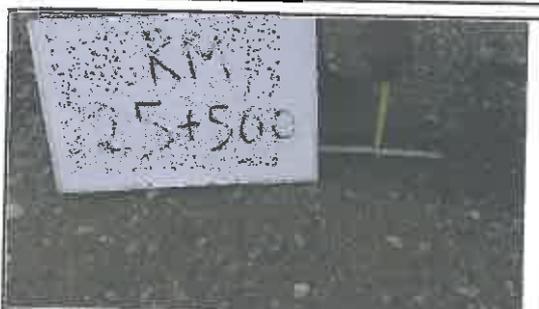
Foto N° 103: Desgaste del espesor del afirmado

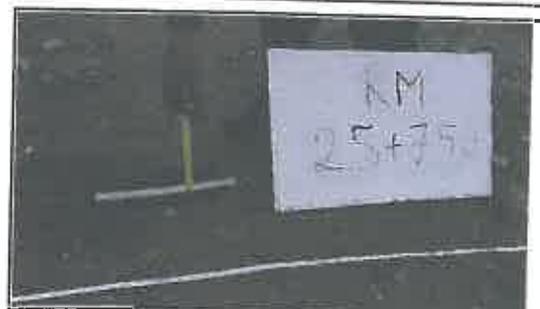
Foto N° 104: Desgaste del espesor del afirmado

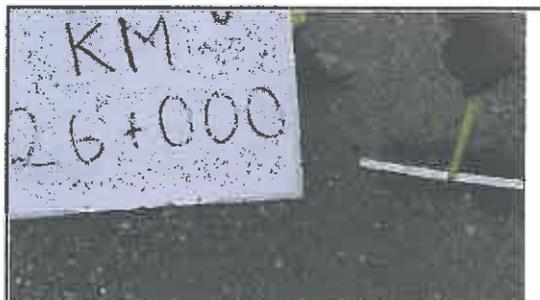
Foto N° 105: Desgaste del espesor del afirmado

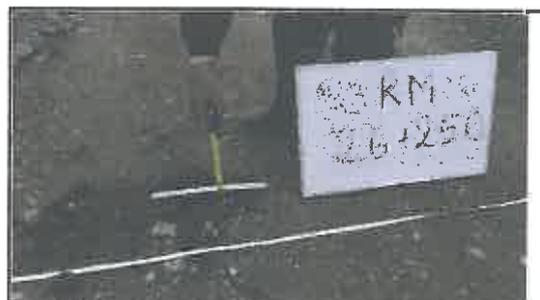
Foto N° 106: Desgaste del espesor del afirmado

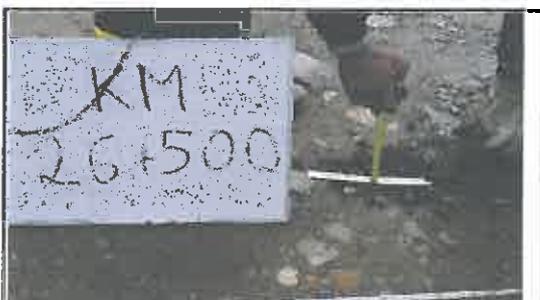
Foto N° 107: Desgaste del espesor del afirmado

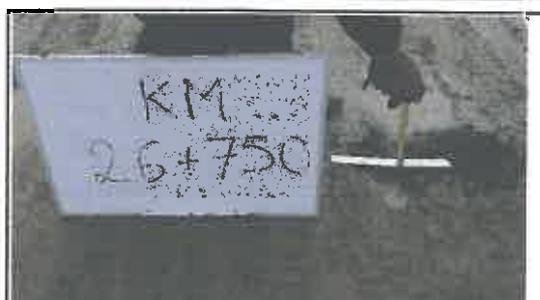
Foto N° 108: Desgaste del espesor del afirmado

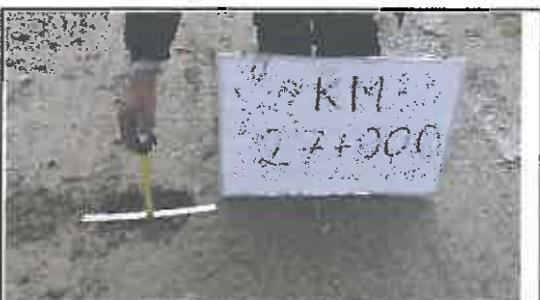
Foto N° 109: Desgaste del espesor del afirmado

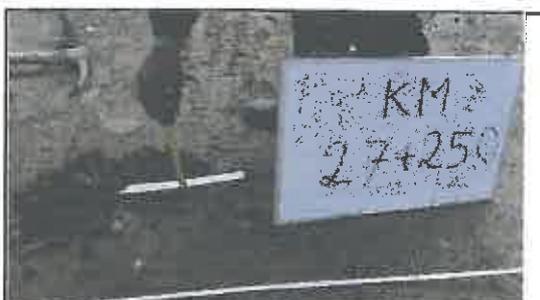
Foto N° 110: Desgaste del espesor del afirmado

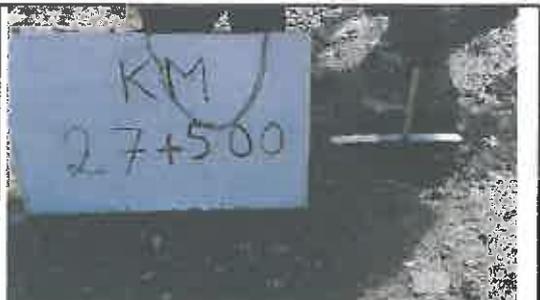
Foto N° 111: Desgaste del espesor del afirmado

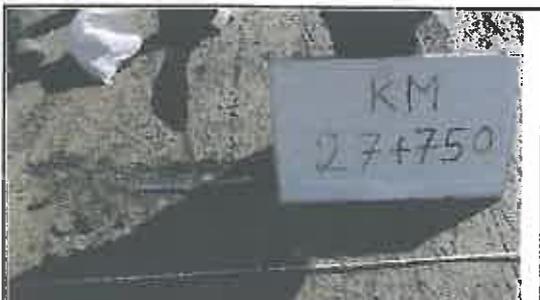
Foto N° 112: Desgaste del espesor del afirmado

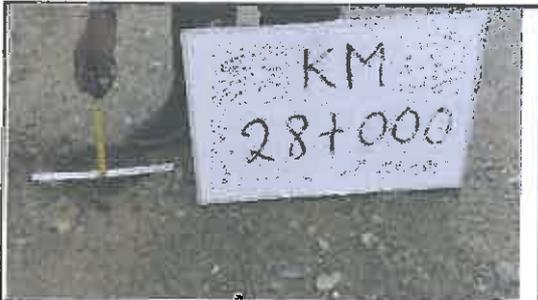
Foto N° 113: Desgaste del espesor del afirmado

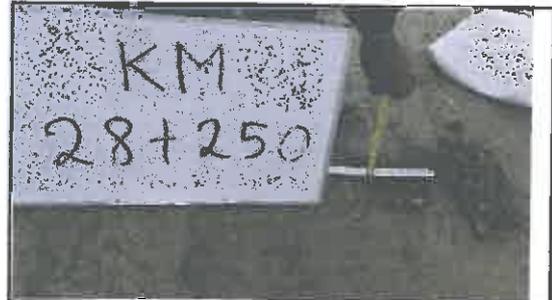
Foto N° 114: Desgaste del espesor del afirmado

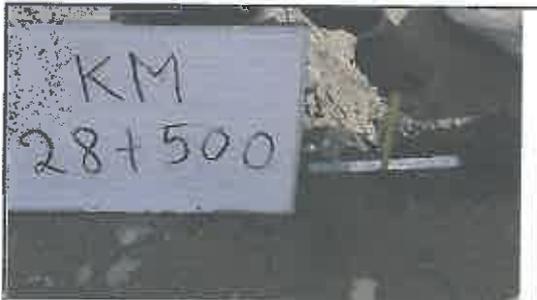
Foto N° 115: Desgaste del espesor del afirmado

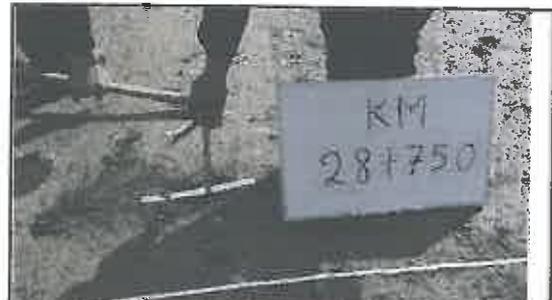
Foto N° 116: Desgaste del espesor del afirmado

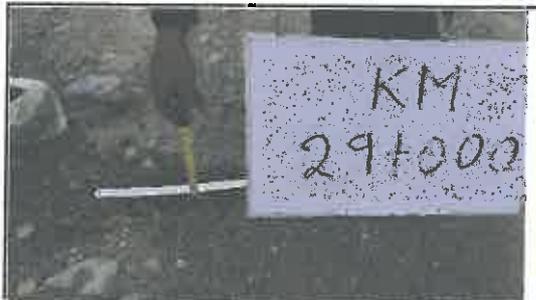
Foto N° 117: Desgaste del espesor del afirmado

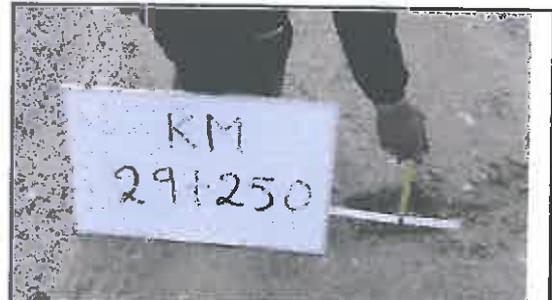
Foto N° 118: Desgaste del espesor del afirmado

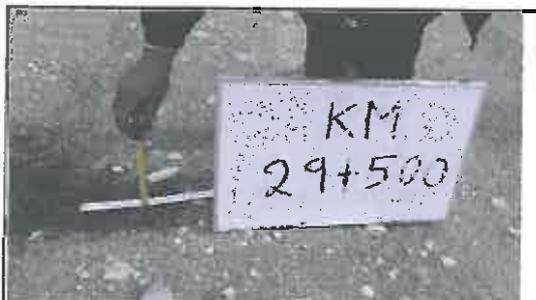
Foto N° 119: Desgaste del espesor del afirmado

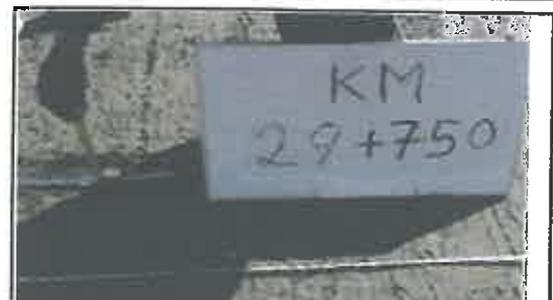
Foto N° 120: Desgaste del espesor del afirmado

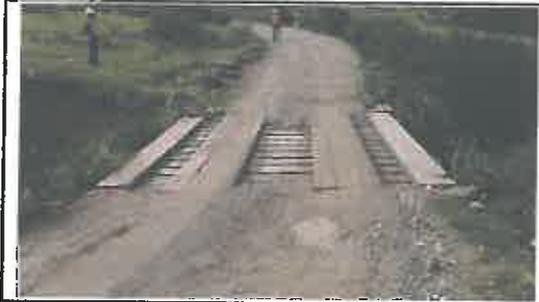
Foto N° 1: Pontón de madera de A=4.0m y L=4.8m en regular estado, ubicado en la progresiva 00+290.

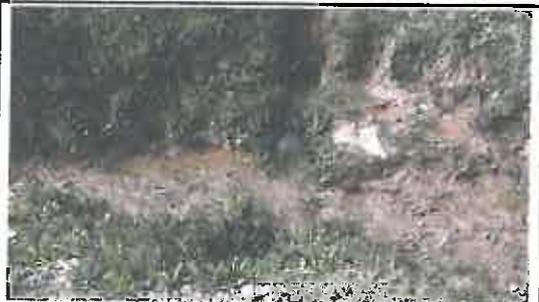
Foto N° 3: Tajea de piedra ubicada en la progresiva 00+630.

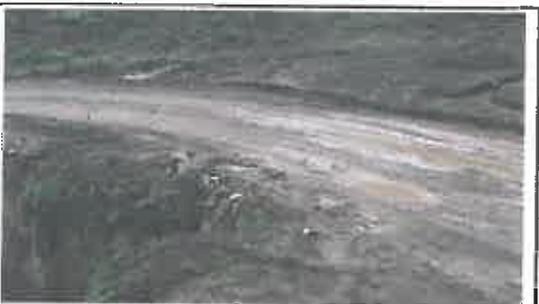
Foto N° 5: Badén enterrado debido a la erosión generada por el cruce de agua, ubicado en la progresiva 02+342.

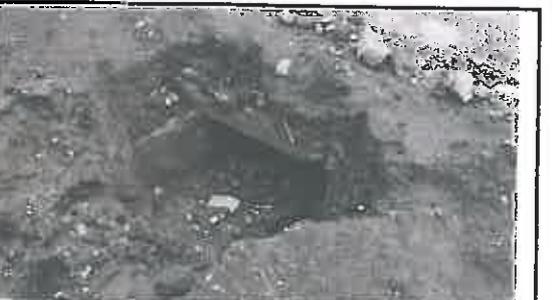
Foto N° 8: Parapeto roto del cabezal de entrada de alcantarilla tipo marco, ubicada en la progresiva 02+538.

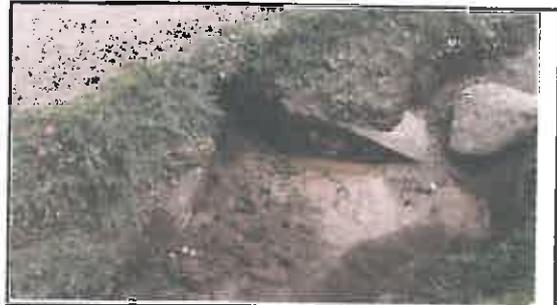
Foto N° 10: Alcantarilla de Mampostería y losa con troncos de madera, ubicada en la progresiva 02+722.

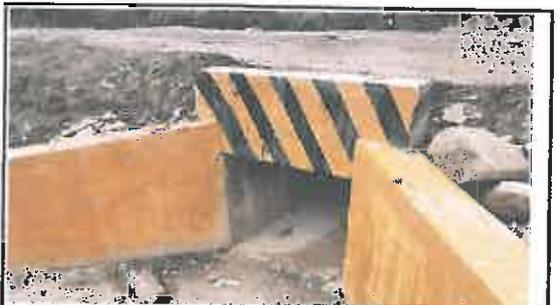
Foto N° 12: Cabezal de salida con aleta de alcantarilla tipo marco en buen estado, ubicada en la progresiva 03+091.

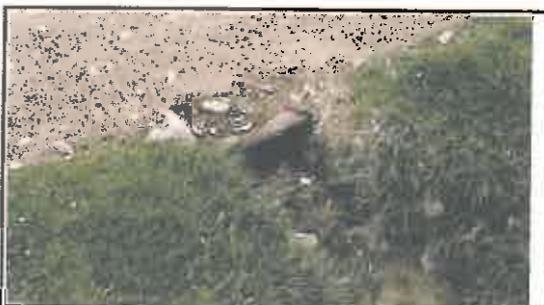
Foto N° 15: Salida de alcantarilla de mampostería con obstrucción, ubicada en la progresiva 04+550.

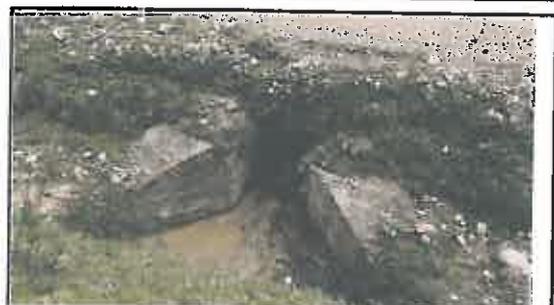
Foto N° 16: Entrada de alcantarilla de mampostería de 0.6 x 0.8 m, ubicada en la progresiva 04+846.

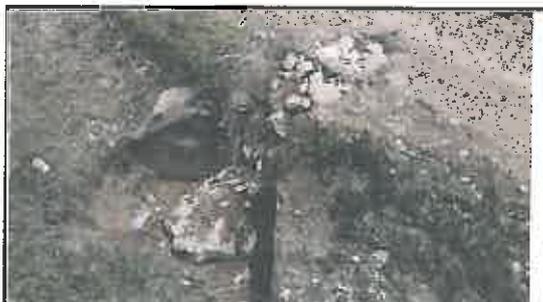
Foto N° 17: Alcantarilla de mampostería obstruida con rocas, ubicada en la progresiva 05+038.

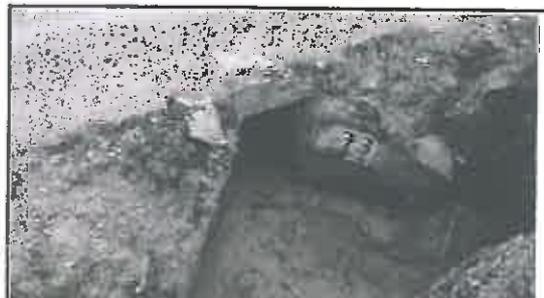
Foto N° 18: Alcantarilla de mampostería de 0.6 x 0.8 m, ubicada en la progresiva 05+717.

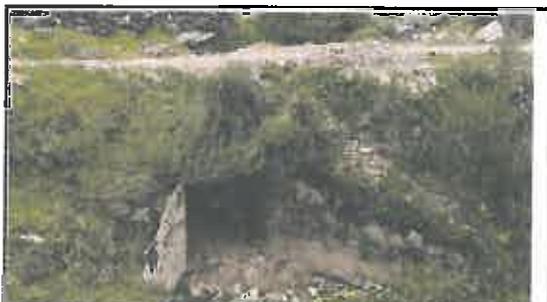
Foto N° 19: Salida de alcantarilla de mampostería de 0.6 x 0.8 m, ubicada en la progresiva 06+621.

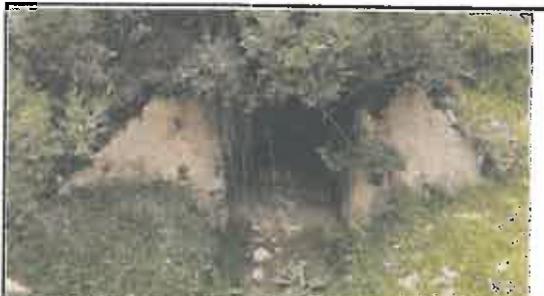
Foto N° 20: Salida de alcantarilla de mampostería de 0.6 x 0.8 m, ubicada en la progresiva 06+985.

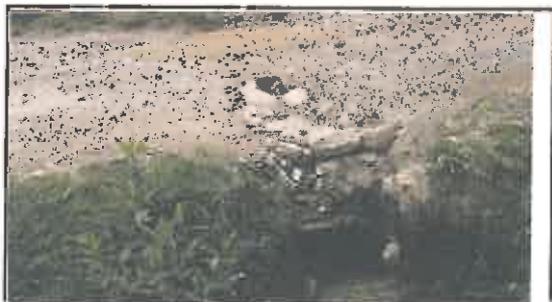
Foto N° 21: Salida de alcantarilla de mampostería obstruida, ubicada en la progresiva 07+405.

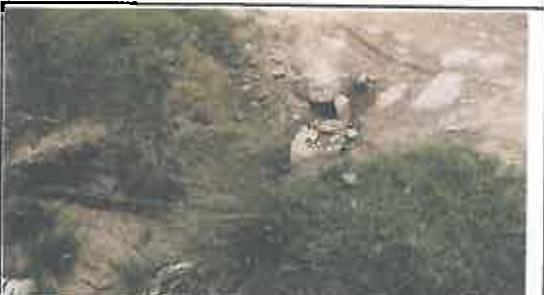
Foto N° 22: Alcantarilla de mampostería con erosión en la plataforma, ubicada en la progresiva 07+614.

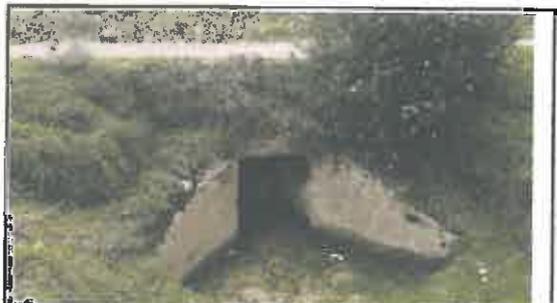
Foto N° 23: Alcantarilla de mampostería de 0.6 x 0.8 m con losa de madera, ubicada en la progresiva 07+719.

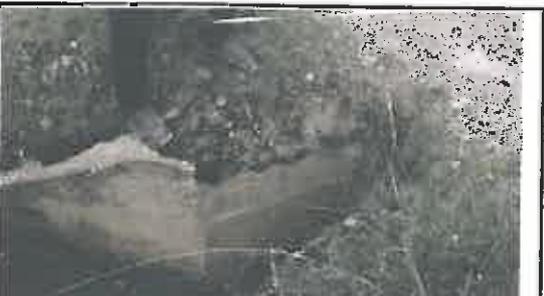
Foto N° 24: Alcantarilla de mampostería de 0.6 x 0.8 m, ubicada en la progresiva 07+900.

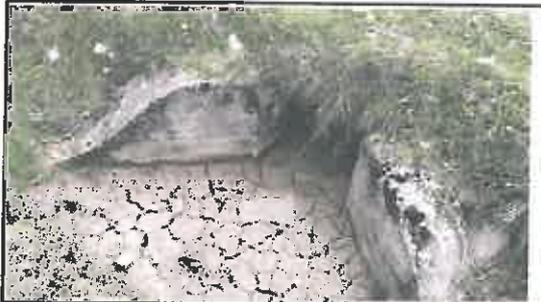
Foto N° 25: Entrada de alcantarilla de mampostería semiobstruida de 0.6 x 0.8 m, ubicada en la progresiva 08+075.

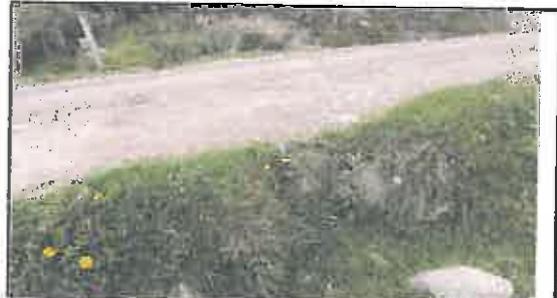
Foto N° 26: Alcantarilla de mampostería semiobstruida, ubicada en la progresiva 08+806.

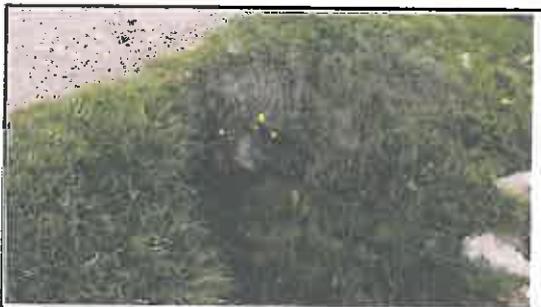
Foto N° 27: Salida de alcantarilla de mampostería semiobstruida, ubicada en la progresiva 08+923.

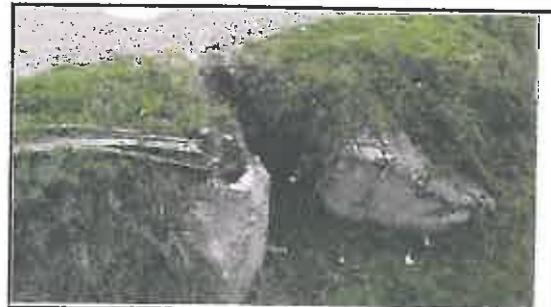
Foto N° 28: Entrada de alcantarilla de mampostería, presenta erosión en la plataforma, ubicada en la progresiva 09+114.

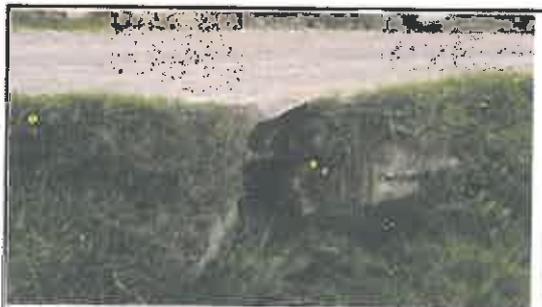
Foto N° 29: Salida de alcantarilla de mampostería con losa de madera, ubicada en la progresiva 09+208.

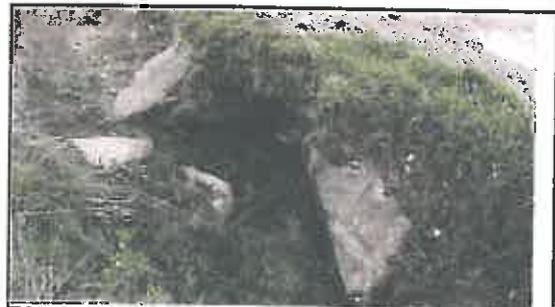
Foto N° 30: Entrada de alcantarilla de mampostería semiobstruida, ubicada en la progresiva 09+328.

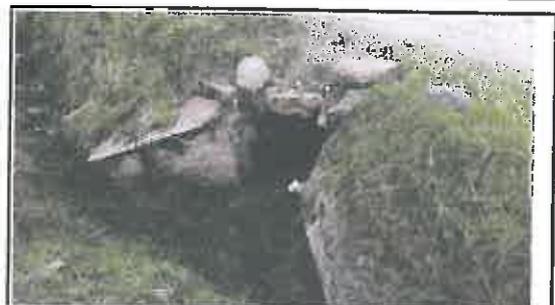
Foto N° 32: Entrada de alcantarilla de mampostería semiobstruida, ubicada en la progresiva 09+960.

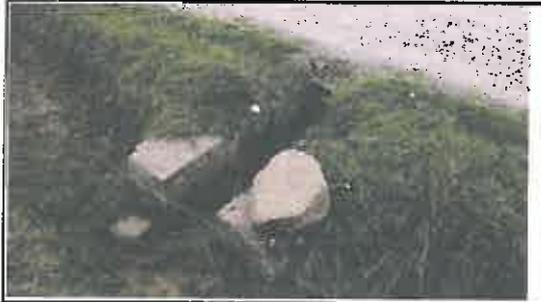
Foto N° 33: Paso de agua con tajea de mampostería, ubicada en la progresiva 10+015.

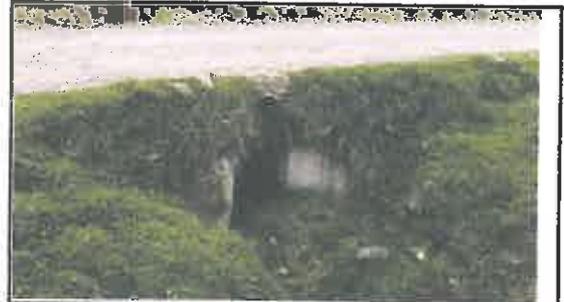
Foto N° 34: Salida de alcantarilla de mampostería, ubicada en la progresiva 10+087.

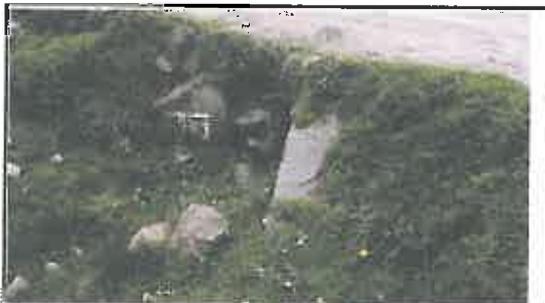
Foto N° 35: Salida de alcantarilla de mampostería tapada con rocas, ubicada en la progresiva 10+241.

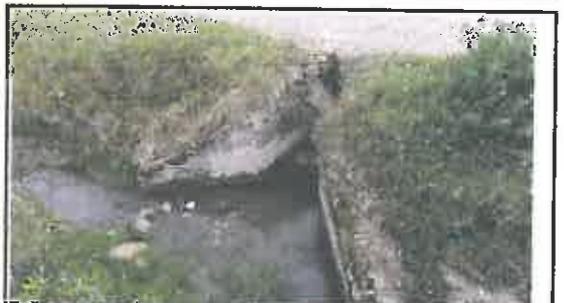
Foto N° 36: Entrada de alcantarilla de mampostería, ubicada en la progresiva 10+714.

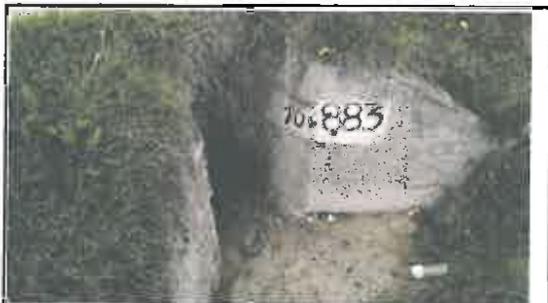
Foto N° 37: Salida de alcantarilla de mampostería obstruida, ubicada en la progresiva 10+810.

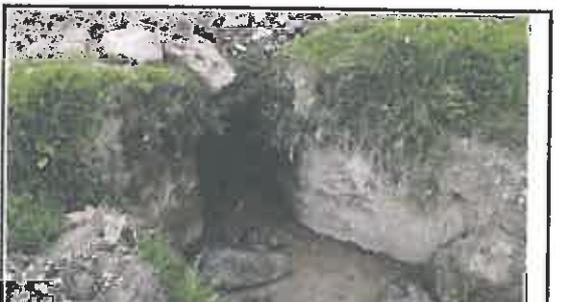
Foto N° 38: Salida de alcantarilla de mampostería, pequeña erosión en la plataforma, ubicada en la progresiva 10+973.

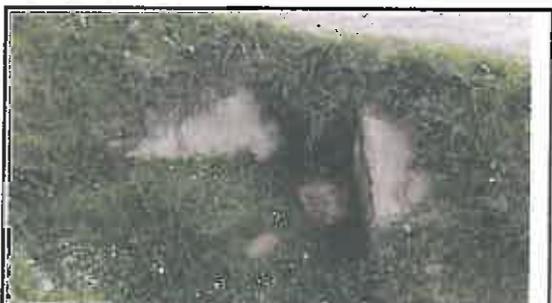
Foto N° 39: Entrada de alcantarilla de mampostería semiobstruida, ubicada en la progresiva 11+040.

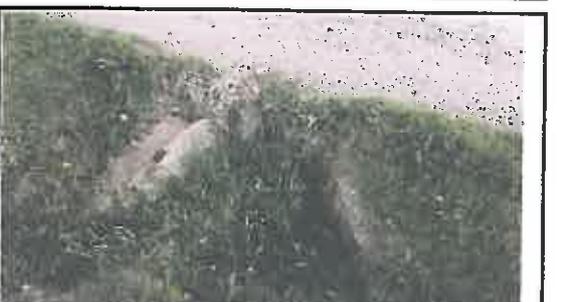
Foto N° 40: Alcantarilla de mampostería cubierta de vegetación, ubicada en la progresiva 11+112.

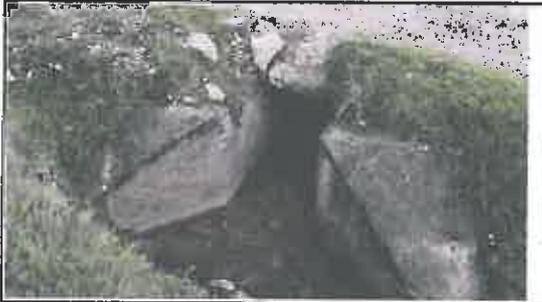
Foto N° 41: Alcantarilla de mampostería de 0.6 x 0.8 m, ubicada en la progresiva 11+360.

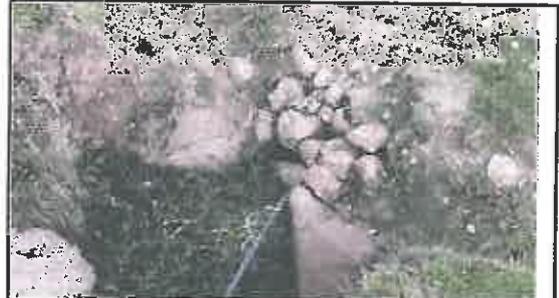
Foto N° 42: Alcantarilla de mampostería en regular estado y semiobstruida, ubicada en la progresiva 11+412.

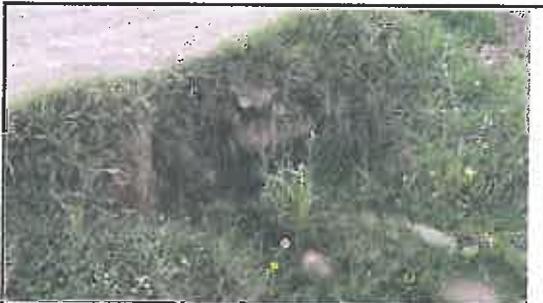
Foto N° 43: Salida de alcantarilla de mampostería obstruida, ubicada en la progresiva 11+591.

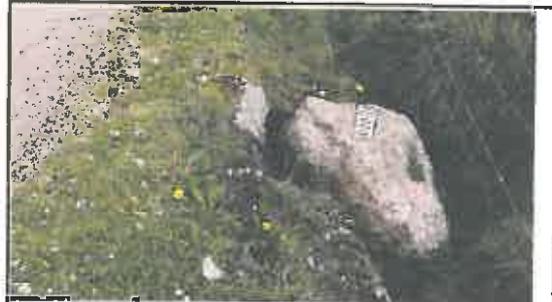
Foto N° 44: Entrada de alcantarilla tapada con una roca, ubicada en la progresiva 11+937.

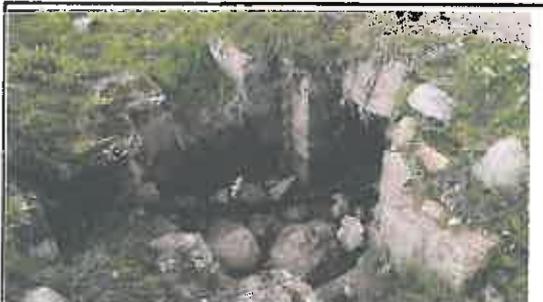
Foto N° 45: Entrada de alcantarilla tipo caja con rocas obstruyendo, ubicada en la progresiva 12+166.

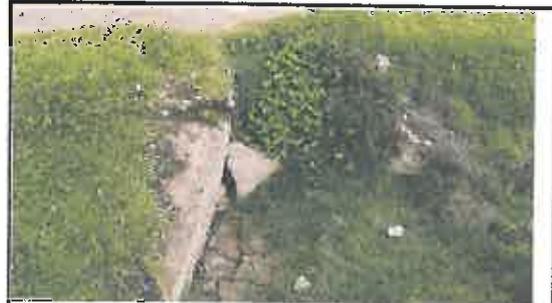
Foto N° 46: Alcantarilla de mampostería cubierta con vegetación, ubicada en la progresiva 12+237.

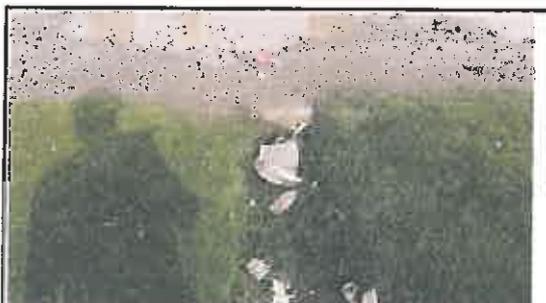
Foto N° 47: Tajea con acumulación de basura, ubicada en la progresiva 12+857.

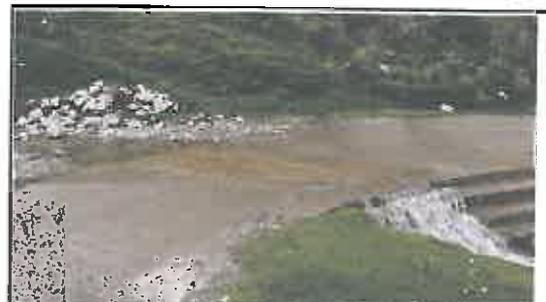
Foto N° 48: Badén de A = 4.4, L = 15 m, con dissipador de caída, ubicado en la progresiva 13+680.

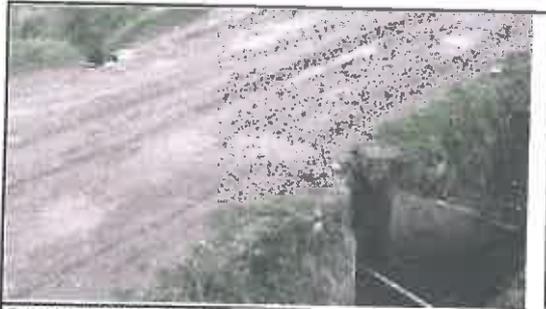
Foto N° 49: Alcantarilla de 0.6 x 0.9 m en regular estado, ubicada en la progresiva 14+015.

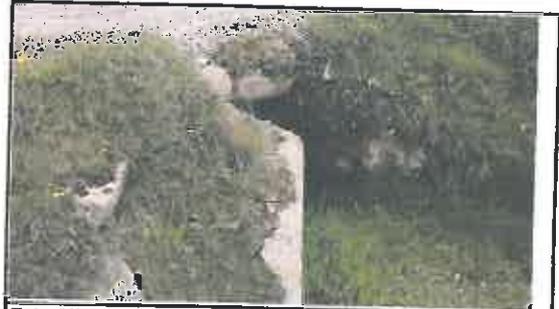
Foto N° 50: Salida de alcantarilla con entrada obstruida, ubicada en la progresiva 14+398.

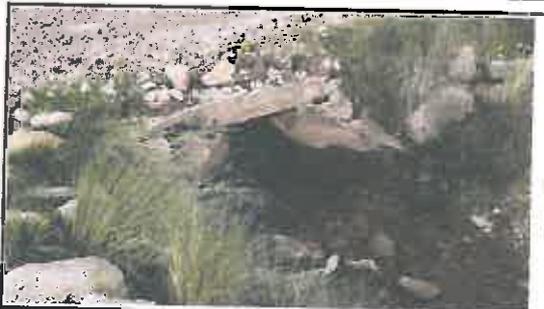
Foto N° 51: Alcantarilla de mampostería semiobstruida, ubicada en la progresiva 14+557.

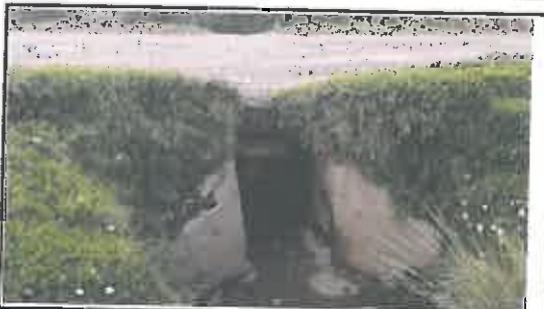
Foto N° 53: Alcantarilla de mampostería con rocas obstruyendo, ubicada en la progresiva 14+971.

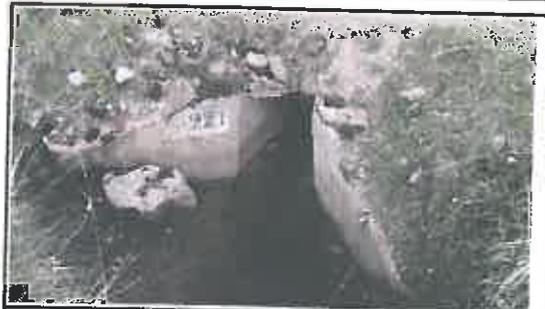
Foto N° 54: Alcantarilla de mampostería con losa de madera, ubicada en la progresiva 15+153.

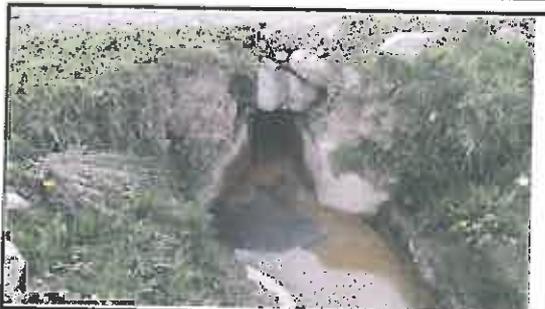
Foto N° 55: Alcantarilla de mampostería semiobstruida, ubicada en la progresiva 15+230.

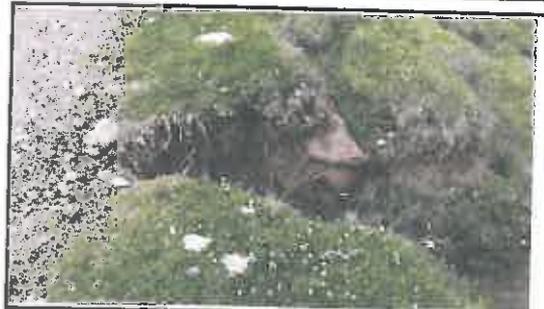
Foto N° 56: Tajea de piedra obstruida y generando erosión en la plataforma, ubicada en la progresiva 15+360.

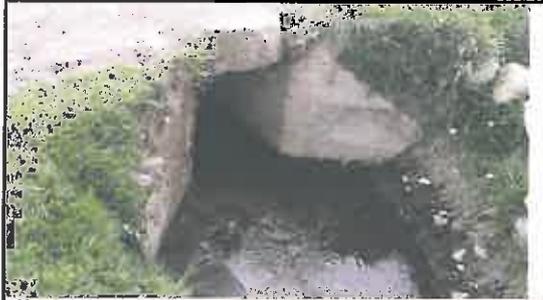
Foto N° 57: Salida de alcantarilla en regular estado, ubicada en la progresiva 15+528.

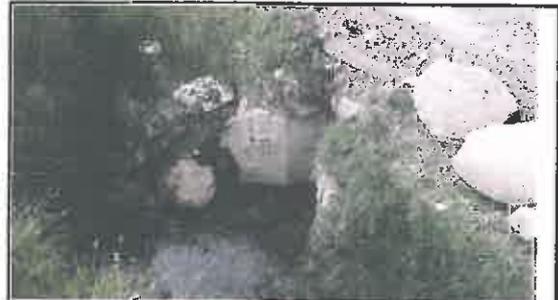
Foto N° 58: Alcantarilla de mampostería y con losa de madera, ubicada en la progresiva 15+612.

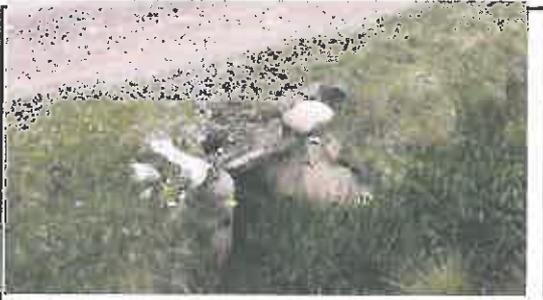
Foto N° 59: Alcantarilla de mampostería y losa de madera, ubicada en la progresiva 15+630.

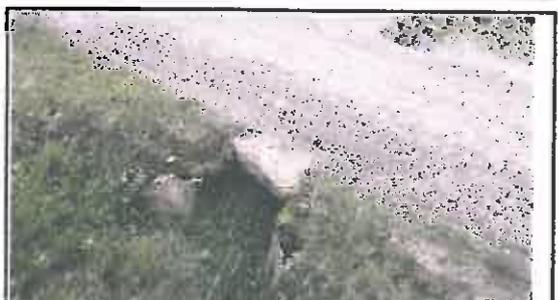
Foto N° 60: Alcantarilla de mampostería y semiobstruida generando erosión en la plataforma, ubicada en la progresiva 15+895.

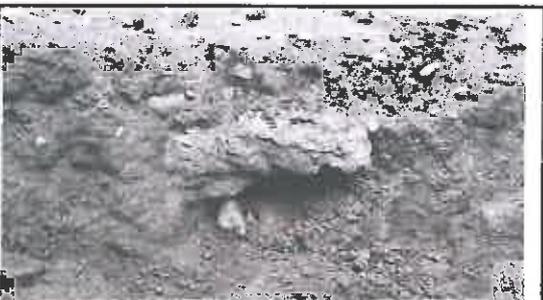
Foto N° 61: Tajera de piedra obstruida, ubicada en la progresiva 15+978.

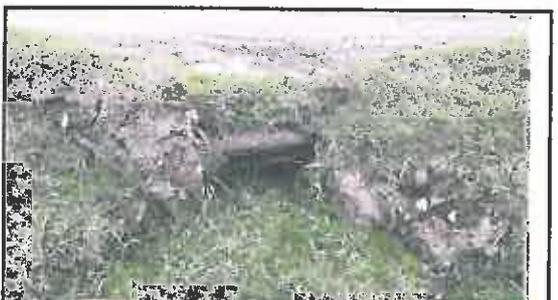
Foto N° 62: Alcantarilla con losa de madera, en mal estado, 16+095.

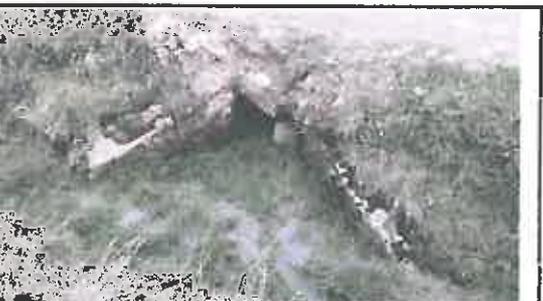
Foto N° 63: Alcantarilla de mampostería en mal estado, ubicada en la progresiva 16+263.

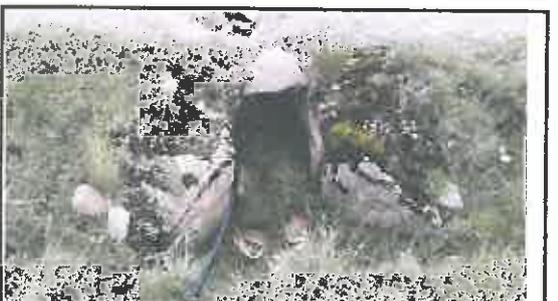
Foto N° 64: Alcantarilla de mampostería generando erosión en la plataforma, ubicada en la progresiva 16+330.

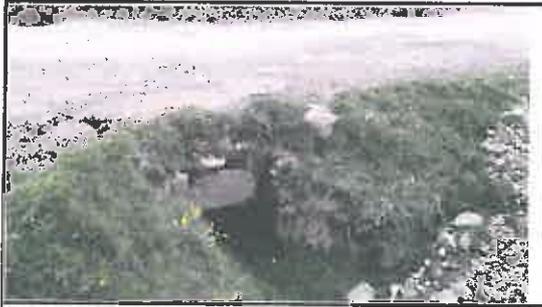
Foto N° 65: Alcantarilla de mampostería semiobstruida, ubicada en la progresiva 16+420.

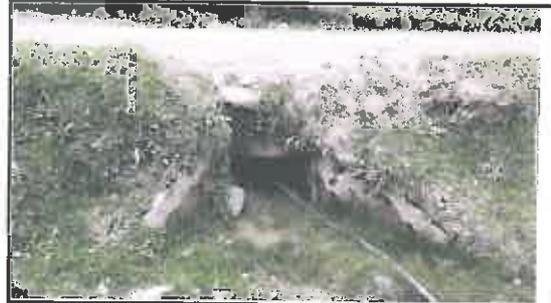
Foto N° 66: Salida de alcantarilla en regular estado, ubicada en la progresiva 16+675.

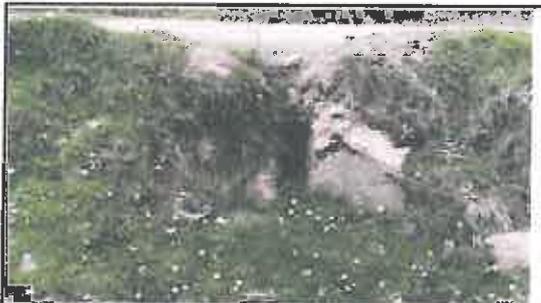
Foto N° 67: Alcantarilla de mampostería en mal estado, ubicada en la progresiva 16+879.

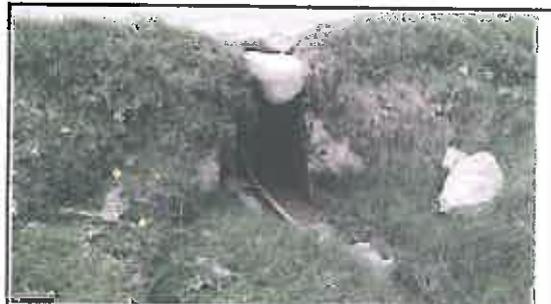
Foto N° 68: Salida de alcantarilla en regular estado, ubicada en la progresiva 16+970.

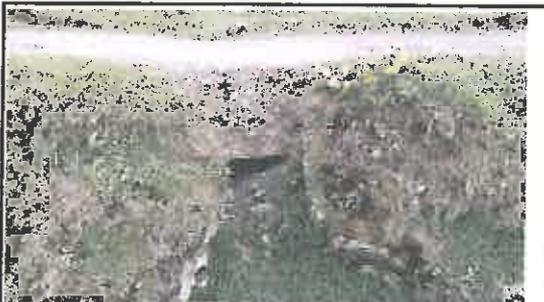
Foto N° 69: Salida de alcantarilla obstruida y genera erosión en la plataforma, ubicada en la progresiva 17+130.

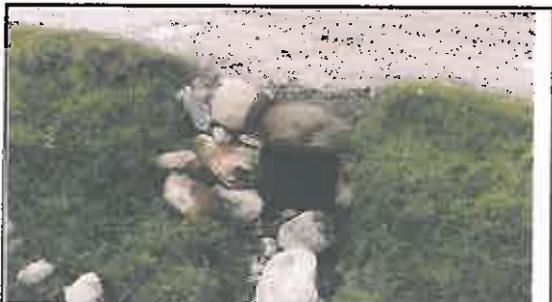
Foto N° 71: Alcantarilla en mal estado cubierto de rocas, ubicada en la progresiva 17+420.

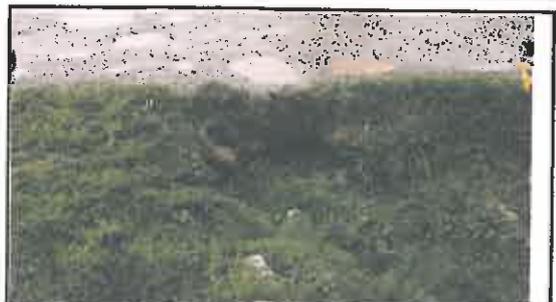
Foto N° 72: Alcantarilla de mampostería semi obstruida, ubicada en la progresiva 17+500.

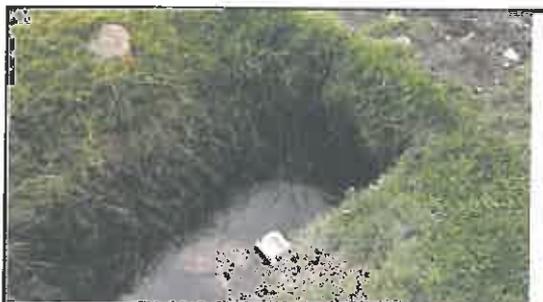
Foto N° 73: Cruce de agua con tajea utilizado como toma de agua para riego, ubicada en la progresiva 17+527.

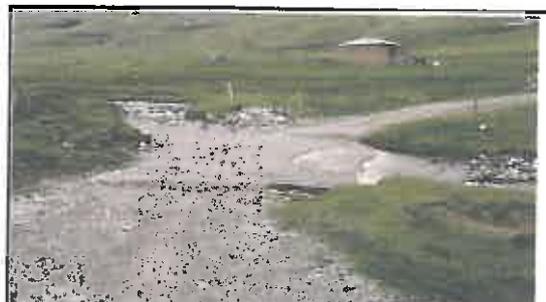
Foto N° 74: Badén de concreto con $A = 5.7$ m $L = 15$ m, ubicado en la progresiva 17+590.

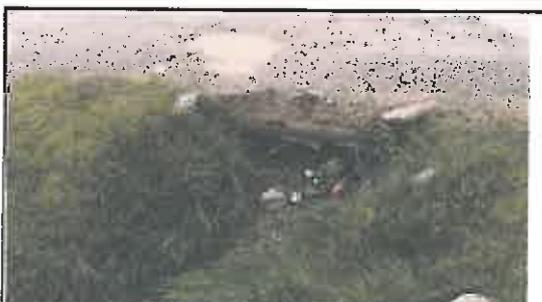
Foto N° 75: Tajea con losa de madera colapsada, ubicada en la progresiva 17+720.

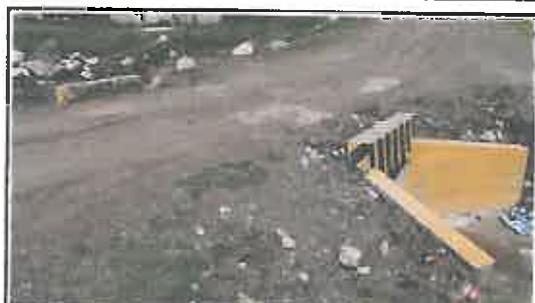
Foto N° 76: Alcantarilla tipo marco de 0.8×0.6 m en buen estado, ubicada en la progresiva 17+890.

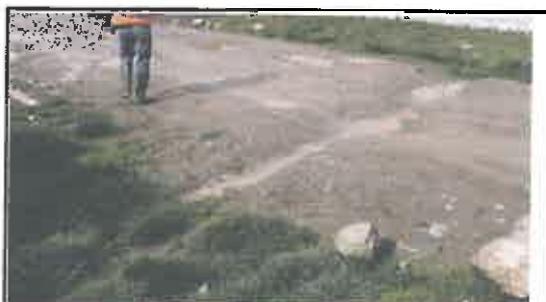
Foto N° 77: Alcantarilla de mampostería de piedra obstruida, causando desvío de aguas hacia la plataforma, ubicada en la progresiva 17+976.

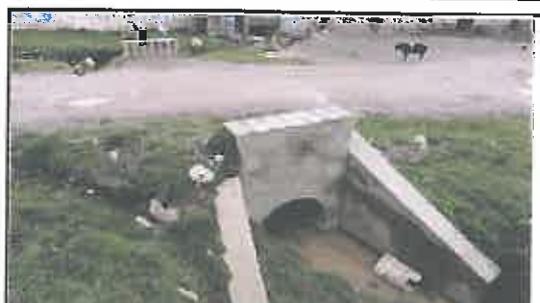
Foto N° 78: Alcantarilla de TMC 36" en buen estado, ubicada en la progresiva 18+190.

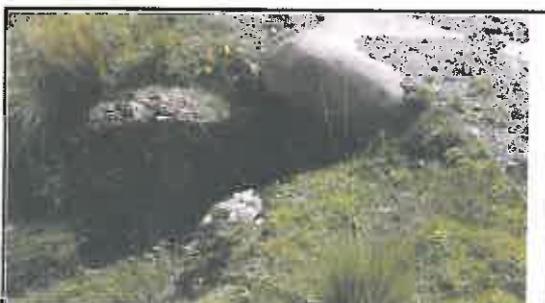
Foto N° 79: Alcantarilla de mampostería en regular estado, ubicada en la progresiva 18+670.

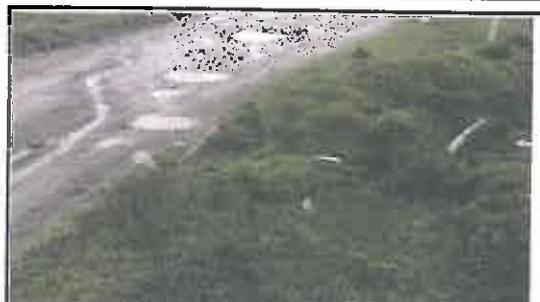
Foto N° 80: Tajea de madera en mal estado y obstruida, ubicada en la progresiva 19+396.

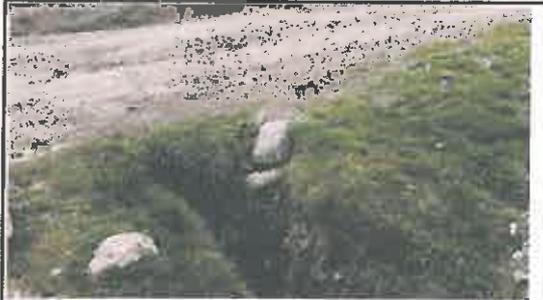
Foto N° 81: Tajea de PVC de 6" semiobstruida, ubicada en la progresiva 19+932.

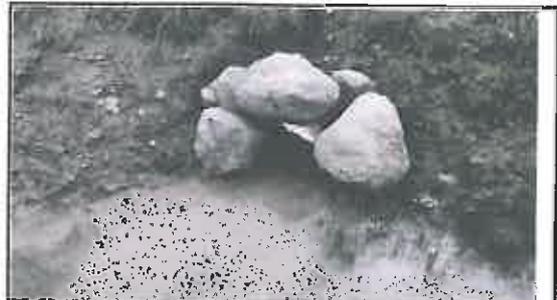
Foto N° 82: Tajea de PVC de 6" semiobstruida, ubicada en la progresiva 20+388.

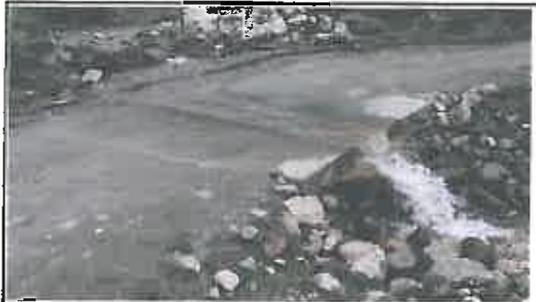
Foto N° 83: Badén de A = 4.3 m y L = 5.4 m, ubicado en la progresiva 20+620.

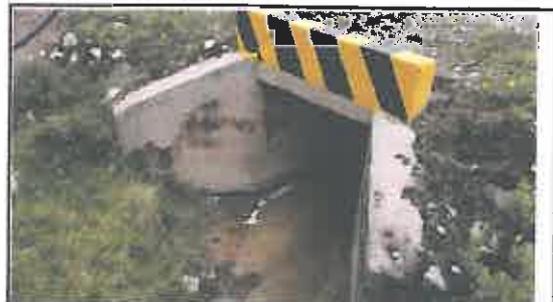
Foto N° 84: Alcantarilla tipo marco de 1.0 x 1.0 m en buen estado, ubicada en la progresiva 20+645.

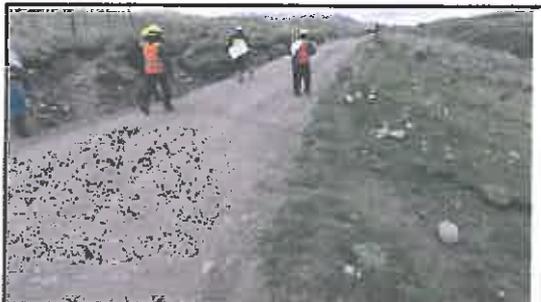
Foto N° 85: Alcantarilla de mampostería de piedra en mal estado, causando desvío de aguas hacia la plataforma, ubicada en la progresiva 20+960.

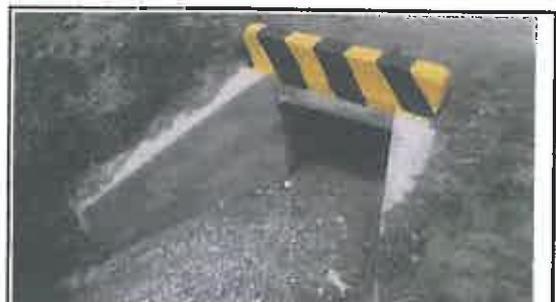
Foto N° 86: Alcantarilla tipo marco de 0.8 x 0.8 m en buen estado, ubicada en la progresiva 21+220.

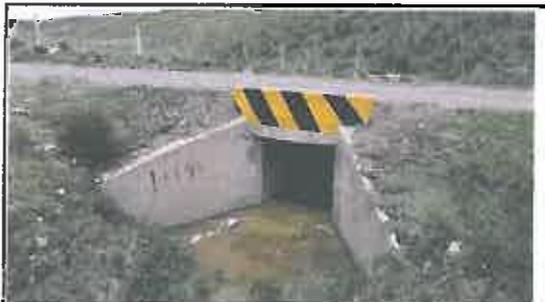
Foto N° 87: Alcantarilla tipo marco de 0.9 x 0.9 m en buen estado, ubicada en la progresiva 21+680.

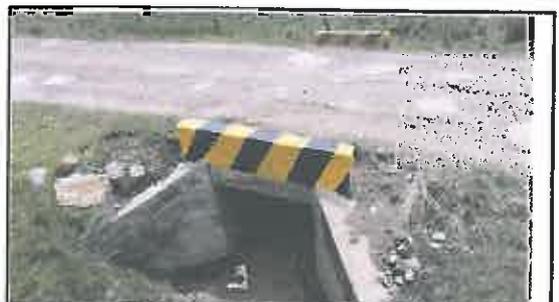
Foto N° 88: Alcantarilla tipo marco de 0.8 x 0.9 m en buen estado, ubicada en la progresiva 21+810.

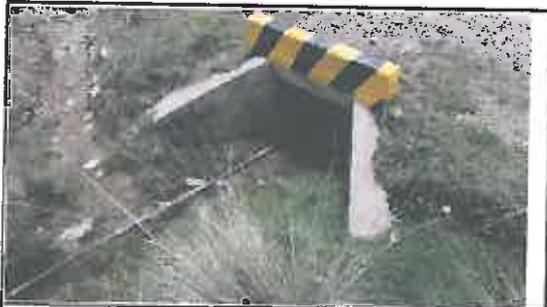
Foto N° 89: Alcantarilla tipo marco de 0.8 x 0.8 m en buen estado, ubicada en la progresiva 22+235.
