Provias
Descentralizado

INFORME FINAL
EXPEDIENTE TÉCNICO DE MANTENIMIENTO
PERIÓDICO DEL CAMINO VECINAL
TRAMO 1: EMP. PE-18 (HUAYCHAUMARCA) –
SANTIAGO PAMPA – ANDACHACA – EMP. PA-
100 (CRUCE PUMAYARUS) – NUEVO
PROGRESO

CONSULTOR
ING. JOSÉ FRANCISCO CALLACNA YERREN

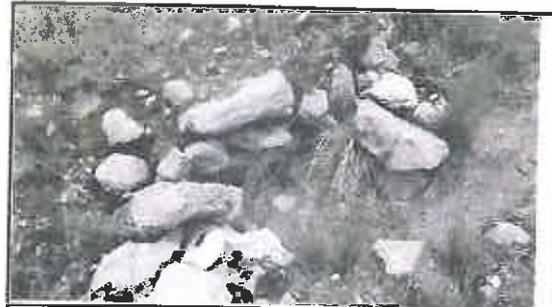
Foto N° 90: Tajea de piedra en regular estado y semiobstruida, ubicada en la progresiva 22+493.

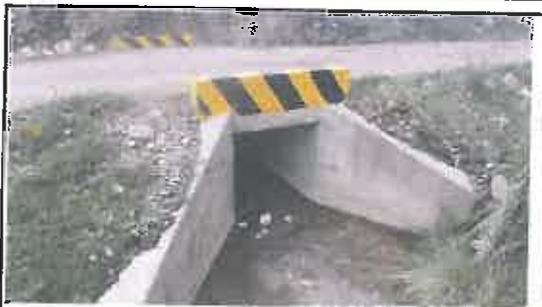
Foto N° 91: Alcantarilla tipo marco de 0.8 x 1.0 m en buen estado, ubicada en la progresiva 22+565.

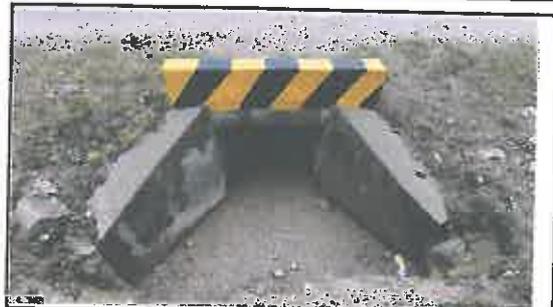
Foto N° 92: Alcantarilla tipo marco de 0.8 x 0.8 m en buen estado, ubicada en la progresiva 22+990.

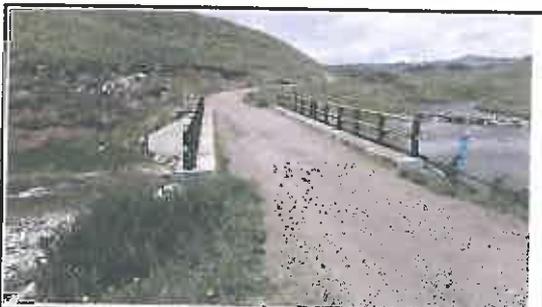
Foto N° 93: Puente de A = 3.8 m y L = 17 m, ubicado en la progresiva 23+570.

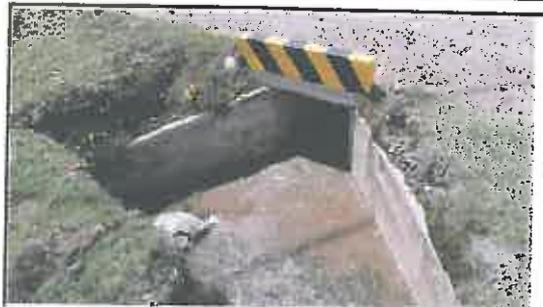
Foto N° 94: Alcantarilla tipo marco de 0.8 x 0.8 m en buen estado, ubicada en la progresiva 24+400.

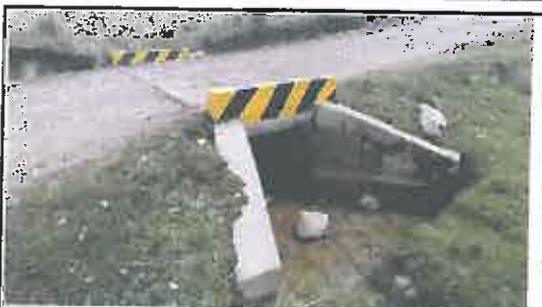
Foto N° 95: Alcantarilla tipo marco de 0.8 x 0.9 m en buen estado, ubicada en la progresiva 24+740.

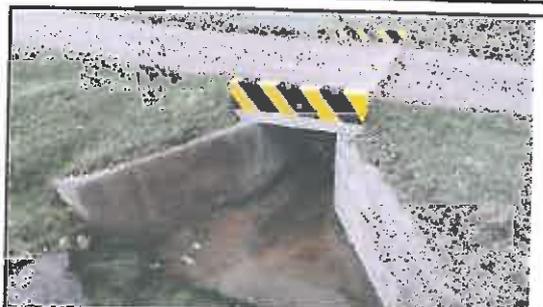
Foto N° 96: Alcantarilla tipo marco de 0.8 x 0.8 m en buen estado, ubicada en la progresiva 25+540.

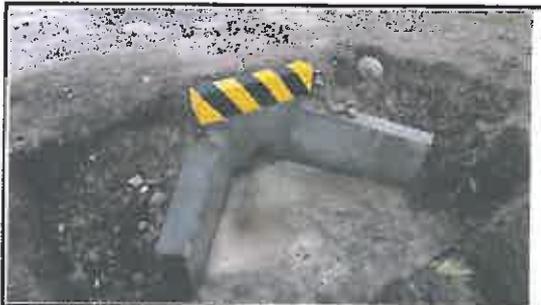
Foto N° 97: Alcantarilla de PVC de 12" en buen estado, ubicada en la progresiva 25+604.

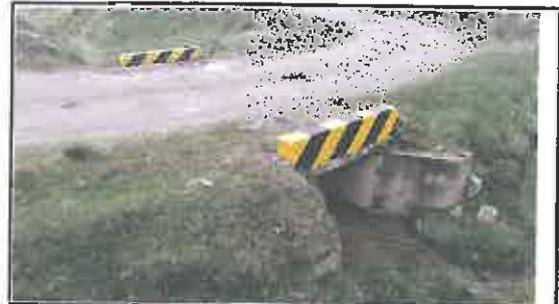
Foto N° 98: Alcantarilla tipo marco de 0.8 x 0.9 m en buen estado, ubicada en la progresiva 25+830.

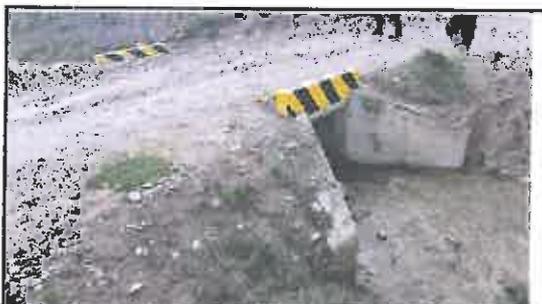
Foto N° 99: Alcantarilla tipo marco de 0.8 x 0.9 m en buen estado, ubicada en la progresiva 27+110.

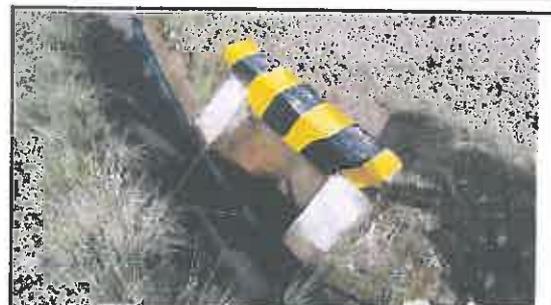
Foto N° 100: Cabezal de entrada con caja de alcantarilla tipo marco de 0.8 x 0.9 m en buen estado, ubicada en la progresiva 27+360.

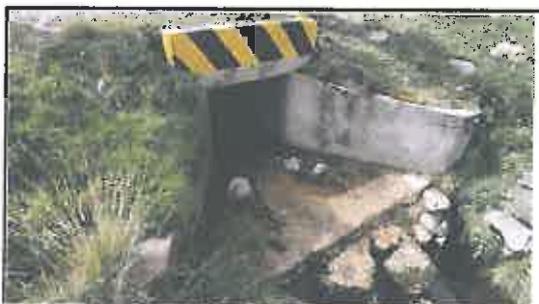
Foto N° 101: Alcantarilla tipo marco de 0.8 x 0.9 m en buen estado, ubicada en la progresiva 27+820.

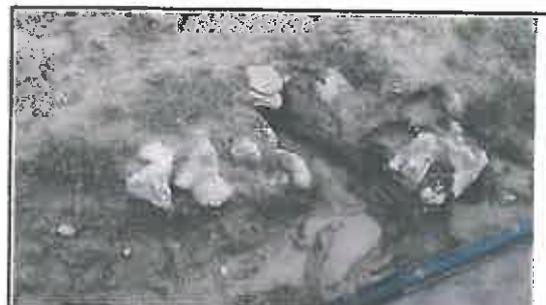
Foto N° 102: Tajera de piedra semiobstruida, ubicada en la progresiva 28+180.

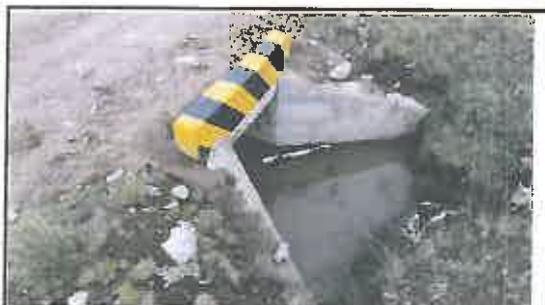
Foto N° 103: Alcantarilla tipo marco de 0.8 x 0.9 m en buen estado, ubicada en la progresiva 28+210.

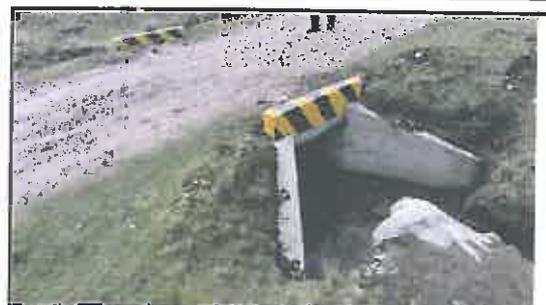
Foto N° 104: Alcantarilla tipo marco de 0.8 x 0.8 m en buen estado, ubicada en la progresiva 28+850.

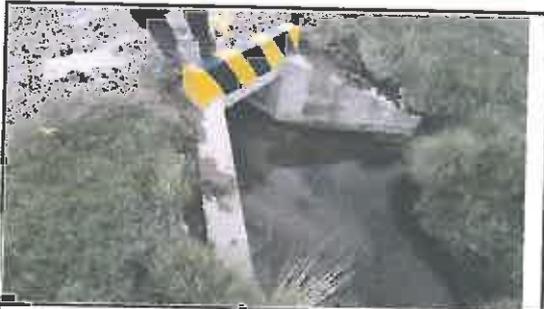
Foto N° 105: Alcantarilla tipo marco de 0.8 x 0.8 m en buen estado, ubicada en la progresiva 29+050.

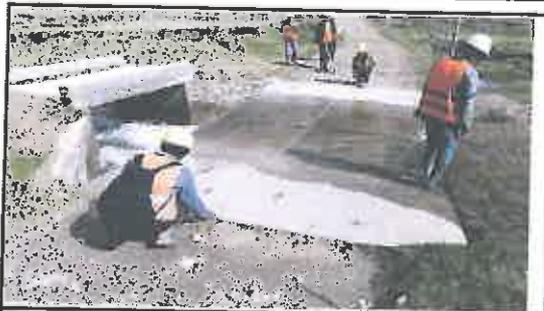
Foto N° 107: Badén de concreto de A = 4.0 m L = 6.7 m, existe un pontón para el paso peatonal, ubicado en la progresiva 29+560.

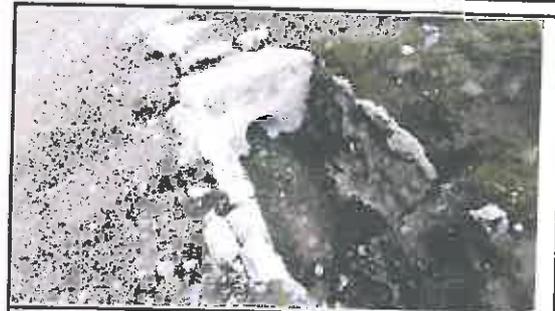
Foto N° 108: Tajea de PVC de 12" en regular estado, ubicada en la progresiva 29+585.

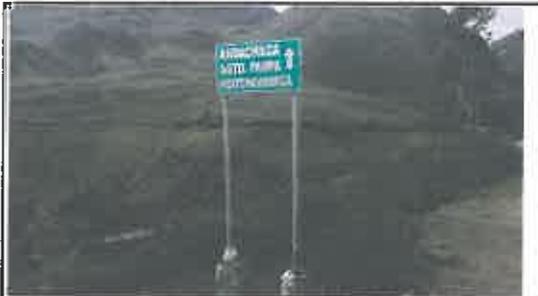
Foto N° 1: Señal informativa en buen estado que indica los pueblos de Andachaca, Santiago Pampa y Huaychaumarca, ubicada en la progresiva 00+013.

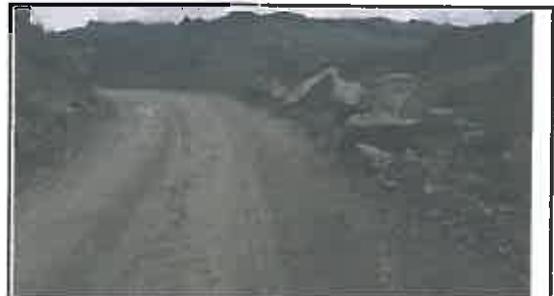
Foto N° 2: Plazoleta de cruce con presencia de rocas en la progresiva 00+170.

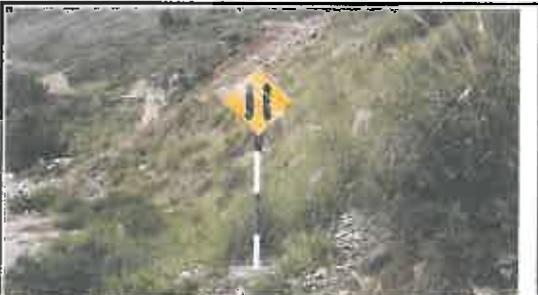
Foto N° 3: Señal preventiva de 0.8 x 0.8 m en buen estado, de acceso a un pontón angosto, ubicada en la progresiva 00+265.

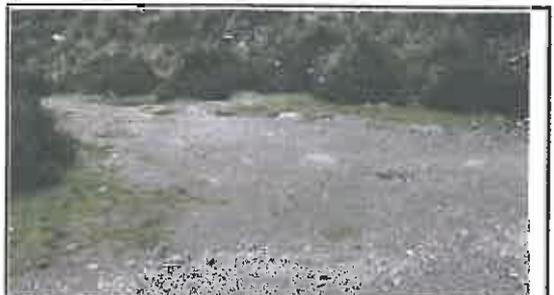
Foto N° 4: Plazoleta de cruce y acceso al río ubicada en la progresiva 00+280.

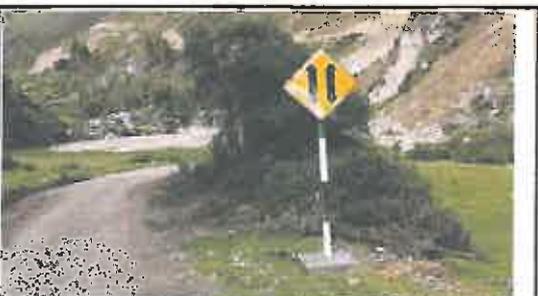
Foto N° 5: Señal preventiva de dimensiones 0.8 x 0.8 m de acceso a un pontón angosto, ubicada en la progresiva 00+347.

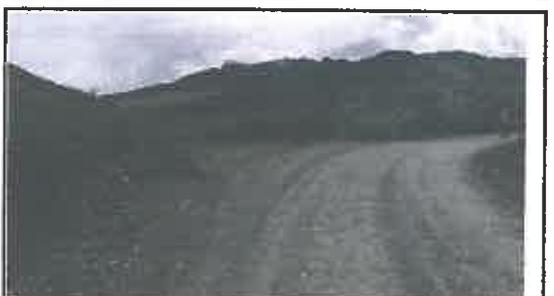
Foto N° 6: Plazoleta de cruce ubicada en la progresiva 00+405.

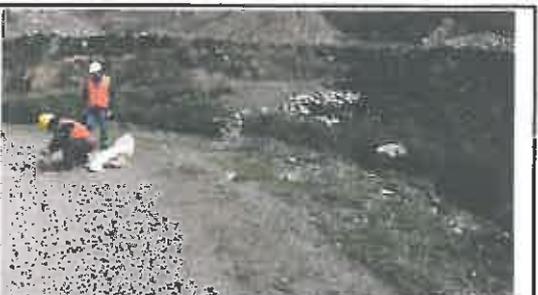
Foto N° 7: Plazoleta de cruce ubicada en una curva y progresiva 00+490.

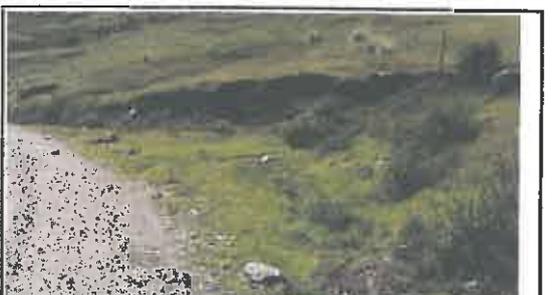
Foto N° 8: Plazoleta de cruce ubicada en la progresiva 00+550.

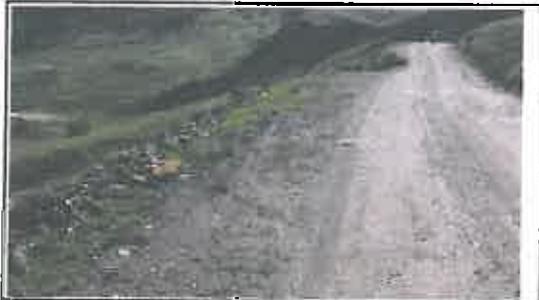
Foto N° 9: Plazoleta de cruce ubicada en la progresiva 00+660.

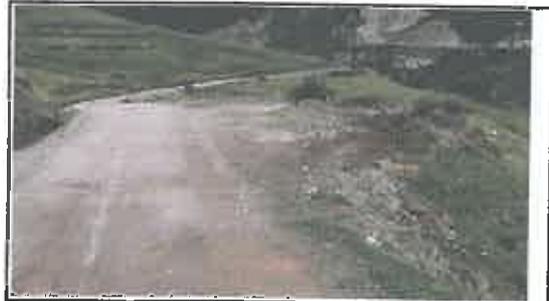
Foto N° 10: Plazoleta de cruce ubicada en la progresiva 00+860.

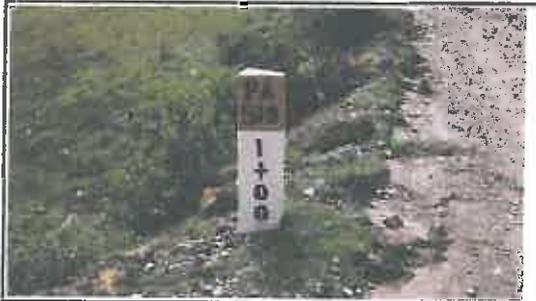
Foto N° 11: Poste kilométrico en buen estado, ubicado en la progresiva 00+955.

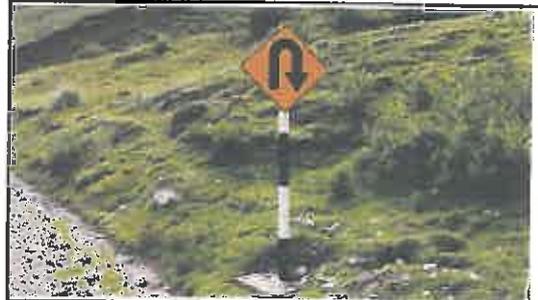
Foto N° 12: Señal preventiva de 0.80x 0.8 m en buen estado, alerta de una curva en "U" a la derecha, ubicada en la progresiva 01+011.

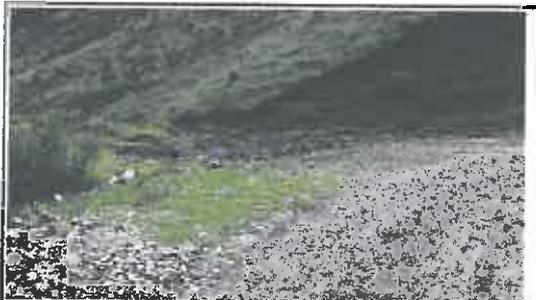
Foto N° 13: Plazoleta de cruce ubicada en una curva en la progresiva 00+405.

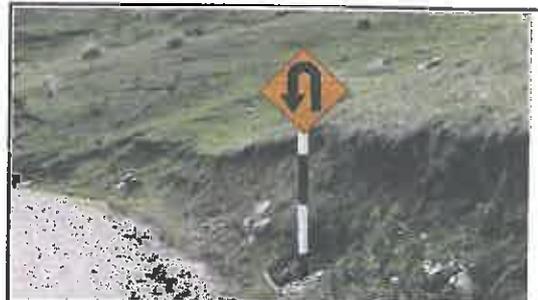
Foto N° 14: Señal preventiva de 0.8 x 0.8 m en buen estado, alerta de una curva en "U" a la izquierda, ubicada en la progresiva 01+113.

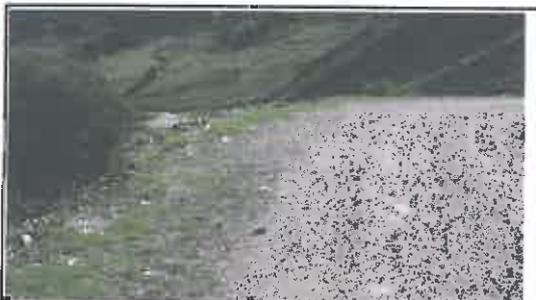
Foto N° 15: Plazoleta de cruce ubicada en la progresiva 01+170.

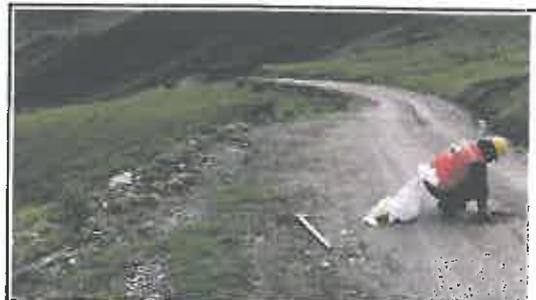
Foto N° 16: Plazoleta de cruce ubicada en la progresiva 01+240.

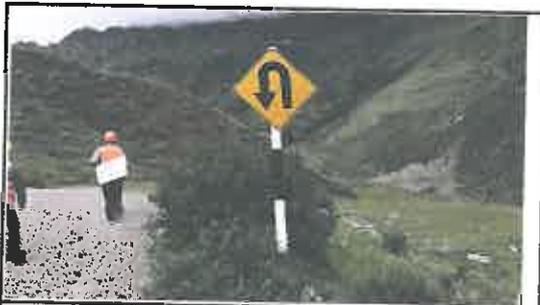
Foto N° 17: Señal preventiva de 0.8 x 0.8 m en buen estado, alerta de una curva en "U" a la izquierda, ubicada en la progresiva 01+273.

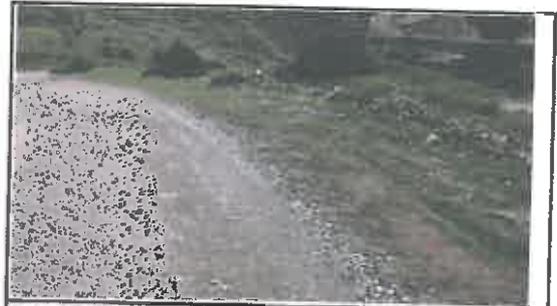
Foto N° 18: Plazoleta de cruce ubicada en la progresiva 01+340.

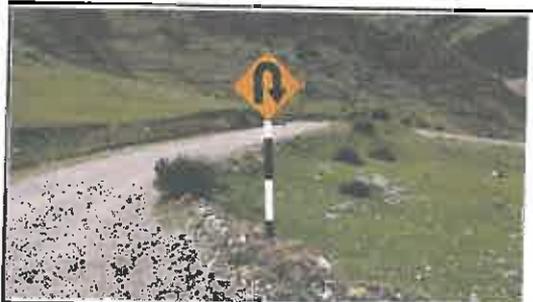
Foto N° 19: Señal preventiva de 0.8 x 0.8 m en buen estado, alerta de una curva en "U" a la derecha, ubicada en la progresiva 01+392.

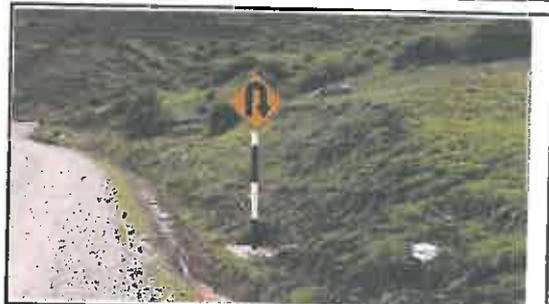
Foto N° 20: Señal preventiva de 0.8 x 0.8 m en buen estado, alerta de una curva en "U" a la derecha, ubicada en la progresiva 01+536.

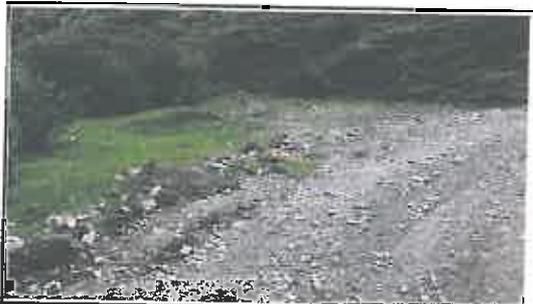
Foto N° 21: Plazoleta de cruce y volteo con terreno irregular y vegetación en la progresiva 01+575.

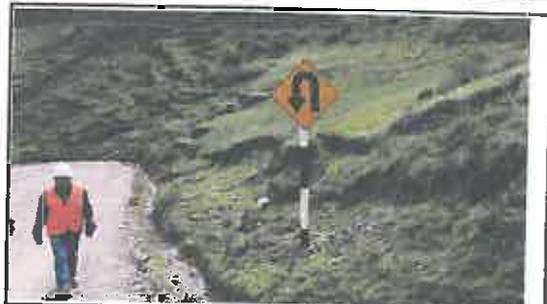
Foto N° 22: Señal preventiva de 0.8 x 0.8 m en buen estado, alerta de una curva en "U" a la izquierda, ubicada en la progresiva 01+625.

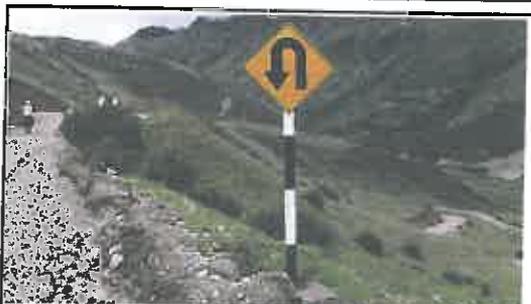
Foto N° 23: Señal preventiva de 0.8 x 0.8 m en buen estado, alerta de una curva en "U" a la izquierda, ubicada en la progresiva 01+634.

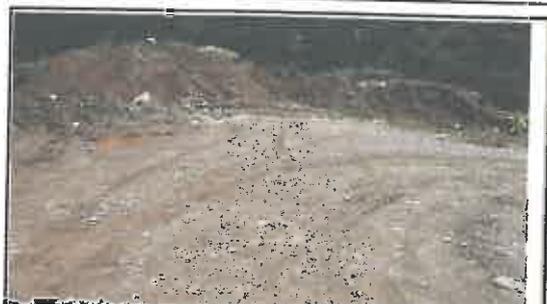
Foto N° 24: Plazoleta de cruce ubicada en una curva y progresiva 01+668.

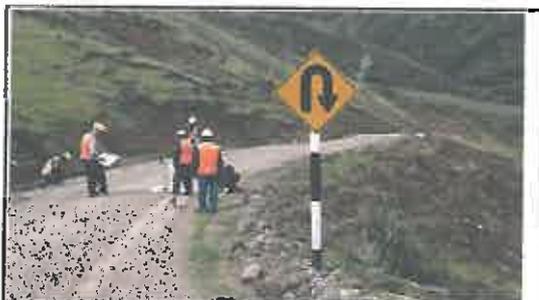
Foto N° 25: Señal preventiva de 0.8 x 0.8 m en buen estado, alerta de una curva en "U" a la derecha, ubicada en la progresiva 01+754.

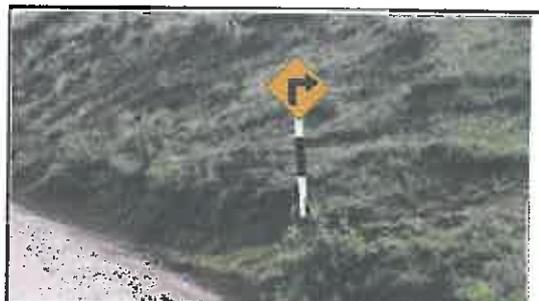
Foto N° 26: Señal preventiva de 0.8 x 0.8 m en buen estado, alerta de una curva pronunciada a la derecha, ubicada en la progresiva 01+777.

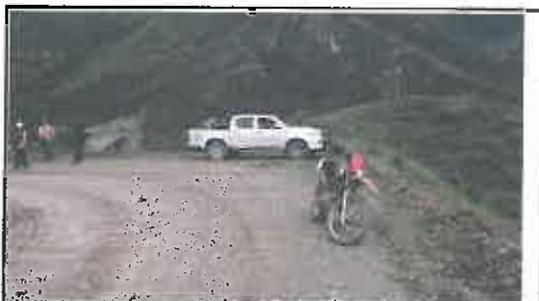
Foto N° 27: Plazoleta de cruce ubicada en una curva en la progresiva 01+853.

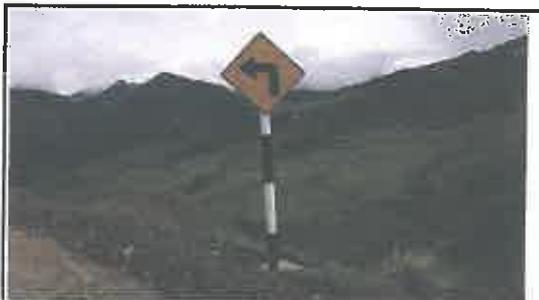
Foto N° 28: Señal preventiva de 0.8 x 0.8 m en buen estado, alerta de una curva pronunciada a la izquierda, ubicada en la progresiva 01+950.

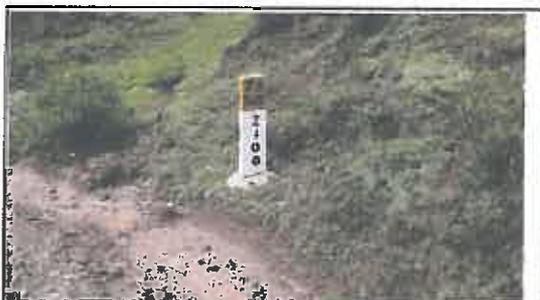
Foto N° 29: Poste kilométrico en buen estado, ubicado en la progresiva 01+990.

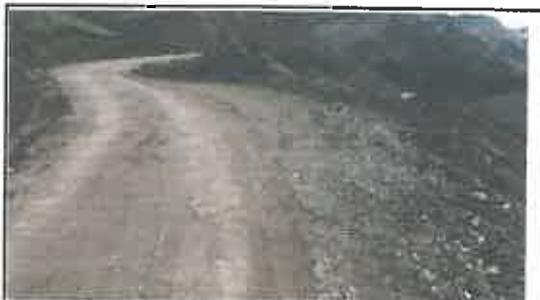
Foto N° 30: Plazoleta de cruce ubicada en la progresiva 02+214.

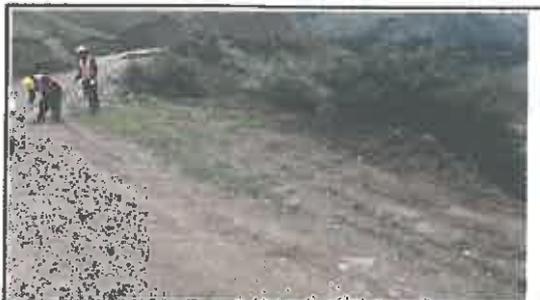
Foto N° 31: Plazoleta de cruce ubicada en la progresiva 02+250.

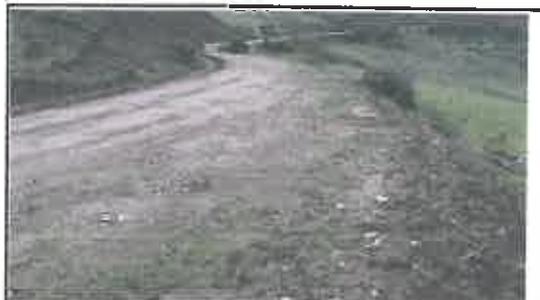
Foto N° 32: Plazoleta de cruce ubicada en la progresiva 02+310.

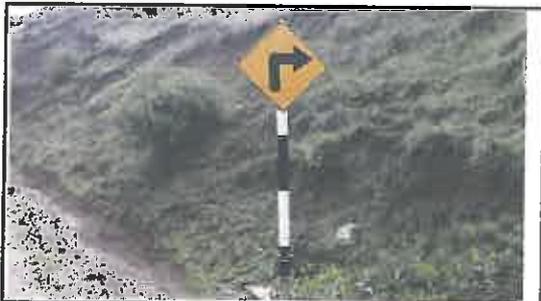
Foto N° 33: Señal preventiva de 0.8 x 0.8 m en buen estado, alerta de una curva pronunciada a la derecha, ubicada en la progresiva 02+780.

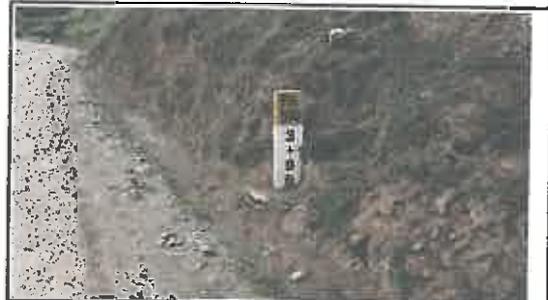
Foto N° 34: Poste kilométrico en regular estado, ubicado en la progresiva 02+900.

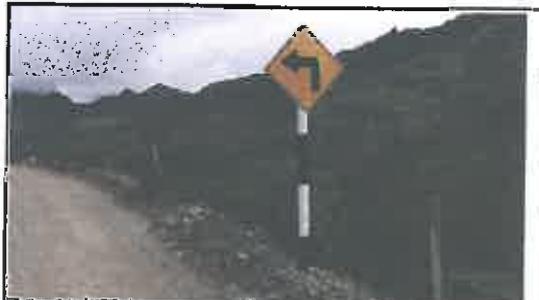
Foto N° 35: Señal preventiva de 0.8 x 0.8 m en buen estado, alerta de una curva pronunciada a la izquierda, ubicada en la progresiva 02+920.

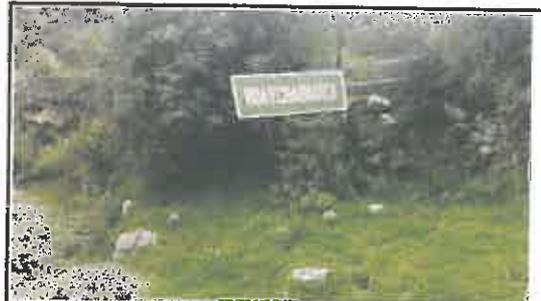
Foto N° 36: Señal informativa de 1.8 x 0.6 m en mal estado, indica el pueblo de Huaychaamarca, ubicada en la progresiva 03+367.

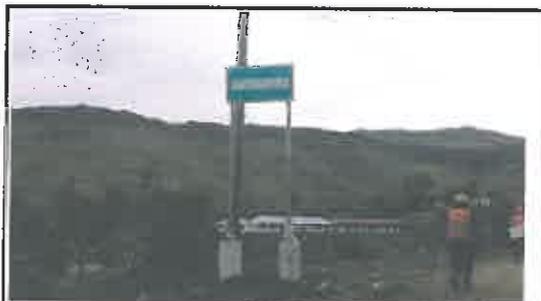
Foto N° 37: Señal informativa de 1.2 x 0.7 m en buen estado, indica la ubicación del pueblo Huaychaamarca, ubicada en la progresiva 03+634.

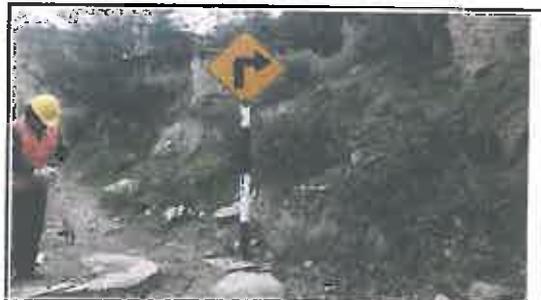
Foto N° 38: Señal preventiva en buen estado y con daños de pintura, alerta de una curva pronunciada a la derecha, ubicada en la progresiva 03+750.

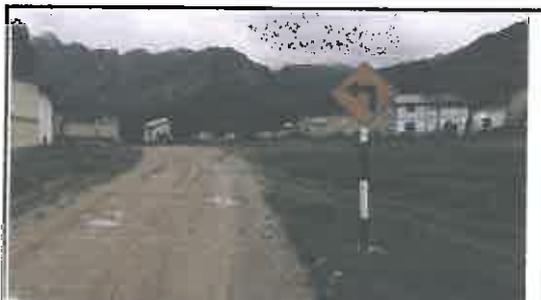
Foto N° 39: Señal preventiva de 0.8 x 0.8 m en buen estado, alerta de una curva pronunciada a la izquierda, ubicada en la progresiva 03+850.

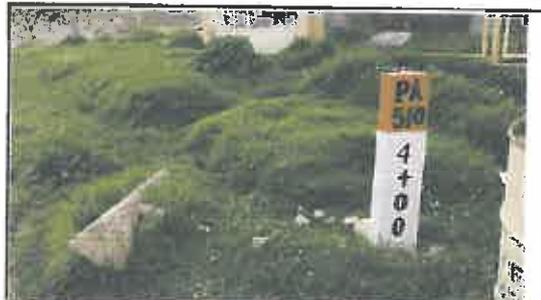
Foto N° 40: Poste kilométrico en buen estado, ubicado en la progresiva 03+895.

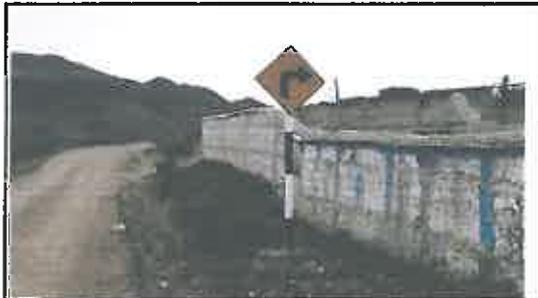
Foto N° 41: Señal preventiva de 0.8 x 0.8 m en buen estado, alerta de una curva pronunciada a la derecha, ubicada en la progresiva 04+470.

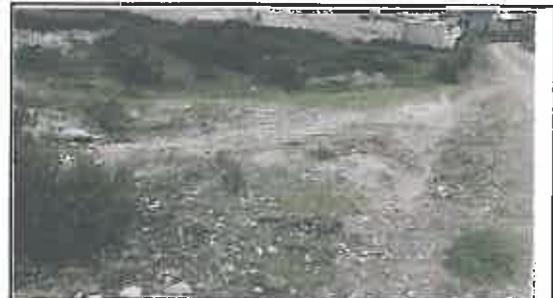
Foto N° 42: Plazoleta de cruce con terreno irregular y vegetación en la progresiva 04+080.

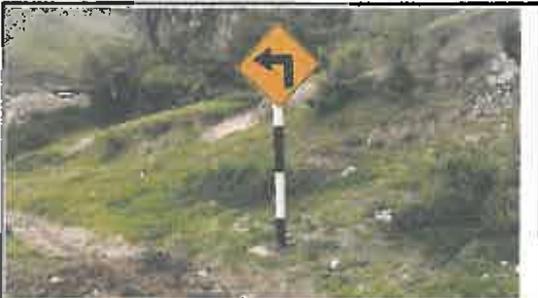
Foto N° 43: Señal preventiva de 0.8 x 0.8 m en buen estado, alerta de una curva pronunciada a la izquierda, ubicada en la progresiva 04+180.

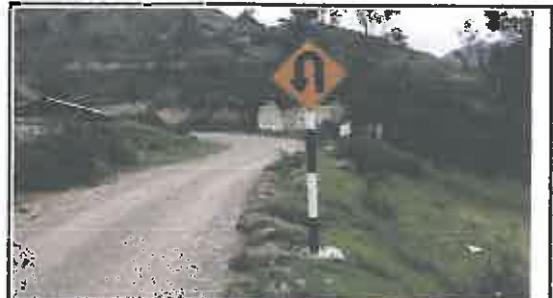
Foto N° 44: Señal preventiva de 0.8 x 0.8 m en buen estado, alerta de una curva en "U" a la izquierda, ubicada en la progresiva 04+260.

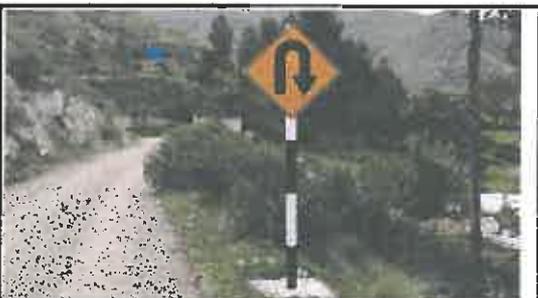
Foto N° 45: Señal preventiva de 0.8 x 0.8 m en buen estado, alerta de una curva en "U" a la derecha, ubicada en la progresiva 04+370.

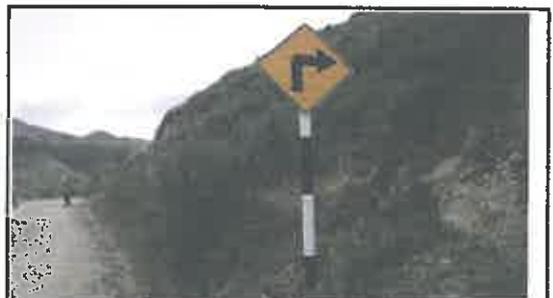
Foto N° 46: Señal preventiva de 0.8 x 0.8 m en buen estado, alerta de una curva pronunciada a la derecha, ubicada en la progresiva 04+372.

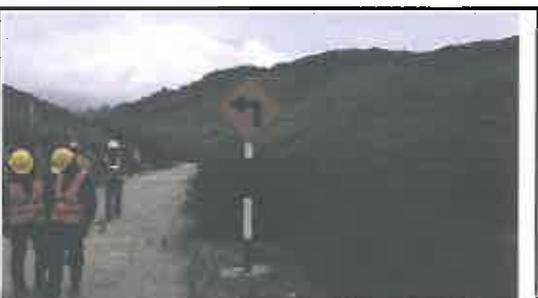
Foto N° 47: Señal preventiva de 0.8 x 0.8 m en buen estado, alerta de una curva pronunciada a la izquierda, ubicada en la progresiva 04+520.

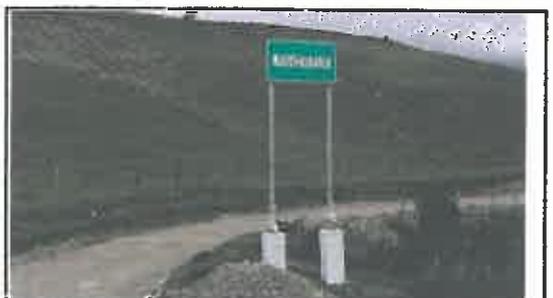
Foto N° 48: Señal informativa de 1.2 x 0.7 m en buen estado, indica la ubicación del pueblo Huaychaamarca, ubicada en la progresiva 04+557.

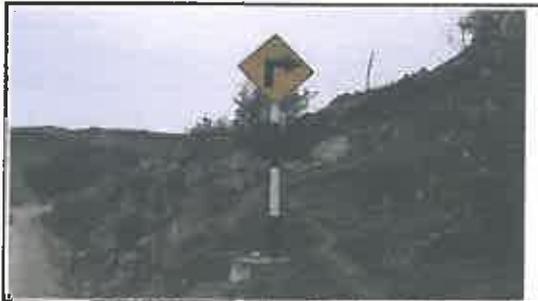
Foto N° 49: Señal preventiva de 0.8 x 0.8 m en buen estado, alerta de una curva pronunciada a la derecha, ubicada en la progresiva 04+632.

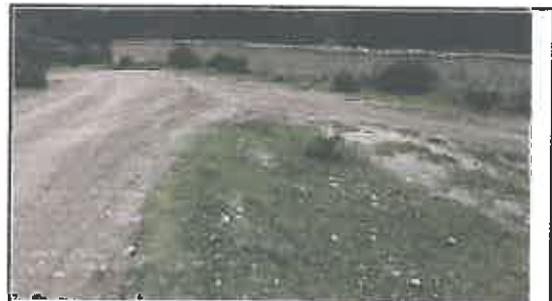
Foto N° 50: Plazoleta de cruce ubicada en la progresiva 04+714.

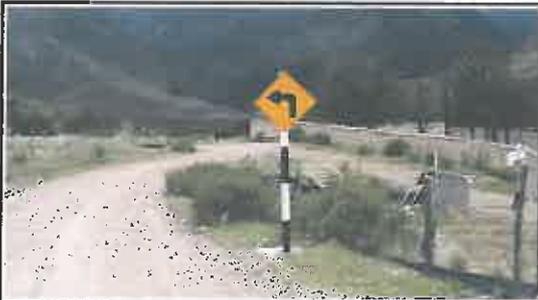
Foto N° 51: Señal preventiva de 0.8 x 0.8 m en buen estado, alerta de una curva pronunciada a la izquierda, ubicada en la progresiva 04+760.

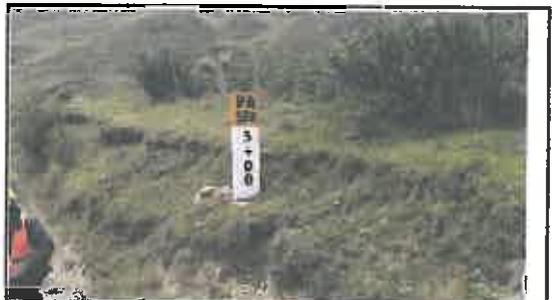
Foto N° 52: Poste kilométrico en buen estado ubicado en la progresiva 04+950.

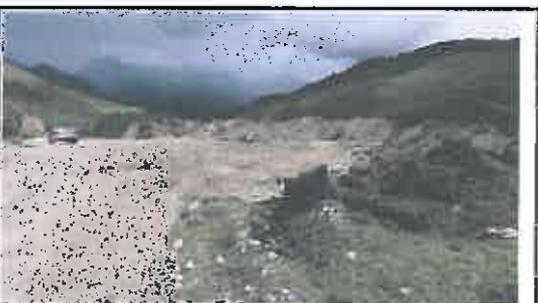
Foto N° 53: Plazoleta de cruce y volteo de gran dimensión ubicada en la progresiva 05+118.

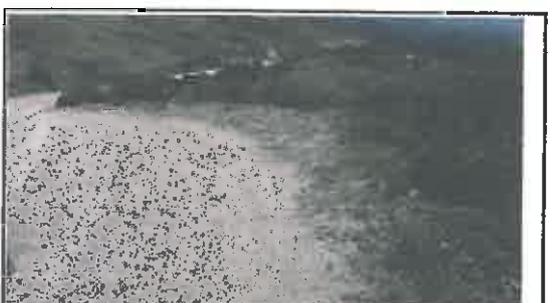
Foto N° 54: Plazoleta de cruce ubicada en la progresiva 05+220.

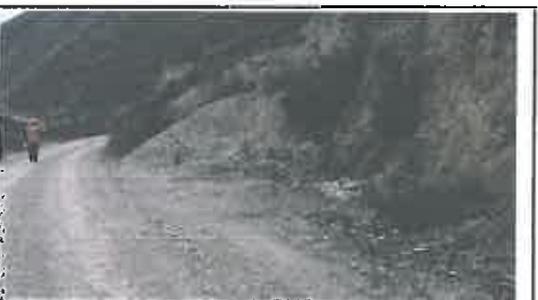
Foto N° 55: Plazoleta de cruce ubicada en la progresiva 05+415.

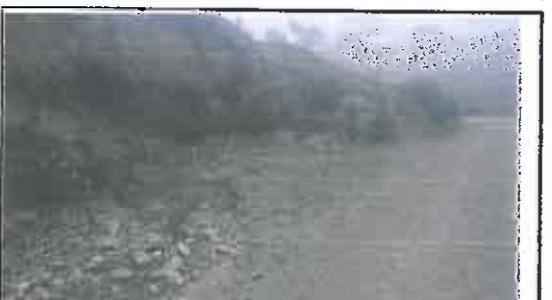
Foto N° 56: Plazoleta de cruce ubicada en la progresiva 05+900.

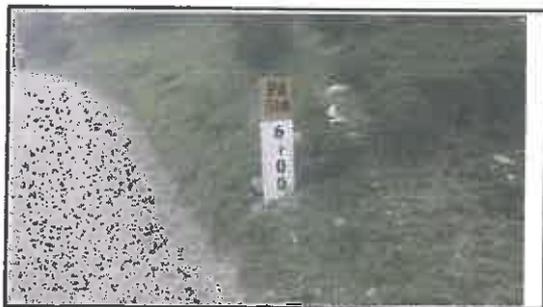
Foto N° 57: Poste kilométrico en buen estado, ubicado en la progresiva 05+915.

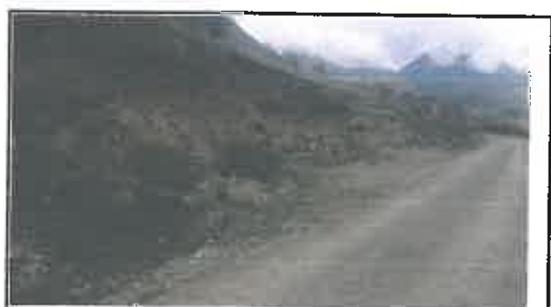
Foto N° 58: Plazoleta de cruce ubicada en la progresiva 06+295.

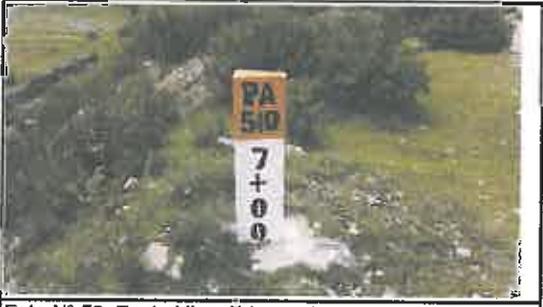
Foto N° 59: Poste kilométrico en buen estado, ubicado en la progresiva 06+915.

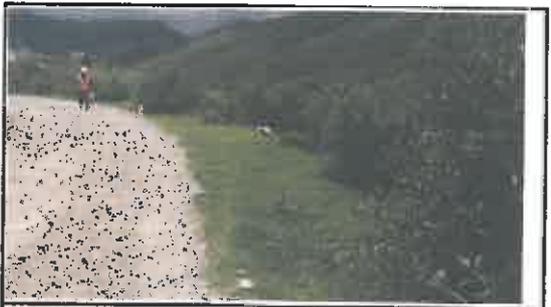
Foto N° 60: Plazoleta de cruce con vegetación ubicada en la progresiva 07+105.

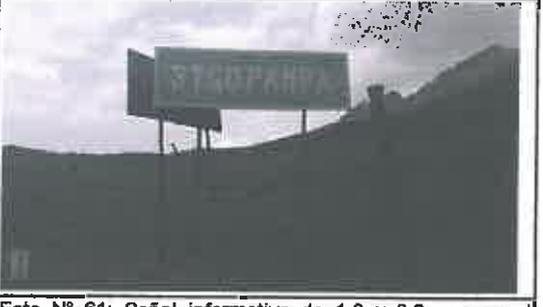
Foto N° 61: Señal informativa de 1.8 x 0.6 m en mal estado, indica el pueblo de Santiago Pampa, ubicada en la progresiva 07+918.

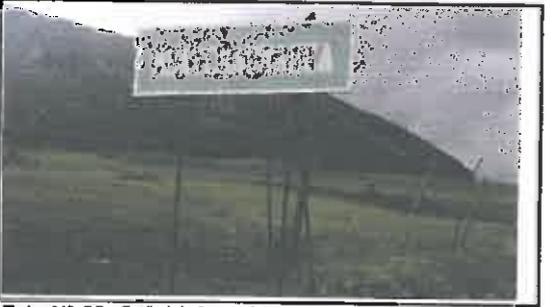
Foto N° 62: Señal informativa de 1.8 x 0.6 m en regular estado, indica el pueblo de Huaychaamarca, ubicada en la progresiva 07+918.

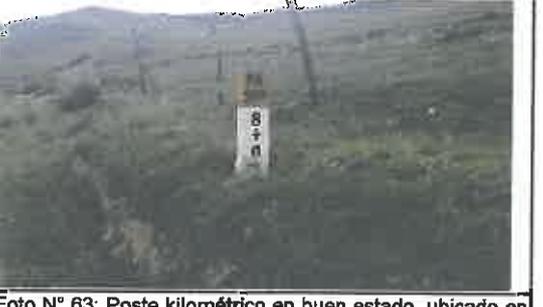
Foto N° 63: Poste kilométrico en buen estado, ubicado en la progresiva 07+920.

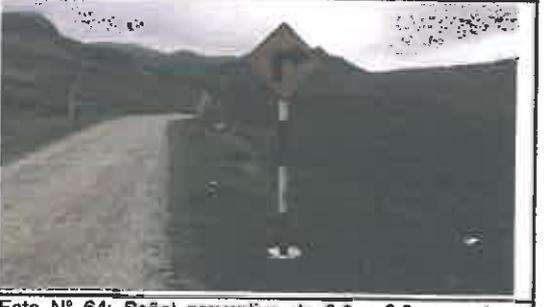
Foto N° 64: Señal preventiva de 0.8 x 0.8 m en buen estado, alerta de una curva pronunciada a la derecha, ubicada en la progresiva 07+274.

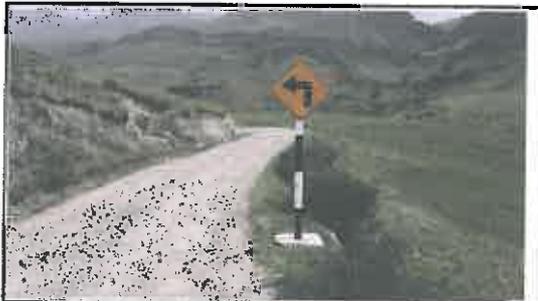
Foto N° 65: Señal preventiva de 0.8 x 0.8 m en buen estado, alerta de una curva pronunciada a la izquierda, ubicada en la progresiva 07+360.

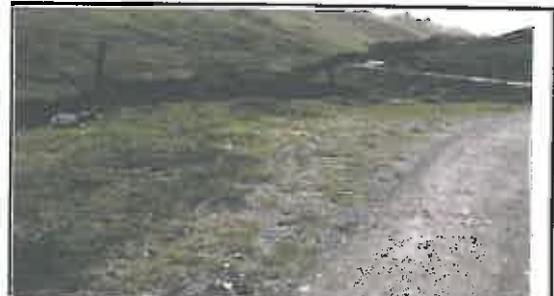
Foto N° 66: Plazoleta de cruce ubicada en la progresiva 08+880.

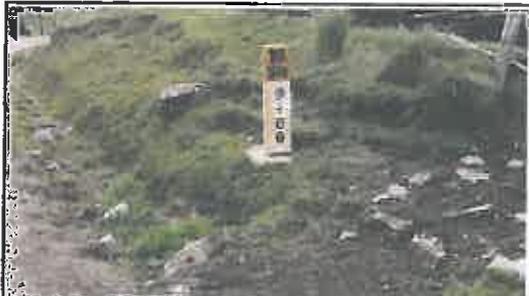
Foto N° 67: Poste kilométrico en buen estado, ubicado en la progresiva 08+950.

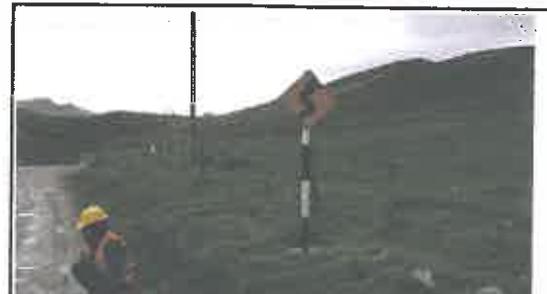
Foto N° 68: Señal preventiva de 0.8 x 0.8 m en buen estado, alerta un tramo sinuoso en la progresiva 09+000.

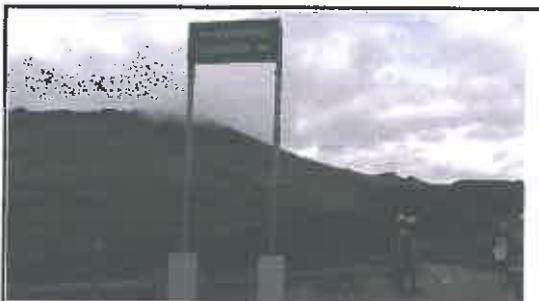
Foto N° 69: Señal informativa en buen estado, indica el desvío a la comunidad campesina de Nunumiayog, ubicada en la progresiva 09+024.

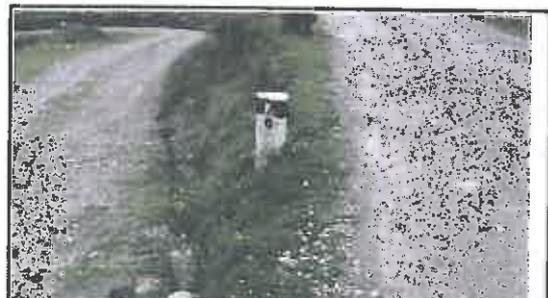
Foto N° 70: Poste kilométrico en regular estado, del desvío a la comunidad campesina de Nunumiayog, ubicada en la progresiva 09+045.

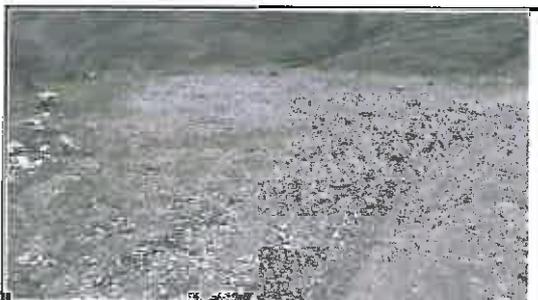
Foto N° 71: Plazoleta de cruce ubicada en una curva en la progresiva 09+150.

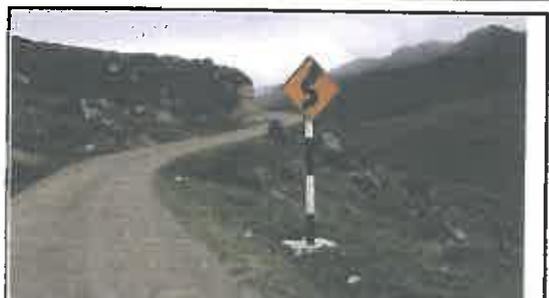
Foto N° 72: Señal preventiva de 0.8 x 0.8 m en buen estado, alerta un tramo sinuoso en la progresiva 09+220.

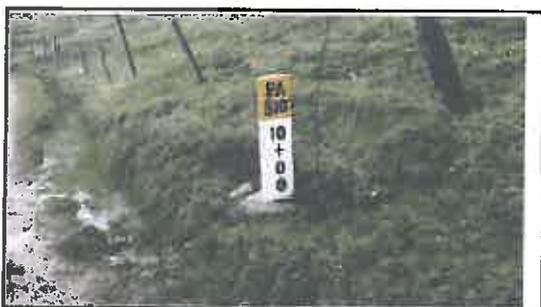
Foto N° 73: Poste kilométrico en buen estado, ubicado en la progresiva 09+920.

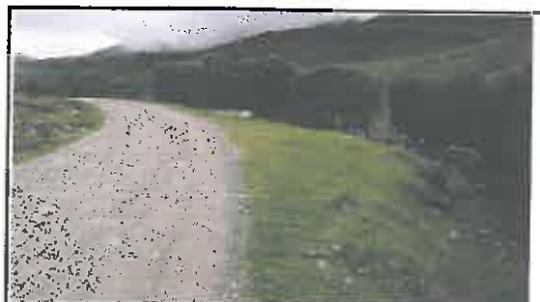
Foto N° 74: Plazoleta de cruce ubicada en la progresiva 10+440.

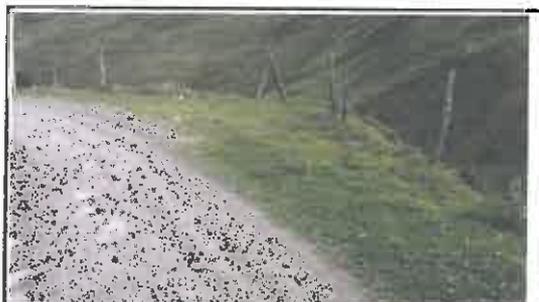
Foto N° 75: Plazoleta de cruce ubicada en la progresiva 10+880

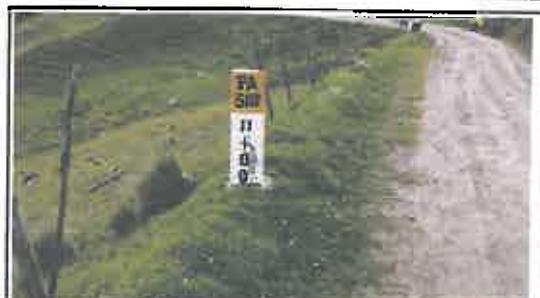
Foto N° 76: Poste kilométrico con desgaste de pintura, ubicado en la progresiva 10+930.

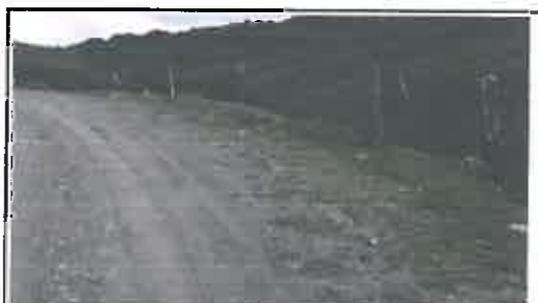
Foto N° 77: Plazoleta de cruce ubicada en la progresiva 11+275.

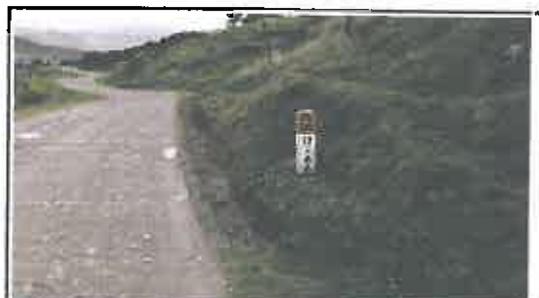
Foto N° 78: Hito kilométrico en buen estado, ubicado en la progresiva 11+928.

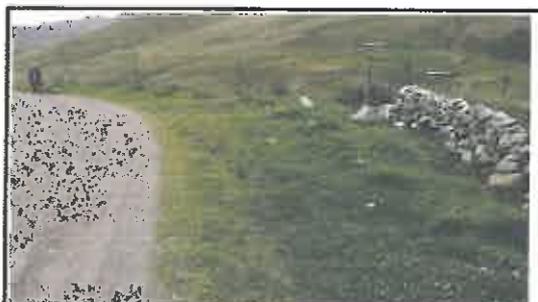
Foto N° 79: Plazoleta de cruce ubicada en la progresiva 12+080.

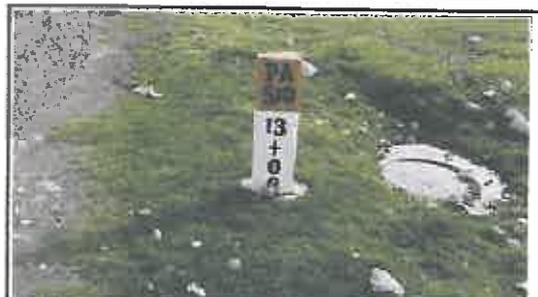
Foto N° 80: Poste kilométrico en buen estado, ubicado en la progresiva 12+925.

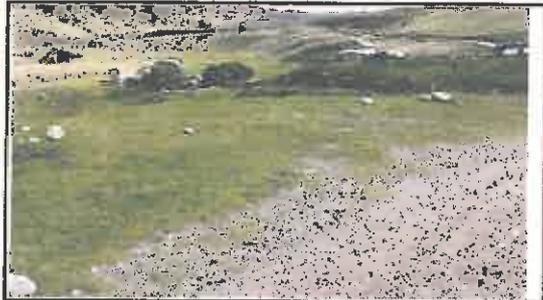
Foto N° 81: Plazoleta de cruce de gran dimensión, ubicada en la progresiva 13+560.

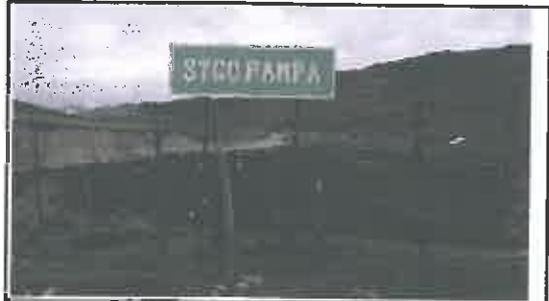
Foto N° 82: Señal informativa de 1.8 x 0.6 m en mal estado, indica el pueblo de Santiago Pampa, ubicada en la progresiva 13+777.

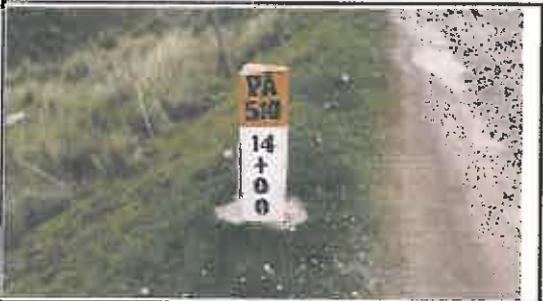
Foto N° 83: Poste kilométrico con pequeña fractura, ubicado en la progresiva 13+930.

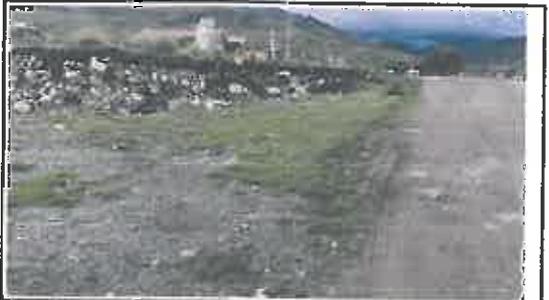
Foto N° 84: Plazoleta de cruce ubicada en la progresiva 14+730.

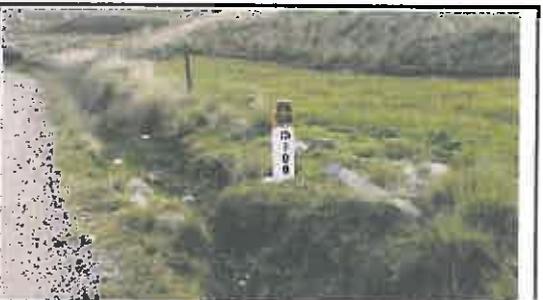
Foto N° 85: Poste kilométrico con pequeña fractura, ubicado en la progresiva 14+930.

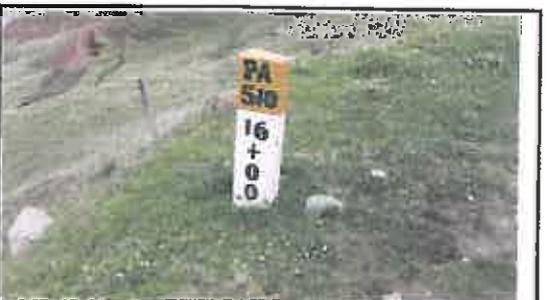
Foto N° 86: Poste kilométrico en buen estado, ubicado en la progresiva 15+920.

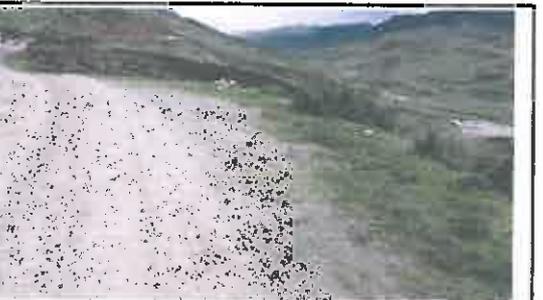
Foto N° 87: Plazoleta de cruce ubicada en la progresiva 16+118.

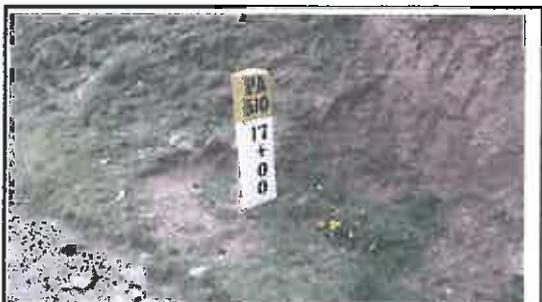
Foto N° 89: Poste kilométrico con una leve inclinación, ubicado en la progresiva 16+915.

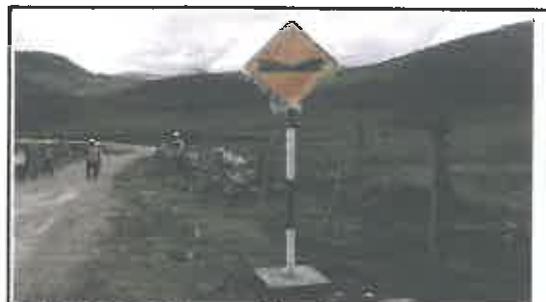
Foto N° 90: Señal preventiva de 0.8 x 0.8 m en buen estado, alerta de la proximidad de un badén, ubicada en la progresiva 17+510.

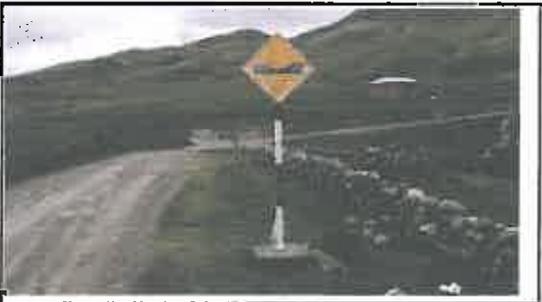
Foto N° 91: Señal preventiva de 0.8 x 0.8 m en buen estado, alerta la proximidad de un badén, ubicada en la progresiva 17+636.

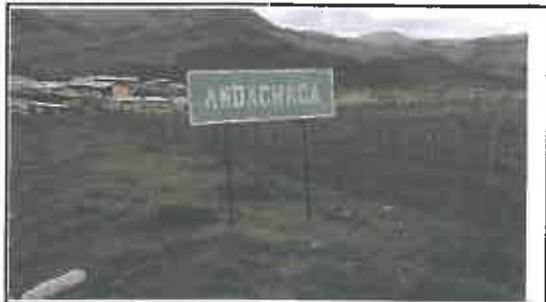
Foto N° 92: Señal informativa de 1.8 x 0.6 m en mal estado, indica el pueblo de Andachaca, ubicada en la progresiva 17+771.

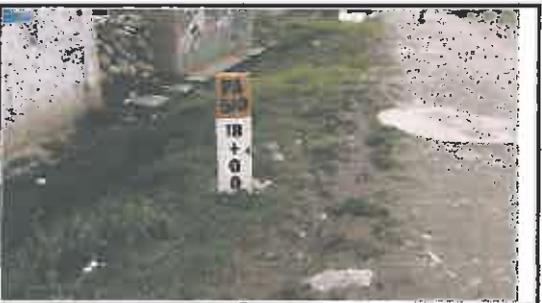
Foto N° 93: Poste kilométrico en regular estado con una leve inclinación, ubicado en la progresiva 17+920.

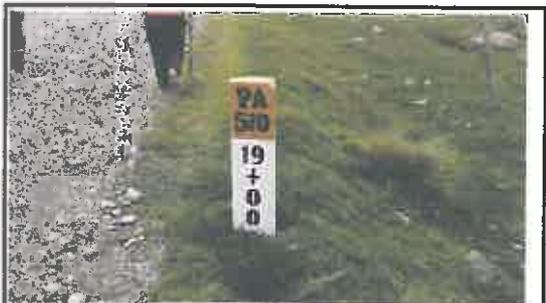
Foto N° 94: Poste kilométrico con pequeñas fracturas, ubicado en la progresiva 18+920.

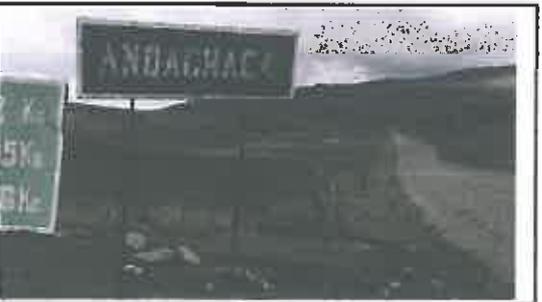
Foto N° 95: Señal informativa de 1.8 x 0.6 m en mal estado, indica el pueblo de Andachaca, ubicada en la progresiva 19+890.

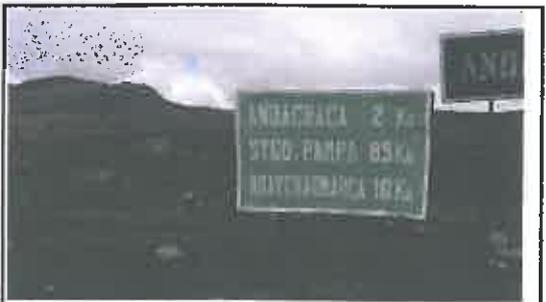
Foto N° 96: Señal informativa de 1.8 x 1.2 m en mal estado, indica la distancia a los pueblos de Andachaca, Santiago Pampa y Huaychaamarca, ubicada en la progresiva 19+890.

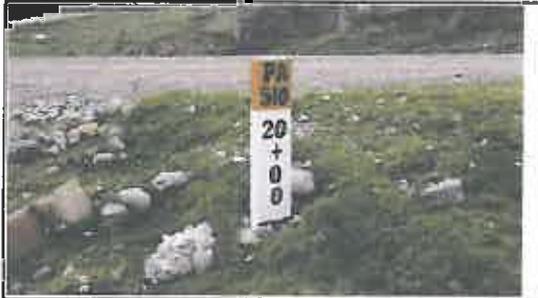
Foto N° 97: Poste kilométrico en buen estado, ubicado en la progresiva 19+930.

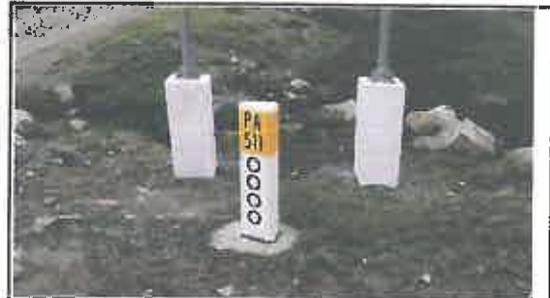
Foto N° 98: Poste kilométrico con nuevo código de ruta en buen estado, ubicado en la progresiva 19+930.

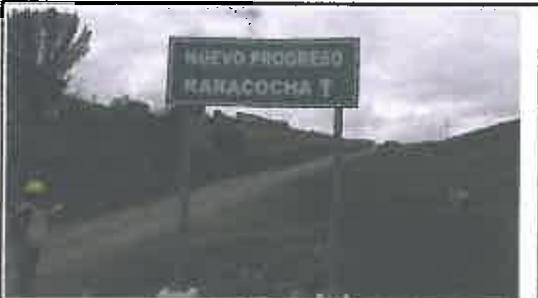
Foto N° 99: Señal informativa de 1.5 x 0.6 m en buen estado, indica la ruta a Nuevo Progreso, ubicada en la progresiva 19+931.

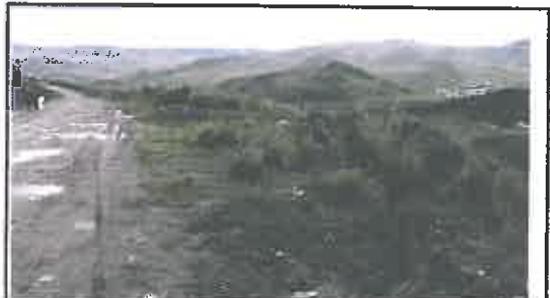
Foto N° 100: Plazoleta de cruce con vegetación ubicada en la progresiva 20+480.

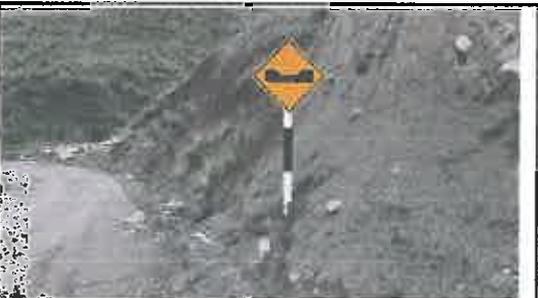
Foto N° 101: Señal preventiva de 0.8 x 0.8 m en buen estado, alerta la proximidad de un badén, ubicada en la progresiva 20+575.

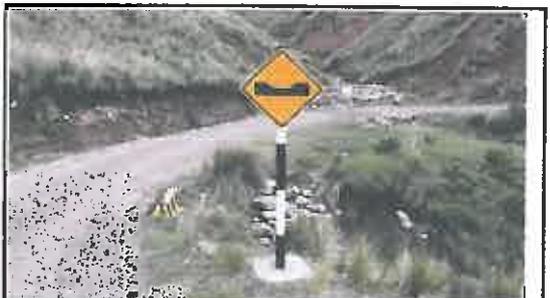
Foto N° 102: Señal preventiva de 0.8 x 0.8 m en buen estado, alerta la proximidad de un badén, ubicada en la progresiva 20+649.
