Provias
Descentralizado

INFORME FINAL
EXPEDIENTE TÉCNICO DE MANTENIMIENTO
PERIÓDICO DEL CAMINO VECINAL
TRAMO 1: EMP. PE-18 (HUAYCHAUMARCA) –
SANTIAGO PAMPA – ANDACHACA – EMP. PA-
100 (CRUCE PUMAYARUS) – NUEVO
PROGRESO

CONSULTOR
ING. JOSÉ FRANCISCO CALLACNA YERREN

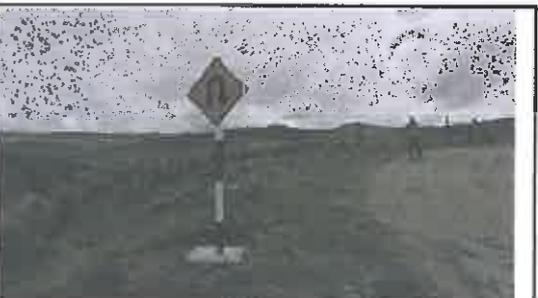
Foto N° 103: Señal preventiva de 0.8 x 0.8 m en buen estado, alerta de una curva en "U" a la derecha, ubicada en la progresiva 20+708.

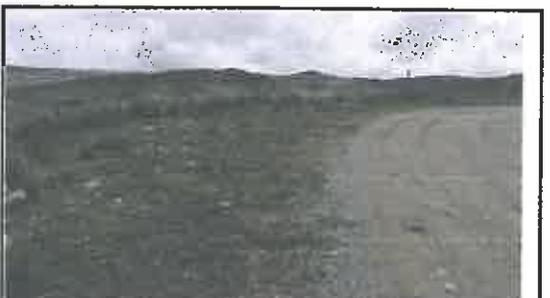
Foto N° 104: Plazoleta de cruce ubicada en una curva en la progresiva 20+710.

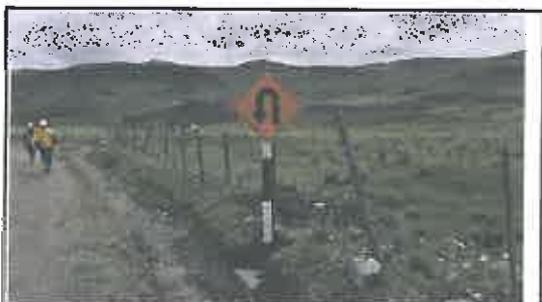
Foto N° 105: Señal preventiva de 0.8 x 0.8 m en buen estado, alerta de una curva en "U" a la izquierda, ubicada en la progresiva 20+780.

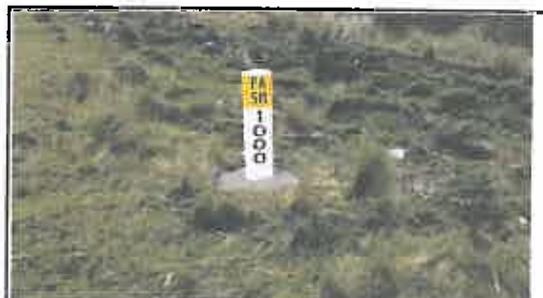
Foto N° 106: Poste kilométrico en buen estado, ubicado en la progresiva 20+910.

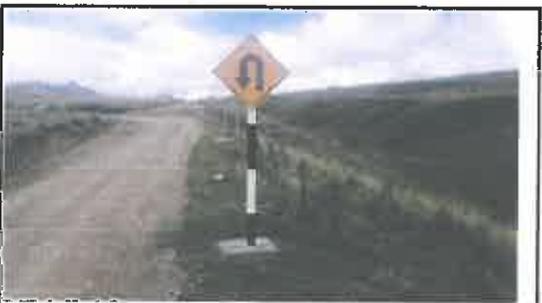
Foto N° 107: Señal preventiva de 0.8 x 0.8 m en buen estado, alerta de una curva en "U" a la izquierda, ubicada en la progresiva 21+095.

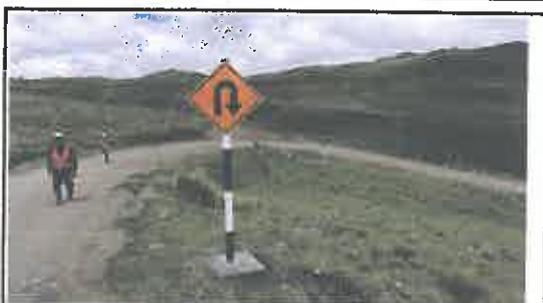
Foto N° 108: Señal preventiva de 0.8 x 0.8 m en buen estado, alerta de una curva en "U" a la derecha, ubicada en la progresiva 21+179.

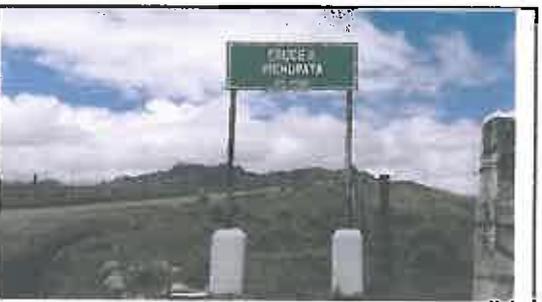
Foto N° 109: Señal informativa de 1.5 x 0.6 m en buen estado, indica el desvío a Pichupata, ubicada en la progresiva 21+195.

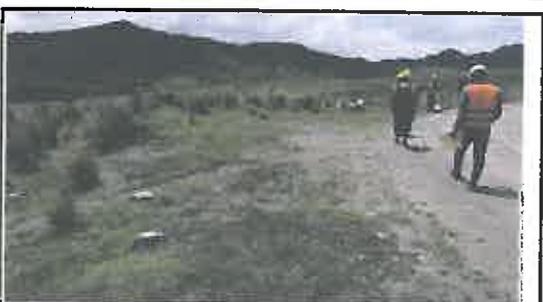
Foto N° 110: Plazoleta de cruce ubicada en la progresiva 21+200.

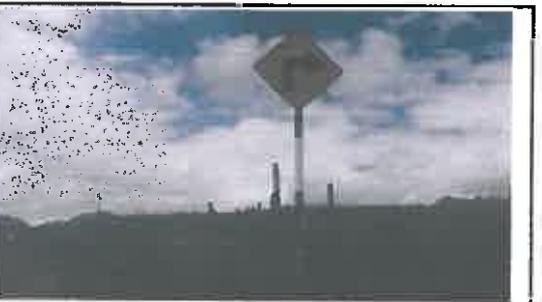
Foto N° 111: Señal preventiva de 0.8 x 0.8 m en buen estado, alerta de una curva pronunciada a la derecha, ubicada en la progresiva 21+410.

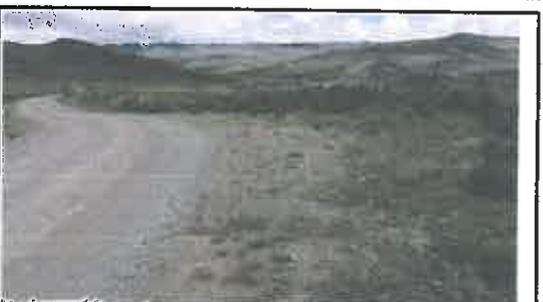
Foto N° 112: Plazoleta de cruce ubicada en la progresiva 21+428.

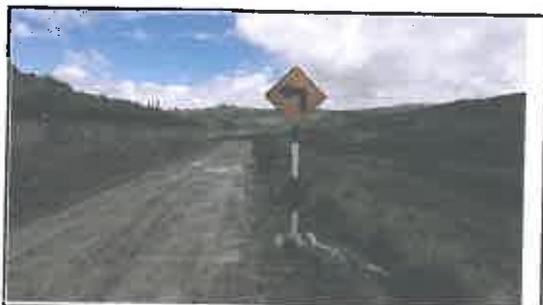
Foto N° 113: Señal preventiva de 0.8 x 0.8 m en buen estado, alerta de una curva pronunciada a la izquierda, ubicada en la progresiva 21+520.

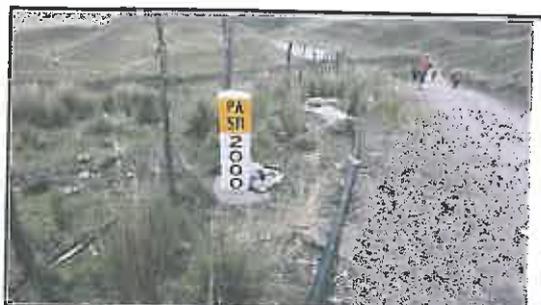
Foto N° 114: Poste kilométrico en buen estado, ubicado en la progresiva 21+885.

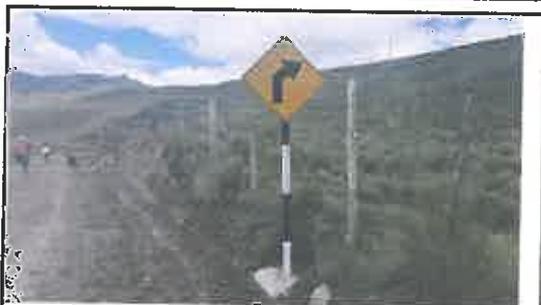
Foto N° 115: Señal preventiva de 0.8 x 0.8 m en buen estado, alerta de una curva a la derecha, ubicada en la progresiva 22+030.

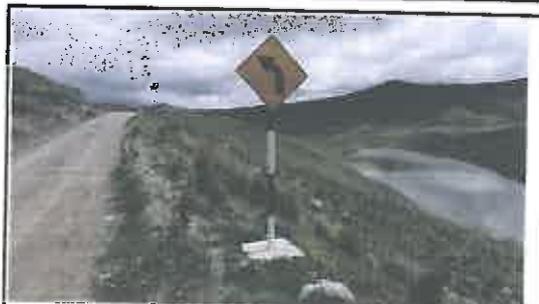
Foto N° 116: Señal preventiva de 0.8 x 0.8 m en buen estado, alerta de una curva a la izquierda, ubicada en la progresiva 22+130.

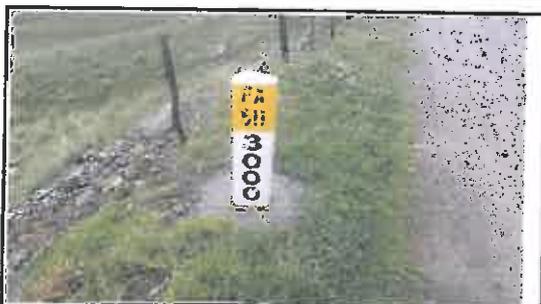
Foto N° 117: Poste kilométrico en buen estado, ubicada en la progresiva 22+875.

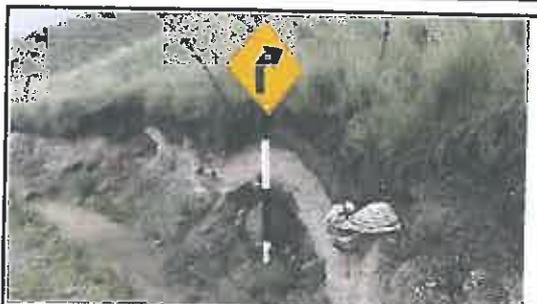
Foto N° 118: Señal preventiva de 0.8 x 0.8 m en buen estado, alerta de una curva a la derecha, ubicada en la progresiva 22+970.

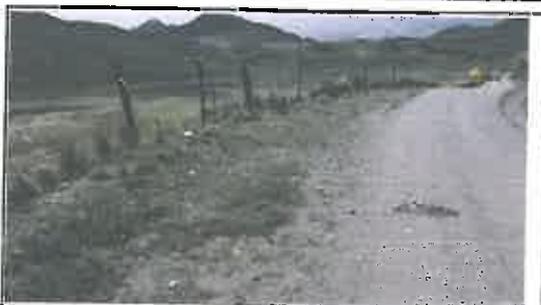
Foto N° 119: Plazoleta de cruce ubicada en la progresiva 22+090

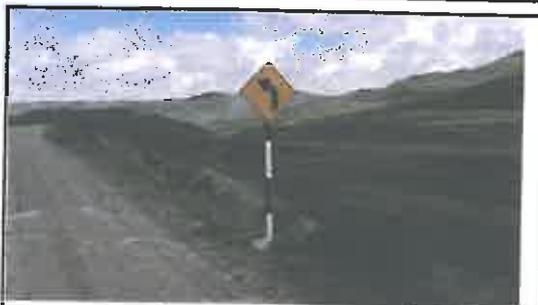
Foto N° 120: Señal preventiva de 0.8 x 0.8 m en buen estado, alerta de una curva a la izquierda, ubicada en la progresiva 23+065.

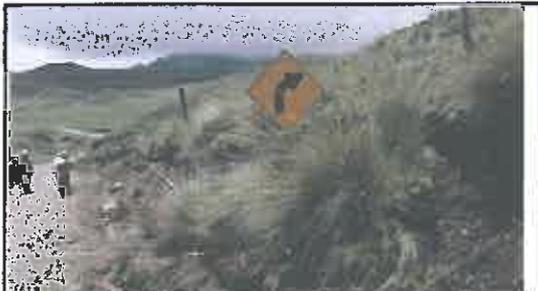
Foto N° 121: Señal preventiva de 0.8 x 0.8 m en buen estado, alerta de una curva a la derecha, ubicada en la progresiva 23+420.

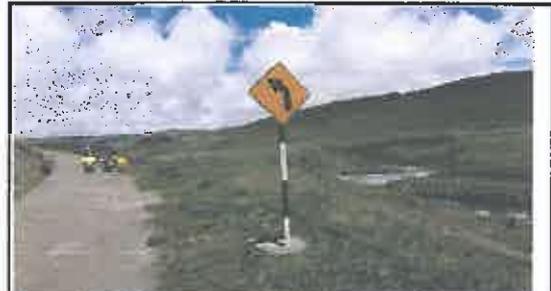
Foto N° 122: Señal preventiva de 0.8 x 0.8 m en buen estado, alerta de una curva a la izquierda, ubicada en la progresiva 23+518.

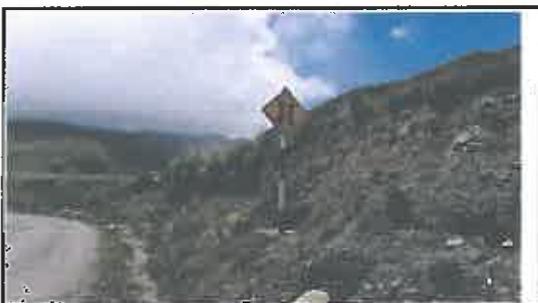
Foto N° 123: Señal preventiva de 0.8 x 0.8 m en buen estado, alerta de un puente angosto, ubicada en la progresiva 23+527.

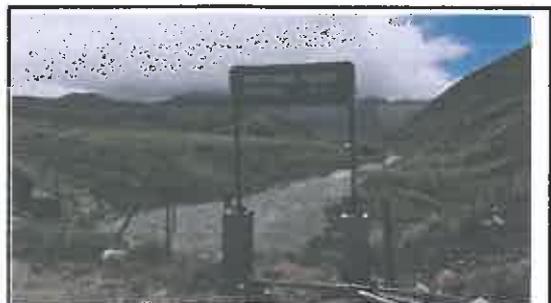
Foto N° 124: Señal informativa de 1.5 x 0.6 m en buen estado, indica el puente Nuevo Progreso, ubicada en la progresiva 23+557.

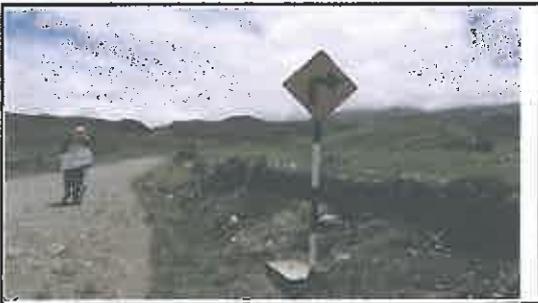
Foto N° 125: Señal preventiva de 0.8 x 0.8 m en buen estado, alerta de una curva pronunciada a la derecha, ubicada en la progresiva 23+610.

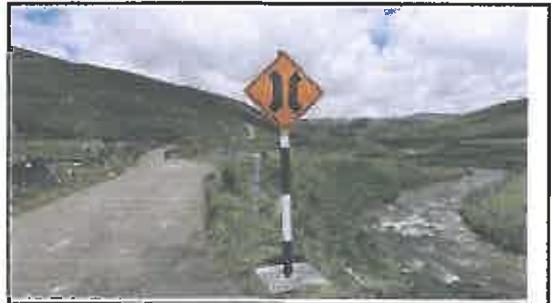
Foto N° 126: Señal preventiva de 0.8 x 0.8 m en buen estado, alerta de un puente angosto, ubicada en la progresiva 23+634.

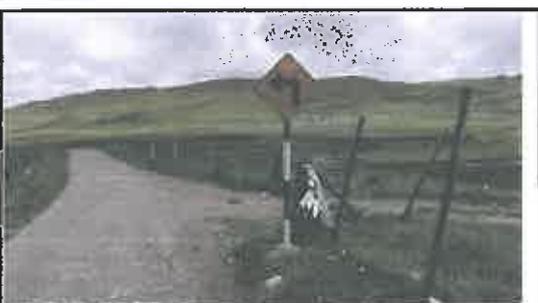
Foto N° 127: Señal preventiva de 0.8 x 0.8 m en buen estado, alerta de una curva pronunciada a la izquierda, ubicada en la progresiva 23+715.

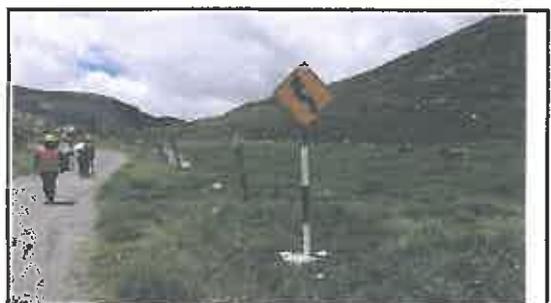
Foto N° 128: Señal preventiva de 0.8 x 0.8 m en buen estado, alerta de una curva en "S", ubicada en la progresiva 23+835.

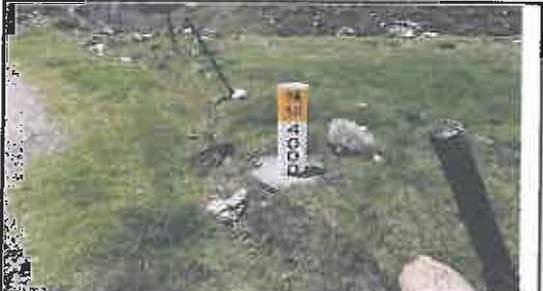
Foto N° 129: Poste kilométrico en buen estado, ubicado en la progresiva 23+860.

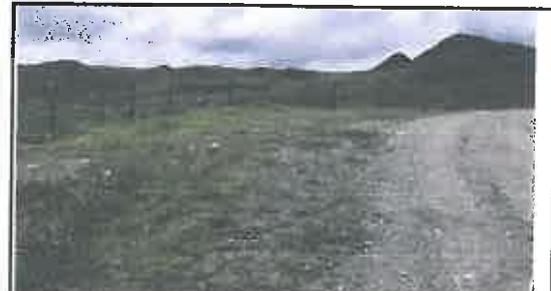
Foto N° 130: Plazoleta de cruce ubicada en la progresiva 23+909.

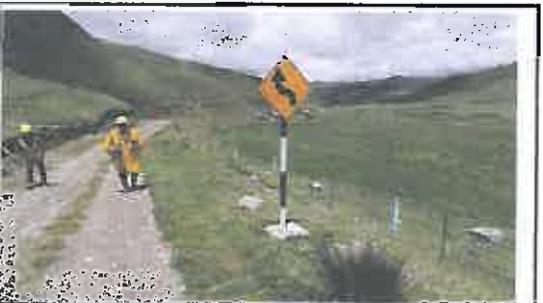
Foto N° 131: Señal preventiva de 0.8 x 0.8 m en buen estado, alerta de una curva en "S", ubicada en la progresiva 23+980.

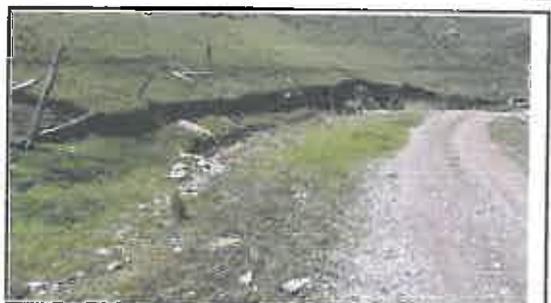
Foto N° 132: Plazoleta de cruce ubicada en la progresiva 24+090.

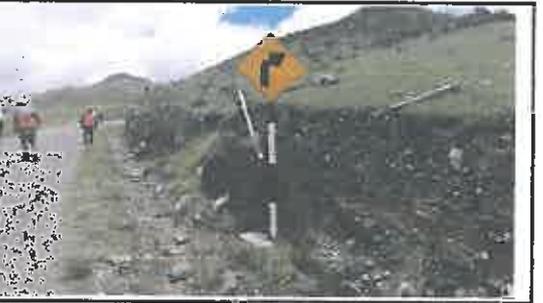
Foto N° 133: Señal preventiva de 0.8 x 0.8 m en buen estado, alerta de una curva a la derecha, ubicada en la progresiva 24+135.

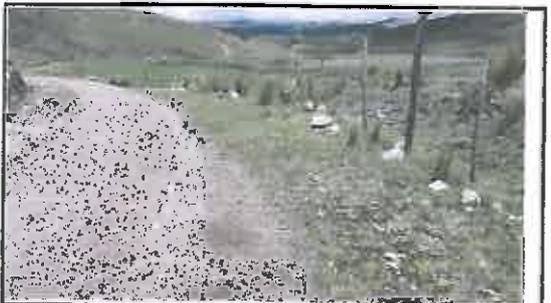
Foto N° 134: Plazoleta de cruce ubicada en la progresiva 24+190.

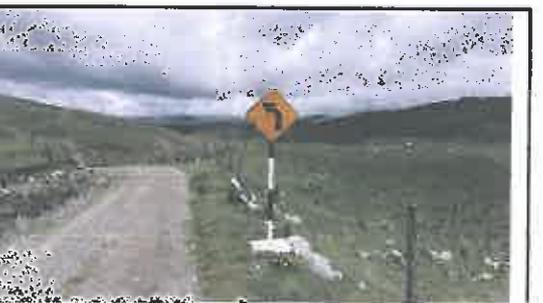
Foto N° 135: Señal preventiva de 0.8 x 0.8 m en buen estado, alerta de una curva a la izquierda, ubicada en la progresiva 24+230.

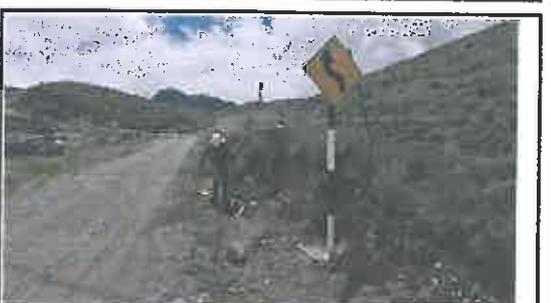
Foto N° 136: Señal preventiva de 0.8 x 0.8 m en buen estado, alerta de una curva en "S", ubicada en la progresiva 24+399.

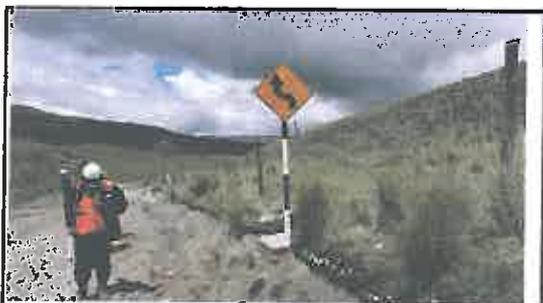
Foto N° 137: Señal preventiva de 0.8 x 0.8 m en buen estado, alerta de una curva en "S", ubicada en la progresiva 24+545.

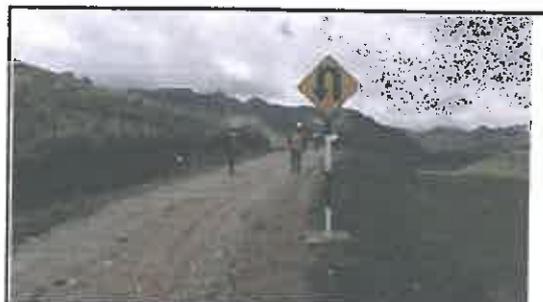
Foto N° 138: Señal preventiva de 0.8 x 0.8 m en buen estado, alerta de una curva en "U" a la izquierda, ubicada en la progresiva 24+680.

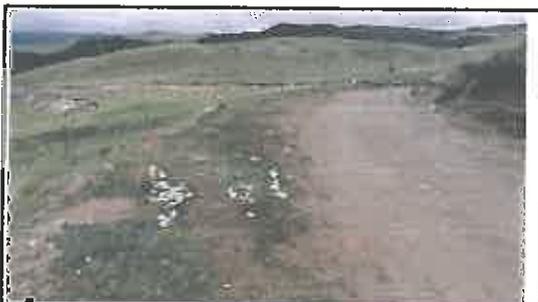
Foto N° 139: Plazoleta de cruce ubicada en la progresiva 24+698.

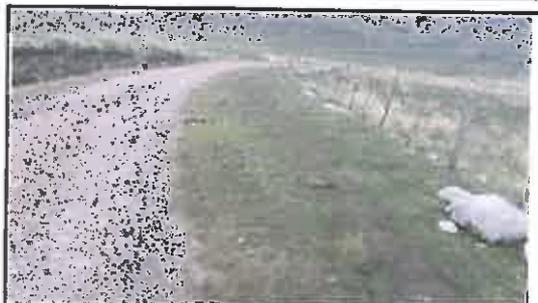
Foto N° 140: Plazoleta de cruce ubicada en la progresiva 24+780.

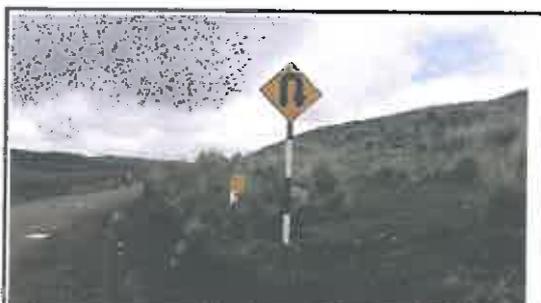
Foto N° 141: Señal preventiva de 0.8 x 0.8 m en buen estado, alerta de una curva en "U" a la derecha, ubicada en la progresiva 24+829.

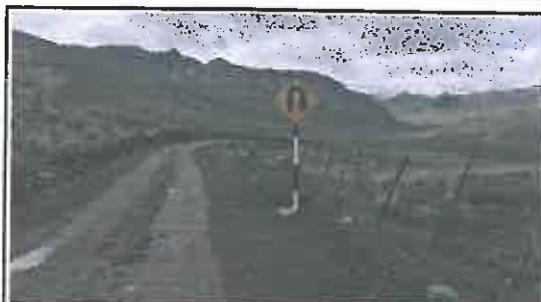
Foto N° 142: Señal preventiva de 0.8 x 0.8 m en buen estado, alerta de una curva en "U" a la derecha, ubicada en la progresiva 24+830.

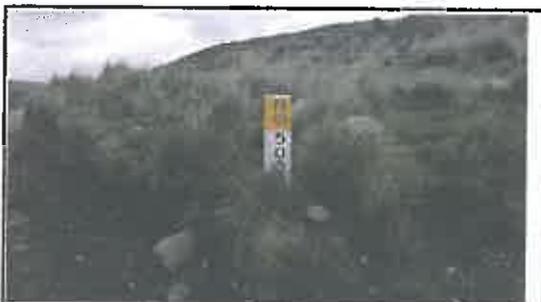
Foto N° 143: Poste kilométrico en buen estado, ubicado en la progresiva 24+830.

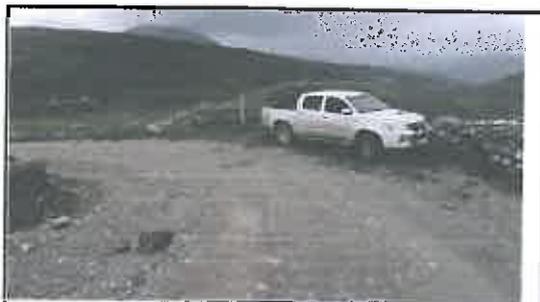
Foto N° 144: Plazoleta de cruce ubicada en una curva en la progresiva 24+870.

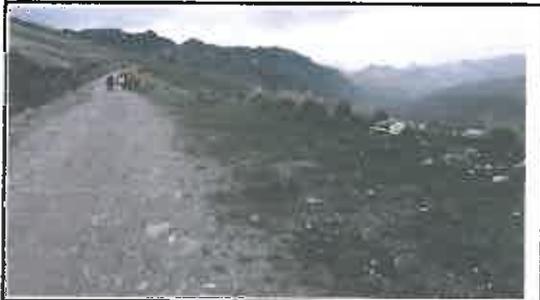
Foto N° 145: Plazoleta de cruce ubicada en la progresiva 24+913.

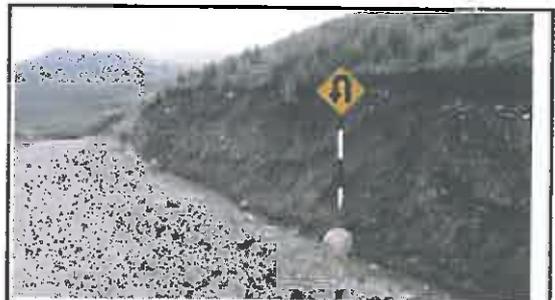
Foto N° 146: Señal preventiva de 0.8 x 0.8 m en buen estado, alerta de una curva en "U" a la izquierda, ubicada en la progresiva 24+935.

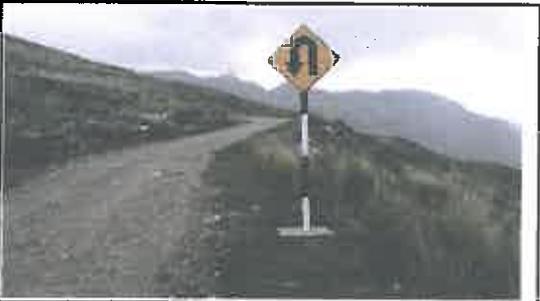
Foto N° 147: Señal preventiva de 0.8 x 0.8 m en buen estado, alerta de una curva en "U" a la izquierda, ubicada en la progresiva 25+030.

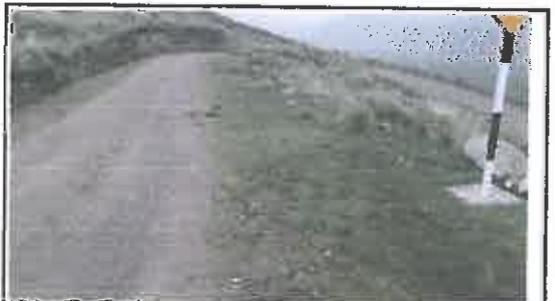
Foto N° 148: Plazoleta de cruce ubicada en la progresiva 25+118.

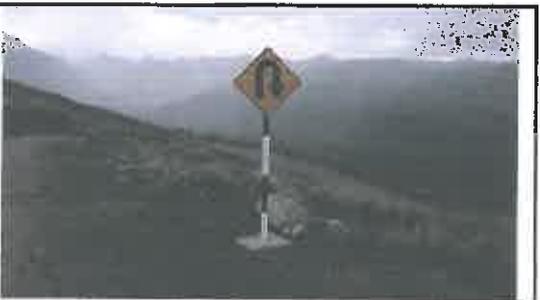
Foto N° 149: Señal preventiva de 0.8 x 0.8 m en buen estado, alerta de una curva en "U" a la derecha, ubicada en la progresiva 25+120.

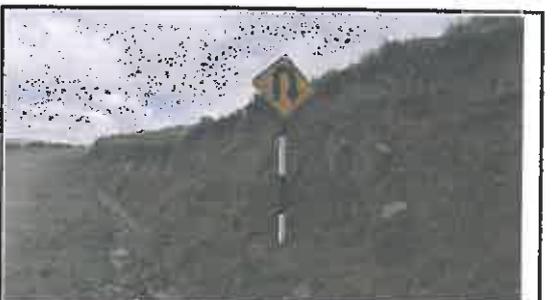
Foto N° 150: Señal preventiva de 0.8 x 0.8 m en buen estado, alerta de una curva en "U" a la derecha, ubicada en la progresiva 25+290.

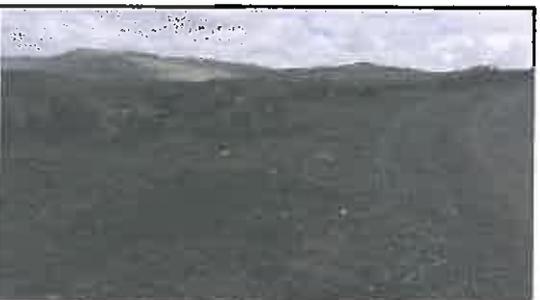
Foto N° 151: Plazoleta de cruce ubicada en la progresiva 25+320.

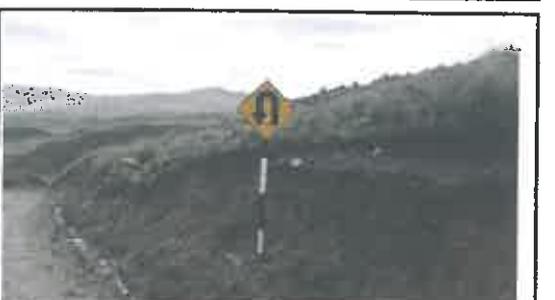
Foto N° 152: Señal preventiva de 0.8 x 0.8 m en buen estado, alerta de una curva en "U" a la izquierda, ubicada en la progresiva 25+390.

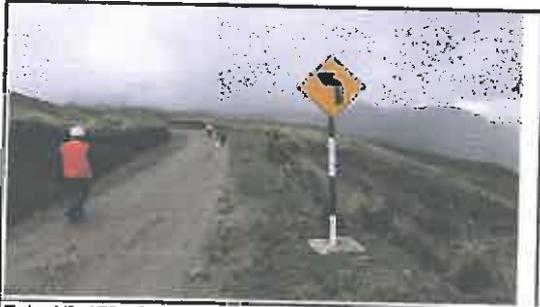
Foto N° 153: Señal preventiva de 0.8 x 0.8 m en buen estado, alerta de una curva a la izquierda, ubicada en la progresiva 25+480.

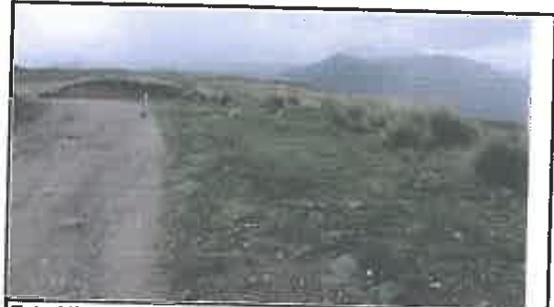
Foto N° 154: Plazoleta de cruce ubicada en la progresiva 25+500.

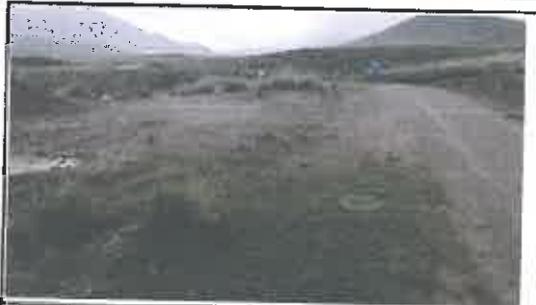
Foto N° 155: Plazoleta de cruce de gran dimensión, ubicada en la progresiva 25+540.

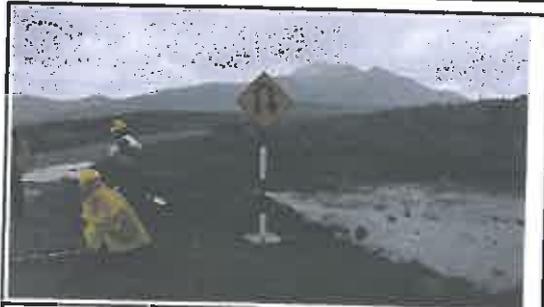
Foto N° 156: Señal preventiva de 0.8 x 0.8 m en buen estado, alerta de una curva en "U" a la derecha.

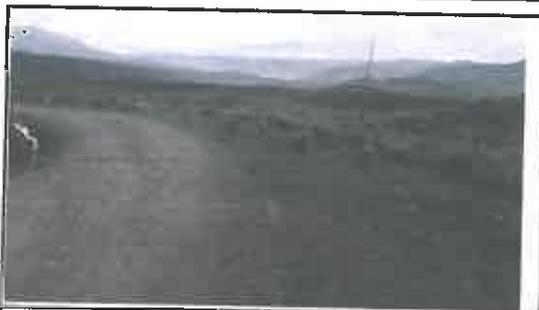
Foto N° 157: Plazoleta de cruce de gran longitud ubicada en la progresiva 25+605.

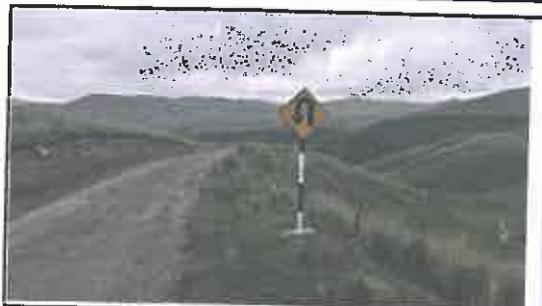
Foto N° 158: Señal preventiva de 0.8 x 0.8 m en buen estado, alerta de una curva en "U" a la izquierda, ubicada en la progresiva 25+600.

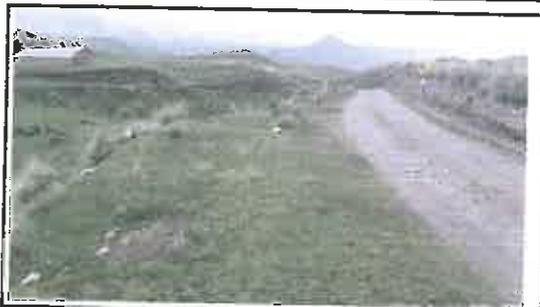
Foto N° 159: Plazoleta de cruce ubicada en la progresiva 25+750.

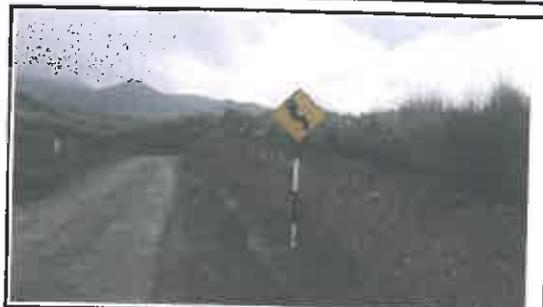
Foto N° 160: Señal preventiva de 0.8 x 0.8 m en buen estado, alerta de una curva en "S", ubicada en la progresiva 25+780.

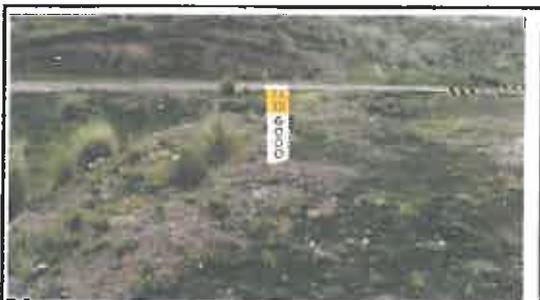
Foto N° 161: Poste kilométrico en buen estado, ubicado en la progresiva 25+810

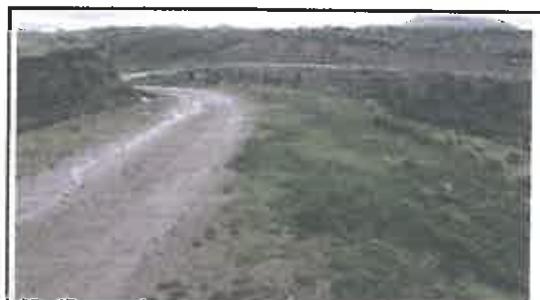
Foto N° 162: Plazoleta de cruce ubicada en la progresiva 25+860.

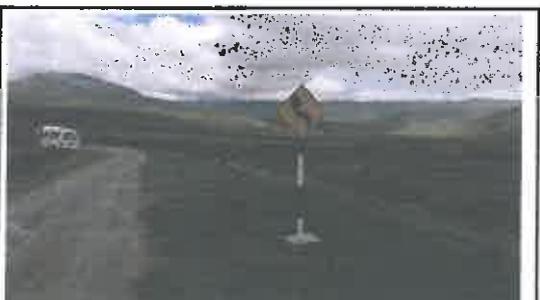
Foto N° 163: Señal preventiva de 0.8 x 0.8 m en buen estado, alerta de una curva en "S", ubicada en la progresiva 25+930.

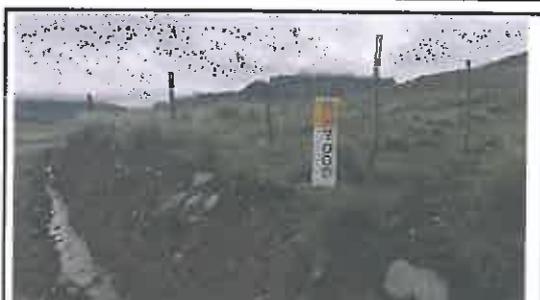
Foto N° 164: Poste kilométrico en buen estado, ubicado en la progresiva 26+795.

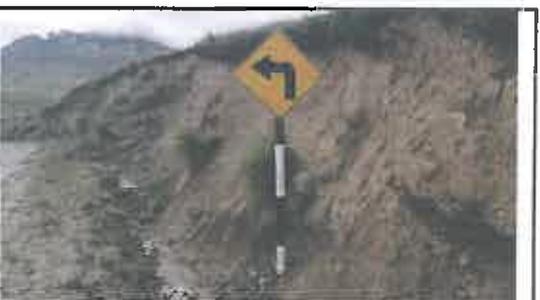
Foto N° 165: Señal preventiva de 0.8 x 0.8 m en buen estado, alerta de una curva pronunciada a la izquierda, ubicada en la progresiva 27+085.

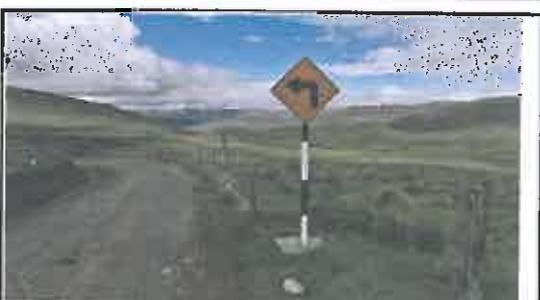
Foto N° 166: Señal preventiva de 0.8 x 0.8 m en buen estado, alerta de una curva pronunciada a la izquierda, ubicada en la progresiva 27+190.

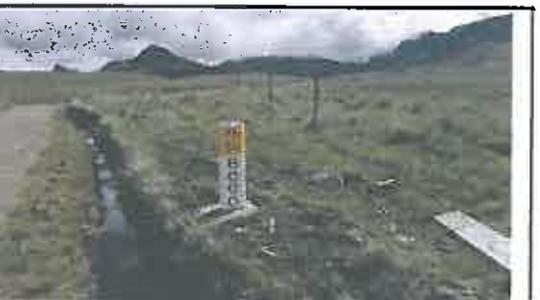
Foto N° 167: Poste kilométrico en buen estado, ubicado en la progresiva 27+770.

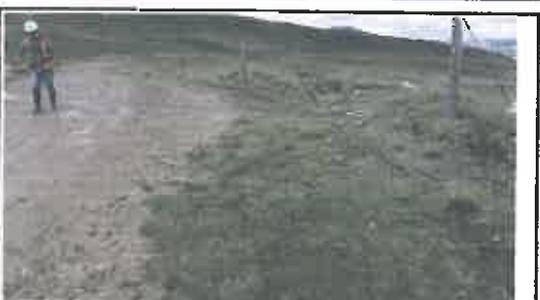
Foto N° 168: Plazoleta de cruce ubicada en la progresiva 28+140.

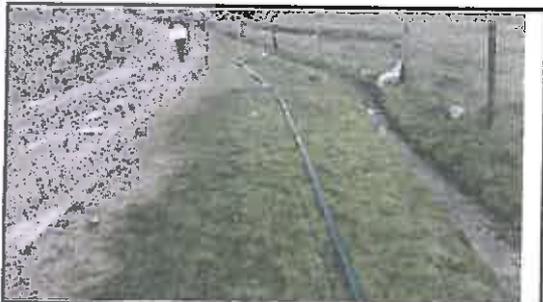
Foto N° 169: Plazoleta de cruce por la que pasa una tubería de agua, ubicada en la progresiva 28+345.

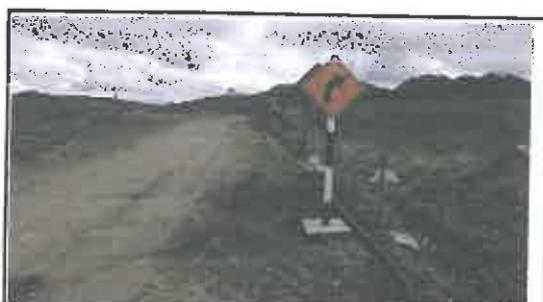
Foto N° 170: Señal preventiva de 0.8 x 0.8 m en buen estado, alerta de una curva a la derecha, v28+511.

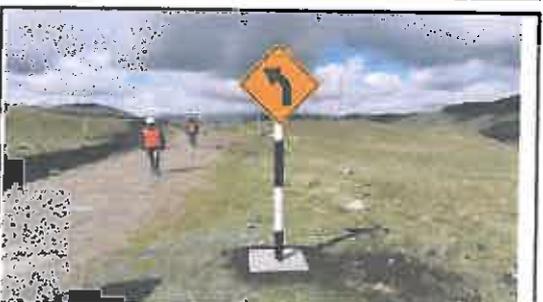
Foto N° 171: Señal preventiva de 0.8 x 0.8 m en buen estado, alerta de una curva a la izquierda, ubicada en la progresiva 28+584.

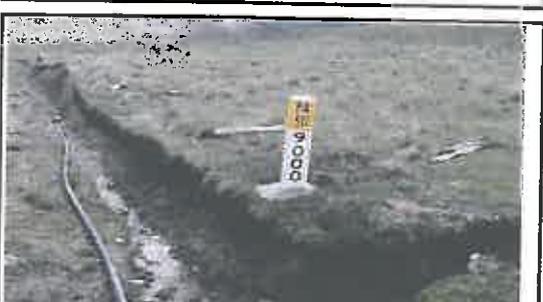
Foto N° 172: Poste kilométrico en buen estado, ubicado en la progresiva 28+750.

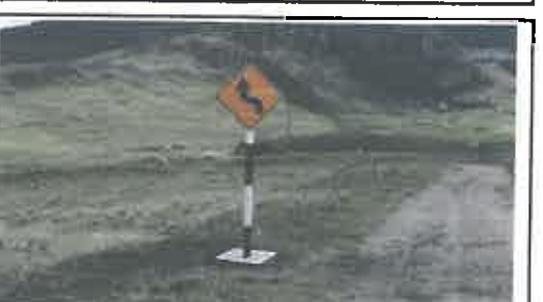
Foto N° 173: Señal preventiva de 0.8 x 0.8 m en buen estado, alerta de una curva en "S", ubicada en la progresiva 28+762.

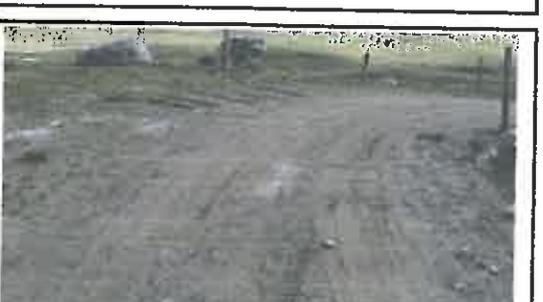
Foto N° 174: Plazoleta de cruce ubicada en la progresiva 28+850.

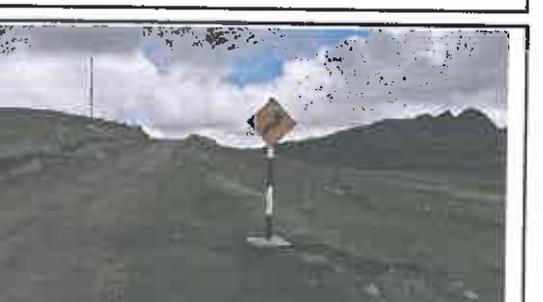
Foto N° 175: Señal preventiva de 0.8 x 0.8 m en buen estado, alerta de una curva en "S", ubicada en la progresiva 28+936.

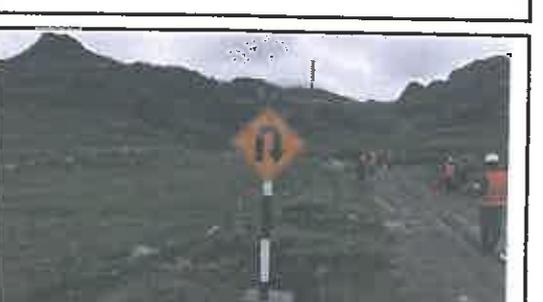
Foto N° 176: Señal preventiva de 0.8 x 0.8 m en buen estado, alerta de una curva en "U" a la derecha, ubicada en la progresiva 29+090.

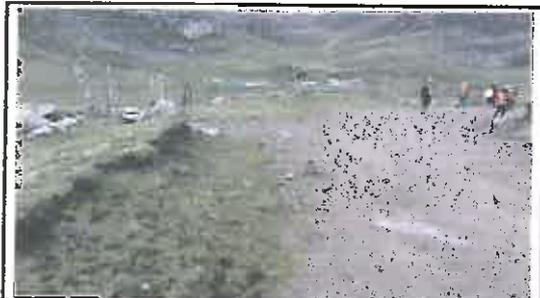
Foto N° 177: Plazoleta de cruce ubicada en la progresiva 29+115.

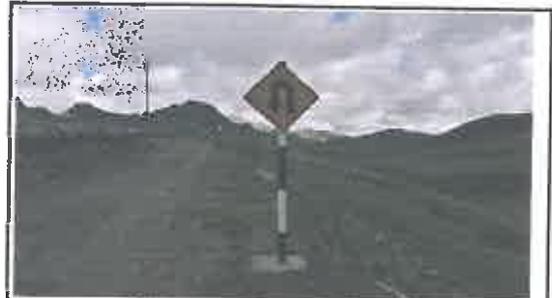
Foto N° 178: Señal preventiva de 0.8 x 0.8 m en buen estado, alerta de una curva en "L" a la izquierda, ubicada en la progresiva 29+169.

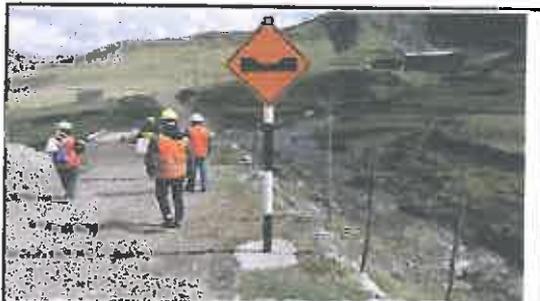
Foto N° 179: Señal preventiva de 0.8 x 0.8 m en buen estado, alerta la proximidad de un badén, ubicada en la progresiva 29+540.

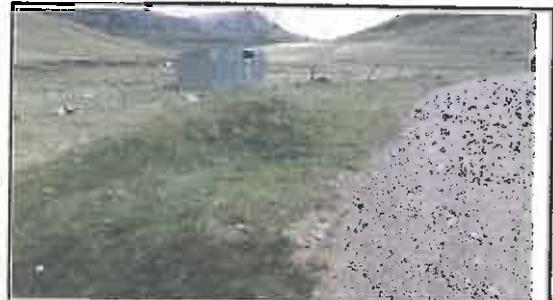
Foto N° 180: Plazoleta de cruce ubicada en la progresiva 29+590.

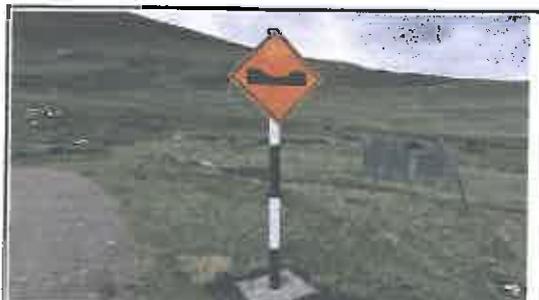
Foto N° 181: Señal preventiva de 0.8 x 0.8 m en buen estado, alerta la proximidad de un badén, ubicada en la progresiva 29+613.

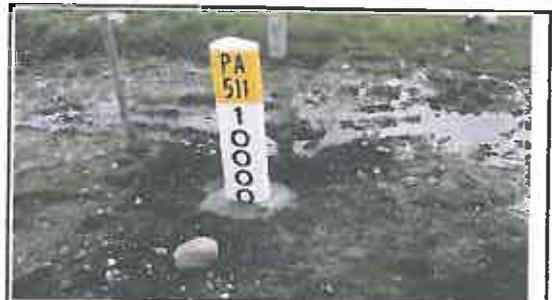
Foto N° 182: Poste kilométrico en buen estado, ubicado en la progresiva 29+742.

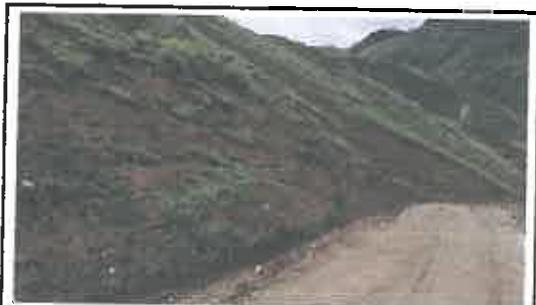
Foto N° 1: Se aprecia un talud inestable ubicado entre las progresivas Km 01+680 - Km 01+720.

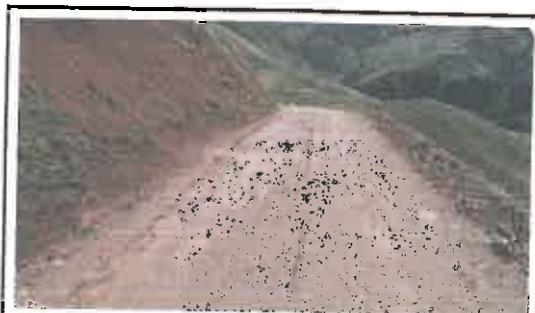
Foto N° 2: Se aprecia un talud inestable ubicado entre las progresivas Km 01+805 - Km 01+885.

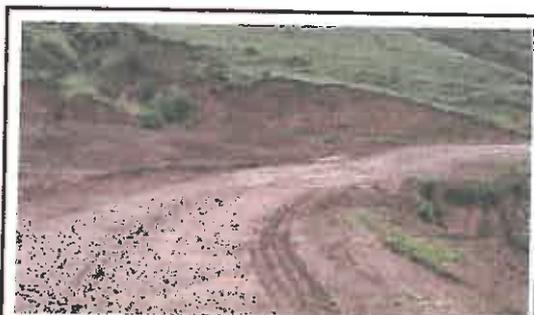
Foto N° 3: Se aprecia un talud inestable ubicado entre las progresivas Km 02+340 - Km 02+460.

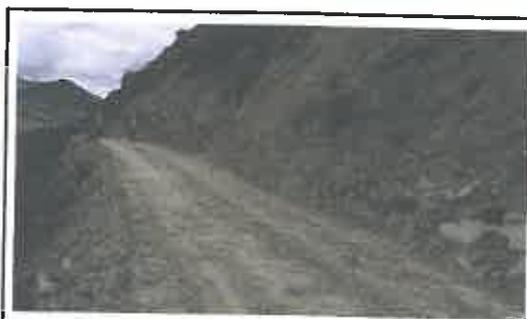
Foto N° 4: Se aprecia un talud inestable ubicado entre las progresivas Km 05+300 - Km 05+430.

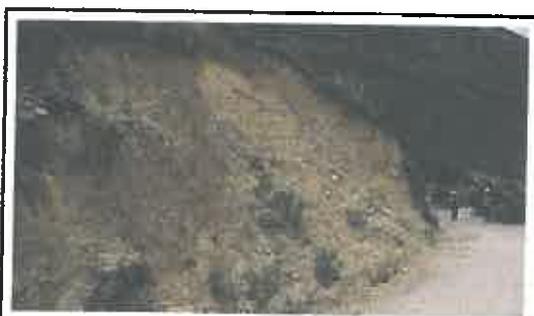
Foto N° 5: Se aprecia un talud inestable ubicado entre las progresivas Km 07+490 - Km 07+610.

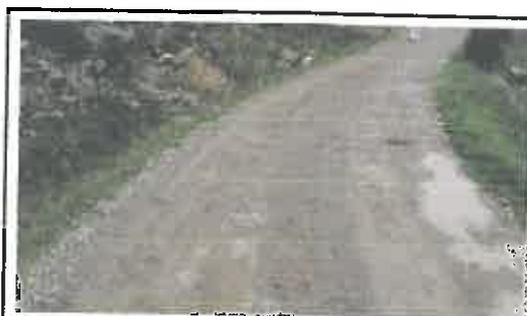
Foto N° 6: Se aprecia un talud inestable ubicado entre las progresivas Km 09+200 - Km 09+260.

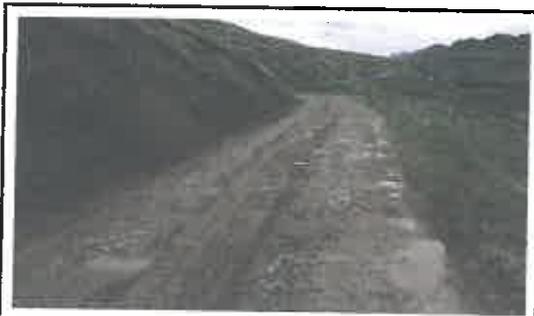
Foto N° 7: Se aprecia un talud inestable ubicado entre las progresivas Km 11+510 - Km 11+690.

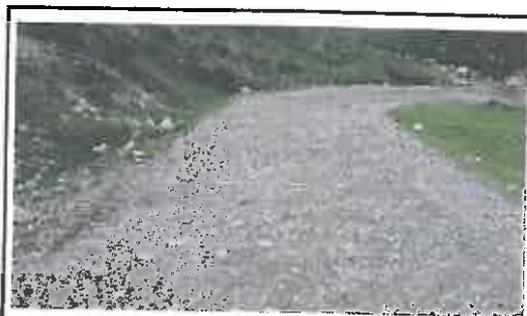
Foto N° 8: Se aprecia un talud inestable ubicado entre las progresivas Km 13+750 - Km 13+790.

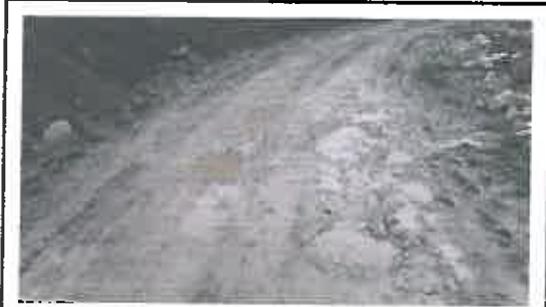
Foto N° 9: Se aprecia un talud inestable ubicado entre las progresivas Km 15+400 - Km 15+430.

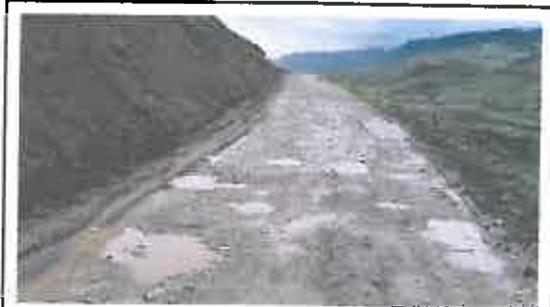
Foto N° 10: Se aprecia un talud inestable ubicado entre las progresivas Km 15+950 - Km 16+100.

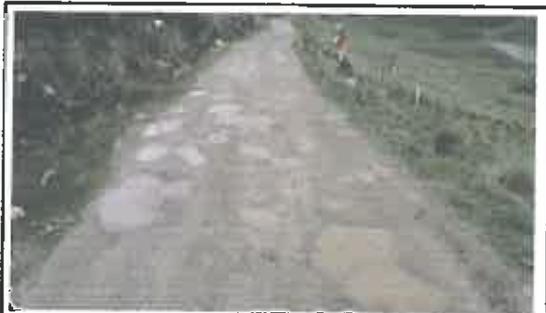
Foto N° 11: Se aprecia un talud inestable ubicado entre las progresivas Km 23+460 - Km 23+520.

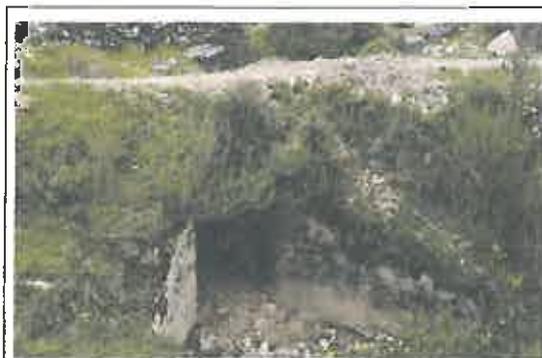
Alcantarilla de mampostería y losa de troncos de madera en mal estado, ubica en la progresiva 06+621

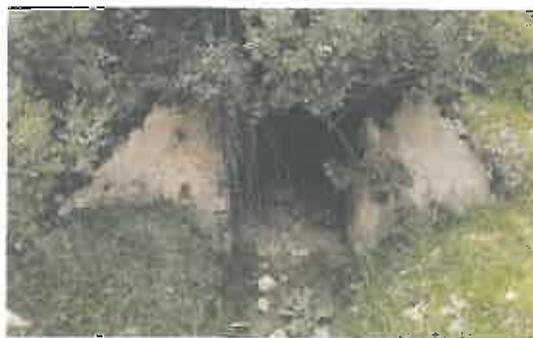
Alcantarilla de mampostería y losa de troncos de madera en mal estado, ubica en la progresiva 06+985

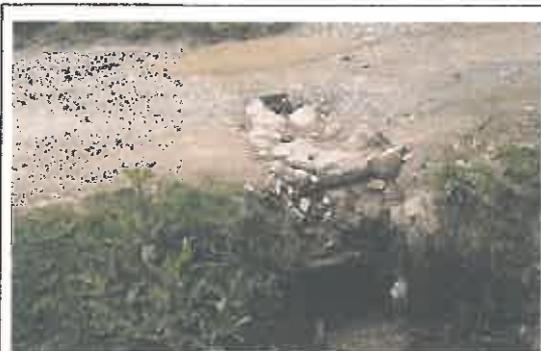
Alcantarilla de mampostería y losa de troncos de madera en mal estado, ubica en la progresiva 07+405

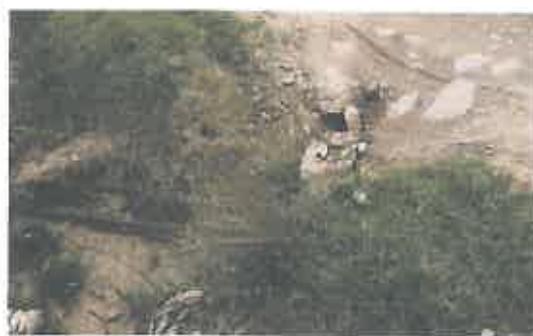
Alcantarilla de mampostería y losa de troncos de madera en mal estado, ubica en la progresiva 07+614

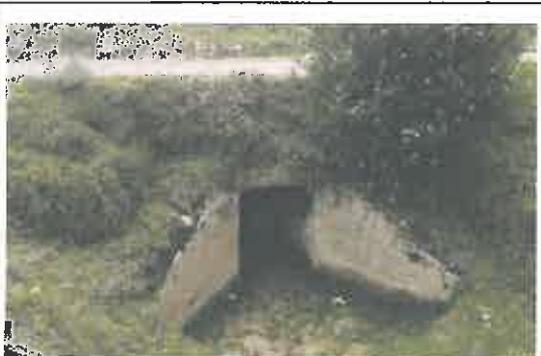
Alcantarilla de mampostería y losa de troncos de madera en mal estado, ubica en la progresiva 07+719

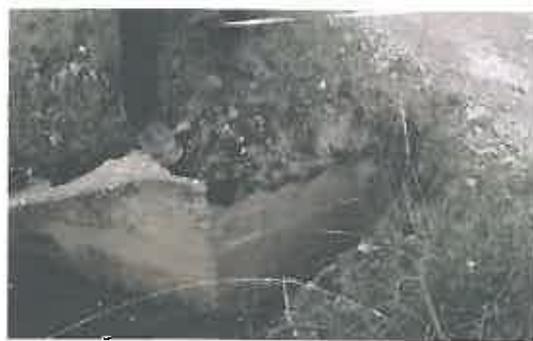
Alcantarilla de mampostería y losa de troncos de madera en mal estado, ubica en la progresiva 07+900

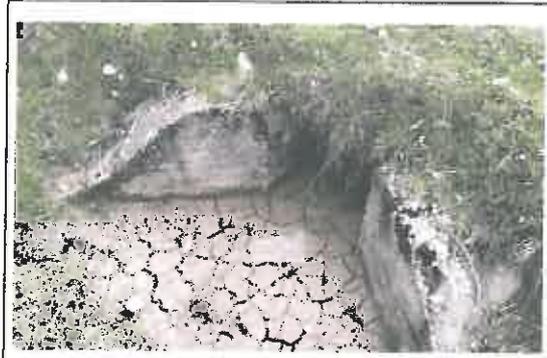
Alcantarilla de mampostería y losa de troncos de madera en mal estado, ubica en la progresiva 08+075

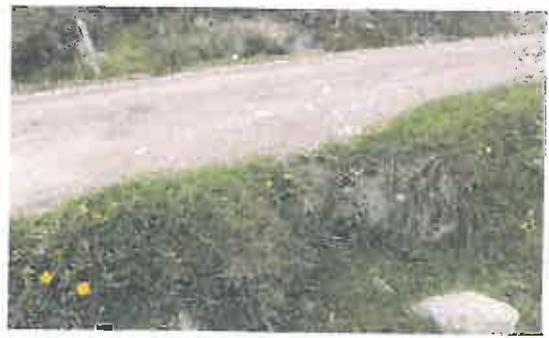
Alcantarilla de mampostería y losa de troncos de madera en mal estado, ubica en la progresiva 08+806

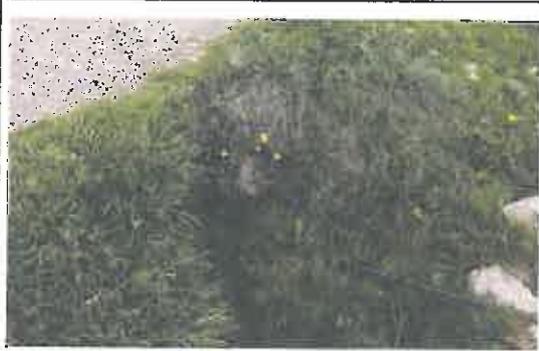
Alcantarilla de mampostería y losa de troncos de madera en mal estado, ubica en la progresiva 08+923

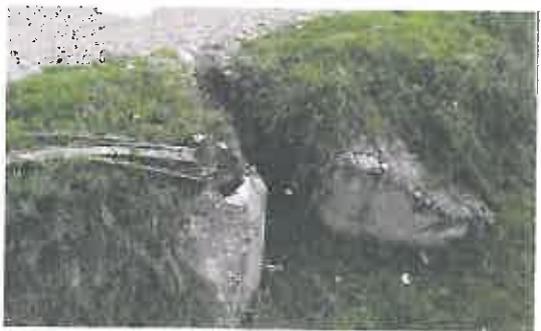
Alcantarilla de mampostería y losa de troncos de madera en mal estado, ubica en la progresiva 09+114

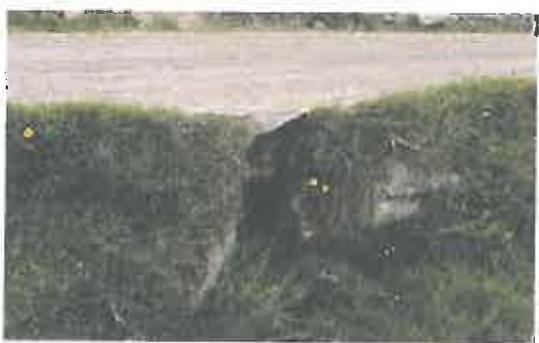
Alcantarilla de mampostería y losa de troncos de madera en mal estado, ubica en la progresiva 09+208

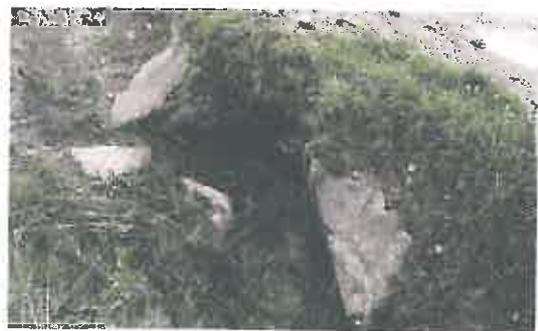
Alcantarilla de mampostería y losa de troncos de madera en mal estado, ubica en la progresiva 09+398

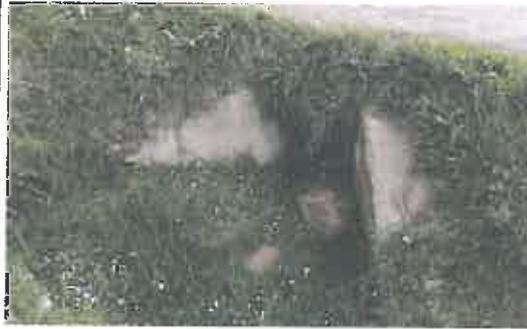
Alcantarilla de mampostería y losa de troncos de madera en mal estado, ubica en la progresiva 11+040

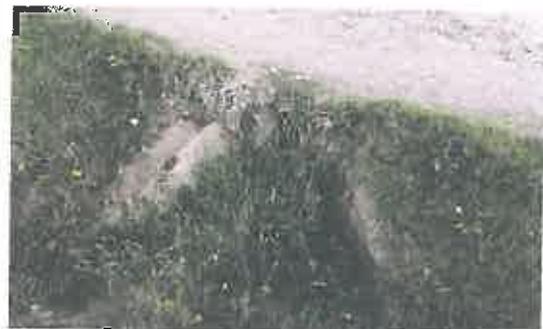
Alcantarilla de mampostería y losa de troncos de madera en mal estado, ubica en la progresiva 11+112

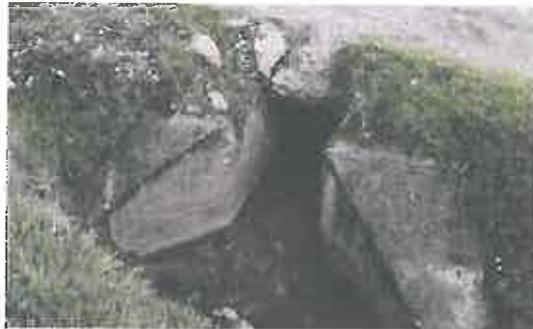
Alcantarilla de mampostería y losa de troncos de madera en mal estado, ubica en la progresiva 11+360

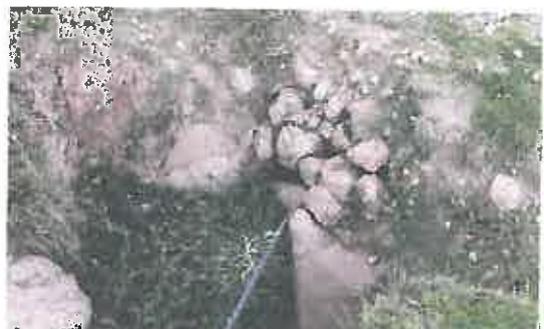
Alcantarilla de mampostería y losa de troncos de madera en mal estado, ubica en la progresiva 11+412

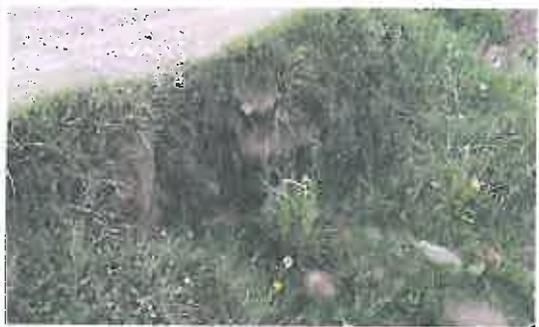
Alcantarilla de mampostería y losa de troncos de madera en mal estado, ubica en la progresiva 11+591

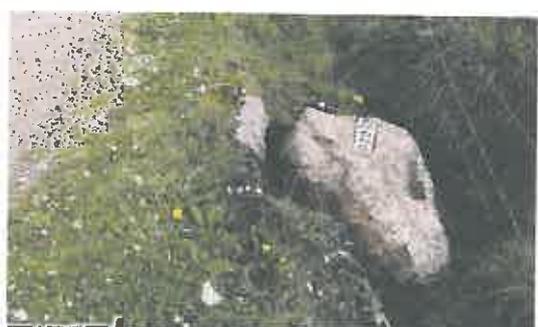
Alcantarilla de mampostería y losa de troncos de madera en mal estado, ubica en la progresiva 11+937

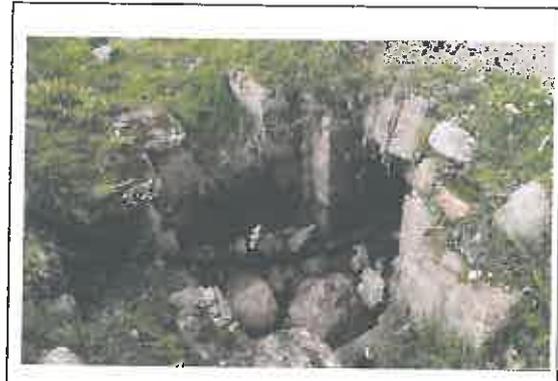
Alcantarilla de mampostería y losa de troncos de madera en mal estado, ubica en la progresiva 12+166

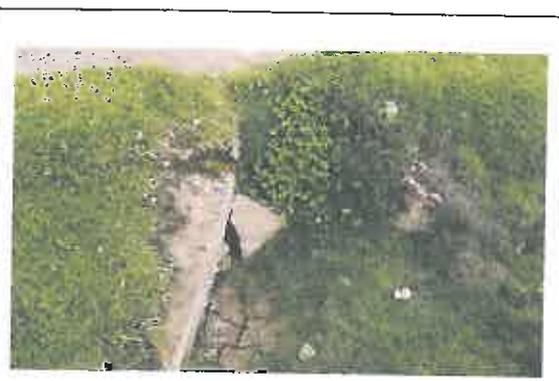
Alcantarilla de mampostería y losa de troncos de madera en mal estado, ubica en la progresiva 12+237

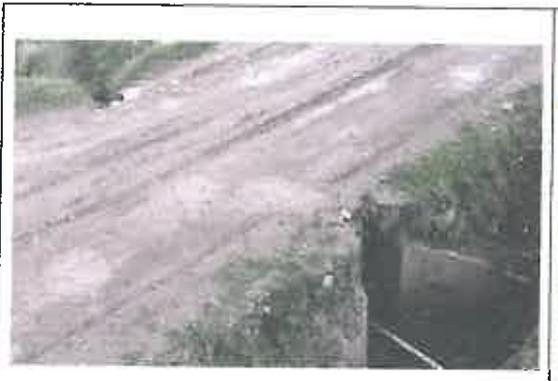
Alcantarilla de mampostería y losa de troncos de madera en mal estado, ubica en la progresiva 14+015

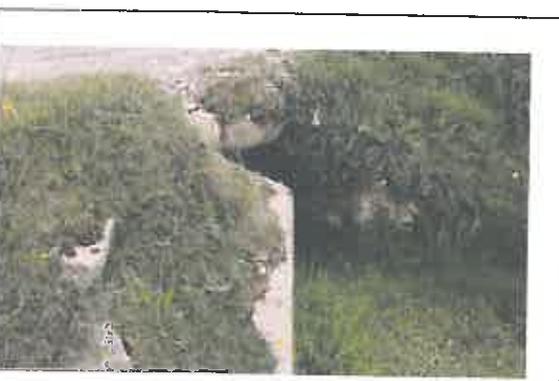
Alcantarilla de mampostería y losa de troncos de madera en mal estado, ubica en la progresiva 14+398

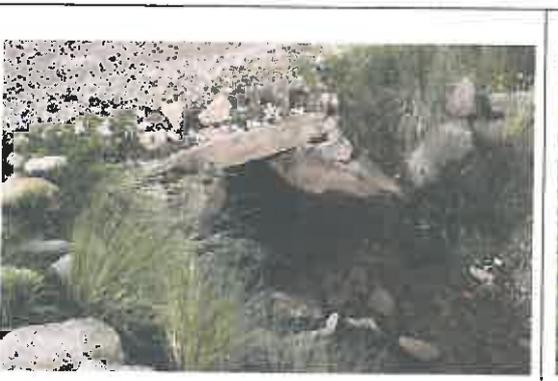
Alcantarilla de mampostería y losa de troncos de madera en mal estado, ubica en la progresiva 14+557

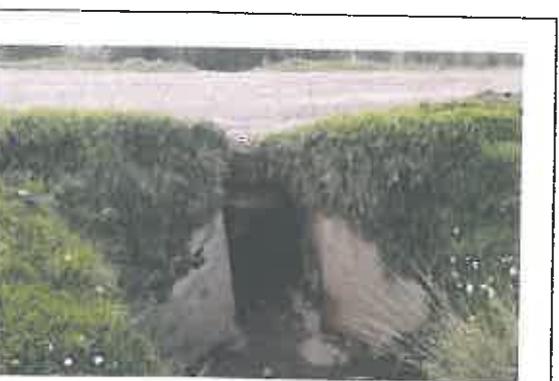
Alcantarilla de mampostería y losa de troncos de madera en mal estado, ubica en la progresiva 14+971
