Provias
Descentralizado

INFORME FINAL
EXPEDIENTE TÉCNICO DE MANTENIMIENTO
PERIÓDICO DEL CAMINO VECINAL
TRAMO 1: EMP. PE-18 (HUAYCHAUMARCA) –
SANTIAGO PAMPA – ANDACHACA – EMP. PA-
100 (CRUCE PUMAYARUS) – NUEVO
PROGRESO

CONSULTOR
ING. JOSÉ FRANCISCO CALLACNA YERREN

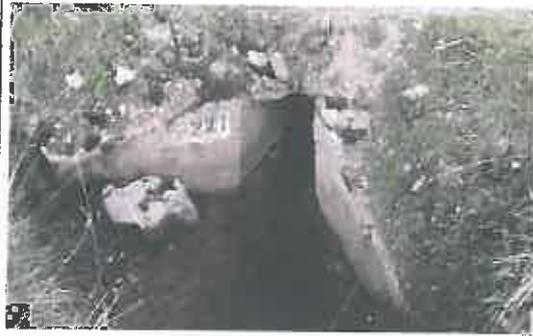
Alcantarilla de mampostería y losa de troncos de madera en mal estado, ubica en la progresiva 15+153

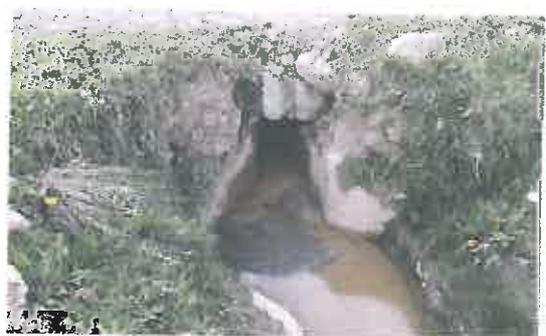
Alcantarilla de mampostería y losa de troncos de madera en mal estado, ubica en la progresiva 15+230

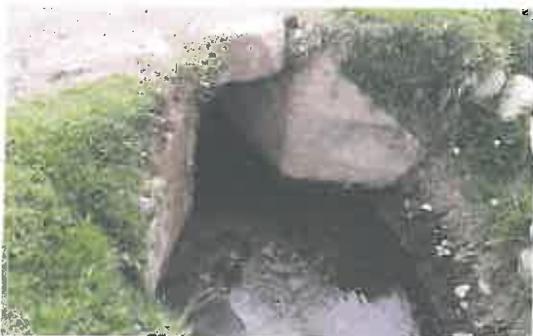
Alcantarilla de mampostería y losa de troncos de madera en mal estado, ubica en la progresiva 15+528

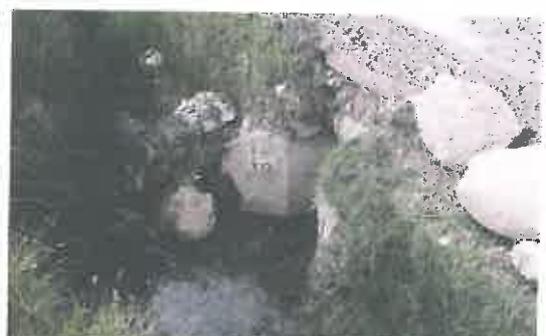
Alcantarilla de mampostería y losa de troncos de madera en mal estado, ubica en la progresiva 15+612

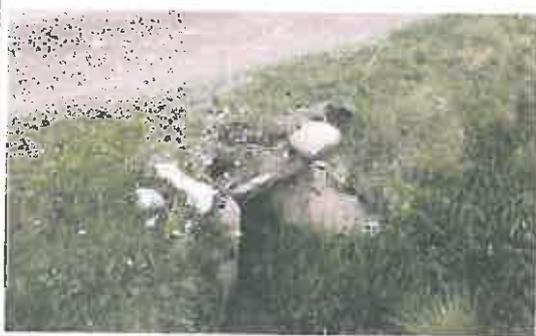
Alcantarilla de mampostería y losa de troncos de madera en mal estado, ubica en la progresiva 15+630

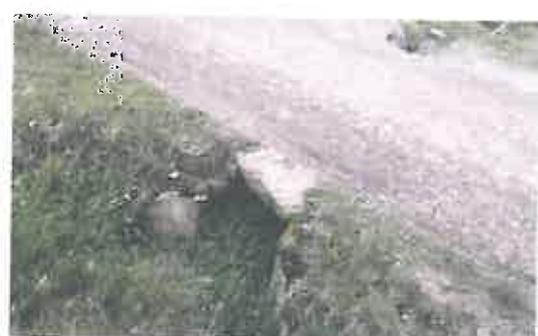
Alcantarilla de mampostería y losa de troncos de madera en mal estado, ubica en la progresiva 15+895

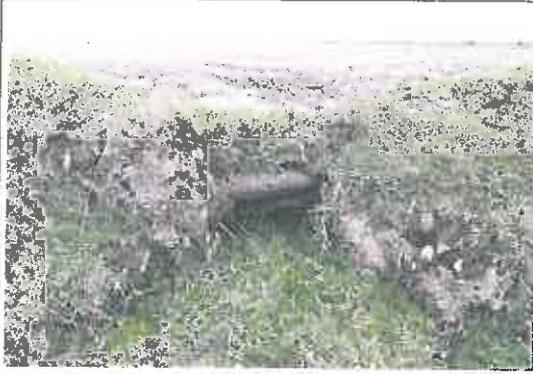
Alcantarilla de mampostería y losa de troncos de madera en mal estado, ubica en la progresiva 16+095

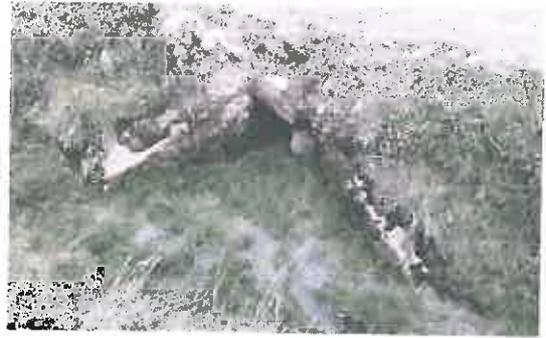
Alcantarilla de mampostería y losa de troncos de madera en mal estado, ubica en la progresiva 16+263

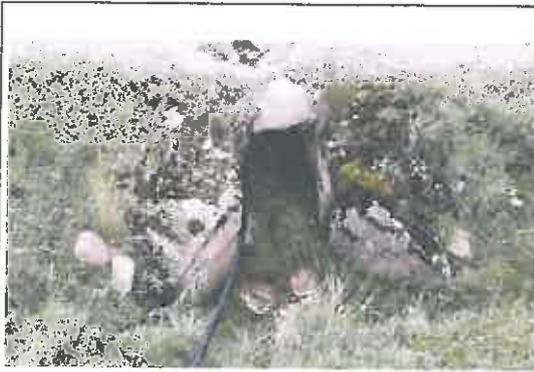
Alcantarilla de mampostería y losa de troncos de madera en mal estado, ubica en la progresiva 16+330

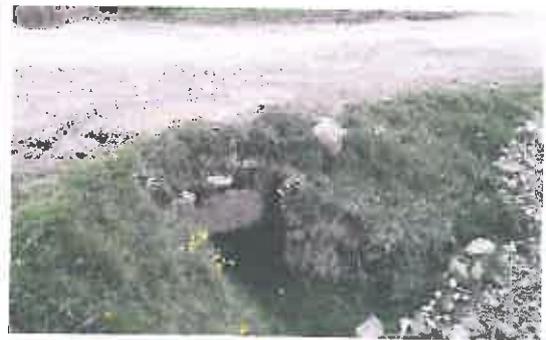
Alcantarilla de mampostería y losa de troncos de madera en mal estado, ubica en la progresiva 16+420

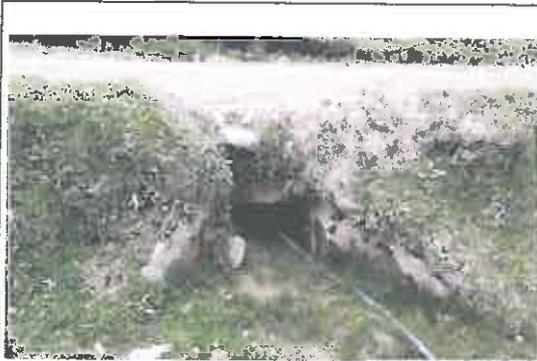
Alcantarilla de mampostería y losa de troncos de madera en mal estado, ubica en la progresiva 16+675

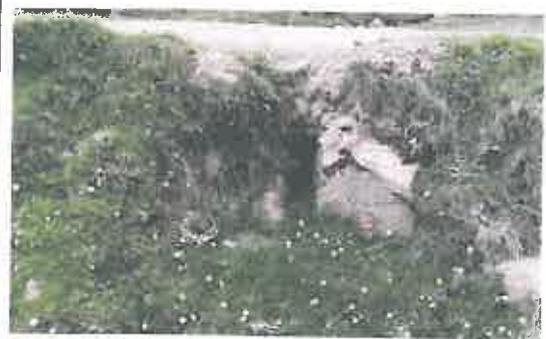
Alcantarilla de mampostería y losa de troncos de madera en mal estado, ubica en la progresiva 16+879

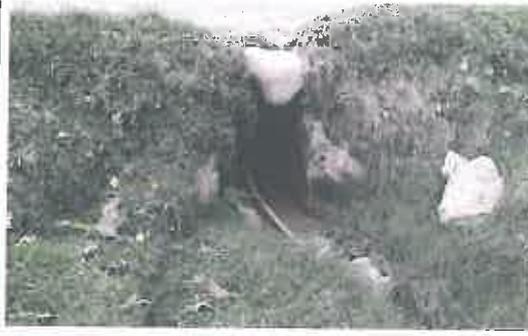
Alcantarilla de mampostería y losa de troncos de madera en mal estado, ubica en la progresiva 16+970

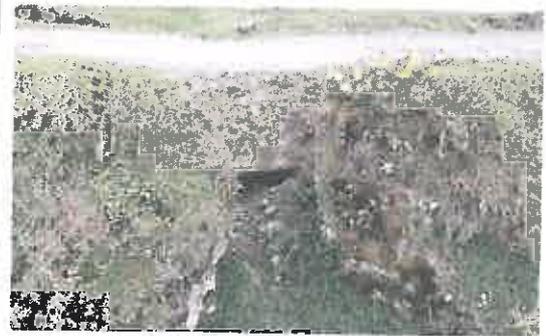
Alcantarilla de mampostería y losa de troncos de madera en mal estado, ubica en la progresiva 17+130

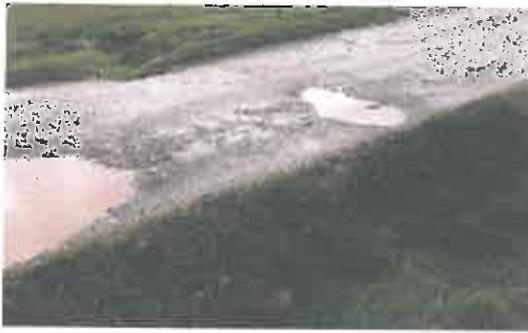
Alcantarilla de mampostería y losa de troncos de madera en mal estado, ubica en la progresiva 17+270

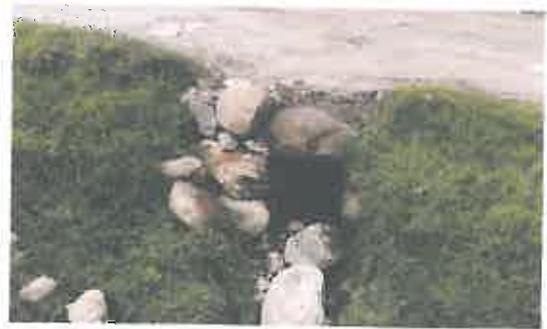
Alcantarilla de mampostería y losa de troncos de madera en mal estado, ubica en la progresiva 17+420

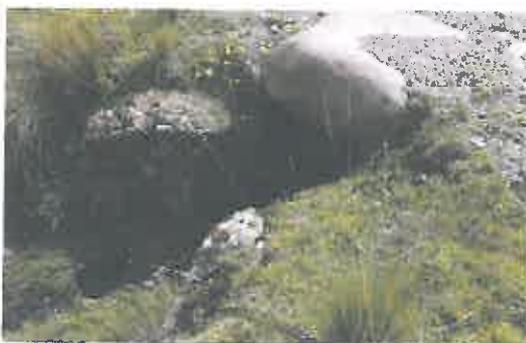
Alcantarilla de mampostería y losa de troncos de madera en mal estado, ubica en la progresiva 18+670

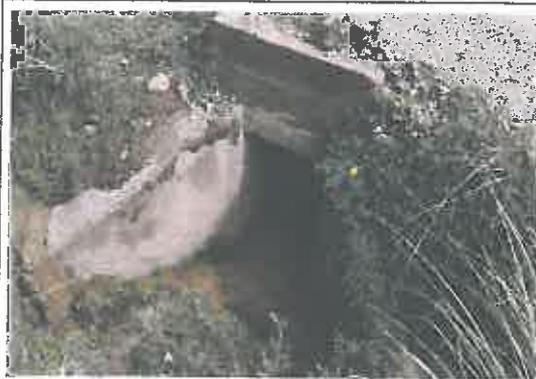
Salida de alcantarilla de concreto semi obstruida, ubicada en la progresiva 00+608

5. Dado la existencia de alcantarillas colmatadas y semi colmatadas y además de tajeas colmatadas, se proyecta la limpieza de 10 alcantarillas y 08 tajeas obstruidas y semi-obstruidas, para de esta forma recuperar su funcionalidad y evitar daños a la superficie de rodadura.

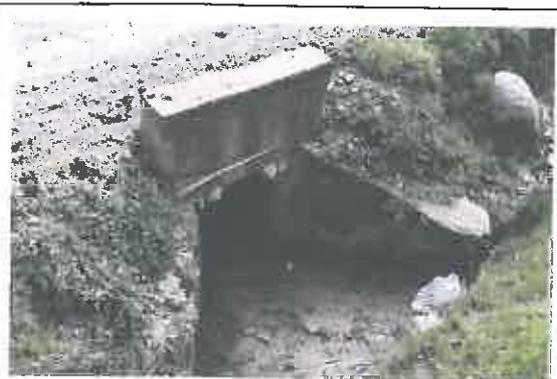
Salida de alcantarilla de concreto semi obstruida, ubicada en la progresiva 00+790

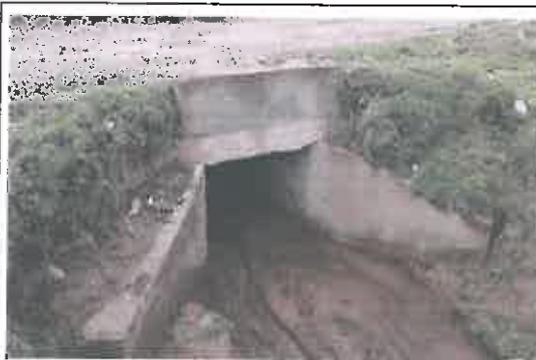
Salida de alcantarilla de concreto semi obstruida, ubicada en la progresiva 02+370

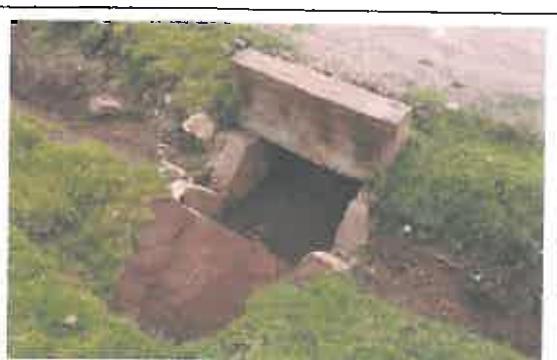
Salida de alcantarilla de concreto semi obstruida, ubicada en la progresiva 02+450

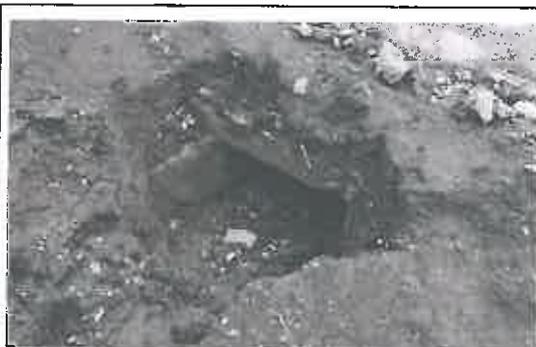
Salida de alcantarilla de concreto semi obstruida, ubicada en la progresiva 02+538

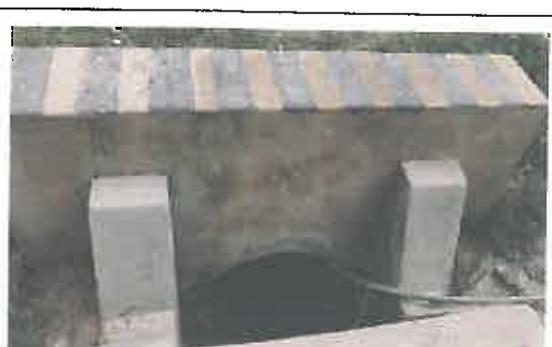
Salida de alcantarilla de concreto semi obstruida, ubicada en la progresiva 02+945

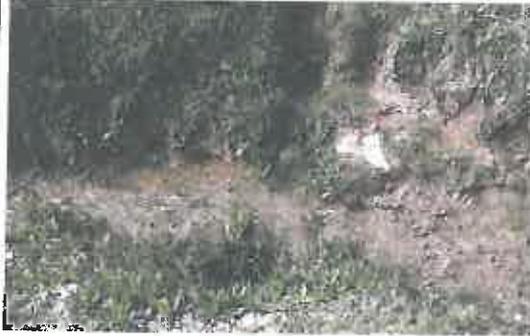
Tajea de piedra semi obstruida en regular estado, ubicada en la progresiva 00+630

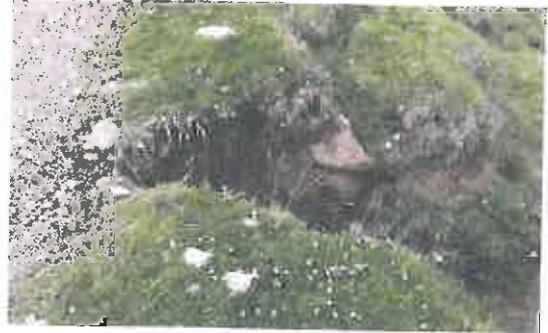
Tajea de piedra obstruida en regular estado, ubicada en la progresiva 15+360

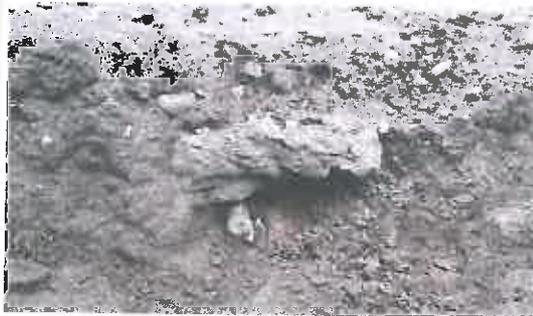
Tajea de piedra obstruida en regular estado, ubicada en la progresiva 15+978

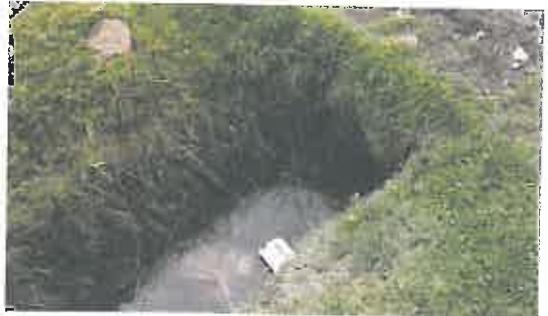
Tajea de piedra semi obstruida en regular estado, ubicada en la progresiva 17+527

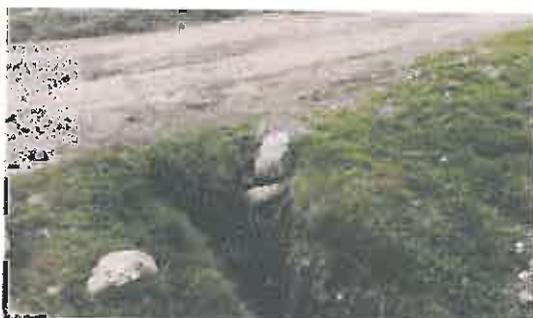
Tajea de Tubería PVC de 6" semi obstruida en regular estado, ubicada en la progresiva 19+932.

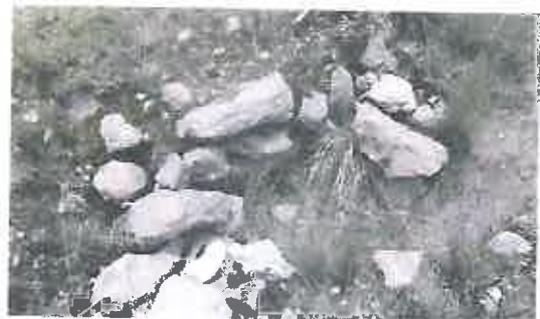
Tajea de piedra semi obstruida en regular estado, ubicada en la progresiva 22+493.

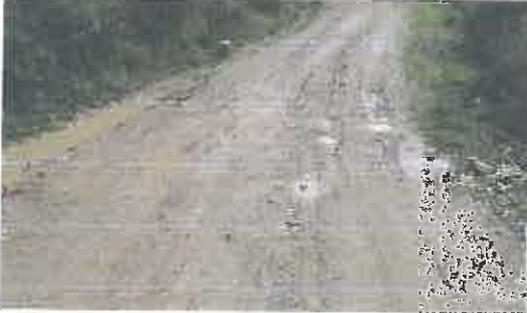
Descripción: Se aprecia cruce de agua ocasionando daño al pavimento en el Km 00+050

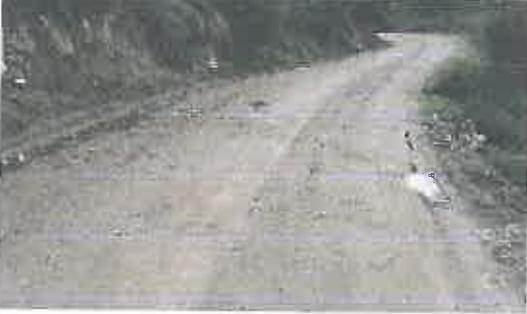
Descripción: Se aprecia cruce de agua ocasionando daño al pavimento en el Km 00+100.

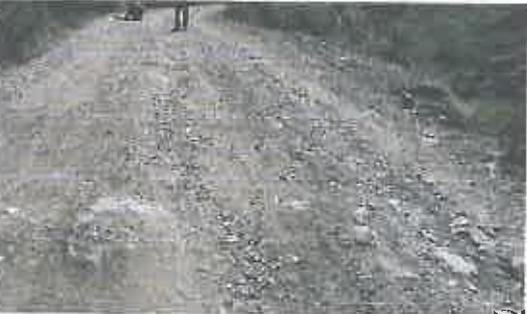
Descripción: Se aprecia la erosión ocasionando el daño al pavimento entre el Km 00+245 al Km 00+285.

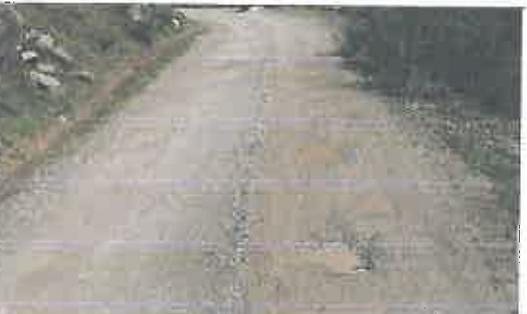
Descripción: Se aprecian los baches ocasionando daños en el pavimento entre el Km 00+515 al Km 00+523.

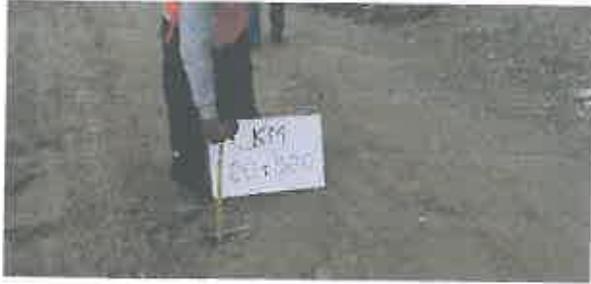
<p>Descripción: Espesor de 0.06 metros verificado en el km 00+000, la huella realizada en el lado izquierdo.</p>

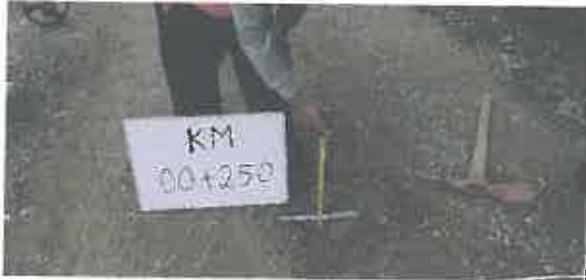
<p>Descripción: Espesor de 0.08 metros verificado en el km 00+250, la huella realizada en el lado Derecho.</p>

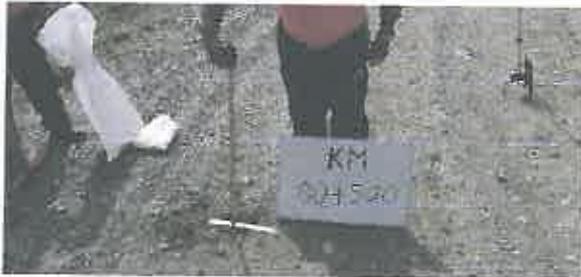
<p>Descripción: Espesor de 0.07 metros verificado en el km 00+500, la huella realizada en el lado izquierdo.</p>

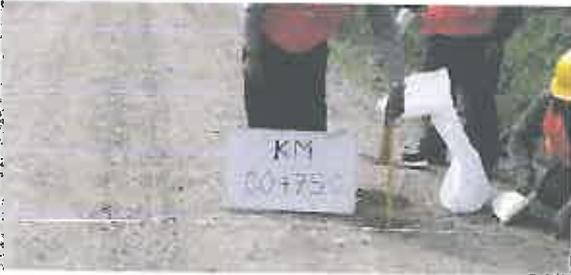
<p>Descripción: Espesor de 0.07 metros verificado en el km 00+750, la huella realizada en el lado Derecho.</p>

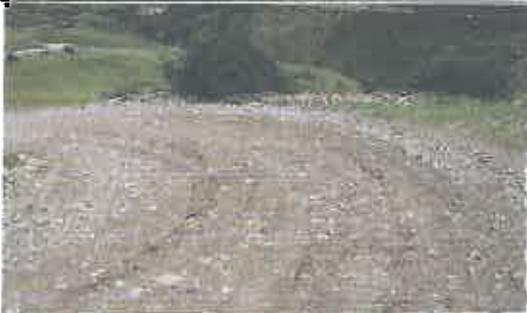
Descripción: Se aprecia la erosión ocasionando el daño al pavimento entre el Km 01+050 al Km 01+120.

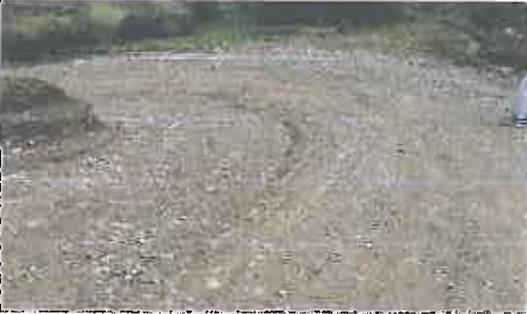
Descripción: Se aprecia la erosión ocasionando el daño al pavimento entre el Km 01+585 al Km 01+610.

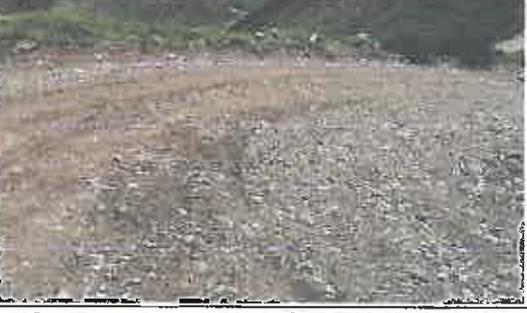
Descripción: Se aprecia la erosión ocasionando el daño al pavimento entre el Km 01+690 al Km 01+720.

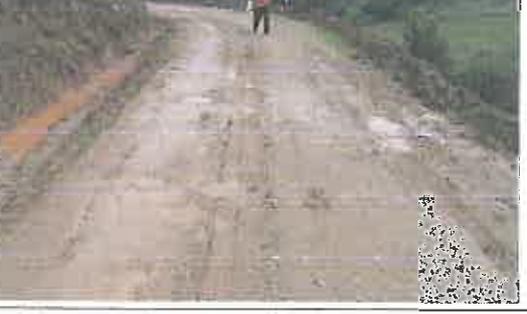
Descripción: Se aprecia cruce de agua ocasionando daños en el pavimento en el Km 01+970

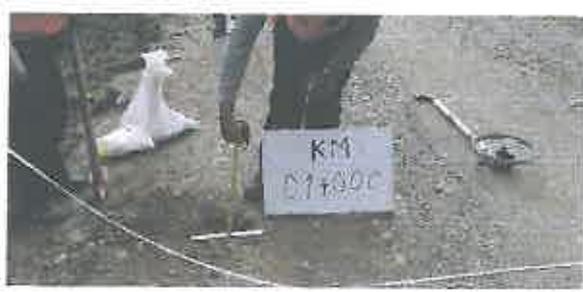
<p>Descripción: Espesor de 0.07 metros verificado en el km 01+000, la huella realizada en el lado izquierdo</p>

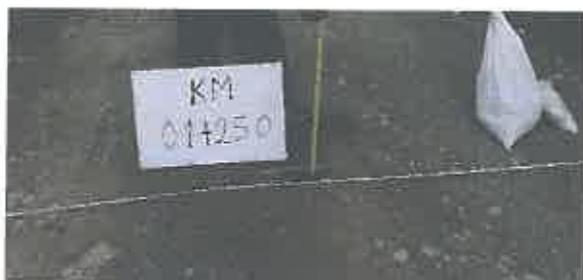
<p>Descripción: Espesor de 0.07 metros verificado en el km 01+250, la huella realizada en el lado Derecho.</p>

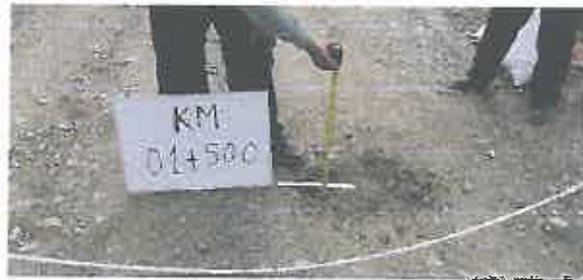
<p>Descripción: Espesor de 0.06 metros verificado en el km 01+500, la huella realizada en el lado Derecho.</p>

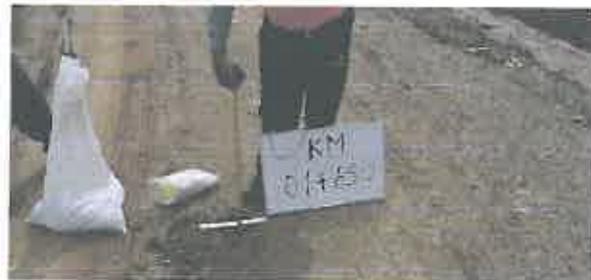
<p>Descripción: Espesor de 0.04 metros verificado en el km 01+750, la huella realizada en el lado izquierdo.</p>

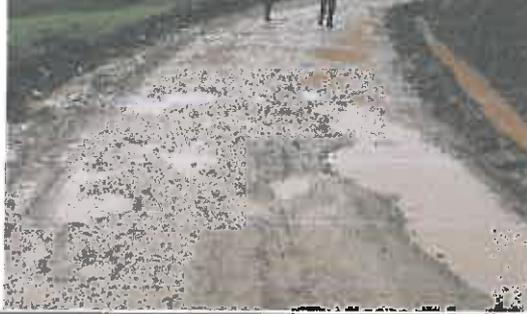
Descripción: Se aprecian los baches ocasionando daños en el pavimento entre el Km 02+060 al Km 02+090.

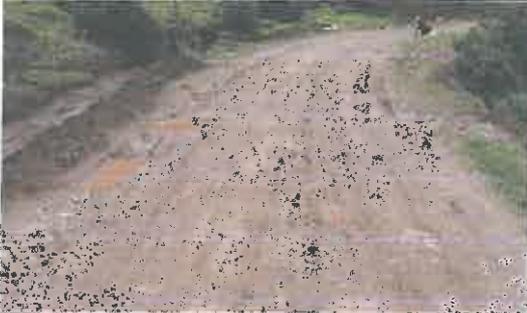
Descripción: Se aprecian los baches ocasionando daños en el pavimento entre el Km 02+260 al Km 02+268.

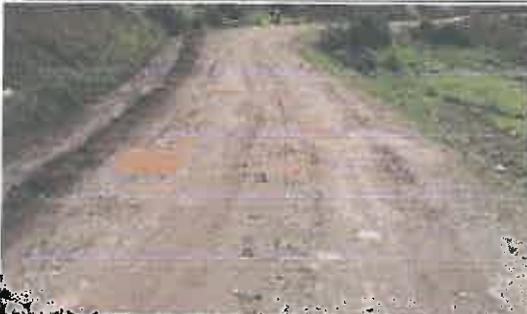
Descripción: Se aprecia cruce de agua ocasionando daños en el pavimento en el Km 02+290.

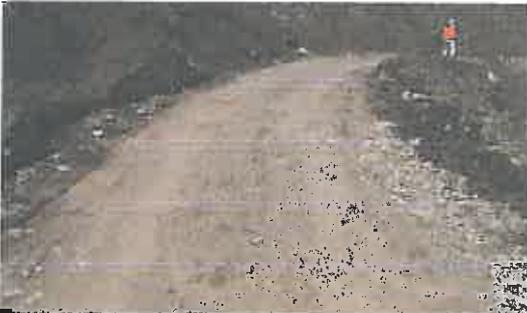
Descripción: Se aprecian la erosión ocasionando daños en el pavimento entre el Km 02+500 al Km 02+650.

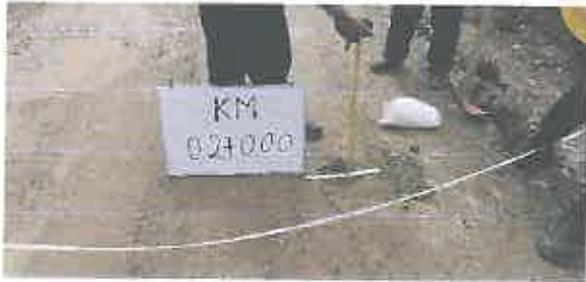
Descripción: Espesor de 0.06 metros verificado en el km 02+000, la huella realizada en el lado Derecho.

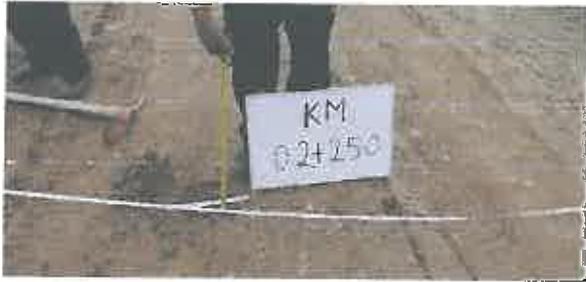
Descripción: Espesor de 0.05 metros verificado en el km 02+250, la huella realizada en el lado izquierdo.

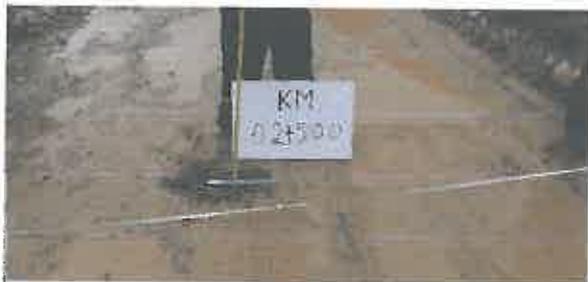
Descripción: Espesor de 0.05 metros verificado en el km 02+500, la huella realizada en el lado izquierdo.

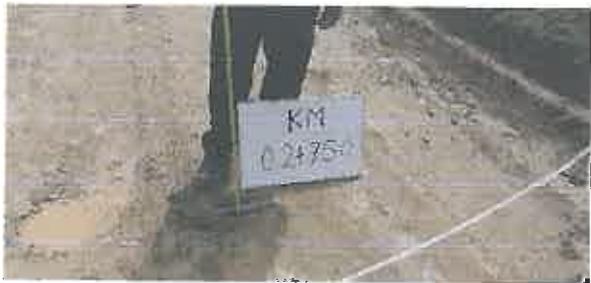
Descripción: Espesor de 0.06 metros verificado en el km 02+750, la huella realizada en el lado Derecho.

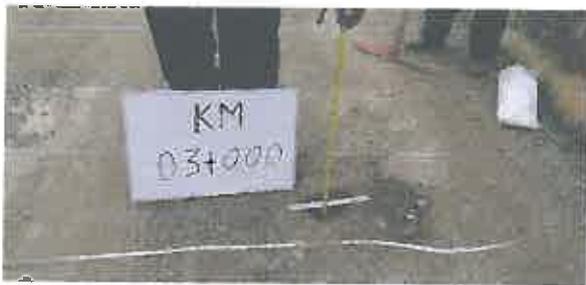
<p>Descripción: Espesor de 0.06 metros verificado en el km 03+000, la huella realizada en el lado Derecho.</p>

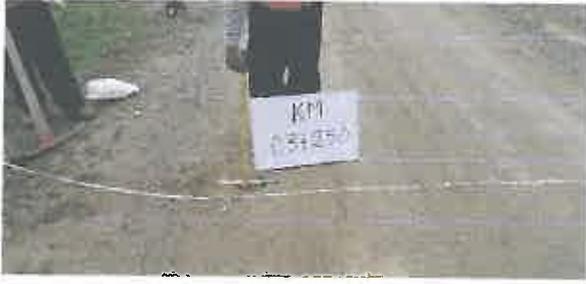
<p>Descripción: Espesor de 0.07 metros verificado en el km 03+250, la huella realizada en el lado izquierdo.</p>

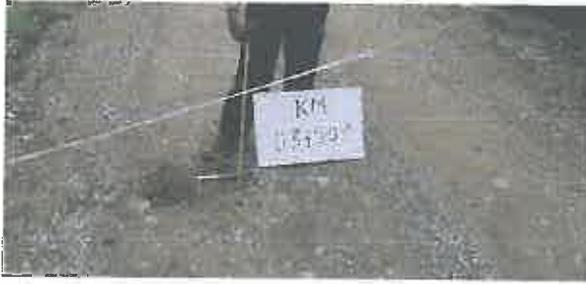
<p>Descripción: Espesor de 0.06 metros verificado en el km 03+500, la huella realizada en el lado izquierdo.</p>

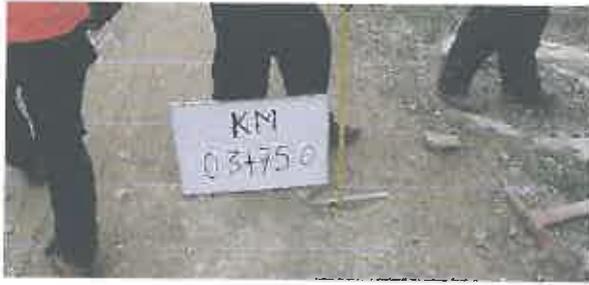
<p>Descripción: Espesor de 0.05 metros verificado en el km 03+750, la huella realizada en el lado Derecho.</p>

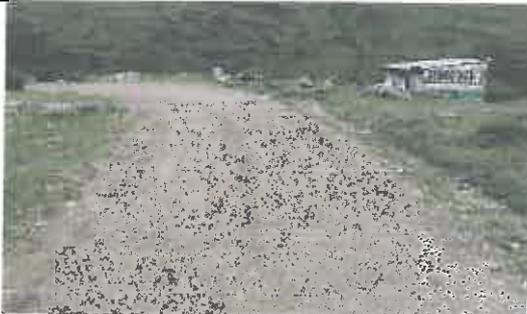
Descripción: Se aprecia la erosión ocasionando el daño al pavimento en el Km 04+125 - Km 04+135.

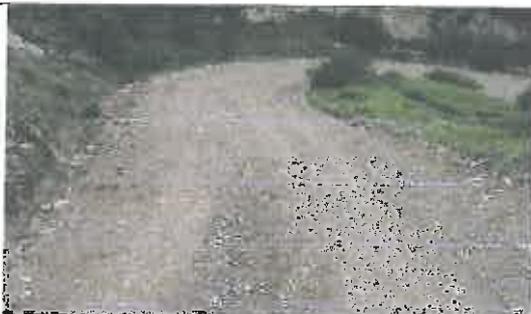
Descripción: Se aprecia la erosión ocasionando el daño al pavimento tipo en el Km 04+310 - Km 04+325.

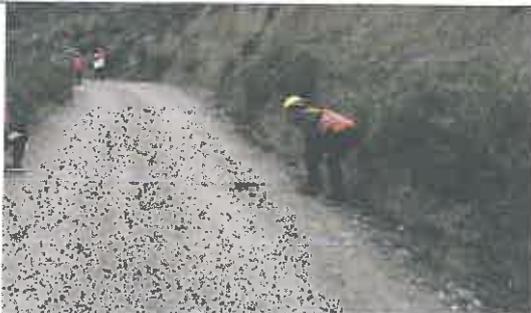
Descripción: Se aprecia la erosión ocasionando el daño al pavimento tipo en el Km 04+600 - Km 04+630.

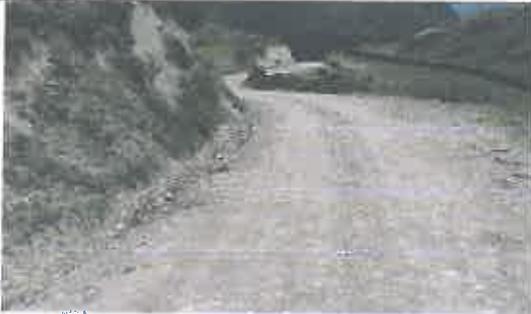
Descripción: Se aprecia la erosión ocasionando el daño al pavimento tipo en el Km 04+900 - Km 04+930.

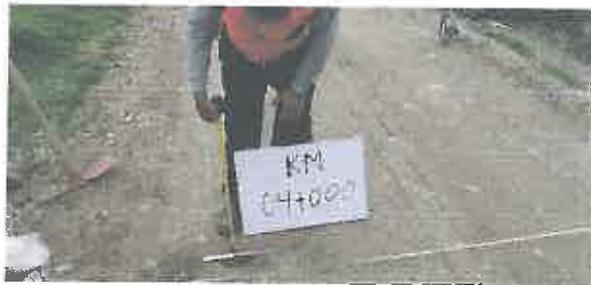
<p>Descripción: Espesor de 0.05 metros verificado en el km 04+000, la huella realizada en el lado izquierdo.</p>

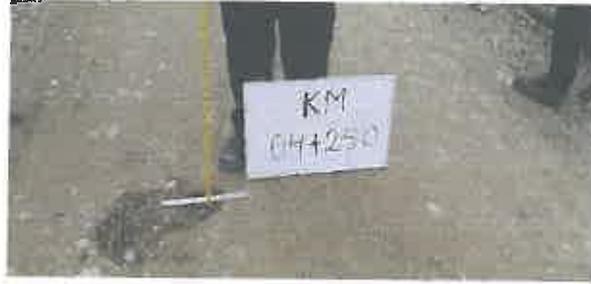
<p>Descripción: Espesor de 0.05 metros verificado en el km 04+250, la huella realizada en el lado izquierdo.</p>

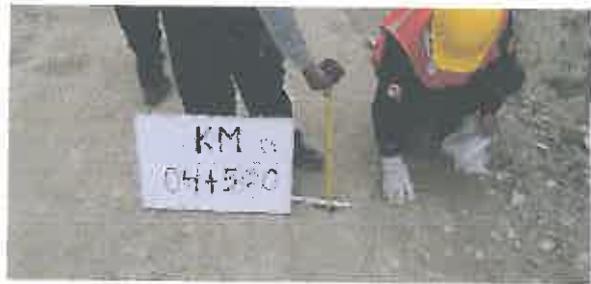
<p>Descripción: Espesor de 0.05 metros verificado en el km 04+500, la huella realizada en el lado Derecho.</p>

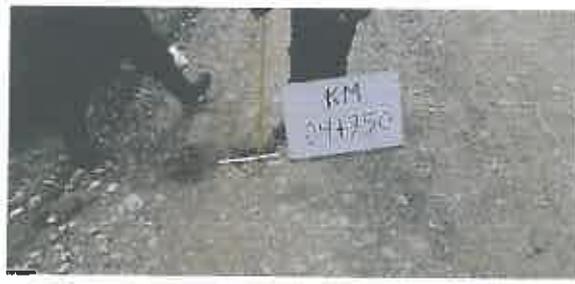
<p>Descripción: Espesor de 0.06 metros verificado en el km 04+750, la huella realizada en el lado izquierdo.</p>

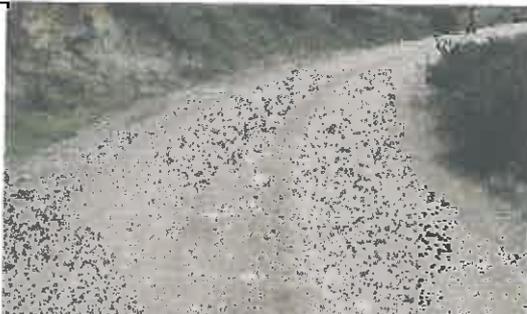
Descripción: Se aprecia la erosión ocasionando el daño al pavimento en el Km 05+020 - Km 05+035.

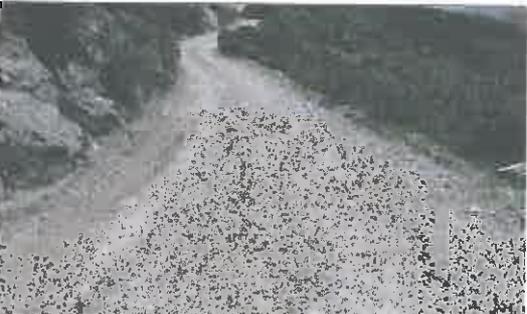
Descripción: Se aprecia la erosión ocasionando el daño al pavimento en el Km 05+630 - Km 05+690.

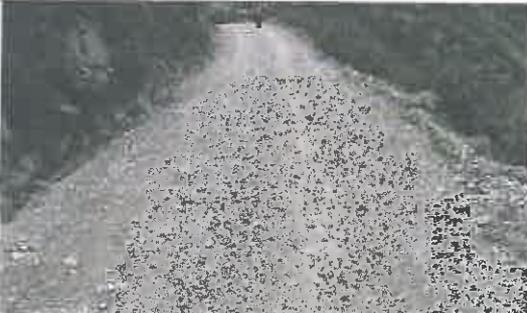
Descripción: Se aprecia la erosión ocasionando el daño al pavimento en el Km 05+800 - Km 05+820.

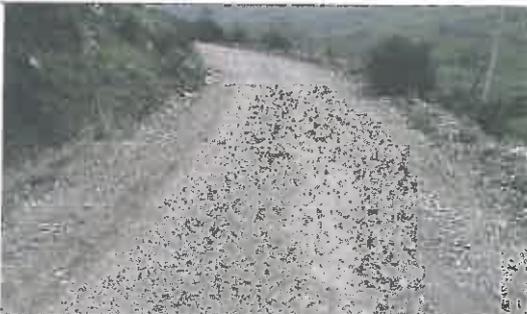
Descripción: Se aprecia la erosión ocasionando el daño al pavimento en el Km 05+950 - Km 05+970.

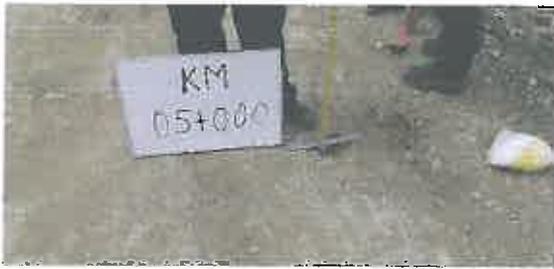
<p>Descripción: Espesor de 0.05 metros verificado en el km 05+000, la huella realizada en el lado Derecho.</p>

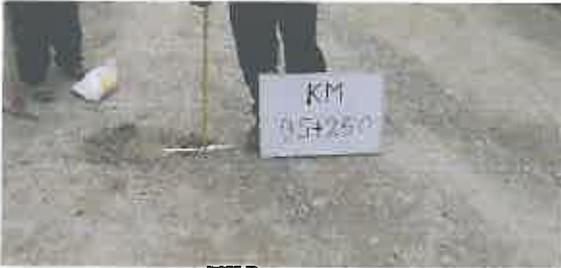
<p>Descripción: Espesor de 0.04 metros verificado en el km 05+250, la huella realizada en el lado izquierdo.</p>

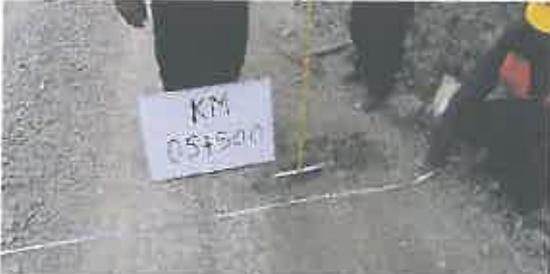
<p>Descripción: Espesor de 0.03 metros verificado en el km 05+500, la huella realizada en el lado Derecho.</p>

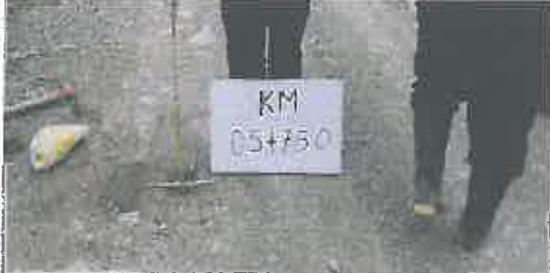
<p>Descripción: Espesor de 0.04 metros verificado en el km 05+750, la huella realizada en el lado izquierdo.</p>

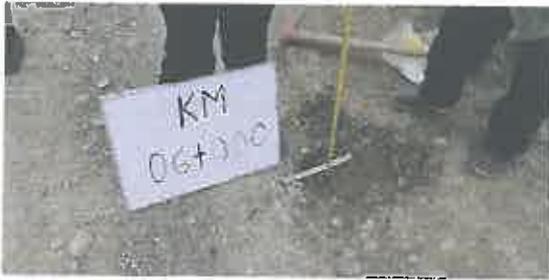
<p>Descripción: Espesor de 0.05 metros verificado en el km 06+000, la huella realizada en el lado Derecho.</p>

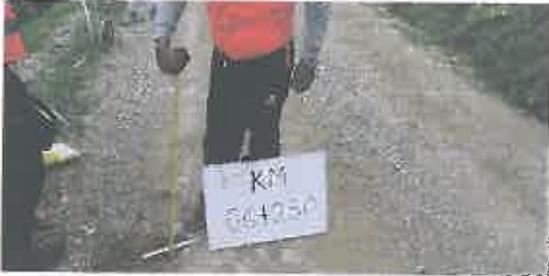
<p>Descripción: Espesor de 0.05 metros verificado en el km 06+250, la huella realizada en el lado Izquierdo.</p>

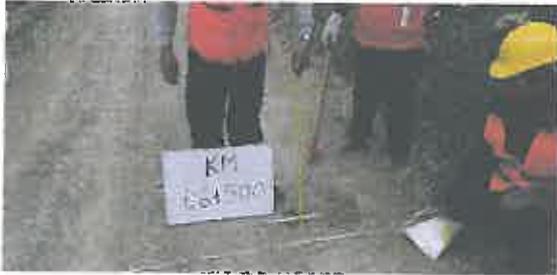
<p>Descripción: Espesor de 0.05 metros verificado en el km 06+500, la huella realizada en el lado Derecho.</p>

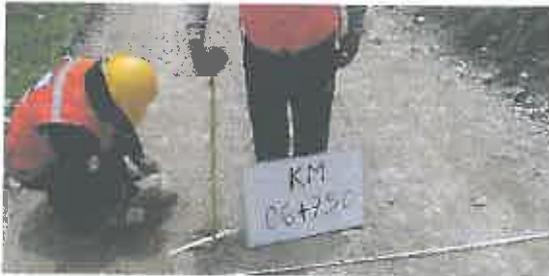
<p>Descripción: Espesor de 0.06 metros verificado en el km 06+750, la huella realizada en el lado Izquierdo.</p>

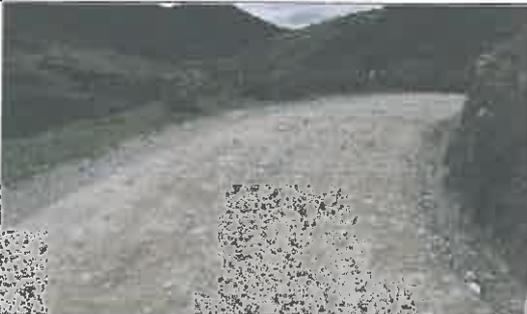
Descripción: Se aprecia la erosión ocasionando el daño al pavimento en el Km 07+035 - Km 07+065.

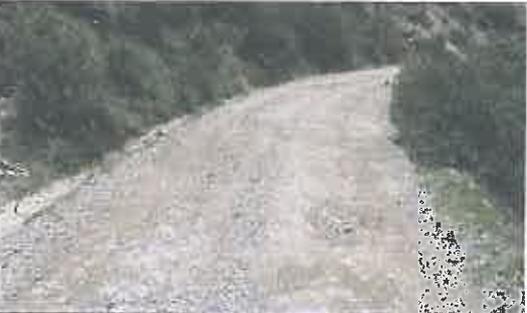
Descripción: Se aprecia la erosión ocasionando el daño al pavimento en el Km 07+090 - Km 07+110.

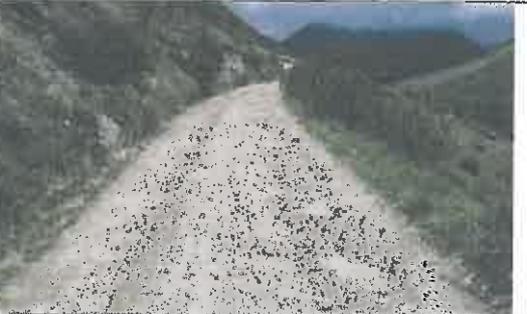
Descripción: Se aprecia la erosión ocasionando el daño al pavimento en el Km 07+240 - Km 07+310.

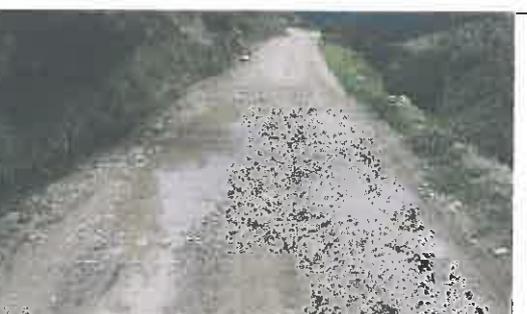
Descripción: Se aprecia cruce de agua ocasionando daños en el pavimento en el Km 07+400.

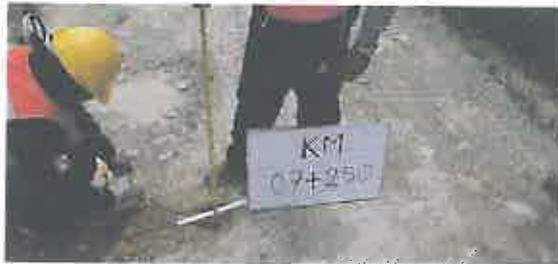
Descripción: Espesor de 0.05 metros verificado en el km 07+250, la huella realizada en el lado izquierdo.

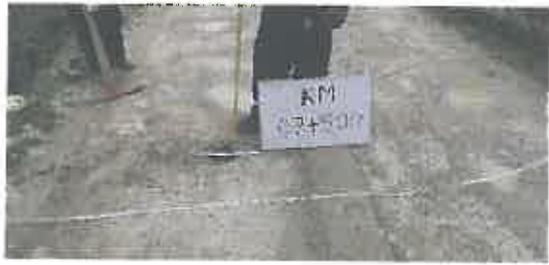
Descripción: Espesor de 0.04 metros verificado en el km 07+500, la huella realizada en el lado izquierdo.

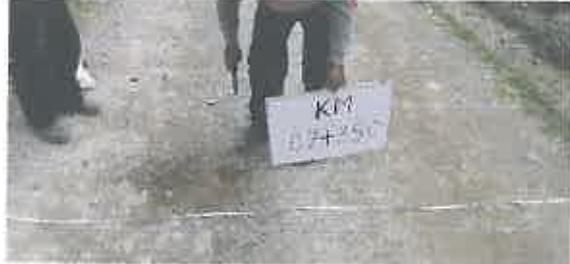
Descripción: Espesor de 0.04 metros verificado en el km 07+750, la huella realizada en el lado izquierdo.

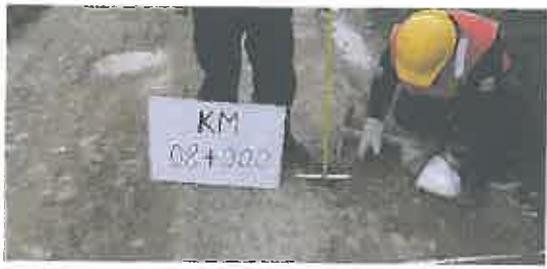
<p>Descripción: Espesor de 0.07 metros verificado en el km 08+000, la huella realizada en el lado Derecho.</p>

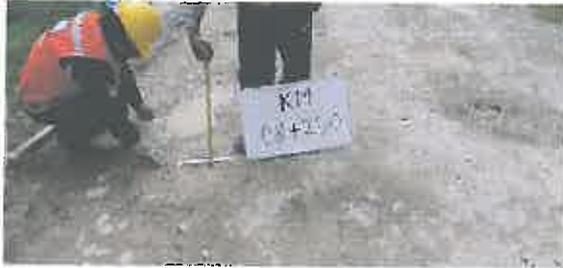
<p>Descripción: Espesor de 0.06 metros verificado en el km 08+250, la huella realizada en el lado Izquierdo.</p>

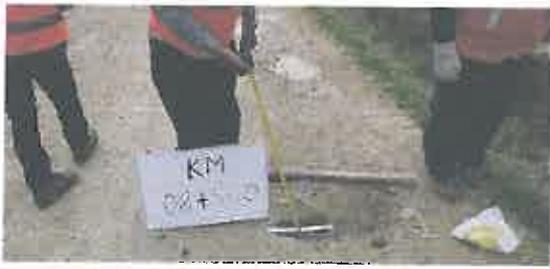
<p>Descripción: Espesor de 0.05 metros verificado en el km 08+500, la huella realizada en el lado Derecho.</p>

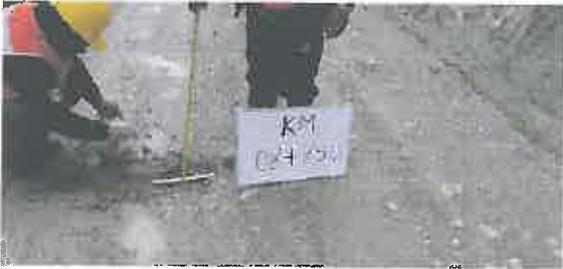
<p>Descripción: Espesor de 0.05 metros verificado en el km 08+750, la huella realizada en el lado Izquierdo.</p>

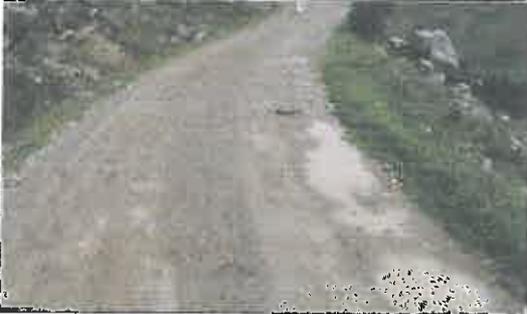
Descripción: Se aprecia los baches ocasionando el daño al pavimento en el Km 09+200 - Km 09+210.

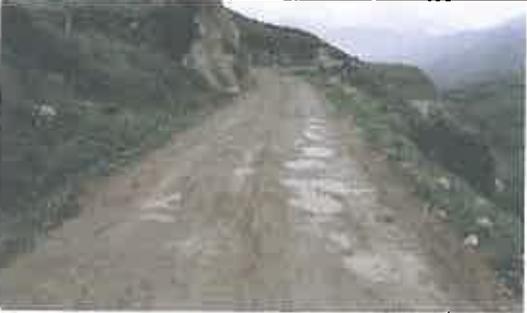
Descripción: Se aprecia los baches ocasionando el daño al pavimento en el Km 09+305 - Km 09+355.

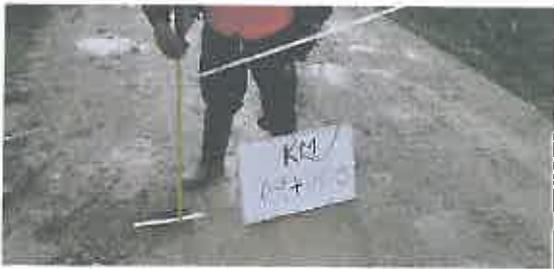
<p>Descripción: Espesor de 0.05 metros verificado en el km 09+000, la huella realizada en el lado izquierdo.</p>

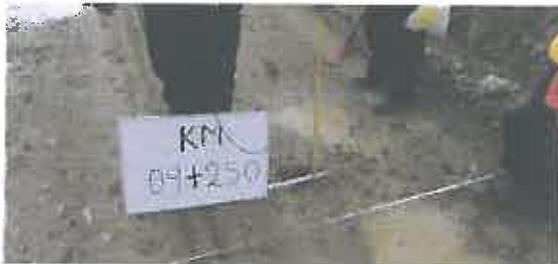
<p>Descripción: Espesor de 0.04 metros verificado en el km 09+250, la huella realizada en el lado Derecho.</p>

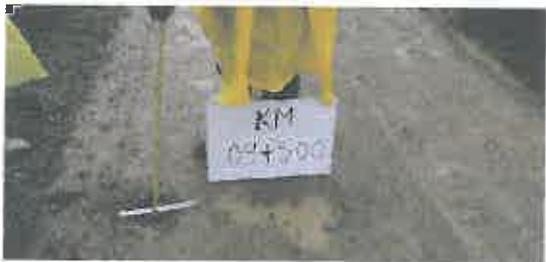
<p>Descripción: Espesor de 0.04 metros verificado en el km 09+500, la huella realizada en el lado izquierdo.</p>

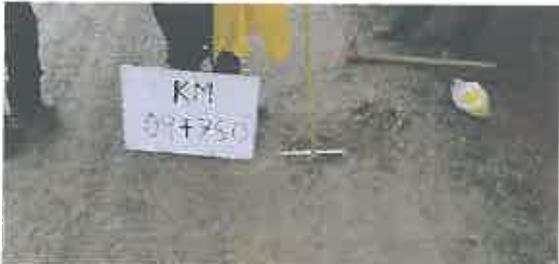
<p>Descripción: Espesor de 0.05 metros verificado en el km 09+750, la huella realizada en el lado Derecho.</p>

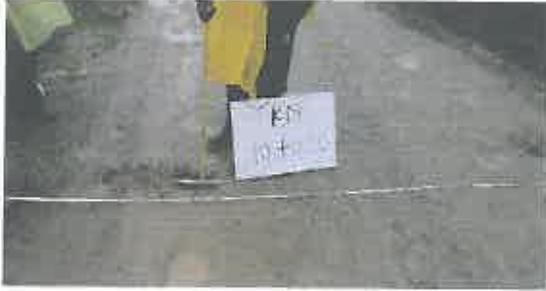
Descripción: Espesor de 0.04 metros verificado en el km 10+000, la huella realizada en el lado izquierdo.

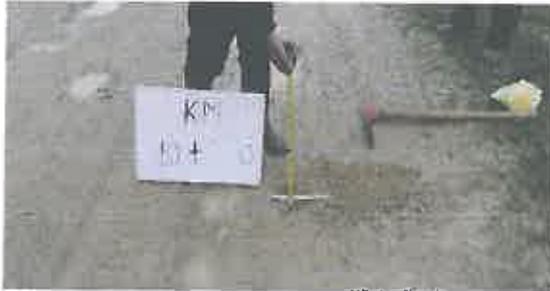
Descripción: Espesor de 0.05 metros verificado en el km 10+250, la huella realizada en el lado Derecho.

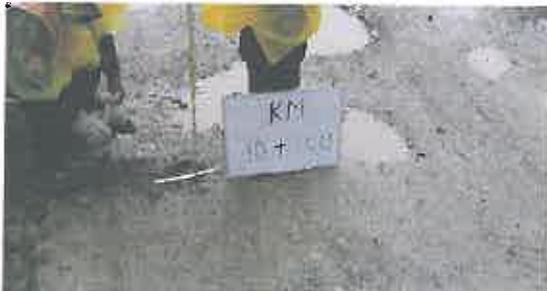
Descripción: Espesor de 0.04 metros verificado en el km 10+500, la huella realizada en el lado izquierdo.

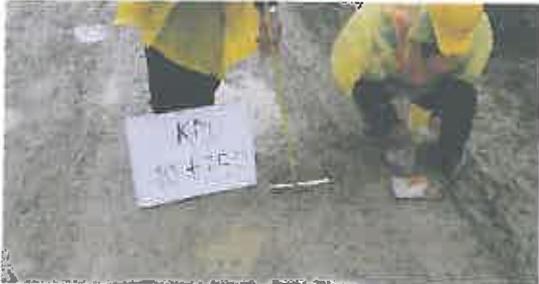
Descripción: Espesor de 0.04 metros verificado en el km 10+750, la huella realizada en el lado Derecho.

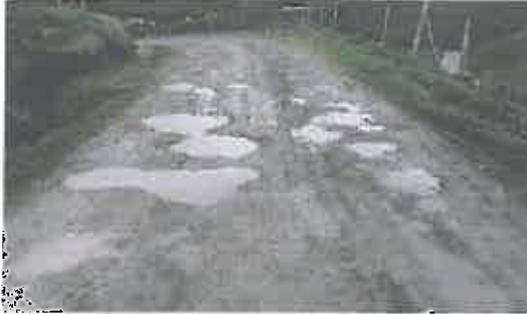
Descripción: Se aprecia los baches ocasionando el daño al pavimento en el Km 11+045 - Km 11+120.

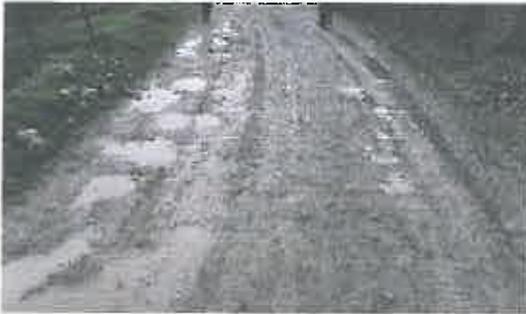
Descripción: Se aprecia los baches ocasionando el daño al pavimento en el Km 11+305 - Km 11+340.

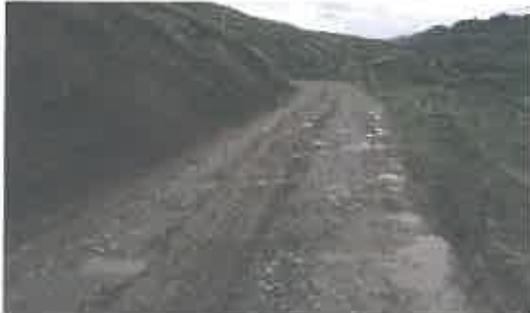
Descripción: Se aprecia los baches ocasionando el daño al pavimento en el Km 11+520 - Km 11+610.

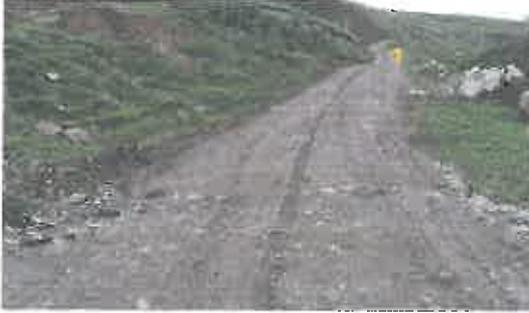
Descripción: Se aprecia cruce de agua ocasionando el daño al pavimento en el Km 11+685.

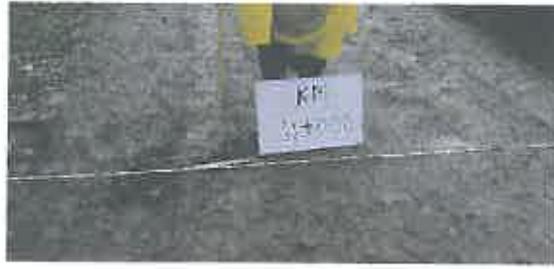
<p>Descripción: Espesor de 0.04 metros verificado en el km 11+000, la huella realizada en el lado izquierdo.</p>

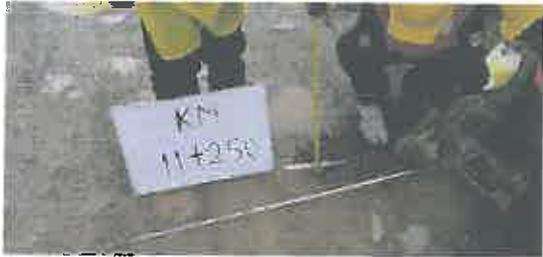
<p>Descripción: Espesor de 0.05 metros verificado en el km 11+250, la huella realizada en el lado Derecho.</p>

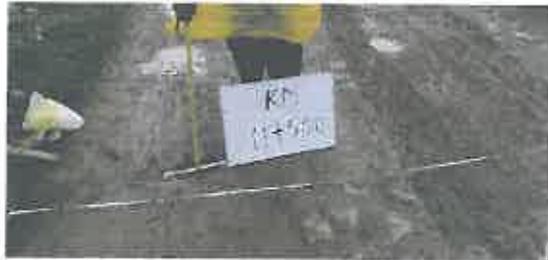
<p>Descripción: Espesor de 0.01 metros verificado en el km 11+500, la huella realizada en el lado izquierdo.</p>

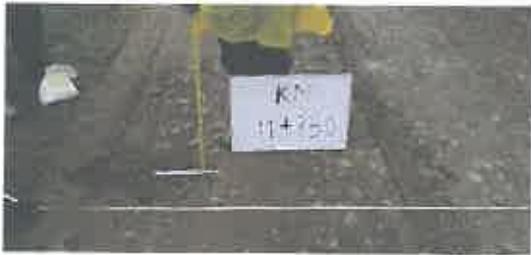
<p>Descripción: Espesor de 0.02 metros verificado en el km 11+750, la huella realizada en el lado izquierdo.</p>

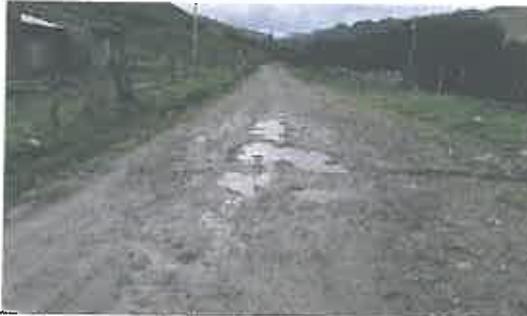
Descripción: Se aprecia los baches ocasionando el daño al pavimento en el Km 12+320 - Km 12+340.

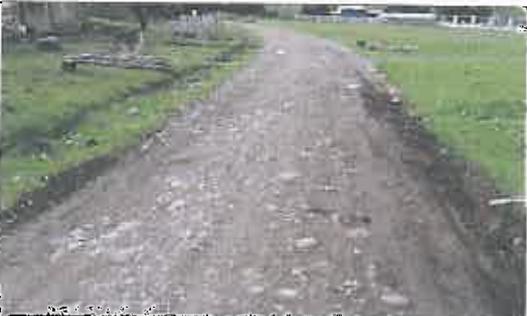
Descripción: Se aprecia la erosión ocasionando el daño al pavimento en el Km 12+400 - Km 12+480.

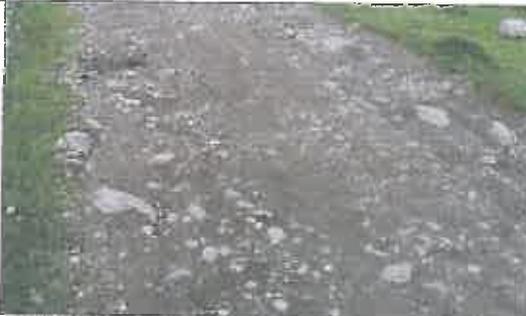
Descripción: Se aprecia cruce de agua ocasionando daño al pavimento en el Km 12+500.

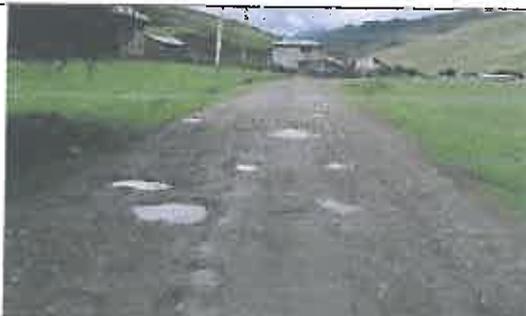
Descripción: Se aprecia cruce de agua ocasionando daño al pavimento en el Km 12+595.

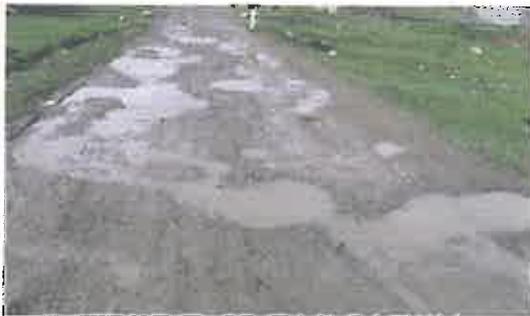
Descripción: Se aprecia los baches ocasionando daño al pavimento en el Km 12+860 - Km 12+865.

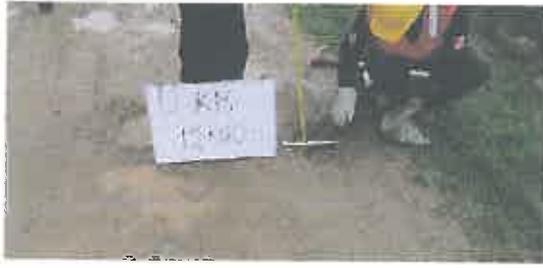
<p>Descripción: Espesor de 0.04 metros verificado en el km 12+000, la huella realizada en el lado Derecho.</p>

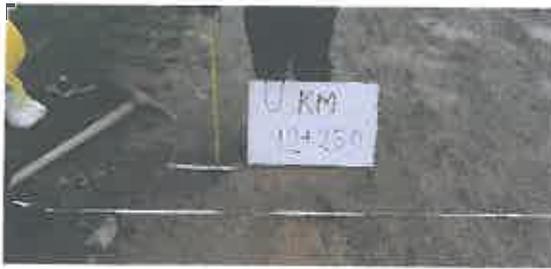
<p>Descripción: Espesor de 0.02 metros verificado en el km 12+250, la huella realizada en el lado Izquierdo.</p>

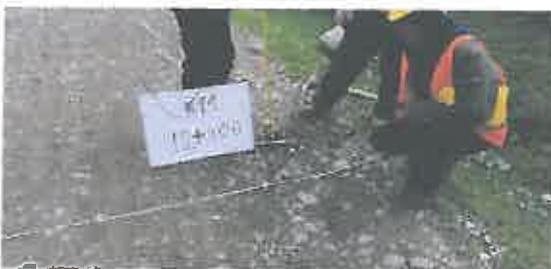
<p>Descripción: Espesor de 0.02 metros verificado en el km 12+500, la huella realizada en el lado Derecho.</p>

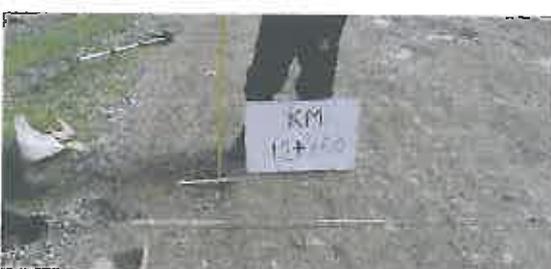
<p>Descripción: Espesor de 0.02 metros verificado en el km 12+750, la huella realizada en el lado Izquierdo.</p>

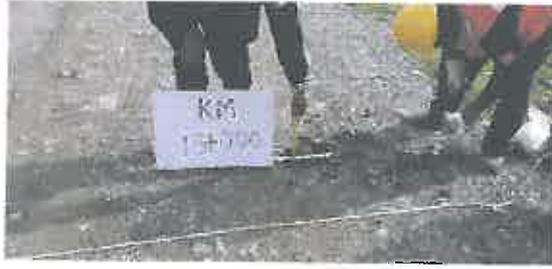
<p>Descripción: Espesor de 0.02 metros verificado en el km 13+000, la huella realizada en el lado Derecho.</p>

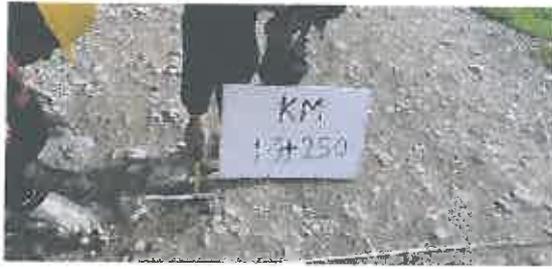
<p>Descripción: Espesor de 0.02 metros verificado en el km 13+250, la huella realizada en el lado Izquierdo.</p>
