Provias
Descentralizado

INFORME FINAL
EXPEDIENTE TÉCNICO DE MANTENIMIENTO
PERIÓDICO DEL CAMINO VECINAL
TRAMO 1: EMP. PE-18 (HUAYCHAUMARCA) –
SANTIAGO PAMPA – ANDACHACA – EMP. PA-
100 (CRUCE PUMAYARUS) – NUEVO
PROGRESO

CONSULTOR
ING. JOSÉ FRANCISCO CALLACNA YERREN

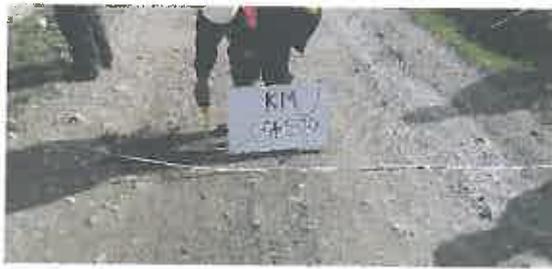
<p>Descripción: Espesor de 0.02 metros verificado en el km 13+500, la huella realizada en el lado Izquierdo.</p>

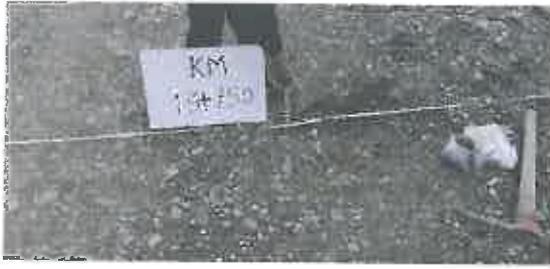
<p>Descripción: Espesor de 0.02 metros verificado en el km 13+750, la huella realizada en el lado Derecho.</p>

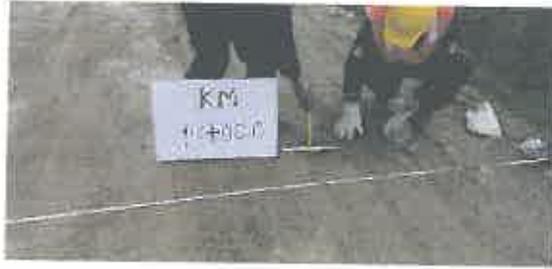
<p>Descripción: Espesor de 0.02 metros verificado en el km 14+000, la huella realizada en el lado Derecho.</p>

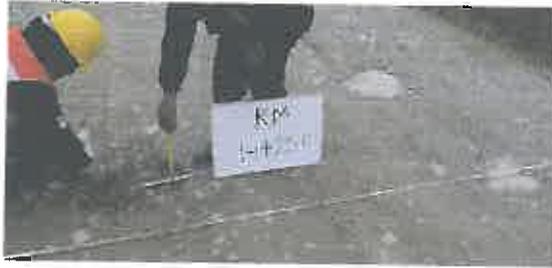
<p>Descripción: Espesor de 0.02 metros verificado en el km 14+250, la huella realizada en el lado Izquierdo.</p>

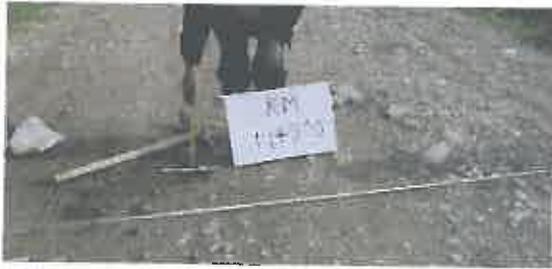
<p>Descripción: Espesor de 0.02 metros verificado en el km 14+500, la huella realizada en el lado Izquierdo.</p>

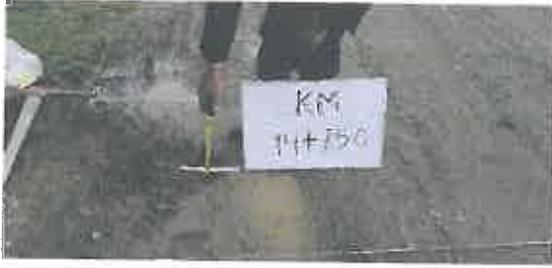
<p>Descripción: Espesor de 0.02 metros verificado en el km 14+750, la huella realizada en el lado Izquierdo.</p>

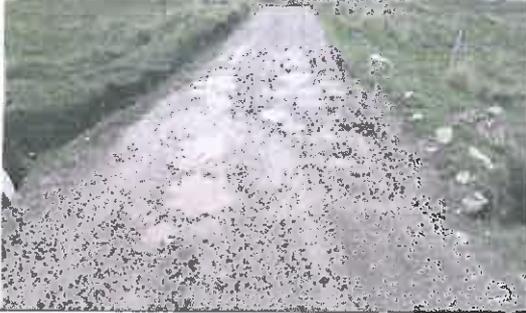
Descripción: Se aprecia los baches ocasionando daño al pavimento en el Km 15+230 - Km 15+240.

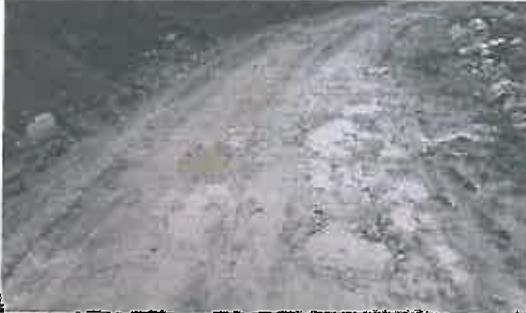
Descripción: Se aprecia los baches ocasionando daño al pavimento en el Km 15+320 - Km 15+400.

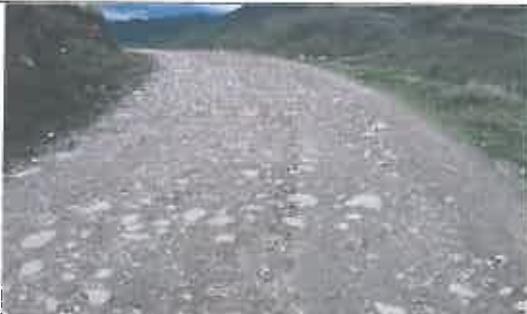
Descripción: Se aprecia la erosión ocasionando daño al pavimento en el Km 15+420 - Km 15+500.

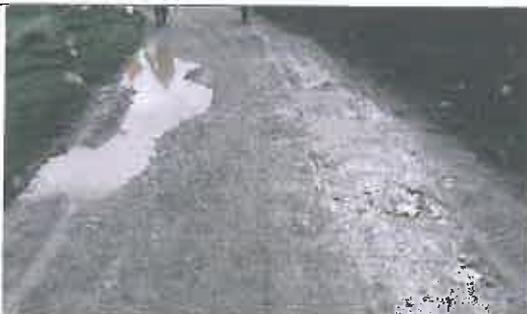
Descripción: Se aprecia los baches ocasionando daño al pavimento en el Km 15+510 - Km 15+525.

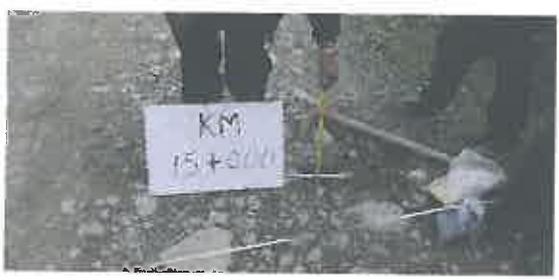
Descripción: Espesor de 0.02 metros verificado en el km 15+000, la huella realizada en el lado Derecho.

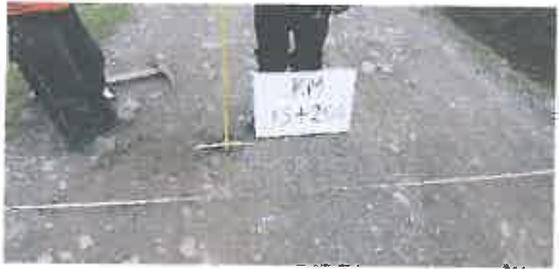
Descripción: Espesor de 0.02 metros verificado en el km 15+250, la huella realizada en el lado izquierdo.

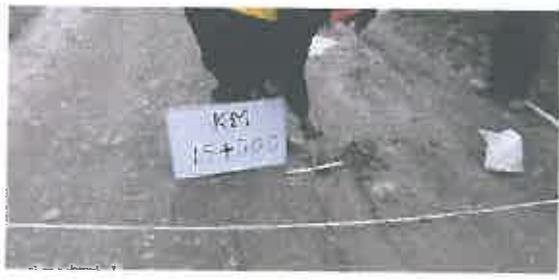
Descripción: Espesor de 0.02 metros verificado en el km 15+500, la huella realizada en el lado Derecho.

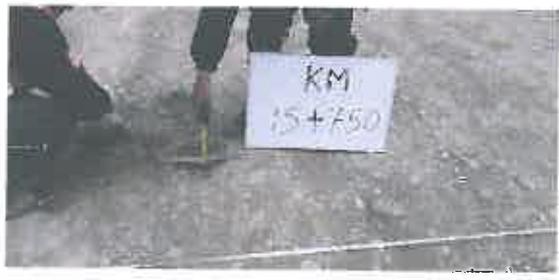
Descripción: Espesor de 0.03 metros verificado en el km 15+750, la huella realizada en el lado izquierdo.

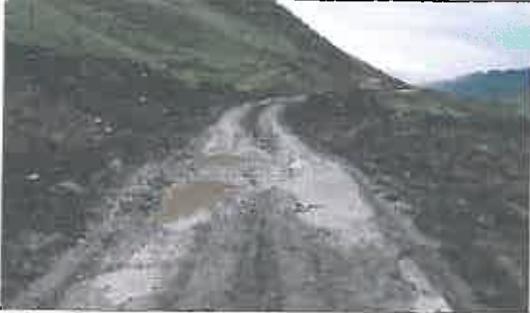
Descripción: Se aprecia los baches ocasionando daño al pavimento en el Km 16+050 - Km 16+084.

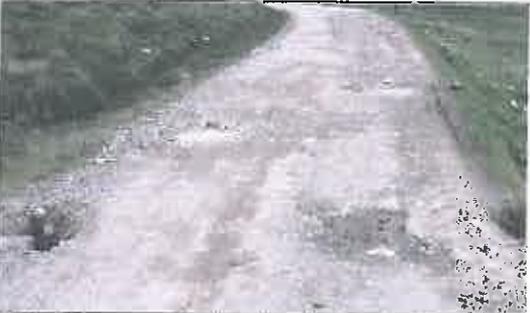
Descripción: Se aprecia los baches ocasionando daño al pavimento en el Km 16+330 - Km 16+365.

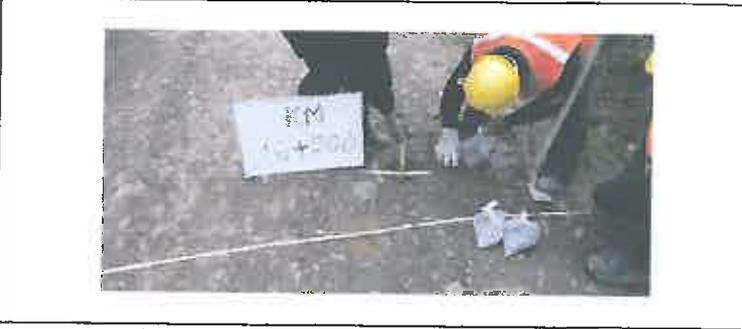
Descripción: Espesor de 0.02 metros verificado en el km 16+000, la huella realizada en el lado Derecho.

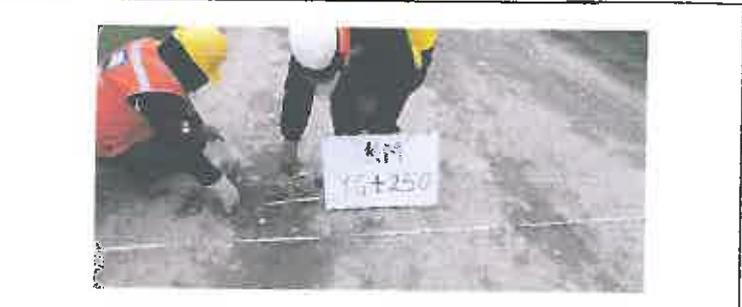
Descripción: Espesor de 0.03 metros verificado en el km 16+250, la huella realizada en el lado Izquierdo.

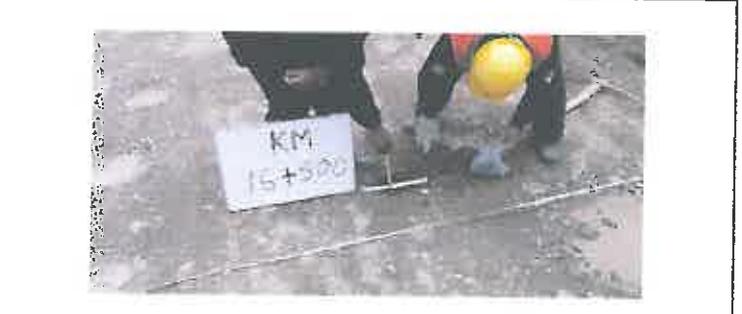
Descripción: Espesor de 0.04 metros verificado en el km 16+500, la huella realizada en el lado Derecho.

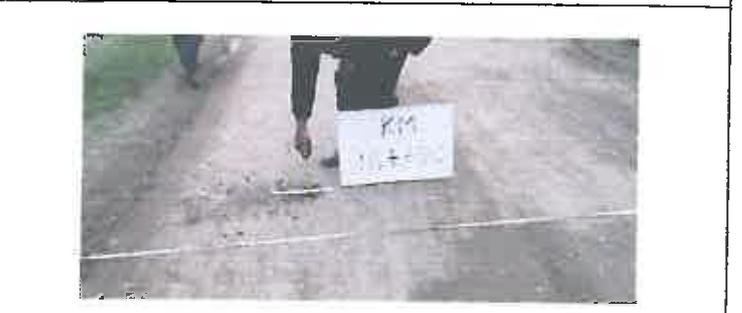
Descripción: Espesor de 0.02 metros verificado en el km 16+750, la huella realizada en el lado Izquierdo.

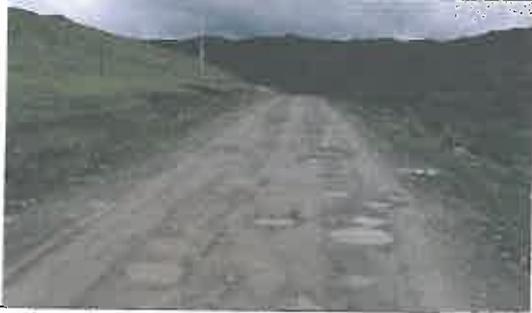
<p>Descripción: Se aprecia la erosión ocasionando el daño al pavimento en el Km 17+050 - Km 17+150.</p>

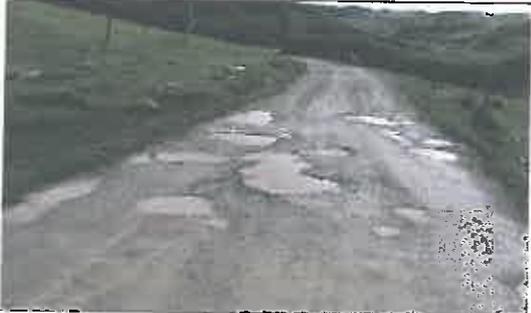
<p>Descripción: Se aprecia los baches ocasionando el daño al pavimento en el Km 17+175 - Km 17+225.</p>

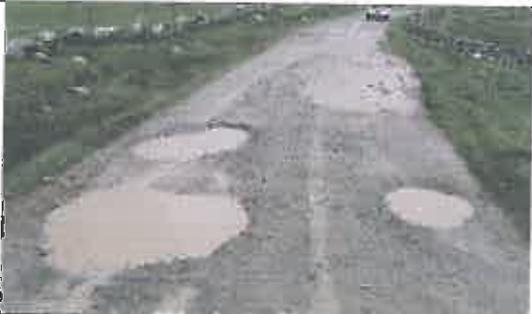
<p>Descripción: Se aprecia los baches ocasionando daño al pavimento en el Km 17+260 - Km 17+305.</p>

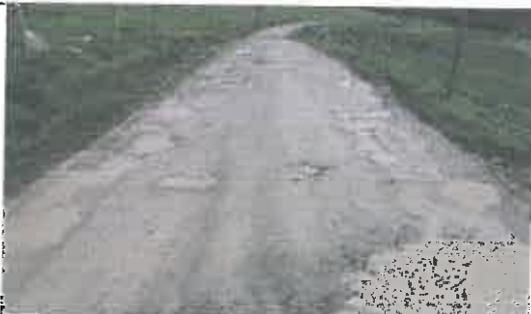
<p>Descripción: Se aprecia los baches ocasionando daño al pavimento en el Km 17+350 - Km 17+380.</p>

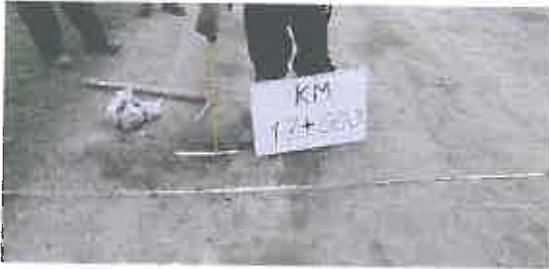
<p>Descripción: Espesor de 0.03 metros verificado en el km 17+000, la huella realizada en el lado izquierdo.</p>

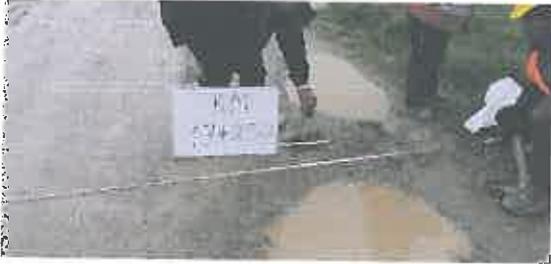
<p>Descripción: Espesor de 0.03 metros verificado en el km 17+250, la huella realizada en el lado Derecho.</p>

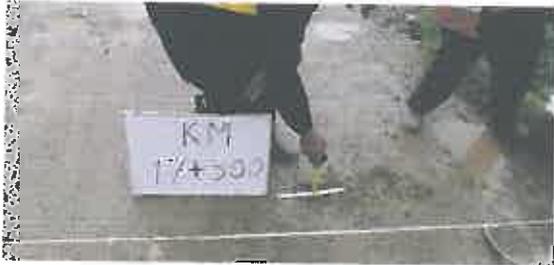
<p>Descripción: Espesor de 0.02 metros verificado en el km 17+500, la huella realizada en el lado Derecho.</p>

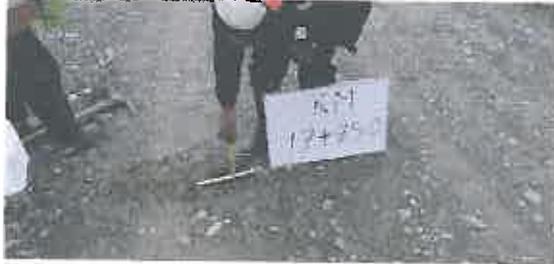
<p>Descripción: Espesor de 0.02 metros verificado en el km 17+750, la huella realizada en el lado izquierdo.</p>

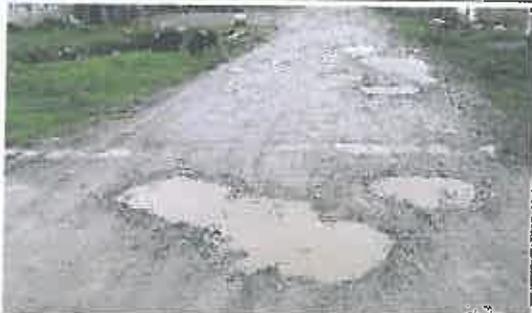
Descripción: Se aprecia cruce de agua dañando al pavimento en el Km 18+205 - Km 18+210.

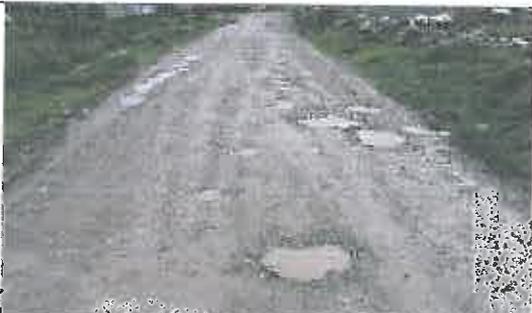
Descripción: Se aprecia los baches ocasionando daño al pavimento en el Km 18+220 - Km 18+270.

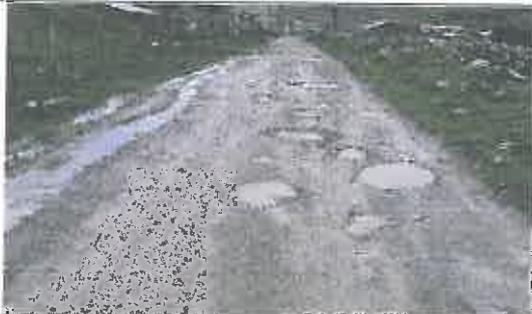
Descripción: Se aprecia la erosión con presencia de baches dañando al pavimento en el Km 18+300 - Km 18+510.

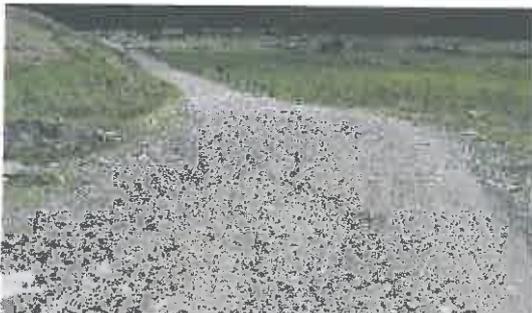
Descripción: Se aprecia la erosión dañando al pavimento en el Km 18+550 - Km 18+850.

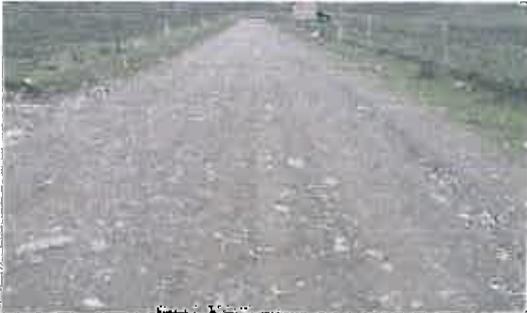
Descripción: Se aprecia la erosión dañando al pavimento en el Km 19+200 - Km 19+320.

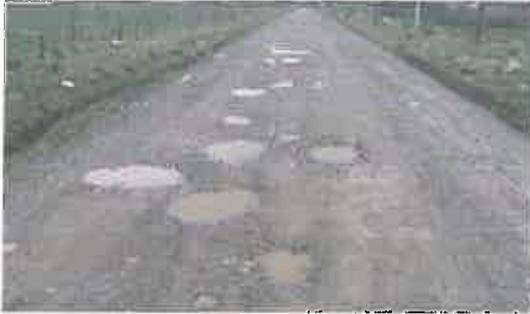
Descripción: Se aprecia los baches dañando al pavimento en el Km 19+400 - Km 19+430.

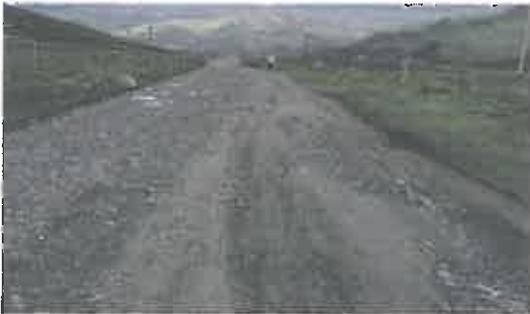
Descripción: Se aprecia la erosión ocasionando daño al pavimento en el Km 19+450 - Km 19+800.

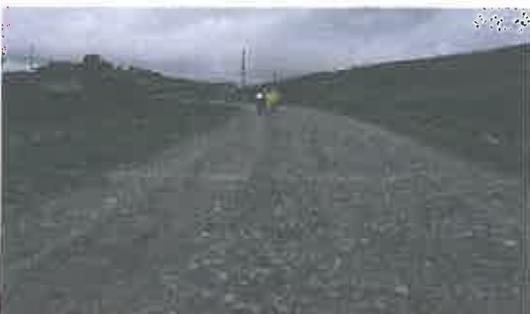
Descripción: Se aprecia la erosión ocasionando daño al pavimento en el Km 19+850 - Km 20+000.

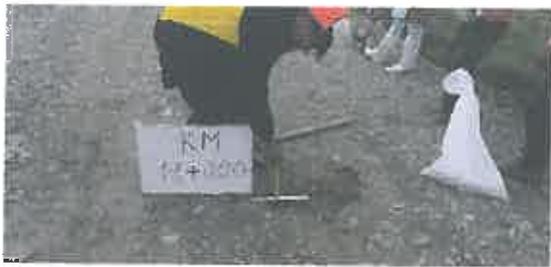
Descripción: Espesor de 0.01 metros verificado en el km 19+000, la huella realizada en el lado Derecho.

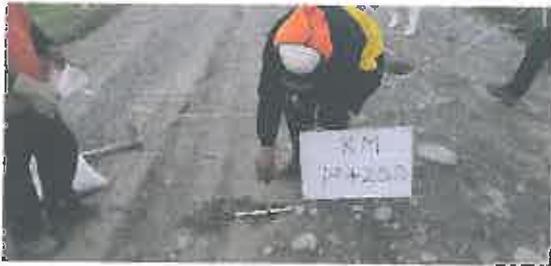
Descripción: Espesor de 0.01 metros verificado en el km 19+250, la huella realizada en el lado izquierdo.

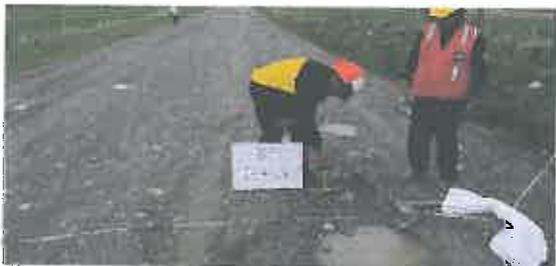
Descripción: Espesor de 0.01 metros verificado en el km 19+500, la huella realizada en el lado Derecho.

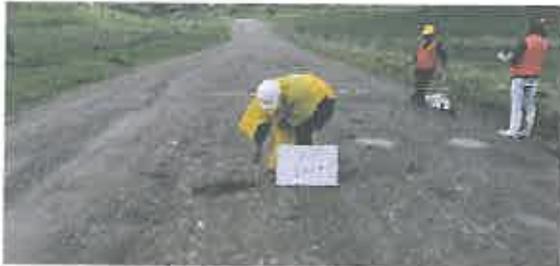
Descripción: Espesor de 0.02 metros verificado en el km 19+750, la huella realizada en el lado izquierdo.

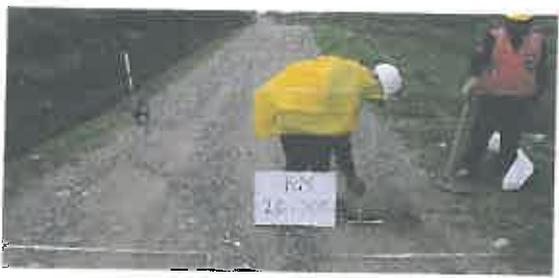
Descripción: Espesor de 0.01 metros verificado en el km 20+000, la huella realizada en el lado Derecho.

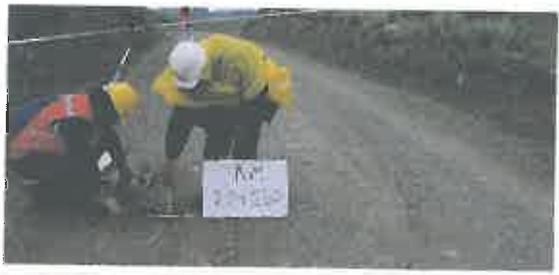
Descripción: Espesor de 0.01 metros verificado en el km 20+250, la huella realizada en el lado Izquierdo.

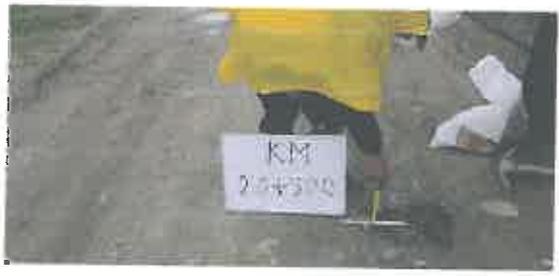
Descripción: Espesor de 0.03 metros verificado en el km 20+500, la huella realizada en el lado Derecho.

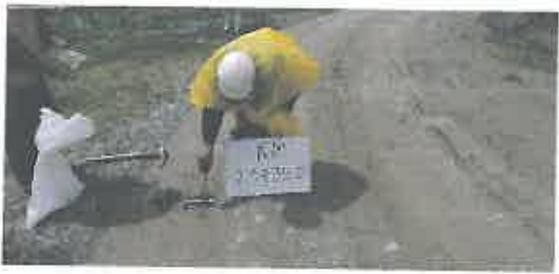
Descripción: Espesor de 0.01 metros verificado en el km 20+750, la huella realizada en el lado Izquierdo.

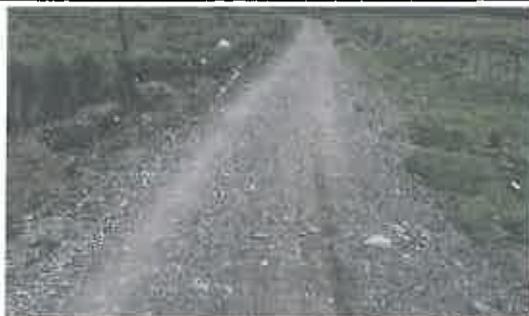
Descripción: Se aprecia la erosión dañando al pavimento en el Km 21+250 - Km 21+400.

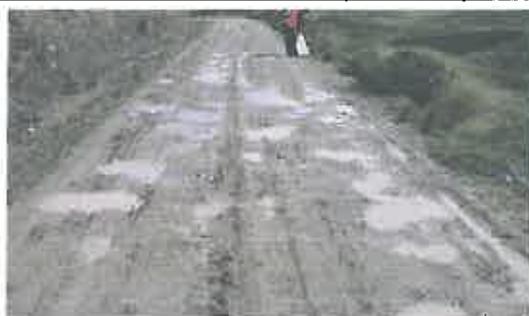
Descripción: Se aprecia los baches ocasionando daño al pavimento en el Km 21+450 - Km 21+600.

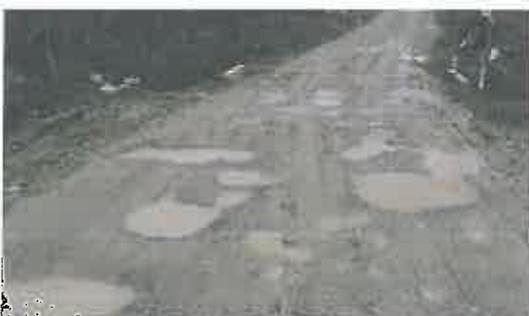
Descripción: Se aprecia los baches ocasionando daño al pavimento en el Km 21+680 - Km 21+695.

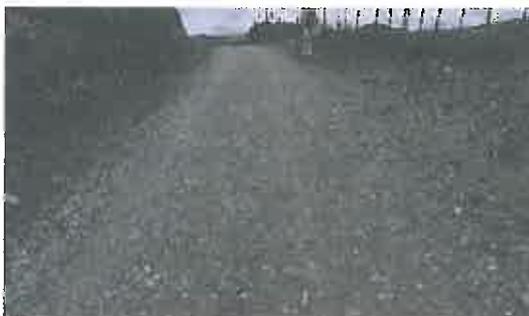
Descripción: Se aprecia la erosión ocasionando daño al pavimento en el Km 21+820 - Km 21+940.

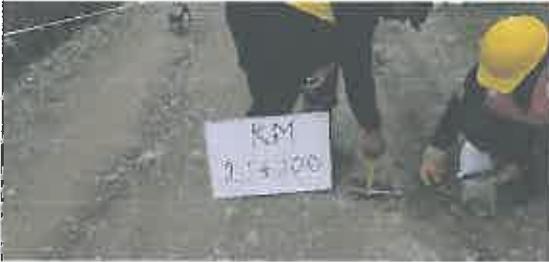
<p>Descripción: Espesor de 0.03 metros verificado en el km 21+000, la huella realizada en el lado Derecho.</p>

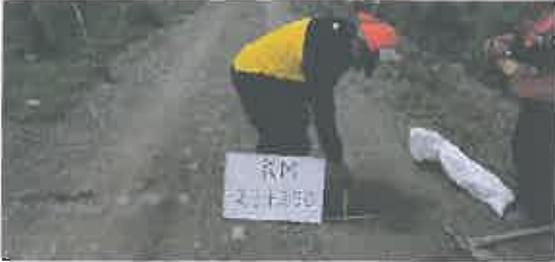
<p>Descripción: Espesor de 0.02 metros verificado en el km 21+250, la huella realizada en el lado Derecho.</p>

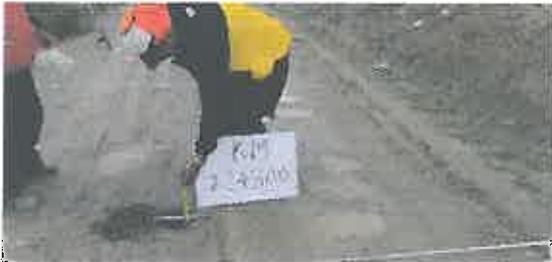
<p>Descripción: Espesor de 0.03 metros verificado en el km 21+500, la huella realizada en el lado izquierdo.</p>

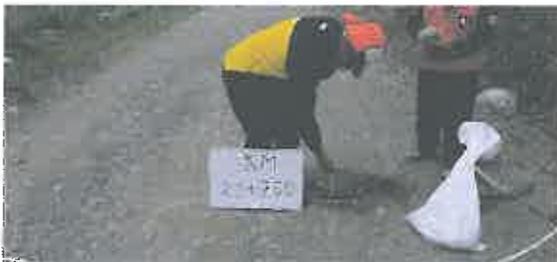
<p>Descripción: Espesor de 0.01 metros verificado en el km 21+750, la huella realizada en el lado Derecho.</p>

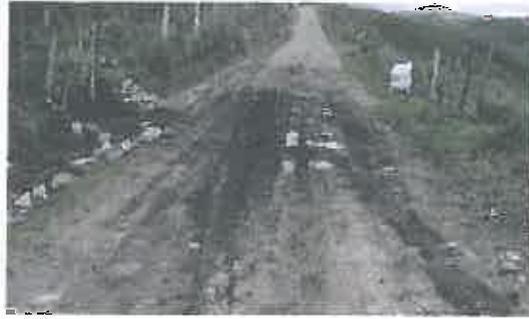
Descripción: Se aprecia ahuellamiento dañando al pavimento en el Km 22+020 - Km 22+030.

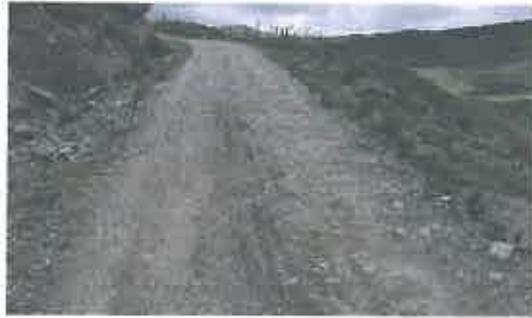
Descripción: Se aprecia la erosión dañando al pavimento en el Km 22+130 - Km 22+290.

- En la superficie de rodadura, el daño más importante es la erosión, debido al tránsito vehicular y porque en algunos puntos de inflexión no existe alcantarillas y además de cunetas obstruidas que obligan al agua a cruzar por la superficie de rodadura de la vía, causando daños.

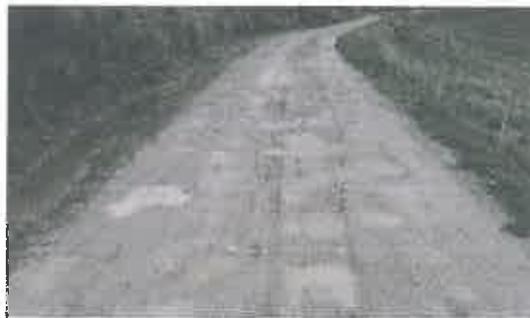
Descripción: Se aprecia los baches dañando al pavimento en el Km 22+415 - Km 22+495.

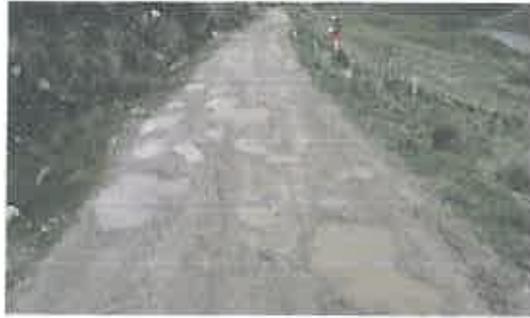
Descripción: Se aprecia los baches dañando al pavimento en el Km 22+550 - Km 22+600.

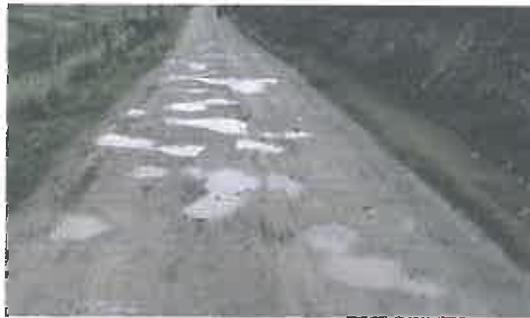
Descripción: Se aprecia los baches dañando al pavimento en el Km 22+770 - Km 22+785.

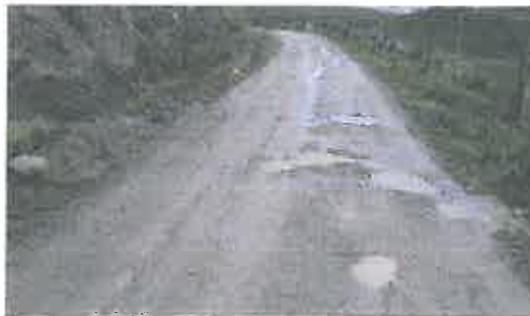
Descripción: Se aprecia la erosión dañando al pavimento en el Km 22+900 - Km 22+940.

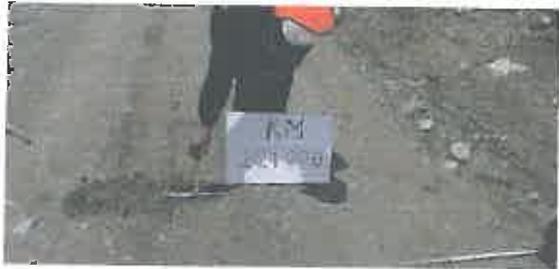
Descripción: Espesor de 0.01 metros verificado en el km 22+000, la huella realizada en el lado izquierdo.

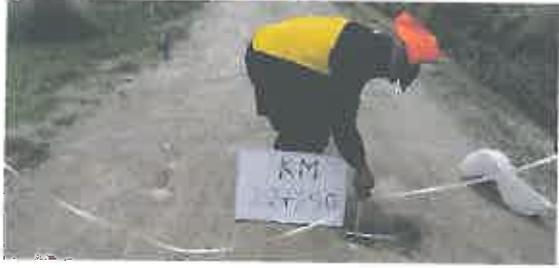
Descripción: Espesor de 0.01 metros verificado en el km 22+250, la huella realizada en el lado Derecho.

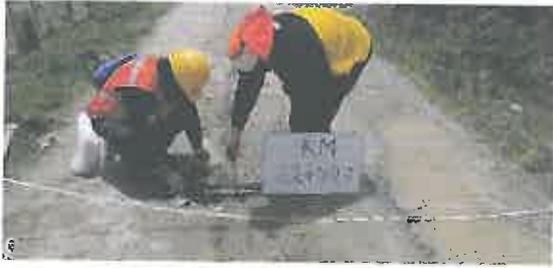
Descripción: Espesor de 0.01 metros verificado en el km 22+500, la huella realizada en el lado izquierdo.

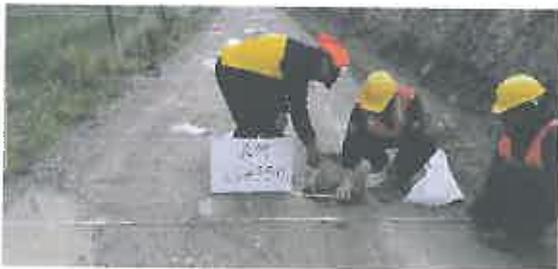
Descripción: Espesor de 0.02 metros verificado en el km 22+750, la huella realizada en el lado Derecho.

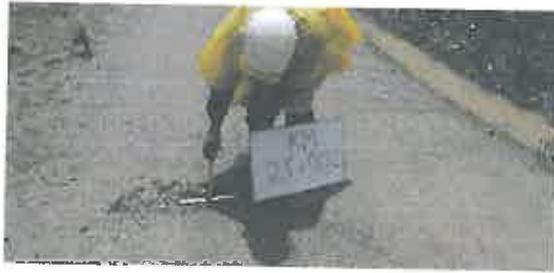
<p>Descripción: Espesor de 0.01 metros verificado en el km 23+000, la huella realizada en el lado izquierdo.</p>

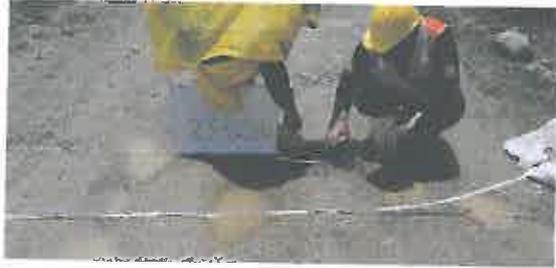
<p>Descripción: Espesor de 0.02 metros verificado en el km 23+250, la huella realizada en el lado Derecho.</p>

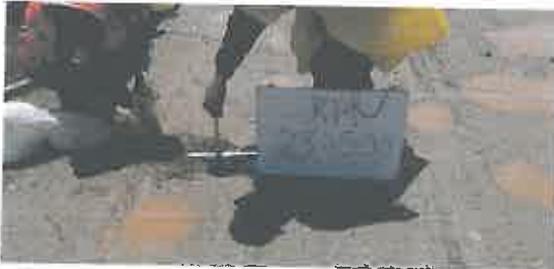
<p>Descripción: Espesor de 0.02 metros verificado en el km 23+500, la huella realizada en el lado izquierdo.</p>

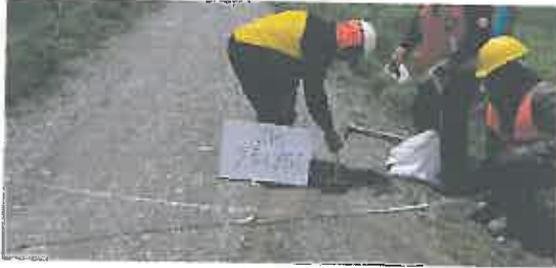
<p>Descripción: Espesor de 0.01 metros verificado en el km 23+750, la huella realizada en el lado Derecho.</p>

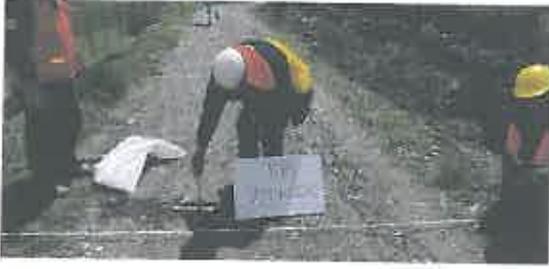
<p>Descripción: Espesor de 0.01 metros verificado en el km 24+000, la huella realizada en el lado izquierdo.</p>

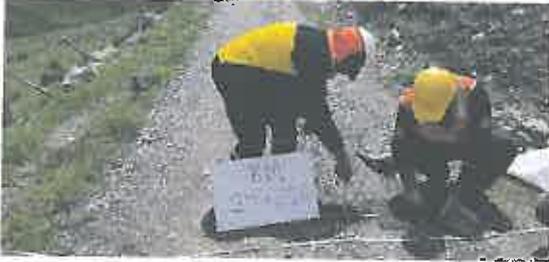
<p>Descripción: Espesor de 0.01 metros verificado en el km 24+250, la huella realizada en el lado Derecho.</p>

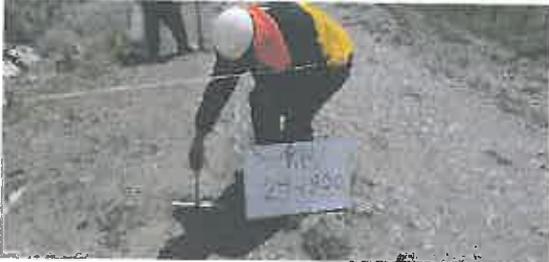
<p>Descripción: Espesor de 0.01 metros verificado en el km 24+500, la huella realizada en el lado izquierdo.</p>

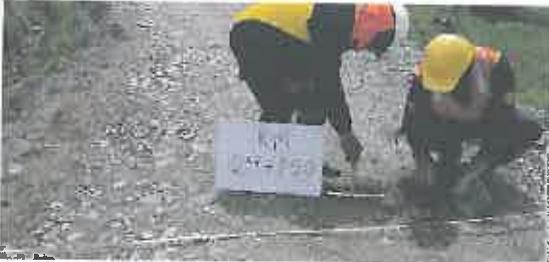
<p>Descripción: Espesor de 0.01 metros verificado en el km 24+750, la huella realizada en el lado Derecho.</p>

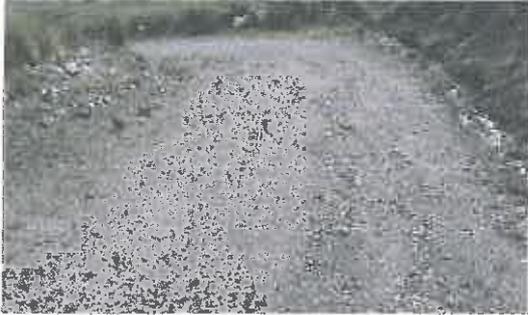
<p>Descripción: Se aprecia la erosión ocasionando daño al pavimento en el Km 25+400 - Km 25+480.</p>

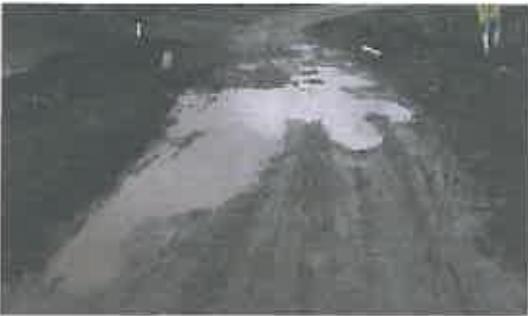
<p>Descripción: Se aprecia los baches ocasionando daño al pavimento en el Km 25+605 - Km 25+610.</p>

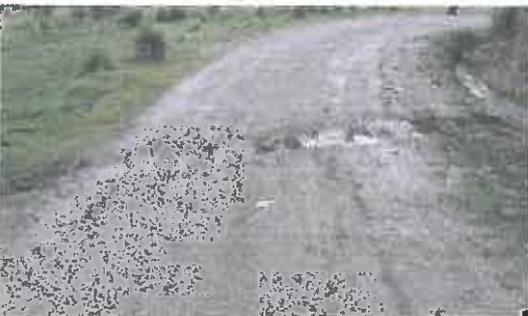
<p>Descripción: Se aprecia cruce de agua ocasionando daño al pavimento en el Km 25+615.</p>

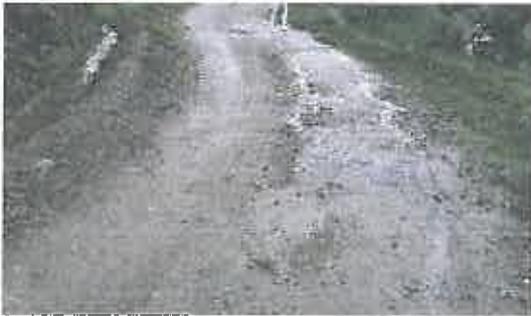
<p>Descripción: Se aprecia la erosión ocasionando daño al pavimento en el Km 25+860 - Km 25+995.</p>

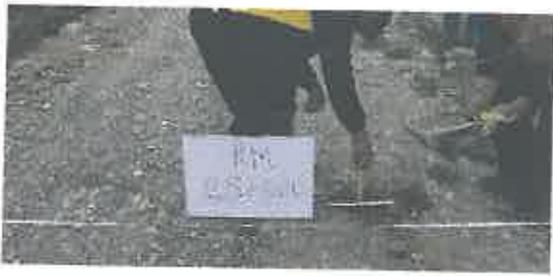
Descripción: Espesor de 0.01 metros verificado en el km 25+000, la huella realizada en el lado Derecho.

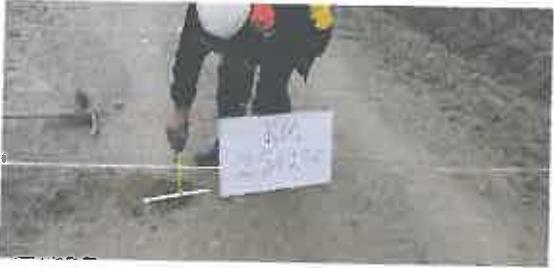
Descripción: Espesor de 0.01 metros verificado en el km 25+250, la huella realizada en el lado Izquierdo.

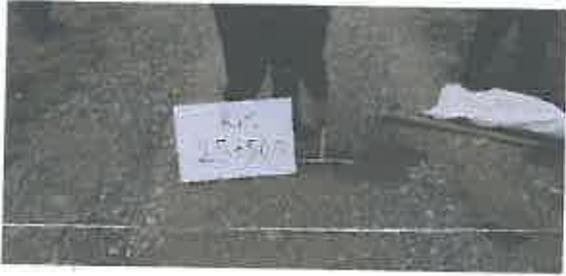
Descripción: Espesor de 0.02 metros verificado en el km 25+500, la huella realizada en el lado Derecho.

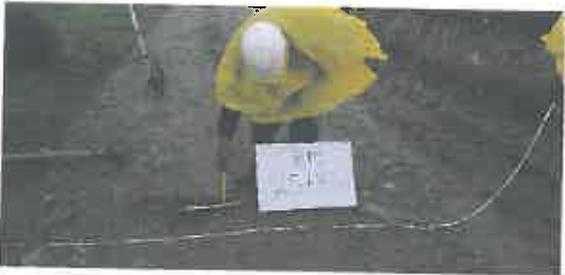
Descripción: Espesor de 0.01 metros verificado en el km 25+750, la huella realizada en el lado Izquierdo.

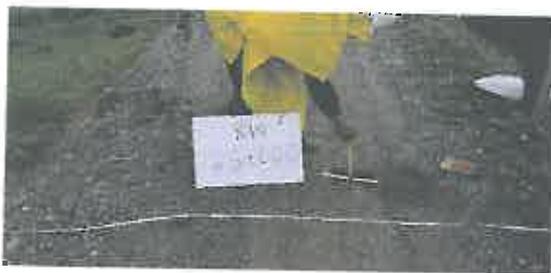
Descripción: Espesor de 0.01 metros verificado en el km 26+000, la huella realizada en el lado Derecho.

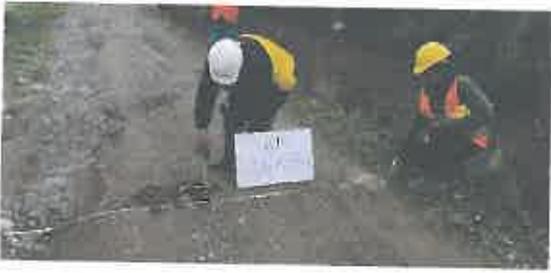
Descripción: Espesor de 0.01 metros verificado en el km 26+250, la huella realizada en el lado Izquierdo.

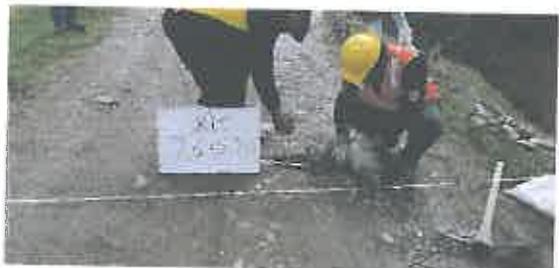
Descripción: Espesor de 0.01 metros verificado en el km 26+500, la huella realizada en el lado Derecho.

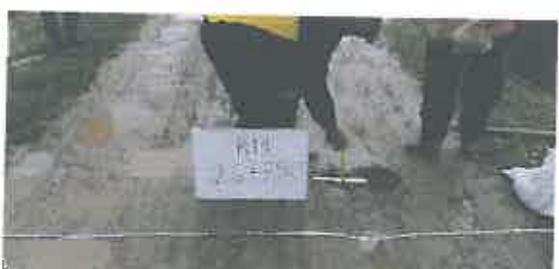
Descripción: Espesor de 0.01 metros verificado en el km 26+750, la huella realizada en el lado Derecho.

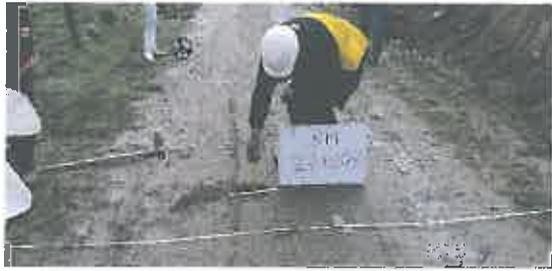
Descripción: Espesor de 0.01 metros verificado en el km 27+000, la huella realizada en el lado izquierdo.

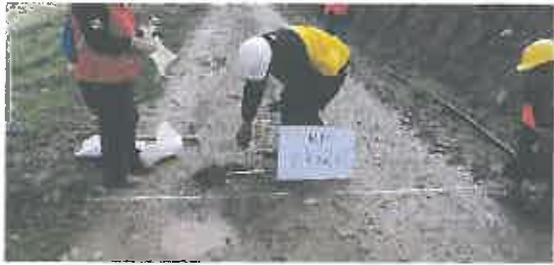
Descripción: Espesor de 0.01 metros verificado en el km 27+250, la huella realizada en el lado izquierdo.

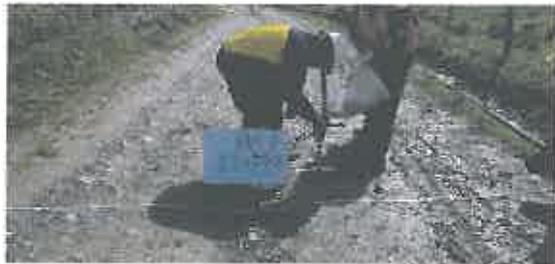
Descripción: Espesor de 0.01 metros verificado en el km 27+500, la huella realizada en el lado Derecho.

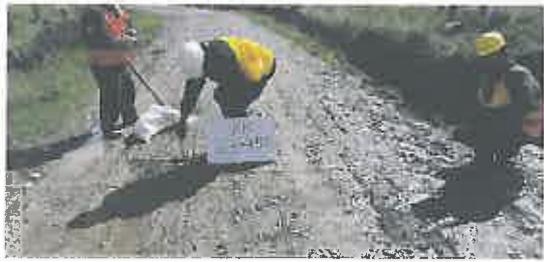
Descripción: Espesor de 0.02 metros verificado en el km 27+750, la huella realizada en el lado izquierdo.

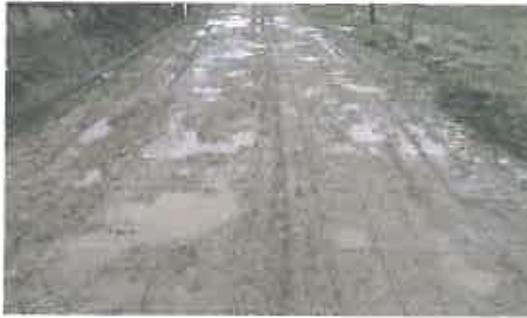
Descripción: Se aprecia los baches ocasionando daño al pavimento en el Km 28+170 - Km 28+300.

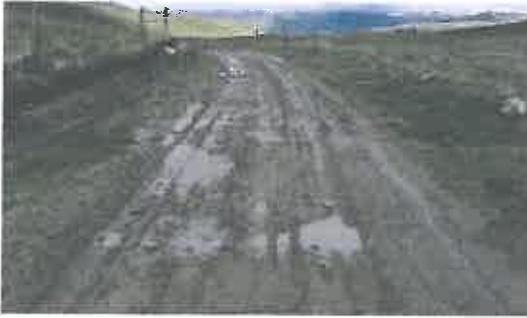
Descripción: Se aprecia los baches ocasionando daño al pavimento en el Km 28+380 - Km 28+460.

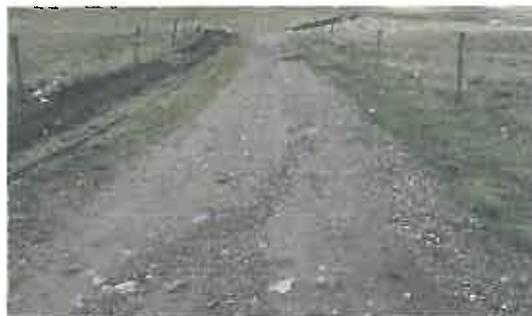
Descripción: Se aprecia la erosión ocasionando daño al pavimento en el Km 28+500 - Km 28+620.

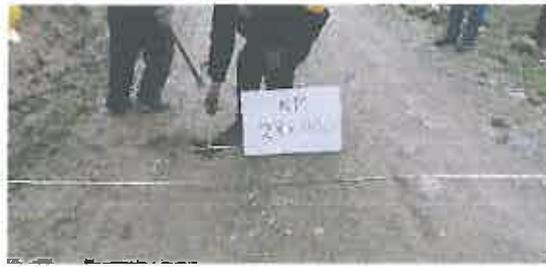
Descripción: Espesor de 0.01 metros verificado en el km 28+000, la huella realizada en el lado izquierdo.

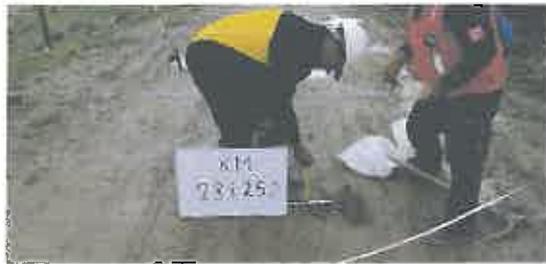
Descripción: Espesor de 0.01 metros verificado en el km 28+250, la huella realizada en el lado Derecho.

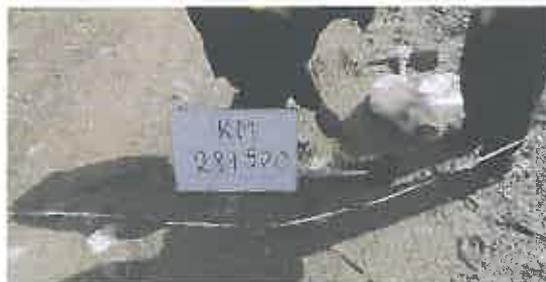
Descripción: Espesor de 0.02 metros verificado en el km 28+500, la huella realizada en el lado Derecho.

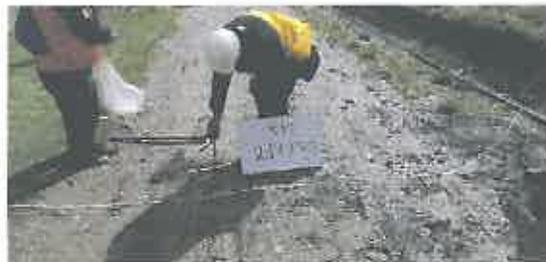
Descripción: Espesor de 0.01 metros verificado en el km 28+750, la huella realizada en el lado izquierdo.

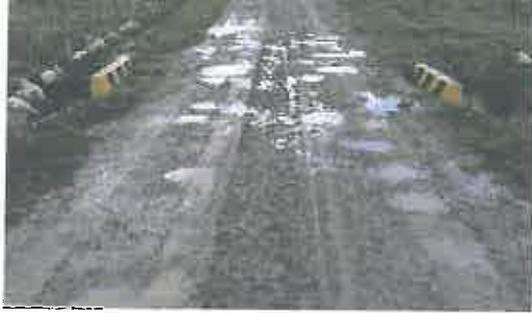
Descripción: Se aprecia los baches ocasionando daño al pavimento en el Km 29+075 - Km 29+125.

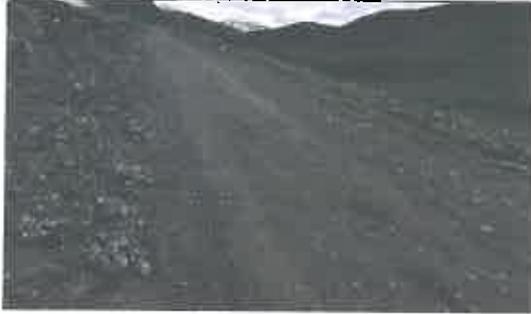
Descripción: Se aprecia la erosión ocasionando daño al pavimento en el Km 29+245 - Km 29+335.

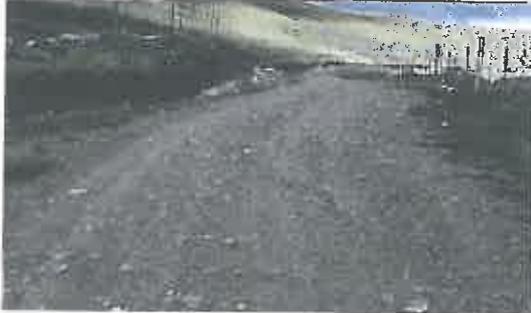
Descripción: Se aprecia la erosión ocasionando daño al pavimento en el Km 29+485 - Km 29+550.

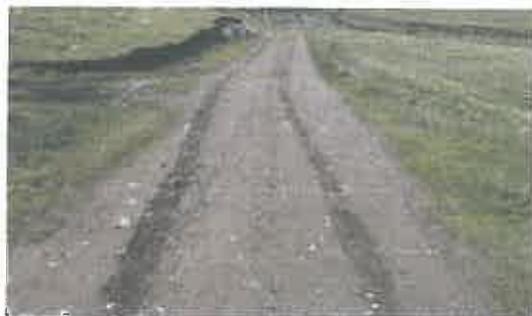
Descripción: Se aprecia la erosión ocasionando daño al pavimento en el Km 29+892 - Km 29+742.

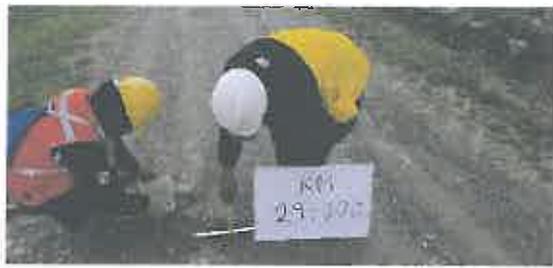
Descripción: Espesor de 0.02 metros verificado en el km 29+000, la huella realizada en el lado izquierdo.

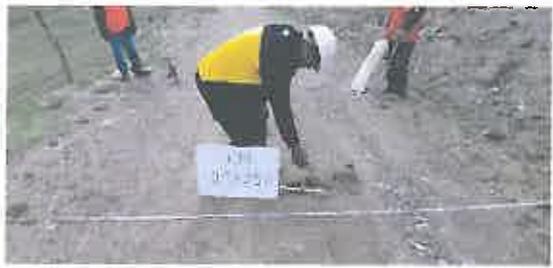
Descripción: Espesor de 0.02 metros verificado en el km 29+250, la huella realizada en el lado Derecho.

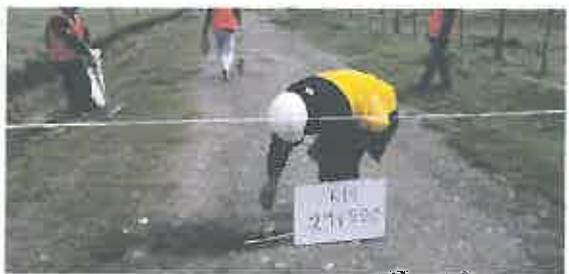
Descripción: Espesor de 0.01 metros verificado en el km 29+500, la huella realizada en el lado izquierdo.

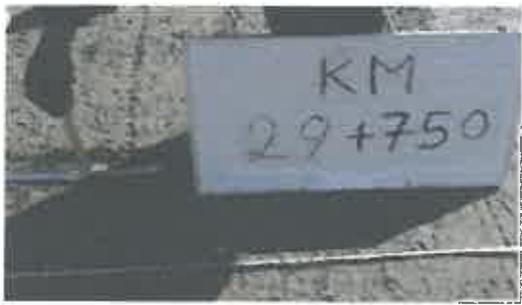
Descripción: Espesor de 0.01 metros verificado en el km 29+750, la huella realizada en el lado izquierdo.
