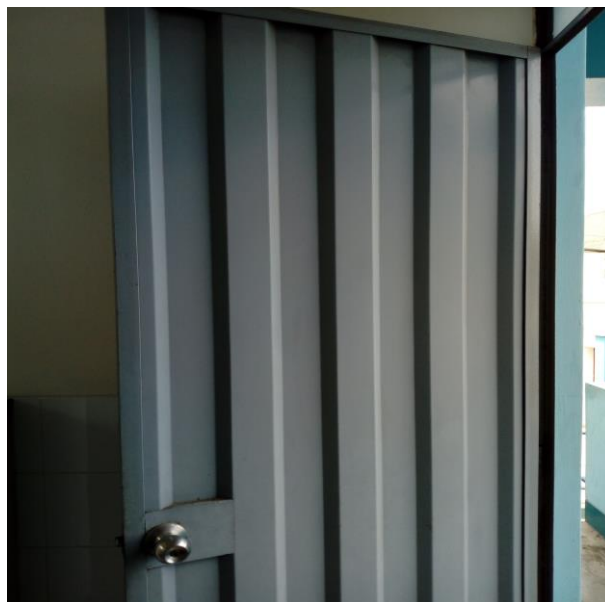
Fotografía 02: ingreso al módulo 01, en el pabellón 1 del nivel primaria secundaria.

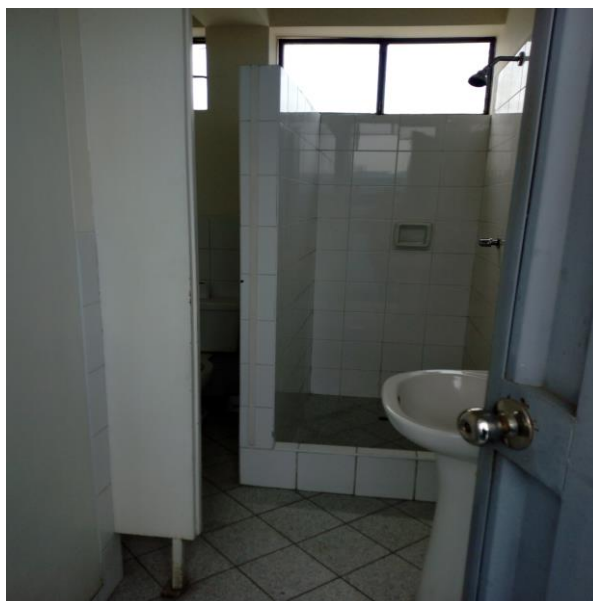
Fotografía 08: ingreso al módulo02, en el pabellón 01 del nivel secundaria.

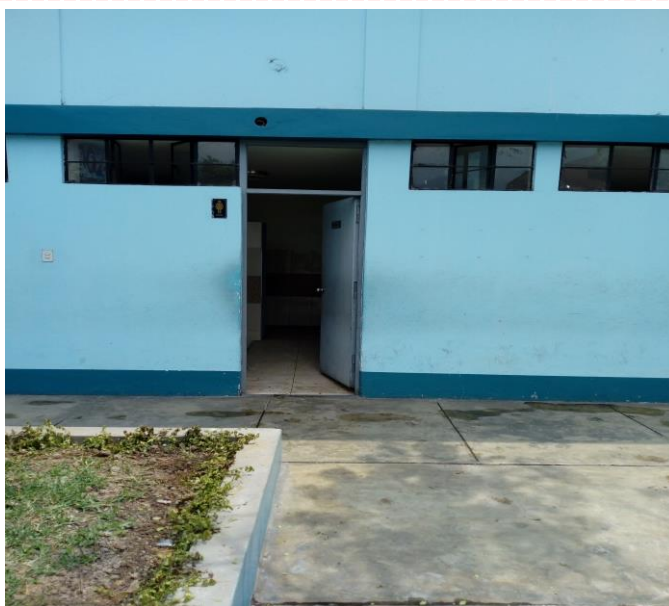
Fotografía 17: ingreso al módulo 05, en el módulo de SS.HH. del nivel primaria secundaria.

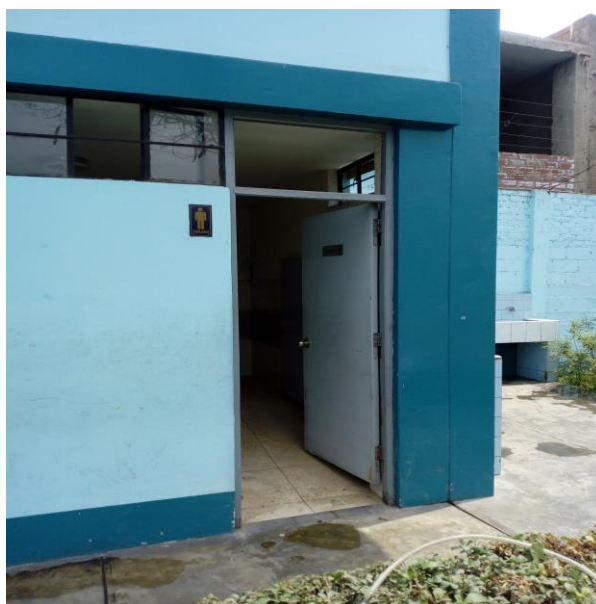
Fotografía 24: ingreso al módulo06, en el módulo de SS.HH. del nivel primaria secundaria.

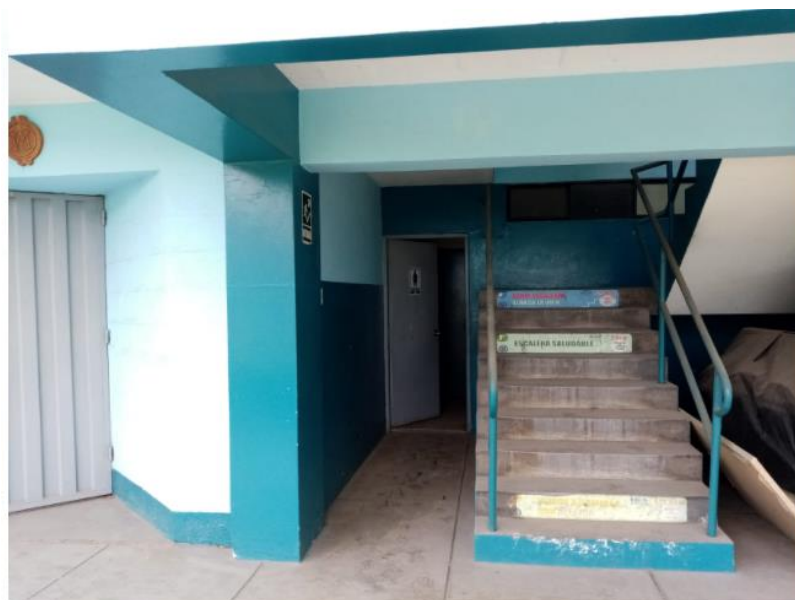
Fotografía 31: ingreso al módulo 07, en el módulo de SS.HH. del nivel primaria secundaria.

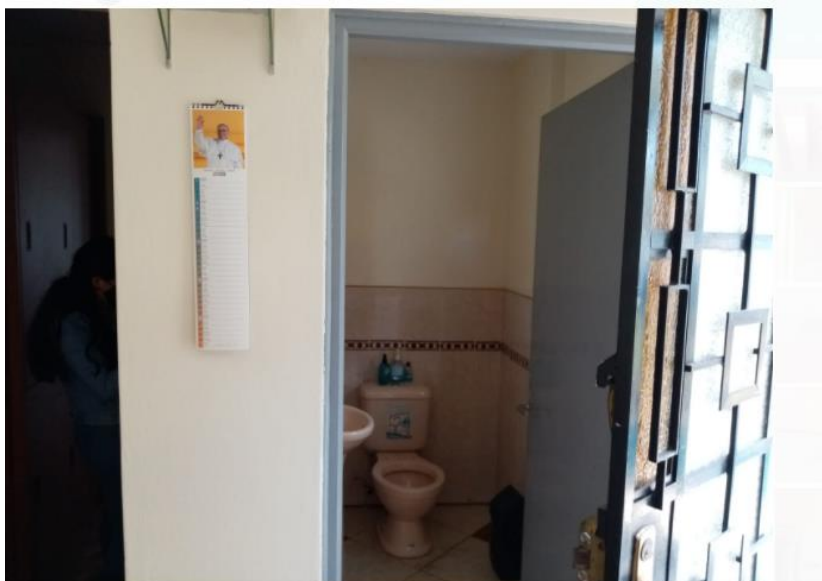
Fotografía 38: ingreso al módulo08, en el módulo de SS.HH. del nivel Administrativo.

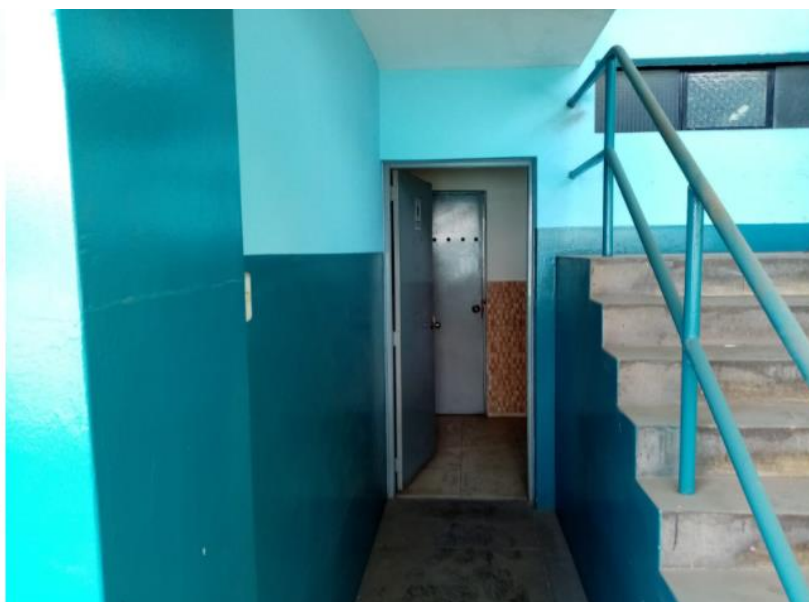
Fotografía 43: ingreso al módulo 09, en el módulo de SS.HH. del nivel secundaria.

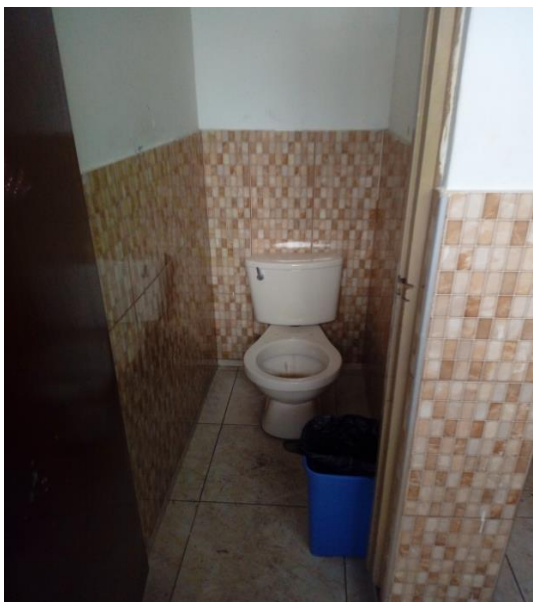
Fotografía 47: elevación 04 del módulo 09. Se evidencia el deterioro en las coberturas / equipamiento / accesorios /
puertas.

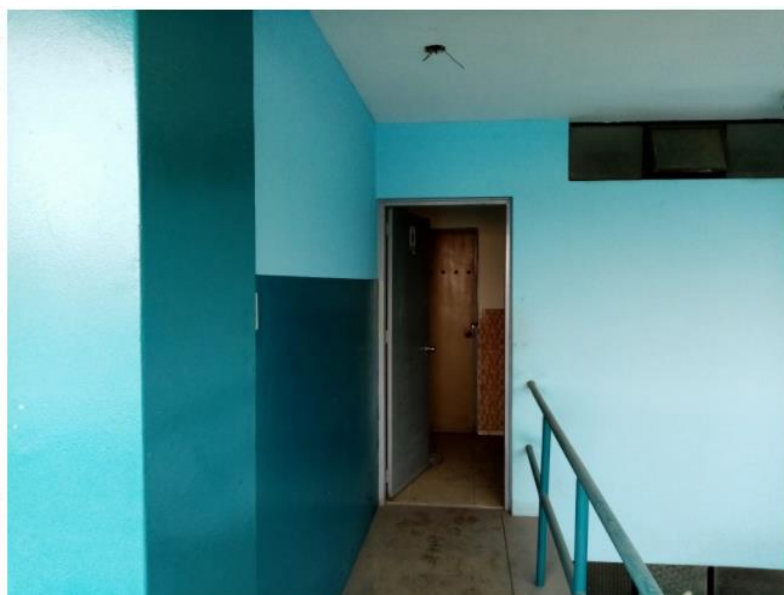
Fotografía 50: ingreso al módulo 10, en el módulo de SS.HH. del nivel secundaria.

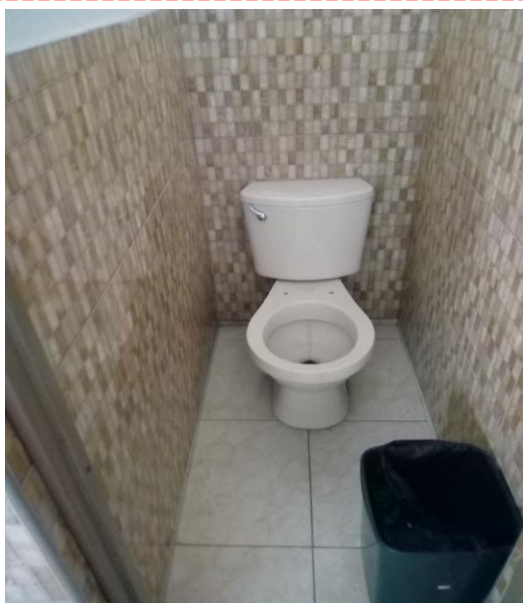
Fotografía 55: elevación 05 del módulo 10. Se evidencia el deterioro en las coberturas / equipamiento / accesorios / puertas.

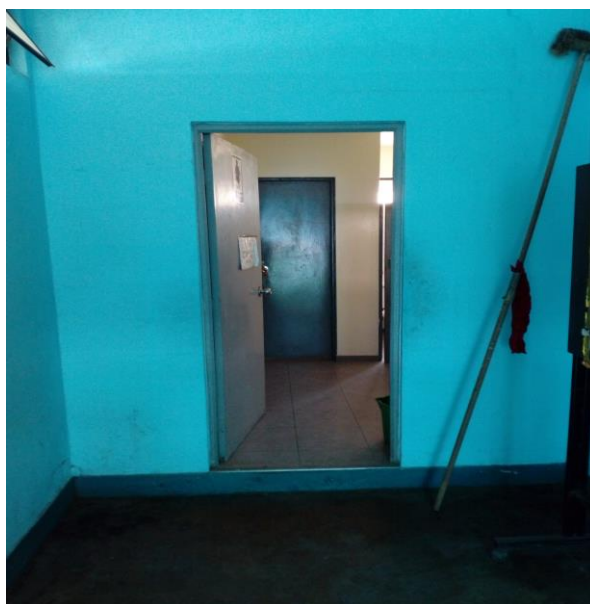
Fotografía 60: ingreso al módulo 12, en el módulo de SS.HH. del nivel secundaria.

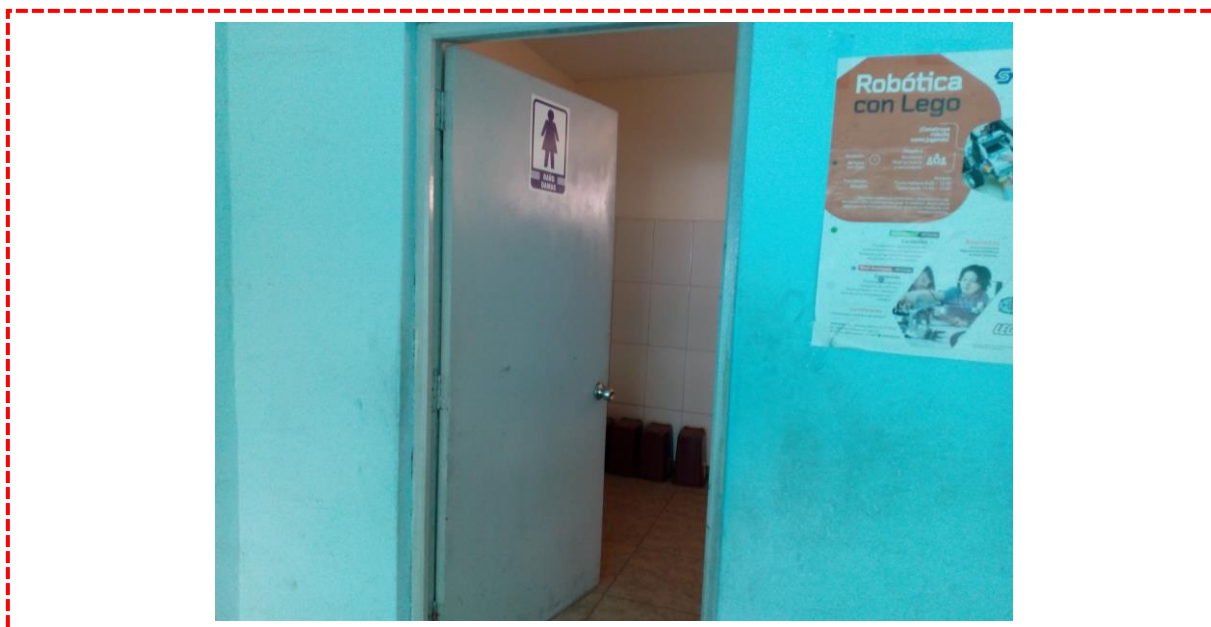
Fotografía 67: ingreso al módulo 13, en el módulo de SS.HH. del nivel secundaria.

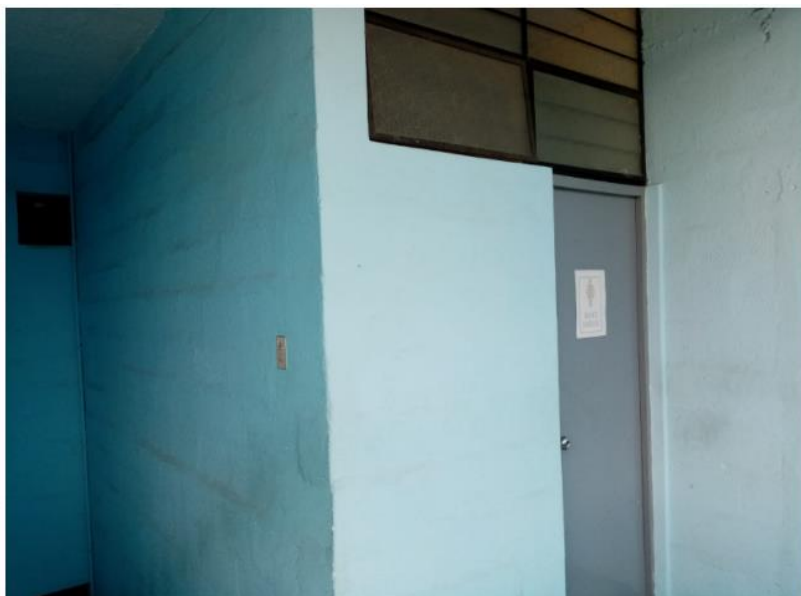
Fotografía 74: ingreso al módulo14, en el módulo de SS.HH. del nivel secundaria.

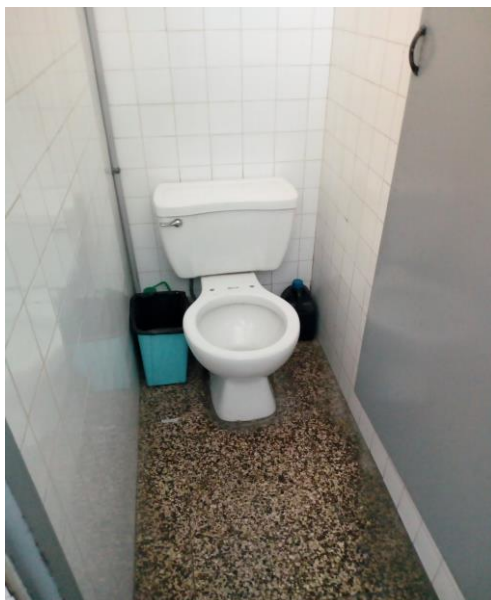
Fotografía 76: elevación 02 del módulo 14. Se evidencia el deterioro en las coberturas / equipamiento / accesorios.

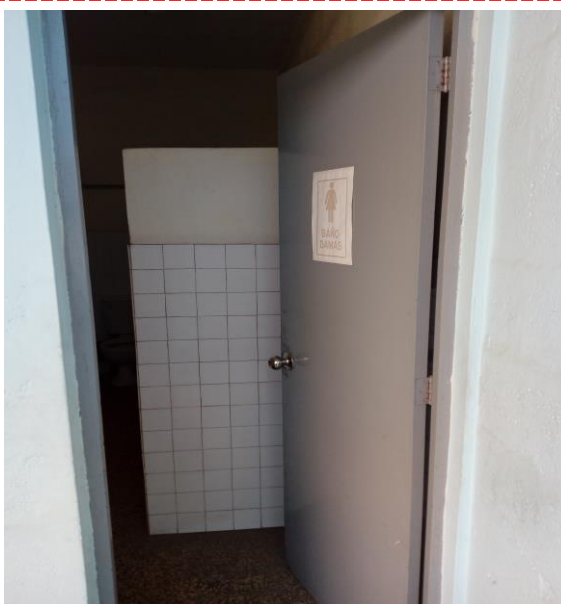
Fotografía 79: ingreso al módulo 15, en el módulo de SS.HH. del nivel secundaria.

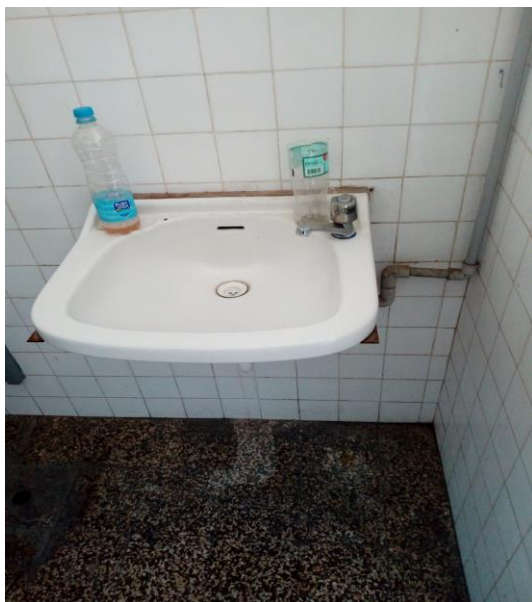
Fotografía 82: elevación 03 del módulo 15. Se evidencia el deterioro en las coberturas / accesorios / piso / pared.

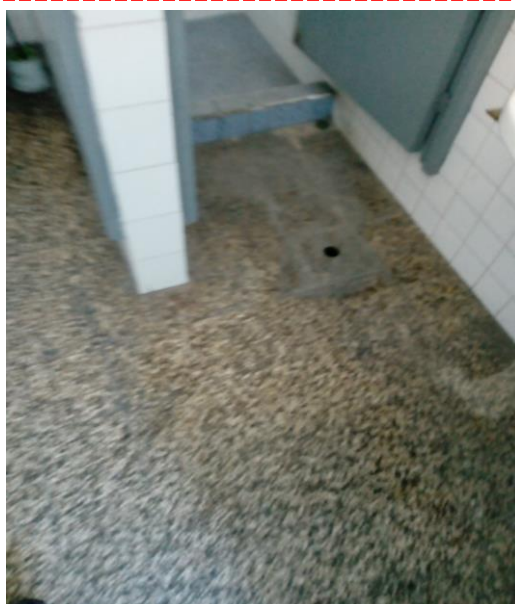
Fotografía 83: elevación 03 del módulo 15. Se evidencia el deterioro en las coberturas / accesorios / piso / pared.

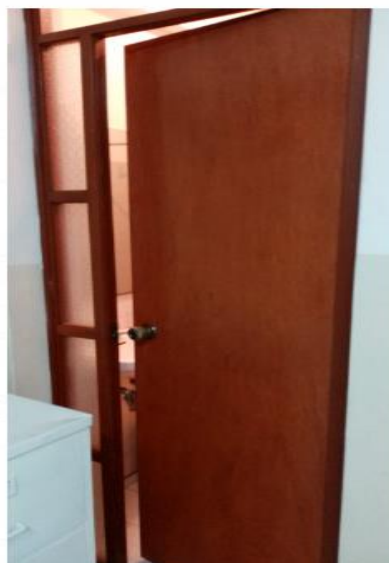
Fotografía 84: ingreso al módulo16, en el módulo de SS.HH. del nivel Administrativo.

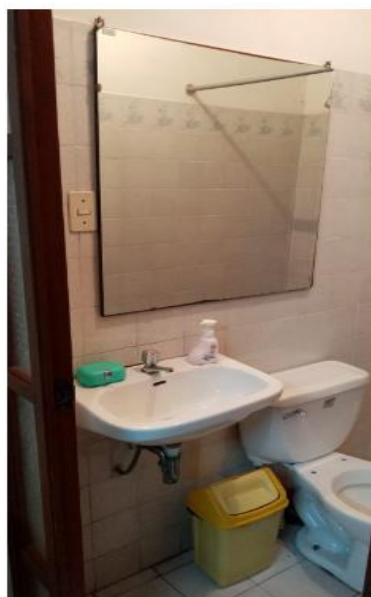
Fotografía 85: elevación 01 del módulo 16. Se evidencia el deterioro en las coberturas / accesorios.

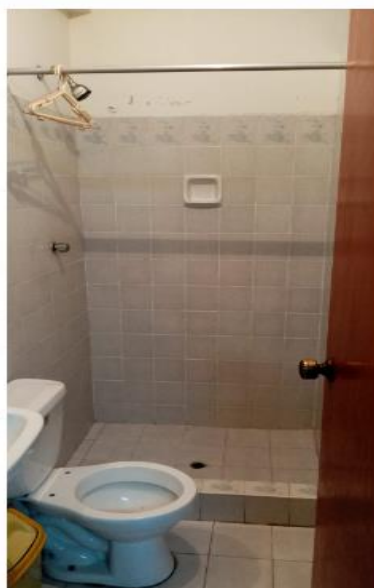
Fotografía 86: elevación 02 del módulo 16. Se evidencia el deterioro en las coberturas / equipamiento / accesorios / ventanas.
